PROGETTO PER LA REALIZZAZIONE DI UN IMPIANTO FOTOVOLTAICO DELLA POTENZA PARI A 29.970 kWp

Allegato 2 Stato delle utenze

BNT.ELT.REL.R18

ALLEGATO 2
STATO DELLE UTENZE

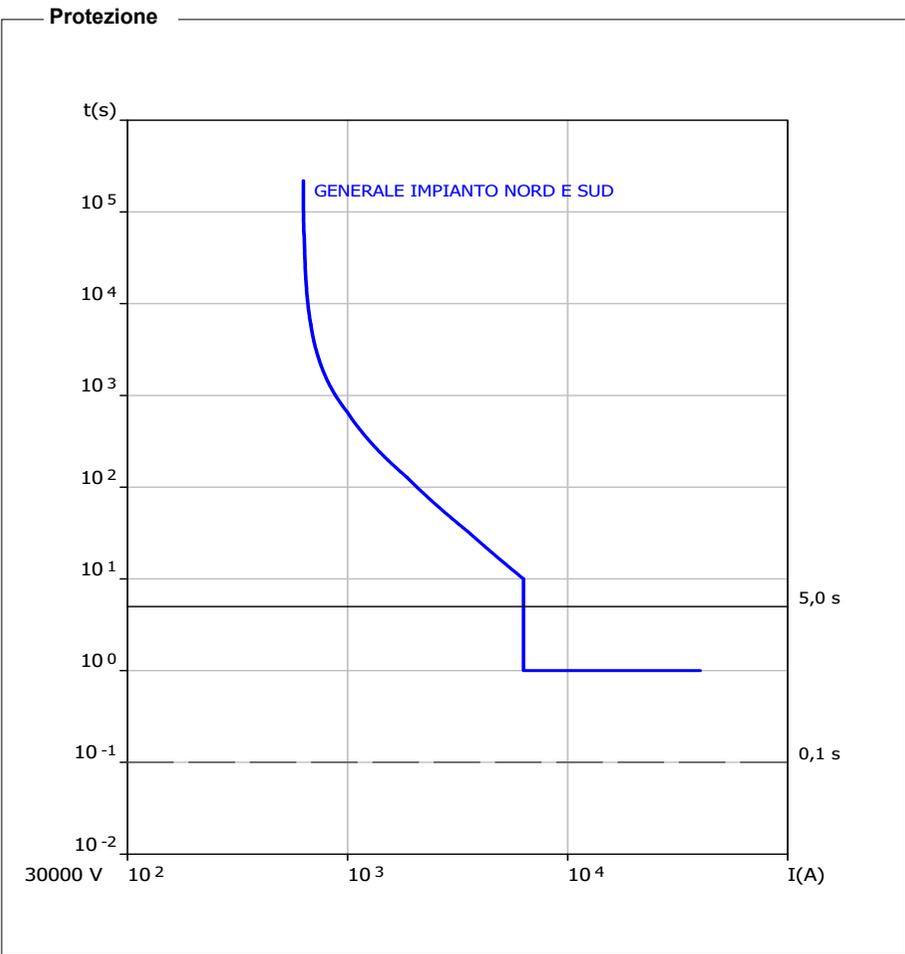
CABINA PARALLELO . SUD.QMTT SUD-PROTEZIONE GENERALE IMPIANTO NORD E SUD - PARTENZA VERSO CABINA PRIMARIA

Coord. Ib < Ins < Iz [A]						
	Ib	<=	Ins	<=	Iz	
Fase	574,629		660,145		2012	1) Utenza +CABINA PARALL. SUD.QMTT SUD-GENERALE IMPIANTO NORD E SUD: Ins = 660,145 [A] Nota: Protezione da valle

Designazione cavo ARE4H1RX 18/30 kV
 Formazione 4x[3x240]
 Temperatura cavo a Ib [°C] 35
 Temperatura cavo a In [°C] 36
 Temperatura ambiente [°C] 30
 Temp. max [°C] 90

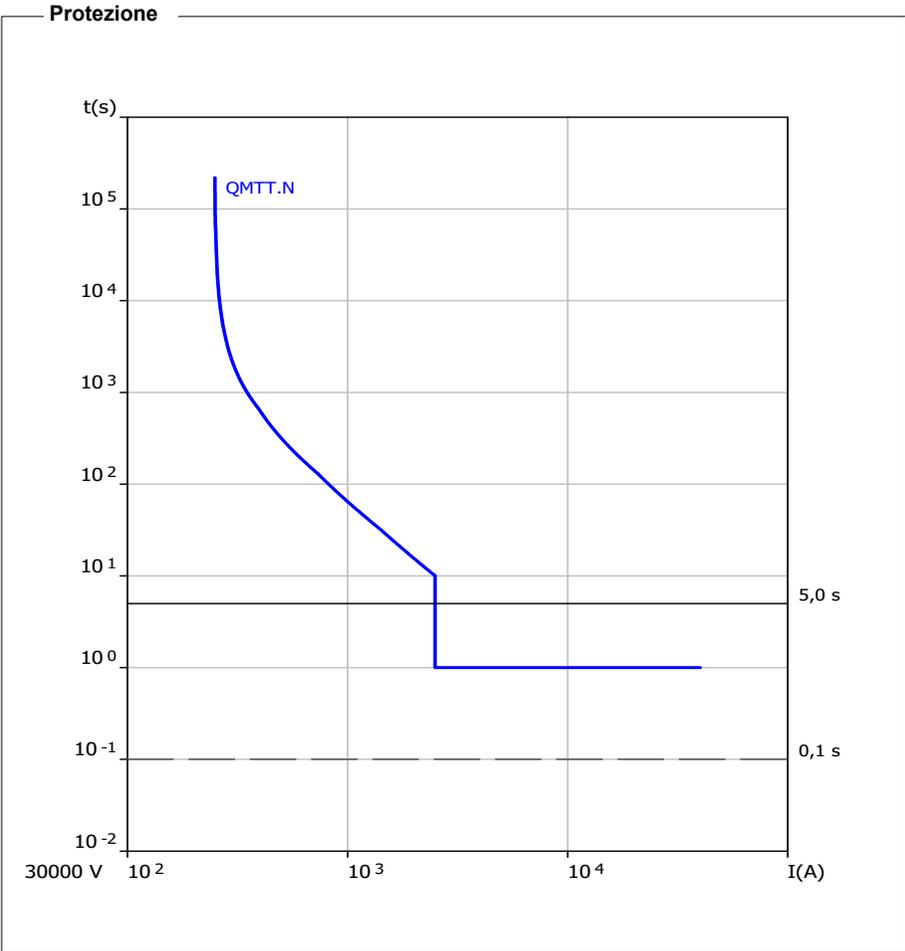
CABINA PARALLELEO. SUD. QUADRO QMTT SUD- PROTEZIONE LINEA DI ARRIVO DA IMPIANTO NORD LINEA DI ARRIVO DAL CAMPO NORD

Ib	<=	Ins	<=	Iz	
Fase	195,055		213,333		392,46	1) Utenza +CABINA PARALL. SUD.QMTT SUD-QMTT.N: Ins = 213,333 [A] Nota: Protezione da valle

Designazione cavo **ARE4H1RX 18/30 kV**
 Formazione **3x240**
 Temperatura cavo a Ib [°C] **45**
 Temperatura cavo a In [°C] **48**
 Temperatura ambiente [°C] **30**
 Temp. max [°C] **90**

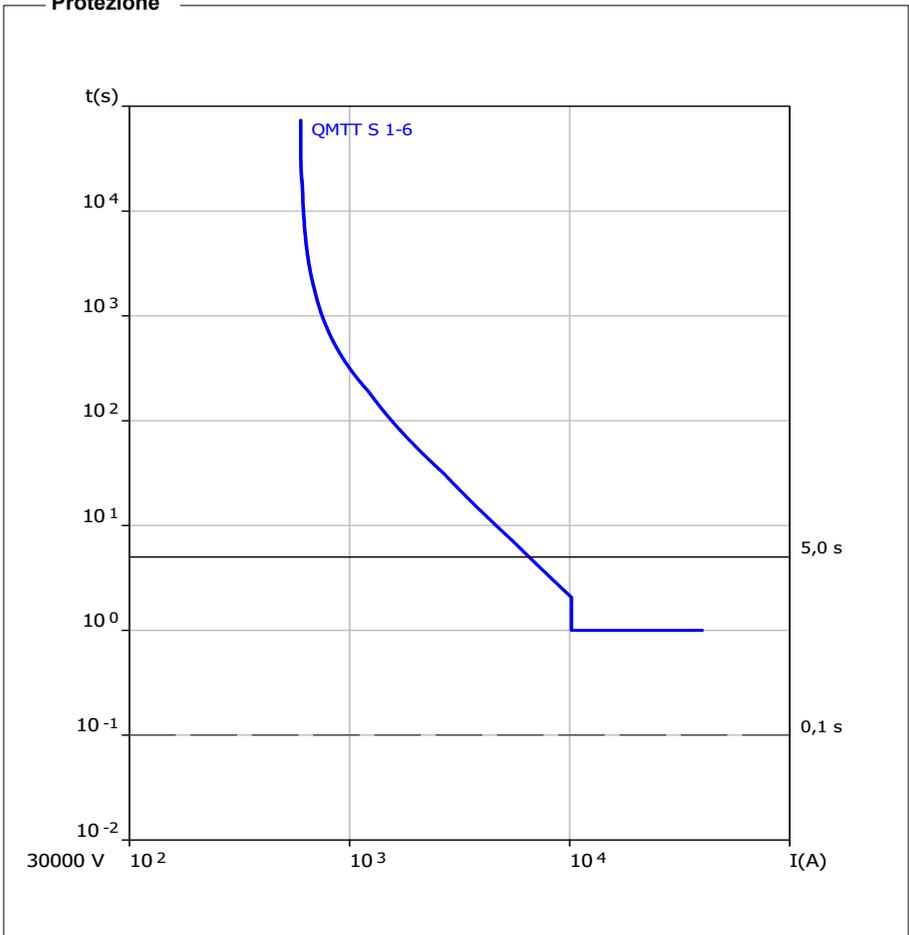
I_b	\leq	I_{ns}	\leq	I_z	1) Utenza +CABINA PARALL. SUD.QMTT SUD-QMTT S 1-6: $I_{ns} = 303,109$ [A]
Fase	255,782		303,109		343,17	Nota: Protezione da valle

Designazione cavo	ARG7H1EX 18/30 kV
Formazione	3x240
Temperatura cavo a I_b [°C]	72
Temperatura cavo a I_n [°C]	89
Temperatura ambiente [°C]	30
Temp. max [°C]	85

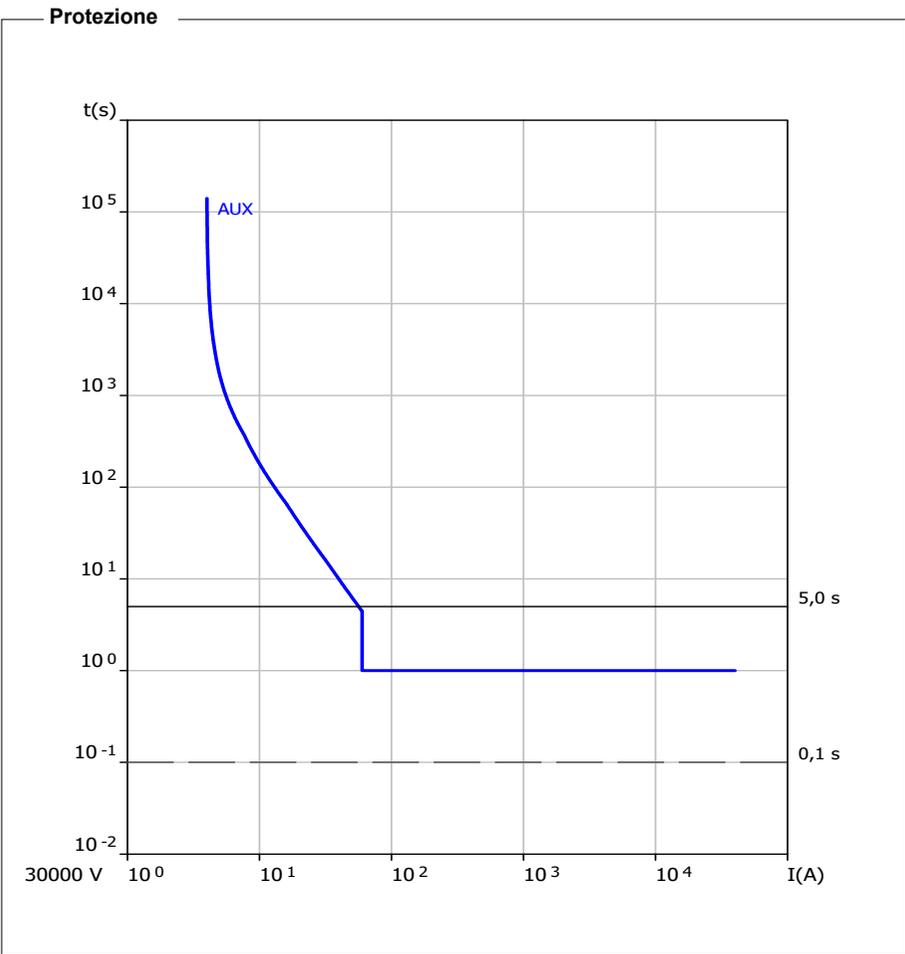
CABINA PARALLELEO. SUD. QUADRO QMTT SUD- PROTEZIONE TRASFORMATORE AUSILIARI E SERVIZI AUX

Ib	<=	Ins	<=	Iz	
Fase	0,652		4			1) Utenza +CABINA PARALL. SUD.QMTT SUD-AUX: Ins = 4 [A] (sgancio protezione termica)

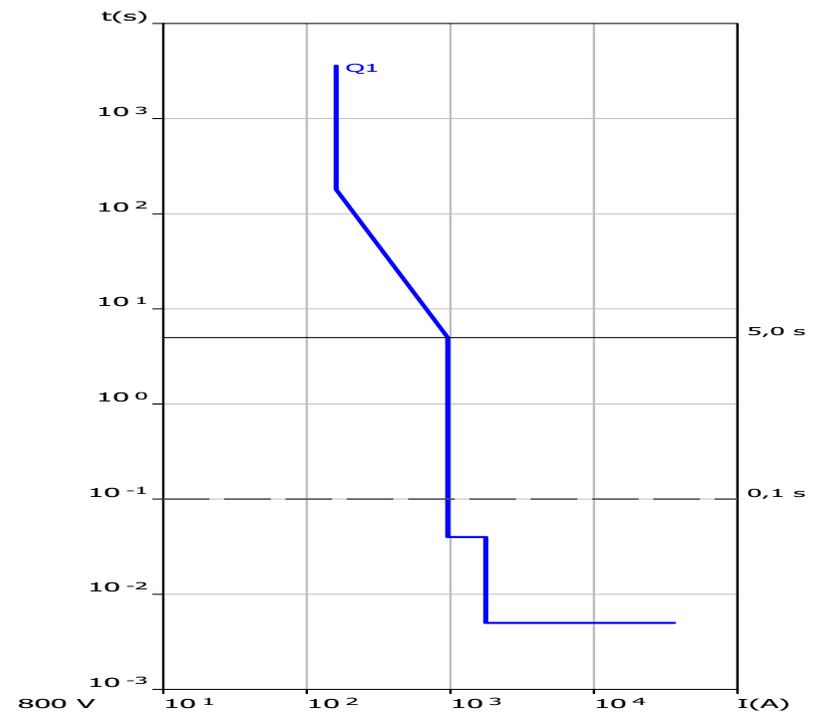
Protezione 160N - 160 A

CABINA NORD 2 QUADRO QBT PROTEZIONE INVERTER INV N 2.2 -Q2
Coord. $I_b < I_{ns} < I_z$ [A]

I_b	\leq	I_{ns}	\leq	I_z	1) Utenza +CABINA NORD 2.QBT-Q2: $I_{ns} = 160$ [A] (sgancio protezione termica)
Fase	133,512		160		224,078

la c.i. [A]	Verificato	18296,434	Sistema distribuzione: TN-S
Tempo di interruzione [s]	5		(Nota: l'analisi termina alla prima protezione utile trovata)
VT a la c.i. [V]	148,337		La protezione dell'utenza +CABINA NORD 2.QBT-Q2
VT a Iccft [V]	148,337		interviene tramite curva tempo-corrente (parte LR, T = 5 s); I prot. = 960 < la c.i. = 18296,434
			Positiva.

Verificato			
Sg. mag.	<	I_{magmax}	
960		18296,434

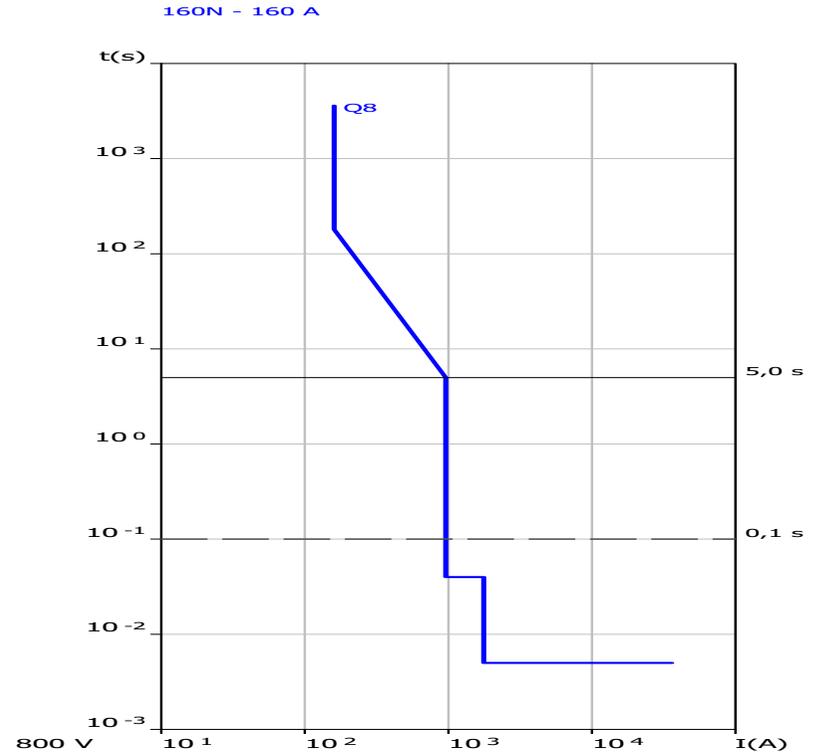
Protezione

CABINA NORD 4. QUADRO QBT PROTEZIONE INVERTER INV N4.9-Q9
Coord. $I_b < I_{ns} < I_z$ [A]

Fase	I_b	\leq	I_{ns}	\leq	I_z	1) Utenza +CABINA NORD 4.QBT-Q9: $I_{ns} = 160$ [A] (sgancio protezione termica)
	133,512		160		224,078
