IMPIANTO AGRIVOLTAICO SAS DOMOS

COMUNE DI PORTO TORRES

OGGETTO:
Relazione archeologica

VIA-R06

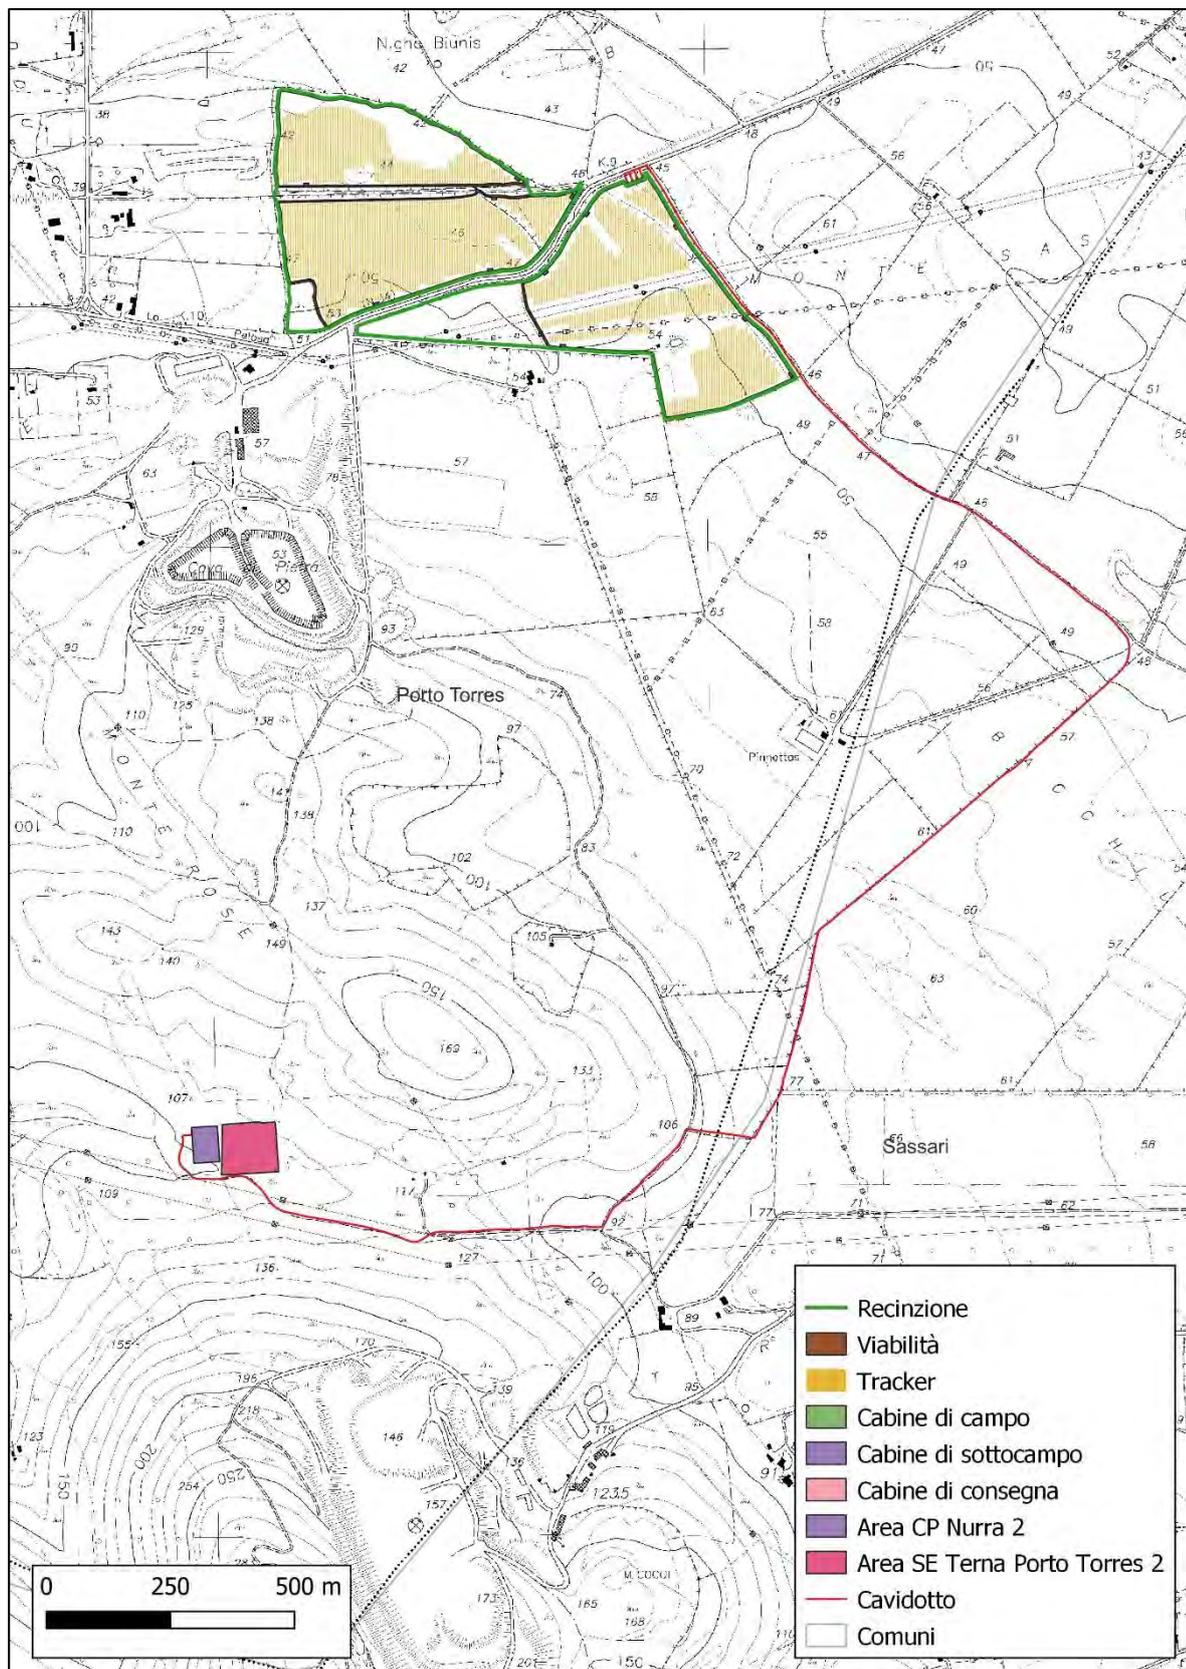
Figura 1. Inquadramento cartografico dell'impianto su CTR.

L'area oggetto dell'intervento è ubicata nel settore centro-occidentale del Comune di Porto Torres ed è raggiungibile da una deviazione al chilometro 9 della Strada Provinciale 34 (Figg. 1-2).

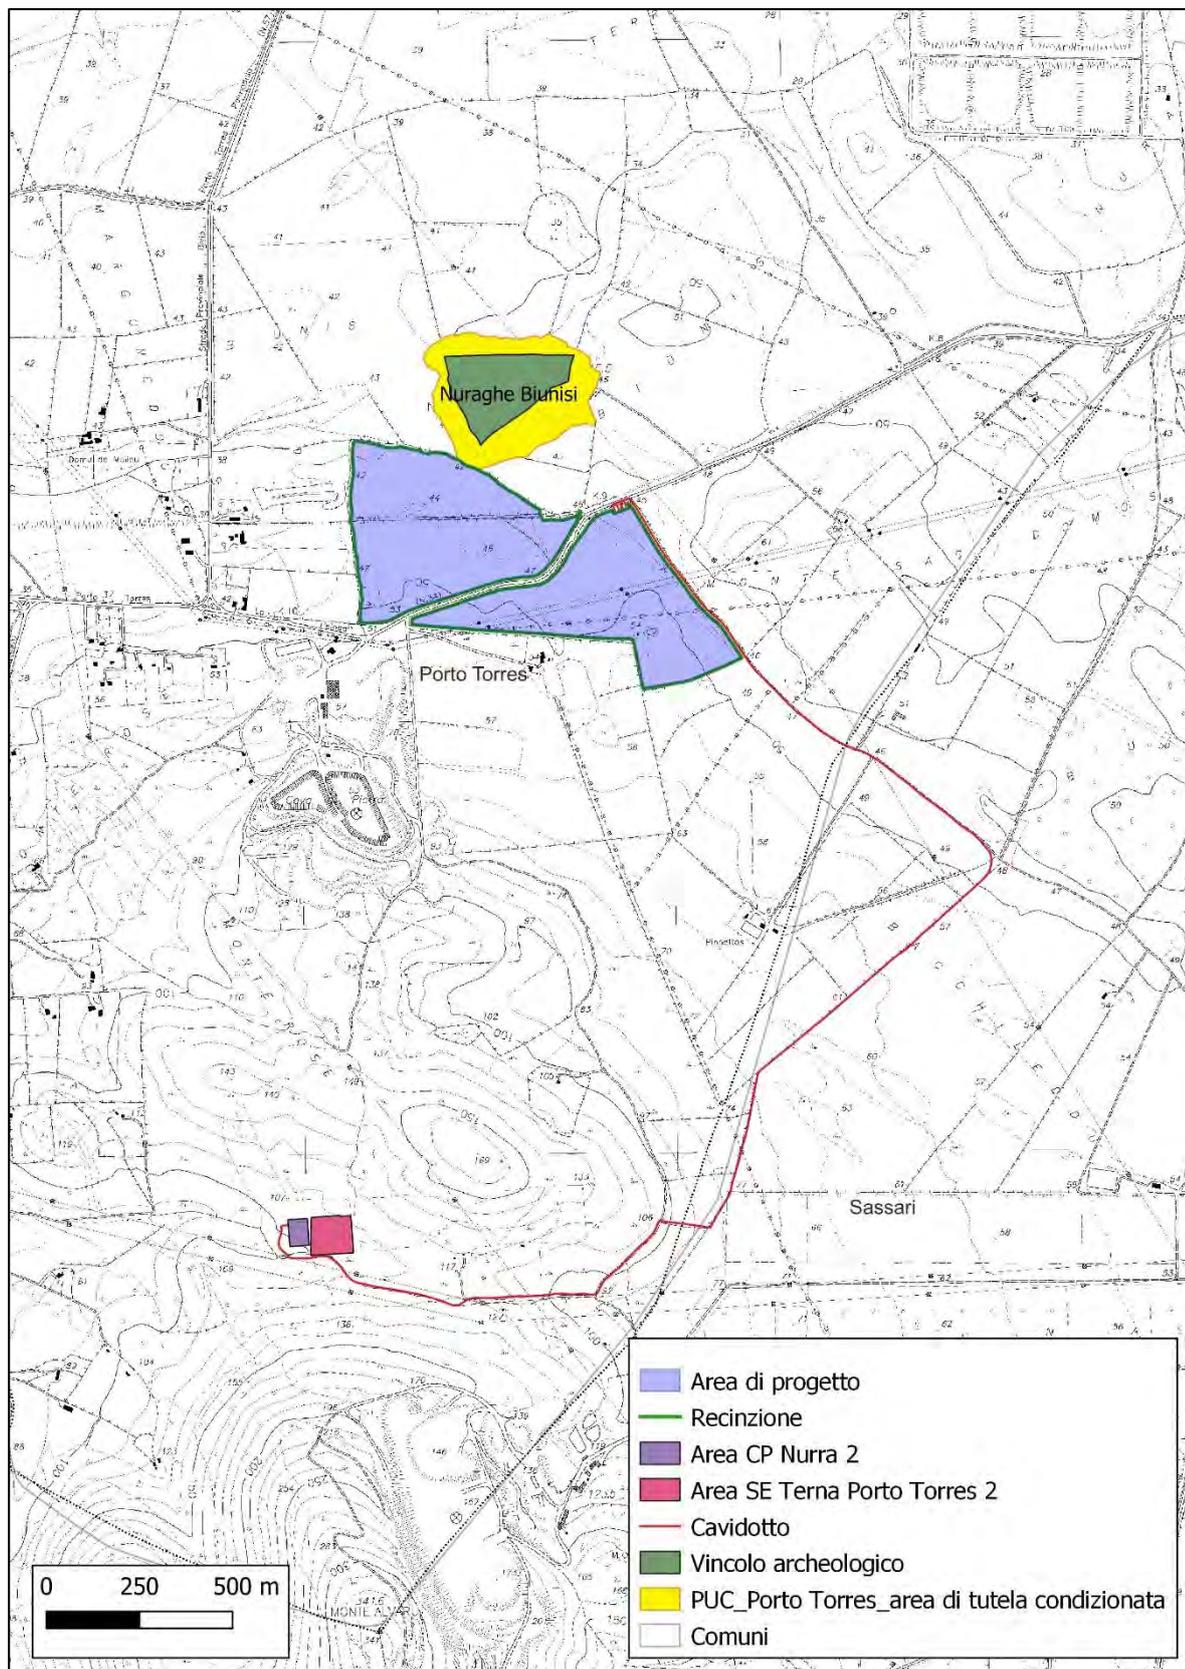
Figura 3. Quadro dei vincoli su CTR.

Il settore settentrionale dell'impianto dista 65 m circa dal seguente vincolo:

"Nuraghe e alcuni ruderi romani in Biunis", D.M. 18.03.1982; D.M. 15.10.1984; codice VIR: 174076.

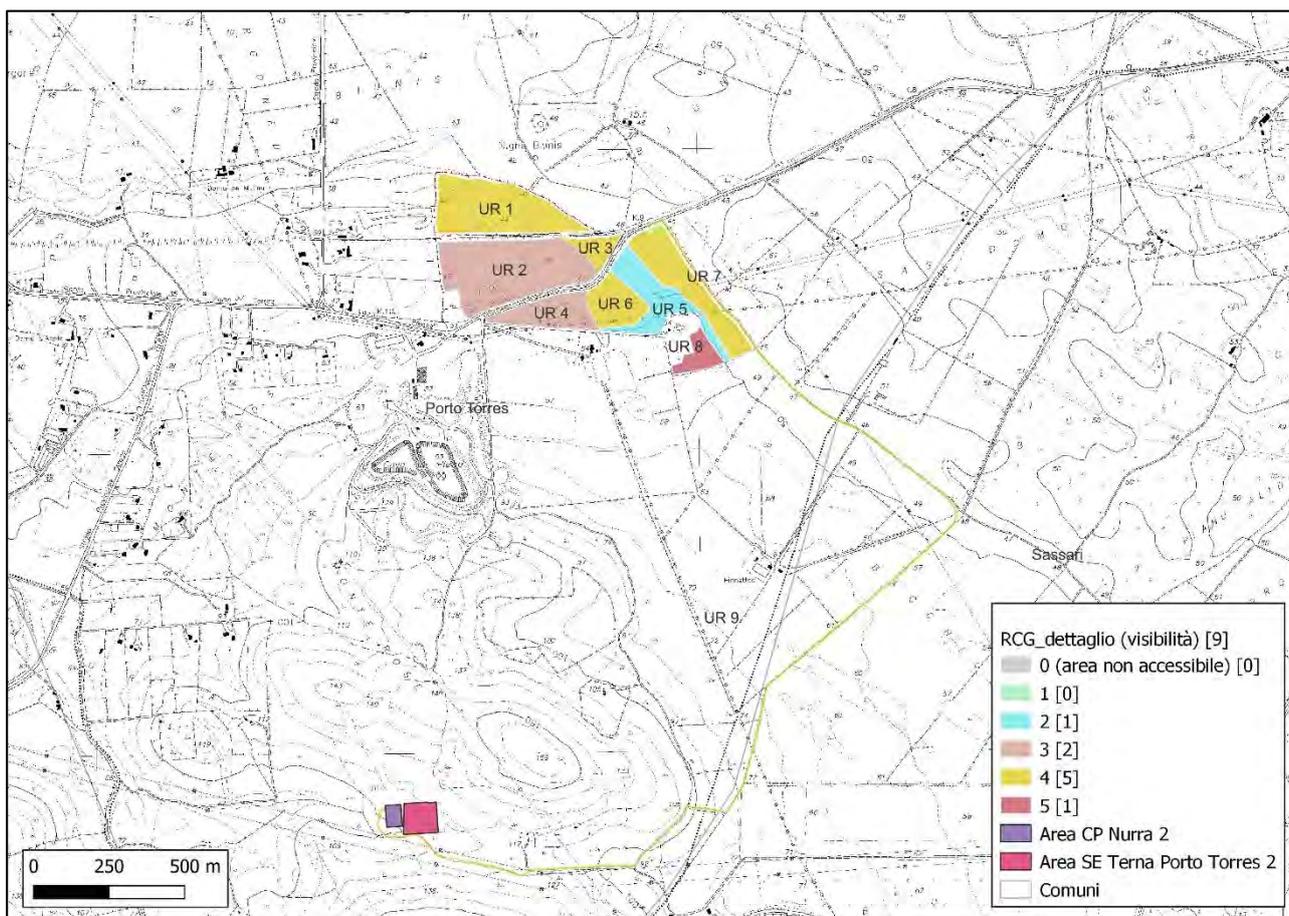
Figura 5. Impianto agrivoltaico “Sas Domos”, Carta della visibilità, base CTR.

I terreni ispezionati sono perlopiù destinati a colture foraggere e pascolo, nella maggior parte dei casi sottoposti dunque a dissodamenti e spietramenti, arature stagionali e frequentazione da parte di greggi. L'utilizzo del suolo ha dunque influenzato positivamente la visibilità di superficie riscontrata nell'area dell'impianto nel corso del *survey*, generalmente medio-alta (UURR 1, 3, 6, 7) o media (UURR 2, 3) e, in un solo caso, bassa temporanea (UR 5).

Le ricognizioni archeologiche hanno dato esito positivo solo in un settore (UR 1). Nelle altre aree dell'impianto e nei tratti ricognibili del cavidotto non sono state individuate tracce o strutture archeologiche. Le tracce archeologiche riscontrate nella UR 1 sono, almeno in parte,

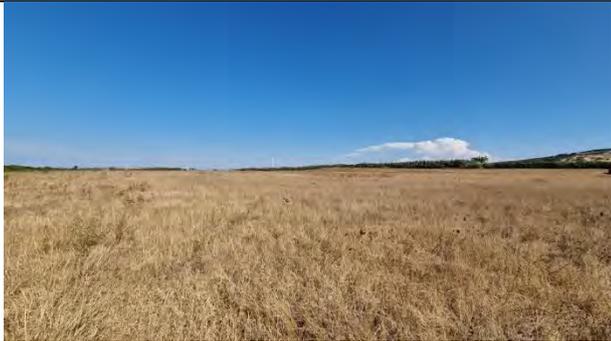
| | <p>Litologie del substrato: calcari e dolomie. Area pianeggiante con un settore trebbiato (settore orientale) e vegetazione residua coprente e un settore con vegetazione secca bassa e coprente (settore occidentale). Presenza di accumuli litici di riporto legati a bonifiche agrarie. Le condizioni di visibilità consentono di ricognire il terreno in maniera non uniforme ma sufficientemente indicativa. Si rileva la presenza di rinvenimenti sporadici, riconducibili al vicino contesto archeologico (Nuraghe Biunisi).</p> |

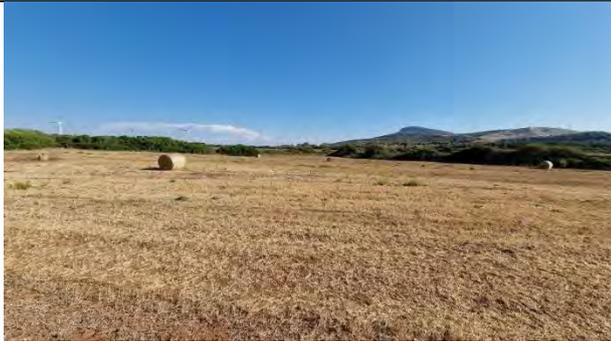
| | <input type="checkbox"/> Superficie artificiale <input checked="" type="checkbox"/> Superficie agricola utilizzata <input type="checkbox"/> Superficie boscata e ambiente seminaturale <input type="checkbox"/> Ambiente umido <input type="checkbox"/> Ambiente delle acque <input type="checkbox"/> Arato <input type="checkbox"/> Pastura <input checked="" type="checkbox"/> Stoppie <input type="checkbox"/> Coltivato <input type="checkbox"/> Vegetazione erbacea <input type="checkbox"/> Vegetazione secca <input type="checkbox"/> Macchia, arbusteti <input type="checkbox"/> Piantagione <input type="checkbox"/> Bosco <input type="checkbox"/> Roccia <input type="checkbox"/> Strada asfaltata <input type="checkbox"/> Strada cementata <input type="checkbox"/> Strada sterrata <input type="checkbox"/> Stradello | <p>Figura 11. UR 3, PS 18, vista verso SE.</p> |
| | Litologie del substrato: calcari e dolomie. Area sub-pianeggiante con lieve pendenza. Terreno con foraggere falciate a terra. Presenza di impianti di irrigazione. Non si osservano strutture archeologiche ma rileva la presenza di rinvenimenti sporadici, riconducibili al vicino contesto archeologico (Nuraghe Biunisi). | |

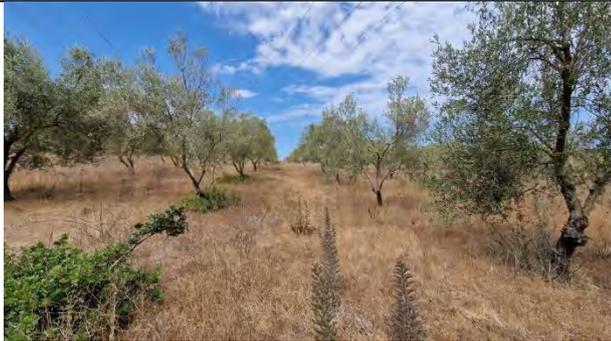
| | <input type="checkbox"/> Superficie artificiale <input checked="" type="checkbox"/> Superficie agricola utilizzata <input type="checkbox"/> Superficie boscata e ambiente seminaturale <input type="checkbox"/> Ambiente umido <input type="checkbox"/> Ambiente delle acque <input type="checkbox"/> Arato <input type="checkbox"/> Pastura <input type="checkbox"/> Stoppie <input checked="" type="checkbox"/> Coltivato <input type="checkbox"/> Vegetazione erbacea <input type="checkbox"/> Vegetazione secca <input type="checkbox"/> Macchia, arbusteti <input type="checkbox"/> Piantagione <input type="checkbox"/> Bosco <input type="checkbox"/> Roccia <input type="checkbox"/> Strada asfaltata <input type="checkbox"/> Strada cementata <input type="checkbox"/> Strada sterrata <input type="checkbox"/> Stradello | <p>Figura 13. UR 4, PS 109, vista verso WSW.</p> |
| | Litologie del substrato: calcari e dolomie. Area adibita ad oliveto. Terreno con vegetazione secca, bassa e rada, e clasti di roccia. Non si osservano tracce o strutture archeologiche. | |

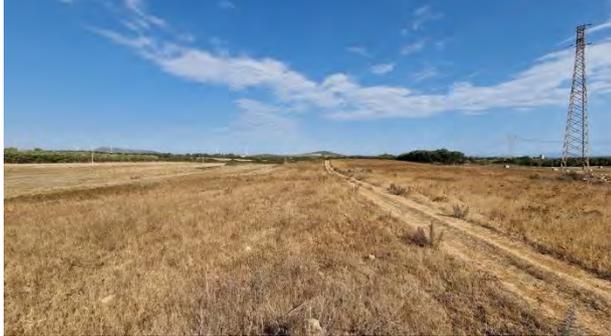
| | <input type="checkbox"/> Superficie artificiale <input type="checkbox"/> Superficie agricola utilizzata <input checked="" type="checkbox"/> Superficie boscata e ambiente seminaturale <input type="checkbox"/> Ambiente umido <input type="checkbox"/> Ambiente delle acque <input type="checkbox"/> Arato <input type="checkbox"/> Pastura <input type="checkbox"/> Stoppie <input type="checkbox"/> Coltivato <input type="checkbox"/> Vegetazione erbacea <input checked="" type="checkbox"/> Vegetazione secca <input type="checkbox"/> Macchia, arbusteti <input type="checkbox"/> Piantagione <input type="checkbox"/> Bosco <input type="checkbox"/> Roccia <input type="checkbox"/> Strada asfaltata <input type="checkbox"/> Strada cementata <input type="checkbox"/> Strada sterrata <input type="checkbox"/> Stradello | <p>Figura 15. UR 5, PS 76 vista verso NE.</p> |
| | <p>Litologie del substrato: calcari e dolomie. Area al momento non coltivata, con vegetazione secca bassa e più o meno coprente. Presenza di accumuli con materiale litico di riporto. La scelta di lasciare l'area incolta è attribuibile, secondo le fonti orali locali, alla bassa piovosità che ha caratterizzato gli ultimi tempi. Quest'area è attraversata dalle strade interne. Non si osservano tracce o strutture archeologiche.</p> | |

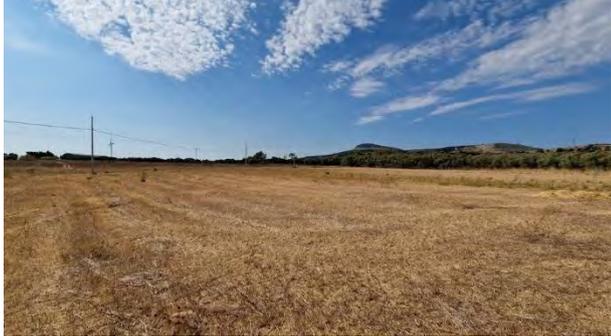
<p>Figura 17. UR 6, PS 90, vista verso SE.</p> |
| <input type="checkbox"/> Superficie artificiale <input checked="" type="checkbox"/> Superficie agricola utilizzata <input type="checkbox"/> Superficie boscata e ambiente seminaturale <input type="checkbox"/> Ambiente umido <input type="checkbox"/> Ambiente delle acque | <input type="checkbox"/> Arato <input type="checkbox"/> Pastura <input type="checkbox"/> Stoppie <input type="checkbox"/> Coltivato <input type="checkbox"/> Vegetazione erbacea <input type="checkbox"/> Vegetazione secca <input type="checkbox"/> Macchia, arbusteti <input type="checkbox"/> Piantagione <input type="checkbox"/> Bosco <input type="checkbox"/> Roccia <input type="checkbox"/> Strada asfaltata <input type="checkbox"/> Strada cementata <input type="checkbox"/> Strada sterrata <input type="checkbox"/> Stradello | | | |
| RCGT | Sintesi geomorfologica e caratteri ambientali attuali | | | |
| | Litologie del substrato: calcari e dolomie. Area pianeggiante, terreno con foraggere falciate a terra. Presenza localizzata di vegetazione bassa e rada. Non si osservano tracce o strutture archeologiche. | | | |

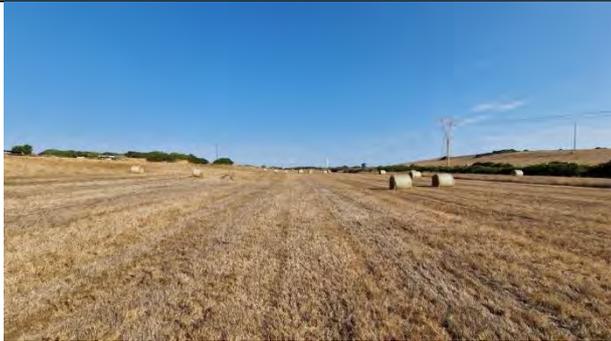
| | <input type="checkbox"/> Superficie artificiale <input checked="" type="checkbox"/> Superficie agricola utilizzata <input type="checkbox"/> Superficie boscata e ambiente seminaturale <input type="checkbox"/> Ambiente umido <input type="checkbox"/> Ambiente delle acque <input type="checkbox"/> Arato <input type="checkbox"/> Pastura <input checked="" type="checkbox"/> Stoppie <input type="checkbox"/> Coltivato <input type="checkbox"/> Vegetazione erbacea <input checked="" type="checkbox"/> Vegetazione secca <input type="checkbox"/> Macchia, arbusteti <input type="checkbox"/> Piantagione <input type="checkbox"/> Bosco <input type="checkbox"/> Roccia <input type="checkbox"/> Strada asfaltata <input type="checkbox"/> Strada cementata <input type="checkbox"/> Strada sterrata <input type="checkbox"/> Stradello | <p>Figura 19. UR 7, PS 42, vista verso NE.</p> |
| | Litologie del substrato: calcari e dolomie. Area pianeggiante attraversata da carrarecce interne. Terreno con foraggiere falciate a terra. Presenza di settori isolati con vegetazione secca bassa e rada. Non si osservano tracce o strutture archeologiche. | |

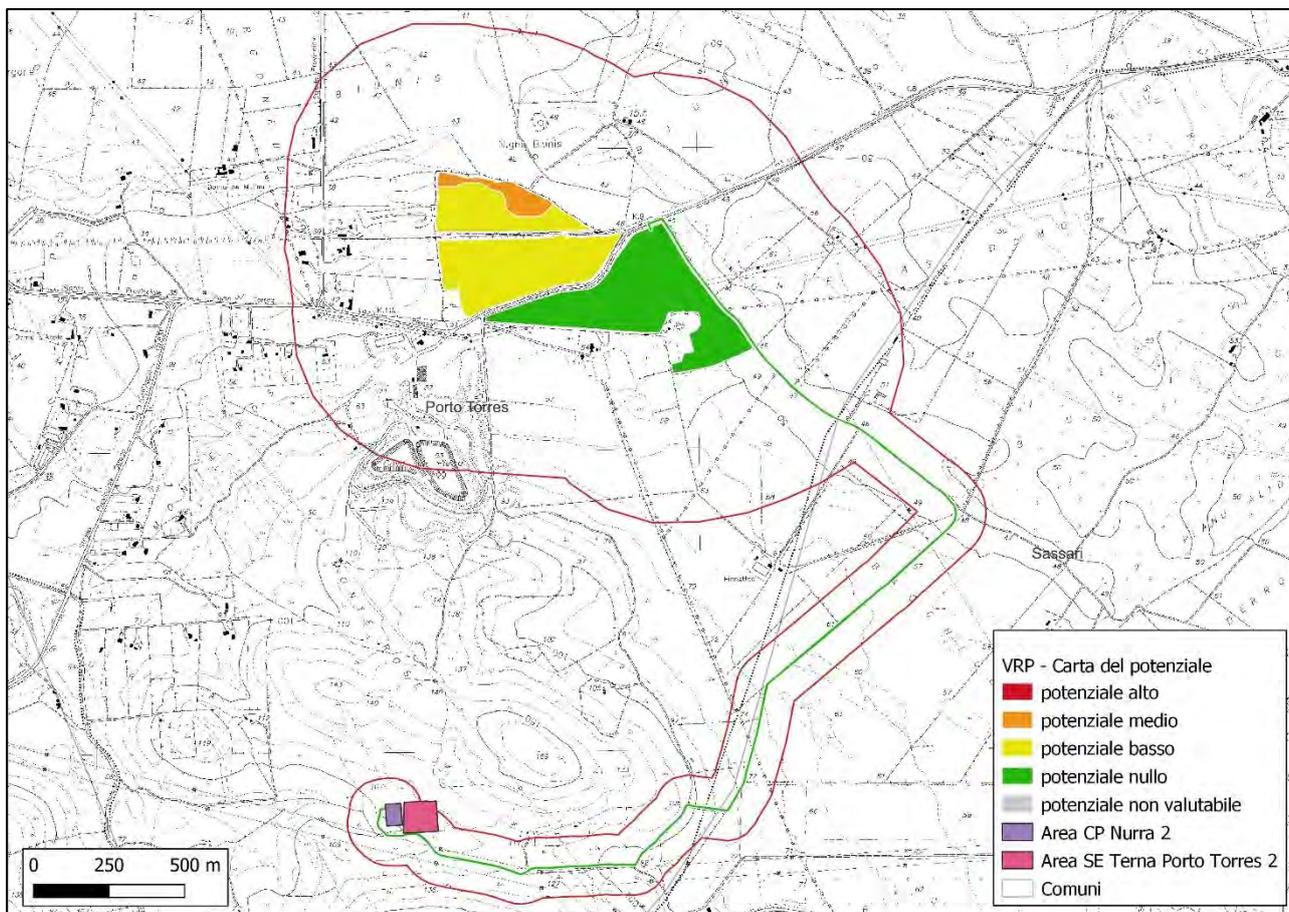
Figura 23. Impianto agrivoltaico "Sas Domos", Carta del potenziale su CTR.

Per quanto riguarda il cavidotto, non si conoscono tracce o contesti archeologici lungo la strada sterrata dove ricade; pertanto, anche in questo il grado di potenziale archeologico può considerarsi nullo (Figg. 23-24).

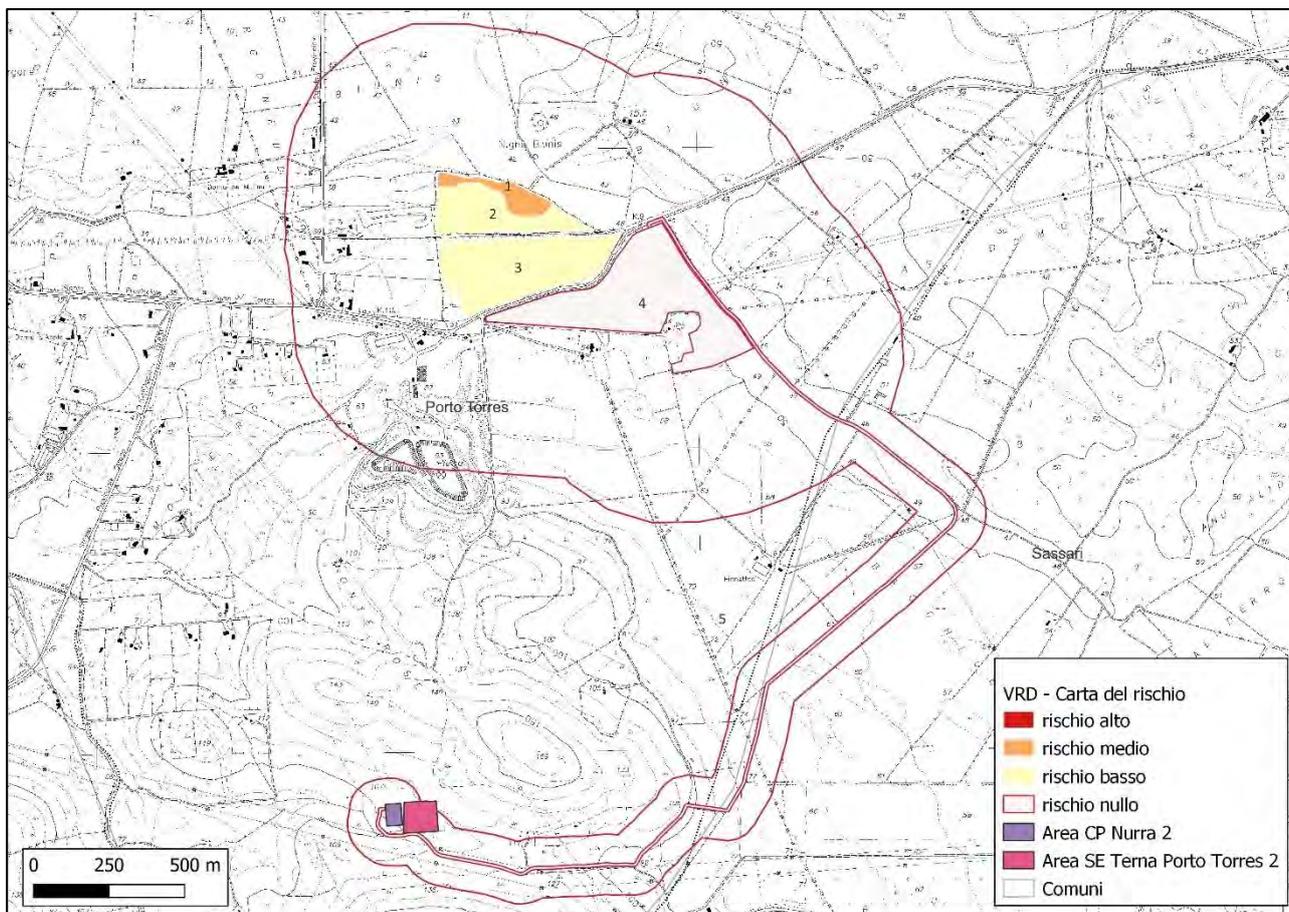
Figura 25. Impianto agrivoltaico "Sas Domos", Carta del rischio su CTR.

Considerazioni analoghe valgono per il livello di rischio, che può considerarsi medio nel settore 1, basso nei settori 2 e 3, nullo nel settore 4 e nel tracciato del cavidotto (Figg. 25-26).
