PROGETTO DEFINITIVO PER LA REALIZZAZIONE DI UN PARCO EOLICO DENOMINATO "LUMINU" COMPOSTO DA 17 AEROGENERATORI DA 6.6 MW, PER UNA POTENZA COMPLESSIVA DI 112.2 MW SITO NEI COMUNI DI BARUMINI, ESCOLCA, GERGEI, LAS PLASSAS E VILLANOVAFRANCA (SU), CON OPERE DI CONNESSIONE NEI COMUNI DI BARUMINI, ESCOLCA, GENONI, GERGEI, GESTURI, LAS PLASSAS, NURAGUS E VILLANOVAFRANCA (SU)

Titolo:
VRD : Carta _ Rischio

Tav: / Doc:
WGG_AR4

CARTA DEL RISCHIO - SABAP-CA_2022_00042-NST

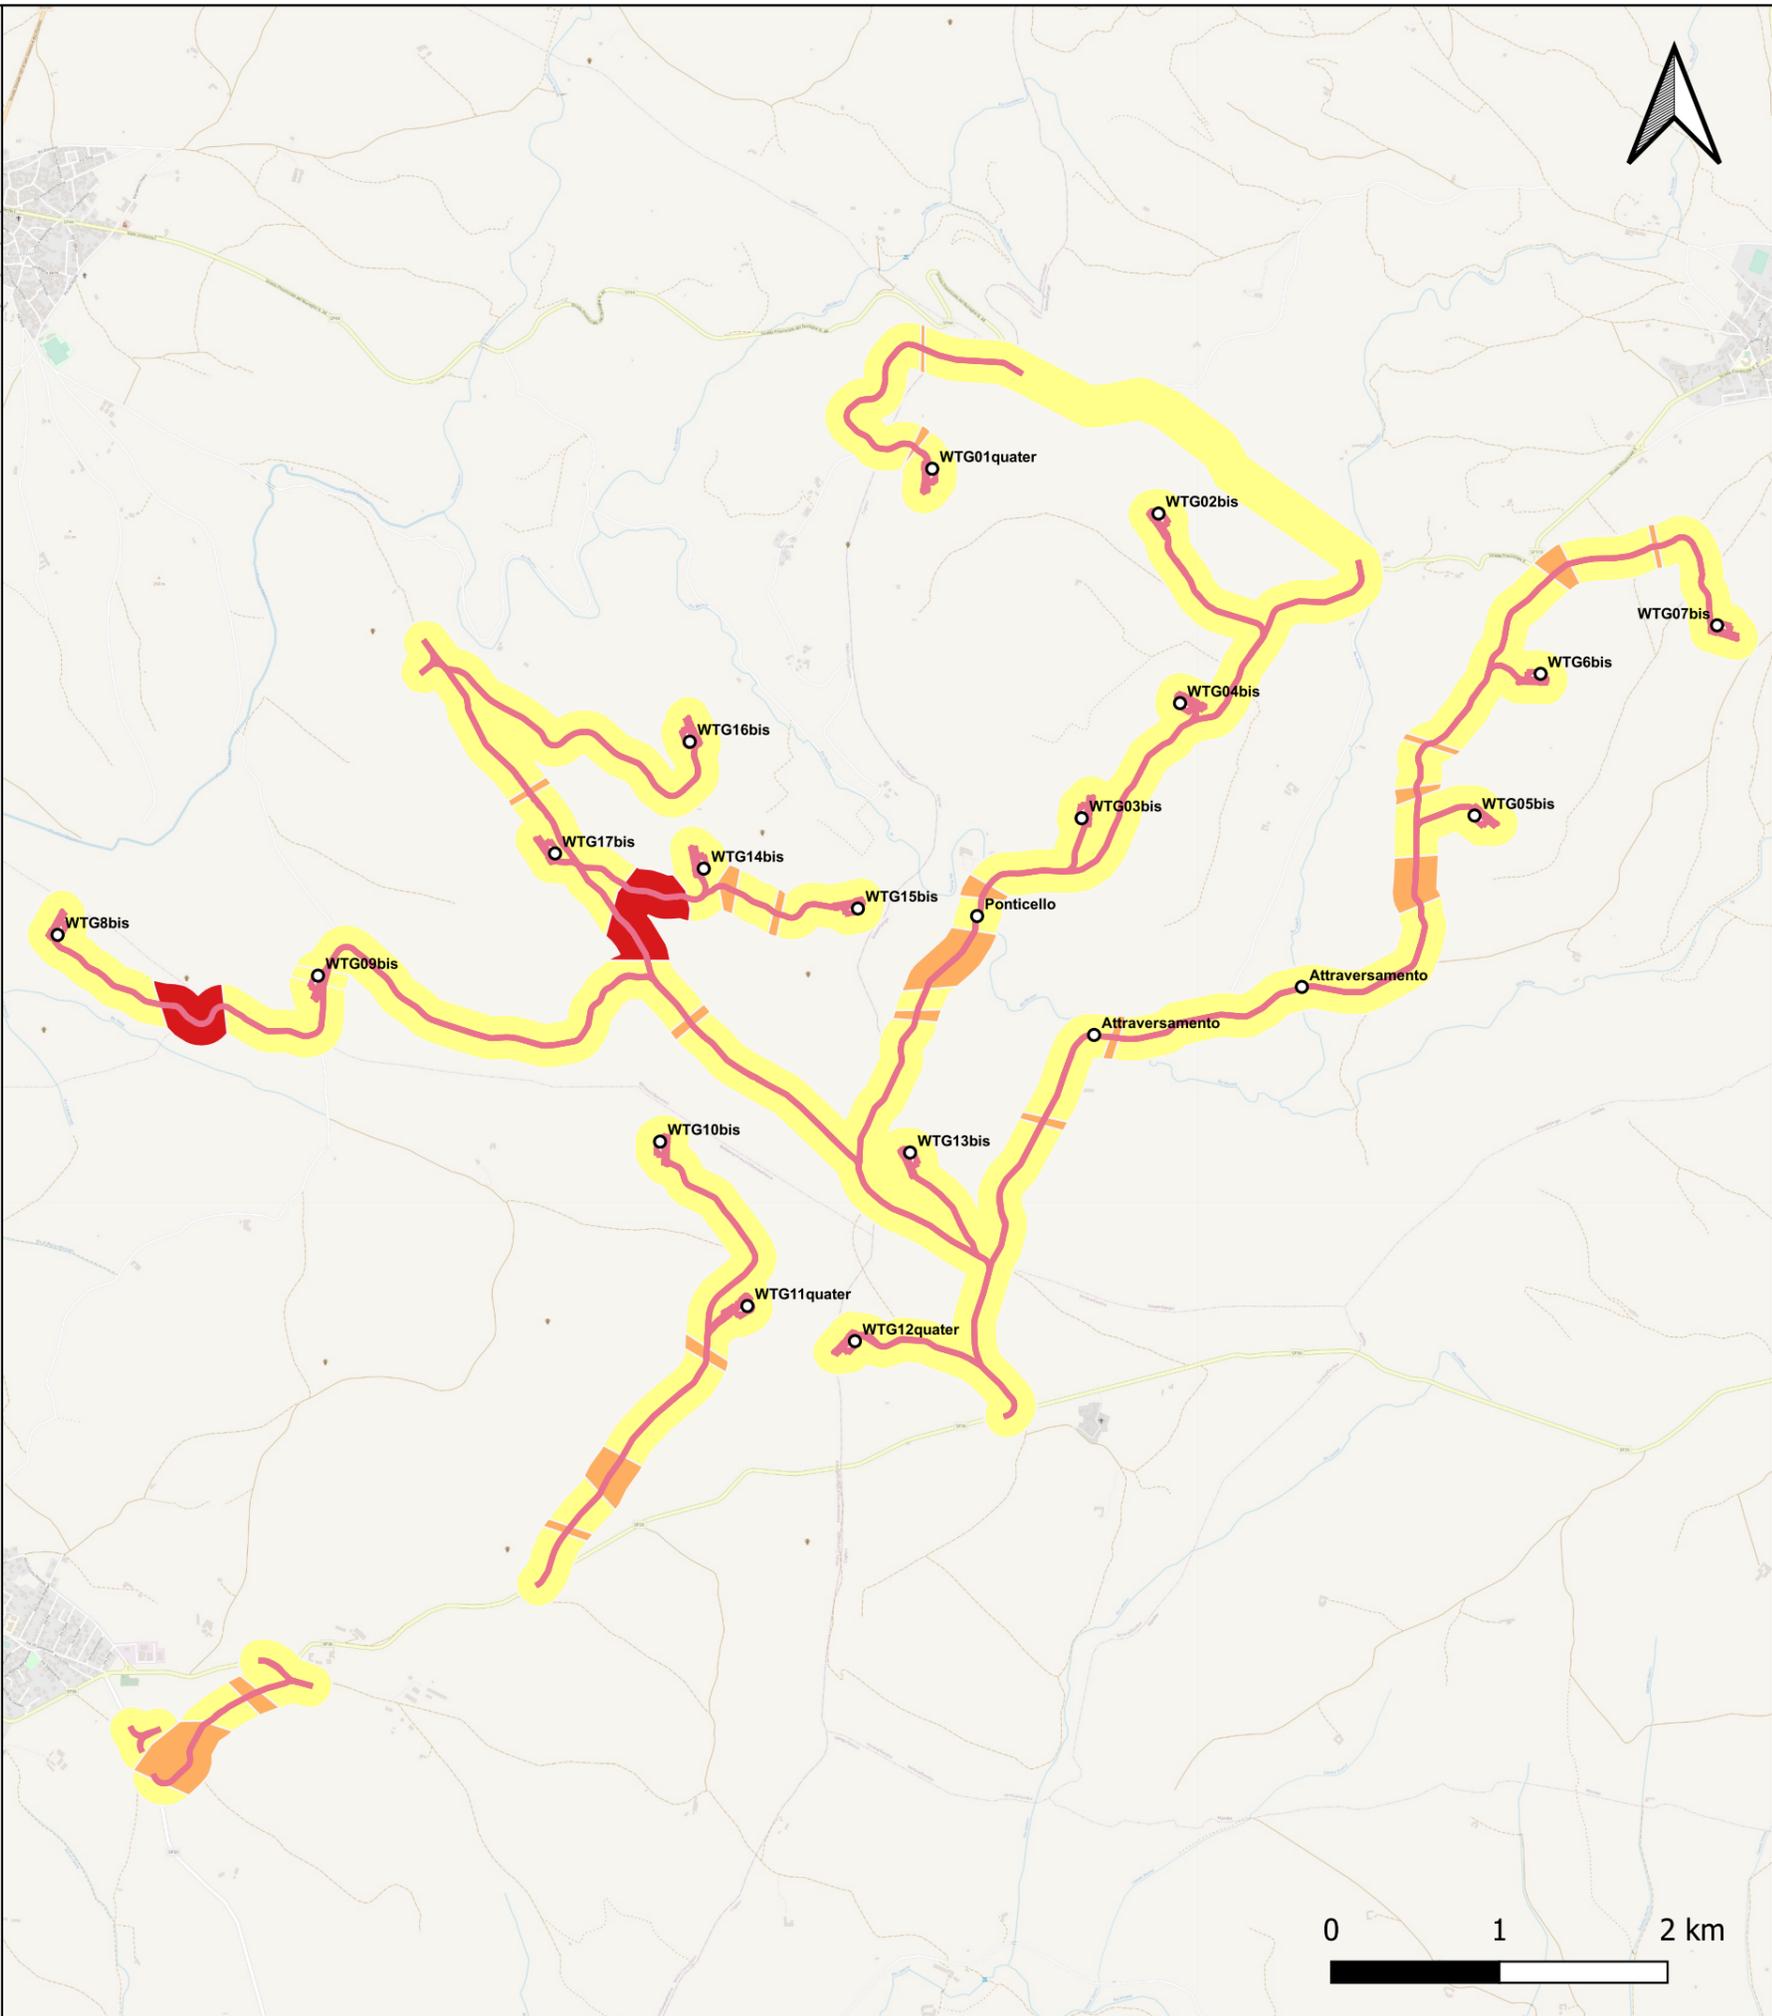
CARTA DEL RISCHIO - SABAP-CA_2022_00042-NST - area 2
rischio alto - affidabilità buona

In località Su Canneddu si segnala **CA37** Nuraghe Perdedu, e tracce di insediamento romano a circa 160m dal tracciato. Il cavidotto ricade per circa 30m nell'area di tutela **PUC Barumini ZONA H. Salvaguardia, Sub-zona H2, Area di particolare pregio archeologico**, "Nella sub-zona H2 è consentita l'attività pascolativa ed agricola che non comporti movimenti di terra superiori ad uno spessore di 30cm. E' inoltre consentita l'attività scientifica finalizzata allo studio, ricerca e controllo del bene nonché l'attività di fruizione a fini didattici. E' esclusa ogni tipo di edificazione."

Nella medesima località, a circa 100m dalle opere, si individuano residui di allineamenti di pietrame tramite fotointerpretazione **CA105**, riferibile al perimetro del Nuraghe Perdedu.

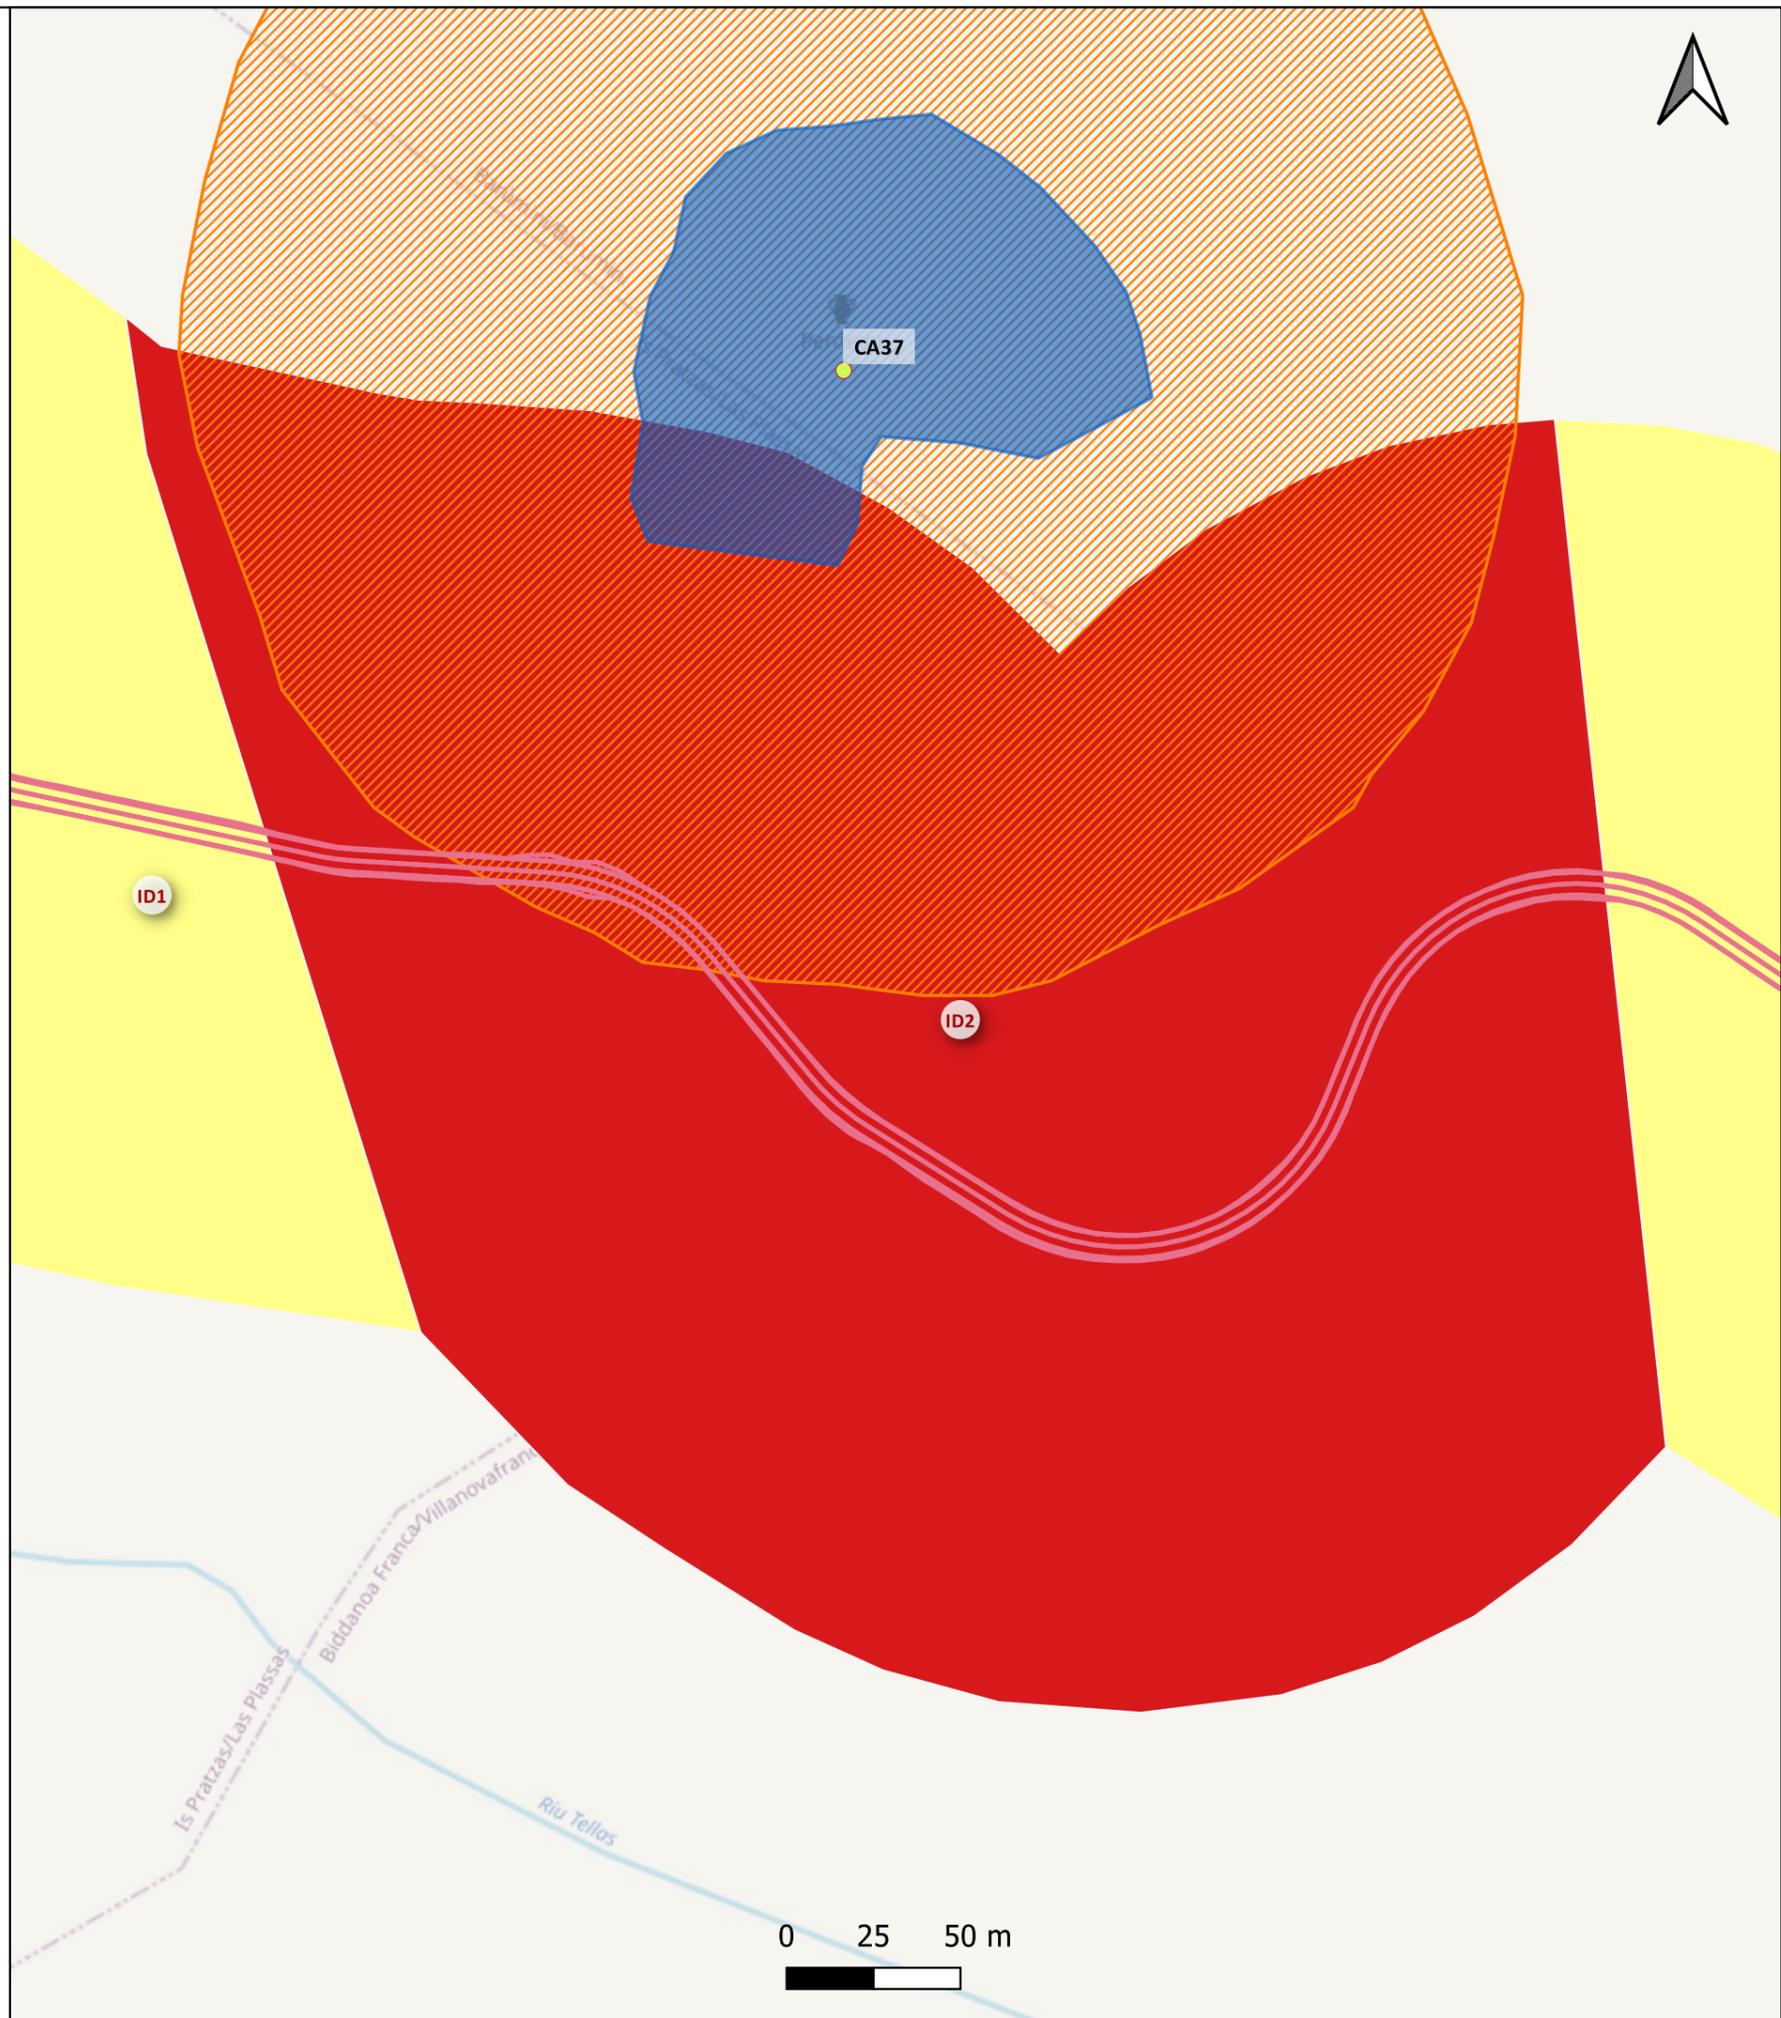
CARTA DEL RISCHIO - SABAP-CA_2022_00042-NST - area 3
rischio basso - affidabilità buona

A circa 30m dalla piazzola di WTG09bis si individua **CA130**, un allineamento di pietrame interpretabile come recinto. Non essendoci stato riscontro in ricognizione non è chiaramente riconducibile ad una segnalazione archeologica.

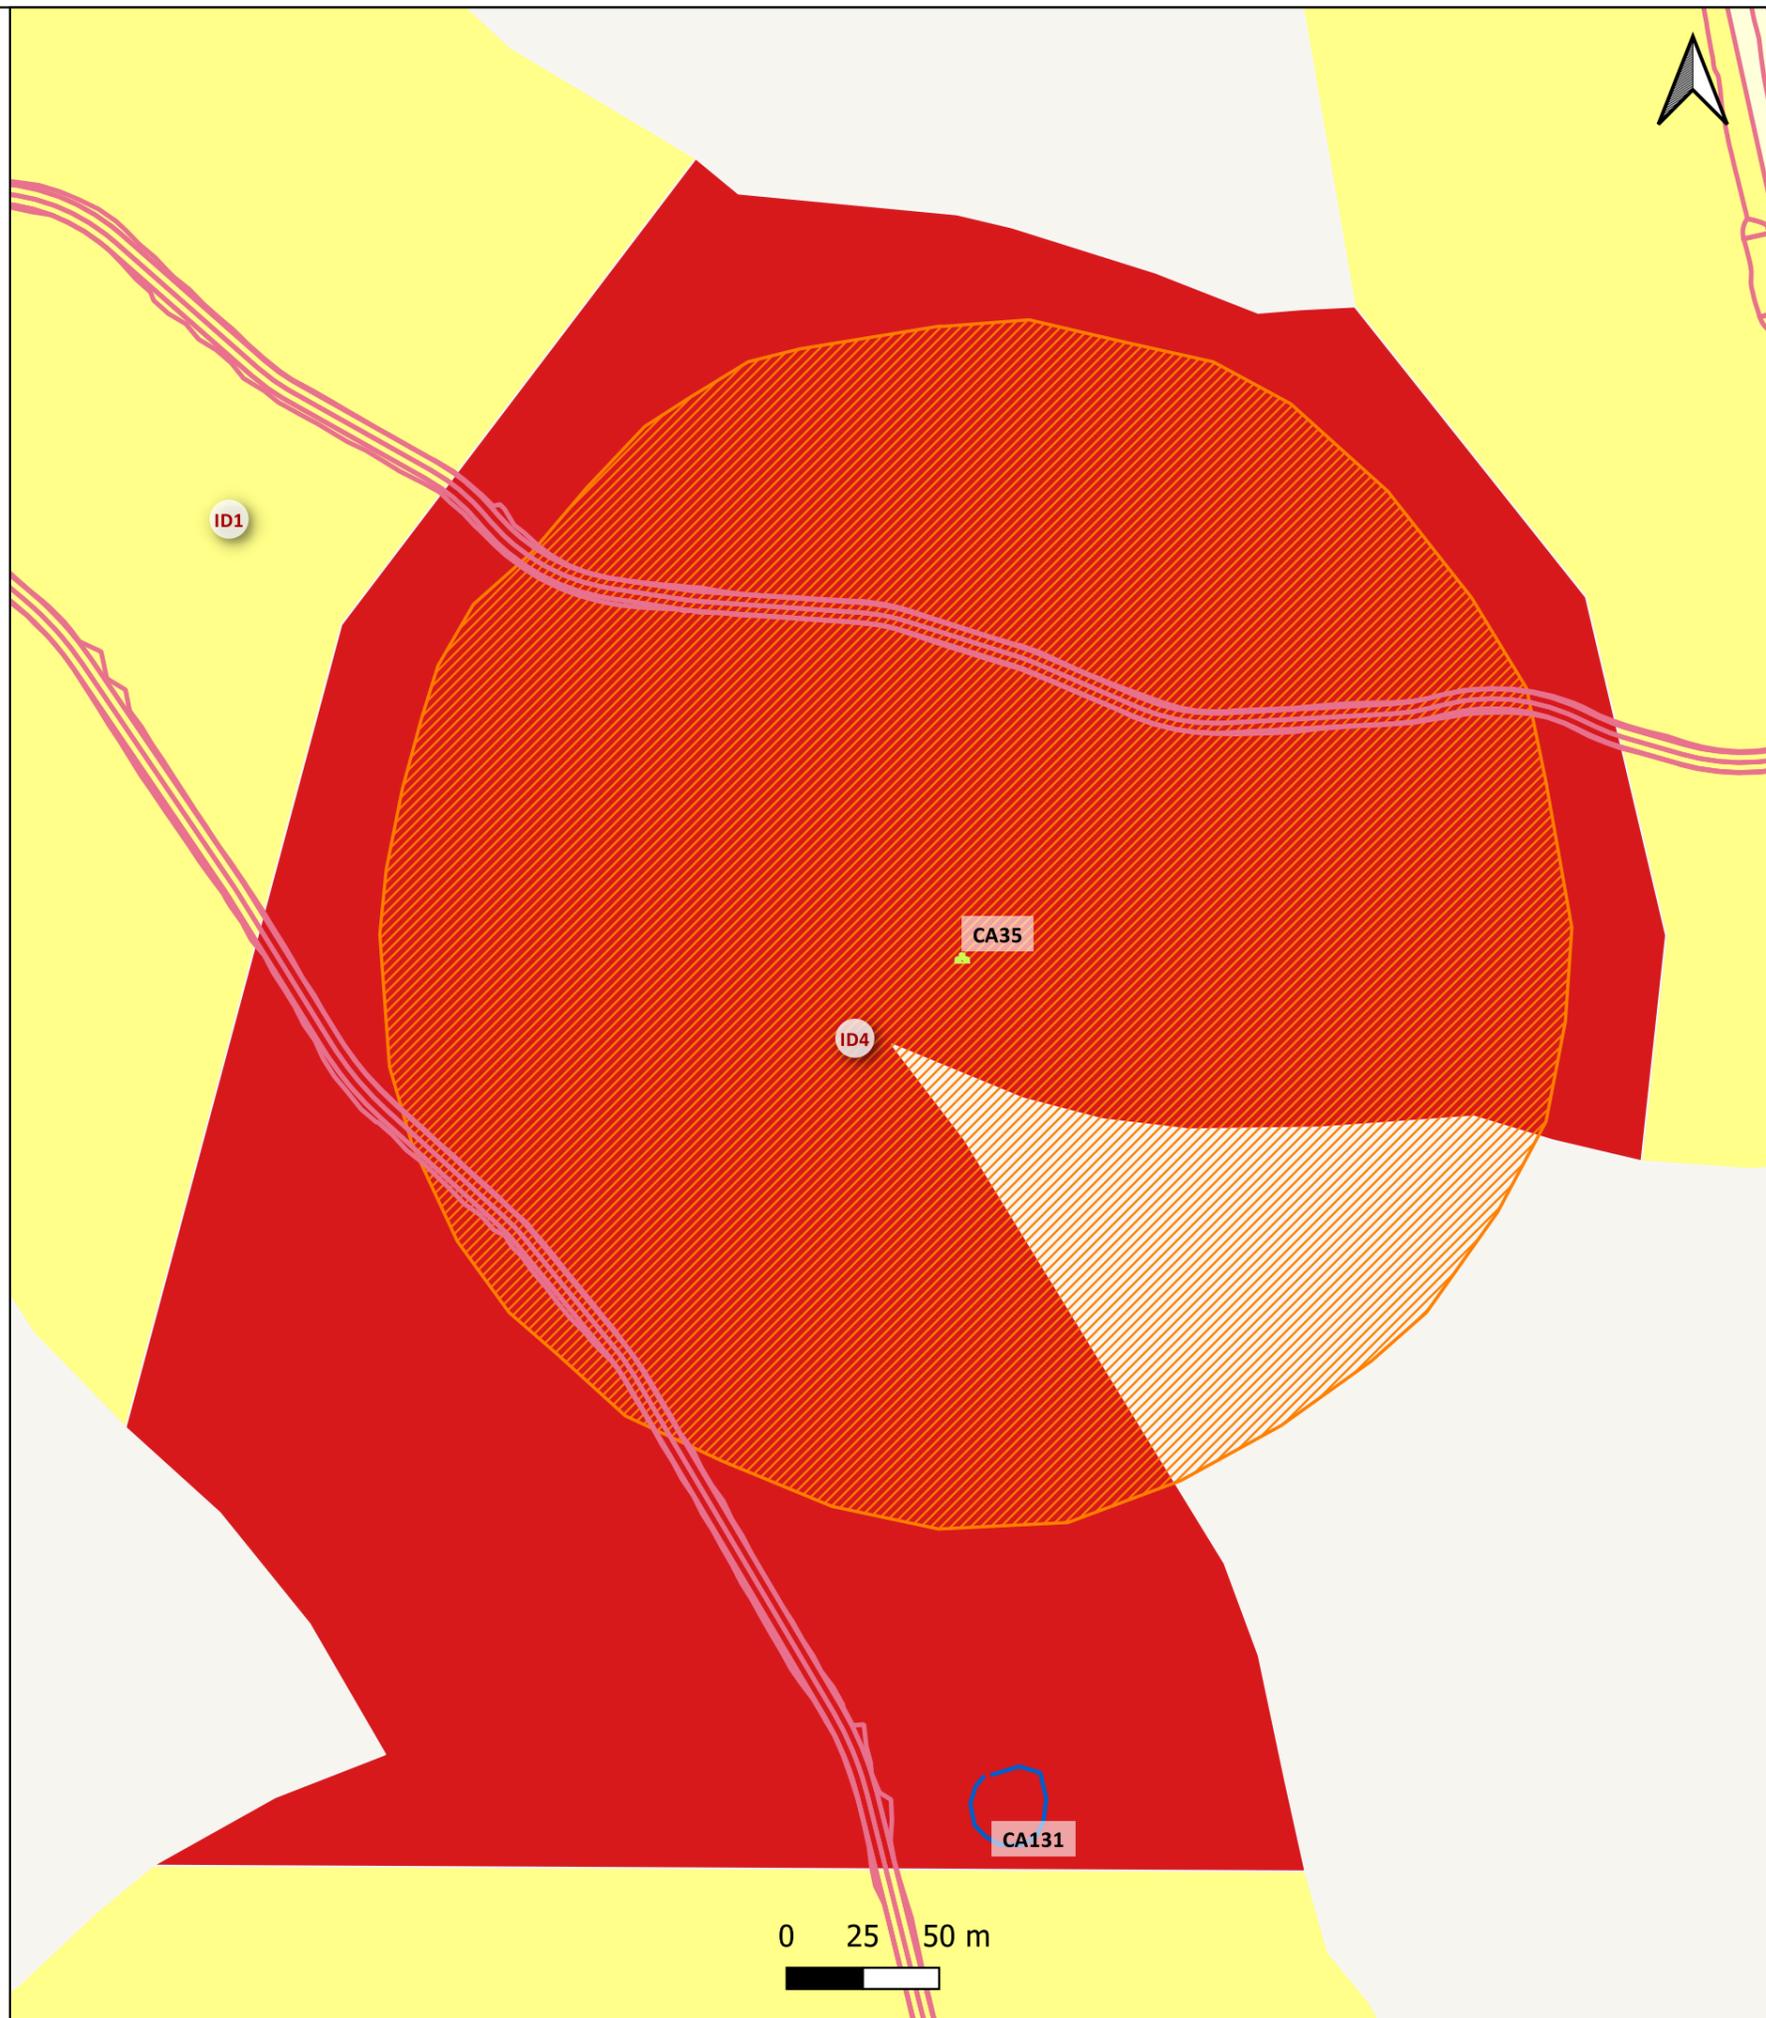
CARTA DEL RISCHIO - SABAP-CA_2022_00042-NST - area 5
rischio medio - affidabilità buona

A circa 115m dal cavidotto di collegamento tra la WTG17bis e WTG16bis si individua il Nuraghe Monte Miana **CA40**.

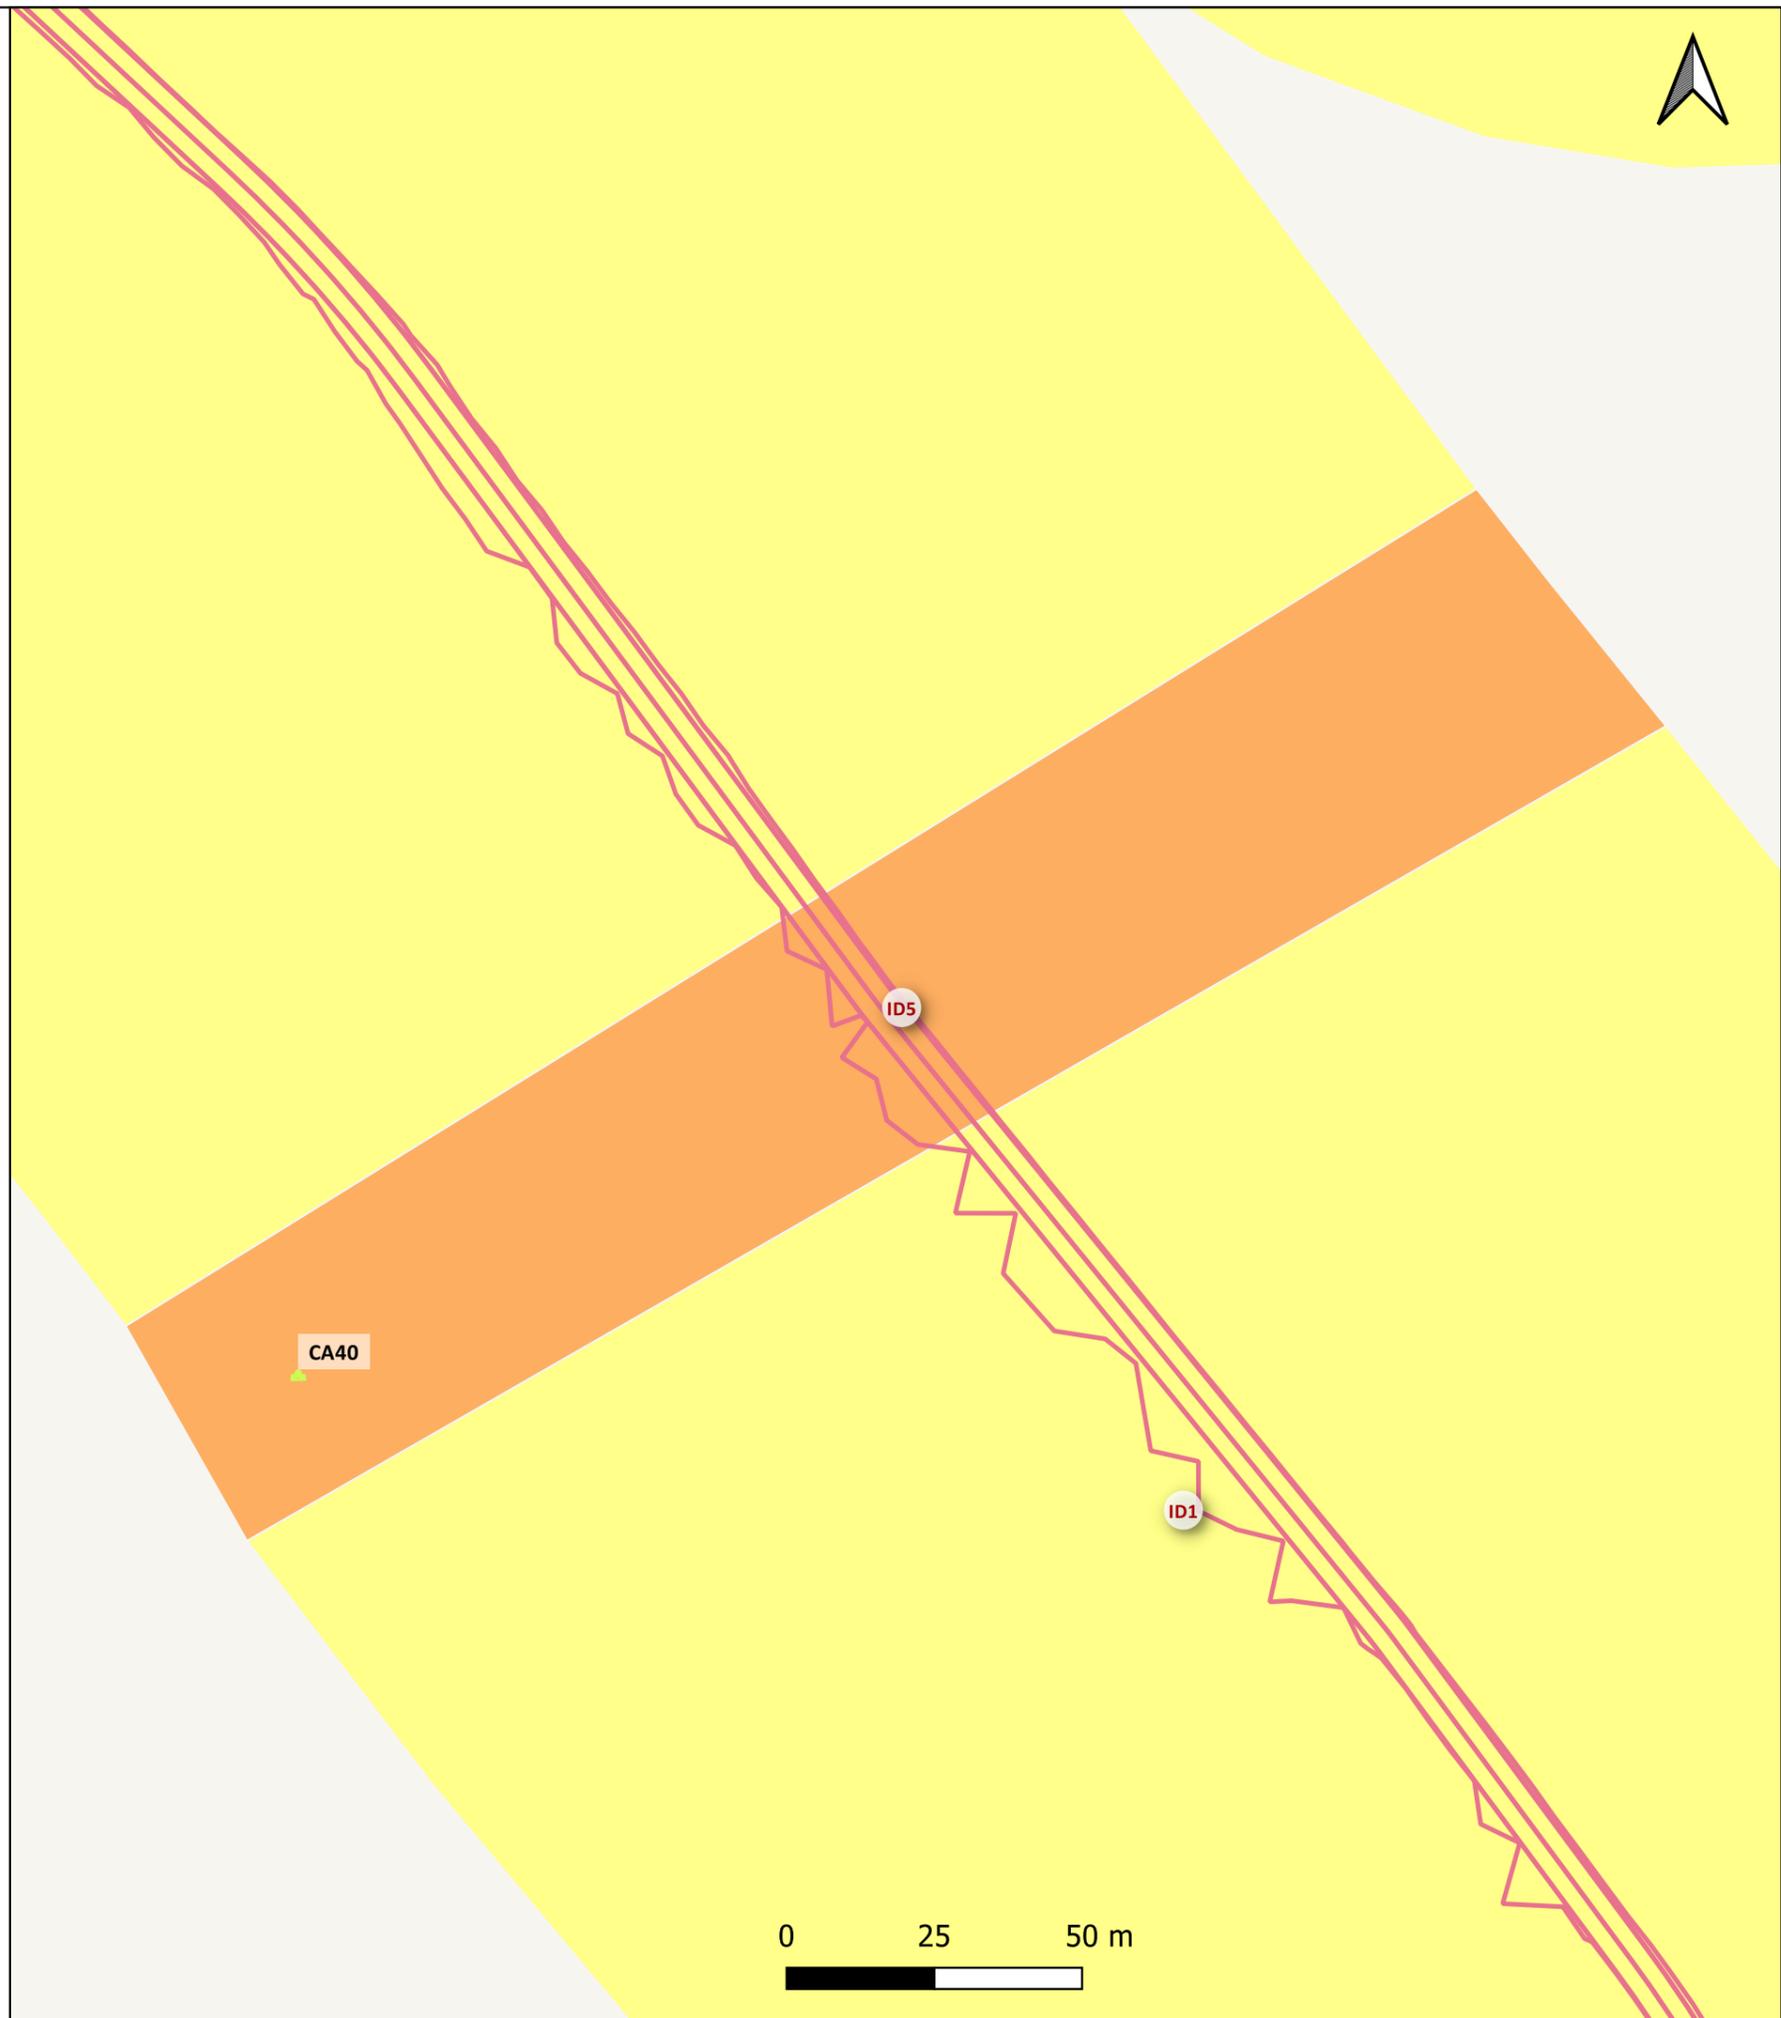
CARTA DEL RISCHIO - SABAP-CA_2022_00042-NST - area 6
rischio basso - affidabilità buona

All'altezza di Mitza su Calavrigu si segnala **CA96** un muretto a secco individuato tramite ricognizione di superficie. (28/11/2018, Patrimonio Unesco)

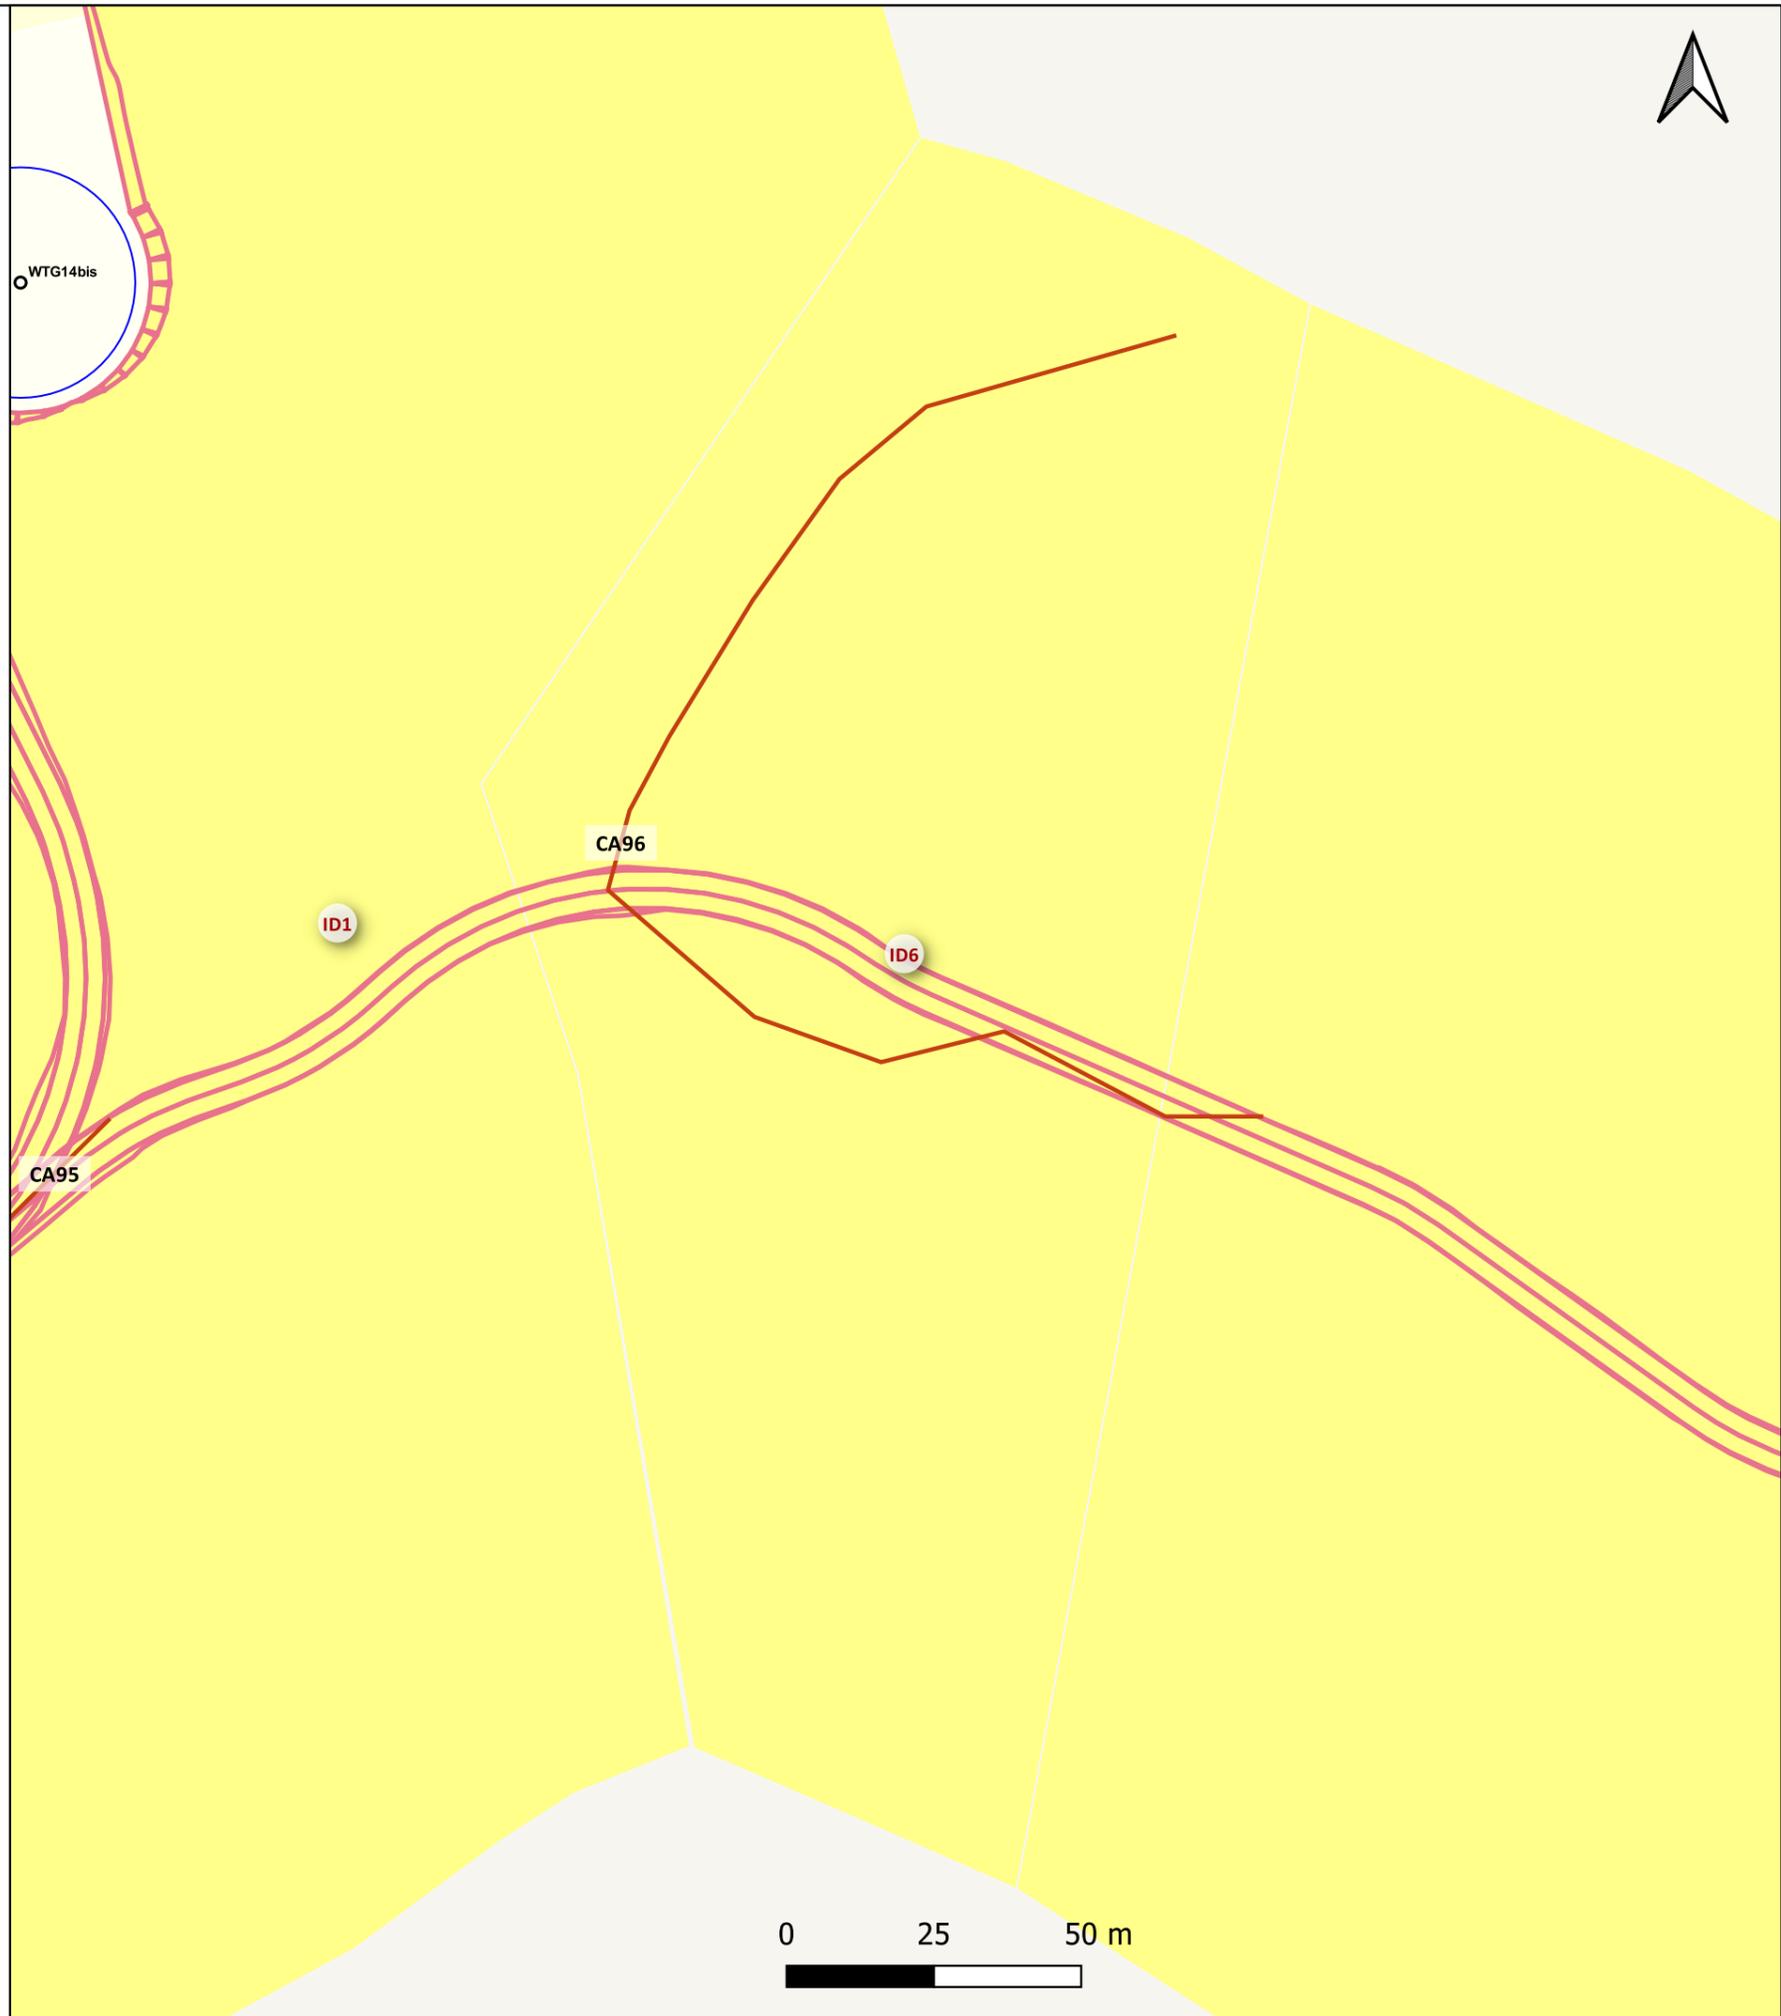
CARTA DEL RISCHIO - SABAP-CA_2022_00042-NST - area 7
rischio medio - affidabilità buona

Lungo il cavidotto di collegamento alla WTG15bis si individua, durante la ricognizione di superficie, numero 1 frammento di ansa di epoca romana **CA58**.

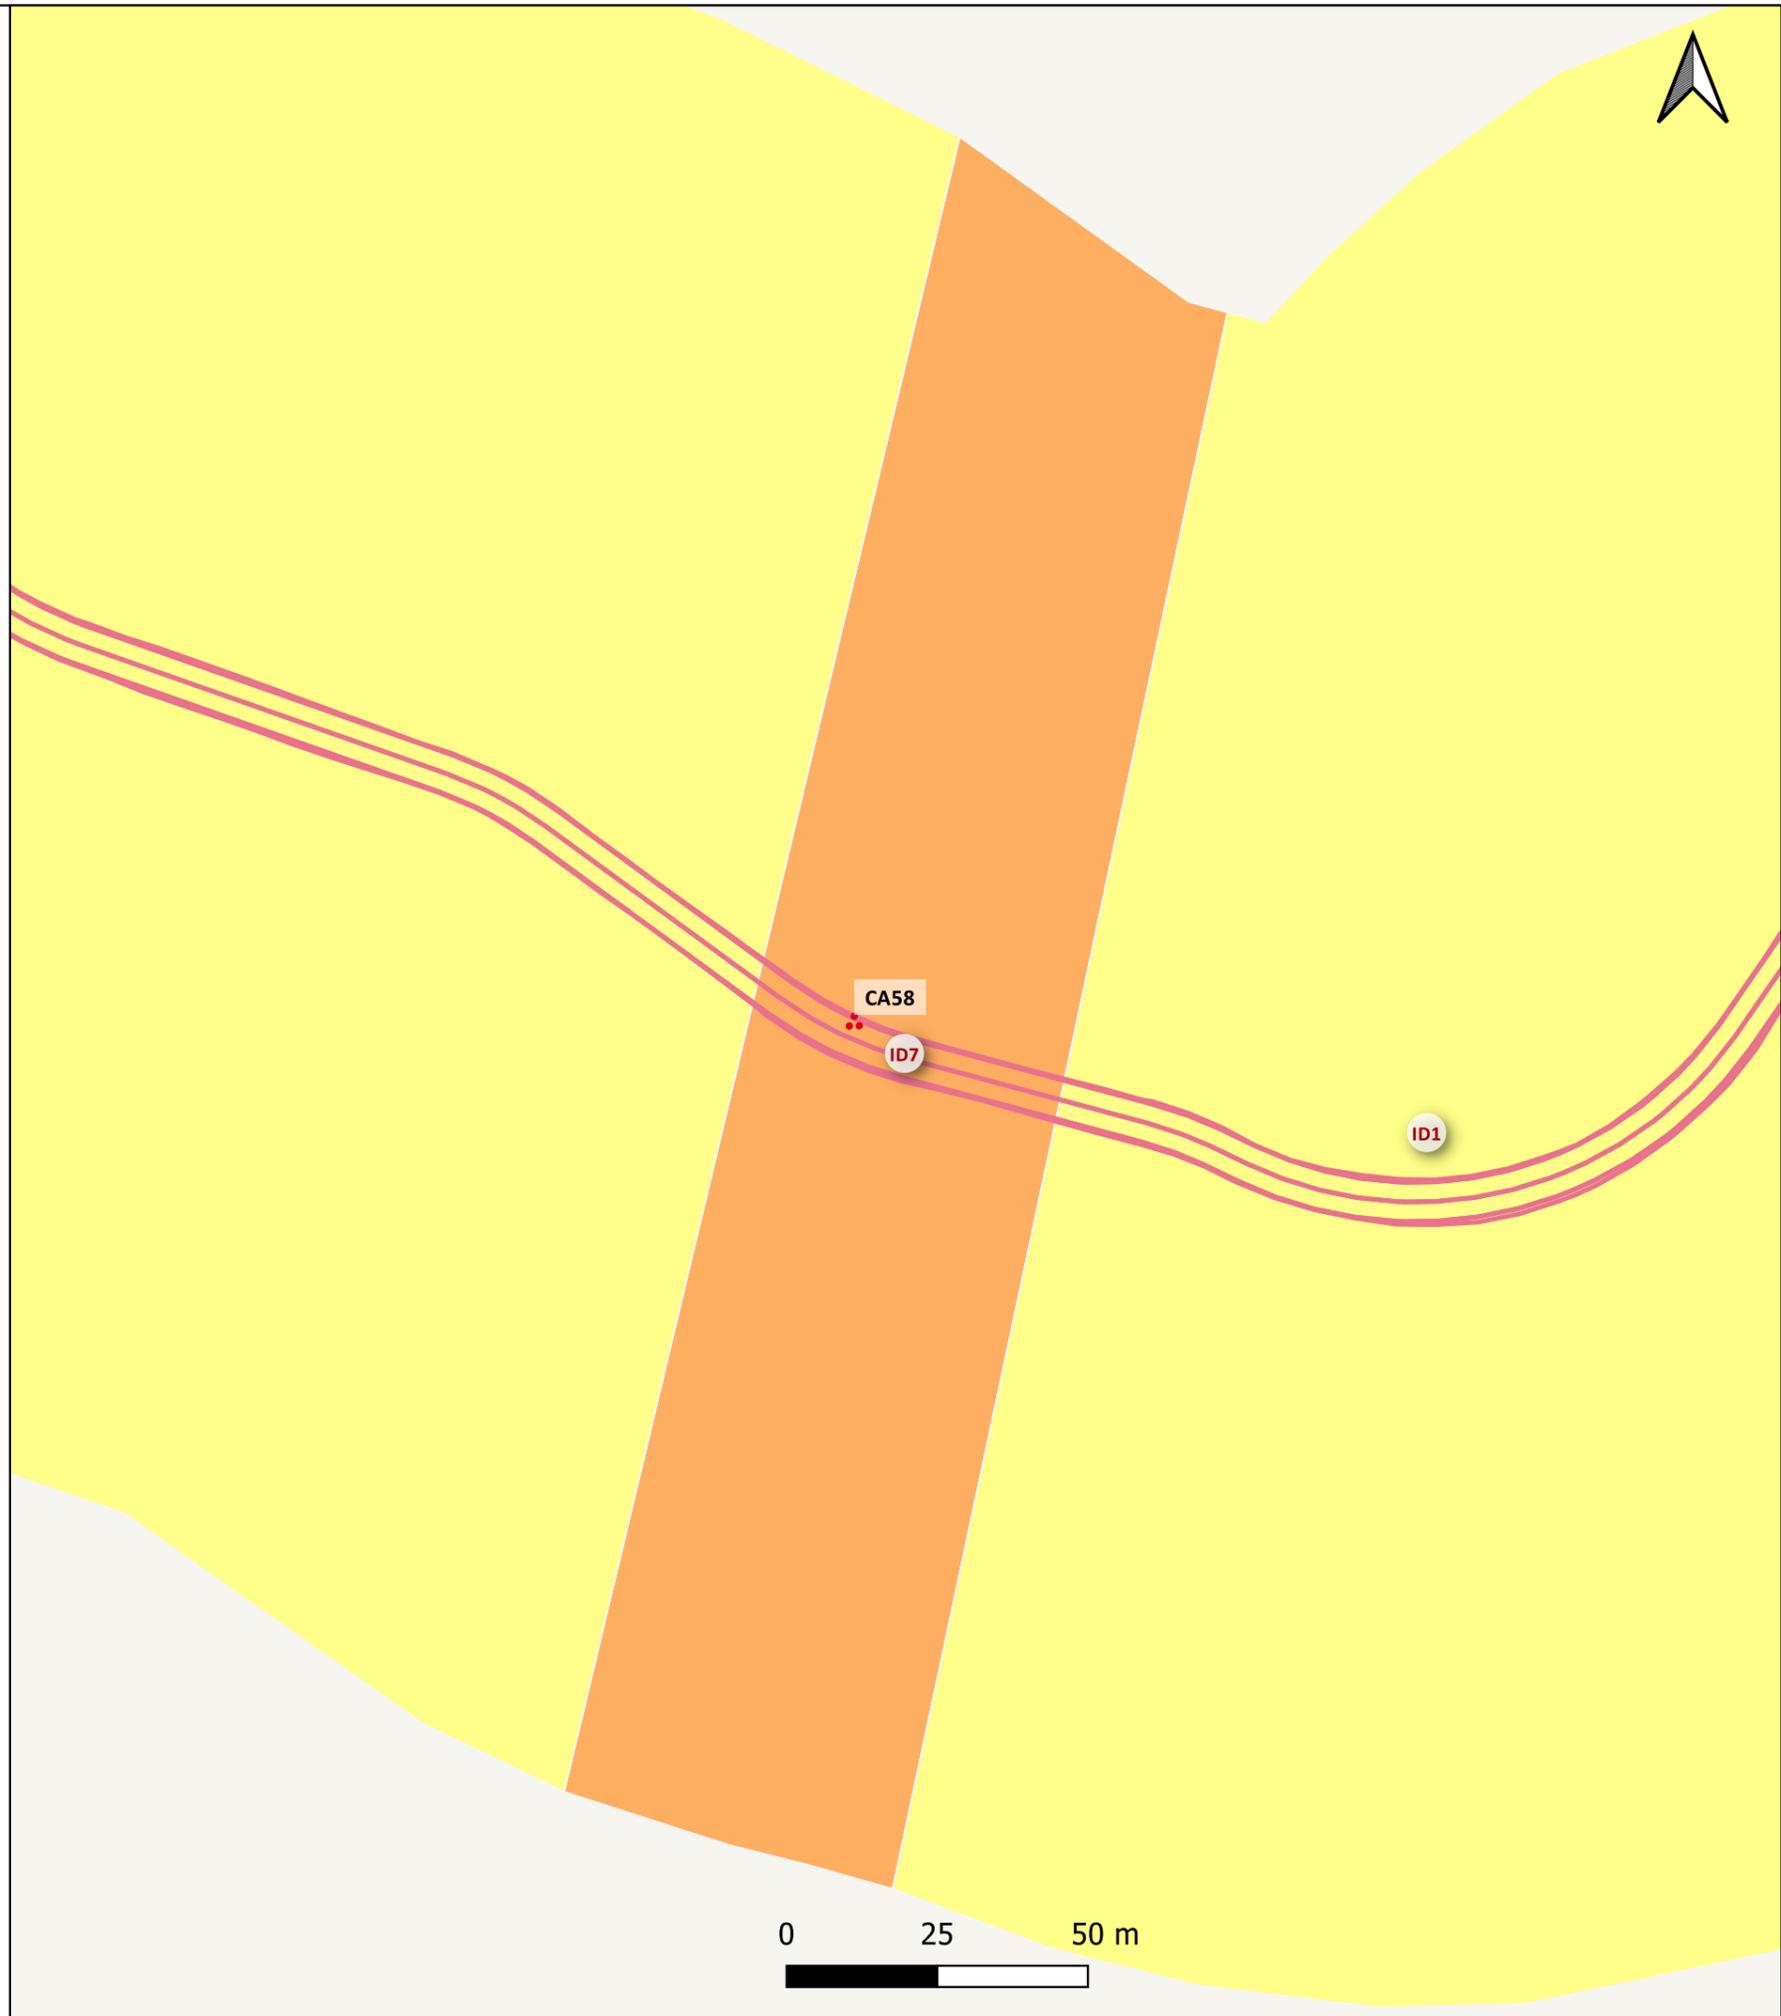
CARTA DEL RISCHIO - SABAP-CA_2022_00042-NST - area 8
rischio medio - affidabilità buona

In località Setzidroxu si segnala **CA46**, Nuraghe Porcedda e tracce di insediamento romano, a circa 80m dal tracciato.
