PROGETTO DEFINITIVO PER LA REALIZZAZIONE DI UN PARCO EOLICO DENOMINATO "LUMINU" COMPOSTO DA 17 AEROGENERATORI DA 6.6 MW, PER UNA POTENZA COMPLESSIVA DI 112.2 MW SITO NEI COMUNI DI BARUMINI, ESCOLCA, GERGEI, LAS PLASSAS E VILLANOVAFRANCA (SU), CON OPERE DI CONNESSIONE NEI COMUNI DI BARUMINI, ESCOLCA, GENONI, GERGEI, GESTURI, LAS PLASSAS, NURAGUS E VILLANOVAFRANCA (SU)

Titolo:
VRD : Carta _ Rischio

Tav: / Doc:
WGG_AR4

CARTA DEL RISCHIO - SABAP-CA_2022_00042-NST

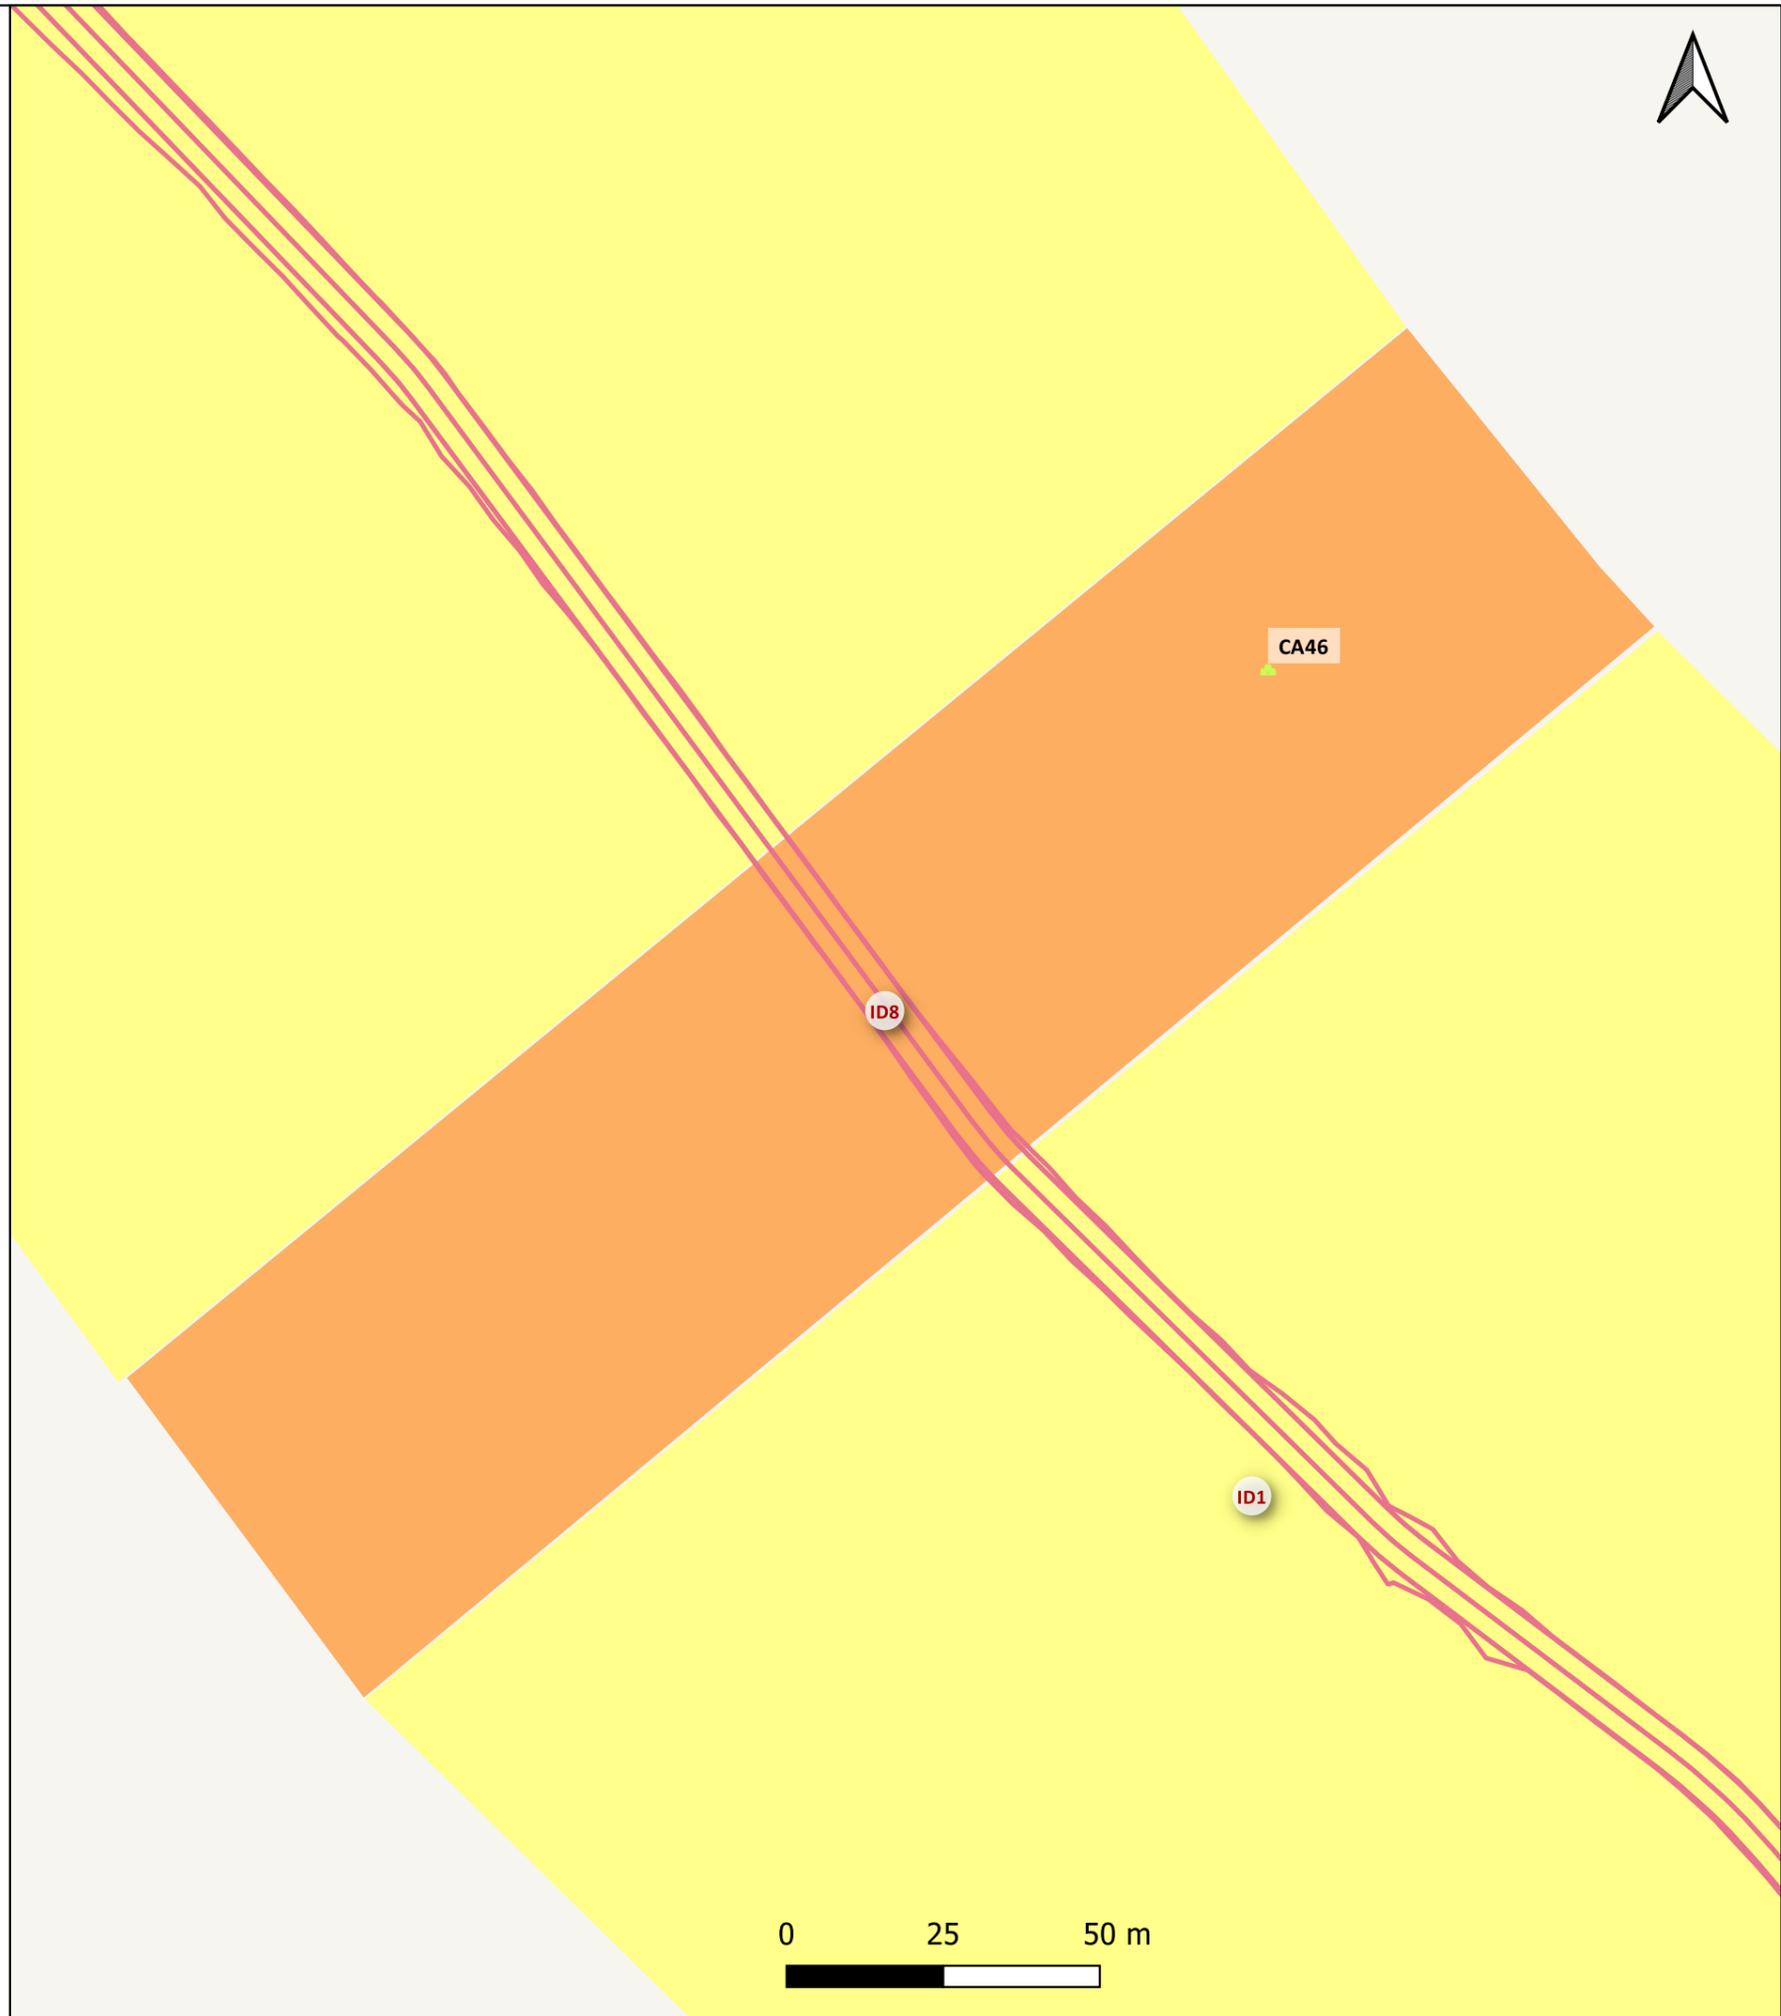
CARTA DEL RISCHIO - SABAP-CA_2022_00042-NST - area 9
rischio medio - affidabilità buona

All'altezza di Mitza Crucculesi, lungo il cavidotto, si segnala **CA94** lastre probabilmente afferenti a una strada.

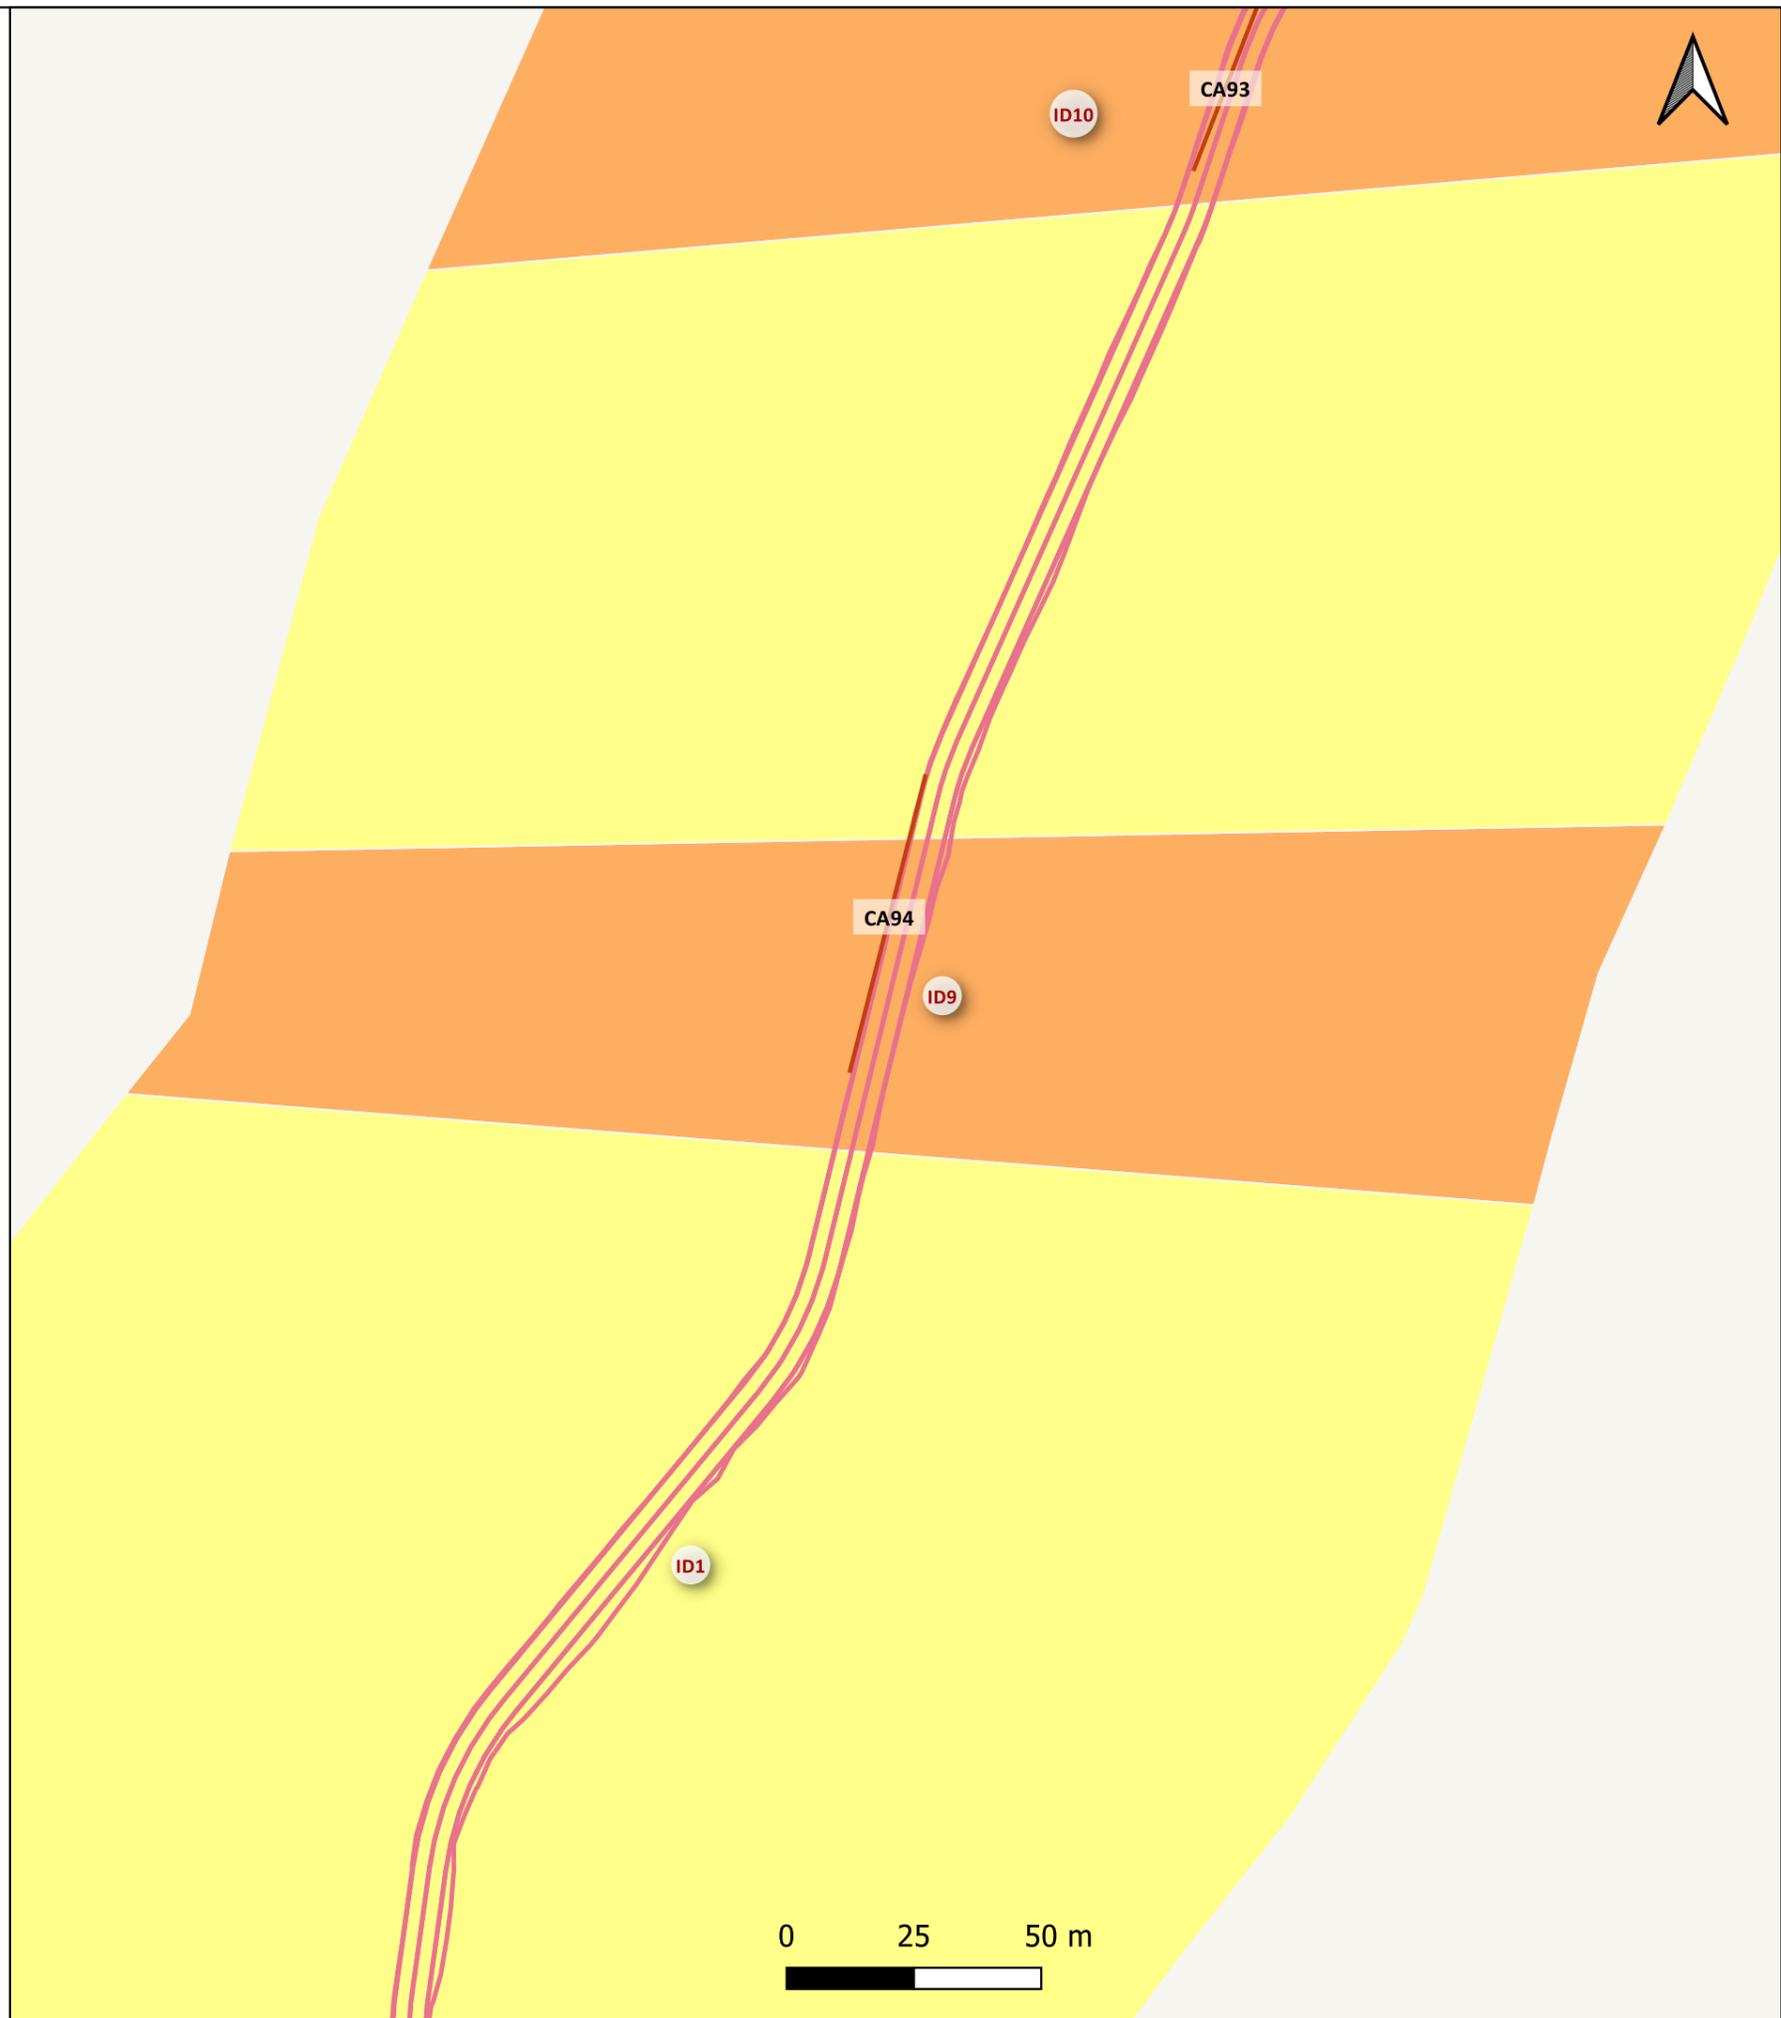
CARTA DEL RISCHIO - SABAP-CA_2022_00042-NST - area 10
rischio medio - affidabilità buona

In località C. Su Iriu, lungo il cavidotto, si individua **CA93** interpretabile come una strada di probabile cronologia romana. Nessun frammento di ceramica è stato rinvenuto nei pressi della medesima.
