PROGETTO	<p>PROGETTO DEFINITIVO PER LA REALIZZAZIONE DI UN PARCO EOLICO DENOMINATO "PLANU SERRANTIS" COMPOSTO DA 9 EROGENERATORI DA 6,6 MW, PER UNA POTENZA COMPLESSIVA DI 59,4 MW SITO NEI COMUNI DI SELEGAS, GESICO E MANDAS (SU), CON OPERE DI CONNESSIONE NEI COMUNI DI GUASILA, VILLANOVAFRANCA, VILLAMAR, FURTEI, SANLURI (SU)</p>
----------	--

ELABORATO	<p>Titolo:</p> <p style="text-align: center;">CATALOGO MOSI</p>	<p>Tav./Doc.:</p> <p style="text-align: center;">Tav: ARC-02</p>
-----------	--	---

<p>Codice elaborato:</p> <p style="text-align: center;">EOL-ARC-02</p>	<p>Scala/Formato:</p> <p style="text-align: center;">A3</p>
---	--

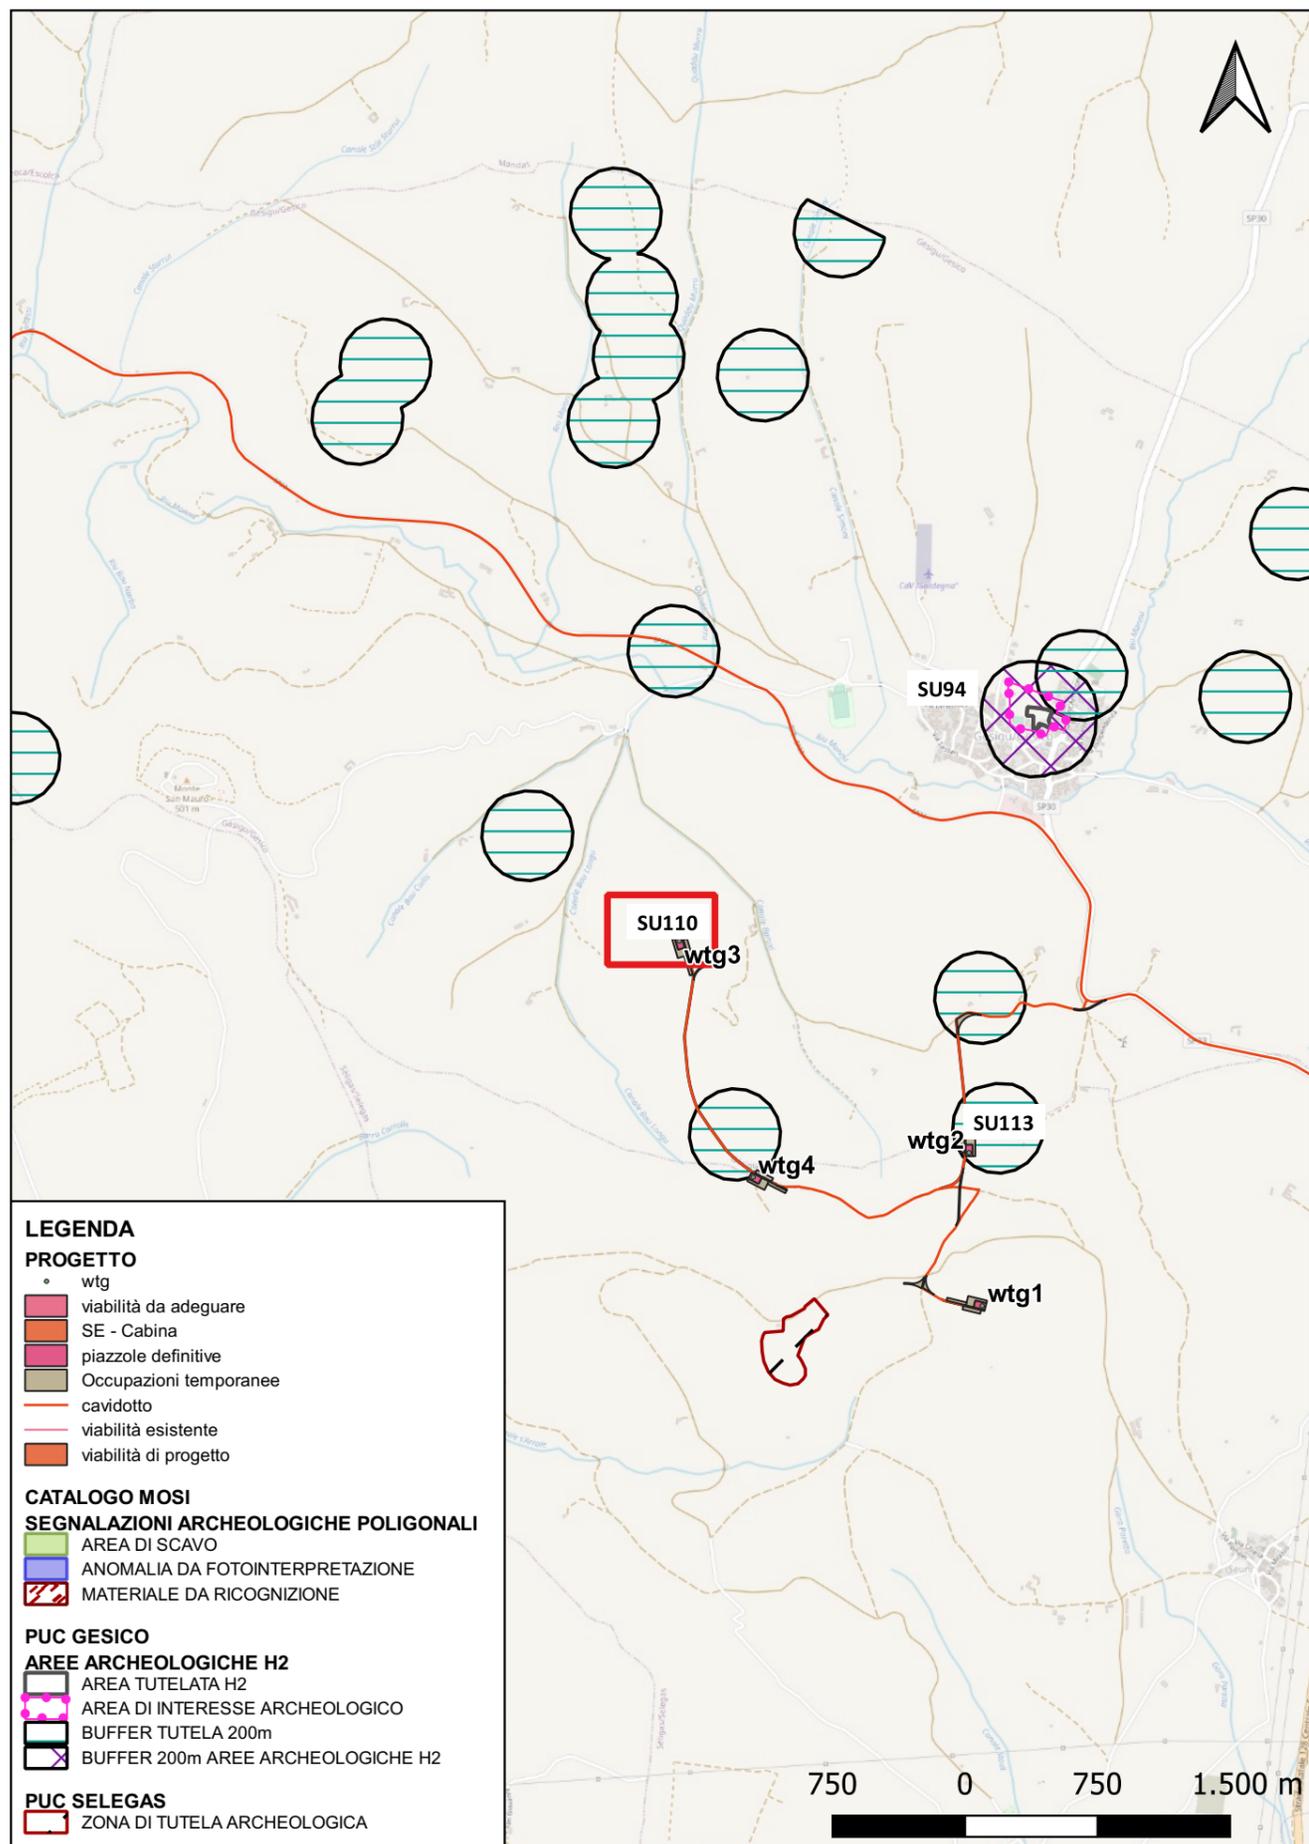
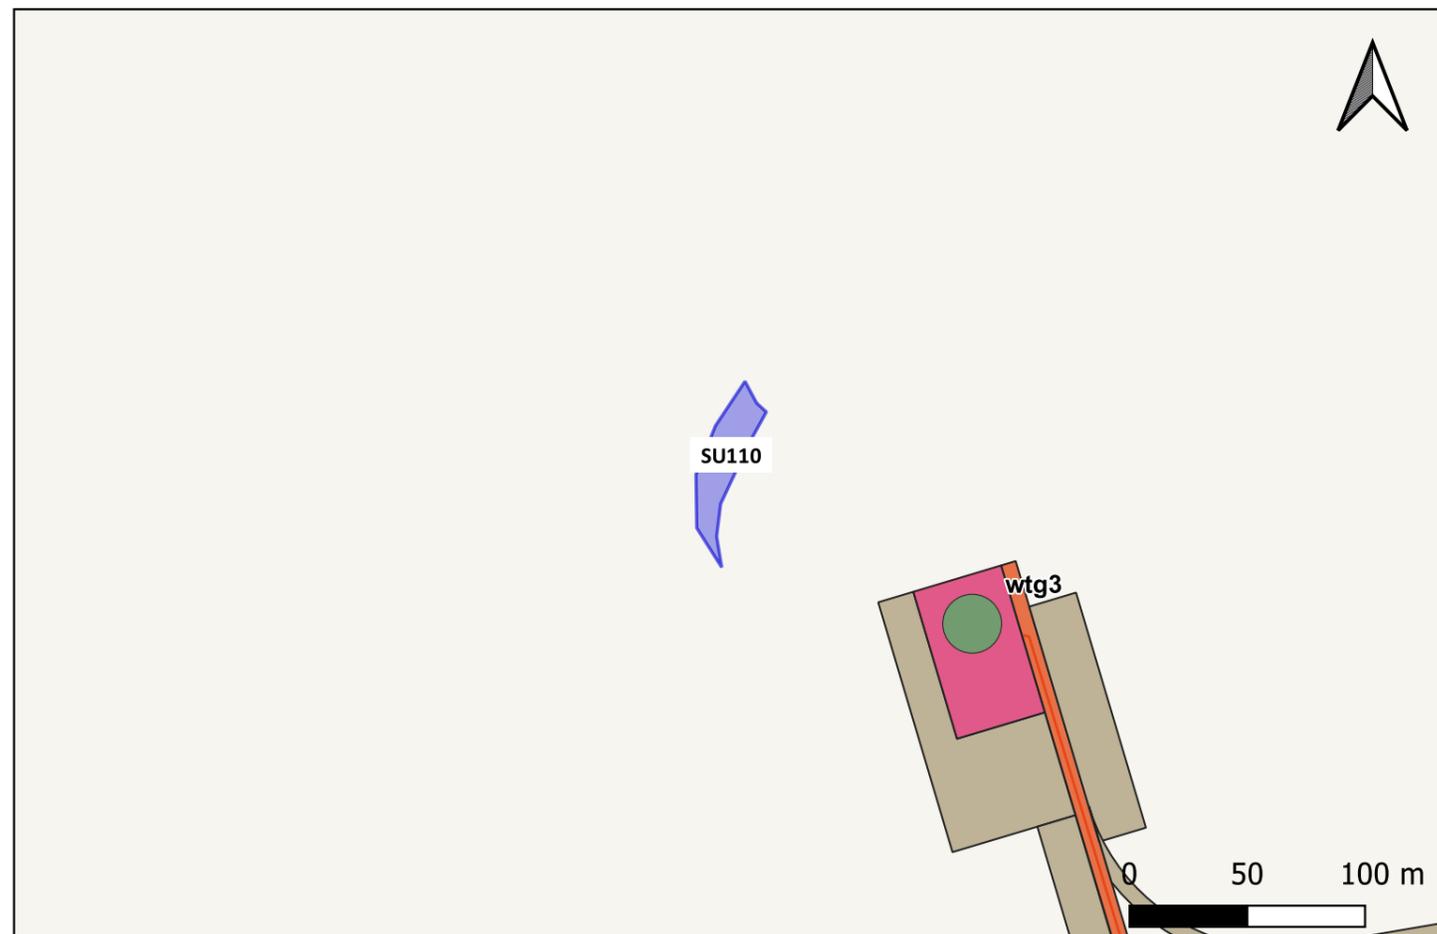
Sito 0000_110 - SU110 (SABAP-CA_2022_00042-NST_0000_110)

Potenziale: potenziale alto

Rischio relativo: rischio medio

Area con forma allungata e leggermente curvilinea che segue l'andamento orografico, fossato

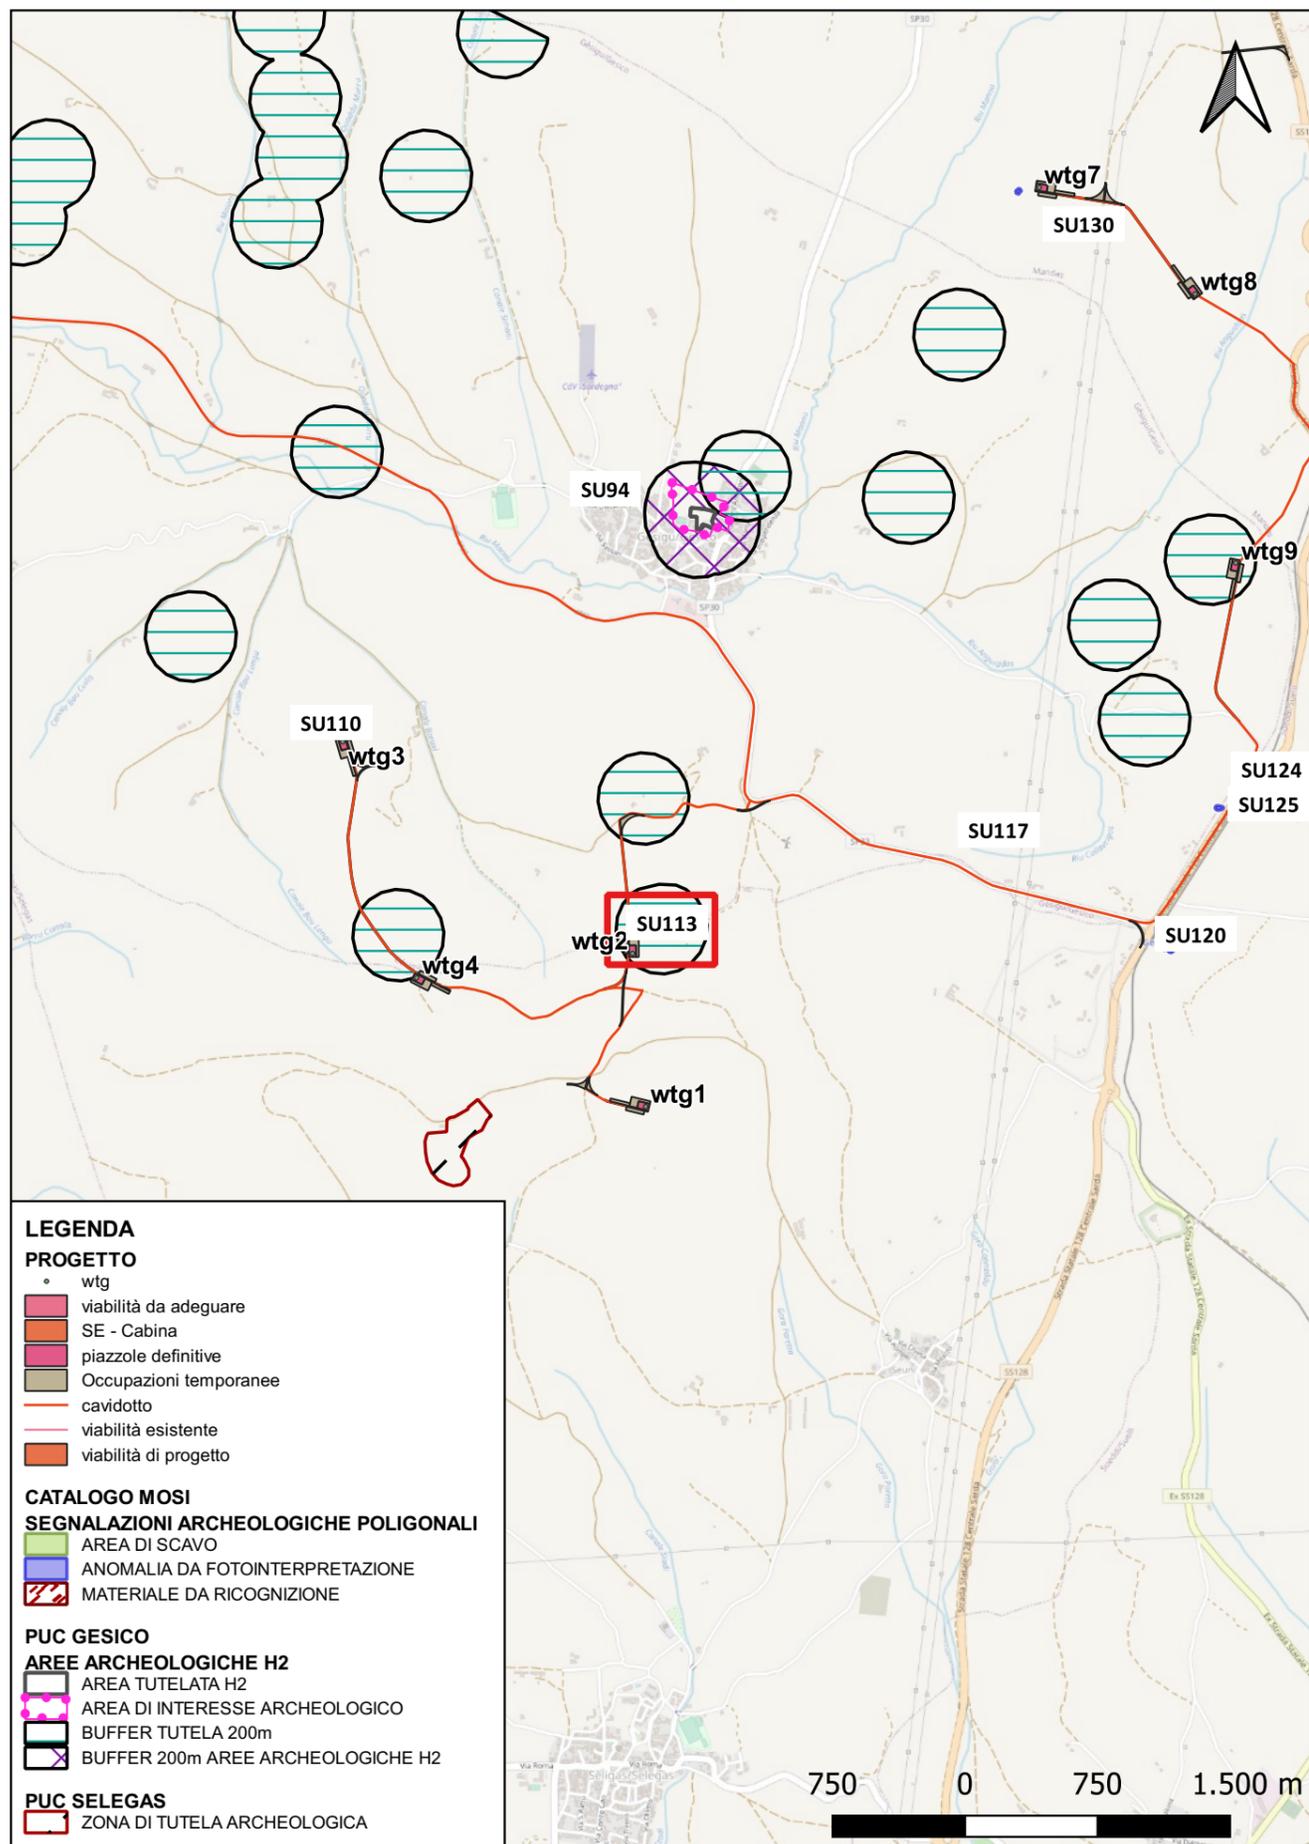
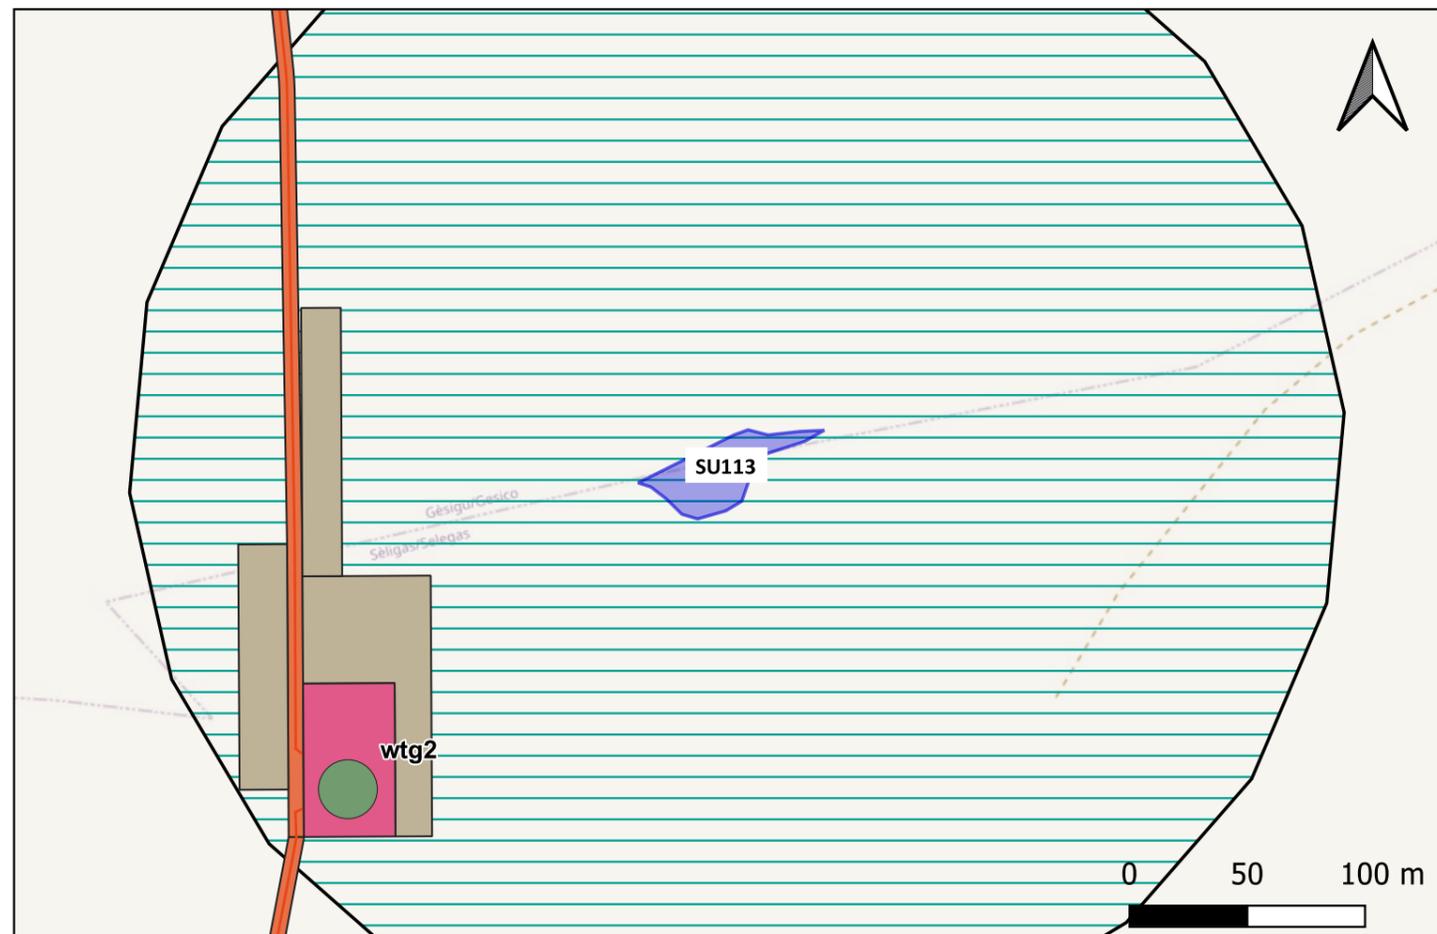
Sito 0000_113 - SU113 (SABAP-CA_2022_00042-NST_0000_113)

Potenziale: potenziale alto

Rischio relativo: rischio medio

Accumulo di pietrame (nuraghe Mulloni Mannu)

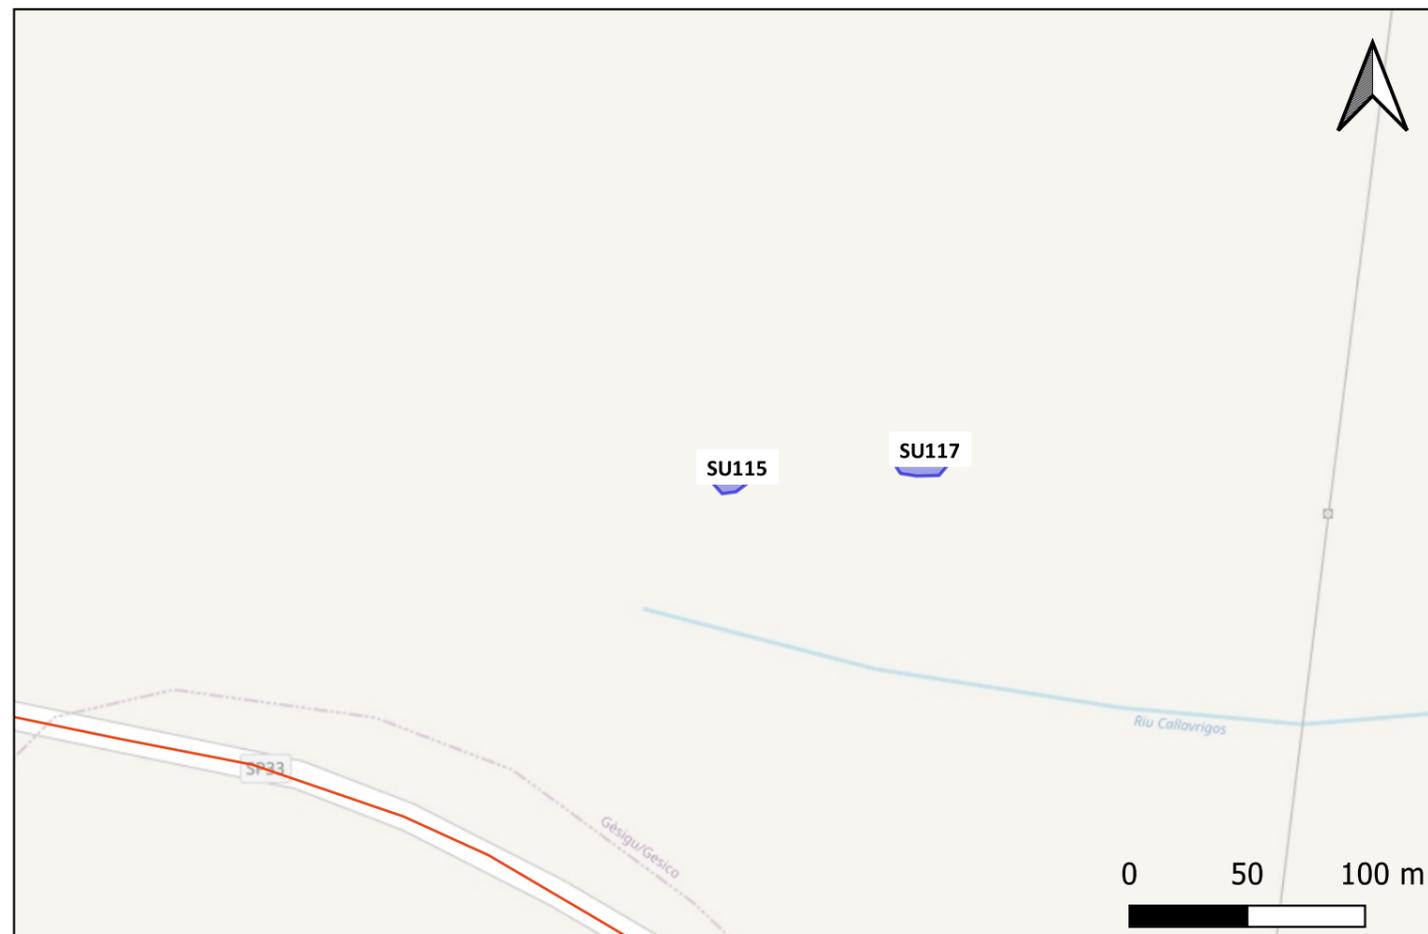
Sito 0000_115 - SU115 (SABAP-CA_2022_00042-NST_0000_115)

Distanza dall'opera in progetto: circa metri 100-200 **Potenziale:** potenziale alto

Rischio relativo: rischio basso

Area di forma circolare caratterizzata da accumulo di pietrame, nuraghe

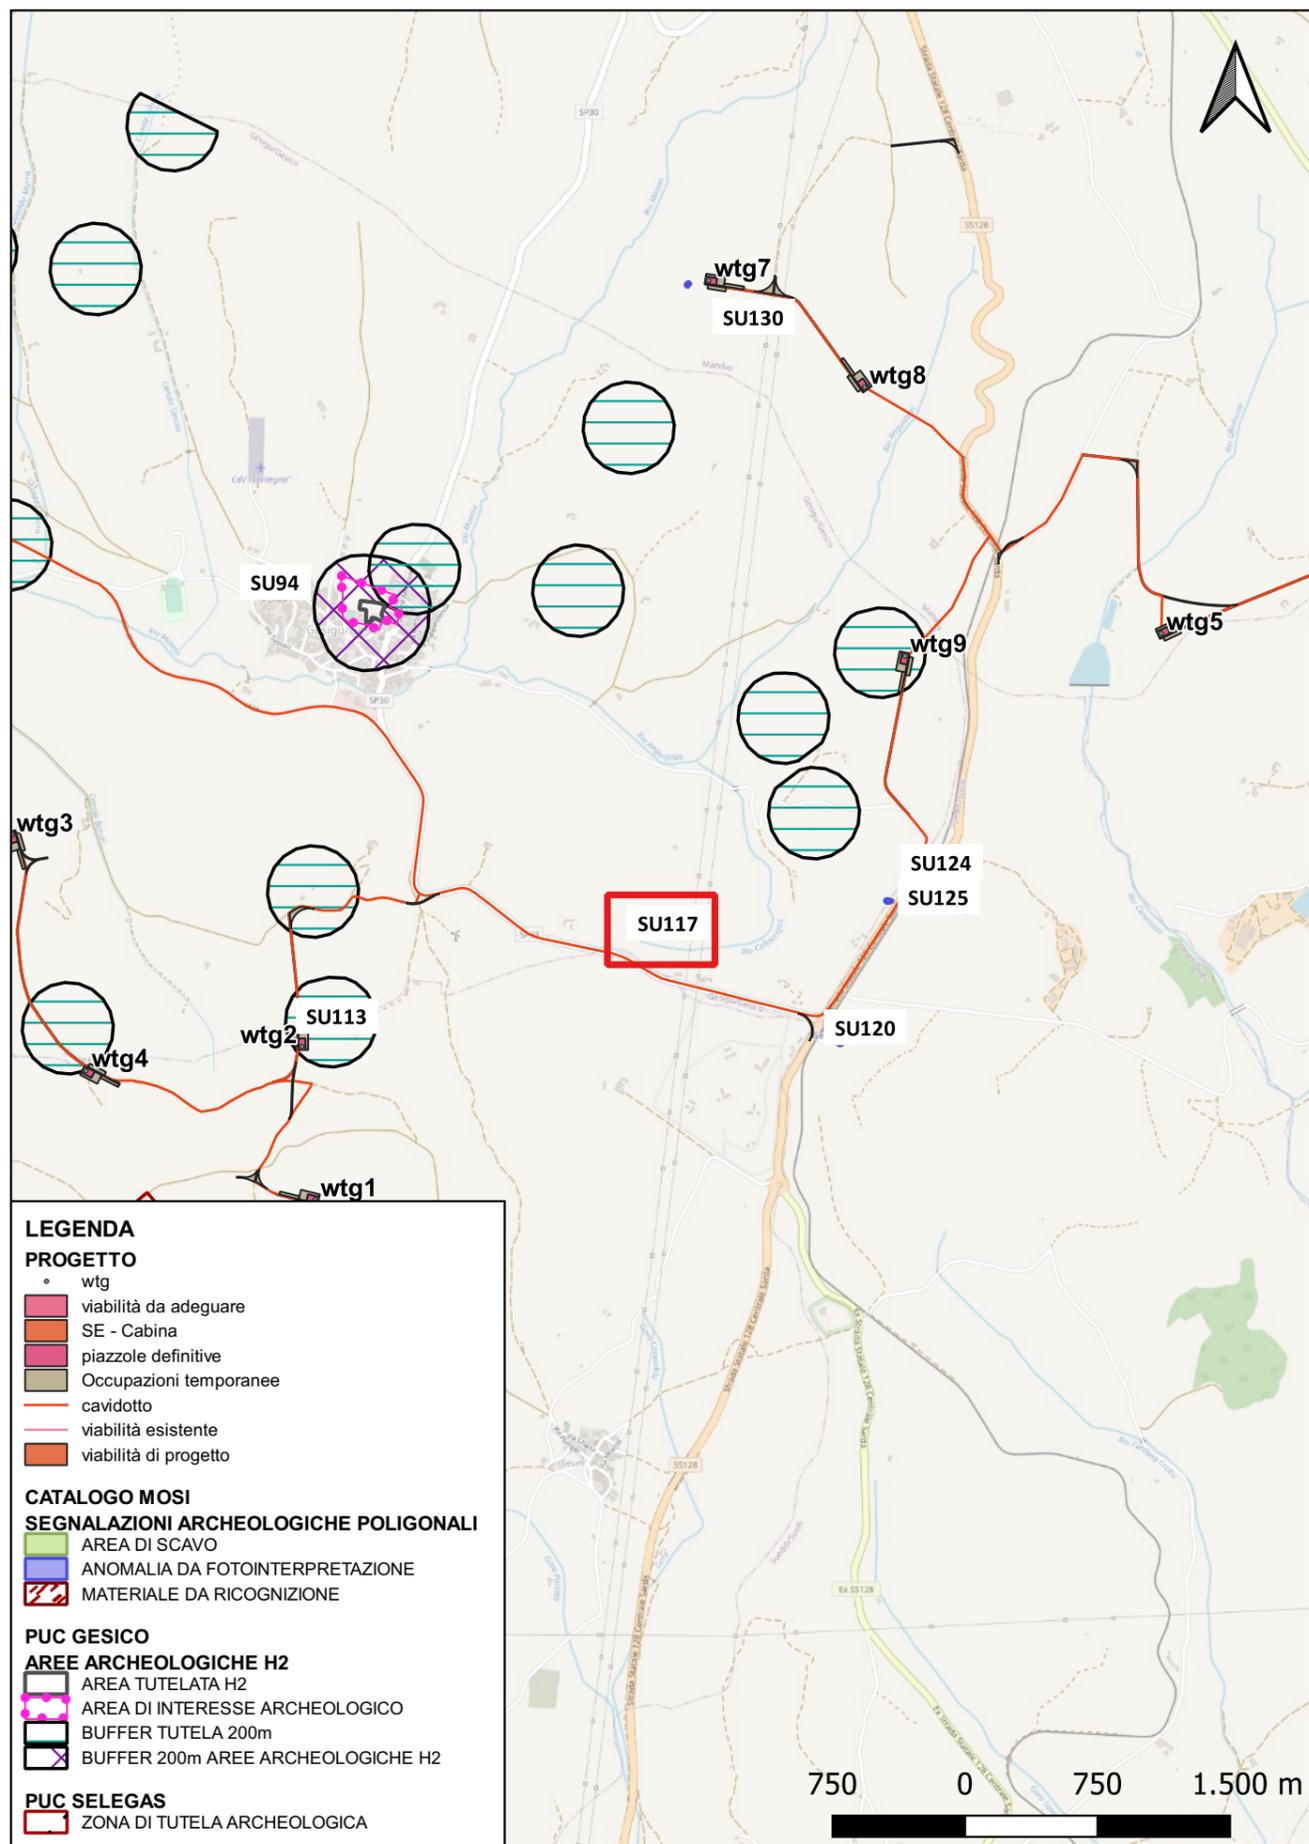
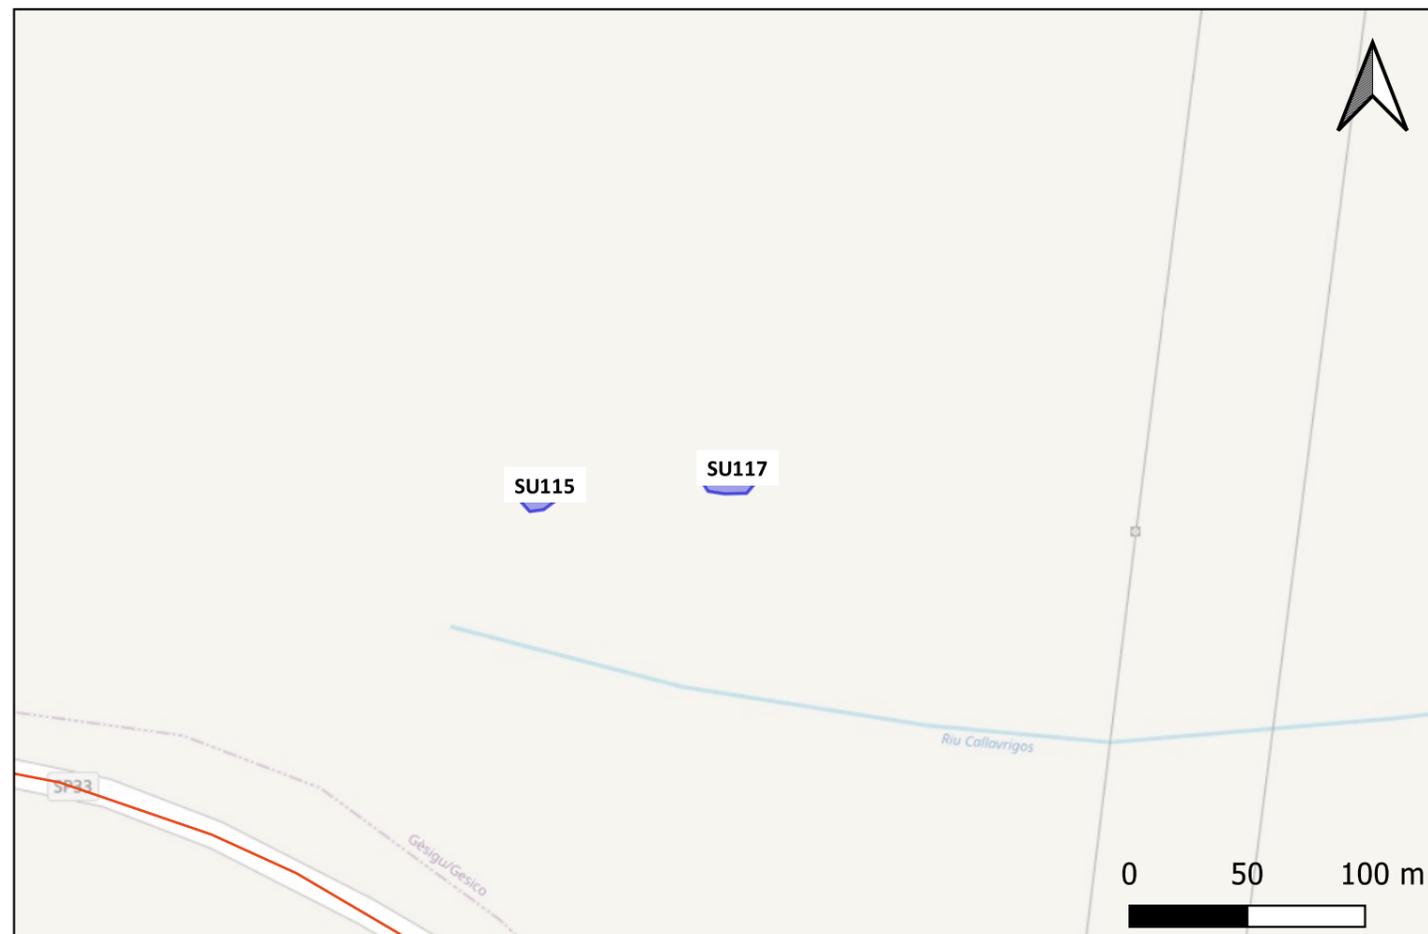
Sito 0000_117 - SU117 (SABAP-CA_2022_00042-NST_0000_117)

Potenziale: potenziale medio

Rischio relativo: rischio basso

Area di forma ovoidale caratterizzata da accumulo di pietrame; rudere (?)

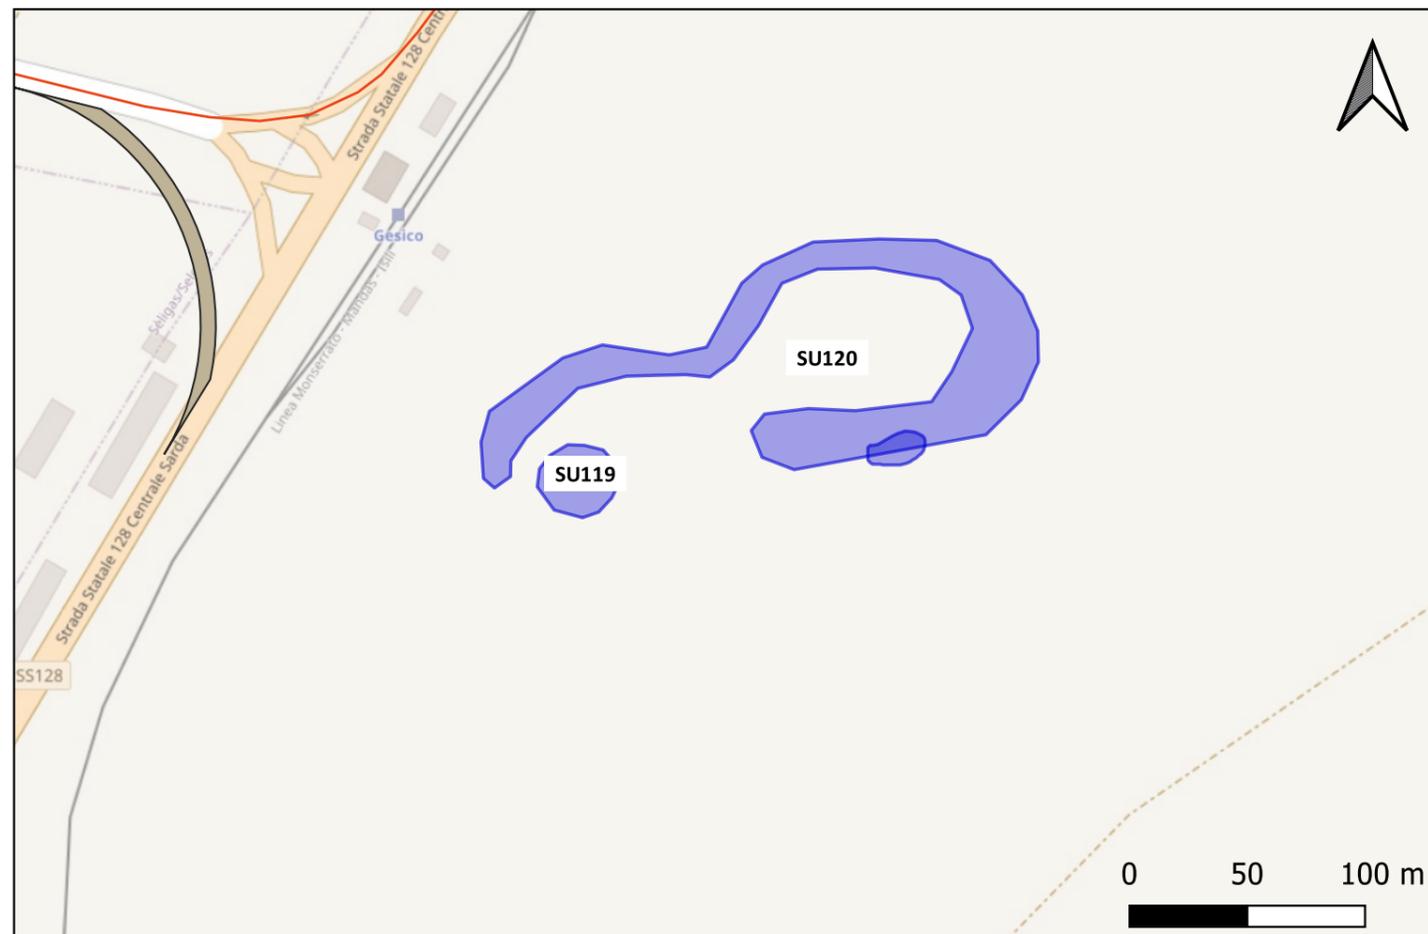
Sito 0000_119 - SU119 (SABAP-CA_2022_00042-NST_0000_119)

Distanza dall'opera in progetto: circa metri 200-500 **Potenziale:** potenziale alto

Rischio relativo: rischio basso

Due aree di forma circolare e ovoidale, caratterizzate da accumulo di pietrame, ruderi (?)

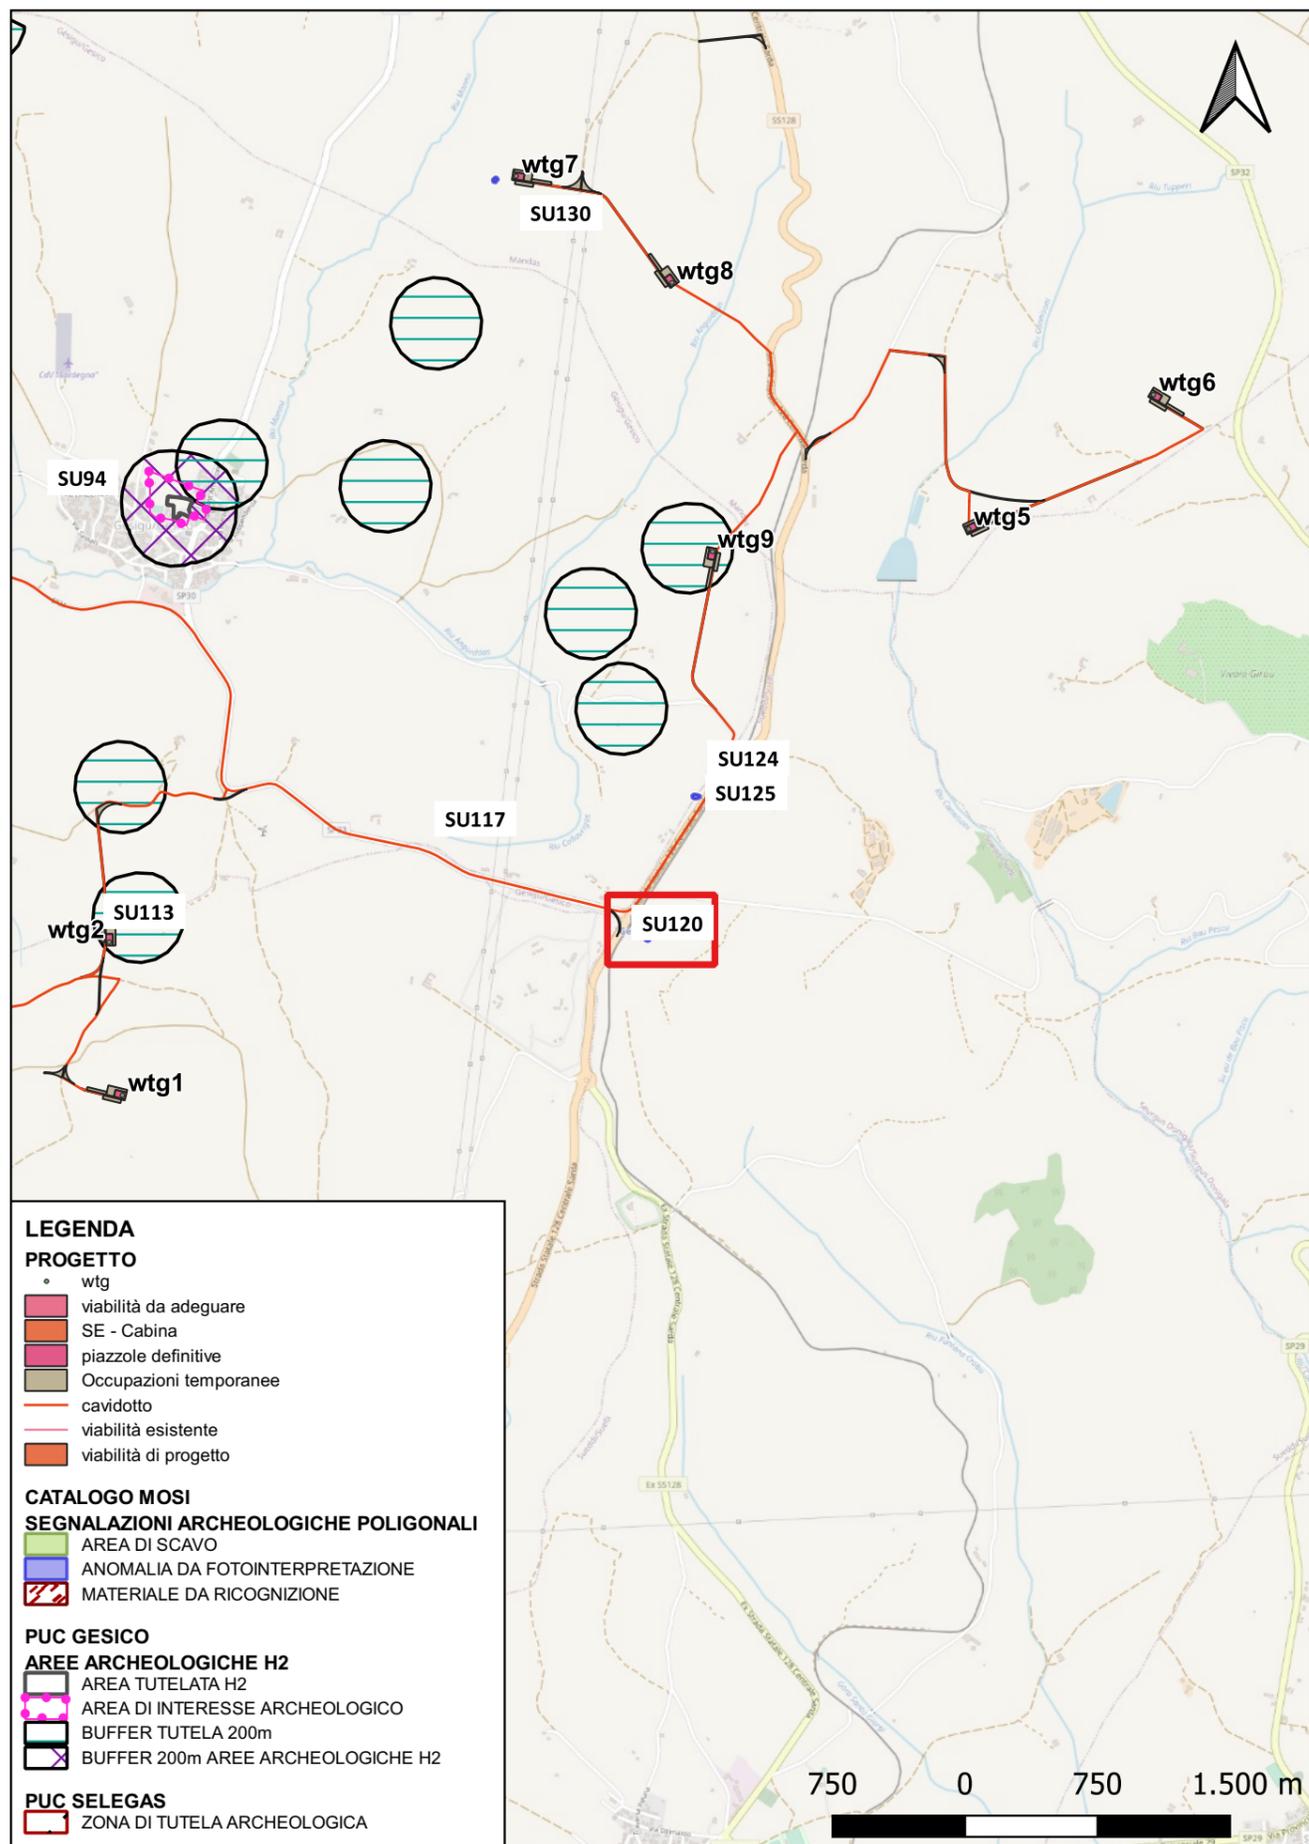
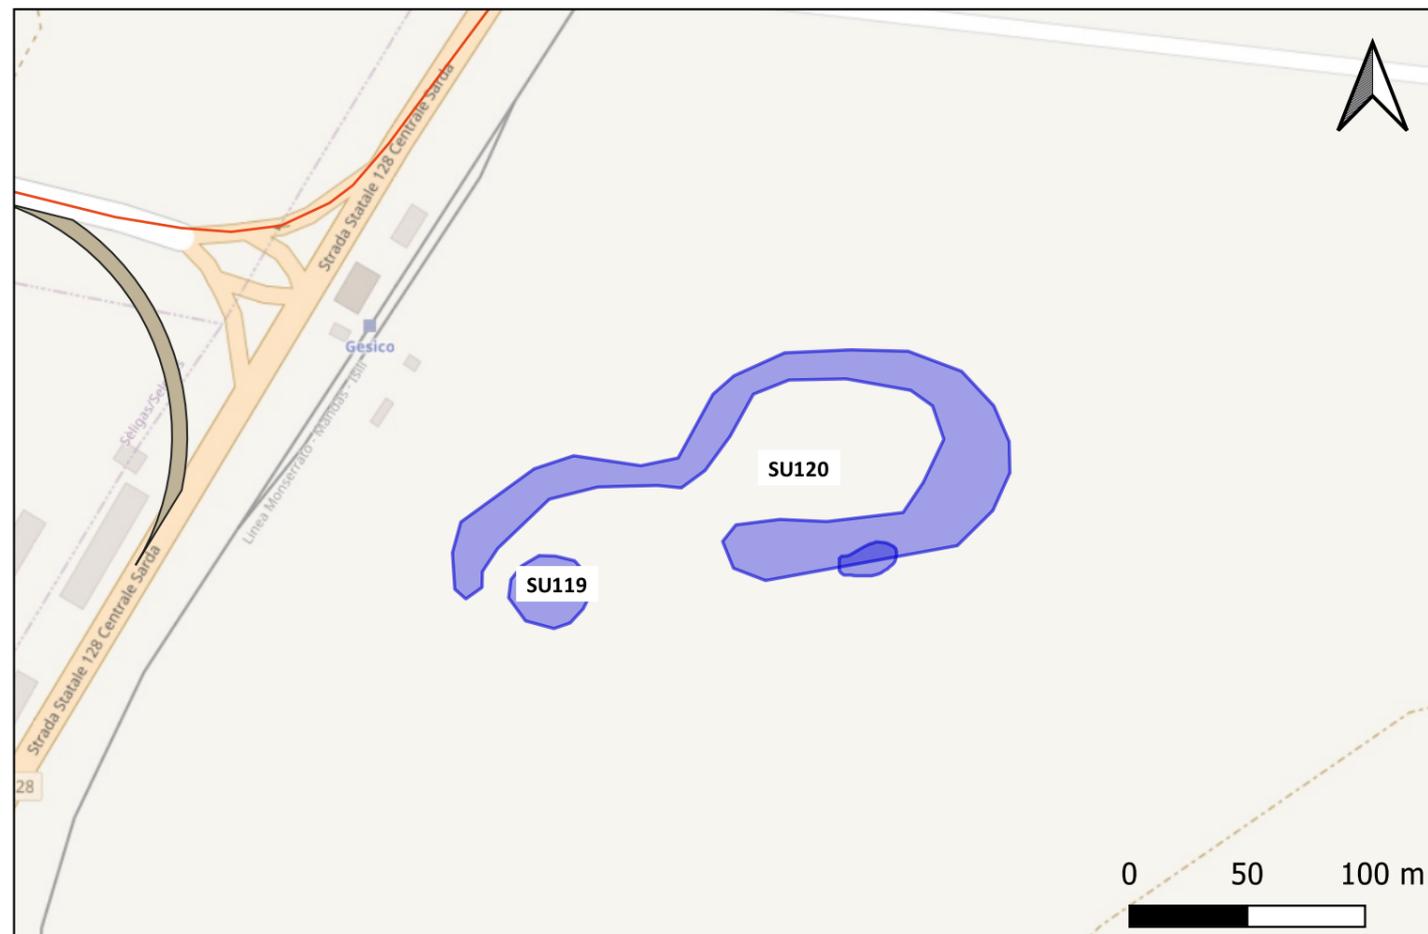
Sito 0000_120 - SU120 (SABAP-CA_2022_00042-NST_0000_120)

Potenziale: potenziale alto

Rischio relativo: rischio basso

Area umida con andamento "a 8" che ingloba e lambisce gli elementi della scheda SU119. fossato (?)

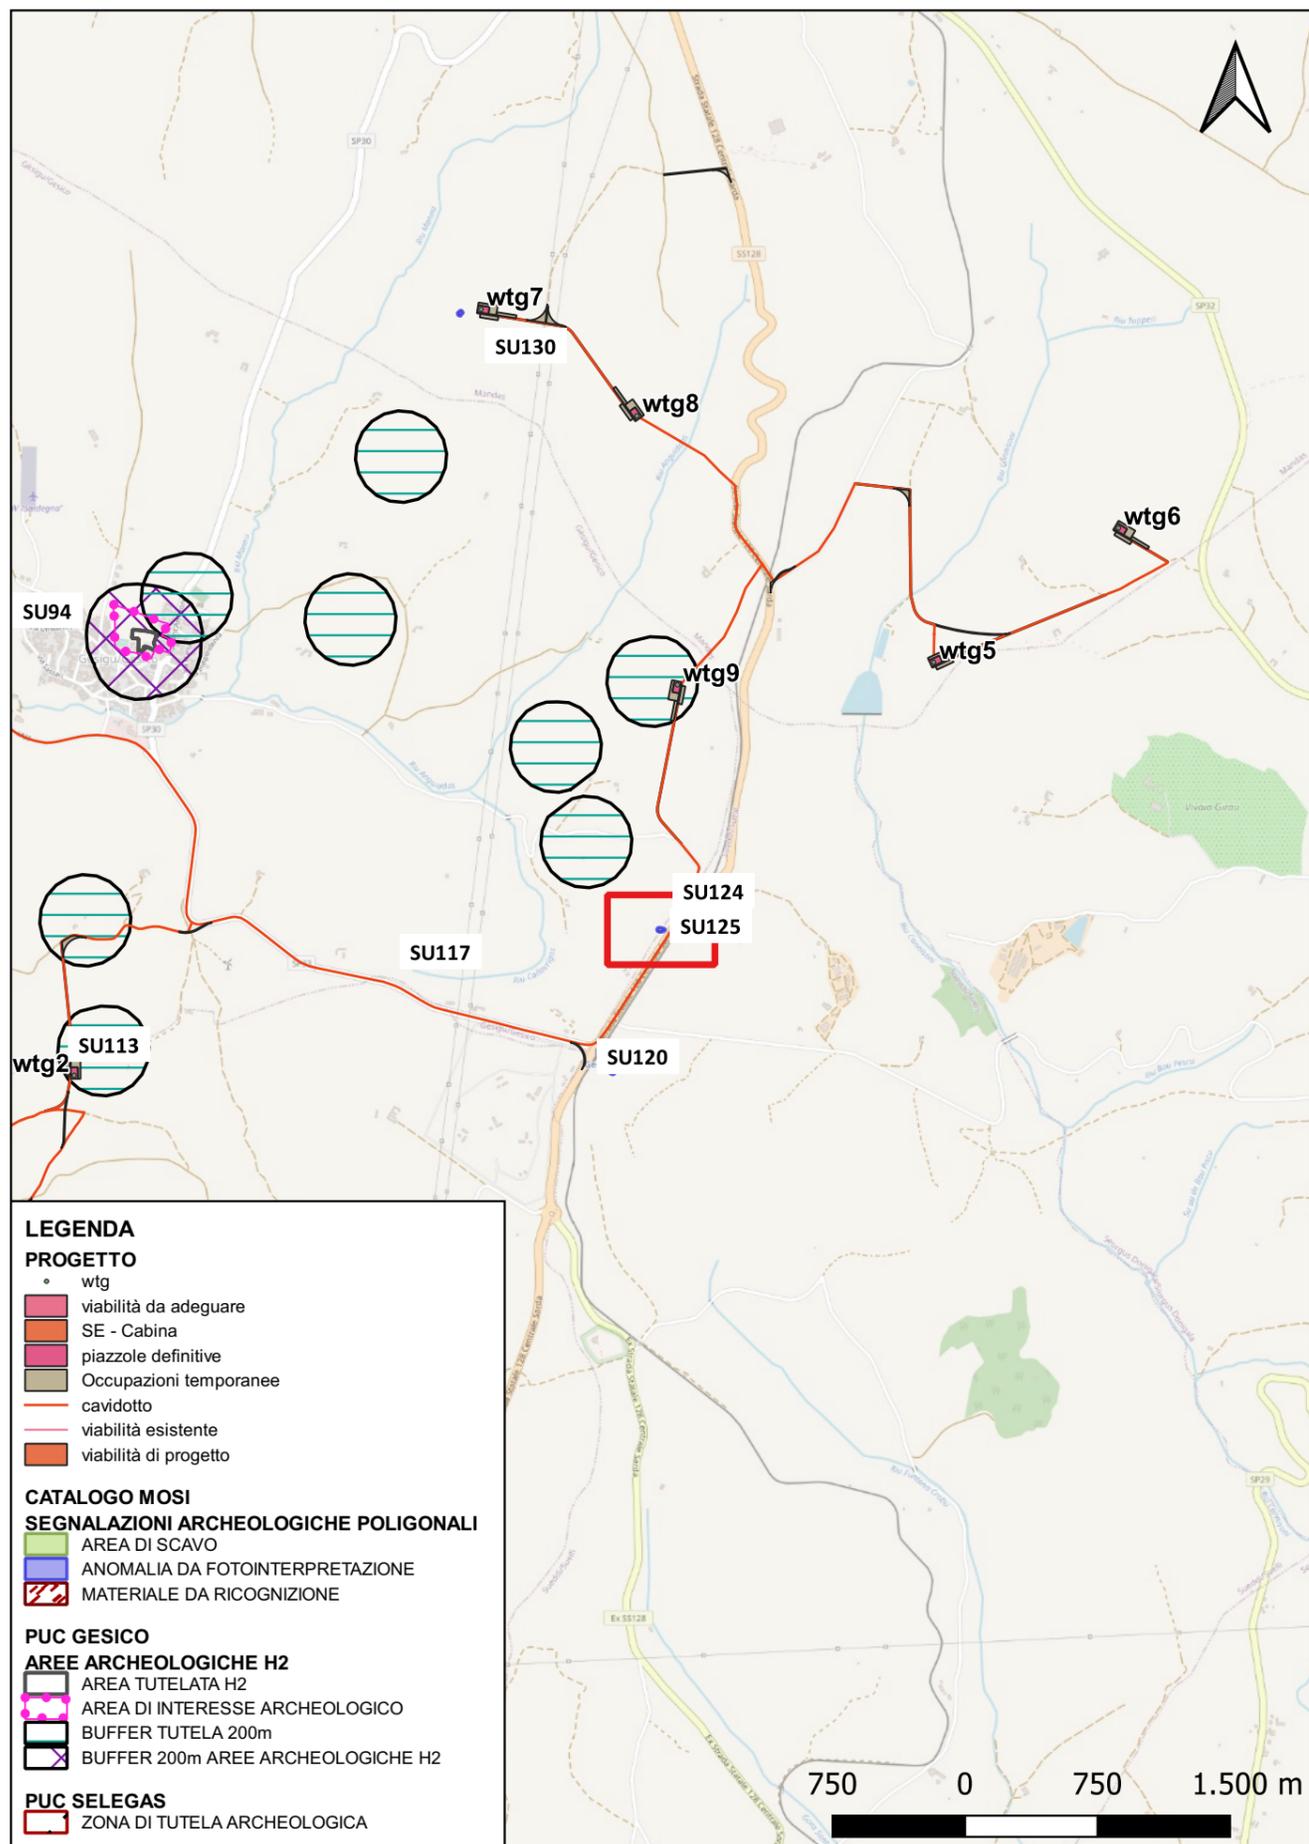
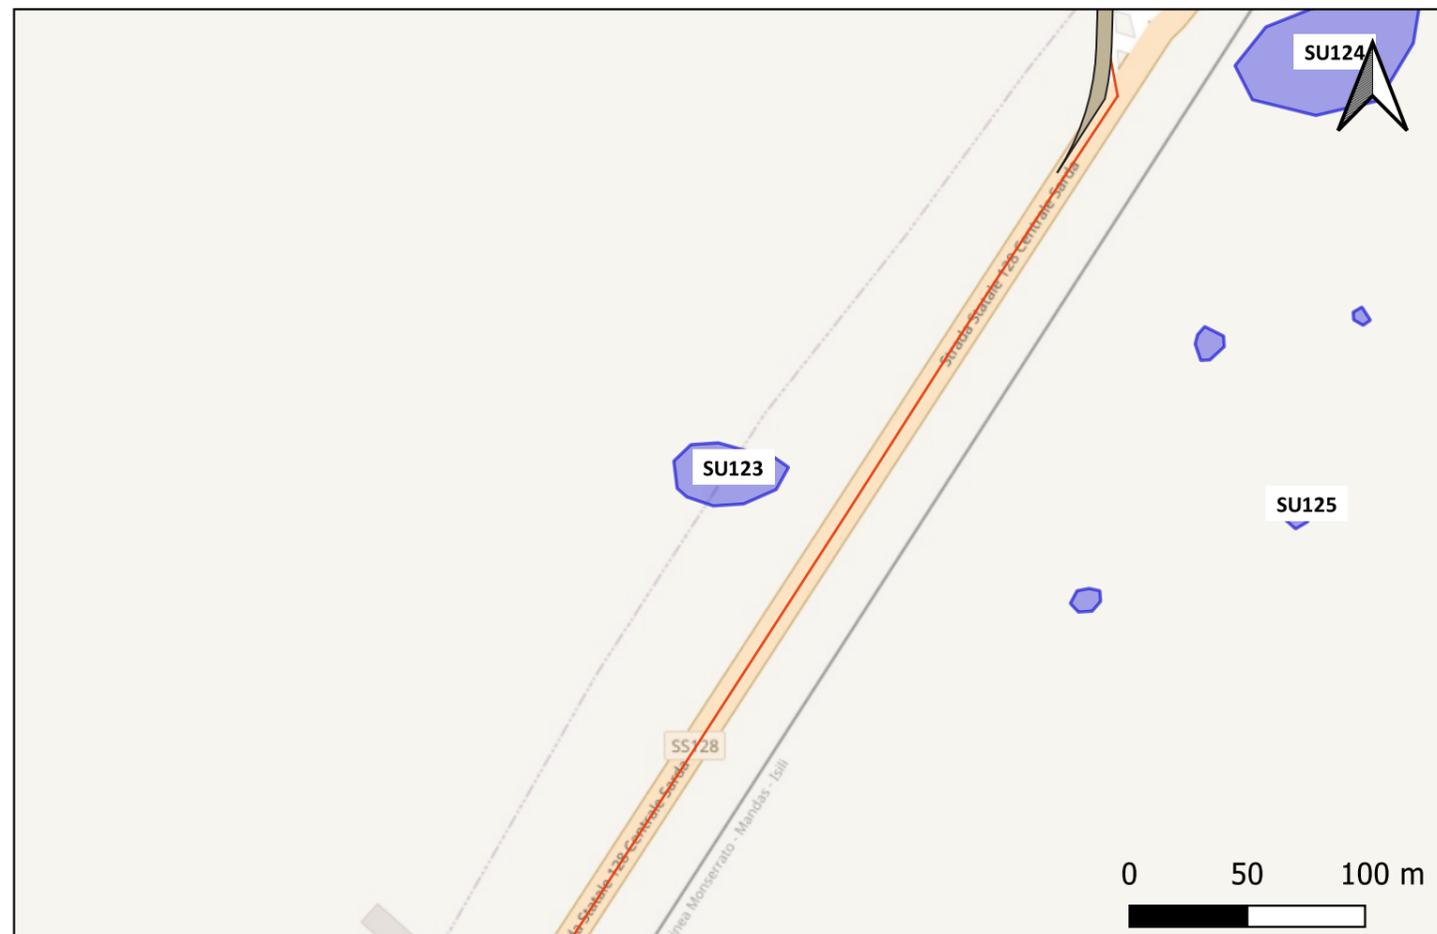
Sito 0000_123 - SU123 (SABAP-CA_2022_00042-NST_0000_123)

Potenziale: potenziale medio

Rischio relativo: rischio basso

Area di forma ovale caratterizzata da accumulo di pietrame. (rudere ??)
