PROGETTO	<p>PROGETTO DEFINITIVO PER LA REALIZZAZIONE DI UN PARCO EOLICO DENOMINATO "PLANU SERRANTIS" COMPOSTO DA 9 EROGENERATORI DA 6,6 MW, PER UNA POTENZA COMPLESSIVA DI 59,4 MW SITO NEI COMUNI DI SELEGAS, GESICO E MANDAS (SU), CON OPERE DI CONNESSIONE NEI COMUNI DI GUASILA, VILLANOVAFRANCA, VILLAMAR, FURTEI, SANLURI (SU)</p>
----------	--

ELABORATO	<p>Titolo:</p> <p style="text-align: center;">CATALOGO MOSI</p>	<p>Tav./Doc.:</p> <p style="text-align: center;">Tav: ARC-02</p>
-----------	--	---

<p>Codice elaborato:</p> <p style="text-align: center;">EOL-ARC-02</p>	<p>Scala/Formato:</p> <p style="text-align: center;">A3</p>
---	--

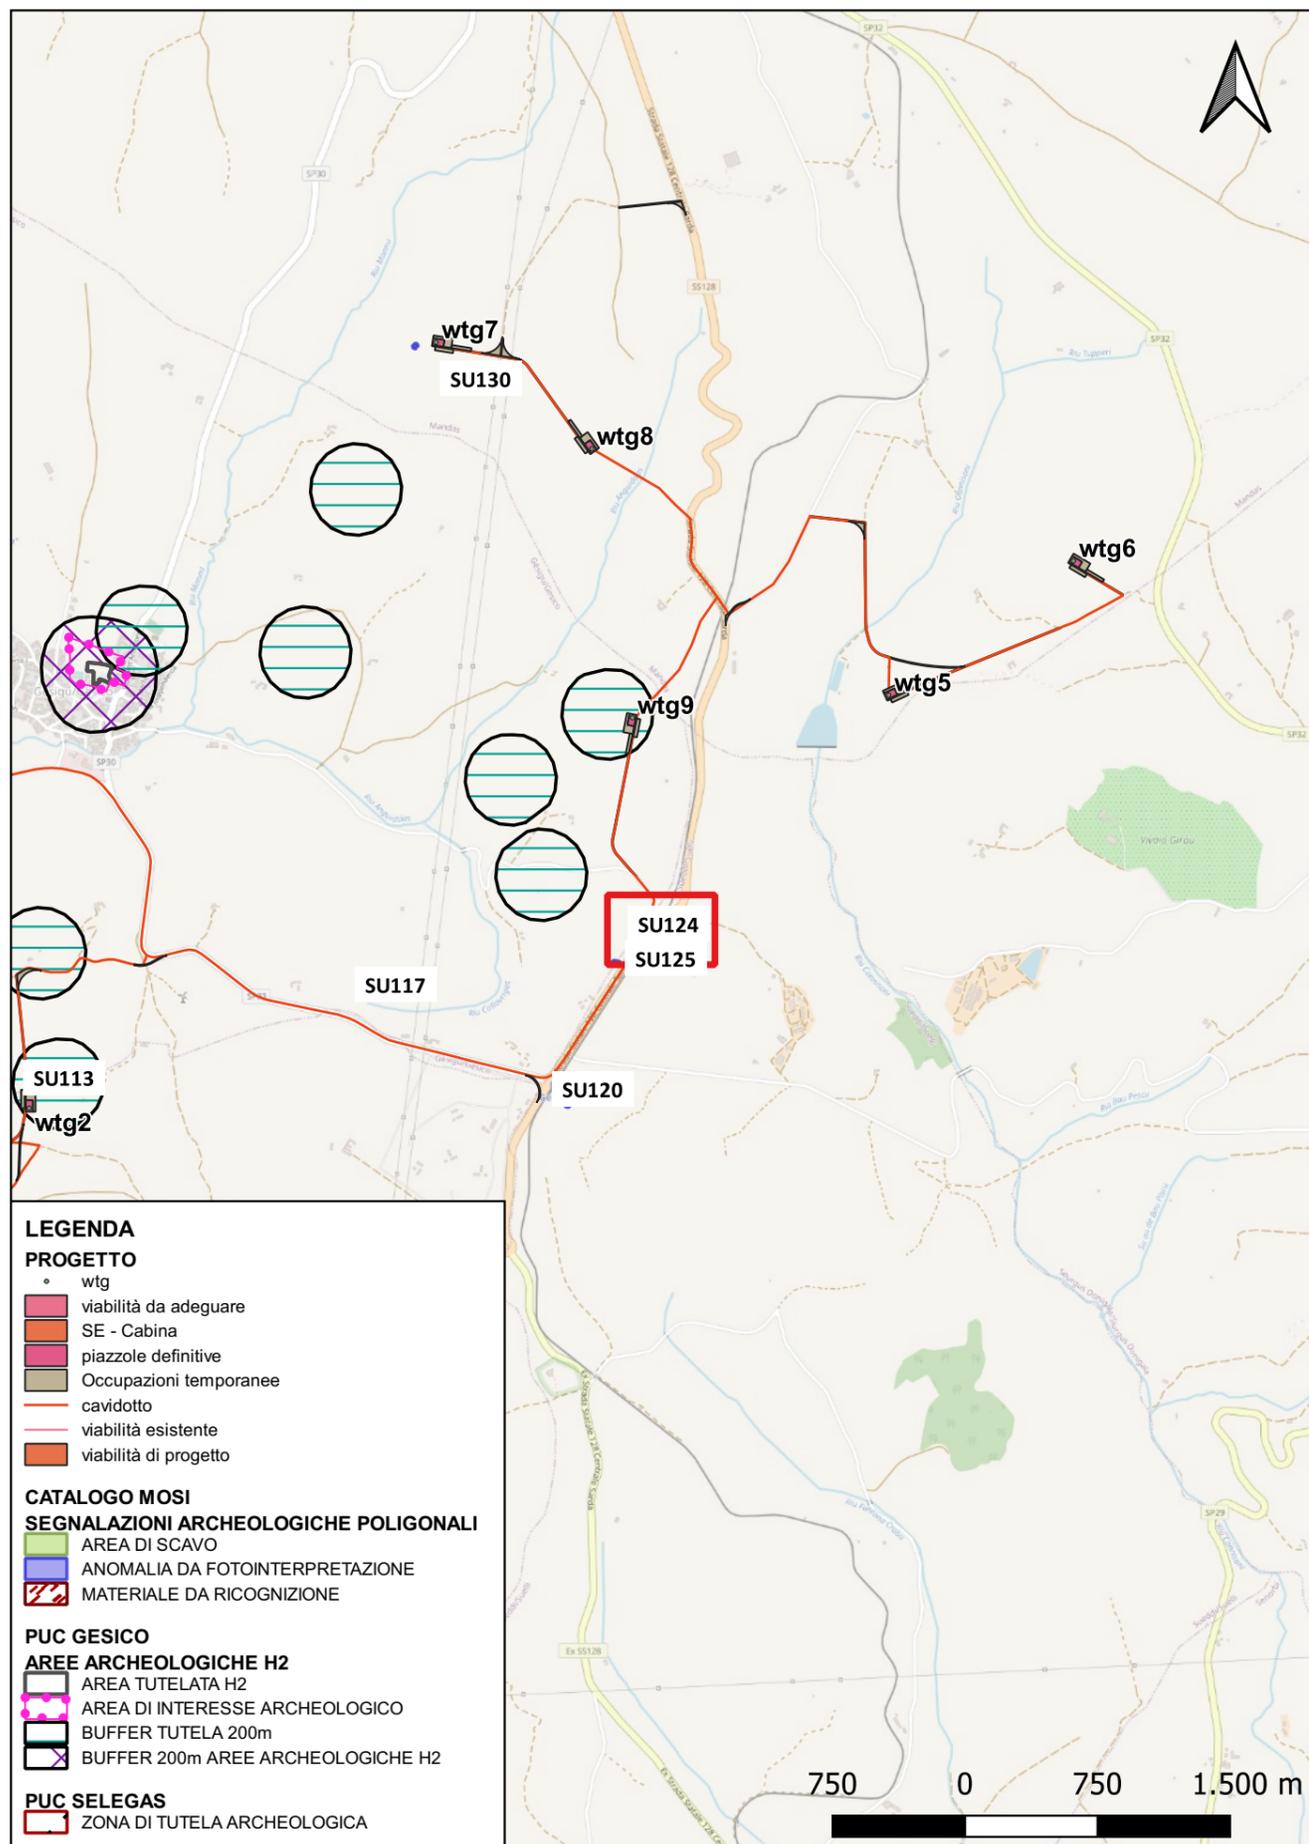
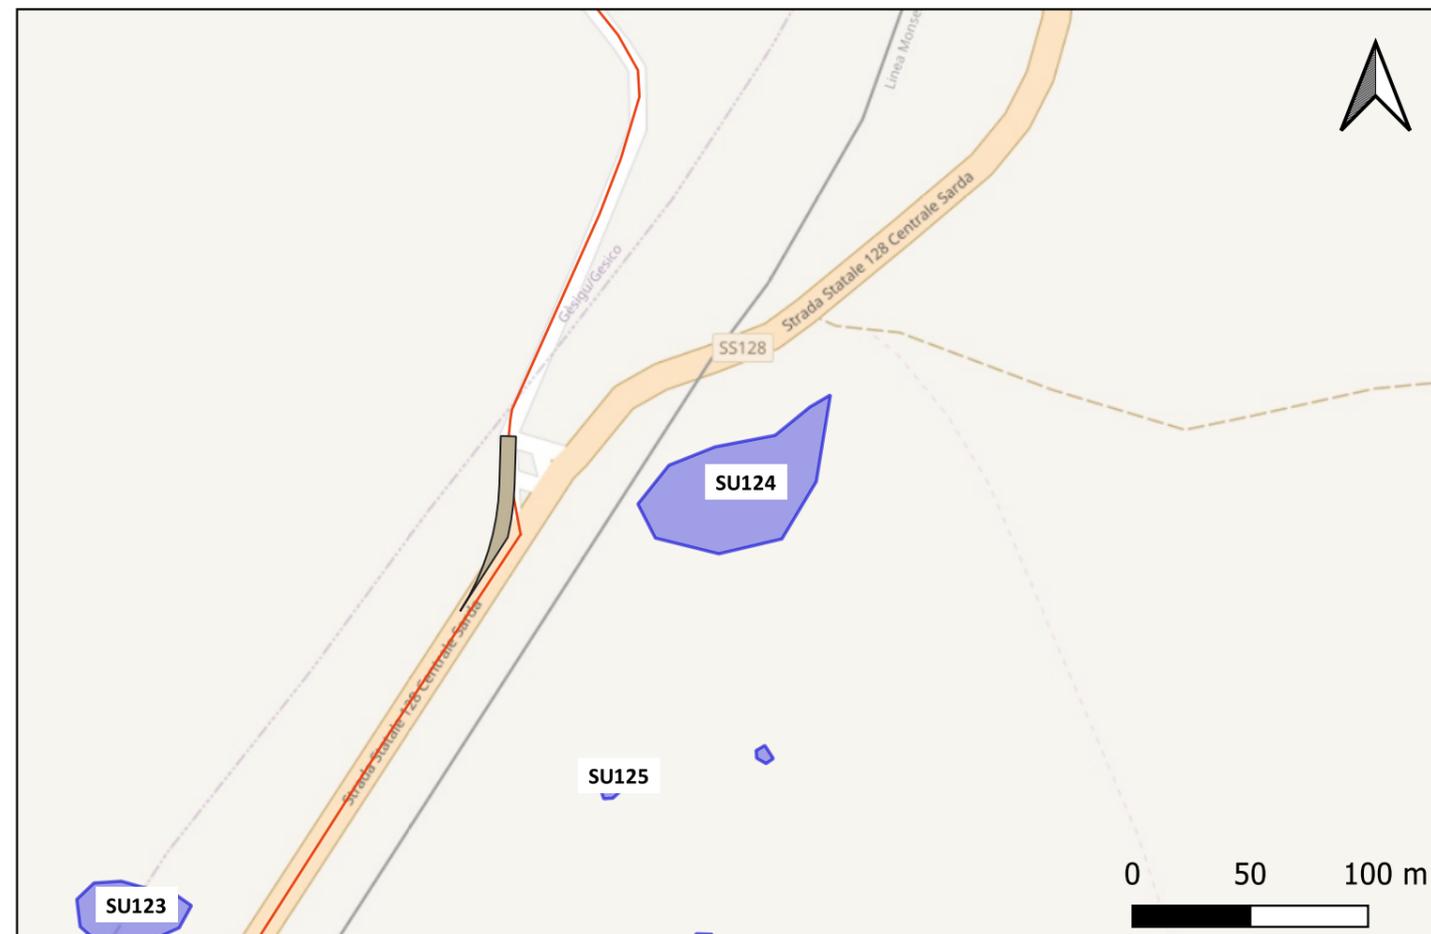
Sito 0000_124 - SU124 (SABAP-CA_2022_00042-NST_0000_124)

Potenziale: potenziale medio

Rischio relativo: rischio medio

Area di forma irregolare caratterizzata da accumulo di pietrame. rudere (?)

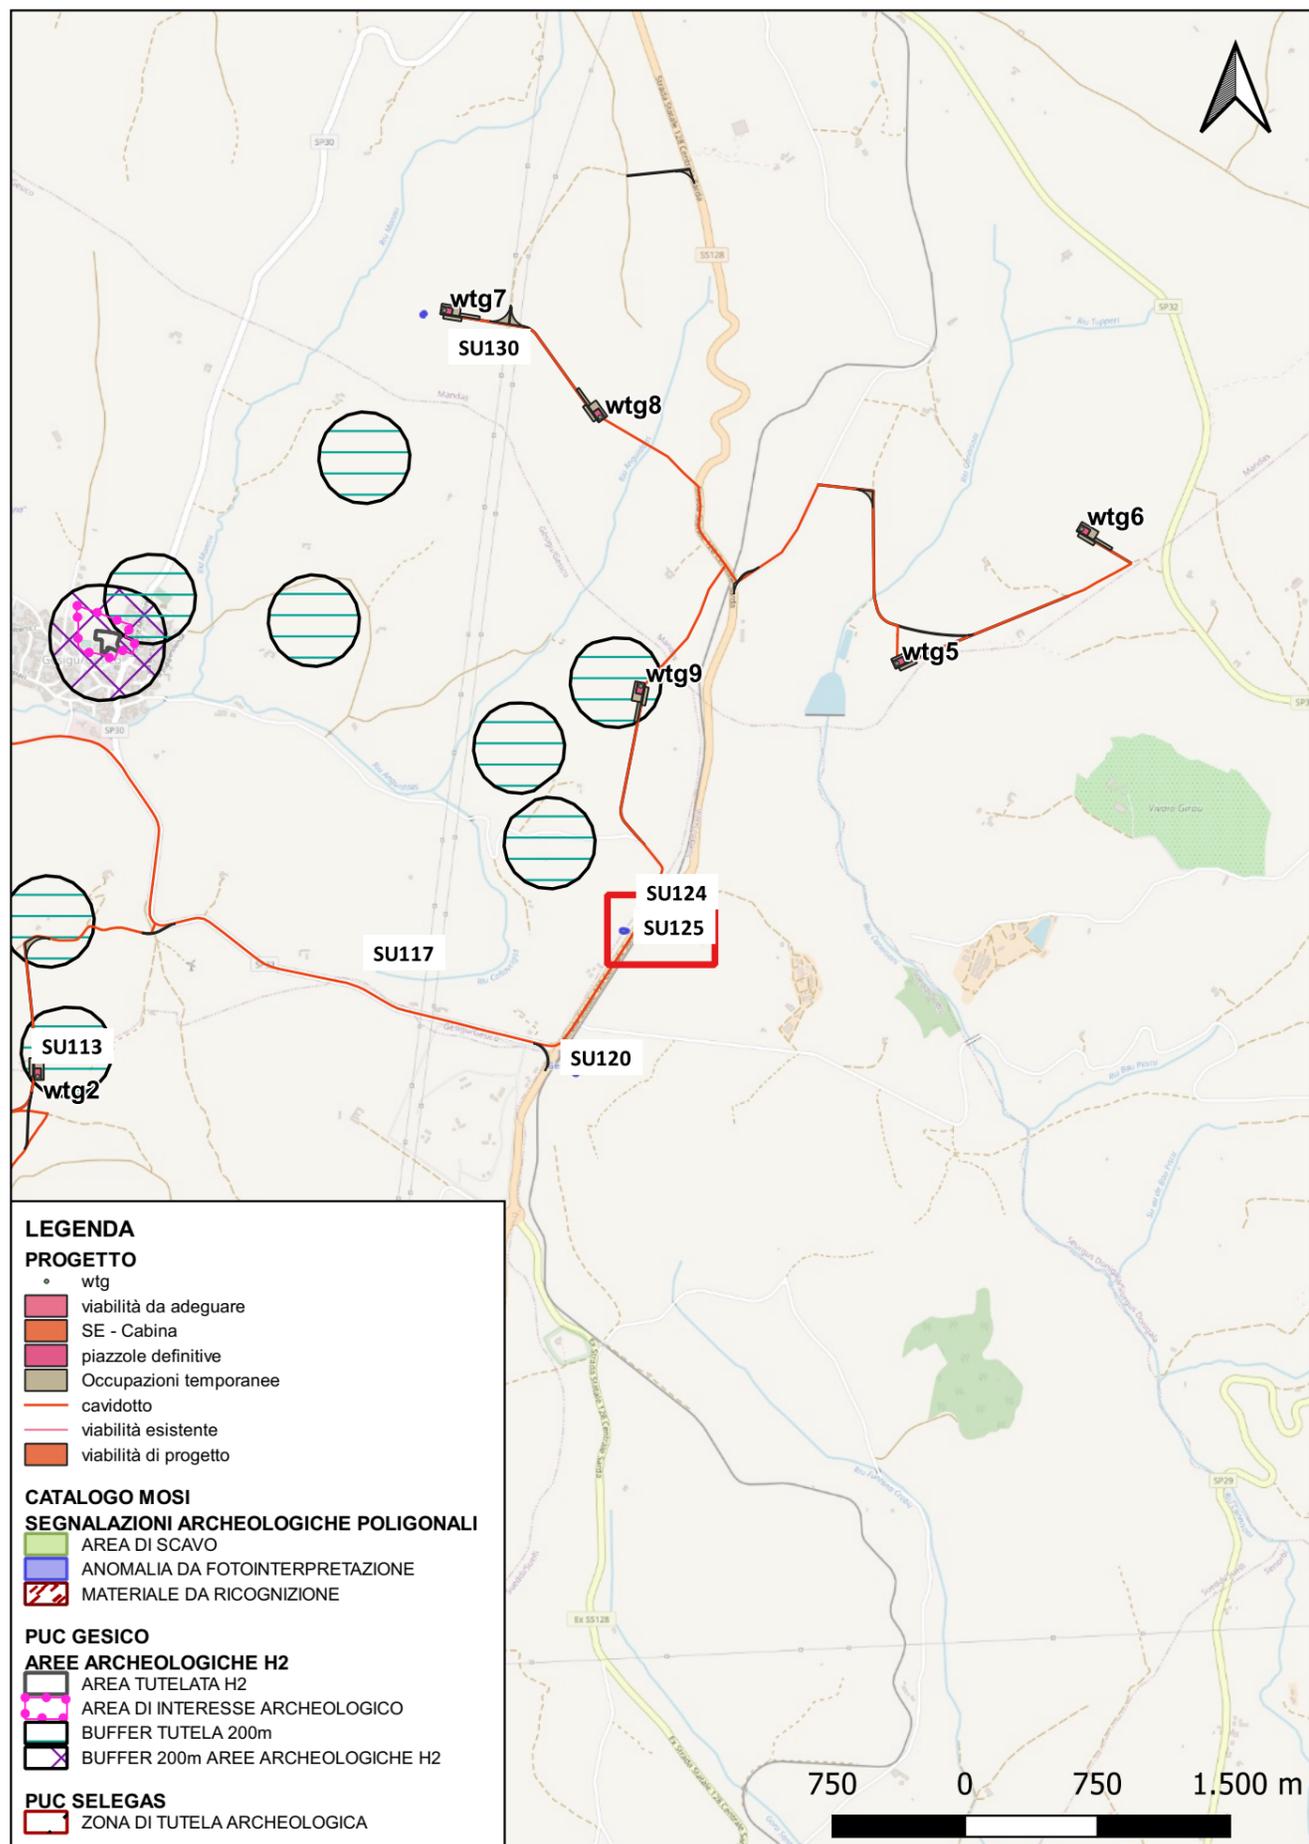
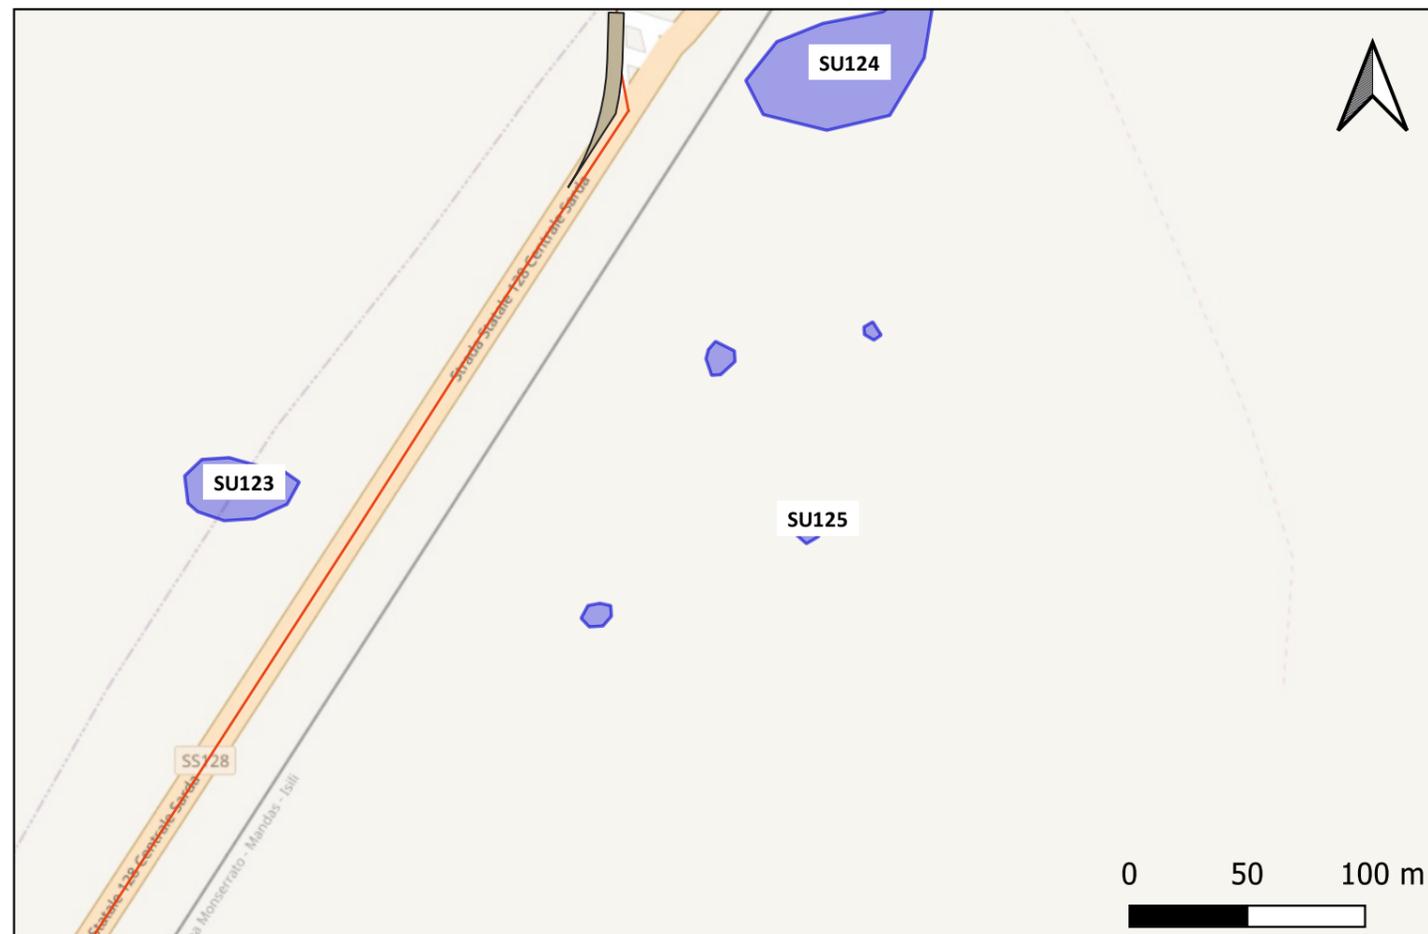
Sito 0000_125 - SU125 (SABAP-CA_2022_00042-NST_0000_125)

Potenziale: potenziale medio

Rischio relativo: rischio medio

Serie di piccole aree di forma circolare caratterizzate da accumulo di pietrame. accumulo (?)

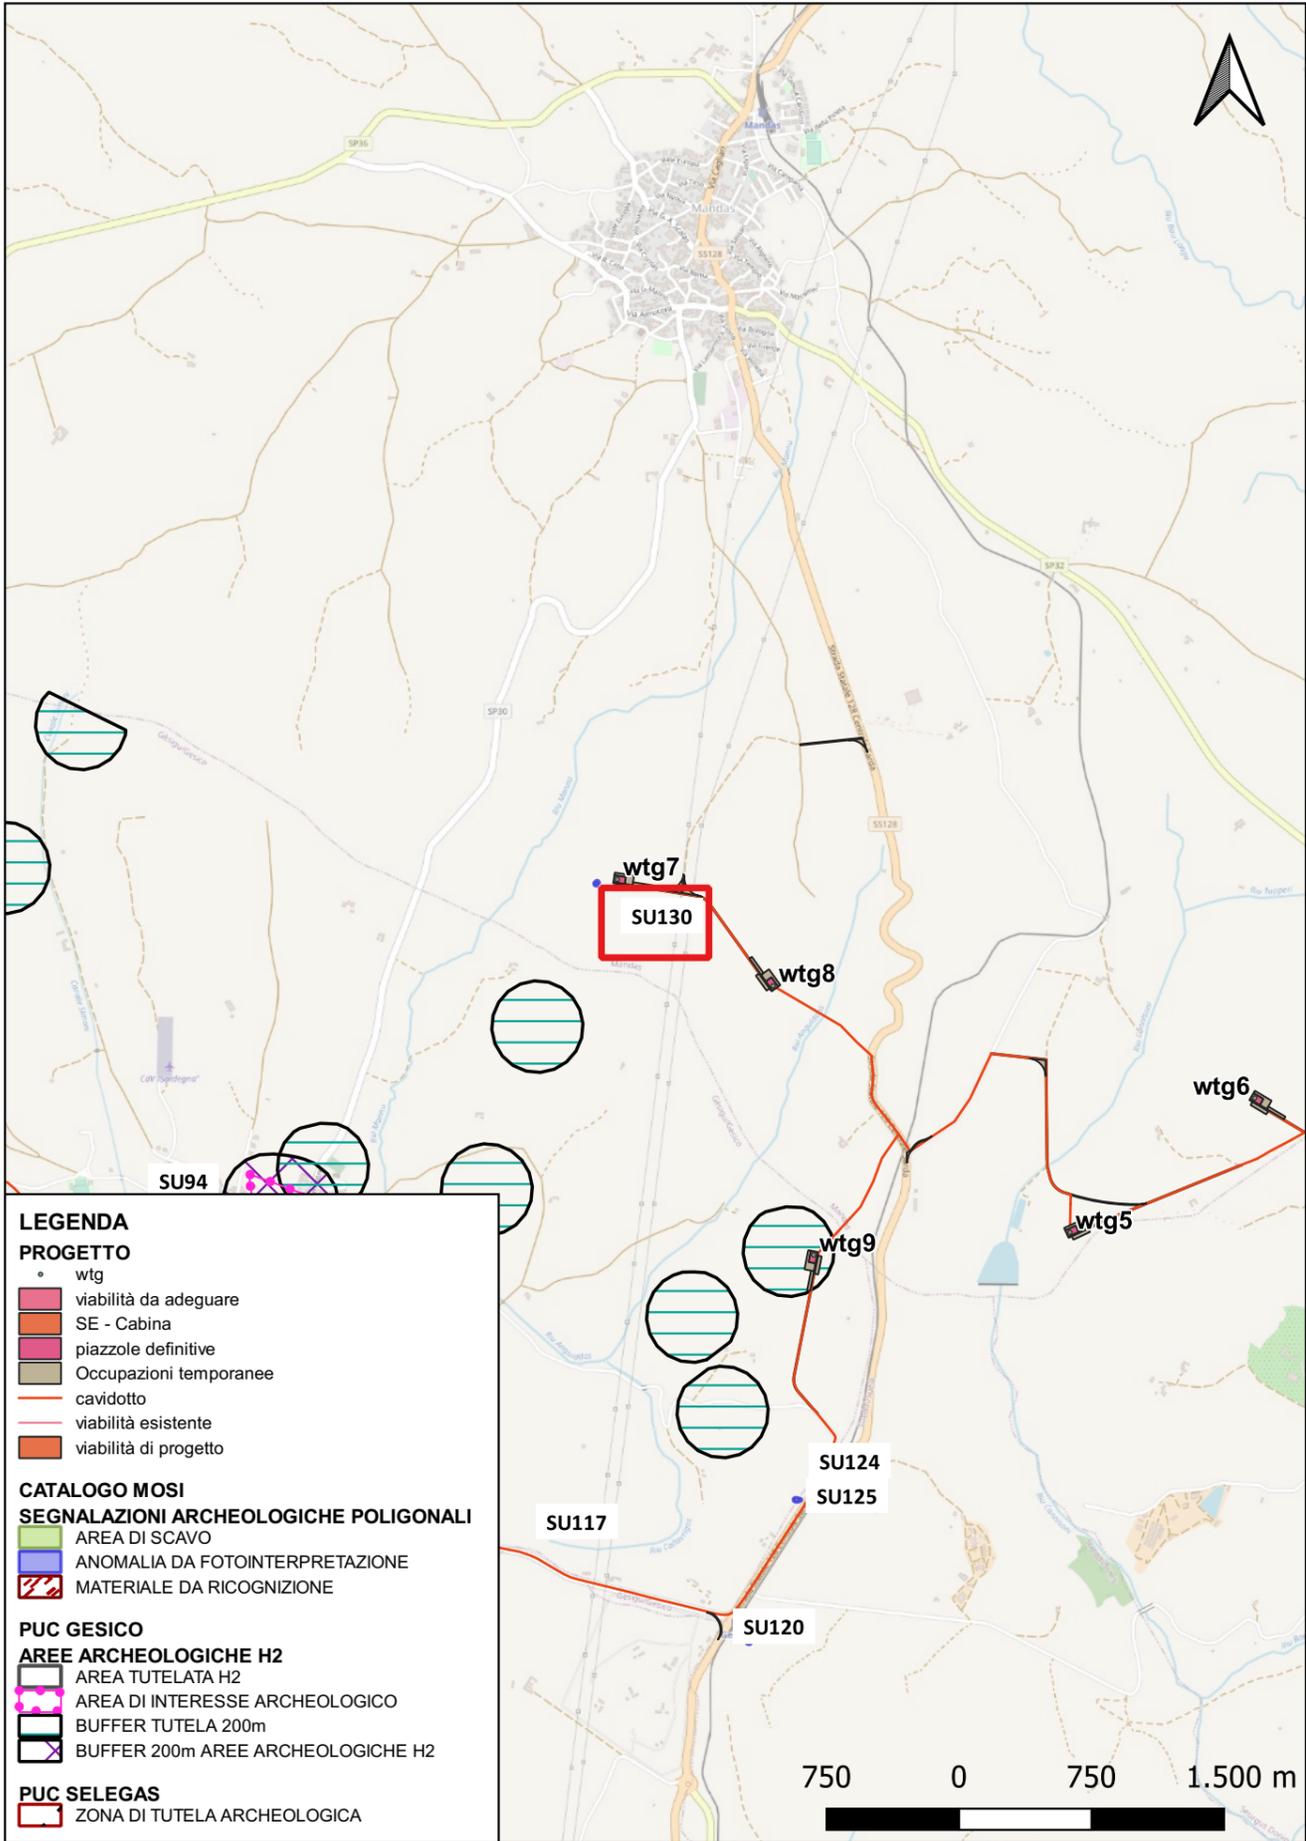
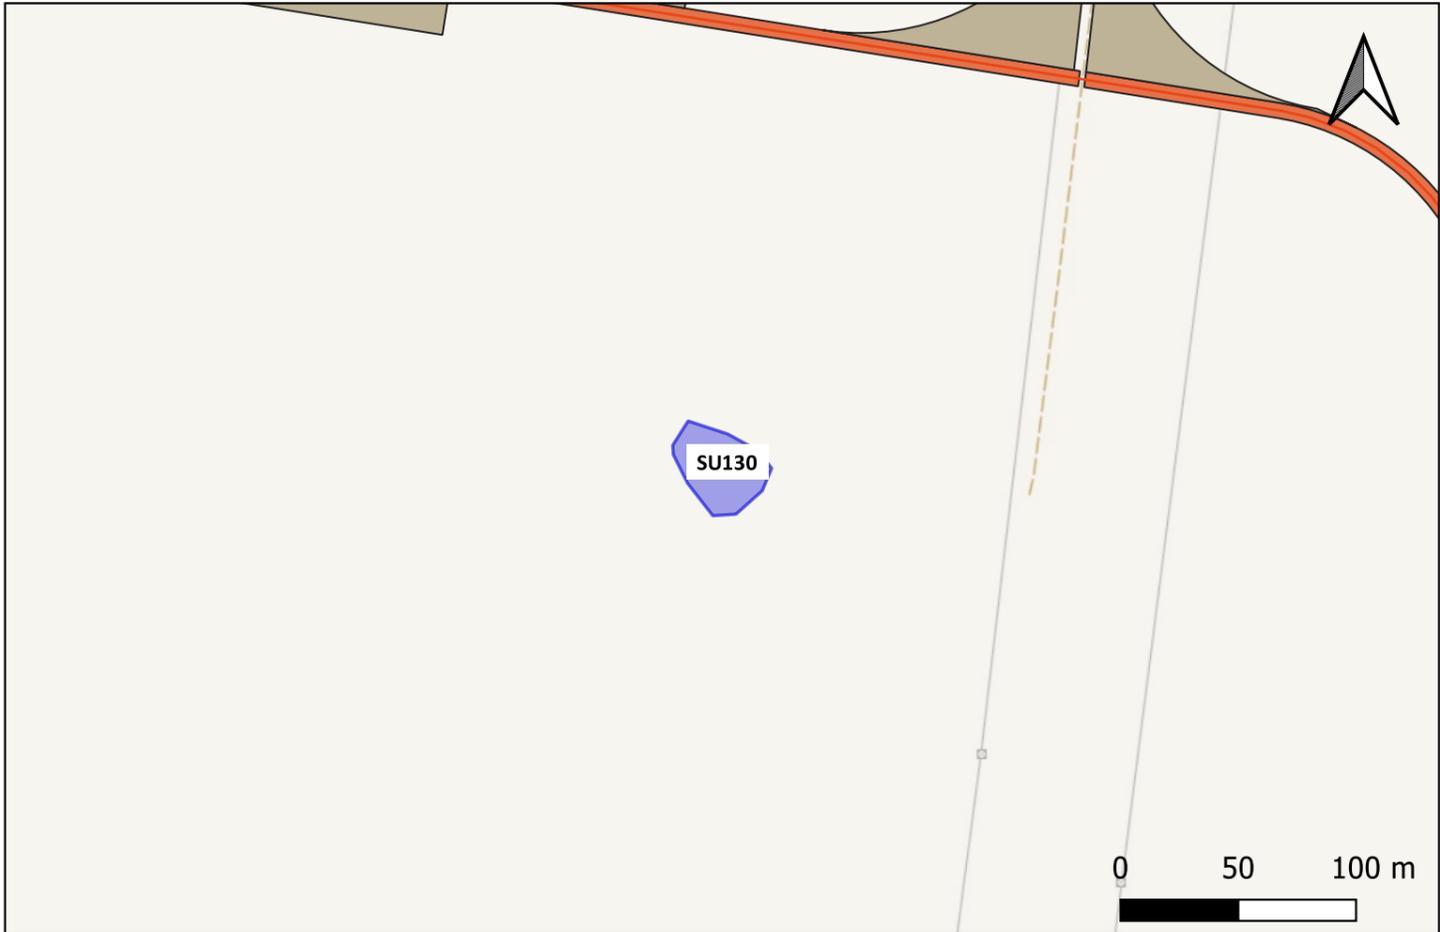
Sito 0000_130 - SU130 (SABAP-CA_2022_00042-NST_0000_130)

Distanza dall'opera in progetto: circa metri 100-200 **Potenziale:** potenziale alto **Rischio relativo:** rischio basso

Area di forma ovale caratterizzata dall'accumulo di pietrame. (Nuraghe Siliqua)

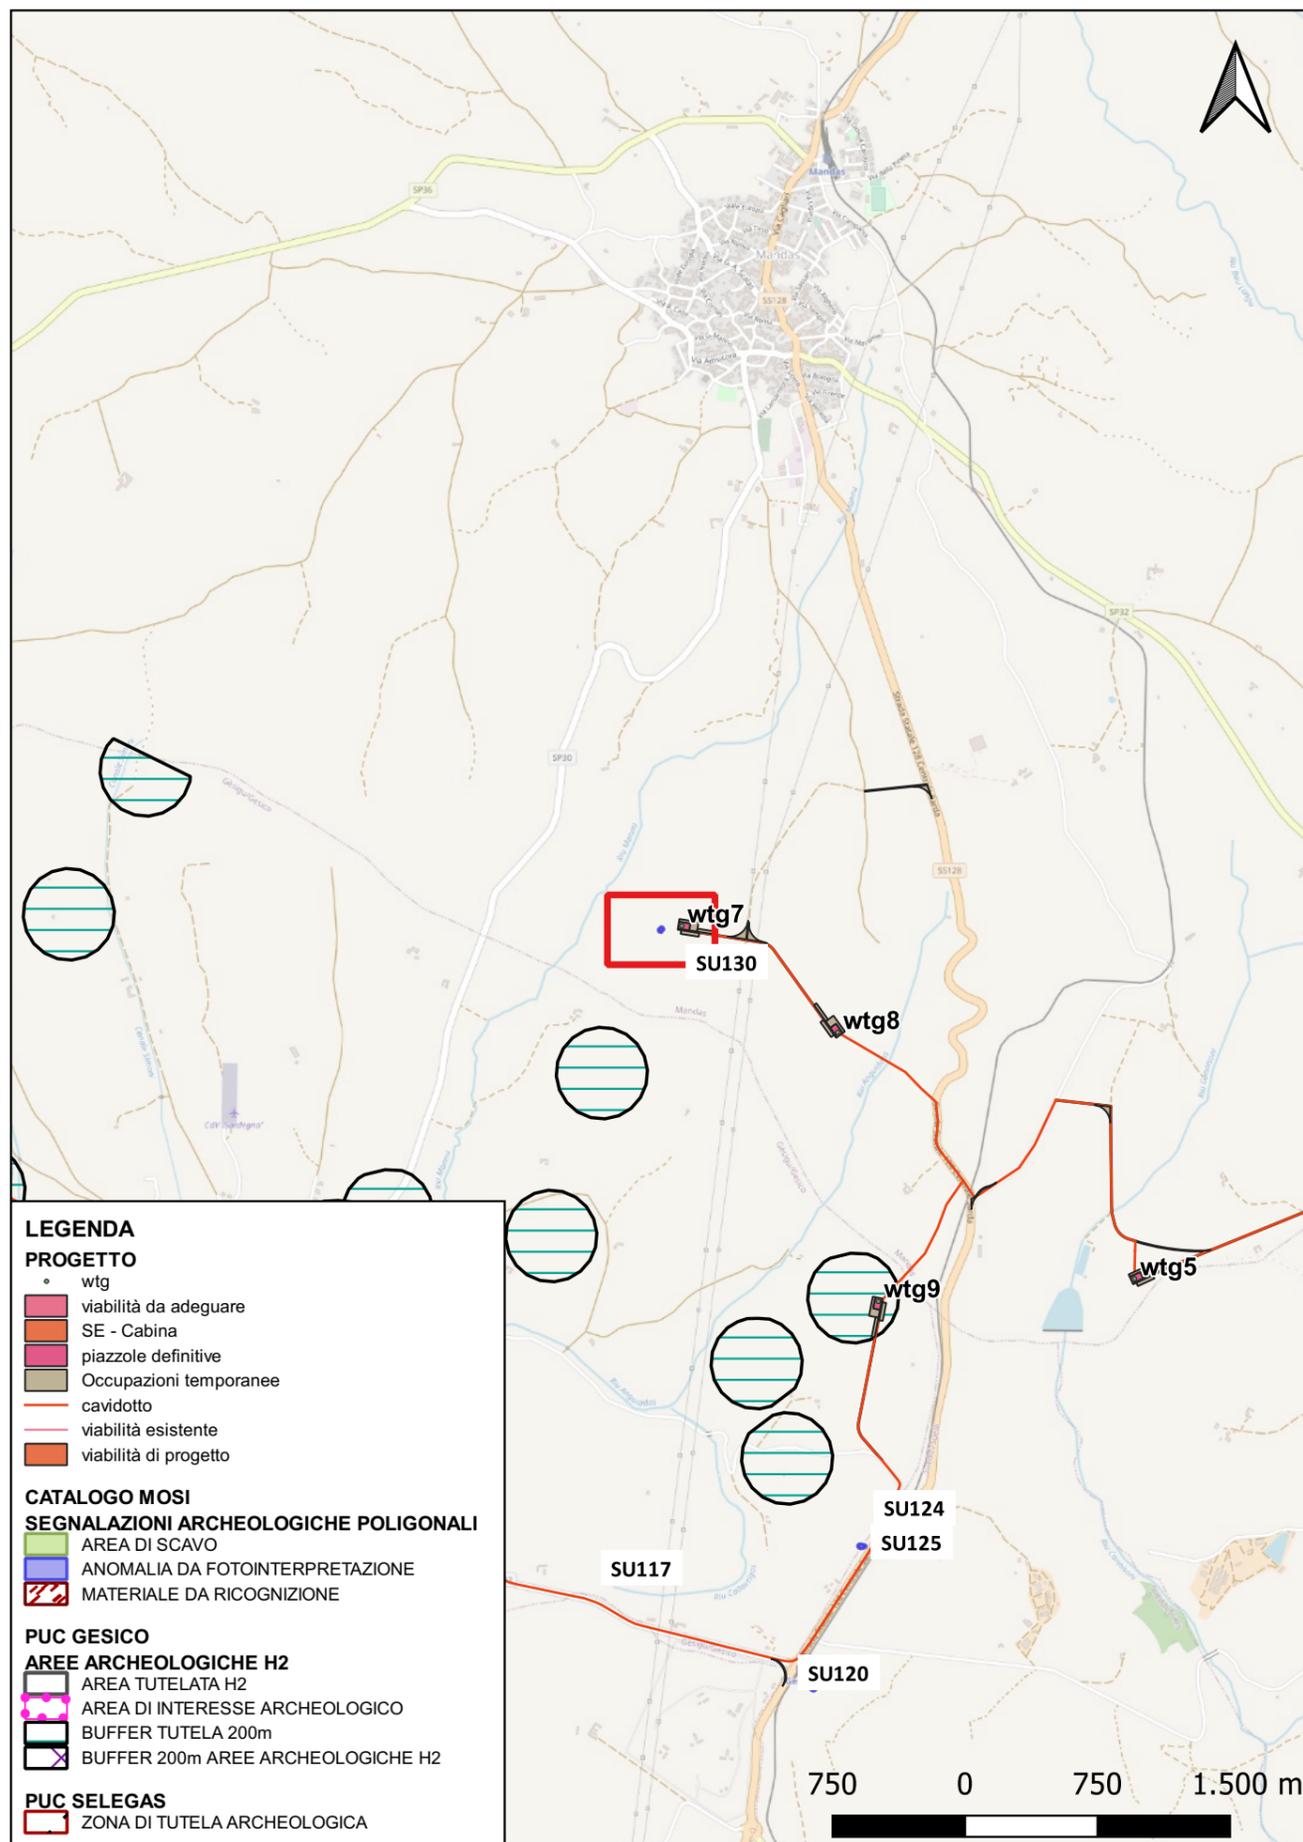
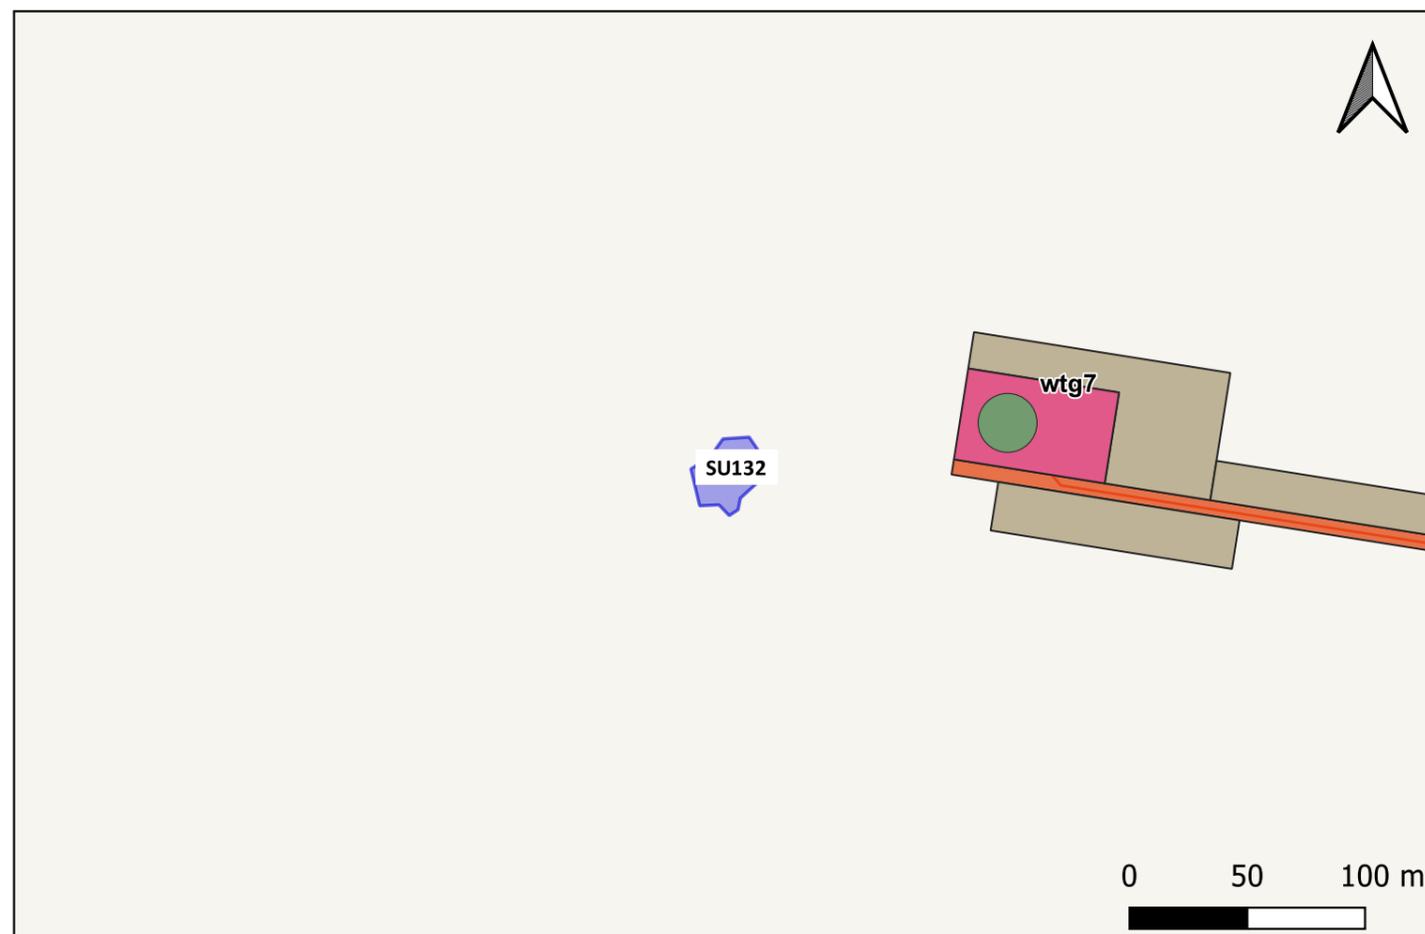
Sito 0000_132 - SU132 (SABAP-CA_2022_00042-NST_0000_132)

Potenziale: potenziale alto

Rischio relativo: rischio basso

Area caratterizzata da presenza di pietrame. (Nuraghe Ladiri)

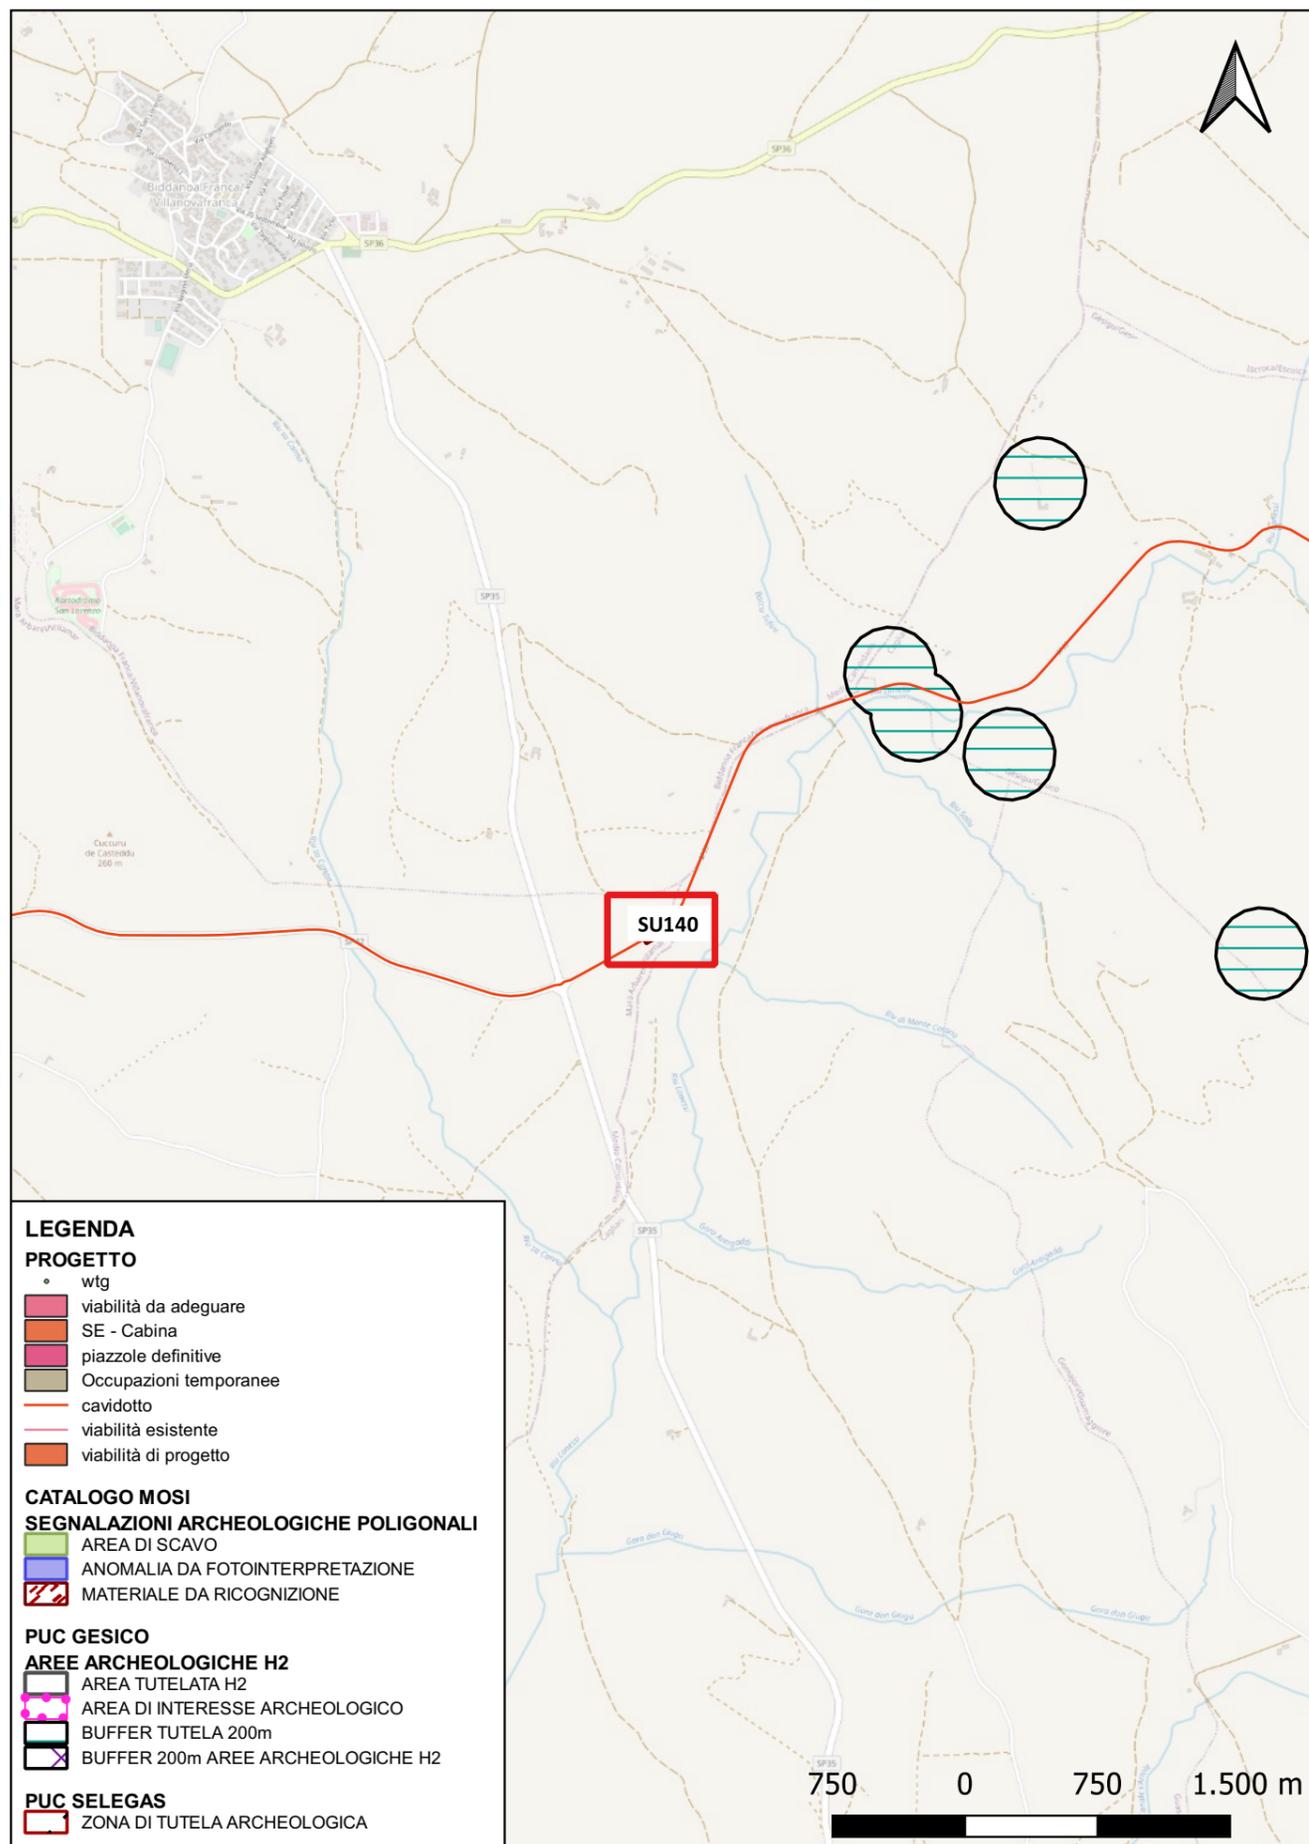
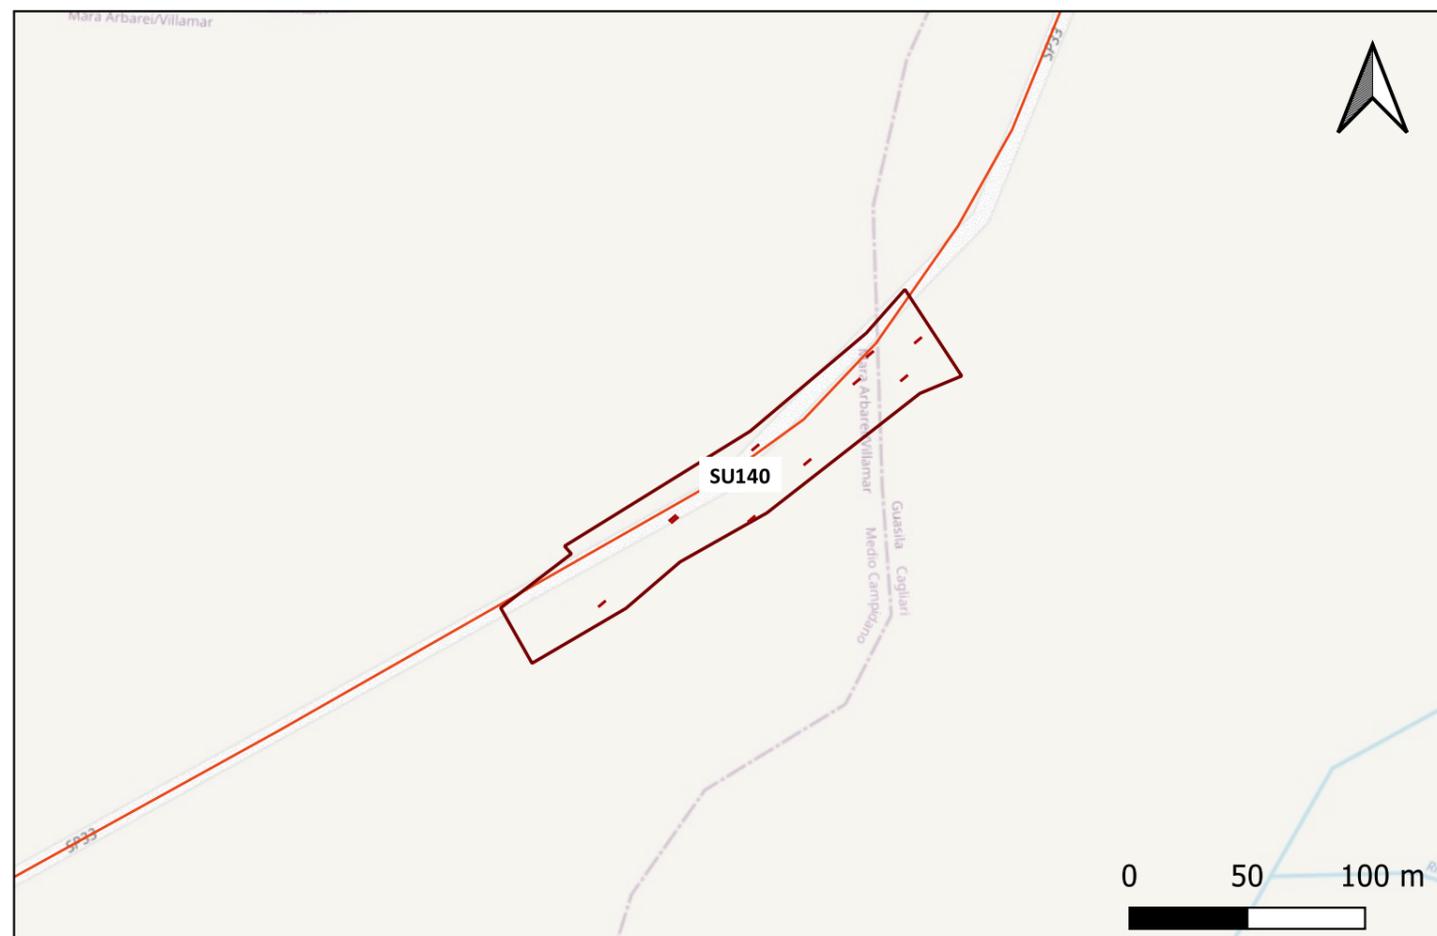
Sito 0000_140 - SU140 (SABAP-CA_2022_00042-NST_0000_140)

Potenziale: potenziale alto

Rischio relativo: rischio medio

La UT è caratterizzata da una notevole quantità di frammenti ceramici sparsi per tutta la UR 80. Una maggiore concentrazione di materiali si trova nel limite podereale a sud in prossimità dell'oliveto. Si tratta di pareti di ceramica acroma, frammenti di anse di anfore con scoloritura superficiale e numerosa ceramica da mensa. Si tratta di frammenti di fondi e pareti di ceramica fine da mensa e di sigillata italica e africana

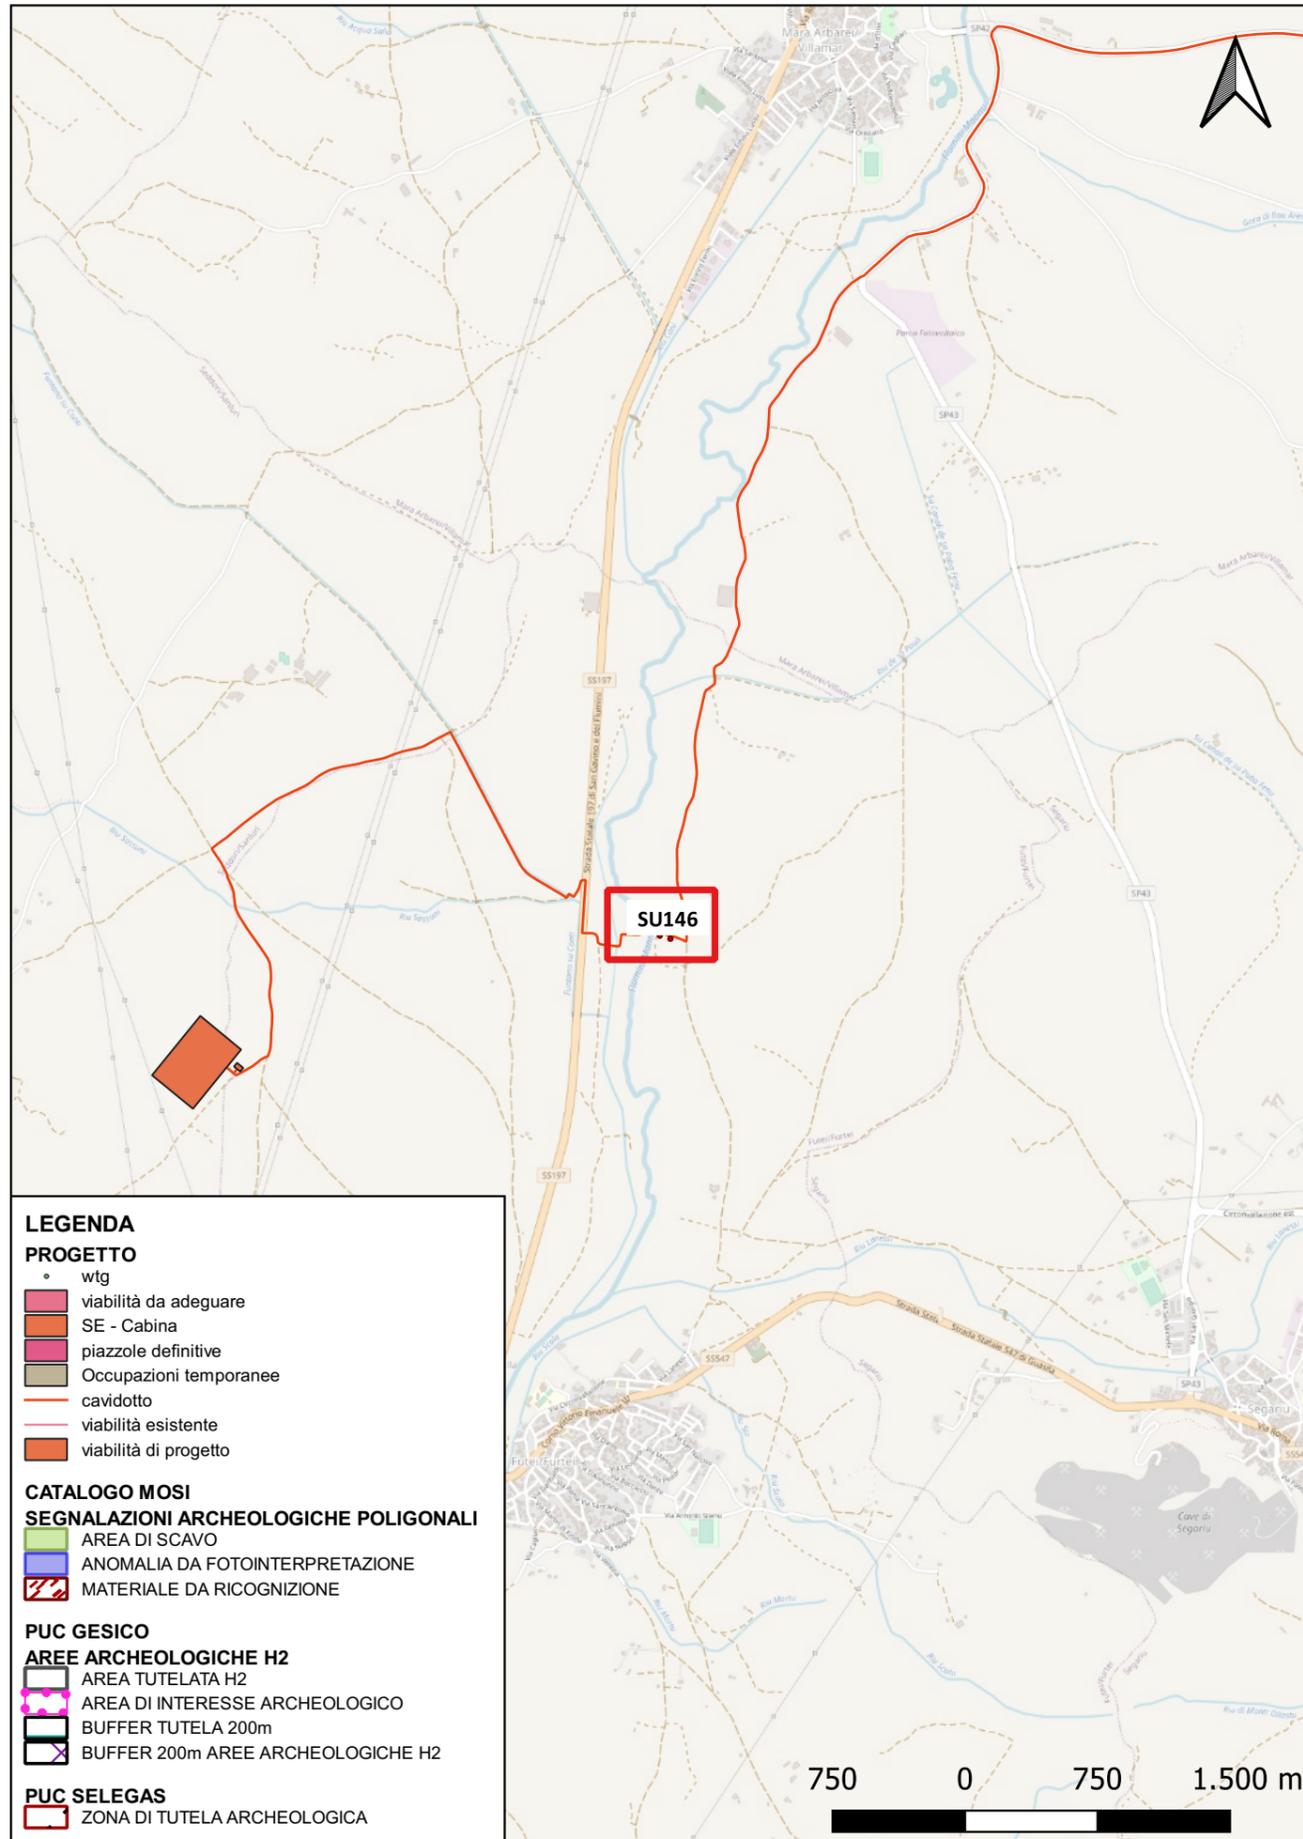
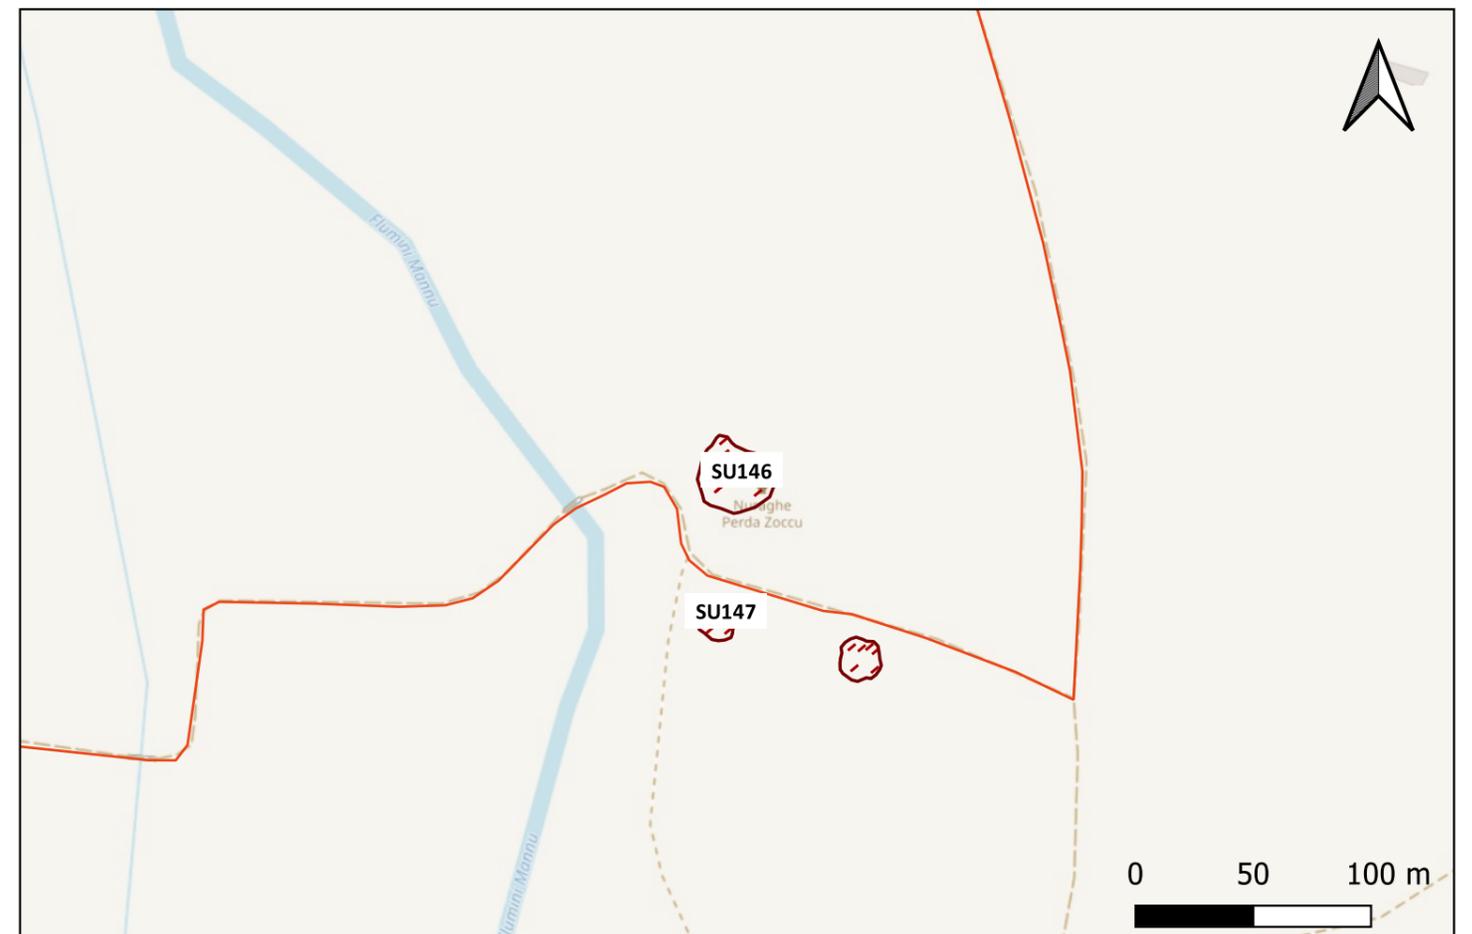
Sito 0000_146 - SU146 (SABAP-CA_2022_00042-NST_0000_146)

Potenziale: potenziale alto

Rischio relativo: rischio alto

Il nuraghe è recintato ma accessibile e non è mai stato indagato archeologicamente. Gran parte del complesso nuragico è interrato, si scorgono alcune cortine murarie costituite in parte da blocchi squadrate di marna. Lungo lo stradello che attraversa il fiume si intravede una cortina muraria pertinente al monumento.
