PROGETTO	<p>PROGETTO DEFINITIVO PER LA REALIZZAZIONE DI UN PARCO EOLICO DENOMINATO "PLANU SERRANTIS" COMPOSTO DA 9 EROGENERATORI DA 6,6 MW, PER UNA POTENZA COMPLESSIVA DI 59,4 MW SITO NEI COMUNI DI SELEGAS, GESICO E MANDAS (SU), CON OPERE DI CONNESSIONE NEI COMUNI DI GUASILA, VILLANOVAFRANCA, VILLAMAR, FURTEI, SANLURI (SU)</p>
----------	--

ELABORATO	<p>Titolo:</p> <p style="text-align: center;">CATALOGO MOSI</p>	<p>Tav./Doc.:</p> <p style="text-align: center;">Tav: ARC-02</p>
-----------	--	---

<p>Codice elaborato:</p> <p style="text-align: center;">EOL-ARC-02</p>	<p>Scala/Formato:</p> <p style="text-align: center;">A3</p>
---	--

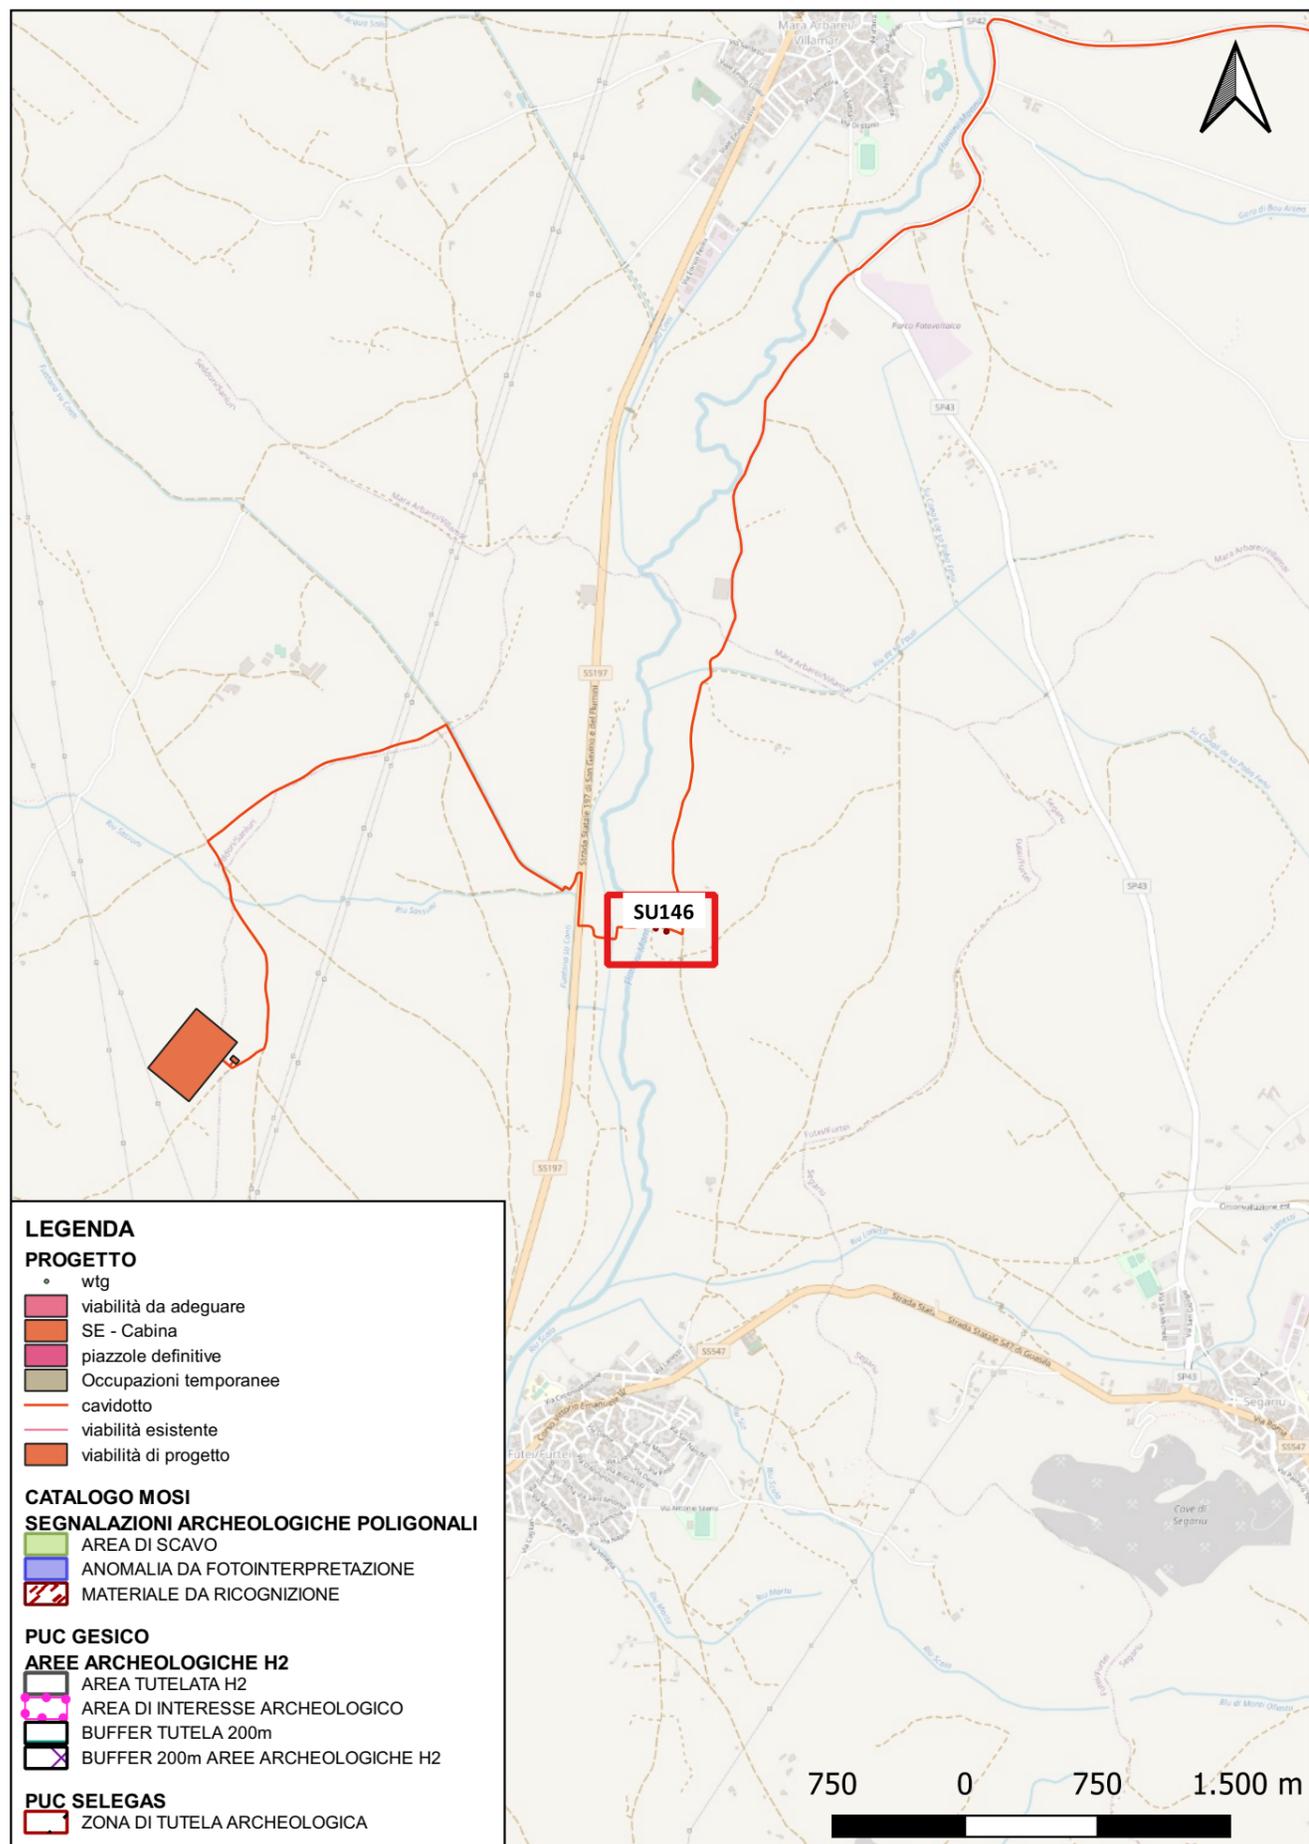
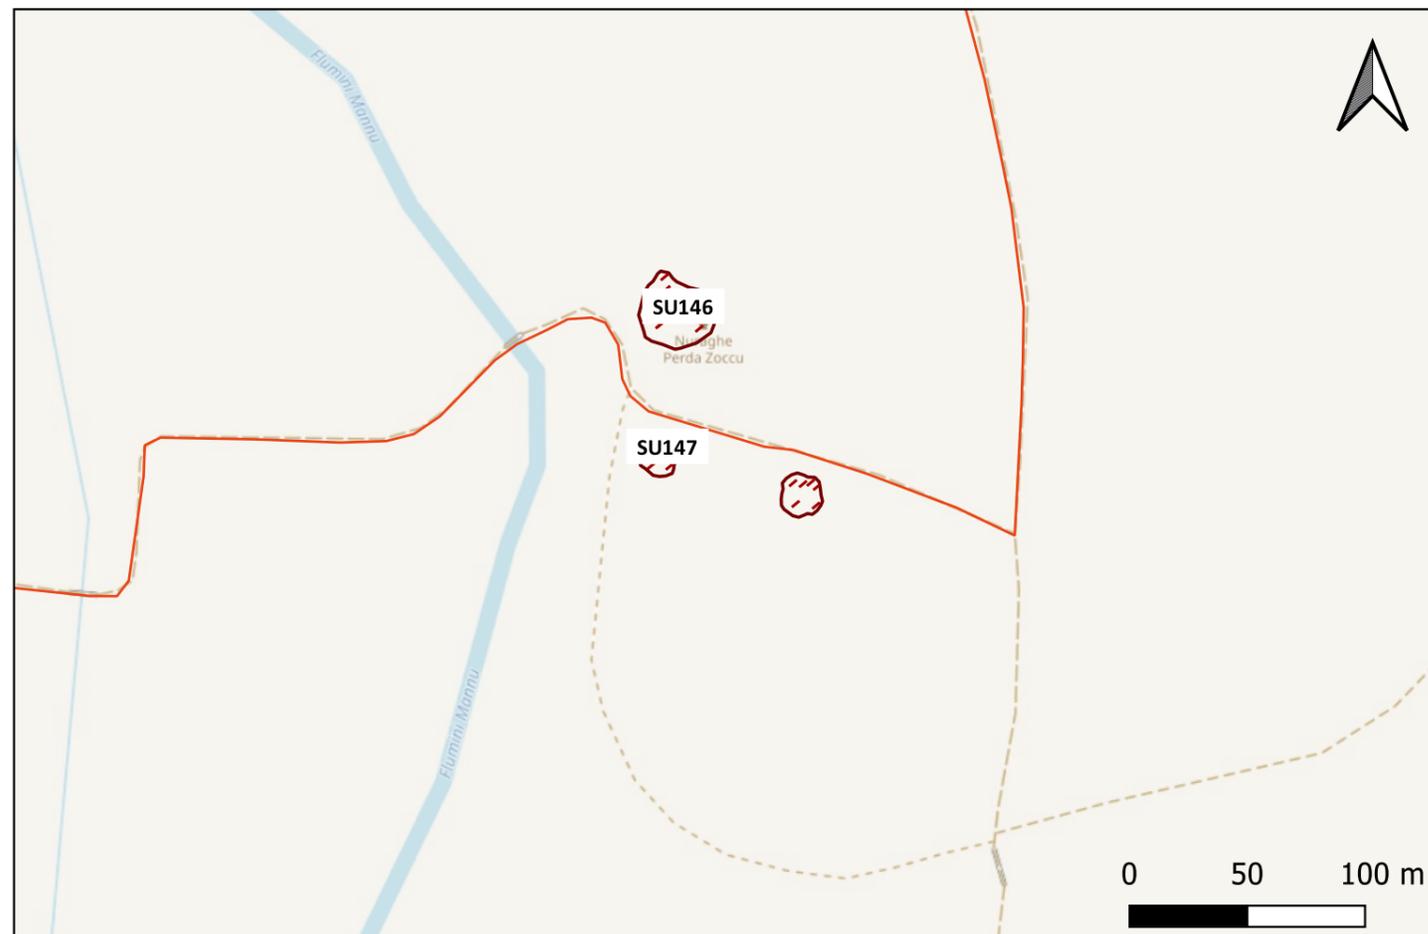
Sito 0000_147 - SU147 (SABAP-CA_2022_00042-NST_0000_147)

Potenziale: potenziale alto

Rischio relativo: rischio alto

In tutto il podere oggi arato sono stati individuati diversi frammenti ceramici pertinenti ad età nuragica. Si tratta di anse, un orlo di dolia e numerosi frammenti di pareti ceramici. I frammenti sono distribuiti in modo sporadico sul terreno.

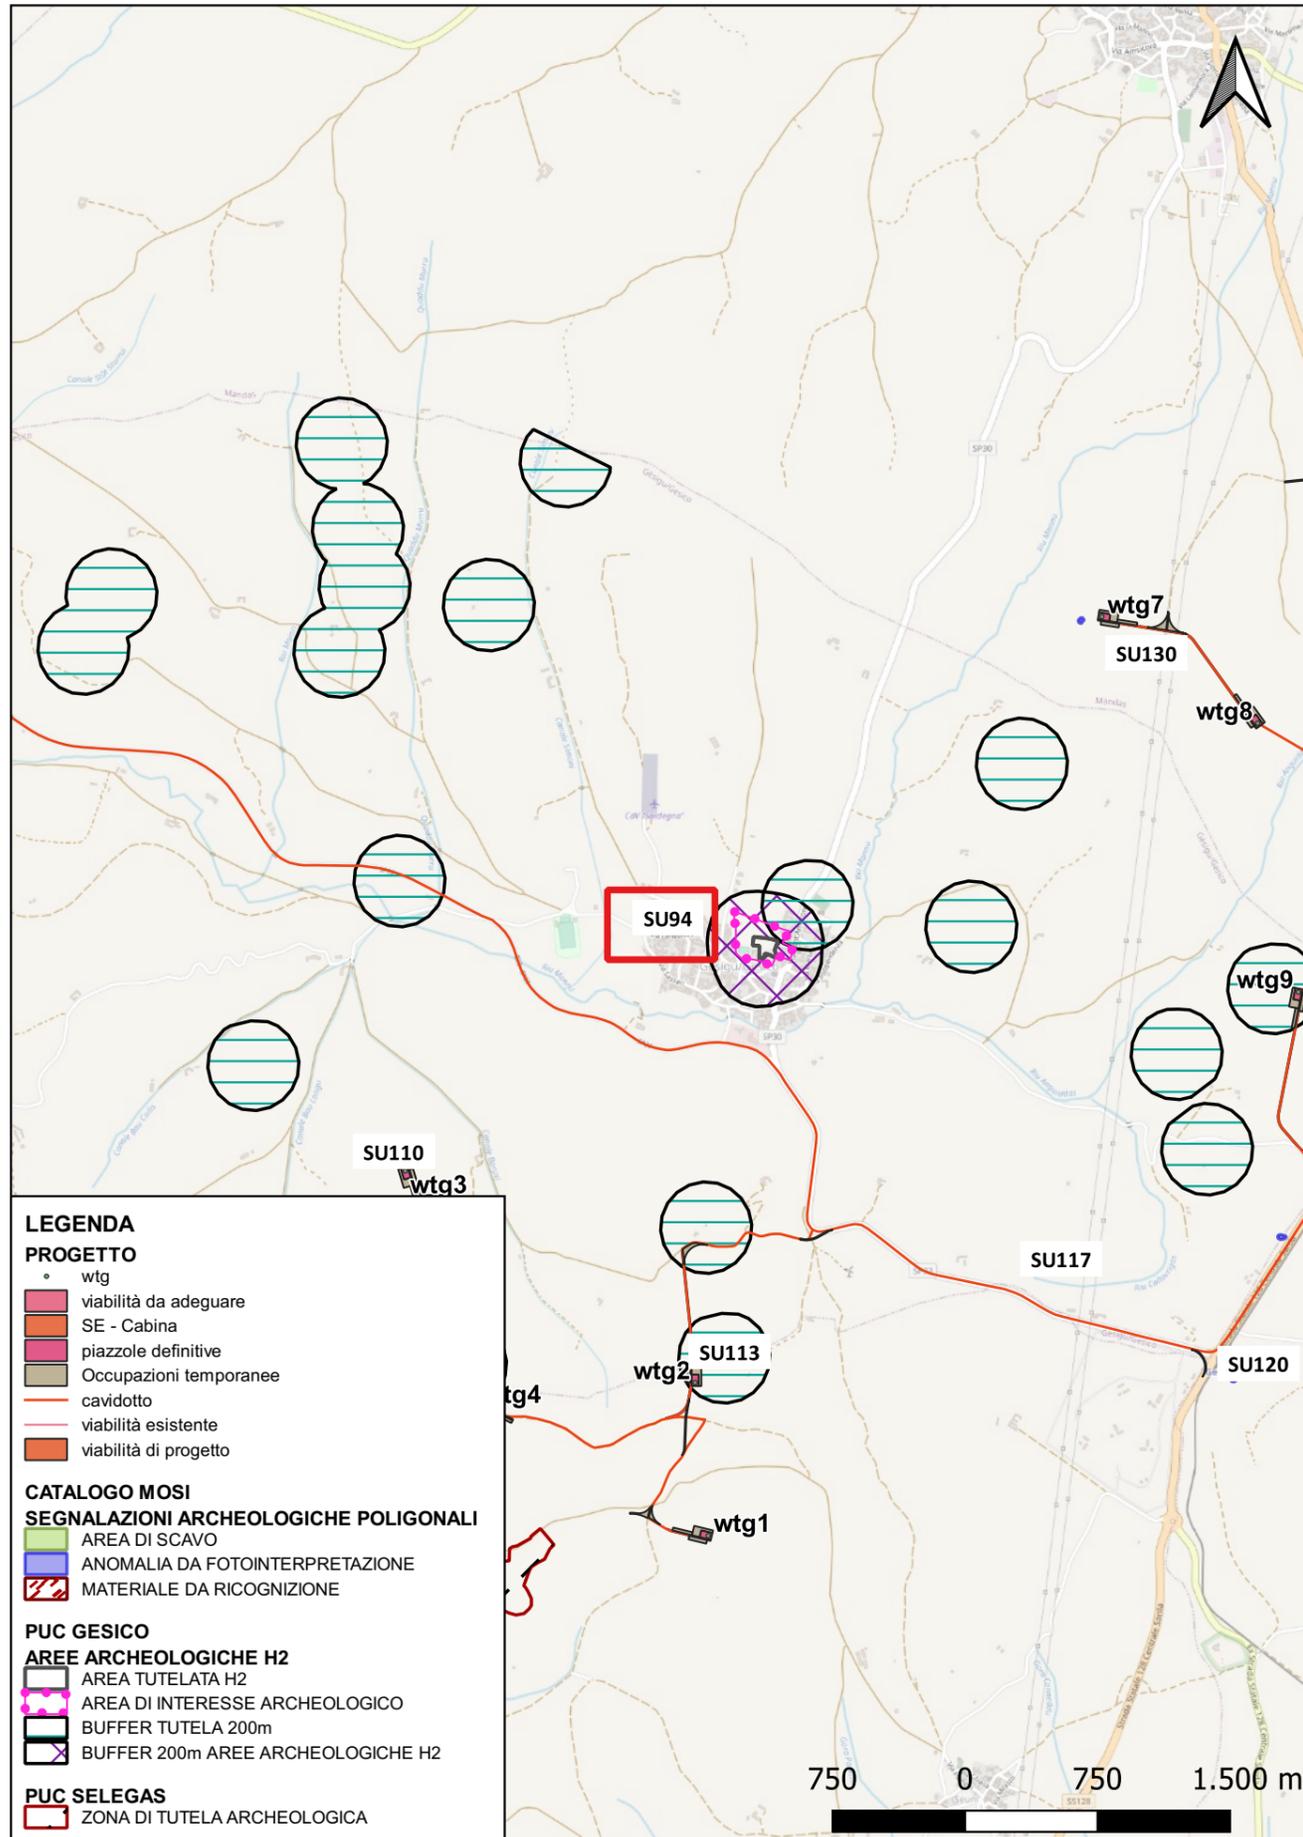
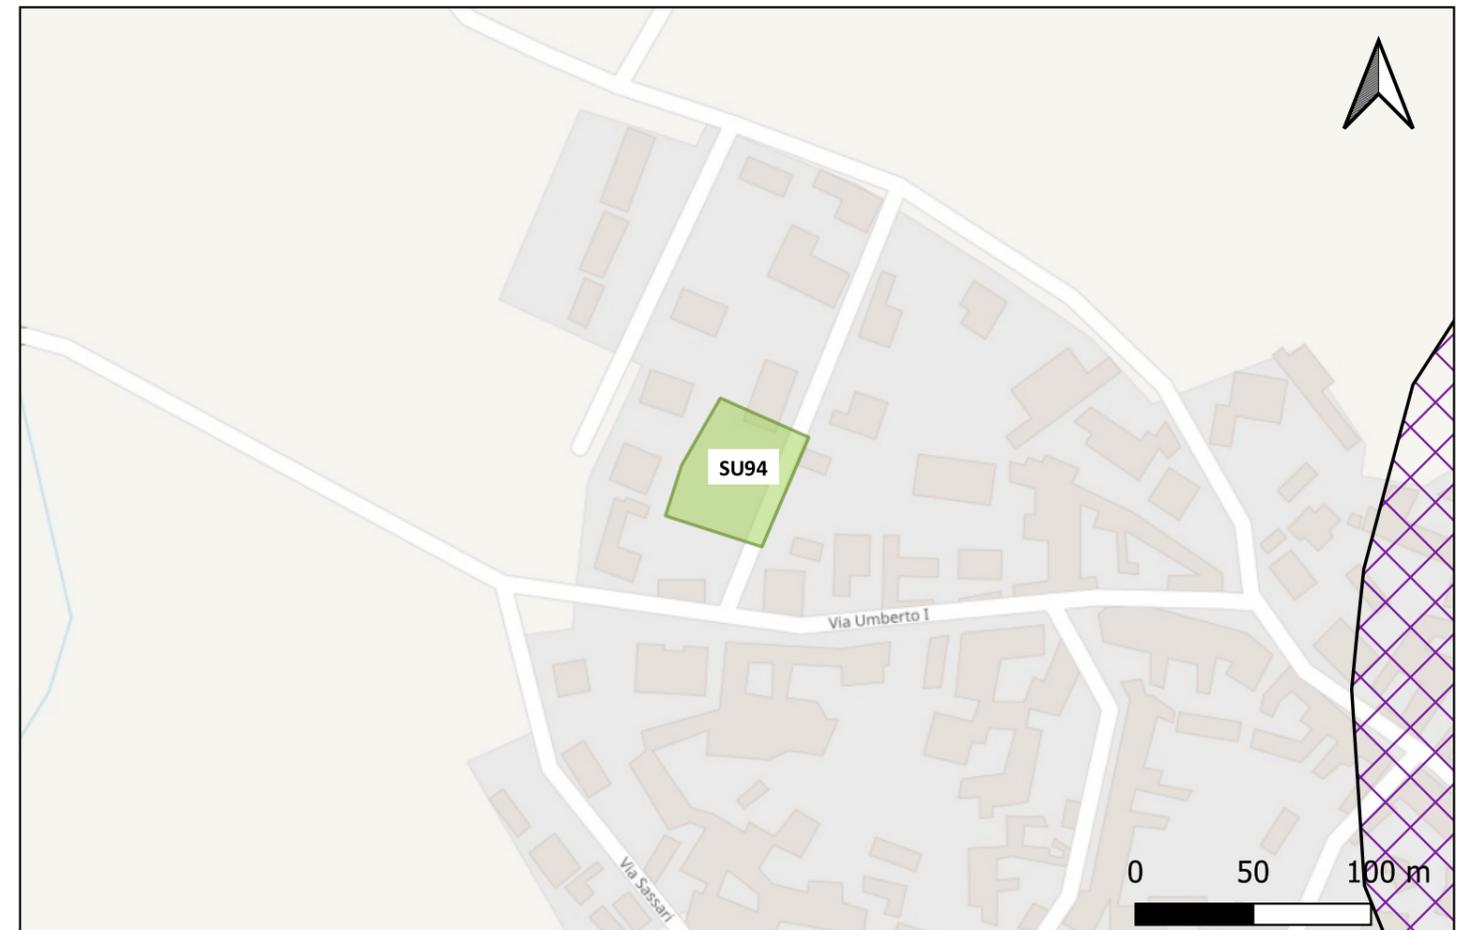
Sito 0000_94 - SU94 (SABAP-CA_2022_00042-NST_0000_94)

Potenziale: potenziale alto

Rischio relativo: rischio basso

Resti di tombe di età romana e altomedievale

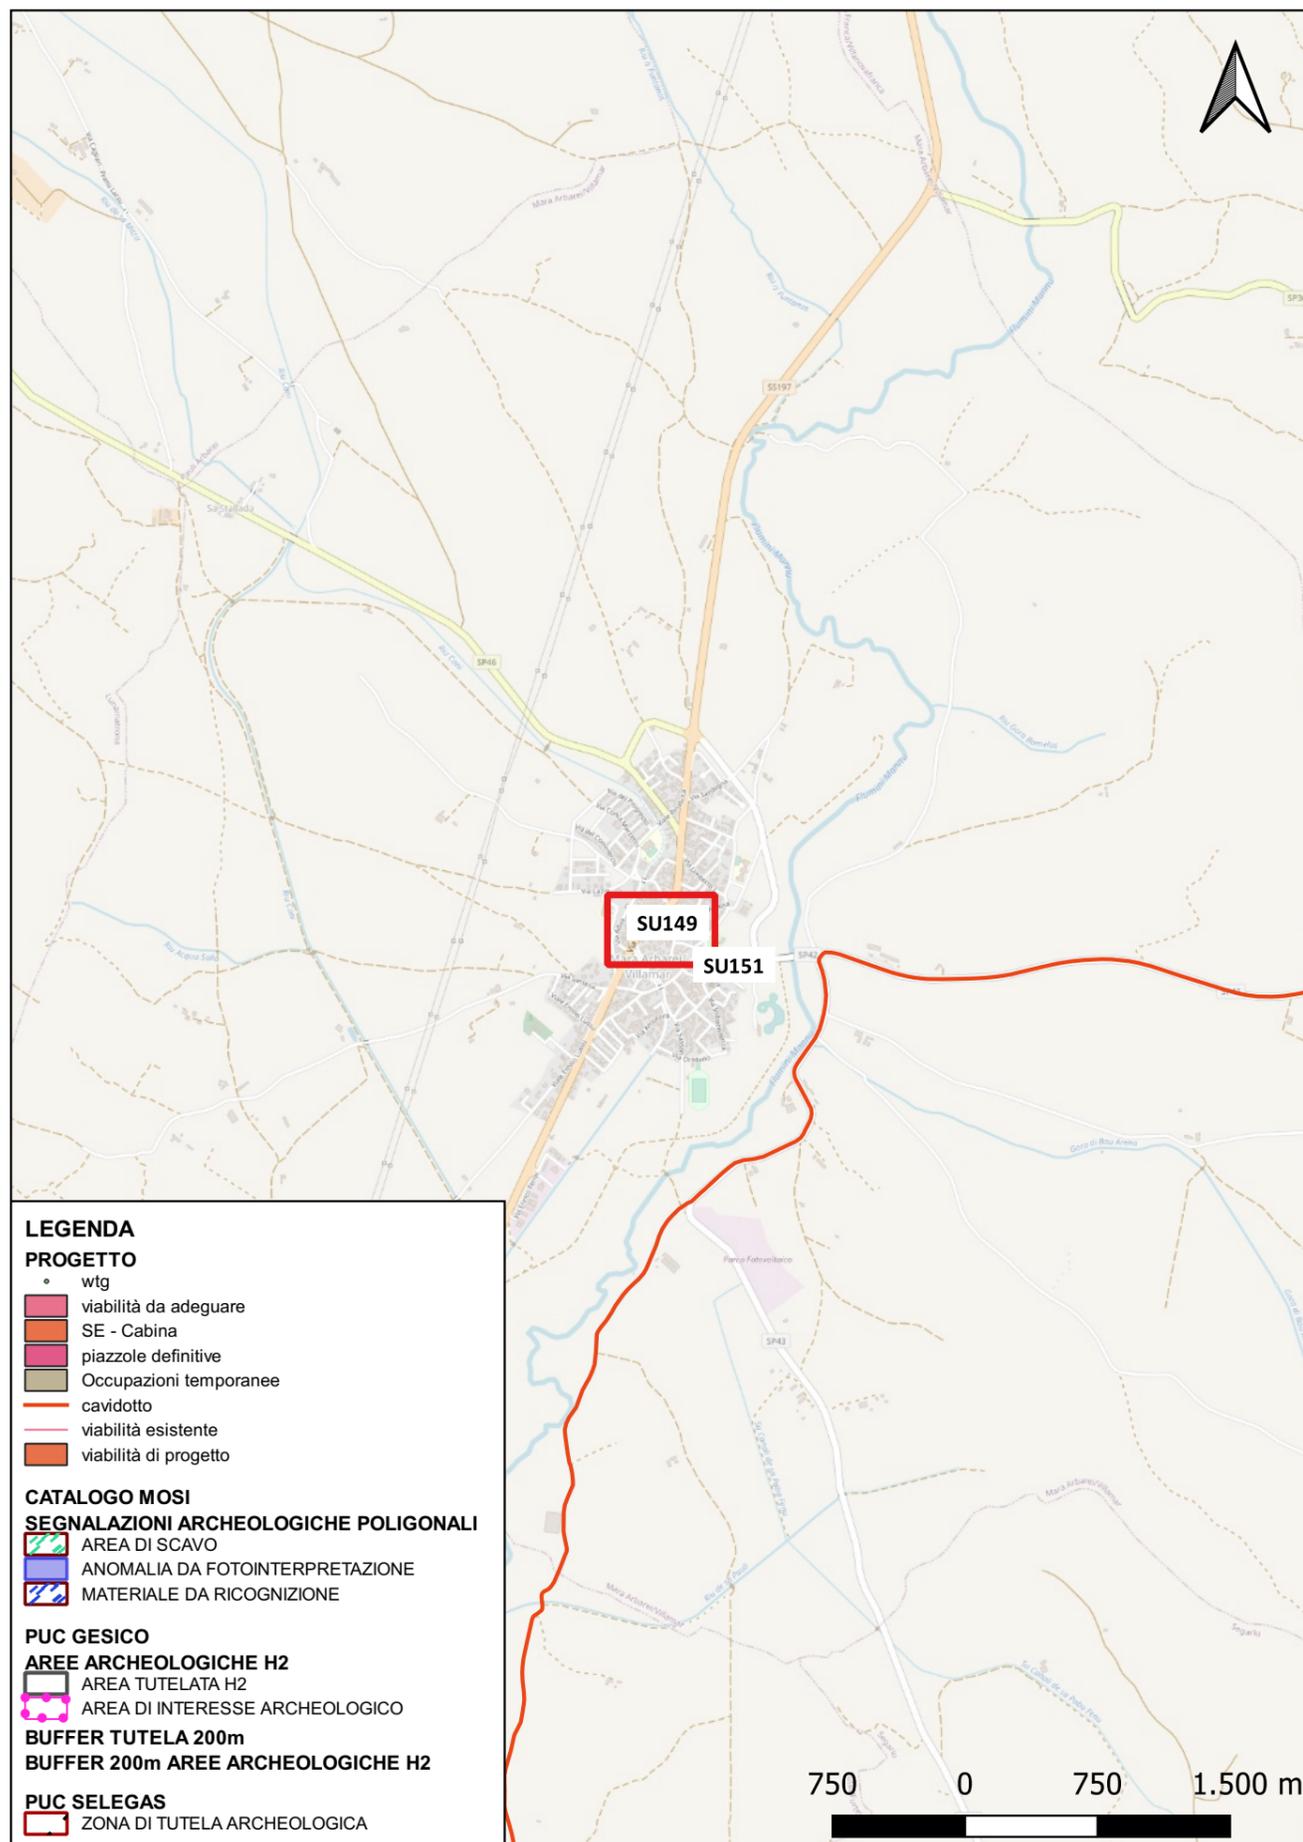
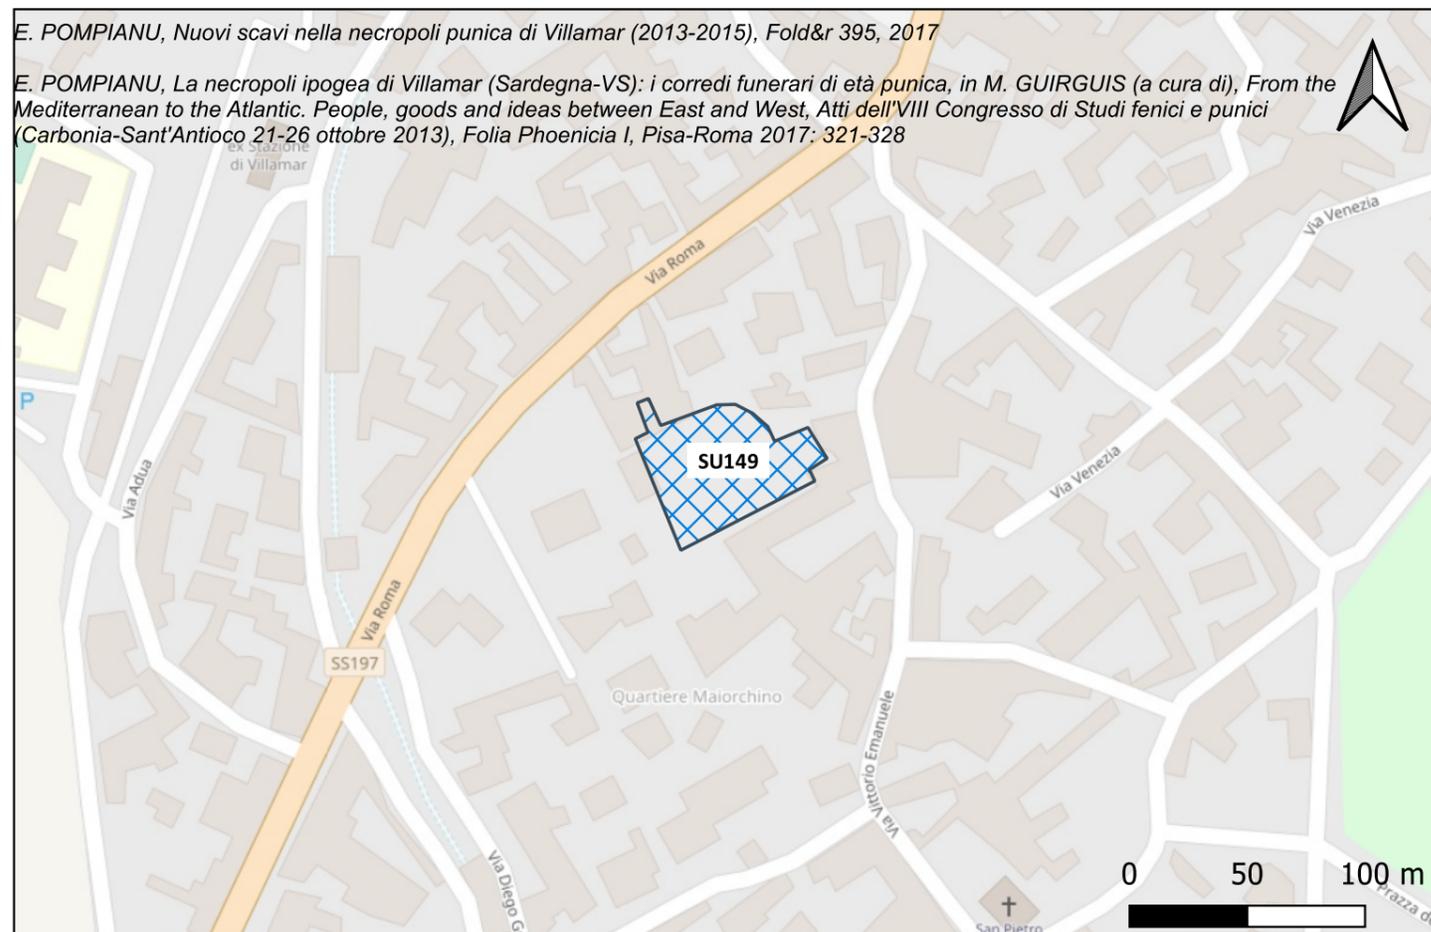
Sito 0000_149 - SU149 (SABAP-CA_2022_00042-NST_0000_149)

Potenziale: potenziale alto

Rischio relativo: rischio basso

La necropoli punica di Villamar si affaccia sulla piazza ex Municipio di via Roma, strada principale del paese, lungo la SS 197, una via di penetrazione verso l'entroterra che in parte giustifica la nascita di questo antico insediamento, di grande importanza anche nel contesto attuale. Questo abitato si trovava in un territorio molto fertile solcato dal Flumini Mannu che, oltre a costituire un'importantissima risorsa idrica, poteva forse rappresentare anche una via di trasporto, ipotizzando la sua navigabilità nell'antichità. Le prime tombe della necropoli furono rinvenute nel 1984, con un intervento di scavo effettuato a seguito di alcuni lavori pubblici in un vicolo della Via Vittorio Emanuele. Ulteriori indagini furono effettuate tra il 1991 e il 1992 dalla Soprintendenza Archeologica per le Province di Cagliari e Oristano, coordinate da professor Giovanni Ugas, in un adiacente lotto di terreno originariamente destinato a un centro per gli anziani. Nuove ricerche sistematiche, tuttora in corso, sono riprese nel 2013 nella stessa area grazie a una concessione ministeriale ottenuta dal Comune di Villamar, sotto la direzione scientifica dapprima di Piero Bartoloni, seguito da Elisa Pompianu. Alla missione di scavo contribuiscono anche l'archeozoologo Gabriele Carenti e l'antropologa Clizia Murgia, nonché numerosi studenti e studiosi di archeologia, grazie a una convenzione con l'Università di Sassari. L'abitato di riferimento, noto attraverso sporadici ritrovamenti effettuati nell'area compresa tra la chiesa di San Pietro e quella di Antoccia, sorgeva in luogo dell'attuale centro storico, in una piccola altura situata in prossimità di un guado del Flumini Mannu. Il sepolcreto insiste anche al di fuori dell'area archeologica, estendendosi almeno verso Sud-Est, anche se la sovrapposizione parziale dell'abitato moderno impedisce una chiara lettura dello sviluppo della necropoli, che dovette essere piuttosto estesa. Attraverso i corredi delle tombe e dei materiali rinvenuti nell'area in questi anni di scavi e ricerche, si è ipotizzato l'uso della necropoli tra il IV e la fine del III secolo a.C., corrispondente verosimilmente alla vita dell'insediamento punico. Complessivamente sono emerse sinora una cinquantina di tombe di varia tipologia: camere ipogee con ingresso a pozzetto e con camera quadrangolare o con piccola nicchia ovale, tombe alla cappuccina e sepolture infantili in anfora (enchytrismo). Sono numerose anche le tombe in fossa, scavate nella roccia di forma quadrangolare o ovale, oppure nella terra. Nella necropoli, per

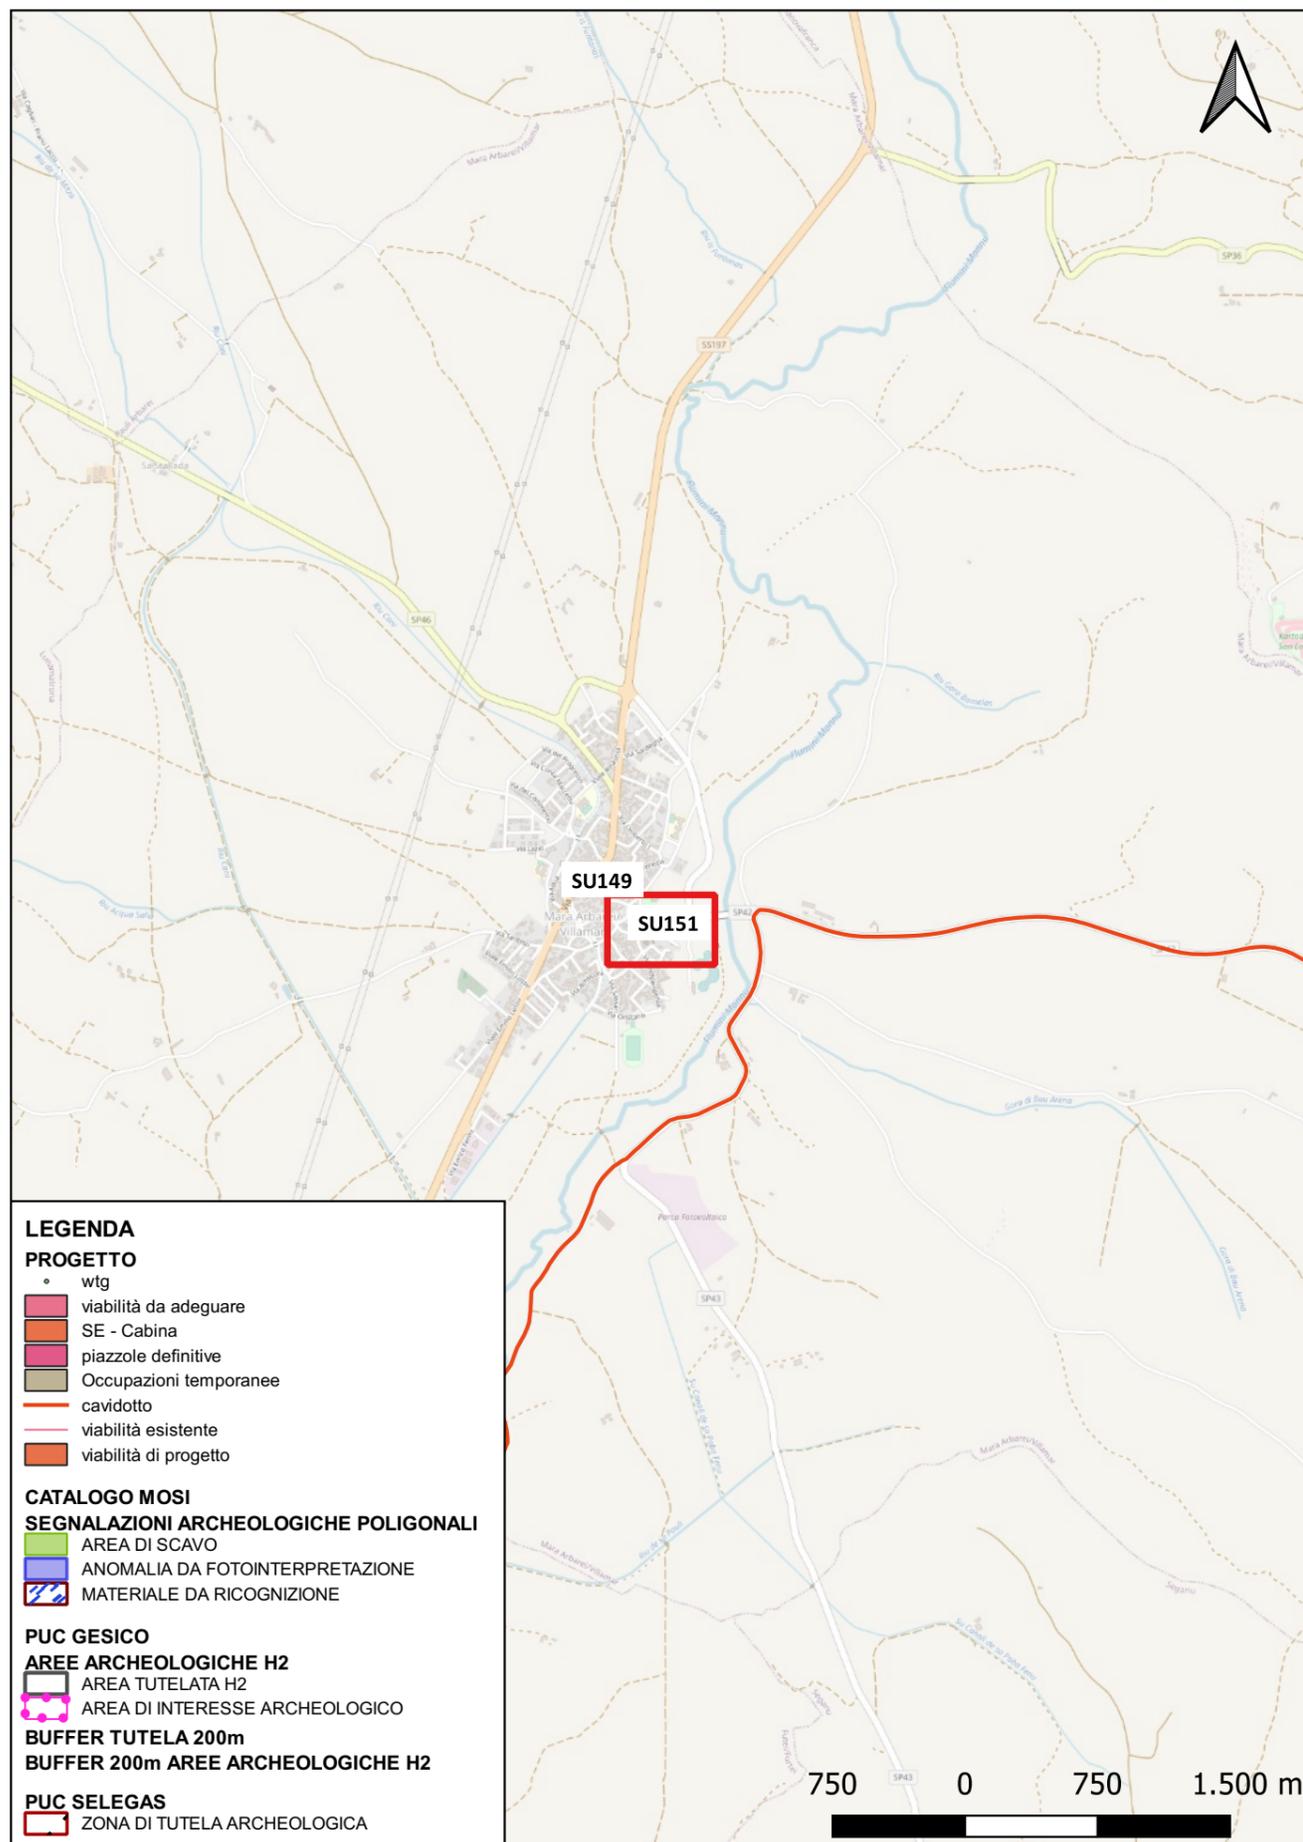
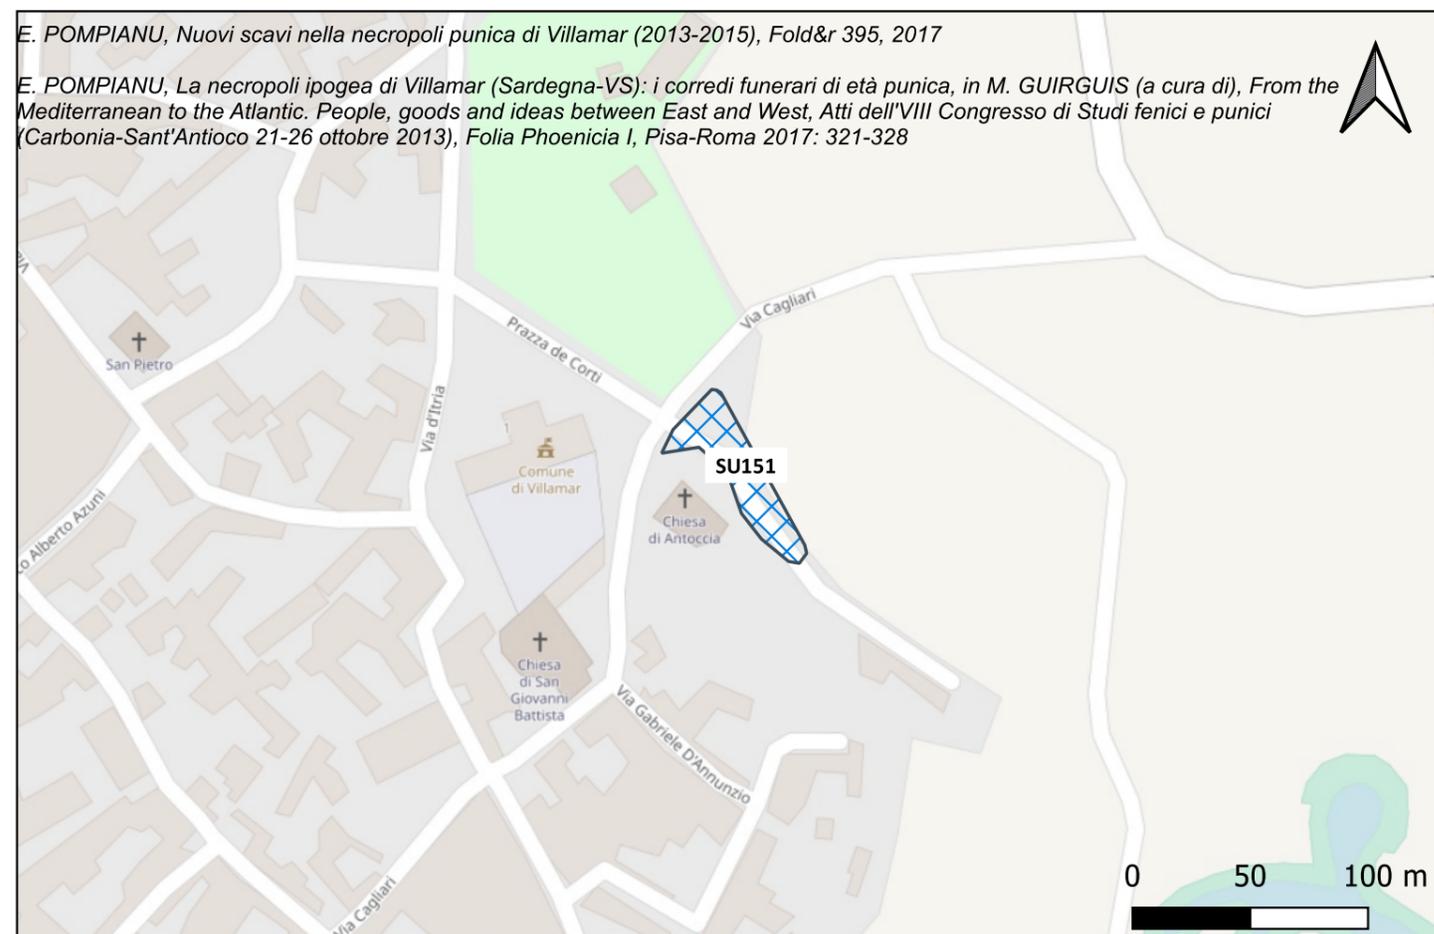
Sito 0000_151 - SU151 (SABAP-CA_2022_00042-NST_0000_151)

Potenziale: potenziale alto

Rischio relativo: rischio basso

Posta su un'altura, dietro la Parrocchiale, la chiesa di Antoccia è sede della confraternita del rosario ed è ad aula unica con due cappelle ai lati del presbiterio, più stretto della navata centrale. Tre archi a diaframma, due a tutto sesto e uno a sesto acuto con intradosso decorato a cassettoni, suddividono la navata centrale in quattro campate. La copertura è realizzata con travi lignee. La chiesa, è anteriore al quattordicesimo secolo e presenta numerosi rimaneggiamenti. La facciata ha il terminale piatto e un campaniletto a vela a due luci. Al centro si apre l'unico portone a due finestre. All'interno, oltre alle caratteristiche statue a "cannuga", di tradizione spagnola, con le sole estremità scolpite nel legno e vestite con abiti in tessuto prezioso (Addolorata e Madonna del Rosario) si conservano le sculture di San Giuseppe, San Francesco di Paola, Sant'Efisio, realizzate in legno intagliato e policromato, assegnabili a scultori sardi attivi nel diciottesimo secolo. Opera di artigiani sardi è anche l'altare ligneo della cappella destra, risalente sempre al diciottesimo secolo, con nicchia centrale contenente il simulacro della Vergine del Rosario, purtroppo pesantemente ridipinta, con profili angolari nei quali sono raffigurati, ad olio, due Santi Diaconi e la cimasa decorata con l'Eterno Padre. Di antica tradizione è, infine, la scultura dell'Assunta entro teca di vetro, legata al culto greco della Dormito Virginis, retaggio della dominazione bizantina in Sardegna. Sporadici ritrovamenti effettuati nell'area compresa tra la chiesa di San Pietro e quella di Antoccia.
