PROGETTO DEFINITIVO PER LA REALIZZAZIONE DI UN PARCO EOLICO DENOMINATO "PLANU SERRANTIS" COMPOSTO DA 9 AEROGENERATORI DA 6,6 MW, PER UNA POTENZA COMPLESSIVA DI 59,4 MW SITO NEI COMUNI DI SELEGAS, GESICO E MANDAS (SU), CON OPERE DI CONNESSIONE NEI COMUNI DI GUASILA, VILLANOVAFRANCA, VILLAMAR, FURTEI, SANLURI (SU)

VERIFICA DEI FABBRICATI NELL'AREA DI STUDIO

SIA-13

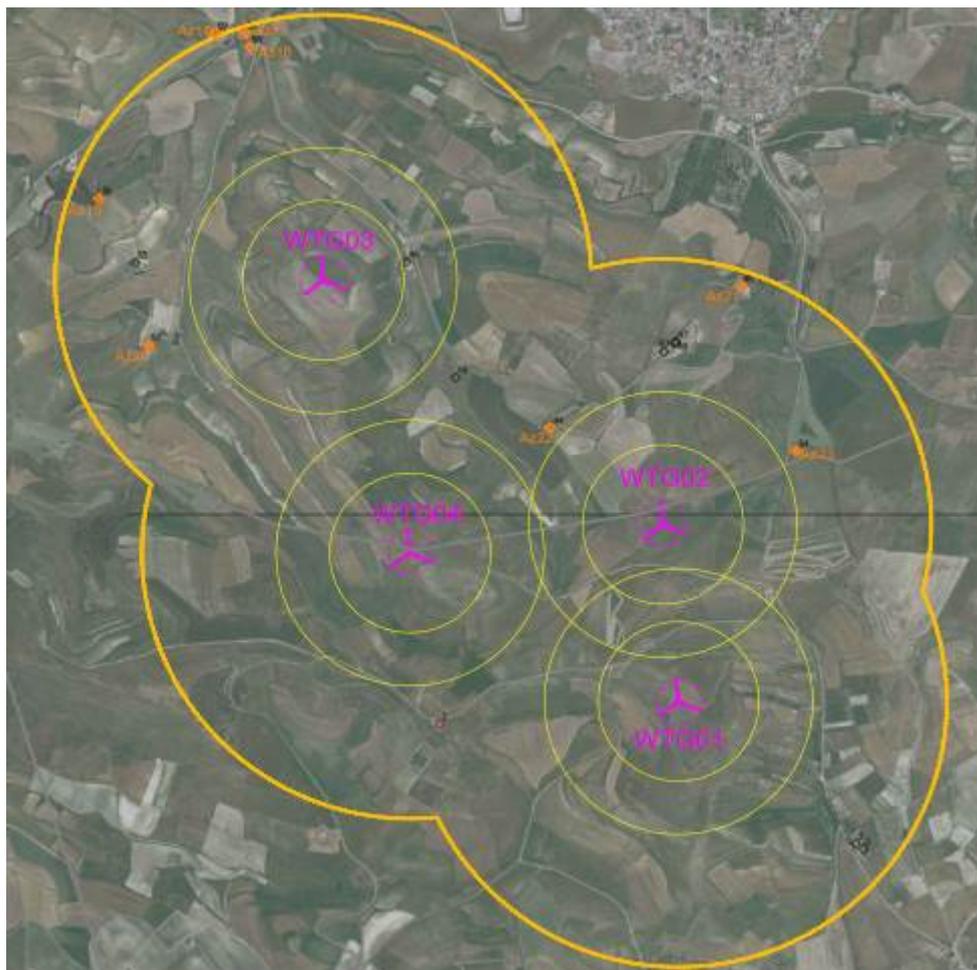
Figura 2.1 – Stralcio della tavola EOL-SIA-14 – WTG 1, 2, 3, 4

Con il presente studio è stato fatto il censimento scrupoloso di tutti i fabbricati per un raggio di 1 km attorno ai singoli aerogeneratori, rilevati nella carta tecnica regionale, nell'ortofoto e nei fogli catastali. (cfr. EOL-SIA-14)

Ogni fabbricato rilevato nel raggio di 1 km è stato indicato nella tavola EOL-SIA-14 con un quadratino di diversi colori a secondo della sua destinazione d'uso:

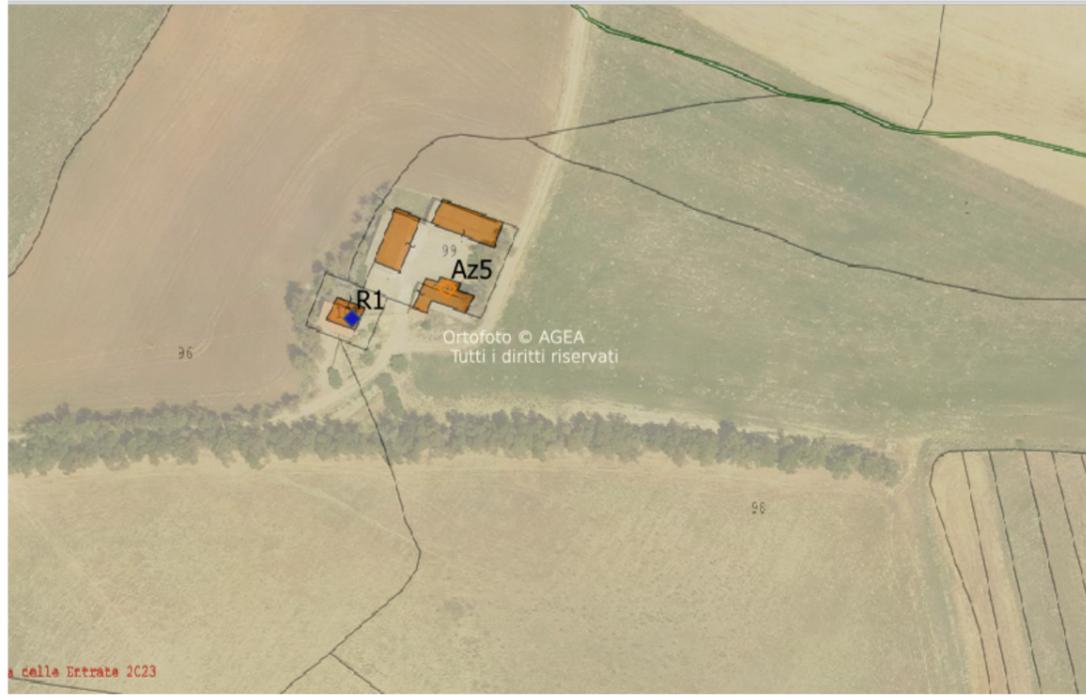
Stato di conservazione (analisi visiva dall'esterno)				
<input checked="" type="checkbox"/> Edificio non accessibile <input type="checkbox"/> Edificio in ottime/buone condizioni di conservazione <input type="checkbox"/> Edificio in mediocri condizioni di conservazione <input type="checkbox"/> Edificio parzialmente danneggiato (es.: presenza di leggere lesioni o danni strutturali, tali da non compromettere la stabilità complessiva della struttura/ copertura, porte e finestre presenti ma parzialmente danneggiate) <input type="checkbox"/> Edificio diroccato (es.: lesioni, danni o cedimenti strutturali diffusi e imponenti, tali da compromettere gravemente la stabilità complessiva della struttura e inibirne l'accesso/ copertura assente o parzialmente-totalmente crollata/ porte e finestre completamente danneggiate e/o assenti) <input type="checkbox"/> Edificio demolito (es.: edificio segnalato su cartografia ma non rilevabile durante sopralluogo perché demolito) <input type="checkbox"/> Edificio esistente ma non abitabile (es.: edificio terminato, totalmente o parzialmente, solo nelle sue parti portanti (pilastri, travi, solai), ma privo delle opere necessarie per renderlo abitabile (muri di tamponamento, copertura, porte e finestre, allaccio alla rete elettrica, ecc.)

17:23 h/year			9: 57 h/year

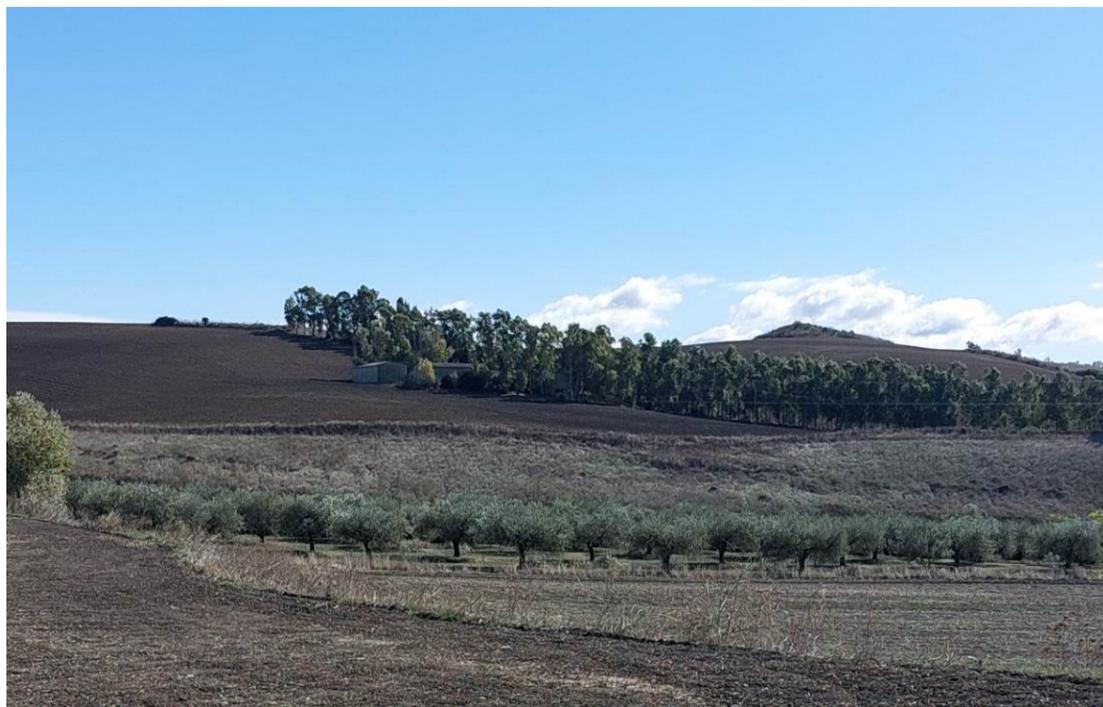
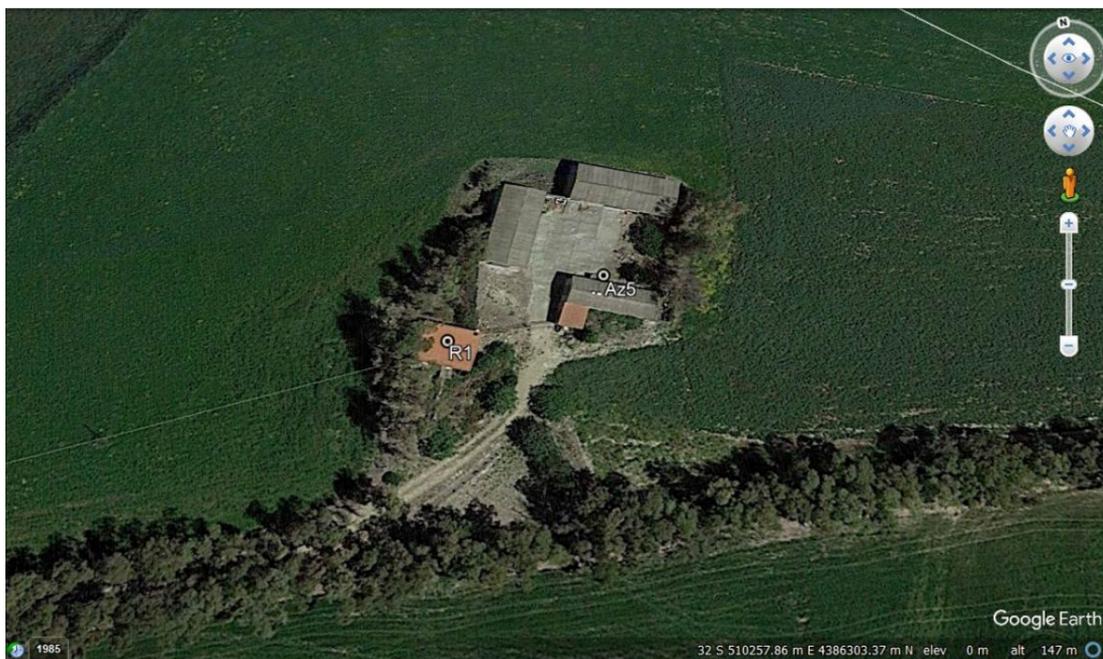
RILIEVO FOTOGRAFICO

NOTE: L'edificio risulta non ben visibile dalla strada perché la vegetazione è alta, si trova adiacenti ad un fabbricato D10 "Fabbricato per funzioni produttive connesse alle attività agricole", non sembra in stato di abbandono o in cattivo stato di conservazione. E' costituito da 2 piano fuori terra.

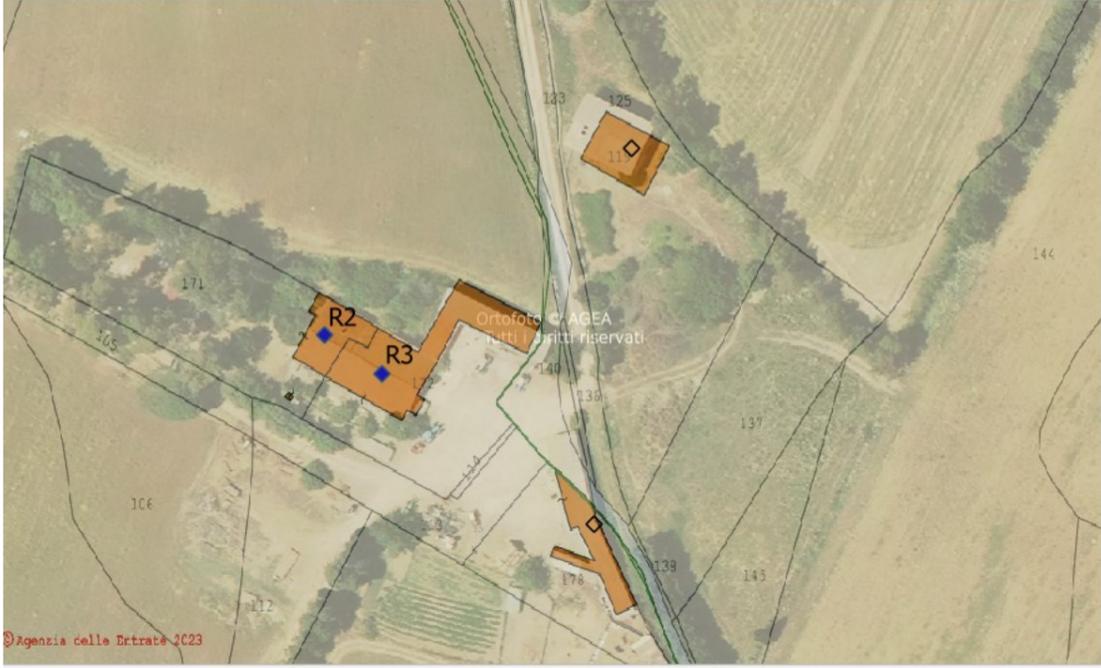
<p>Stato di conservazione (analisi visiva dall'esterno)</p> <p><input checked="" type="checkbox"/> Edificio non accessibile</p> <p><input type="checkbox"/> Edificio in ottime/buone condizioni di conservazione</p> <p><input type="checkbox"/> Edificio in mediocri condizioni di conservazione</p> <p><input type="checkbox"/> Edificio parzialmente danneggiato (es.: presenza di leggere lesioni o danni strutturali, tali da non compromettere la stabilità complessiva della struttura/ copertura, porte e finestre presenti ma parzialmente danneggiate)</p> <p><input type="checkbox"/> Edificio diroccato (es.: lesioni, danni o cedimenti strutturali diffusi e imponenti, tali da compromettere gravemente la stabilità complessiva della struttura e inibirne l'accesso/ copertura assente o parzialmente-totalmente crollata/ porte e finestre completamente danneggiate e/o assenti)</p> <p><input type="checkbox"/> Edificio demolito (es.: edificio segnalato su cartografia ma non rilevabile durante sopralluogo perché demolito)</p> <p><input type="checkbox"/> Edificio esistente ma non abitabile (es.: edificio terminato, totalmente o parzialmente, solo nelle sue parti portanti (pilastri, travi, solai), ma privo delle opere necessarie per renderlo abitabile (muri di tamponamento, copertura, porte e finestre, allaccio alla rete elettrica, ecc.)</p>

R2				
44,3 dB(A)	43,4 dB(A)	Non Applicabile (NA)	Non Applicabile (NA)	
R3				
45,2 dB(A)	44,5 dB(A)	Non Applicabile (NA)	Non Applicabile (NA)

DATI OMBREGGIAMENTO	
ORE DI OMBREGGIAMENTO PER ANNO (h/year - Shadow hours for year)	
Effetto "flicker" - situazione "worst case"	Effetto "flicker" - situazione "real case"
R2	
70:03 h/year	33: 40 h/year
R3	
72:04 h/year	34: 06 h/year

<p>Fonti: Consultazione cartografica catastale – WMS Agenzia delle Entrate (link: https://www.agenziaentrate.gov.it/portale/it/web/guest/schede/fabbricatiterreni/consultazione-cartografia-catastale/servizio-consultazione-cartografia)</p>	
RILIEVO FOTOGRAFICO	
<p>NOTE: Gli edifici risultano non ben visibile dalla strada perché la vegetazione è alta, si trovano adiacenti a depositi di categoria C2, sembra regolarmente utilizzati e in buono stato di conservazione. Sono costituiti da 1 o 2 piani fuori terra.</p>

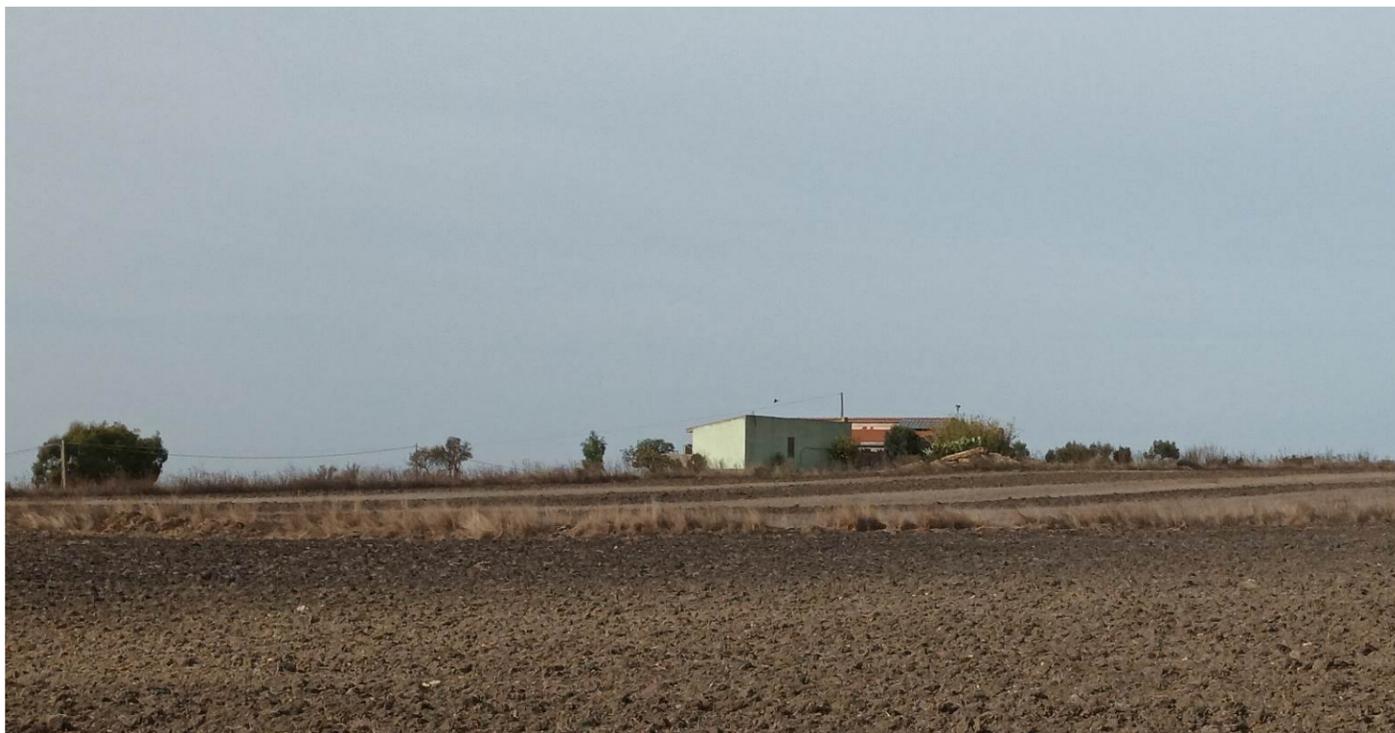
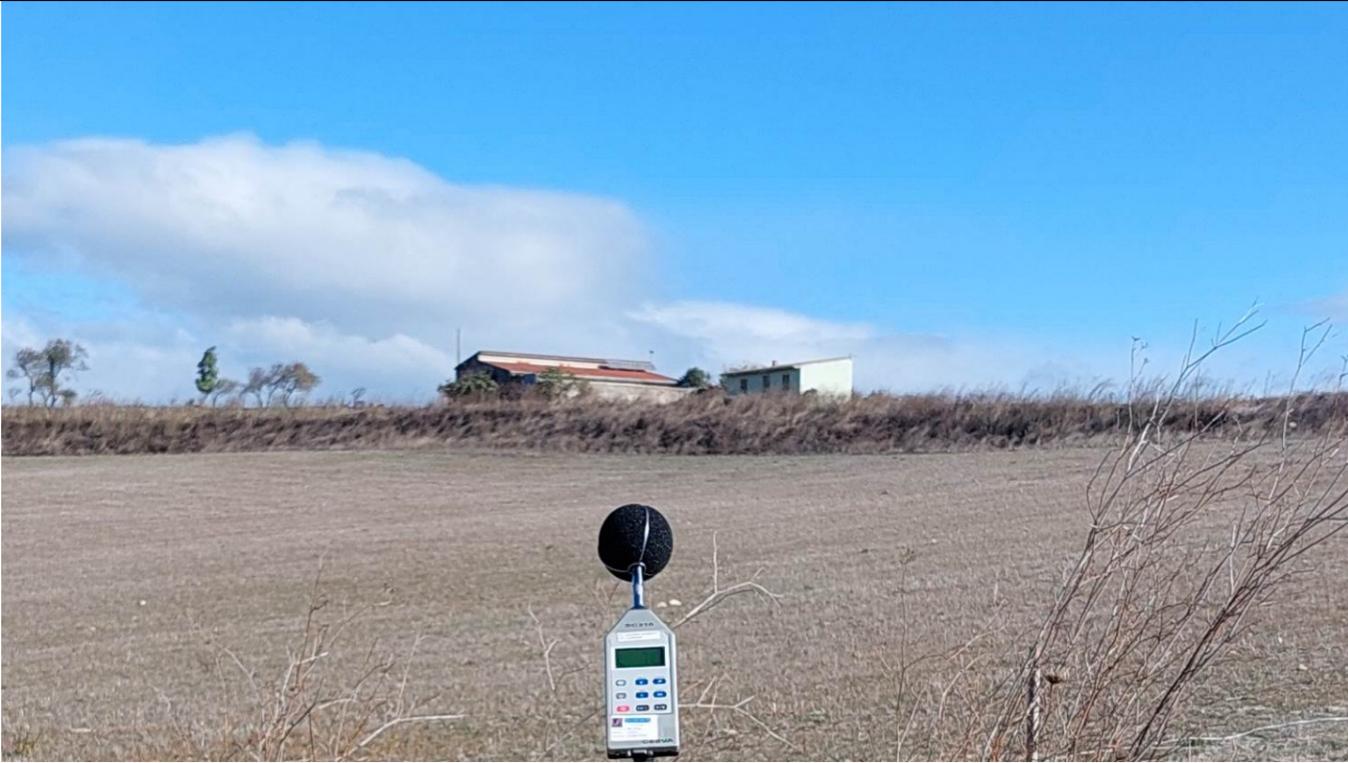
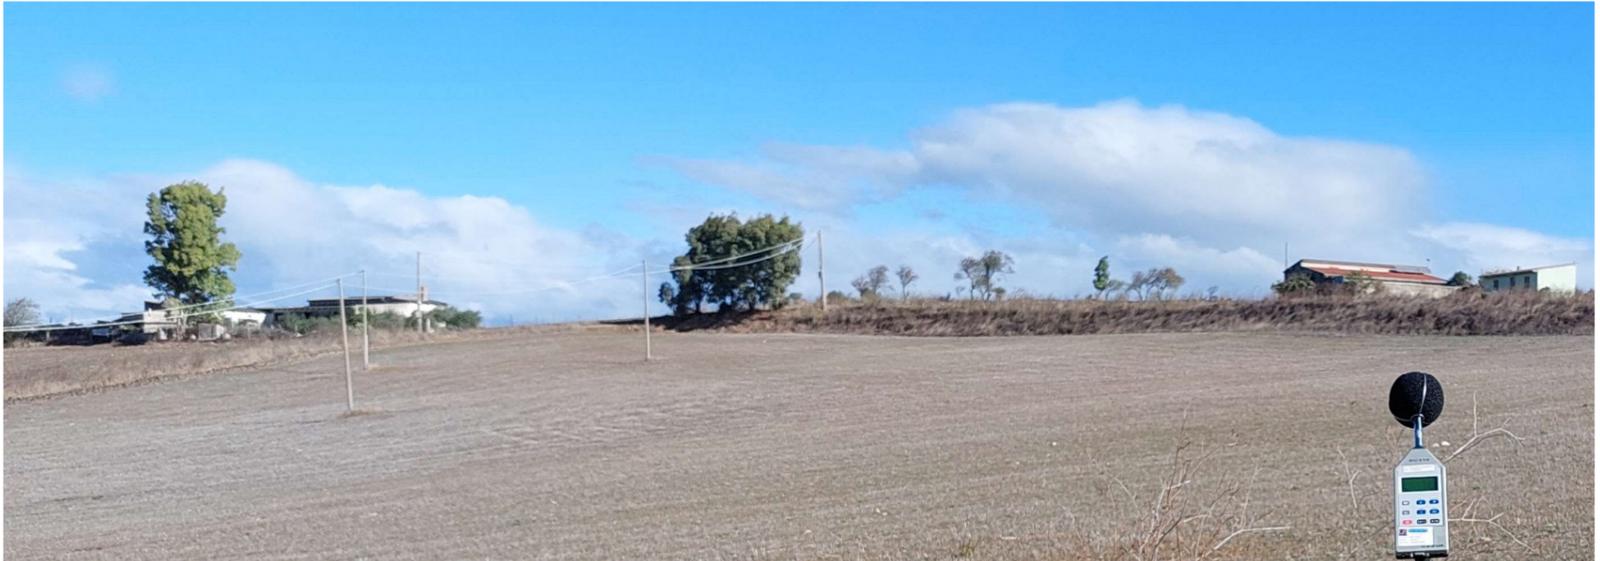
RILIEVO FOTOGRAFICO

NOTE: L'edificio risulta visibile dalla strada non sembra regolarmente utilizzato come civile abitazione. E' adiacente ad una stalla accatasta C06, regolarmente utilizzata. Il complesso edilizio sicuramente ha un utilizzo produttivo - agricole. Si presenta in buono stato di conservazione E' costituito da 1 piano fuori terra.

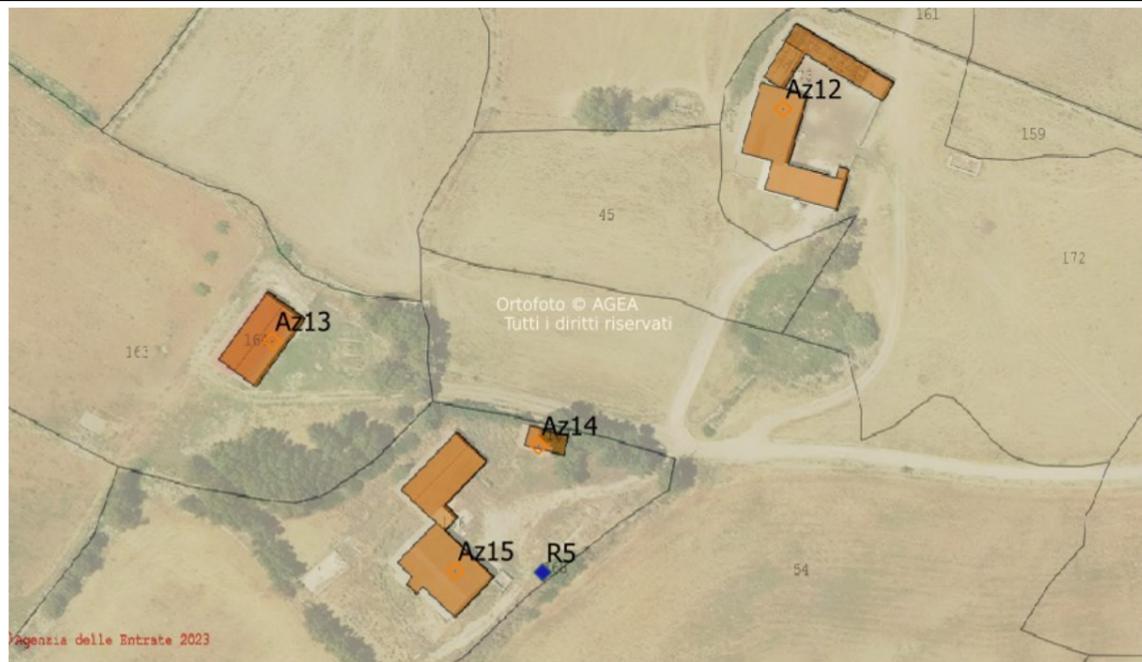
<p>Stato di conservazione (analisi visiva dall'esterno)</p> <p><input type="checkbox"/> Edificio non accessibile</p> <p><input checked="" type="checkbox"/> Edificio in ottime/buone condizioni di conservazione</p> <p><input type="checkbox"/> Edificio in mediocri condizioni di conservazione</p> <p><input type="checkbox"/> Edificio parzialmente danneggiato (es.: presenza di leggere lesioni o danni strutturali, tali da non compromettere la stabilità complessiva della struttura/ copertura, porte e finestre presenti ma parzialmente danneggiate)</p> <p><input type="checkbox"/> Edificio diroccato (es.: lesioni, danni o cedimenti strutturali diffusi e imponenti, tali da compromettere gravemente la stabilità complessiva della struttura e inibirne l'accesso/ copertura assente o parzialmente-totalmente crollata/ porte e finestre completamente danneggiate e/o assenti)</p> <p><input type="checkbox"/> Edificio demolito (es.: edificio segnalato su cartografia ma non rilevabile durante sopralluogo perché demolito)</p> <p><input type="checkbox"/> Edificio esistente ma non abitabile (es.: edificio terminato, totalmente o parzialmente, solo nelle sue parti portanti (pilastri, travi, solai), ma privo delle opere necessarie per renderlo abitabile (muri di tamponamento, copertura, porte e finestre, allaccio alla rete elettrica, ecc.)</p>

45,0 dB(A)	44,3 dB(A)	Non Applicabile (NA)	Non Applicabile (NA)	
DATI OMBREGGIAMENTO				
ORE DI OMBREGGIAMENTO PER ANNO (h/year - Shadow hours for year)				
Effetto "flicker" - situazione "worst case"		Effetto "flicker" - situazione "real case"

0:00 h/year		0:00 h/year

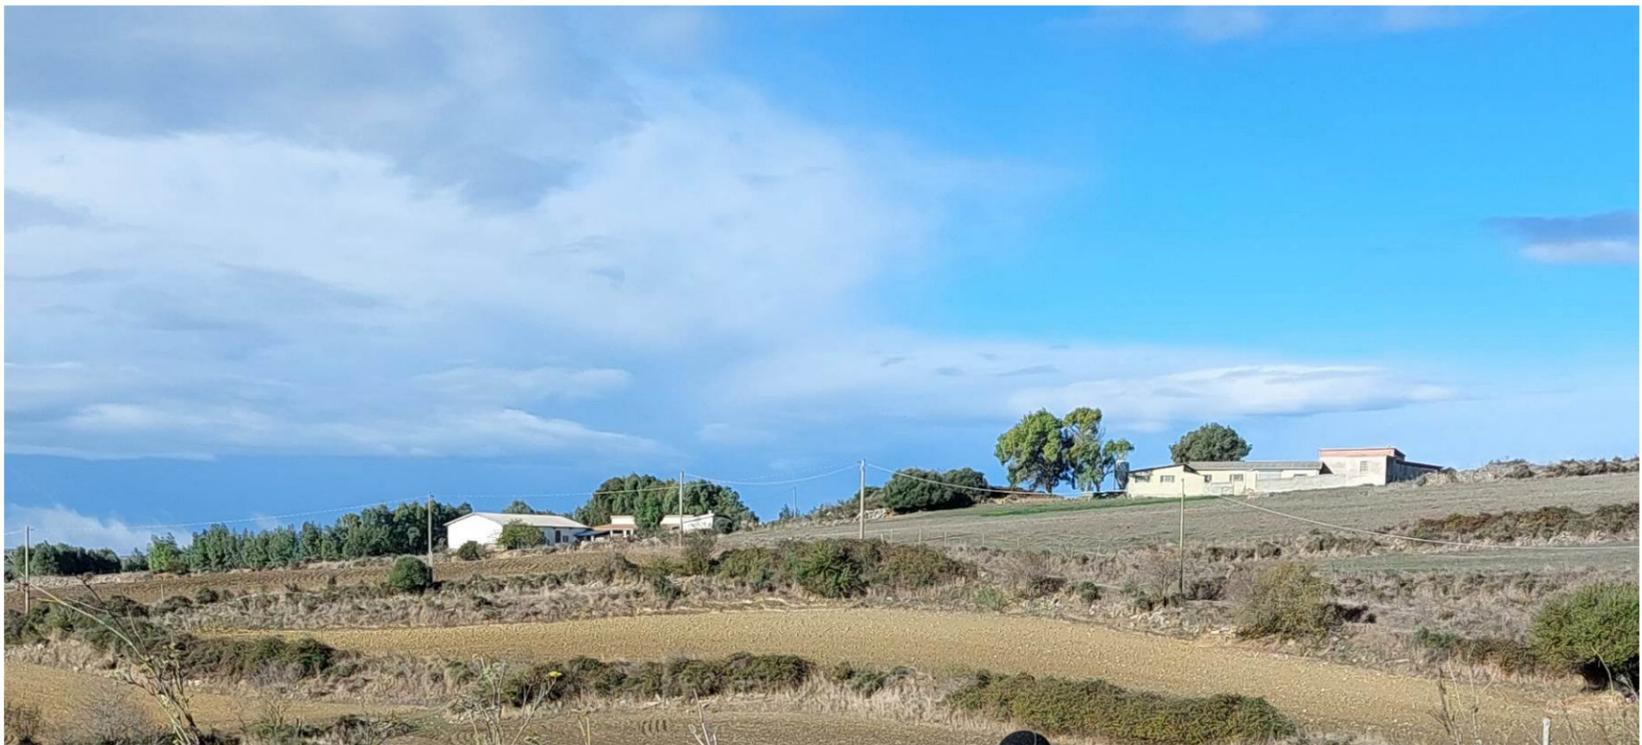
RILIEVO FOTOGRAFICO

NOTE: Gli edifici risultano non ben visibile dalla strada perché la vegetazione è alta, si trovano adiacenti a fabbricati D10 "Fabbricato per funzioni produttive connesse alle attività agricole", sembra regolarmente utilizzati e in buono stato di conservazione. Sono costituiti da 1 piano fuori terra.

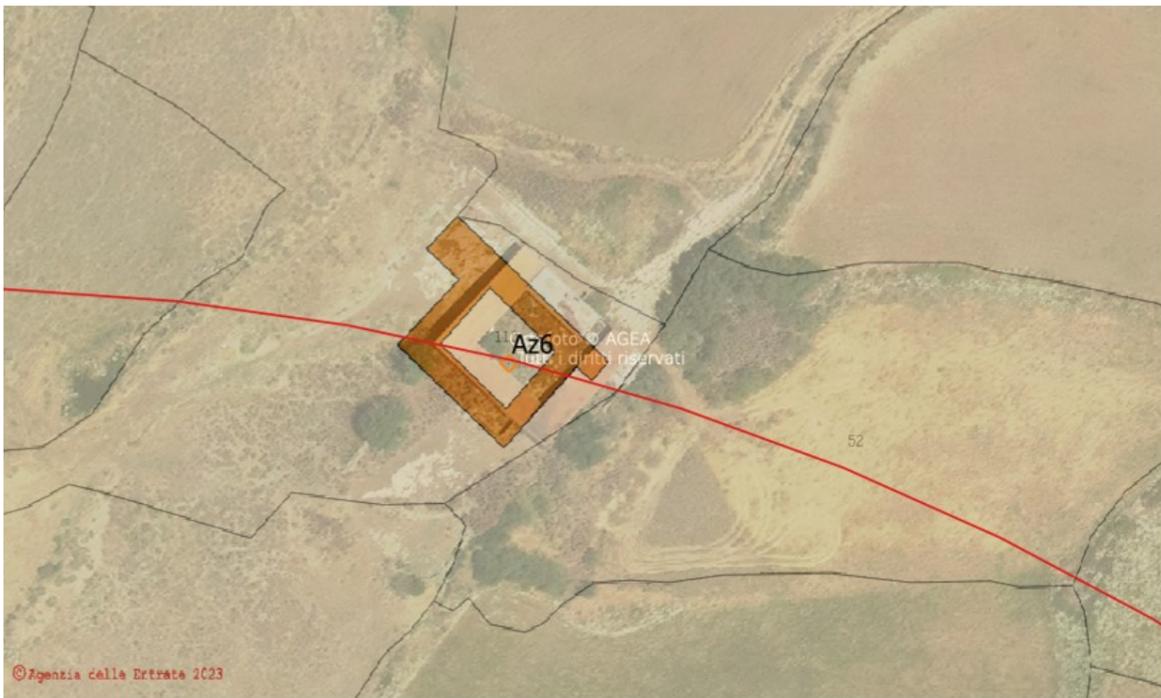
ID. Azienda:	Az6		
ID. Fabbricati:	19		
DATI GENERALI			
Denominazione			
Ubicazione	Località: Nureci		
	Comune: Mandas		
	Provincia: Sud Sardegna (SU)		
WTG più vicina	ID. WTG 9:		
	Distanza: 485,0 m		
LOCALIZZAZIONE (UTM WGS84 - Fuso 32)	EST: 511699		
	NORD: 4385553		
DESCRIZIONE DELLO STATO DI FATTO			
Caratteristica tipologica			
<input checked="" type="checkbox"/> Edifici ad utilizzazione agro-pastorale			
Stato di conservazione (analisi visiva dall'esterno)			
<input checked="" type="checkbox"/> Edificio non accessibile			
<input type="checkbox"/> Edificio in ottime/buone condizioni di conservazione			
<input type="checkbox"/> Edificio in mediocri condizioni di conservazione			
<input type="checkbox"/> Edificio parzialmente danneggiato (es.: presenza di leggere lesioni o danni strutturali, tali da non compromettere la stabilità complessiva della struttura/ copertura, porte e finestre presenti ma parzialmente danneggiate)

<input type="checkbox"/> Edificio diroccato (es.: lesioni, danni o cedimenti strutturali diffusi e imponenti, tali da compromettere gravemente la stabilità complessiva della struttura e inibirne l'accesso/ copertura assente o parzialmente-totalmente crollata/ porte e finestre completamente danneggiate e/o assenti)			
<input type="checkbox"/> Edificio demolito (es.: edificio segnalato su cartografia ma non rilevabile durante sopralluogo perché demolito)			
<input type="checkbox"/> Edificio esistente ma non abitabile (es.: edificio terminato, totalmente o parzialmente, solo nelle sue parti portanti (pilastri, travi, solai), ma privo delle opere necessarie per renderlo abitabile (muri di tamponamento, copertura, porte e finestre, allaccio alla rete elettrica, ecc.)			
ESTREMI CATASTALI			
Foglio	Part.	Indirizzo	Destinaz. d'uso
42	110	LOCALITA' NURECI n. SN Piano T	D/10

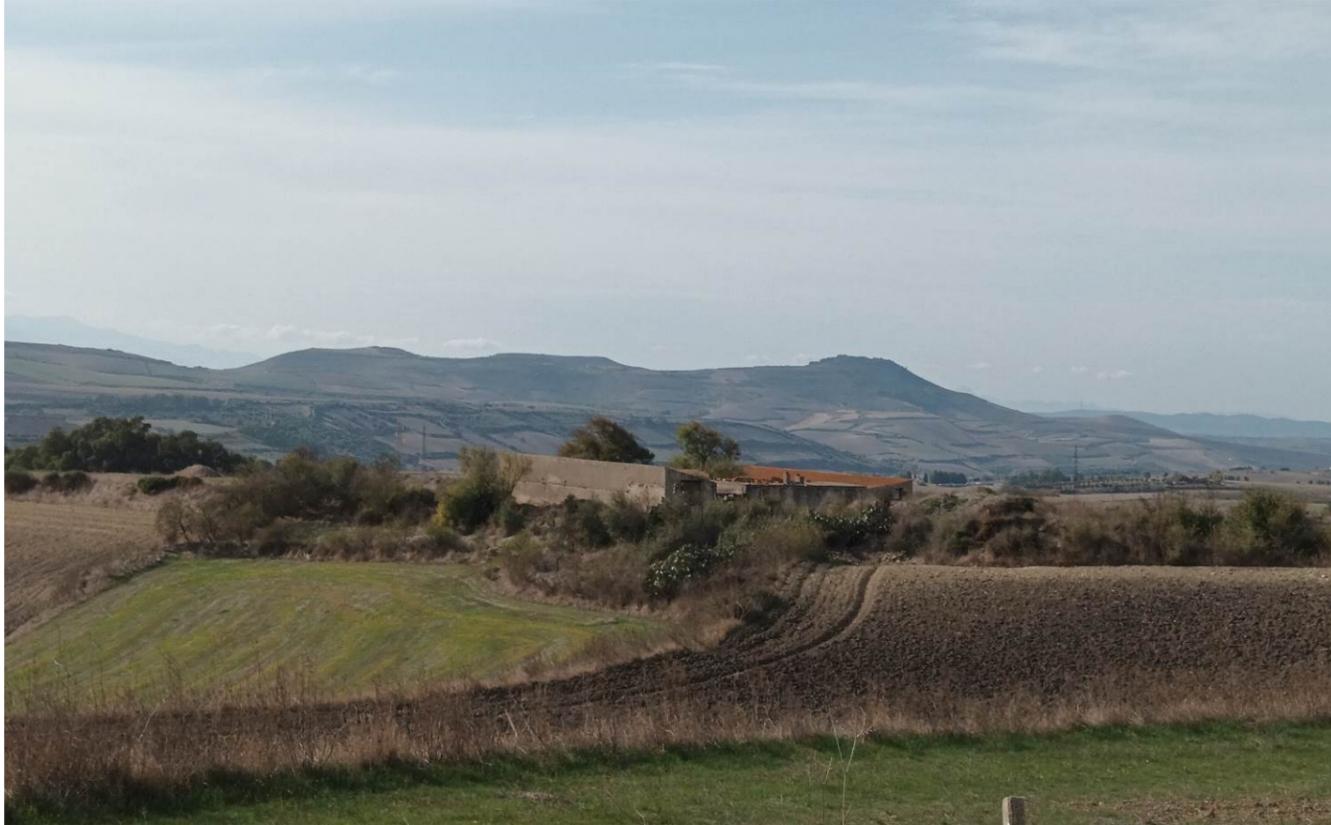
RILIEVO FOTOGRAFICO

NOTE: Il fabbricato risulta poco visibili dalla strada, a causa della fitta vegetazione presente, non è possibile accertare se è regolarmente utilizzato, ad uso agricolo produttivo.

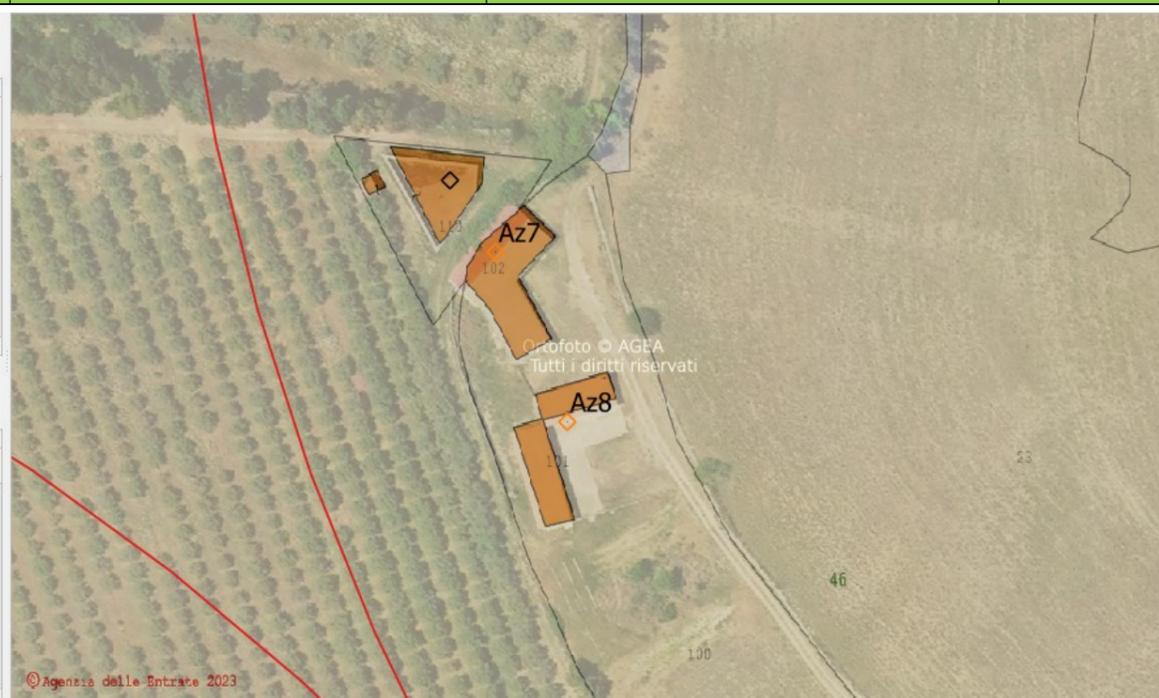
DESCRIZIONE DELLO STATO DI FATTO	
Caratteristica tipologica	
<input checked="" type="checkbox"/>	Edifici ad utilizzazione agro-pastorale
Stato di conservazione (analisi visiva dall'esterno)	
<input checked="" type="checkbox"/>	Edificio non accessibile
<input checked="" type="checkbox"/>	Edificio in ottime/buone condizioni di conservazione
<input type="checkbox"/>	Edificio in mediocri condizioni di conservazione
<input type="checkbox"/>	Edificio parzialmente danneggiato (es.: presenza di leggere lesioni o danni strutturali, tali da non compromettere la stabilità complessiva della struttura/ copertura, porte e finestre presenti ma parzialmente danneggiate)
<input type="checkbox"/>	Edificio diroccato (es.: lesioni, danni o cedimenti strutturali diffusi e imponenti, tali da compromettere gravemente la stabilità complessiva della struttura e inibirne l'accesso/ copertura assente o parzialmente-totalmente crollata/ porte e finestre completamente danneggiate e/o assenti)

<input type="checkbox"/>	Edificio demolito (es.: edificio segnalato su cartografia ma non rilevabile durante sopralluogo perché demolito)
<input type="checkbox"/>	Edificio esistente ma non abitabile (es.: edificio terminato, totalmente o parzialmente, solo nelle sue parti portanti (pilastri, travi, solai), ma privo delle opere necessarie per renderlo abitabile (muri di tamponamento, copertura, porte e finestre, allaccio alla rete elettrica, ecc.)

ESTREMI CATASTALI			
Foglio	Part.	Indirizzo	Destinaz. d'uso
46	102	LOCALITA' BACCHERI MURGIA n. SNC Piano T	D/10
46	101	LOCALITA' BACCHERI MURGIA n. SNC Piano T	D/10
46	110	LOCALITA' BAU SA SPURA n. SNC Piano T	C2

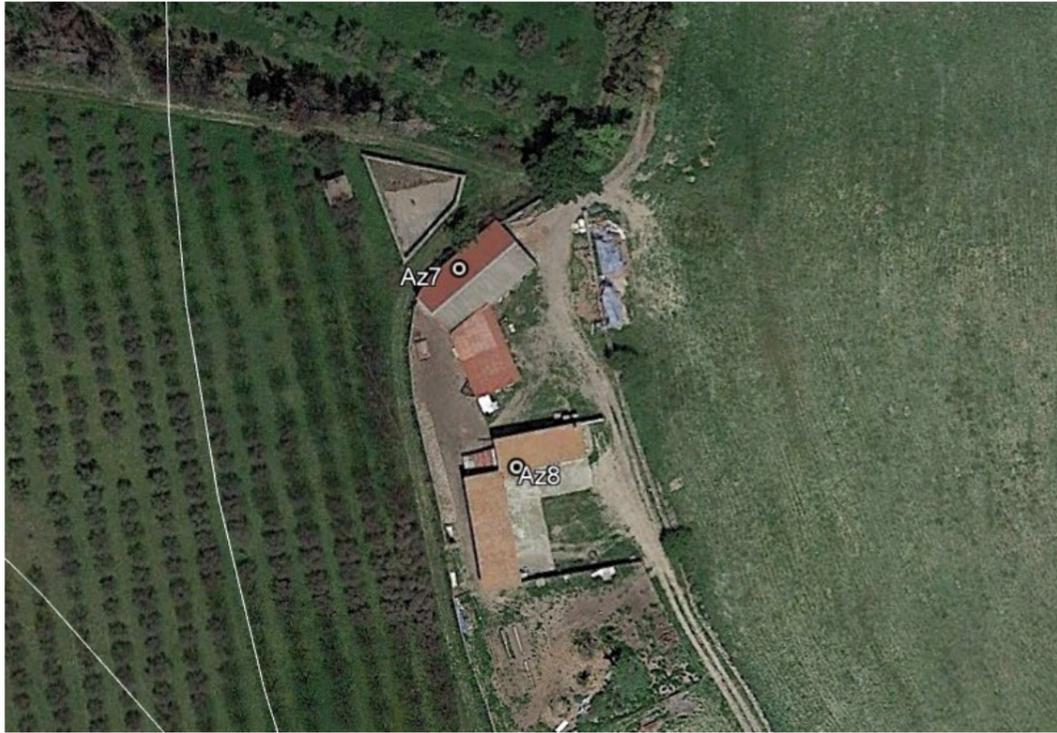
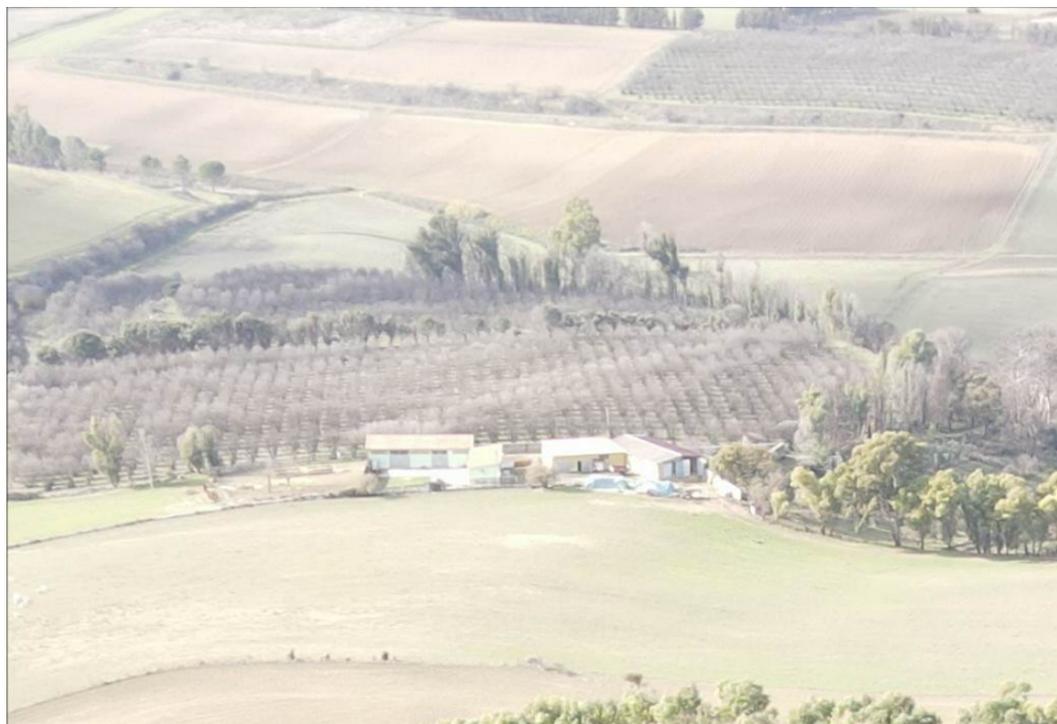
RILIEVO FOTOGRAFICO

NOTE: I fabbricati risulta poco visibili dalla strada, il volo con il drone ha accertato che sono regolarmente utilizzato, ad uso agricolo produttivo e in buono stato di conservazione. Vi sono due fabbricati accatastati "D10" e un deposito categoria "C2".

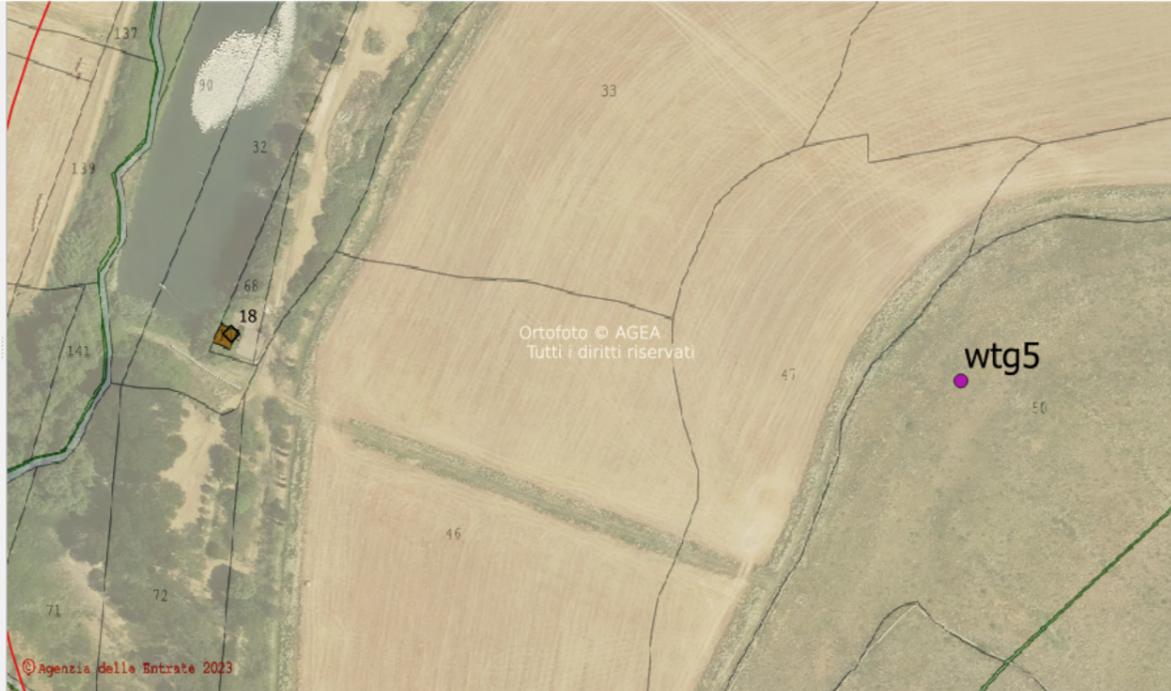
ID. Fabbricati: 18			
DATI GENERALI			
Denominazione			
Ubicazione	Località: Bidinesi		
	Comune: Mandas		
	Provincia: Sud Sardegna (SU)		
WTG più vicina	ID. WTG 5:		
	Distanza: 245,0 m		
LOCALIZZAZIONE (UTM WGS84 – Fuso 32)	EST: 512482		
	NORD: 4385179		
DESCRIZIONE DELLO STATO DI FATTO			
Caratteristica tipologica			
<input checked="" type="checkbox"/> Edifici deposito			
Stato di conservazione (analisi visiva dall'esterno)			
<input checked="" type="checkbox"/> Edificio non accessibile			
<input checked="" type="checkbox"/> Edificio in ottime/buone condizioni di conservazione			
<input type="checkbox"/> Edificio in mediocri condizioni di conservazione			
<input type="checkbox"/> Edificio parzialmente danneggiato (es.: presenza di leggere lesioni o danni strutturali, tali da non compromettere la stabilità complessiva della struttura/ copertura, porte e finestre presenti ma parzialmente danneggiate)			
<input type="checkbox"/> Edificio diroccato (es.: lesioni, danni o cedimenti strutturali diffusi e imponenti, tali da compromettere gravemente la stabilità complessiva della struttura e inibirne l'accesso/ copertura assente o parzialmente-totalmente crollata/ porte e finestre completamente danneggiate e/o assenti)

<input type="checkbox"/> Edificio demolito (es.: edificio segnalato su cartografia ma non rilevabile durante sopralluogo perché demolito)			
<input type="checkbox"/> Edificio esistente ma non abitabile (es.: edificio terminato, totalmente o parzialmente, solo nelle sue parti portanti (pilastri, travi, solai), ma privo delle opere necessarie per renderlo abitabile (muri di tamponamento, copertura, porte e finestre, allaccio alla rete elettrica, ecc.)			
ESTREMI CATASTALI			
Foglio	Part.	Indirizzo	Destinaz. d'uso
46	105	LOCALITA' BIDINESSI n. SNC Piano T	C2

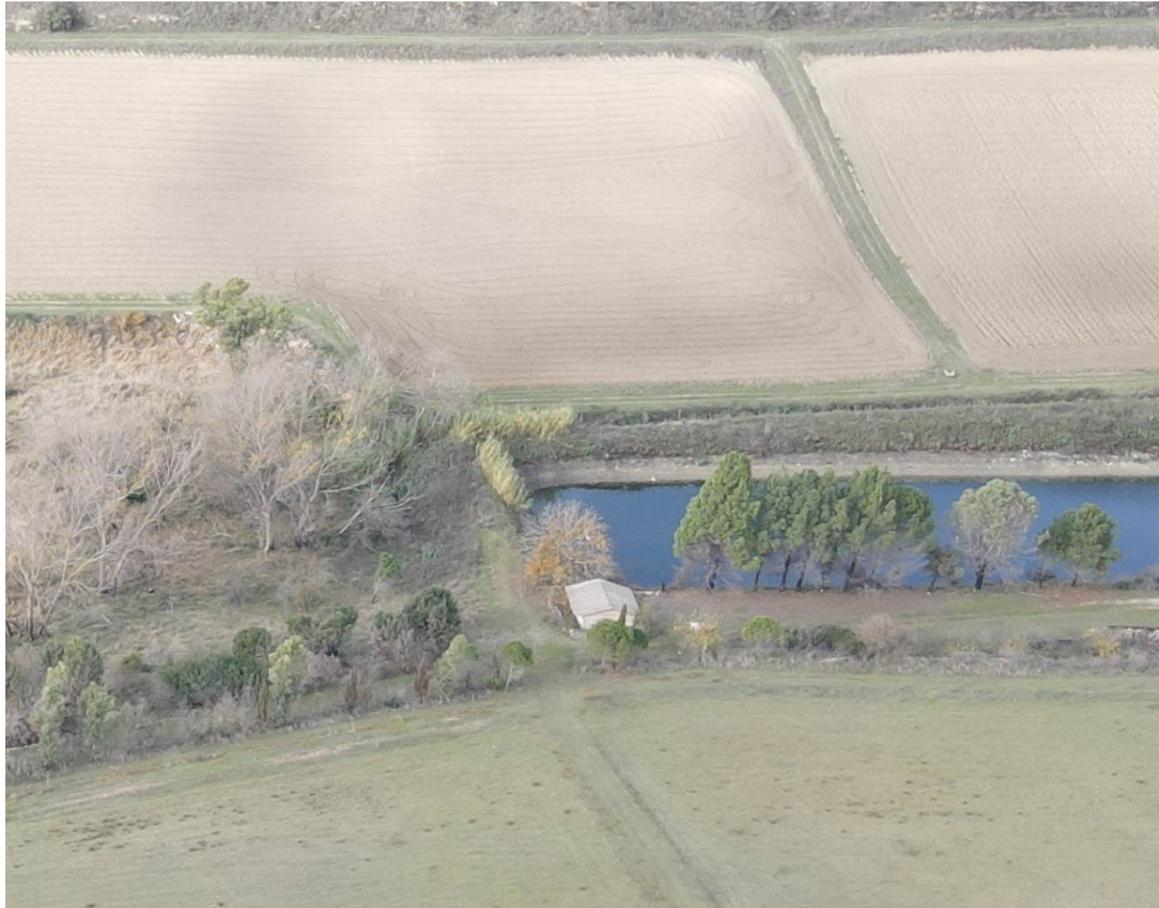
RILIEVO FOTOGRAFICO

NOTE: Il fabbricato risulta non visibili dalla strada, il volo con il drone ha accertato che si tratta di un deposito in buono stato di conservazione.

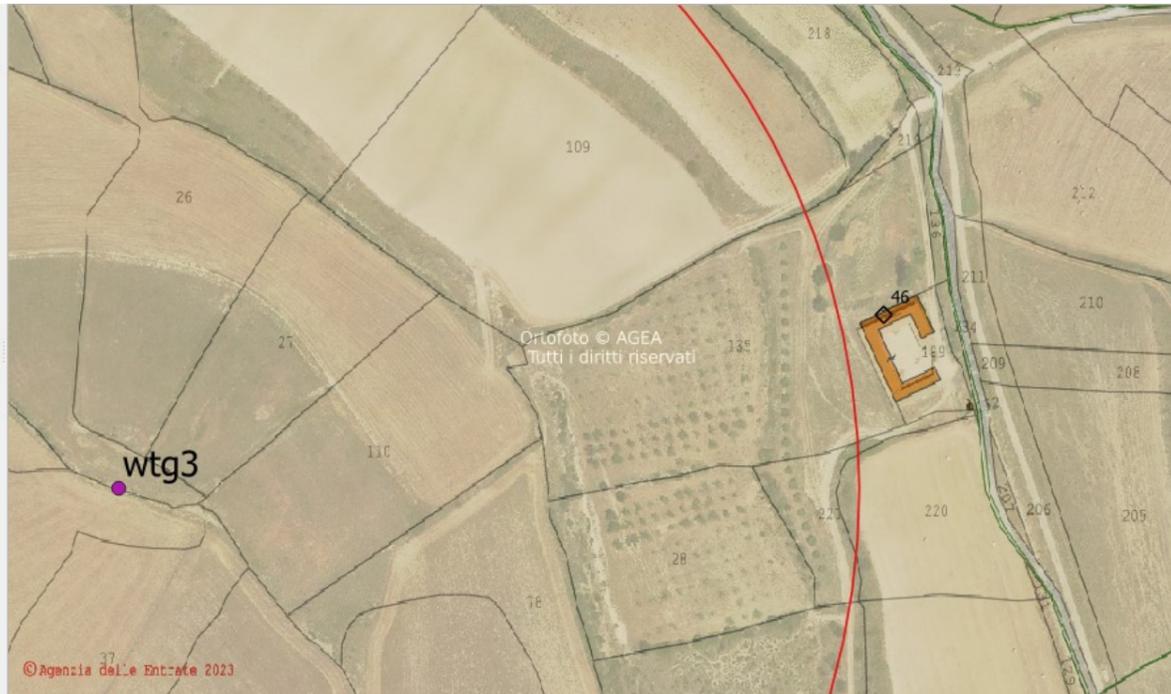
ID. Fabbricati: 46			
DATI GENERALI			
Denominazione			
Ubicazione	Località: Costa Leonaxi		
	Comune: Gesico		
	Provincia: Sud Sardegna (SU)		
WTG più vicina	ID. WTG 3:		
	Distanza: 340,0 m		
LOCALIZZAZIONE (UTM WGS84 - Fuso 32)	EST: 507997		
	NORD: 4384341		
DESCRIZIONE DELLO STATO DI FATTO			
Caratteristica tipologica			
<input checked="" type="checkbox"/> Edifici ad utilizzazione agro-pastorale - deposito			
Stato di conservazione (analisi visiva dall'esterno)			
<input type="checkbox"/> Edificio non accessibile			
<input checked="" type="checkbox"/> Edificio in ottime/buone condizioni di conservazione			
<input type="checkbox"/> Edificio in mediocri condizioni di conservazione			
<input type="checkbox"/> Edificio parzialmente danneggiato (es.: presenza di leggere lesioni o danni strutturali, tali da non compromettere la stabilità complessiva della struttura/ copertura, porte e finestre presenti ma parzialmente danneggiate)

<input type="checkbox"/> Edificio diroccato (es.: lesioni, danni o cedimenti strutturali diffusi e imponenti, tali da compromettere gravemente la stabilità complessiva della struttura e inibirne l'accesso/ copertura assente o parzialmente-totalmente crollata/ porte e finestre completamente danneggiate e/o assenti)			
<input type="checkbox"/> Edificio demolito (es.: edificio segnalato su cartografia ma non rilevabile durante sopralluogo perché demolito)			
<input type="checkbox"/> Edificio esistente ma non abitabile (es.: edificio terminato, totalmente o parzialmente, solo nelle sue parti portanti (pilastri, travi, solai), ma privo delle opere necessarie per renderlo abitabile (muri di tamponamento, copertura, porte e finestre, allaccio alla rete elettrica, ecc.)			
ESTREMI CATASTALI			
Foglio	Part.	Indirizzo	Destinaz. d'uso
22	189	LOC. COSTA LEONAXI n. SN Piano T	C2

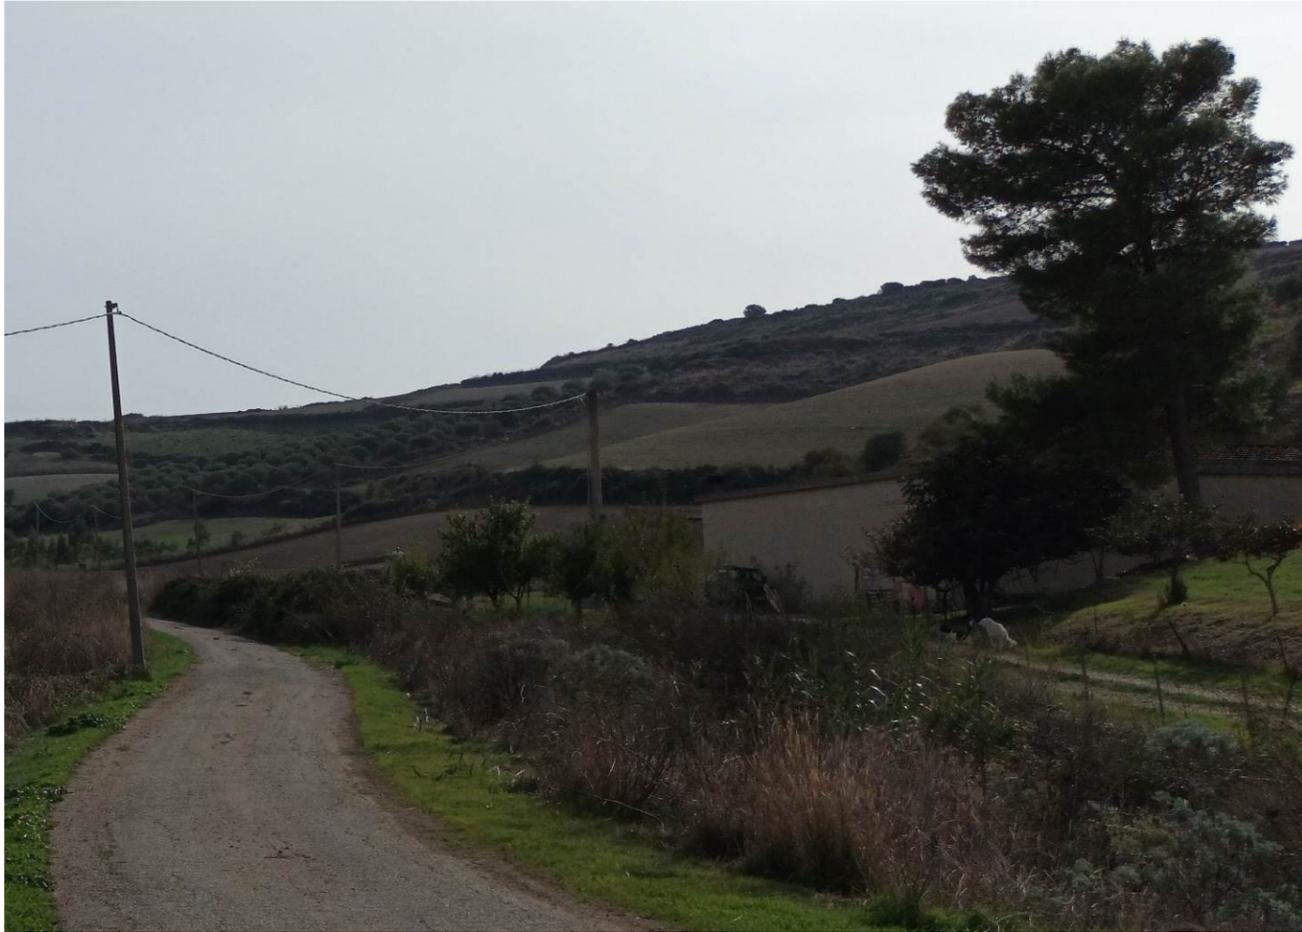
RILIEVO FOTOGRAFICO

NOTE: Il fabbricato risulta visibile dalla strada, è stato accertato che si tratta di un fabbricato regolarmente utilizzato per usi agricoli/produttivi, in buono stato di conservazione.
