PROGETTO AGRIVOLTAICO DI PRODUZIONE ENERGETICA E AGRICOLA "VILLACIDRO" *POTENZA AC 12 MW POTENZA DC 13,48 MW* STUDIO DI IMPATTO AMBIENTALE

Edpr Sardegna s.r.l.
Via Roberto Lepetit 8/10
20124 - Milano

RELAZIONE ARCHEOLOGICA PREVENTIVA

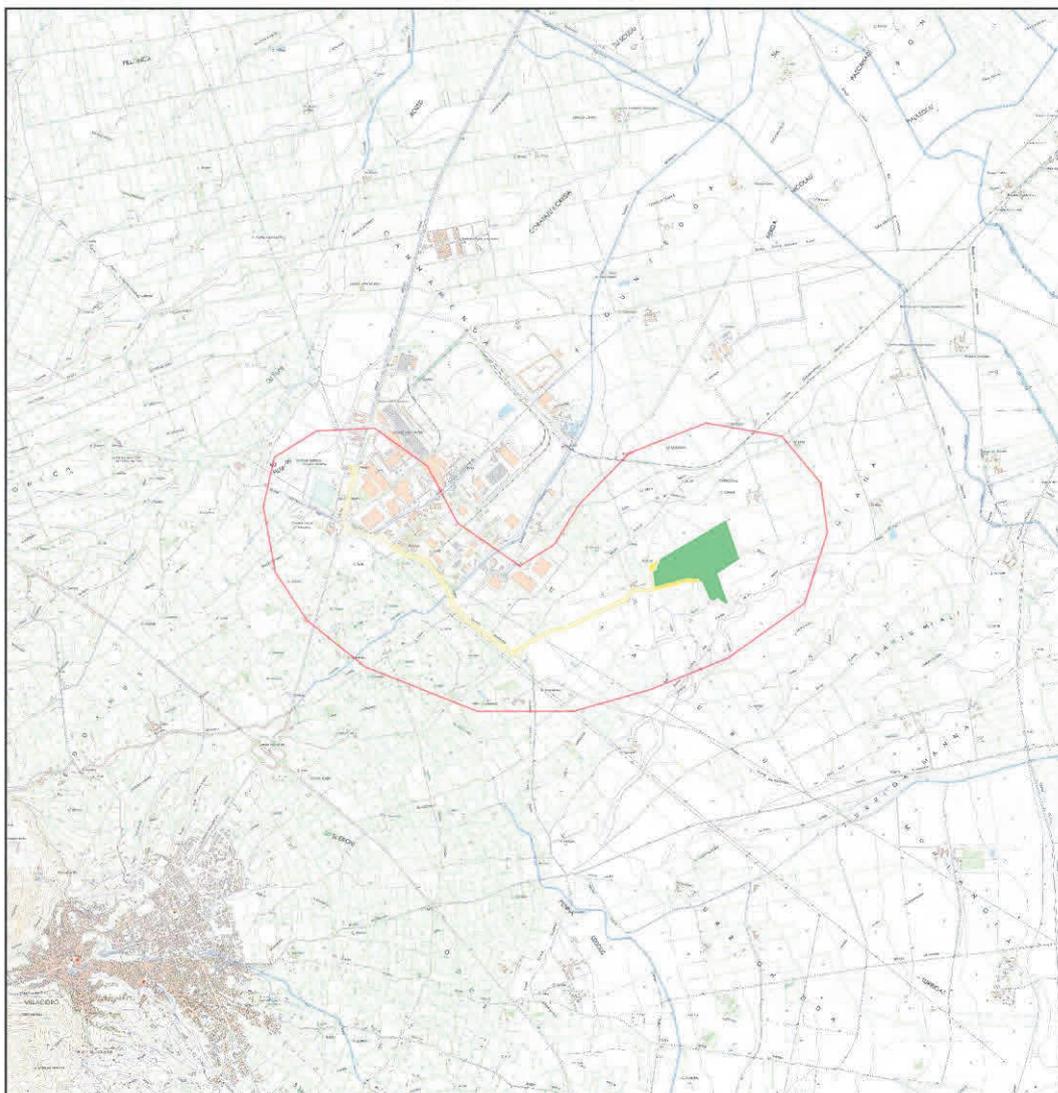
Ubicazione dell'impianto (da CTR RAS)

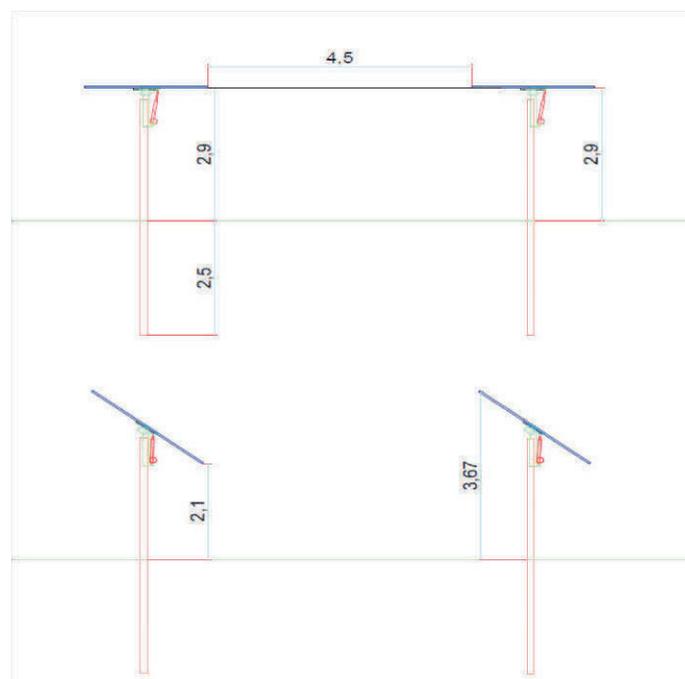
Il portale tipico della struttura progettata è costituito dalla stringa di 26 moduli montati con una disposizione per ospitare 1 fila di moduli per contenere l'altezza complessiva massima dell'installazione (H). Sulla base dei calcoli preliminari effettuati tale altezza è di circa 2,9 m, mentre l'altezza dal suolo minima (D) sarà di 2,1 m.

Nella figura sotto vengono riportati i profili dei traker utilizzati.

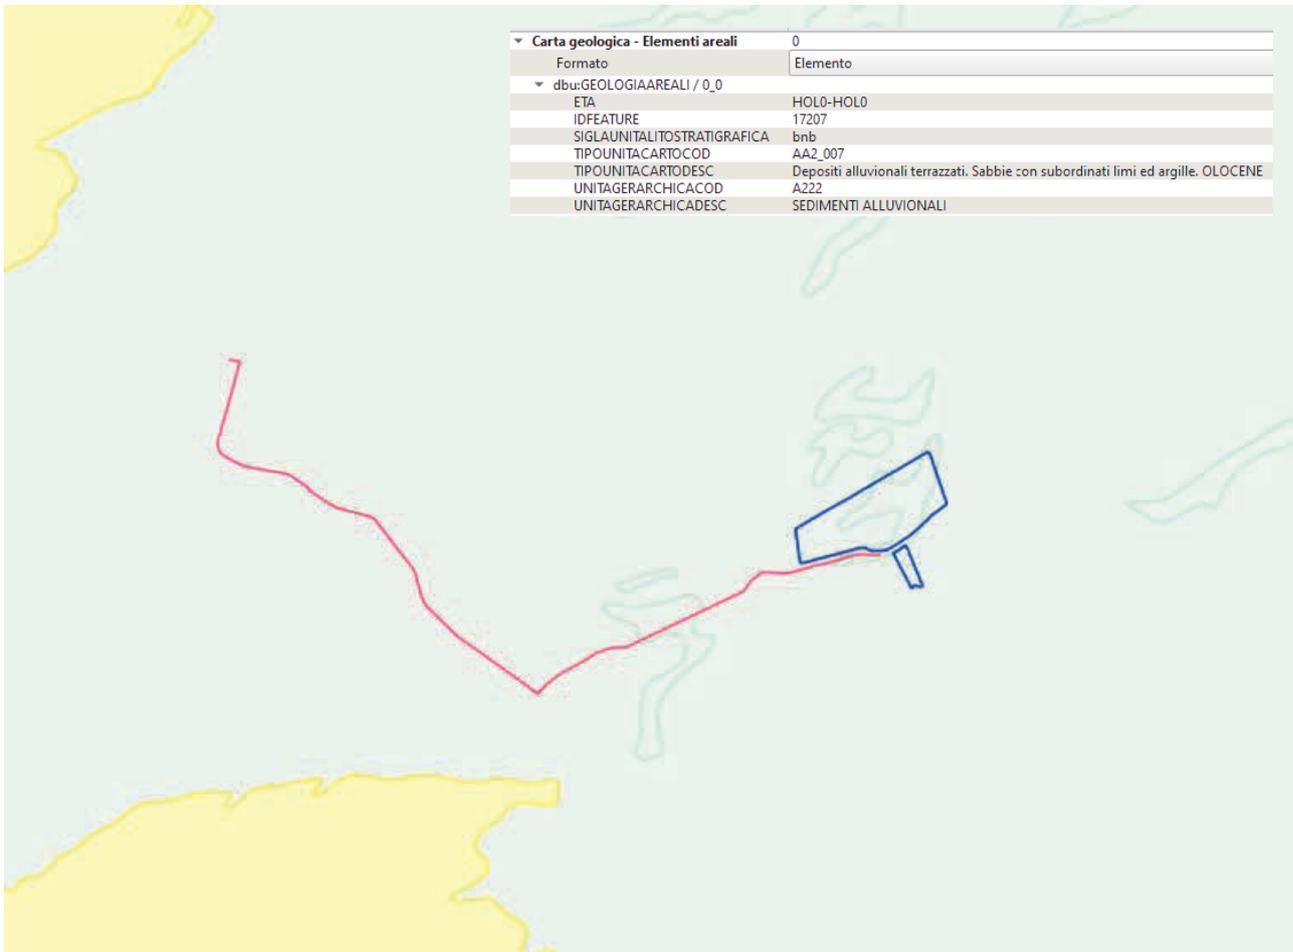
Il territorio indagato è prevalentemente formato da depositi alluvionali terrazzati di ghiaie, sabbie, limi e argille del periodo Olocenico.

Particolare della Carta geologica della Sardegna (da WMS RAS)

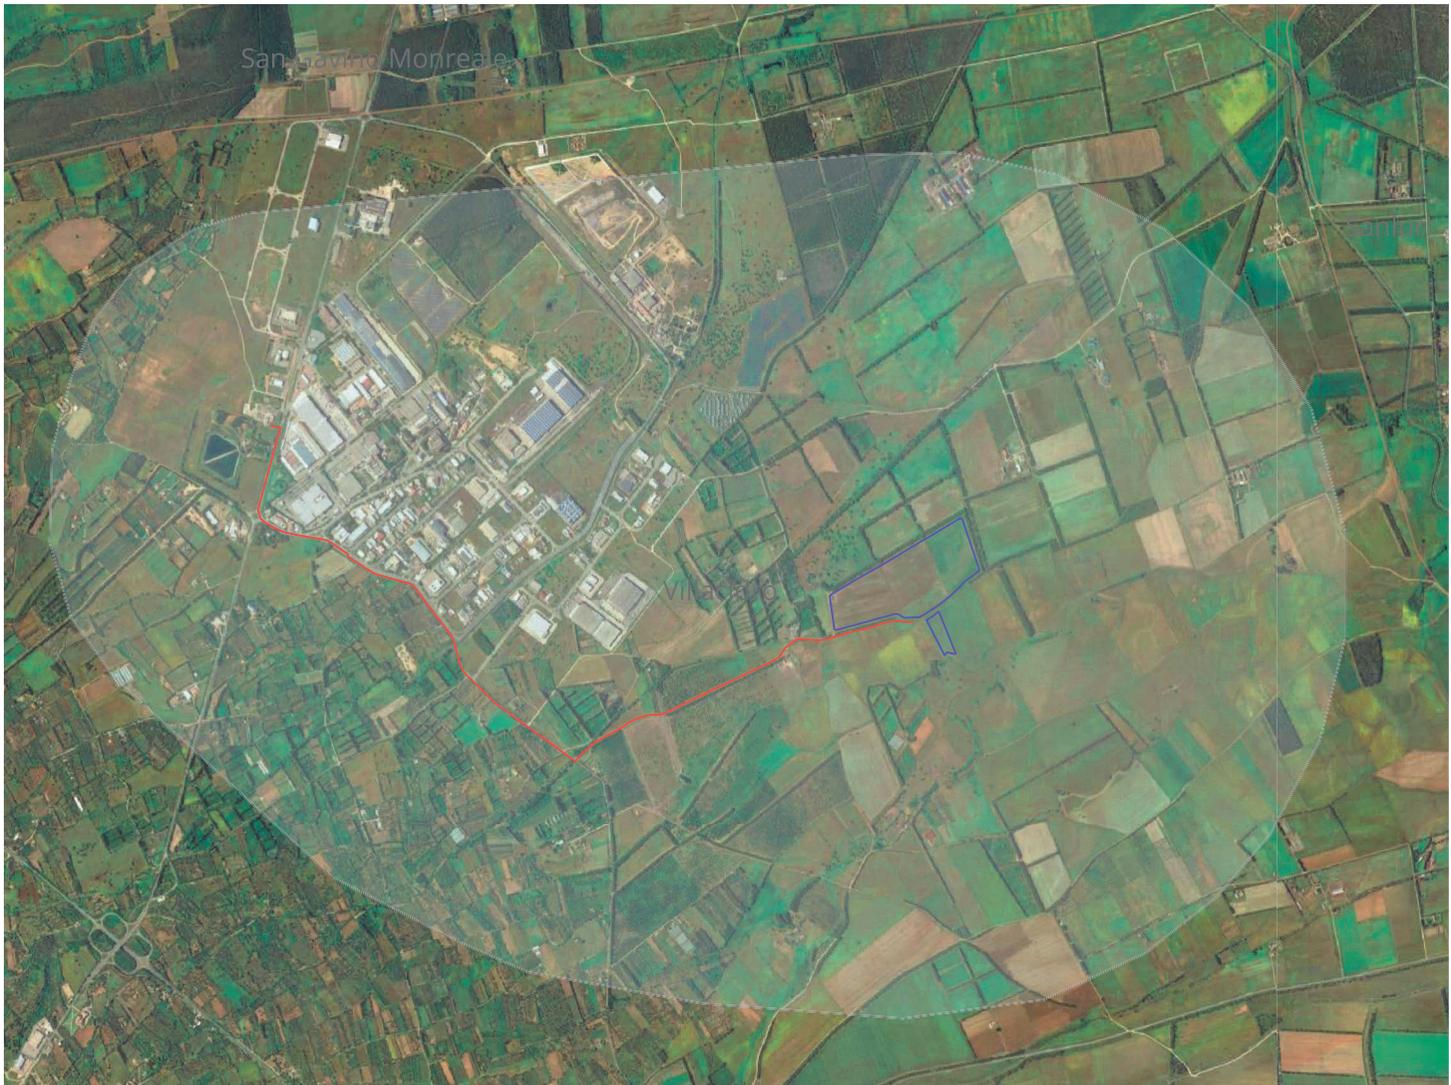
CARTA DEI SITI ARCHEOLOGICI NOTI

Dall'analisi bibliografica e documentale effettuata all'interno dell'area buffer di 2 Km di raggio dall'impianto agrivoltaico è di 1 Km dal tracciato del cavidotto non è stata individuata la presenza di siti archeologici.

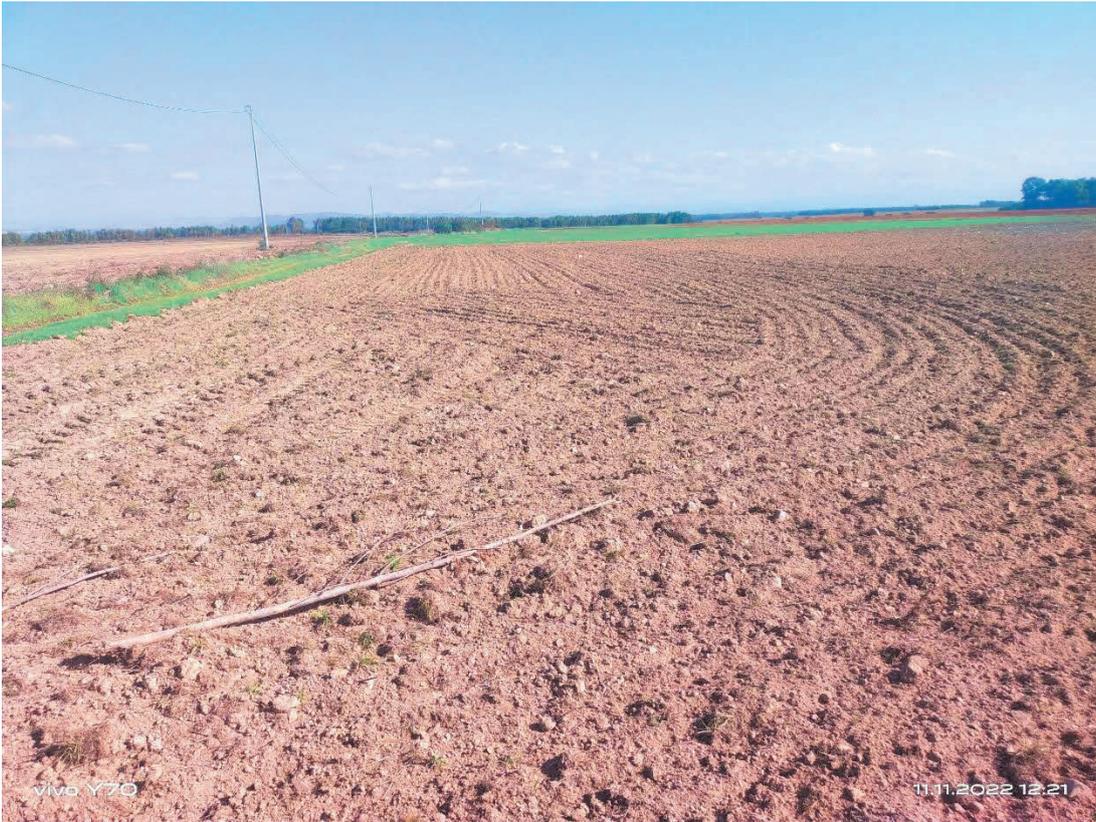
In data 11 novembre 2022 è stata effettuata la ricognizione di superficie nelle aree destinate alla realizzazione del dell'impianto. I campi interessati, in prevalenza bonificati e destinati alla coltivazione cerealicola o alla coltura foraggera, si presentavano con ottima visibilità dovuta alle recenti arature. Il suolo risultava prevalentemente asciutto, argilloso, polveroso, con tonalità cromatiche che sfumano dal grigio chiaro al beige al marrone. Il pietrame residuale è costituito da piccoli ciottoli provenienti dal deposito alluvionale olocenico che caratterizza l'intera zona. In superficie non sono stati osservati materiali o tracce di tipo archeologico. I confini dei campi sono solitamente segnati da fossati di drenaggio ricoperti da una bassa vegetazione e marginati da alberi di eucalipto o da resti di tronchi di alberi tagliati di recente.

Vista dell'area relativa all'impianto.

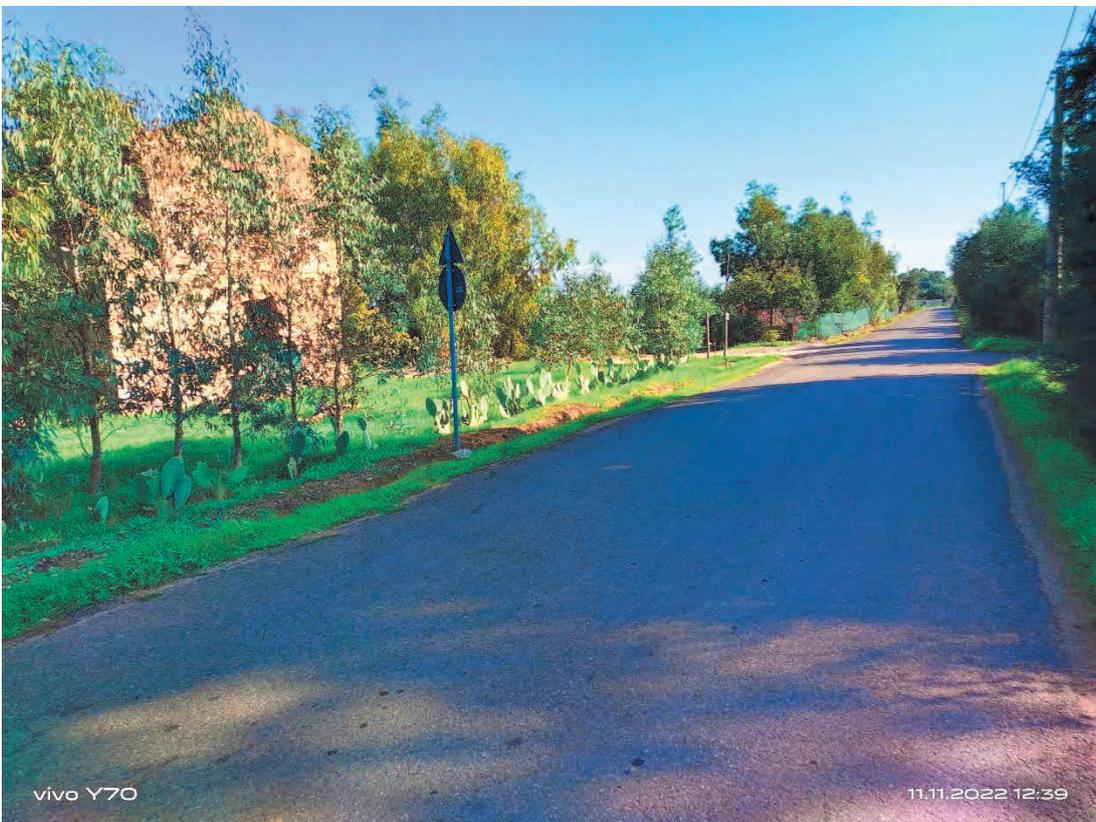
Il primo tratto del cavidotto si sviluppa lungo la strada sterrata di penetrazione agraria "comunale Santu Sisinni", ampia 4,5-5 metri, dotata di breve cunetta e marginata su entrambi lati da recinzioni. Solo in alcuni campi perimetrali, arati di recente, la visibilità è stata soddisfacente mentre per la maggior parte di essi la visibilità è stata nulla o scarsa a causa della presenza di eucalipti o fitta vegetazione erbacea.

Tratto stradale interessato dal cavidotto.

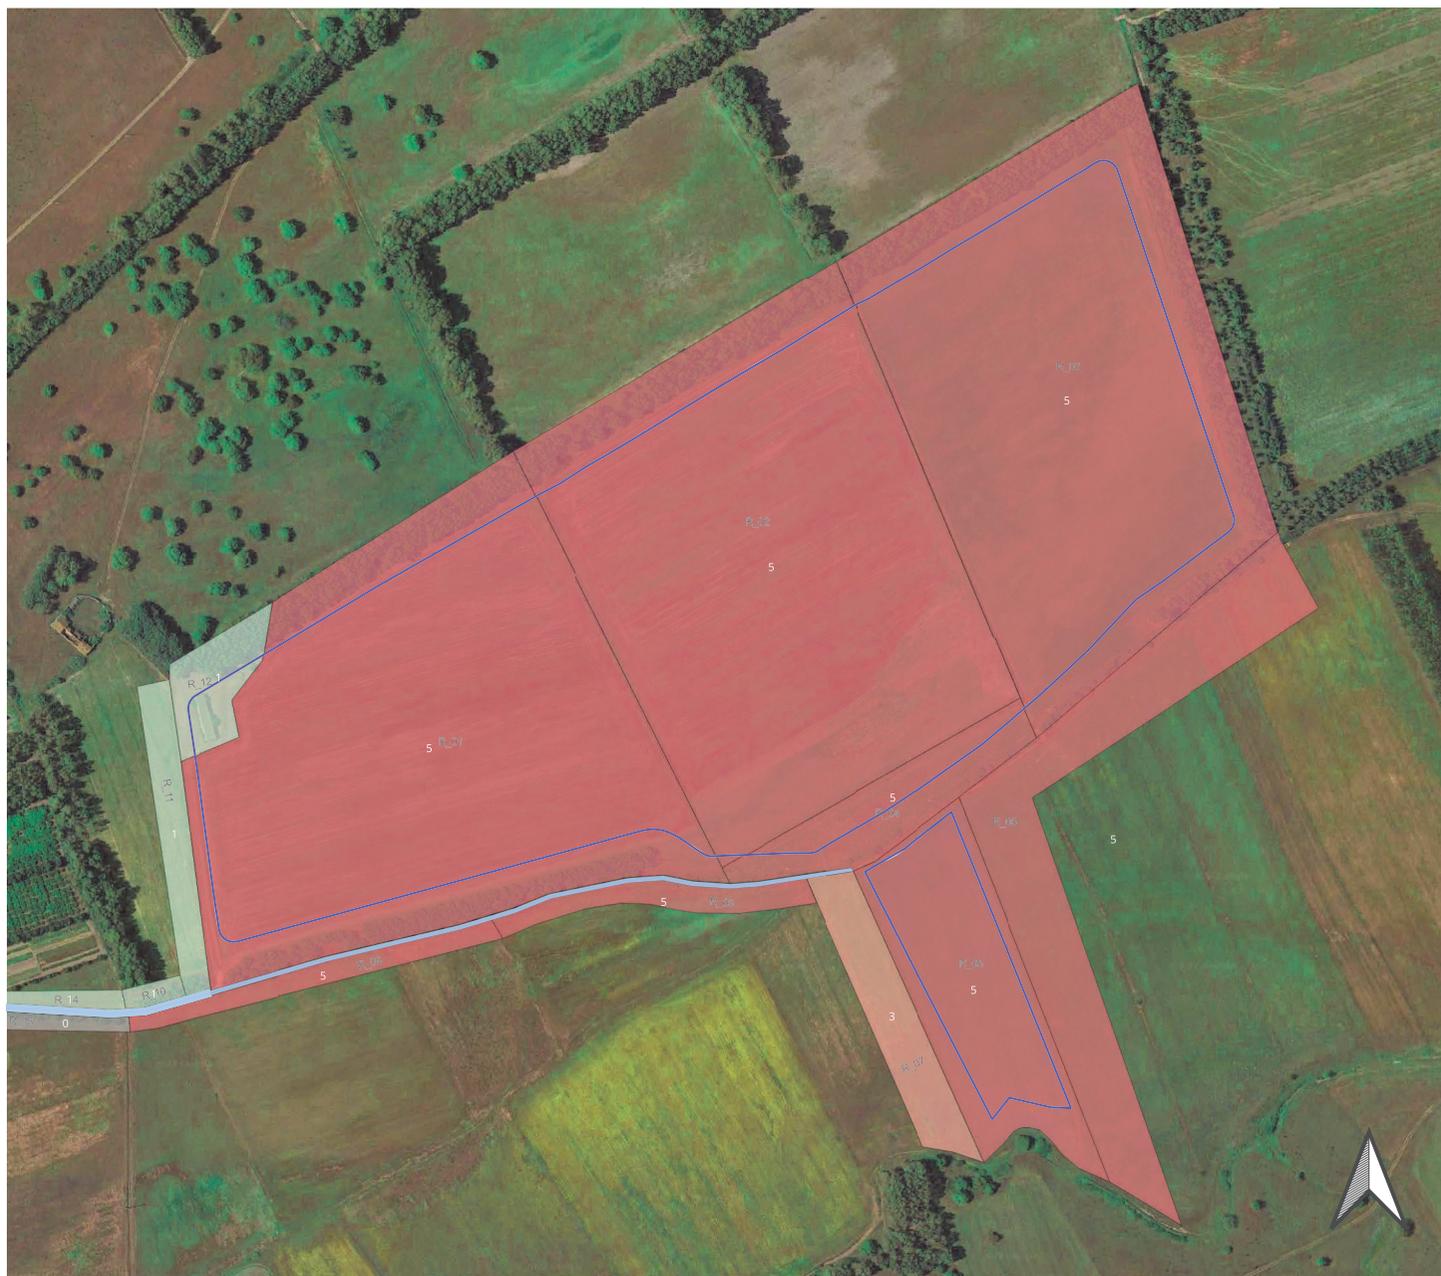
CARTA DELLA VISIBILITA' IMPIANTO

La ricognizione nell'area dell'impianto, effettuate con visibilità ottima, ha evidenziato come attualmente i campi interessati siano stati intensamente sfruttati per uso agricolo, con terreni dissodati e sostanzialmente privi di vegetazione arbustiva spontanea.

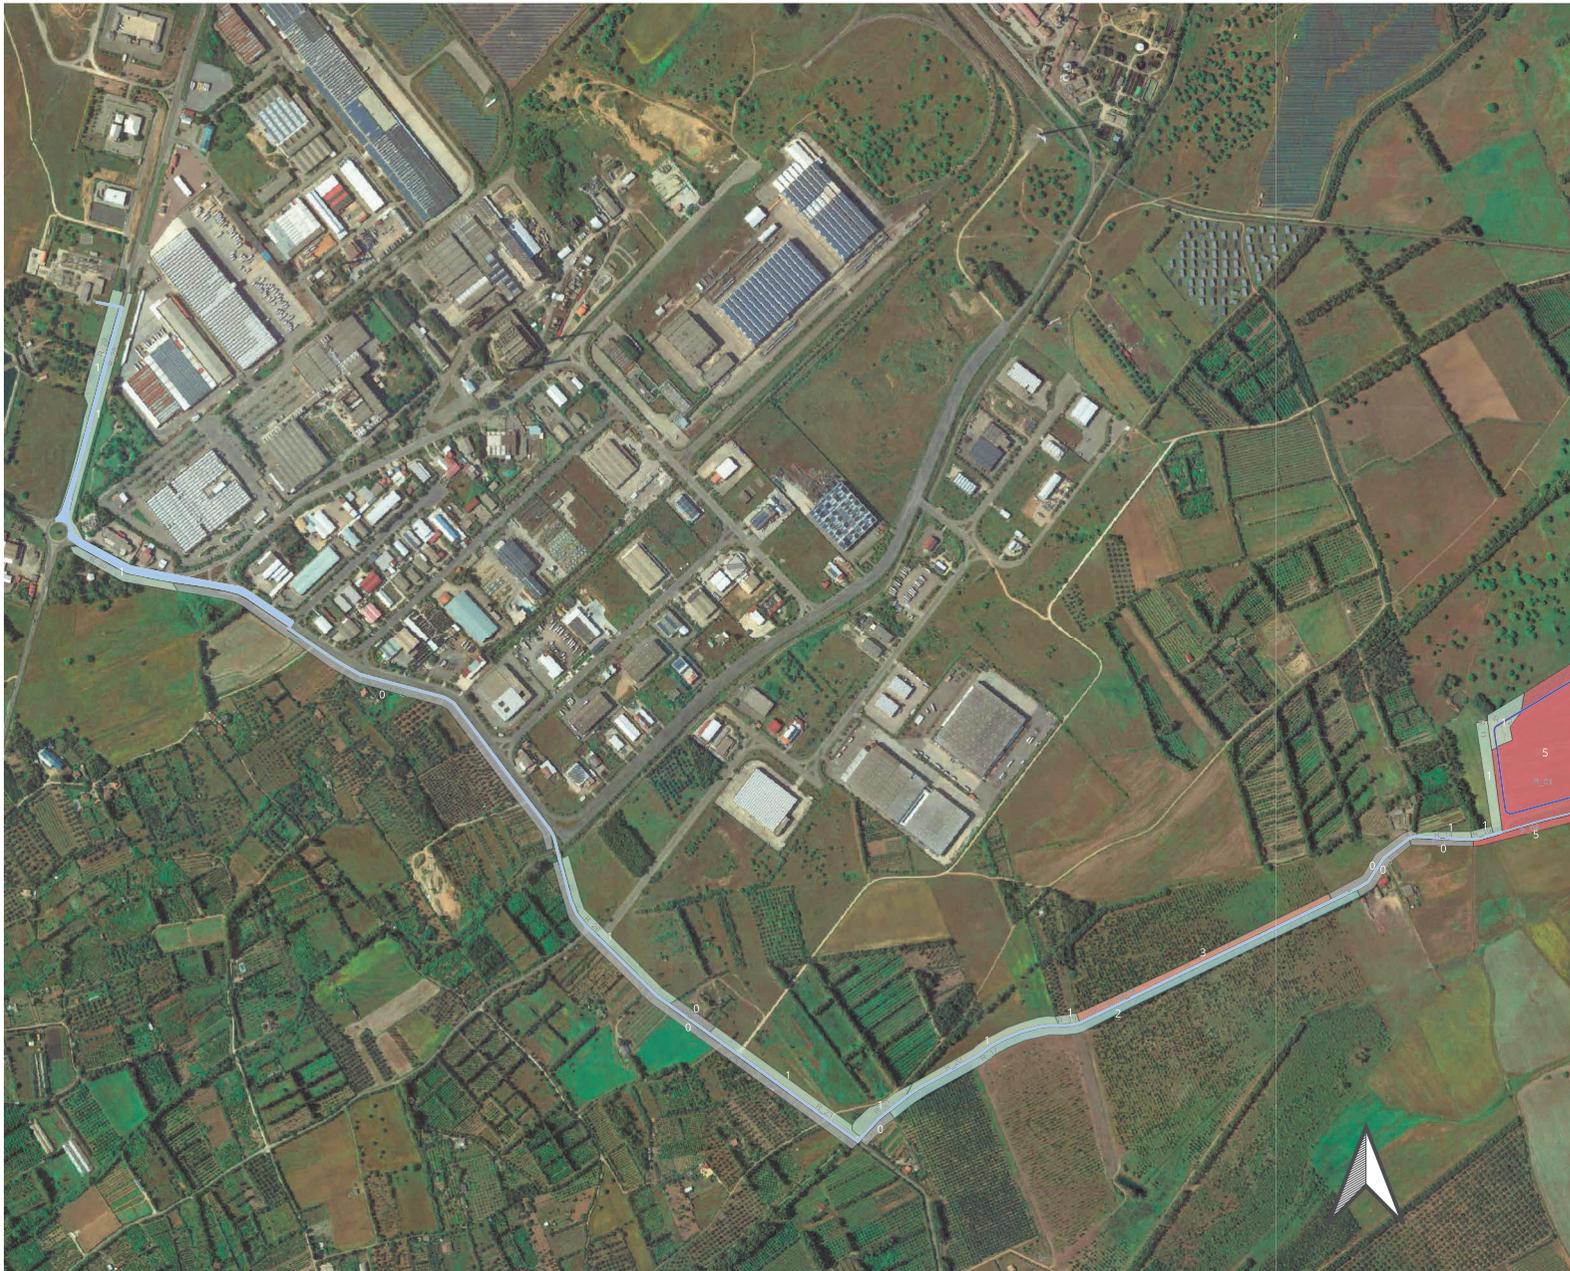
**CARTA DELLA VISIBILITA'
CAVIDOTTO**

La ricognizione lungo il cavidotto, in particolare nel tratto della strada asfaltata e lungo l'area industriale è stata realizzata con un grado di visibilità nullo o scarso, con diversi tratti non accessibili.

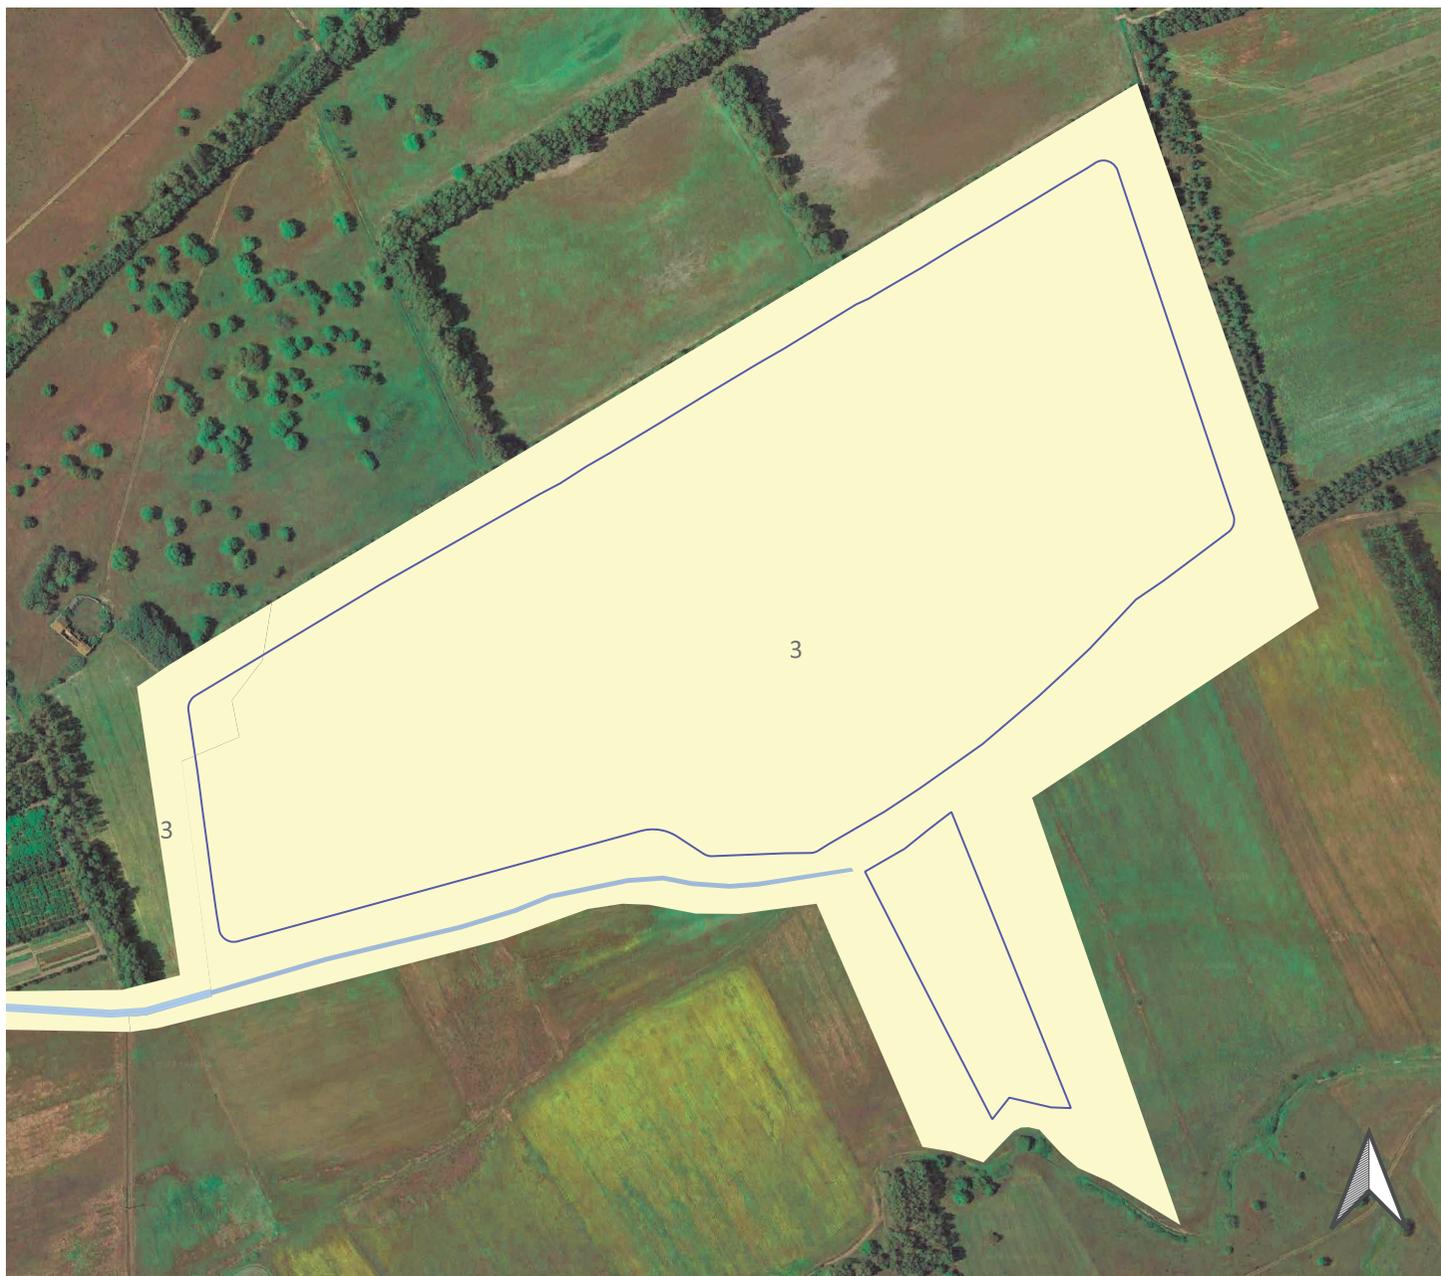
**CARTA DEL RISCHIO
ARCHEOLOGICO
IMPIANTO**

In generale al momento è possibile definire per l'opera in esame un rischio archeologico basso.
