PROGETTO DI FATTIBILITA' TECNICO ECONOMICA

LINEA CATANIA-SIRACUSA

Bypass di Augusta

Relazione di survey

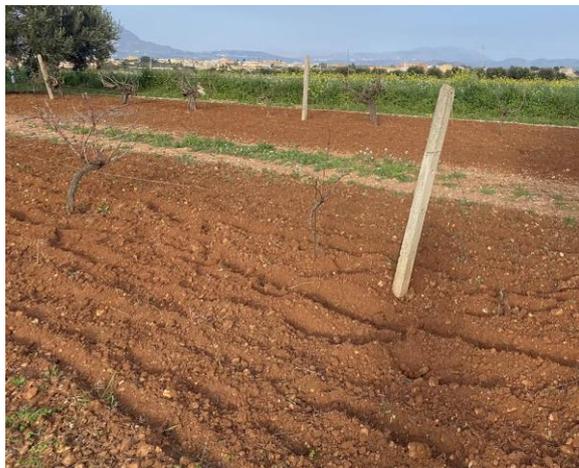
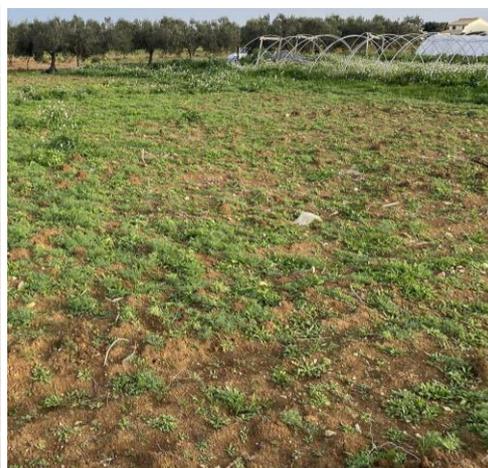
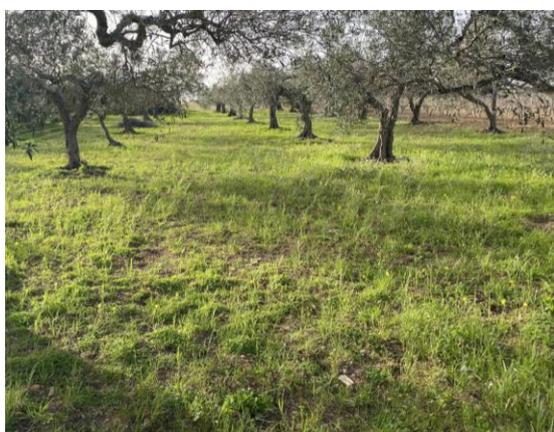
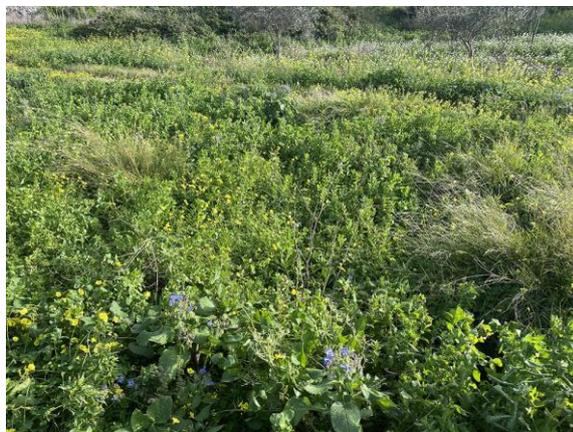
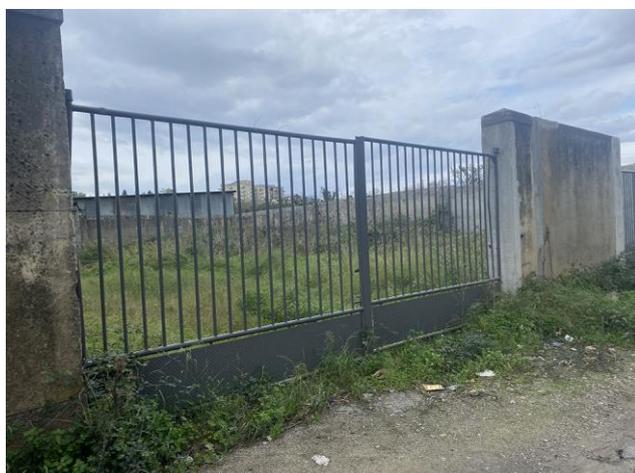
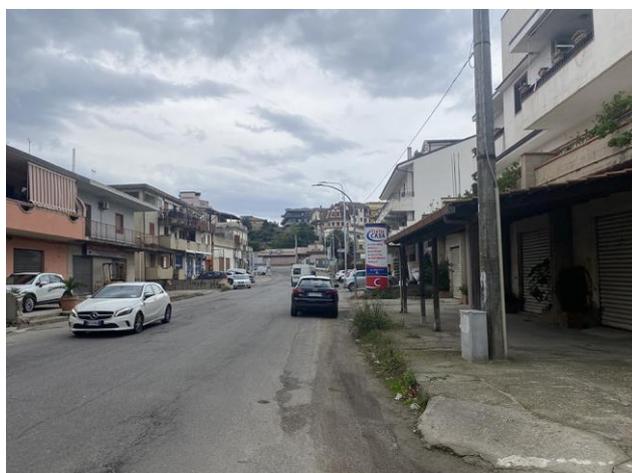
Per la descrizione delle condizioni di visibilità (**Fig. 1**) sono stati utilizzati i seguenti parametri: buona, media, scarsa, nulla, inaccessibile, urbanizzato. Per le aree inaccessibili e urbanizzate, che nella Carta della ricognizione e della visibilità dei suoli (codifica RS6000R22N7 AH0001001-6A) sono state campite in modo differente, non è stata redatta la scheda U.R..

**Figura 1 – Immagini esemplificative (non riferite alle aree interessate dal progetto) delle possibili condizioni dei terreni che determinano la valutazione della visibilità nel corso del survey. Dall'alto: visibilità buona, media, scarsa, nulla, inaccessibile, urbanizzato.**

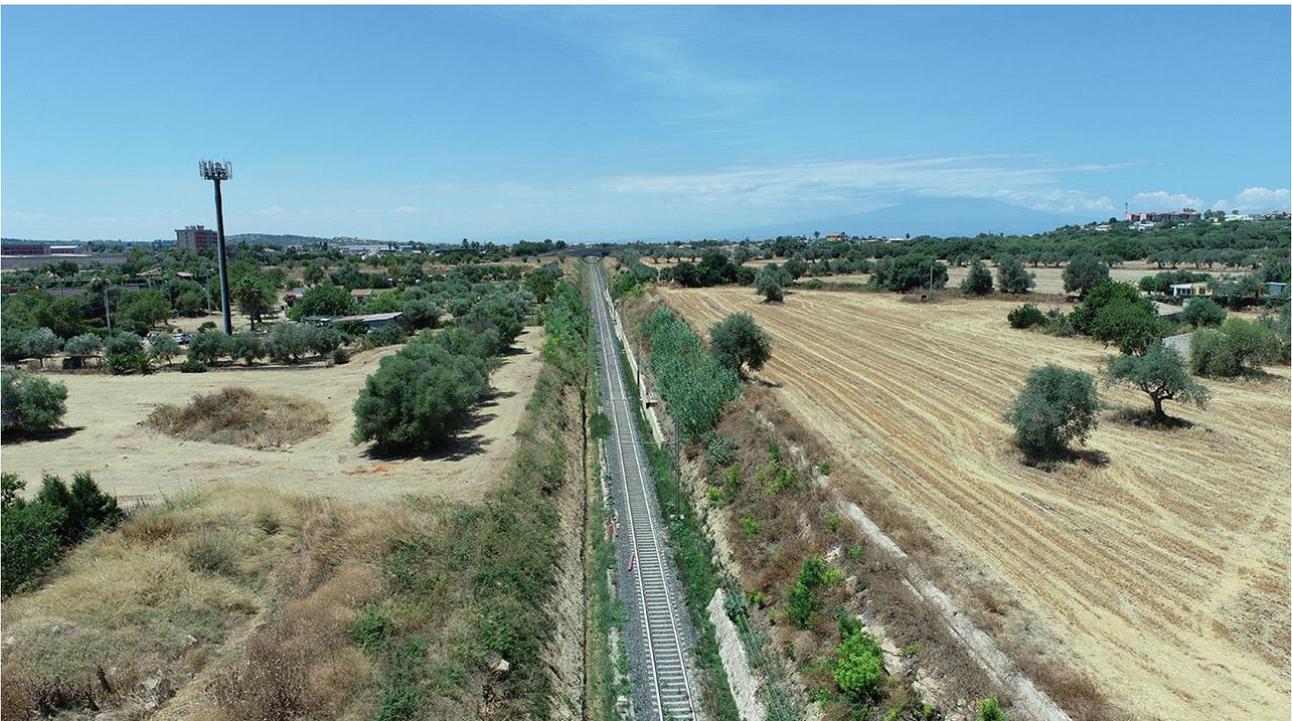
Qui la linea ferroviaria esistente corre in senso nord-ovest/sud-est, in una trincea scavata nel banco calcareo, in un'area scarsamente urbanizzata che conserva ancora la sua vocazione agricola (**Fig. 2**). Ai lati della linea ferroviaria si estende infatti un'ampia distesa di campi coltivati, prevalentemente ad uso seminativo, ma con significativa presenza di coltivazioni arboree (es. uliveto).

**Figura 2 - Panoramica della trincea ferroviaria in località Quarantamigliara (vista da sud-est).**

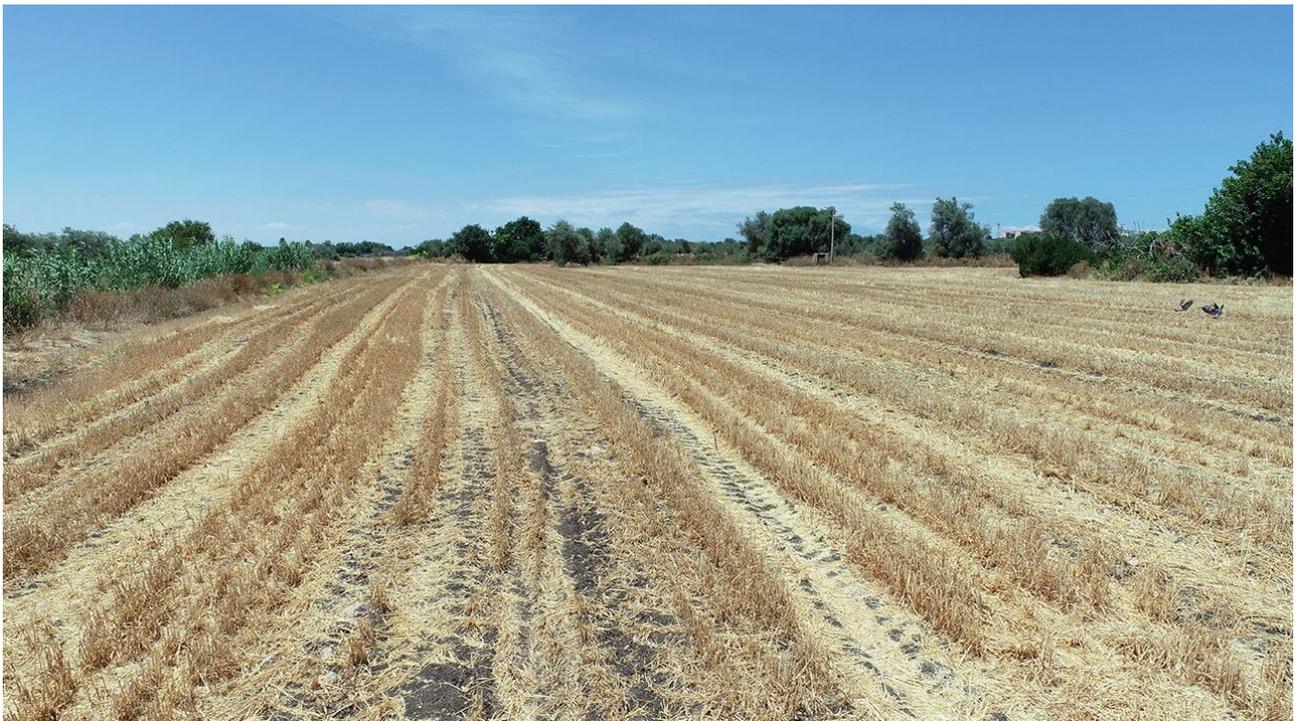
Nella zona più a nord, corrispondente all'UR 1 (**Fig. 3**), è stata osservata una rada ma diffusa dispersione di materiale fittile (cfr. scheda delle presenze archeologiche n. 31). Si tratta in prevalenza di frammenti di ceramica acroma non diagnostica (**Fig. 4**). Il materiale sembra associato a frammenti di ceramica smaltata postmedievale (**Fig. 5**) e potrebbe essere ricondotto alla vita quotidiana delle vicine masserie, ma tra i frammenti non diagnostici non è da escludersi la presenza di materiale più antico.

**Figura 3 - Panoramica dell'area UR 1 (vista da sud-est).**

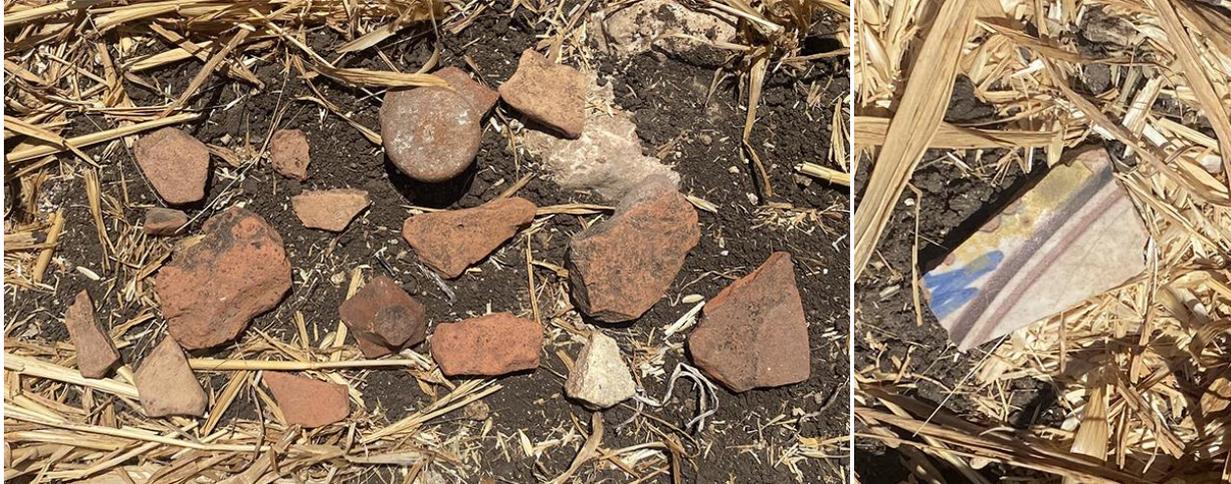
**Figure 4-5 - Dispersione di materiale dall'area UR 1.**

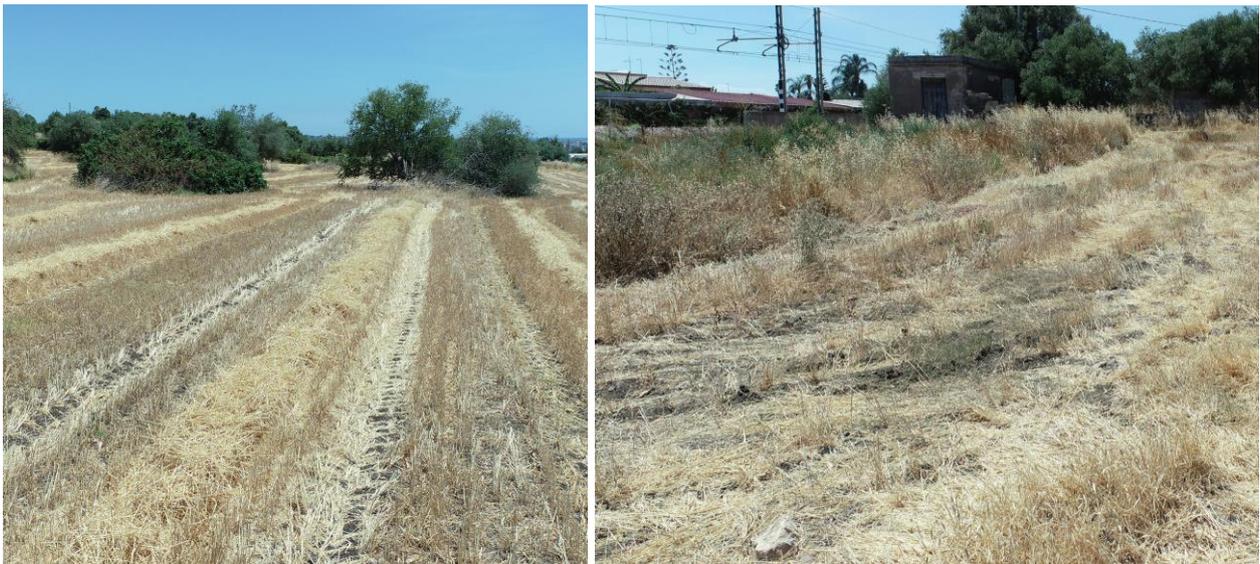
Nelle altre porzioni di terreno (UU. RR. 6, 7) (**Fig. 6-7**) il survey, sempre condotto in condizioni di scarsa visibilità, non ha restituito elementi archeologici. Talvolta, sul terreno si osservano cumuli coperti da vegetazione, forse frutto dell'azione di spietramento e livellamento del banco roccioso.

**Figure 6-7 - Immagini esemplificative delle condizioni di visibilità riscontrate nelle UU. RR. 6 e 7.**

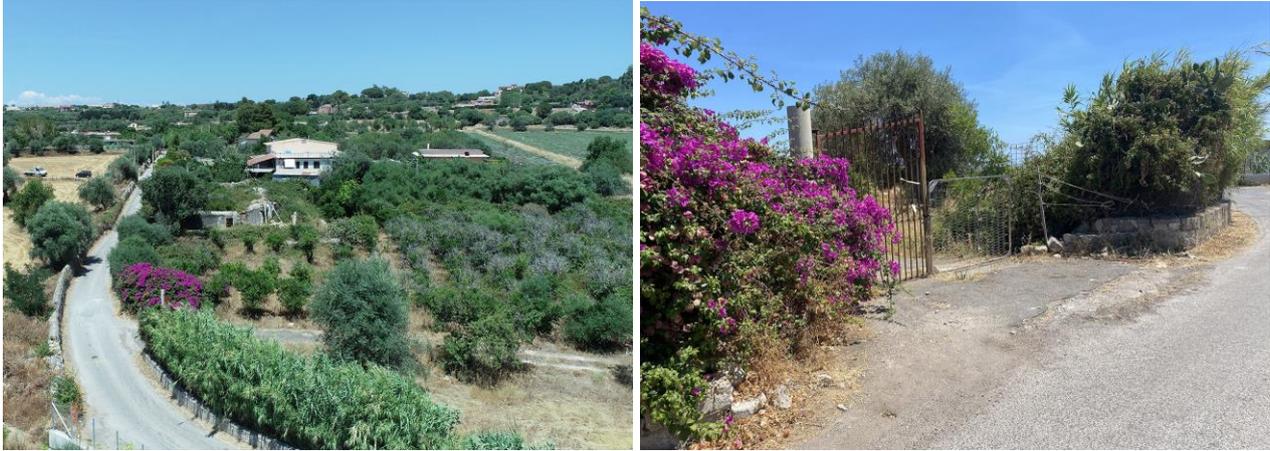
Nella stessa area alcuni terreni risultano inaccessibili per la presenza di recinzioni invalicabili, si fa riferimento, in particolare, ad un'area situata immediatamente ad est del piccolo ponte ferroviario lungo via Brancati, costituita da vari lotti privati adibiti a coltivazioni arboree (**Fig. 8**).

**Figura 8** Area inaccessibile ad est della ferrovia in loc. Quarantamigliara (cfr. elaborato RS6000R22N7AH0001001A, area A).

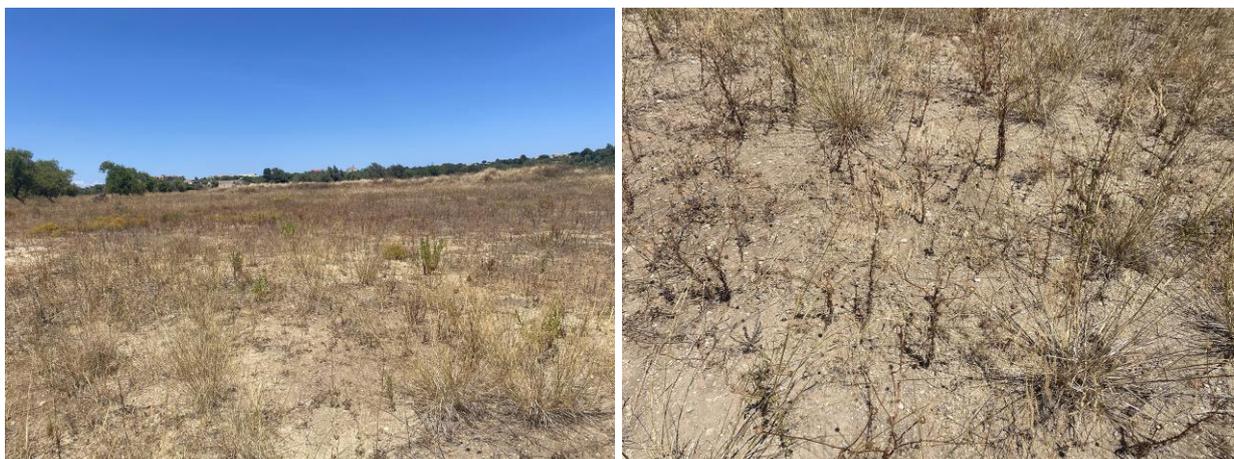
A sud della ferrovia, nella fascia tra i binari e la SP 1, la situazione dei terreni è diversa rispetto a quella sopra descritta, a causa di una maggiore urbanizzazione. Nella parte settentrionale si trovano alcune porzioni di terreno accessibili, la prima, UR 2 (**Fig. 9-10**), accessibile dalla provinciale, è attualmente incolta e ricoperta da vegetazione spontanea a tratti piuttosto rada. Il survey, in condizioni di visibilità media, non restituisce elementi archeologici.

**Figure 9-10** - Immagini esemplificative delle condizioni di visibilità riscontrate nell'area UR 2.

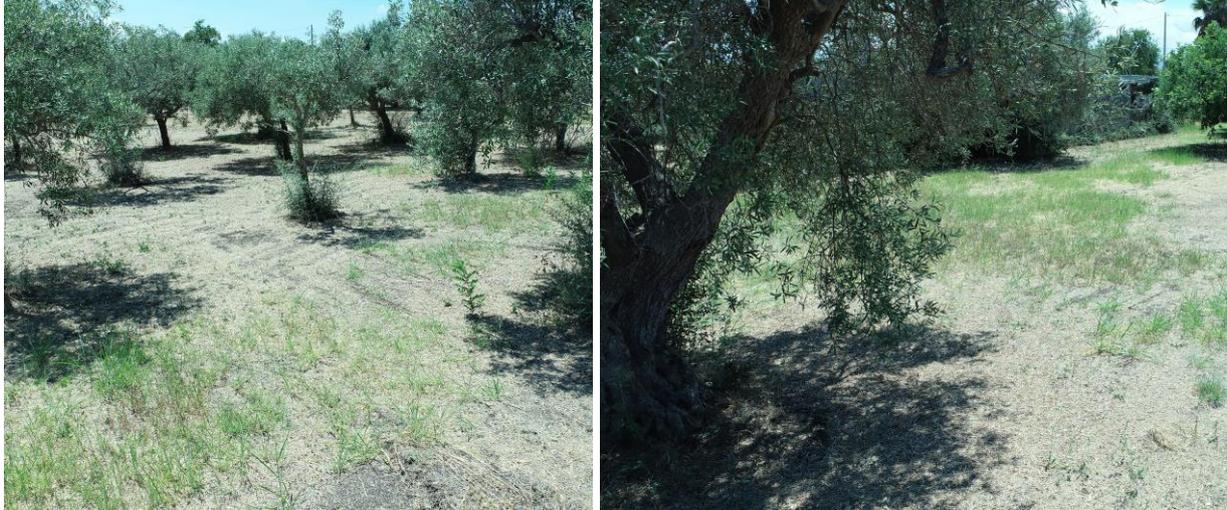
La seconda (UR 3) (**Fig. 11-12**) accessibile dalla provinciale, è coltivata prevalentemente ad uliveto, con rari alberi da frutta, e ricoperta da rada vegetazione spontanea. Il survey, in condizioni di visibilità media, non restituisce elementi archeologici.

**Figure 11-12 - Immagini esemplificative delle condizioni di visibilità riscontrate nell'area UR 3.**

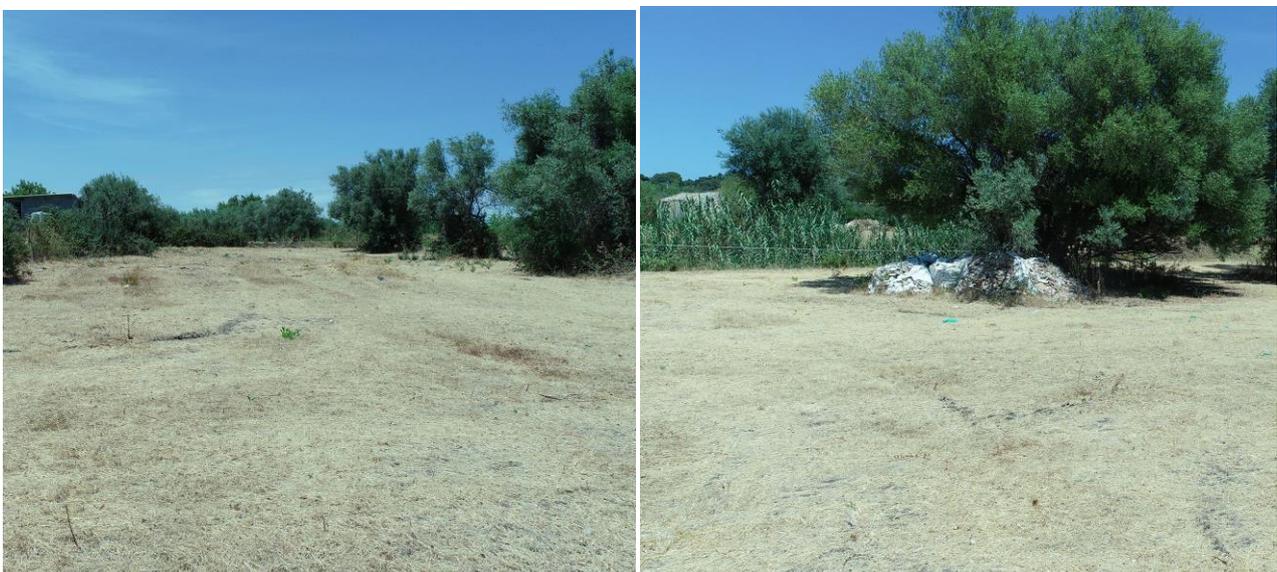
A seguire, sempre lungo la ferrovia, si trova l'UR 4 (**Fig. 13-14**), una porzione di terreno coltivata a seminativo, con rari alberi, e ricoperto da fitta vegetazione secca, risultato della recente mietitura. Sul terreno si osserva un grosso cumulo coperto da vegetazione (**Fig. 15**), forse frutto dell'azione di spietramento e livellamento del banco roccioso. Il survey, in condizioni di visibilità scarsa, non restituisce elementi archeologici.

**Figure 13-14 - Immagini esemplificative delle condizioni di visibilità riscontrate nell'area UR 4.**

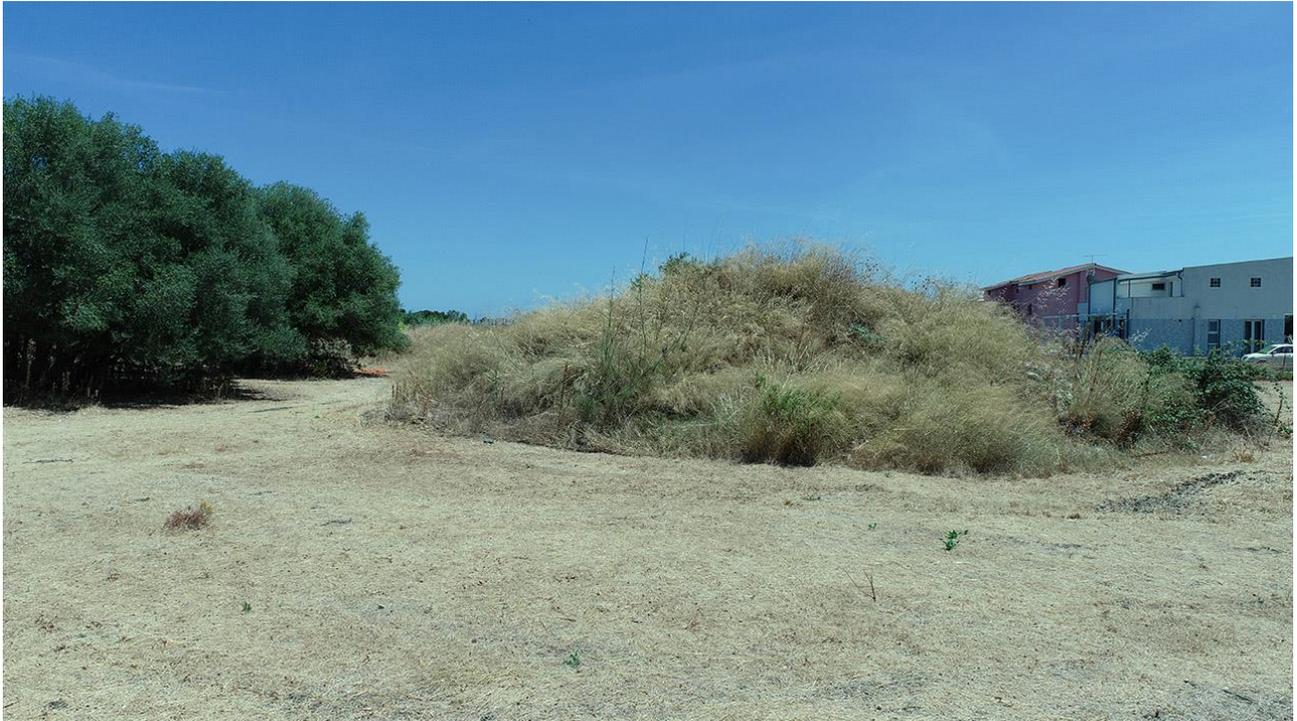
**Figura 15 - cumulo ricoperto da vegetazione nell'area UR 4.**

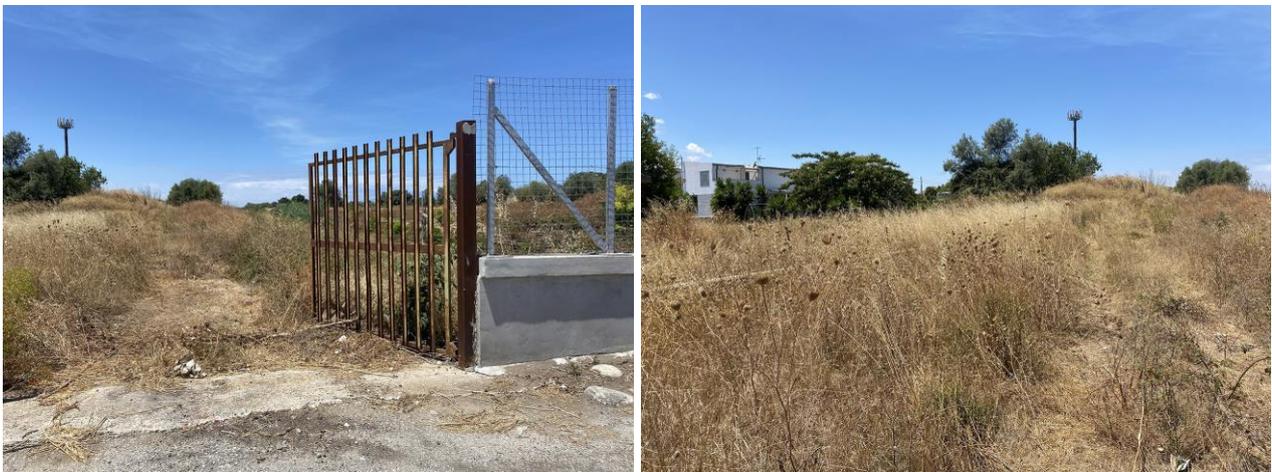
L'UR 4 confina a sud con una piccola porzione di terreno incolto (UR 5) completamente invaso dalla vegetazione infestante, non risulta idonea all'attività di survey. (**Figg. 16-17**).

**Figure 16-17 - Immagini esemplificative delle condizioni di visibilità riscontrate nell'area UR 4.**

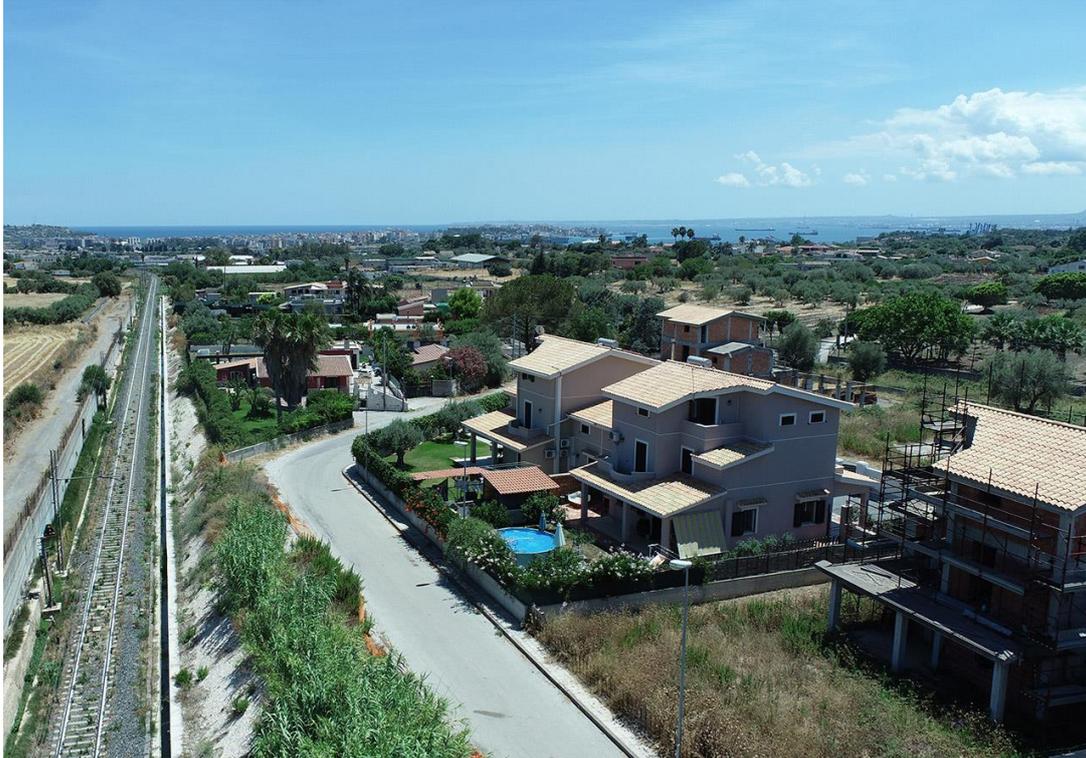
**Figura 18 -** Porzione urbanizzata a sud-ovest della ferrovia in loc. Quarantamigliara (cfr. elaborato RS6000R22N7AH0001001A, area B).

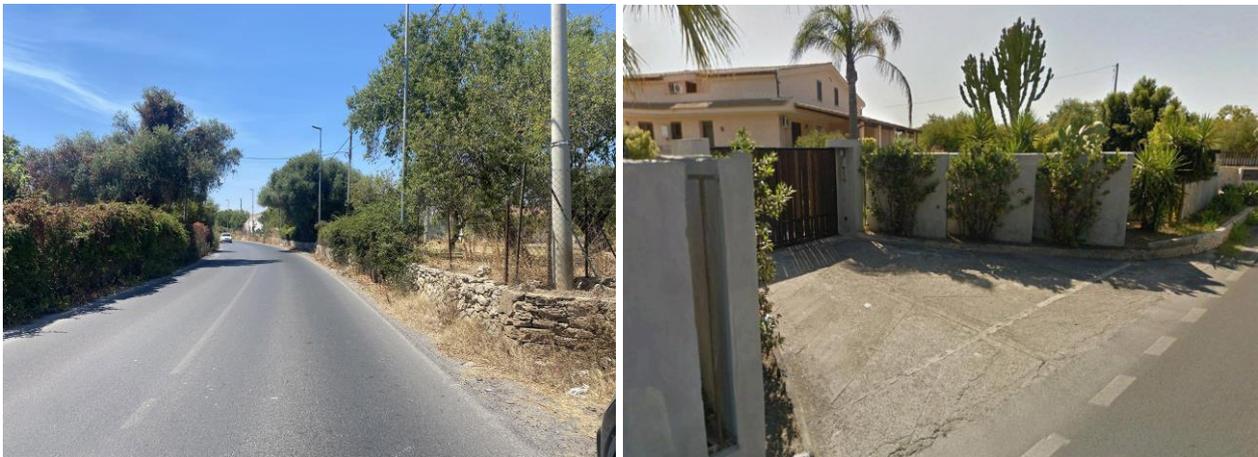
Anche la parte di terreno che si trova a sud della SP 1 risulta completamente inaccessibile. Si tratta di lotti di terreno spesso coltivati, nei quali insistono edifici residenziali e pertanto risultano chiusi da recinzioni e cancelli (**Figg. 19-20**).

**Figure 19-20 -** Esempi di aree con accesso interdetto lungo la SP1 (cfr. elaborato RS6000R22N7AH0001001A, area C).

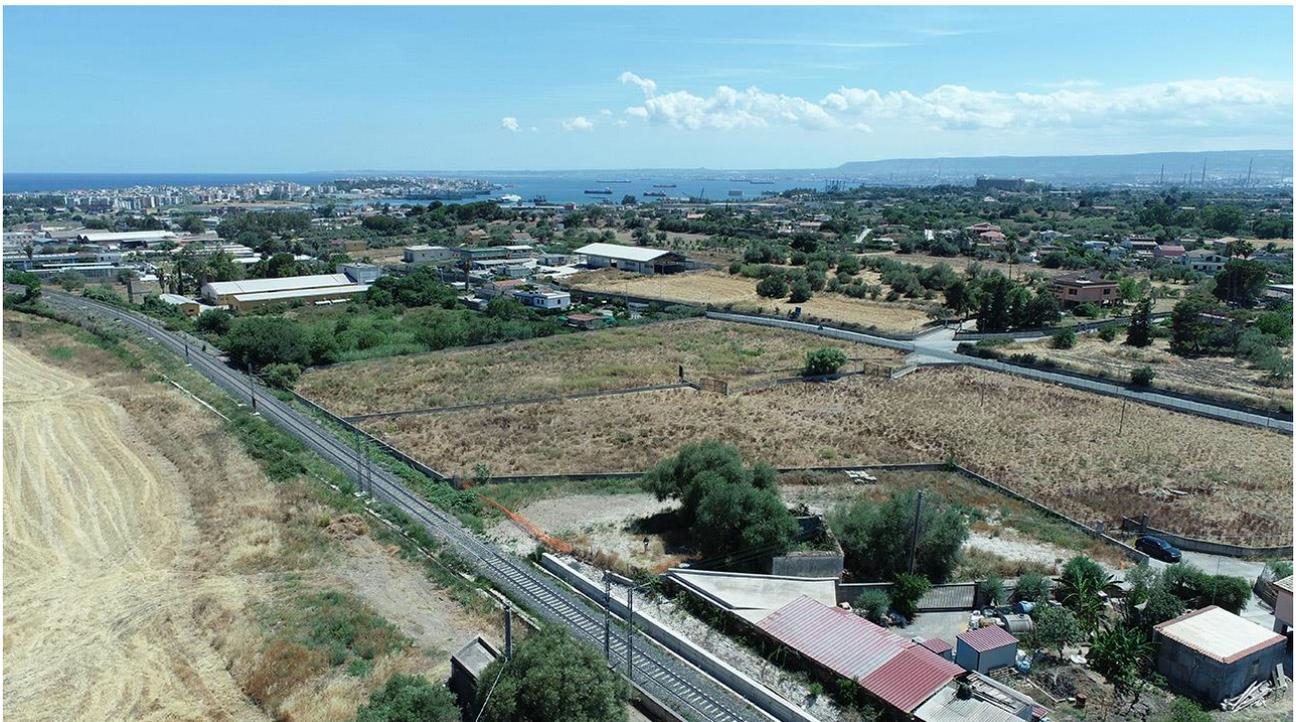
**Figura 21 -** Panoramica (da nord) dei terreni inaccessibili tra le località Quarantamigliara e Balate, nella fascia tra la ferrovia e la SP1 (cfr. elaborato RS6000R22N7AH0001001A, aree D-F).

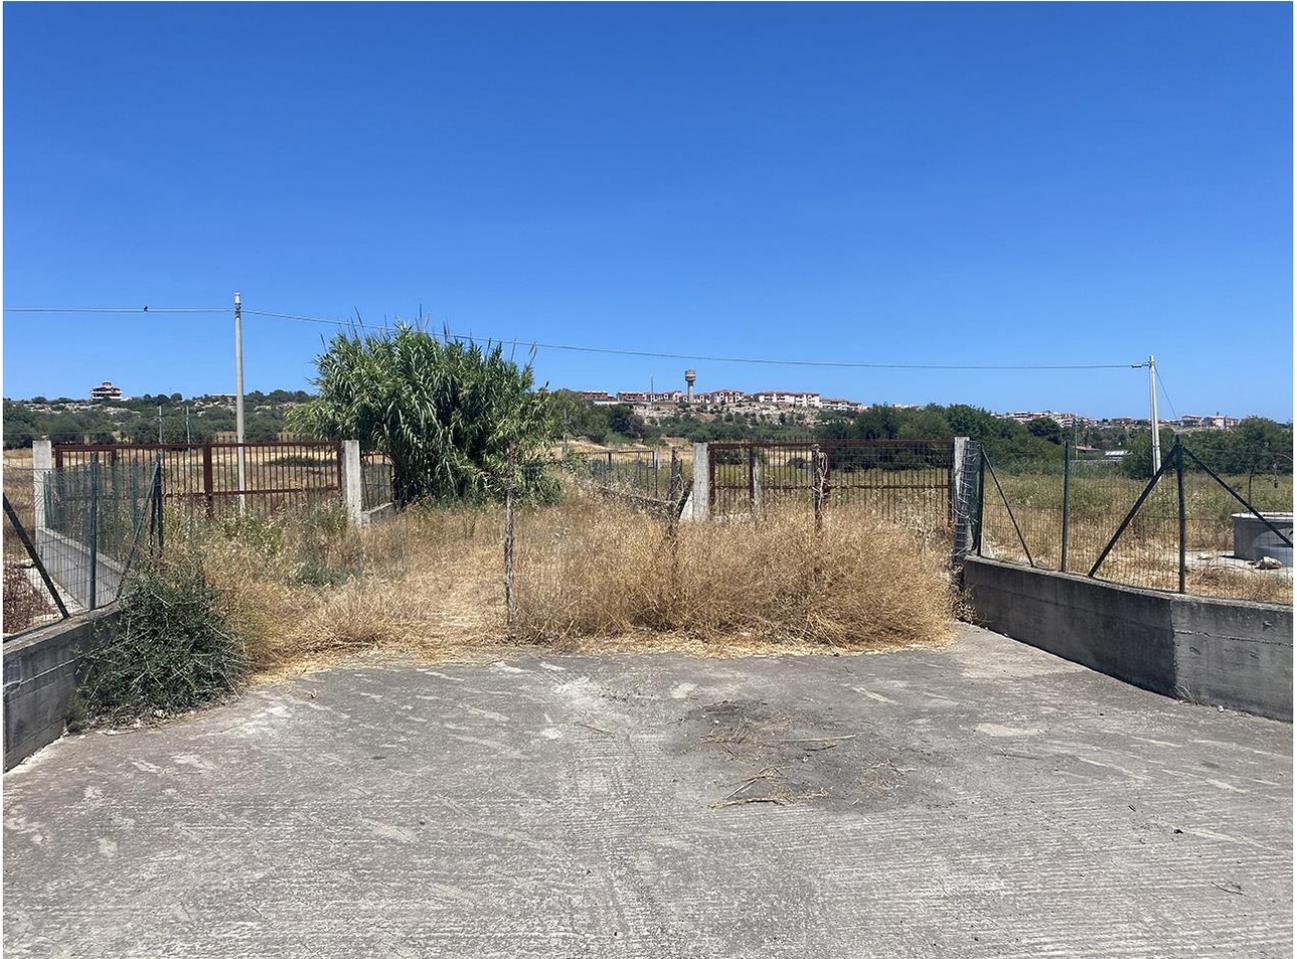
**Figura 22 - Accessi interdetti ai terreni tra le località Quarantamigliara e Balate, nella fascia tra la ferrovia e la SP1 (cfr. elaborato RS6000R22N7AH0001001A, area D).**

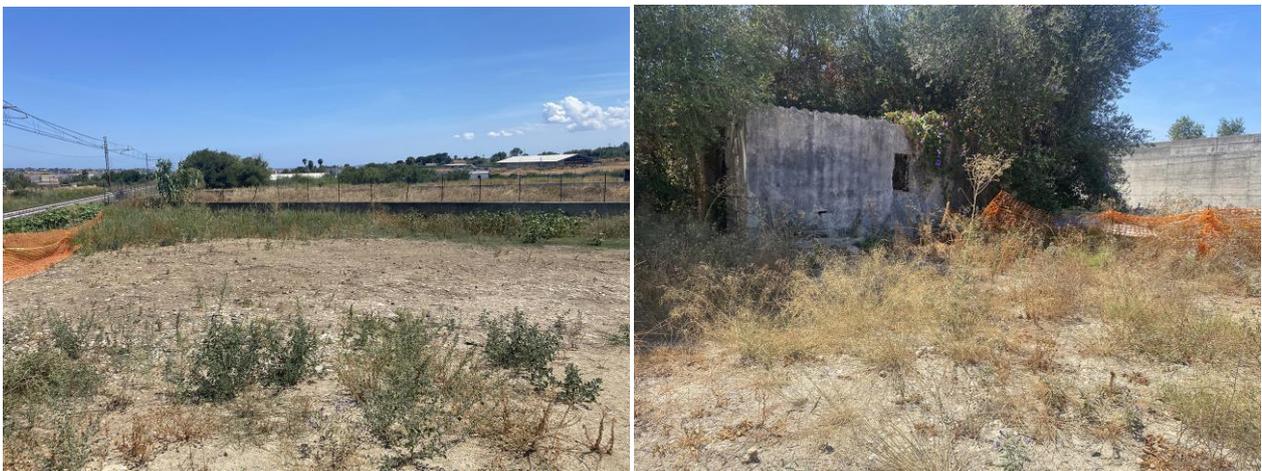
La prima, a nord (UR 8) (**Figg. 23, 24**) è un piccolo lotto di terreno situato a margine della linea ferroviaria e raggiungibile da una stretta stradella che si dirama dalla SP1. Si tratta di un'area incolta e in abbandono, di pertinenza di un fabbricato moderno ormai diruto. Il survey, in condizioni di visibilità media, non restituisce elementi archeologici.

**Figure 23-24 - Immagini esemplificative delle condizioni di visibilità riscontrate nell'area UR 8.**

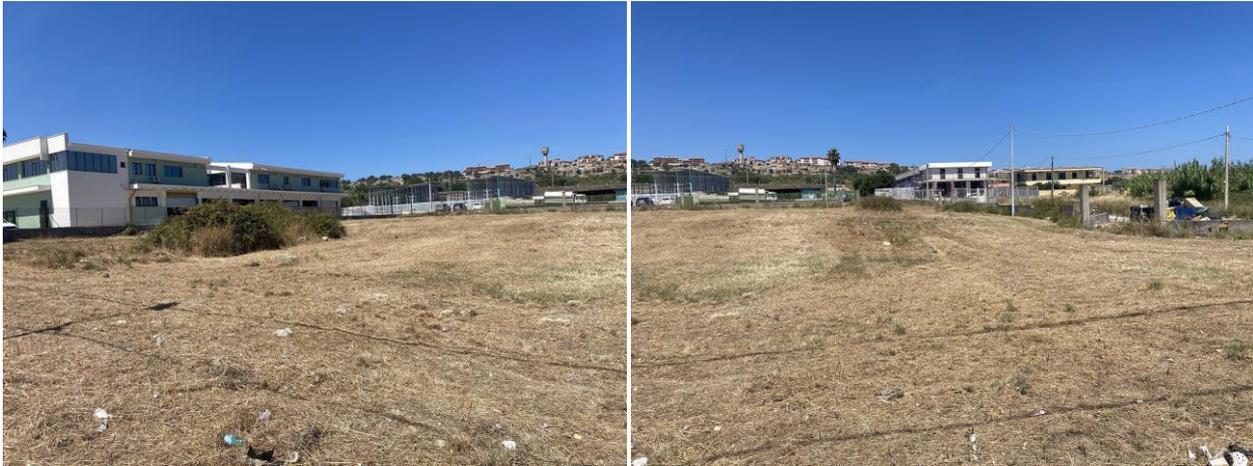
La seconda, a sud (UR 10) (**Figg. 25, 26**), a est dalla SP1, consiste in un'area incolta recentemente ripulita dalla vegetazione. Sul terreno l'erba bassa ma fitta, rende la visibilità scarsa. Sul margine nord-ovest si osserva un grosso cumulo coperto da vegetazione, forse frutto dell'azione di spietramento e livellamento del banco roccioso. Non si segnalano evidenze archeologiche.

**Figure 25-26 - Immagini esemplificative delle condizioni di visibilità riscontrate nell'area UR 10.**

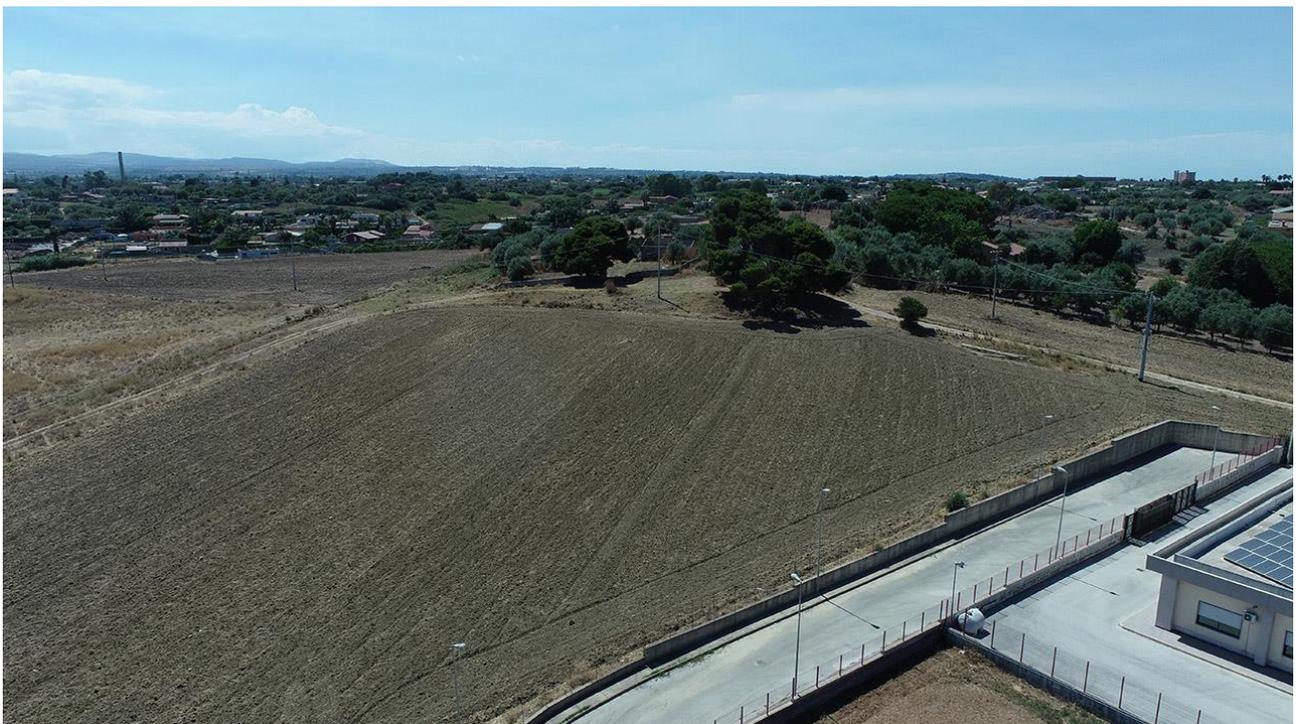
L'area di Cozzo Filonero, compresa tra la SP1, a nord, e la SS 193, a sud, comprende una vasta porzione del territorio di Augusta caratterizzato da formazioni di detriti, depositi alluvionali e fluviolacustri, spiagge attuali oloceniche. Al centro dell'area svetta una piccola collina (circa 35 m s.l.m.) che ospita i resti della masseria Filonero (**Fig. 27**).

**Figura 27 - Panoramica (da est) dell'area di Cozzo Filonero (cfr. elaborato RS6000R22N7AH0001001A, area E).**

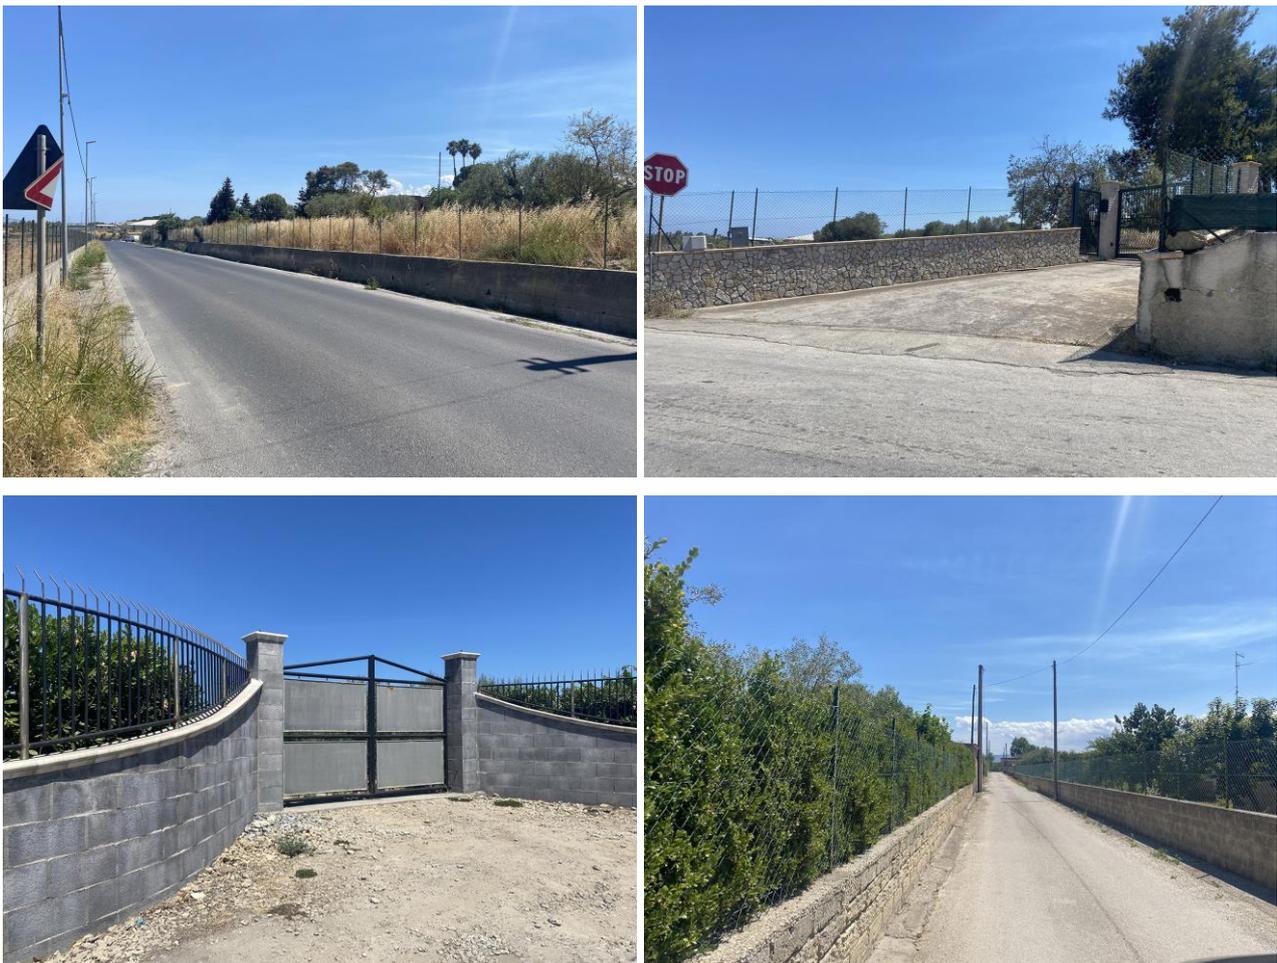
In questa zona un'ampia fascia rettangolare, lunga circa 600 m, larga 200, è costituita da terreni coltivati, spesso di pertinenza di edifici residenziali, e risulta completamente inaccessibile (**Figg. 28-31**).

**Figure 28-31 - Immagini esemplificative dei terreni inaccessibili nell'area di Cozzo Filonero (cfr. elaborato RS6000R22N7AH0001001A, area E).**

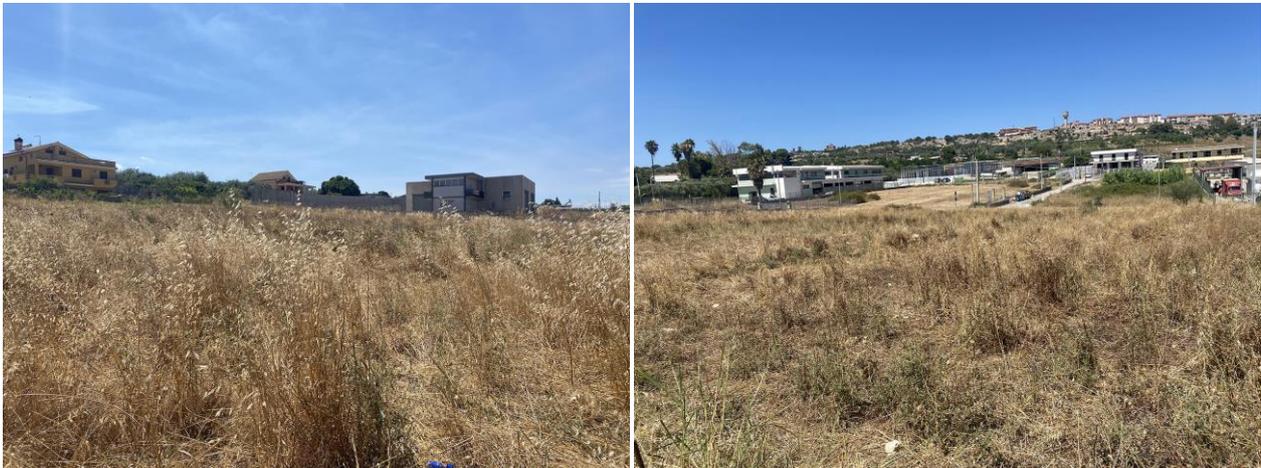
Lungo la SP 1, in prossimità di un'area urbanizzata, l'unica porzione accessibile è risultata un piccolo lotto di terreno (UR 9) situato ad ovest della provinciale. Si tratta di un'area incolta e in abbandono completamente invasa dalla vegetazione, non idonea all'attività di survey (**Figg. 32-33**).

**Figure 32-33 - Immagini esemplificative delle condizioni di visibilità riscontrate nell'area UR 9.**

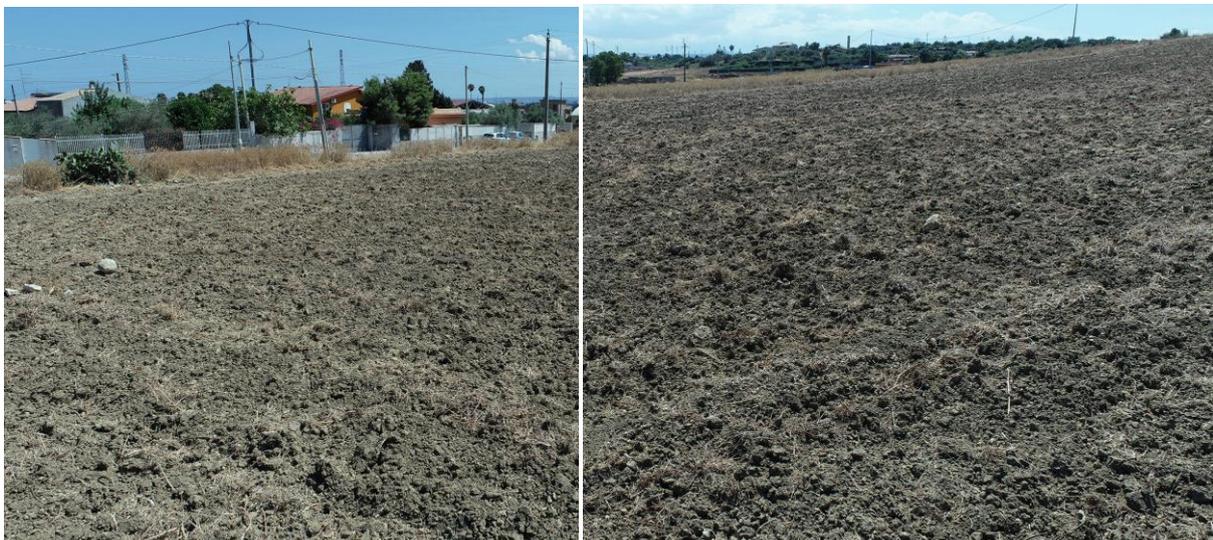
Sempre nella zona di Filonero, in particolare a sud della SP 1, i versanti collinari che digradano verso sud sono risultati parzialmente accessibili. In particolare una porzione di terreno collinare situata a sud-ovest della SP1 (UR 11) (**Figg. 34-35**), accessibile da una strada senza nome che si dirama dalla stessa, presentava il terreno, arato di recente, e in condizioni di buona visibilità, il survey non ha restituito elementi archeologici.

**Figure 34-35 - Immagini esemplificative delle condizioni di visibilità riscontrate nell'area UR 11.**

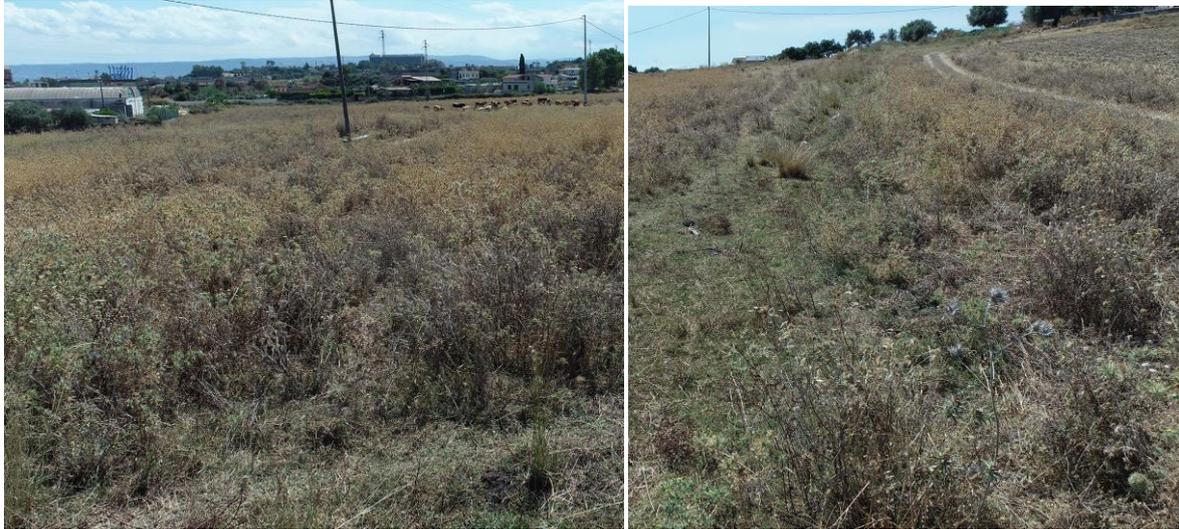
A sud di quest'area si trova un'ampia porzione di terreno (UR 12), delimitata a sud-ovest dalla strada di Contrada Cozzo Filonero, attualmente incolta e completamente invaso dalla vegetazione, seppure accessibile non è risultata idonea all'attività di survey (**Figg. 36-37**).

**Figure 36-37 - Immagini esemplificative delle condizioni di visibilità riscontrate nell'area UR 12.**

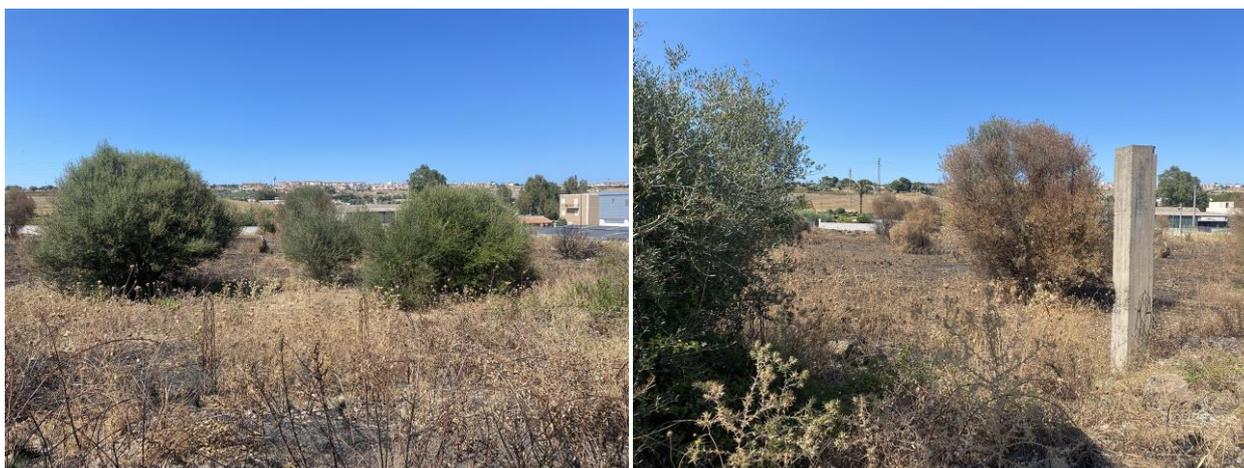
La porzione meridionale della loc. Cozzo Filonero, che si estende fino alla SS 193, è quasi interamente urbanizzata (**Fig. 38**), fatto salvo per un'area non edificata situata lungo la provinciale (UR 13). Si tratta di un campo prevalentemente coltivato ad uliveto, oggetto di un recente incendio. L'area è da considerarsi a visibilità nulla, non idonea all'attività di survey (**Figg. 39-40**).

**Figure 39-40 - Immagini esemplificative delle condizioni di visibilità riscontrate nell'area UR 13.**

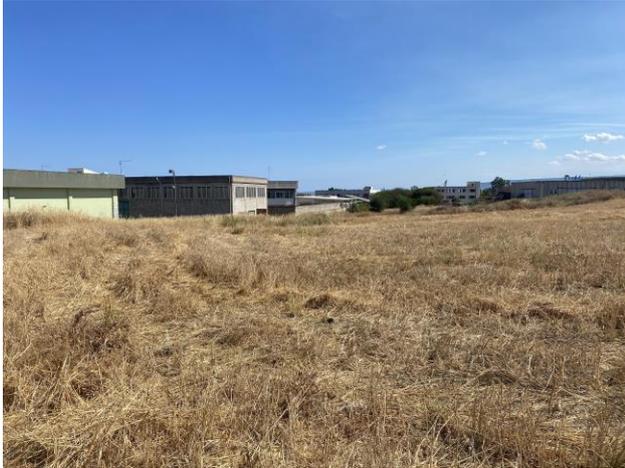
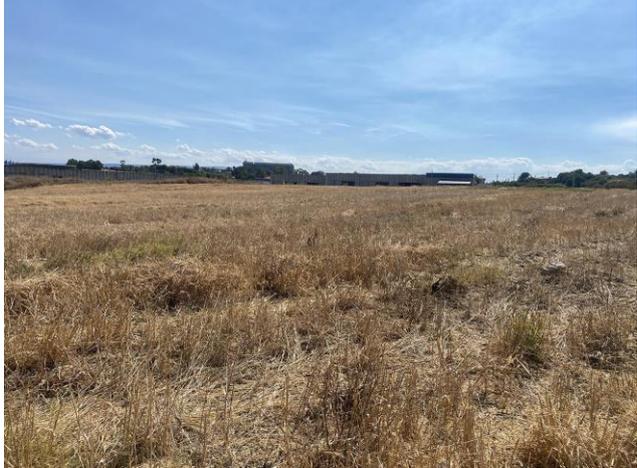
**Figure 41-42 - Immagini esemplificative delle condizioni di visibilità riscontrate nell'area UR 14.**

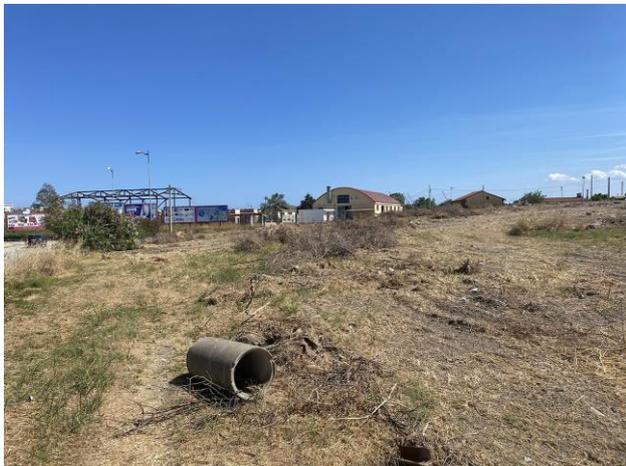
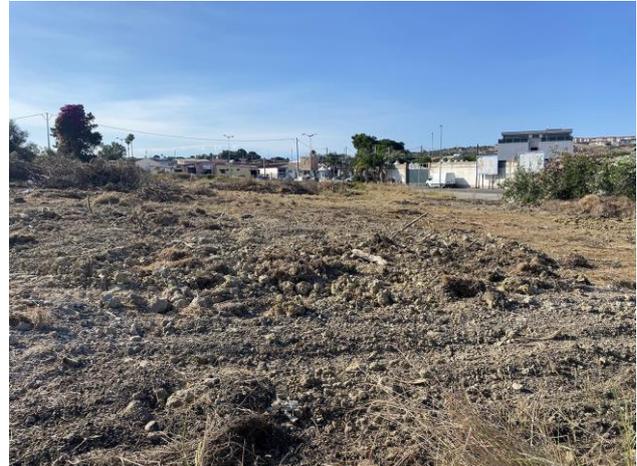
**Figure 43-44 - Immagini esemplificative delle condizioni di visibilità riscontrate nell'area UR 17.**

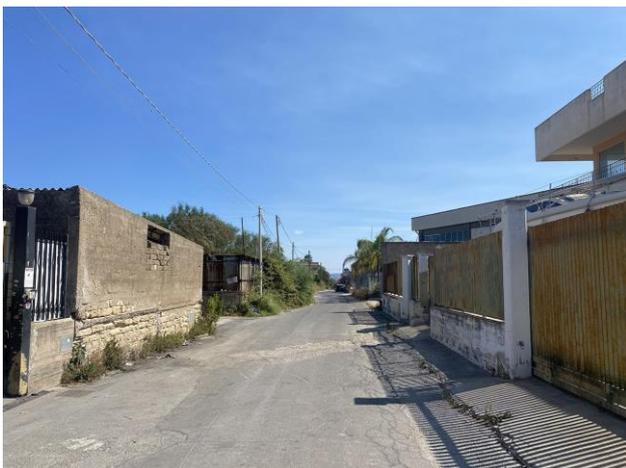
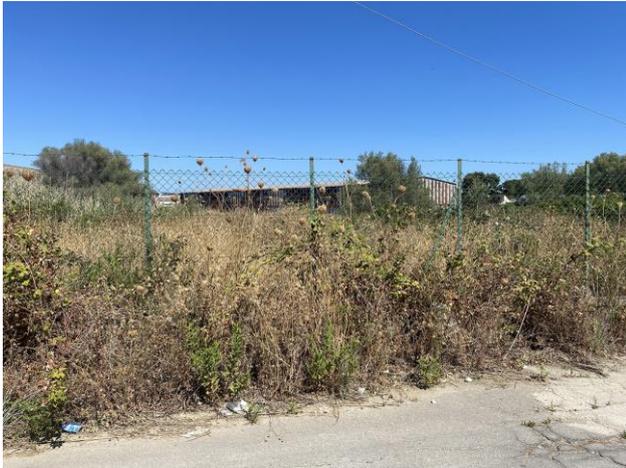
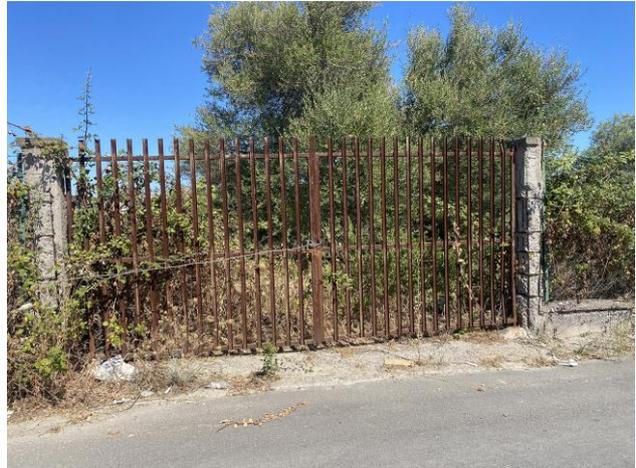
**Figure 45-48 - Immagini esemplificative di aree inaccessibili nella porzione urbana tra la SS 193 e la linea ferroviaria (cfr. elaborato RS6000R22N7AH0001001A, aree I-L).**
