PROGETTO DI FATTIBILITA' TECNICO ECONOMICA

LINEA CATANIA-SIRACUSA

Bypass di Augusta

Relazione di survey

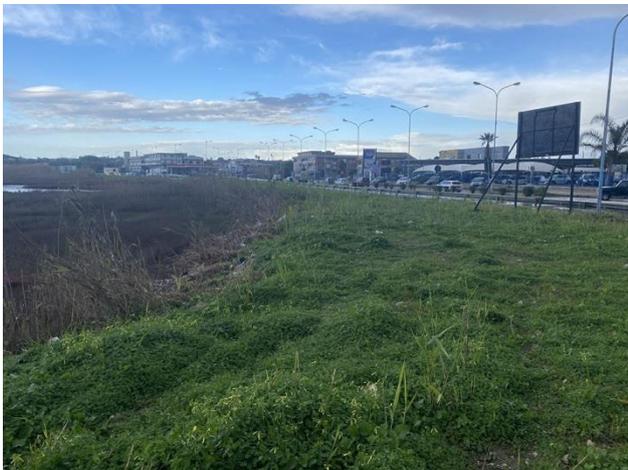
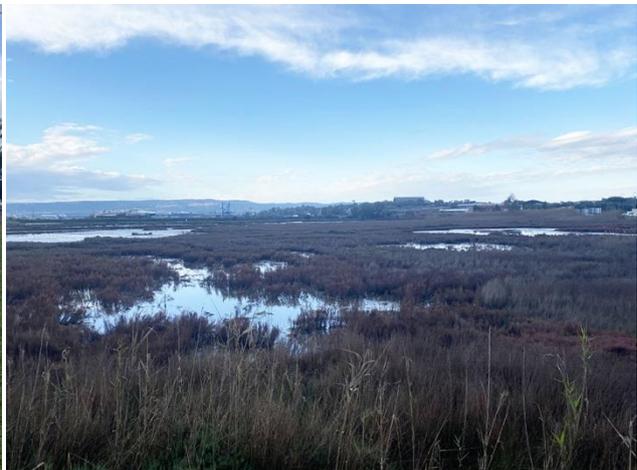
A sud della ferrovia, nel punto in cui questa forma un'ampia curva prima di entrare nel quartiere della Borgata, i terreni a ridosso della costa si caratterizzano per la visibilità nulla. In particolare l'UR 18 (**Figg. 48-49**), corrispondente all'area pantanosa delle saline, non è idonea al survey, mentre l'UR 19 (**Figg. 50-51**), a sud della strada di Contrada Pisone, è costituita da un terreno in leggera pendenza verso est, invaso da macchia e vegetazione spontanea.

**Figure 48-49 - Immagini esemplificative delle condizioni di visibilità riscontrate nell'area UR 18.**

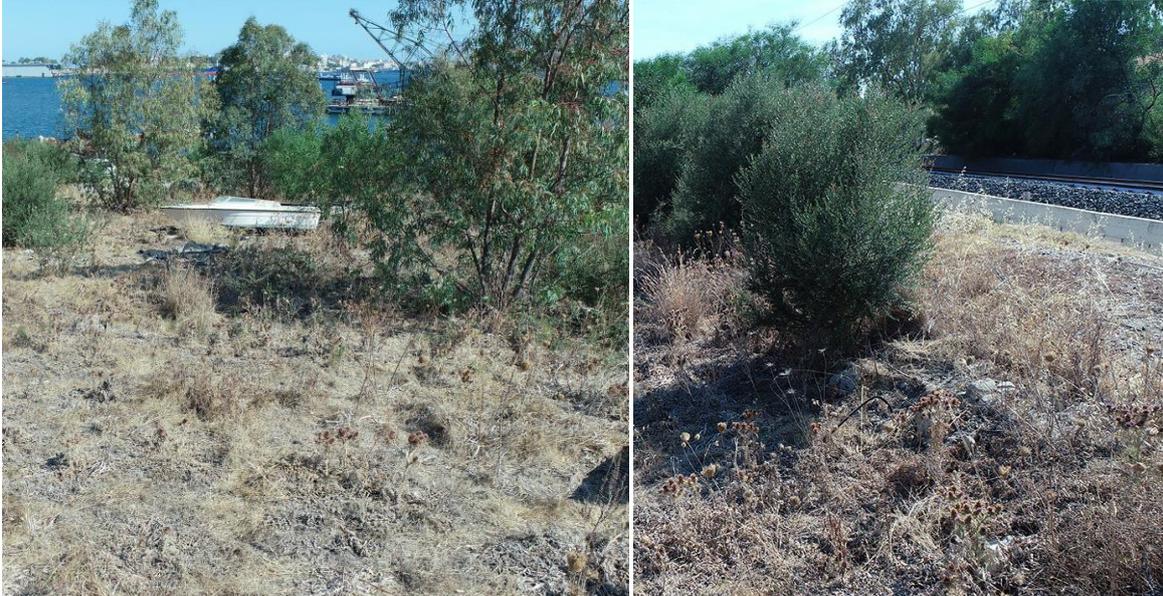
**Figure 50-51 - Immagini esemplificative delle condizioni di visibilità riscontrate nell'area UR 18.**

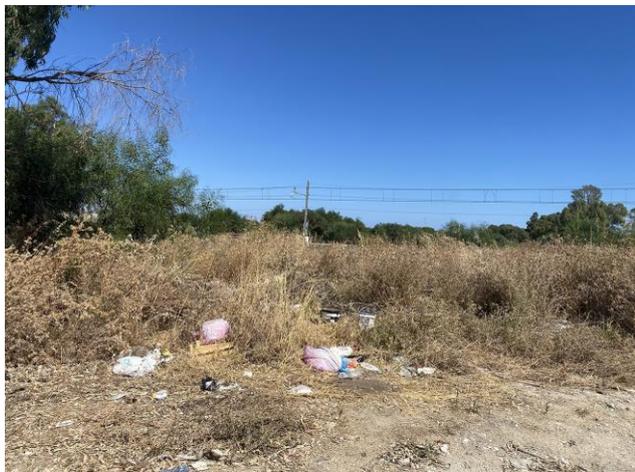
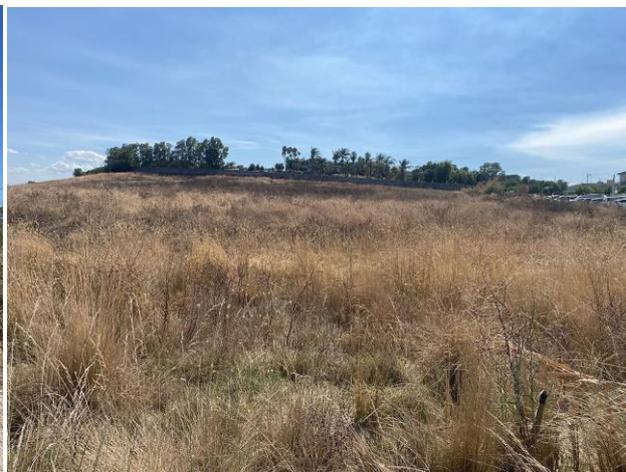
Figure 52-53 - Immagini esemplificative delle condizioni di visibilità riscontrate nelle aree UU. RR. 16 e 15.

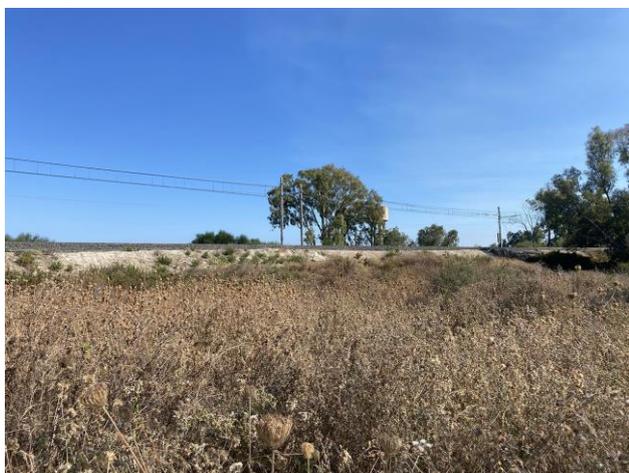
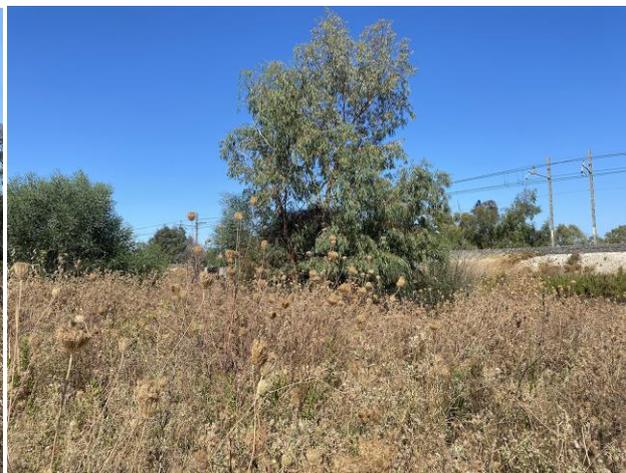
Figure 54-55 - Immagini esemplificative delle condizioni di visibilità riscontrate nell'area UR 20.

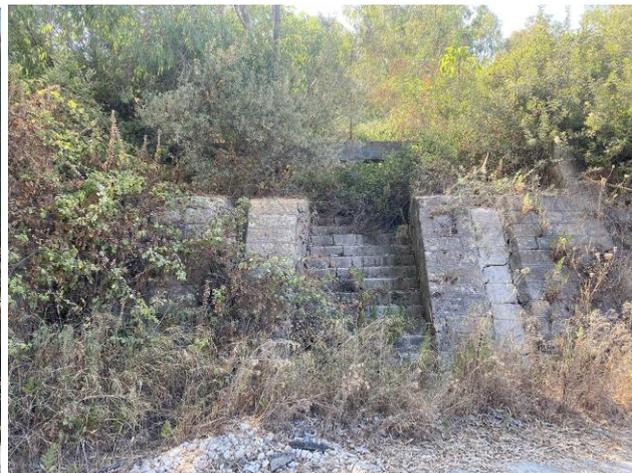
Per il resto la fascia costiera risulta urbanizzata per la presenza delle infrastrutture portuali (**Fig. 58**), e la parte sud-ovest, confinante con l'area di interesse archeologico dell'Aeroporto Militare di Augusta (cfr. schede delle presenze archeologiche n. 21), risulta classificata come area militare invalicabile (**Figg. 56-57**).

Figure 56-57 - Accessi interdetti nell'area militare (cfr. elaborato RS6000R22N7AH0001004A, area M).

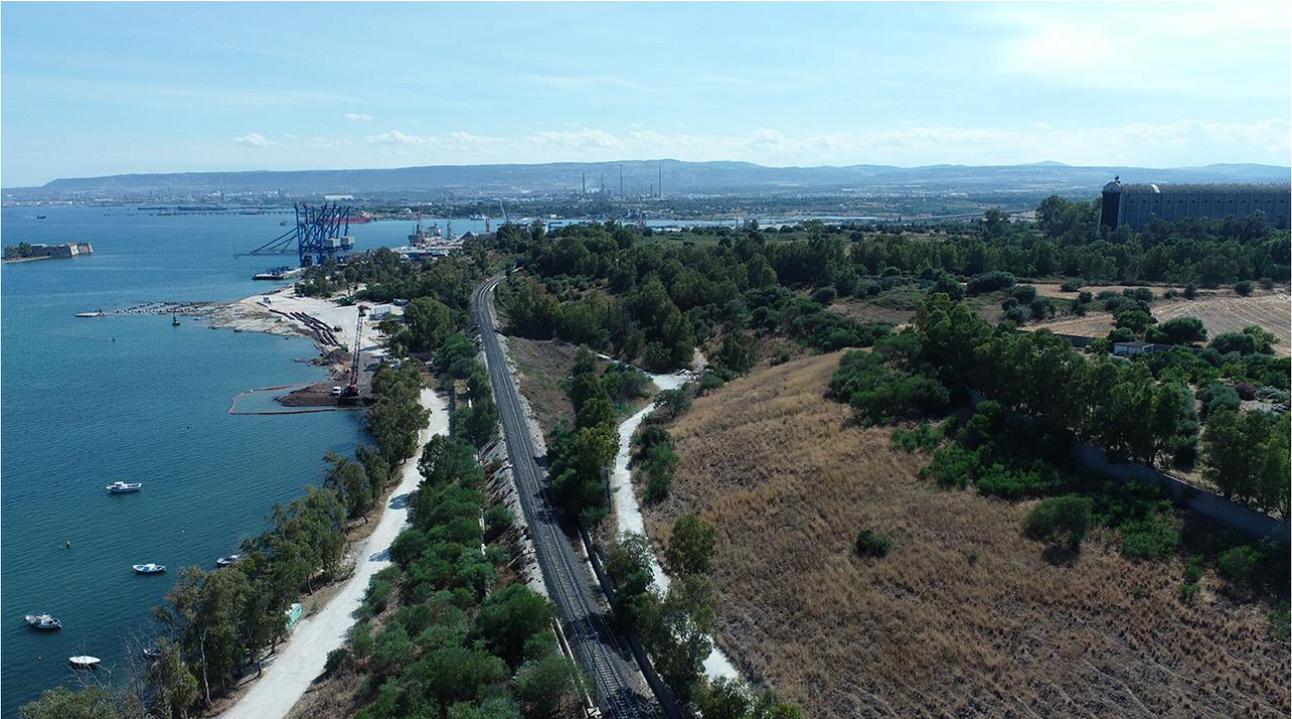
**Figura 58 -** Panoramica (da nord) della località Costa dei Conti verso il porto commerciale e l'Aeroporto Militare (cfr. elaborati RS6000R22N7AH0001004-5A, aree M-N-O).

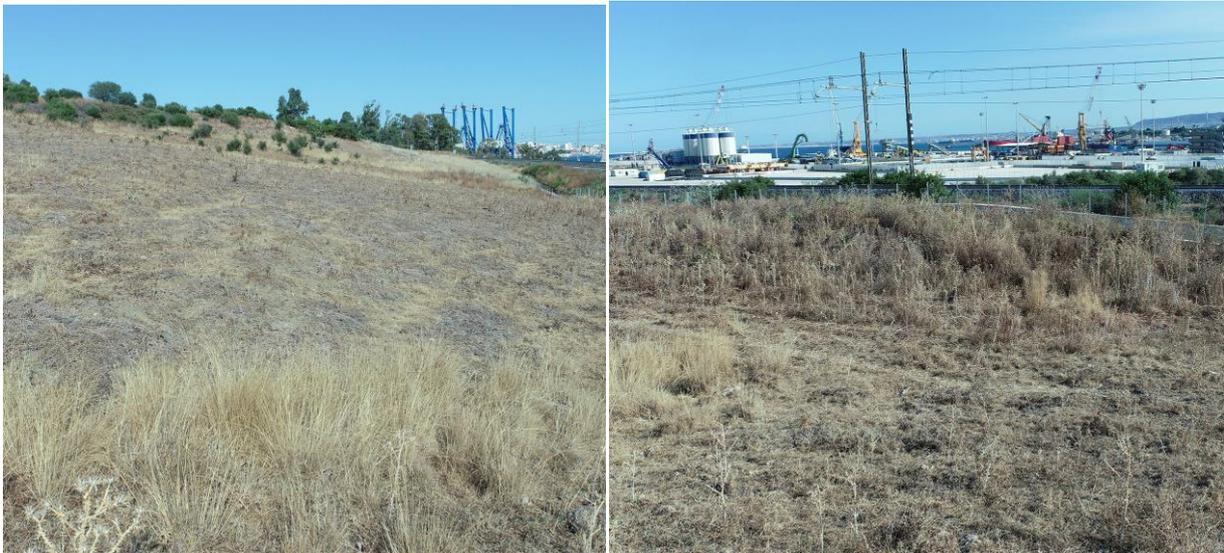
**Figure 59-60 - Immagini esemplificative delle condizioni di visibilità riscontrate nell'area UR 21.**

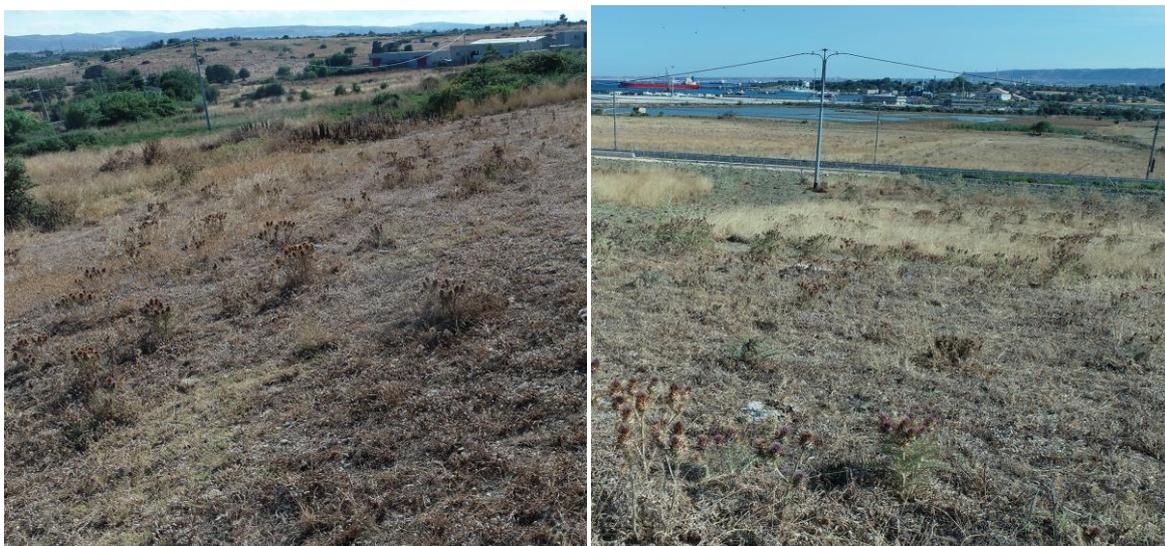
Nel secondo caso (UR 23) (**Figg. 61-62**), i terreni a monte della ferrovia sono attualmente incolti e non curati. La vegetazione risulta falciata in più punti mentre altri ne sono completamente ricoperti. Nel complesso la visibilità può essere definita scarsa (anche se si osservano aree a visibilità nulla), ed il survey non restituisce elementi archeologici.

**Figure 60-61 - Immagini esemplificative delle condizioni di visibilità riscontrate nell'area UR 23.**

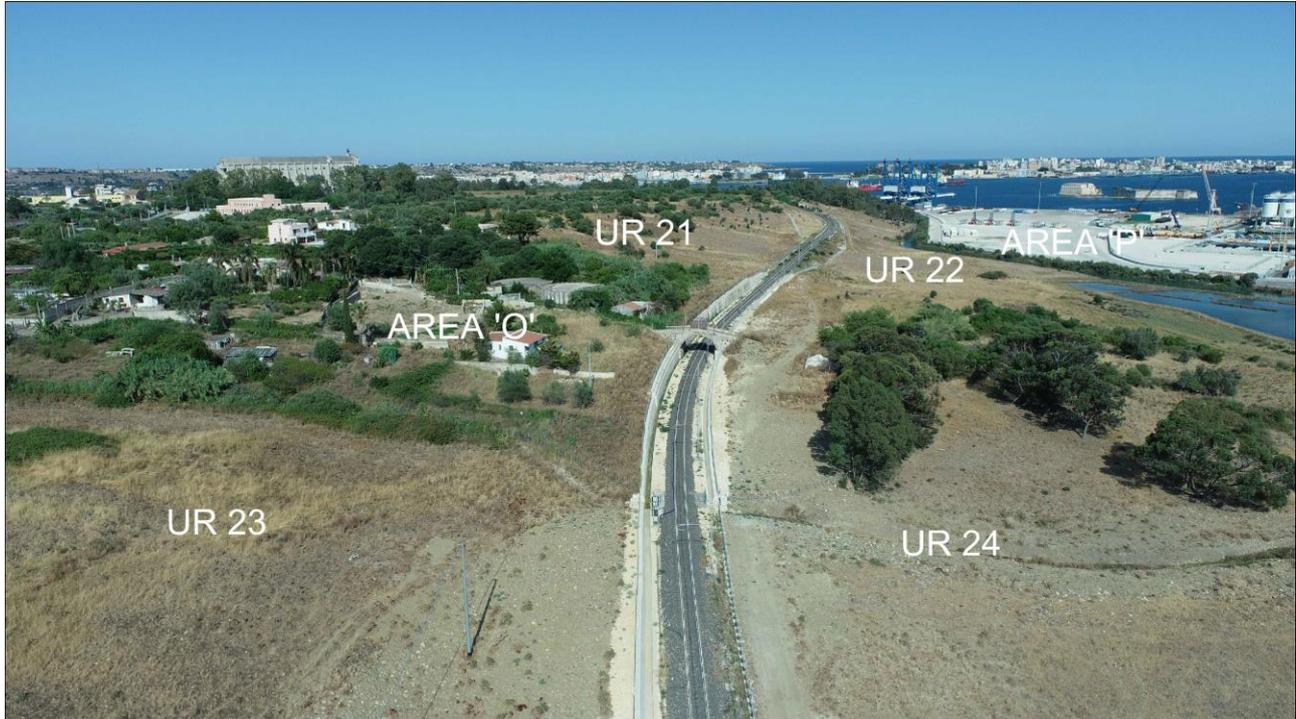
Nello stesso settore alcune porzioni urbanizzate, costituite per lo più da edifici residenziali e campi recintati non sono risultate accessibili (**Fig. 62**), così come tutta la porzione sud-ovest a monte della ferrovia, risulta non edificata ma inaccessibile (**Fig. 63**).

**Figura 62 - Panoramica (da ovest) della località Pastandrea verso il porto commerciale e l'Aeroporto Militare (cfr. elaborato RS6000R22N7AH0001005A, aree O-P).**

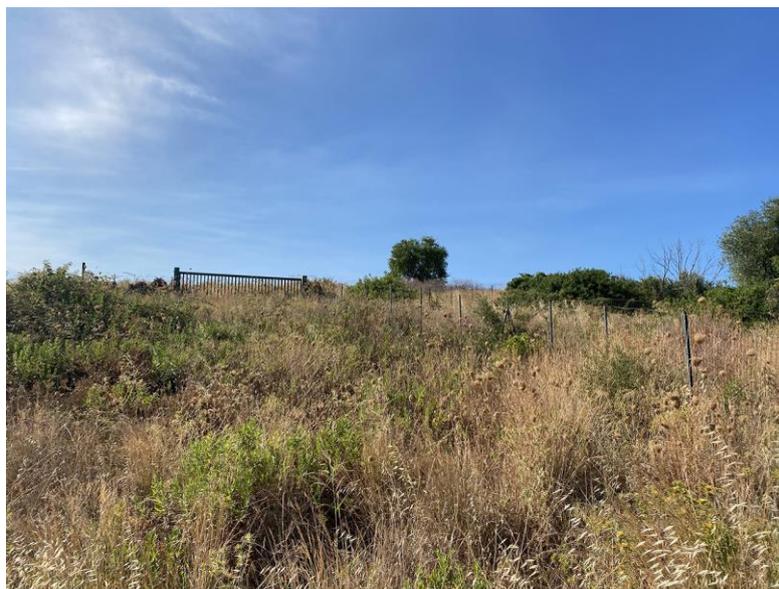
**Figura 63 - Loc. Giummo, area inaccessibile (cfr. elaborato RS6000R22N7AH0001006A, area R).**

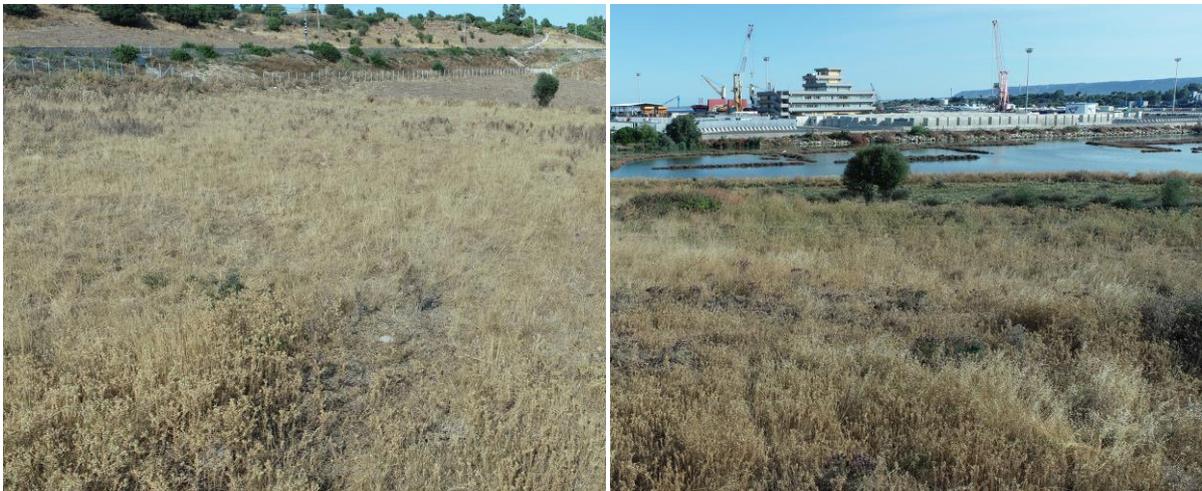
Nella fascia a valle della ferrovia i terreni sono risultati quasi sempre accessibili. In particolare, da est verso ovest, sono state ricognite l'UR 22 (**Figg. 64-65**), una porzione di terreno pianeggiante a

sud della ferrovia, un'area incolta, che confluisce nelle Saline. I terreni, ricoperti da vegetazione bassa e fitta, sono adibiti a pascolo; l'UR 24 (**Figg. 66-67**), anche in questo caso una porzione di terreno pianeggiante a sud della ferrovia. Si tratta di un'area incolta, che confluisce nelle Saline. I terreni, ricoperti da vegetazione bassa e fitta, sono adibiti a pascolo; l'UR 25 (**Figg. 68-69**), una vasta area pianeggiante (leggermente digradante a est nella porzione occidentale, ad ovest delle saline. Il terreno, incolto, è ricoperto da vegetazione spontanea piuttosto fitta che rende la visibilità scarsa. Nell'area insiste un piccolo fabbricato rurale che ingloba un vecchio pozzo. Si osserva la presenza di pietrame sparso di medie e piccole dimensioni. In tutti i casi il survey non ha restituito elementi archeologici.

**Figure 64-65 - Immagini esemplificative delle condizioni di visibilità riscontrate nell'area UR 22.**

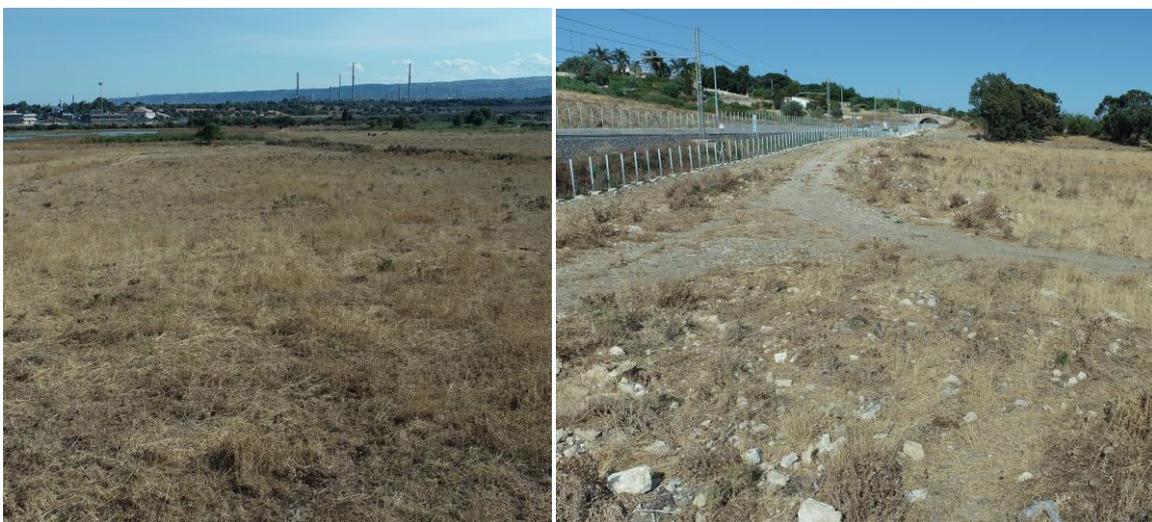
**Figure 66-67 - Immagini esemplificative delle condizioni di visibilità riscontrate nell'area UR 24.**

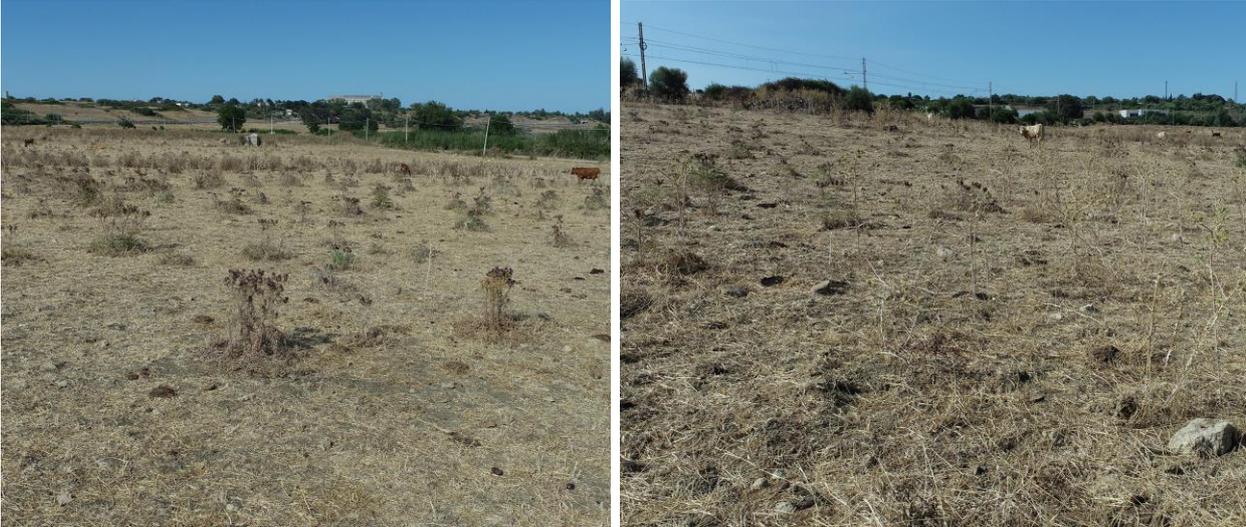
**Figure 68-69 - Immagini esemplificative delle condizioni di visibilità riscontrate nell'area UR 25.**

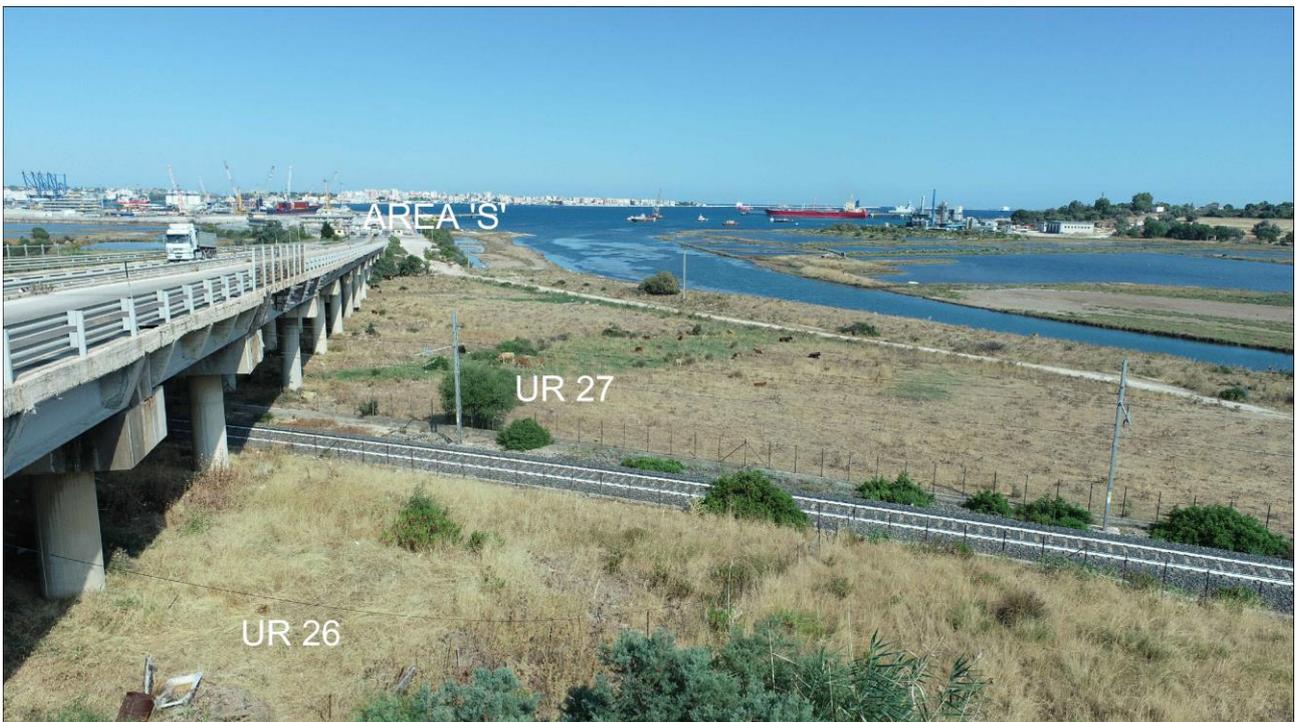
Infine, nel tratto finale dell'intervento, corrispondente alla porzione orientale della località Mulinello, nota per la presenza di un'area di interesse archeologico (cfr. schede delle presenze archeologiche n. 27), sono state ricognite due aree situate a ridosso del viadotto che conduce al porto di Augusta (**Fig. 70**).

**Figura 70 - Panoramica (da ovest) del viadotto che conduce al porto di Augusta (cfr. elaborato RS6000R22N7AH0001006A, area S).**

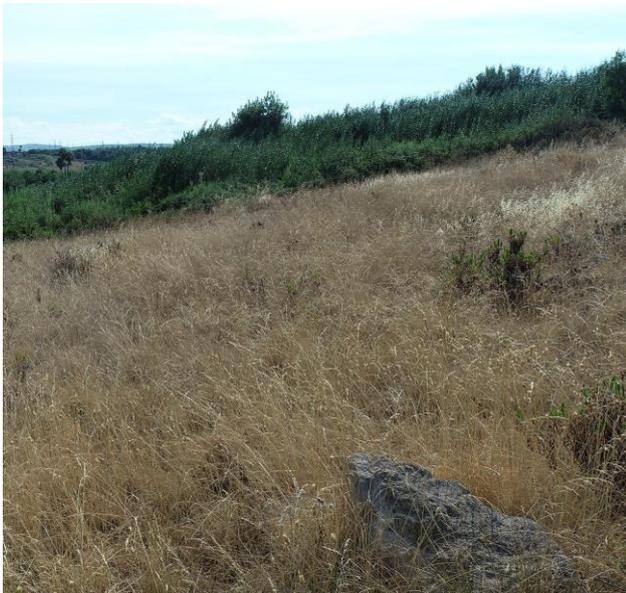
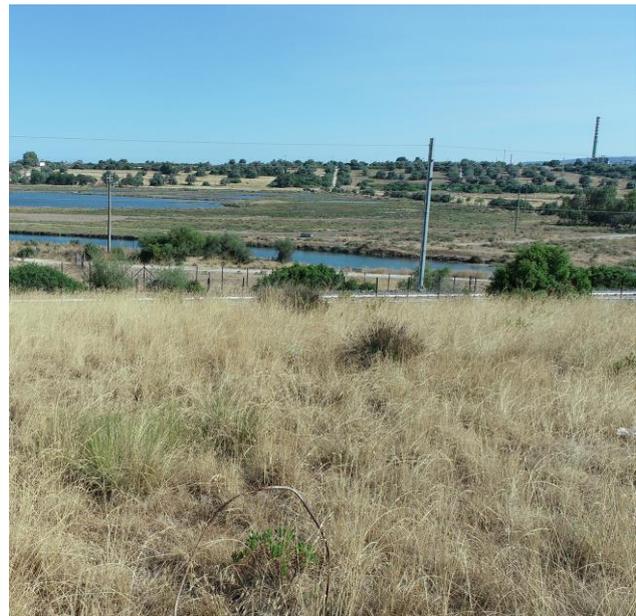
Si tratta, in entrambi i casi, di terreni a visibilità nulla. In particolare l'UR 26 (**Figg. 71-72**) è parte del versante di una collina che digrada verso il mare, poco distante dall'area vincolata di Valle del Mulinello (cfr. scheda delle presenze archeologiche n. 27), con il terreno completamente ricoperto da vegetazione infestante; l'UR 27 (**Figg. 73-74**) costituisce la prosecuzione dell'UR 25 oltre il viadotto stradale che conduce al porto. Il terreno, incolto e adibito a pascolo, è ricoperto da vegetazione bassa e fitta che rende la visibilità nulla.

**Figure 71-72 - Immagini esemplificative delle condizioni di visibilità riscontrate nell'area UR 26.**

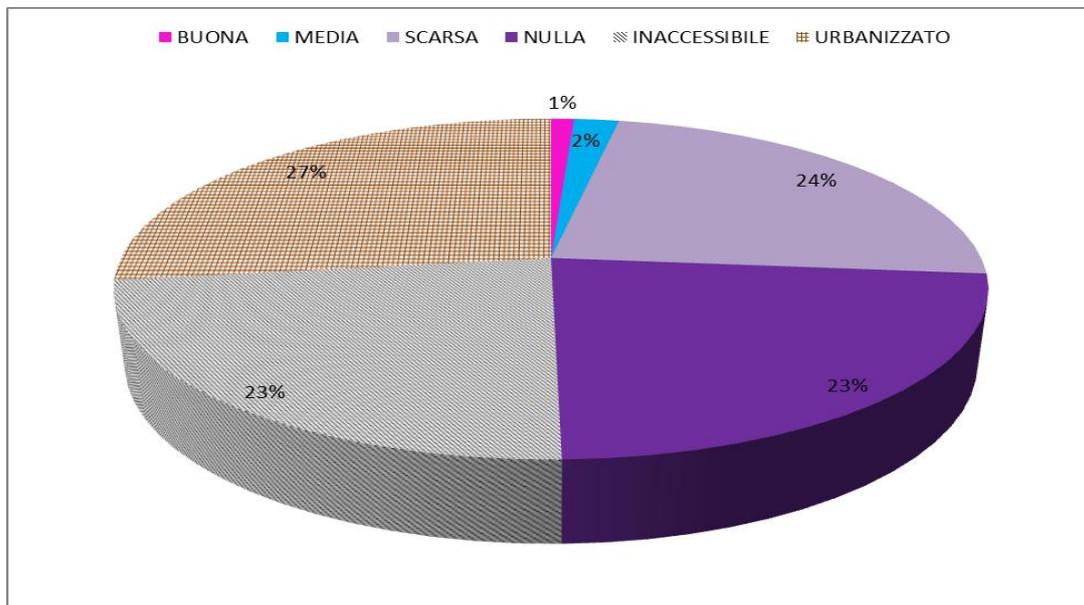
**Figura 75 - Grafico delle condizioni di visibilità riscontrate nel survey.**
