**METANODOTTO DI INTERCONNESSIONE TAP
COLLEGAMENTO DI APPRODO DEL GASDOTTO DENOMINATO
"TRANS ADRIATIC PIPELINE" ALLA RETE NAZIONALE GASDOTTI
DN 1400 (56'') - DP 75 BAR**

**Verifica di otemperanza Prescrizione A.24 del D.M. n. 249/2017
Fase *Corso d'Opera***

VERBALE DI CONTROLLO

Società	SNAM Rete Gas
Cantiere	Metanodotto di Interconnessione TAP DN 1400 (56") DP 75 bar
Ubicazione installazione	Tracciato interconnessione TAP
Provvedimento	DM VIA 249/2017
Data visita di controllo	17/02/2022
Effettuata da	ARPA PUGLIA
Personale ARPA Puglia	Patrizia Lavarra Caterina Rotolo

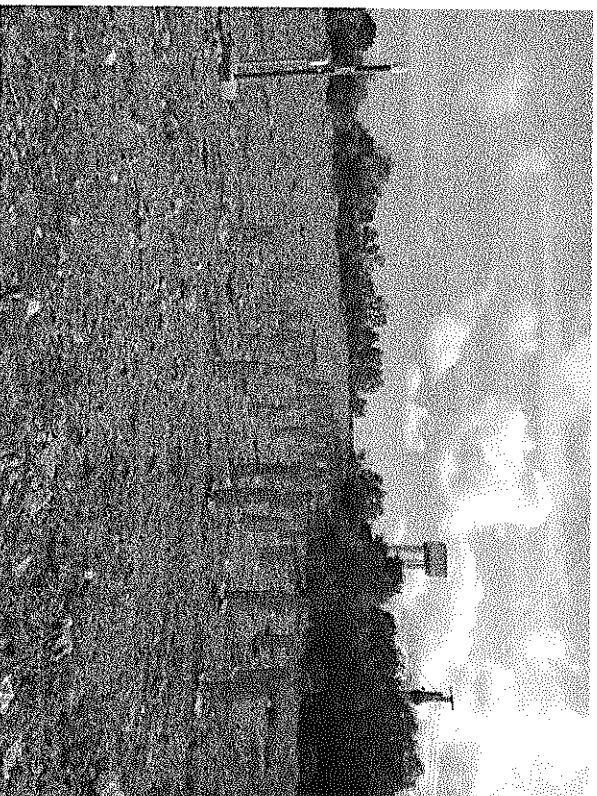
Figura 4 - Punto B (tratti P84-87)

Punto B – Giunti sul luogo alle ore 11:55, si è preso atto che sono state messe a dimora le specie *Arbutus unedo*, *Erica arborea*, *Crataegus monogyna*, *Quercus coccifera*, *Pyrus amygdaliformis*, *Pistacia lentiscus*; tutte le piante presentano tutore e rete di protezione così come descritto in al punto A (Figura 4); le piante di *Q. coccifera* presentano segni di stress idrico da trapianto. Il manto erboso è completamente ripristinato; il Dott. Perno riferisce che è stato sfalcato all'inizio delle operazioni di impianto (Figura 5). Anche in quest'area, SNAAM Rete Gas, su base volontaria, ha posto a dimora circa 700 giovani piante di ulivo "resistenti" a *X. fastidiosa* sub. sp. *pauca*.

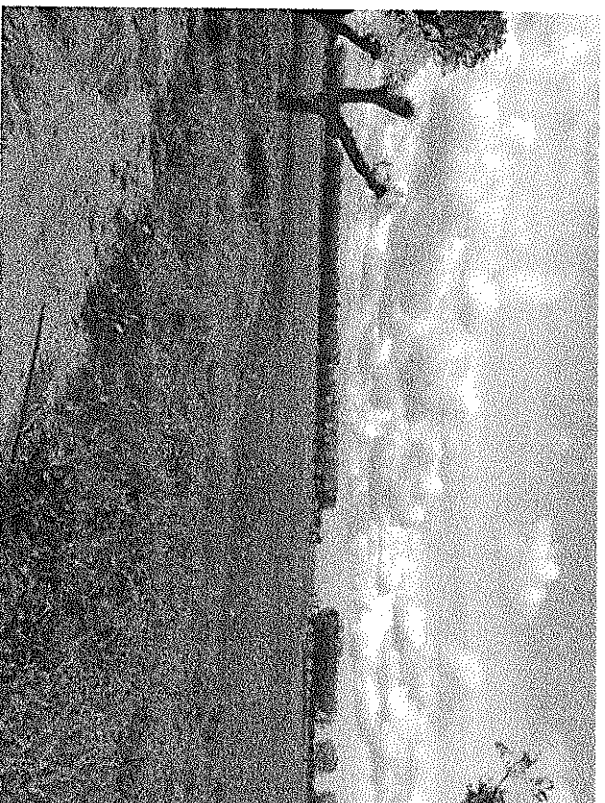
Figura 8 - Punto D: piante di ulivo

Punto D – A tale punto si è giunti alle ore 13:00. Il manto erboso appare completamente ripristinato; sono presenti gli esemplari di ulivo in precedenza salvaguardati e reimpiantati nel sito di origine; sono state impiantate ulteriori giovani piante di ulivo "resistenti" a *X. fastidiosa* sub. sp. *pauca* (Figura 8 e 9); il canneto ai margini del Canale Siedi è in fase di rinfoltimento.
