LINEA FERROVIARIA CATANIA C.LE - GELA

LOTTO 2: RIPRISTINO TRATTA NISCEMI - GELA

INDAGINI E RILIEVI OPERE D'ARTE ESISTENTI

Relazione tecnica sulle indagini strutturali – MU03 – Muro di sottoscarpa al km 347+805/820

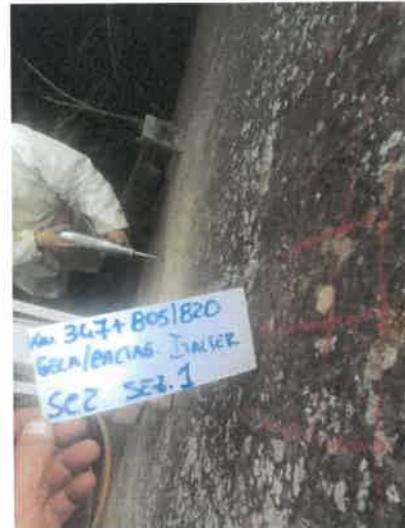
Fig. A.4 - Fase di esecuzione della prova

La durezza superficiale del calcestruzzo, è stata determinata dalla misura dell'indice di rimbalzo con prove sclerometriche (*martello di Schmidt*) [UNI EN 12504-2].

Lo strumento consiste in una massa battente di acciaio, azionata da una molla che contrasta un'asta di percussione a contatto della superficie di prova del calcestruzzo.

Il valore di rimbalzo della massa battente è misurato mediante un indice di lettura trascinato su una scala lineare, alloggiata nella cassa dello strumento.

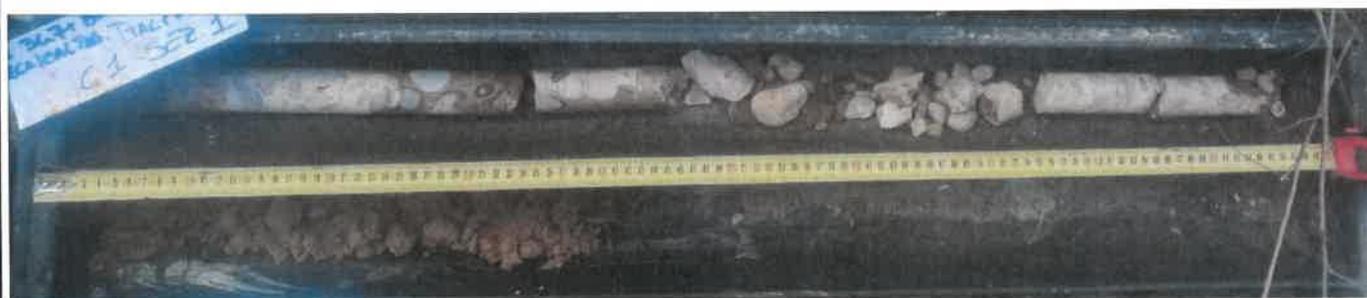
Data prelievo:		16/02/22			
Sigla	Ubicazione				
C1 sez1	Muro al km 347+805/820 - a 3,40 m da inizio muro lato Caltagirone, a 0,20 m da estradosso muro				
			Ø campione:	50 mm	L campione: 1400 mm
Prof (cm)	Descrizione		Recupero		Note
100	Calcestruzzo		Discreto		Carotaggio interrotto al raggiungimento di terra
140	Terra		Molto scarso

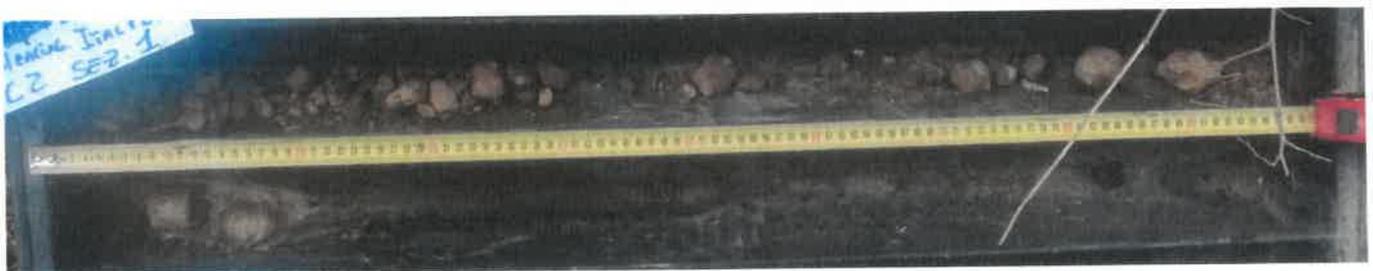
Data prelievo:		16/02/22			
Sigla	Ubicazione				
C2 sez1	Muro al km 347+805/820 - a 3,40 m da inizio muro lato Caltagirone, a 1,35 m da estradosso muro				
			Ø campione:	50 mm	L campione: 1050 mm
Prof (cm)	Descrizione	Recupero		Note	
100	Calcestruzzo	Molto scarso		Carotaggio interrotto al raggiungimento di terra	
105	Terra	Molto scarso

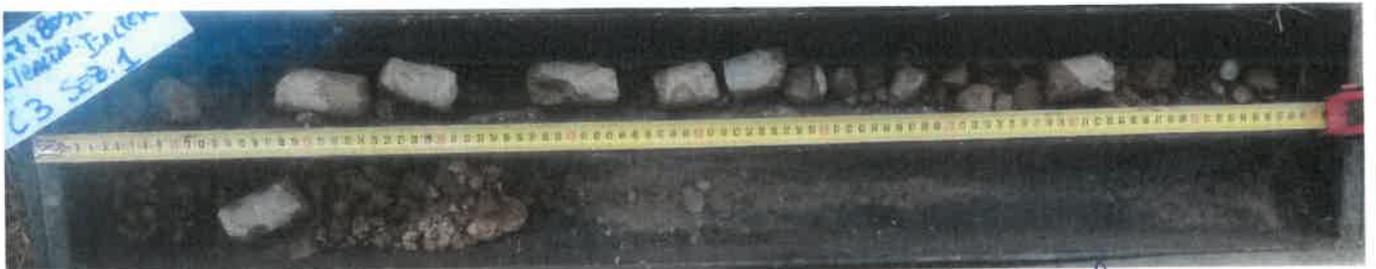
Data prelievo:		16/02/22			
Sigla	Ubicazione				
C3 sez1	Muro al km 347+805/820 - a 2,60 m da inizio muro lato Caltagirone, a 2,50 m da estradosso muro				
			Ø campione:	50 mm	L campione:
Prof (cm)	Descrizione	Recupero		Note	
110	Calcestruzzo	Scarso		Carotaggio interrotto al raggiungimento di terra	
130	Terra	Molto scarso

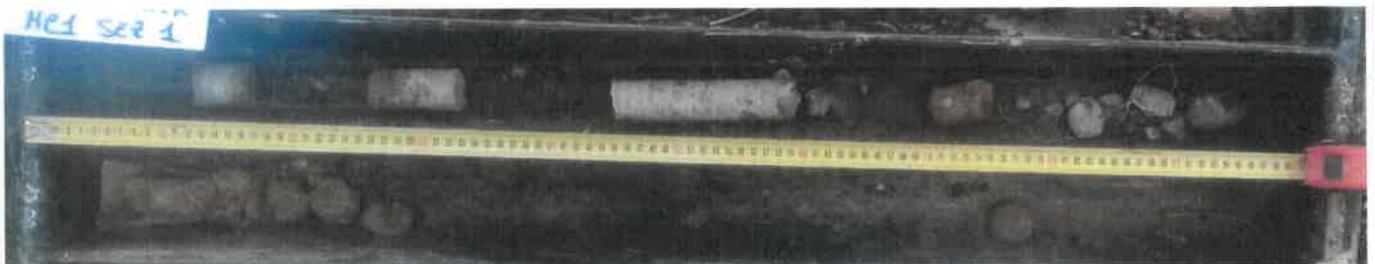
Data prelievo:		16/02/22			
Sigla	Ubicazione				
MC1 sez1	Muro al km 347+805/820 - a 2,60 m da inizio muro lato Caltagirone, a 2,20 m da estradosso muro				
	NOTE inclinazione 60°		Ø campione:	50 mm	L campione: 1300 mm
Prof (cm)	Descrizione	Recupero		Note	
1					
120	Calcestruzzo	Molto scarso		Carotaggio interrotto al raggiungimento di terra	
130	Terra	Molto scarso

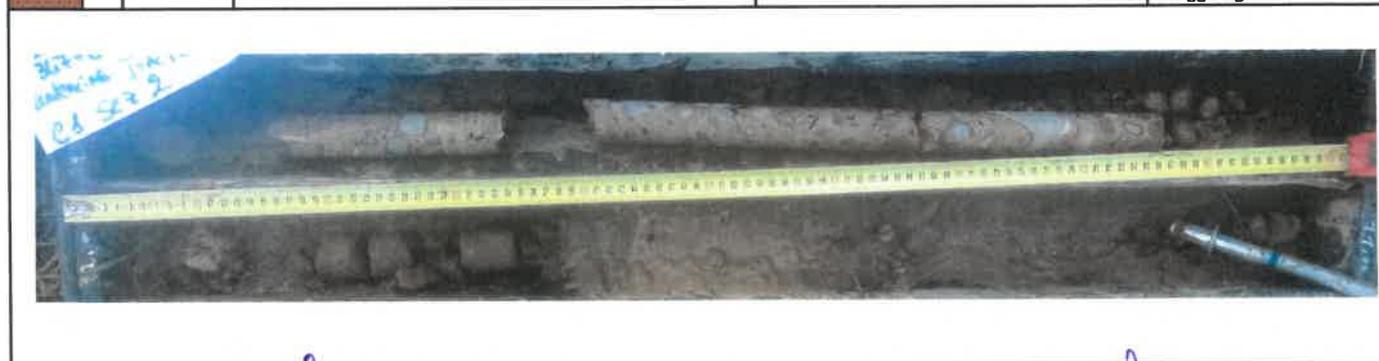
Data prelievo:		16/02/22			
Sigla	Ubicazione				
C1 sez2	Muro al km 347+805/820 - a 6,70 m da inizio muro lato Caltagirone, a 0,25 m da estradosso muro				
			Ø campione:	50 mm	L campione: 1300 mm
Prof (cm)	Descrizione		Recupero		Note
100	Calcestruzzo		Discreto		
130	Terra		Molto scarso		Carotaggio interrotto al raggiungimento di terra

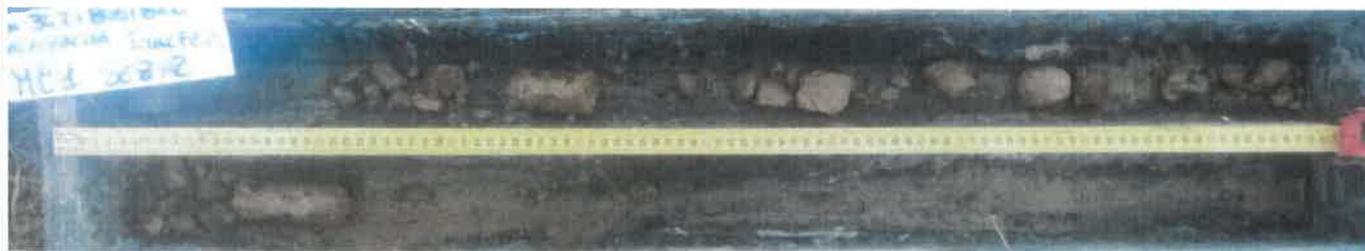
Data prelievo:		16/02/22			
Sigla	Ubicazione				
MC1 sez2	Muro al km 347+805/820 - a 7,70 m da inizio muro lato Caltagirone, a 2,40 m da estradosso muro				
	NOTE inclinazione 70°		Ø campione:	50 mm	L campione:
Prof (cm)	Descrizione	Recupero		Note	
1					
120	Calcestruzzo	Molto scarso		Carotaggio interrotto al raggiungimento di terra

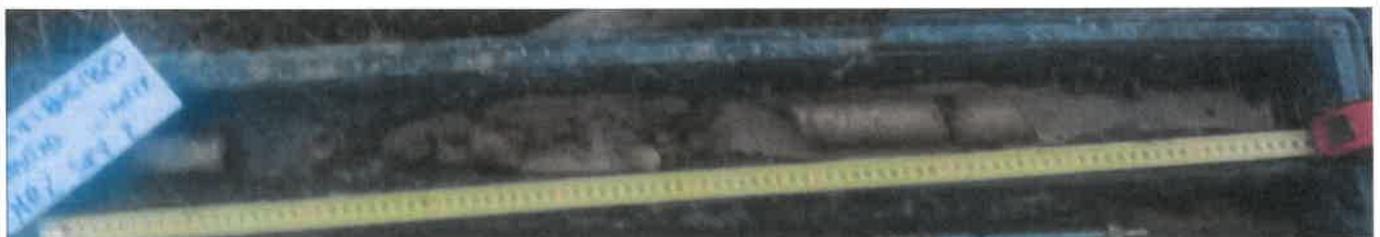
Data prelievo:		16/02/22			
Sigla	Ubicazione				
MC2 sez2	Muro al km 347+805/820 - a 7,80 m da inizio muro lato Caltagirone, a 2,30 m da estradosso muro				
	NOTE inclinazione 8°		Ø campione:	50 mm	L campione:
Prof (cm)	Descrizione	Recupero		Note	
80	Calcestruzzo	Molto scarso		Carotaggio interrotto al raggiungimento di terra	
90	Terra	Molto scarso

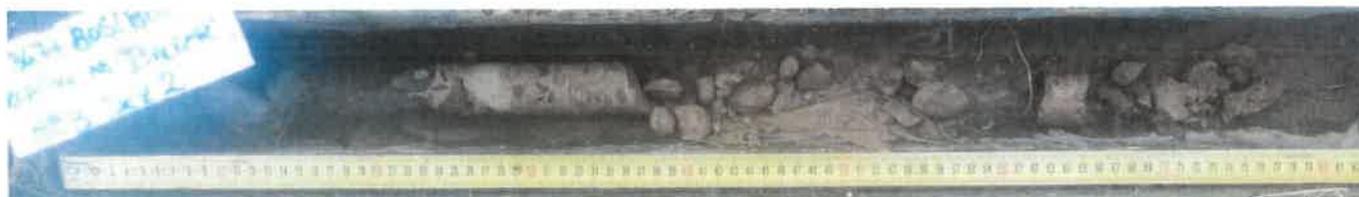
Data prelievo:		16/02/22			
Sigla	Ubicazione				
MC3 sez2	Muro al km 347+805/820 - a 7,80 m da inizio muro lato Caltagirone, a 2,30 m da estradosso muro				
	NOTE microcarotaggio verticale		Ø campione:	50 mm	L campione: 800 mm
Prof (cm)	Descrizione	Recupero		Note	
75	Calcestruzzo	Molto scarso		Carotaggio interrotto al raggiungimento di terra	
80	Terra	Molto scarso

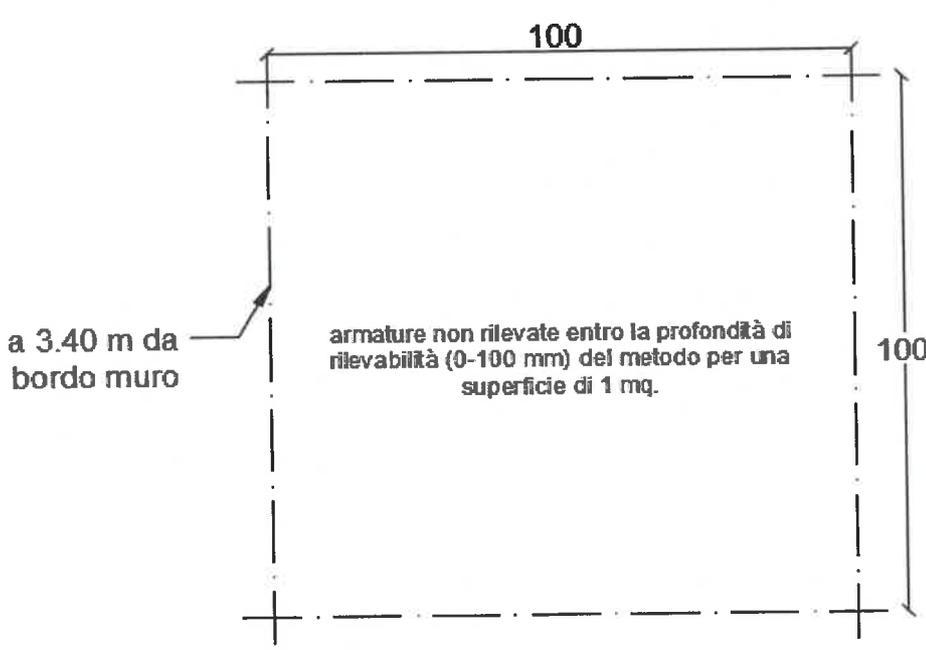
Elemento Strutturale:	Muro al km 347+805/820			
Ubicazione:	a 3,40 m da inizio muro lato Caltagirone, a 1,35 m da estradosso muro			
<p>PAC1</p>

<p style="text-align: center;">armature non rilevate entro la profondità di rilevabilità (0-100 mm) del metodo per una superficie di 1 mq.</p>				
Staffe	Diametro (*)	Tipo di barra (**)	Copriferro	Passo staffe
	[mm]	nr	minimo [mm]	[mm]
Barre longitudinali	Diametro (*)	Tipo di barra (**)	Copriferro	
	[mm]	nr	minimo [mm]	
	nr	nr	nr	
Note:	b: base putrella e: spessore ala h: altezza putrella

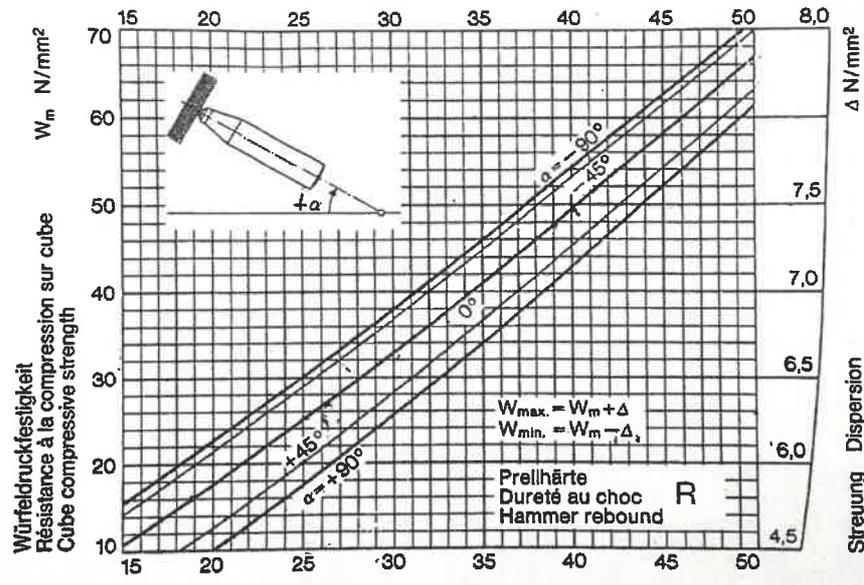
Diagramma 1: Correlazione tra indice di rimbalzo e resistenza a compressione fornito dal costruttore

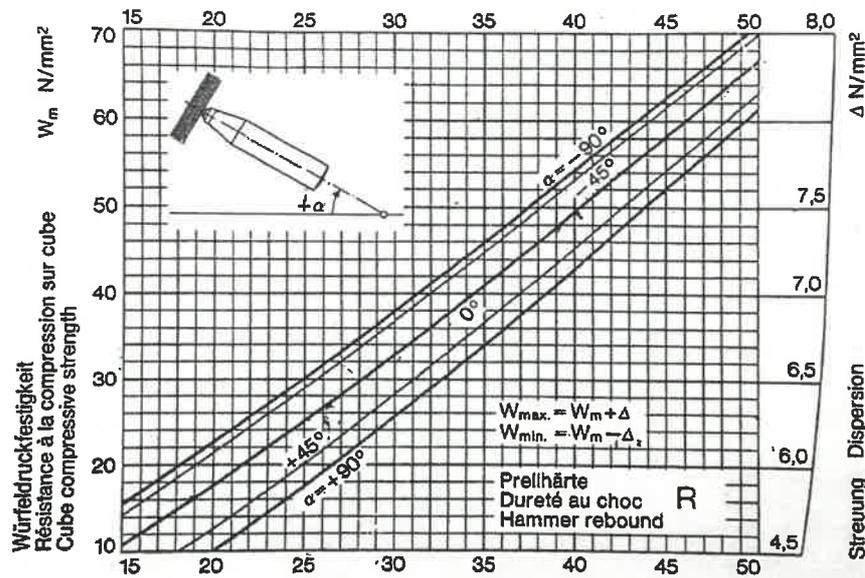
Diagramma 1: Correlazione tra indice di rimbalzo e resistenza a compressione fornito dal costruttore

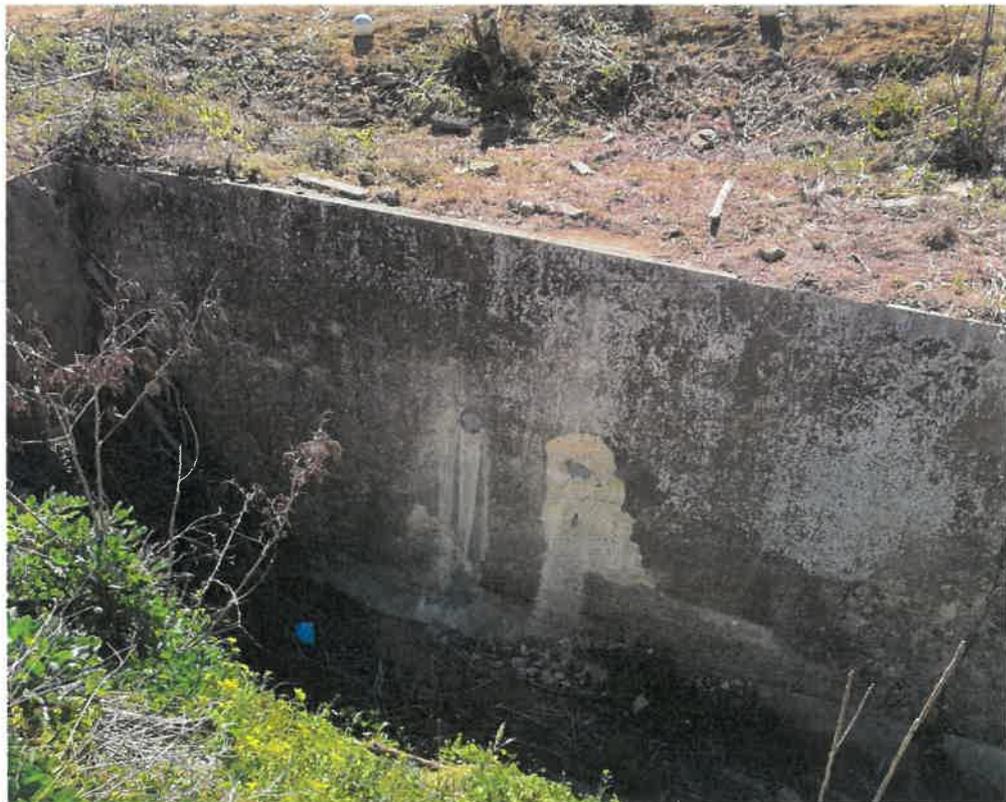
Foto 2 - Tipologia costruttiva
