Accordo Quadro N. 200001460 - Esecuzione di rilievi ed indagini strutturali conoscitive su opere d'arte sotto binario e muri di sottoscarpa nell'ambito del Progetto di Fattibilità Tecnica Economica relativo al ripristino della tratta Caltagirone-Gela - C.A.8

Muro di sostegno al km 349+769/779

Rapporto Finale INDAGINI STRUTTURALI

Denominazione opera:	<i>Muro di sostegno al km 349+769/779</i>
Tipologia:	<i>Muro di sostegno in muratura</i>
Linea:	<i>Caltagirone - Gela</i>
Progr.va [km]:	<i>349+769/779</i>
Comune:	<i>Gela (CL)</i>

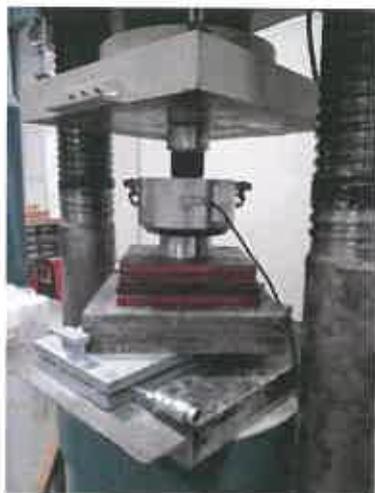
Figura 1

- STANDARD DI PROVA: ASTM C1197-2009. Distanza tra le piastre mantenuta costante e pari a 3 volte lo spessore delle lamiere del martinetto (5,4 mm). 3 cicli di carico. (fig. 1)

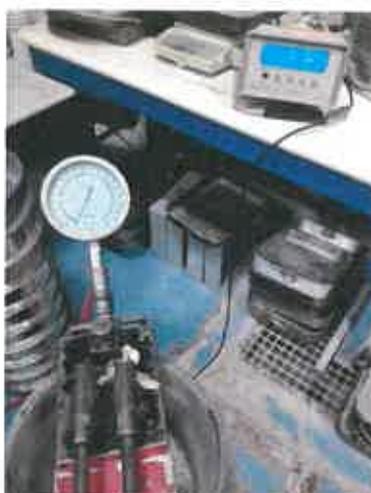
Figura 2

- PRECISIONE E TRACCIABILITÀ: su pressa dinamometro AEP Ka1 1000kN; (fig. 2) su martinetto: manometro Alemanno 400 bar; (fig. 2)

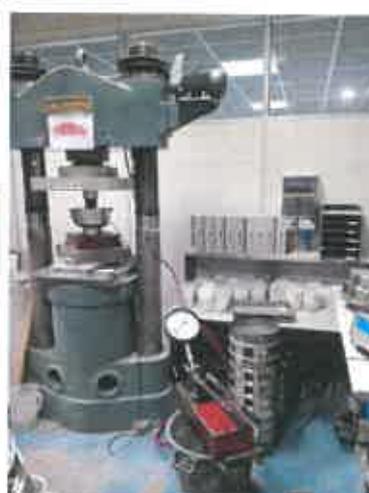
Figura 3

- COMPENSAZIONE DELLA DISTANZA DELLE PIASTRE: tramite pressa idraulica GALDABINI modello 5000 kN matr. n° 30785, verificata dall'Università degli studi di Enna; (fig. 3)

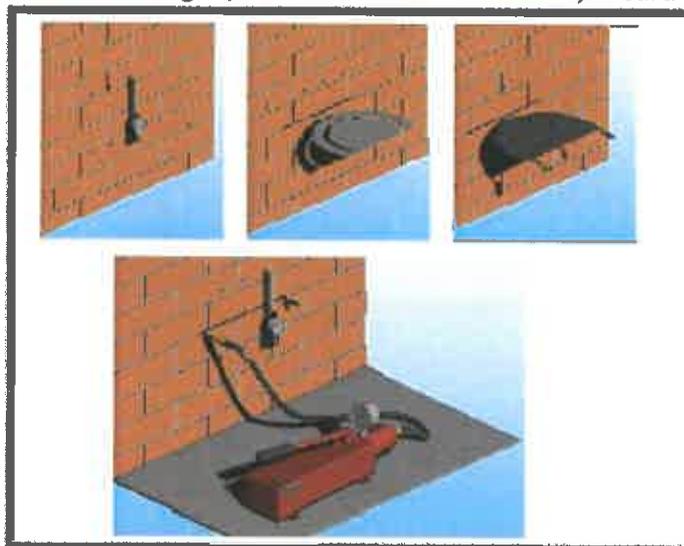
Fig. A.3.g.b -Esecuzione del taglio, inserimento del martinetto, misura degli spostamenti

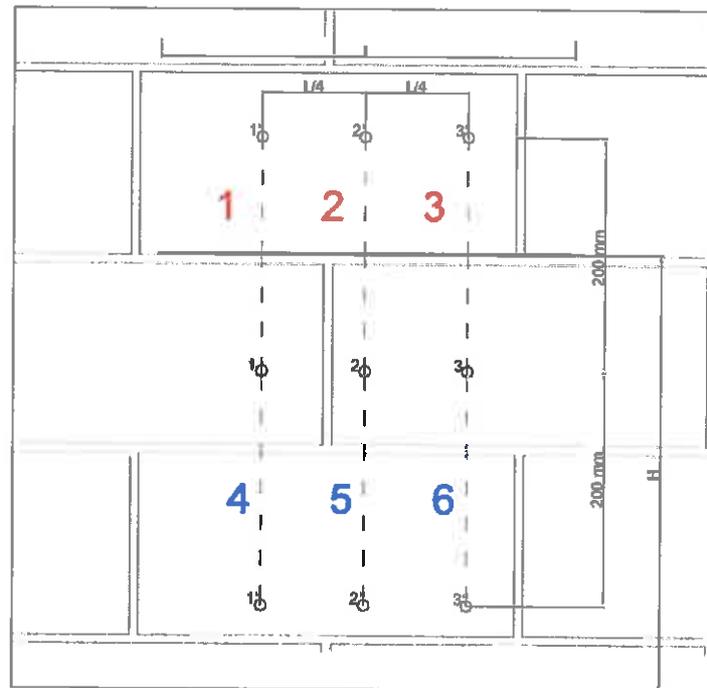
Fig. A.3.g.c - Disposizione delle basi di misura

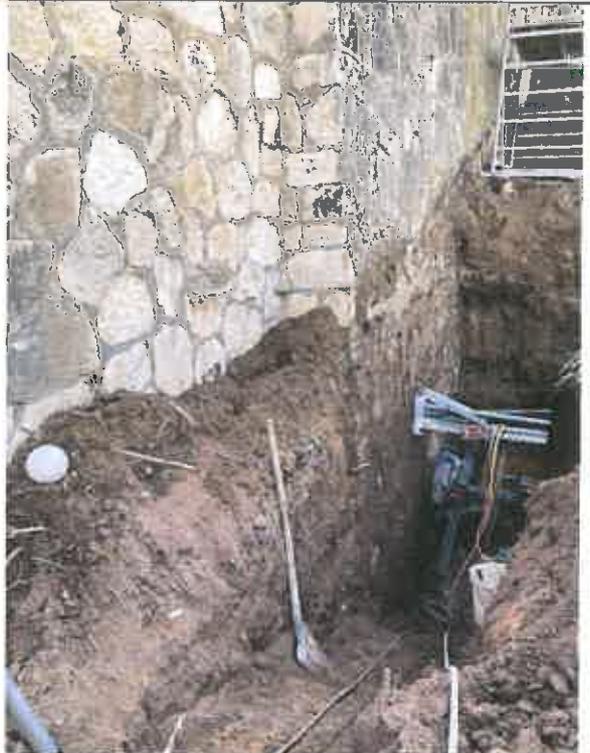
Sigla	Ubicazione	Descrizione	Foto
PZ1	Muro al km 349+769/779 - lato dx, spalla Gela	fondazione diretta

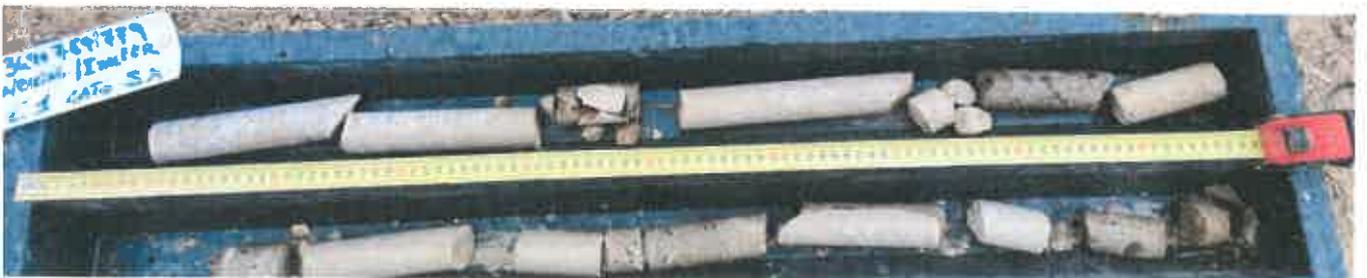
Data prelievo:		24/02/22			
Sigla	Ubicazione				
C1 sx	Muro al km 349+769/779 - lato sx - a 5,30 m da inizio muro dir. Gela, a 0,25 m da estradosso cordolo				
			Ø campione:	50 mm	L campione:
Prof (cm)	Descrizione	Recupero		Note	
190	Muratura	Discreto		Carotaggio interrotto al raggiungimento di terra	
210	Terra	Discreto

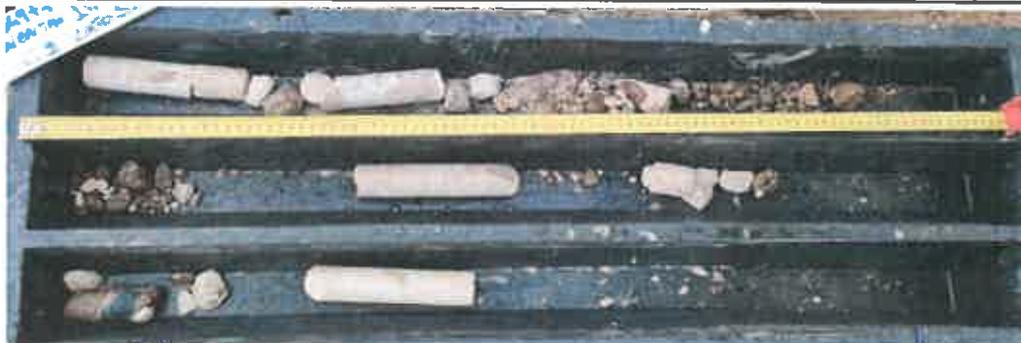
Data prelievo:		24/02/22			
Sigla	Ubicazione				
C2sx	Muro al km 349+769/779 - lato sx - a 5,30 m da inizio muro dir. Gela, a 2,45 m da estradosso cordolo				
			Ø campione:	50 mm	L campione:
Prof (cm)	Descrizione	Recupero		Note	
240	Muratura	Molto scarso		Carotaggio interrotto al raggiungimento di terra

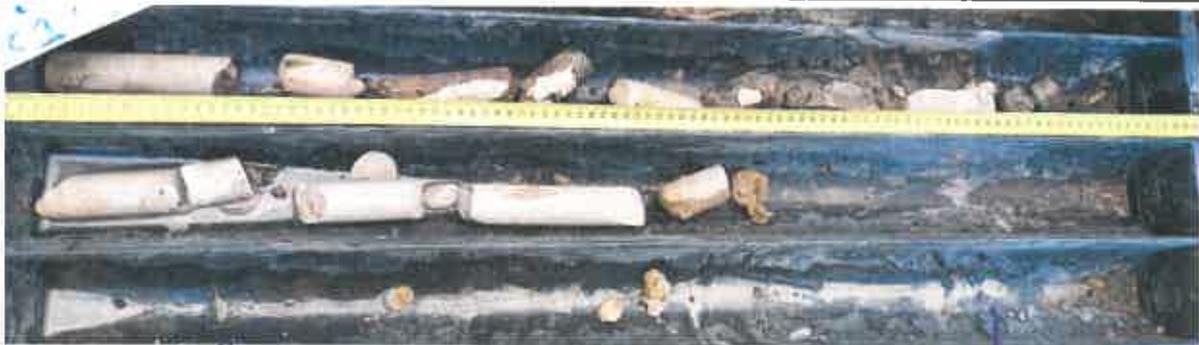
Data prelievo:		24/02/22			
Sigla	Ubicazione				
C1 dx	Muro al km 349+769/779 - lato dx - a 6,00 m da inizio muro dir. Gela, a 0,60 m da estradosso cordolo				
			Ø campione:	50 mm	L campione:
Prof (cm)	Descrizione		Recupero		Note
190	Muratura		Molto scarso		Carotaggio interrotto al raggiungimento di terra
220	Terra		Molto scarso

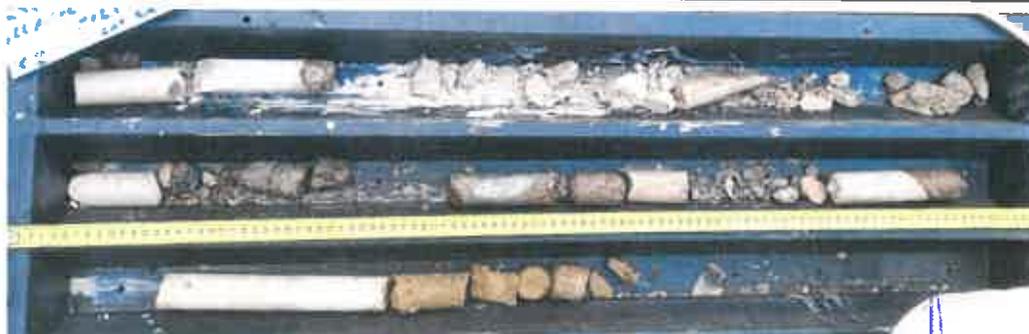
Data prelievo:		24/02/22			
Sigla	Ubicazione				
C2 dx	Muro al km 349+769/779 - lato dx - a 5,70 m da inizio muro dir. Gela, a 3,20 m da estradosso cordolo				
			Ø campione:	50 mm	L campione:
Prof (cm)	Descrizione	Recupero		Note	
235	Muratura	Scarso		Carotaggio interrotto al raggiungimento di terra	
250	Terra	Scarso

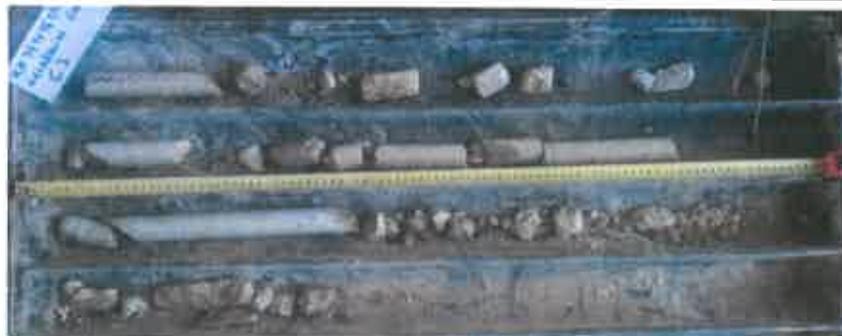
Data prelievo:		24/02/22			
Sigla	Ubicazione				
C3 dx	Muro al km 349+769/779 - lato dx - a 2,20 m da inizio muro dir. Gela, a 1,00 m da fondazione				
			Ø campione:	50 mm	L campione:
Prof (cm)	Descrizione	Recupero		Note	
1					
2					
3					
330	Muratura	Scarso			
355	Terra	Discreto		Carotaggio interrotto al raggiungimento di terra

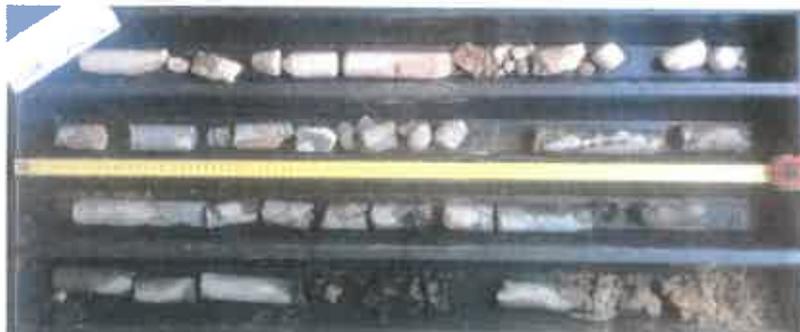
Data prelievo:		25/02/22				
Sigla	Ubicazione					
MC1 dx	Muro al km 349+769/779 - lato dx - a 2,20 m da inizio muro dir. Gela, a 0,30 m da fondazione					
	NOTE inclinazione 82°			Ø campione:	50 mm	L campione:
Prof (cm)	Descrizione	Recupero		Note		
1 100	Muratura	Discreto		Carotaggio interrotto al raggiungimento di terra		
2						
3 380	Calcestruzzo	Discreto				
4 400	Terra	Scarso

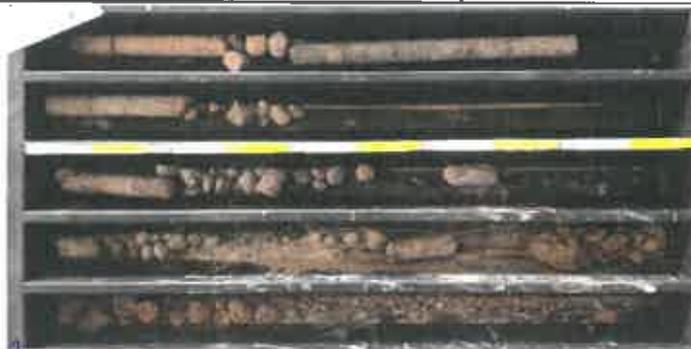
Data prelievo:		25/02/22				
Sigla	Ubicazione					
MC2 dx	Muro al km 349+769/779 - lato dx - a 1,30 m da inizio muro dir. Gela, a 0,40 m da fondazione					
	NOTE inclinazione 60°			Ø campione:	50 mm	L campione:
Prof (cm)	Descrizione	Recupero		Note		
50	Muratura	Molto scarso				
2						
3						
380	Calcestruzzo	Discreto				
450	Terra	Discreto		Carotaggio interrotto al raggiungimento di terra

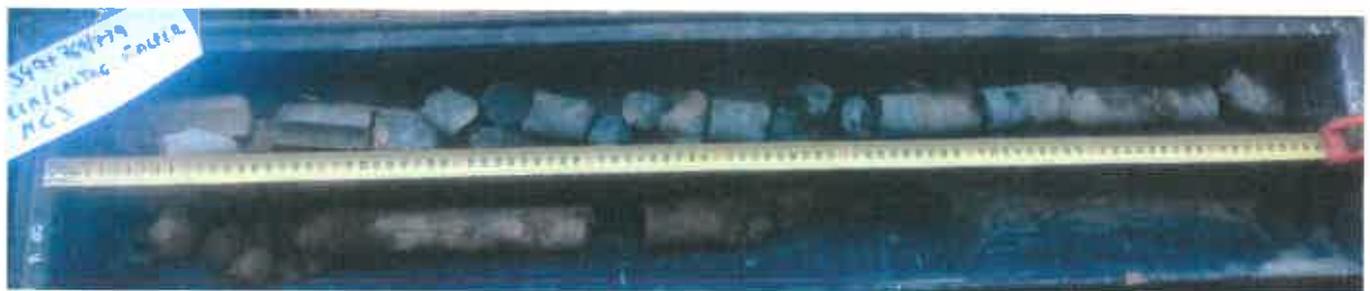
Data prelievo:		25/02/22				
Sigla	Ubicazione					
MC3 dx	Muro al km 349+769/779 - lato dx - a 1,30 m da inizio muro dir. Gela, a 0,30 m da fondazione					
	NOTE inclinazione 8°			Ø campione:	50 mm	L campione:
Prof (cm)	Descrizione	Recupero		Note		
15	Muratura	Discreto		Carotaggio interrotto al raggiungimento di terra		
140	Calcestruzzo	Discreto				
150	Terra	Scarso

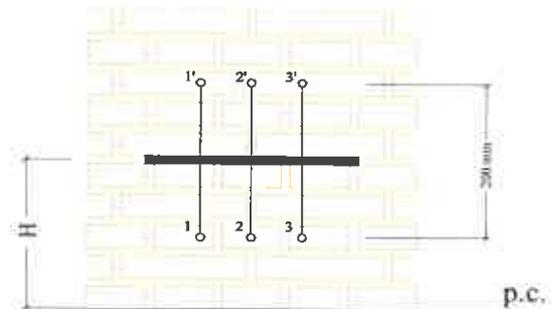
Quota da estradosso muro	2,40	m
Tensione misurata	0,21	N/mm ²
	2,09	kg/cm ²

Fase di rilascio successiva al taglio	Tempo [minuti]	Tensioni [MPa]	Spostamenti [micron]			
			Base 1	Base 2	Base 3	Media
Differenza di letture prima e dopo il taglio	10	0	7	6	5	6,0
Fase di carico						
0	10	0,00	0	0	0	0,0
1	12	0,08	0	1	1	0,7
2	14	0,21	4	6	8	6,0
3	16	0,25	8	10	11	9,7

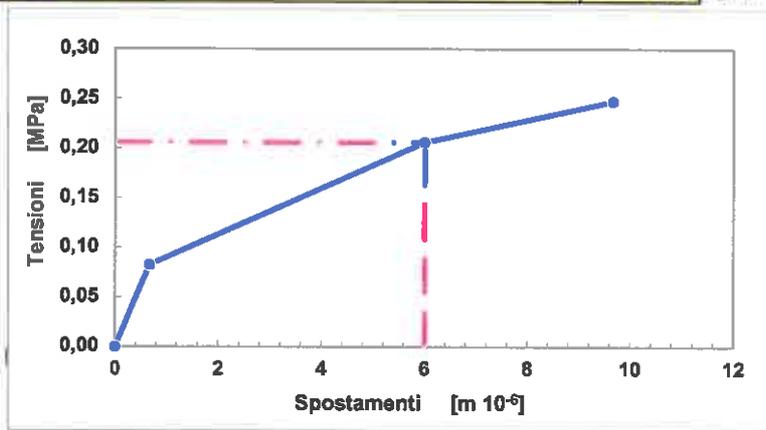
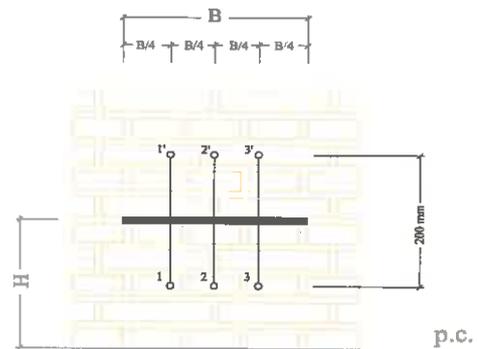
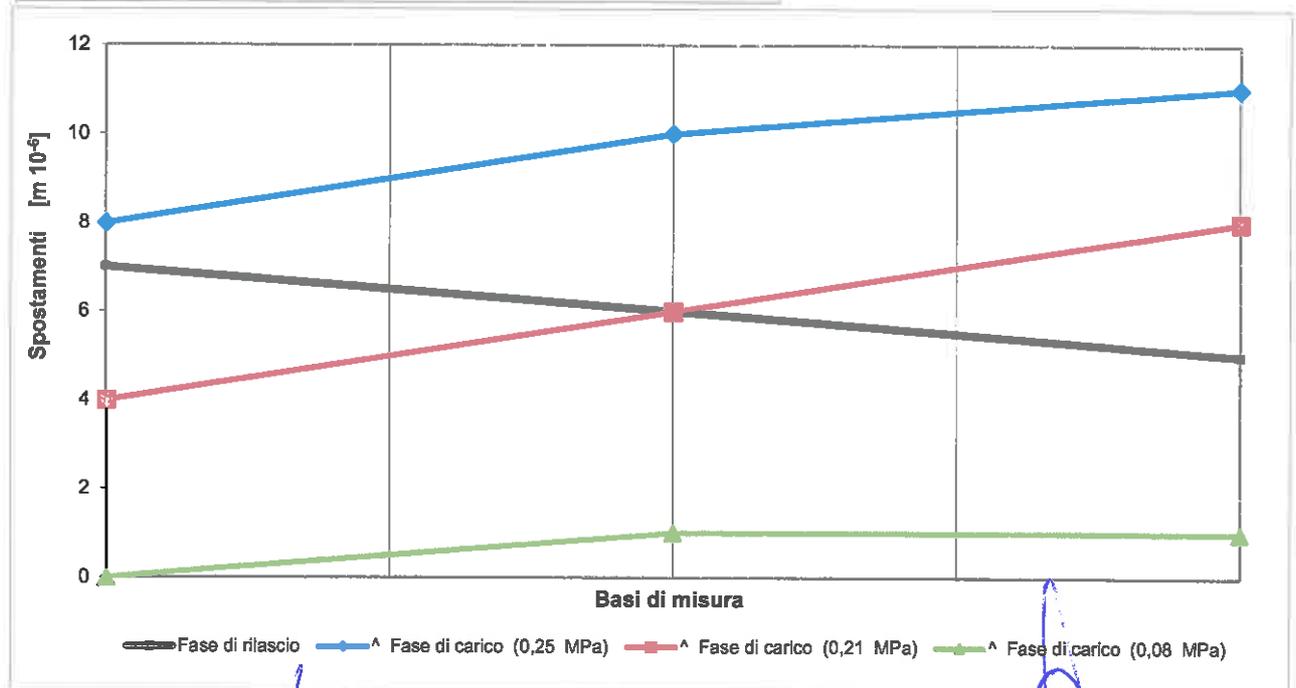
Pressione max raggiunta	3,0	bar
	0,32	MPa
Tensione misurata	0,21	MPa
	2,09	kg/cm ²

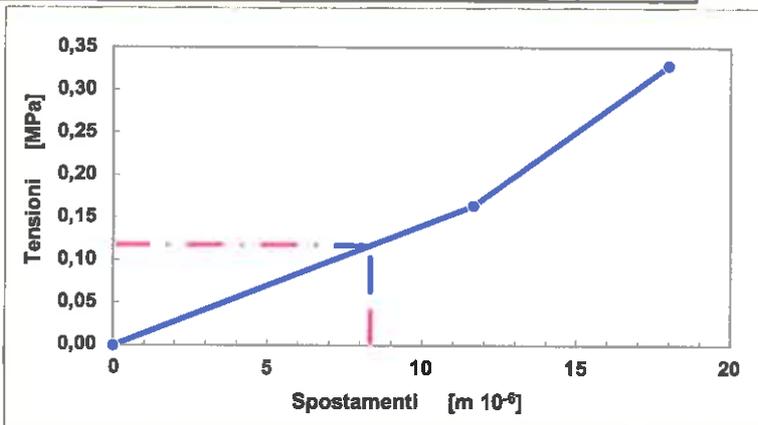
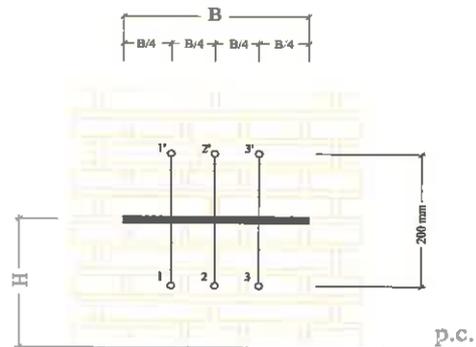
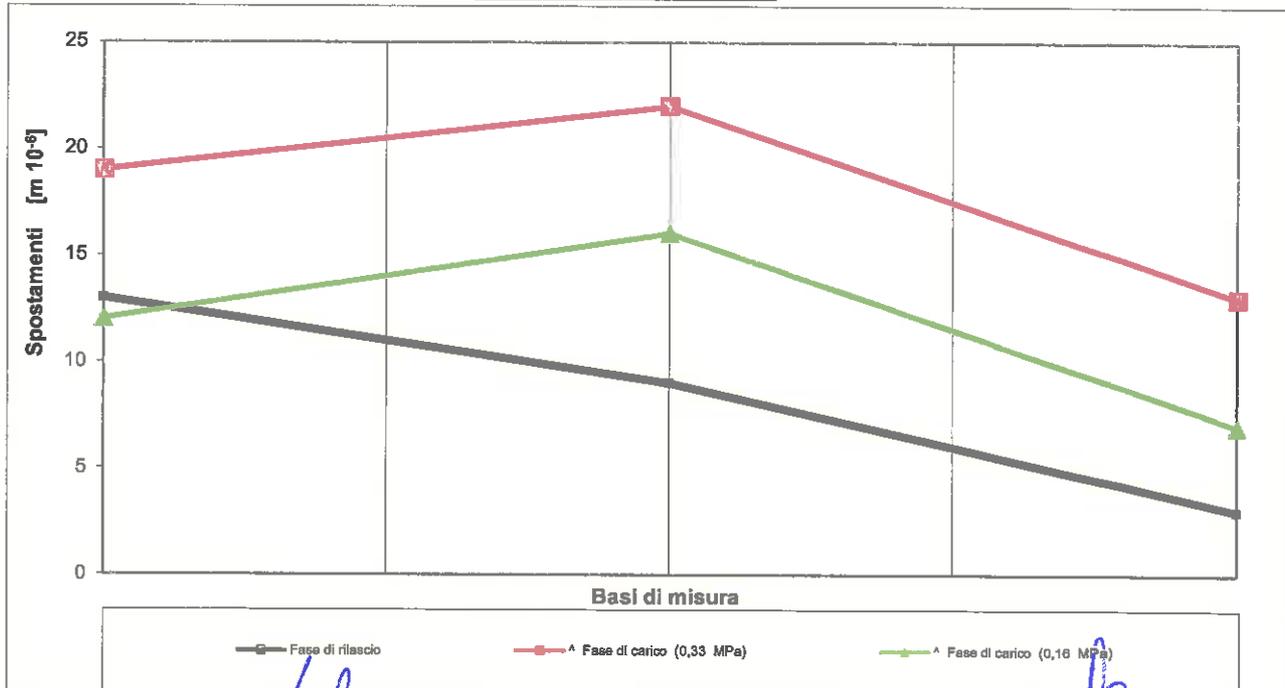
Pressione max raggiunta	4,0	bar
	0,42	MPa
Tensione misurata	0,12	MPa
	1,20	kg/cm ²

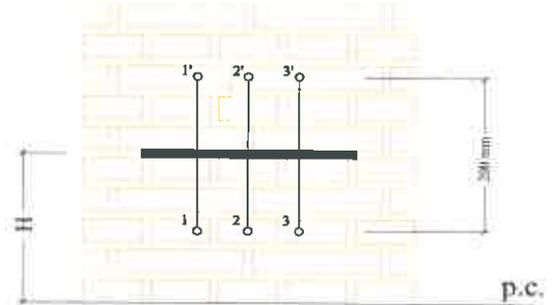
Quota da estradosso muro	2,90	m
Tensione misurata	0,43	N/mm ²
	4,42	kg/cm ²

Fase di rilascio successiva al taglio	Tempo [minuti]	Tensioni [MPa]	Spostamenti [micron]			
			Base 1	Base 2	Base 3	Media
Differenza di letture prima e dopo il taglio	10	0	10	12	10	10,7
Fase di carico						
0	10	0,00	0	0	0	0,0
1	12	0,08	2	2	2	2,0
2	14	0,25	3	6	4	4,3
3	16	0,41	7	13	10	10,0
4	18	0,57	10	17	17	14,7

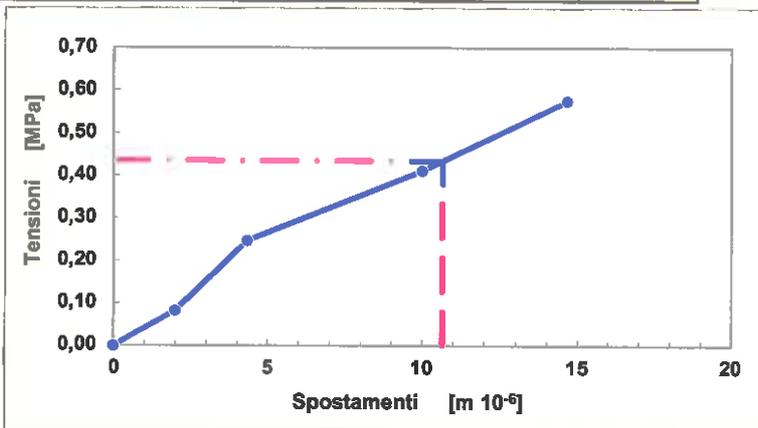
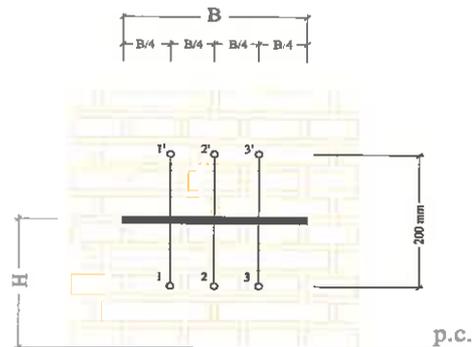
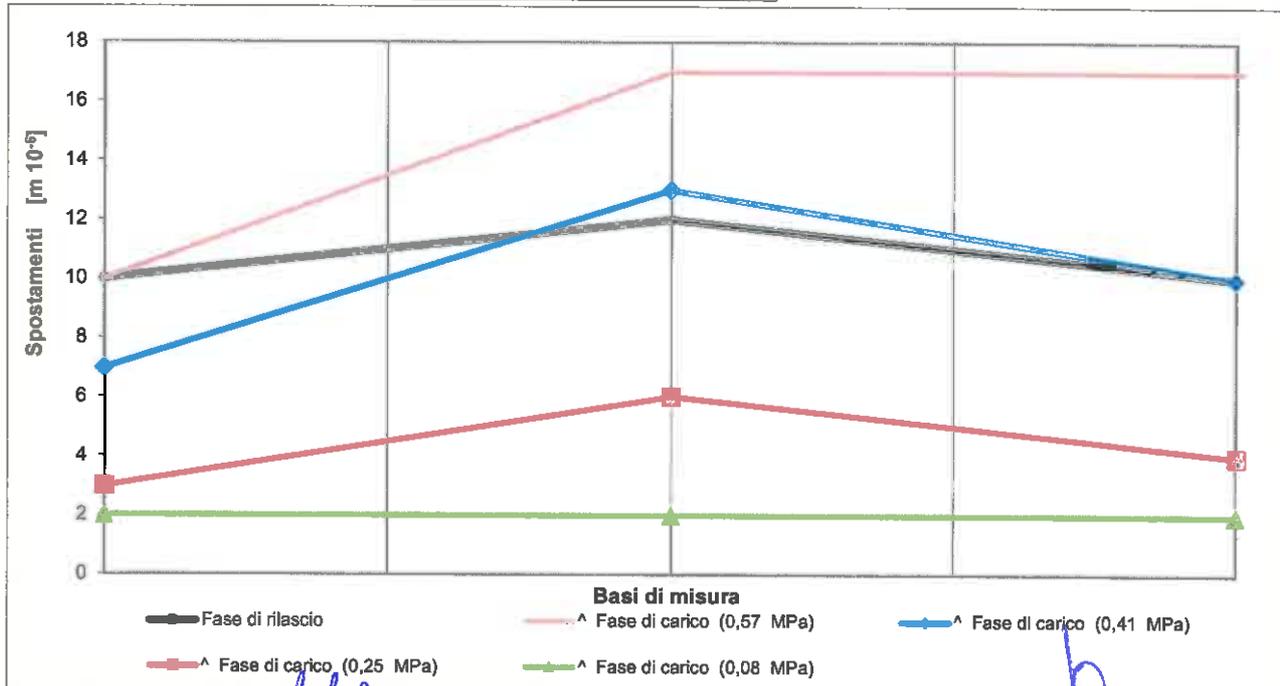
Pressione max raggiunta	7,0	bar
	0,74	MPa
Tensione misurata	0,43	MPa
	4,42	kg/cm ²

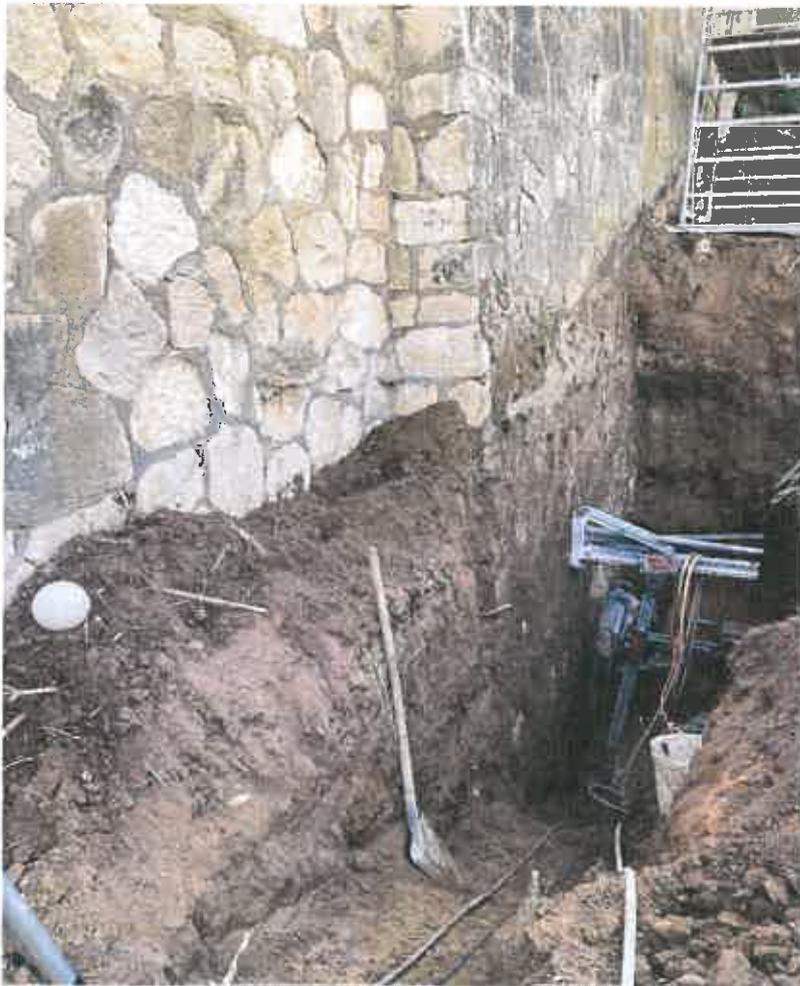
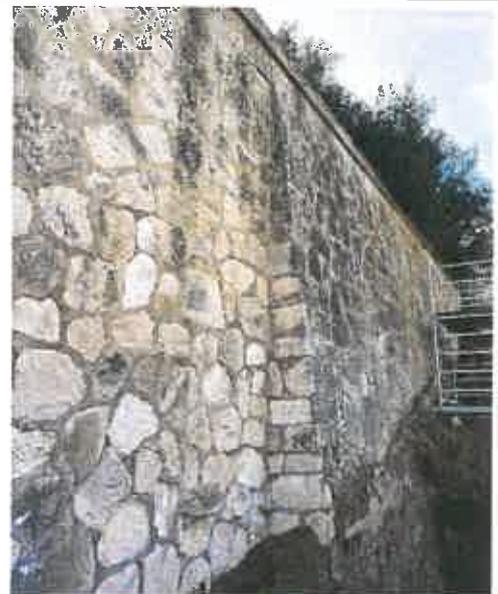
Elemento Strutturale:	Muro al km 349+769/779
Ubicazione:	lato dx, spalla Gela

Dimensioni Pozzetto			materiale fondazione	Tipologia Fondazione	Prove eseguite
Lunghezza	Larghezza	Profondità			
[cm]	[cm]	[cm]	cls	fondazione diretta	C3, MC1, MC2, MC3
500	250	250

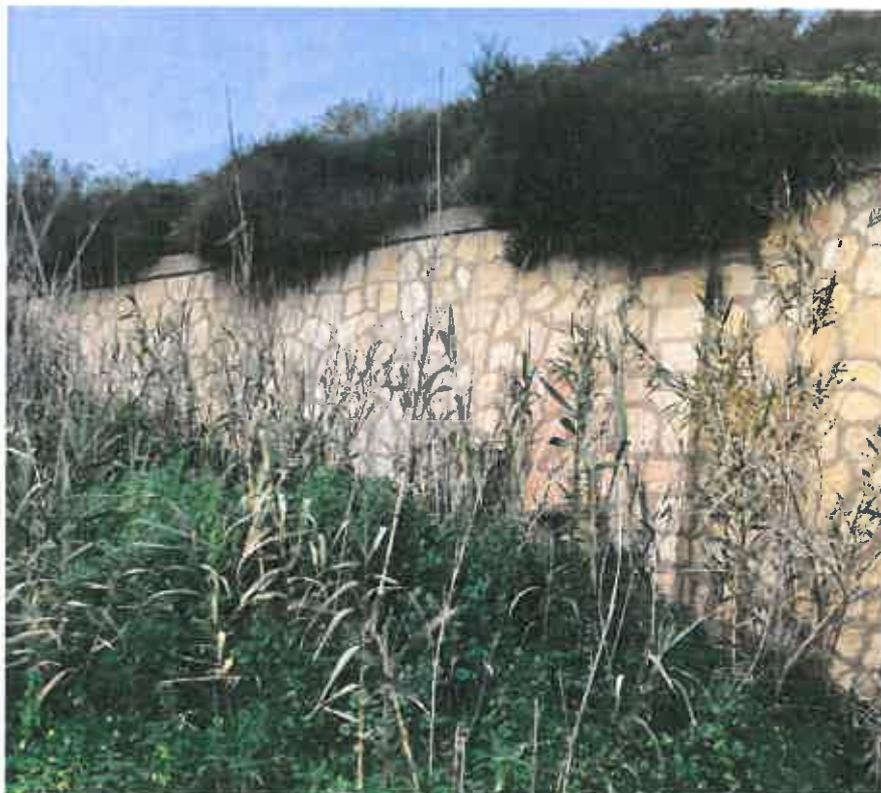
Foto 1 - Vista panoramica dell'opera

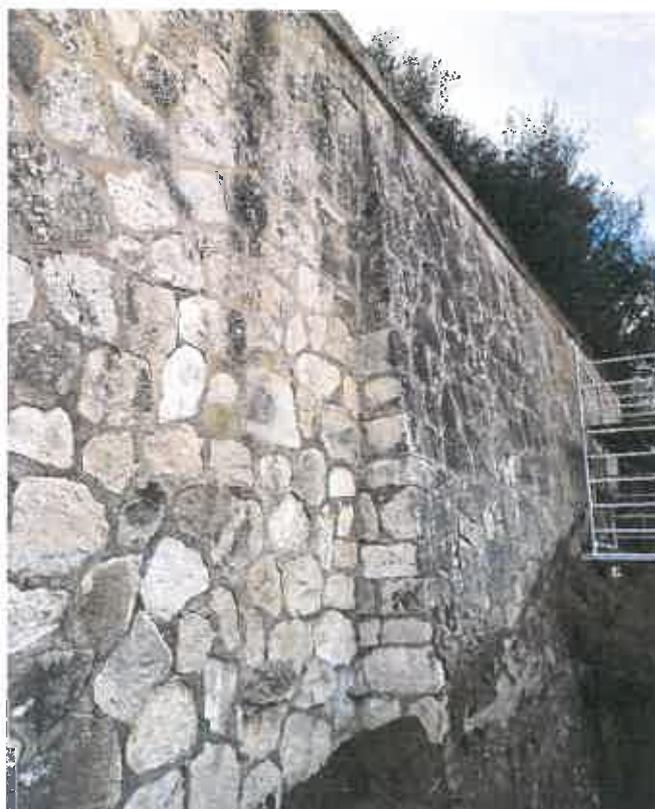
Foto 2 - Tipologia costruttiva

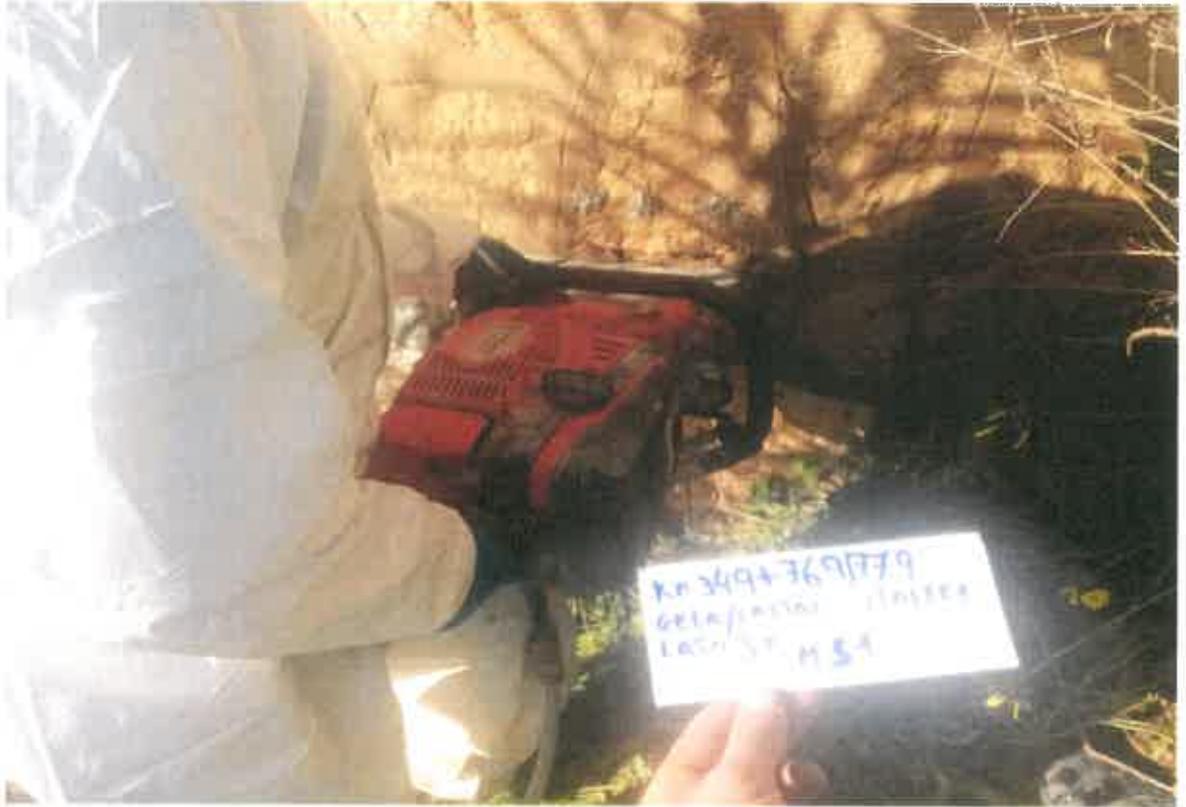
Foto 9 - Esecuzione taglio MS1 sx

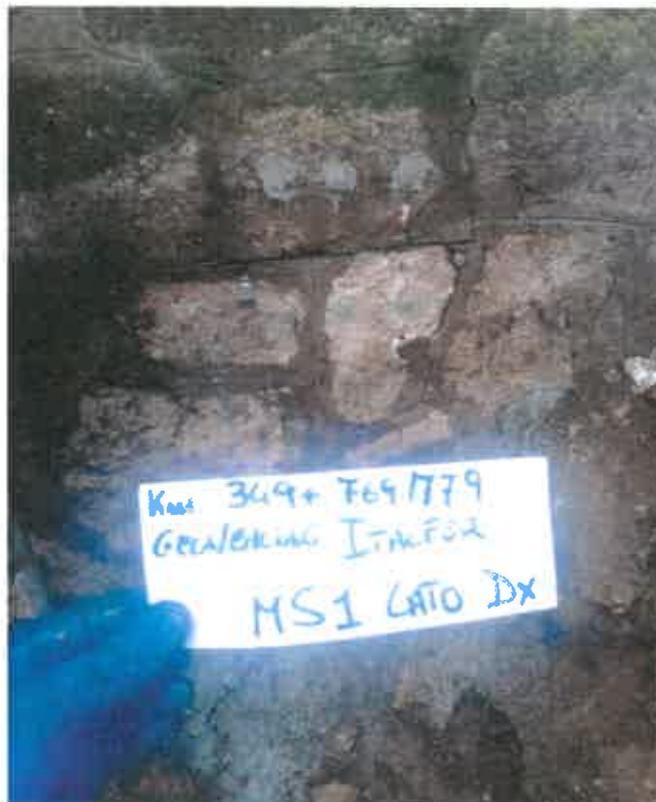
Foto 10 - Martinetto singolo MS1 dx

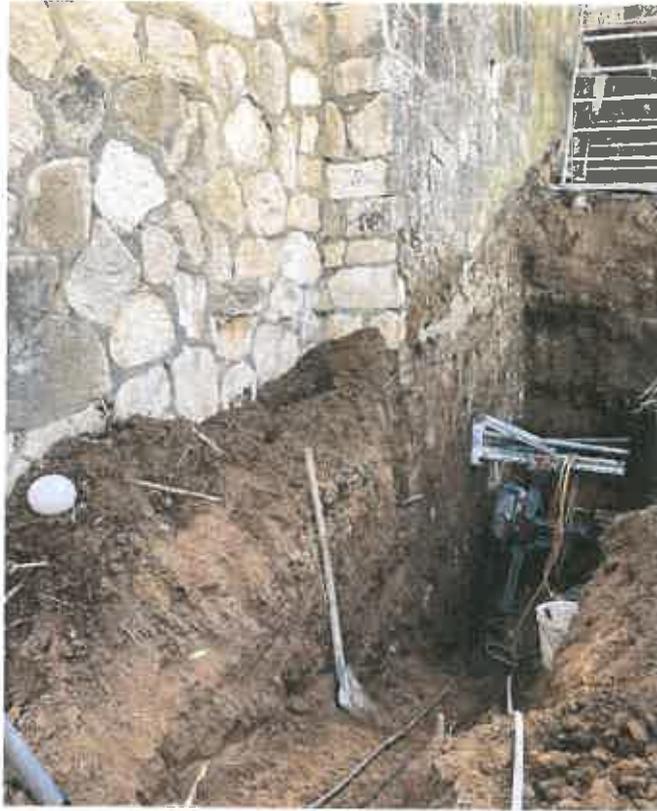
Foto 11 - Pozzetto esplorativo PZ1
