**PROGETTO PER LA REALIZZAZIONE DEL PARCO EOLICO "MATTESUIA"
NEL TERRITORIO DEL COMUNE DI NULVI**

STUDIO DI IMPATTO AMBIENTALE

**RIPRESE FOTOGRAFICHE E FOTOINSERIMENTI DAI BENI
CULTURALI E DAI PUNTI DI VISIBILITA' DEL PARCO EOLICO**

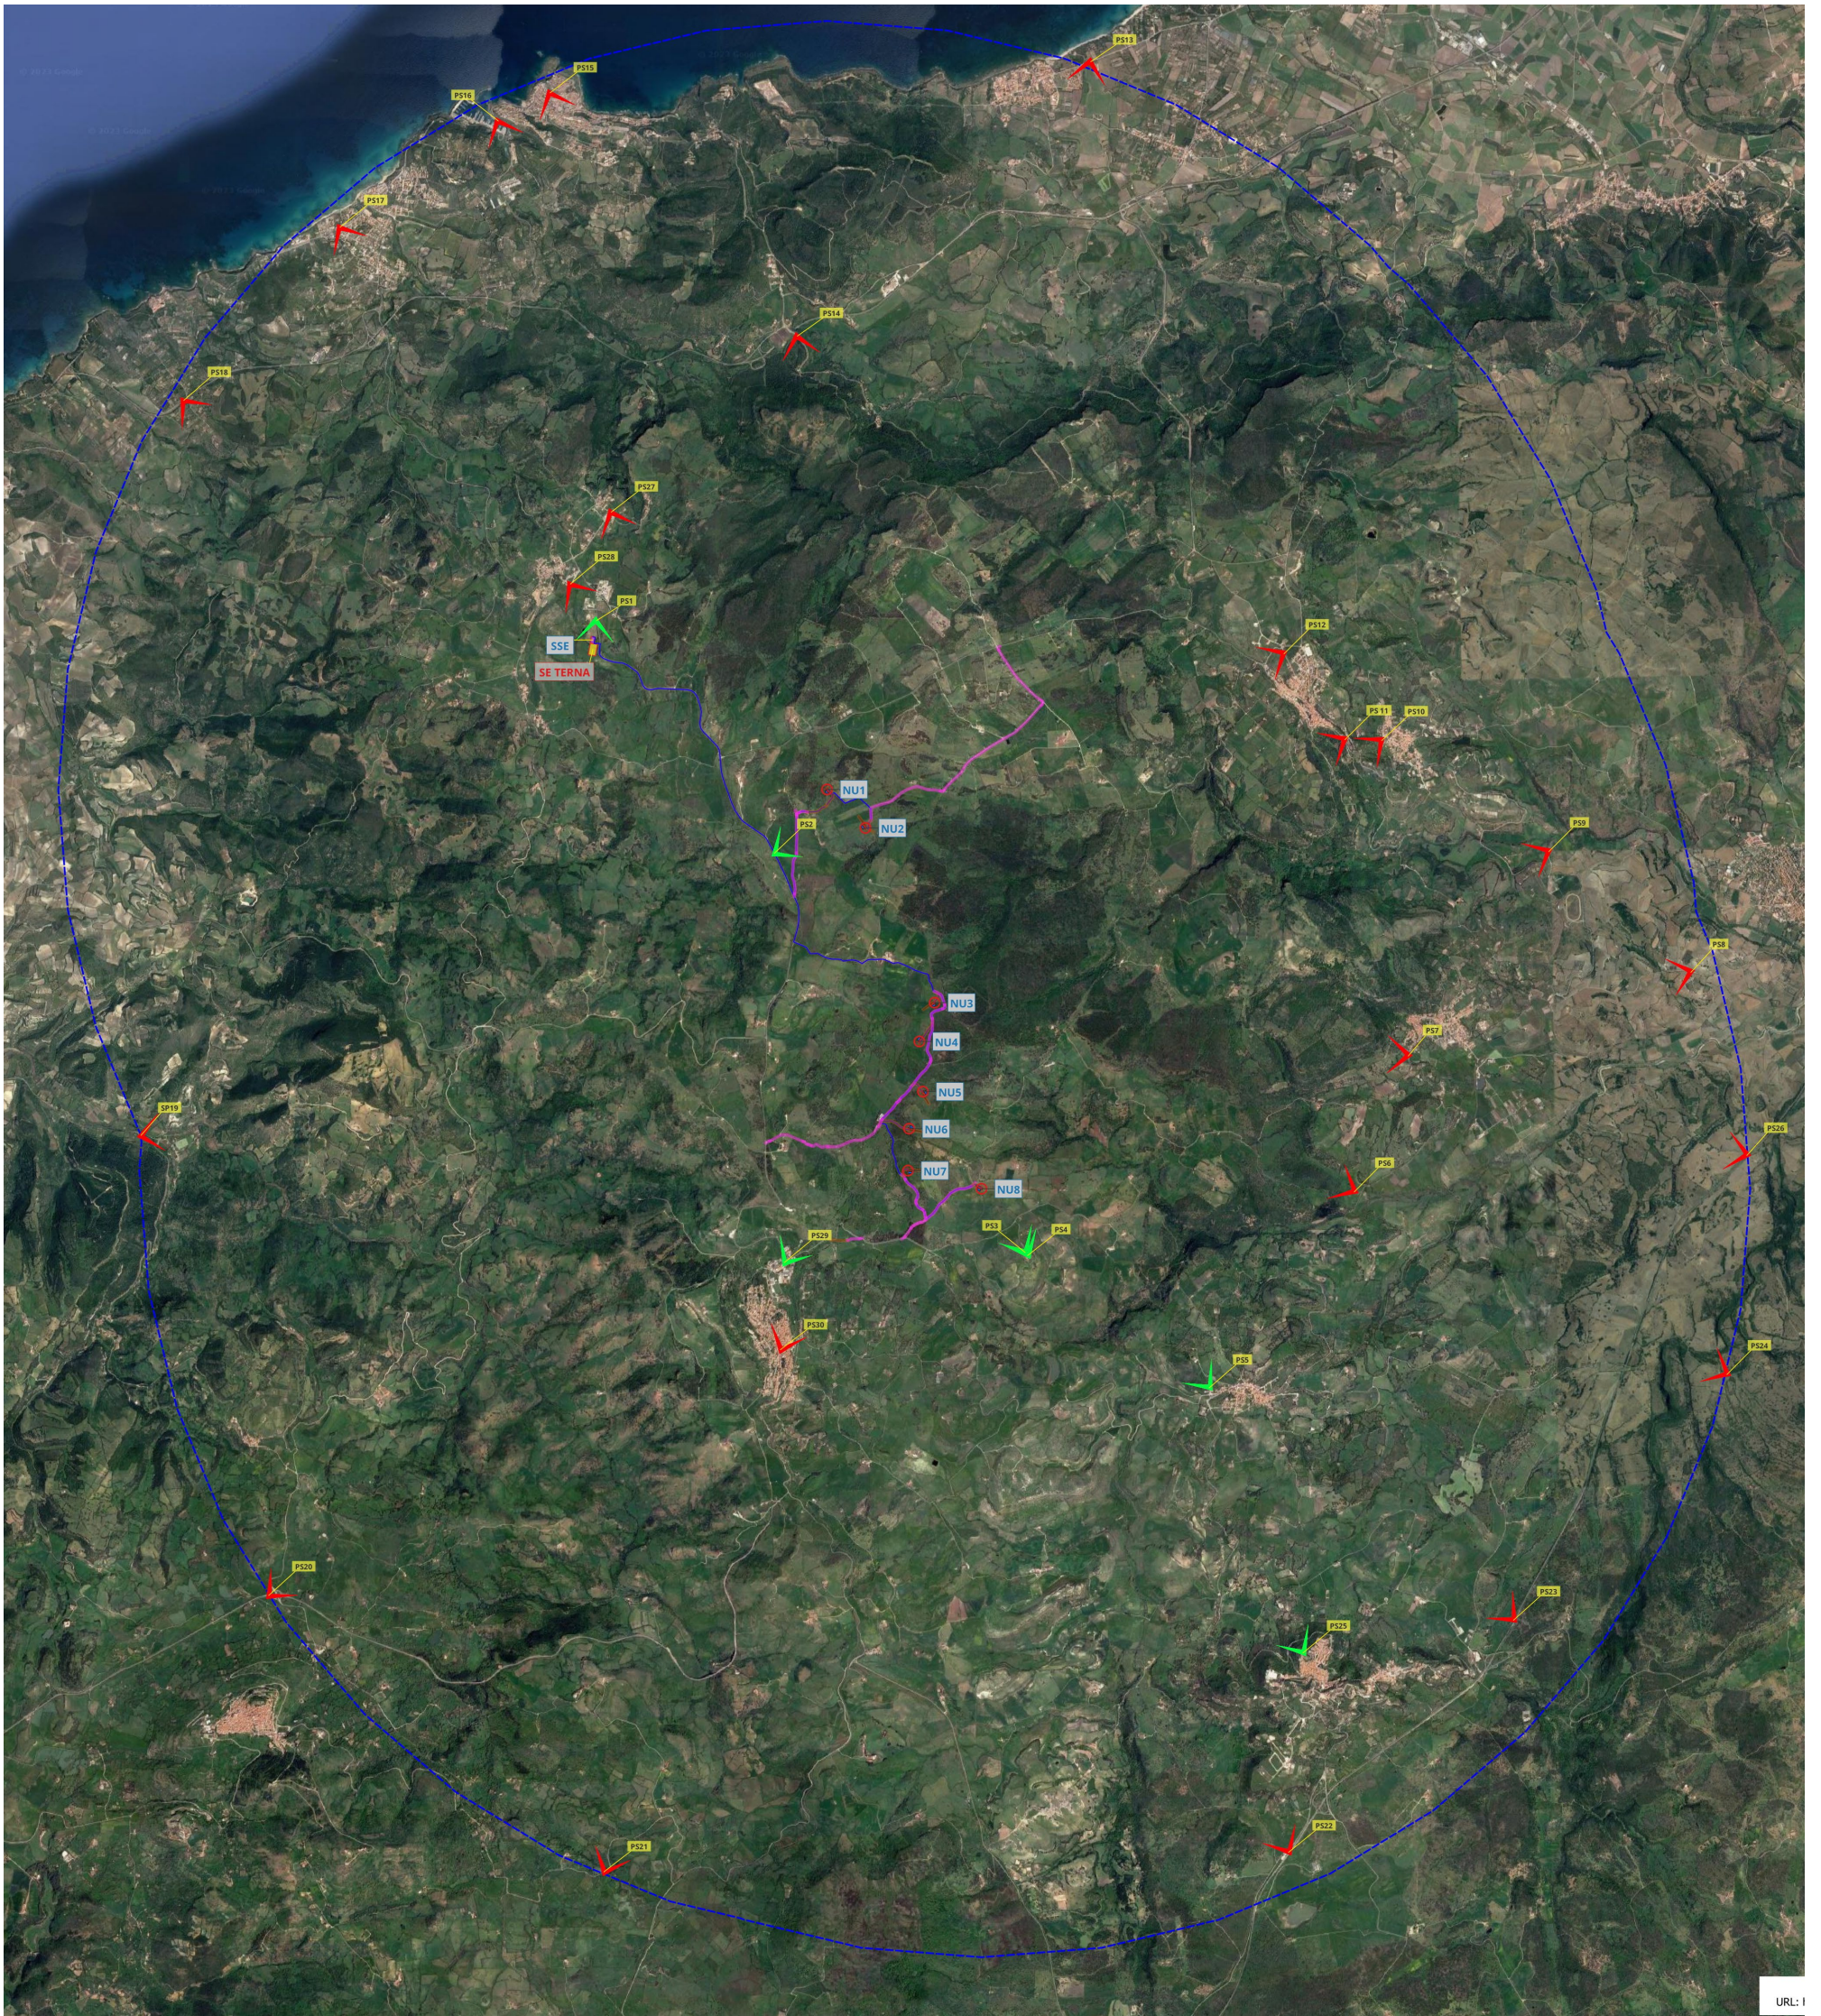
Figura 1 - Stralcio della tav. 2.16 "mappa dei punti di presa su ortofoto"

I punti di ripresa sono stati riportati nella tav. V.2.16 e V.2.17 della quale si riporta uno stralcio nella figura 1. Le riprese fotografiche dei beni culturali e paesaggistici sono state effettuate in condizioni di scarsa nuvolosità o foschia.

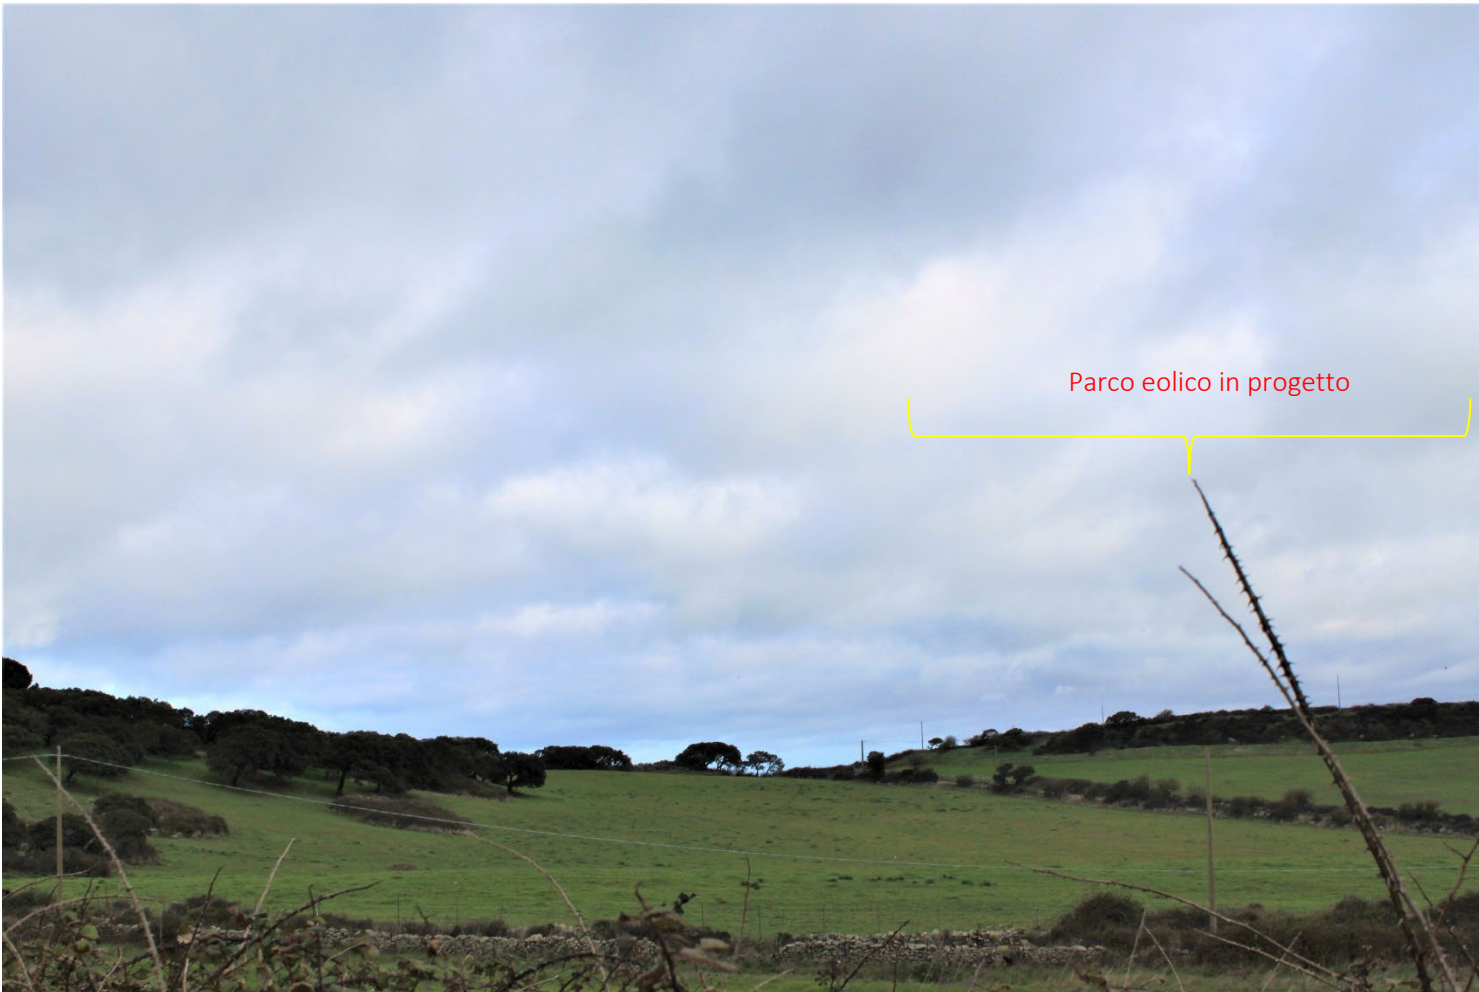
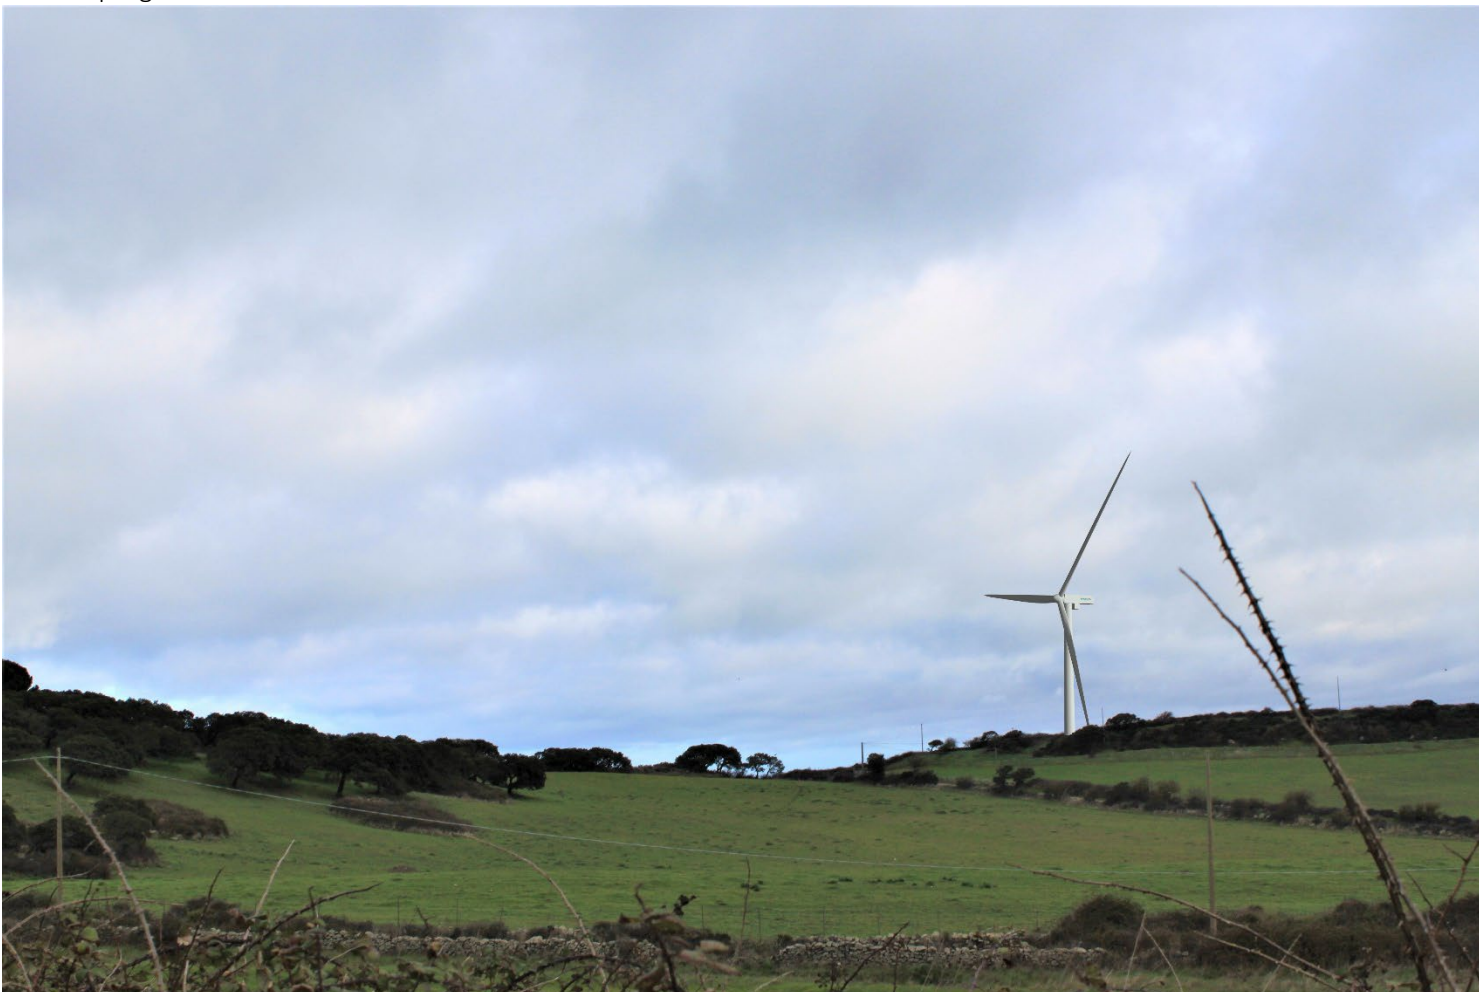
PS2_VISTA NU1 Nulvi_SP17 - Area di posizionamento del generatore NU1 Stato di fatto

Stato di progetto

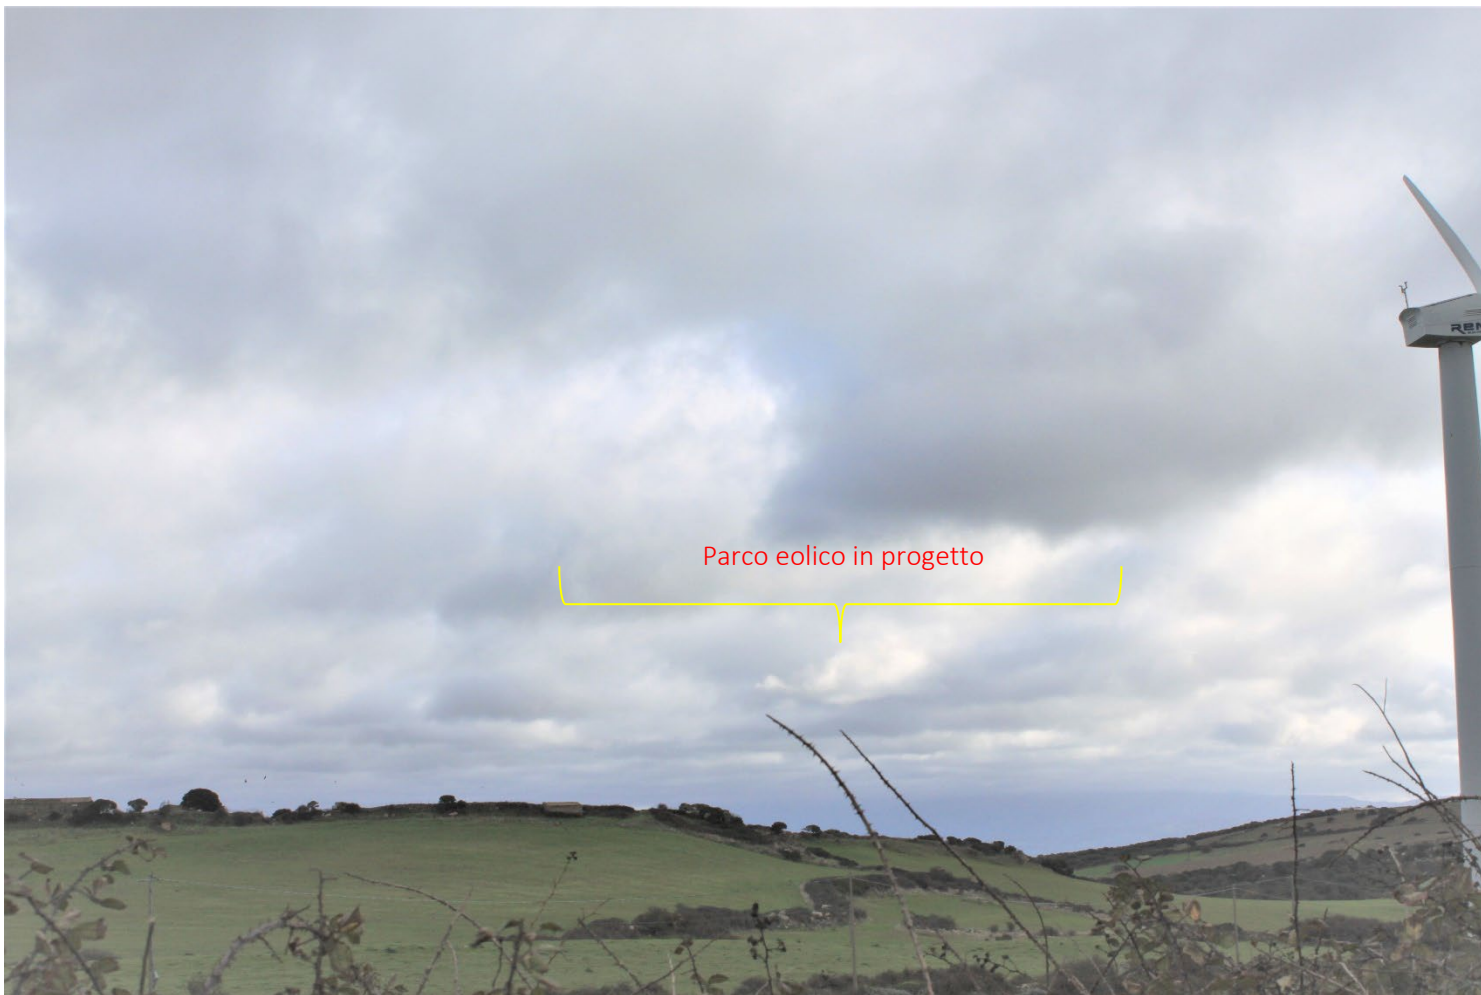
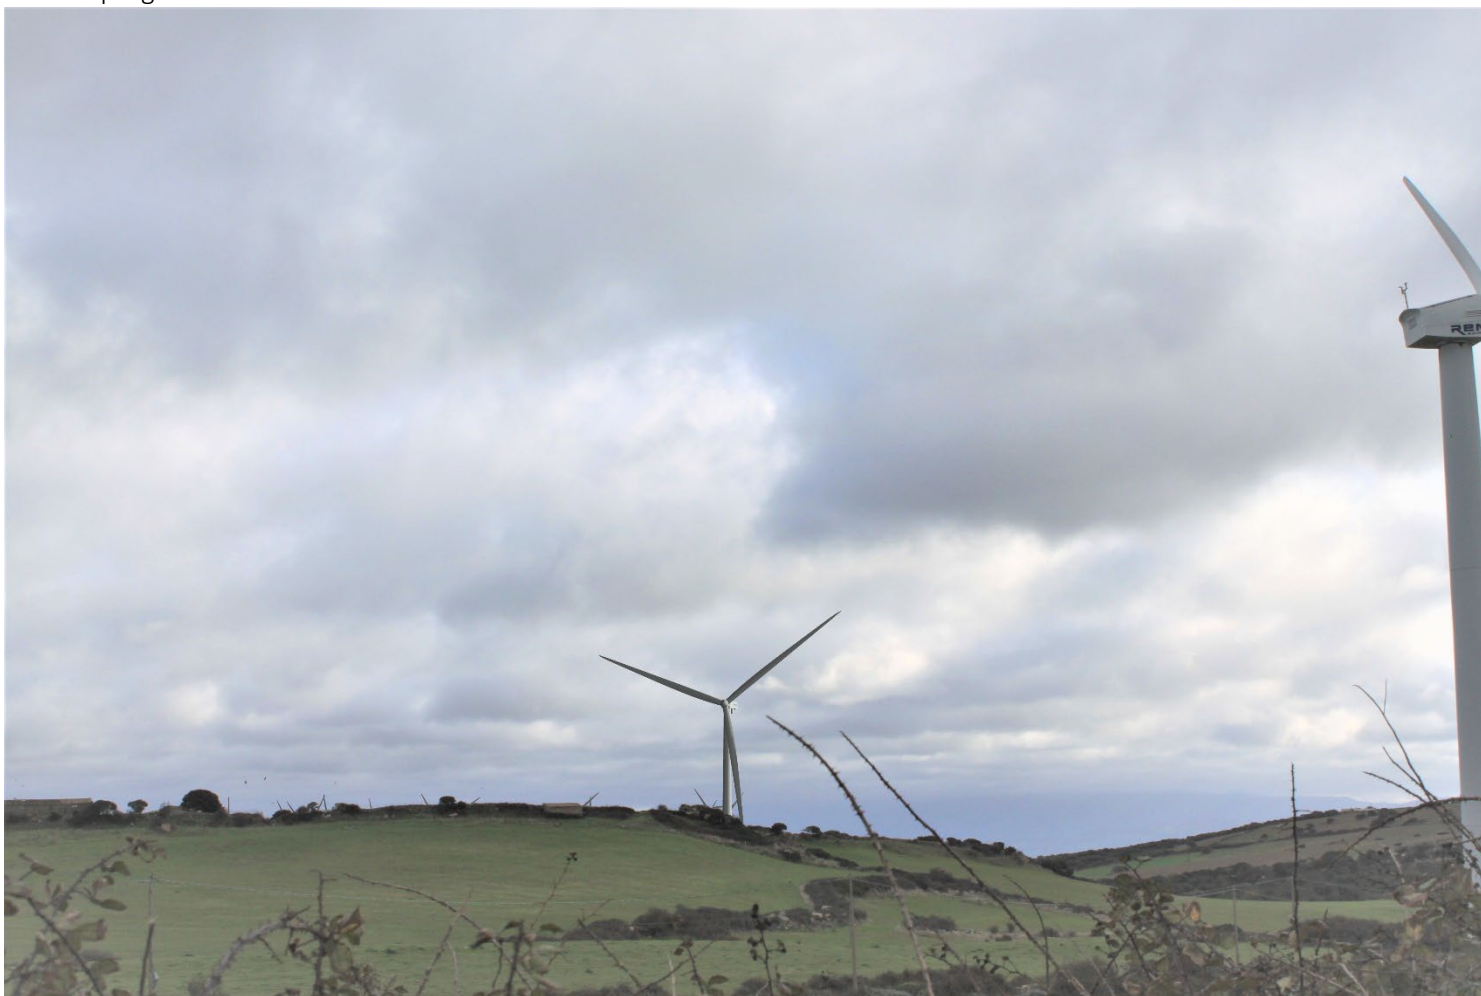
PS2_VISTA NU2 Nulvi_SP17 - Area di posizionamento del generatore NU2 Stato di fatto

Stato di progetto

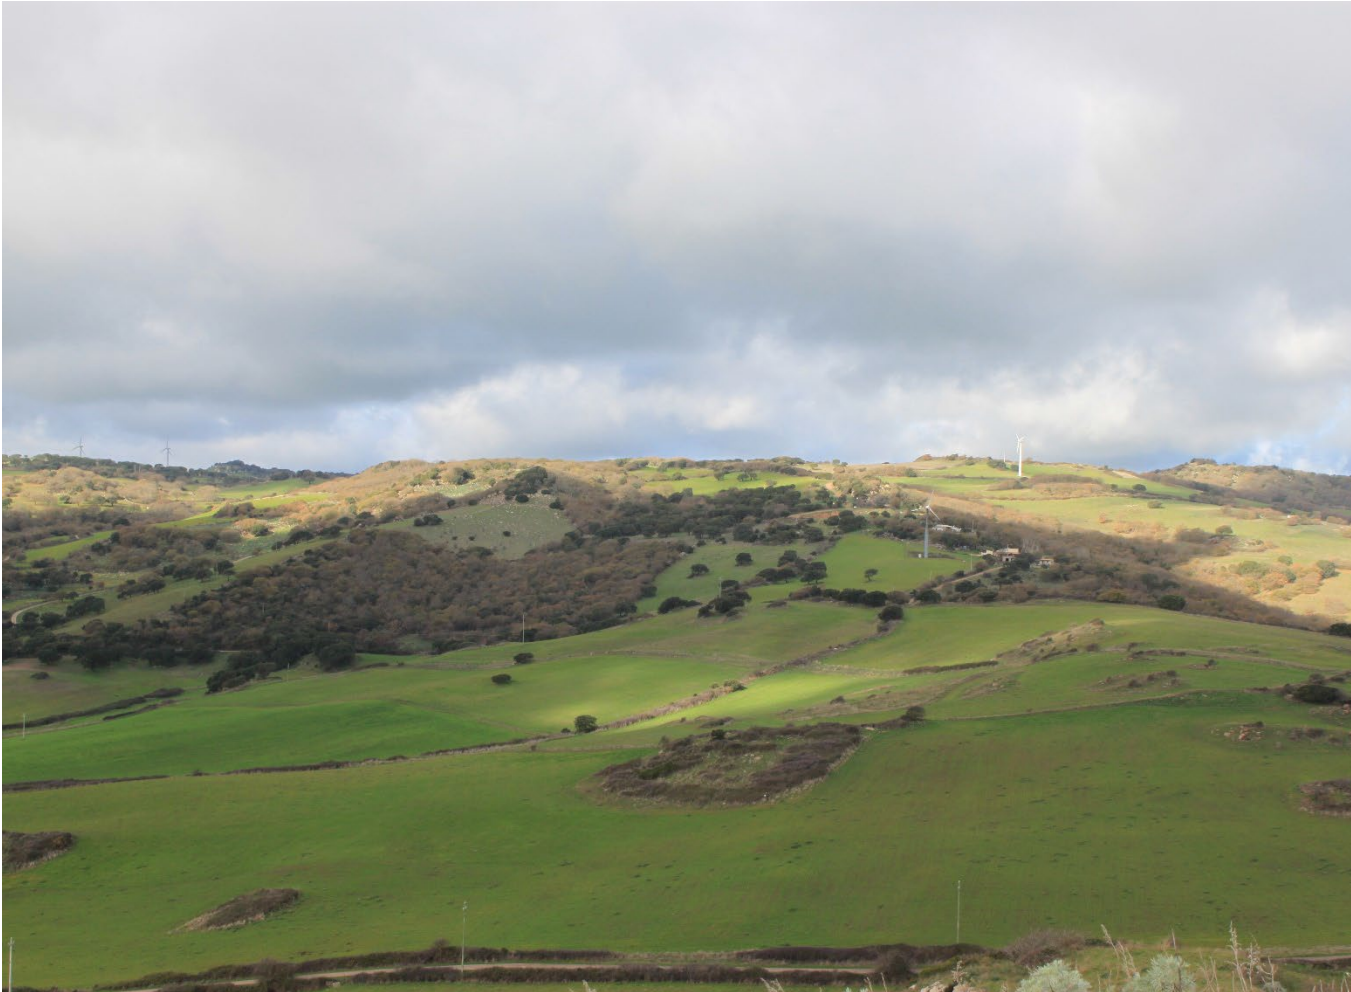
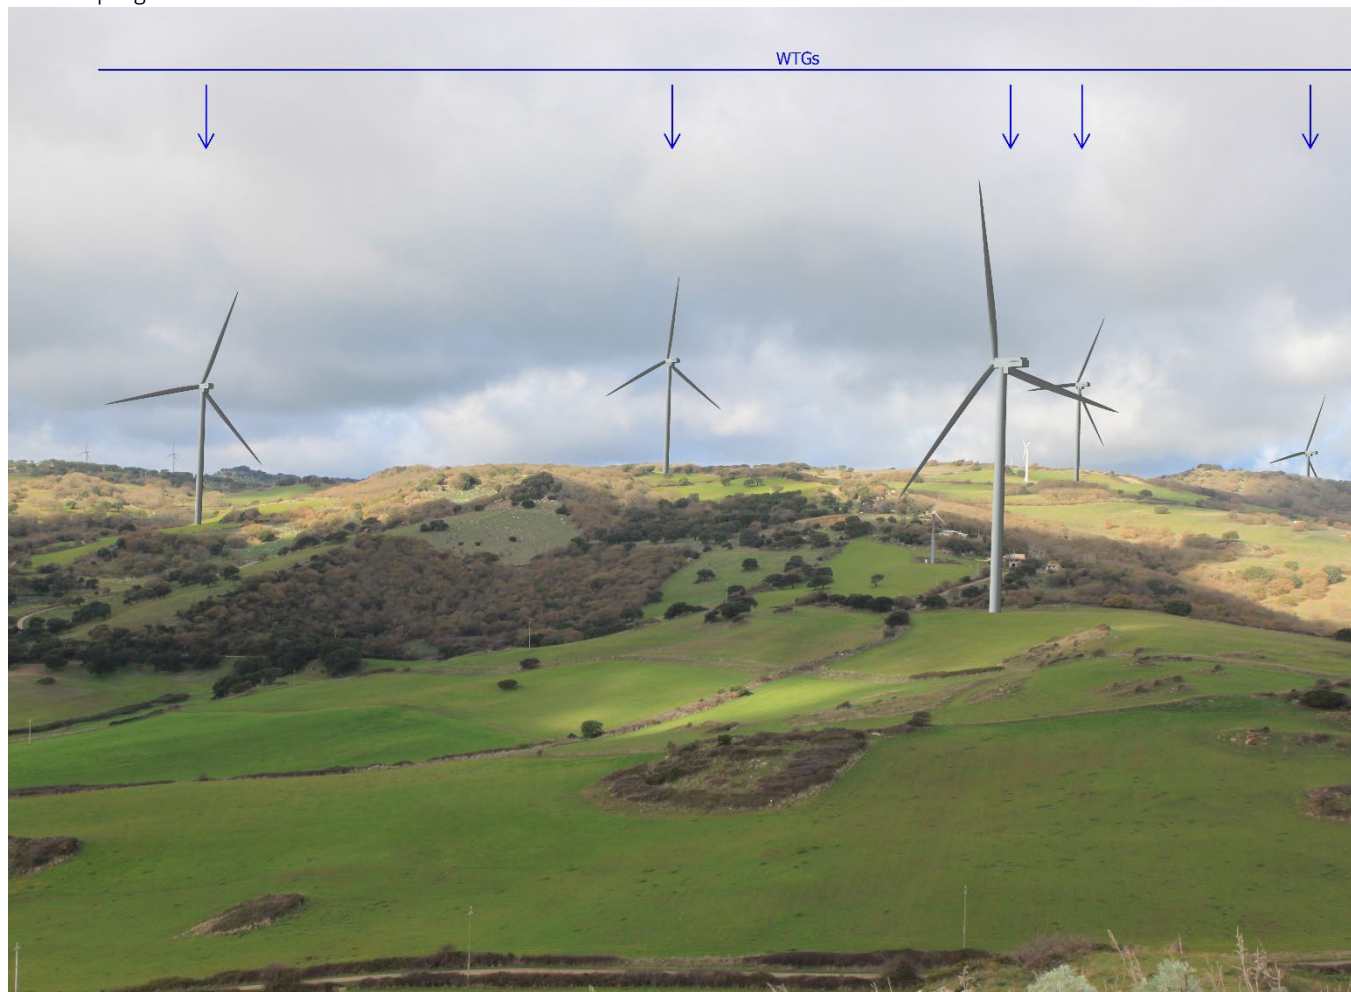
PS3_VISTA NU8-7-6-5-4 Nulvi_ Chiesa di Ns Signora di Montale Alma - Area di posizionamento dei generatori NU8-7-6-5 Stato di fatto

Stato di progetto

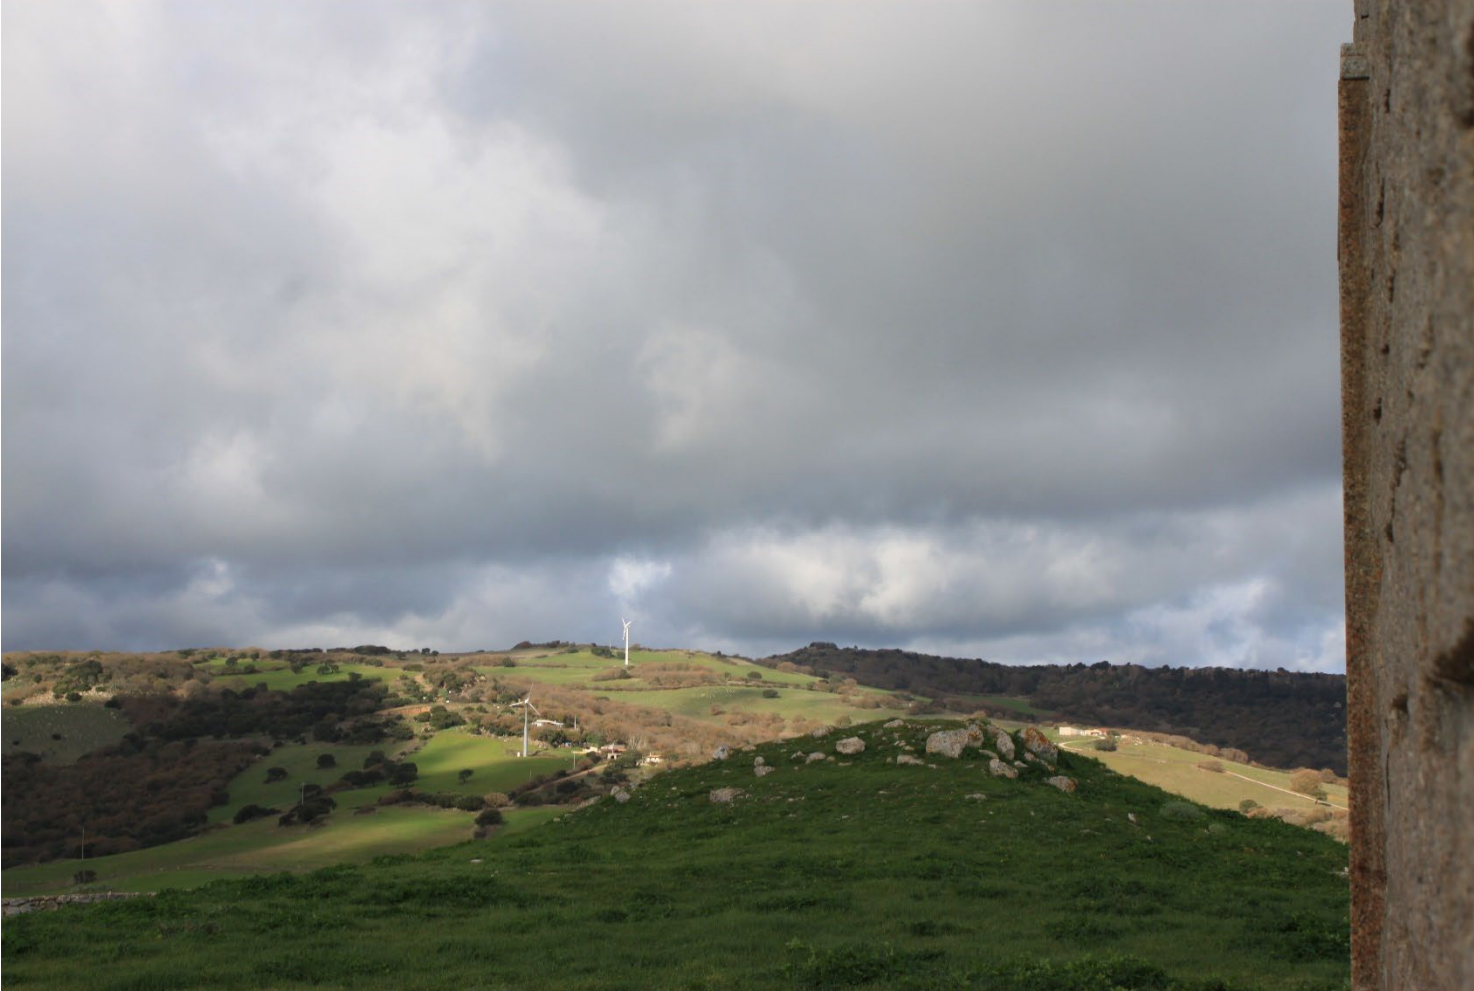
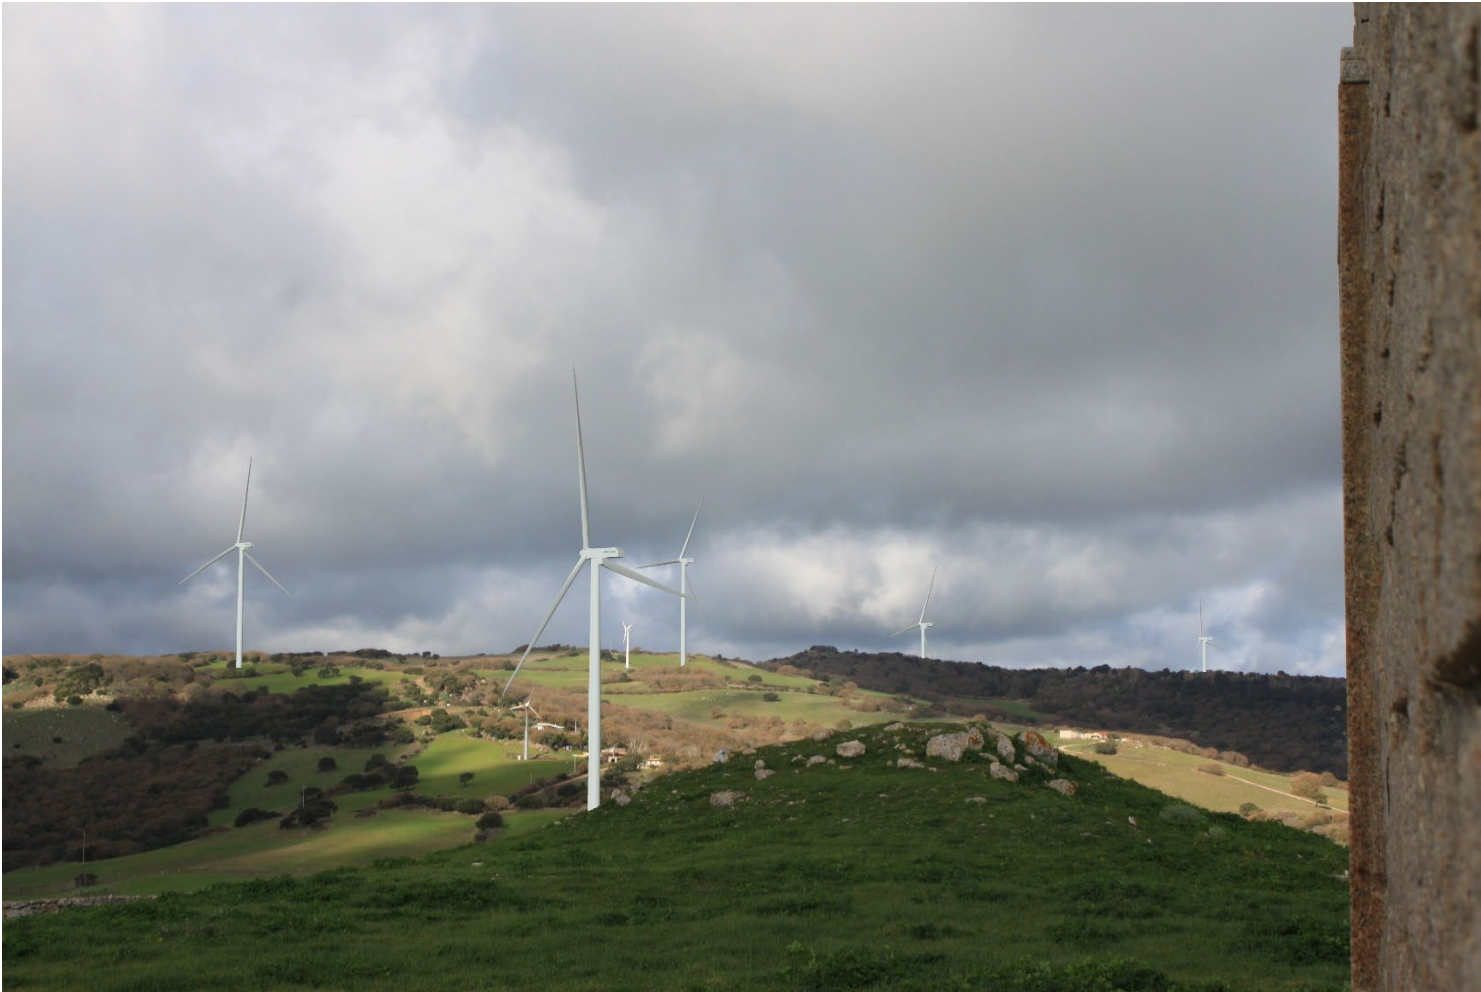
PS4_VISTA Nulvi_Chiesa di Ns Signora di Monte Alma - Area di posizionamento dei generatori NU8-7-6-5-4 Stato di fatto

Stato di progetto

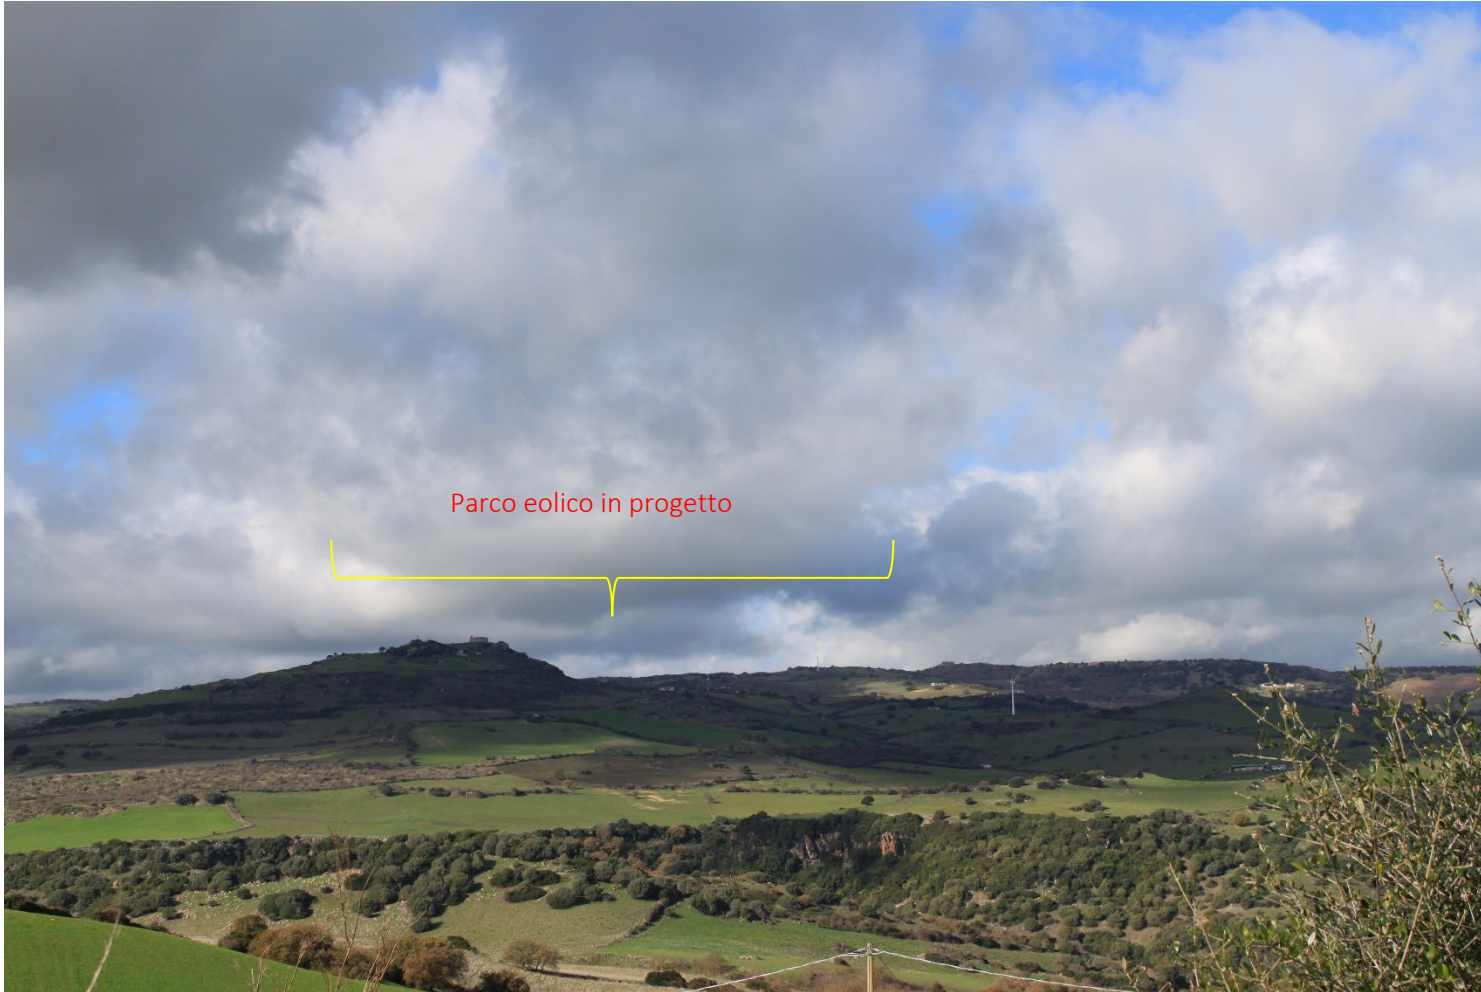
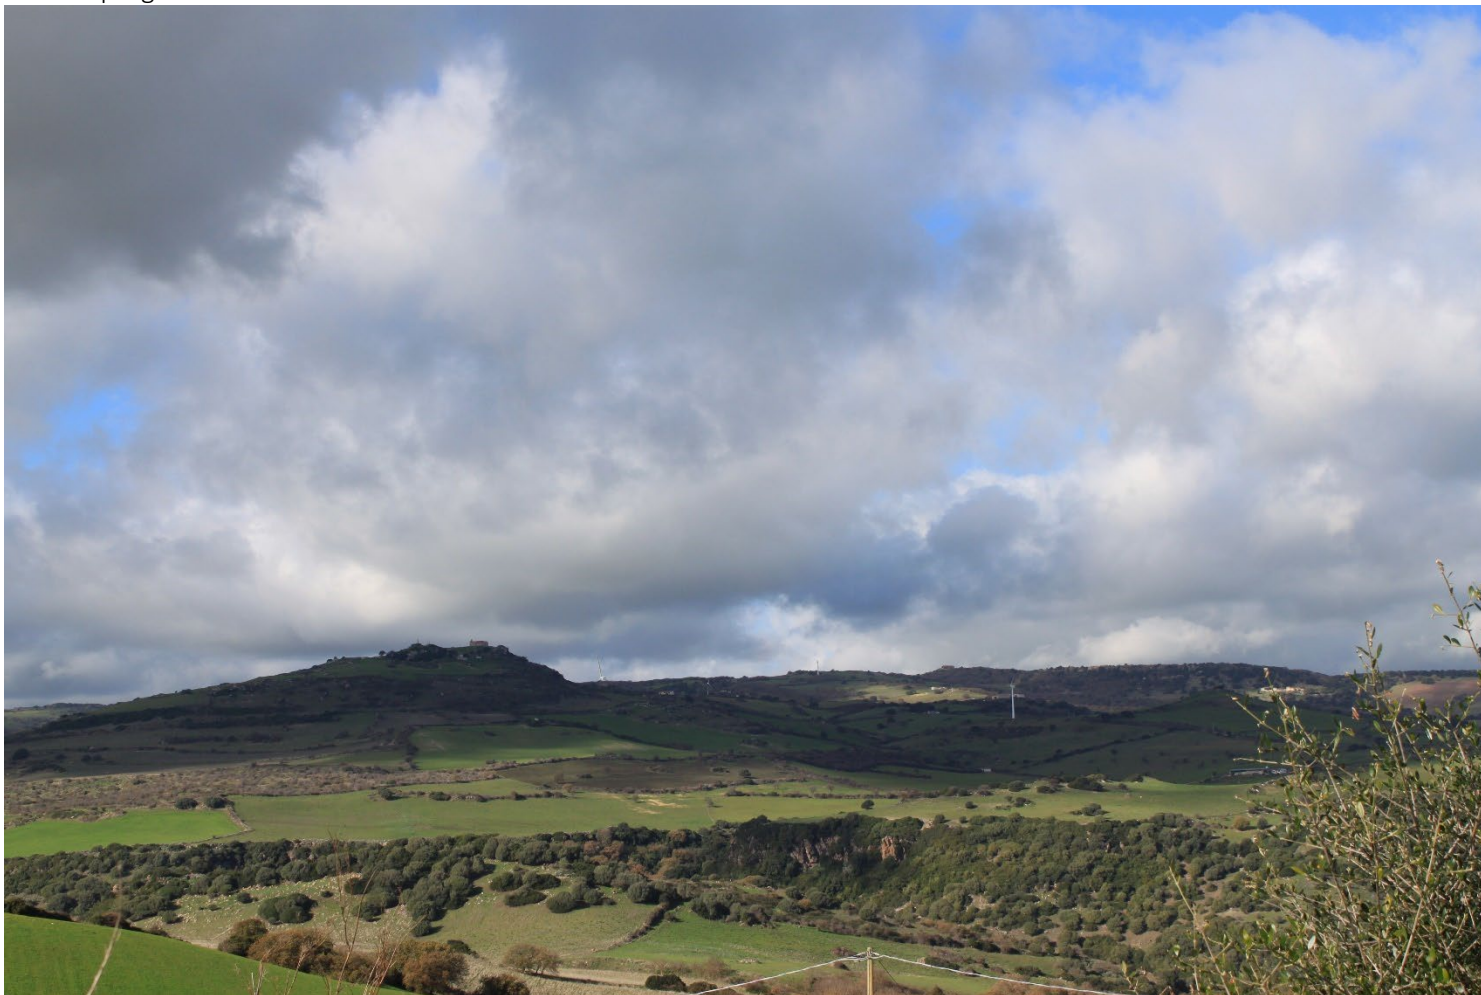
PS5_ Martis_Ingresso centro abitato
Stato di fatto

Stato di progetto

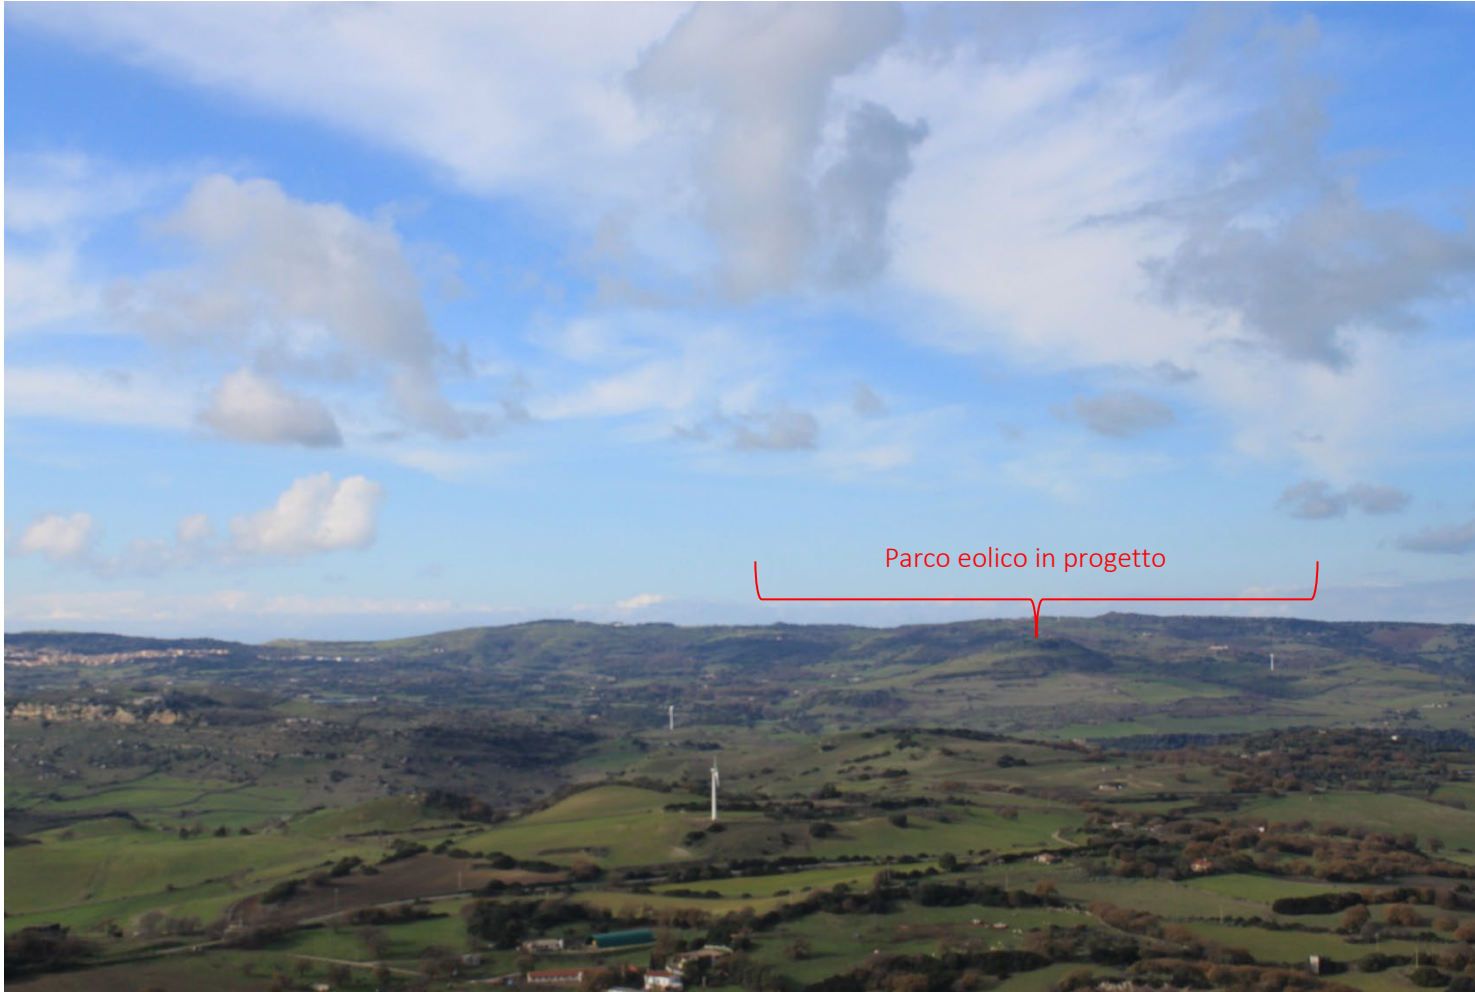
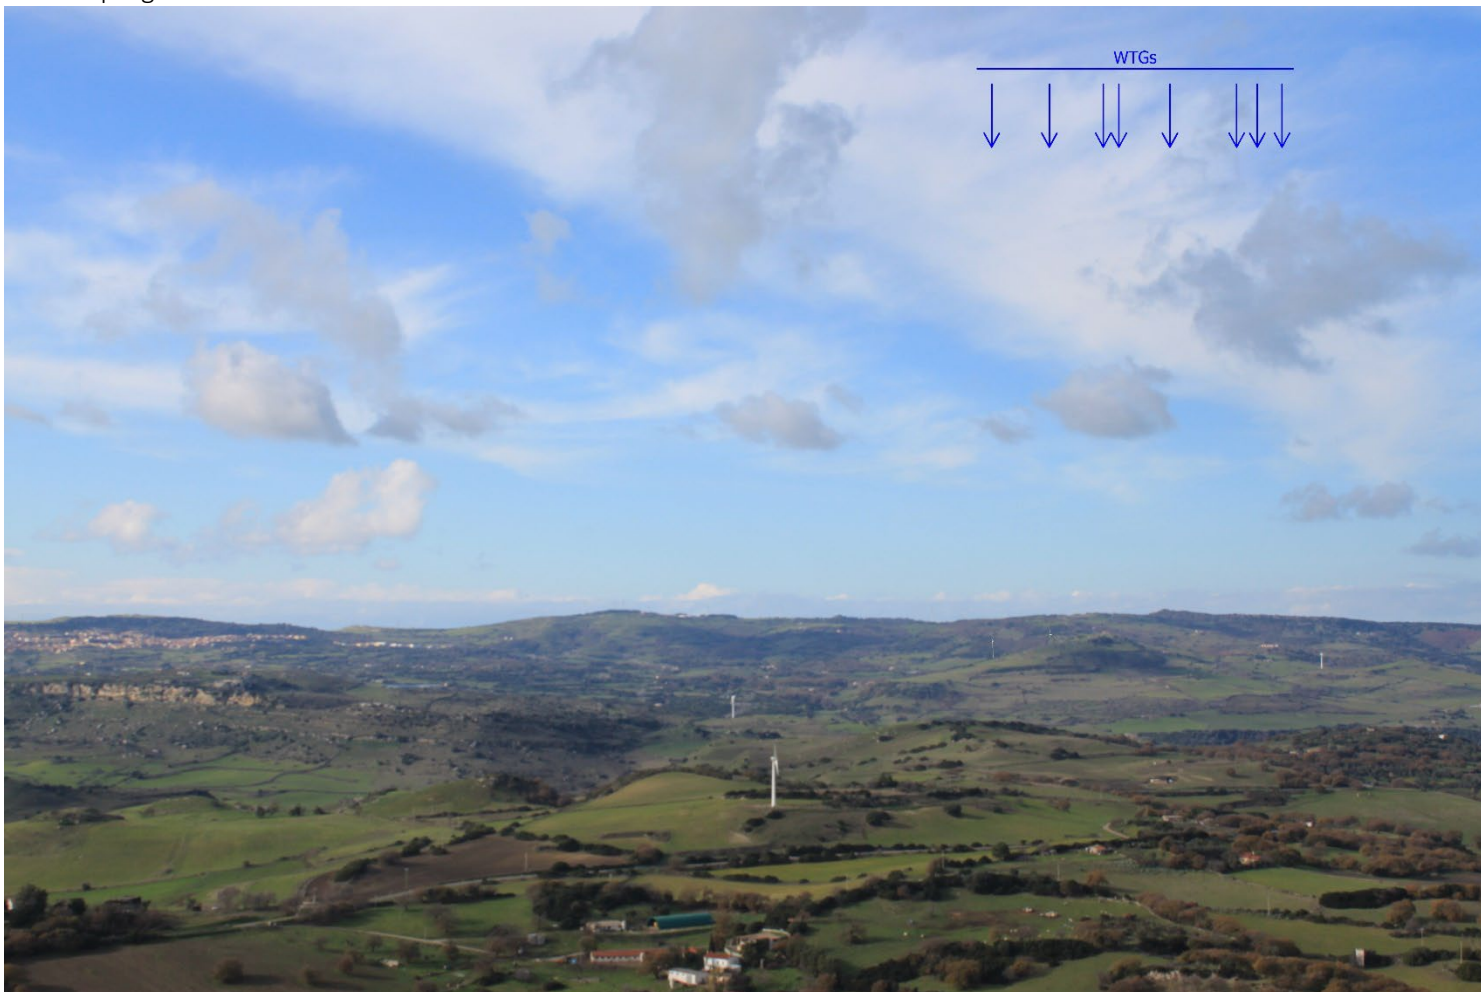
PS25_Chiaramonti_Castello dei Doria
Stato di fatto

Stato di progetto
