**PROGETTO PER LA REALIZZAZIONE DEL PARCO EOLICO "MATTESUIA"
NEL TERRITORIO DEL COMUNE DI NULVI**

STUDIO DI IMPATTO AMBIENTALE

**RIPRESE FOTOGRAFICHE E FOTOINSERIMENTI DAI BENI
CULTURALI E DAI PUNTI DI VISIBILITA' DEL PARCO EOLICO**

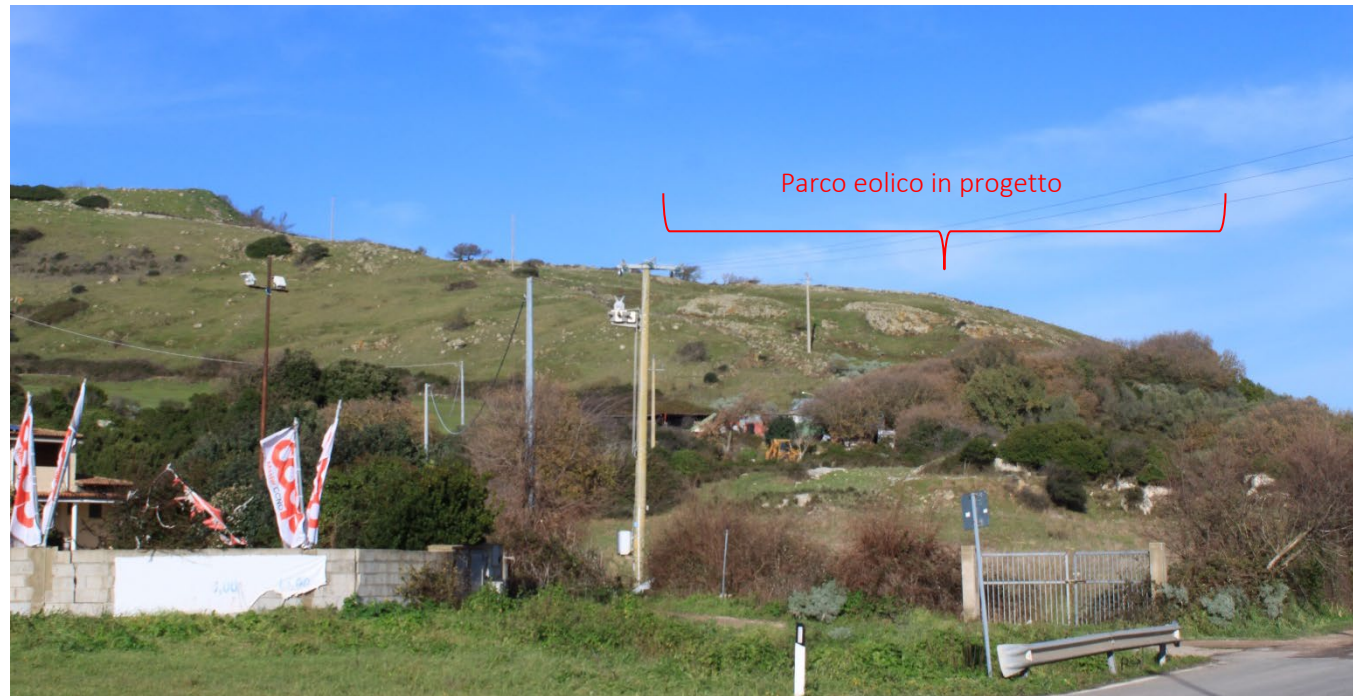
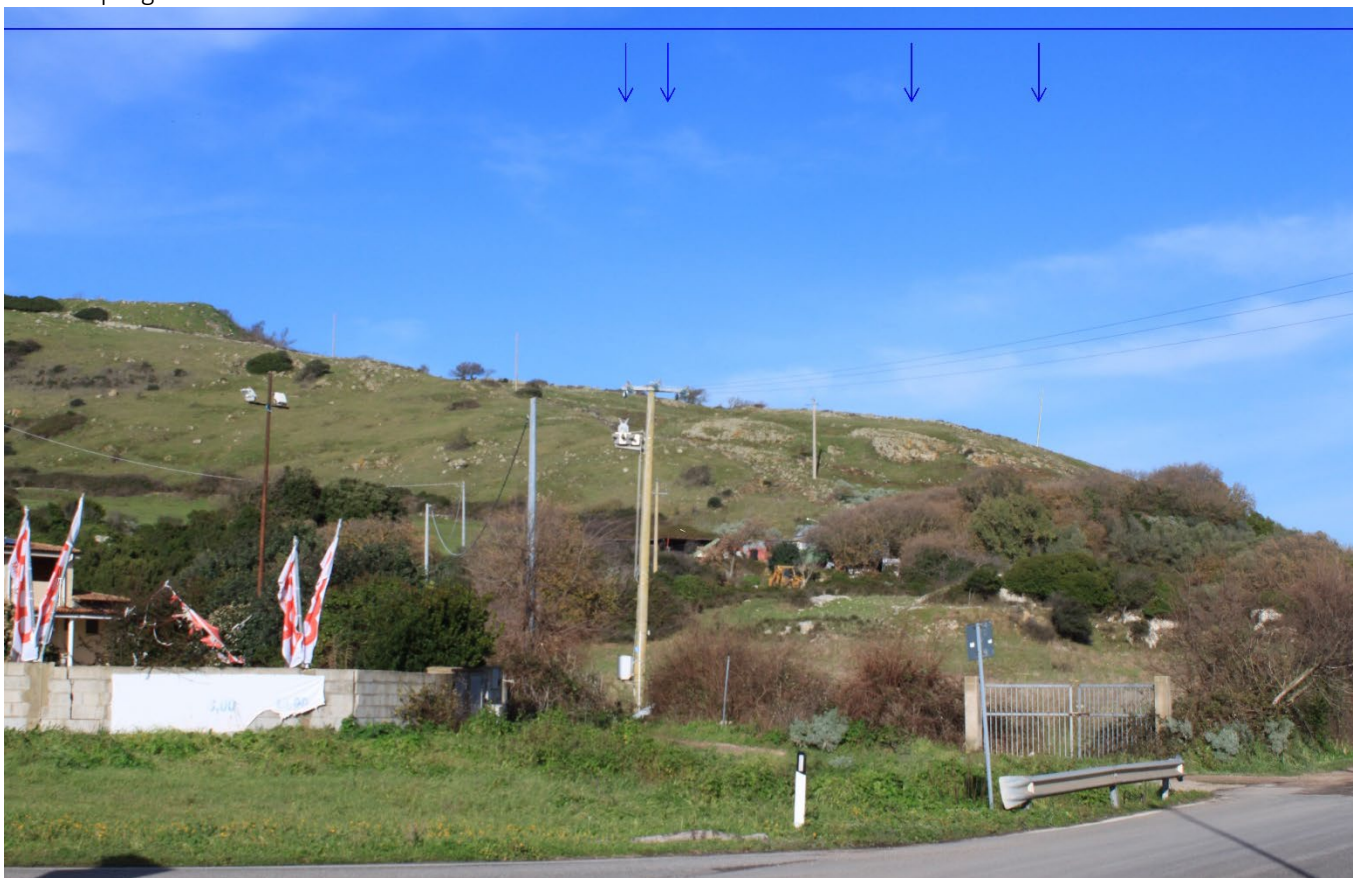
PS29_Nulvi_Centro abitato comune di Nulvi
Stato di fatto

Stato di progetto
