COMUNE DI ANZI

**IMPIANTO FOTOVOLTAICO DA
19,996 [MWP] "ANZI B012" - [ANZI-1]**

A.12.a.8.d

CARTOGRAFIA DEI VINCOLI

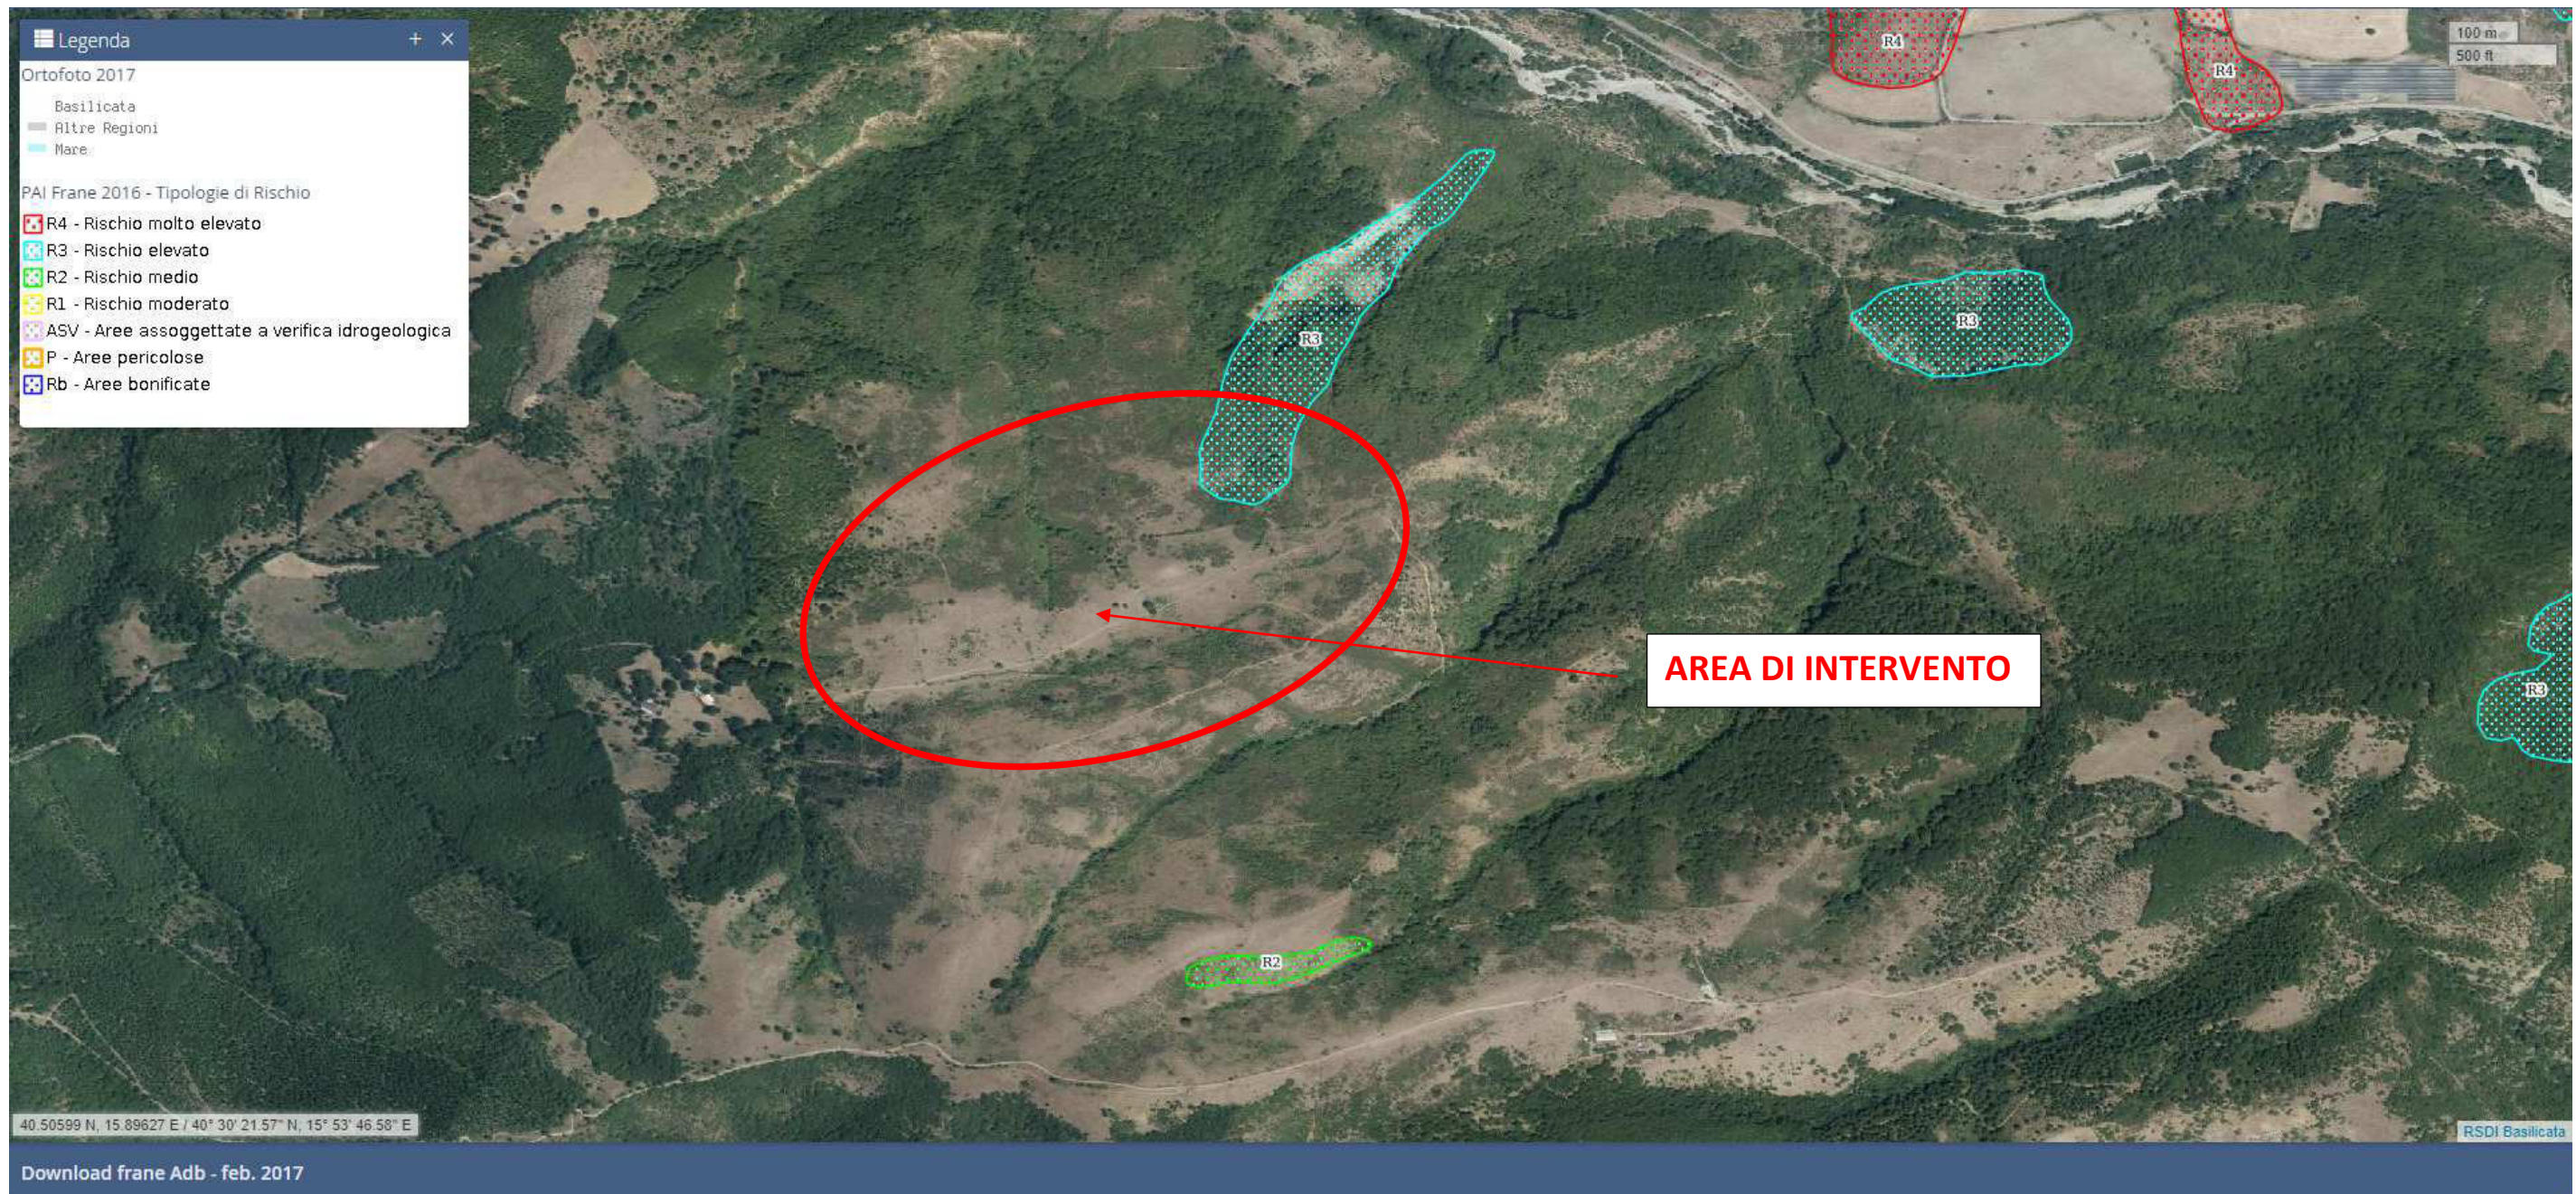
Carta Rischio Idrogeologico
Autorità di Bacino di Basilicata

PIANO STRALCIO PER LA DIFESA DAL RISCHIO IDROGEOLOGICO AUTORITÀ INTERREGIONALE DI BACINO DI BASILICATA

B - CARTA
DEL RISCHIO

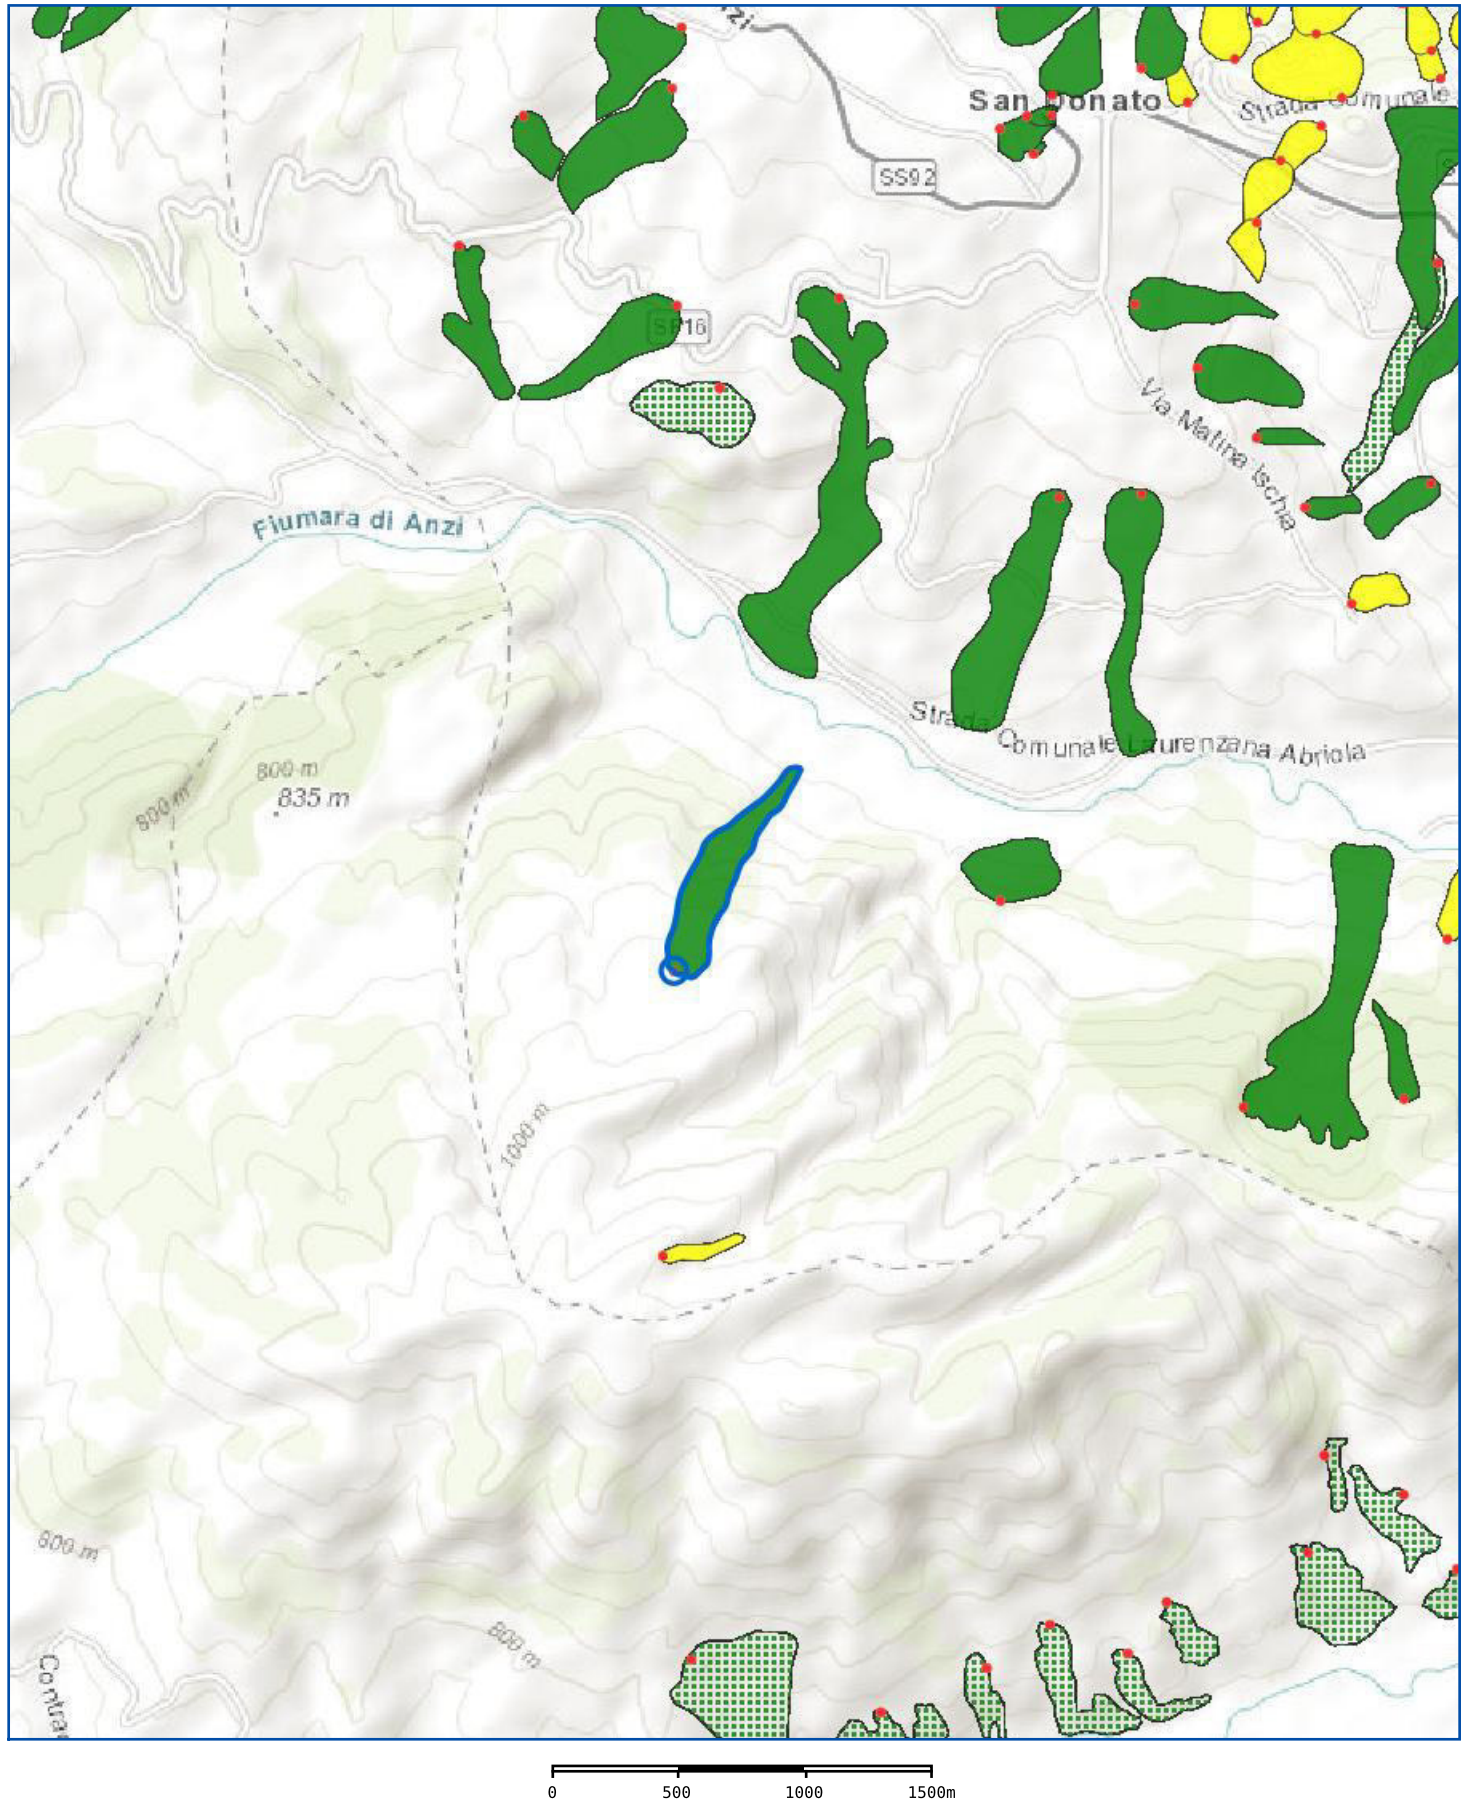
ID Frana: **0760575600**

Tipo Movimento: Colamento lento

Materiale: **1° ordine:**
detrito

Acqua: **1° ordine:**
umido

SECONDO LIVELLO
Attivo

Quota corona: m Slm	Larghezza: m	Pendenza: °
Quota unghia: m Slm	Lunghezza: m	Azimut Movimento: °
Volume: m ³	Dislivello: m	Profondità Superficie di Scivolamento Dr. m
Area stimata: m ²	Area Calcolata: 71515 m ²

Descrizione: Conglomerati rossi

Litotecnica: terra granulare addensata

Acque superficiali: Ruscellamento concentrato
