PROGETTO DEFINITIVO PER LA REALIZZAZIONE DI UN IMPIANTO DI PRODUZIONE DI ENERGIA ELETTRICA DA FONTE FOTOVOLTAICA E RELATIVE OPERE DI CONNESSIONE - Potenza nominale **40.278,00 kWp in DC** e potenza in immissione di **34.000,00 kW in AC**

INQUADRAMENTO DEI RECETTORI SENSIBILI NELL'AREA DI IMPIANTO

DOCUMENTAZIONE RELATIVA AI FABBRICATI NON CONSIDERATI RECETTORI

N. Elaborato: **IR.SIA03**

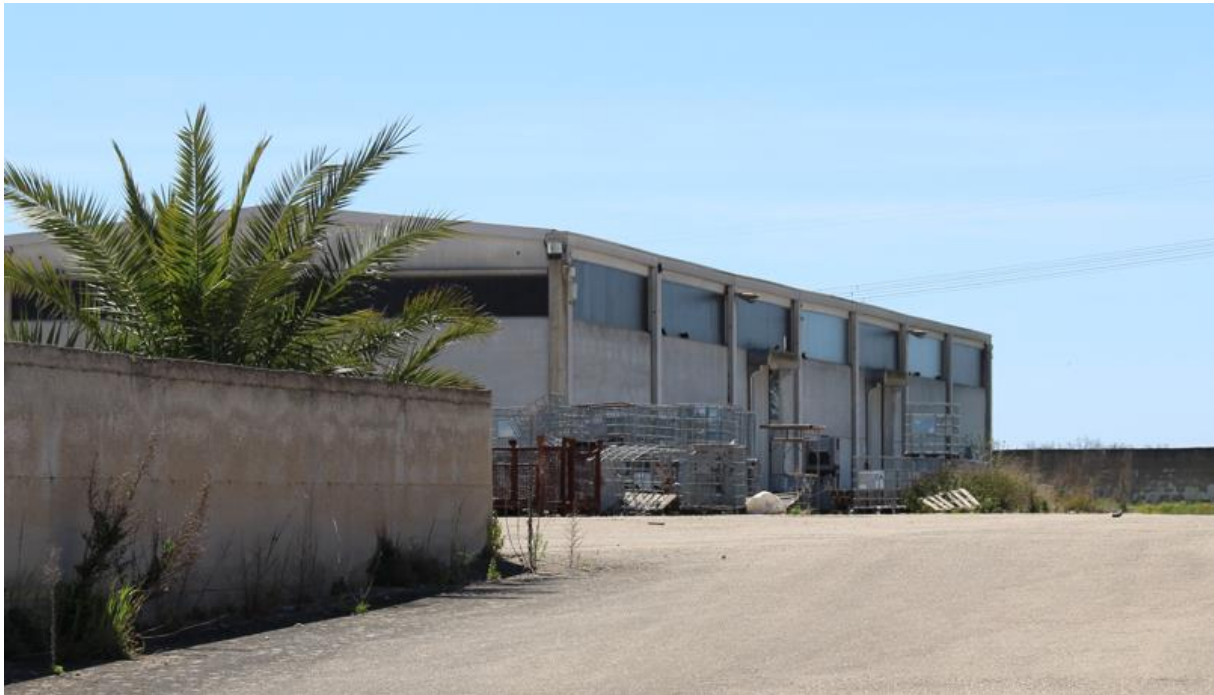
2.1.F01

Il fabbricato F01 risulta censito come categoria catastale D01 – “Opifici” e come si rileva dalla foto risulta essere un capannone industriale e, pertanto, non è identificabile come recettore ai fini delle valutazioni degli impatti determinati dall’impianto fotovoltaico di progetto.

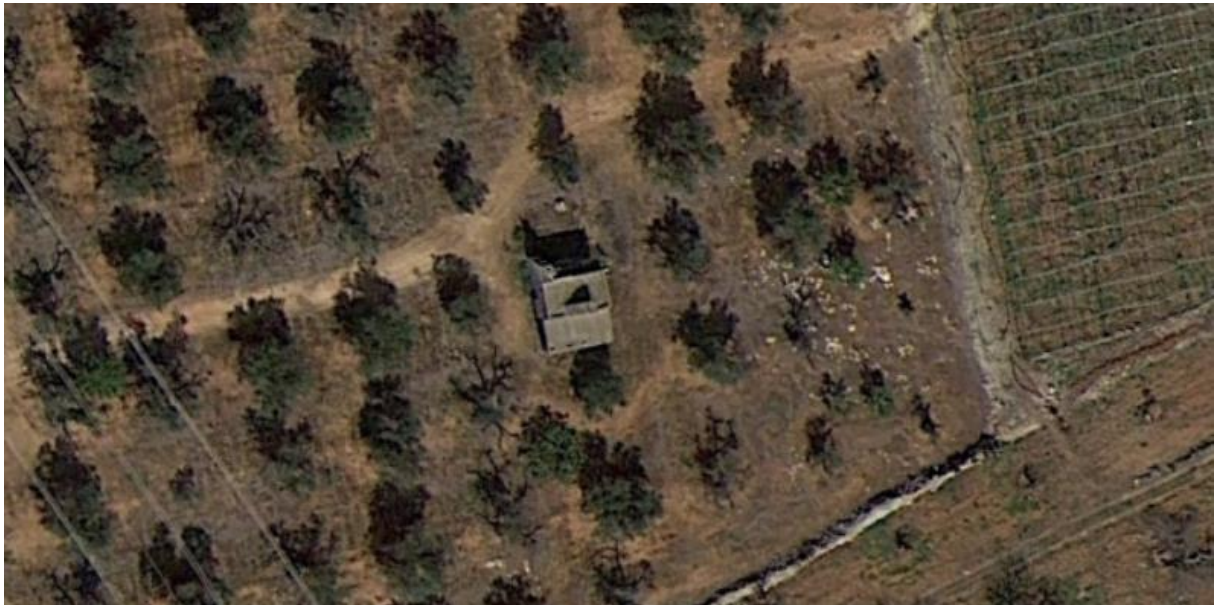
2.2. F02

Il fabbricato F02 risulta censito come categoria catastale F02 – “Unità Collabenti” e come si rileva dallo stralcio di fotopiano risulta essere un immobile non servito in stato di abbandono e, pertanto, non è identificabile come recettore ai fini delle valutazioni degli impatti determinati dall’impianto fotovoltaico di progetto.

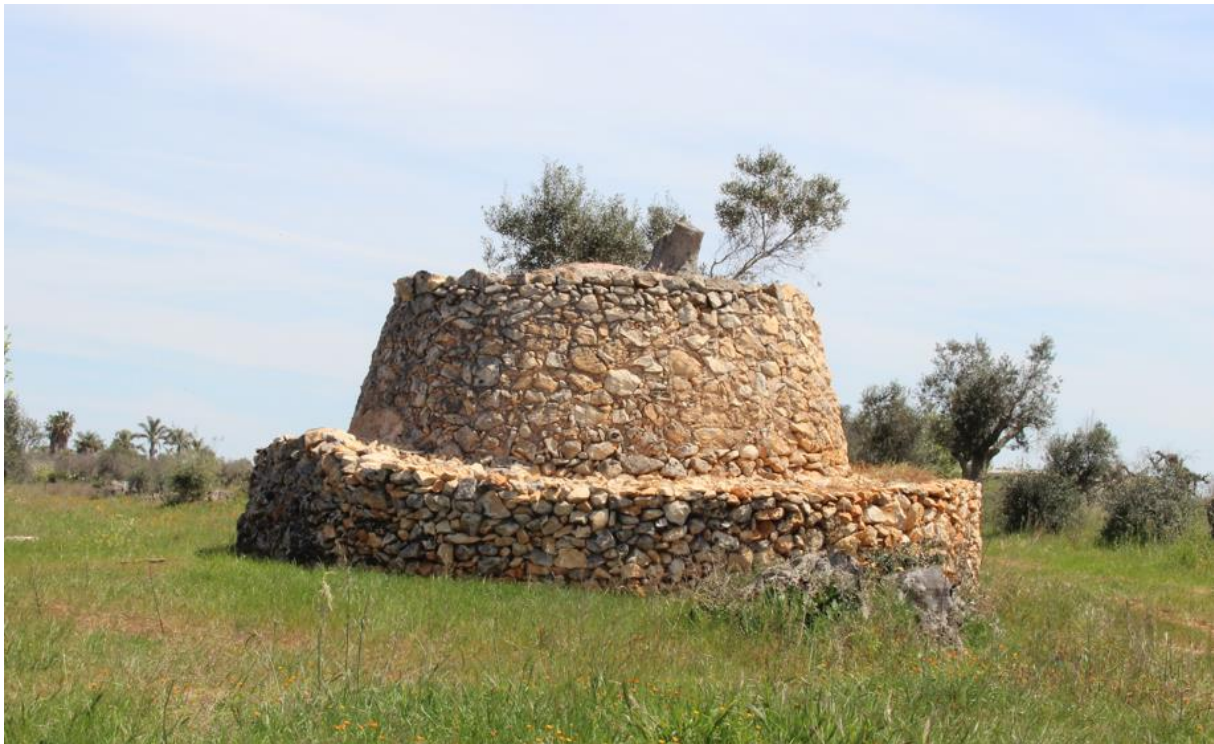
2.3. F03

Il fabbricato F03 risulta censito come categoria catastale F03 – “Unità in corso di costruzione” e come si rileva dalla foto risulta essere un “Pajare” e, pertanto, non è identificabile come recettore ai fini delle valutazioni degli impatti determinati dall’impianto fotovoltaico di progetto.

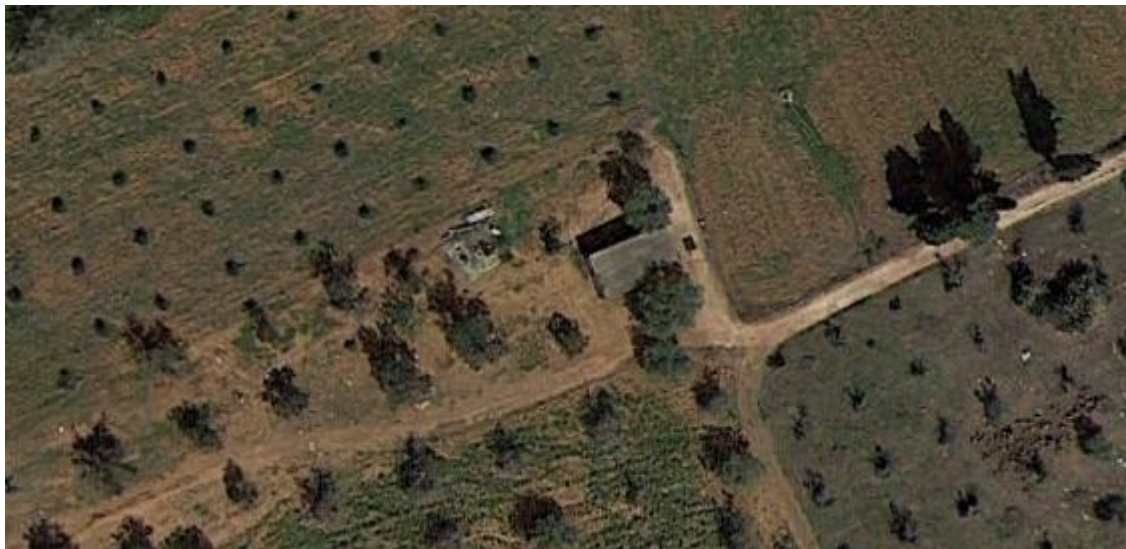
2.4. F04

Il fabbricato F04 risulta censito come categoria catastale C02 – “Magazzini e locali di deposito” inoltre, come si evince dal fotopiano è un piccolo manufatto a supporto dello svolgimento di attività agricole e pertanto, non è identificabile come recettore ai fini delle valutazioni degli impatti determinati dall’impianto fotovoltaico di progetto.

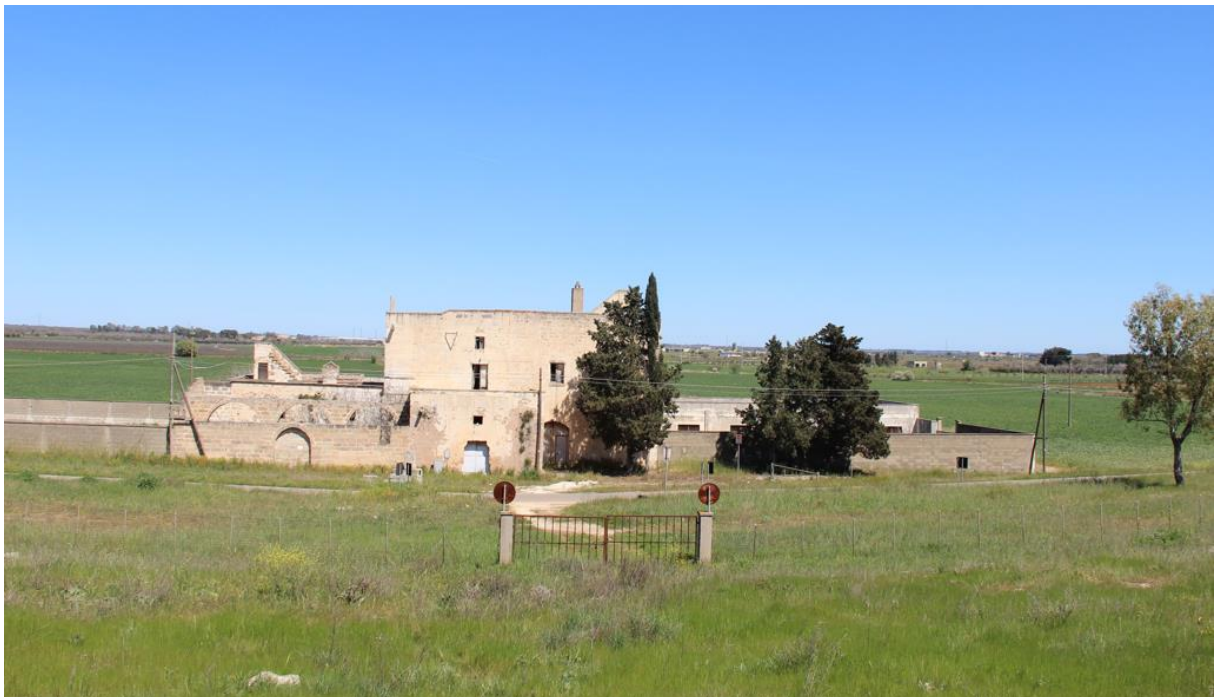
2.5. F05

Il fabbricato F05 risulta censito come categoria catastale C02 – “Magazzini e locali di deposito” e come si rileva dalla foto, risulta essere un immobile non servito in stato di abbandono e, pertanto, non è identificabile come recettore ai fini delle valutazioni degli impatti determinati dall’impianto fotovoltaico di progetto.

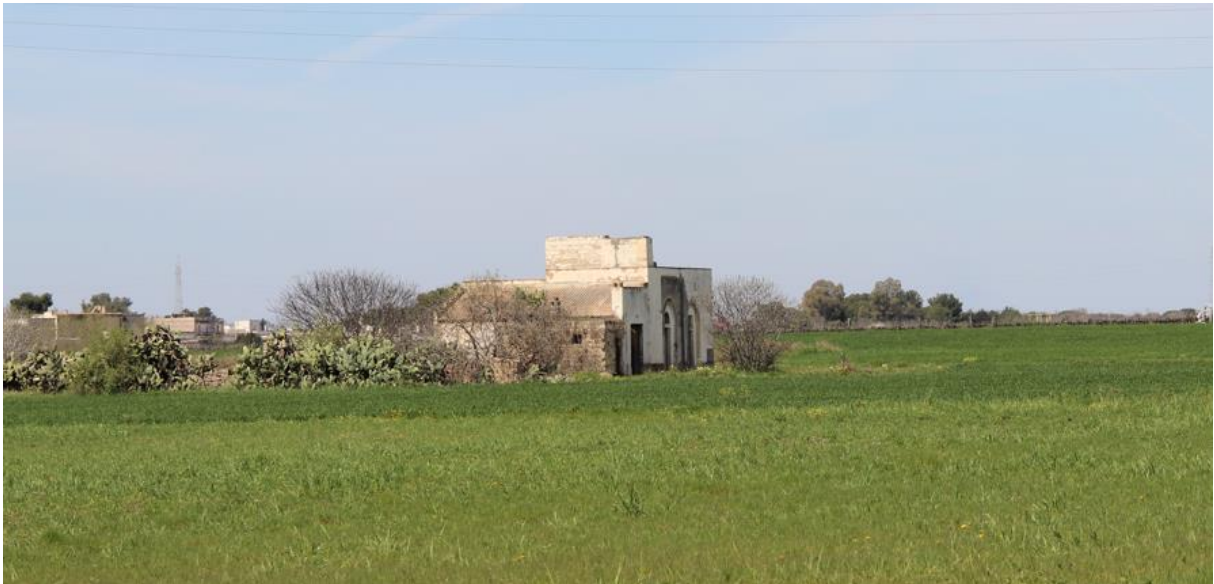
2.6. F06

Il fabbricato F06 risulta censito come categoria catastale F02 – “Unità collabenti” e come si rileva dalla foto, risulta essere un immobile non servito in stato di abbandono e, pertanto, non è identificabile come recettore ai fini delle valutazioni degli impatti determinati dall’impianto fotovoltaico di progetto.

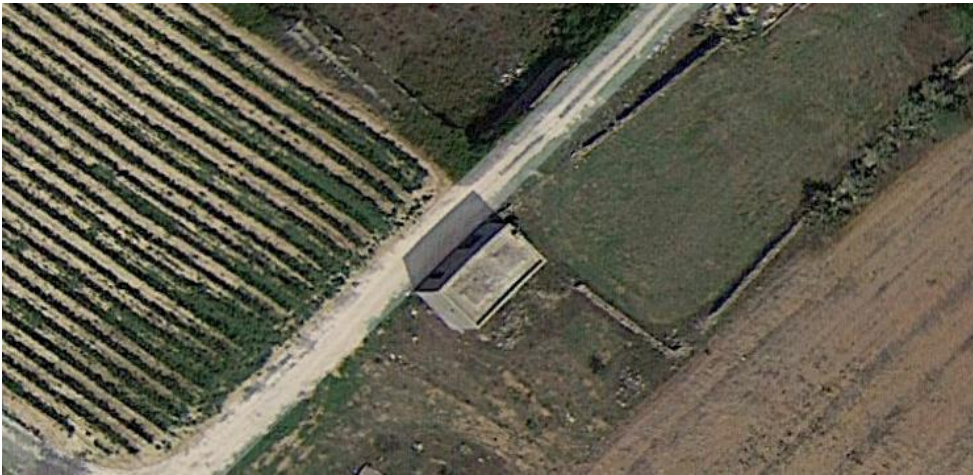
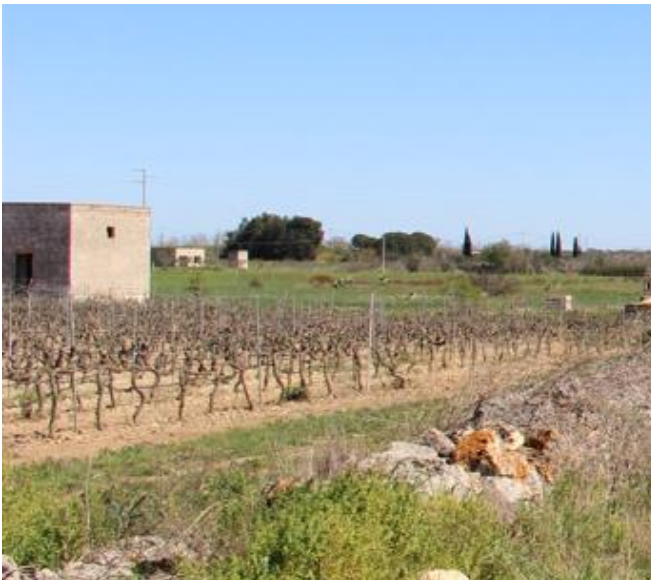
2.7. F07

Il fabbricato F07 non risulta censito al catasto fabbricati e pertanto risulta al catasto terreni come area seminativa, inoltre, come si rileva dalla foto e dallo stralcio di fotopiano, risulta essere un immobile non servito in stato di abbandono e, pertanto, non è identificabile come recettore ai fini delle valutazioni degli impatti determinati dall'impianto fotovoltaico di progetto.

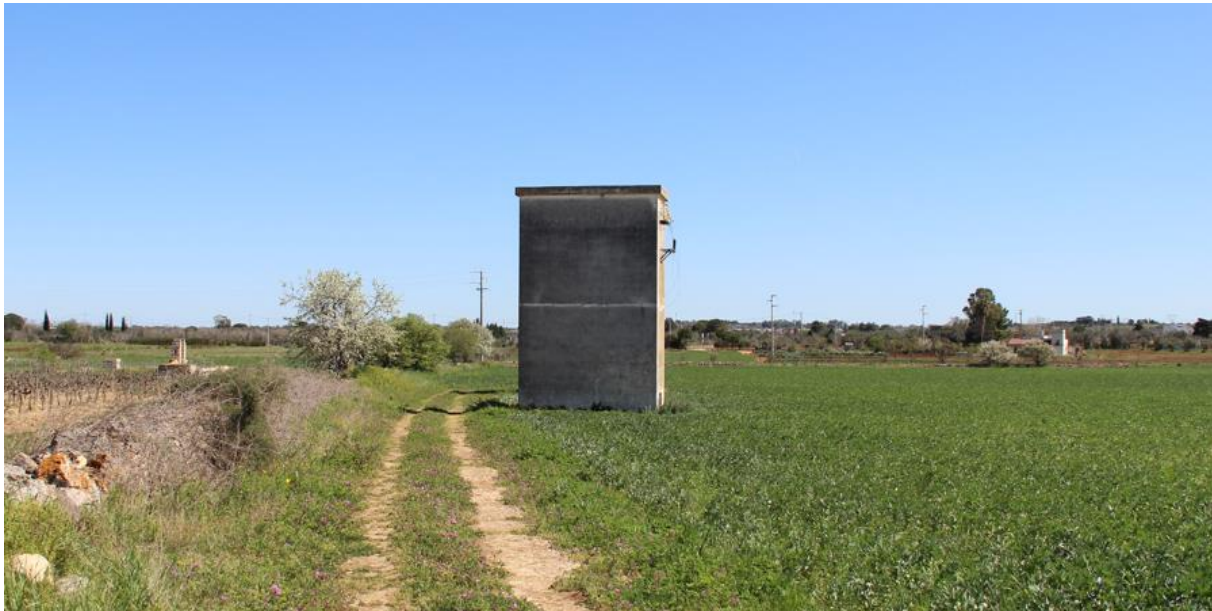
2.8. F08

Il fabbricato F08 non risulta censito al catasto fabbricati e pertanto risulta al catasto terreni come area seminativa, inoltre, come si rileva dalla foto, risulta essere un torrino piezometrico e, pertanto, non è identificabile come recettore ai fini delle valutazioni degli impatti determinati dall'impianto fotovoltaico di progetto.

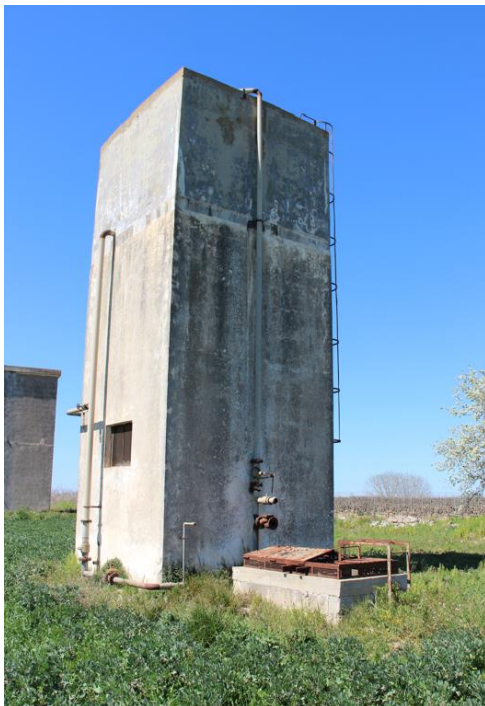
2.9. F09

Il fabbricato F09 non risulta censito al catasto fabbricati e pertanto risulta al catasto terreni come area seminativa, inoltre, come si rileva dalla foto, risulta essere un torrino piezometrico e, pertanto, non è identificabile come recettore ai fini delle valutazioni degli impatti determinati dall'impianto fotovoltaico di progetto.

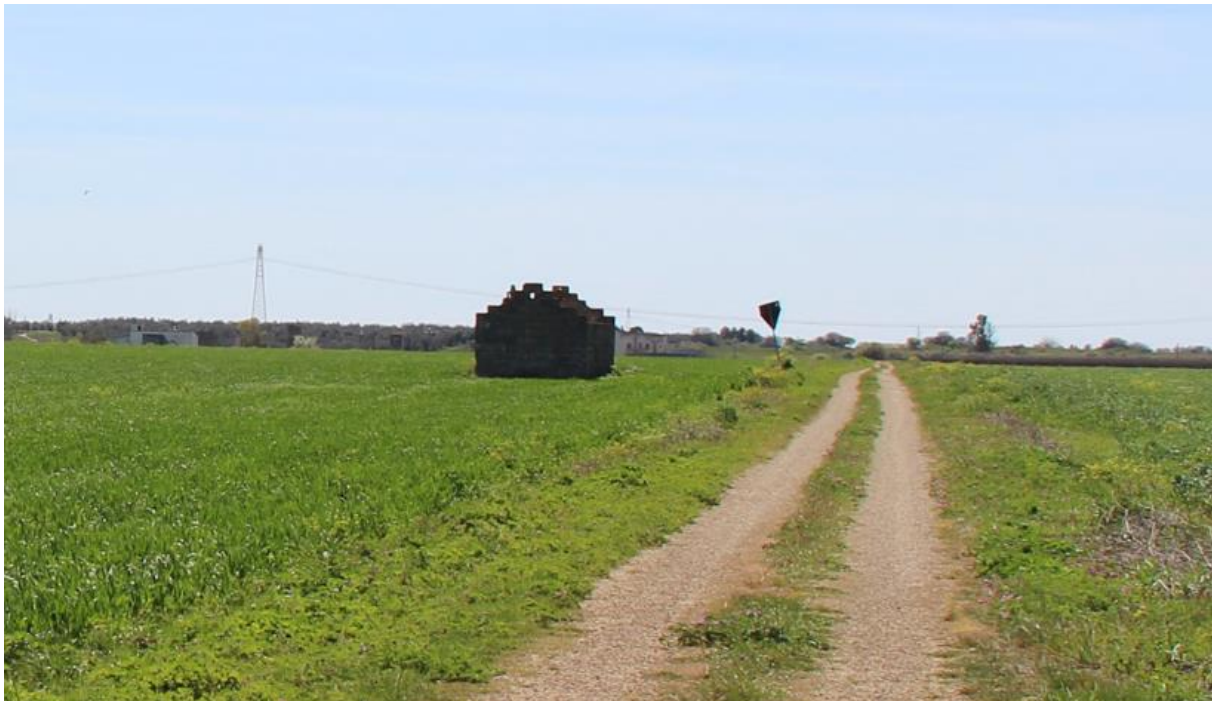
2.10. F10

Il fabbricato F10 non risulta censito al catasto fabbricati e pertanto risulta al catasto terreni come area seminativa, inoltre, come si rileva dalla foto, risulta essere un immobile non servito in stato di abbandono e, pertanto, non è identificabile come recettore ai fini delle valutazioni degli impatti determinati dall'impianto fotovoltaico di progetto.

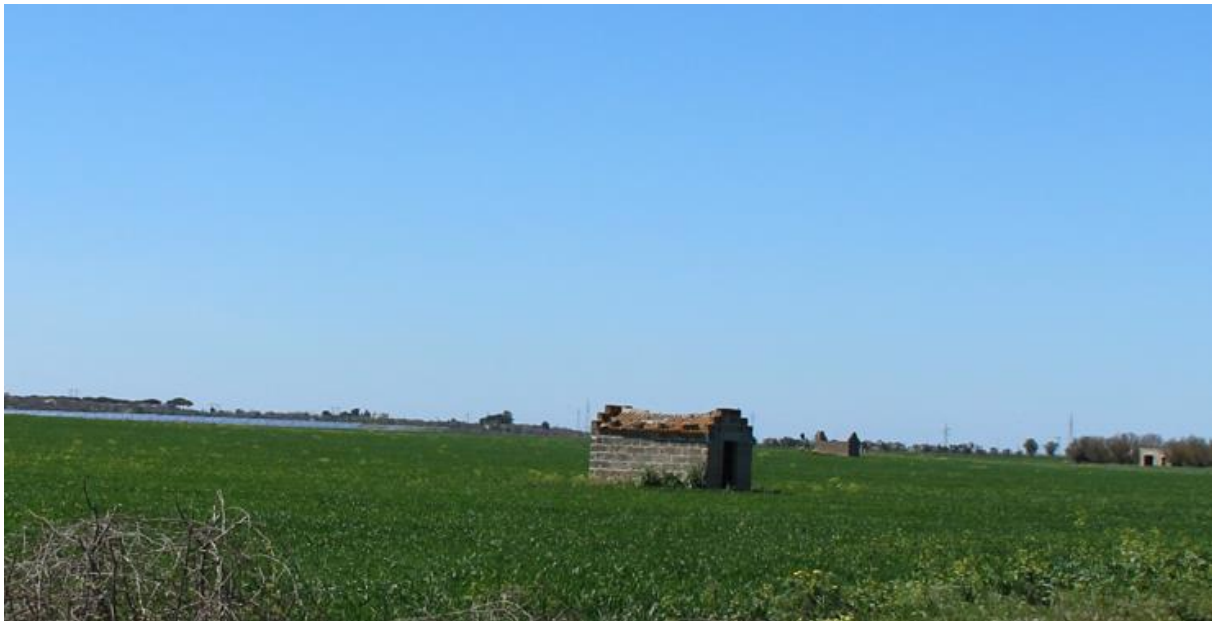
2.11. F11

Il fabbricato F11 non risulta censito al catasto fabbricati e pertanto risulta al catasto terreni come area seminativa, inoltre, come si rileva dalla foto, risulta essere un immobile non servito in stato di abbandono e, pertanto, non è identificabile come recettore ai fini delle valutazioni degli impatti determinati dall'impianto fotovoltaico di progetto.

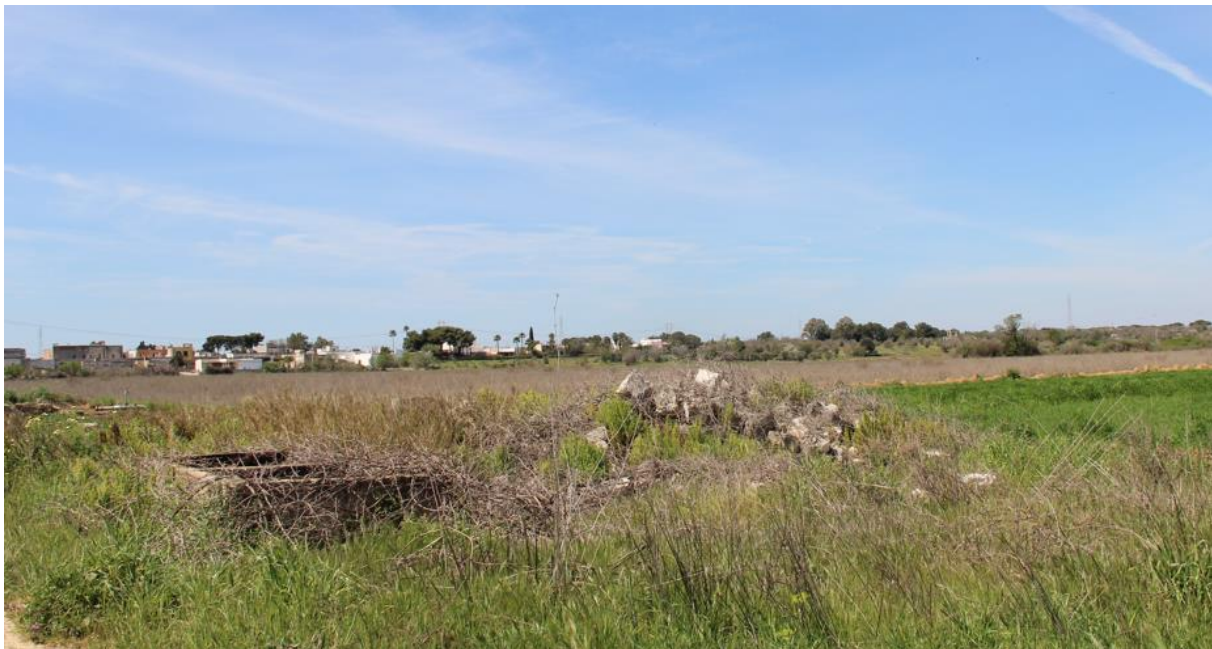
2.12. F12

Il fabbricato F12 non risulta censito al catasto fabbricati e pertanto risulta al catasto terreni come area seminativa, inoltre, come si rileva dalla foto, risulta essere un immobile non servito in stato di abbandono e, pertanto, non è identificabile come recettore ai fini delle valutazioni degli impatti determinati dall'impianto fotovoltaico di progetto.

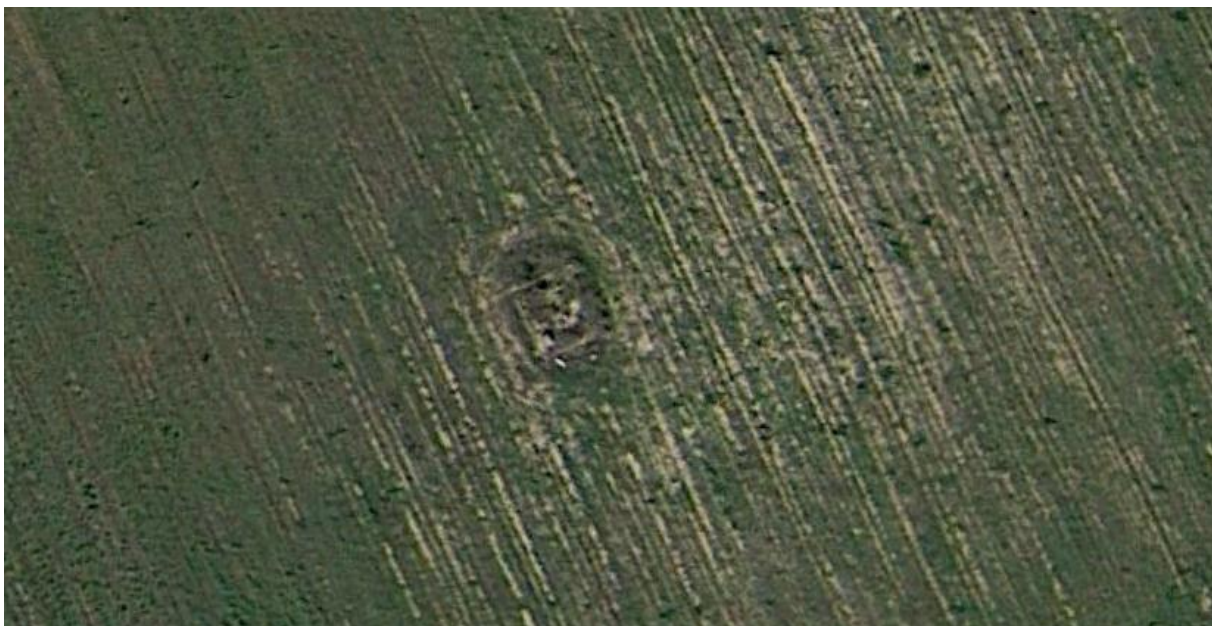
2.13. F13

Il fabbricato F13 non risulta censito al catasto fabbricati e pertanto risulta al catasto terreni come area seminativa, inoltre, come si rileva dallo stralcio di fotopiano, risulta essere un immobile non servito in stato di abbandono e, pertanto, non è identificabile come recettore ai fini delle valutazioni degli impatti determinati dall'impianto fotovoltaico di progetto.

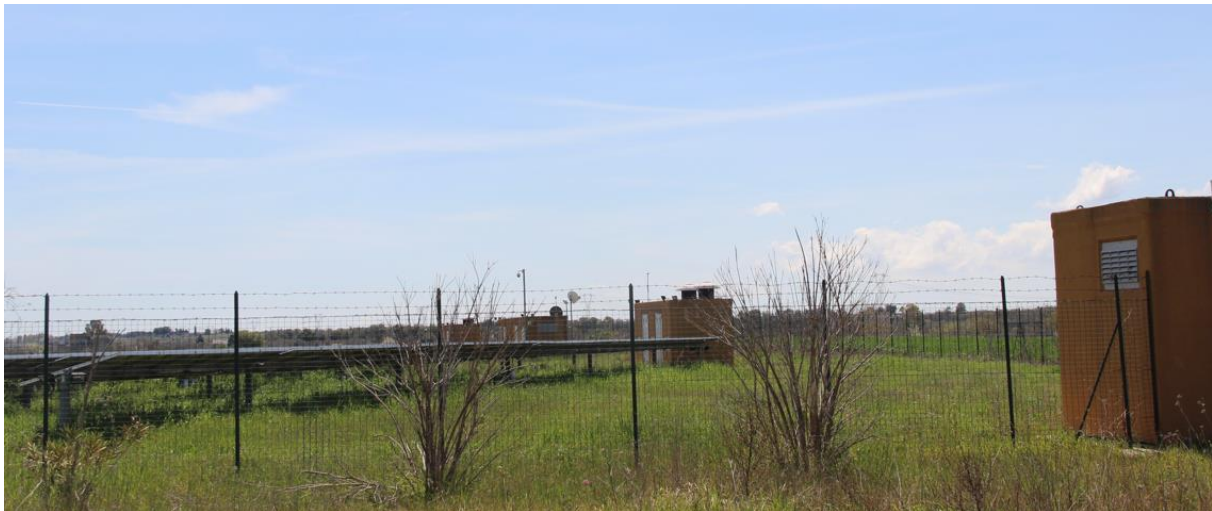
2.14. F14

Il fabbricato F14 non risulta censito al catasto fabbricati e pertanto risulta al catasto terreni come area di ente urbano, inoltre, come si rileva dalla foto, risultano essere cabine inverter in prossimità di un impianto fotovoltaico e, pertanto, non è identificabile come recettore ai fini delle valutazioni degli impatti determinati dall'impianto fotovoltaico di progetto.

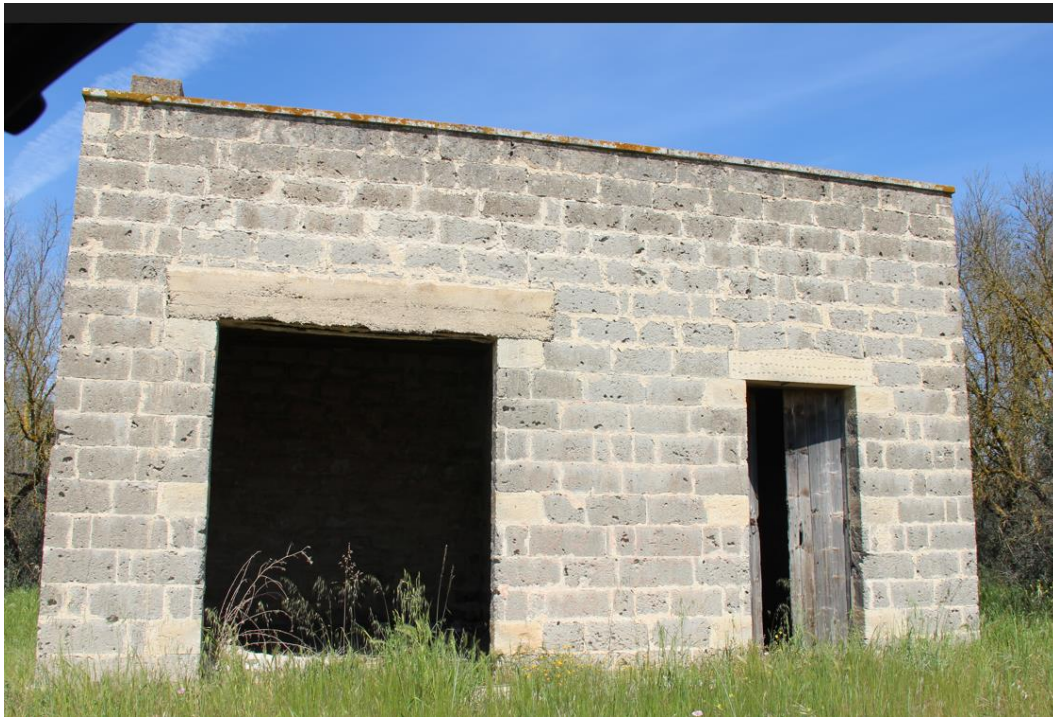
2.15. F15

Il fabbricato F15 risulta censito come categoria catastale F02 – “Unità collabenti” e come si rileva dalla foto, risulta essere un immobile non servito in stato di abbandono e, pertanto, non è identificabile come recettore ai fini delle valutazioni degli impatti determinati dall’impianto fotovoltaico di progetto.

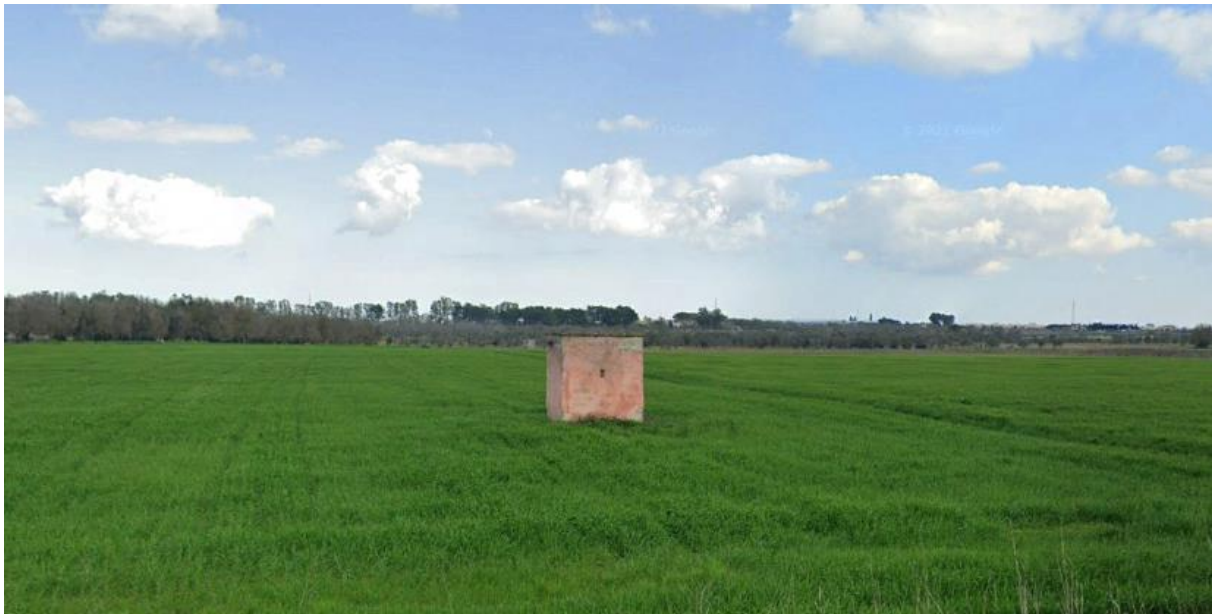
Il fabbricato F16 non risulta censito al catasto fabbricati e pertanto risulta al catasto terreni come area seminativa, inoltre, come si rileva dalla foto, risulta essere un immobile non servito in stato di abbandono e, pertanto, non è identificabile come recettore ai fini delle valutazioni degli impatti determinati dall'impianto fotovoltaico di progetto.

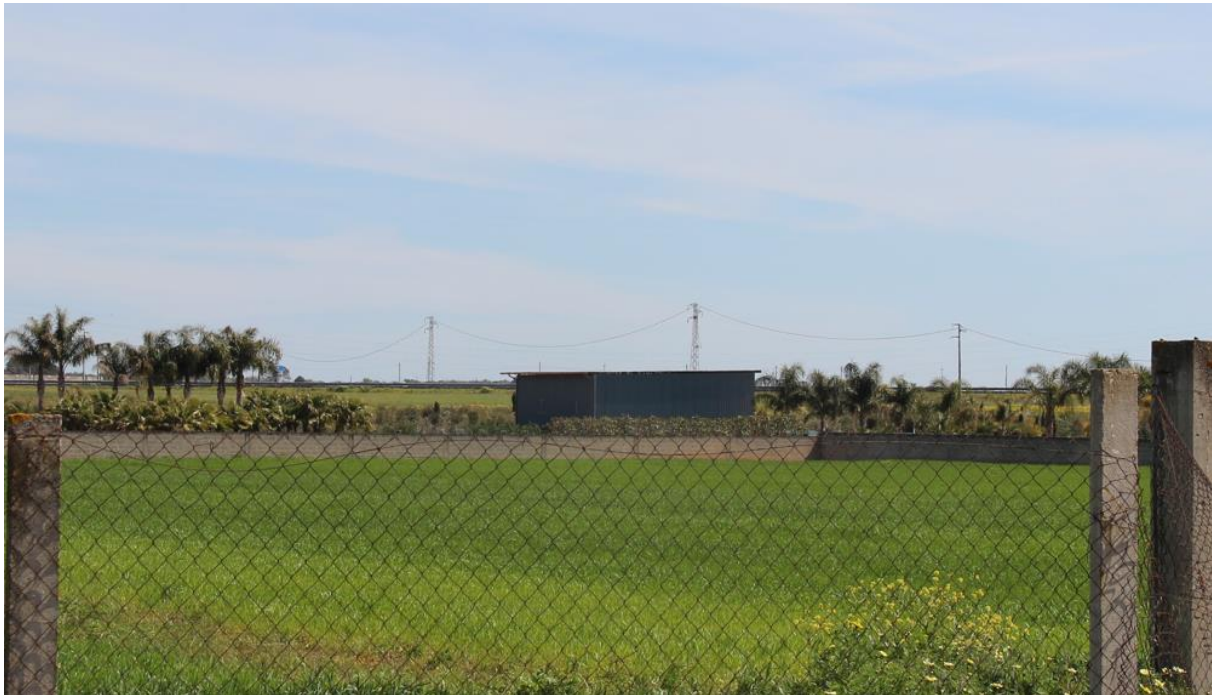
Il fabbricato F17 risulta censito come categoria catastale C02 – “Magazzini e locali di deposito” inoltre, come si rileva dalla foto, risulta essere un capannone e, pertanto, non è identificabile come recettore ai fini delle valutazioni degli impatti determinati dall’impianto fotovoltaico di progetto.

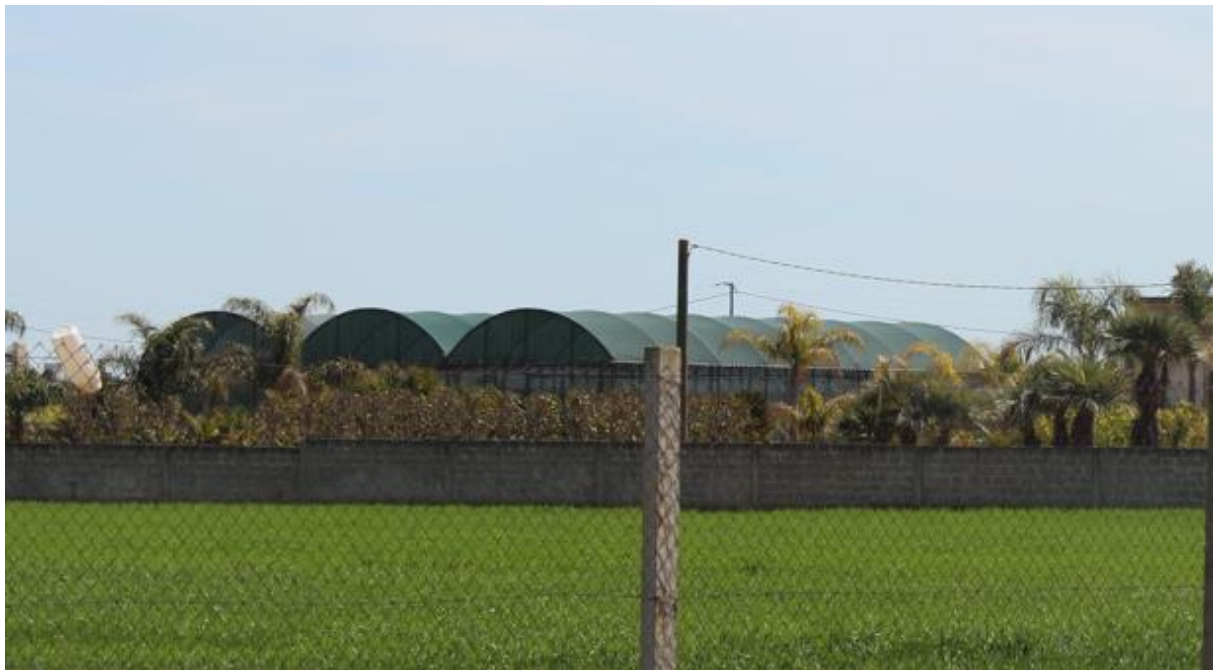
Il fabbricato F18 non risulta censito al catasto fabbricati e pertanto risulta al catasto terreni come area seminativa, inoltre, risulta essere un capannone e, pertanto, non è identificabile come recettore ai fini delle valutazioni degli impatti determinati dall'impianto fotovoltaico di progetto.

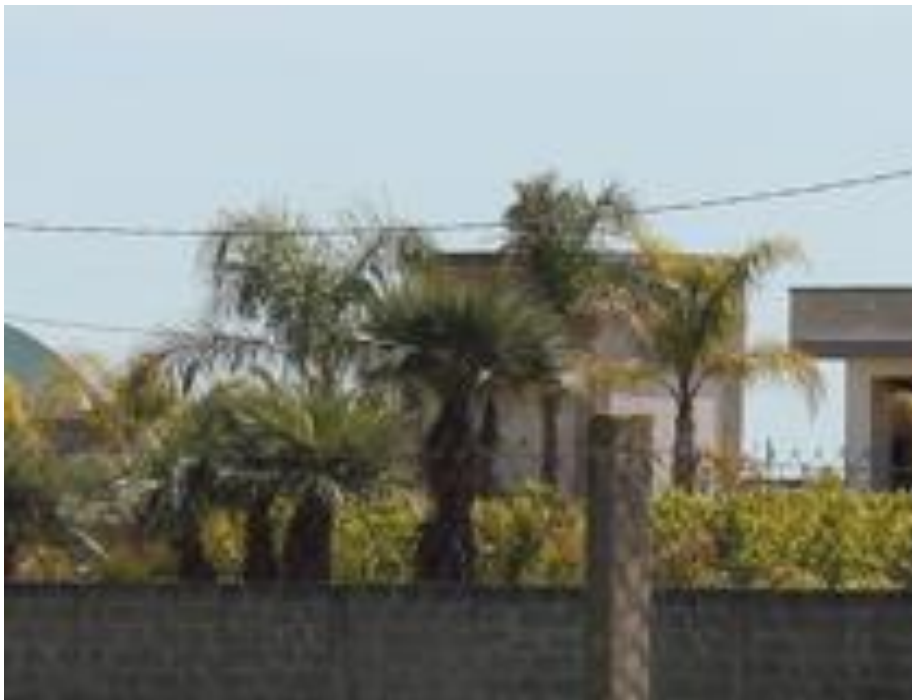
Il fabbricato F19 risulta censito come categoria catastale C02 – “Magazzini e locali di deposito” inoltre, come si rileva dalla foto, risulta essere un deposito e, pertanto, non è identificabile come recettore ai fini delle valutazioni degli impatti determinati dall’impianto fotovoltaico di progetto.

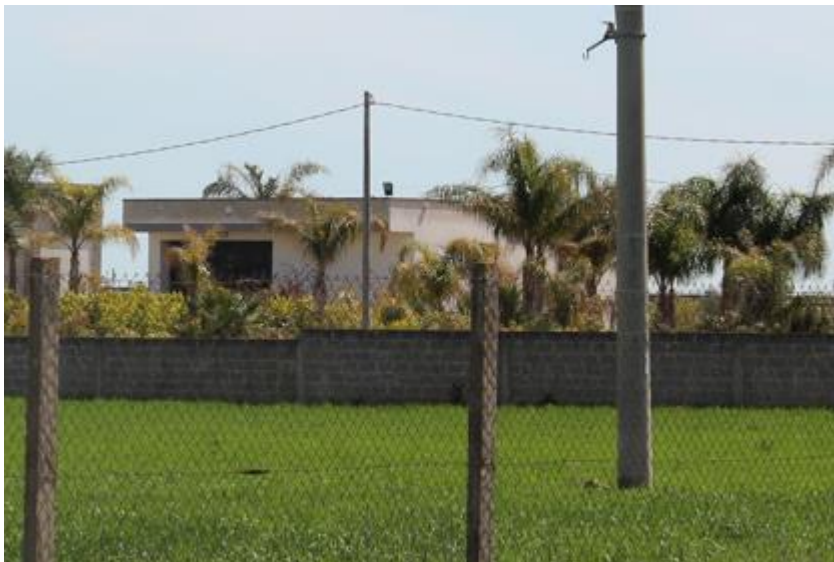
Il fabbricato F20 risulta censito come categoria catastale C02 – “Magazzini e locali di deposito” inoltre, come si rileva dalla foto, risulta essere un deposito e, pertanto, non è identificabile come recettore ai fini delle valutazioni degli impatti determinati dall’impianto fotovoltaico di progetto.

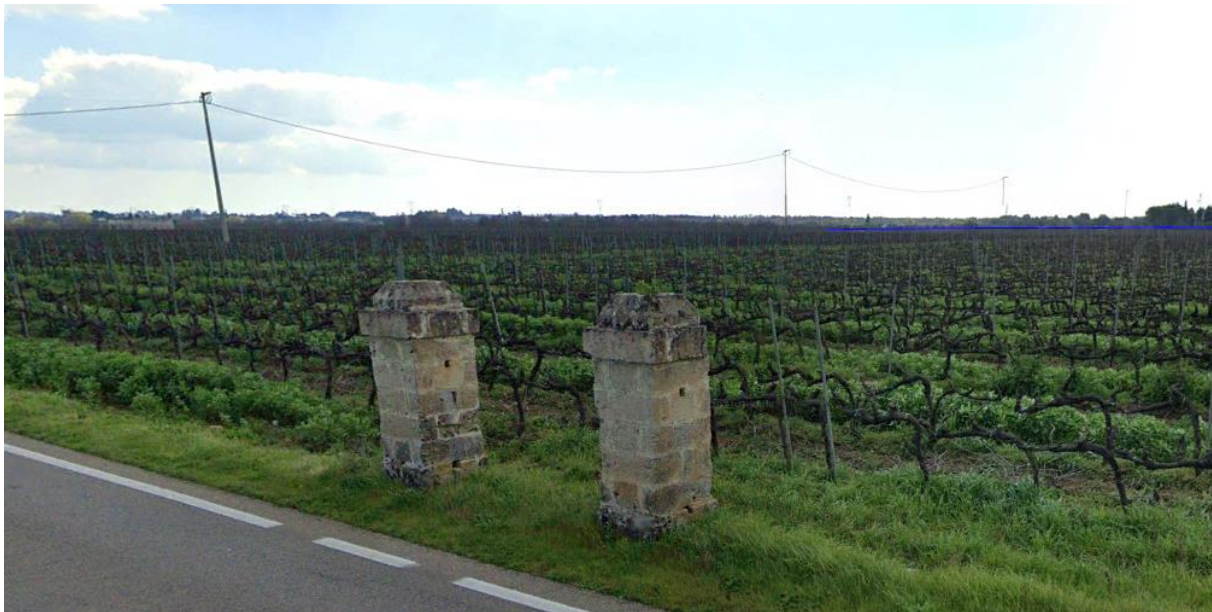
Il fabbricato F21 non risulta censito al catasto fabbricati e pertanto risulta al catasto terreni come vigneto, inoltre, come si rileva dalla foto, risulta essere un immobile in stato di abbandono e non è identificabile come recettore ai fini delle valutazioni degli impatti determinati dall'impianto fotovoltaico di progetto.

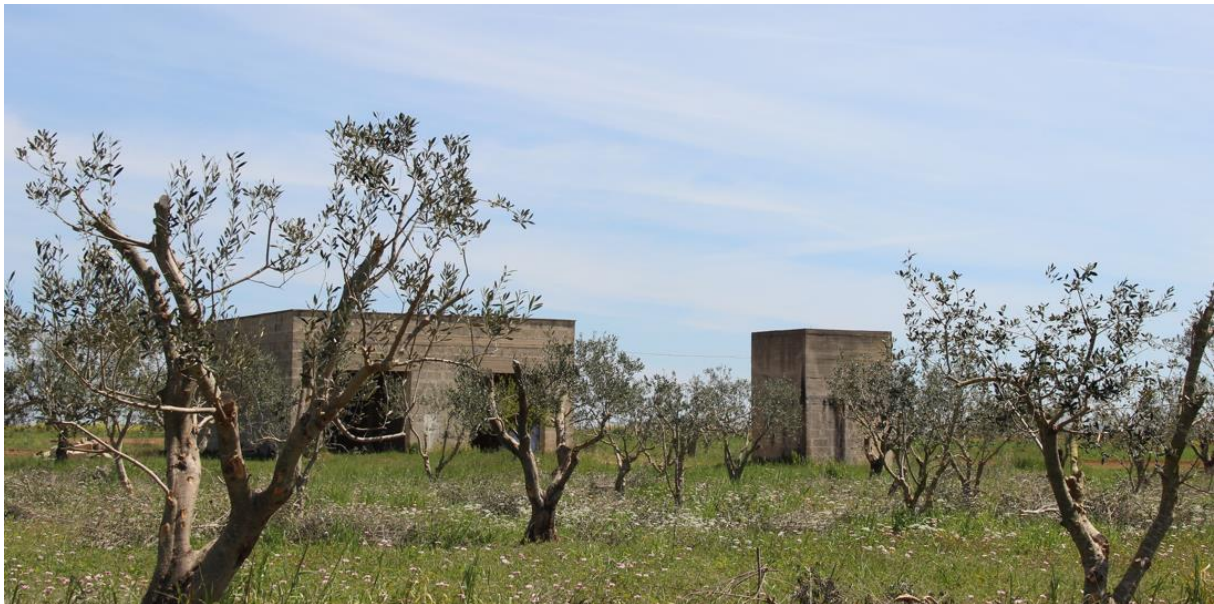
Il fabbricato F22 risulta censito come categoria catastale F03 – “Unità in corso di costruzione” e come si rileva dalla foto, risulta essere un immobile non servito in stato di abbandono e, pertanto, non è identificabile come recettore ai fini delle valutazioni degli impatti determinati dall’impianto fotovoltaico di progetto.

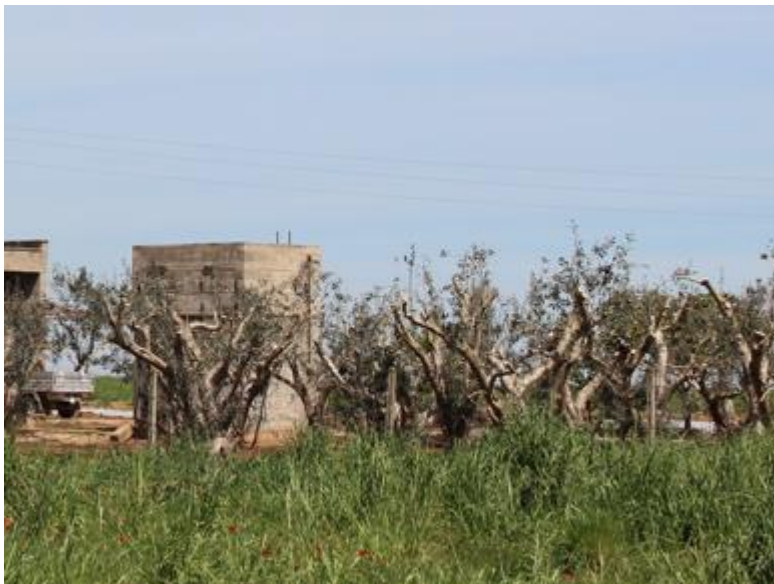
Il fabbricato F23 risulta censito come categoria catastale C02 – “Magazzini e locali di deposito” e come si rileva dalla foto, risulta essere un immobile non servito in stato di abbandono e, pertanto, non è identificabile come recettore ai fini delle valutazioni degli impatti determinati dall’impianto fotovoltaico di progetto.

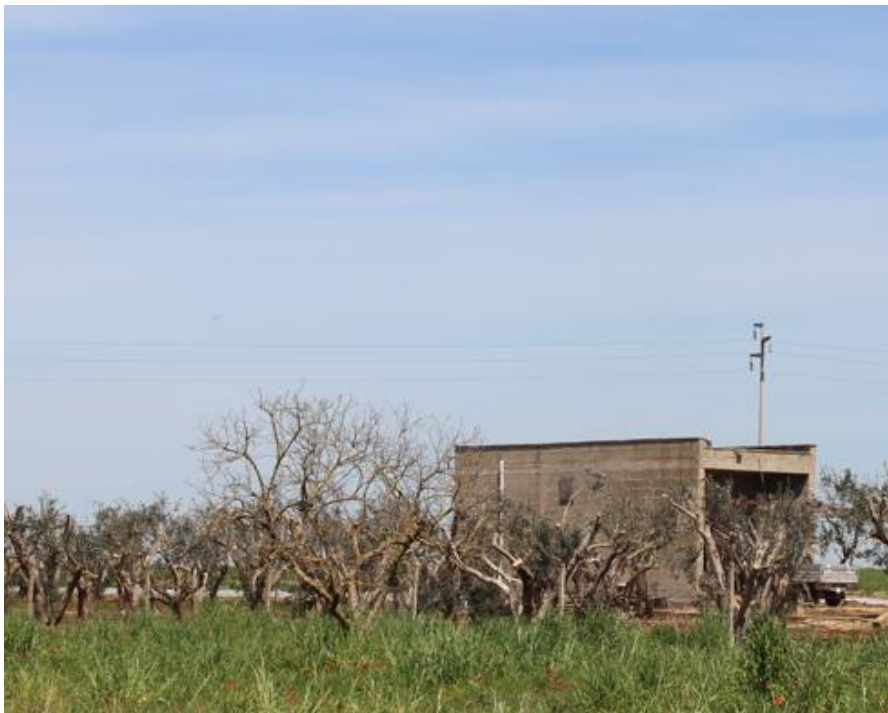
Il fabbricato F24 risulta censito come categoria catastale C02 – “Magazzini e locali di deposito” e come si rileva dalla foto, risulta essere un immobile non servito in stato di abbandono e, pertanto, non è identificabile come recettore ai fini delle valutazioni degli impatti determinati dall’impianto fotovoltaico di progetto.

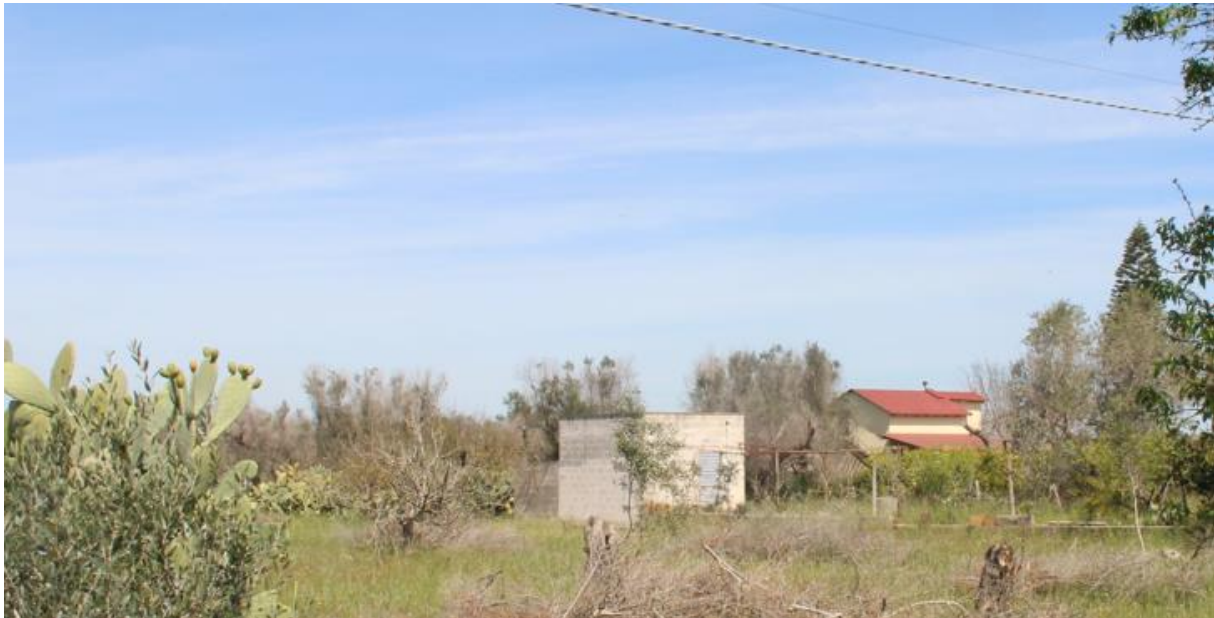
Il fabbricato F25 risulta censito come categoria catastale C02 – “Magazzini e locali di deposito” e come si rileva dalla foto, risulta essere un immobile non servito in stato di abbandono e, pertanto, non è identificabile come recettore ai fini delle valutazioni degli impatti determinati dall’impianto fotovoltaico di progetto.

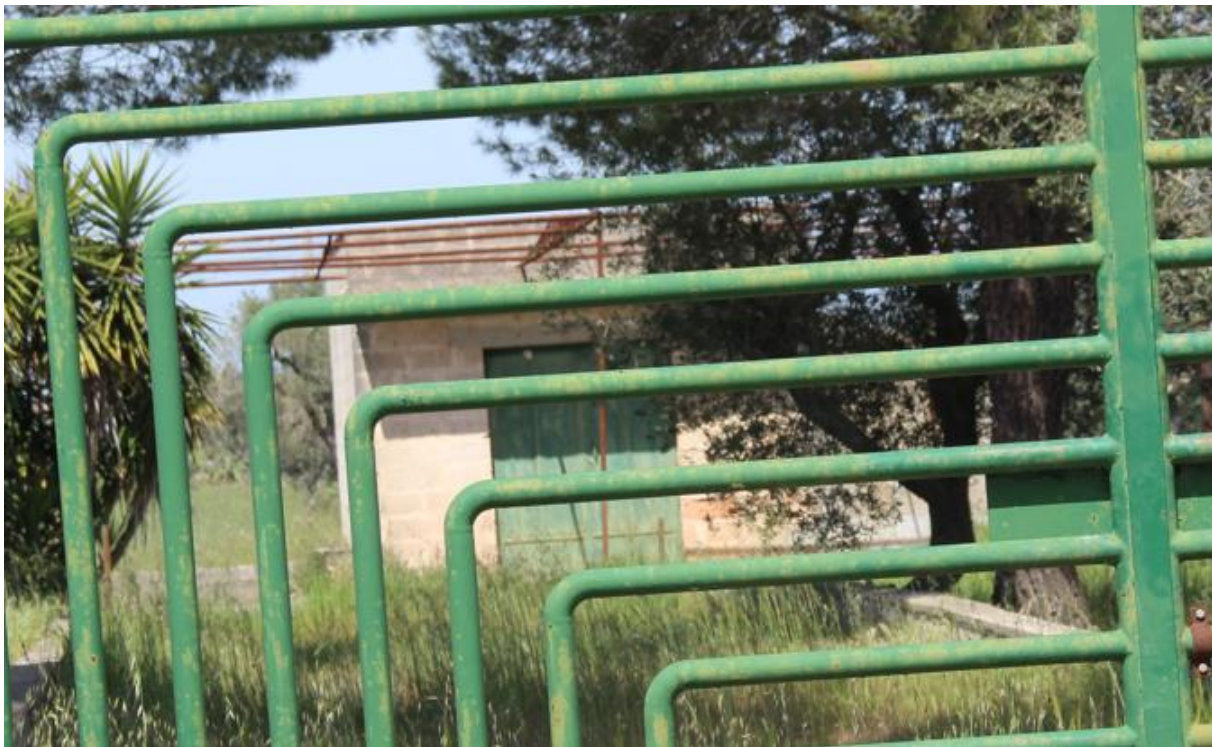
Il fabbricato F26 risulta censito come categoria catastale C02 – “Magazzini e locali di deposito” e come si rileva dalla foto, risulta essere un immobile non servito in stato di abbandono e, pertanto, non è identificabile come recettore ai fini delle valutazioni degli impatti determinati dall’impianto fotovoltaico di progetto.

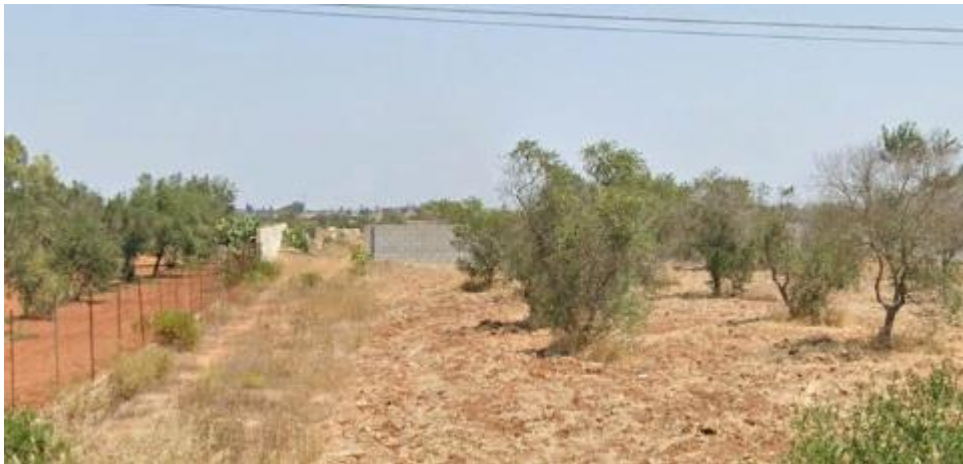
Il fabbricato F27 non risulta censito al catasto fabbricati e pertanto risulta al catasto terreni come seminativo e come si rileva dalla foto trattasi di un piccolo manufatto, inoltre, non è identificabile come recettore ai fini delle valutazioni degli impatti determinati dall'impianto fotovoltaico di progetto.

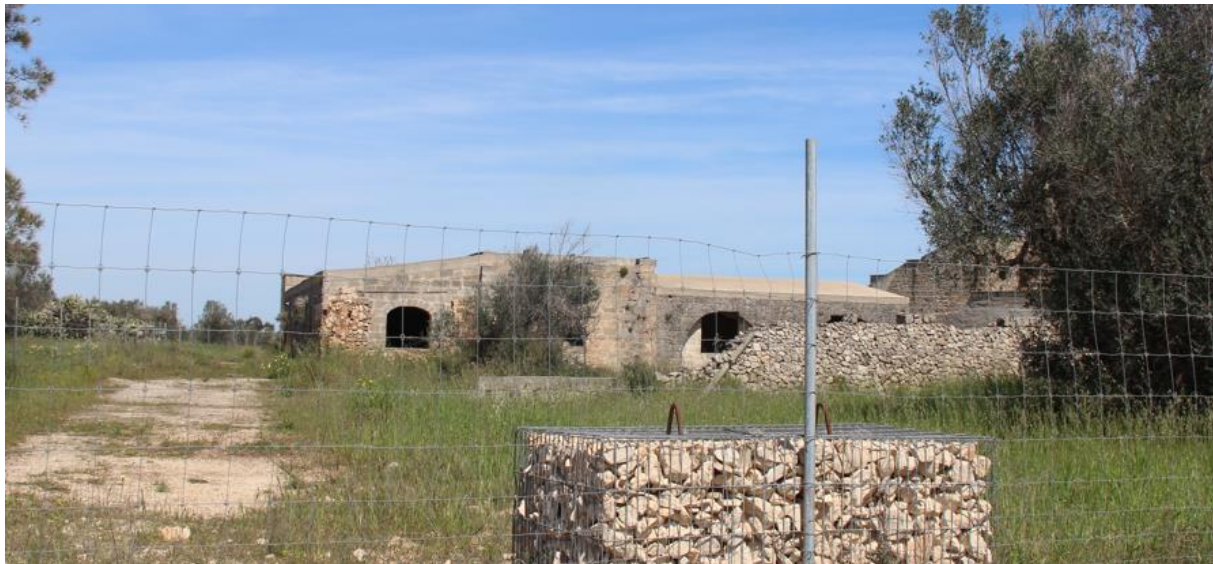
Il fabbricato F28 risulta censito come categoria catastale D10 – “Fabbricati per funzioni produttive connesse alle attività agricole” e come si rileva dalla foto, risulta essere un immobile non servito in stato di abbandono e, pertanto, non è identificabile come recettore ai fini delle valutazioni degli impatti determinati dall’impianto fotovoltaico di progetto.
