PROGETTO DEFINITIVO PER LA REALIZZAZIONE DI UN IMPIANTO DI PRODUZIONE DI ENERGIA ELETTRICA DA FONTE FOTOVOLTAICA E RELATIVE OPERE DI CONNESSIONE - Potenza nominale **40.278,00 kWp in DC** e potenza in immissione di **34.000,00 kW in AC**

INQUADRAMENTO DEI RECETTORI SENSIBILI NELL'AREA DI IMPIANTO

DOCUMENTAZIONE RELATIVA AI FABBRICATI NON CONSIDERATI RECETTORI

N. Elaborato: **IR.SIA03**

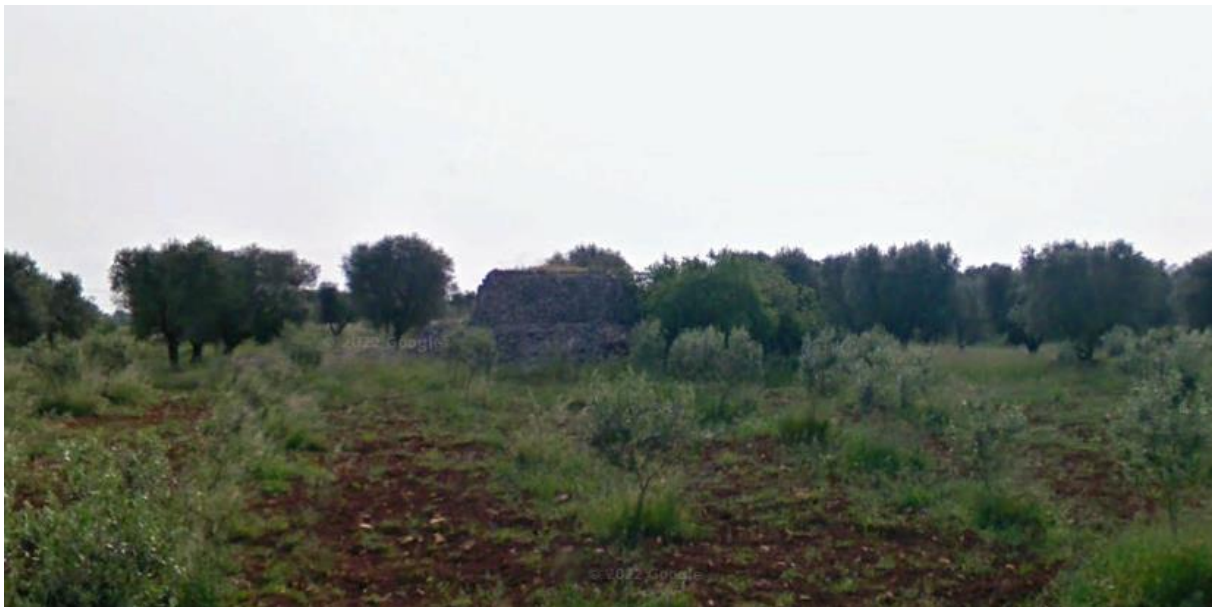
Il fabbricato F29 risulta censito come categoria catastale C02 – “Magazzini e locali di deposito” e come si rileva dalla foto risulta essere un “Pajare” e, pertanto, non è identificabile come recettore ai fini delle valutazioni degli impatti determinati dall’impianto fotovoltaico di progetto.

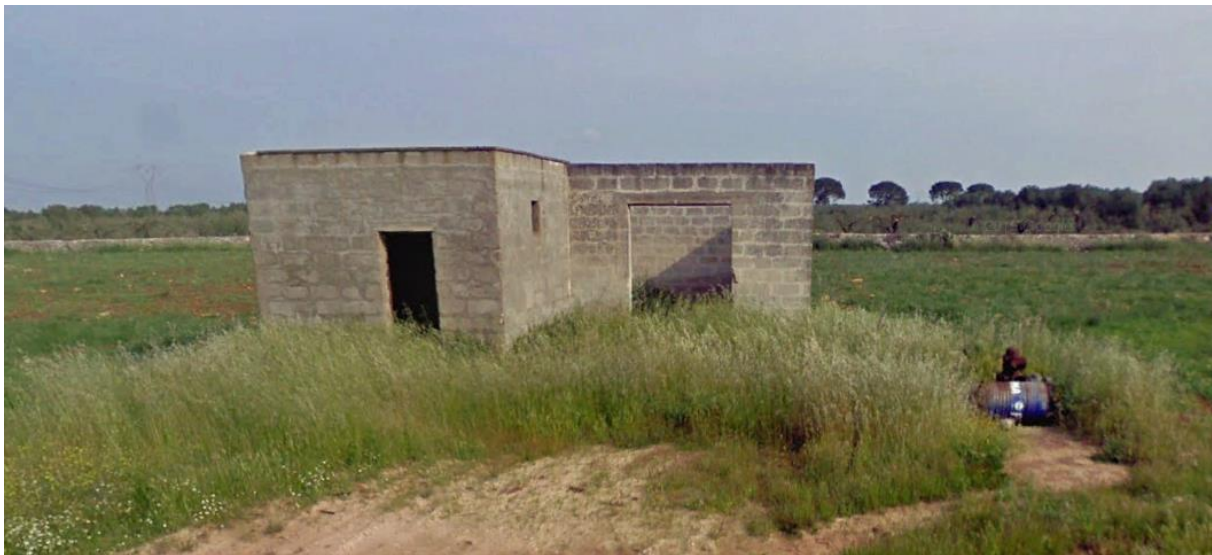
Il fabbricato F30 non risulta censito al catasto fabbricati e pertanto risulta al catasto terreni come seminativo ed uliveto, inoltre da come si rileva dalla foto, risulta essere un immobile non servito in stato di abbandono e, pertanto, non è identificabile come recettore ai fini delle valutazioni degli impatti determinati dall'impianto fotovoltaico di progetto.

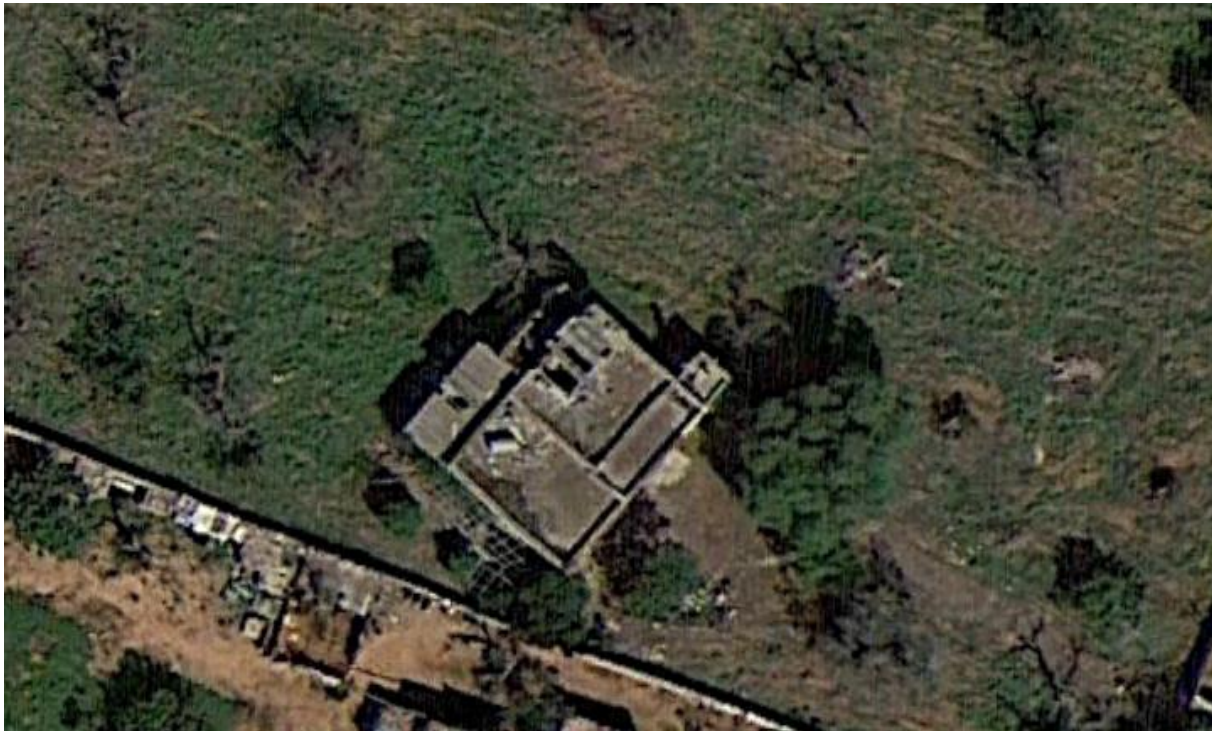
Il fabbricato F31 risulta censito come categoria catastale D01 – “Opifici” e come si rileva dallo stralcio di fotopiano risulta essere un opificio e, pertanto, non è identificabile come recettore ai fini delle valutazioni degli impatti determinati dall’impianto fotovoltaico di progetto.

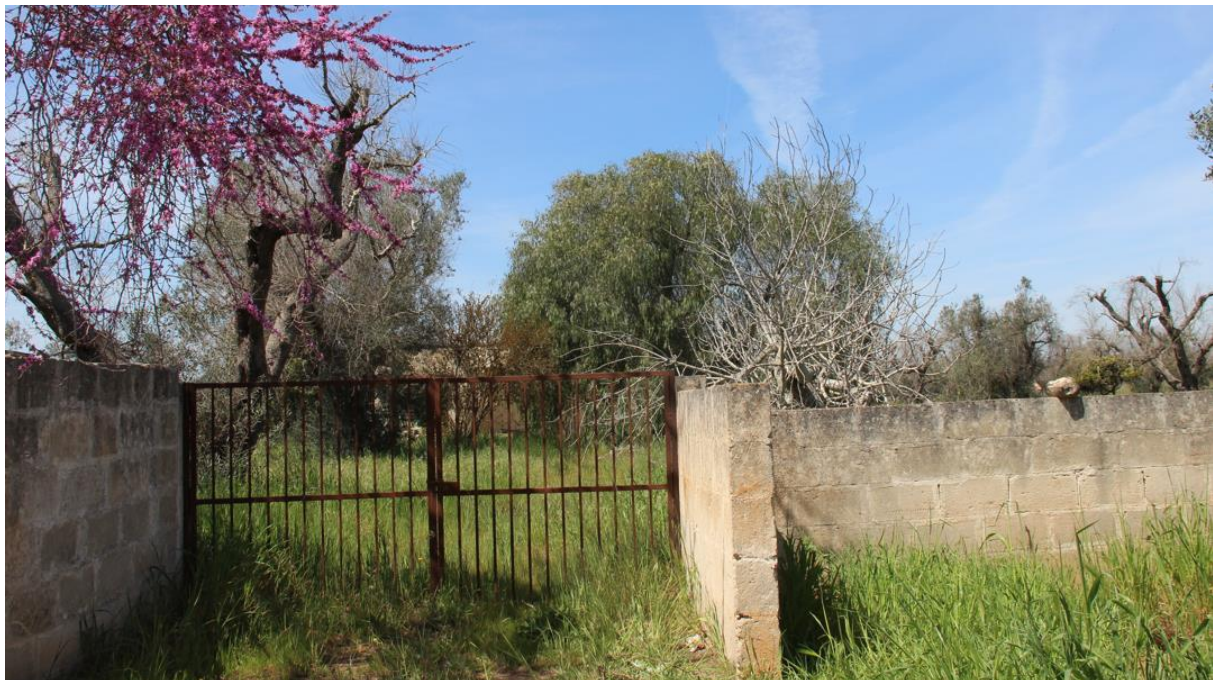
Il fabbricato F32 risulta censito come categoria catastale C02 – “Magazzini e locali di deposito” e come si rileva dalla foto risulta essere un immobile non servito in stato di abbandono e, pertanto, non è identificabile come recettore ai fini delle valutazioni degli impatti determinati dall’impianto fotovoltaico di progetto.

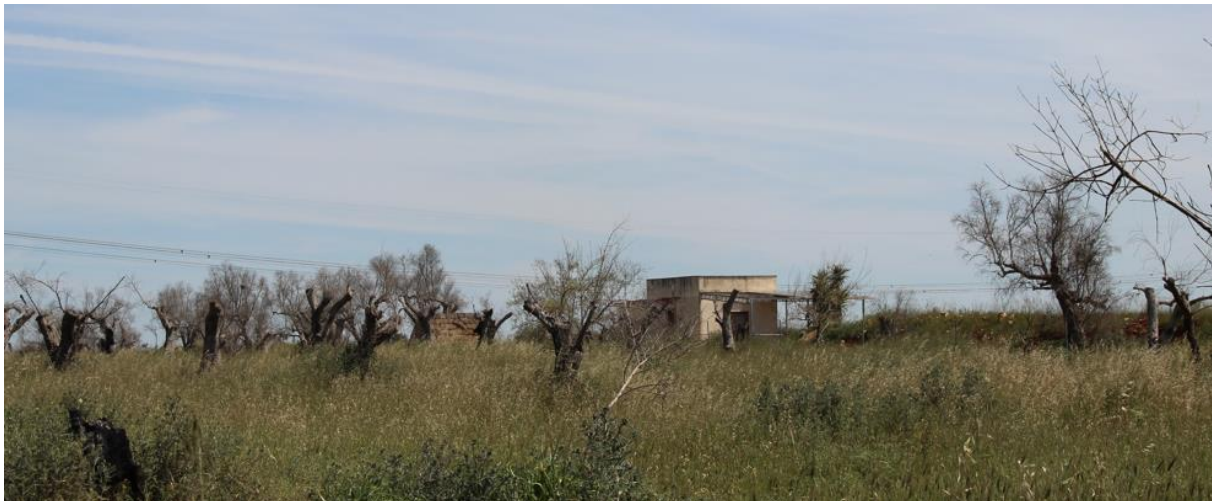
Il fabbricato F33 risulta censito come categoria catastale D01 – “Opifici” e come categoria catastale F03 – “Unità in corso di costruzione” e come si rileva dalla foto risulta essere un immobile non servito in stato di abbandono e, pertanto, non è identificabile come recettore ai fini delle valutazioni degli impatti determinati dall’impianto fotovoltaico di progetto.

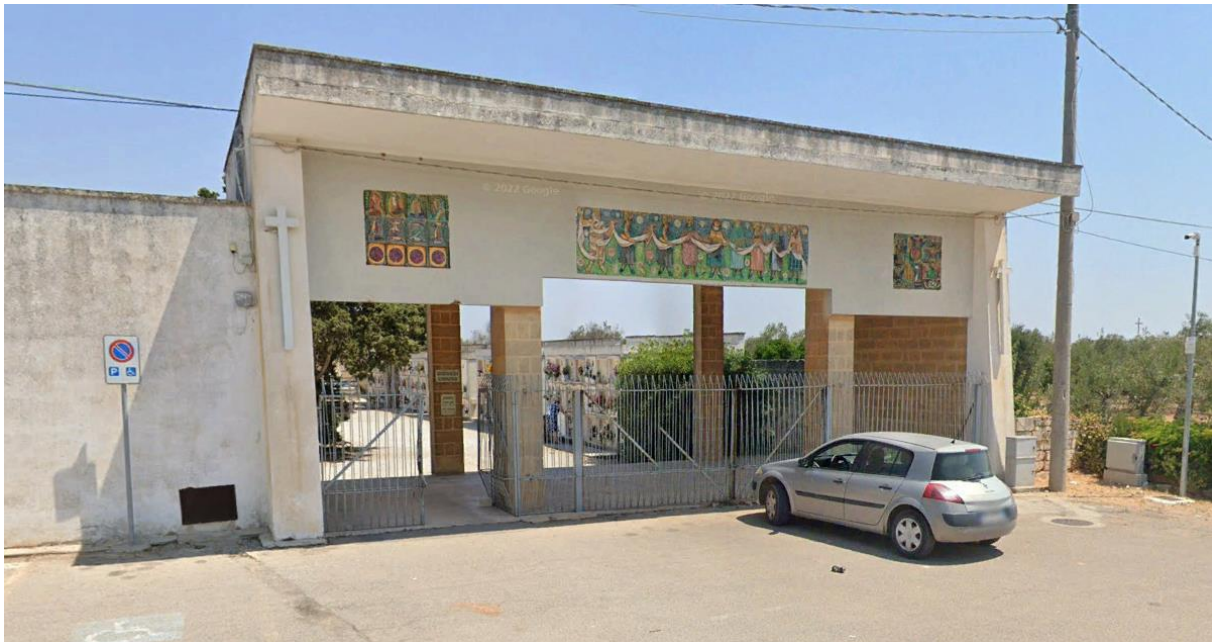
Il fabbricato F34 non risulta censito al catasto fabbricati e pertanto risulta al catasto terreni come uliveto, inoltre da come si rileva dalla foto, risulta essere un cimitero e, pertanto, non è identificabile come recettore ai fini delle valutazioni degli impatti determinati dall'impianto fotovoltaico di progetto.

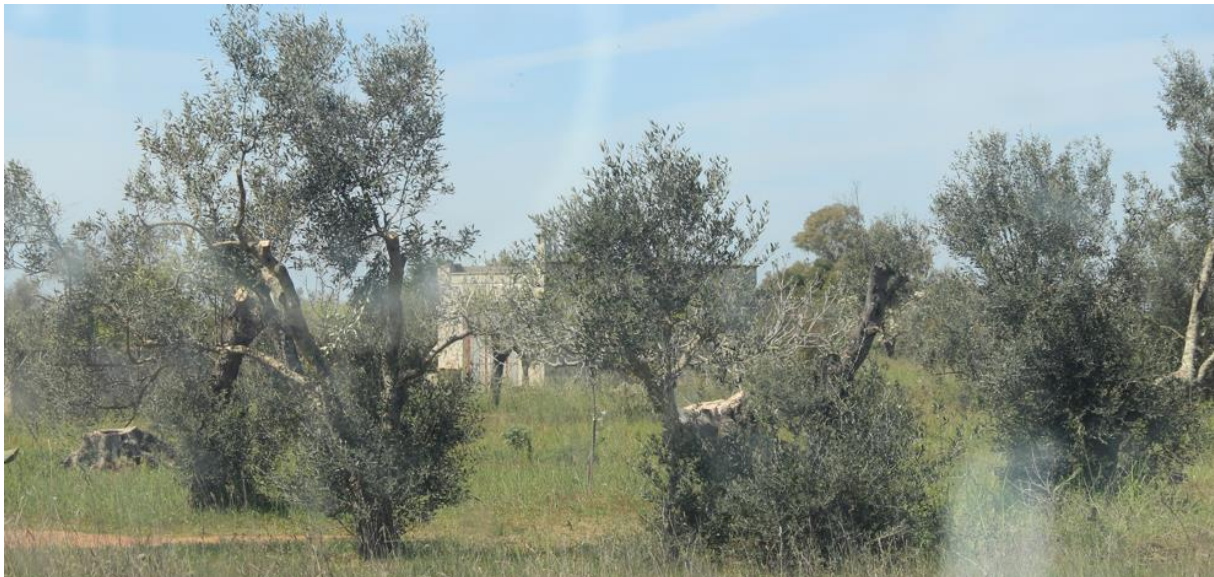
Il fabbricato F35 risulta censito come categoria catastale C02 – “Magazzini e locali di deposito” e come si rileva dalla foto risulta essere un immobile non servito in stato di abbandono e, pertanto, non è identificabile come recettore ai fini delle valutazioni degli impatti determinati dall’impianto fotovoltaico di progetto.
