### PROGETTO DI FATTIBILITÀ TECNICO-ECONOMICA

# DIGA DI MONTE DI DEU: OPERE DI COMPLETAMENTO E DERIVAZIONE CUP: 169E18000050006

| CODICE ELABORATO | TITOLO ELABORATO | SCALA |
|---|---|---|
| A.01.01 | RELAZIONE GENERALE ED ILLUSTRATIVA | |

### **RELAZIONE GENERALE ED ILLUSTRATIVA**

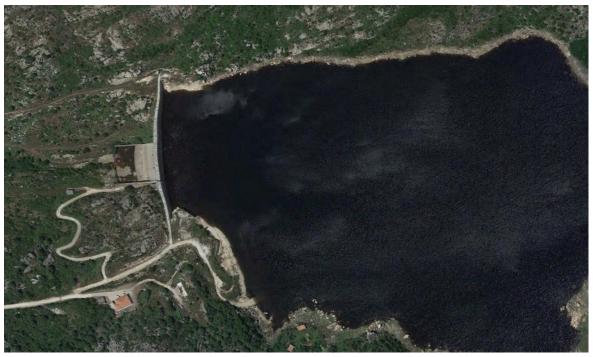
Figura 1 - Diga di Monti di Deu - Vista aerea

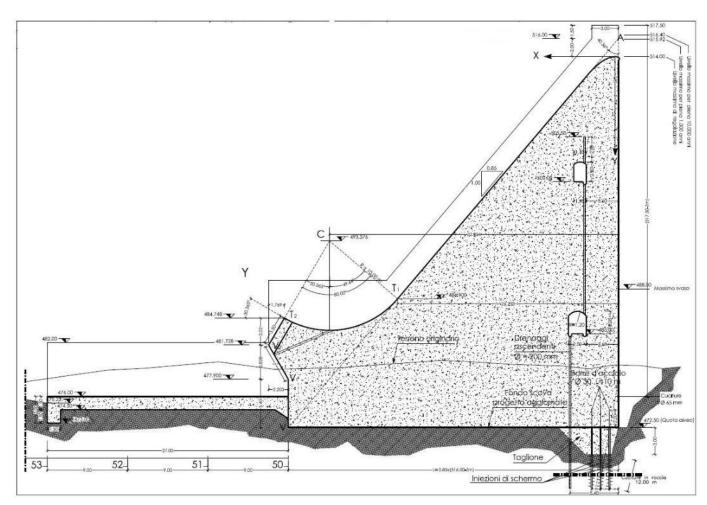
Figura 2 - Sezione maestra in corrispondenza dello scivolo dello scarico di superficie

Più precisamente, il primo tratto - in corrispondenza del piano di fondazione - è stato gettato con calcestruzzo dosato a 210 kg/m3 di cemento 325 R, il tratto successivo con calcestruzzo dosato a 180 kg/m³ di cemento 325R e infine i conci sono stati ultimati con calcestruzzo dosato a 200 kg/m³ di cemento 225BC. Gli spessori dei tratti suddetti variano da concio a concio in funzione dello stato d'essere della costruzione al momento della modifica del materiale e, più precisamente, per i conci di spalla dal n. 5 al n. 14, non interessati da fenomeni di fessurazione, non è stato eseguito il getto con calcestruzzo dosato a 200 kg/m³ di cemento 225 BC. Sempre per evitare fenomeni di fessurazione lo stesso bucket è stato realizzato con un giunto di costruzione successivamente iniettato.

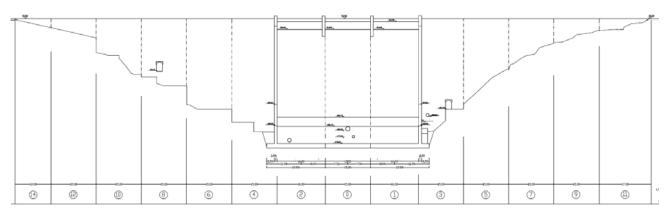
Figura 3 - Prospetto di valle dello sbarramento

Lo scarico di fondo è costituito da una condotta del Ø 1400 mm posta nel concio centrale n. 0 con asse a quota 481,25 m s.l.m. e quota imbocco a 483 m s.l.m.; la derivazione delle acque di ritenuta è garantita da un condotto del Ø 1000 con imbocco posto a quota 486 m s.l.m.

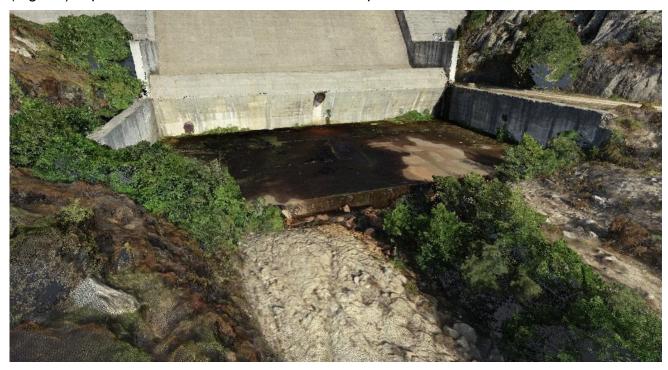
A seguito di deflussi di piene di elevata entità il fondo dell'alveo in prossimità del piede della vasca di dissipazione è stato soggetto nel tempo a fenomeni di erosione negli ammassi rocciosi che hanno interessato coltri detritiche. Nell'area più erosa risultano differenze di quota notevoli (Figura ) rispetto all'estradosso della vasca di dissipazione.

Figura 4 - Estratto nuvola di punti - Erosione alla base della platea

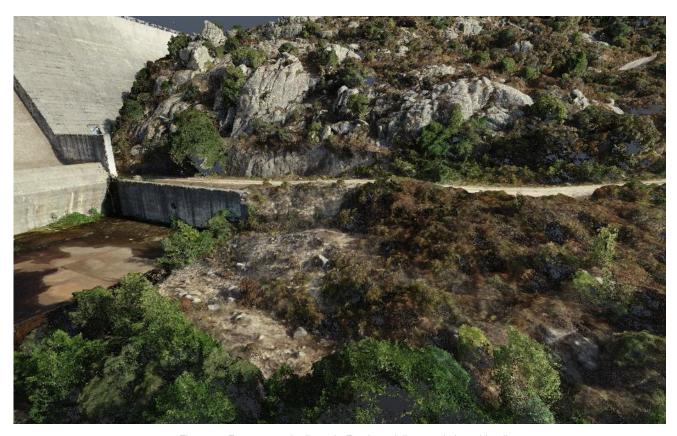
Lo stesso fenomeno ha interessato la sponda posta in sinistra idraulica (Errore. L'origine r iferimento non è stata trovata.) caratterizzata sia da coltri detritiche che da roccia allentata e degradata.

Figura 5 - Estratto nuvola di punti - Erosione della sponda in sx idraulica

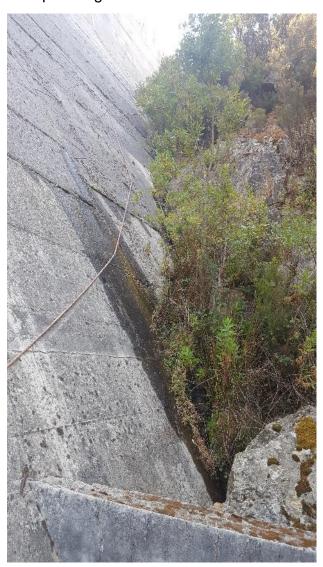
Nella documentazione fornita dalla Stazione appaltante è riportato che sin dall'esecuzione delle prove d'invaso del serbatoio si è sempre riscontrato un passaggio d'acqua di limitata entità sul paramento di valle in corrispondenza del piano di fondazione del concio n.5 e ridotte fuoriuscite d'acqua dai giunti 3-5 e 5-7.

Figura 6 - Fuoriuscite di acqua in sponda sx

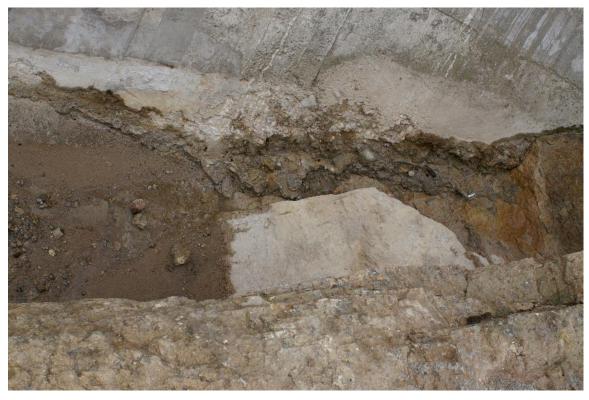
Tra settembre e ottobre 2010 è stata realizzata, quindi, una campagna di indagine nella zona del concio n. 5 che ha interessato anche i conci adiacenti nn. 3 e 7. Nella relazione finale di questo studio e nel DIP è indicato che, preliminarmente alla realizzazione dei sondaggi, a ridosso del paramento di valle è stata riportata alla luce la zona di contatto tra la roccia e i conci in calcestruzzo, il che ha consentito di verificare che una parte delle venute d'acqua derivavano da apporti sorgivi di monte. Operata la deviazione di queste acque superficiali, la successiva esecuzione dei sondaggi nei suindicati conci ha evidenziato, in corrispondenza del concio n. 5, la presenza di una discontinuità tra la roccia di fondazione e la struttura in calcestruzzo: due delle tre carote estratte dal concio risultarono tagliate proprio in corrispondenza del piano di contatto roccia-calcestruzzo.

Figura 7 - Vista della zona di contatto roccia-cls portata alla luce prima dell'esecuzione dei carotaggi (anno 2010)

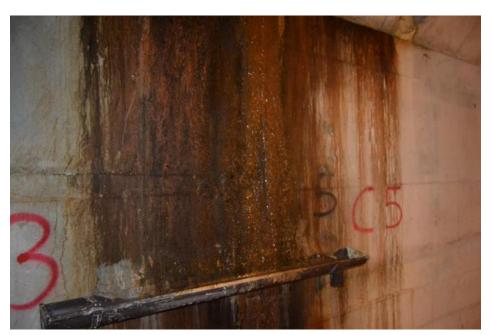
Figura 8 - Vista dall'interno del cunicolo del giunto 3-5

Nel DIP a base di gara è evidenziata anche l'ulteriore criticità del sistema di tenuta di alcuni giunti strutturali che, nel caso in esame. risulta costituita da due nastri in PVC (waterstop) annegati nel calcestruzzo a cavallo dei giunti stessi sul lato del paramento di monte dello sbarramento. In particolare, dall'interno del cunicolo visibili filtrazioni sono

d'acqua all'altezza dei giunti 3-5, 5-7 e 7-9. Nella foto è rappresentata la situazione riscontrata del giunto 3-5. Questo tipo di problematica è abbastanza comune negli sbarramenti in cls ed è consequenza del deterioramento del sistema di tenuta, generalmente a causa di: qualità e posa

Si è pertanto optato per un rivestimento impermeabile, da installare a cavallo dei 3 giunti sul paramento di monte per una lunghezza totale di 56 m, costituito da un manto in geomembrana (larghezza ca. 2,10 m) in strato sottile opportunamente ancorato al sottofondo mediante speciali profili metallici in acciaio inossidabile (AISI 304) composti da un profilo inferiore a forma di U e da un profilo superiore a forma di Omega, sagomato in modo tale da determinare un effetto di tensionamento laterale sul geocomposito. Il sistema è corredato da un restrostante strato drenante in grado di evitare l'accumulo di acqua e l'insorgere delle conseguenti sottopressioni che potrebbero comprometterne la durabilità; le eventuali acque di drenaggio vengono recapitate all'interno del cunicolo della diga mediante una serie di fori di scarico perforati

Allo stato attuale, per quanto è stato possibile verificare, le infiltrazioni sembrano essere causate principalmente da difetti del water stop installato all'interno del giunto tra i conci; non è, tuttavia, escludibile la possibilità di infiltrazioni all'altezza delle riprese di getto e in corrispondenza di eventuali punti critici nel calcestruzzo determinati dalla presenza di vespai e/o di irregolarità che solitamente possono crearsi in fase di getto.

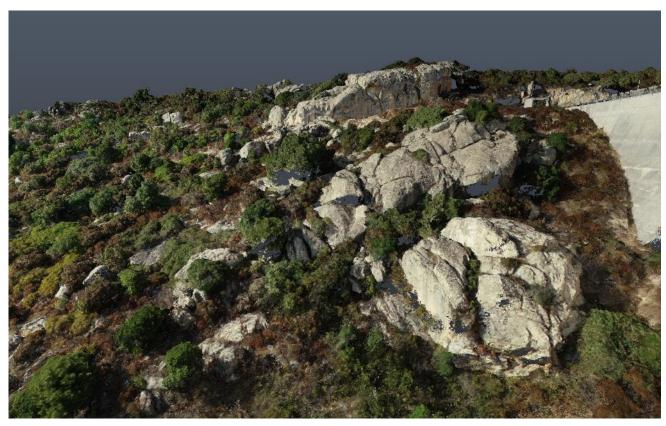
Nello specifico lo studio ha messo in evidenza l'esistenza di un possibile meccanismo di instabilità per scivolamento di un cuneo di roccia subito a valle dello sbarramento di fronte ai conci nn. 6 e 8. Nello studio viene fornita una valutazione sulle condizioni statiche del versante ed una ipotesi preliminare degli interventi da realizzare.

Figura 9 - Estratto nuvola di punti, rilievo del costone soggetto ad instabilità

In linea generale gli interventi di stabilizzazione dell'ammasso proposti sono o mediante chiodature passive oppure mediante la realizzazione di un muro a gravità al piede dell'ammasso.

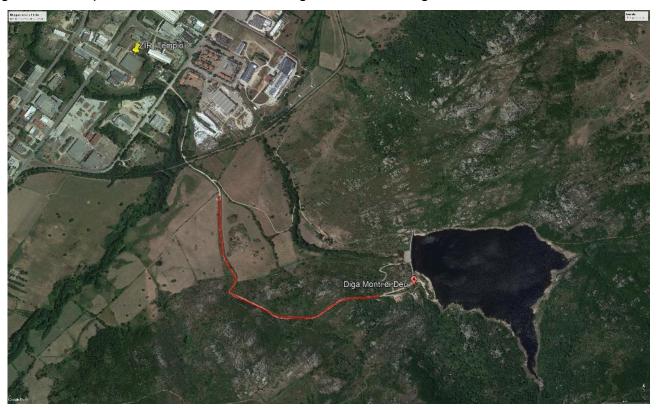
L'accesso alla diga è assicurato dalla strada, al momento sterrata, che dipartendosi dalla zona industriale raggiunge, da valle, la casa di guardia ed il coronamento percorrendo un tratto di circa 1,5 km. Tale via, a causa della sua pendenza, è soggetta all'erosione dovuta allo scorrimento delle acque meteoriche che generano solchi lungo il tracciato e l'affioramento di spuntoni sul piano viario. Lo smaltimento delle acque meteoriche risulta carente, i fossi di guardia, ove presenti, risultano franati o ingombrati dalla vegetazione.

Figura 10 - Strada di accesso

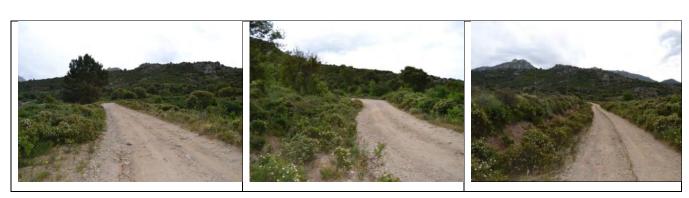
Figura 11 - Viabilità di accesso

- il coronamento diga è raggiungibile direttamente dalla strada di accesso per mezzo di una pista sterrata che presenta una forte pendenza trasversale e come la strada di accesso, presenta i medesimi degradi.

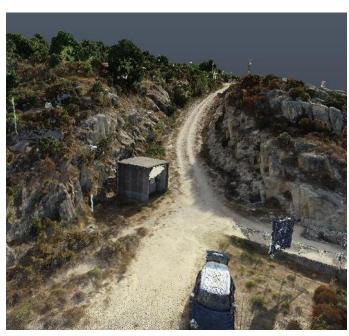
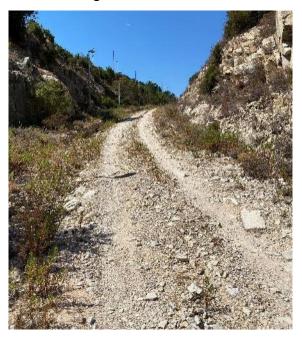
Figura 13 - Estratto nuvola di punti, accesso al coronamento

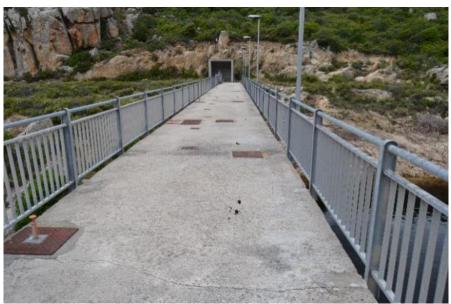
Lungo il coronamento della diga sono installati, sui lati di monte e di valle per una lunghezza totale di ca. 423 m, due parapetti realizzati con elementi in acciaio zincato fissati a montanti in IPE anch'essi zincati; questi ultimi sono ancorati alla struttura in calcestruzzo mediante spezzoni di travi IPE annegati nel calcestruzzo stesso.

Figura 19 - Parapetti sul coronamento

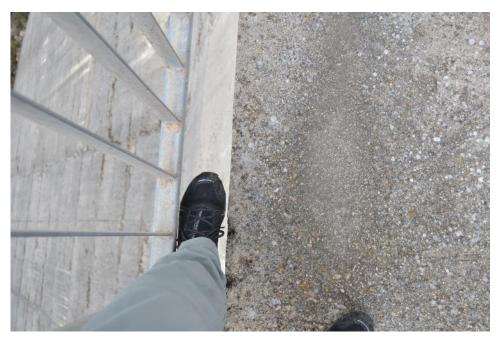
Come evidenziato dalla foto seguente, tuttavia, la distanza tra parapetto e piano di calpestio e la mancanza di un battipiede non garantiscono le necessarie condizioni di sicurezza per l'utilizzo del camminamento.

Figura 20 - Criticità del parapetto

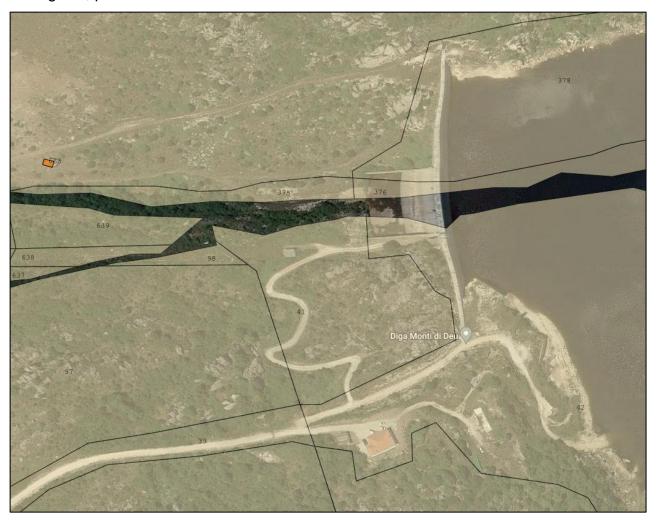
Figura 23 - Ingrandimento della sovrapposizione tra Estratto di Mappa – Catastale e mappa satellitare Google dal sito https://www.formaps.it

Il corpo diga ed i fabbricati non risultano accatastati: dallo stralcio tratto dal sito suddetto, è possibile vedere la loro posizione, ricadente rispettivamente nel foglio 6, particella 376, 378 e nel foglio 7, particella 42.

Si conclude che per adeguare l'intestazione, risulta necessaria una voltura. Inoltre, il corpo diga ed i fabbricati di servizio non sono presenti in mappa e pertanto non risultano accatastati: risulta necessario predisporre l'eventuale frazionamento dei terreni e l'accatastamento del corpo diga e dei fabbricati di servizio.

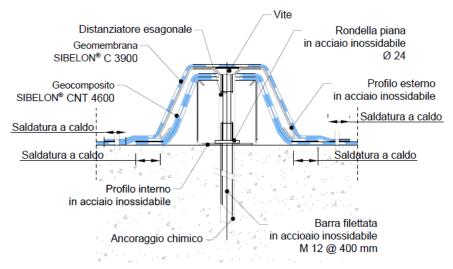
Figura 24 - Schema di fissaggio e tensionamento della geomembrana

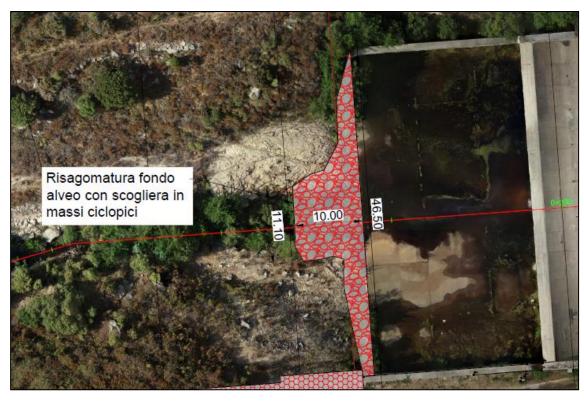
Figura 25 - Intervento con scogliera in massi ciclopici

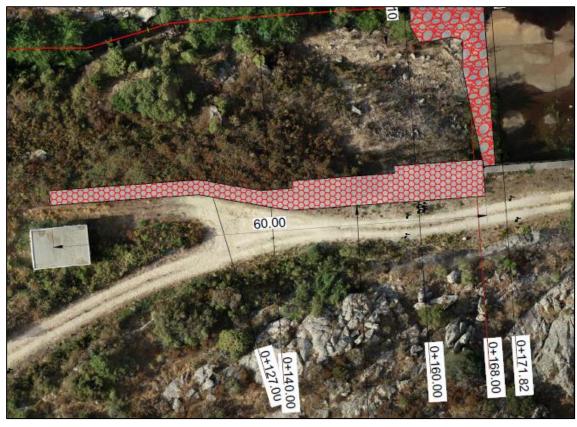
A differenza della zona in corrispondenza dell'alveo inciso, per la sponda in sinistra idraulica si prevede un intervento di riprofilatura con l'utilizzo di gabbioni metallici.

Il ciottolame di riempimento sarà sistemato a mano e si procederà con la formazione della facciavista nei gabbioni in modo da ottenere una muratura a secco.

Figura 26 - Intervento con gabbioni metallici

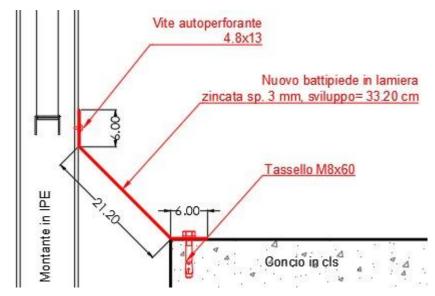
Figura 27 - Particolare nuovo battipiede

Per i dettagli dell'intervento si rimanda all'elaborato grafico C.07.01 "Stato di progetto – Rimessa a norma dei parapetti del coronamento".

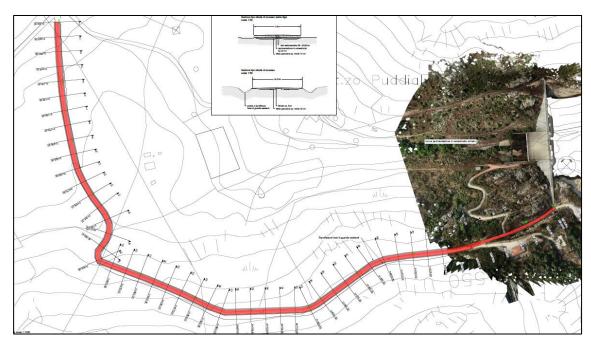
Figura 28 - Planimetria strada accesso all'impianto

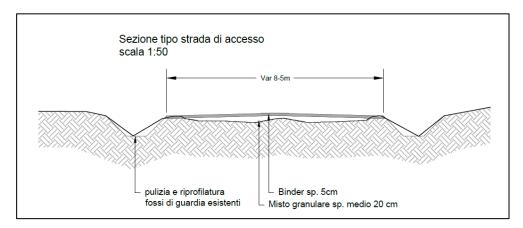
Figura 29 - Sezione tipo strada di accesso all'impianto

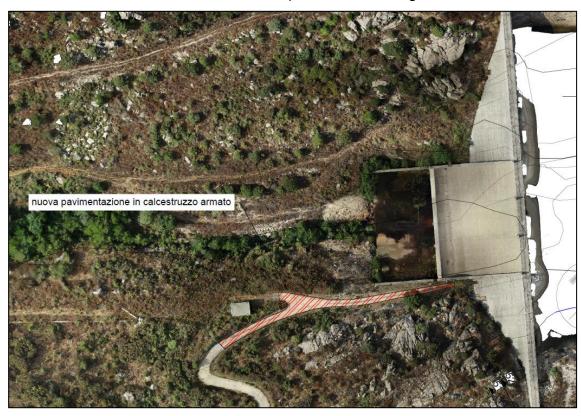
Figura 30 - Planimetria strada accesso al piede diga

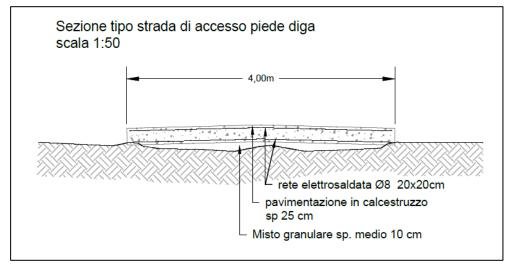
Il getto di calcestruzzo avverrà previa livellazione del piano di posa con materiale granulare per uno spessore medio pari a circa 10 cm ed interposizione di armatura costituita da rete elettrosaldata con barre d'acciaio del diametro pari a 8mm e maglia 20x20 cm.

Figura 31 - Sezione tipo strada di accesso al piede diga
