**DIGA DI MONTE DI DEU:
OPERE DI COMPLETAMENTO E DERIVAZIONE
CUP: I69E18000050006**

A.03.05

VALUTAZIONE DI INCIDENZA AMBIENTALE

PROGETTO DEFINITIVO
VALUTAZIONE DI INCIDENZA AMBIENTALE
SCREENING DI 1° LIVELLO

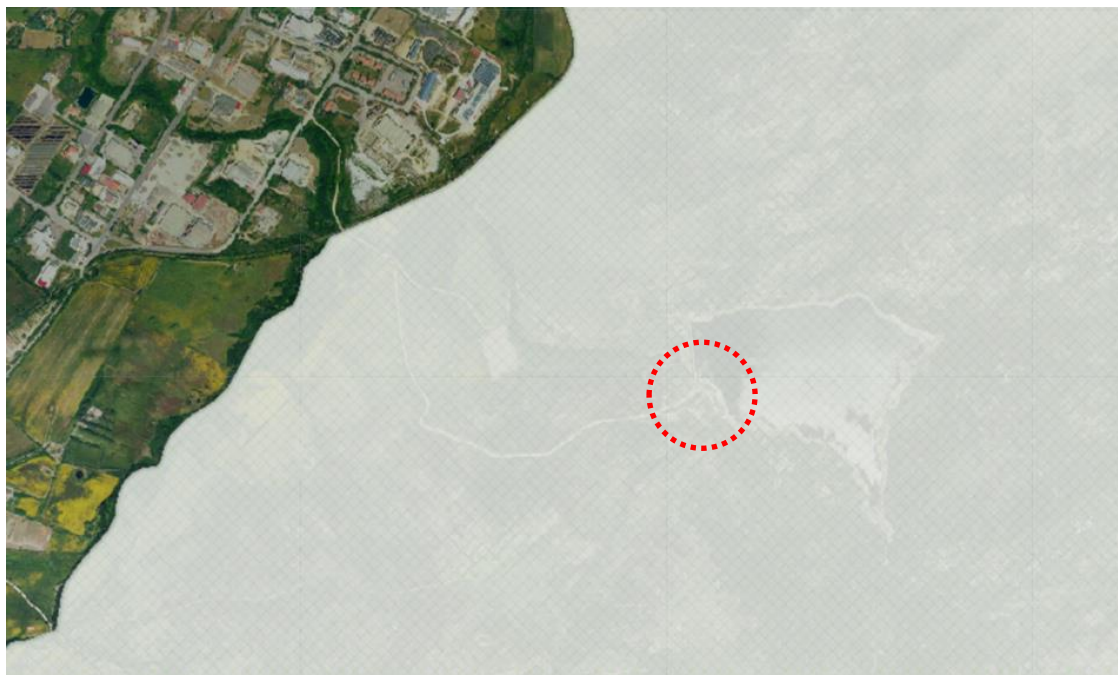
Figura 4 - Stralcio Carta Aree Protette e Rete Natura 2000 (Fonte: Geoportale Regione Sardegna).

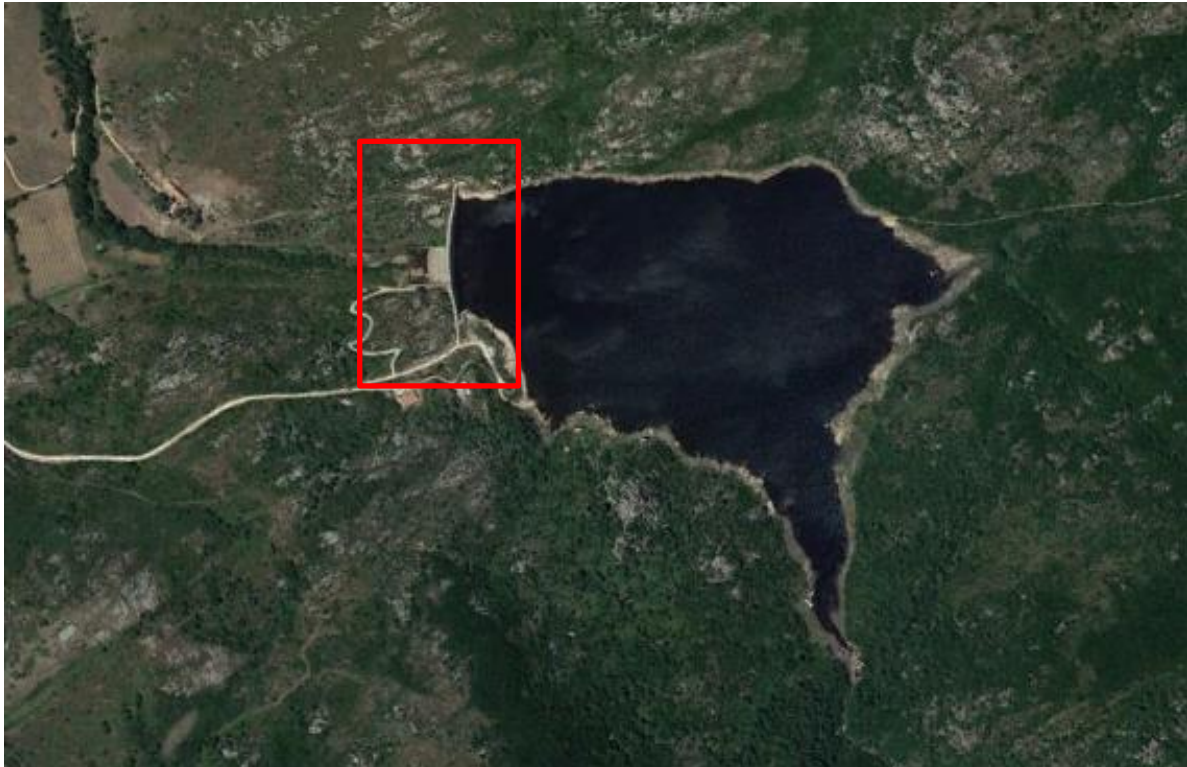
L'area oggetto di intervento si colloca nel comune di Tempio Pausania nella provincia di Sassari. Il bacino sotteso dallo sbarramento ha un'estensione di 10,9 km² ed il serbatoio è situato a Sud-Ovest della ZIR di Tempio e dista circa 5 km in linea d'aria dall'abitato di Tempio Pausania, in direzione ovest.

Figura 6 Localizzazione dell'intervento

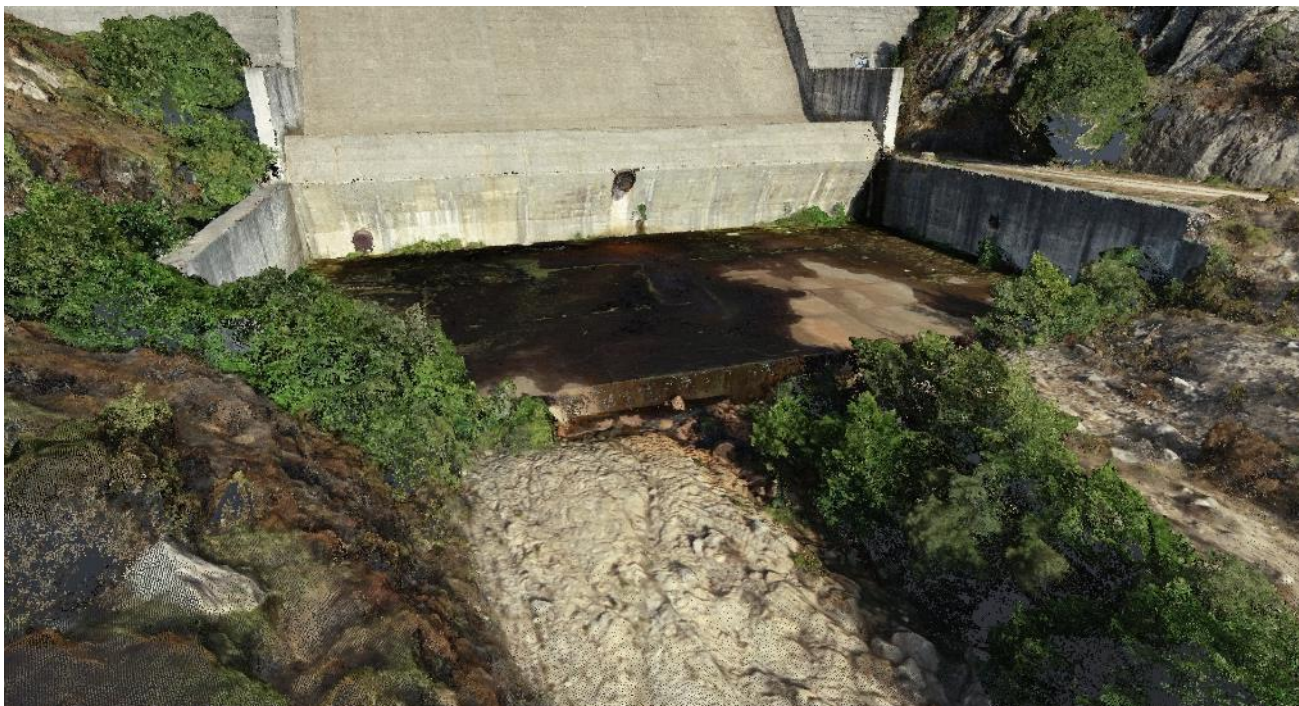
Figura 7 estratto nuvola di punti - erosione alla base della platea

La diga sbarra il Riu Puddialvu (noto anche come Rio Pagghiolu) nella sezione a quota alveo 476 m slm, circa 27,7 Km a monte dell'immissione nel lago del Liscia. L'alveo parte dalla quota suddetta che coincide con quella della platea in calcestruzzo posta a valle della diga a protezione dell'alveo medesimo. In base ai calcoli effettuati, la lunghezza della platea in calcestruzzo, pari a 27 m, è insufficiente a raccogliere la vena sfiorante in caso di deflusso di piene di entità elevata. Pertanto si potrebbero generare fenomeni di erosione negli ammassi rocciosi immediatamente a valle della platea. Tali ammassi, a seguito di un esame effettuato al termine dei lavori dello sbarramento, risultano di buone caratteristiche geomeccaniche e con giunti ben serrati, pertanto, non si sono resi necessari né il proseguimento verso valle della platea in modo da contenere la vena sfiorante né interventi di protezione della roccia in alveo. Sarà invece necessario prevedere interventi tesi a realizzare un raccordo più graduale con il vecchio alveo operando scavi di riprofilatura del pendio fino alla quota della vasca su entrambe le sponde che interessano coltri detritiche e, in sinistra, anche roccia allentata e degradata. A valle della platea l'alveo corre incassato tra i rilievi per circa 1 km, fino al ponticello di attraversamento della linea ferroviaria Tempio-Nuchis, mentre successivamente, per un tratto di circa 2 km la valle si espande fino alla confluenza con il Rio Limbara formando una piana nella quale è ubicata la zona industriale di Tempio Pausania.

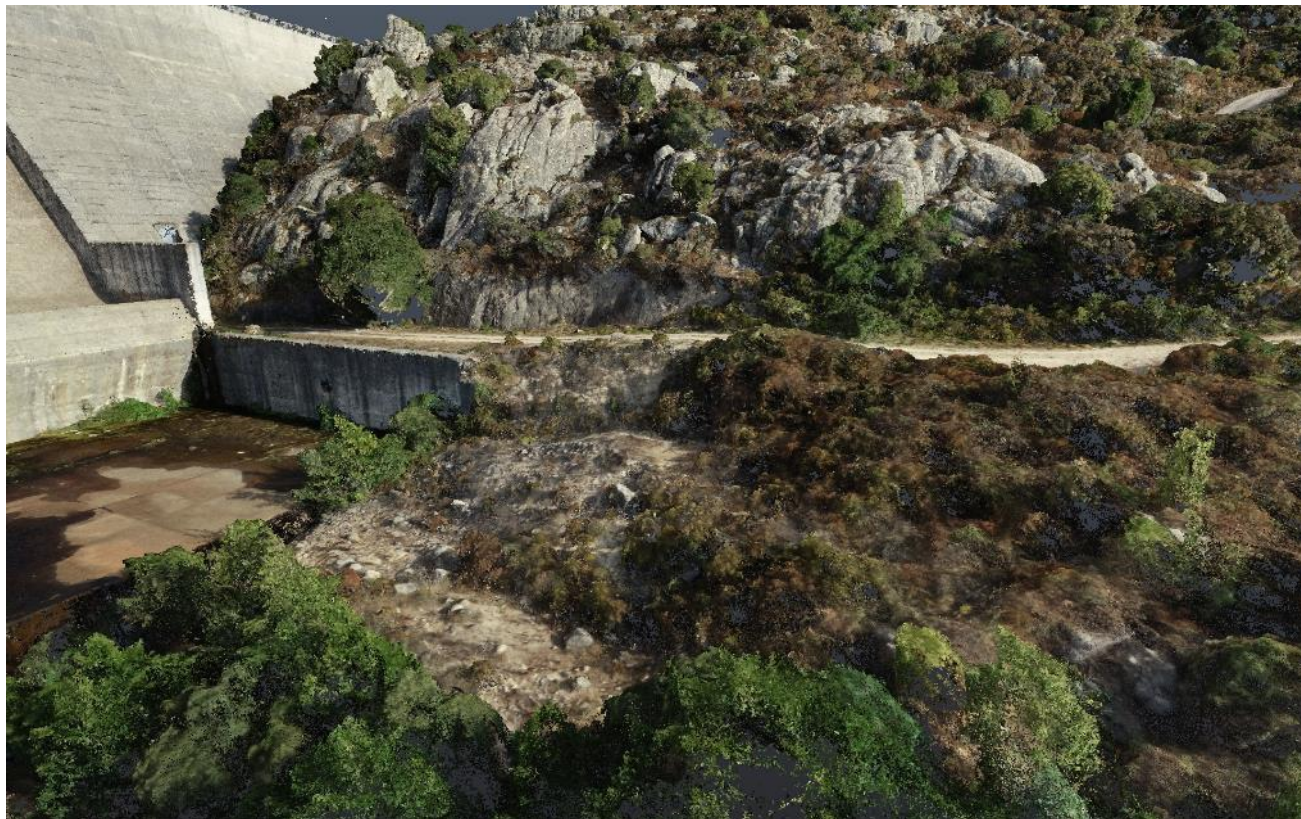
Figura 8 estratto nuvola di punti - erosione della sponda in sinistra idraulica

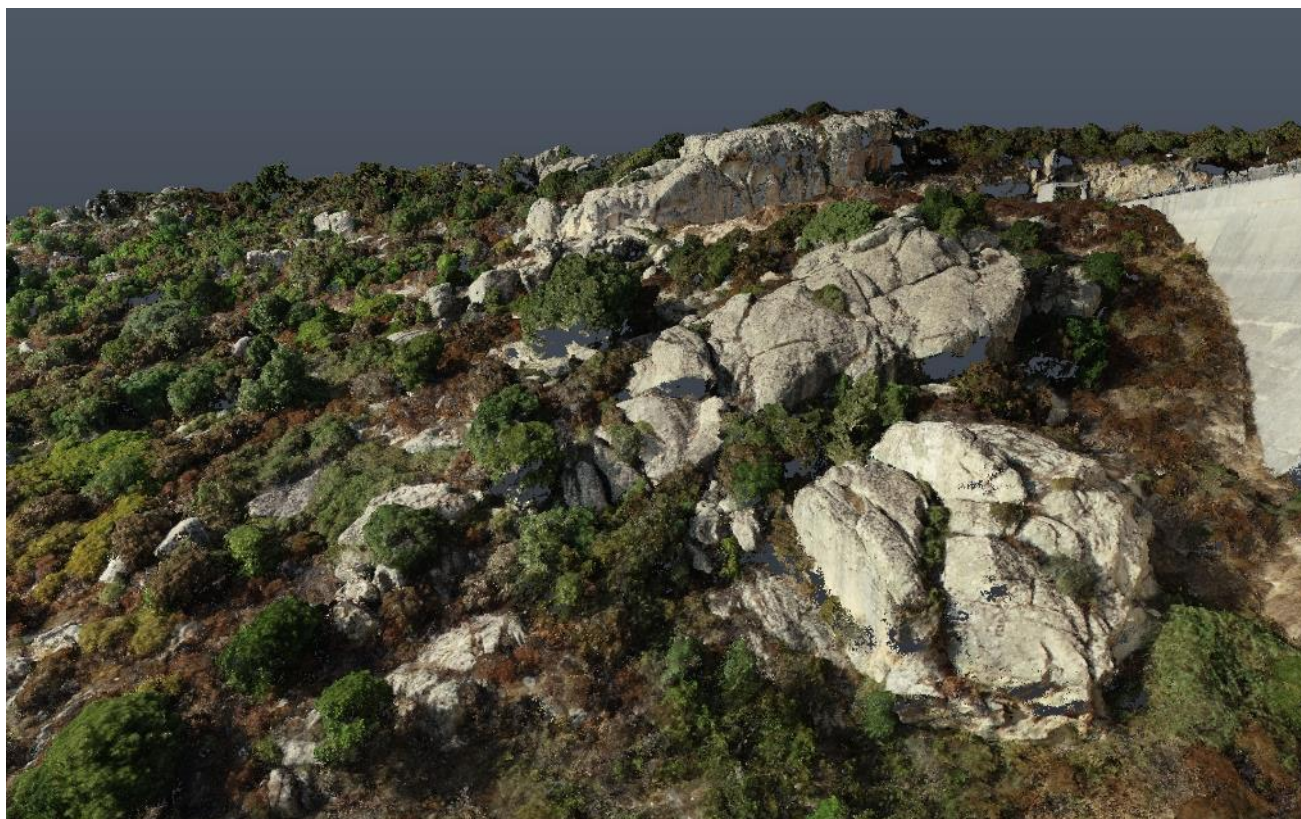
Figura 10 estratto nuvola di punti, rilievo del costone soggetto ad instabilità

Nello specifico lo studio ha messo in evidenza l'esistenza di un possibile meccanismo di instabilità per scivolamento di un cuneo di roccia subito a valle dello sbarramento di fronte ai conci nn. 6 e 8. Nello studio viene fornita una valutazione sulle condizioni statiche del versante ed una ipotesi preliminare degli interventi da realizzare.

In linea generale gli interventi di stabilizzazione dell'ammasso proposti sono o mediante chiodature passive oppure mediante la realizzazione di un muro a gravità al piede dell'ammasso.

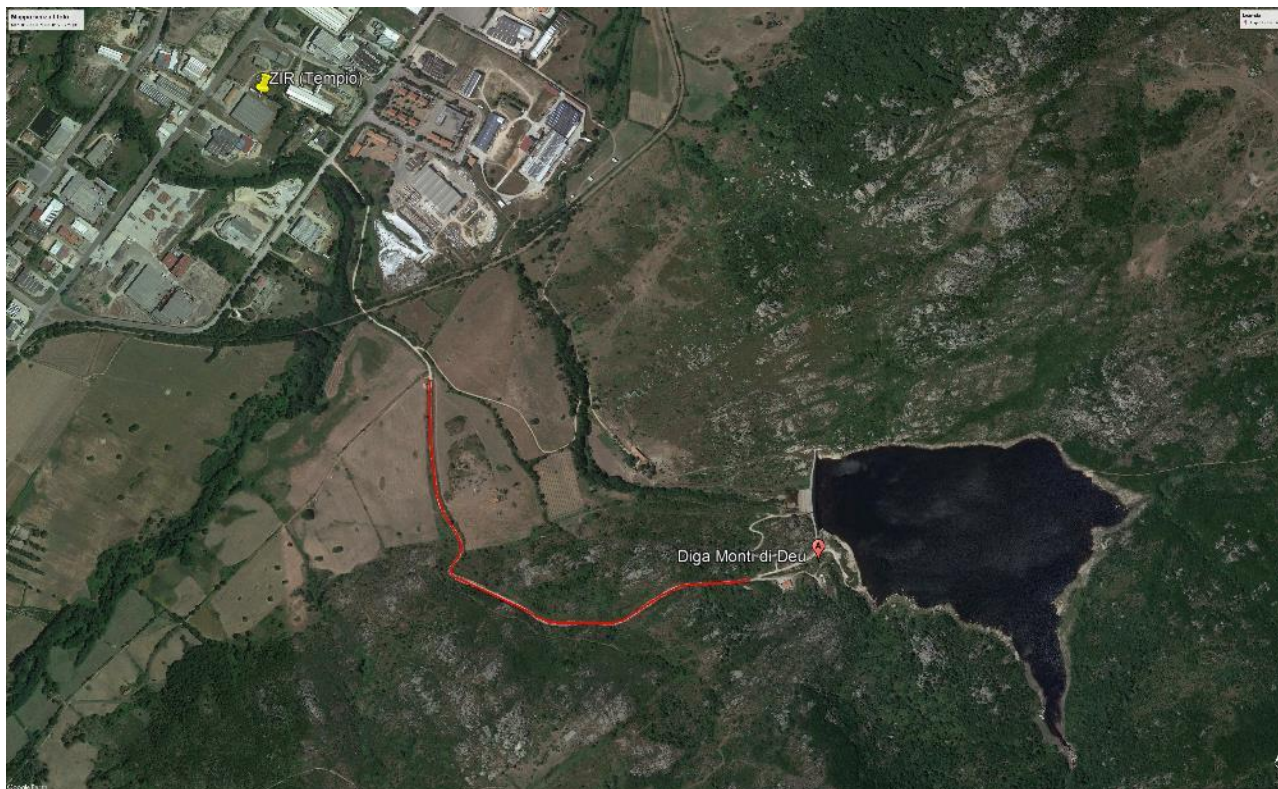
Figura 11 strada di accesso

L'accesso alla diga è assicurato dalla strada, al momento sterrata, che dipartendosi dalla zona industriale raggiunge, da valle, la casa di guardia ed il coronamento percorrendo un tratto di circa 1,5 km. Tale via, a causa della sua pendenza, è soggetta all'erosione dovuta allo scorrimento delle acque meteoriche che generano solchi lungo il tracciato e l'affioramento di spuntoni sul piano viario. Lo smaltimento delle acque meteoriche risulta carente, i fossi di guardia, ove presenti, risultano franati o ingombri dalla vegetazione.

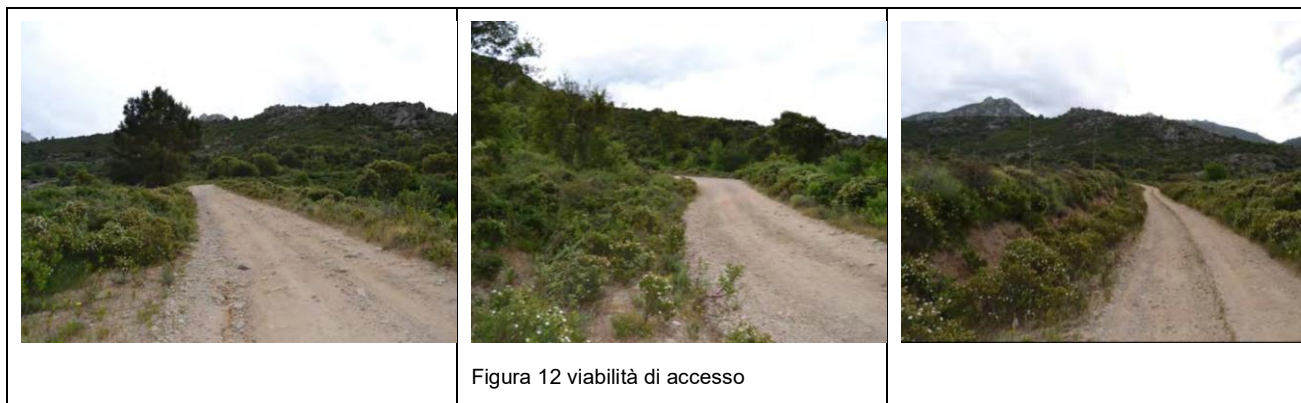
Figura 12 viabilità di accesso

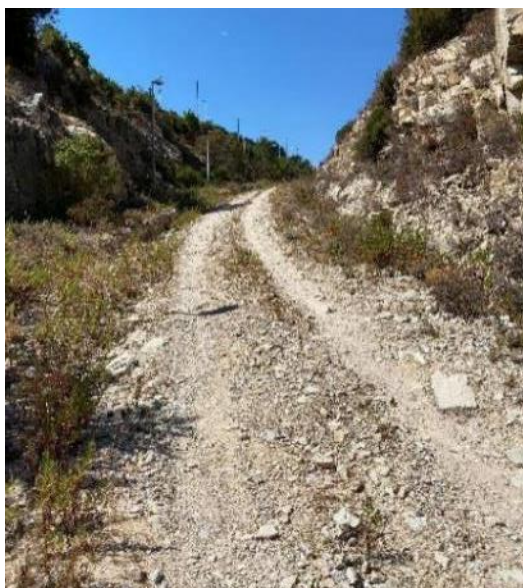
Figura 13 Pista di accesso al coronamento

- il coronamento diga è raggiungibile direttamente dalla strada di accesso per mezzo di una pista sterrata che presenta una forte pendenza trasversale e come la strada di accesso, presenta i medesimi degradi.

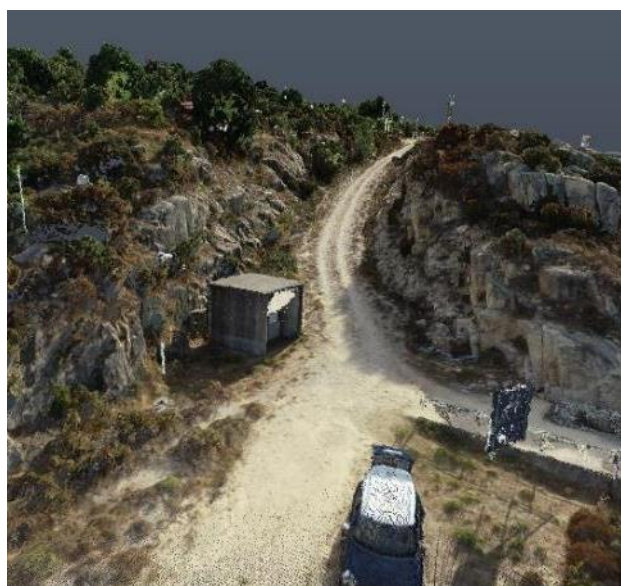
Figura 14 estratto nuvola di punti, accesso al coronamento

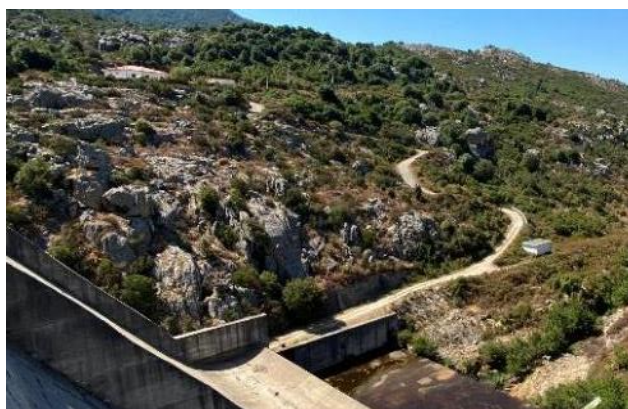
Figura 15 Viabilità interna, via di accesso al piede del rilevato ed ai cunicoli lato Sud

- i cunicoli sono accessibili in sicurezza solo da Sud, utilizzando un percorso con notevole pendenza e con tornanti stretti. Tale percorso risulta parzialmente pavimentato in cls ma comunque di difficile fruizione a causa del suo andamento plano-altimetrico.

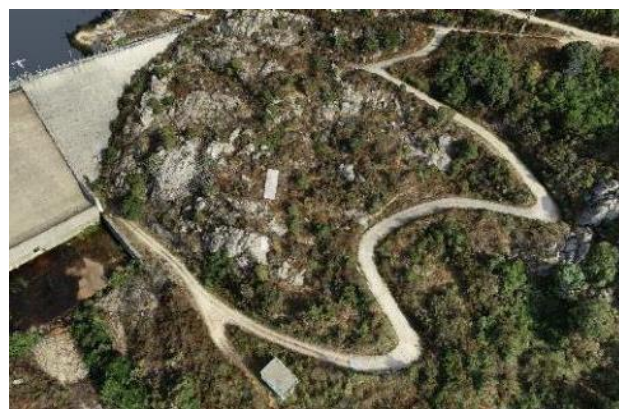
Figura 16 estratto dalla nuvola di punti, viabilità di accesso

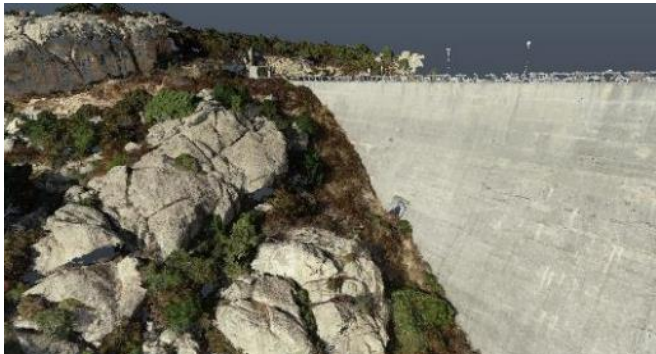
Figura 17 estratto dalla nuvola di punti, ingresso al cunicolo sulla sponda nord

- il cunicolo superiore è accessibile dalla spalla nord solo percorrendo il relativo versante molto ripido e privo di sostegni di sicurezza, al momento il cunicolo è raggiungibile dalla spalla sinistra tramite le scale a chiocciola di collegamento presenti nel cunicolo inferiore;

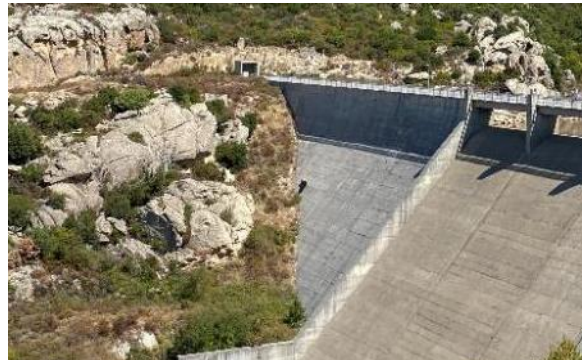
Figura 18 Vista ingresso cunicolo sponda Nord

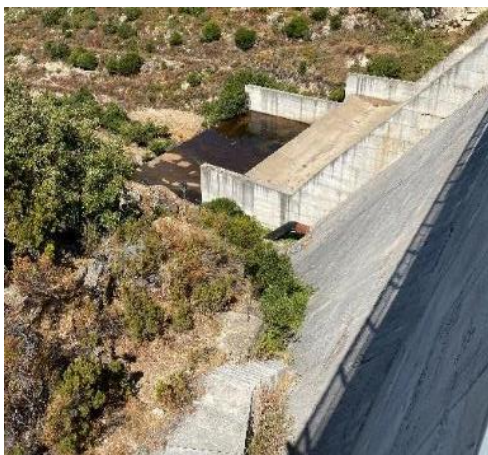
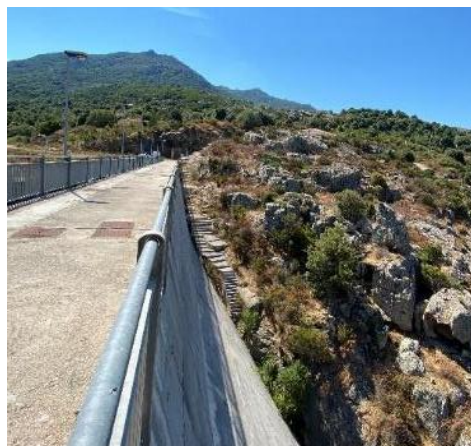
Figura 19 scala di accesso ai cunicoli lato Sud non terminata

Figura 20 scala di accesso ai cunicoli lato Sud non terminata

Allo stato attuale è stato parzialmente realizzato l'accesso pedonale in spalla sinistra per mezzo di una scala che termina in prossimità del concio n. 7, ma al momento non è raggiungibile direttamente dal coronamento l'accesso del cunicolo inferiore nel concio n. 3.

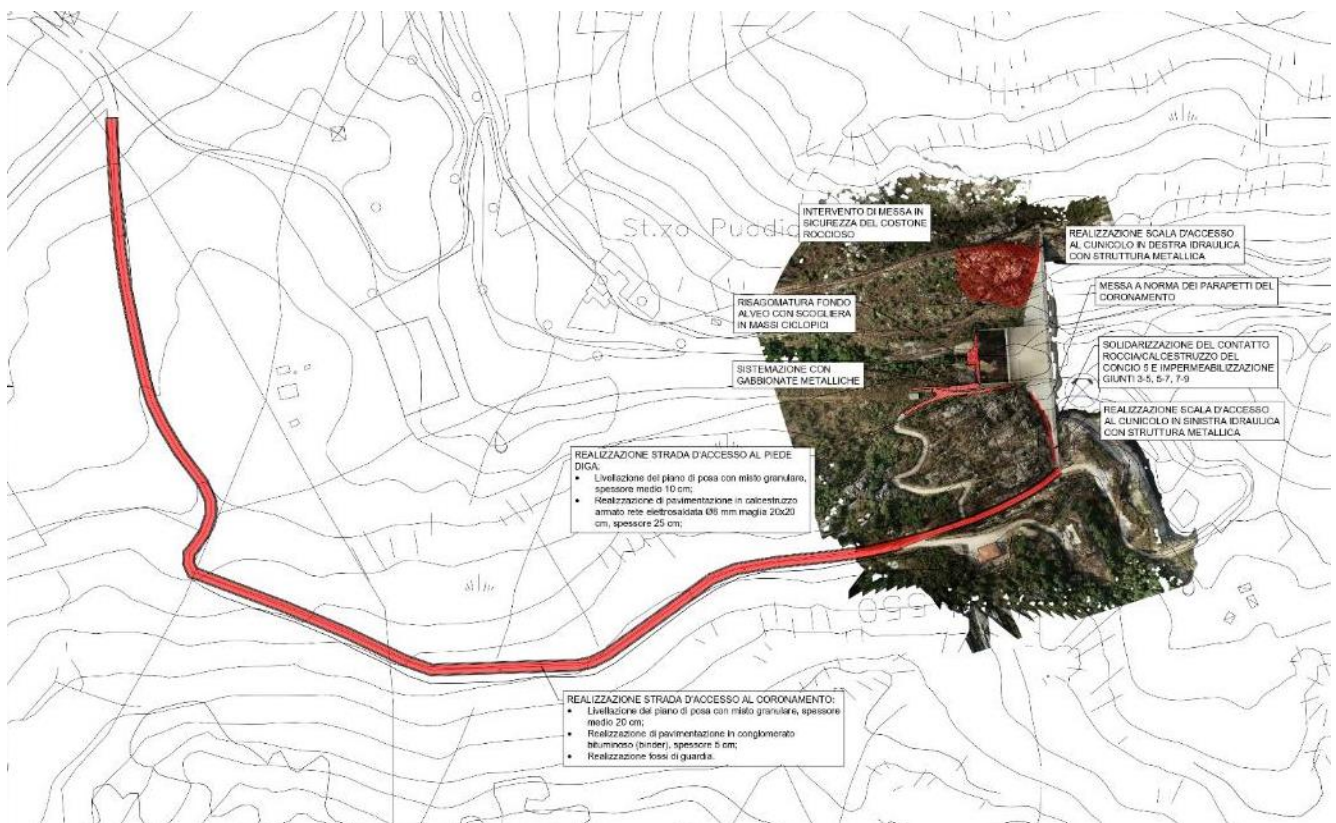
Figura 21 Planimetria riassuntiva degli interventi

Tutti gli interventi sono illustrati nella planimetria riassuntiva che segue:
