LINEA BARI-LECCE - RIASSETTO NODO DI BARI

OPERE DI VIABILITA': VARIANTE ALTIMETRICA TANGENZIALE DI BARI
Monitoraggio Ambientale

RELAZIONE DI SINTESI – INVIO 7

**MONITORAGGIO AMBIENTALE CORSO D'OPERA
DA SETTEMBRE 2022 A FEBBRAIO 2023**

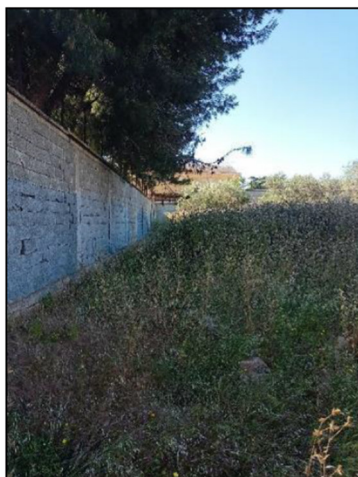
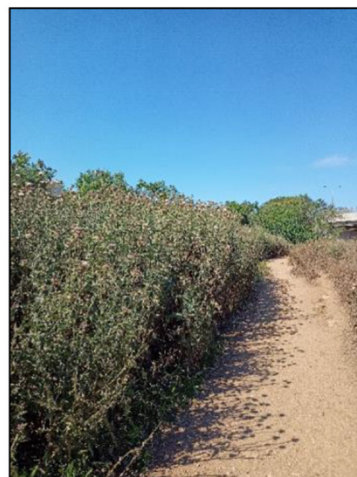
- Primavera: i Cumuli A e B, situati presso l'area Cantiere Sud, adiacente alla Caserma Militare, sono risultati coperti da vegetazione parzialmente senescente con altezza che supera 1,2m.

Aspetto dei due Cumuli nei pressi dell'area militare (a sinistra Cumulo A; a destra cumulo B)

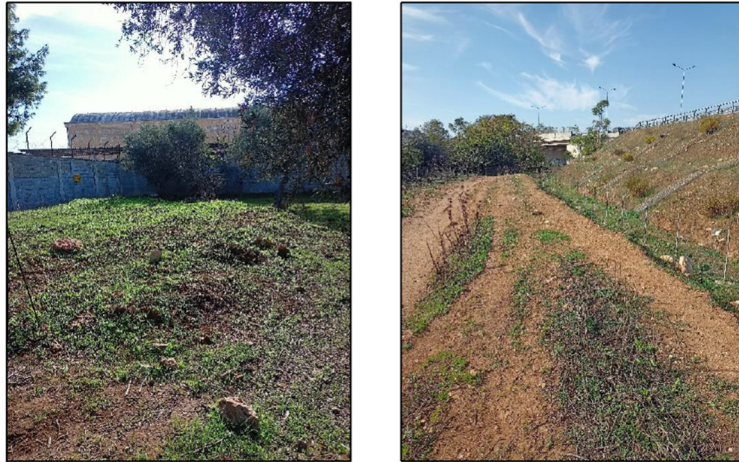
- Autunno: i Cumuli A e B, situati presso l'area Cantiere Sud, adiacente alla Caserma Militare, sono risultati coperti da giovane vegetazione di altezza contenuta tipica del periodo autunno-invernale.

Aspetto dei due Cumuli nei pressi dell'area militare (a sinistra Cumulo A; a destra cumulo B)

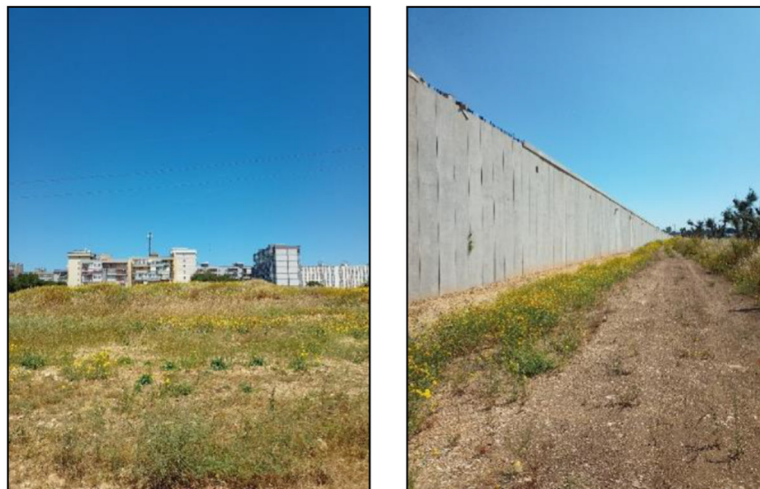
- Primavera: il deposito di terreno denominato C è stato ripristinato e ne è stato creato uno nuovo denominato D, sui quali è visibile vegetazione segetale ormai disseccata.

A sinistra, aspetto del Cumulo C; a destra, aspetto del cumulo D.

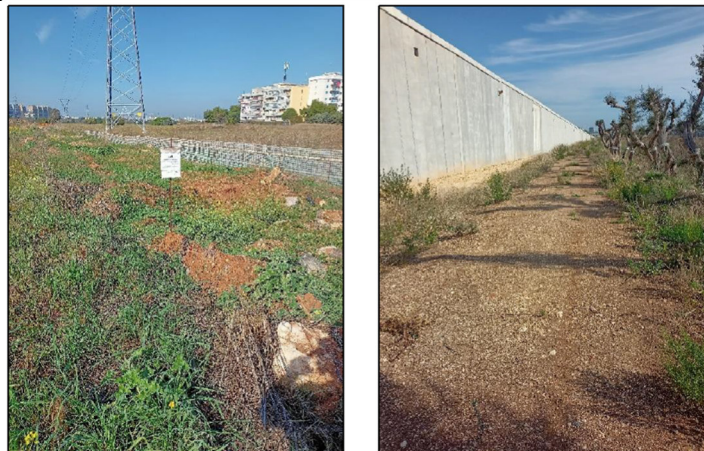
- Autunno: il deposito di terreno denominato C è stato ripristinato e ne è stato creato uno nuovo denominato D, sui quali è visibile vegetazione segetale ormai disseccata.

A sinistra, aspetto del Cumulo C; a destra, aspetto del cumulo D.

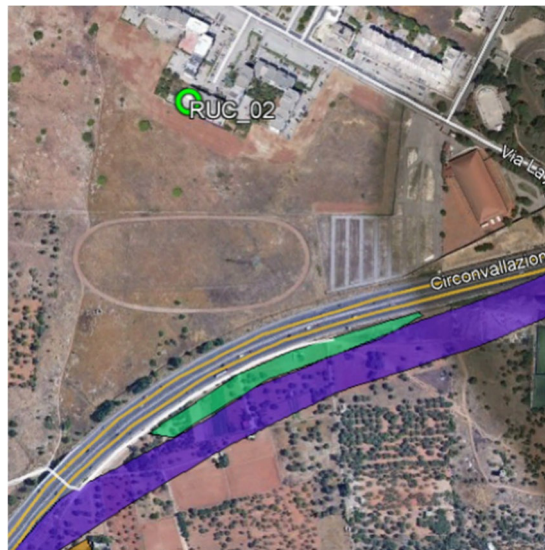
La postazione di misura associata al ricettore con codifica RUC02 viene installata sul terrazzo di un edificio residenziale ubicato in Via Giorgio La Pira, al numero civico 13.

Ubicazione del punto di monitoraggio RUC02 rispetto alle aree di lavorazione sulla tangenziale S.S. n.16

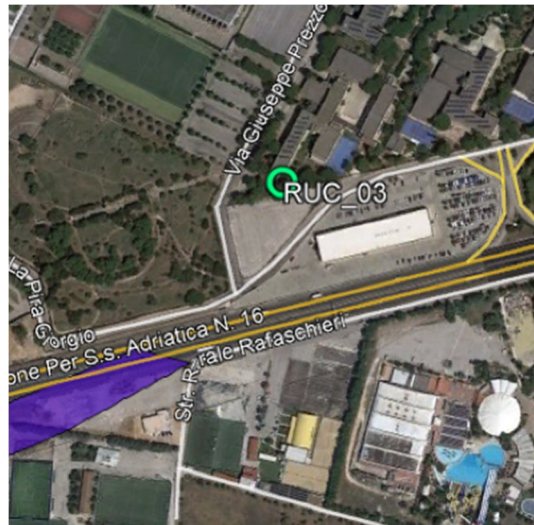
La postazione di misura associata al ricettore con codifica RUC03 viene installata presso l'Istituto Tecnico Tecnologico Trasporti e Logistica, Costruzioni Ambiente e Territorio "Euclide", sul terrazzo dell'edificio scolastico più prossimo al cantiere.

Ubicazione del punto di monitoraggio RUC03 rispetto alle aree di lavorazione sulla tangenziale S.S. n.16

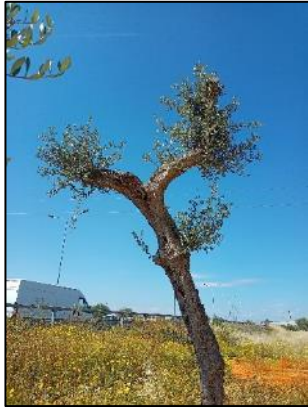
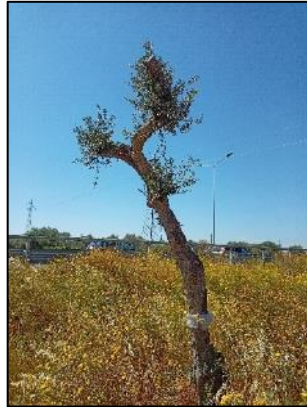
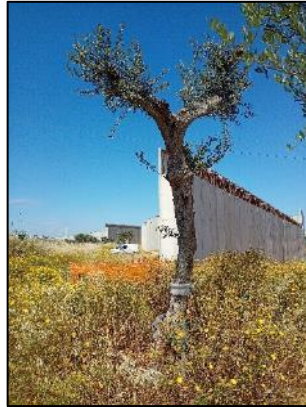
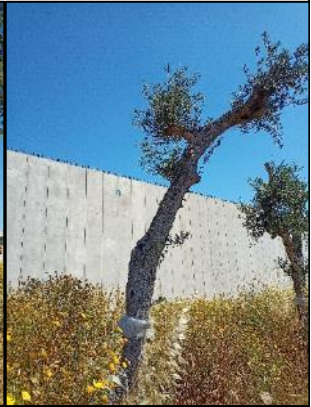
<i>Tronco</i>		<i>Ceppaia</i>		
	Diffusione	<i>Localizzata</i>	X	<i>Estesa</i>		
		<i>Diffusa</i>		<i>A mosaico</i>		
	Entità	<i>Non rilev.</i>		<i>Trascurabile</i>	X	
		<i>Lieve</i>		<i>Moderato</i>		
		<i>Grave</i>		<i>Gravissima</i>		
		<i>Ind. morto</i>		<i>Altro</i>		
note: ferite da taglio da potatura pregresse						
<i>Valutazione disturbo da incendio / animale</i>	Localizzazione	<i>Chioma</i>		<i>Rami</i>		
		<i>Tronco</i>		<i>Ceppaia</i>		
	Diffusione	<i>Localizzata</i>		<i>Estesa</i>		
		<i>Diffusa</i>		<i>A mosaico</i>		
	Entità	<i>Non rilev.</i>	X	<i>Trascurabile</i>		
		<i>Lieve</i>		<i>Moderato</i>		
		<i>Grave</i>		<i>Gravissima</i>		
		<i>Ind. morto</i>		<i>Altro</i>		
note: nessuna						
<i>Giudizio complessivo</i>	Buono

Vista da quattro angolazioni dell’individuo N. 14. Da sinistra a destra, lato N, E, S e O

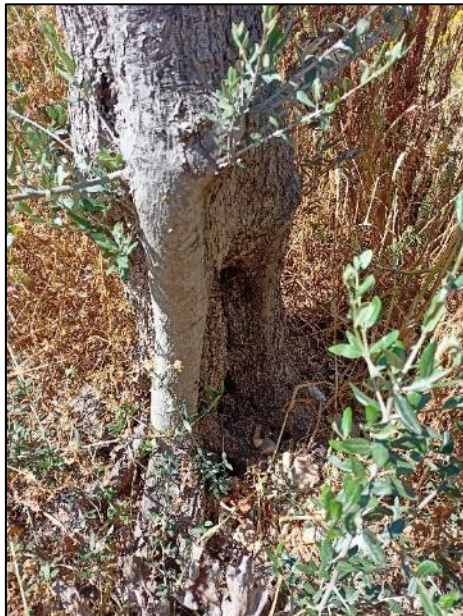
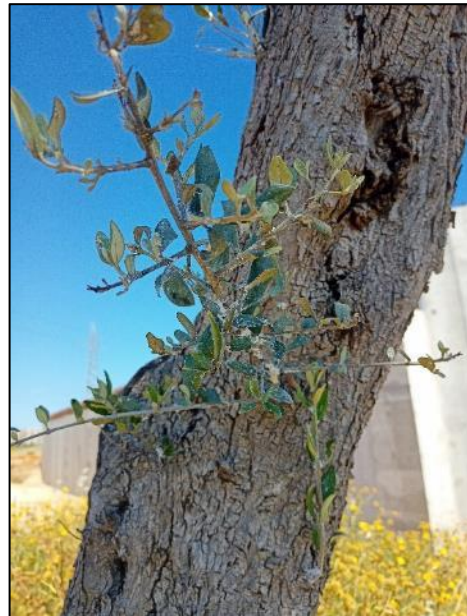
A sinistra ripresa vegetativa pollonifera primaverile; a destra, dettaglio succhione

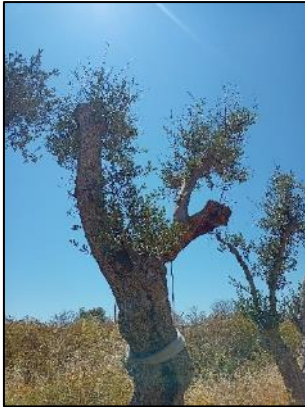
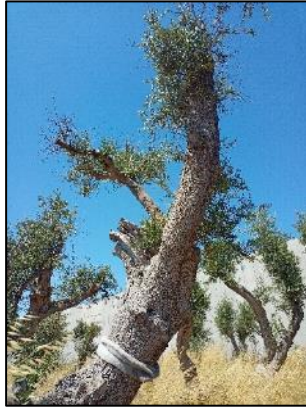
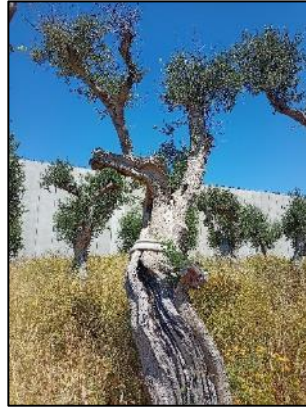
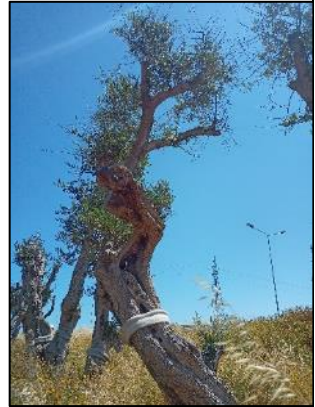
<i>Tronco</i>		<i>Ceppaia</i>	
	Diffusione	<i>Localizzata</i>	X	<i>Estesa</i>	
		<i>Diffusa</i>		<i>A mosaico</i>	
	Entità	<i>Non rilev.</i>		<i>Trascurabile</i>	X
		<i>Lieve</i>		<i>Moderato</i>	
		<i>Grave</i>		<i>Gravissima</i>	
<i>Ind. morto</i>		<i>Altro</i>			
note: segni da taglio e danni meccanici pregressi					
<i>Valutazione disturbo da incendio / animale</i>	Localizzazione	<i>Chioma</i>		<i>Rami</i>	
		<i>Tronco</i>		<i>Ceppaia</i>	
	Diffusione	<i>Localizzata</i>		<i>Estesa</i>	
		<i>Diffusa</i>		<i>A mosaico</i>	
	Entità	<i>Non rilev.</i>	X	<i>Trascurabile</i>	
		<i>Lieve</i>		<i>Moderato</i>	
		<i>Grave</i>		<i>Gravissima</i>	
<i>Ind. morto</i>		<i>Altro</i>			
note: nessuna					
<i>Giudizio complessivo</i>	Buono

Vista da quattro angolazioni dell'individuo N. 25. Da sinistra a destra, lato N, E, S e O

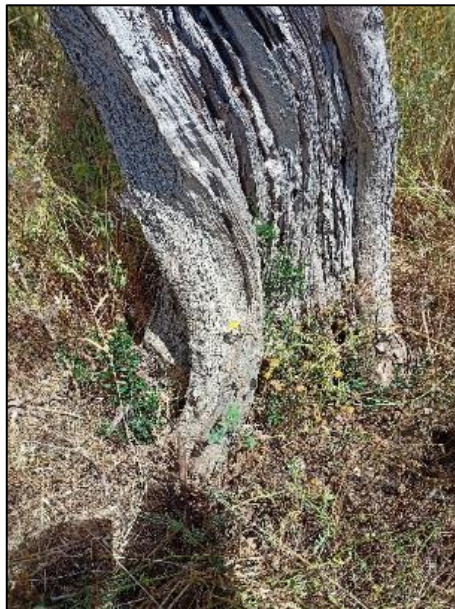
Immagine del colletto

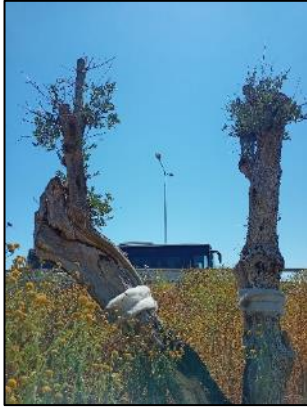
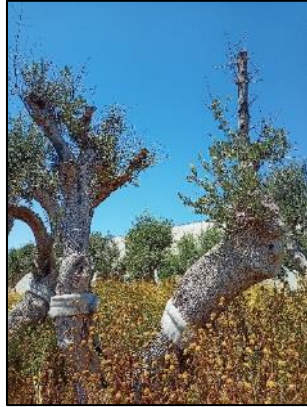
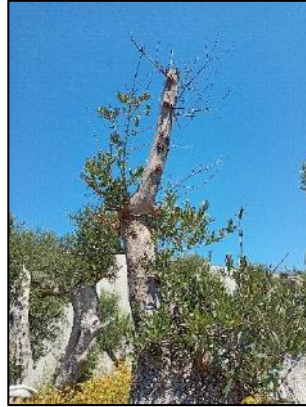
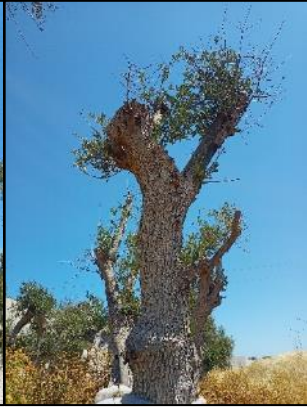
Individuo monitorato	N. 32				
Dati rilievo	Data rilievo	18/05/2022	Condizioni meteo	Sereni	
	Specie	Olea europaea	Gruppo	4	
	Personale tecnico campionario	Lomagistro D.			
Dati dendrometrici	Altezza stimata [m]	3,5			
	Circonferenza tronco [cm]	180			
	Diametro tronco [cm]	50			
Note: individuo in buone condizioni					
Valutazione fitosanitaria	Alterazione da patogeni	Assente	X	Bassa	
		Media		Alta	
	Malattie fungine o batteriche	Assente	X	Bassa	
		Media		Alta	
	Vigore vegetativo	Assente		Bassa	X
		Media		Alta	
	Clorosi	Assente	X	Lieve	
		Moderata		Grave	
	Necrosi	Assente	X	Lieve	
		Moderata		Grave	
note: nessuna					
Valutazione disturbo antropico	Localizzazione	Chioma		Rami	X
		Tronco		Ceppaia	
	Diffusione	Localizzata	X	Estesa	
		Diffusa		A mosaico	
	Entità	Non rilev.		Trascurabile	
		Lieve	X	Moderato	
		Grave		Gravissima	
		Ind. morto		Altro	
note: segni pregressi da potature					
Valutazione disturbo da incendio	Localizzazione	Chioma		Rami

Tronco	X	Ceppaia	
	Diffusione	Localizzata		Estesa	
		Diffusa	X	A mosaico	
	Entità	Non rilev.		Trascurabile	
		Lieve		Moderato	
		Grave	X	Gravissima	
		Ind. morto		Altro	
note: segni pregressi di passaggio fuoco del 2021					
Valutazione disturbo animale	Localizzazione	Chioma		Rami	
		Tronco		Ceppaia	
	Diffusione	Localizzata		Estesa	
		Diffusa		A mosaico	
	Entità	Non rilev.	X	Trascurabile	
		Lieve		Moderato	
		Grave		Gravissima	
		Ind. morto		Altro	
note: nessuna					
Giudizio complessivo	Sufficiente

Vista da quattro angolazioni dell’individuo N. 32. Da sinistra a destra, lato N, E, S e O

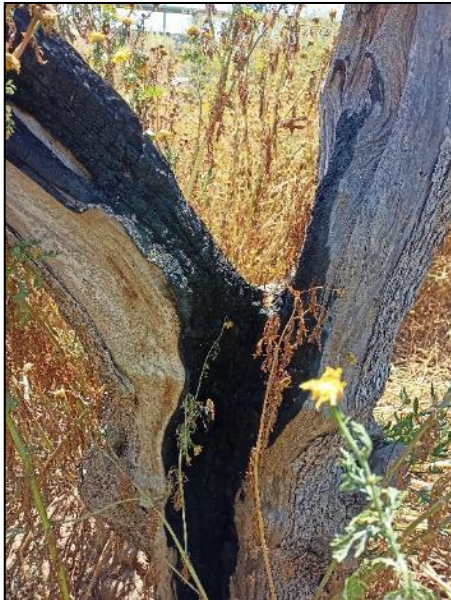
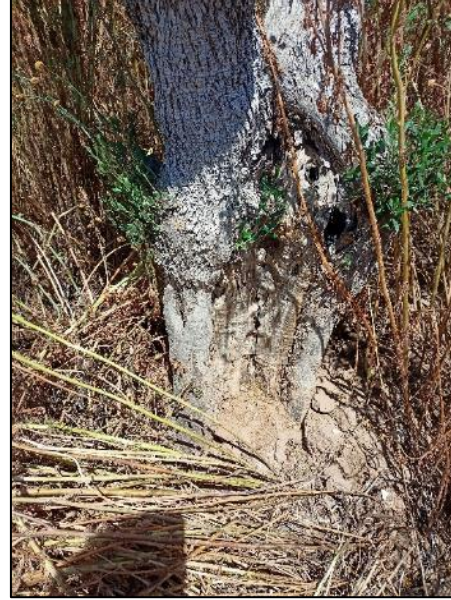
A sinistra, foto passaggio fuoco; a destra, succhione nella parte bassa del tronco

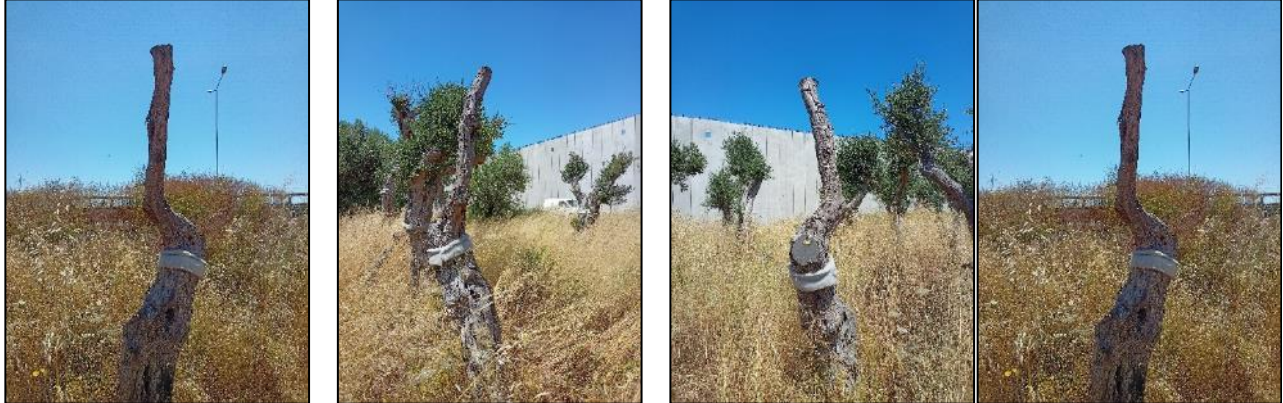
Individuo monitorato	N. 53				
Dati rilievo	Data rilievo	18/05/2022	Condizioni meteo	Sereni	
	Specie	Olea europaea	Gruppo	4	
	Personale tecnico campionario	Lomagistro D.			
Dati dendrometrici	Altezza stimata [m]	3,5			
	Circonferenza tronco [cm]	110			
	Diametro tronco [cm]	30			
Note: individuo in buone condizioni					
Valutazione fitosanitaria	Alterazione da patogeni	Assente	X	Bassa	
		Media		Alta	
	Malattie fungine o batteriche	Assente	X	Bassa	
		Media		Alta	
	Vigore vegetativo	Assente		Bassa	X
		Media		Alta	
	Clorosi	Assente	X	Lieve	
		Moderata		Grave	
	Necrosi	Assente	X	Lieve	
		Moderata		Grave	
note: nessuna					
Valutazione disturbo antropico	Localizzazione	Chioma		Rami	X
		Tronco	X	Ceppaia	
	Diffusione	Localizzata		Estesa	
		Diffusa	X	A mosaico	
	Entità	Non rilev.		Trascurabile	
		Lieve		Moderato	
		Grave	X	Gravissima	
		Ind. morto		Altro	
note: segni pregressi da potature					
Valutazione disturbo da incendio / animale	Localizzazione	Chioma		Rami

Tronco		Ceppaia	
	Diffusione	Localizzata		Estesa	
		Diffusa		A mosaico	
	Entità	Non rilev.	X	Trascurabile	
		Lieve		Moderato	
		Grave		Gravissima	
		Ind. morto		Altro	
note: nessuna					
Giudizio complessivo	Sufficiente

Vista da quattro angolazioni dell’individuo N. 53. Da sinistra a destra, lato N, E, S e O

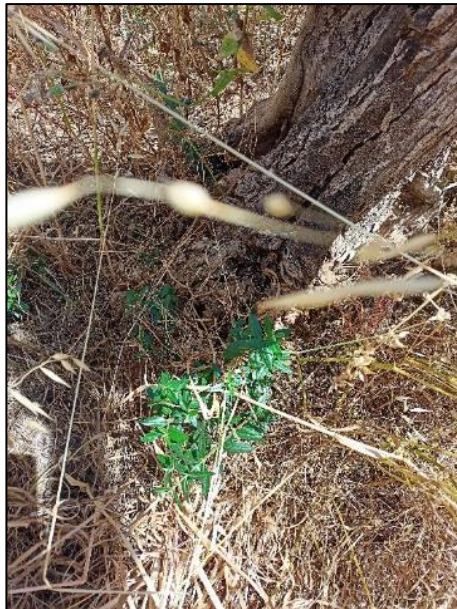
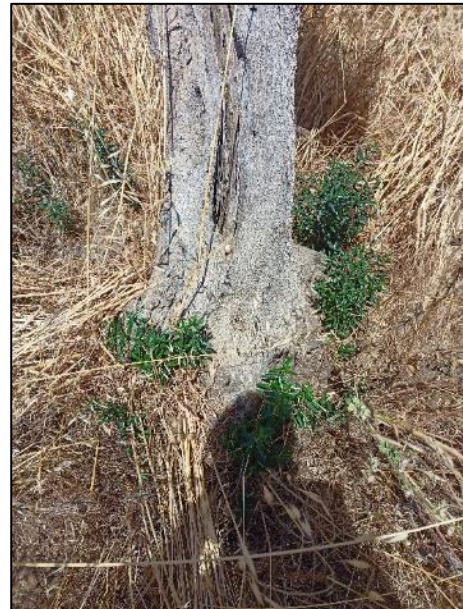
Dettaglio polloni al colletto

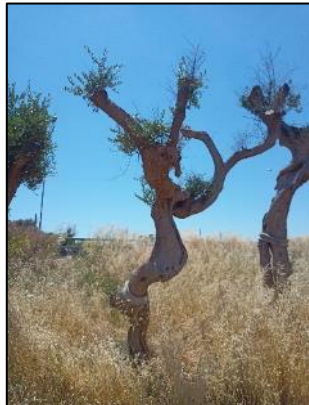
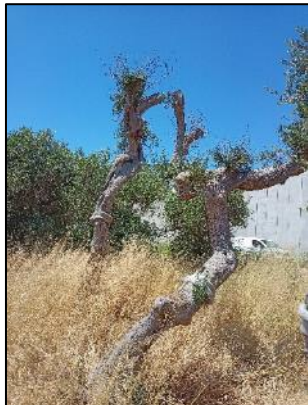
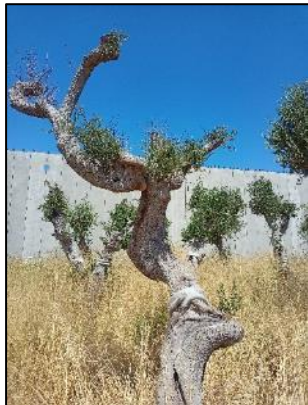
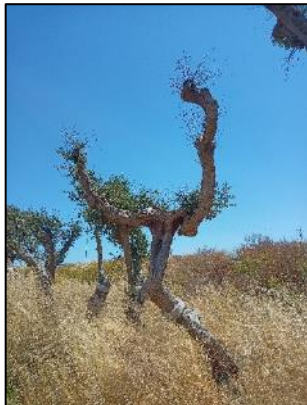
Individuo monitorato		N. 54			
Dati rilievo	Data rilievo	18/05/2022	Condizioni meteo	Sereni	
	Specie	Olea europaea	Gruppo	4	
	Personale tecnico campionario	Lomagistro D.			
Dati dendrometrici	Altezza stimata [m]	3,5			
	Circonferenza tronco [cm]	100			
	Diametro tronco [cm]	35			
Note: fusto contorto e nodoso; ripresa vegetativa di chioma e colletto radicale, segni di necrosi.					
Valutazione fitosanitaria	Alterazione da patogeni	Assente	X	Bassa	
		Media		Alta	
	Malattie fungine o batteriche	Assente	X	Bassa	
		Media		Alta	
	Vigore vegetativo	Assente		Bassa	X
		Media		Alta	
	Clorosi	Assente	X	Lieve	
		Moderata		Grave	
	Necrosi	Assente		Lieve	
Moderata		X	Grave		
note: nessuna					
Valutazione disturbo antropico	Localizzazione	Chioma		Rami	X
		Tronco		Ceppaia	
	Diffusione	Localizzata	X	Estesa	
		Diffusa		A mosaico	
	Entità	Non rilev.		Trascurabile	
		Lieve	X	Moderato	
		Grave		Gravissima	
Ind. morto		Altro			
note: segni pregressi da potature

Valutazione disturbo da incendio / animale	Localizzazione	Chioma		Rami	
		Tronco		Ceppaia	
	Diffusione	Localizzata		Estesa	
		Diffusa		A mosaico	
	Entità	Non rilev.	X	Trascurabile	
		Lieve		Moderato	
		Grave		Gravissima	
Ind. morto		Altro			
note: nessuna					
Giudizio complessivo		Sufficiente

Vista da quattro angolazioni dell’individuo N. 54. Da sinistra a destra, lato N, E, S e O

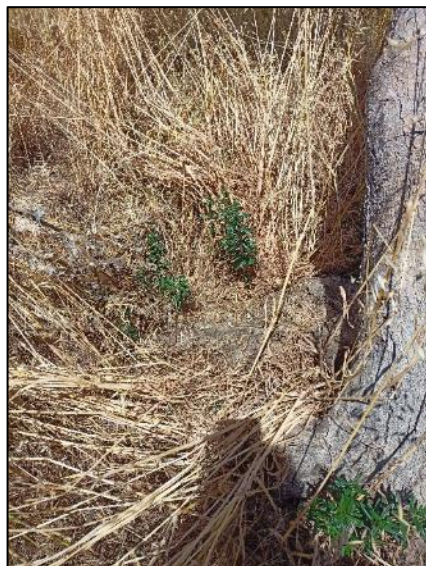
Dettaglio di un discreto ricaccio pollonifero (colletto)

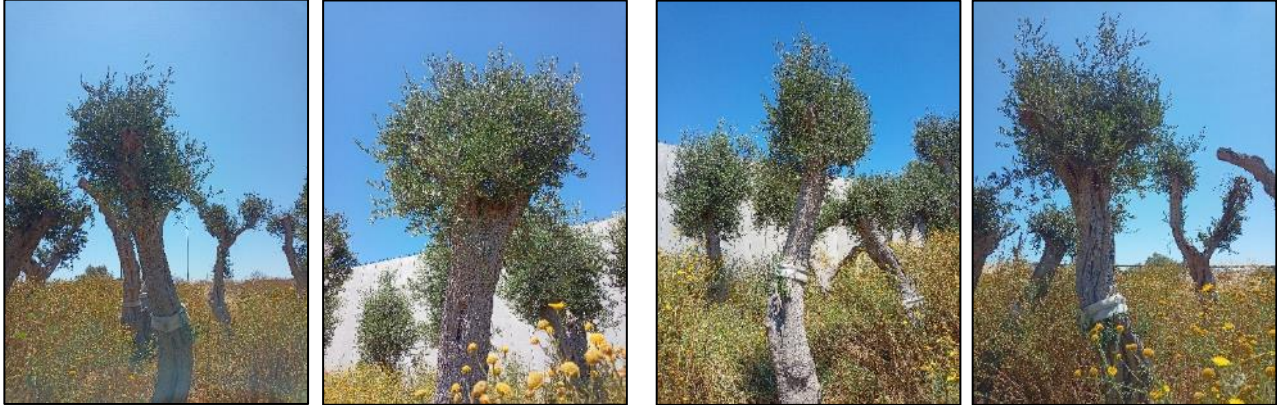
Individuo monitorato	N. 56				
Dati rilievo	Data rilievo	18/05/2022	Condizioni meteo	Sereno	
	Specie	<i>Olea europaea</i>	Gruppo	4	
	Personale tecnico campionario	Lomagistro D.			
Dati dendrometrici	Altezza stimata [m]	3,7			
	Circonferenza tronco [cm]	120			
	Diametro tronco [cm]	40			
Note: nessuna.					
Valutazione fitosanitaria	Alterazione da patogeni	Assente		Bassa	X
		Media		Alta	
	Malattie fungine o batteriche	Assente	X	Bassa	
		Media		Alta	
	Vigore vegetativo	Assente		Bassa	
		Media	X	Alta	
	Clorosi	Assente	X	Lieve	
		Moderata		Grave	
	Necrosi	Assente	X	Lieve	
		Moderata		Grave	
note: nessuna					
Valutazione disturbo antropico	Localizzazione	Chioma		Rami	X
		Tronco	X	Ceppaia	
	Diffusione	Localizzata	X	Estesa	
		Diffusa		A mosaico	
	Entità	Non rilev.		Trascurabile	
		Lieve	X	Moderato	
		Grave		Gravissima	
		Ind. morto		Altro	
note: segni pregressi da potature					
Valutazione disturbo da incendio / animale	Localizzazione	Chioma		Rami

Tronco		Ceppaia	
	Diffusione	Localizzata		Estesa	
		Diffusa		A mosaico	
	Entità	Non rilev.	X	Trascurabile	
		Lieve		Moderato	
		Grave		Gravissima	
		Ind. morto		Altro	
note: nessuna					
Giudizio complessivo	Buono

Vista da quattro angolazioni dell’individuo N. 56. Da sinistra a destra, lato N, E, S e O

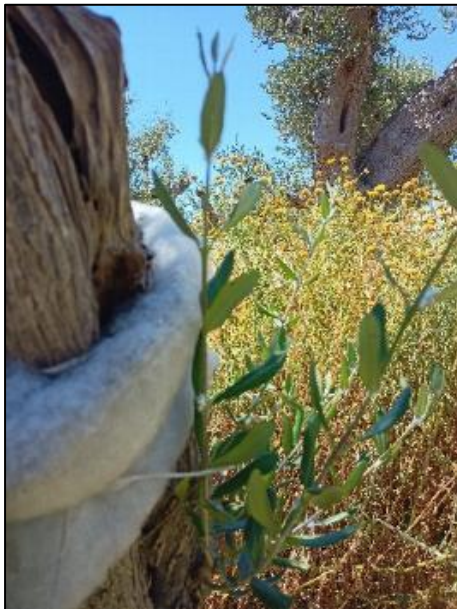
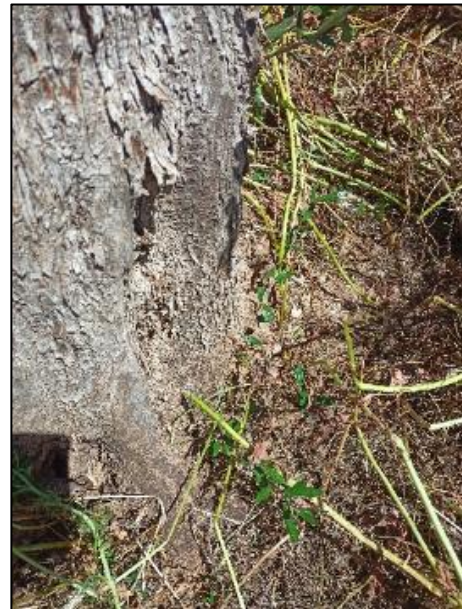
A sinistra, dettaglio succhione; a destra, colletto radicale

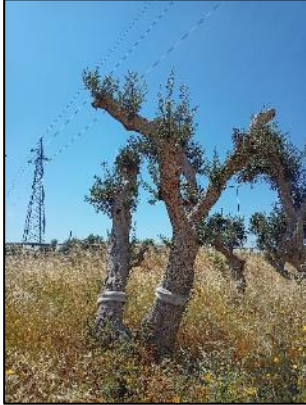
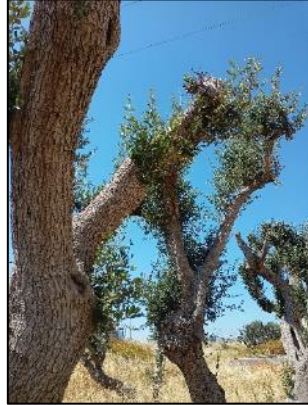
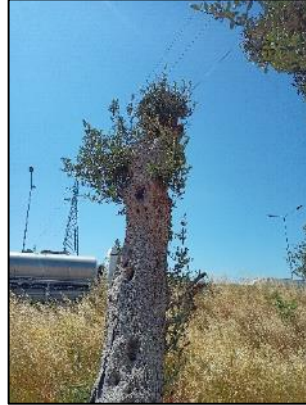
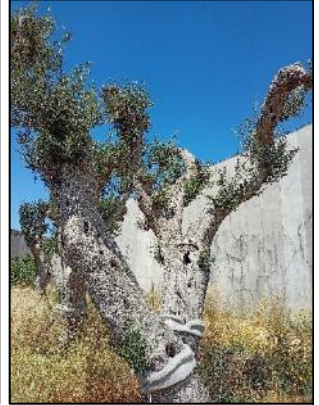
Individuo monitorato	N. 67				
Dati rilievo	Data rilievo	18/05/2022	Condizioni meteo	Sereni	
	Specie	Olea europaea	Gruppo	4	
	Personale tecnico campionario	Lomagistro D.			
Dati dendrometrici	Altezza stimata [m]	4,5			
	Circonferenza tronco [cm]	150			
	Diametro tronco [cm]	85			
Note: ripresa pollonifera dal colletto radicale.					
Valutazione fitosanitaria	Alterazione da patogeni	Assente	X	Bassa	
		Media		Alta	
	Malattie fungine o batteriche	Assente	X	Bassa	
		Media		Alta	
	Vigore vegetativo	Assente		Bassa	
		Media	X	Alta	
	Clorosi	Assente	X	Lieve	
		Moderata		Grave	
	Necrosi	Assente		Lieve	X
		Moderata		Grave	
note: nessuna					
Valutazione disturbo antropico	Localizzazione	Chioma		Rami	X
		Tronco	X	Ceppaia	
	Diffusione	Localizzata		Estesa	
		Diffusa	X	A mosaico	
	Entità	Non rilev.		Trascurabile	
		Lieve	X	Moderato	
		Grave		Gravissima	
		Ind. morto		Altro	
note: segni pregressi da potature					
Valutazione disturbo da incendio / animale	Localizzazione	Chioma		Rami

Tronco		Ceppaia	
	Diffusione	Localizzata		Estesa	
		Diffusa		A mosaico	
	Entità	Non rilev.	X	Trascurabile	
		Lieve		Moderato	
		Grave		Gravissima	
		Ind. morto		Altro	
note: nessuna					
Giudizio complessivo	Buono

Vista da quattro angolazioni dell’individuo N. 67. Da sinistra a destra, lato N, E, S e O

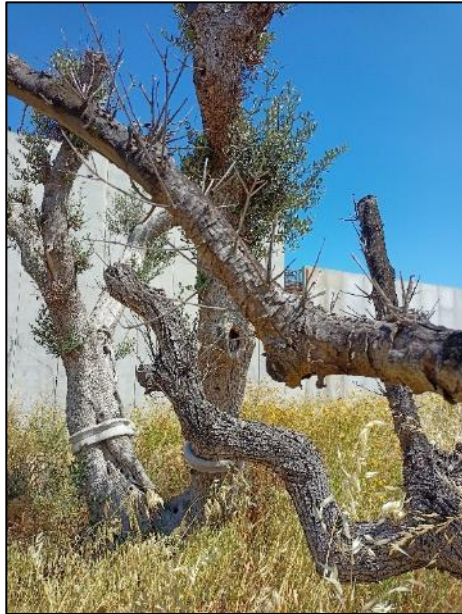
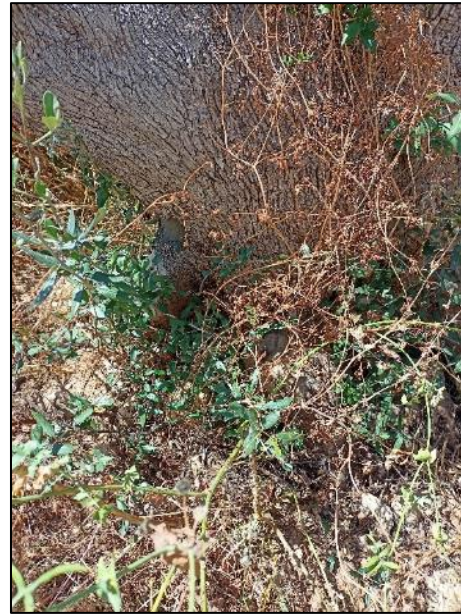
A sinistra, germogli secchi danneggiati da passaggio del fuoco 2021; a destra, colletto radicale con ricaccio pollonifero

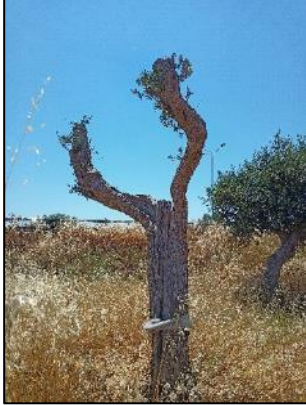
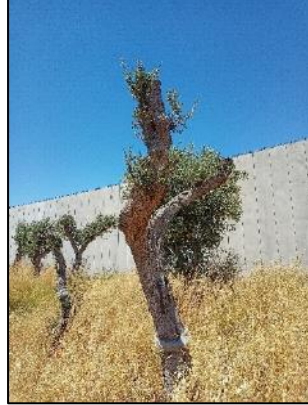
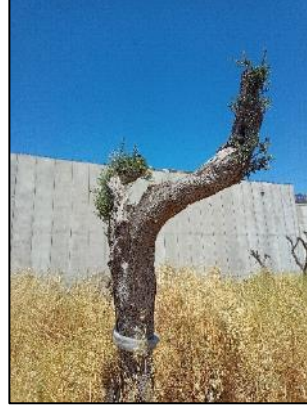
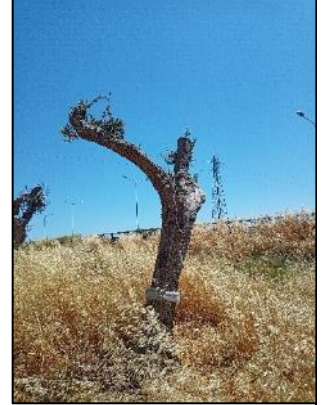
Individuo monitorato		N. 73			
Dati rilievo	Data rilievo	18/05/2022	Condizioni meteo	Sereni	
	Specie	Olea europaea	Gruppo	4	
	Personale tecnico campionario	Lomagistro D.			
Dati dendrometrici	Altezza stimata [m]	3,5			
	Circonferenza tronco [cm]	125			
	Diametro tronco [cm]	60			
Note: lieve ripresa vegetativa dal colletto.					
Valutazione fitosanitaria	Alterazione da patogeni	Assente		Bassa	X
		Media		Alta	
	Malattie fungine o batteriche	Assente	X	Bassa	
		Media		Alta	
	Vigore vegetativo	Assente		Bassa	X
		Media		Alta	
	Clorosi	Assente	X	Lieve	
		Moderata		Grave	
	Necrosi	Assente	X	Lieve	
Moderata			Grave		
note: nessuna					
Valutazione disturbo antropico	Localizzazione	Chioma		Rami	X
		Tronco	X	Ceppaia	
	Diffusione	Localizzata	X	Estesa	
		Diffusa		A mosaico	
	Entità	Non rilev.		Trascurabile	X
		Lieve		Moderato	
		Grave		Gravissima	
Ind. morto		Altro			
note: segni pregressi da potature					
Valutazione disturbo da incendio / animale	Localizzazione	Chioma		Rami

Tronco		Ceppaia	
	Diffusione	Localizzata		Estesa	
		Diffusa		A mosaico	
	Entità	Non rilev.	X	Trascurabile	
		Lieve		Moderato	
		Grave		Gravissima	
Ind. morto		Altro			
note: nessuna					
Giudizio complessivo		Sufficiente

Vista da quattro angolazioni dell’individuo N. 73. Da sinistra a destra, lato N, E, S e O

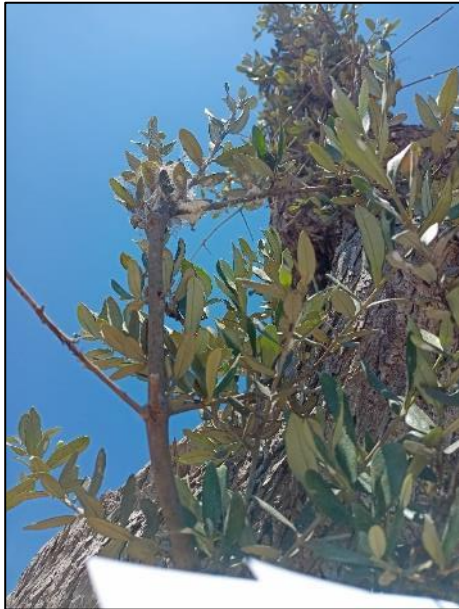
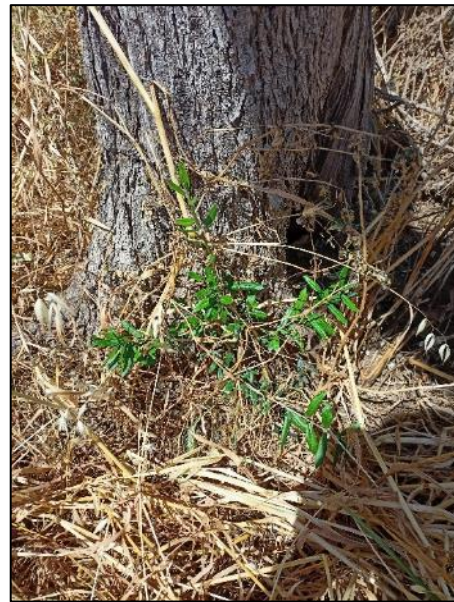
A sinistra, getti fogliari dai rami apicali; a destra, colletto radicale con lieve ripresa pollonifera

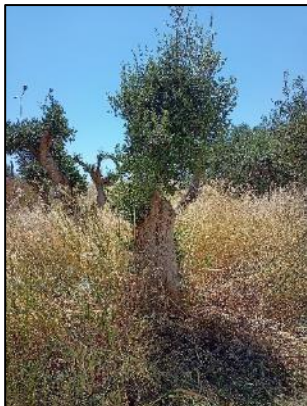
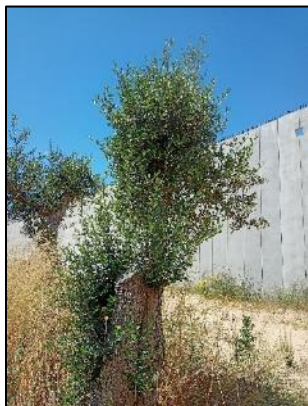
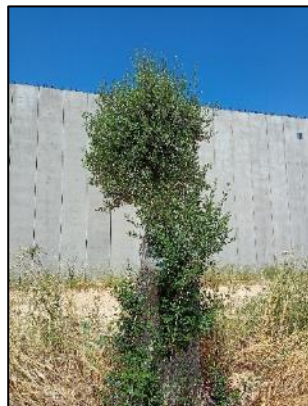
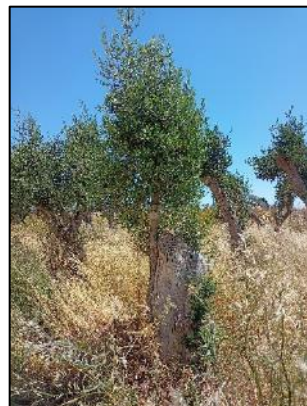
Valutazione disturbo da incendio / animale	Localizzazione	Chioma		Rami	
		Tronco		Ceppaia	
	Diffusione	Localizzata		Estesa	
		Diffusa		A mosaico	
	Entità	Non rilev.	X	Trascurabile	
		Lieve		Moderato	
		Grave		Gravissima	
Ind. morto		Altro			
note: nessuna					
Giudizio complessivo	Buono

Vista da quattro angolazioni dell’individuo N. 76. Da sinistra a destra, lato N, E, S e O

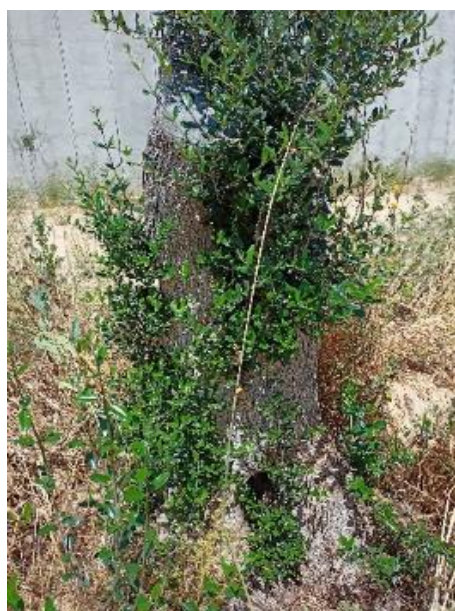
Colletto radicale con ripresa pollonifera

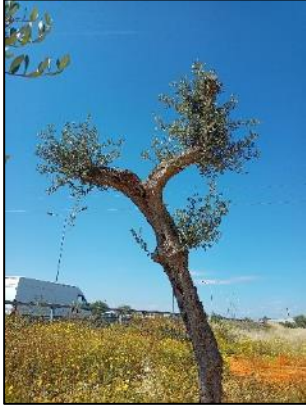
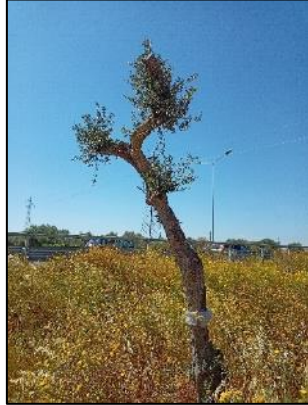
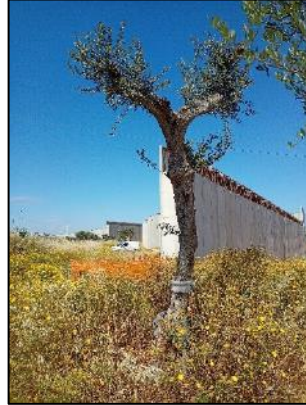
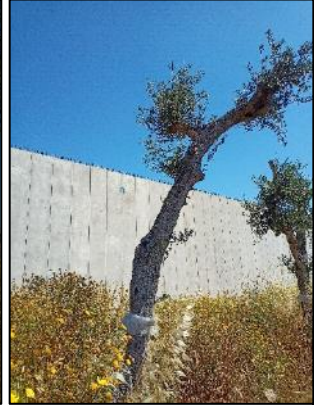
Individuo monitorato		N. 95			
Dati rilievo	Data rilievo	18/05/2022	Condizioni meteo	Sereni	
	Specie	Olea europaea	Gruppo	4	
	Personale tecnico campionario	Lomagistro D.			
Dati dendrometrici	Altezza stimata [m]	4			
	Circonferenza tronco [cm]	120			
	Diametro tronco [cm]	25			
Note: nessuna.					
Valutazione fitosanitaria	Alterazione da patogeni	Assente		Bassa	X
		Media		Alta	
	Malattie fungine o batteriche	Assente	X	Bassa	
		Media		Alta	
	Vigore vegetativo	Assente		Bassa	X
		Media		Alta	
	Clorosi	Assente	X	Lieve	
		Moderata		Grave	
	Necrosi	Assente	X	Lieve	
Moderata			Grave		
note: nessuna					
Valutazione disturbo antropico	Localizzazione	Chioma		Rami	
		Tronco	X	Ceppaia	
	Diffusione	Localizzata	X	Estesa	
		Diffusa		A mosaico	
	Entità	Non rilev.		Trascurabile	X
		Lieve		Moderato	
		Grave		Gravissima	
Ind. morto		Altro			
note: segni pregressi da potature					
Valutazione disturbo da incendio / animale	Localizzazione	Chioma		Rami

Tronco		Ceppaia	
	Diffusione	Localizzata		Estesa	
		Diffusa		A mosaico	
	Entità	Non rilev.	X	Trascurabile	
		Lieve		Moderato	
		Grave		Gravissima	
Ind. morto		Altro			
note: nessuna					
Giudizio complessivo	Buono

Vista da quattro angolazioni dell’individuo N. 95. Da sinistra a destra, lato N, E, S e O

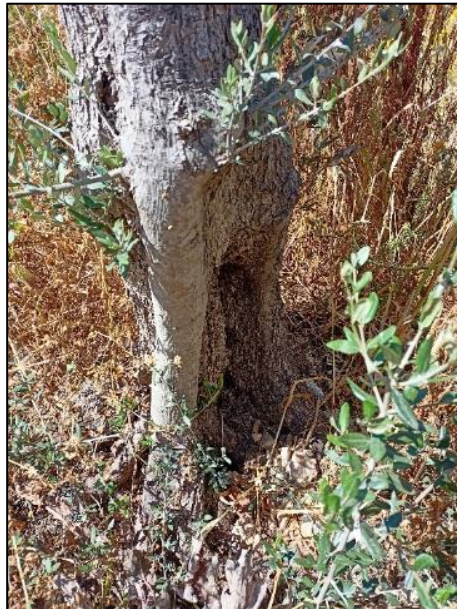
Dettaglio polloni e succhioni

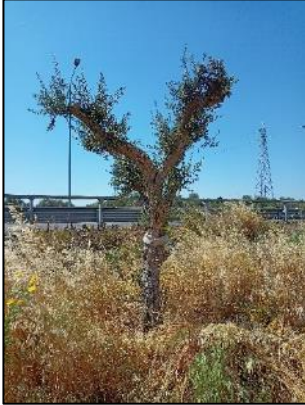
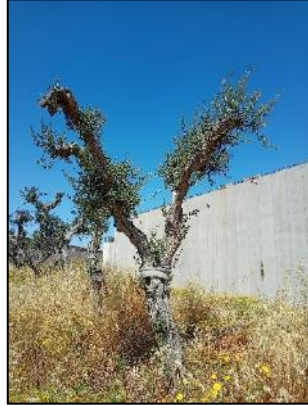
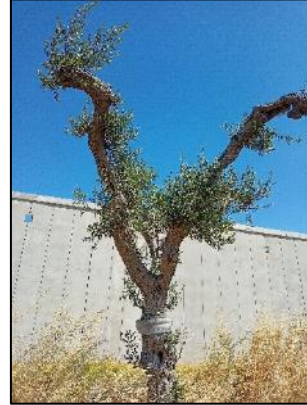
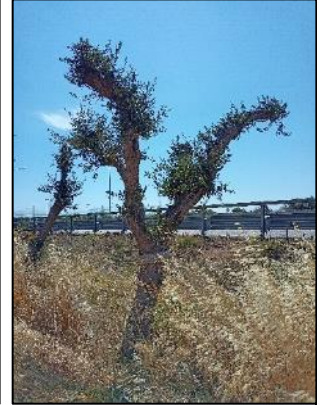
Individuo monitorato	N. 105				
Dati rilievo	Data rilievo	18/05/2022	Condizioni meteo	Sereni	
	Specie	Olea europaea	Gruppo	4	
	Personale tecnico campionario	Lomagistro D.			
Dati dendrometrici	Altezza stimata [m]	3,5			
	Circonferenza tronco [cm]	90			
	Diametro tronco [cm]	50			
Note: non ci sono segni di ricaccio pollonifero dal colletto, la chioma mostra segni di ripresa vegetativa.					
Valutazione fitosanitaria	Alterazione da patogeni	Assente	X	Bassa	
		Media		Alta	
	Malattie fungine o batteriche	Assente	X	Bassa	
		Media		Alta	
	Vigore vegetativo	Assente		Bassa	
		Media	X	Alta	
	Clorosi	Assente	X	Lieve	
		Moderata		Grave	
	Necrosi	Assente	X	Lieve	
		Moderata		Grave	
note: nessuna					
Valutazione disturbo antropico	Localizzazione	Chioma		Rami	X
		Tronco		Ceppaia	
	Diffusione	Localizzata	X	Estesa	
		Diffusa		A mosaico	
	Entità	Non rilev.		Trascurabile	X
		Lieve		Moderato	
		Grave		Gravissima	
		Ind. morto		Altro

note: segni pregressi da potature					
Valutazione disturbo da incendio / animale	Localizzazione	Chioma		Rami	
		Tronco		Ceppaia	
	Diffusione	Localizzata		Estesa	
		Diffusa		A mosaico	
	Entità	Non rilev.	X	Trascurabile	
		Lieve		Moderato	
		Grave		Gravissima	
		Ind. morto		Altro	
note: nessuna					
Giudizio complessivo	Buono

Vista da quattro angolazioni dell’individuo N. 105. Da sinistra a destra, lato N, E, S e O

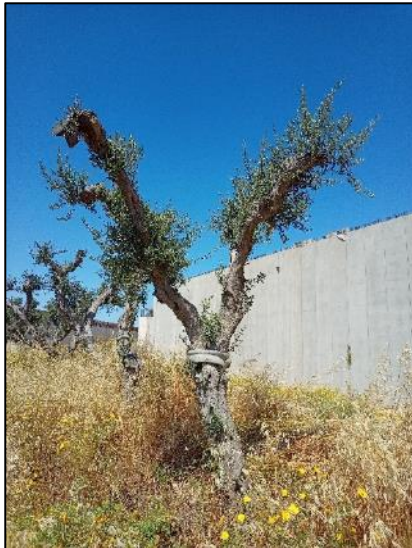
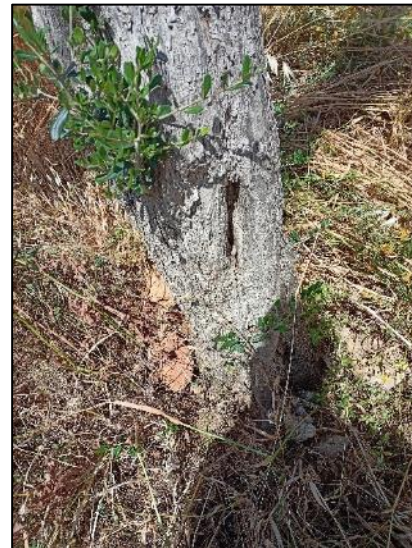
A sinistra, getti fogliari dai rami apicali; a destra, colletto radicale

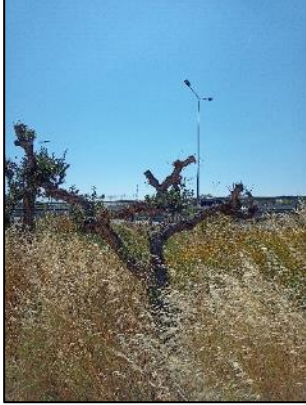
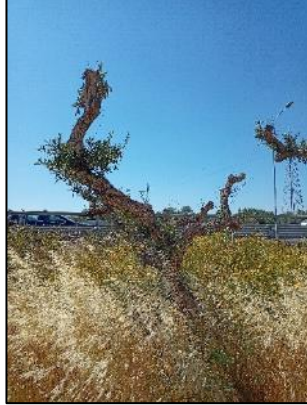
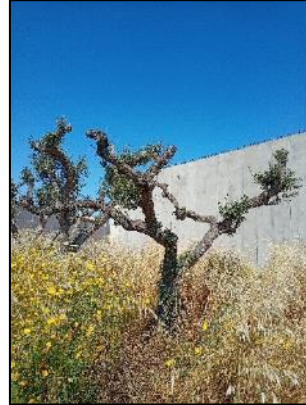
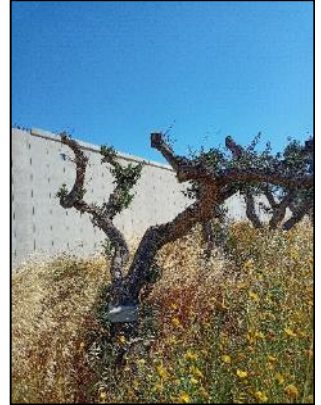
Individuo monitorato		N. 111			
<i>Dati rilievo</i>	<i>Data rilievo</i>	18/05/2022	<i>Condizioni meteo</i>	Sereni	
	<i>Specie</i>	<i>Olea europaea</i>	<i>Gruppo</i>	4	
	<i>Personale tecnico campionario</i>		Lomagistro D.		
<i>Dati dendrometrici</i>	<i>Altezza stimata [m]</i>	3,5			
	<i>Circonferenza tronco [cm]</i>	80			
	<i>Diametro tronco [cm]</i>	25			
Note: individuo dal tronco contorto, con deboli segni di ricaccio pollonifero e ripresa vegetativa dalla chioma parzialmente danneggiata dal passaggio fuoco in annata 2021.					
<i>Valutazione fitosanitaria</i>	Alterazione da patogeni	<i>Assente</i>	X	<i>Bassa</i>	
		<i>Media</i>		<i>Alta</i>	
	Malattie fungine o batteriche	<i>Assente</i>	X	<i>Bassa</i>	
		<i>Media</i>		<i>Alta</i>	
	Vigore vegetativo	<i>Assente</i>		<i>Bassa</i>	X
		<i>Media</i>		<i>Alta</i>	
	Clorosi	<i>Assente</i>	X	<i>Lieve</i>	
		<i>Moderata</i>		<i>Grave</i>	
	Necrosi	<i>Assente</i>	X	<i>Lieve</i>

<i>Moderata</i>			<i>Grave</i>		
note: nessuna					
<i>Valutazione disturbo antropico</i>	Localizzazione	<i>Chioma</i>		<i>Rami</i>	X
		<i>Tronco</i>		<i>Ceppaia</i>	
	Diffusione	<i>Localizzata</i>	X	<i>Estesa</i>	
		<i>Diffusa</i>		<i>A mosaico</i>	
	Entità	<i>Non rilev.</i>		<i>Trascurabile</i>	X
		<i>Lieve</i>		<i>Moderato</i>	
		<i>Grave</i>		<i>Gravissima</i>	
<i>Ind. morto</i>		<i>Altro</i>			
note: segni pregressi da potature					
<i>Valutazione disturbo da incendio / animale</i>	Localizzazione	<i>Chioma</i>		<i>Rami</i>	
		<i>Tronco</i>		<i>Ceppaia</i>	
	Diffusione	<i>Localizzata</i>		<i>Estesa</i>	
		<i>Diffusa</i>		<i>A mosaico</i>	
	Entità	<i>Non rilev.</i>	X	<i>Trascurabile</i>	
		<i>Lieve</i>		<i>Moderato</i>	
		<i>Grave</i>		<i>Gravissima</i>	
<i>Ind. morto</i>		<i>Altro</i>			
note: nessuna					
<i>Giudizio complessivo</i>		Buono

Vista da quattro angolazioni dell’individuo N. 111. Da sinistra a destra, lato N, E, S e O

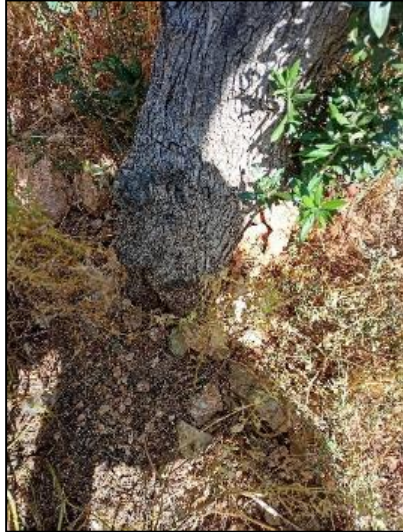
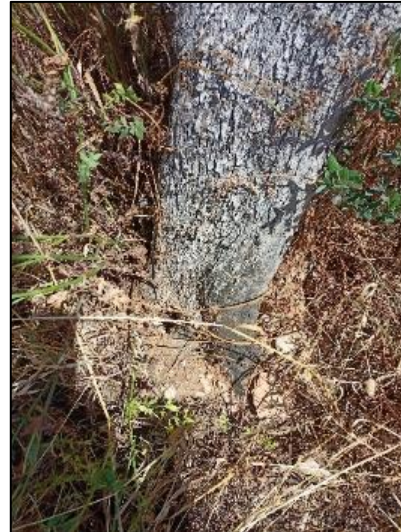
Dettaglio debole ricaccio pollonifero

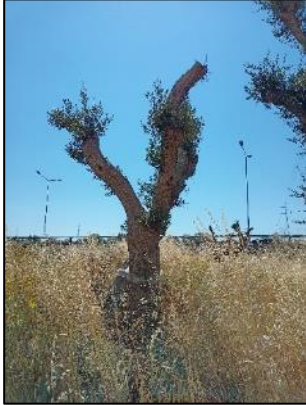
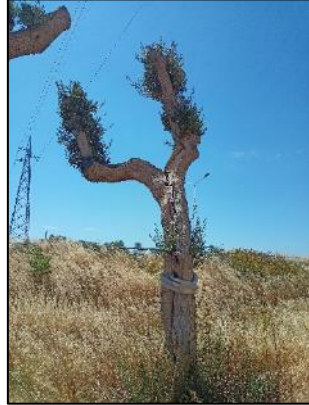
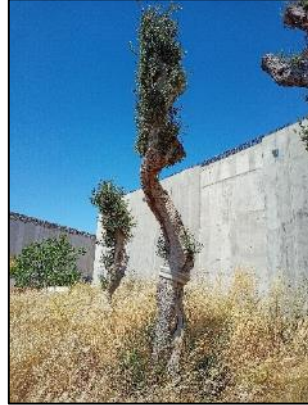
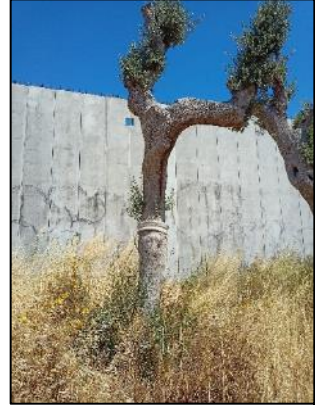
Individuo monitorato		N. 118			
Dati rilievo	Data rilievo	18/05/2022	Condizioni meteo	Sereni	
	Specie	Olea europaea	Gruppo	4	
	Personale tecnico campionario	Lomagistro D.			
Dati dendrometrici	Altezza stimata [m]	3,5			
	Circonferenza tronco [cm]	80			
	Diametro tronco [cm]	25			
Note: nessuna.					
Valutazione fitosanitaria	Alterazione da patogeni	Assente		Bassa	X
		Media		Alta	
	Malattie fungine o batteriche	Assente	X	Bassa	
		Media		Alta	
	Vigore vegetativo	Assente		Bassa	X
		Media		Alta	
	Clorosi	Assente		Lieve	X
		Moderata		Grave	
	Necrosi	Assente	X	Lieve	
Moderata			Grave		
note: nessuna					
Valutazione disturbo antropico	Localizzazione	Chioma		Rami	
		Tronco	X	Ceppaia	
	Diffusione	Localizzata	X	Estesa	
		Diffusa		A mosaico	
	Entità	Non rilev.		Trascurabile	X
		Lieve		Moderato	
		Grave		Gravissima	
Ind. morto		Altro			
note: segni pregressi da potature					
Valutazione disturbo da incendio / animale	Localizzazione	Chioma		Rami

Tronco		Ceppaia	
	Diffusione	Localizzata		Estesa	
		Diffusa		A mosaico	
	Entità	Non rilev.	X	Trascurabile	
		Lieve		Moderato	
		Grave		Gravissima	
Ind. morto		Altro			
note: nessuna					
Giudizio complessivo		Buono

Vista da quattro angolazioni dell'individuo N. 118. Da sinistra a destra, lato N, E, S e O

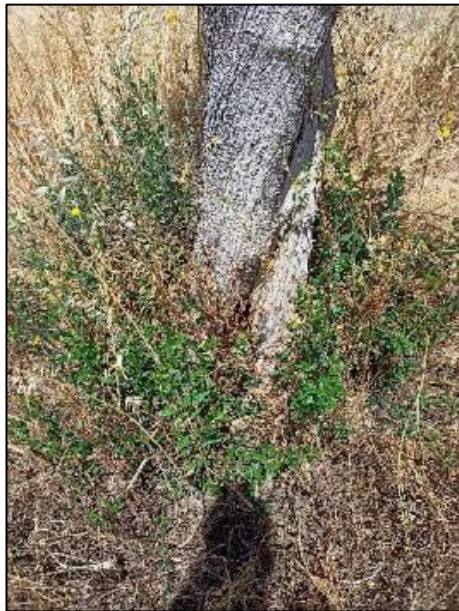
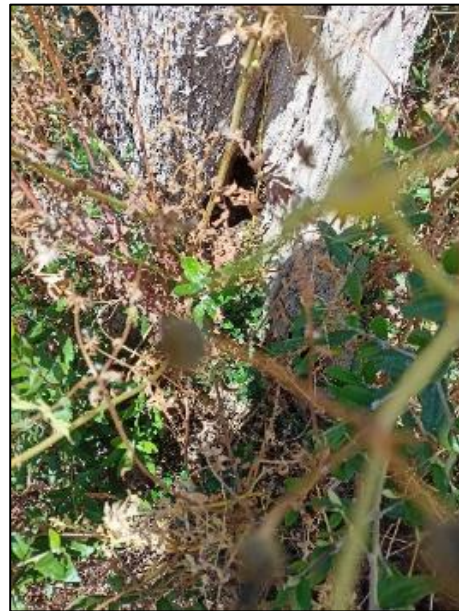
Dettaglio debole ricaccio pollonifero

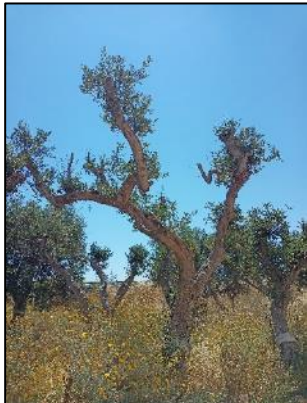
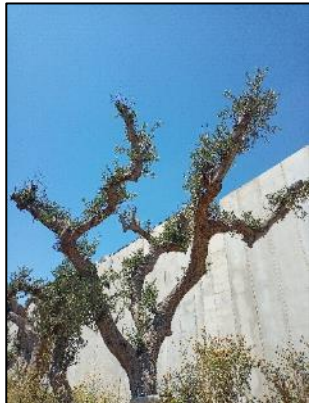
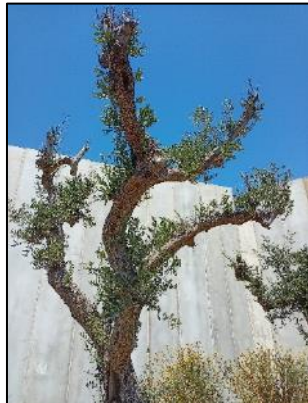
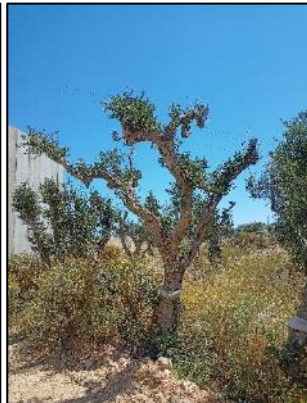
Individuo monitorato	N. 123				
Dati rilievo	Data rilievo	18/05/2022	Condizioni meteo	Sereno	
	Specie	Olea europaea	Gruppo	4	
	Personale tecnico campionario	Lomagistro D.			
Dati dendrometrici	Altezza stimata [m]	3,5			
	Circonferenza tronco [cm]	100			
	Diametro tronco [cm]	25			
Note: individuo di medie dimensioni, con buona ripresa vegetativa su tutta la pianta. Segni di vecchie ferite sul tronco.					
Valutazione fitosanitaria	Alterazione da patogeni	Assente		Bassa	X
		Media		Alta	
	Malattie fungine o batteriche	Assente	X	Bassa	
		Media		Alta	
	Vigore vegetativo	Assente		Bassa	
		Media	X	Alta	
	Clorosi	Assente	X	Lieve	
		Moderata		Grave	
	Necrosi	Assente	X	Lieve	
Moderata			Grave		
note: nessuna					
Valutazione disturbo antropico	Localizzazione	Chioma		Rami	
		Tronco	X	Ceppaia	
	Diffusione	Localizzata	X	Estesa	
		Diffusa		A mosaico	
	Entità	Non rilev.		Trascurabile	X
		Lieve		Moderato	
		Grave		Gravissima	
Ind. morto		Altro

note: segni pregressi da potature e danni meccanici					
Valutazione disturbo da incendio / animale	Localizzazione	Chioma		Rami	
		Tronco		Ceppaia	
	Diffusione	Localizzata		Estesa	
		Diffusa		A mosaico	
	Entità	Non rilev.	X	Trascurabile	
		Lieve		Moderato	
		Grave		Gravissima	
Ind. morto		Altro			
note: nessuna					
Giudizio complessivo	Buono

Vista da quattro angolazioni dell'individuo N. 123. Da sinistra a destra, lato N, E, S e O

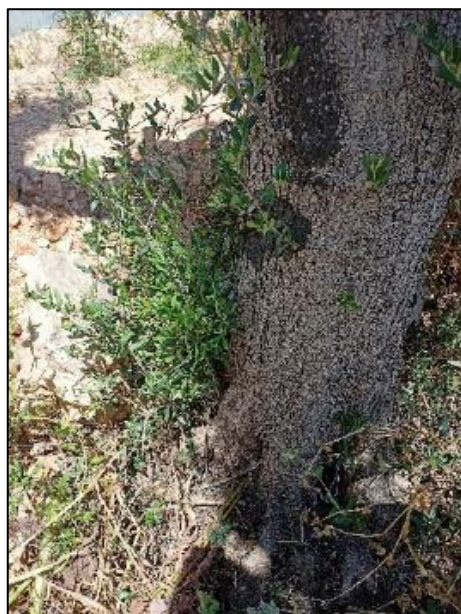
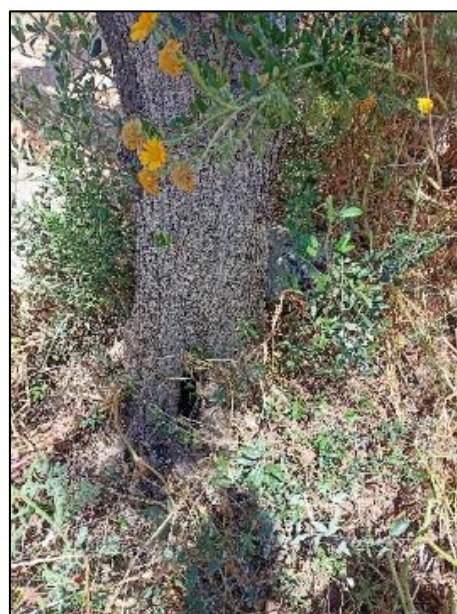
Dettaglio colto radicale

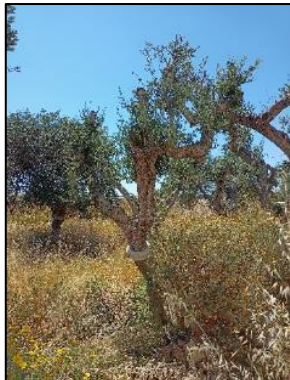
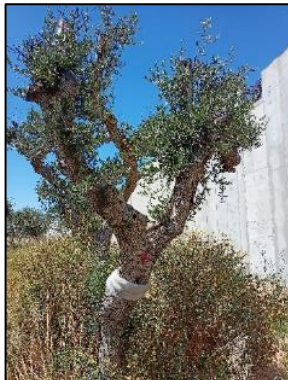
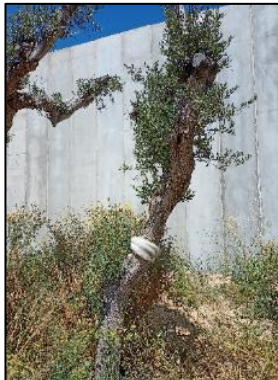
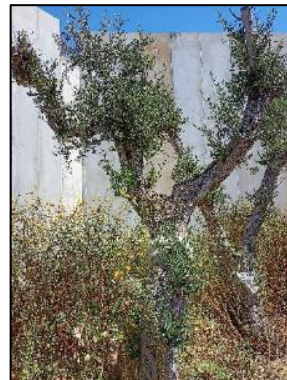
Individuo monitorato	N. 124				
Dati rilievo	Data rilievo	18/05/2022	Condizioni meteo	Sereni	
	Specie	Olea europaea	Gruppo	4	
	Personale tecnico campionario	Lomagistro D.			
Dati dendrometrici	Altezza stimata [m]	3			
	Circonferenza tronco [cm]	70			
	Diametro tronco [cm]	30			
Note: individuo di medie dimensioni, con ricaccio pollonifero dal colletto.					
Valutazione fitosanitaria	Alterazione da patogeni	Assente	X	Bassa	
		Media		Alta	
	Malattie fungine o batteriche	Assente	X	Bassa	
		Media		Alta	
	Vigore vegetativo	Assente		Bassa	X
		Media		Alta	
	Clorosi	Assente	X	Lieve	
		Moderata		Grave	
	Necrosi	Assente	X	Lieve	
Moderata			Grave		
note: nessuna					
Valutazione disturbo antropico	Localizzazione	Chioma		Rami	X
		Tronco		Ceppaia	
	Diffusione	Localizzata	X	Estesa	
		Diffusa		A mosaico	
	Entità	Non rilev.		Trascurabile	X
		Lieve		Moderato	
		Grave		Gravissima	
Ind. morto		Altro			
note: segni pregressi da potature e danni meccanici

Valutazione disturbo da incendio / animale	Localizzazione	Chioma		Rami	
		Tronco		Ceppaia	
	Diffusione	Localizzata		Estesa	
		Diffusa		A mosaico	
	Entità	Non rilev.	X	Trascurabile	
		Lieve		Moderato	
		Grave		Gravissima	
Ind. morto		Altro			
note: nessuna					
Giudizio complessivo	Buono

Vista da quattro angolazioni dell'individuo N. 123. Da sinistra a destra, lato N, E, S e O

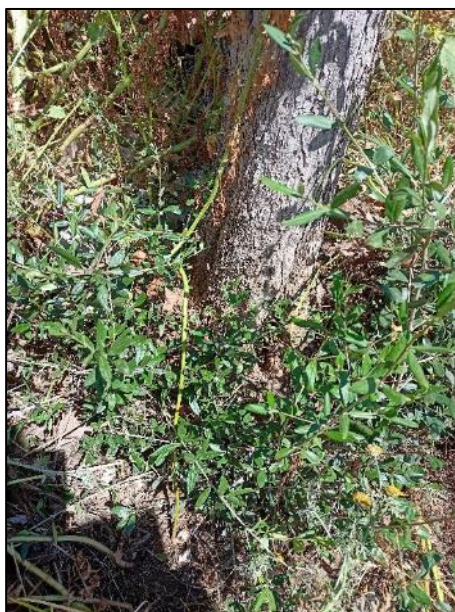
Dettaglio colletto radicale

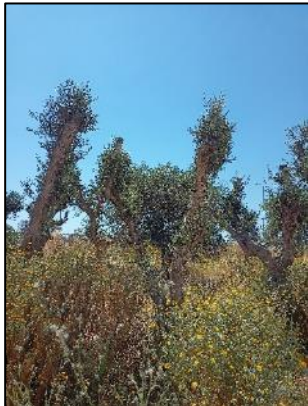
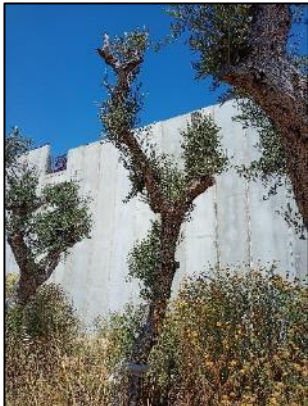
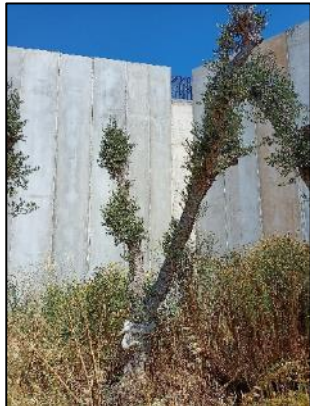
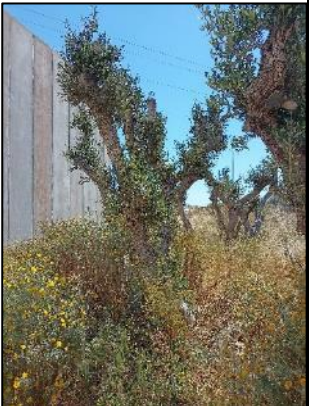
Tronco		Ceppaia	
	Diffusione	Localizzata		Estesa	
		Diffusa		A mosaico	
	Entità	Non rilev.	X	Trascurabile	
		Lieve		Moderato	
		Grave		Gravissima	
Ind. morto		Altro			
note: nessuna					
Giudizio complessivo	Buono

Vista da quattro angolazioni dell’individuo N. 123. Da sinistra a destra, lato N, E, S e O
