LINEA BARI-LECCE - RIASSETTO NODO DI BARI

OPERE DI VIABILITA': VARIANTE ALTIMETRICA TANGENZIALE DI BARI
Monitoraggio Ambientale

RELAZIONE DI SINTESI – INVIO 7

**MONITORAGGIO AMBIENTALE CORSO D'OPERA
DA SETTEMBRE 2022 A FEBBRAIO 2023**

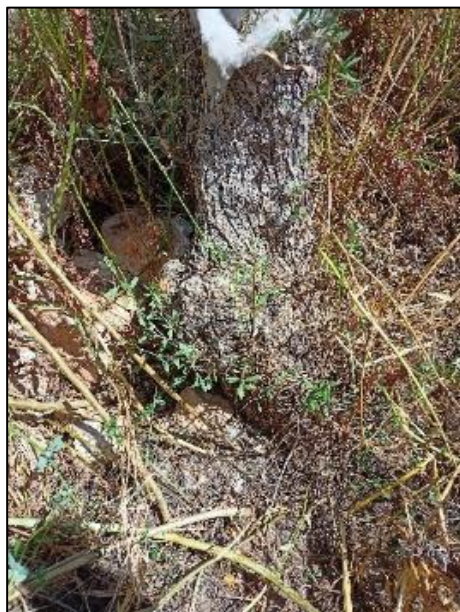
Dettaglio colpetto radicale

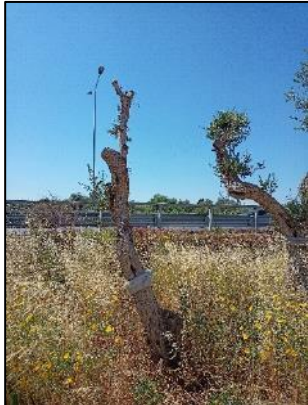
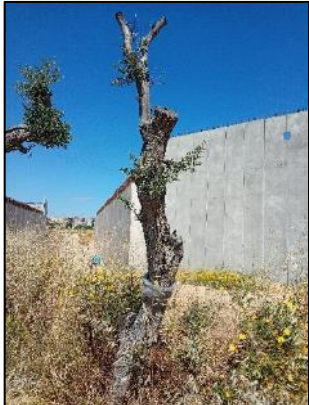
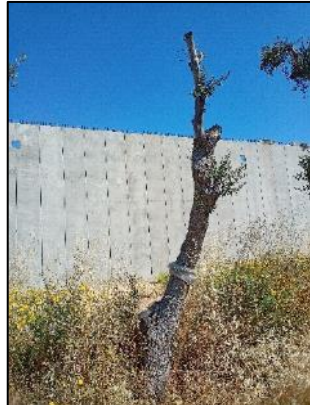
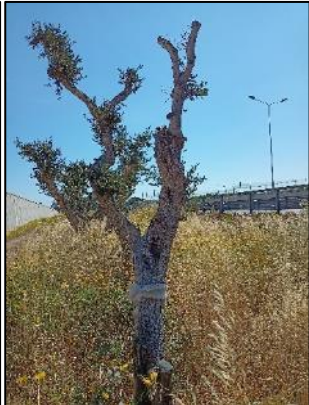
Individuo monitorato		N. 127			
Dati rilievo	Data rilievo	18/05/2022	Condizioni meteo	Sereni	
	Specie	Olea europaea	Gruppo	4	
	Personale tecnico campionario	Lomagistro D.			
Dati dendrometrici	Altezza stimata [m]	4			
	Circonferenza tronco [cm]	75			
	Diametro tronco [cm]	40			
Note: individuo di medie dimensioni, con ripresa vegetativa.					
Valutazione fitosanitaria	Alterazione da patogeni	Assente	X	Bassa	
		Media		Alta	
	Malattie fungine o batteriche	Assente	X	Bassa	
		Media		Alta	
	Vigore vegetativo	Assente	X	Bassa	
		Media		Alta	
	Clorosi	Assente	X	Lieve	
		Moderata		Grave	
	Necrosi	Assente	X	Lieve	
		Moderata		Grave	
note: nessuna					
Valutazione disturbo antropico	Localizzazione	Chioma		Rami	X
		Tronco	X	Ceppaia	
	Diffusione	Localizzata	X	Estesa	
		Diffusa		A mosaico	
	Entità	Non rilev.		Trascurabile	X
		Lieve		Moderato	
		Grave		Gravissima	
		Ind. morto		Altro	
note: segni pregressi da potature					
Valutazione disturbo da incendio / animale	Localizzazione	Chioma		Rami

Tronco		Ceppaia	
	Diffusione	Localizzata		Estesa	
		Diffusa		A mosaico	
	Entità	Non rilev.	X	Trascurabile	
		Lieve		Moderato	
		Grave		Gravissima	
		Ind. morto		Altro	
note: nessuna					
Giudizio complessivo	Buono

Vista da quattro angolazioni dell'individuo N. 123. Da sinistra a destra, lato N, E, S e O

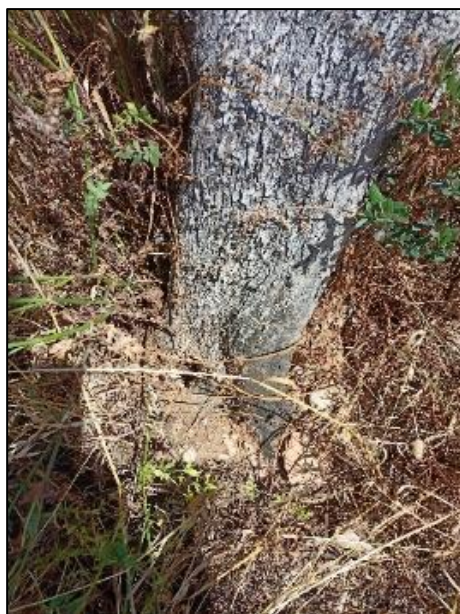
Dettaglio colletto radicale

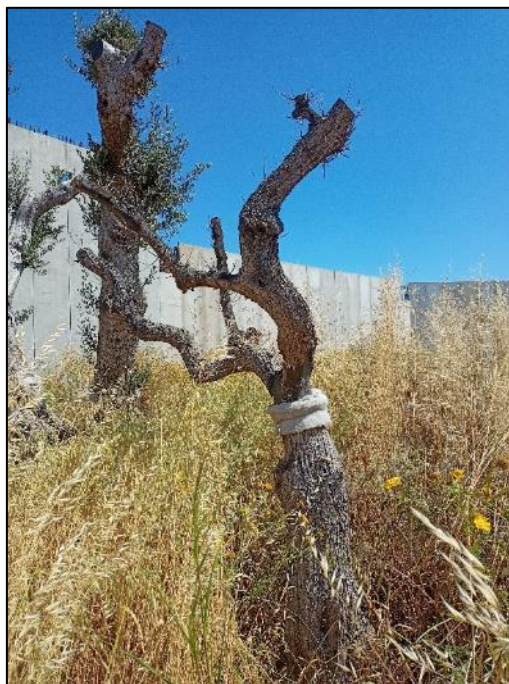
Individuo morto

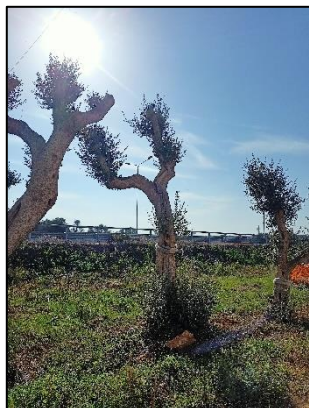
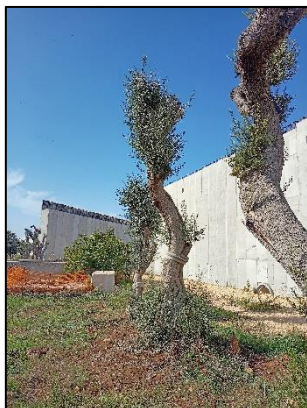
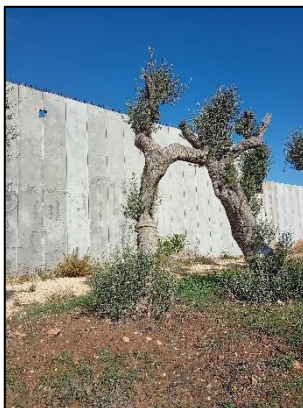
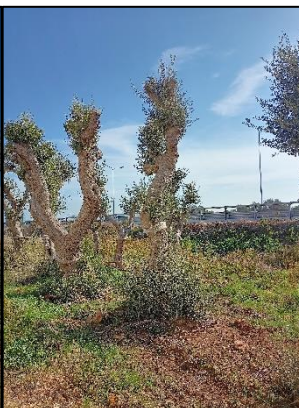
Individuo monitorato	N. 14					
Dati rilievo	Data rilievo	03/11/2022	Condizioni meteo	Sereni		
	Specie	Olea europaea	Gruppo	2		
	Personale tecnico campionatore	Lomagistro D.				
Dati dendrometrici	Altezza stimata [m]	4				
	Circonferenza tronco [cm]	115				
	Diametro tronco [cm]	40				
Note: individuo in buone condizioni						
Valutazione fitosanitaria	Alterazione da patogeni	Assente	X	Bassa		
		Media		Alta		
	Malattie fungine o batteriche	Assente	X	Bassa		
		Media		Alta		
	Vigore vegetativo	Assente		Bassa		
		Media	X	Alta		
	Clorosi	Assente	X	Lieve		
		Moderata		Grave		
	Necrosi	Assente	X	Lieve		
		Moderata		Grave		
note: nessuna						
Valutazione disturbo antropico	Localizzazione	Chioma		Rami	X	
		Tronco		Ceppaia		
	Diffusione	Localizzata	X	Estesa		
		Diffusa		A mosaico		
	Entità	Non rilev.		Trascurabile	X	
		Lieve		Moderato		
		Grave		Gravissima		
		Ind. morto		Altro		
note: ferite da taglio da potatura pregresse

Valutazione disturbo da incendio / animale	Localizzazione	Chioma		Rami		
		Tronco		Ceppaia		
	Diffusione	Localizzata		Estesa		
		Diffusa		A mosaico		
	Entità	Non rilev.	X	Trascurabile		
		Lieve		Moderato		
		Grave		Gravissima		
		Ind. morto		Altro		
note: nessuna						
Giudizio complessivo	Buono

Vista da quattro angolazioni dell’individuo N. 14. Da sinistra a destra, lato N, E, S e O

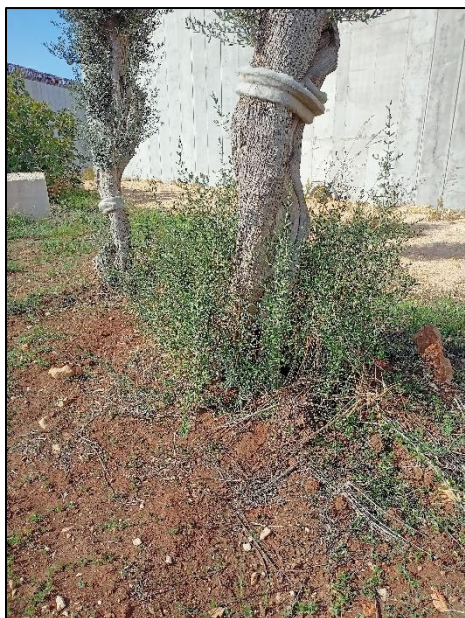
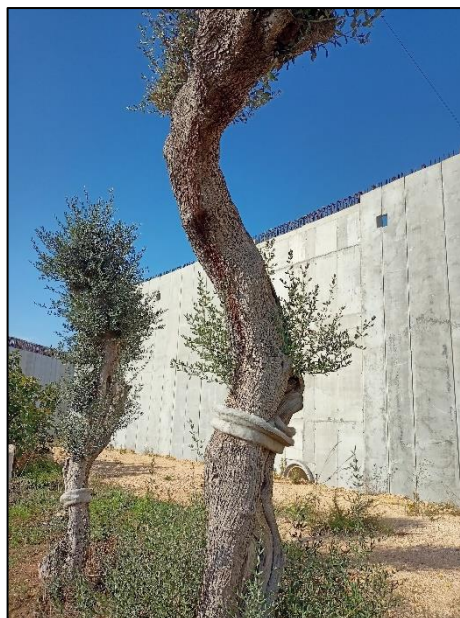
A sinistra ripresa vegetativa pollonifera primaverile; a destra, aspetto del fusto

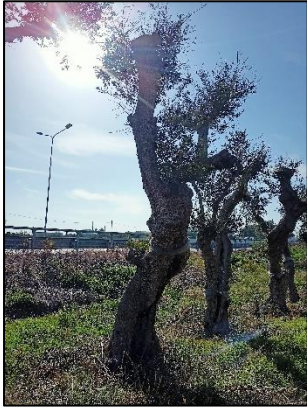
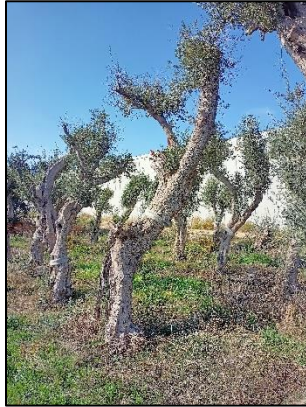
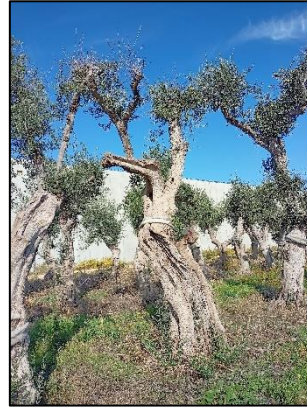
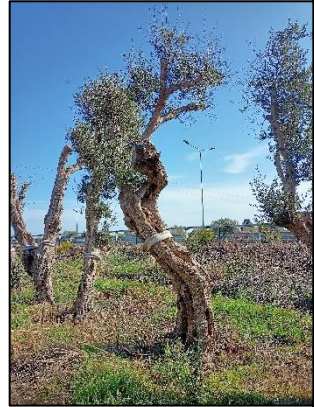
Individuo monitorato	N. 25				
Dati rilievo	Data rilievo	03/11/2022	Condizioni meteo	Sereni	
	Specie	Olea europaea	Gruppo	4	
	Personale tecnico campionario	Lomagistro D.			
Dati dendrometrici	Altezza stimata [m]	4,5			
	Circonferenza tronco [cm]	190			
	Diametro tronco [cm]	60			
Note: tronco con conformazione irregolare					
Valutazione fitosanitaria	Alterazione da patogeni	Assente	X	Bassa	
		Media		Alta	
	Malattie fungine o batteriche	Assente	X	Bassa	
		Media		Alta	
	Vigore vegetativo	Assente		Bassa	
		Media	X	Alta	
	Clorosi	Assente	X	Lieve	
		Moderata		Grave	
	Necrosi	Assente	X	Lieve	
		Moderata		Grave	
note: nessuna					
Valutazione disturbo antropico	Localizzazione	Chioma		Rami	X
		Tronco		Ceppaia	
	Diffusione	Localizzata	X	Estesa	
		Diffusa		A mosaico	
	Entità	Non rilev.		Trascurabile	X
		Lieve		Moderato	
		Grave		Gravissima	
		Ind. morto		Altro	
note: segni da taglio e danni meccanici pregressi					
Valutazione disturbo da incendio / animale	Localizzazione	Chioma		Rami

Tronco		Ceppaia	
	Diffusione	Localizzata		Estesa	
		Diffusa		A mosaico	
	Entità	Non rilev.	X	Trascurabile	
		Lieve		Moderato	
		Grave		Gravissima	
		Ind. morto		Altro	
note: nessuna					
Giudizio complessivo	Buono

Vista da quattro angolazioni dell'individuo N. 25. Da sinistra a destra, lato N, E, S e O

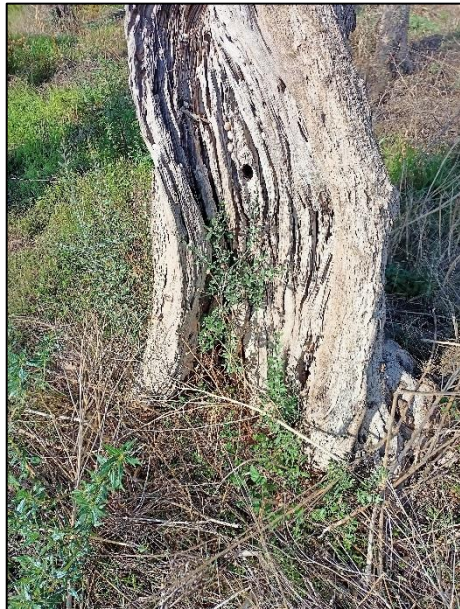
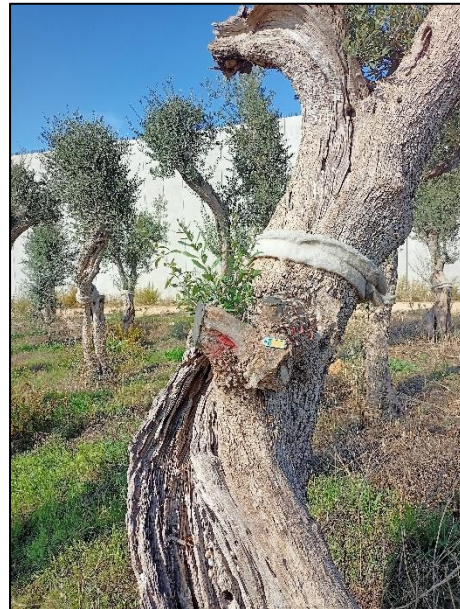
Dettagli del colletto e del fusto

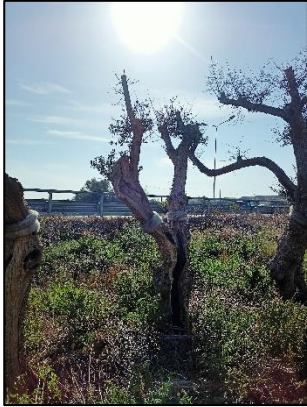
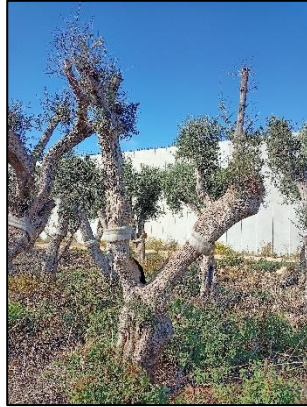
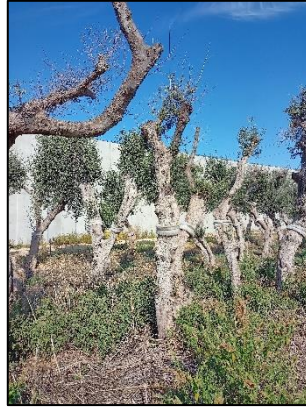
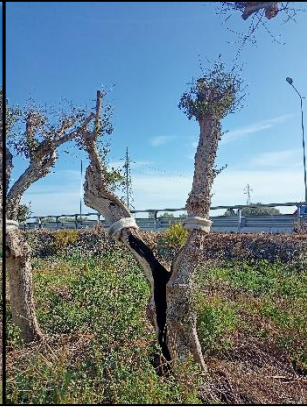
Individuo monitorato	N. 32				
Dati rilievo	Data rilievo	03/11/2022	Condizioni meteo	Sereni	
	Specie	Olea europaea	Gruppo	4	
	Personale tecnico campionario	Lomagistro D.			
Dati dendrometrici	Altezza stimata [m]	3,5			
	Circonferenza tronco [cm]	180			
	Diametro tronco [cm]	50			
Note: individuo in buone condizioni					
Valutazione fitosanitaria	Alterazione da patogeni	Assente	X	Bassa	
		Media		Alta	
	Malattie fungine o batteriche	Assente	X	Bassa	
		Media		Alta	
	Vigore vegetativo	Assente		Bassa	X
		Media		Alta	
	Clorosi	Assente	X	Lieve	
		Moderata		Grave	
	Necrosi	Assente	X	Lieve	
Moderata			Grave		
note: nessuna					
Valutazione disturbo antropico	Localizzazione	Chioma		Rami	X
		Tronco		Ceppaia	
	Diffusione	Localizzata	X	Estesa	
		Diffusa		A mosaico	
	Entità	Non rilev.		Trascurabile	
		Lieve	X	Moderato	
		Grave		Gravissima	
Ind. morto		Altro			
note: segni pregressi da potature					
Valutazione disturbo da incendio	Localizzazione	Chioma		Rami

Tronco	X	Ceppaia	
	Diffusione	Localizzata		Estesa	
		Diffusa	X	A mosaico	
	Entità	Non rilev.		Trascurabile	
		Lieve		Moderato	
		Grave	X	Gravissima	
Ind. morto		Altro			
note: segni pregressi di passaggio fuoco del 2021					
Valutazione disturbo animale	Localizzazione	Chioma		Rami	
		Tronco		Ceppaia	
	Diffusione	Localizzata		Estesa	
		Diffusa		A mosaico	
	Entità	Non rilev.	X	Trascurabile	
		Lieve		Moderato	
		Grave		Gravissima	
Ind. morto		Altro			
note: nessuna					
Giudizio complessivo	Sufficiente

Vista da quattro angolazioni dell’individuo N. 32. Da sinistra a destra, lato N, E, S e O

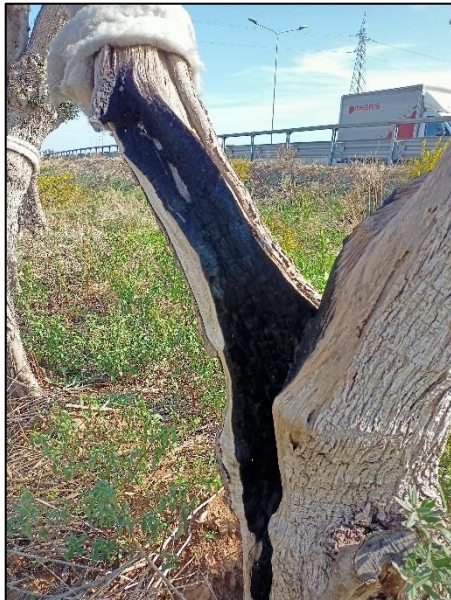
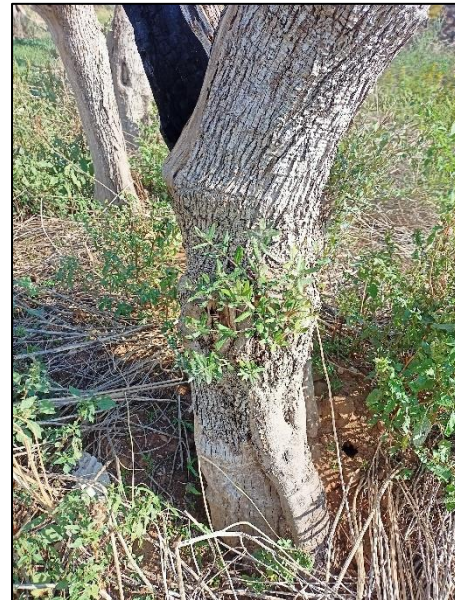
A sinistra, foto passaggio fuoco; a destra, succhione nella parte bassa del tronco

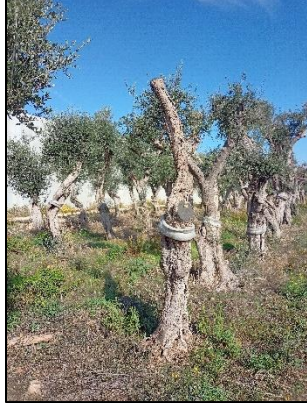
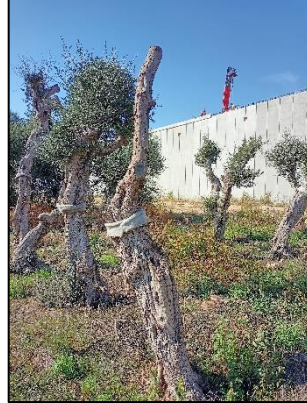
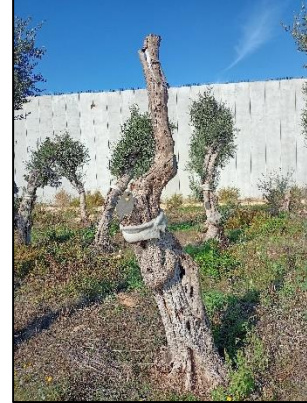
Individuo monitorato	N. 53				
Dati rilievo	Data rilievo	03/11/2022	Condizioni meteo	Sereni	
	Specie	Olea europaea	Gruppo	4	
	Personale tecnico campionario	Lomagistro D.			
Dati dendrometrici	Altezza stimata [m]	3,5			
	Circonferenza tronco [cm]	110			
	Diametro tronco [cm]	30			
Note: non è più evidente la ripresa vegetativa emersa nella scorsa campagna					
Valutazione fitosanitaria	Alterazione da patogeni	Assente	X	Bassa	
		Media		Alta	
	Malattie fungine o batteriche	Assente	X	Bassa	
		Media		Alta	
	Vigore vegetativo	Assente	X	Bassa	
		Media		Alta	
	Clorosi	Assente	X	Lieve	
		Moderata		Grave	
	Necrosi	Assente	X	Lieve	
		Moderata		Grave	
note: Ripresa vegetativa radicale modesta					
Valutazione disturbo antropico	Localizzazione	Chioma		Rami	X
		Tronco	X	Ceppaia	
	Diffusione	Localizzata		Estesa	
		Diffusa	X	A mosaico	
	Entità	Non rilev.		Trascurabile	
		Lieve		Moderato	
		Grave	X	Gravissima	
		Ind. morto		Altro

note: segni pregressi da potature					
Valutazione disturbo da incendio / animale	Localizzazione	Chioma		Rami	
		Tronco		Ceppaia	
	Diffusione	Localizzata		Estesa	
		Diffusa		A mosaico	
	Entità	Non rilev.	X	Trascurabile	
		Lieve		Moderato	
		Grave		Gravissima	
		Ind. morto		Altro	
note: nessuna					
Giudizio complessivo	Sufficiente

Vista da quattro angolazioni dell’individuo N. 53. Da sinistra a destra, lato N, E, S

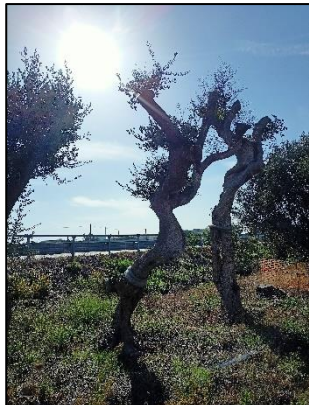
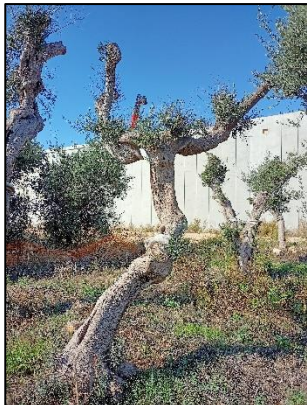
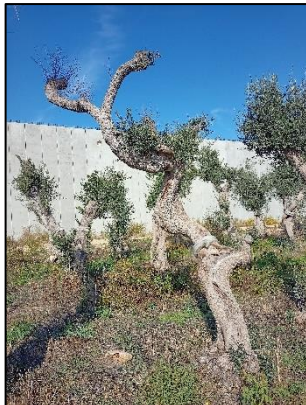
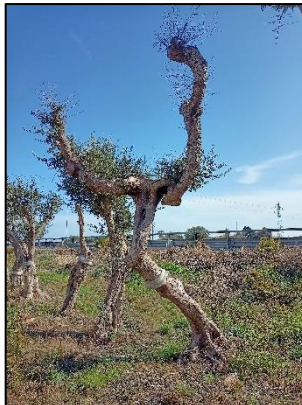
Individuo monitorato	N. 54				
Dati rilievo	Data rilievo	03/11/2022	Condizioni meteo	Sereni	
	Specie	Olea europaea	Gruppo	4	
	Personale tecnico campionatore	Lomagistro D.			
Dati dendrometrici	Altezza stimata [m]	3,5			
	Circonferenza tronco [cm]	100			
	Diametro tronco [cm]	35			
Note: fusto contorto e nodoso; ripresa vegetativa di chioma e colletto, trascurabili segni di necrosi. Emerge ripresa vegetativa nella parte mediale del fusto.					
Valutazione fitosanitaria	Alterazione da patogeni	Assente	X	Bassa	
		Media		Alta	
	Malattie fungine o batteriche	Assente	X	Bassa	
		Media		Alta	
	Vigore vegetativo	Assente		Bassa	X
		Media		Alta	
	Clorosi	Assente	X	Lieve	
		Moderata		Grave	
	Necrosi	Assente		Lieve	
		Moderata	X	Grave	
note: nessuna					
Valutazione disturbo antropico	Localizzazione	Chioma		Rami	X
		Tronco		Ceppaia	
	Diffusione	Localizzata	X	Estesa	
		Diffusa		A mosaico	
	Entità	Non rilev.		Trascurabile	
		Lieve	X	Moderato

Grave		Gravissima	
		Ind. morto		Altro	
note: segni pregressi da potature					
Valutazione disturbo da incendio / animale	Localizzazione	Chioma		Rami	
		Tronco		Ceppaia	
	Diffusione	Localizzata		Estesa	
		Diffusa		A mosaico	
	Entità	Non rilev.	X	Trascurabile	
		Lieve		Moderato	
		Grave		Gravissima	
		Ind. morto		Altro	
note: nessuna					
Giudizio complessivo	Sufficiente

Vista da quattro angolazioni dell’individuo N. 54. Da sinistra a destra, lato N, E, S e O

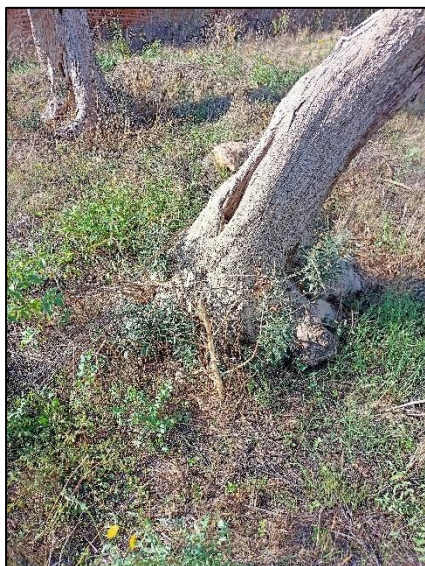
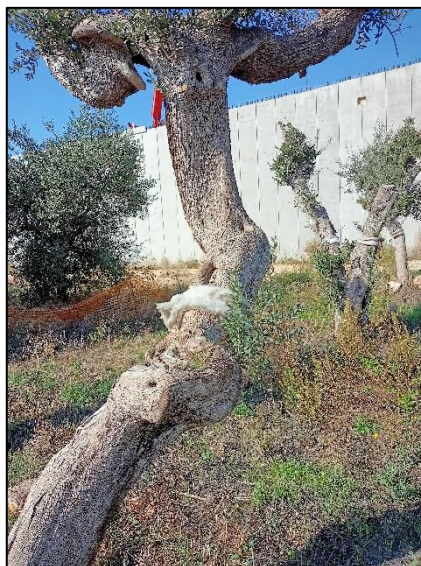
Dettaglio di un discreto ricaccio pollonifero (colletto e fusto)

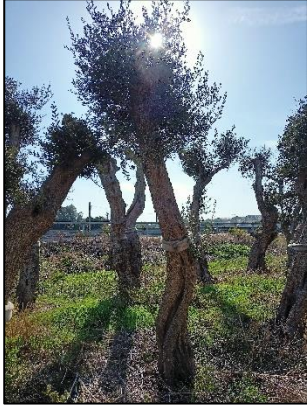
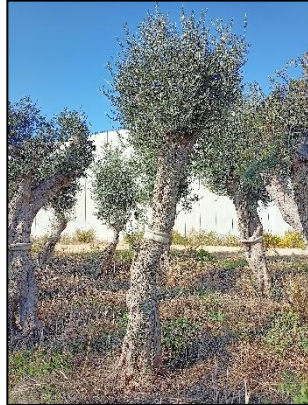
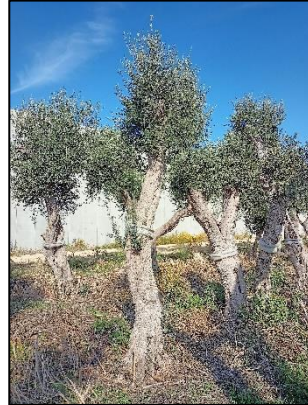
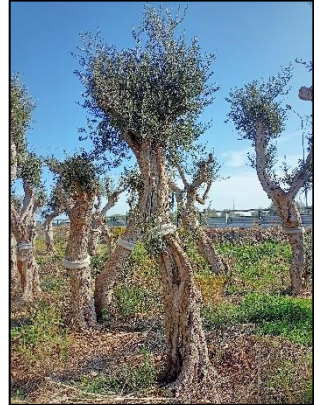
Vista da quattro angolazioni dell’individuo N. 56. Da sinistra a destra, lato N, E, S e O

Tronco				Ceppaia	
Diffusione		Localizzata		Estesa	
		Diffusa		A mosaico	
Entità		Non rilev.	X	Trascurabile	
		Lieve		Moderato	
		Grave		Gravissima	
		Ind. morto		Altro	
note: nessuna					
Giudizio complessivo		Buono

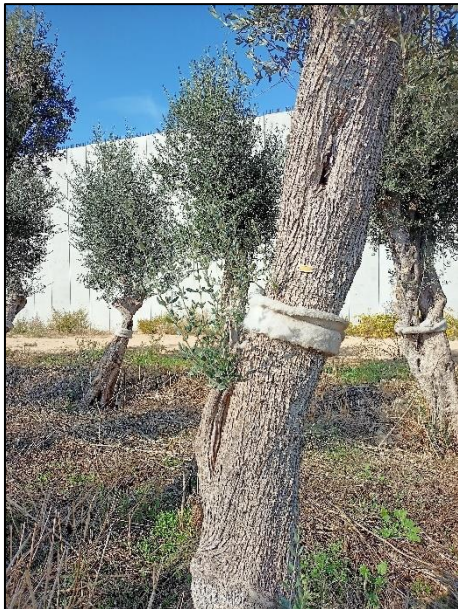
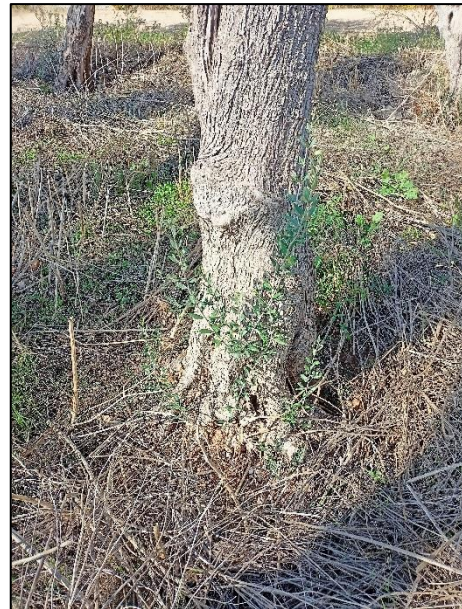
A sinistra, dettaglio succhione; a destra, colletto radicale

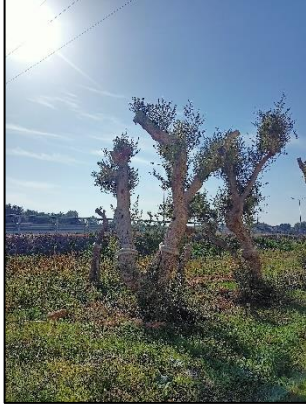
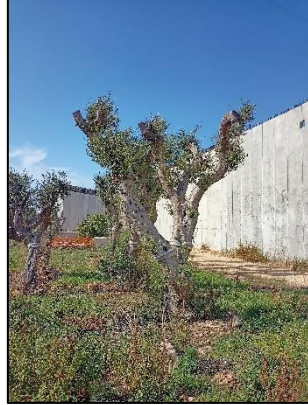
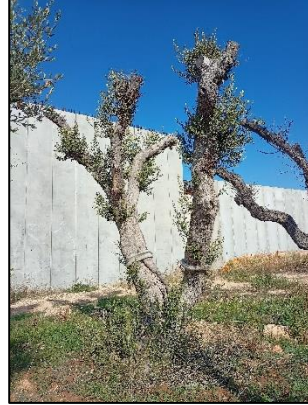
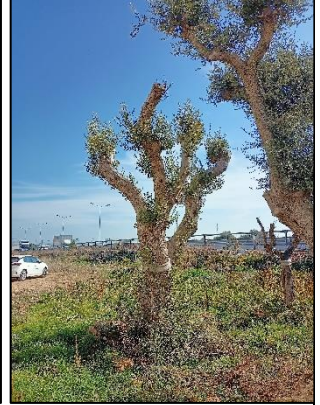
Vista da quattro angolazioni dell’individuo N. 67. Da sinistra a destra, lato N, E, S e O

Individuo monitorato		N. 67			
<i>Dati rilievo</i>	<i>Data rilievo</i>	03/11/2022	<i>Condizioni meteo</i>	Sereni	
	<i>Specie</i>	<i>Olea europaea</i>	<i>Gruppo</i>	4	
	<i>Personale tecnico campionario</i>		Lomagistro D.		
<i>Dati dendrometrici</i>	<i>Altezza stimata [m]</i>	4,5			
	<i>Circonferenza tronco [cm]</i>	150			
	<i>Diametro tronco [cm]</i>	85			
Note: ripresa pollonifera dal colletto radicale.					
<i>Valutazione fitosanitaria</i>	Alterazione da patogeni	<i>Assente</i>	X	<i>Bassa</i>	
		<i>Media</i>		<i>Alta</i>	
	Malattie fungine o batteriche	<i>Assente</i>	X	<i>Bassa</i>	
		<i>Media</i>		<i>Alta</i>	
	Vigore vegetativo	<i>Assente</i>		<i>Bassa</i>	
		<i>Media</i>	X	<i>Alta</i>	
	Clorosi	<i>Assente</i>		<i>Lieve</i>	
		<i>Moderata</i>		<i>Grave</i>	
	Necrosi	<i>Assente</i>	X	<i>Lieve</i>	
<i>Moderata</i>			<i>Grave</i>		
note: nessuna					
<i>Valutazione disturbo antropico</i>	Localizzazione	<i>Chioma</i>		<i>Rami</i>	X

<i>Tronco</i>	X	<i>Ceppaia</i>	
	Diffusione	<i>Localizzata</i>		<i>Estesa</i>	
		<i>Diffusa</i>	X	<i>A mosaico</i>	
	Entità	<i>Non rilev.</i>		<i>Trascurabile</i>	
		<i>Lieve</i>	X	<i>Moderato</i>	
		<i>Grave</i>		<i>Gravissima</i>	
	<i>Ind. morto</i>		<i>Altro</i>		
note: segni pregressi da potature					
<i>Valutazione disturbo da incendio / animale</i>	Localizzazione	<i>Chioma</i>		<i>Rami</i>	
		<i>Tronco</i>		<i>Ceppaia</i>	
	Diffusione	<i>Localizzata</i>		<i>Estesa</i>	
		<i>Diffusa</i>		<i>A mosaico</i>	
	Entità	<i>Non rilev.</i>	X	<i>Trascurabile</i>	
		<i>Lieve</i>		<i>Moderato</i>	
		<i>Grave</i>		<i>Gravissima</i>	
	<i>Ind. morto</i>		<i>Altro</i>		
note: nessuna					
<i>Giudizio complessivo</i>		Buono

A sinistra, germogli secchi danneggiati da passaggio del fuoco 2021; a destra, colletto radicale con ricaccio pollonifero

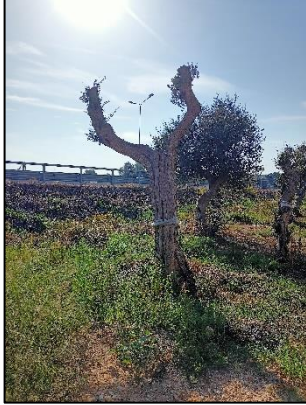
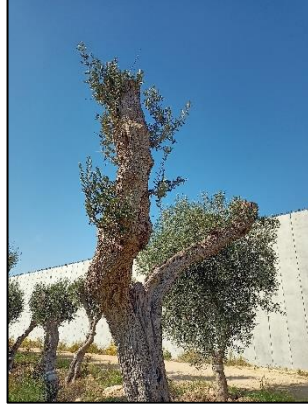
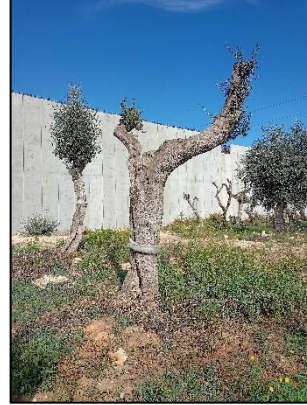
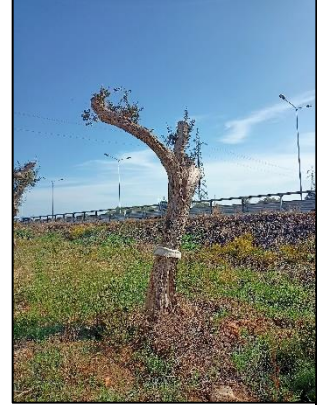
Vista da quattro angolazioni dell’individuo N. 73. Da sinistra a destra, lato N, E, S e O

Individuo monitorato	N. 73				
Dati rilievo	Data rilievo	03/11/2022	Condizioni meteo	Sereni	
	Specie	Olea europaea	Gruppo	4	
	Personale tecnico campionario	Lomagistro D.			
Dati dendrometrici	Altezza stimata [m]	3,5			
	Circonferenza tronco [cm]	125			
	Diametro tronco [cm]	60			
Note: lieve ripresa vegetativa dal colletto.					
Valutazione fitosanitaria	Alterazione da patogeni	Assente	X	Bassa	
		Media		Alta	
	Malattie fungine o batteriche	Assente	X	Bassa	
		Media		Alta	
	Vigore vegetativo	Assente		Bassa	X
		Media		Alta	
	Clorosi	Assente	X	Lieve	
		Moderata		Grave	
	Necrosi	Assente	X	Lieve	
		Moderata		Grave	
note: nessuna					
Valutazione disturbo antropico	Localizzazione	Chioma		Rami	X
		Tronco	X	Ceppaia	
	Diffusione	Localizzata	X	Estesa	
		Diffusa		A mosaico	
	Entità	Non rilev.		Trascurabile	X
		Lieve		Moderato	
		Grave		Gravissima	
		Ind. morto		Altro	
note: segni pregressi da potature					
Valutazione disturbo da incendio / animale	Localizzazione	Chioma		Rami

Tronco		Ceppaia	
	Diffusione	Localizzata		Estesa	
		Diffusa		A mosaico	
	Entità	Non rilev.	X	Trascurabile	
		Lieve		Moderato	
		Grave		Gravissima	
		Ind. morto		Altro	
note: nessuna					
Giudizio complessivo	Sufficiente

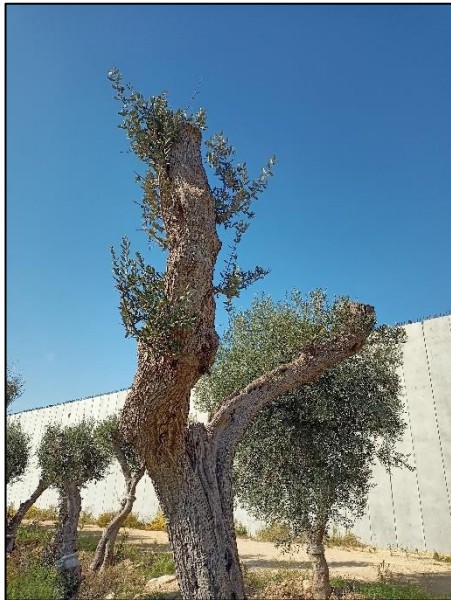
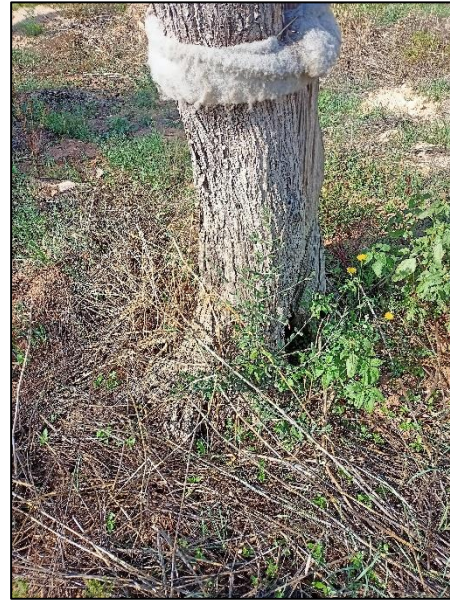
A sinistra, getti fogliari dai rami apicali; a destra, colletto radicale con lieve ripresa pollonifera

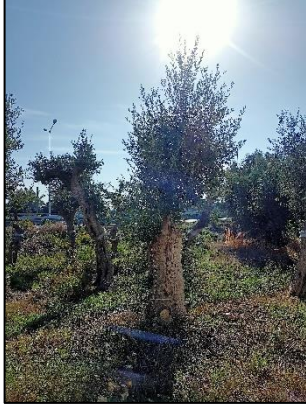
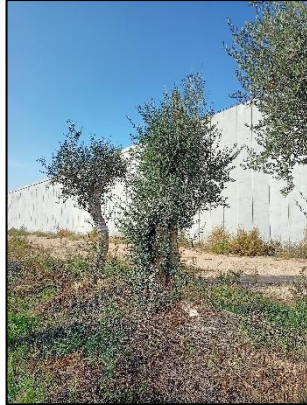
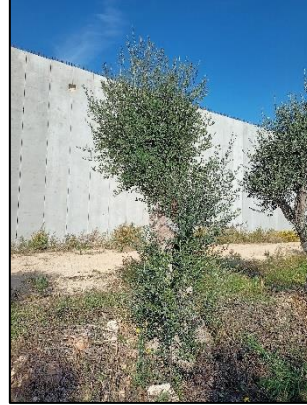
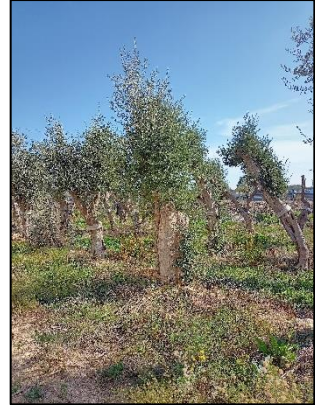
Vista da quattro angolazioni dell’individuo N. 76. Da sinistra a destra, lato N, E, S e O

Individuo monitorato		N. 76			
Dati rilievo	Data rilievo	03/11/2022	Condizioni meteo	Sereni	
	Specie	Olea europaea	Gruppo	4	
	Personale tecnico campionario	Lomagistro D.			
Dati dendrometrici	Altezza stimata [m]	2			
	Circonferenza tronco [cm]	160			
	Diametro tronco [cm]	50			
Note: ripresa vegetativa continuativa, anche in seguito a intervento cesorio. Ottima produzione polloni.					
Valutazione fitosanitaria	Alterazione da patogeni	Assente	X	Bassa	
		Media		Alta	
	Malattie fungine o batteriche	Assente	X	Bassa	
		Media		Alta	
	Vigore vegetativo	Assente		Bassa	
		Media	X	Alta	
	Clorosi	Assente	X	Lieve	
		Moderata		Grave	
	Necrosi	Assente	X	Lieve	
Moderata			Grave		
note: nessuna					
Valutazione disturbo antropico	Localizzazione	Chioma		Rami	X
		Tronco	X	Ceppaia	
	Diffusione	Localizzata	X	Estesa	
		Diffusa		A mosaico	
	Entità	Non rilev.		Trascurabile	X
		Lieve		Moderato	
		Grave		Gravissima	
Ind. morto		Altro			
note: segni pregressi da potature

Valutazione disturbo da incendio / animale	Localizzazione	Chioma		Rami	
		Tronco		Ceppaia	
	Diffusione	Localizzata		Estesa	
		Diffusa		A mosaico	
	Entità	Non rilev.	X	Trascurabile	
		Lieve		Moderato	
		Grave		Gravissima	
Ind. morto		Altro			
note: nessuna					
Giudizio complessivo	Buono

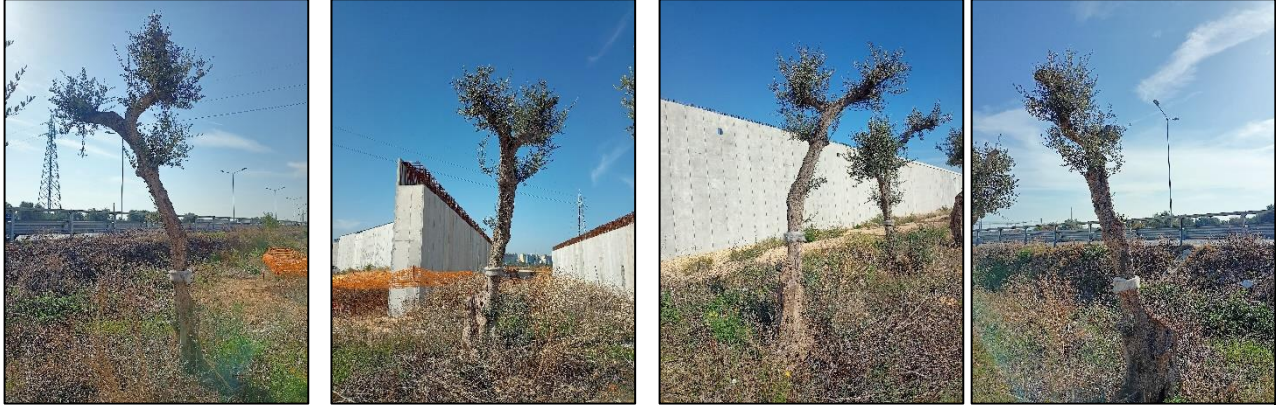
Vista da quattro angolazioni dell'individuo N. 95. Da sinistra a destra, lato N, E, S e O

Individuo monitorato		N. 95			
Dati rilievo	Data rilievo	03/11/2022	Condizioni meteo	Sereni	
	Specie	Olea europaea	Gruppo	4	
	Personale tecnico campionario	Lomagistro D.			
Dati dendrometrici	Altezza stimata [m]	4			
	Circonferenza tronco [cm]	120			
	Diametro tronco [cm]	25			
Note: nessuna.					
Valutazione fitosanitaria	Alterazione da patogeni	Assente		Bassa	X
		Media		Alta	
	Malattie fungine o batteriche	Assente	X	Bassa	
		Media		Alta	
	Vigore vegetativo	Assente		Bassa	X
		Media		Alta	
	Clorosi	Assente	X	Lieve	
		Moderata		Grave	
	Necrosi	Assente	X	Lieve	
Moderata			Grave		
note: nessuna					
Valutazione disturbo antropico	Localizzazione	Chioma		Rami	
		Tronco	X	Ceppaia	
	Diffusione	Localizzata	X	Estesa	
		Diffusa		A mosaico	
	Entità	Non rilev.		Trascurabile	X
		Lieve		Moderato	
		Grave		Gravissima	
Ind. morto		Altro			
note: segni pregressi da potature					
Valutazione disturbo da incendio / animale	Localizzazione	Chioma		Rami

Tronco		Ceppaia	
	Diffusione	Localizzata		Estesa	
		Diffusa		A mosaico	
	Entità	Non rilev.	X	Trascurabile	
		Lieve		Moderato	
		Grave		Gravissima	
Ind. morto		Altro			
note: nessuna					
Giudizio complessivo	Buono

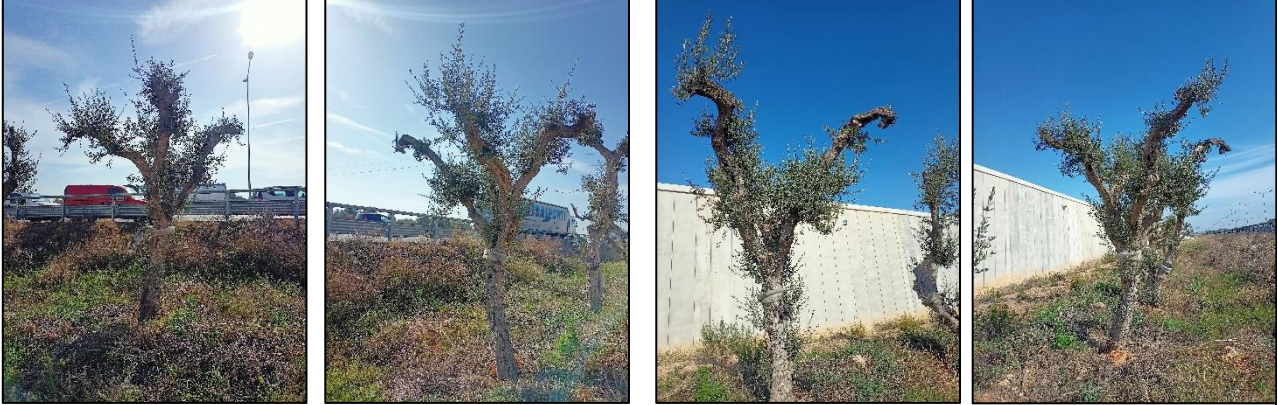
Vista da quattro angolazioni dell'individuo N. 105. Da sinistra a destra, lato N, E, S e O

Individuo monitorato	N. 105				
Dati rilievo	Data rilievo	03/11/2022	Condizioni meteo	Sereni	
	Specie	Olea europaea	Gruppo	4	
	Personale tecnico campionario	Lomagistro D.			
Dati dendrometrici	Altezza stimata [m]	3,5			
	Circonferenza tronco [cm]	90			
	Diametro tronco [cm]	50			
Note: non ci sono segni di ricaccio pollonifero dal colletto, la chioma mostra segni di ripresa vegetativa.					
Valutazione fitosanitaria	Alterazione da patogeni	Assente	X	Bassa	
		Media		Alta	
	Malattie fungine o batteriche	Assente	X	Bassa	
		Media		Alta	
	Vigore vegetativo	Assente		Bassa	
		Media	X	Alta	
	Clorosi	Assente	X	Lieve	
		Moderata		Grave	
	Necrosi	Assente	X	Lieve	
Moderata			Grave		
note: nessuna					
Valutazione disturbo antropico	Localizzazione	Chioma		Rami	X
		Tronco		Ceppaia	
	Diffusione	Localizzata	X	Estesa	
		Diffusa		A mosaico	
	Entità	Non rilev.		Trascurabile	X
		Lieve		Moderato	
		Grave		Gravissima	
	Ind. morto		Altro

note: segni pregressi da potature					
Valutazione disturbo da incendio / animale	Localizzazione	Chioma		Rami	
		Tronco		Ceppaia	
	Diffusione	Localizzata		Estesa	
		Diffusa		A mosaico	
	Entità	Non rilev.	X	Trascurabile	
		Lieve		Moderato	
		Grave		Gravissima	
	Ind. morto		Altro		
note: nessuna					
Giudizio complessivo	Buono

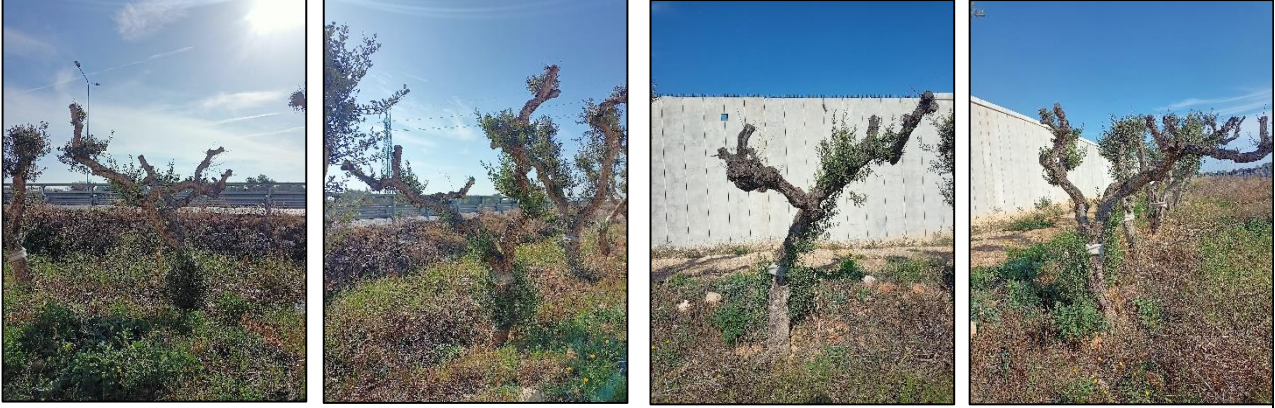
Vista da quattro angolazioni dell'individuo N. 111. Da sinistra a destra, lato N, E, S e O

Individuo monitorato	N. 111				
Dati rilievo	Data rilievo	03/11/2022	Condizioni meteo	Sereno	
	Specie	Olea europaea	Gruppo	4	
	Personale tecnico campionario	Lomagistro D.			
Dati dendrometrici	Altezza stimata [m]	3,5			
	Circonferenza tronco [cm]	80			
	Diametro tronco [cm]	25			
Note: individuo dal tronco contorto, con deboli segni di ricaccio pollonifero e ripresa vegetativa dalla chioma parzialmente danneggiata dal passaggio fuoco in annata 2021.					
Valutazione fitosanitaria	Alterazione da patogeni	Assente	X	Bassa	
		Media		Alta	
	Malattie fungine o batteriche	Assente	X	Bassa	
		Media		Alta	
	Vigore vegetativo	Assente		Bassa	X
		Media		Alta	
	Clorosi	Assente	X	Lieve	
		Moderata		Grave	
	Necrosi	Assente	X	Lieve	
		Moderata		Grave	
note: nessuna					
Valutazione disturbo antropico	Localizzazione	Chioma		Rami	X
		Tronco		Ceppaia	
	Diffusione	Localizzata	X	Estesa	
		Diffusa		A mosaico	
	Entità	Non rilev.		Trascurabile	X

Lieve		Moderato	
		Grave		Gravissima	
		Ind. morto		Altro	
note: segni pregressi da potature					
Valutazione disturbo da incendio / animale	Localizzazione	Chioma		Rami	
		Tronco		Ceppaia	
	Diffusione	Localizzata		Estesa	
		Diffusa		A mosaico	
	Entità	Non rilev.	X	Trascurabile	
		Lieve		Moderato	
		Grave		Gravissima	
		Ind. morto		Altro	
note: nessuna					
Giudizio complessivo	Buono

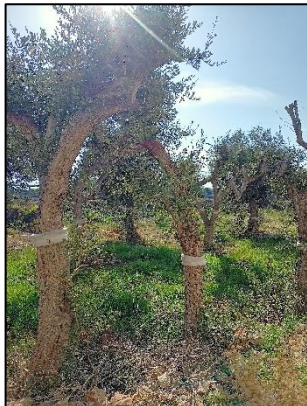
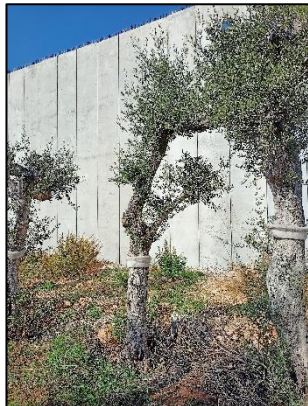
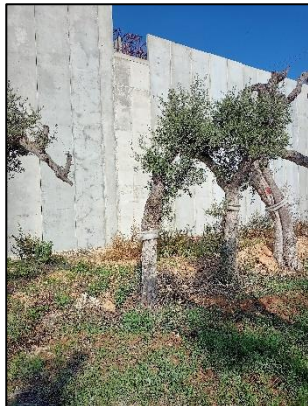
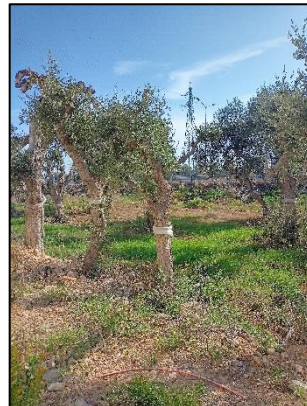
Vista da quattro angolazioni dell’individuo N. 118. Da sinistra a destra, lato N, E, S e O

Individuo monitorato	N. 118				
Dati rilievo	Data rilievo	03/11/2022	Condizioni meteo	Sereno	
	Specie	Olea europaea	Gruppo	4	
	Personale tecnico campionario	Lomagistro D.			
Dati dendrometrici	Altezza stimata [m]	3,5			
	Circonferenza tronco [cm]	80			
	Diametro tronco [cm]	25			
Note: nessuna.					
Valutazione fitosanitaria	Alterazione da patogeni	Assente		Bassa	X
		Media		Alta	
	Malattie fungine o batteriche	Assente	X	Bassa	
		Media		Alta	
	Vigore vegetativo	Assente		Bassa	X
		Media		Alta	
	Clorosi	Assente		Lieve	X
		Moderata		Grave	
	Necrosi	Assente	X	Lieve	
Moderata			Grave		
note: nessuna					
Valutazione disturbo antropico	Localizzazione	Chioma		Rami	
		Tronco	X	Ceppaia	
	Diffusione	Localizzata	X	Estesa	
		Diffusa		A mosaico	
	Entità	Non rilev.		Trascurabile	X
		Lieve		Moderato	
		Grave		Gravissima	
		Ind. morto		Altro	
note: segni pregressi da potature					
Valutazione disturbo da incendio / animale	Localizzazione	Chioma		Rami

Tronco		Ceppaia	
	Diffusione	Localizzata		Estesa	
		Diffusa		A mosaico	
	Entità	Non rilev.	X	Trascurabile	
		Lieve		Moderato	
		Grave		Gravissima	
		Ind. morto		Altro	
note: nessuna					
Giudizio complessivo	Buono

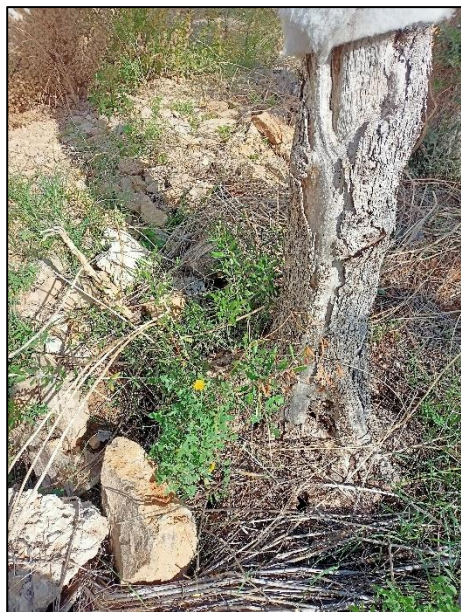
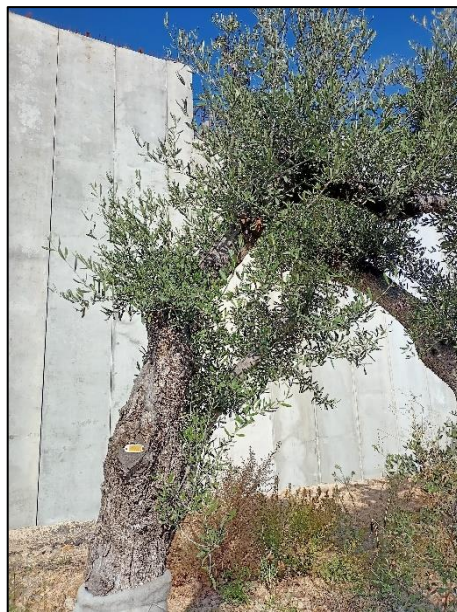
A sinistra dettaglio polloni al colletto, a destra dettaglio ripresa vegetativa

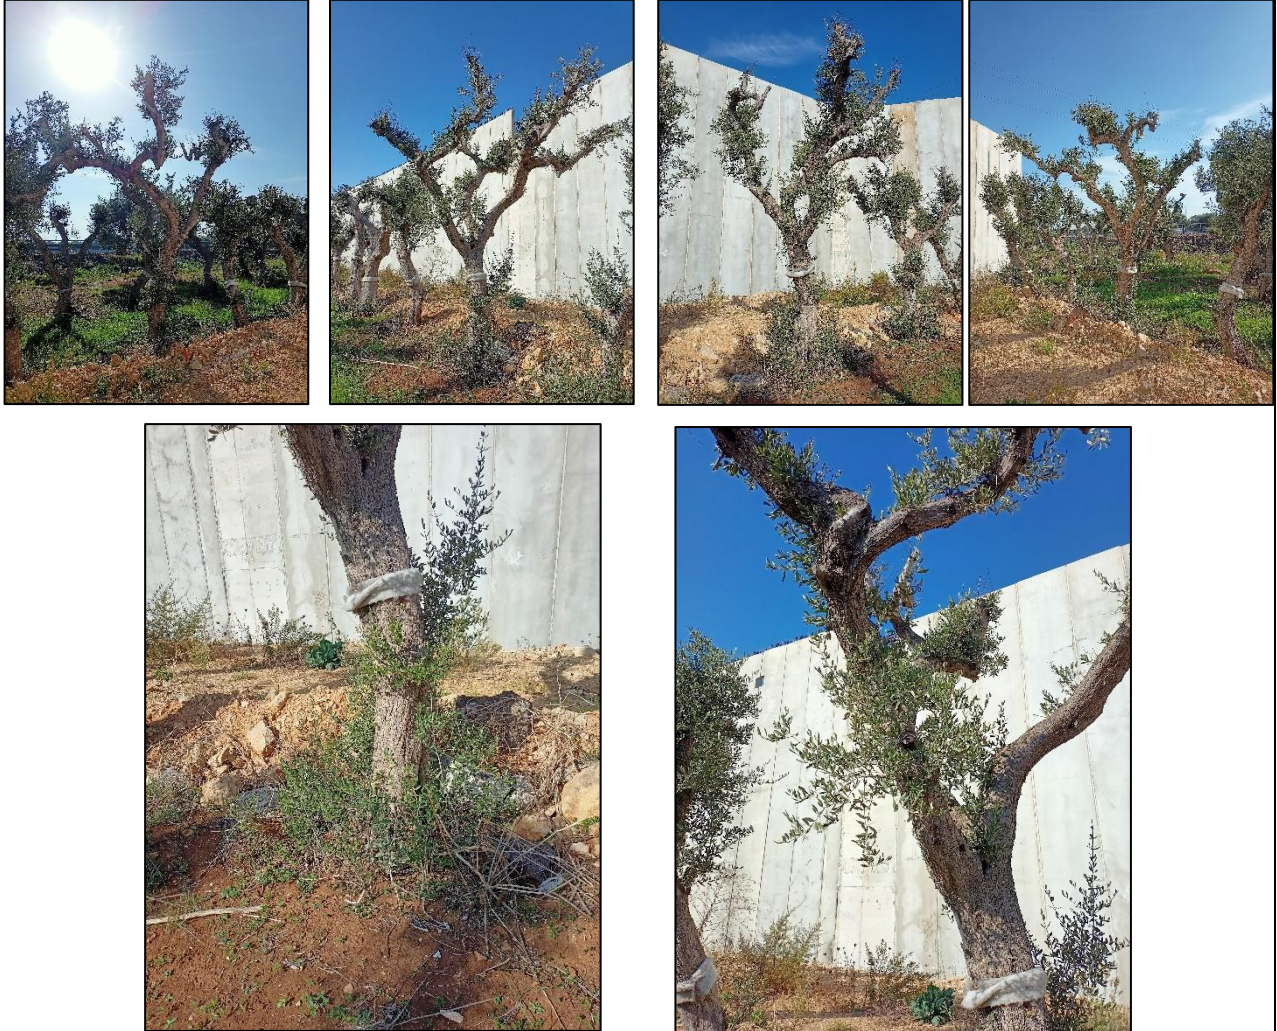
Vista da quattro angolazioni dell’individuo N. 123. Da sinistra a destra, lato N, E, S e O

Individuo monitorato	N. 123				
Dati rilievo	Data rilievo	03/11/2022	Condizioni meteo	Sereno	
	Specie	<i>Olea europaea</i>	Gruppo	4	
	Personale tecnico campionario	Lomagistro D.			
Dati dendrometrici	Altezza stimata [m]	3,5			
	Circonferenza tronco [cm]	100			
	Diametro tronco [cm]	25			
Note: individuo di medie dimensioni, con buona ripresa vegetativa su tutta la pianta. Segni di vecchie ferite sul tronco.					
Valutazione fitosanitaria	Alterazione da patogeni	Assente		Bassa	X
		Media		Alta	
	Malattie fungine o batteriche	Assente	X	Bassa	
		Media		Alta	
	Vigore vegetativo	Assente		Bassa	
		Media	X	Alta	
	Clorosi	Assente	X	Lieve	
		Moderata		Grave	
	Necrosi	Assente	X	Lieve	
Moderata			Grave		
note: nessuna					
Valutazione disturbo antropico	Localizzazione	Chioma		Rami	
		Tronco	X	Ceppaia	
	Diffusione	Localizzata	X	Estesa	
		Diffusa		A mosaico	
	Entità	Non rilev.		Trascurabile	X
		Lieve		Moderato	
		Grave		Gravissima

Ind. morto		Altro			
note: segni pregressi da potature e danni meccanici					
Valutazione disturbo da incendio / animale	Localizzazione	Chioma		Rami	
		Tronco		Ceppaia	
	Diffusione	Localizzata		Estesa	
		Diffusa		A mosaico	
	Entità	Non rilev.	X	Trascurabile	
		Lieve		Moderato	
		Grave		Gravissima	
Ind. morto		Altro			
note: nessuna					
Giudizio complessivo	Buono

Dettaglio colletto radicale e dei succhioni

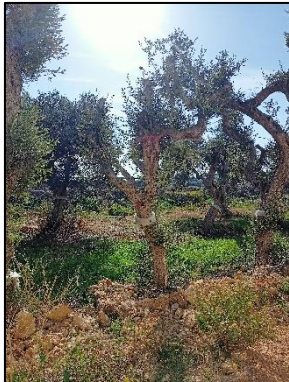
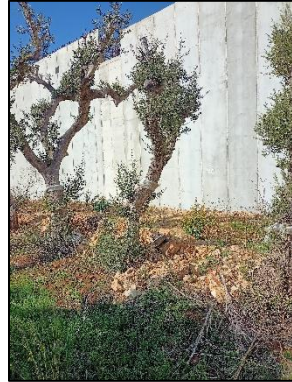
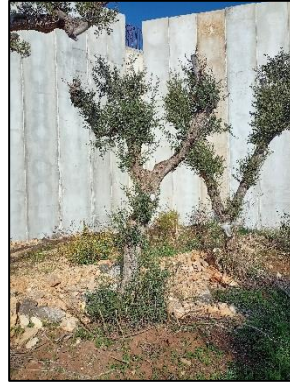
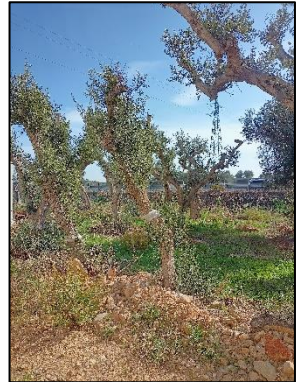
Vista da quattro angolazioni dell’individuo N. 123. Da sinistra a destra, lato N, E, S e O

Individuo monitorato	N. 124				
Dati rilievo	Data rilievo	03/11/2022	Condizioni meteo	Sereni	
	Specie	Olea europaea	Gruppo	4	
	Personale tecnico campionario	Lomagistro D.			
Dati dendrometrici	Altezza stimata [m]	3			
	Circonferenza tronco [cm]	70			
	Diametro tronco [cm]	30			
Note: individuo di medie dimensioni, con ricaccio pollonifero dal colletto.					
Valutazione fitosanitaria	Alterazione da patogeni	Assente	X	Bassa	
		Media		Alta	
	Malattie fungine o batteriche	Assente	X	Bassa	
		Media		Alta	
	Vigore vegetativo	Assente		Bassa	X
		Media		Alta	
	Clorosi	Assente	X	Lieve	
		Moderata		Grave	
	Necrosi	Assente	X	Lieve	
Moderata			Grave		
note: nessuna					
Valutazione disturbo antropico	Localizzazione	Chioma		Rami	X
		Tronco		Ceppaia	
	Diffusione	Localizzata	X	Estesa	
		Diffusa		A mosaico	
	Entità	Non rilev.		Trascurabile	X
		Lieve		Moderato	
		Grave		Gravissima	
Ind. morto		Altro			
note: segni pregressi da potature e danni meccanici

Valutazione disturbo da incendio / animale	Localizzazione	Chioma		Rami	
		Tronco		Ceppaia	
	Diffusione	Localizzata		Estesa	
		Diffusa		A mosaico	
	Entità	Non rilev.	X	Trascurabile	
		Lieve		Moderato	
		Grave		Gravissima	
Ind. morto		Altro			
note: nessuna					
Giudizio complessivo	Buono

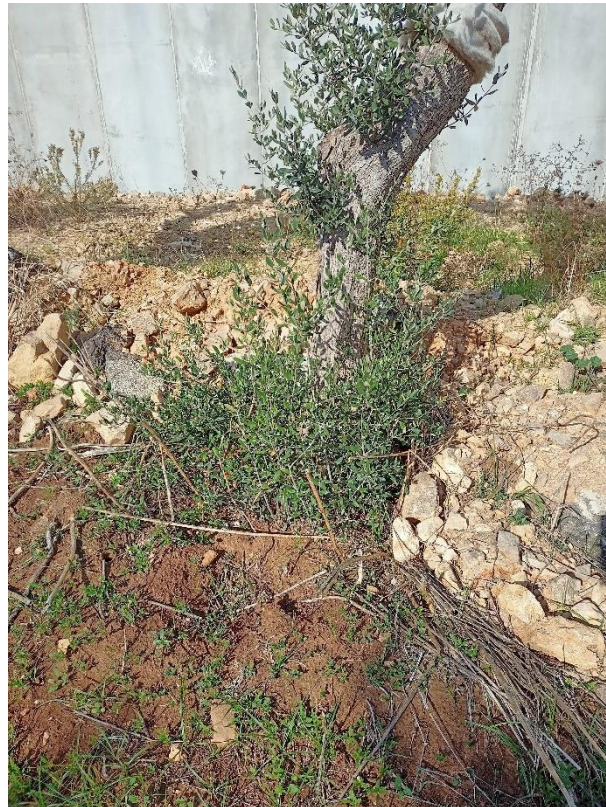
Dettaglio colpetto radicale

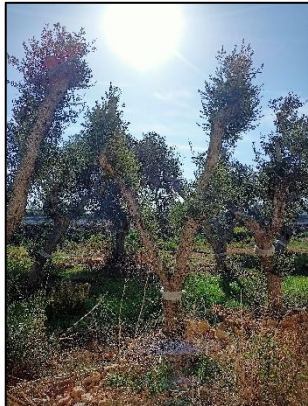
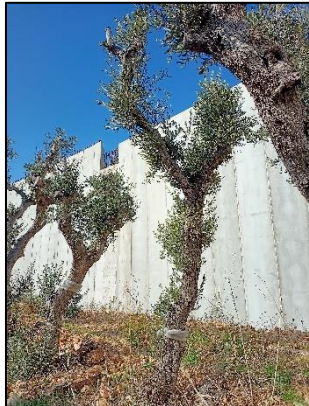
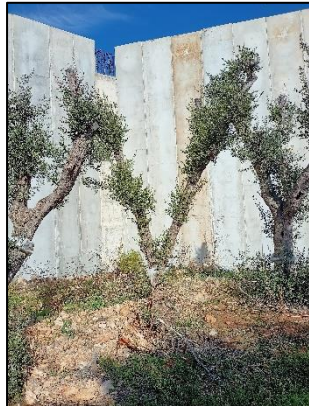
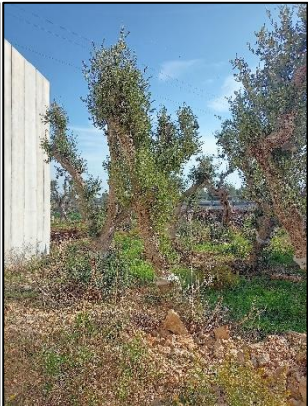
Vista da quattro angolazioni dell’individuo N. 123. Da sinistra a destra, lato N, E, S e O

Individuo monitorato	N. 125				
Dati rilievo	Data rilievo	03/11/2022	Condizioni meteo	Sereni	
	Specie	Olea europaea	Gruppo	4	
	Personale tecnico campionario	Lomagistro D.			
Dati dendrometrici	Altezza stimata [m]	3,5			
	Circonferenza tronco [cm]	80			
	Diametro tronco [cm]	30			
Note: nessuna.					
Valutazione fitosanitaria	Alterazione da patogeni	Assente	X	Bassa	
		Media		Alta	
	Malattie fungine o batteriche	Assente	X	Bassa	
		Media		Alta	
	Vigore vegetativo	Assente		Bassa	
		Media	X	Alta	
	Clorosi	Assente	X	Lieve	
		Moderata		Grave	
	Necrosi	Assente	X	Lieve	
Moderata			Grave		
note: nessuna					
Valutazione disturbo antropico	Localizzazione	Chioma		Rami	X
		Tronco		Ceppaia	
	Diffusione	Localizzata	X	Estesa	
		Diffusa		A mosaico	
	Entità	Non rilev.		Trascurabile	X
		Lieve		Moderato	
		Grave		Gravissima	
	Ind. morto		Altro		
note: segni pregressi da potature					
Valutazione disturbo da incendio / animale	Localizzazione	Chioma		Rami

Tronco		Ceppaia	
	Diffusione	Localizzata		Estesa	
		Diffusa		A mosaico	
	Entità	Non rilev.	X	Trascurabile	
		Lieve		Moderato	
		Grave		Gravissima	
	Ind. morto		Altro		
note: nessuna					
Giudizio complessivo	Buono

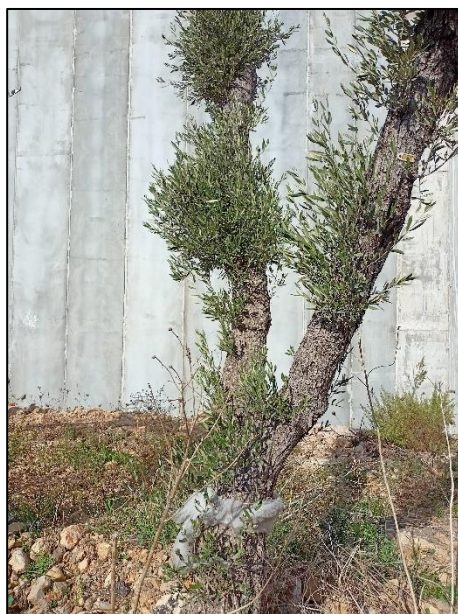
Dettaglio colletto radicale

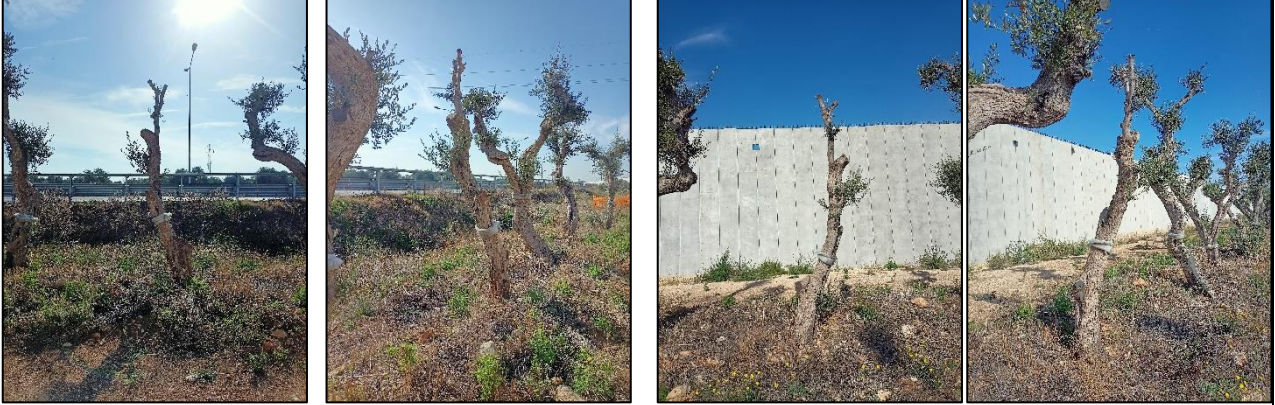
Vista da quattro angolazioni dell’individuo N. 123. Da sinistra a destra, lato N, E, S e O

Individuo monitorato	N. 127				
Dati rilievo	Data rilievo	03/11/2022	Condizioni meteo	Sereni	
	Specie	Olea europaea	Gruppo	4	
	Personale tecnico campionario	Lomagistro D.			
Dati dendrometrici	Altezza stimata [m]	4			
	Circonferenza tronco [cm]	75			
	Diametro tronco [cm]	40			
Note: individuo di medie dimensioni, con ripresa vegetativa.					
Valutazione fitosanitaria	Alterazione da patogeni	Assente	X	Bassa	
		Media		Alta	
	Malattie fungine o batteriche	Assente	X	Bassa	
		Media		Alta	
	Vigore vegetativo	Assente	X	Bassa	
		Media		Alta	
	Clorosi	Assente	X	Lieve	
		Moderata		Grave	
	Necrosi	Assente	X	Lieve	
		Moderata		Grave	
note: nessuna					
Valutazione disturbo antropico	Localizzazione	Chioma		Rami	X
		Tronco	X	Ceppaia	
	Diffusione	Localizzata	X	Estesa	
		Diffusa		A mosaico	
	Entità	Non rilev.		Trascurabile	X
		Lieve		Moderato	
		Grave		Gravissima	
		Ind. morto		Altro	
note: segni pregressi da potature					
Valutazione disturbo da incendio / animale	Localizzazione	Chioma		Rami

Tronco		Ceppaia	
	Diffusione	Localizzata		Estesa	
		Diffusa		A mosaico	
	Entità	Non rilev.	X	Trascurabile	
		Lieve		Moderato	
		Grave		Gravissima	
		Ind. morto		Altro	
note: nessuna					
Giudizio complessivo	Buono
