LINEA BARI-LECCE - RIASSETTO NODO DI BARI

OPERE DI VIABILITA': VARIANTE ALTIMETRICA TANGENZIALE DI BARI
Monitoraggio Ambientale

RELAZIONE DI SINTESI – INVIO 7

**MONITORAGGIO AMBIENTALE CORSO D'OPERA
DA SETTEMBRE 2022 A FEBBRAIO 2023**

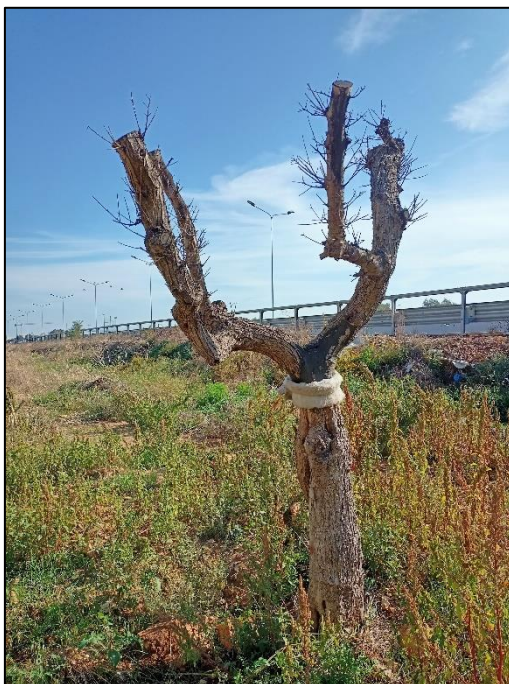
Individuo monitorato	N. 131				
Dati rilievo	Data rilievo	03/11/2022	Condizioni meteo	Sereno	
	Specie	Olea europaea	Gruppo	4	
	Personale tecnico campionario	Lomagistro D.			
Dati dendrometrici	Altezza stimata [m]	3			
	Circonferenza tronco [cm]	70			
	Diametro tronco [cm]	30			
Note: individuo morto.					
Valutazione fitosanitaria	Alterazione da patogeni	Assente		Bassa	
		Media		Alta	
	Malattie fungine o batteriche	Assente		Bassa	
		Media		Alta	
	Vigore vegetativo	Assente		Bassa	
		Media		Alta	
	Clorosi	Assente		Lieve	
		Moderata		Grave	
Necrosi	Assente		Lieve		
	Moderata		Grave		
note: nessuna					
Valutazione disturbo antropico	Localizzazione	Chioma		Rami	
		Tronco		Ceppaia	
	Diffusione	Localizzata		Estesa	
		Diffusa		A mosaico	
	Entità	Non rilev.		Trascurabile	
		Lieve		Moderato	
		Grave		Gravissima	
	Ind. morto		Altro		
note: segni pregressi da potature					
Valutazione disturbo da incendio / animale	Localizzazione	Chioma		Rami

Individuo morto

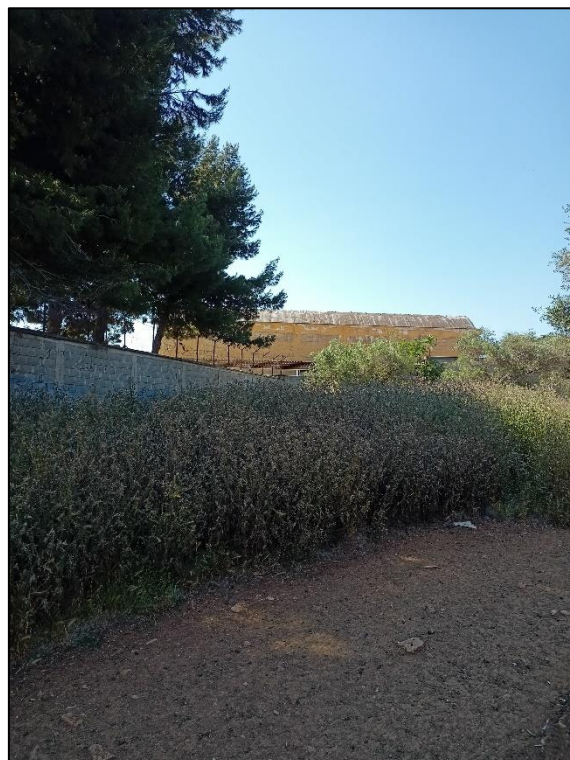
Aspetto del Cumulo A, giugno 2022

Il **cumulo di terreno A** si localizza in corrispondenza del limite dell’area militare e si estende su una superficie di circa 250 mq. I cumuli di terreno presentano una forma irregolare, lo strato superficiale è pianeggiante e la copertura vegetale pressoché assente, sia a causa del periodo di rilevamento successivo alla siccità estiva e sia per il passaggio recente di fuoco. Si segnala la presenza di roccia affiorante inferiore all’1%.

Sito	Cantiere sud	Identificativo cumulo	Cumulo A
Tipo di indagine	Verifica cumulo terreno vegetale		
DESCRIZIONE DEI CUMULI			
Esposizione	Non determinabile a causa di infestanti di altezza superiore ad 1m. L’aspetto del cumulo non si discosta molto dalle precedenti campagne primaverili.		
Pendenza	Variabile (non superiore ai 20°)		
Provenienza del cumulo	Area nuovo rilevato		
Altezza media del cumulo	H media 70 cm		
Presenza rifiuti	<input type="checkbox"/> SI <input checked="" type="checkbox"/> NO		
Presenza commistione di terreno sterile e vegetale	Presenza di terreno vegetale, resti vegetali, modesta presenza di roccia.		
VEGETAZIONE			
Verifica attecchimento idrosemina	Non rilevabile		
Presenza infestanti <input checked="" type="checkbox"/> SI <input type="checkbox"/> NO	Nella campagna primaverile del 2022 la vegetazione risulta dominata da individui quali <i>Silybum Marianum</i> , <i>Avena fatua</i> , <i>Cyrsium arvense</i> , <i>Stellaria media</i> , <i>Pallenis spinosa</i> .

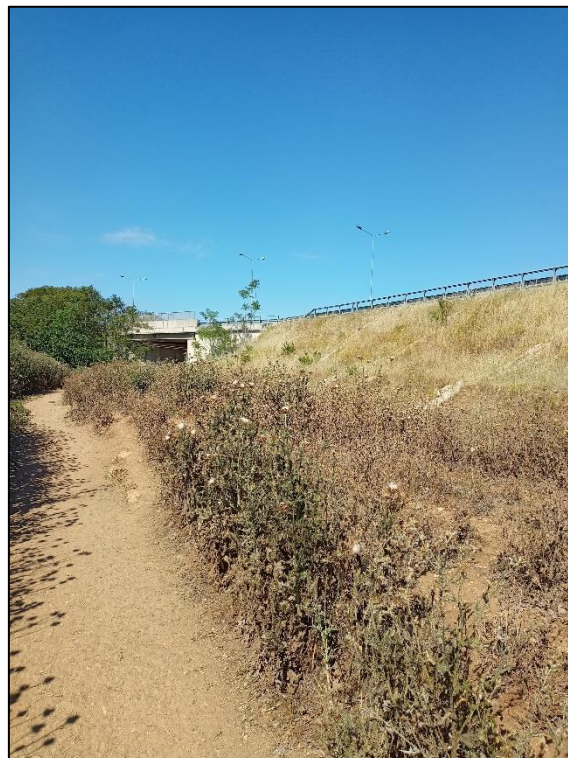
Il cumulo di terreno B si localizza all’interno di un campo agricolo compreso fra la tangenziale e il margine dell’area militare. Anche per questo cumulo di terreno, similmente per il precedente, si registra assenza di vegetazione conseguente alla siccità estiva e al passaggio recente di fuoco:

Sito	Cantiere sud	Identificativo cumulo	Cumulo B
Tipo di indagine	Verifica cumulo terreno vegetale		
DESCRIZIONE DEI CUMULI			
Esposizione	Non determinabile.		
Pendenza	Variabile (non superiore ai 60°)		
Provenienza del cumulo	Non identificabile nell’ambito del cantiere		
Altezza media del cumulo	2 m		
Presenza rifiuti	<input type="checkbox"/> SI <input checked="" type="checkbox"/> NO		
Presenza commistione di terreno sterile e vegetale	Presenza di roccia.		
VEGETAZIONE			
Verifica attecchimento idrosemina	Non rilevabile		
Presenza infestanti <input checked="" type="checkbox"/> SI <input type="checkbox"/> NO	Nella campagna primaverile del 2022 la vegetazione risulta dominata da individui quali <i>Silybum Marianum</i> , <i>Avena fatua</i> , <i>Cyrsium arvense</i> , <i>Stellaria media</i> , <i>Pallenis spinosa</i> .

Aspetto del Cumulo B, giugno 2022

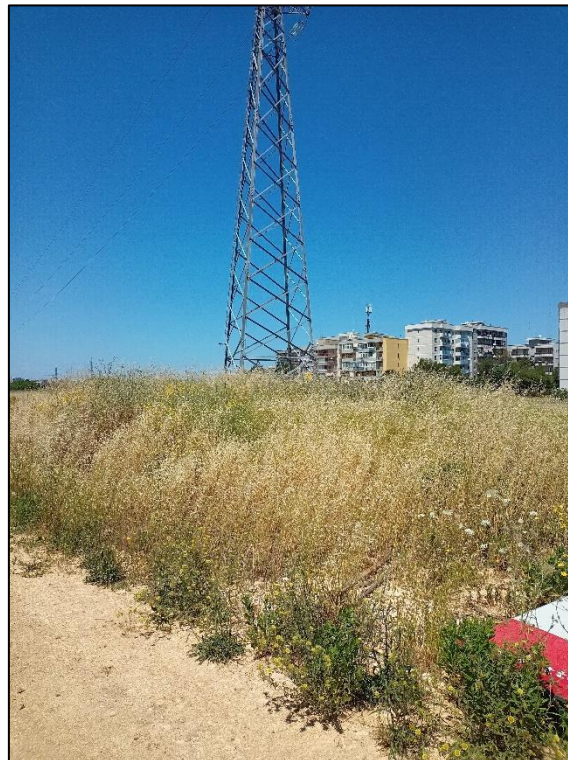
Il cumulo di terreno C, assente nella campagna primaverile del 2021 e ripristinato nel periodo estivo dello stesso anno, si colloca nell’area di stoccaggio 1:

Sito	Area Stoccaggio 1	Identificativo cumulo	Cumulo C
Tipo di indagine	Verifica cumulo terreno vegetale		
DESCRIZIONE DEI CUMULI			
Esposizione	Direzione NW-SE.		
Pendenza	Variabile (non superiore ai 60°)		
Provenienza del cumulo	Area di cantiere		
Altezza media del cumulo	1,5 m		
Presenza rifiuti	<input type="checkbox"/> SI <input checked="" type="checkbox"/> NO		
Presenza commistione di terreno sterile e vegetale	Commistione di materiale vegetale, roccia e terra.		
VEGETAZIONE			
Verifica attecchimento idrosemina	Non rilevabile		
Presenza infestanti <input checked="" type="checkbox"/> SI <input type="checkbox"/> NO	La vegetazione presente sul cumulo è coerente con il contesto vegetale e ruderale circostante (<i>Avena fatua</i> , <i>Inula viscosa</i> , <i>Diploaxis tenuifolia</i> , <i>Brassica oleracea</i>).

Aspetto del Cumulo C, giugno 2022

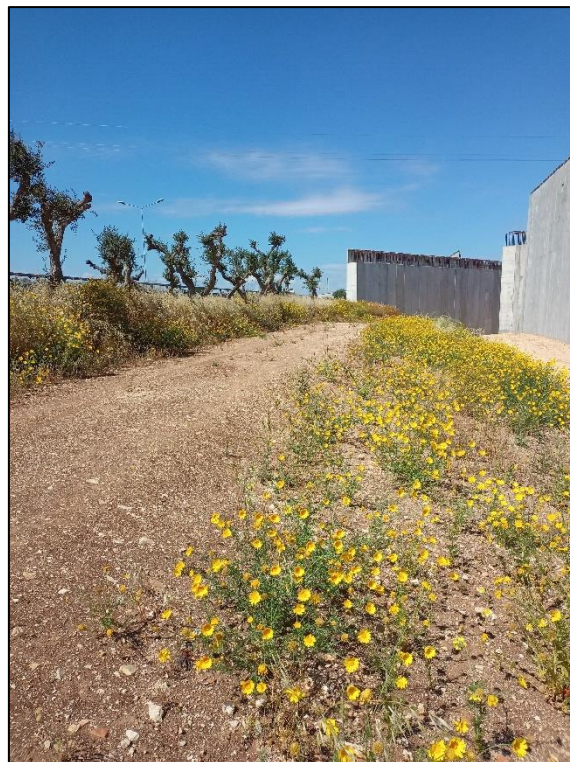
Il cumulo di terreno D, è stato rilevato durante la campagna autunnale del 2021 e si colloca nell’area di stoccaggio 1:

Sito	Area Stoccaggio 1	Identificativo cumulo	Cumulo D
Tipo di indagine	Verifica cumulo terreno vegetale		
DESCRIZIONE DEI CUMULI			
Esposizione	Direzione WSW-ENE		
Pendenza	Variabile (non superiore ai 60°)		
Provenienza del cumulo	Area di cantiere		
Altezza media del cumulo	1,6 m		
Presenza rifiuti	<input type="checkbox"/> SI <input checked="" type="checkbox"/> NO		
Presenza commistione di terreno sterile e vegetale	Commistione di materiale vegetale, roccia e terra.		
VEGETAZIONE			
Verifica attecchimento idrosemina	Non rilevabile		
Presenza infestanti <input checked="" type="checkbox"/> SI <input type="checkbox"/> NO	La vegetazione presente sul cumulo è coerente con il contesto vegetale e ruderale circostante, anche se totalmente disseccata (<i>Avena sterilis</i> , <i>Calendula avervensis</i> , <i>Cirsium vulgare</i> , <i>Papaver rhoeas</i>).

Aspetto del Cumulo D, giugno 2022

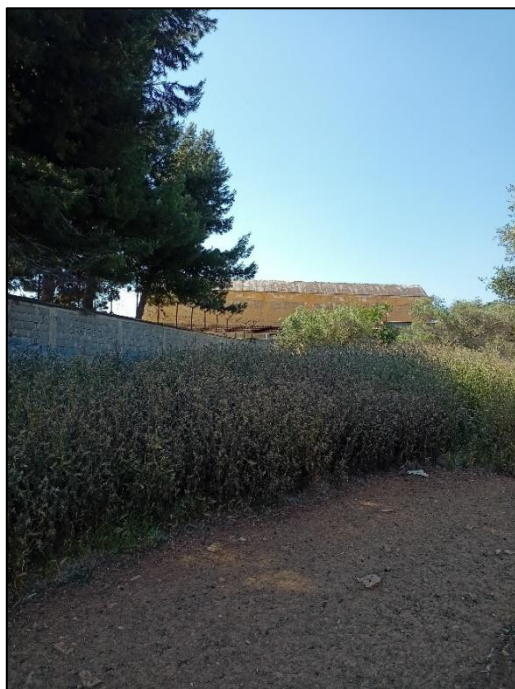
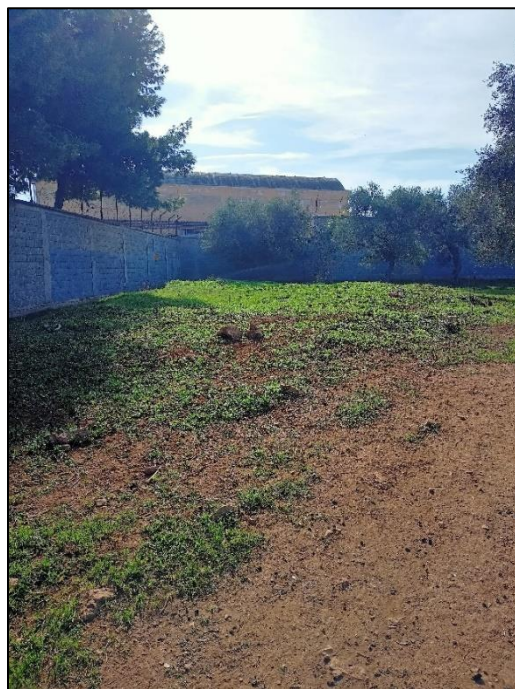
Sito	Cantiere sud	Identificativo cumulo	Cumulo A
Tipo di indagine	Verifica cumulo terreno vegetale		
DESCRIZIONE DEI CUMULI			
Esposizione	Non determinabile a causa di infestanti di altezza superiore ad 1m. L’aspetto del cumulo non si discosta molto dalle precedenti campagne primaverili.		
Pendenza	Variabile (non superiore ai 20°)		
Provenienza del cumulo	Area nuovo rilevato		
Altezza media del cumulo	H media 70 cm		
Presenza rifiuti	<input type="checkbox"/> SI <input checked="" type="checkbox"/> NO		
Presenza commistione di terreno sterile e vegetale	Presenza di terreno vegetale, resti vegetali, modesta presenza di roccia.		
VEGETAZIONE			
Verifica attecchimento idrosemina	Non rilevabile		
Presenza infestanti <input checked="" type="checkbox"/> SI <input type="checkbox"/> NO	Nella campagna autunnale del 2022 la vegetazione composta principalmente da specie quali <i>Cynodon dactylon</i> , <i>Amaranthus retroflexus</i> , <i>Chenopodium album</i> di nuova emergenza.

Aspetto del Cumulo A, giugno 2022 (a sinistra) e a novembre 2022 (a destra)

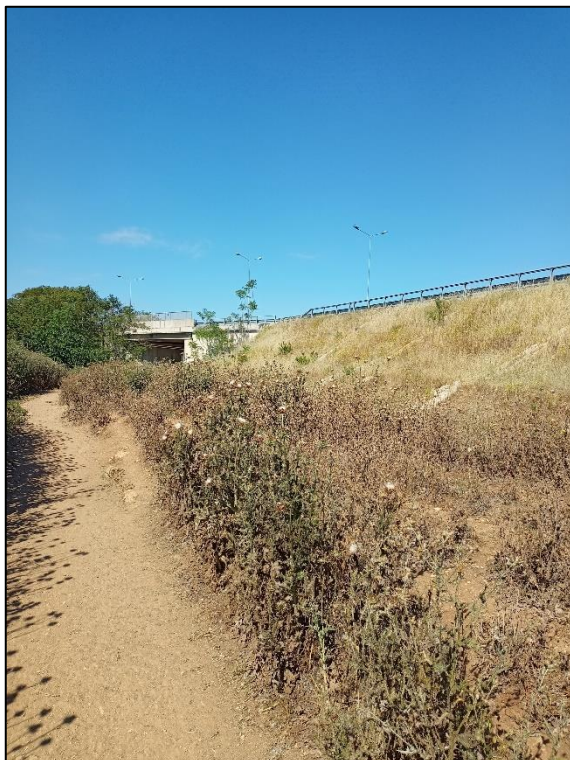
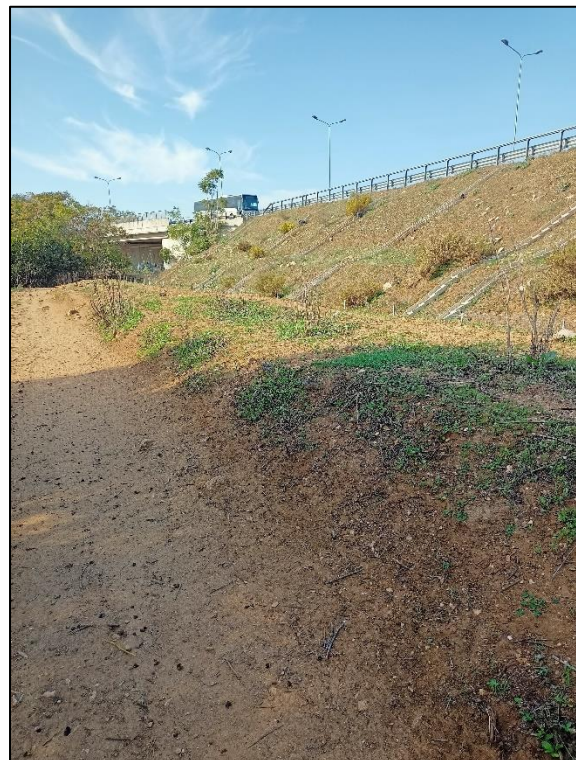
Sito	Cantiere sud	Identificativo cumulo	Cumulo B
Tipo di indagine	Verifica cumulo terreno vegetale		
DESCRIZIONE DEI CUMULI			
Esposizione	Non determinabile.		
Pendenza	Variabile (non superiore ai 60°)		
Provenienza del cumulo	Non identificabile nell’ambito del cantiere		
Altezza media del cumulo	2 m		
Presenza rifiuti	<input type="checkbox"/> SI <input checked="" type="checkbox"/> NO		
Presenza commistione di terreno sterile e vegetale	Presenza di roccia.		
VEGETAZIONE			
Verifica attecchimento idrosemina	Non rilevabile		
Presenza infestanti <input checked="" type="checkbox"/> SI <input type="checkbox"/> NO	Sui resti della vegetazione rilevata a Primavera 2022, emergono giovani infestanti tipiche del periodo autunno-invernale come <i>Cynodon dactylon</i> , <i>Chenopodium album</i> , <i>Amaranthus retroflexus</i> .

Aspetto del Cumulo B, giugno 2022 (a sinistra) e nel novembre 2022 (a destra)

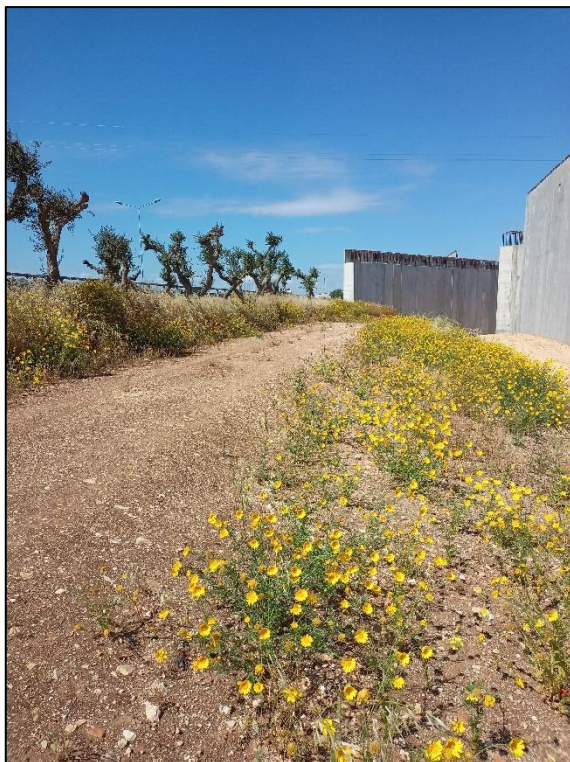
Sito	Area Stoccaggio 1	Identificativo cumulo	Cumulo D
Tipo di indagine	Verifica cumulo terreno vegetale		
DESCRIZIONE DEI CUMULI			
Esposizione	Direzione WSW-ENE		
Pendenza	Variabile (non superiore ai 60°)		
Provenienza del cumulo	Area di cantiere		
Altezza media del cumulo	1,6 m		
Presenza rifiuti	<input type="checkbox"/> SI <input checked="" type="checkbox"/> NO		
Presenza commistione di terreno sterile e vegetale	Commistione di materiale vegetale, roccia e terra.		
VEGETAZIONE			
Verifica attecchimento idrosemina	Non rilevabile		
Presenza infestanti	La vegetazione presente sul cumulo è coerente con il contesto vegetale e ruderale circostante, anche se totalmente disseccata causa senescenza fisiologica legata al periodo di campionamento.		
	<input checked="" type="checkbox"/> SI <input type="checkbox"/> NO

Aspetto del Cumulo D, giugno 2022 (a sinistra) e nel novembre 2022 (a destra)

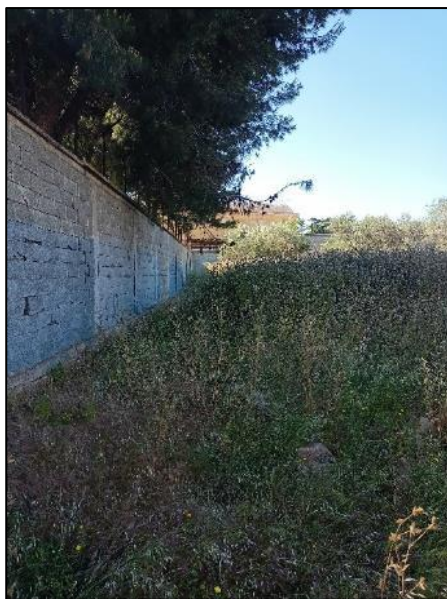
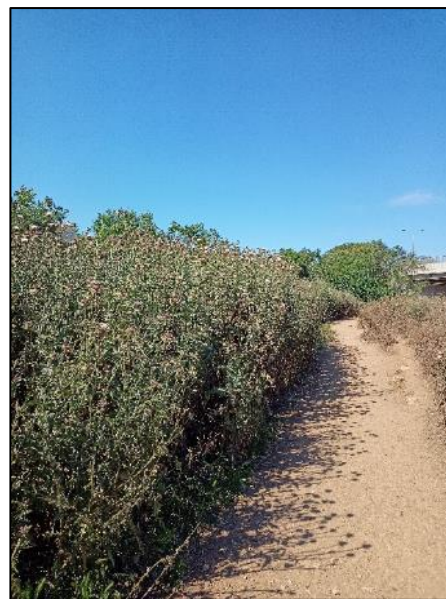
- Primavera: i Cumuli A e B, situati presso l’area Cantiere Sud, adiacente alla Caserma Militare, sono risultati coperti da vegetazione parzialmente senescente con altezza che supera 1,2m.

Aspetto dei due Cumuli nei pressi dell’area militare (a sinistra Cumulo A; a destra cumulo B)

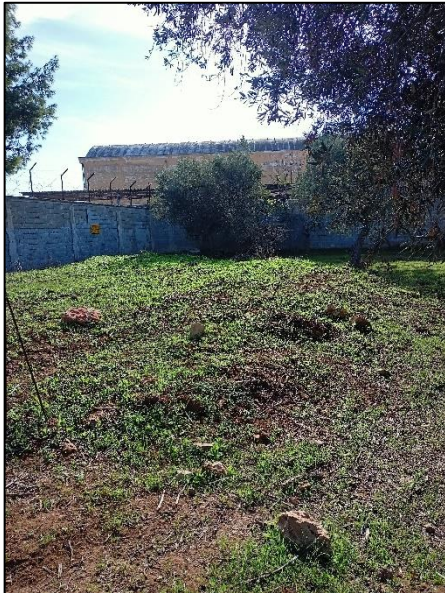
- Autunno: i Cumuli A e B, situati presso l’area Cantiere Sud, adiacente alla Caserma Militare, sono risultati coperti da giovane vegetazione di altezza contenuta tipica del periodo autunno-invernale.

Aspetto dei due Cumuli nei pressi dell’area militare (a sinistra Cumulo A; a destra cumulo B)

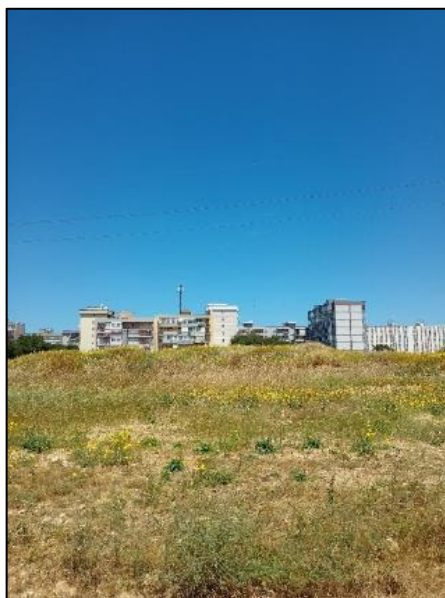
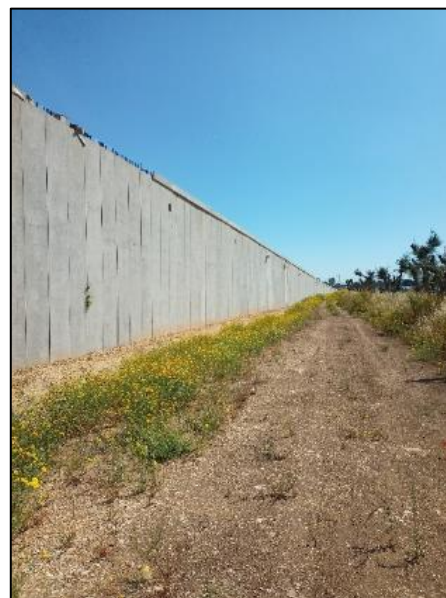
- Primavera: il deposito di terreno denominato C è stato ripristinato e ne è stato creato uno nuovo denominato D, sui quali è visibile vegetazione segetale ormai disseccata.

A sinistra, aspetto del Cumulo C; a destra, aspetto del cumulo D.

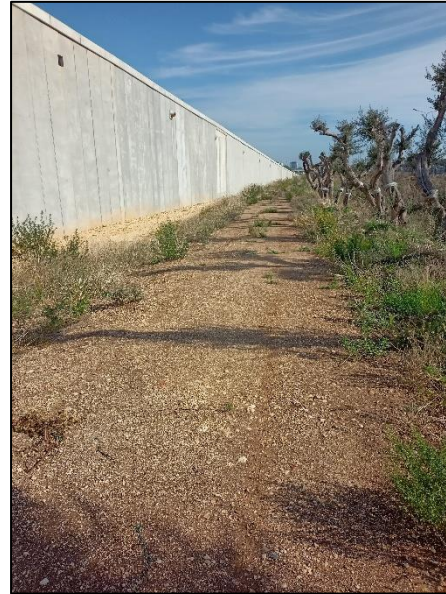
- Autunno: il deposito di terreno denominato C è stato ripristinato e ne è stato creato uno nuovo denominato D, sui quali è visibile vegetazione segetale ormai disseccata.

A sinistra, aspetto del Cumulo C; a destra, aspetto del cumulo D.

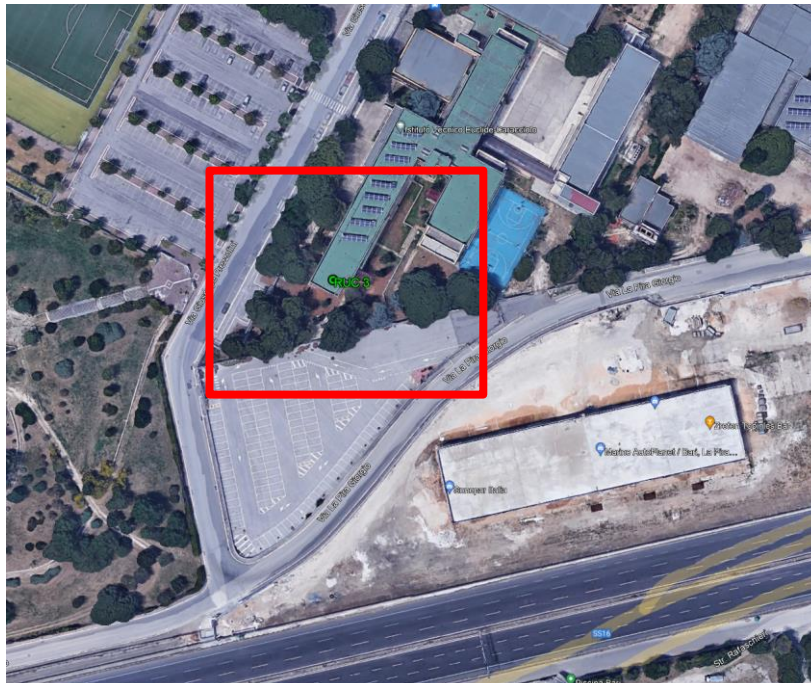
Figura 2 inquadramento punti di misura

Di seguito l'inquadratura dei punti di misura:

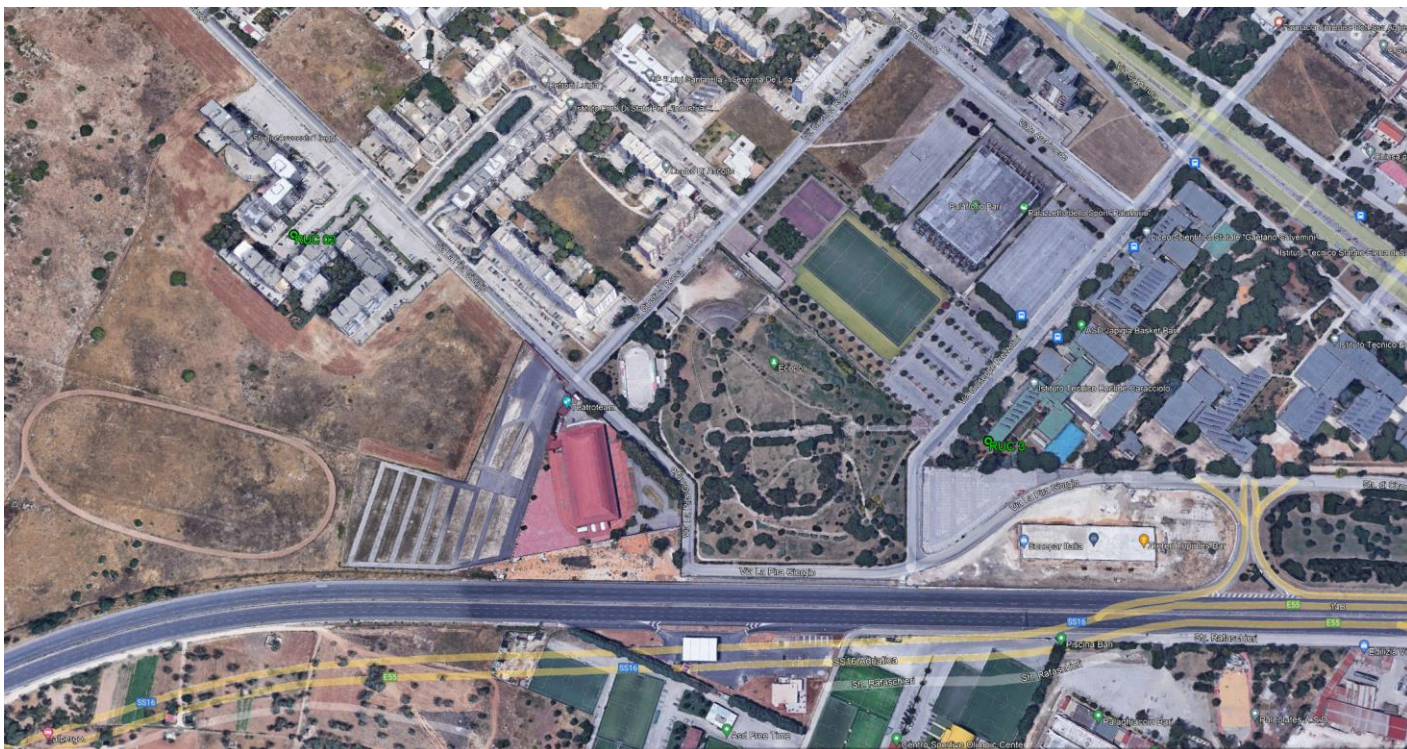
Figura 3 punti di misura

Di seguito lo stralcio cartografico con indicazione delle postazioni di misura.

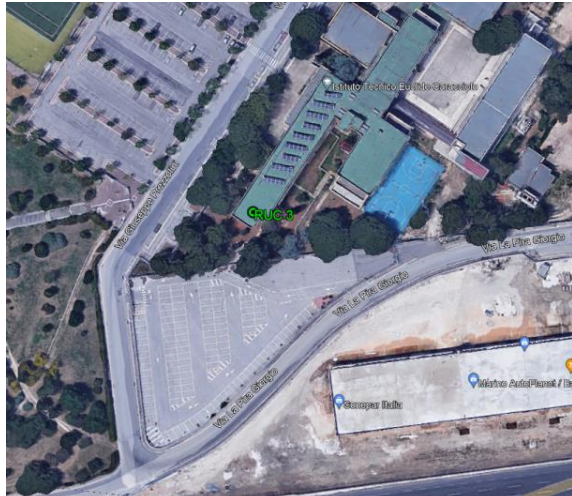
Di seguito la scheda identificativa della postazione di indagine RUC 03.

<p align="center">Postazione ed Area di indagine (stralcio da tavola del Piano di Monitoraggio Ambientale)</p>	<p align="center">Postazione ed Area di indagine</p>

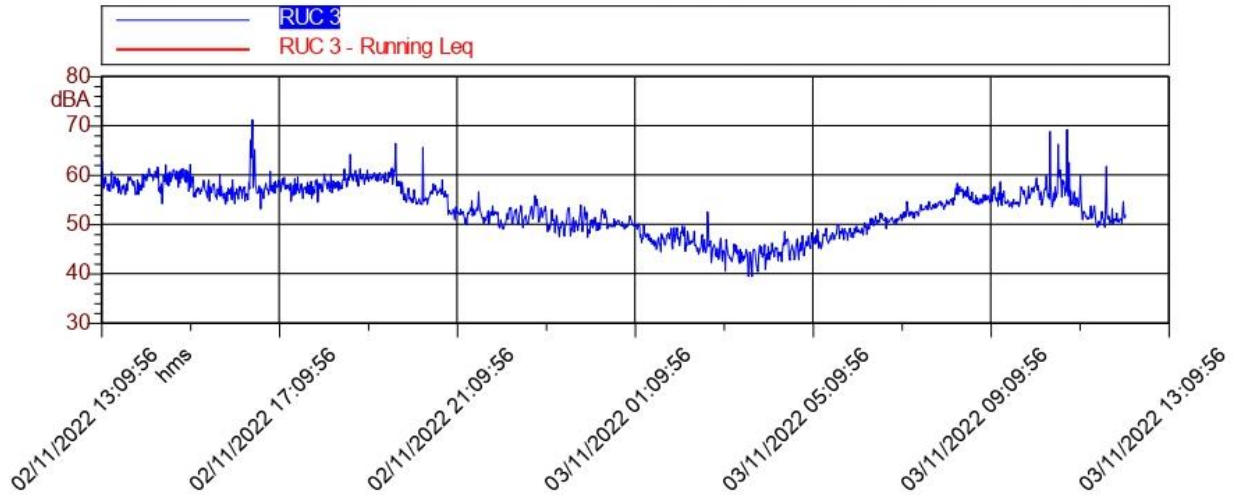
Leq = 57.2 dBA
