**Università
di Genova**

Monitoraggio dinamico e chimico-fisico delle attività relative agli interventi di
miglioramento della sicurezza dello specchio acqueo del Porto Turistico
Internazionale di Rapallo

Fase ante operam

28/12/2022-06/01/2023

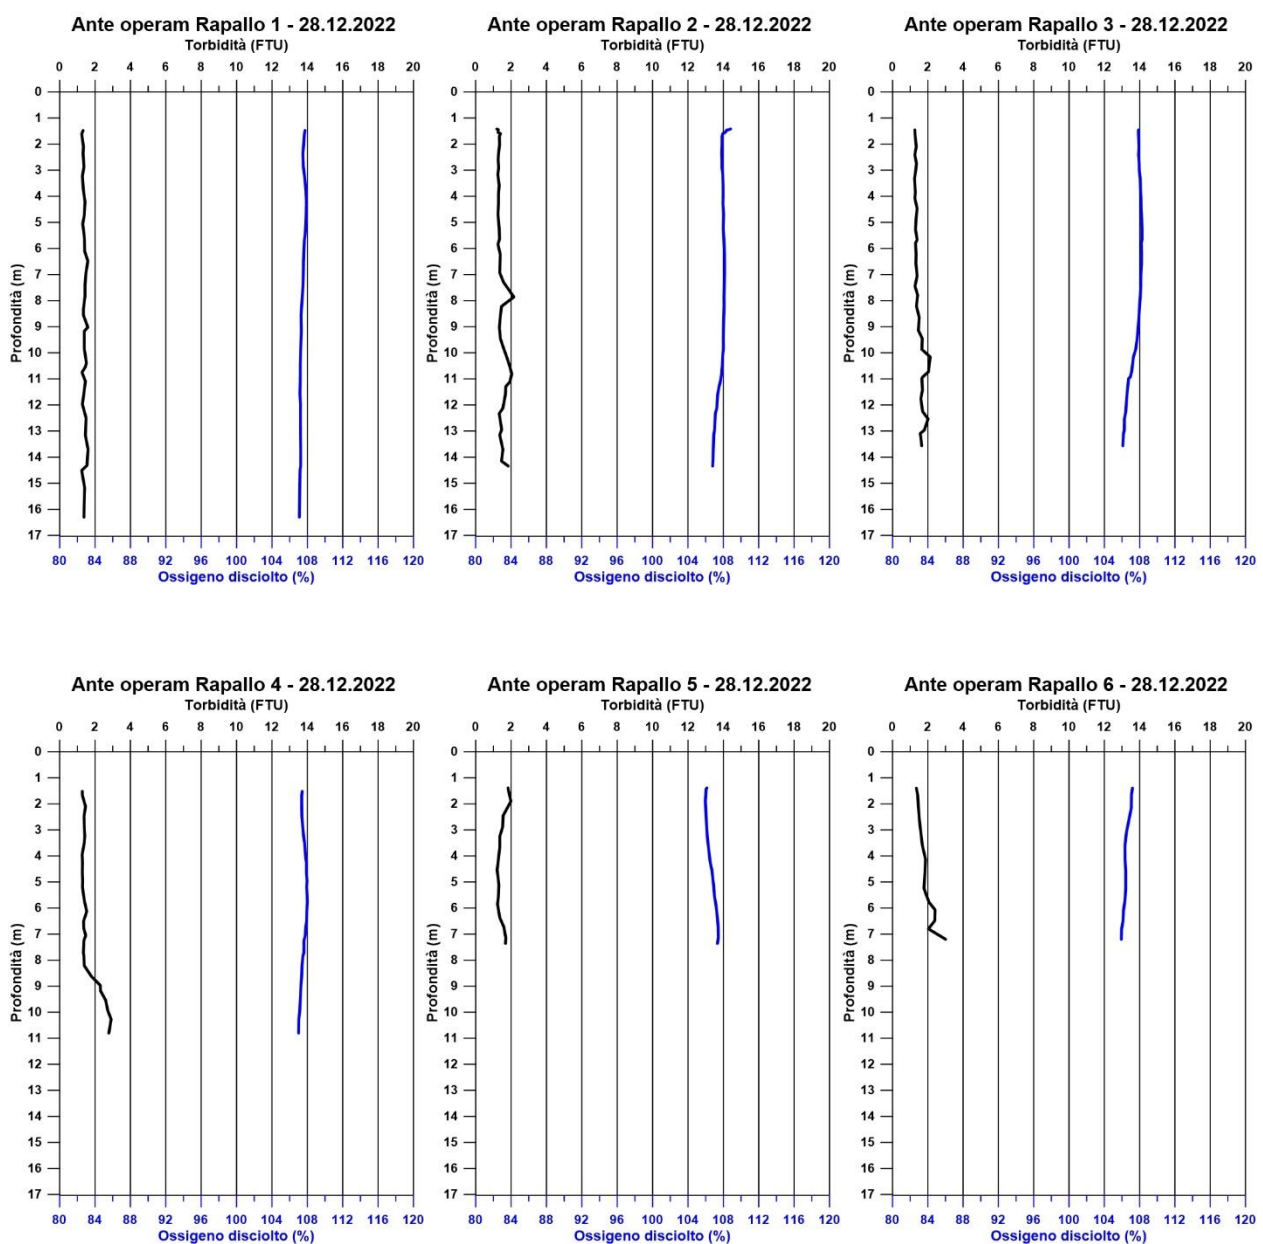
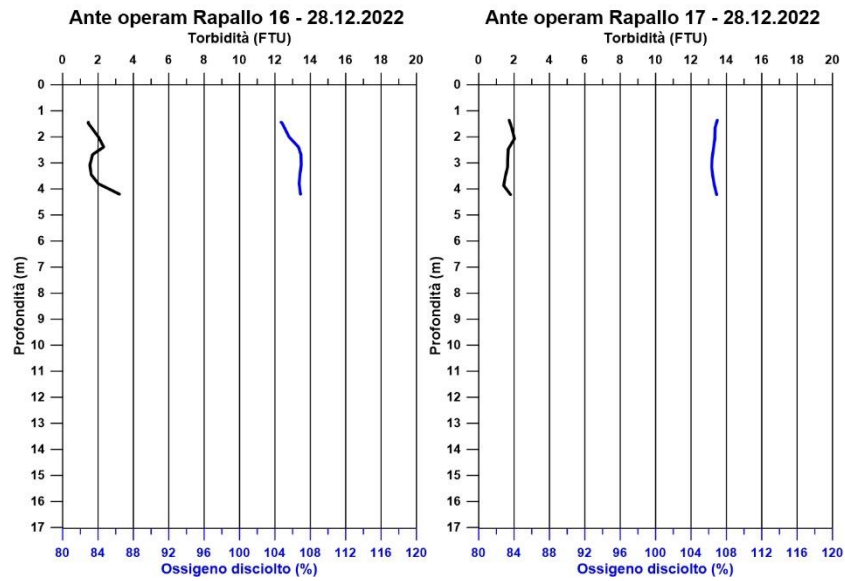
La torbidità ha mostrato valori bassi in tutta l'area indagata e compresi tra 1.2 e 10.4 FTU, raggiungendo il massimo in prossimità del fondo nella stazione 9 effettuata dentro il porto nella parte protetta dalla nuova diga foranea.

L'ossigeno disciolto ha mostrato valori compresi nell'intervallo tra 98 e 110%.

Di seguito sono riportati i profili verticali di torbidità (in FTU, scala 0-20 FTU, in nero) e ossigeno disciolto (in %, scala 80-120%, in blu) misurati in tutte le stazioni.

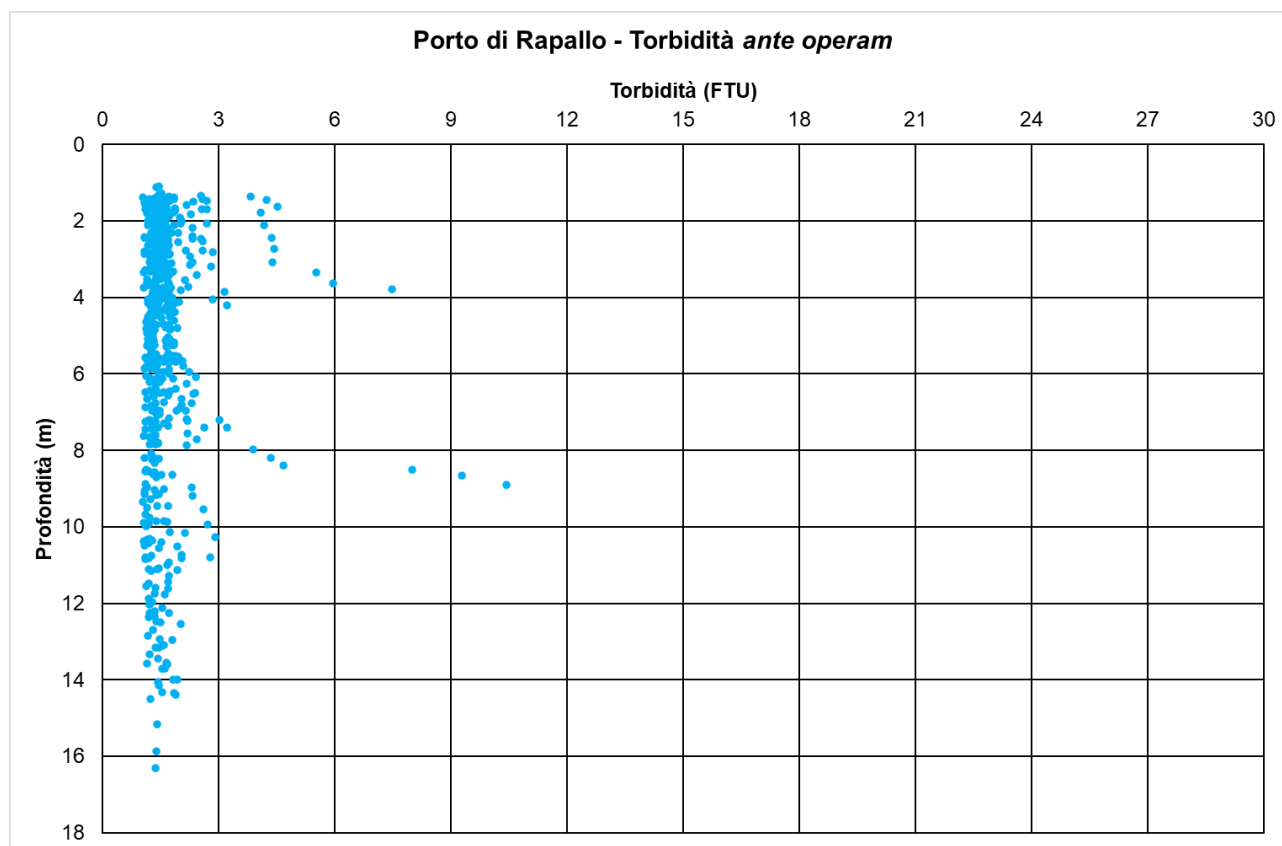
Di seguito sono riassunti tutti i valori di torbidità registrati in tutte le stazioni delle campagne *ante operam*. Nel complesso la torbidità è compresa tra 1.0 e 10.4 FTU.

Valori di torbidità registrati durante le campagne *ante operam*.

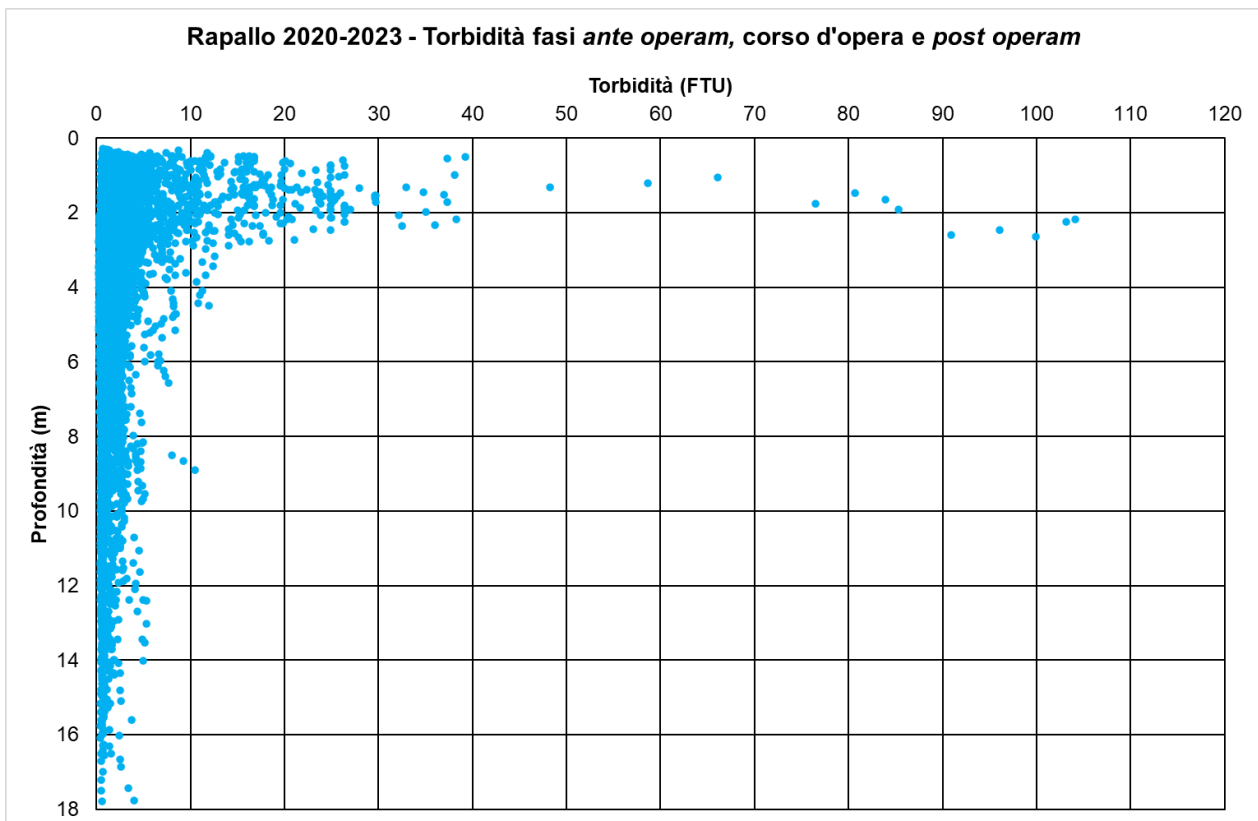
Abbiamo ottenuto così un set di dati di 256 punti di campionamento, per un totale di 5.233 valori di torbidità, variabili tra 0.2 e 104.1 FTU. Nel seguente grafico è mostrata la distribuzione di tutti i valori di torbidità considerati lungo la colonna d'acqua.

Per la determinazione del valore limite abbiamo applicato la regola del 90° percentile al set di dati così ottenuto e abbiamo determinato un valore di 5.5 FTU.

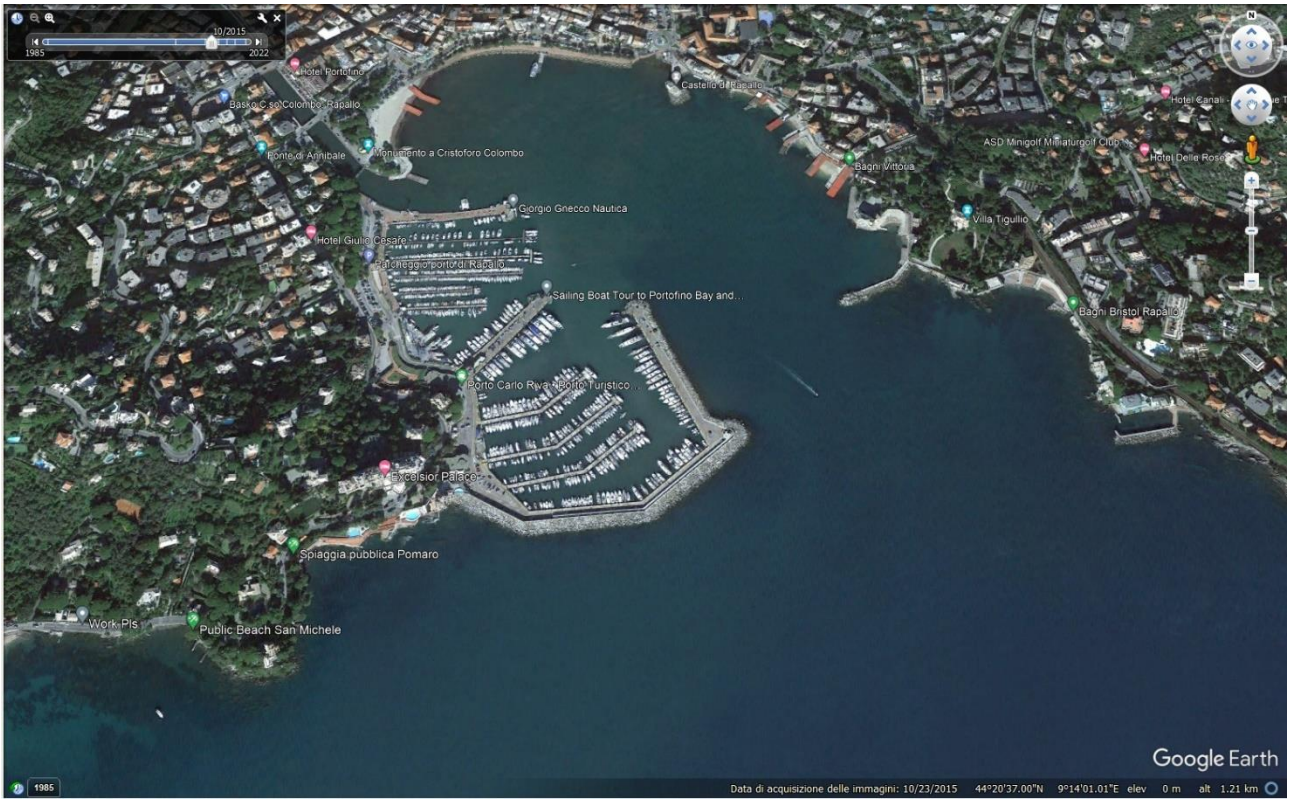
Come si può vedere dalle fotografie allegate, il Porto di Rapallo non è estraneo a condizioni di torbidità marcate. Le fotografie ricavate da Google Earth nelle date indicate evidenziano acqua all'interno del Porto moderatamente torbida, acqua proveniente dai due Torrenti che insistono all'interno del Porto e cioè il Torrente Boate, la cui foce è visibile in alto a sinistra nella fotografia, ed il Torrente San Francesco, la cui foce è visibile in alto al centro della fotografia.

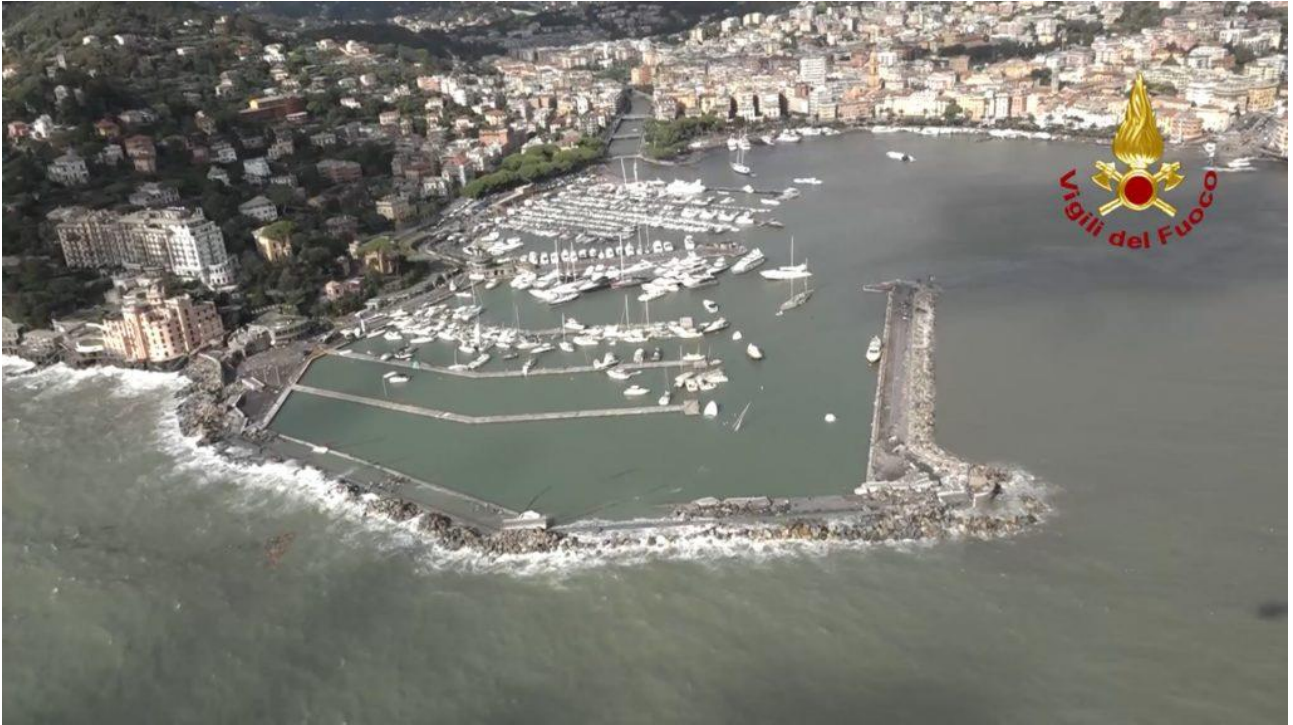
Oltre a queste immagini, possiamo vedere come, successivamente alla mareggiata che ha distrutto il Porto di Rapallo, la torbidità fosse molto marcata: il drone dei Vigili del Fuoco ha immortalato questa situazione.

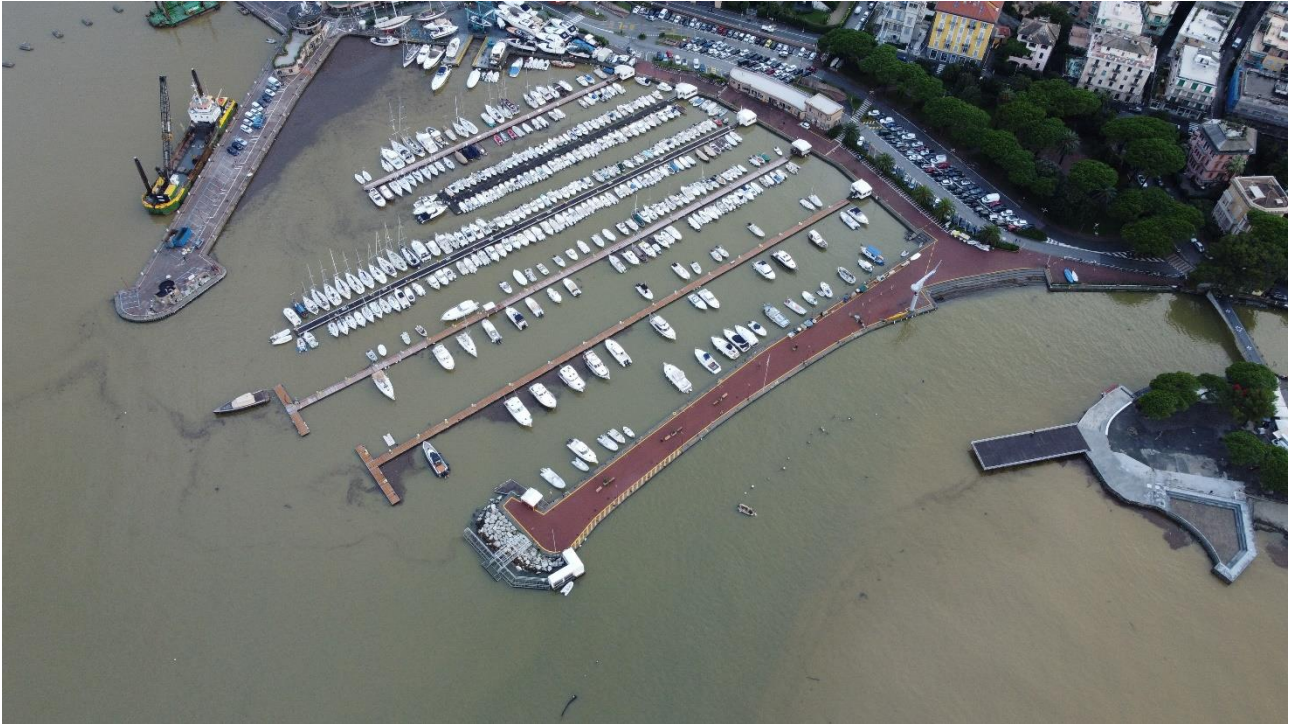
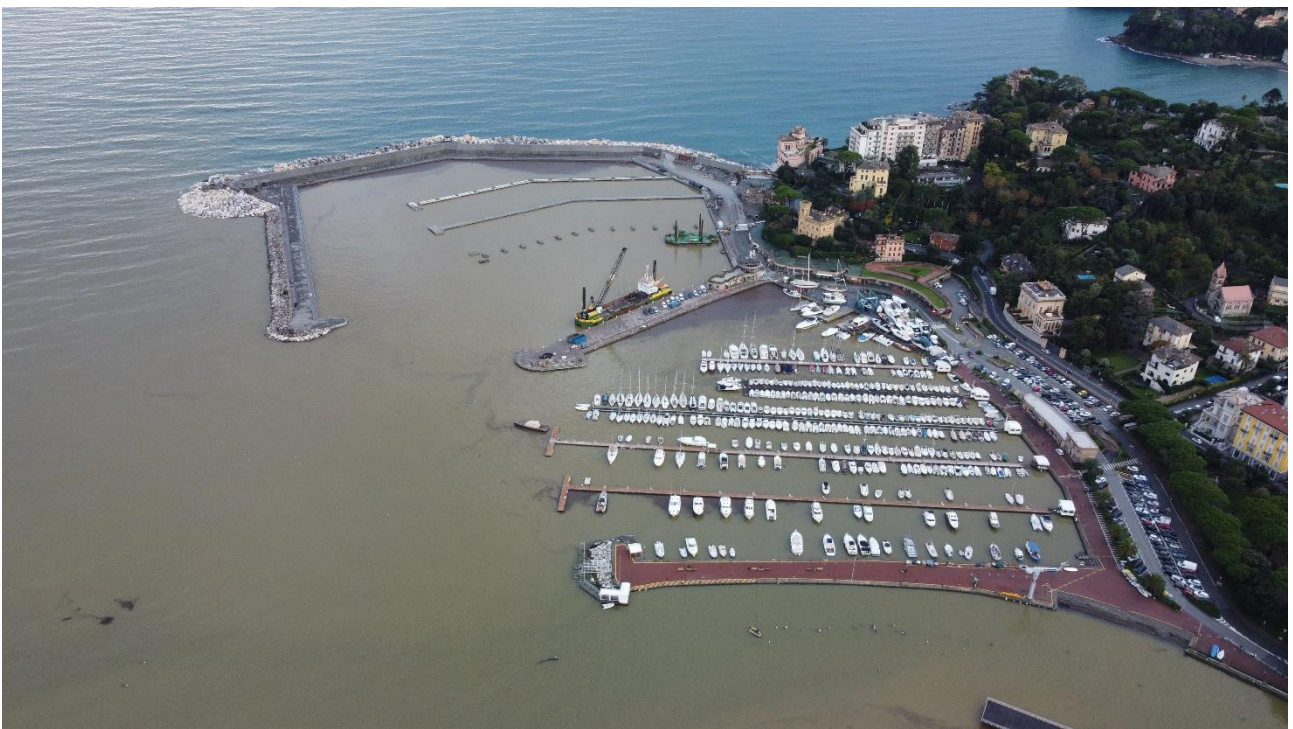
Per finire, a conferma di come siano necessari ulteriori campionamenti *ante-operam* in condizioni meteo-marine perturbate, alleghiamo alcune fotografie ottenute da un volo di drone sul Porto di Rapallo in data 10.10.2022 a seguito di un periodo di piogge intense che hanno scaricato molto materiale nel Porto.
