ITINERARIO INTERNAZIONALE E78 S.G.C. GROSSETO – FANO  
Tratto Selci Lama (E45) – S. Stefano di Gaifa  
Adeguamento a 2 corsie della Galleria della Guinza (lotto 2)  
e del tratto Guinza – Mercatello Ovest (lotto 3)  
1° stralcio

Galleria Guinza - Relazione indagini su arco rovescio per individuazione sottoservizi

**Indagini conoscitive sulla pavimentazione della Galleria Guinza (PU – PG)**

**RELAZIONE TECNICA**  
15620-16\_gal.guinza-rel-01-rev00\_lab48081  
Rapporto di prova: LAB48081

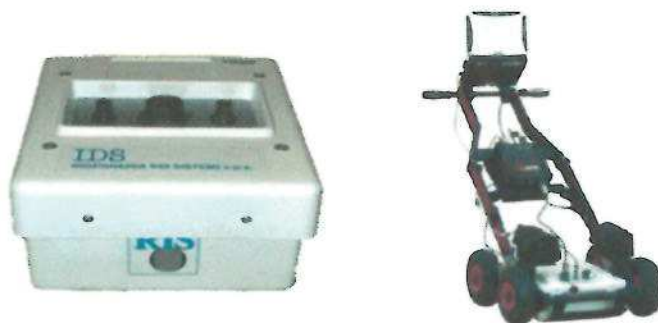
Figura 3 - Esempio di box dual frequency e configurazione G.P.R. utilizzata

La configurazione ritenuta ottimale per l'indagine oggetto svolta (Figura 3) è la seguente:

- N°1 antenna dual frequency con frequenze centrali a 400/900MHz
- N°1 modulo mod. DAD Fastwave
- Sensore magnetico a ruota
- Computer Panasonic CF-19 Tough-Book

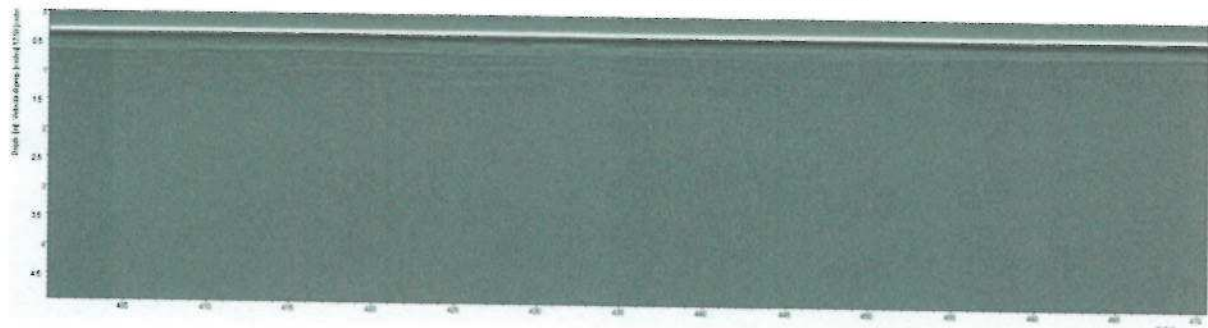
Figura 7 - Esempio di radargramma non elaborato.

Ai radargrammi acquisiti sono stati applicati una serie di elaborazioni e filtri. Nello specifico si è applicata una migrazione del tempo di arrivo, una rimozione dello sfondo fino a 10 nsec, è stato applicato un filtro passa banda per rimuovere i segnali derivanti da frequenze non comprese nel range tra 100 e 1900 MH ed un guadagno di tipo lineare per amplificare il segnale ottenuto. Questa tipologia di elaborazione permette di mettere in evidenza le riflessioni generate da superfici di discontinuità ed oggetti puntuali.
