ITINERARIO INTERNAZIONALE E78 S.G.C. GROSSETO – FANO
Tratto Selci Lama (E45) – S. Stefano di Gaifa
Adeguamento a 2 corsie della Galleria della Guinza (lotto 2)
e del tratto Guinza – Mercatello Ovest (lotto 3)
1° stralcio

PROGETTO ESECUTIVO

Relazione sulle indagini strutturali

RAPPORTO DELLE INDAGINI

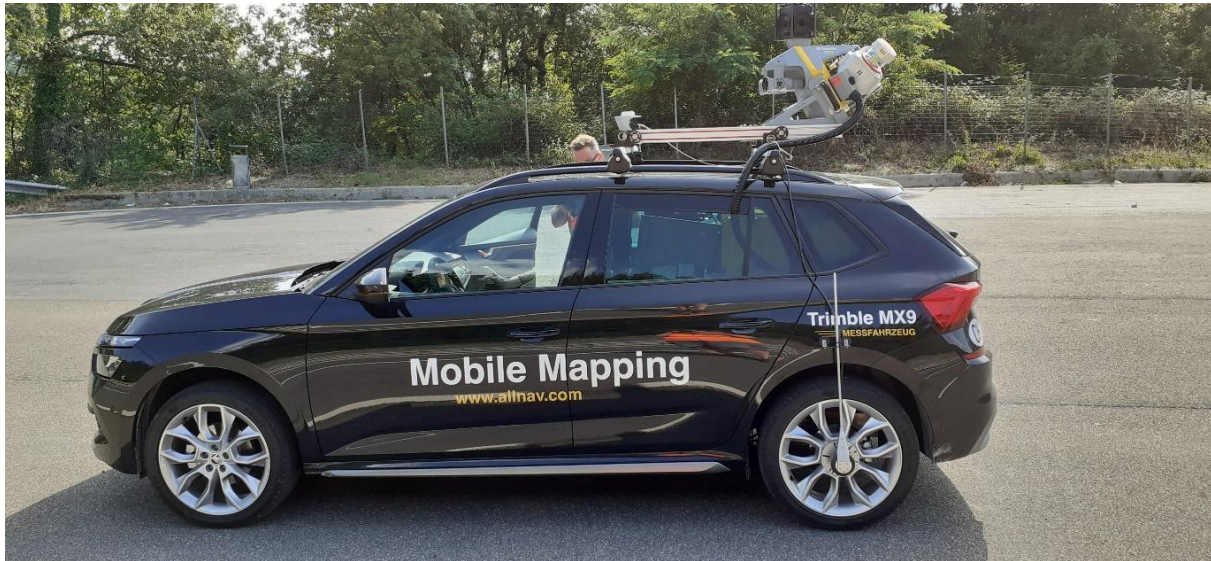
Figura 2 Sistema MX9 Trimble Laser Scanner installata sull'autovettura.

Il rilievo è stato eseguito con tecnologia Mobile Laser Scanner (MLS), ovvero attraverso un sistema composto da laser scanner di precisione, sistema di positioning e sistema inerziale (IMU-GPS), e che permette di eseguire il rilievo con la strumentazione installata su di un autoveicolo che percorre l'infrastruttura da rilevare. Il rilievo è stato eseguito attraverso il sistema Trimble MX9 a laser doppio.

SISTEMA MX9	
Tasso di misurazione effettivo ¹	Laser doppio Laser singolo
	2 MHz 1 MHz
	15 MHz 750 kHz
	1 MHz 500 kHz
	600 kHz 300 kHz
Velocità di scansione	500 scans/sec 250 scans/sec
Numero di scanner laser	2 1
Posizioni Laser	Regolabili in 3 posizioni orizzontali e 3 verticali

Figura 3 Caratteristiche tecniche sistema MX9 Trimble

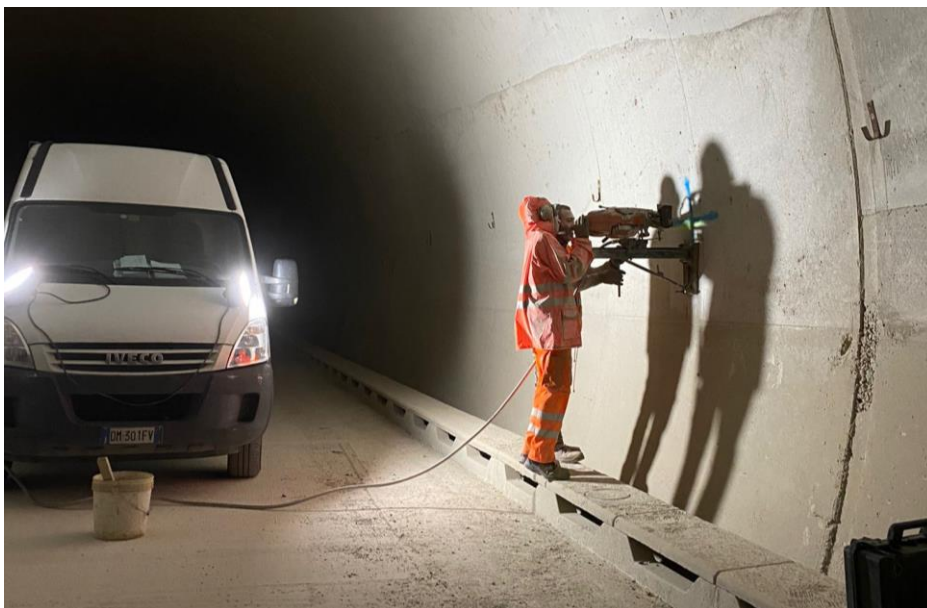
Figura 6 Esecuzione del taglio

Nelle prove di martinetto piatto singolo si effettua la valutazione dello stato tensionale in sito (ASTM C1196-14a *Standard Test Method for in situ compressive stress within solid unit masonry estimated using flat jack measurements*). Il martinetto piatto utilizzato per la prova è in lamiera acciaio e dimensione semiovale 350 x 260 mm, con area nominale della piastra pari a 77506 mm². L'indagine consiste nel provocare il rilascio tensionale locale del rivestimento mediante un taglio, di geometria nota, eseguito con sega circolare; le superfici interne del taglio vengono sollecitate mediante il martinetto con una pressione fino al ripristino delle condizioni iniziali. Le mire posizionate a cavallo della zona del taglio permettono di rilevare attraverso un deformometro millesimale gli spostamenti prima del taglio, dopo il taglio ed al ripristino dello stato tensionale. Noti i coefficienti K_a (rapporto tra area del martinetto e area del taglio) e K_m (costante del martinetto dato dalle prove di taratura eseguite in laboratorio), è possibile ricavare il valore di sollecitazione σ del rivestimento nota la pressione di ripristino p con la seguente formula:

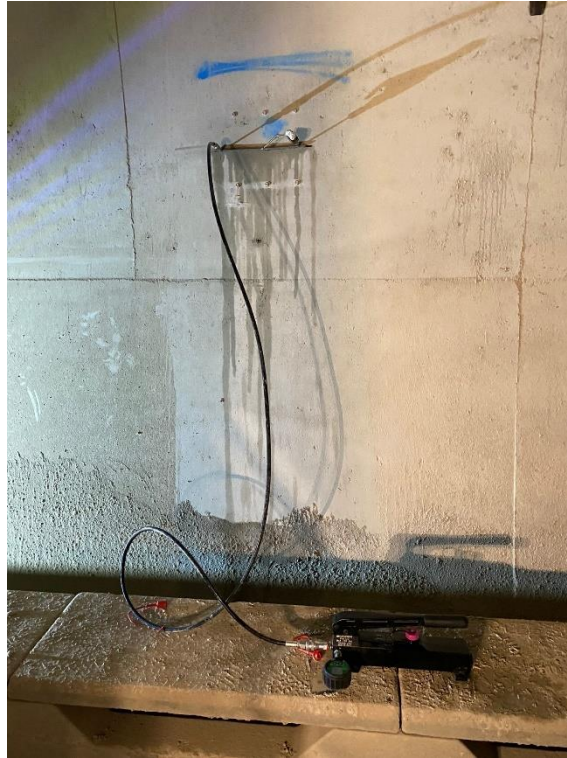
Figura 7 Martinetto in posto ed esecuzione della fase di ripristino

$$\sigma = p \cdot K_a \cdot K_m$$

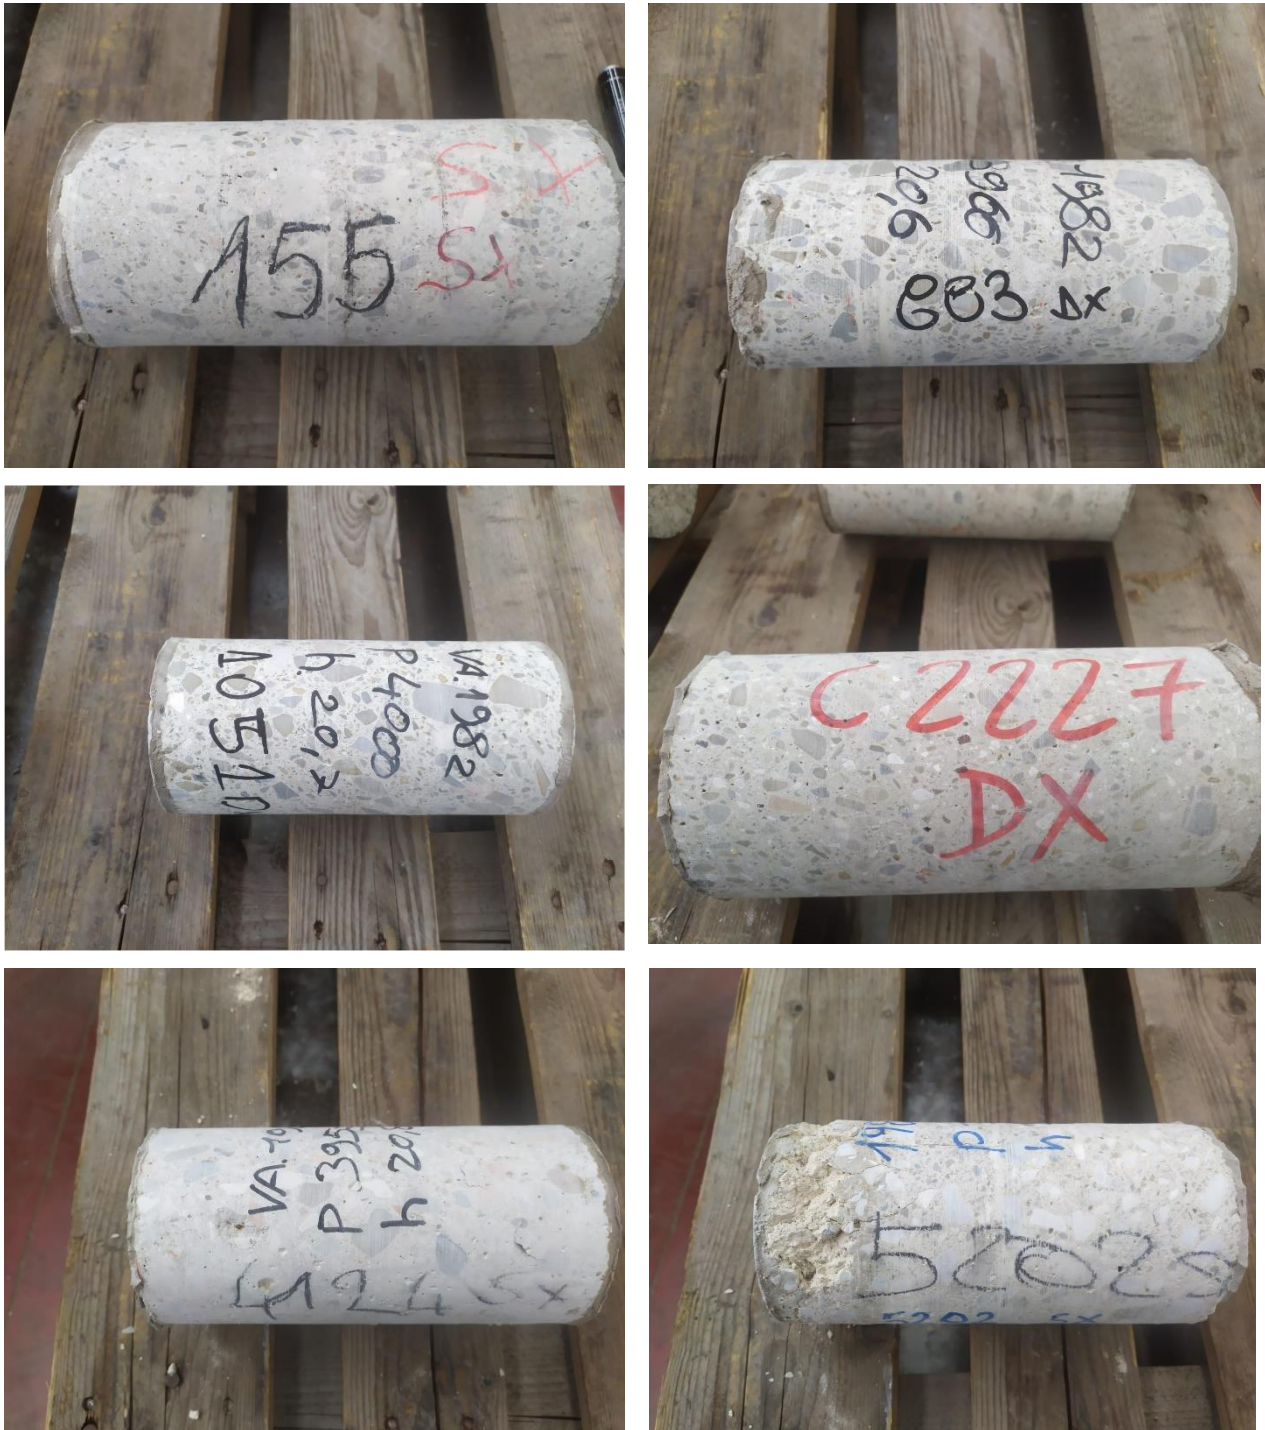
Figura 9 Esempi di carote prelevate

La resistenza del calcestruzzo in opera è stata determinata su campioni prelevati attraverso carotaggi di diametro 102 mm. I campioni sono stati sottoposti a prove di compressione in laboratorio secondo le norme riferimento UNI EN 14630:2007, UNI EN 12504-1:2021, UNI EN 12390-3:2019.

I valori risultanti dalle prove di schiacciamento sono contenuti nei Rapporti di prova allegati. La sigla "S" o "D" individua il lato del tunnel (sinistra o destra, identificate percorrendo la tratta secondo progressiva crescente da sud a nord) dove la prova è stata realizzata.

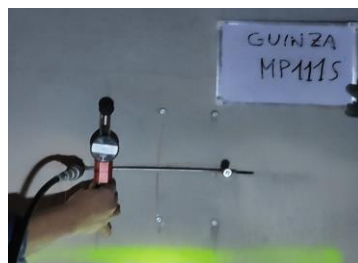
FOTO

Stato	Lecture assolute			Deformazioni		
	A	B	C	A	B	C
Pre taglio	-0.165	-0.099	-0.151	0.000	0.000	0.000
Post taglio	-0.154	-0.114	-0.143	-0.011	0.015	-0.008
Ripristino	-0.165	-0.099	-0.151	0.000	0.000	0.000

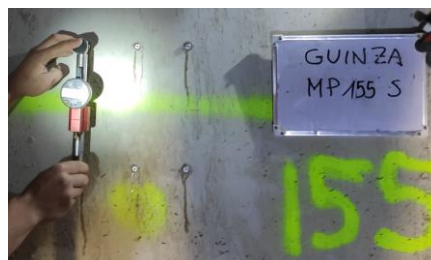
FOTO

Stato	Letture assolute			Deformazioni		
	A	B	C	A	B	C
Pre taglio	-0.133	-0.197	-0.193	0.000	0.000	0.000
Post taglio	-0.143	-0.234	-0.246	0.010	0.037	0.053
Ripristino	-0.133	-0.197	-0.193	0.000	0.000	0.000

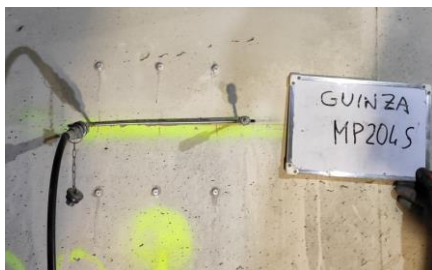
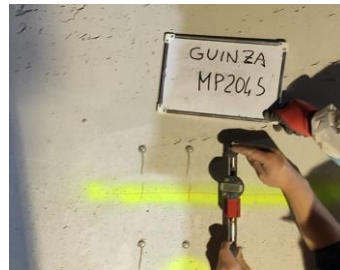
FOTO

Stato	Letture assolute			Deformazioni		
	A	B	C	A	B	C
Pre taglio	-0.251	-0.295	-0.203	0.000	0.000	0.000
Post taglio	-0.244	-0.242	-0.187	-0.007	-0.053	-0.016
Ripristino	-0.251	-0.295	-0.203	0.000	0.000	0.000

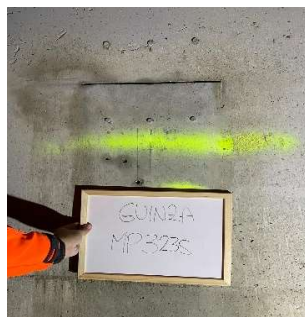
FOTO

Stato	Lecture assolute			Deformazioni		
	A	B	C	A	B	C
Pre taglio	4,656	4,543	4,625	0,000	0,000	0,000
Post taglio	4,658	4,529	4,608	-0,002	0,014	0,017
Ripristino	4,656	4,543	4,625	0,000	0,000	0,000

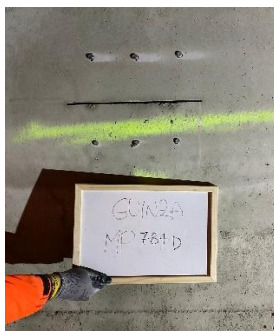
FOTO

Stato	Lecture assolute			Deformazioni		
	A	B	C	A	B	C
Pre taglio	-1.575	-0.286	-0.132	0.000	0.000	0.000
Post taglio	-1.545	-0.279	-0.143	-0.030	-0.007	0.011
Ripristino	-1.575	-0.286	-0.132	0.000	0.000	0.000

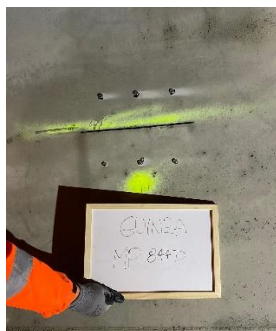
FOTO

Stato	Lecture assolute			Deformazioni		
	A	B	C	A	B	C
Pre taglio	-0.03	-0.332	-0.054	0.000	0.000	0.000
Post taglio	-0.037	-0.34	-0.065	0.007	0.008	0.011
Ripristino	-0.030	-0.332	-0.054	0.000	0.000	0.000

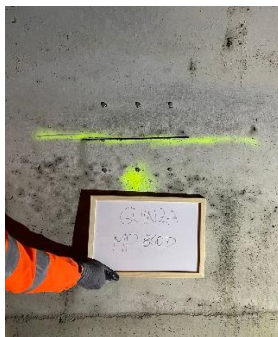
FOTO

Stato	Lecture assolute			Deformazioni		
	A	B	C	A	B	C
Pre taglio	-0.118	-0.043	-0.217	0.000	0.000	0.000
Post taglio	-0.136	-0.049	-0.235	0.018	0.006	0.018
Ripristino	-0.118	-0.043	-0.217	0.000	0.000	0.000

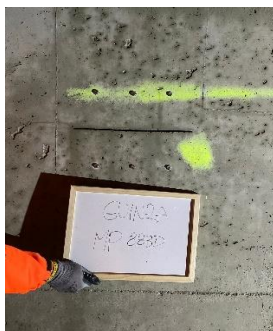
FOTO

Stato	Lecture assolute			Deformazioni		
	A	B	C	A	B	C
Pre taglio	-0.122	-0.046	-0.217	0.000	0.000	0.000
Post taglio	-0.116	-0.144	-0.212	-0.006	0.098	-0.005
Ripristino	-0.122	-0.046	-0.217	0.000	0.000	0.000

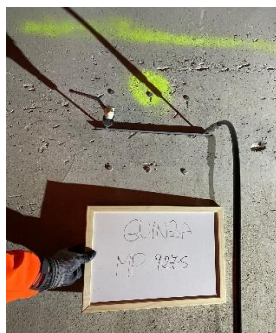
FOTO

Stato	Lecture assolute			Deformazioni		
	A	B	C	A	B	C
Pre taglio	-0.278	-0.258	-0.323	0.000	0.000	0.000
Post taglio	-0.27	-0.264	-0.327	-0.008	0.006	0.004
Ripristino	-0.278	-0.258	-0.323	0.000	0.000	0.000

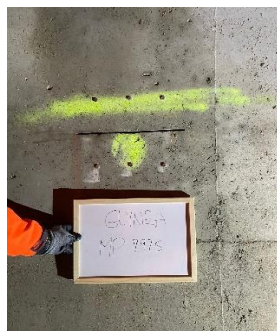
FOTO

Stato	Lecture assolute			Deformazioni		
	A	B	C	A	B	C
Pre taglio	-0.465	-0.219	-0.162	0.000	0.000	0.000
Post taglio	-0.454	-0.225	-0.128	-0.011	0.006	-0.034
Ripristino	-0.465	-0.219	-0.162	0.000	0.000	0.000

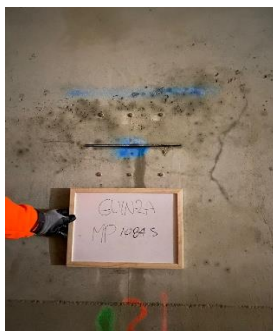
FOTO

Stato	Lecture assolute			Deformazioni		
	A	B	C	A	B	C
Pre taglio	-0.14	-0.11	0.07	0.000	0.000	0.000
Post taglio	-0.162	-0.128	0.028	0.022	0.018	0.042
Ripristino	-0.140	-0.110	0.070	0.000	0.000	0.000

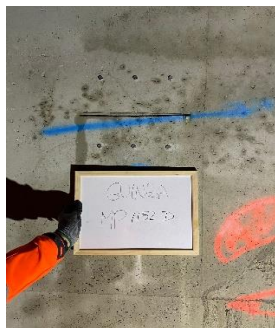
FOTO

Stato	Lecture assolute			Deformazioni		
	A	B	C	A	B	C
Pre taglio	-0.142	-0.17	-0.335	0.000	0.000	0.000
Post taglio	-0.153	-0.192	-0.35	0.011	0.022	0.015
Ripristino	-0.142	-0.170	-0.335	0.000	0.000	0.000

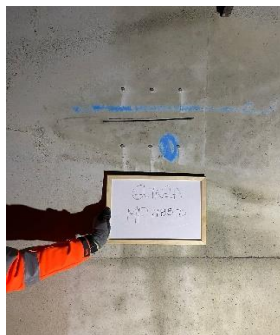
FOTO

Stato	Lecture assolute			Deformazioni		
	A	B	C	A	B	C
Pre taglio	-0.252	-0.111	-0.05	0.000	0.000	0.000
Post taglio	-0.23	-0.108	-0.073	-0.022	-0.003	0.023
Ripristino	-0.252	-0.111	-0.050	0.000	0.000	0.000

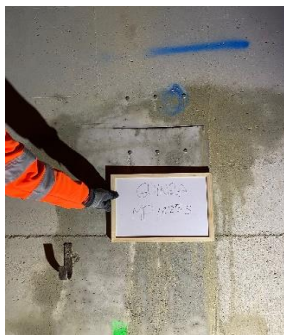
FOTO

Stato	Lecture assolute			Deformazioni		
	A	B	C	A	B	C
Pre taglio	-0.075	-0.138	-0.142	0.000	0.000	0.000
Post taglio	-0.083	-0.146	-0.2	0.008	0.008	0.058
Ripristino	-0.075	-0.138	-0.142	0.000	0.000	0.000

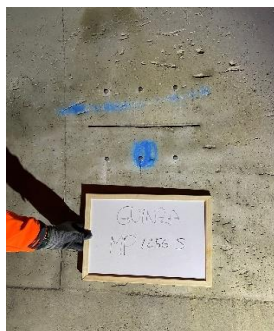
FOTO

Stato	Lecture assolute			Deformazioni		
	A	B	C	A	B	C
Pre taglio	-0.165	-0.206	-0.156	0.000	0.000	0.000
Post taglio	-0.186	-0.227	-0.164	0.021	0.021	0.008
Ripristino	-0.165	-0.206	-0.156	0.000	0.000	0.000

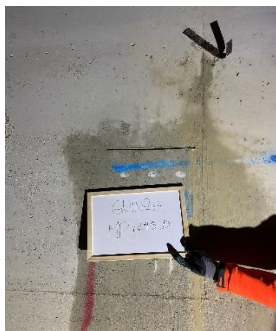
FOTO

Stato	Lecture assolute			Deformazioni		
	A	B	C	A	B	C
Pre taglio	-0.136	-0.047	-0.08	0.000	0.000	0.000
Post taglio	-0.15	-0.064	-0.088	0.014	0.017	0.008
Ripristino	-0.136	-0.047	-0.080	0.000	0.000	0.000

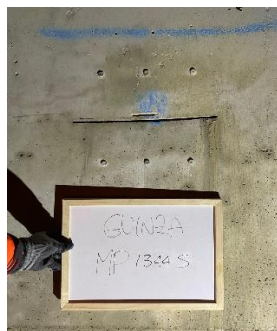
FOTO

Stato	Lecture assolute			Deformazioni		
	A	B	C	A	B	C
Pre taglio	-0.14	-0.34	-0.12	0.000	0.000	0.000
Post taglio	-0.16	-0.343	-0.124	0.020	0.003	0.004
Ripristino	-0.140	-0.340	-0.120	0.000	0.000	0.000

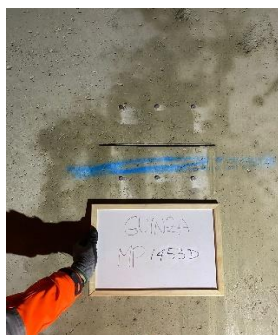
FOTO

Stato	Lecture assolute			Deformazioni		
	A	B	C	A	B	C
Pre taglio	-0.195	-0.028	-0.183	0.000	0.000	0.000
Post taglio	-0.222	-0.06	-0.173	0.027	0.032	-0.010
Ripristino	-0.195	-0.028	-0.183	0.000	0.000	0.000

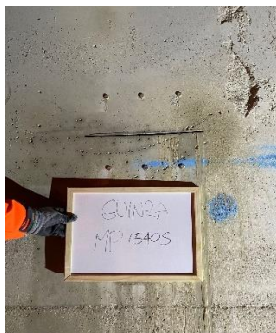
FOTO

Stato	Lecture assolute			Deformazioni		
	A	B	C	A	B	C
Pre taglio	-0.152	-0.113	-0.108	0.000	0.000	0.000
Post taglio	-0.148	-0.11	-0.1	-0.004	-0.003	-0.008
Ripristino	-0.152	-0.113	-0.108	0.000	0.000	0.000

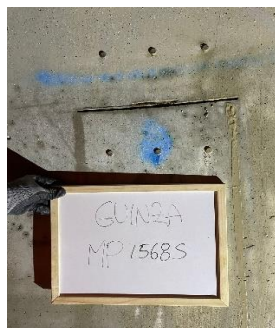
FOTO

Stato	Lecture assolute			Deformazioni		
	A	B	C	A	B	C
Pre taglio	-0.227	-0.269	-0.112	0.000	0.000	0.000
Post taglio	-0.234	-0.3	-0.12	0.007	0.031	0.008
Ripristino	-0.227	-0.269	-0.112	0.000	0.000	0.000

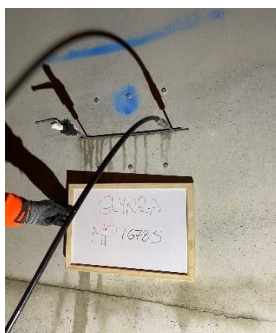
FOTO

Stato	Lecture assolute			Deformazioni		
	A	B	C	A	B	C
Pre taglio	-0.12	-0.17	-0.242	0.000	0.000	0.000
Post taglio	-0.19	-0.242	-0.303	0.070	0.072	0.061
Ripristino	-0.120	-0.170	-0.242	0.000	0.000	0.000

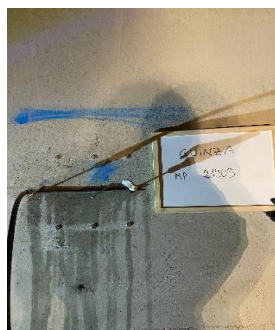
FOTO

Stato	Lecture assolute			Deformazioni		
	A	B	C	A	B	C
Pre taglio	-0.267	-0.242	-0.262	0.000	0.000	0.000
Post taglio	-0.252	-0.208	-0.244	-0.015	-0.034	-0.018
Ripristino	-0.267	-0.242	-0.262	0.000	0.000	0.000

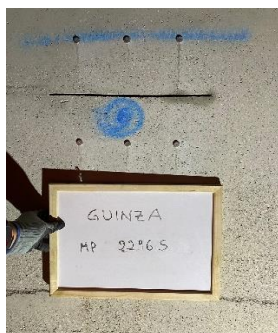
FOTO

Stato	Lecture assolute			Deformazioni		
	A	B	C	A	B	C
Pre taglio	-0.178	-0.32	-0.156	0.000	0.000	0.000
Post taglio	-0.176	-0.326	-0.167	-0.002	0.006	0.011
Ripristino	-0.178	-0.320	-0.156	0.000	0.000	0.000

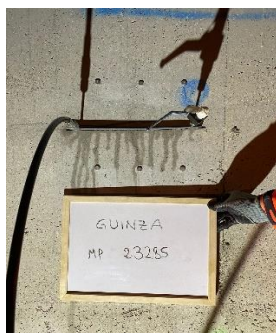
FOTO

Stato	Lecture assolute			Deformazioni		
	A	B	C	A	B	C
Pre taglio	-0.245	-0.281	-0.272	0.000	0.000	0.000
Post taglio	-0.24	-0.27	-0.258	-0.005	-0.011	-0.014
Ripristino	-0.245	-0.281	-0.272	0.000	0.000	0.000

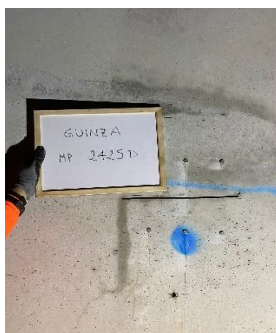
FOTO

Stato	Lecture assolute			Deformazioni		
	A	B	C	A	B	C
Pre taglio	-0.241	-0.134	-0.29	0.000	0.000	0.000
Post taglio	-0.241	-0.14	-0.25	0.000	0.006	-0.040
Ripristino	-0.241	-0.134	-0.290	0.000	0.000	0.000

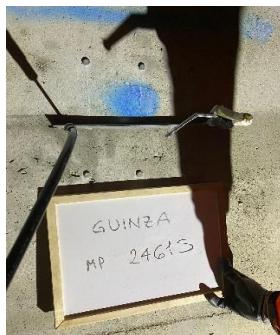
FOTO

Stato	Lecture assolute			Deformazioni		
	A	B	C	A	B	C
Pre taglio	-0.196	-0.152	-0.151	0.000	0.000	0.000
Post taglio	-0.126	-0.063	-0.075	-0.070	-0.089	-0.076
Ripristino	-0.196	-0.152	-0.151	0.000	0.000	0.000

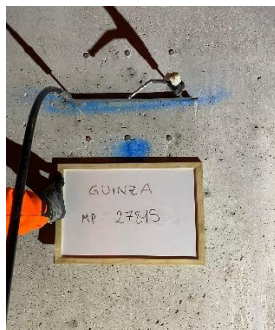
FOTO

Stato	Lecture assolute			Deformazioni		
	A	B	C	A	B	C
Pre taglio	-0.267	-0.442	-0.226	0.000	0.000	0.000
Post taglio	-0.248	-0.417	-0.213	-0.019	-0.025	-0.013
Ripristino	-0.267	-0.442	-0.226	0.000	0.000	0.000

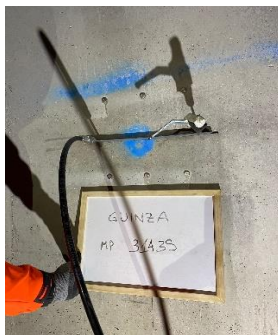
FOTO

Stato	Lecture assolute			Deformazioni		
	A	B	C	A	B	C
Pre taglio	-0.08	-0.359	-0.368	0.000	0.000	0.000
Post taglio	-0.065	-0.336	-0.354	-0.015	-0.023	-0.014
Ripristino	-0.080	-0.359	-0.368	0.000	0.000	0.000

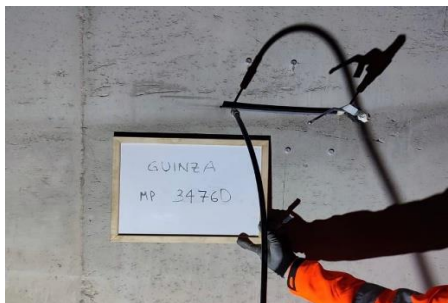
FOTO

Stato	Lecture assolute			Deformazioni		
	A	B	C	A	B	C
Pre taglio	-0.303	-0.253	-0.303	0.000	0.000	0.000
Post taglio	-0.303	-0.233	-0.303	0.000	-0.020	0.000
Ripristino	-0.303	-0.253	-0.303	0.000	0.000	0.000

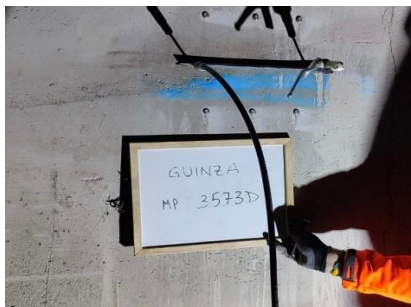
FOTO

Stato	Lecture assolute			Deformazioni		
	A	B	C	A	B	C
Pre taglio	-0.23	-0.164	-0.272	0.000	0.000	0.000
Post taglio	-0.189	-0.107	-0.24	-0.041	-0.057	-0.032
Ripristino	-0.230	-0.164	-0.272	0.000	0.000	0.000

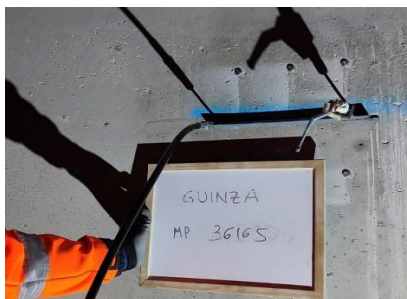
FOTO

Stato	Lecture assolute			Deformazioni		
	A	B	C	A	B	C
Pre taglio	-0.329	-0.445	-0.349	0.000	0.000	0.000
Post taglio	-0.3	-0.4	-0.302	-0.029	-0.045	-0.047
Ripristino	-0.329	-0.445	-0.349	0.000	0.000	0.000

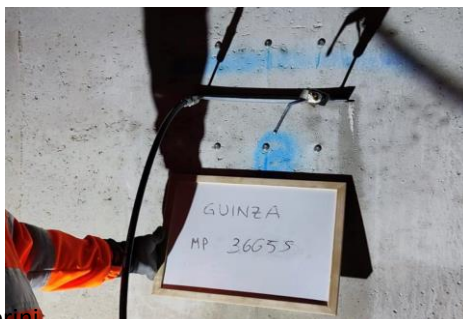
FOTO

Stato	Lecture assolute			Deformazioni		
	A	B	C	A	B	C
Pre taglio	-0.124	-0.111	-0.146	0.000	0.000	0.000
Post taglio	-0.06	-0.054	-0.088	-0.064	-0.057	-0.058
Ripristino	-0.124	-0.111	-0.146	0.000	0.000	0.000

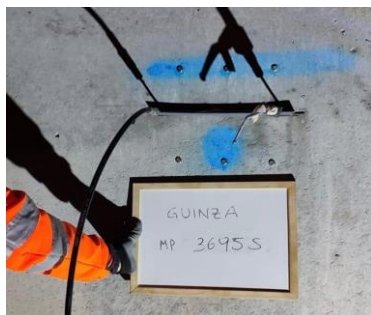
FOTO

Stato	Lecture assolute			Deformazioni		
	A	B	C	A	B	C
Pre taglio	-0.291	-0.334	-0.284	0.000	0.000	0.000
Post taglio	-0.246	-0.298	-0.265	-0.045	-0.036	-0.019
Ripristino	-0.291	-0.334	-0.284	0.000	0.000	0.000

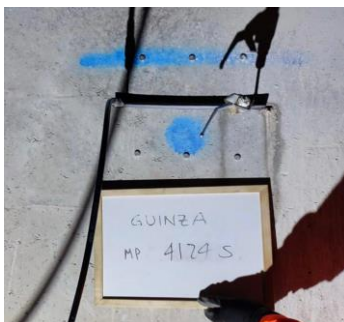
FOTO

Stato	Lecture assolute			Deformazioni		
	A	B	C	A	B	C
Pre taglio	8.005	8.095	7.864	0.000	0.000	0.000
Post taglio	8.016	8.08	7.863	-0.011	0.015	0.001
Ripristino	8.005	8.095	7.864	0.000	0.000	0.000

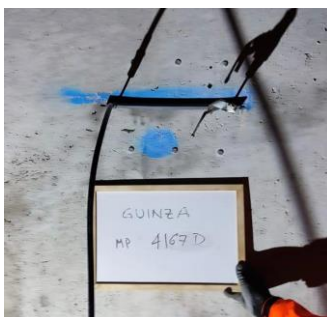
FOTO

Stato	Lecture assolute			Deformazioni		
	A	B	C	A	B	C
Pre taglio	7.988	8.082	8.026	0.000	0.000	0.000
Post taglio	8.001	8.075	7.981	-0.013	0.007	0.045
Ripristino	7.988	8.082	8.026	0.000	0.000	0.000

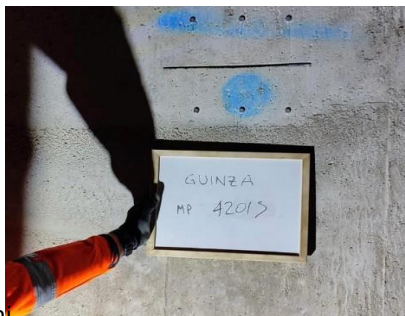
FOTO

Stato	Lecture assolute			Deformazioni		
	A	B	C	A	B	C
Pre taglio	8.033	8.065	8.125	0.000	0.000	0.000
Post taglio	8.031	8.08	8.132	0.002	-0.015	-0.007
Ripristino	8.033	8.065	8.125	0.000	0.000	0.000

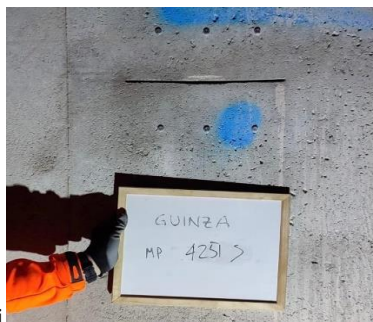
FOTO

Id. prova: MP4251S

Descrizione: Piedritto del rivestimento in cls

Pressione di ripristino	0.1	bar
Stato tensionale	0.009	Mpa

Stato	Lecture assolute			Deformazioni		
	A	B	C	A	B	C
Pre taglio	7.982	8.079	8.043	0.000	0.000	0.000
Post taglio	8.002	8.092	8.068	-0.020	-0.013	-0.025
Ripristino	7.982	8.079	8.043	0.000	0.000	0.000

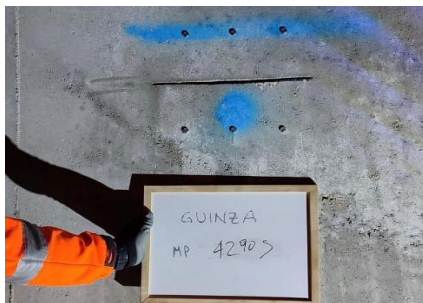
FOTO

Id. prova: MP4290S

Descrizione: Piedritto del rivestimento in cls

Pressione di ripristino	0.1	bar
Stato tensionale	0.009	Mpa

Stato	Lecture assolute			Deformazioni		
	A	B	C	A	B	C
Pre taglio	8.067	7.982	8.001	0.000	0.000	0.000
Post taglio	8.098	8.014	8.04	-0.031	-0.032	-0.039
Ripristino	8.067	7.982	8.001	0.000	0.000	0.000

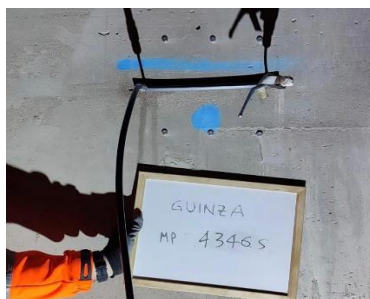
FOTO

Id. prova: MP4346S

Descrizione: Piedritto del rivestimento in cls

Pressione di ripristino	31	bar
Stato tensionale	2.778	Mpa

Stato	Lecture assolute			Deformazioni		
	A	B	C	A	B	C
Pre taglio	8.11	8.093	8.09	0.000	0.000	0.000
Post taglio	8.101	8.131	8.018	0.009	-0.038	0.072
Ripristino	8.110	8.093	8.090	0.000	0.000	0.000

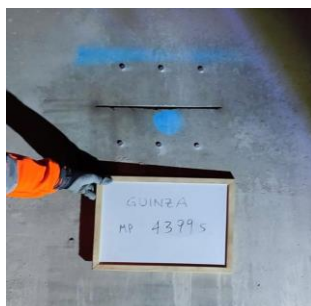
FOTO

Id. prova: MP4399S

Descrizione: Piedritto del rivestimento in cls

Pressione di ripristino	0.1	bar
Stato tensionale	0.009	Mpa

Stato	Lecture assolute			Deformazioni		
	A	B	C	A	B	C
Pre taglio	8.048	8.125	8.121	0.000	0.000	0.000
Post taglio	8.053	8.139	8.131	-0.005	-0.014	-0.010
Ripristino	8.048	8.125	8.121	0.000	0.000	0.000

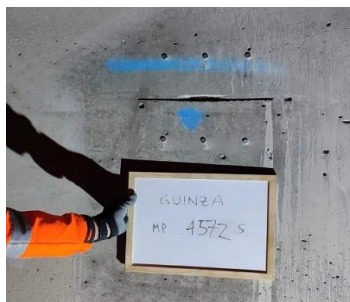
FOTO

Id. prova: MP4572S

Descrizione: Piedritto del rivestimento in cls

Pressione di ripristino	0.1	bar
Stato tensionale	0.009	Mpa

Stato	Lecture assolute			Deformazioni		
	A	B	C	A	B	C
Pre taglio	8.104	7.974	8.099	0.000	0.000	0.000
Post taglio	8.099	7.981	8.071	0.005	-0.007	0.028
Ripristino	8.104	7.974	8.099	0.000	0.000	0.000

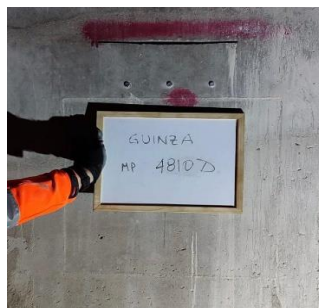
FOTO

Id. prova: MP4810D

Descrizione: Piedritto del rivestimento in cls

Pressione di ripristino	0.1	bar
Stato tensionale	0.009	Mpa

Stato	Lecture assolute			Deformazioni		
	A	B	C	A	B	C
Pre taglio	7.997	8.126	8.021	0.000	0.000	0.000
Post taglio	8.001	8.122	8.017	-0.004	0.004	0.004
Ripristino	7.997	8.126	8.021	0.000	0.000	0.000

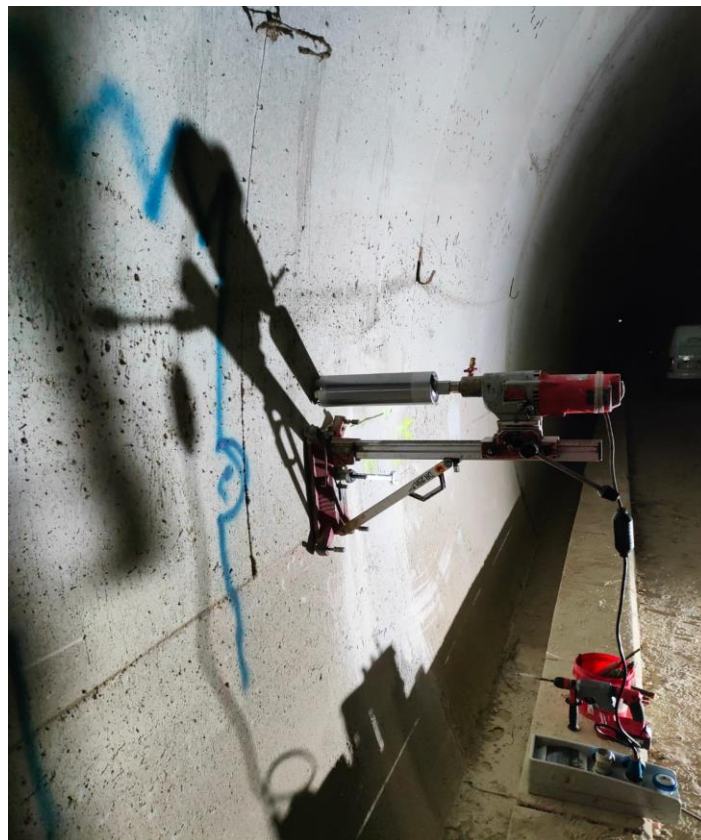
FOTO

Estrazione con carotatrice elettrica di carote in cls di diametro \varnothing 10 cm e lunghezza minima 25 cm. Spianatura dei provini in laboratorio con rettifica mediante cappatura con miscele di resine epossidiche, prova di rottura a compressione con determinazione della massa.

(Norma Uni EN 14630:2007 – UNI EN 12504-1:2021 – UNI EN 12390-3:2019)
