ITINERARIO INTERNAZIONALE E78 S.G.C. GROSSETO – FANO  
Tratto Selci Lama (E45) – S. Stefano di Gaifa  
Adeguamento a 2 corsie della Galleria della Guinza (lotto 2)  
e del tratto Guinza – Mercatello Ovest (lotto 3)  
1° stralcio

**02.03.03 - INDAGINI 2022**

**Viadotto Sorgente - Relazione sulle indagini**

Tavola	<b>RELAZIONE INDAGINI STRUTTURALI "Viadotto Sorgente"</b>	Scala
		Data Novembre 2022
		Aggiornamento
<b>EL. 03</b>

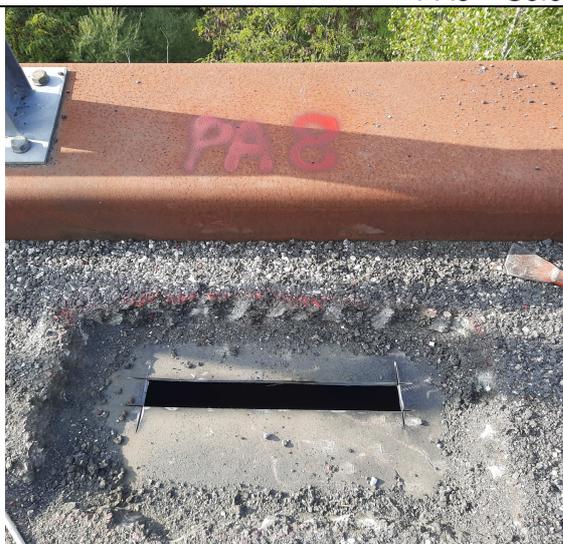
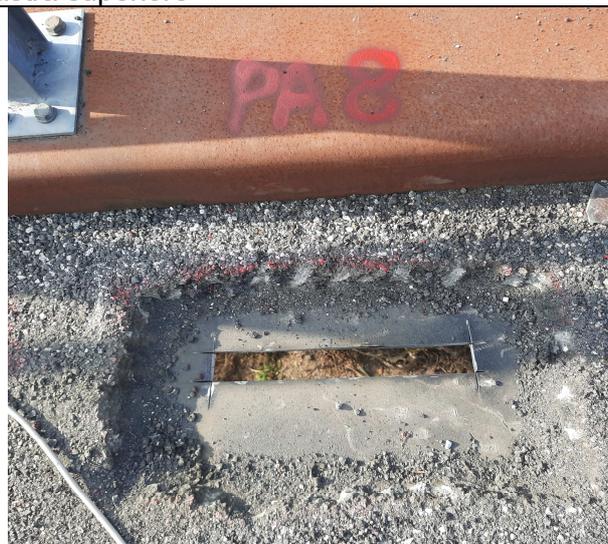
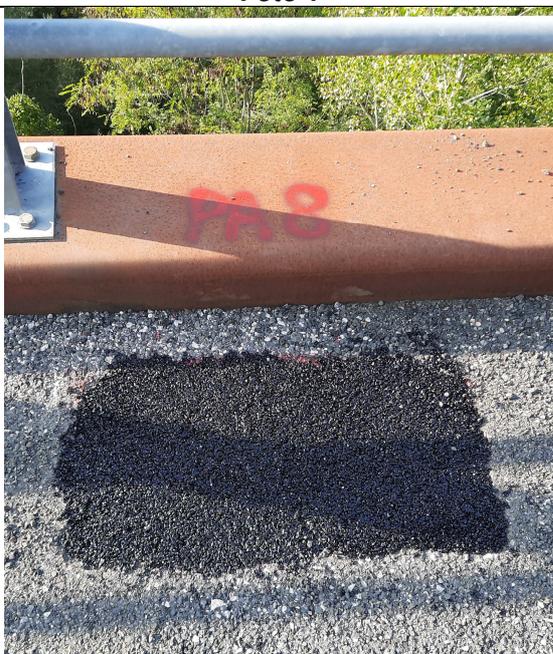
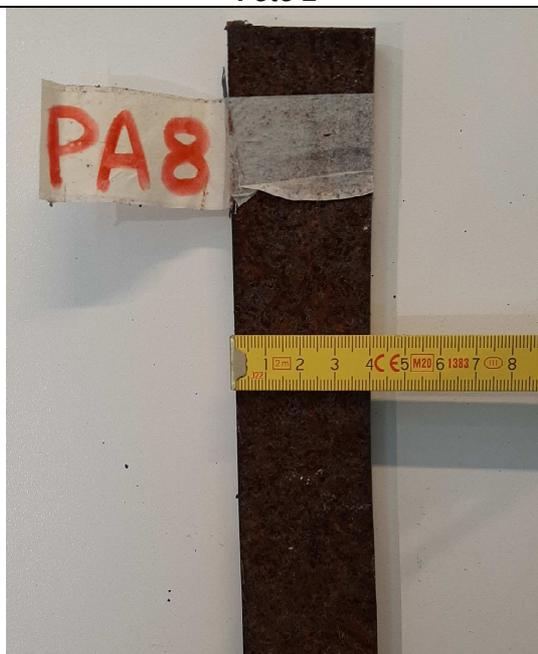
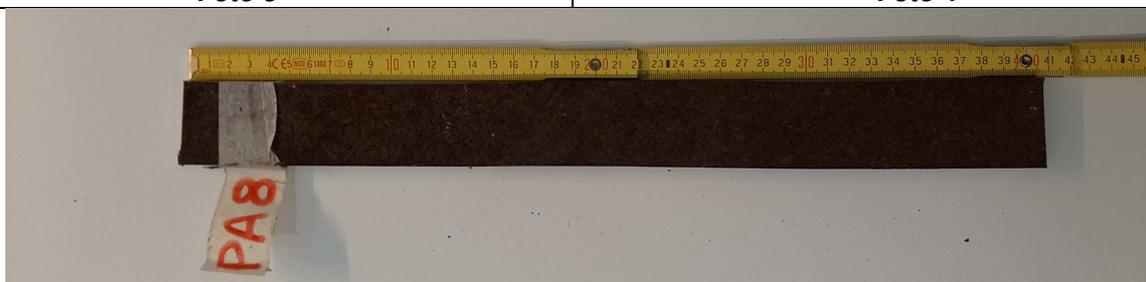
PA8 – Soletta – Lastra superiore

Il prelievo viene eseguito procedendo con l'accurata rimozione dell'asfalto sopra la soletta facendo attenzione a non urtare la stessa con la punta del martelletto elettrico; si procede tagliando una striscia di dimensioni 400x40 mm. Dopo aver rimosso il campione si procede con il ripristino utilizzando una lastra di acciaio delle stesse dimensioni al fine di ricostituire l'elemento; la lastra viene accuratamente saldata con cordone continuo al posto di quella rimossa. I provini così estratti vengono contrassegnati con etichetta per essere sottoposti a prova di trazione. A fine operazione viene ripristinato l'asfalto rimosso.

PROVA	ELEMENTO INDAGATO	DATA PRELIEVO	a (mm)	b (mm)	SEZIONE (So) (mm <sup>2</sup> )	Temp. (°C)	Re H (N/mm <sup>2</sup> )	Re L (N/mm <sup>2</sup> )	Rm (N/mm <sup>2</sup> )	ALLUNG. (%)
PA8	Soletta	11/10/2022	12,50	20,00	250,00	Amb	387,90	383,80	532,40	27,51
PA9	Traverso	12/10/2022	15,60	20,00	312,00	Amb	390,10	386,60	534,20	29,94
PA10	Traverso	11/10/2022	15,60	20,00	312,00	Amb	380,20	377,80	538,90	29,53

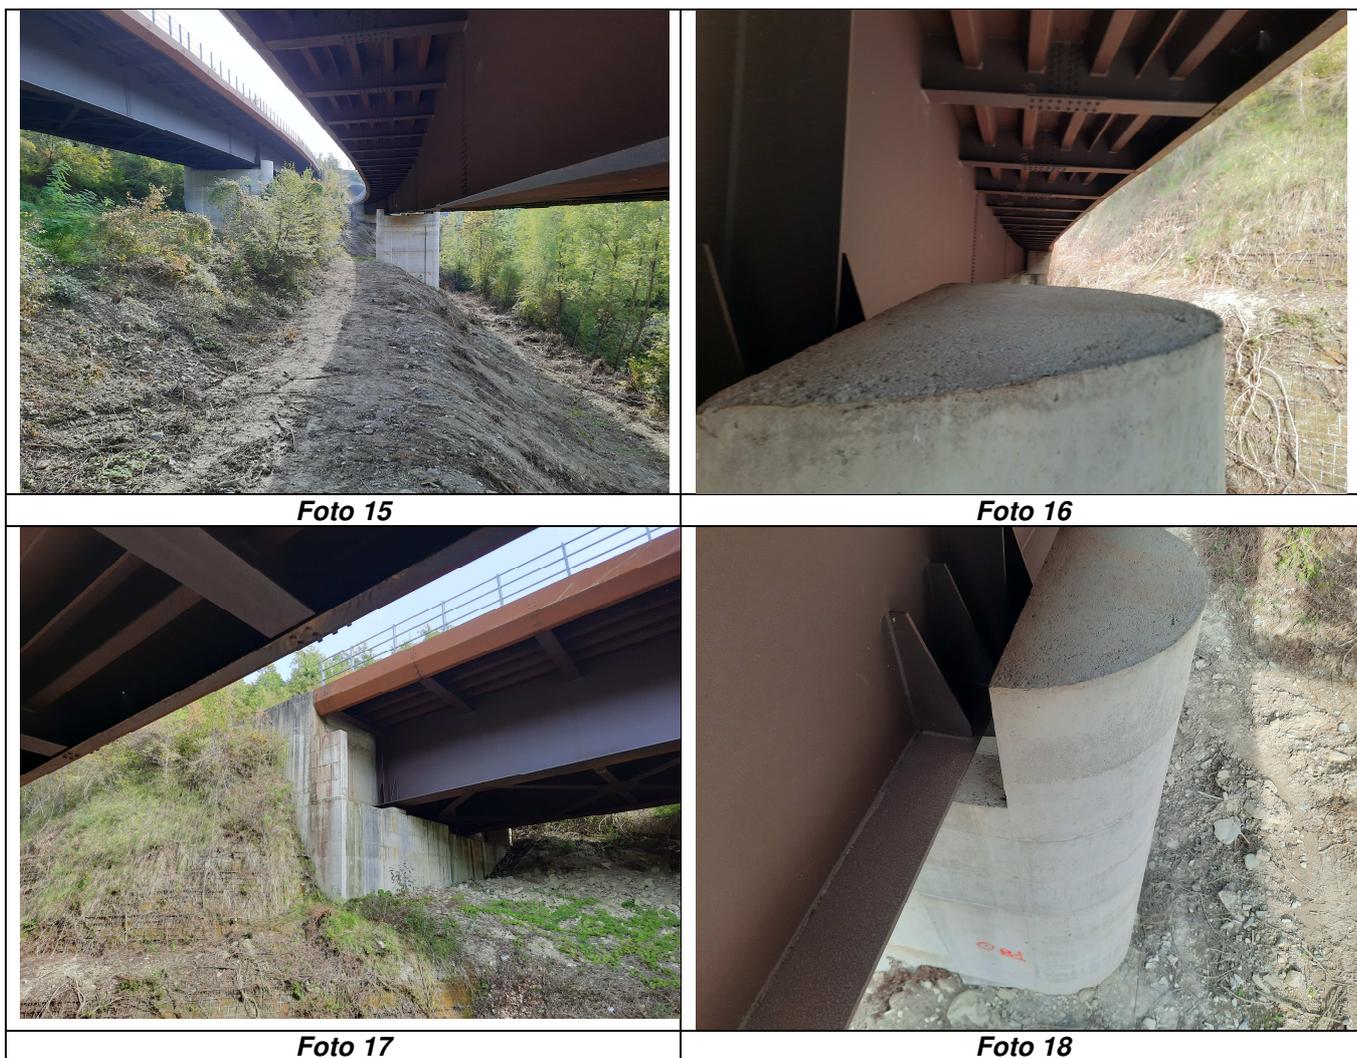
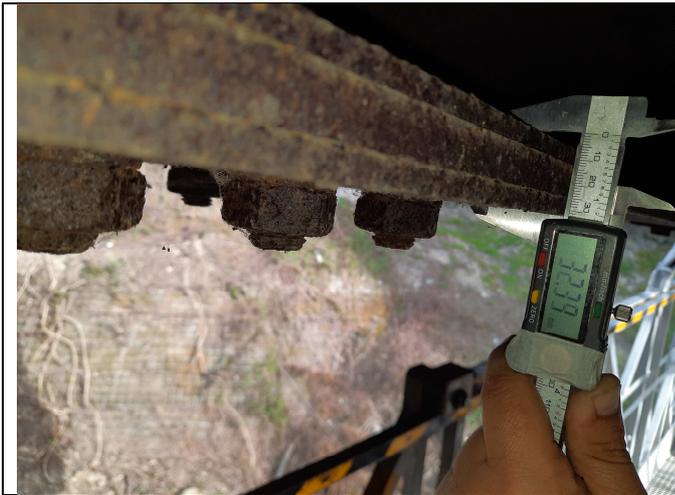
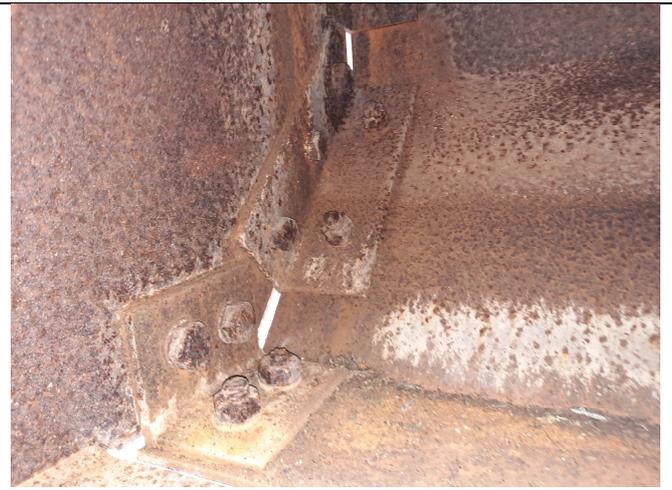
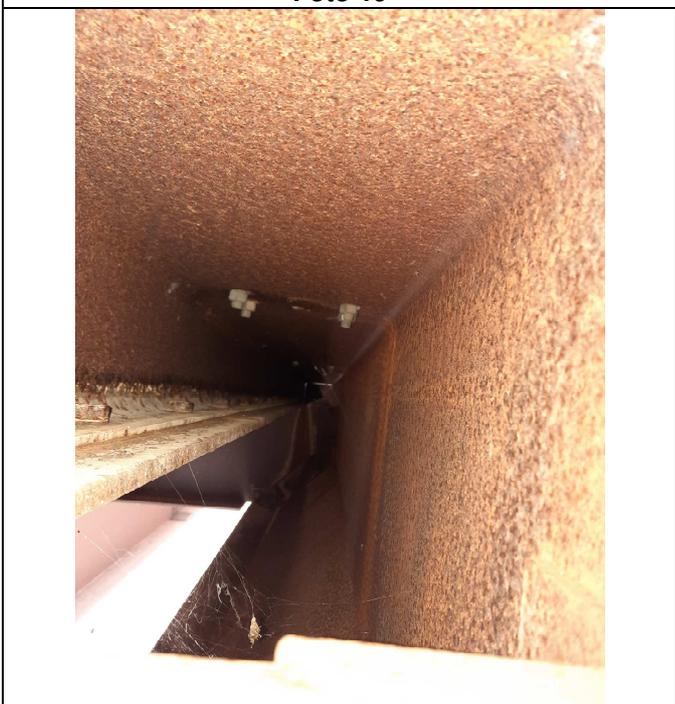
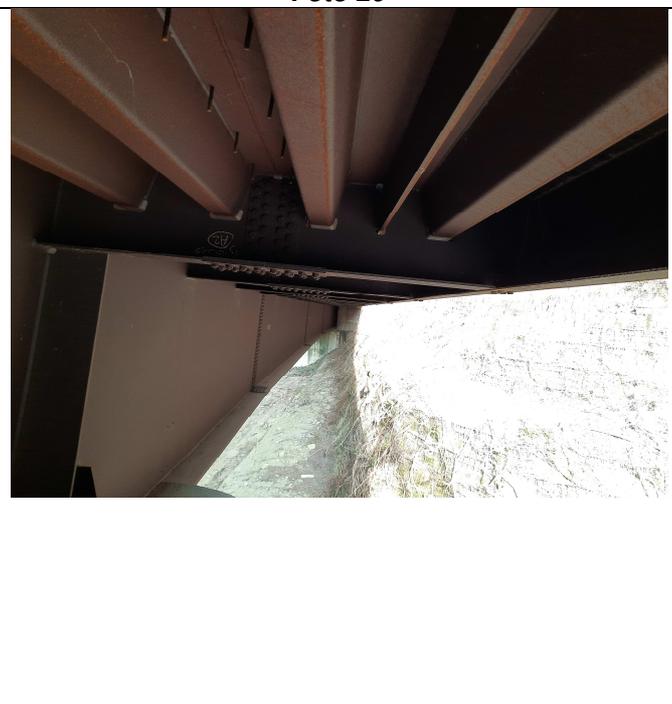
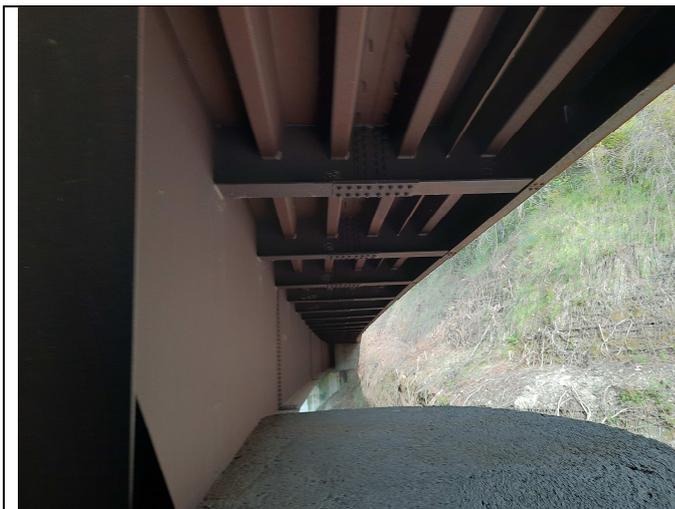
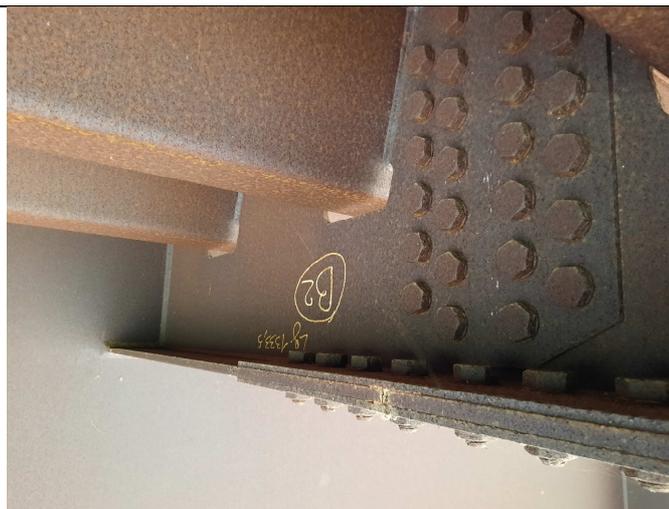
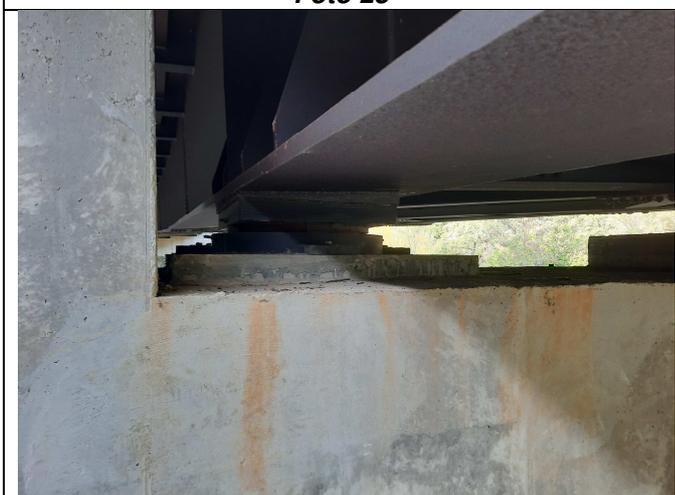
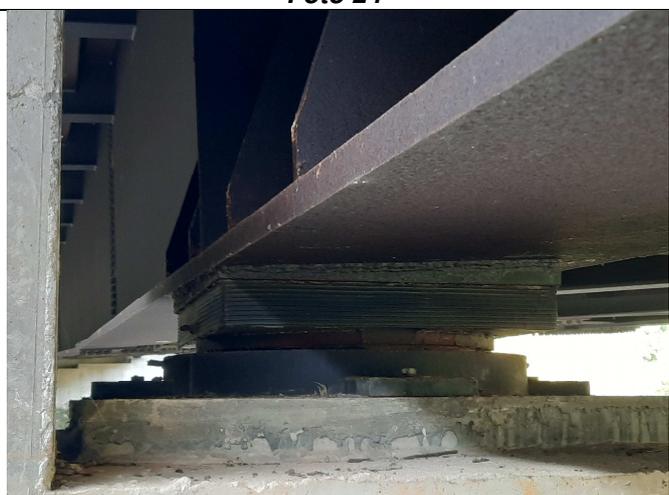
Di seguito si riporta la documentazione fotografica delle parti strutturali ispezionate:
