ITINERARIO INTERNAZIONALE E78 S.G.C. GROSSETO – FANO
Tratto Selci Lama (E45) – S. Stefano di Gaifa
Adeguamento a 2 corsie della Galleria della Guinza (lotto 2)
e del tratto Guinza – Mercatello Ovest (lotto 3)
1° stralcio

PROGETTO ESECUTIVO

Viadotto Pieruccia - Relazione sulle indagini

Tavola	RELAZIONE INDAGINI STRUTTURALI "Viadotto La Pieruccia"	Scala
		Data Novembre 2022
		Aggiornamento
EL. 04

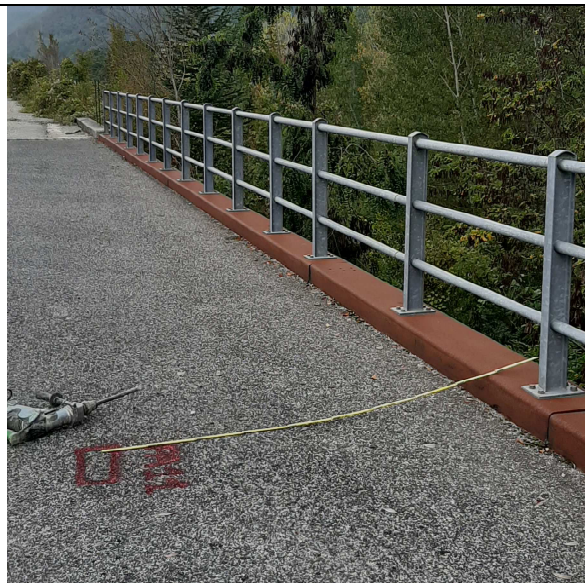
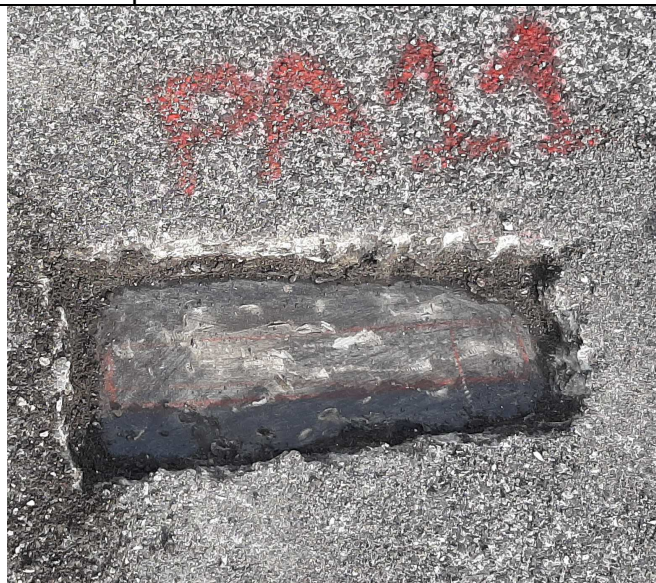
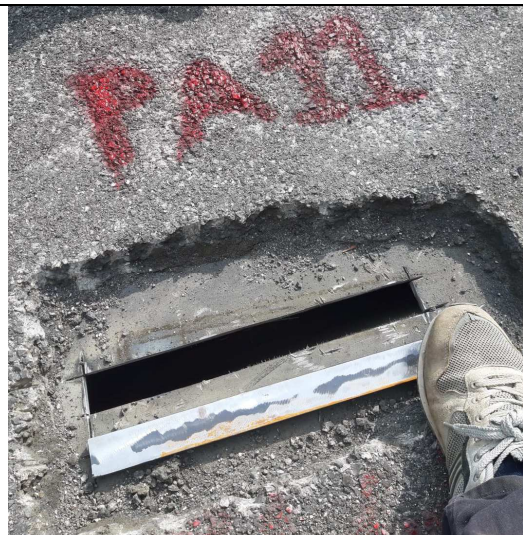
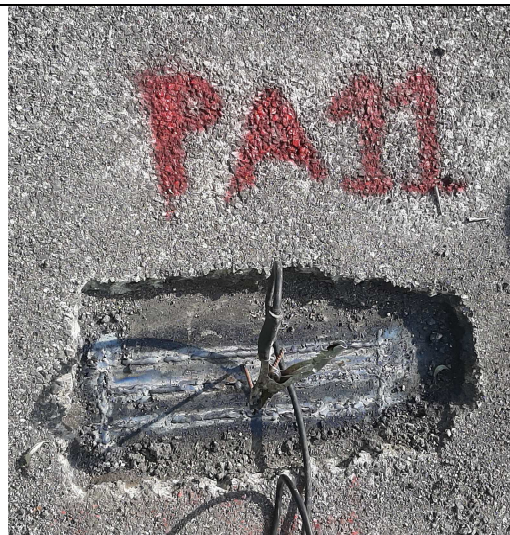
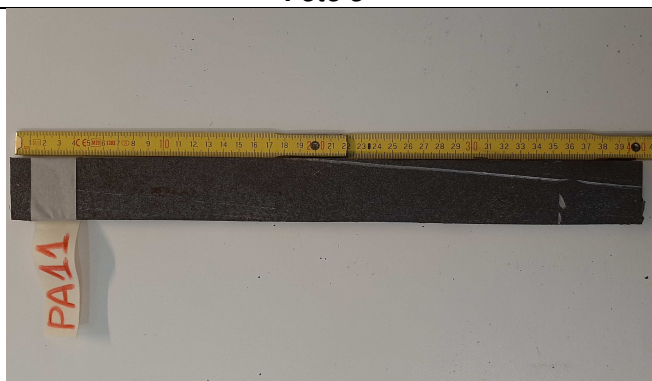
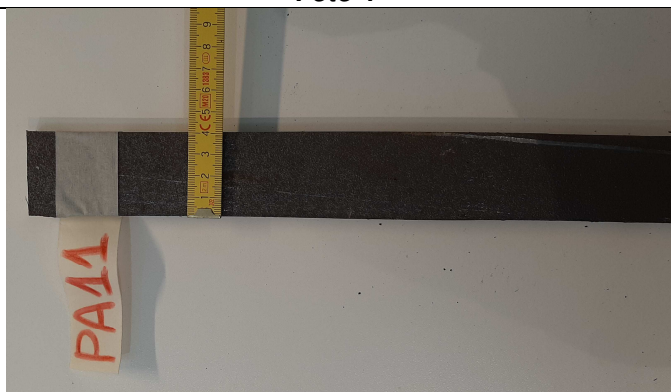
PA11 – Soletta – Lastra superiore

Il prelievo viene eseguito procedendo con l'accurata rimozione dell'asfalto sopra la soletta facendo attenzione a non urtare la stessa con la punta del martelletto elettrico; si procede tagliando una striscia di dimensioni 400x40 mm. Dopo aver rimosso il campione si procede con il ripristino utilizzando una lastra di acciaio delle stesse dimensioni al fine di ricostituire l'elemento; la lastra viene accuratamente saldata con cordone continuo al posto di quella rimossa. I provini così estratti vengono contrassegnati con etichetta per essere sottoposti a prova di trazione. A fine operazione viene ripristinato l'asfalto rimosso.

In particolare, è stata eseguita l'estrazione di n. 3 provini in acciaio da carpenteria metallica tipo corten da parte del Laboratorio "Analisi e Prove S.r.l." di Tuscania (VT) sotto la supervisione del Direttore delle indagini Ing. Andrea Palma, come da verbale di prelievo. Nell'Allegato 2 vengono riportati i certificati redatti dal laboratorio "Analisi e prove S.r.l." di Tuscanica (VT).

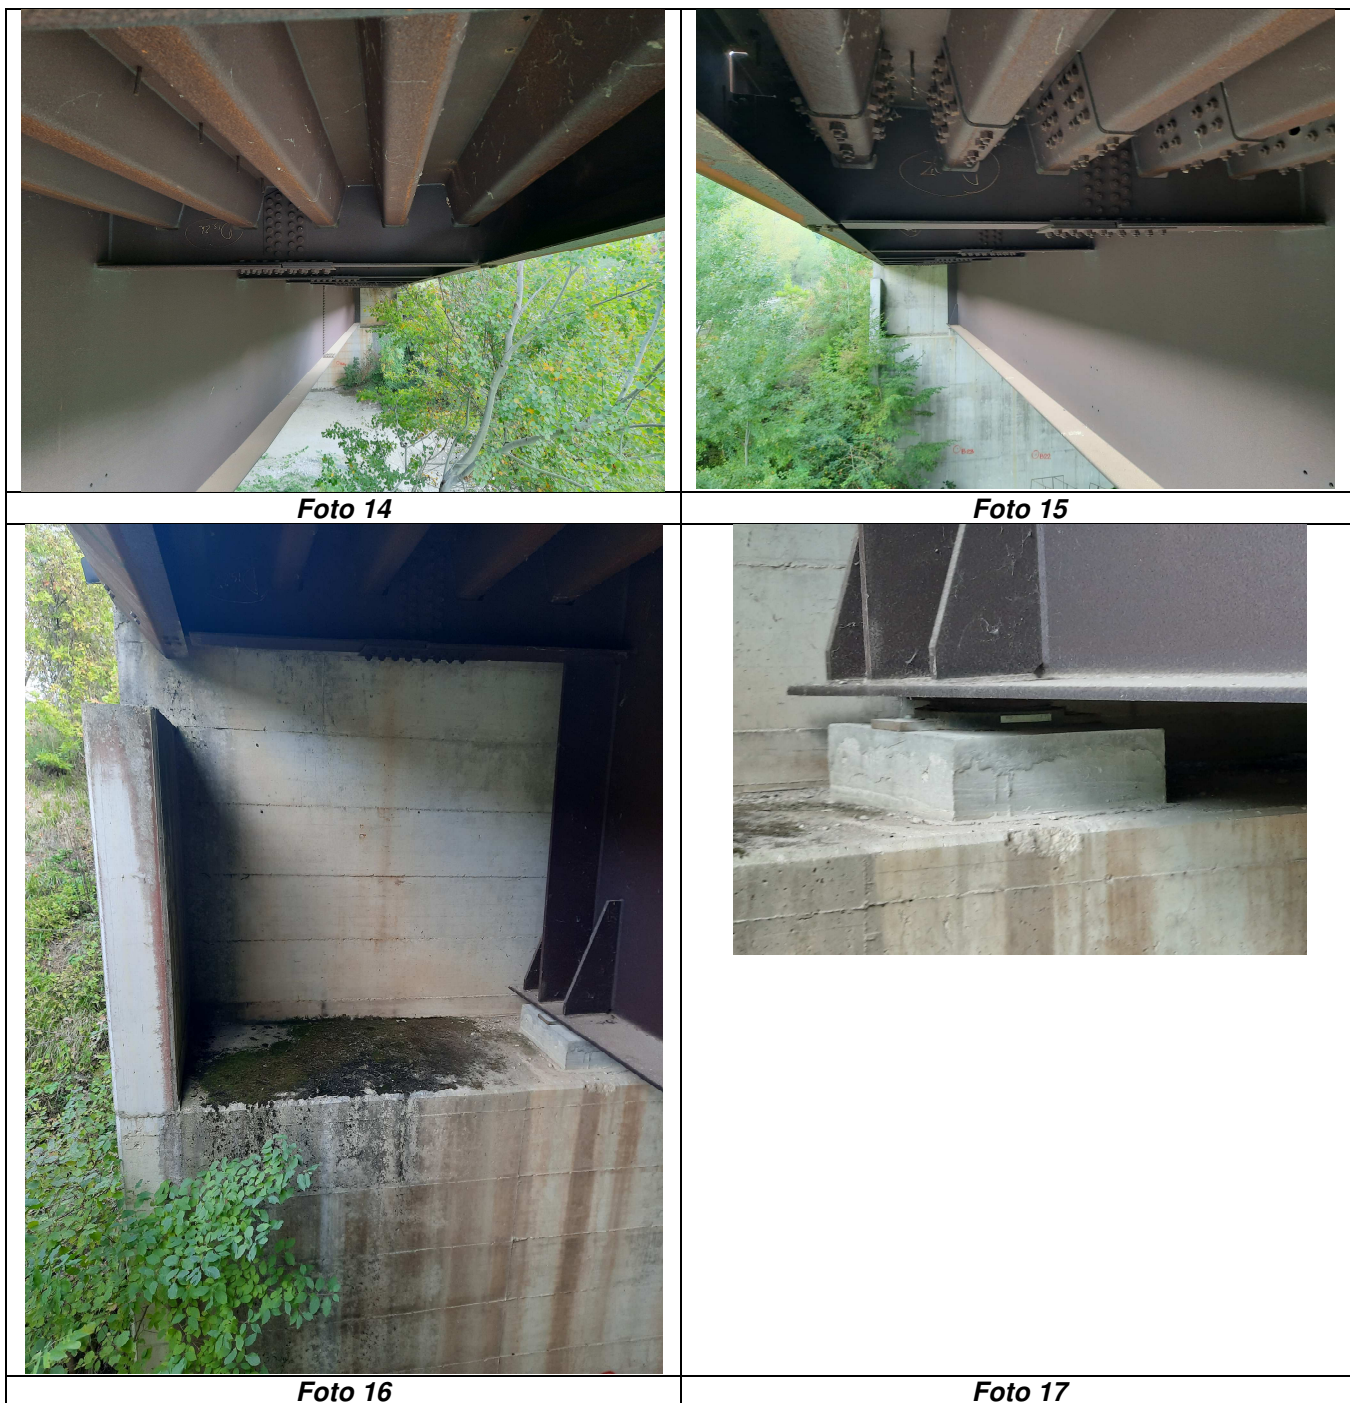
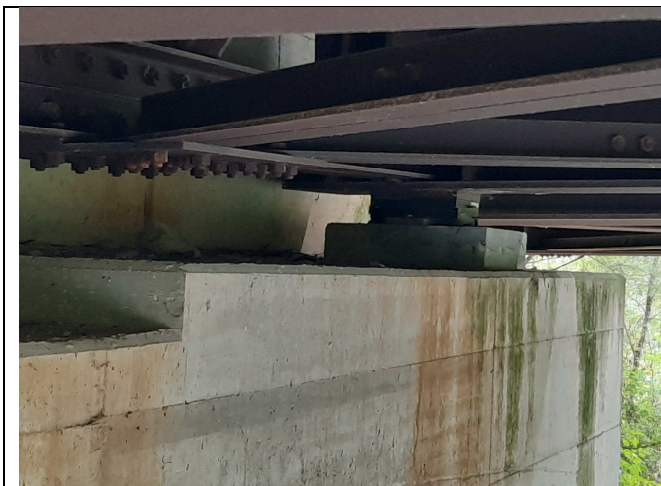
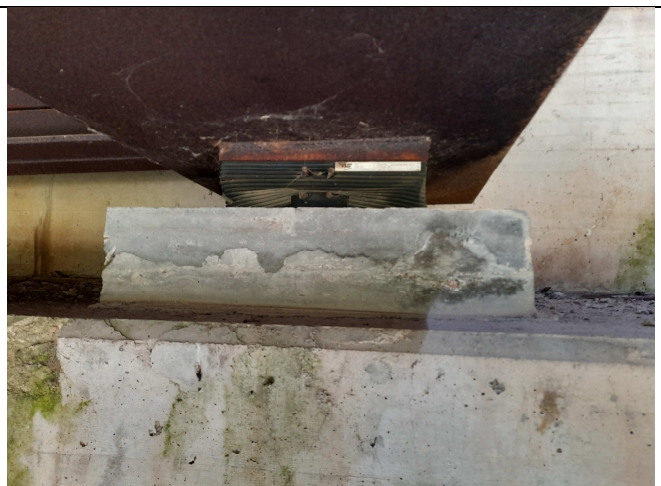
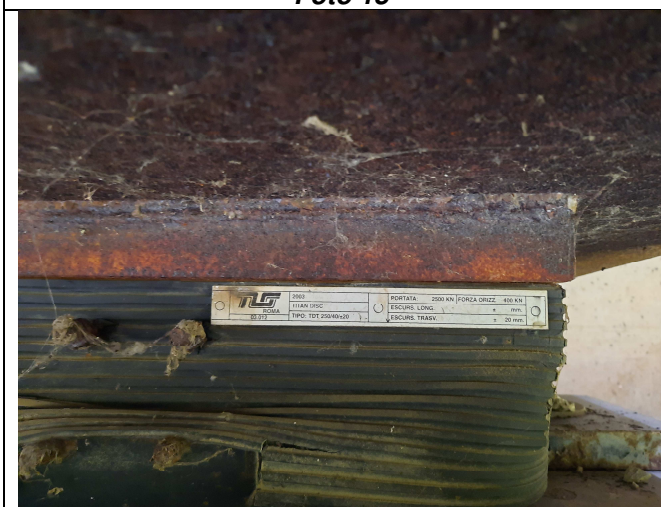
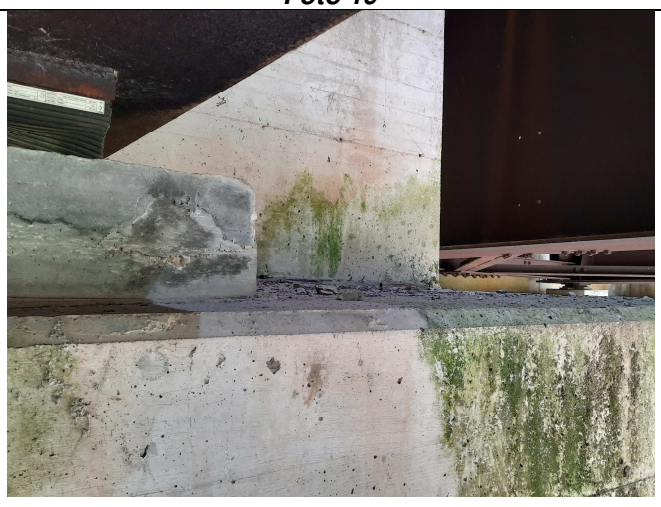
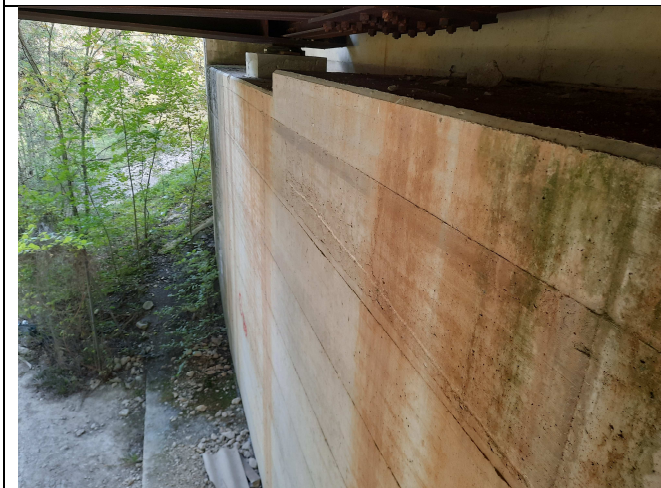
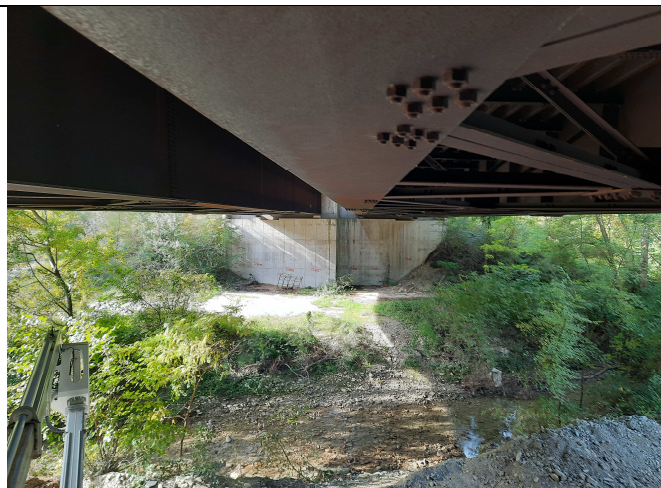
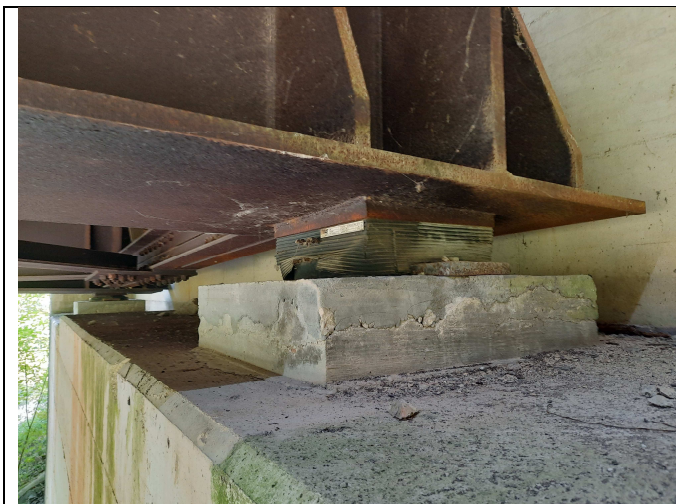
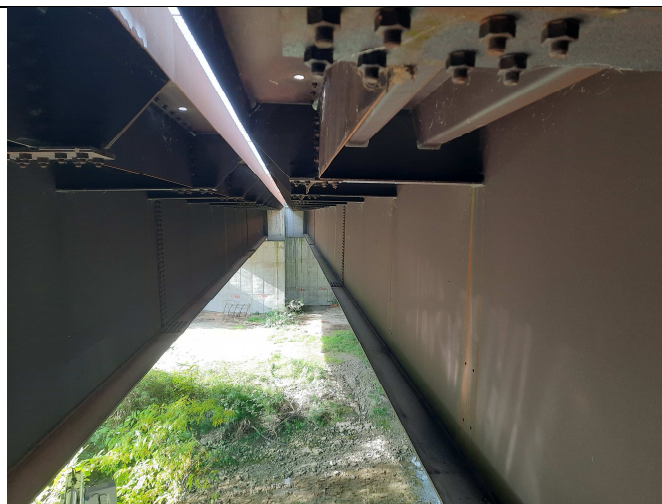
Di seguito si riporta la documentazione fotografica delle parti strutturali ispezionate:
