**PROGETTO DI UN IMPIANTO AGROVOLTAICO
DENOMINATO "AGRIMARMIDA"
DI POTENZA NOMINALE PARI A 61,487 MWac
E POTENZA DI PICCO PARI A 64,561 MW
E DELLE RELATIVE OPERE DI CONNESSIONE ALLA RTN**

Revisione	Data	Descrizione	Eseguito	Verificato	Validato	Approvato
0.0	16/01/2023	Prima emissione per procedura di VIA	EC	MC	CS	DLP
Codice ICA_102_REL14	Scala	Titolo elaborato ANALISI VISIVA E FOTOINSERIMENTI

Codice elaborato ICA_102_REL 14	ANALISI VISIVA E FOTOINSERIMENTI

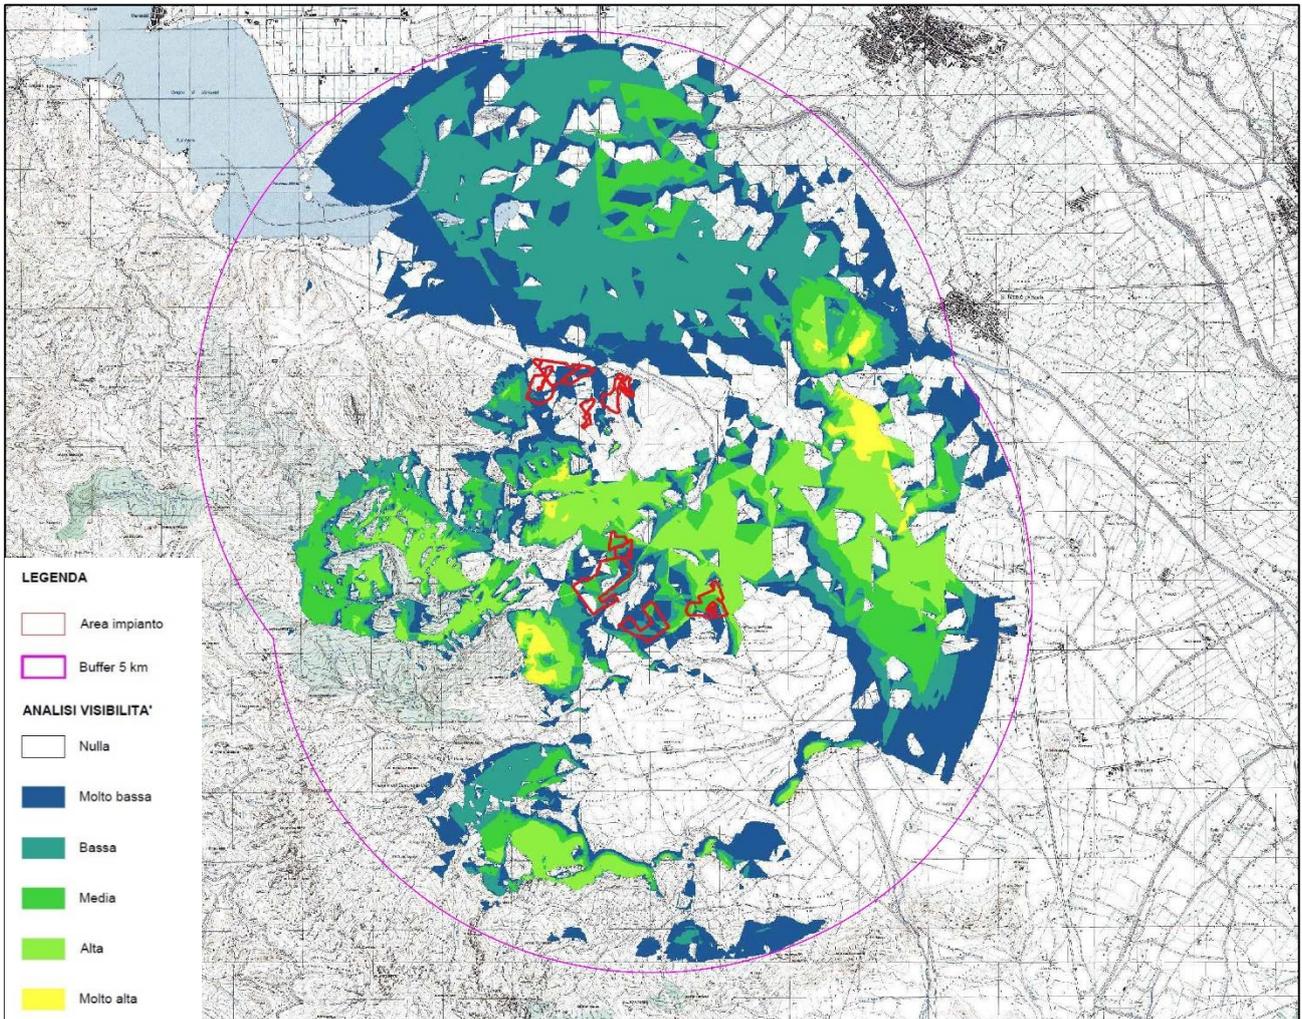
Figura 1- Mappa di intervisibilità entro 5 km

Nelle Figura 2 e 2 sono riportate le aree di potenziale visibilità del campo ed i punti di vista chiave (punti di ripresa fotografica) selezionati con particolare focus ai punti su strade e percorsi panoramici.

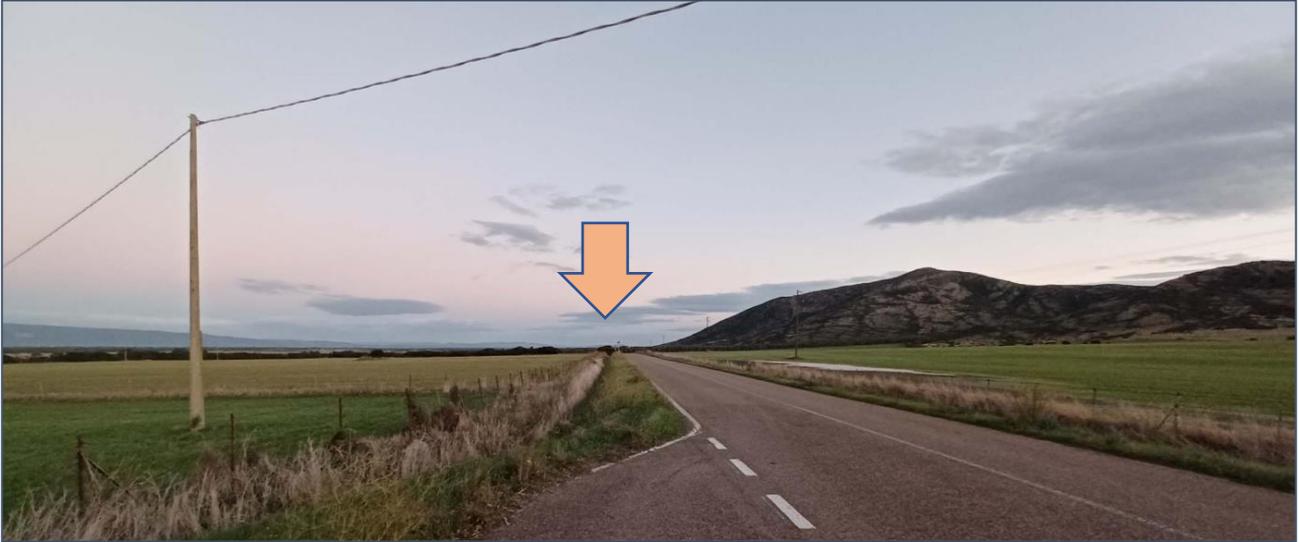
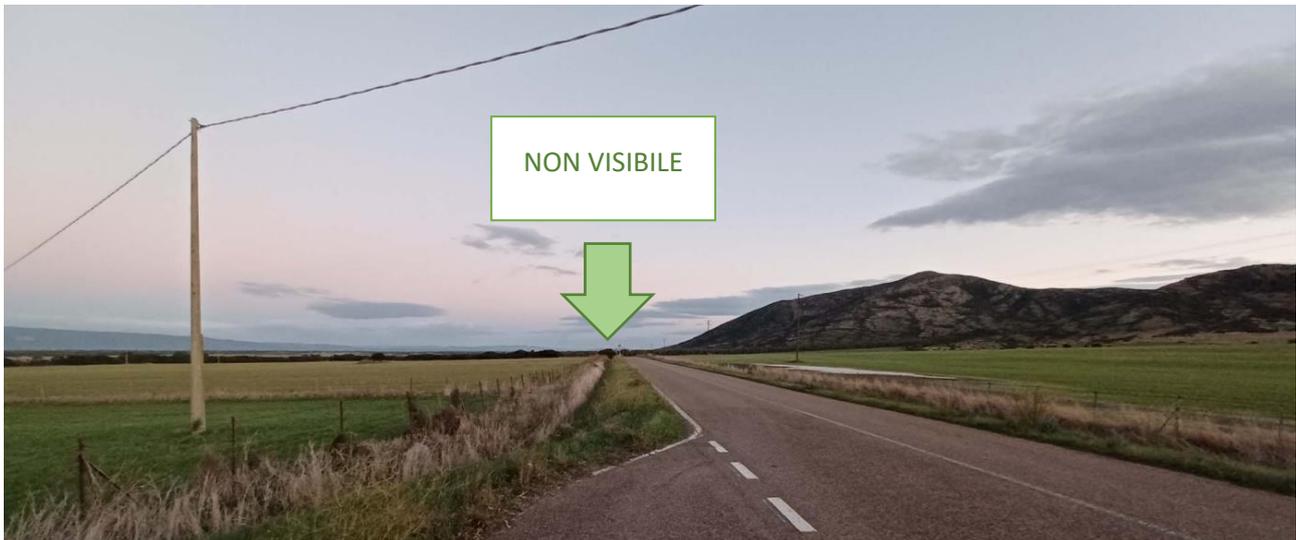
Figura 3 - PDV 1, Stato di fatto

Il punto selezionato si trova lungo la Strada Provinciale SP 65, a nord-ovest dell'area di progetto, ad una distanza di circa 2.2 km dalla stessa.

Dalla posizione considerata l'impianto NON È VISIBILE in quanto è schermato da una fitta vegetazione di rimboschimento lungo i terreni limitrofi alla strada provinciale e si trova all'orizzonte.

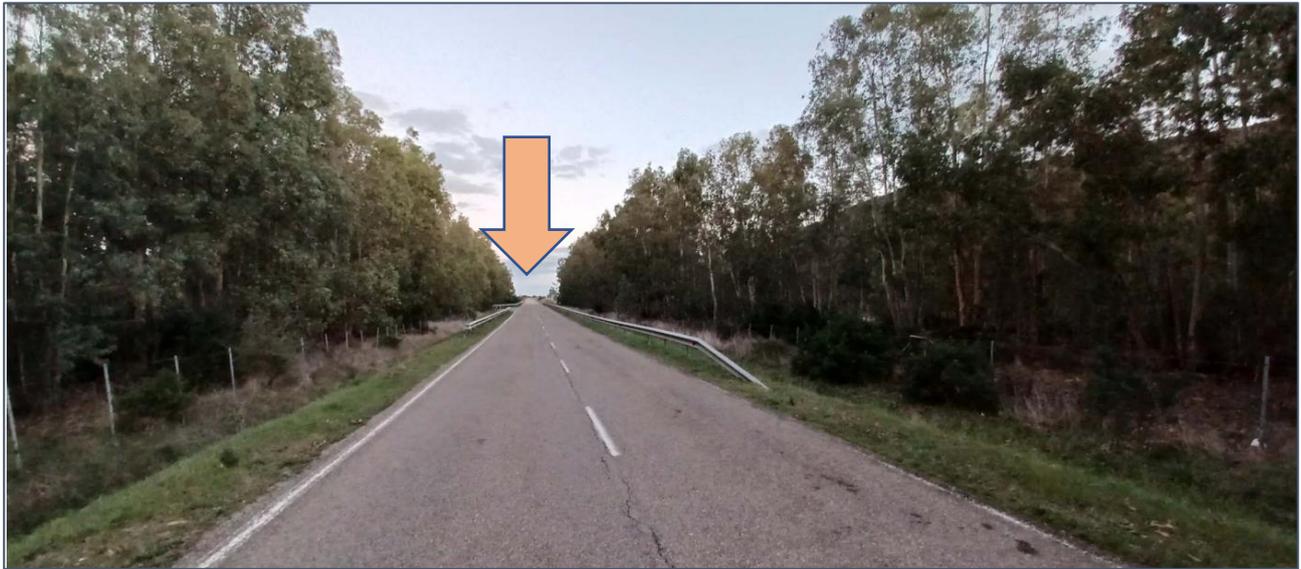
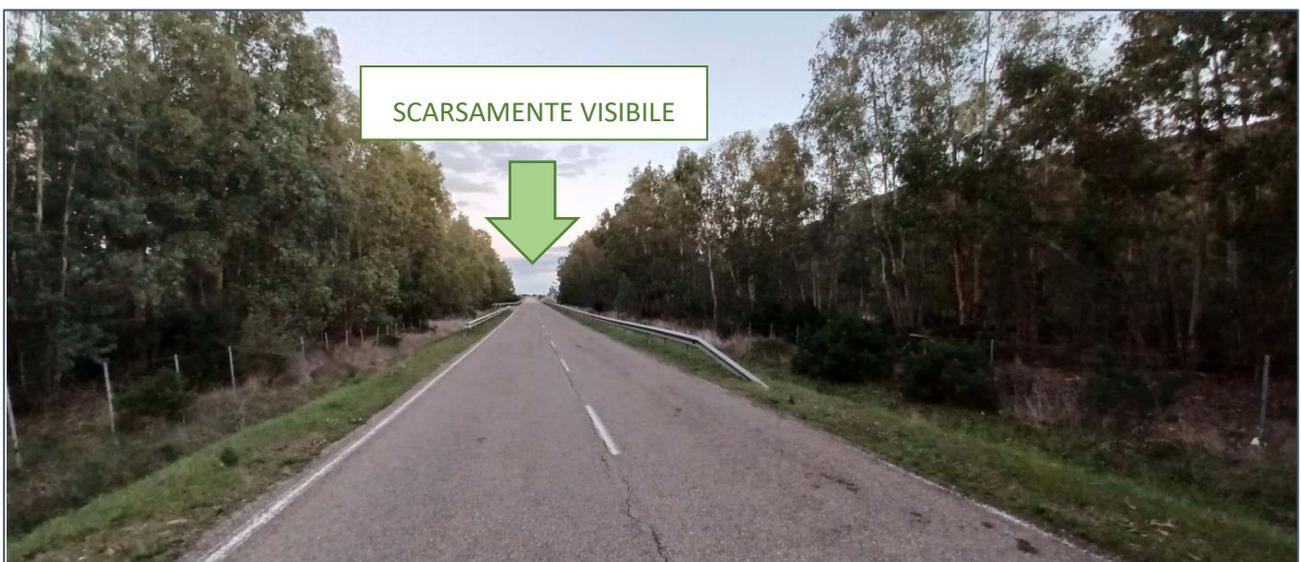
Figura 5 - PDV 2, Stato di fatto

Il punto selezionato si trova lungo la Strada Provinciale SP 65, a nord-ovest dell'area di progetto, ad una distanza di circa 1 km dalla stessa.

Dalla posizione considerata l'impianto è SCARSAMENTE VISIBILE in quanto si sviluppa ai lati del punto focale dell'inquadratura. La visione dell'impianto è schermata da una fitta vegetazione di rimboschimento nei terreni limitrofi alla strada provinciale.

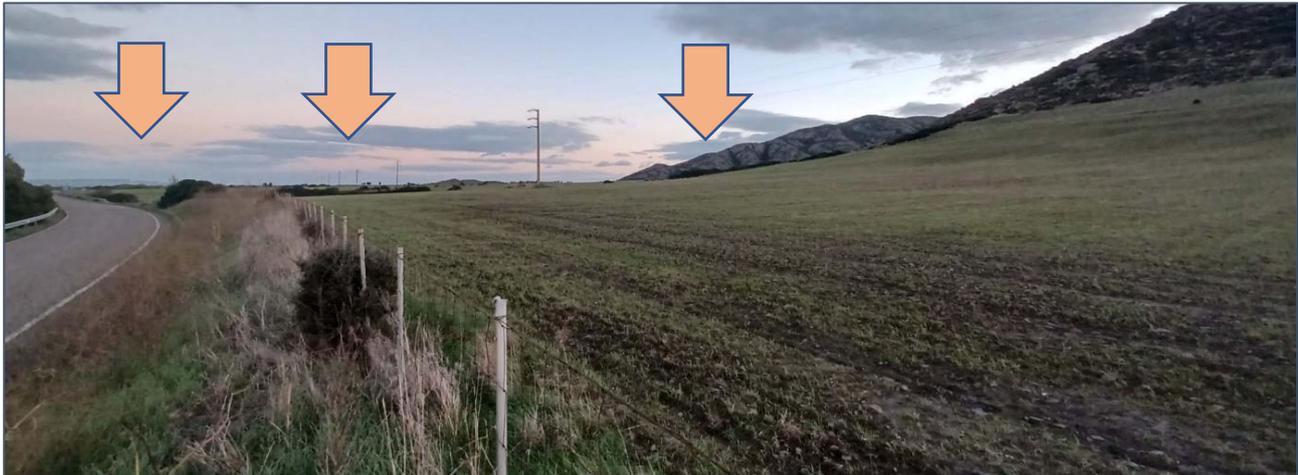
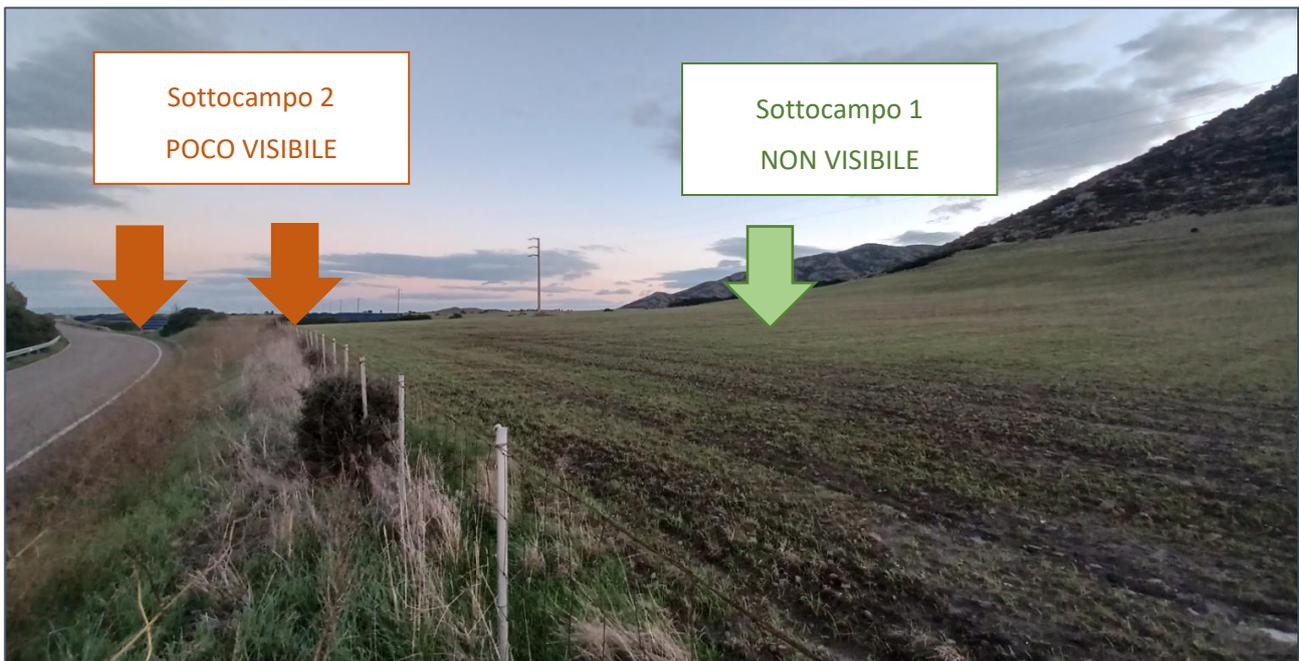
Figura 7 - PDV 3, Stato di fatto

Il punto selezionato si trova lungo la Strada Provinciale SP 65, a nord-ovest dell'area di progetto, ad una distanza di circa 200 m dalla stessa.

Dalla posizione considerata il Sottocampo 2 è POCO VISIBILE, mentre il Sottocampo 1 non è visibile poiché nascosto dal versante orientale del Monte Ois

L'impatto visivo del Sottocampo 2 può essere moderato da una barriera vegetale di tipo boschivo ai margini dell'area d'intervento. Le alberature avranno un'altezza minima d'impianto di 2 m e saranno variegate con arbusti per infittire la barriera.

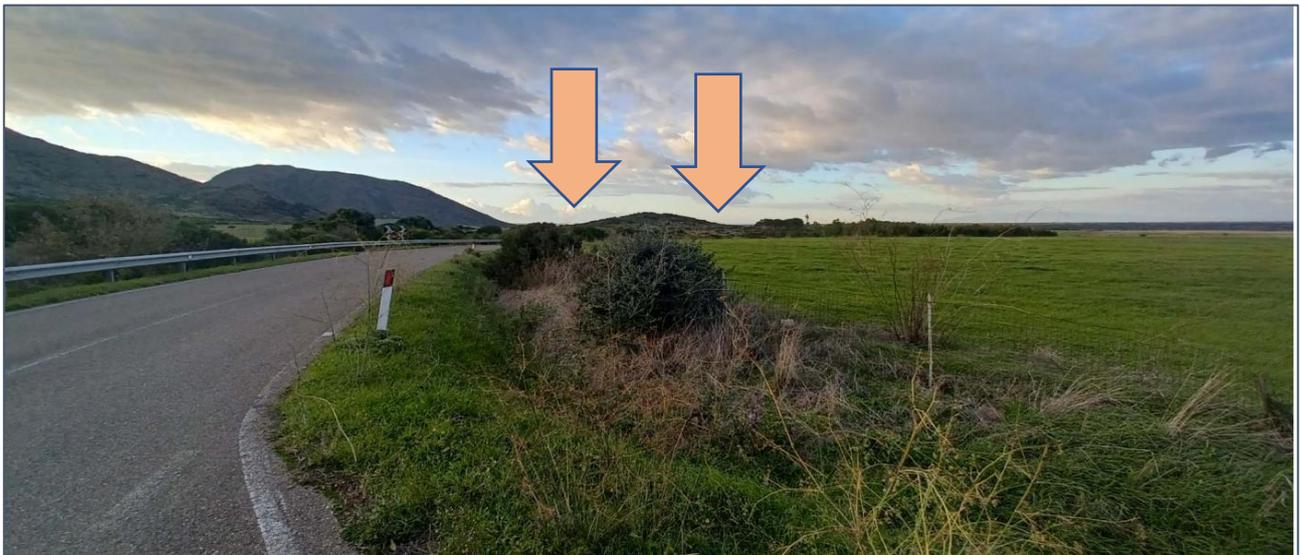
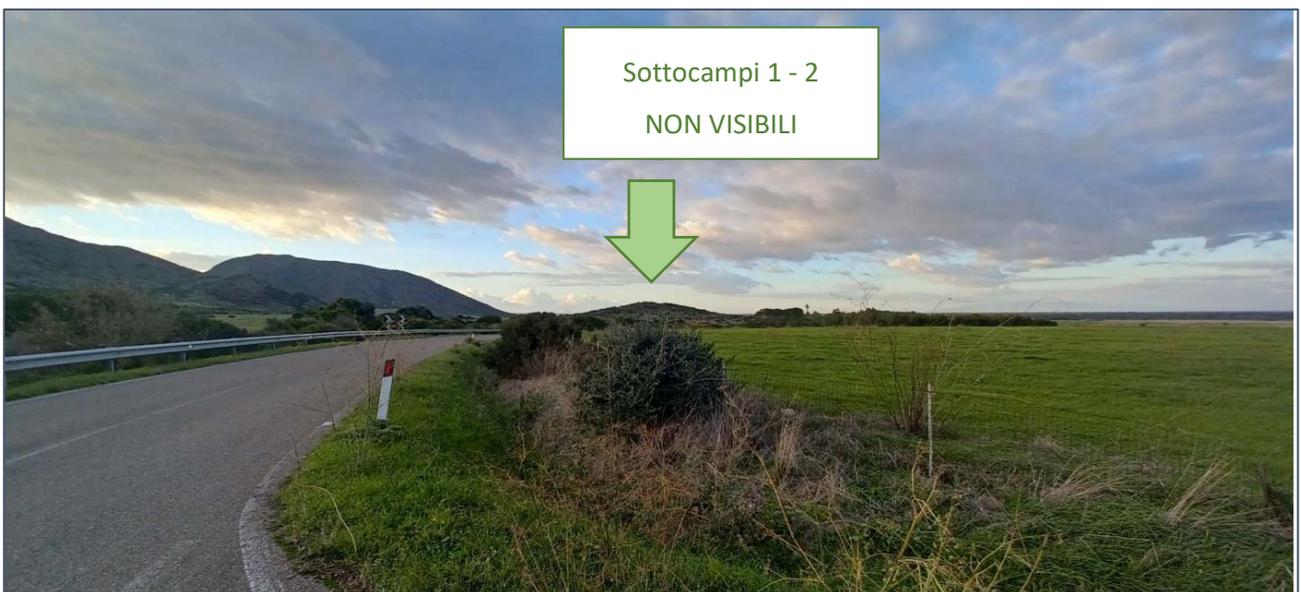
Figura 9 - PDV 5, Stato di fatto

Il punto di scatto si trova lungo la SP 65, circa 700 metri a sud-est dei sottocampi 1 e 2 ed 1 km a nord dei sottocampi 3, 4 e 5. La fotocamera è rivolta a nord, verso i sottocampi 1 e 2 ed il Bruncu Cudina.

Dalla posizione considerata i sottocampi 1 e 2 NON SONO VISIBILI in quanto coperti dalla vegetazione ripariale e nascosti dal Bruncu Cudina.

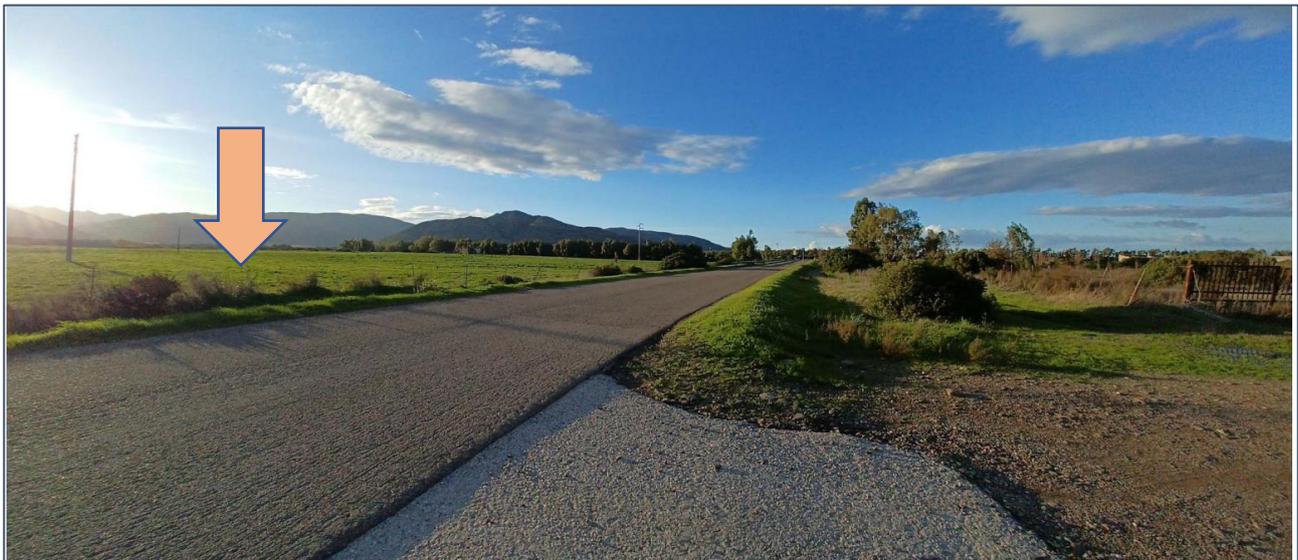
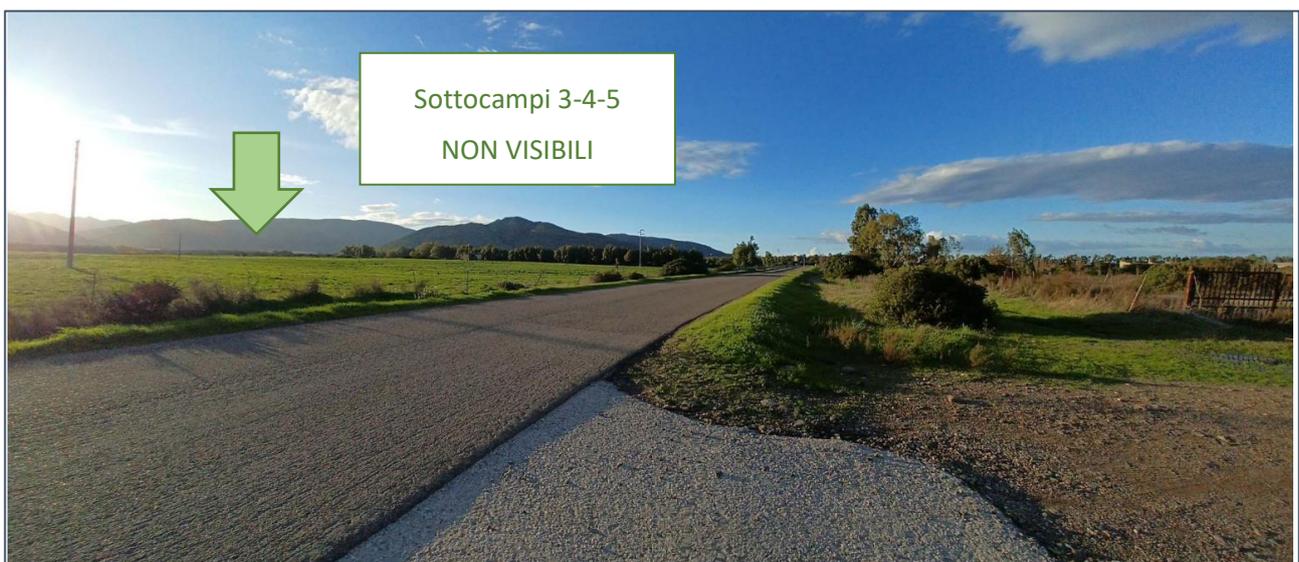
Figura 15 - PDV 6, Stato di fatto

Il punto di scatto si trova lungo la SP 65, a nord-est dei sottocampi 3 e 4, ad una distanza di circa 800 m, e circa 1 km a nord del sottocampo 5.

La fotocamera è rivolta ad ovest, verso il sottocampo 3.

Dalla posizione considerata il sottocampo 3 NON È VISIBILE in quanto celato dalla fitta vegetazione di alberi ed arbusti ai bordi del canale di Riu Sa Fuicidda. È comunque previsto l'inserimento di una fitta barriera vegetale arborea e arbustiva, con altezza minima d'impianto di 2 mt, ad assicurare la mitigazione dell'impatto visivo.

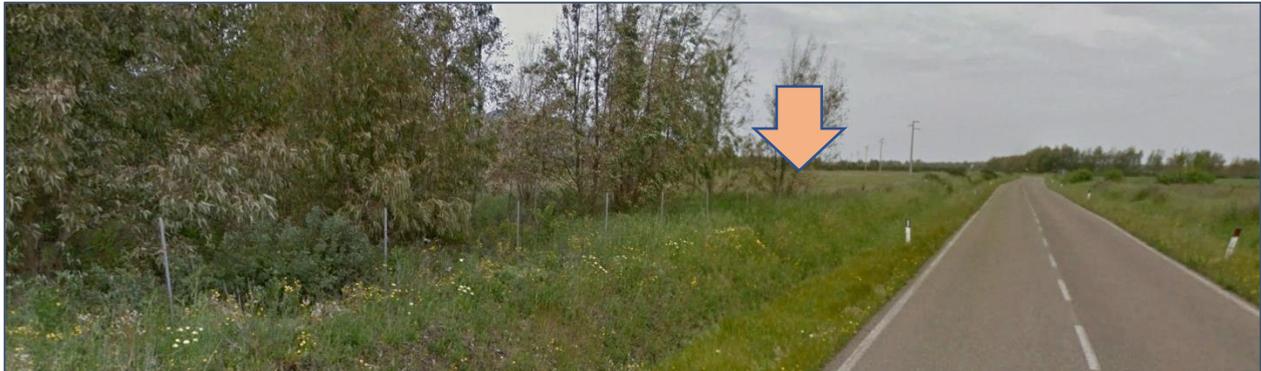
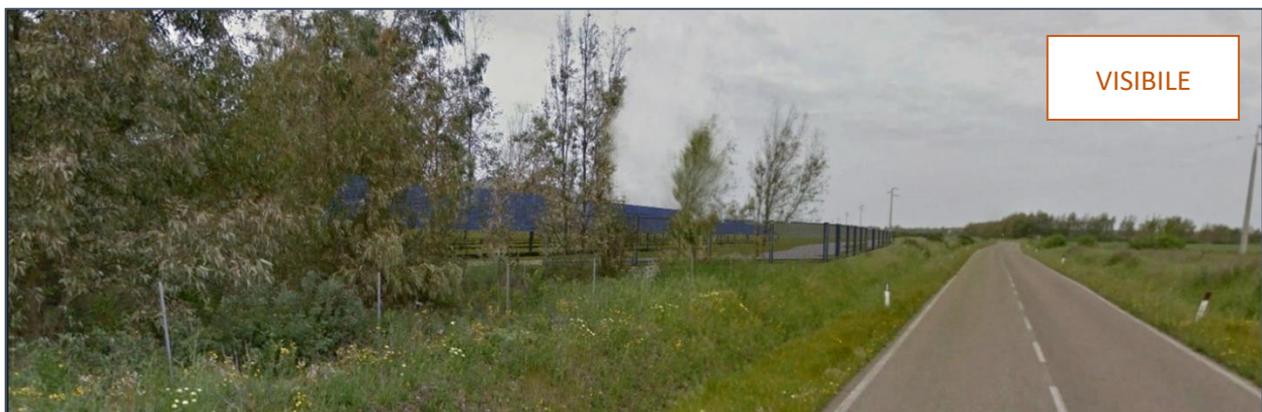
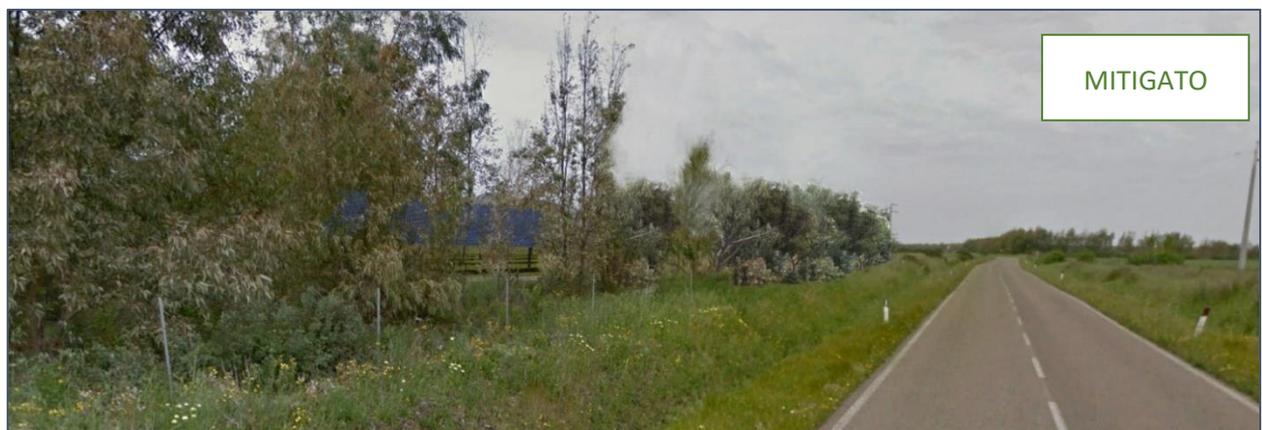
Figura 15 - PDV 6, Stato di fatto

Il punto di scatto si trova lungo la SP 65, ad est del sottocampo 5, limitrofo alla strada.

Dalla posizione considerata il sottocampo È VISIBILE in quanto limitrofo alla strada. L’impatto verrà mitigato con l’inserimento di una fascia tampone vegetale di mitigazione visiva. La materia vegetale sarà composta da specie arbustive e arboree (con altezza minima d’impianto di 2 mt) alternate in modo da garantire la massima compattezza.

Figura 10 - PDV 6, Post-operam SENZA MITIGAZIONI

Figura 11 - PDV 6, Post-operam CON MITIGAZIONI

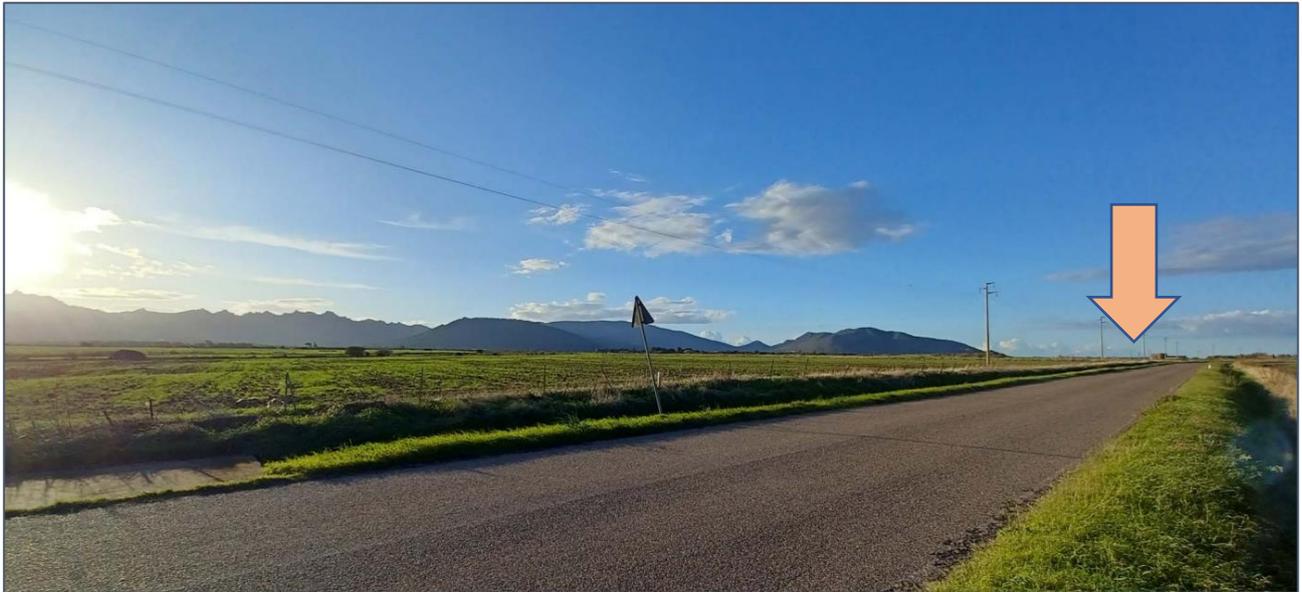
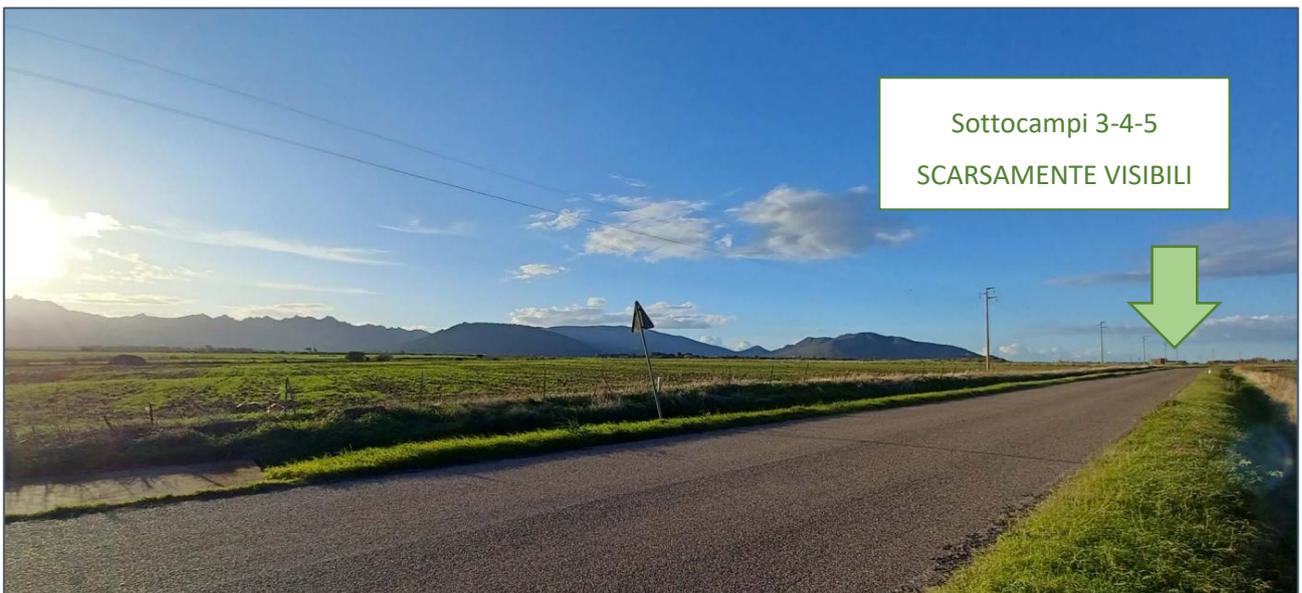
Figura 17 - PDV 7, Stato di fatto

Il punto di scatto si trova lungo la SP 65, a sud-est dei sottocampi 3 e 4. La fotocamera dista circa 500 metri a sud del sottocampo 5 ed è rivolta a nord-ovest verso i sottocampi 4 e 5.

Dalla posizione considerata, i sottocampi 4 e 5 sono **SCARSAMENTE VISIBILI** poiché si trovano all'orizzonte; in ogni caso, l'impatto sarà mitigato da fitta barriera vegetale arborea e arbustiva.

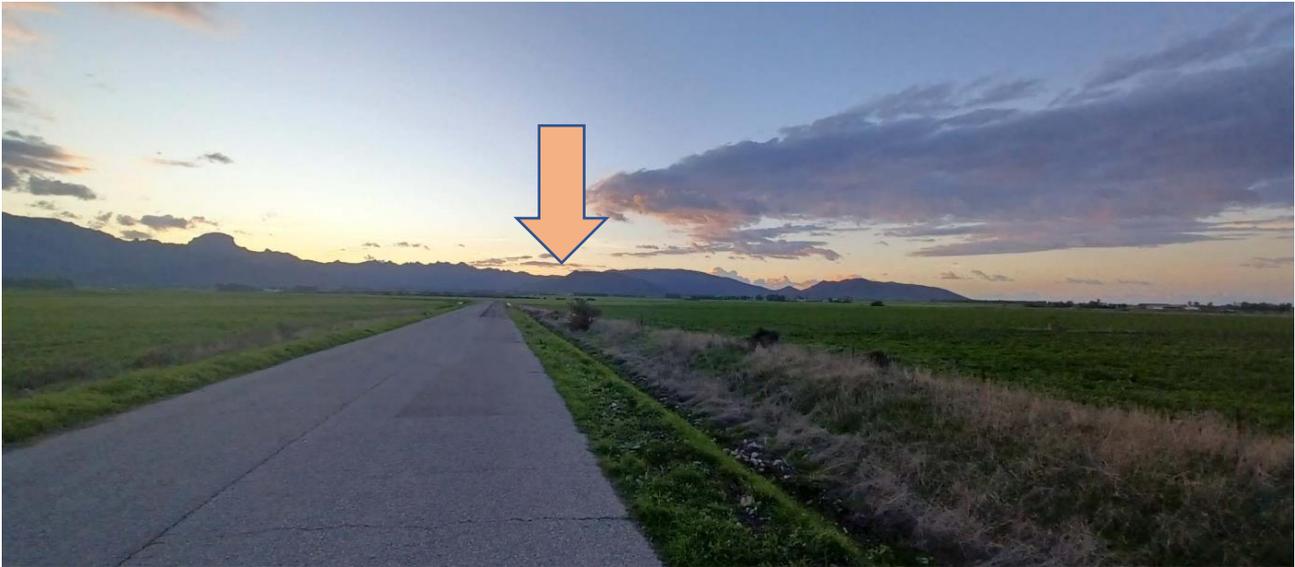
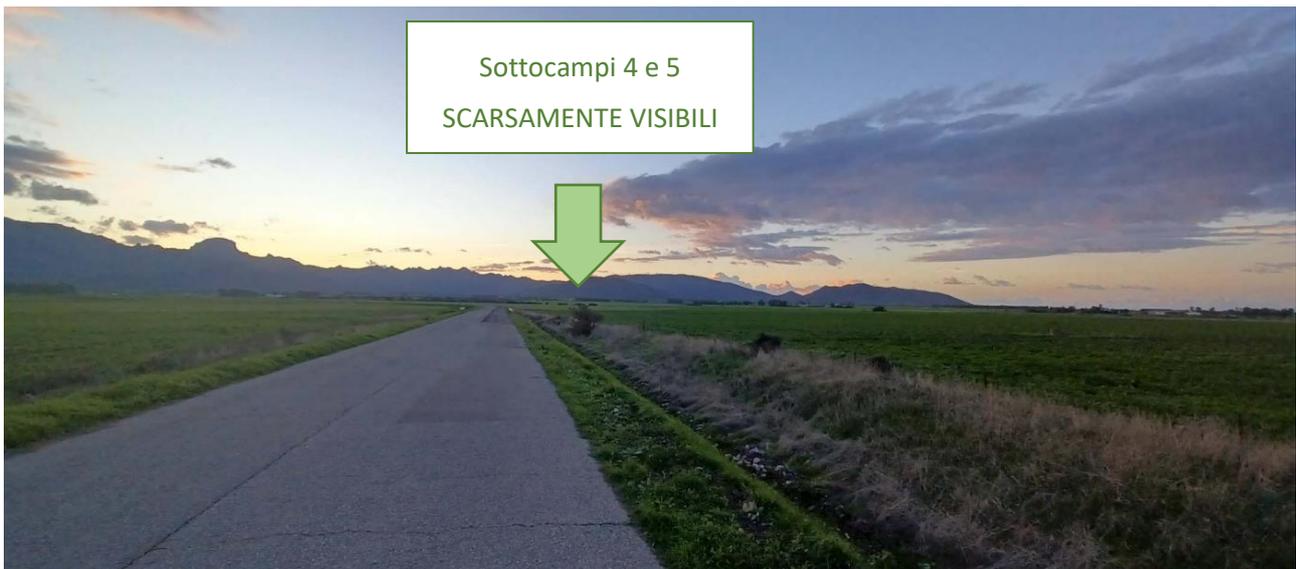
Figura 19 - PDV 8, Stato di fatto

Il punto di scatto si trova lungo la SP 64, a sud-est dei sottocampi 3 e 4 e 5. La fotocamera è rivolta ad ovest, verso i sottocampi 3, 4 e 5 e dista circa 2,2 km dal limite dell'area d'impianto.

Dalla posizione considerata, i sottocampi 4 e 5 sono SCARSAMENTE VISIBILI in quanto il terreno è per lo più pianeggiante e l'impianto si trova all'orizzonte. La mitigazione dell'impatto visivo verrà comunque assicurata tramite l'impianto di una fitta barriera vegetale di tipo arboreo ed arbustivo lungo il perimetro dell'area d'intervento.
