**COSTRUZIONE ED ESERCIZIO DI UN IMPIANTO “AGROVOLTAICO” PER PRODUZIONE DI ENERGIA ELETTRICA DA FONTE FOTOVOLTAICA AVENTE POTENZA IN IMMISSIONE PARI A 27,308 MW CON RELATIVO COLLEGAMENTO ALLA RETE ELETTRICA – IMPIANTO DENOMINATO “BRINDISI LOIZZO” UBICATO IN AGRO DEL COMUNE DI BRINDISI.**

RELAZIONE PEDOAGRONOMICA

Dr. Agr. Antonio Frioli

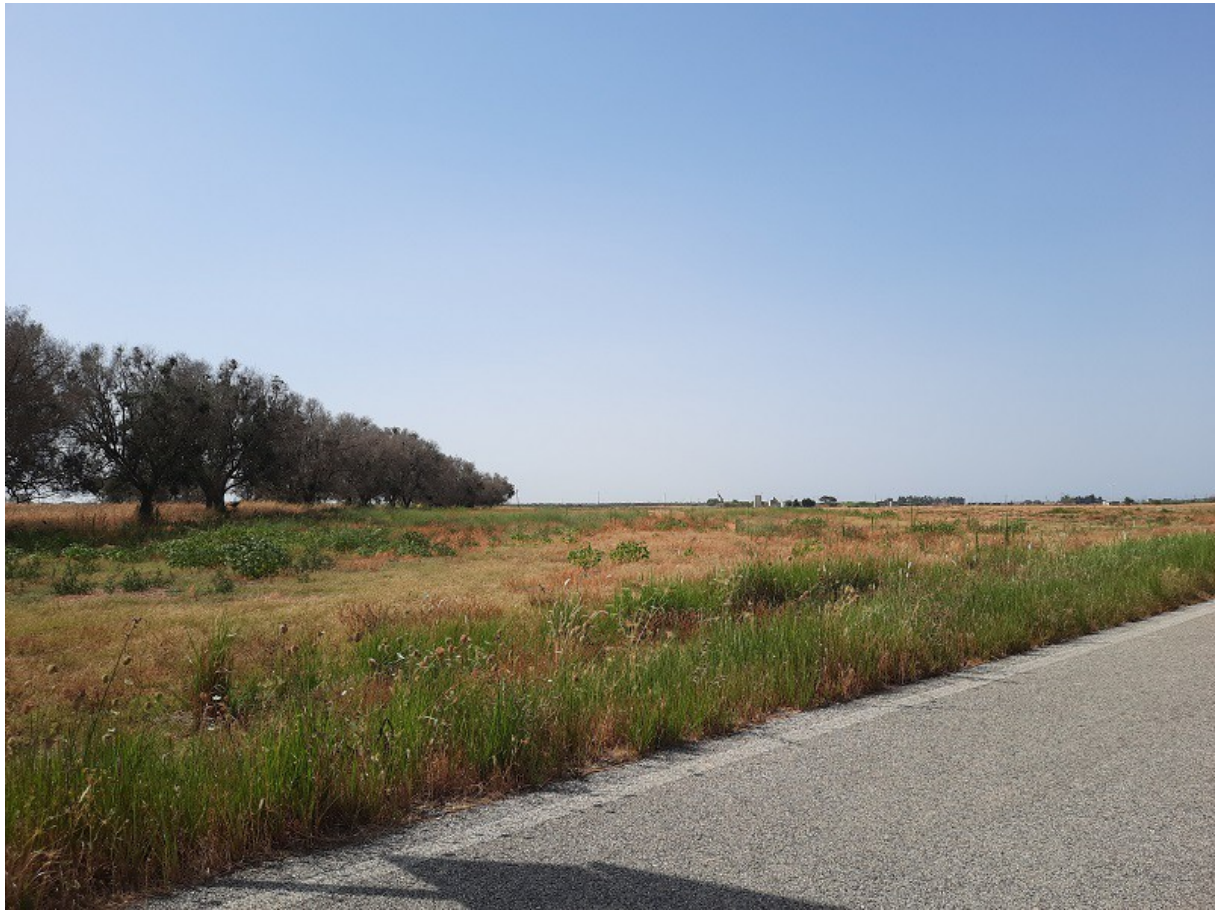
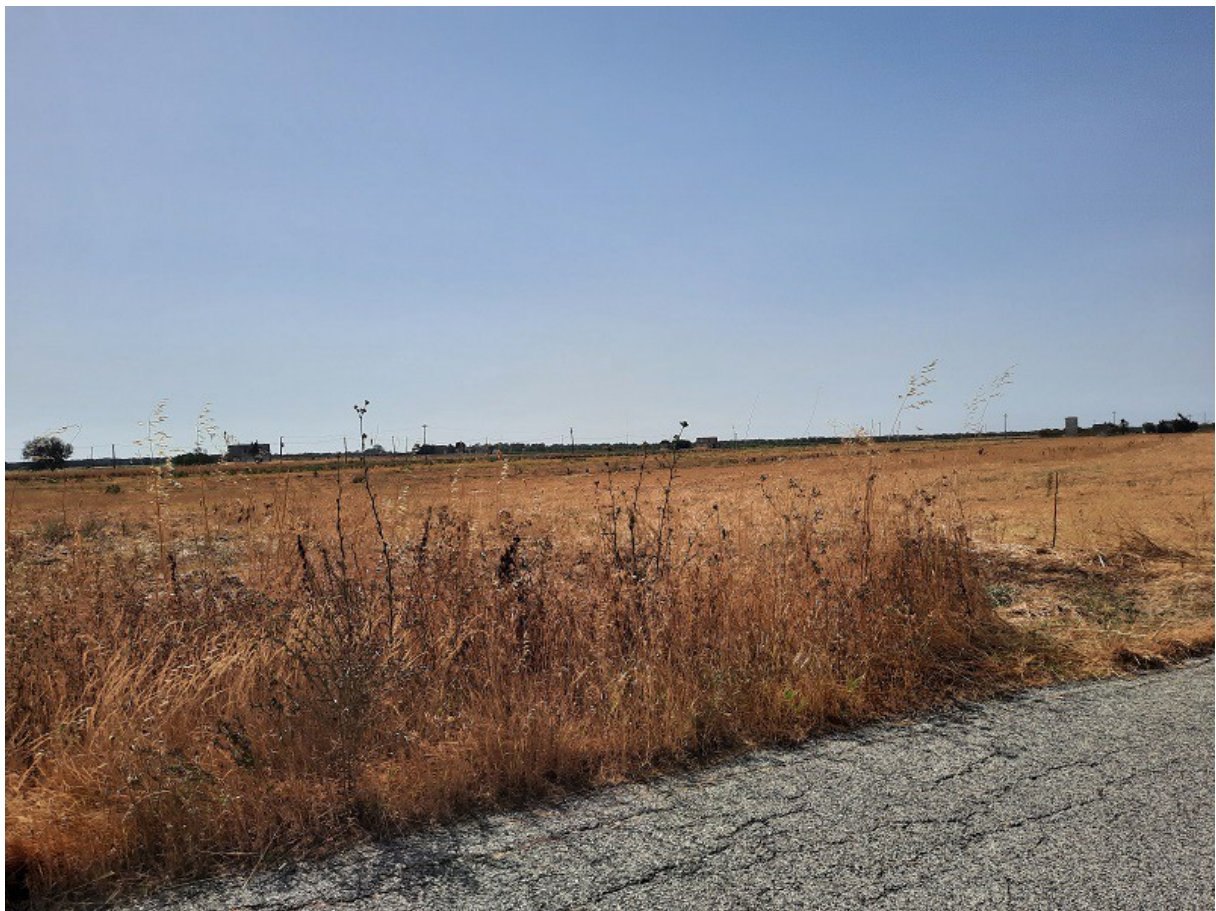
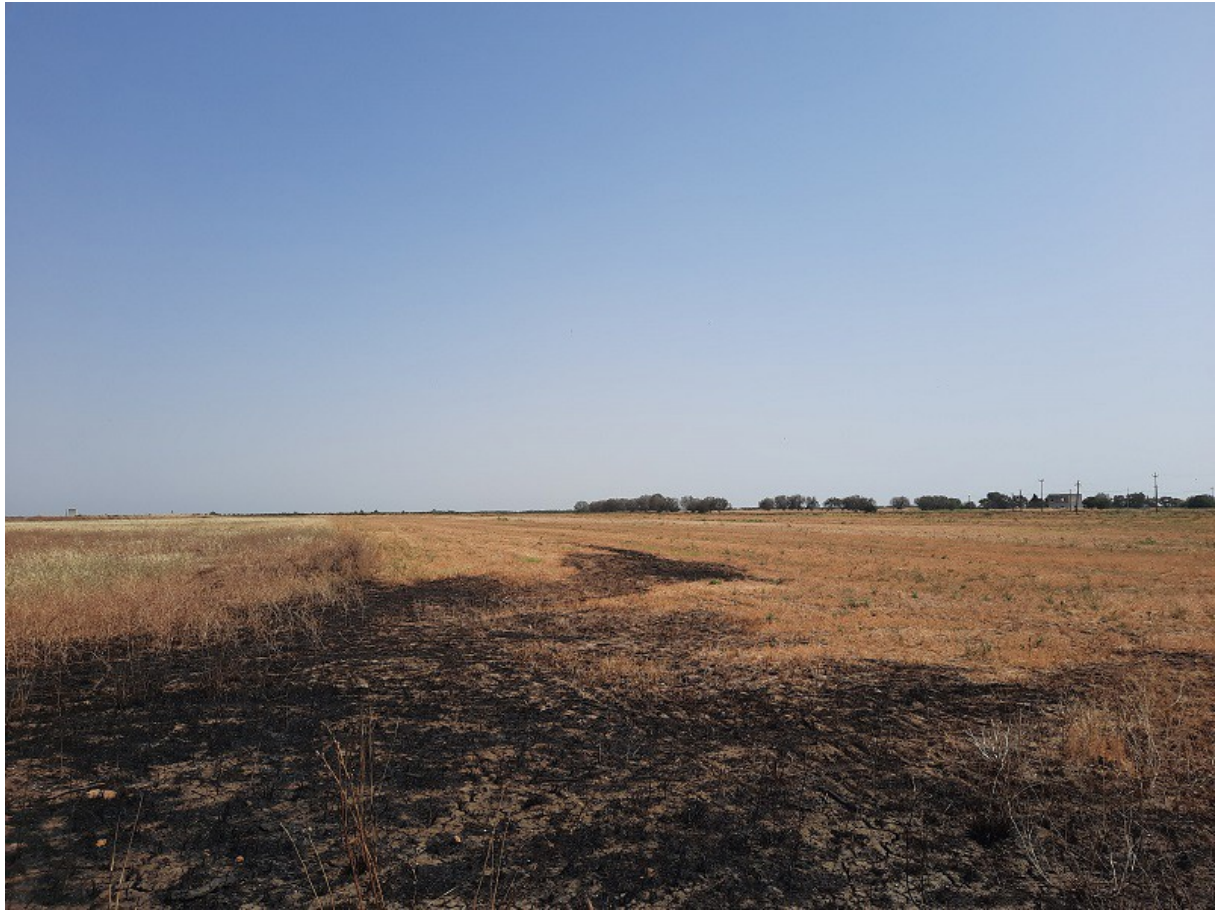
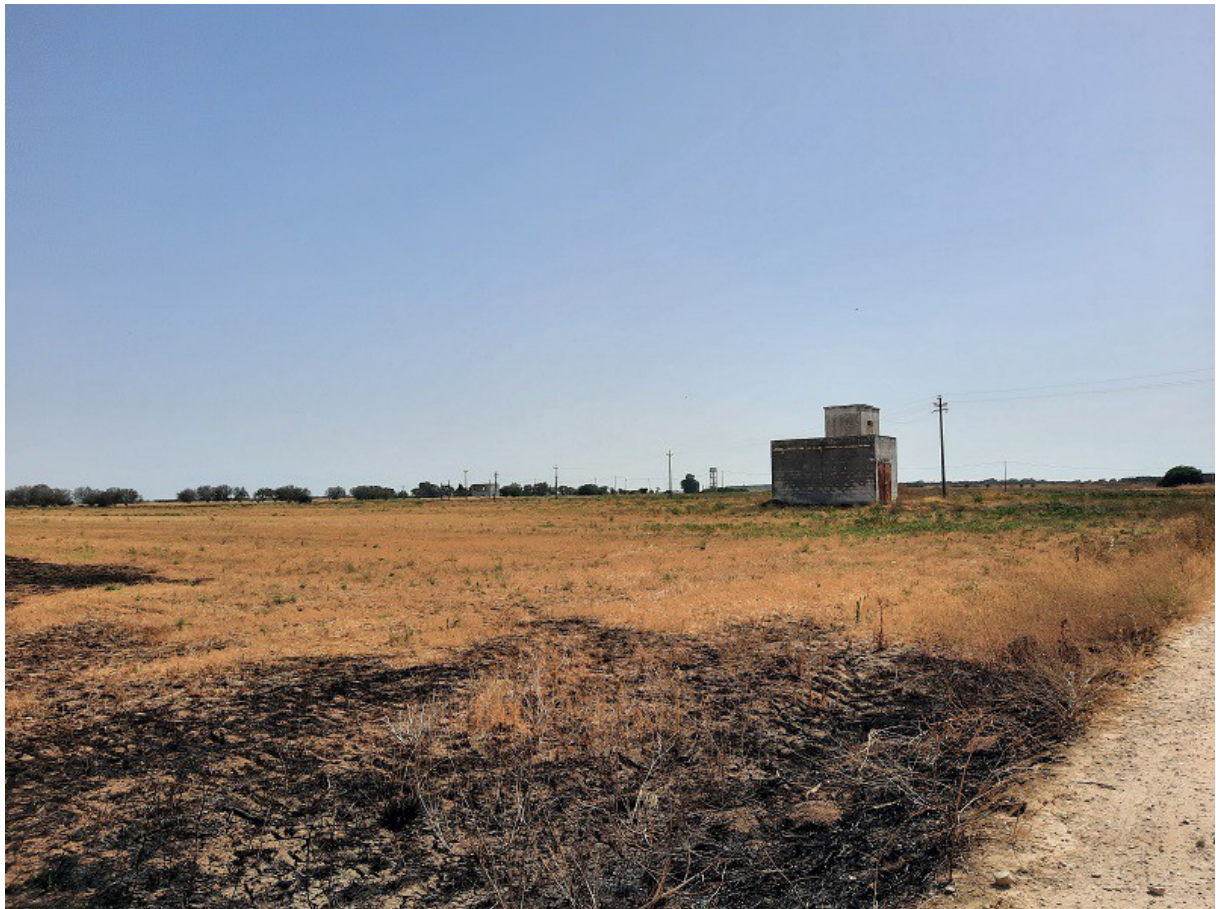
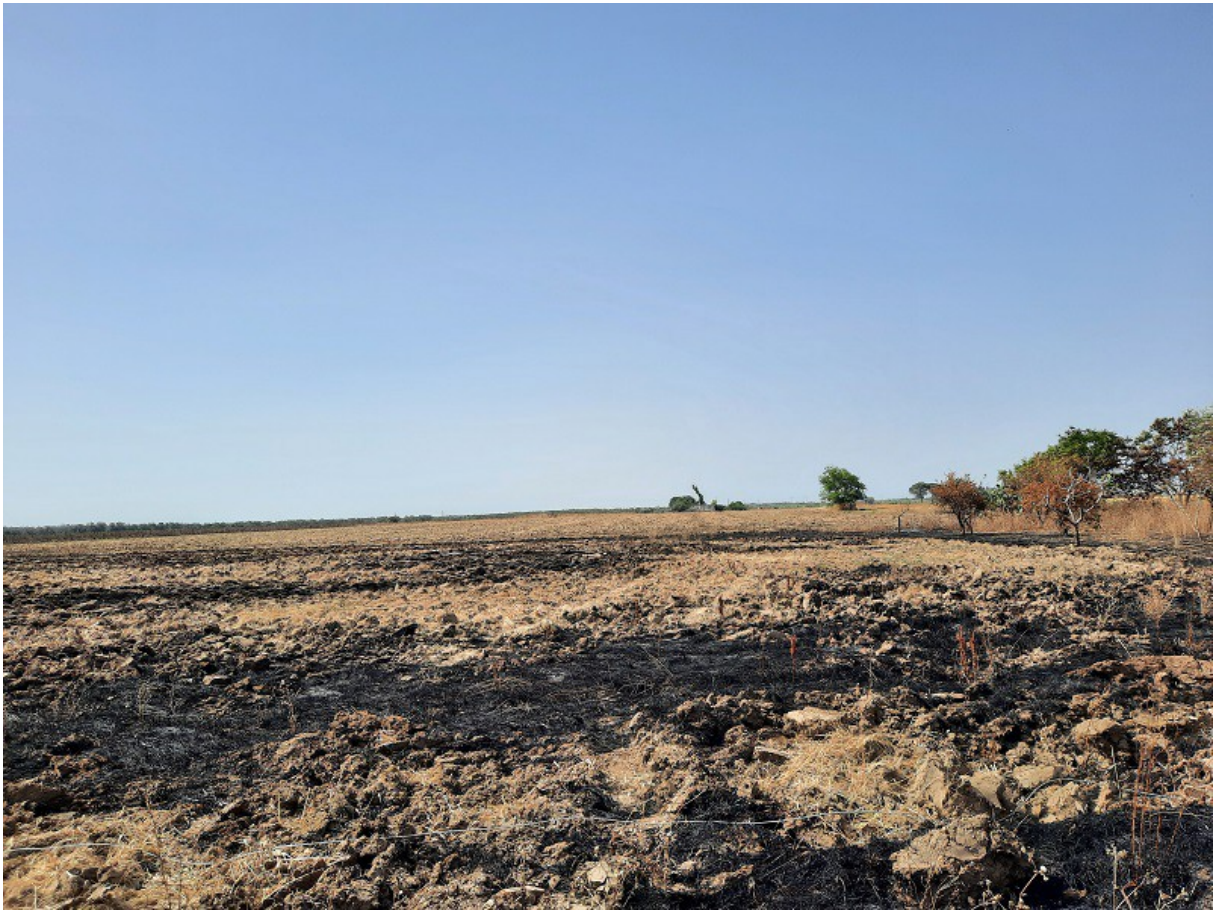
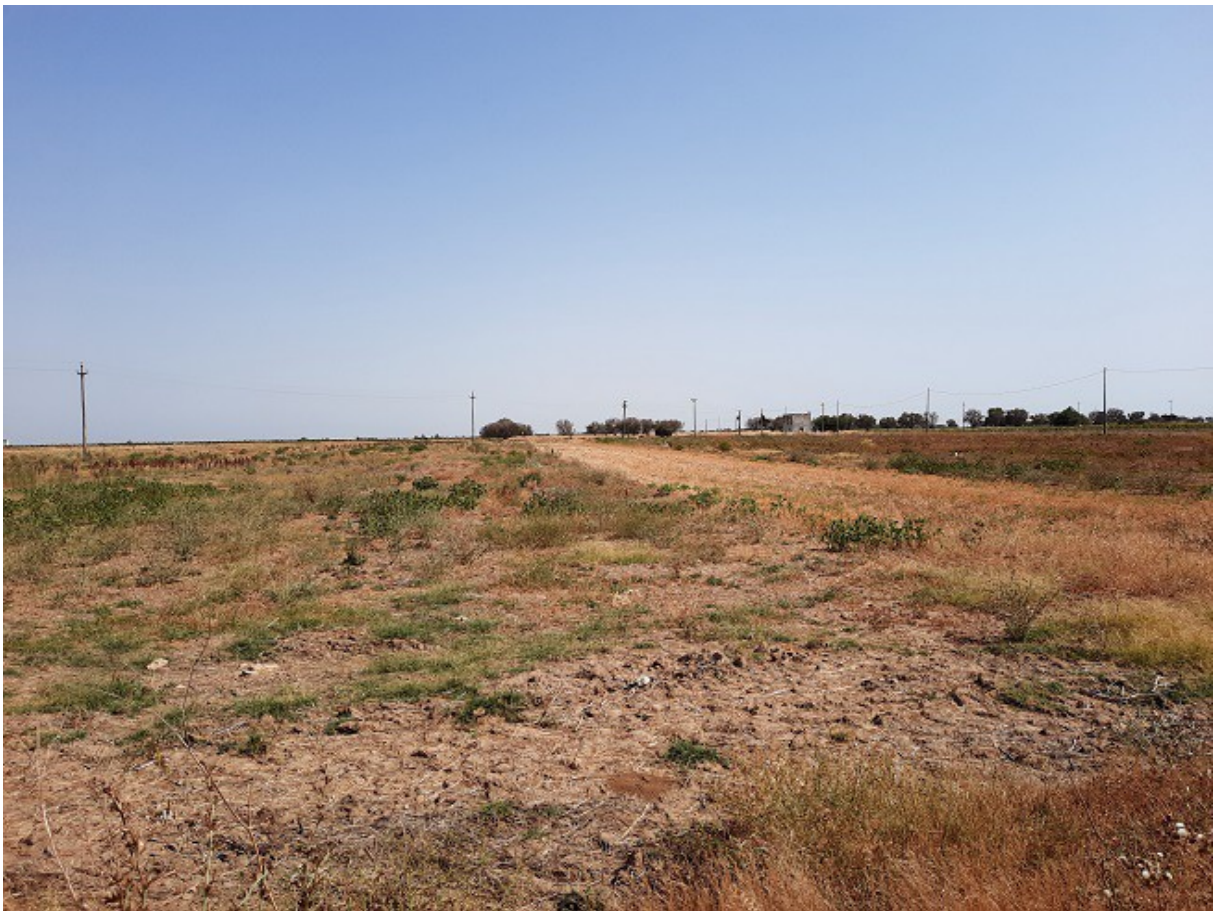
*REPORT FOTOGRAFICO AREA – BRINDISI LOIZZO – SCS12 SRL*

Il sito in esame è, per la maggior parte della superficie, occupato da un vigneto che molto probabilmente è in corso di estirpazione, in quanto, come si evince dalle foto in allegato, in alcune zone si presentava danneggiato dal fuoco o non coltivato, a Sud vi è un seminativo ed a Nord-Nord/Ovest vi sono degli oliveti anch'essi non coltivati.

Esaminando attentamente il bene di cui all'oggetto, questo è costituito nella zona in agro di Brindisi da un seminativo incolto e da un vigneto improduttivo che con molta probabilità è oggetto di operazioni di estirpazione e come si vede dalle foto in allegato in alcune porzioni risulta essere danneggiato dal fuoco. In agro di Mesagne insistono zone a seminativo e degli oliveti, anche questi ultimi come i vigneti descritti in precedenza, versano in condizioni di semi abbandono ed in alcuni casi improduttivi.

Per quanto concerne le aree di Mesagne insistono degli olivi che per la maggior parte risultano essere in stato di semi abbandono con aree interessate da un incendio che ha distrutto parte delle piante presenti, solo alcune particelle risultano essere coltivate con le minime pratiche colturali. Vedasi foto in allegato.

In agro di Brindisi, confinante con la precedente di cui forma un unico corpo, insiste un vigneto per circa metà della superficie. Detto impianto come si evince dalle foto in allegato non risulta essere in fase di produzione ma al contrario sembra essere interessato da pratiche di estirpazione, poiché parte delle superficie vitata risulta assente, ma solo la struttura. A sud di questa zona, confinante con S.P. 80 insiste un ampio seminativo in asciutta per la coltivazione principalmente di cereali o foraggere
