IMPIANTO FOTOVOLTAICO CHILIVANI

IMPIANTO FOTOVOLTAICO PER LA PRODUZIONE DI ENERGIA DA FONTE SOLARE
NEL COMUNE DI OZIERI (SS)

OGGETTO:
Relazione archeologica

VIA-R06

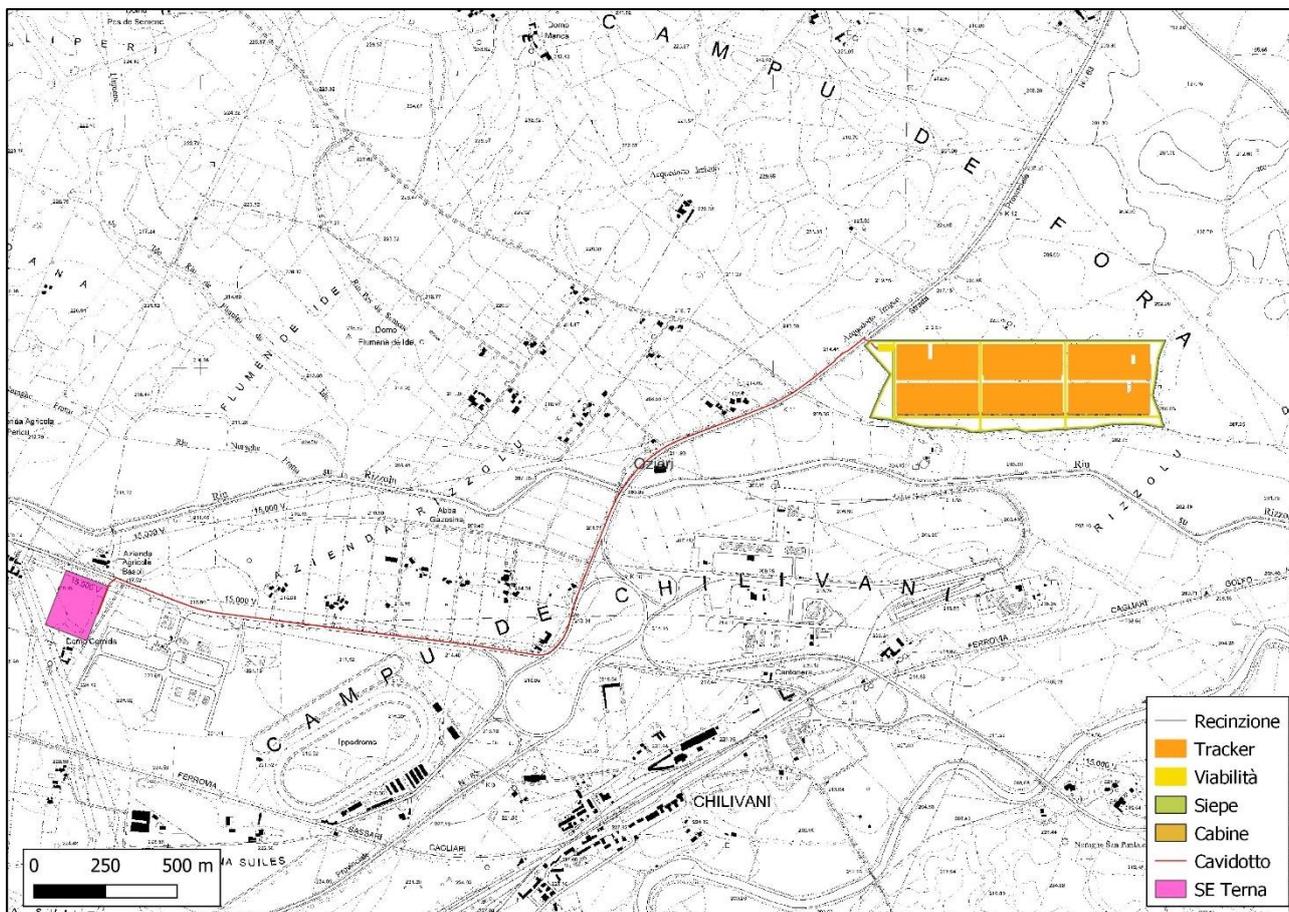
Figura 1. Impianto fotovoltaico "Chilivani" su CTR.

L'area oggetto dell'intervento è ubicata nel Comune di Ozieri, nella zona industriale di Chilivani, frazione del Comune di Ozieri (SS), tra le località di *Campu de Chilivani* e *Campu de Fora*. Il punto di consegna a 36 kV si trova nel Comune di Ozieri, in corrispondenza della nuova SE Terna. L'impianto è accessibile dalla Strada provinciale N. 63, mentre all'area della SE Terna si accede dalla Strada Provinciale N. 1 (Figg. 1-2).

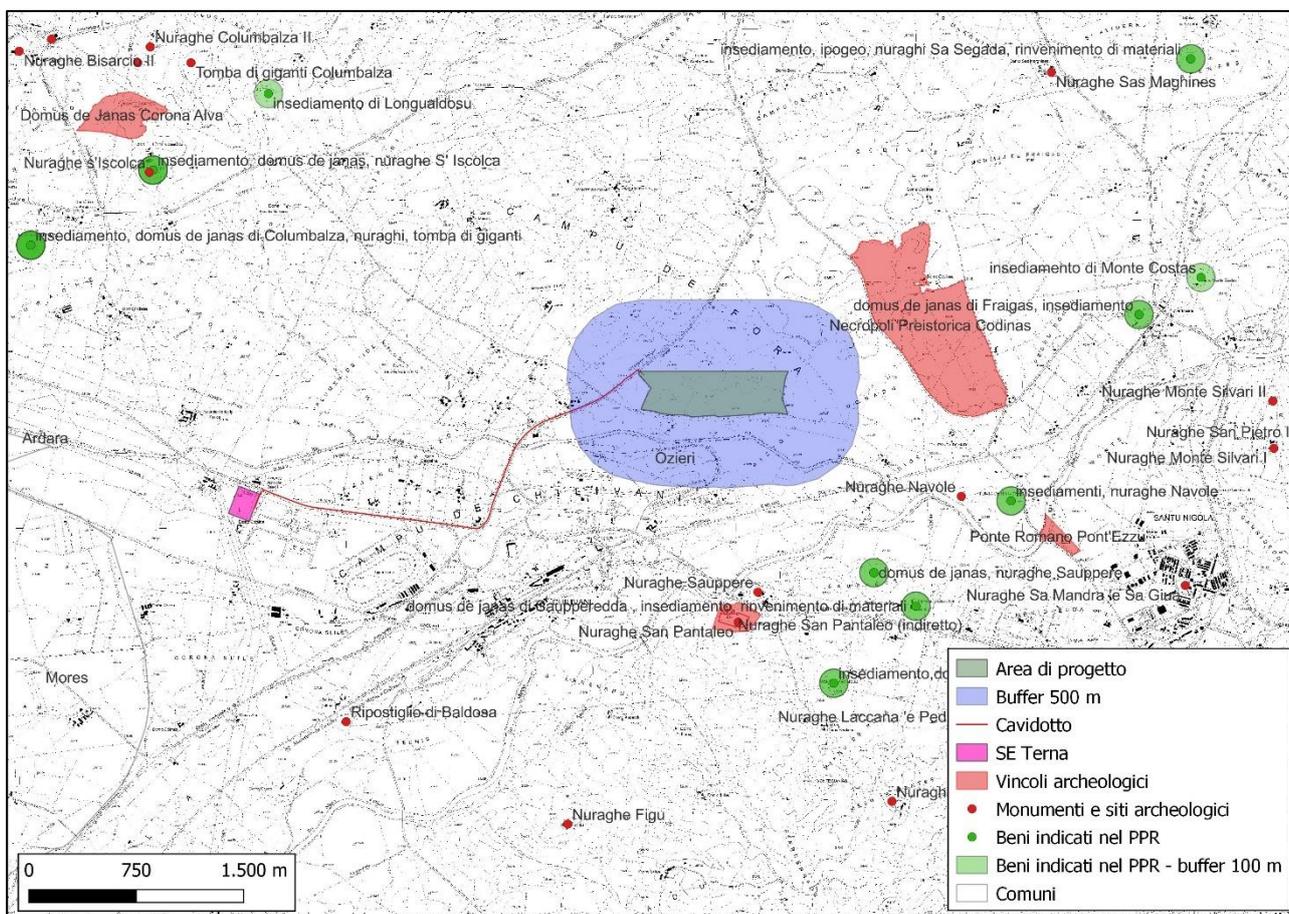
Figura 3. Localizzazione dei vincoli, dei monumenti e dei siti archeologici su CTR.

Per quanto riguarda il circondario, alcuni beni indicati nel PPR sono mostrati nelle immagini allegate (Figg. 3-4). Non è stato possibile verificare la tipologia, l'estensione e la posizione dei beni indicati.

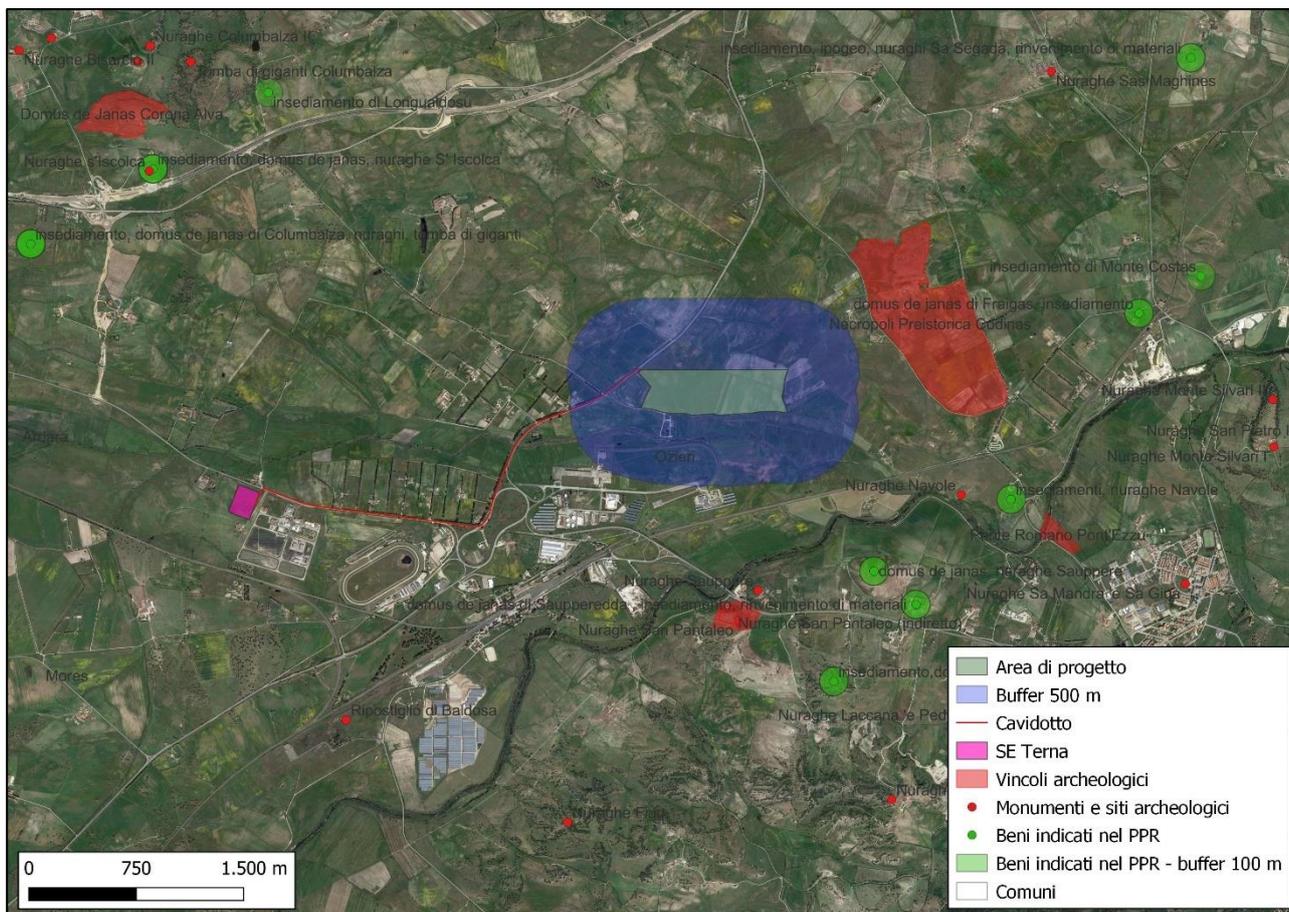
Figura 4. Localizzazione dei vincoli, dei monumenti e dei siti archeologici su ortofoto.

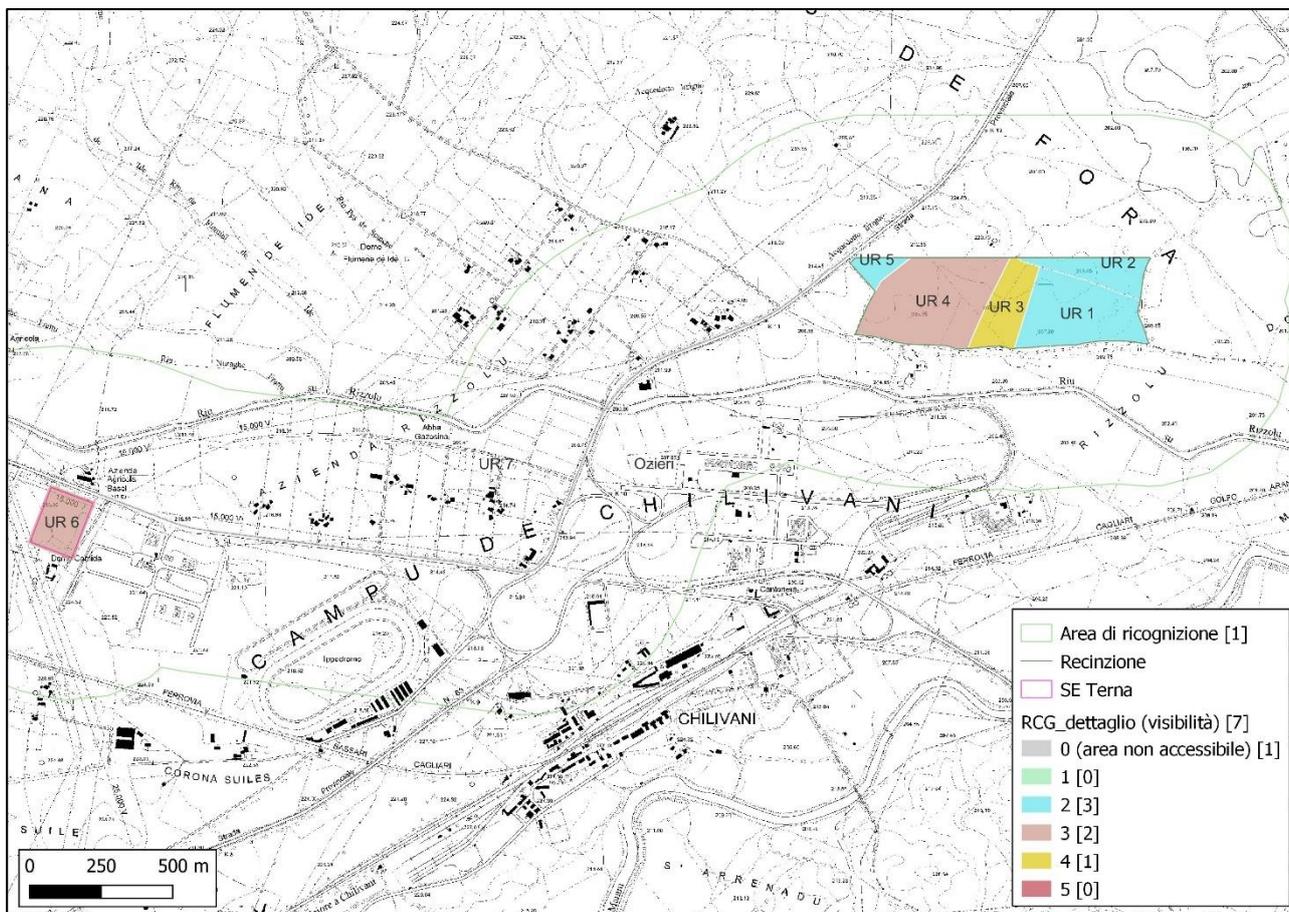
Figura 5. Carta della visibilità del suolo, base CTR.

Le ricognizioni sono state effettuate nel mese di febbraio 2023, in condizioni di cielo sereno e in assenza di vento. I terreni sottoposti a ricognizione sono classificati come seminativi semplici e colture orticole a pieno campo. La visibilità riscontrata durante il survey (Figg. 5-6) era prevalentemente bassa temporanea (valore 2), media (valore 3) e medio alta (valore 4) in un settore limitato.

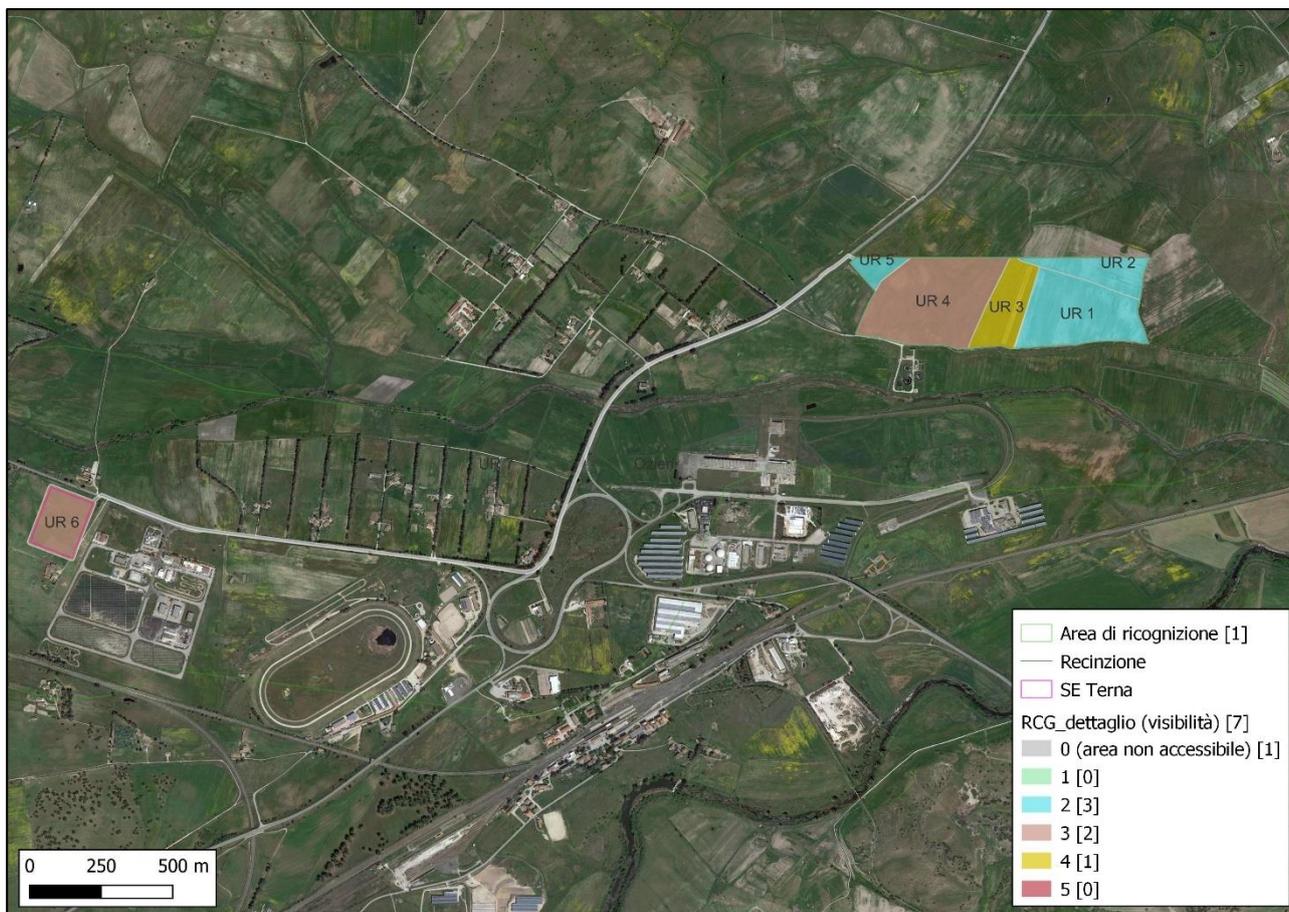
Figura 6. Carta della visibilità del suolo su ortofoto.

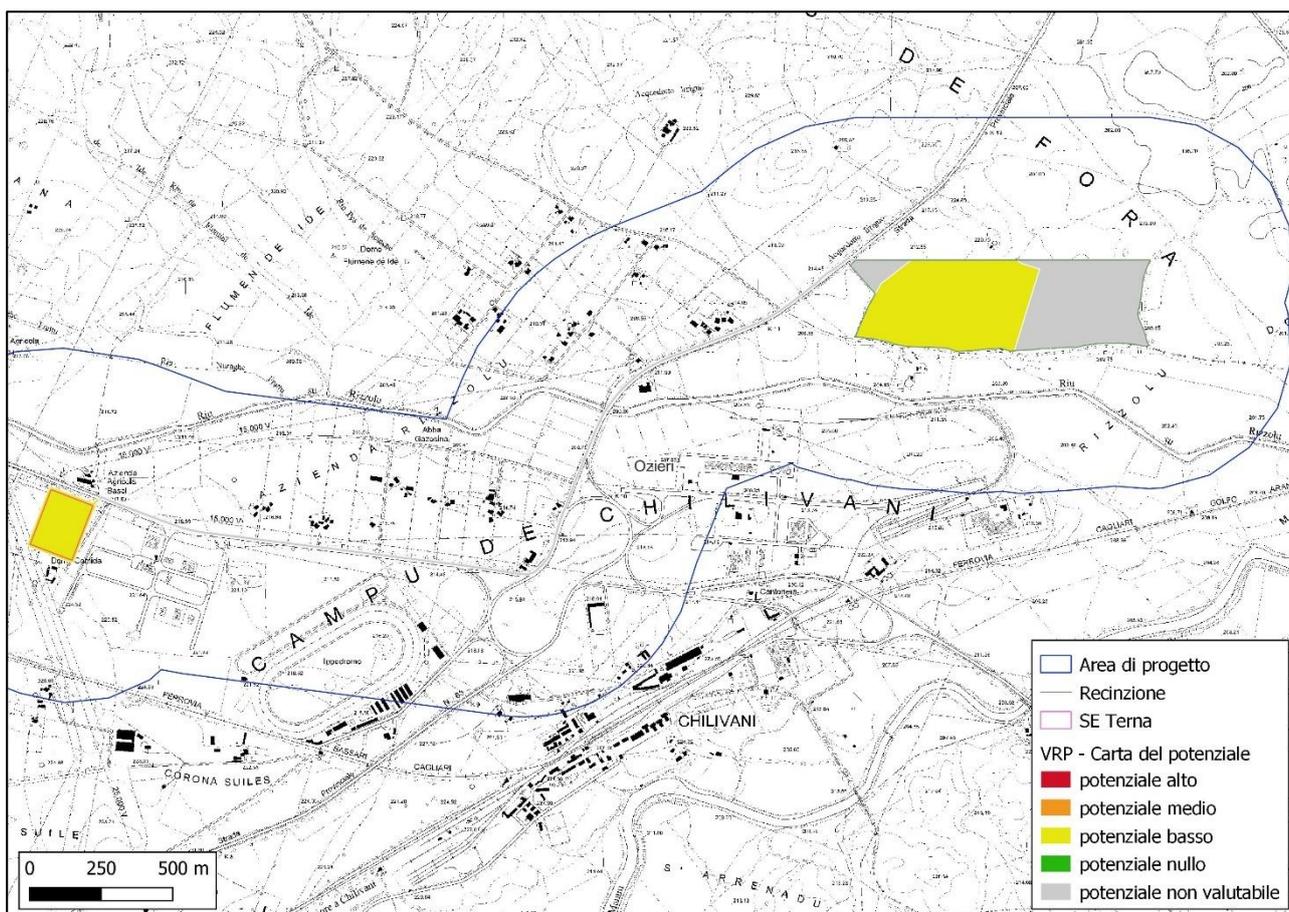
Figura 29. Carta del potenziale, base CTR.

Le aree delle UURR 1-2 e della UR 5 presentano un potenziale archeologico non valutabile correttamente a causa della bassa visibilità temporanea. In queste aree il rischio è convenzionalmente definito medio.

UR	GRADO DI POTENZIALE ARCHEOLOGICO	RISCHIO
1	non valutabile	medio
2	non valutabile	medio
3	basso	basso
4	basso	basso
5	non valutabile	medio
6	basso	basso
7	non valutabile	medio

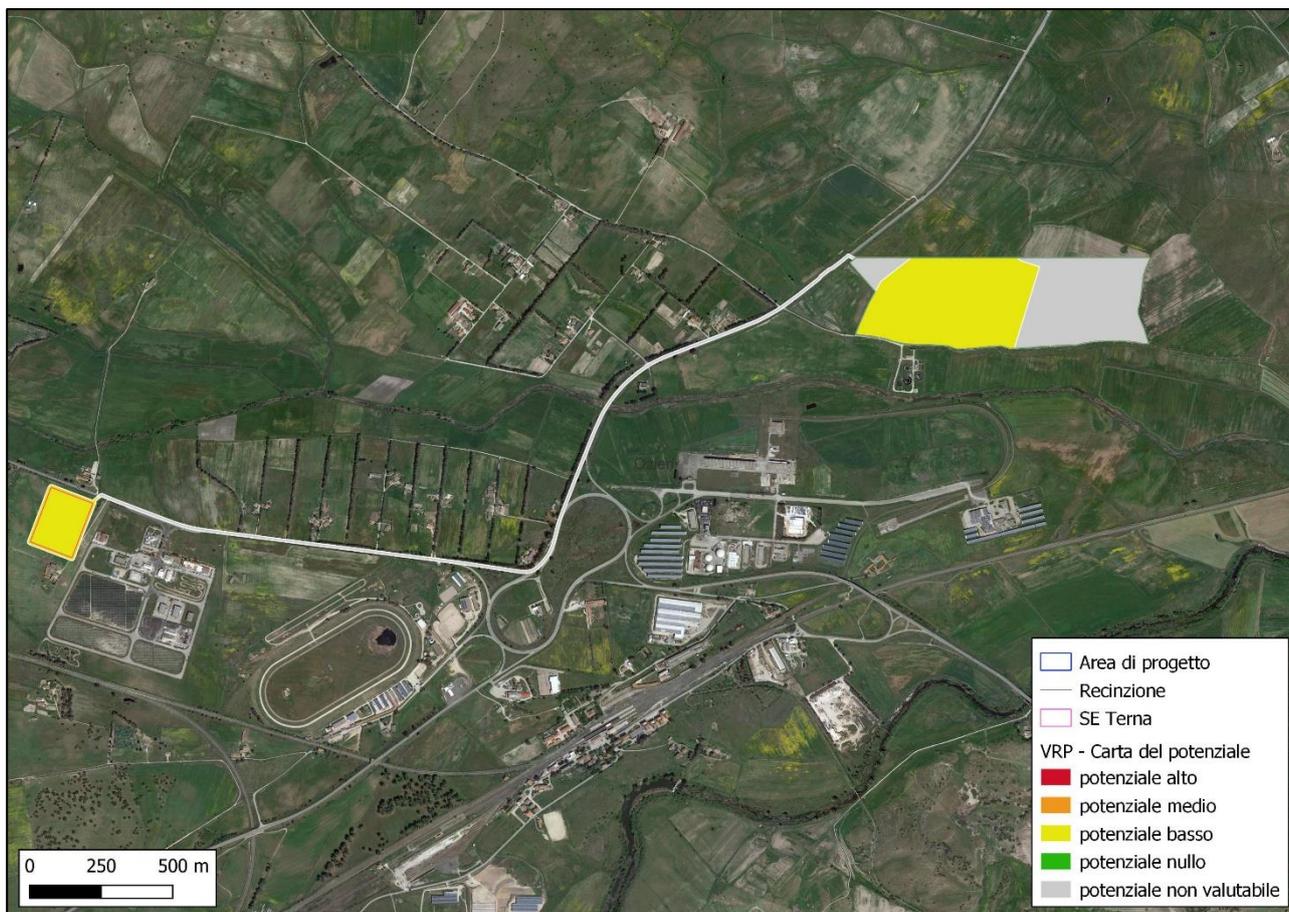
Figura 30. Carta del potenziale su ortofoto.

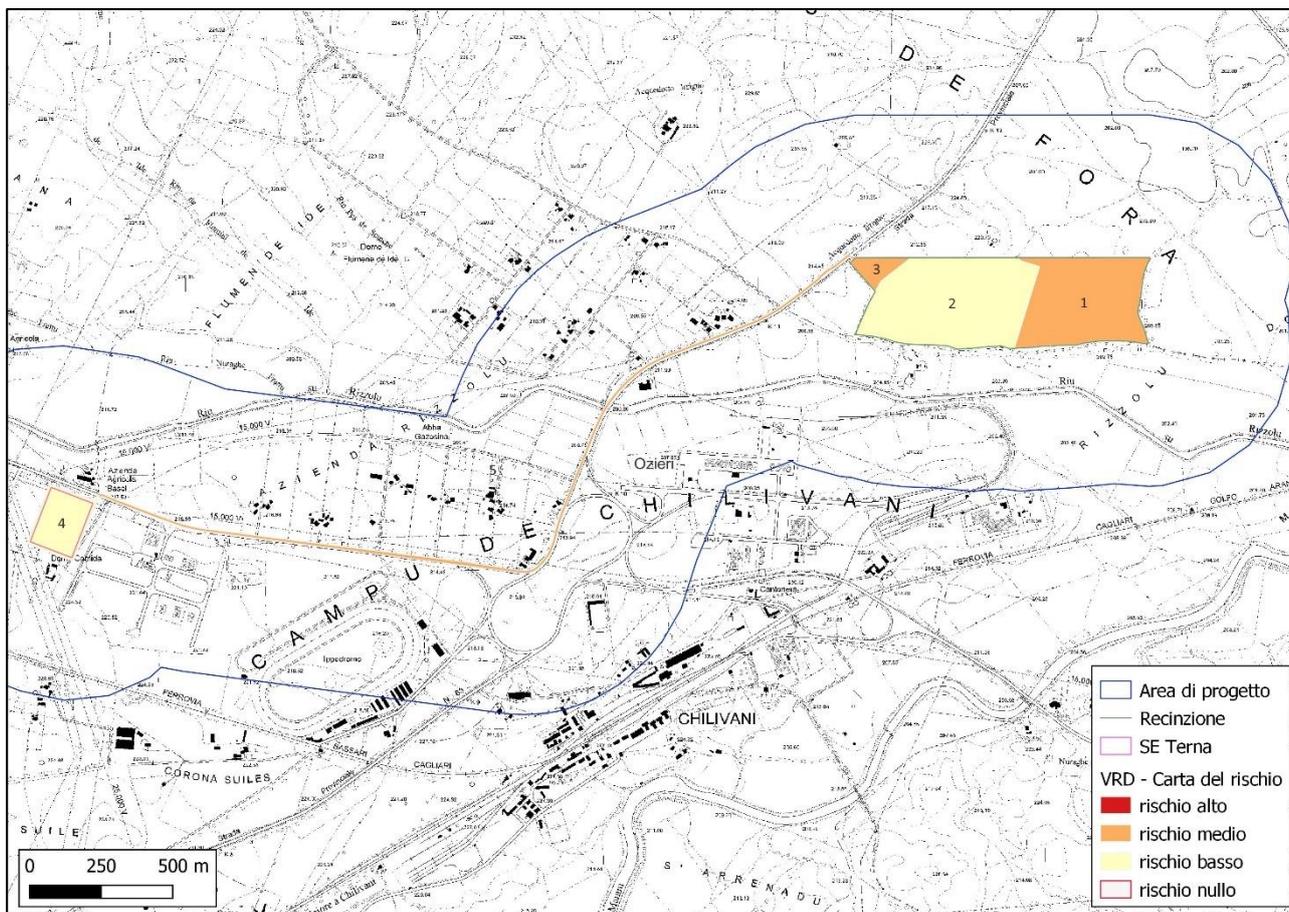
Figura 31. Carta del rischio, base CTR.

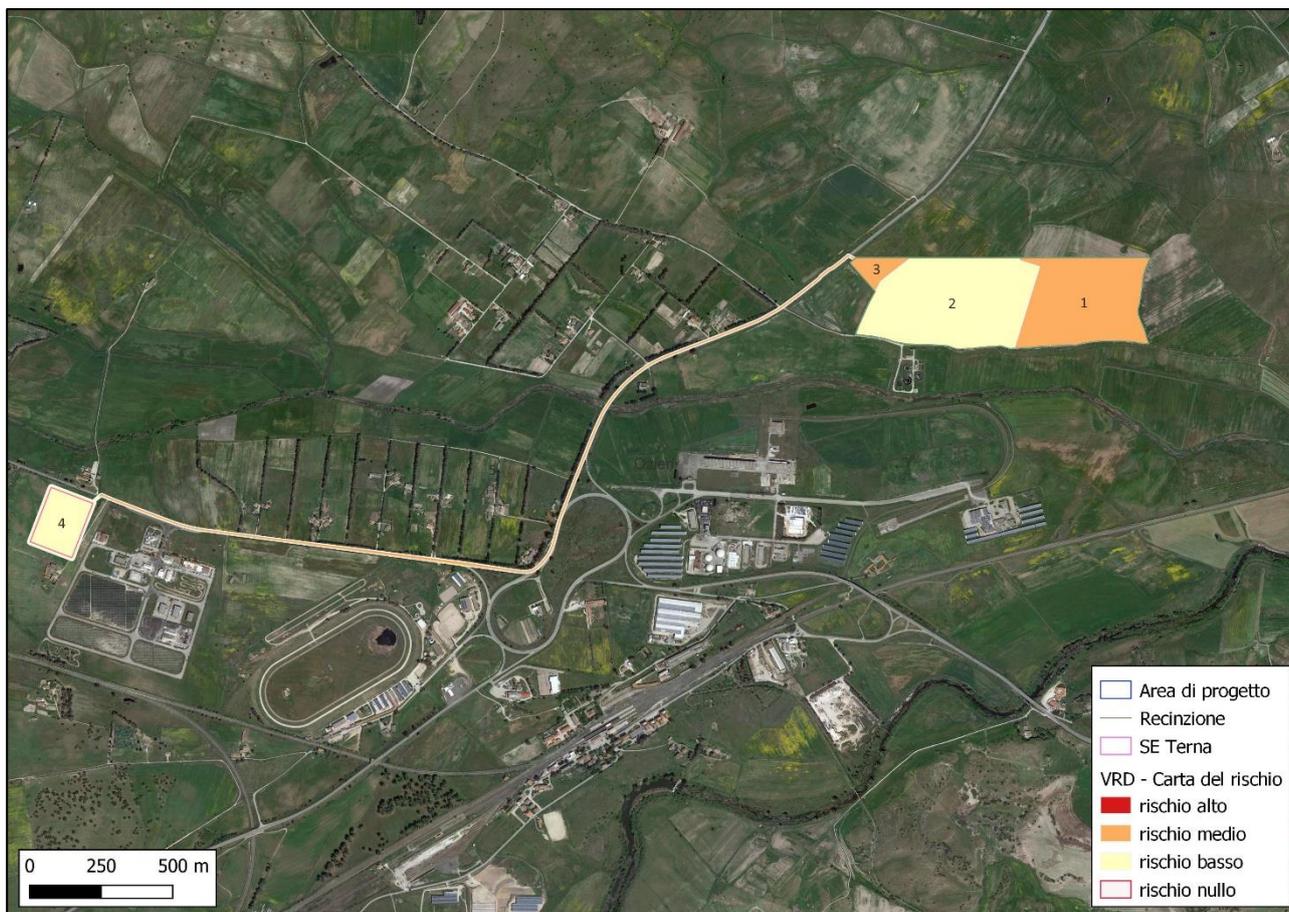
Figura 32. Carta del rischio su ortofoto.
