# PARCO EOLICO "MONTE ARGENTU"

## COMUNE DI NURRI

ELABORAZIONI SIA

**Valutazione ambientale report trasportistico**

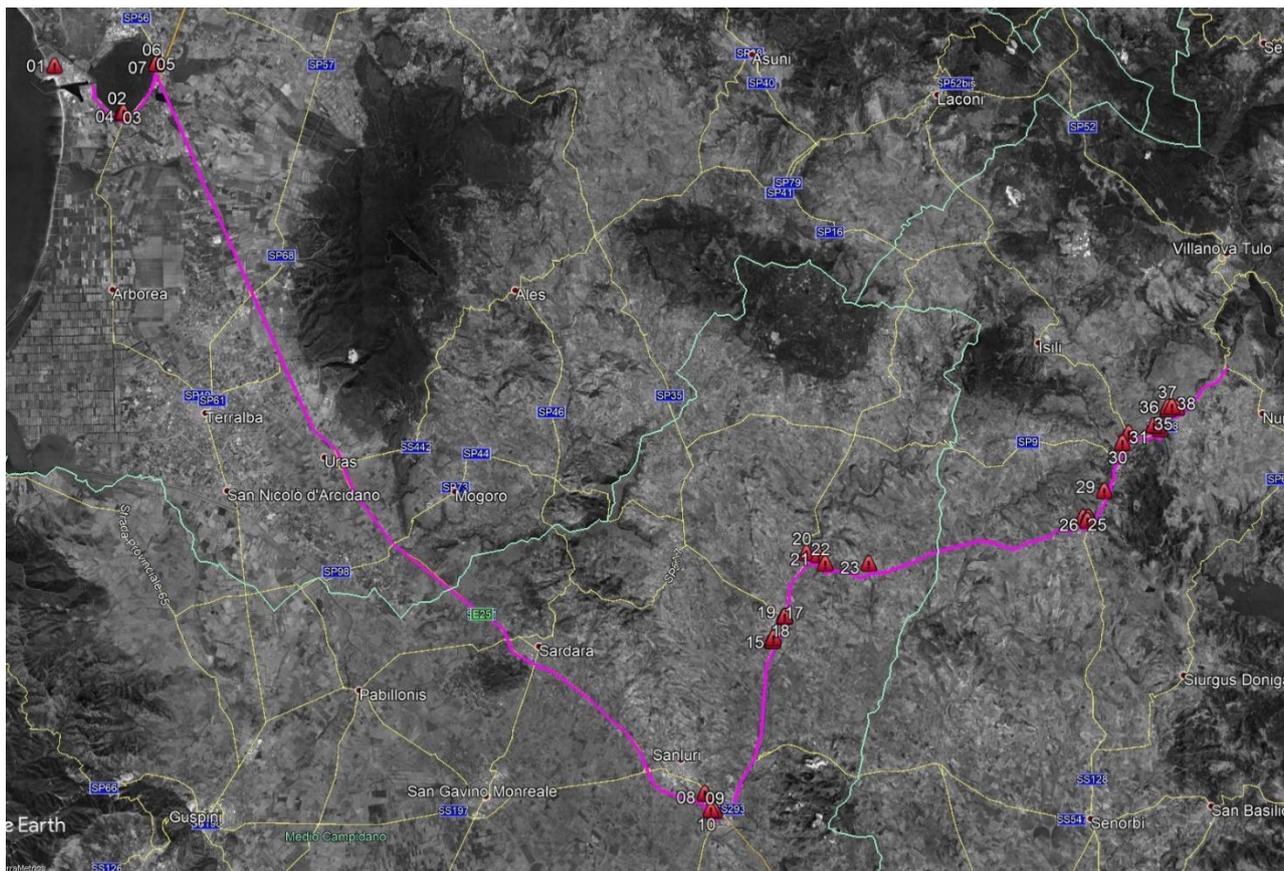
Figura 2: visione di insieme di tutti i punti nei quali saranno effettuate modifiche o manovre.

I punti nei quali sarà necessario intervenire sono indicati nella immagine successiva e sono poi stati analizzati singolarmente nelle schede successive.

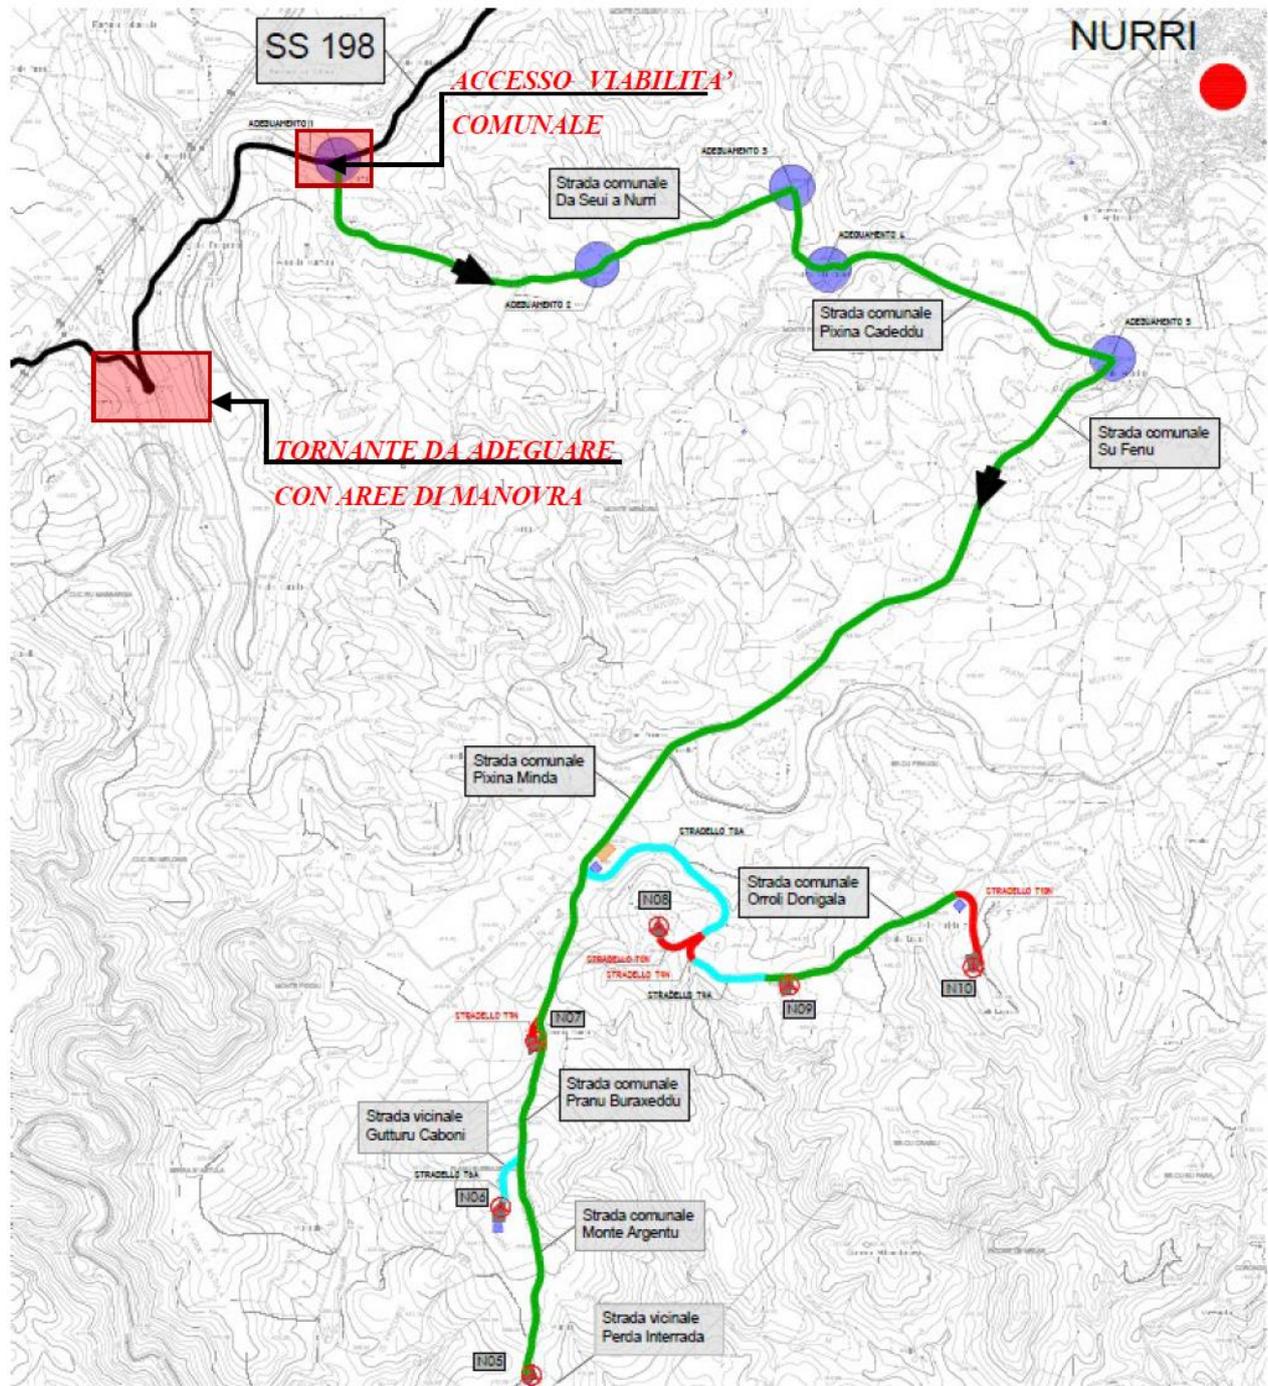
Figura 3: Tracciato stradale dal punto d'accesso sulla SS198 all'area produttiva e alle piazzole.

La parte finale del tracciato analizzato nel report raggiunge il chilometro 3+600 della SS 198 dal quale, attraverso un intervento di adeguamento dei raggi di curvatura, si accede alla strada comunale asfaltata denominata “Strada da Seui a Nurri” e da questa si raggiunge l’area produttiva dell’impianto.

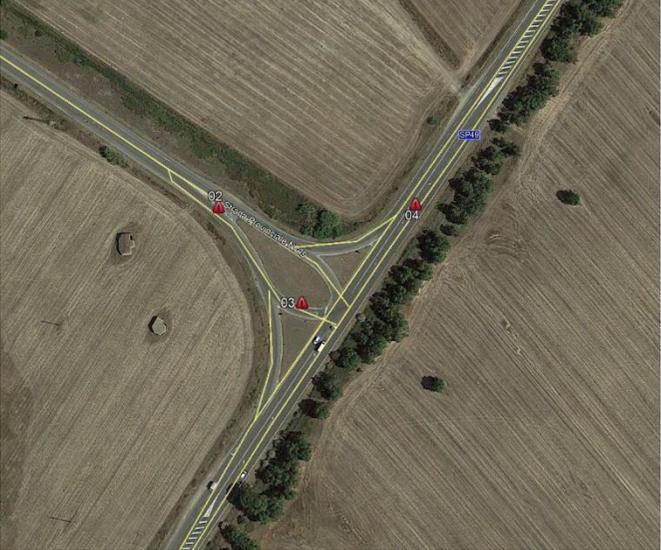
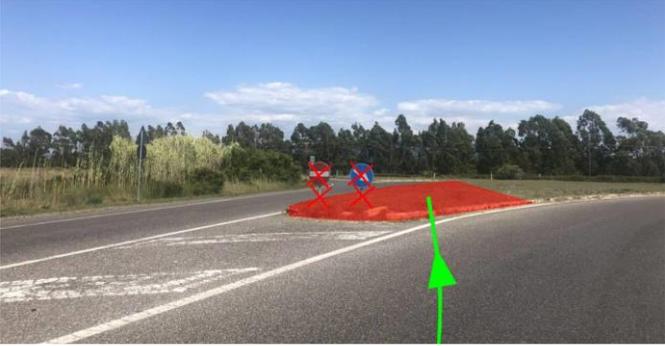
<p style="text-align: center;"><b>Osservazione 2</b></p> <p>Coordinate: <b>39°50'49.32"N - 8°35'20.04"E</b></p> <p>Comune: <b>Santa Giusta</b></p>	<p>Foto aerea:</p>

<p><b>Interventi</b></p> <ul style="list-style-type: none"> <li>▪ Temporanea e parziale rimozione della parte sopraelevata dell'isola di traffico al fine di renderla carrabile.</li> <li>▪ Rimozione temporanea dei cartelli stradali.</li> </ul> <p><b>Principali implicazioni ambientali prevedibili</b></p> <p>Si prevede l'asportazione temporanea della vegetazione erbacea che attualmente occupa la superficie dello spartitraffico. Trattandosi di vegetazione erbacea nitrofila, periodicamente sfalcata, tipica di ambienti fortemente antropizzati e degradati in contesto di scarsa naturalità, non si segnala alcun potenziale effetto ambientale significativo.</p>
	<p>Indicazione interventi:</p>

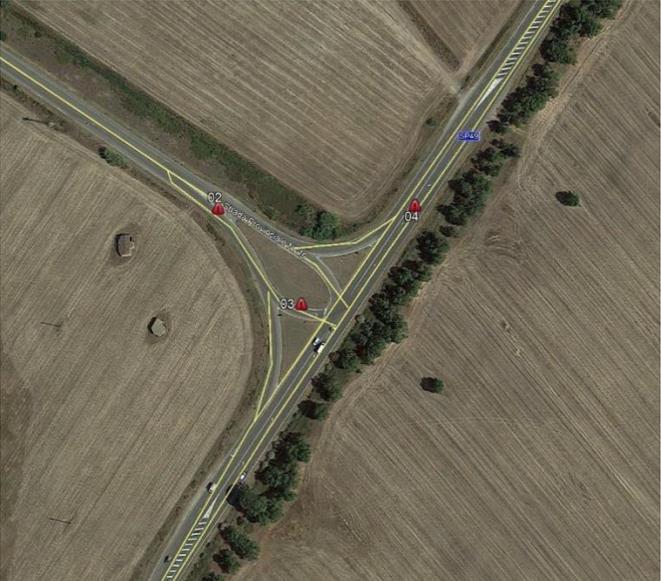
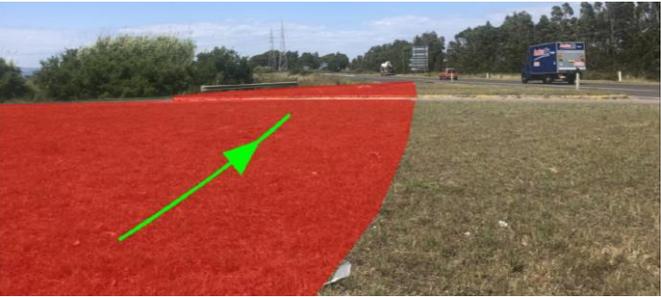
<p style="text-align: center;"><b>Osservazione 3</b></p> <p>Coordinate: <b>39°50'47.72"N - 8°35'21.90"E</b></p> <p>Comune: <b>Santa Giusta</b></p>	<p>Foto aerea:</p>

<p><b>Interventi</b></p> <ul style="list-style-type: none"> <li>▪ Temporanea e parziale rimozione della parte sopraelevata dell'isola di traffico al fine di renderla carrabile.</li> </ul> <p><b>Principali implicazioni ambientali prevedibili</b></p> <p>Si prevede l'asportazione temporanea della vegetazione erbacea che attualmente occupa la superficie dello spartitraffico. Trattandosi di vegetazione erbacea nitrofila, periodicamente sfalciata, tipica di ambienti fortemente antropizzati e degradati in contesto di scarsa naturalità, non si segnala alcun potenziale effetto ambientale significativo.</p>
	<p>Indicazione interventi:</p>

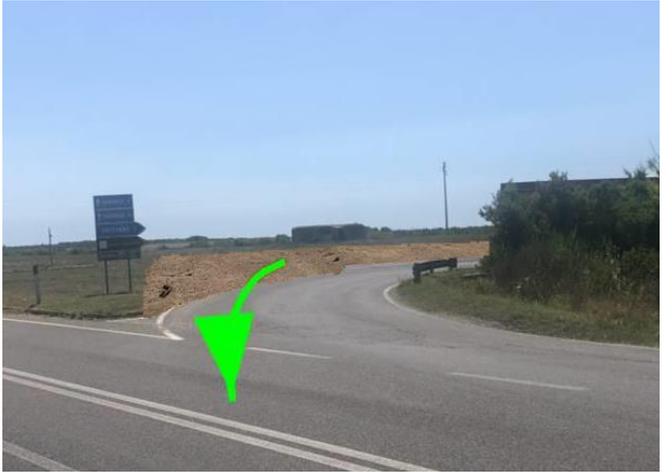
<p>Simulazione cantiere:</p>

<p style="text-align: center;"><b>Osservazione 4</b></p> <p>Coordinate: <b>39°50'49.39"N - 8°35'24.40"E</b></p> <p>Comune: <b>Santa Giusta</b></p>		<p><b><i>Interventi</i></b></p> <ul style="list-style-type: none"> <li>▪ Temporanea e parziale rimozione della parte sopraelevata dell'isola di traffico al fine di renderla carrabile.</li> </ul> <p><b><i>Principali implicazioni ambientali prevedibili</i></b></p> <p>Si prevede l'asportazione temporanea della vegetazione erbacea che attualmente occupa la superficie dello spartitraffico. Trattandosi di vegetazione erbacea nitrofila, periodicamente sfalciata, tipica di ambienti fortemente antropizzati e degradati in contesto di scarsa naturalità, non si segnala alcun potenziale effetto ambientale significativo.</p>
	<p>Indicazione interventi:</p>

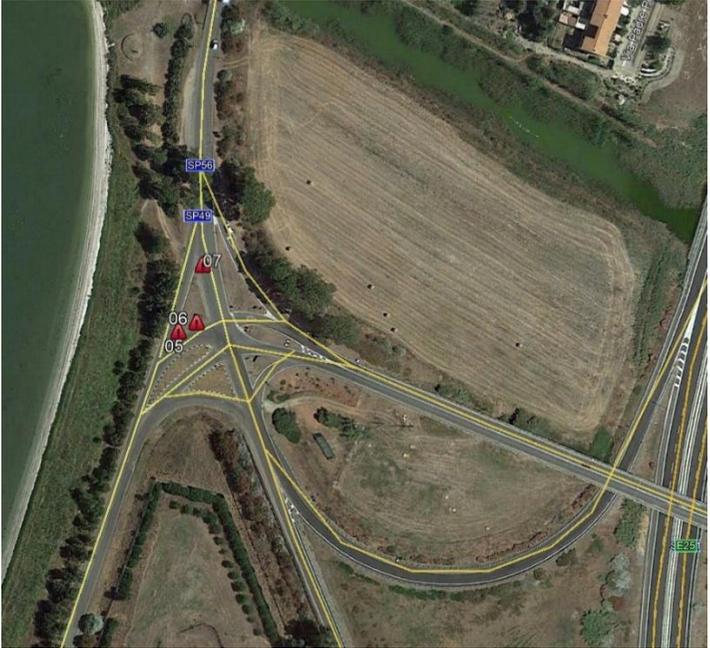
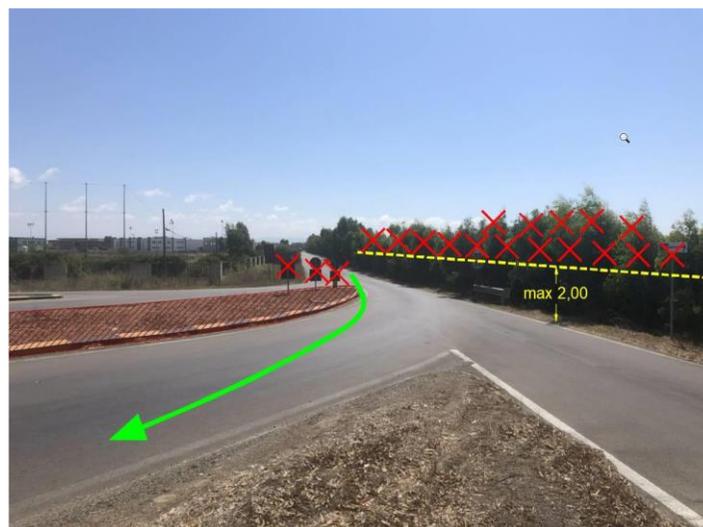
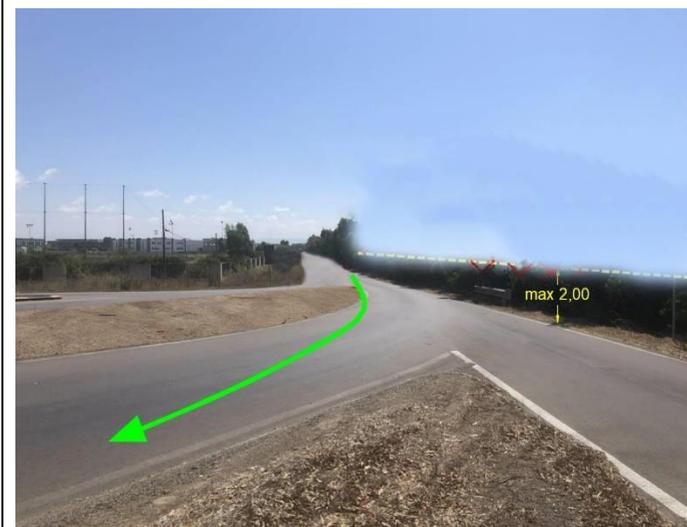
<p style="text-align: center;"><b>Osservazione 5</b></p> <p>Coordinate: <b>39°52'5.13"N - 8°36'32.58"E</b></p> <p>Comune: <b>Santa Giusta</b></p>	<p>Foto aerea:</p>

<p><b>Interventi</b></p> <ul style="list-style-type: none"> <li>▪ Temporanea e parziale rimozione della parte sopraelevata dell'isola di traffico al fine di renderla carrabile;</li> <li>▪ Tagliare la vegetazione ad altezza superiore a 2mt per la sporgenza pala;</li> <li>▪ Rimozione temporanea dei cartelli stradali.</li> </ul> <p><b>Principali implicazioni ambientali prevedibili</b></p> <p>Si prevede il taglio a 2,00 m di altezza degli esemplari di <i>Eucalyptus camaldulensis</i> che costituiscono un filare alberato ricadente <u>lungo il confine orientale del SIC ITB030037 "Stagno di Santa Giusta"</u>. Trattandosi di specie aliena invasiva, non si prevedono incidenze significative sulla componente floristico-vegetazionale e sugli habitat del SIC. Si prevede inoltre l'asportazione della vegetazione erbacea che attualmente occupa la superficie dello spartitraffico. Trattandosi di vegetazione erbacea nitrofila, periodicamente sfalcata, tipica di ambienti fortemente antropizzati e degradati in contesto di scarsa naturalità, non si prevedono effetti significativi.</p>

Sotto il profilo faunistico, gli esemplari *Eucalyptus camaldulensis*, anche se specie di ridotto valore naturalistico, potrebbero ospitare nel periodo di aprile/ giugno colonie di Passera sarda o nidi di altri Passeriformi. E' possibile effettuare un controllo preventivo o, in alternativa, tagliarli prima del periodo riproduttivo, per evitare la colonizzazione da parte di qualche specie. Gli esemplari ricresceranno in pochi anni.

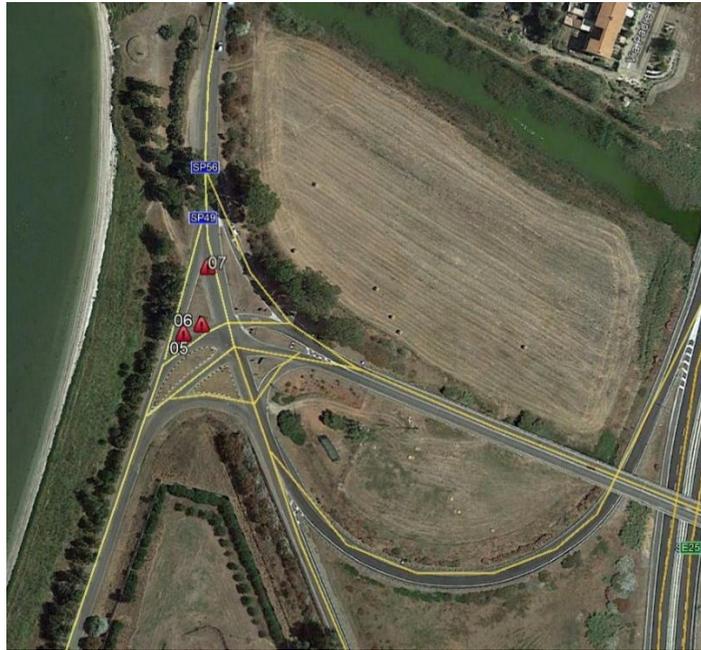
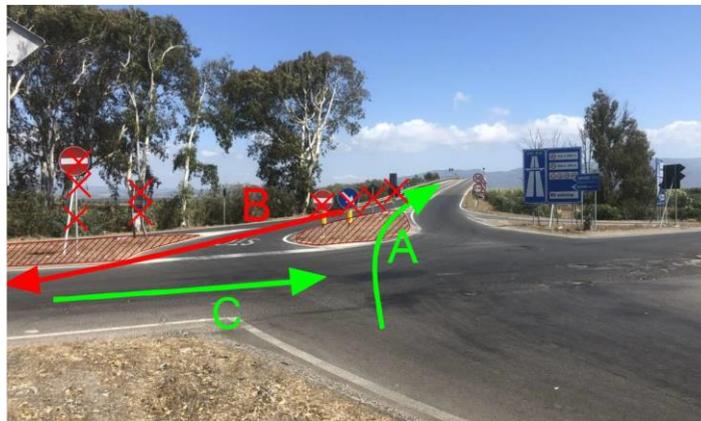
**Osservazione 6**

- Temporanea e parziale rimozione della parte sopraelevata dell'isola di traffico al fine di renderla carrabile (Effettuare la manovra di inversione A-B-C (B in retro));
- Rimozione temporanea dei cartelli stradali.

Si prevede l'asportazione temporanea della vegetazione erbacea che attualmente occupa la superficie dello spartitraffico. Trattandosi di vegetazione erbacea nitrofila, periodicamente sfalcata, tipica di ambienti fortemente antropizzati e degradati in contesto di scarsa naturalità, non si segnala alcun potenziale effetto ambientale significativo.

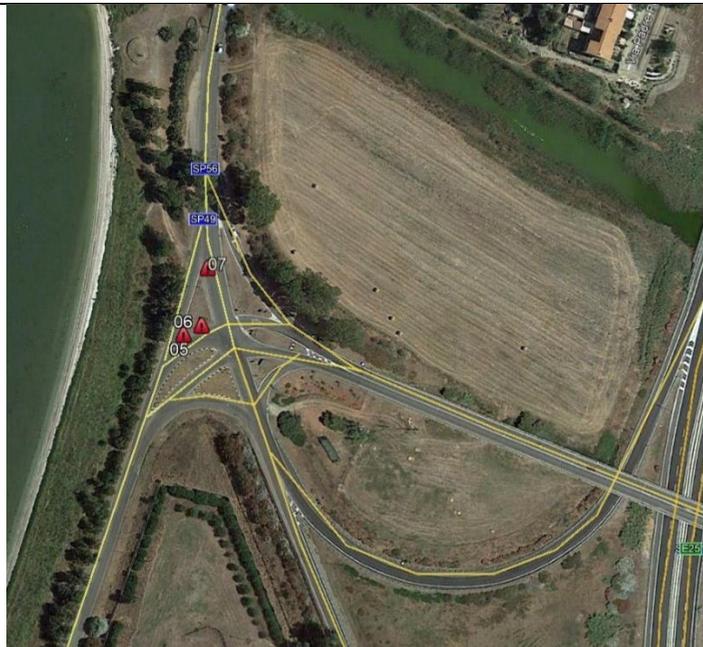
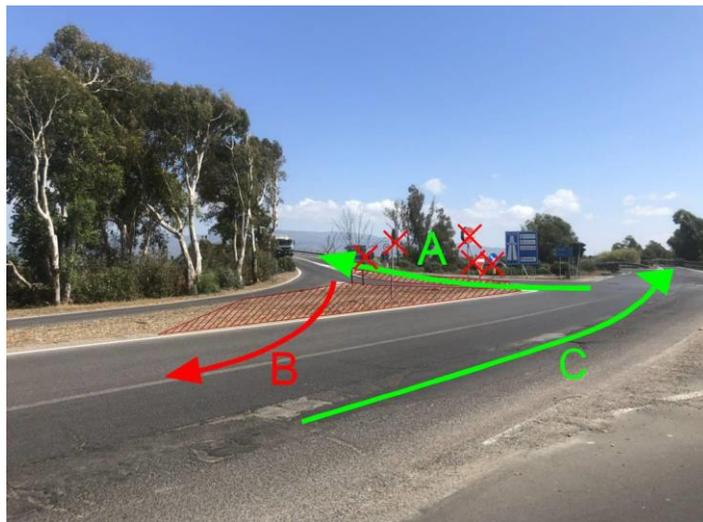
### Osservazione 7

- Temporanea e parziale rimozione della parte sopraelevata dell'isola di traffico al fine di renderla carrabile (Effettuare la manovra di inversione A-B-C (B in retro));
- Rimozione temporanea dei cartelli stradali.

Si prevede l'asportazione temporanea della vegetazione erbacea che attualmente occupa la superficie dello spartitraffico. Trattandosi di vegetazione erbacea nitrofila, periodicamente sfalcata, tipica di ambienti fortemente antropizzati e degradati in contesto di scarsa naturalità, non si segnala alcun potenziale effetto ambientale significativo.

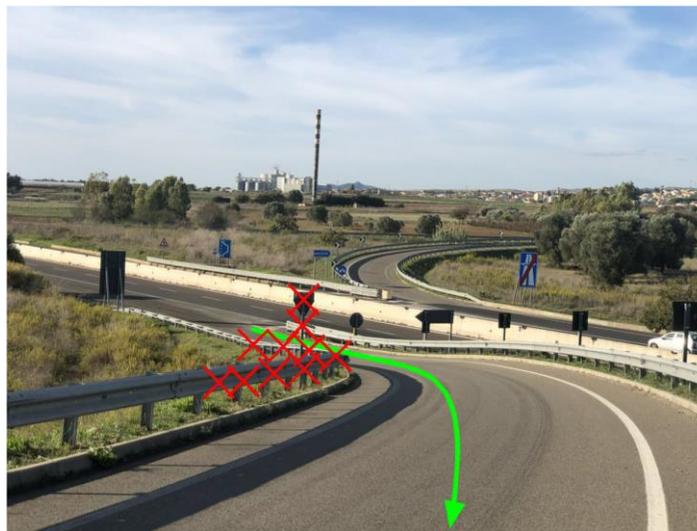
### Osservazione 8

- Temporanea e parziale rimozione guard-rail;
- Rimozione temporanea dei cartelli stradali.

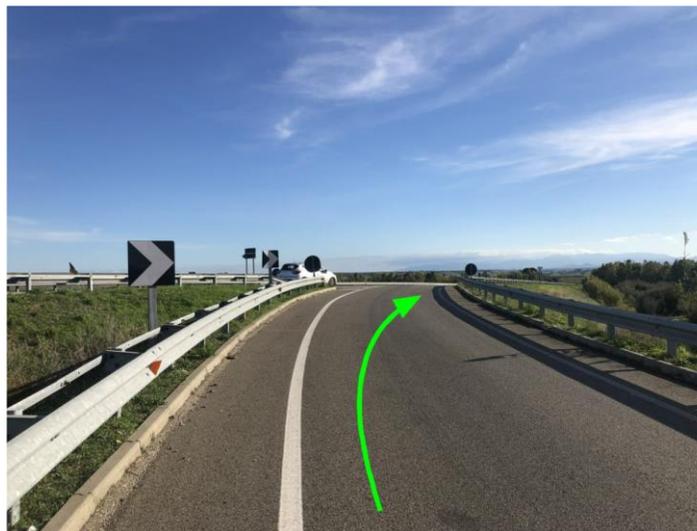
Indicazione interventi:

**Effettuare la manovra come  
indicato**

***Nessun intervento***

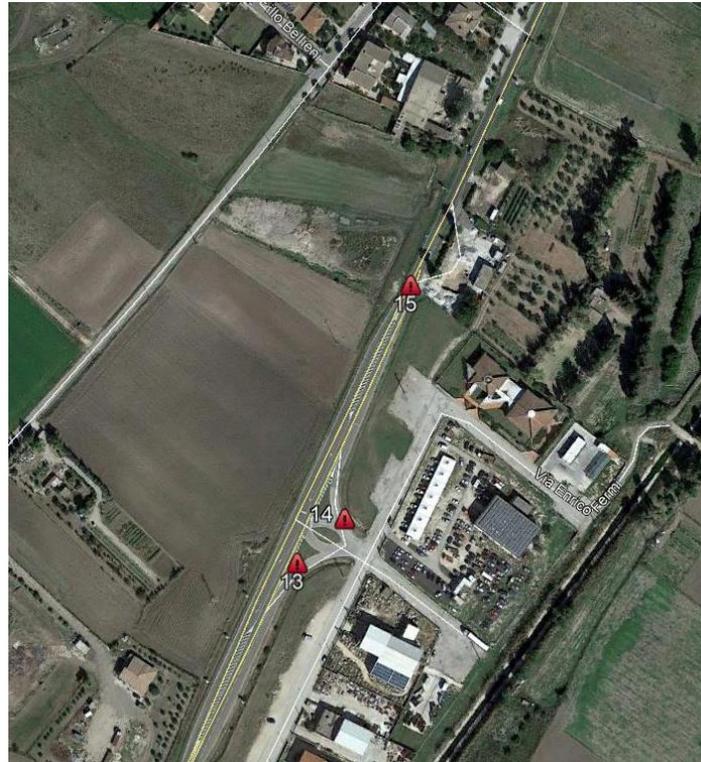
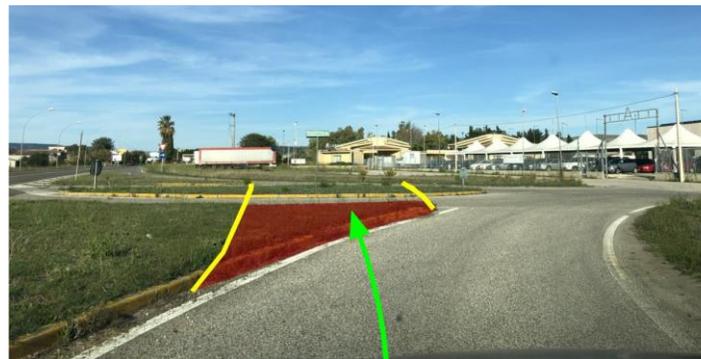
### Osservazione 13

Temporaneo e parziale allargamento e By-pass per accesso all'area di trasbordo.

Si prevede l'asportazione temporanea della vegetazione erbacea che attualmente occupa la superficie dello spartitraffico. Trattandosi di vegetazione erbacea nitrofila, periodicamente magsfalciata, tipica di ambienti fortemente antropizzati e degradati in contesto di scarsa naturalità, non si segnala alcun potenziale effetto ambientale significativo.

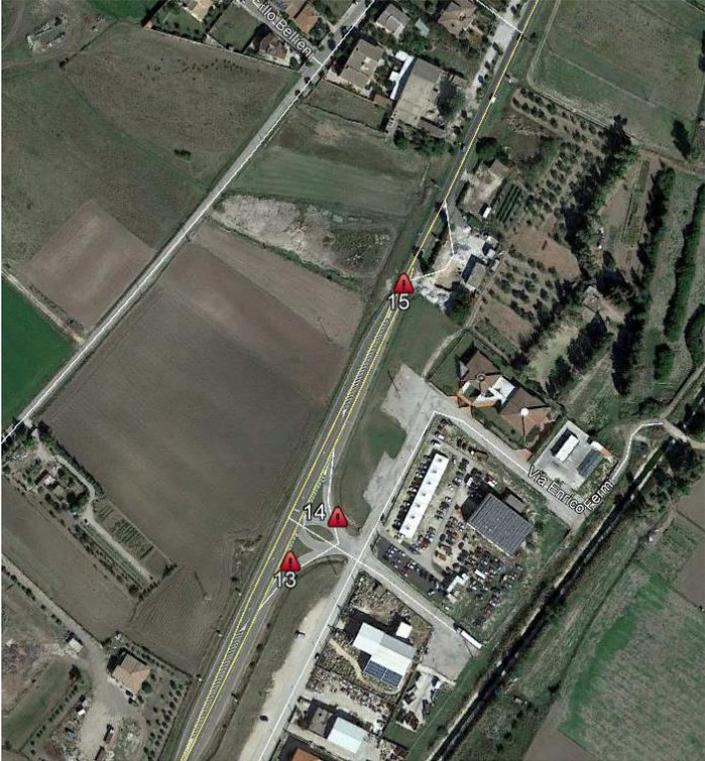
<p style="text-align: center;"><b>Osservazione 14</b></p> <p>Coordinate: <b>39°36'36.21"N - 8°57'10.99"E</b></p> <p>Comune: <b>Villamar</b></p>	<p>Foto aerea:</p>

<p><b>Interventi</b></p> <p>Temporanea e parziale rimozione della parte sopraelevata dell'isola di traffico al fine di renderla carrabile.</p> <p>Presunta area di trasbordo per pale, navicelle e torri.</p> <p>Da questo punto è necessario l'utilizzo del Blade Lifter e di semirimorchi speciali.</p> <p>Lungo tutto il tratto dovrà essere garantita una carreggiata larga 4,5 metri nel rettilineo della strada e 6,0 m nelle curve. É necessario che quanto NON INDICATO (cavi, rami, ecc.) debbano trovarsi ad una quota superiore a 6,0 metri di altezza. Inoltre, in prossimità delle curve, 100mt prima e 100mt dopo, sarà necessario lasciare, al centro della carreggiata, uno spazio aereo privo di ostacoli (rami e cavi) per consentire il sollevamento della pala.</p> <p><b>Principali implicazioni ambientali prevedibili</b></p> <p>Si prevede l'asportazione temporanea della vegetazione erbacea che attualmente occupa la superficie dello spartitraffico. Trattandosi di vegetazione erbacea nitrofila, periodicamente sfalciata, tipica di ambienti fortemente antropizzati e degradati in contesto di scarsa naturalità, non si segnala alcun potenziale effetto ambientale significativo.</p>

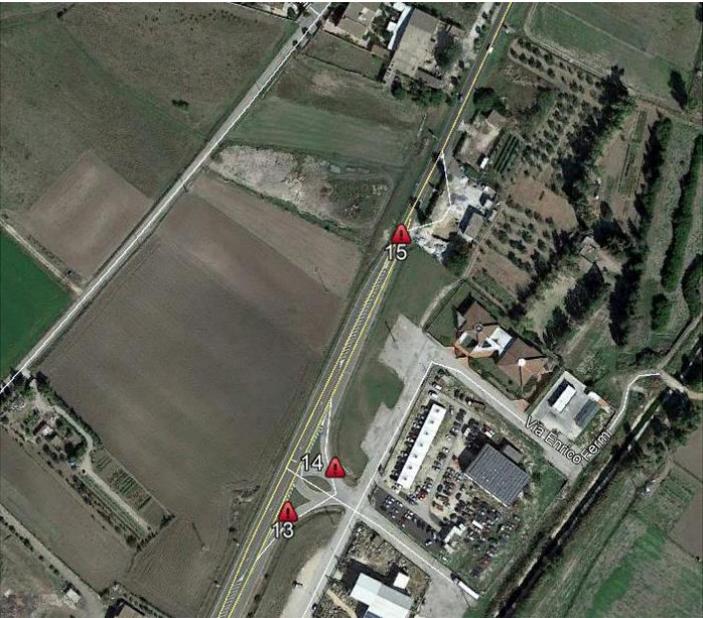
<p style="text-align: center;"><b>Osservazione 15</b></p> <p>Coordinate: <b>39°36'40.37"N - 8°57'12.52"E</b></p> <p>Comune: <b>Villamar</b></p> <p>Presunta area di trasbordo per pale, navicelle e torri.</p>	<p>Foto aerea:</p>

<p><b>Interventi</b></p> <p>Temporanea e parziale rimozione della parte sopraelevata dell'isola di traffico al fine di renderla carrabile.</p> <p>Presunta area di trasbordo per pale, navicelle e torri.</p> <p><b>Principali implicazioni ambientali prevedibili</b></p> <p>Si prevede l'asportazione temporanea della vegetazione erbacea che attualmente occupa il terreno incolto interessato. Trattandosi di vegetazione erbacea nitrofila, sfalcata, a rapido rinnovo, in contesto di scarsa naturalità, non si segnala alcun potenziale effetto ambientale significativo.</p>
	<p>Indicazione interventi:</p>

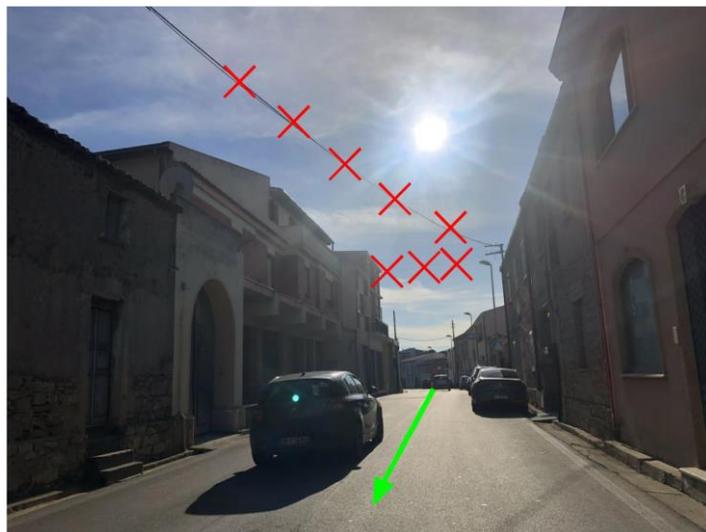
### Osservazione 16

Temporanea rimozione dei cavi indicati.

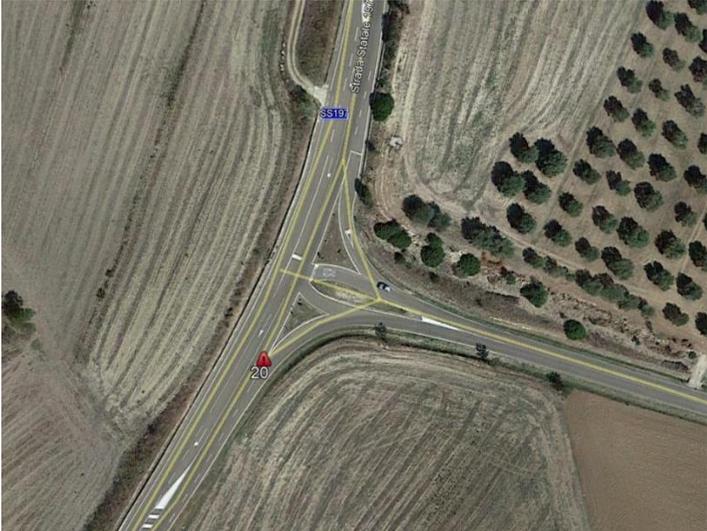
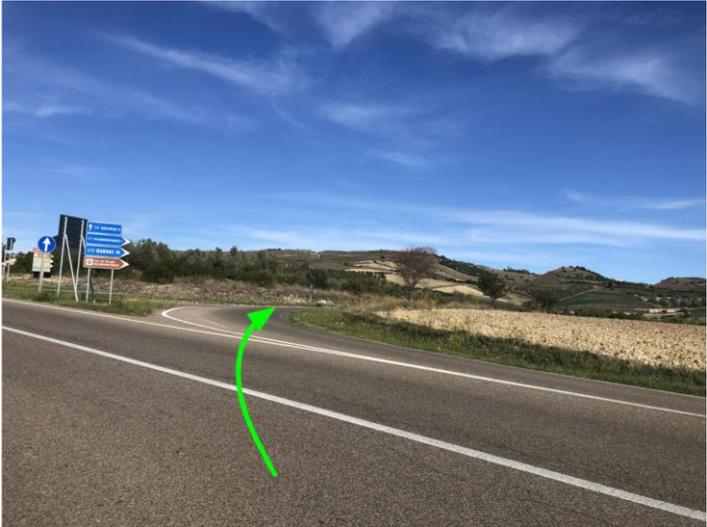
<p><b>Osservazione 20</b></p> <p>Coordinate: <b>39°38'53.39"N - 8°58'23.08"E</b></p> <p>Comune: <b>Villanovafranca</b></p> <p><b>Effettuare la manovra indicata</b></p>	<p>Foto aerea:</p>

<p><b>Nessun intervento</b></p> <p><b>Nessuna implicazione ambientale prevedibile</b></p>
---	--	---

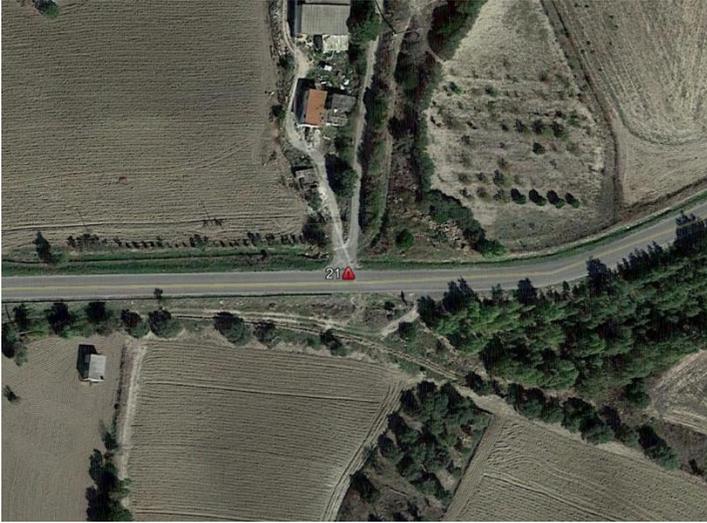
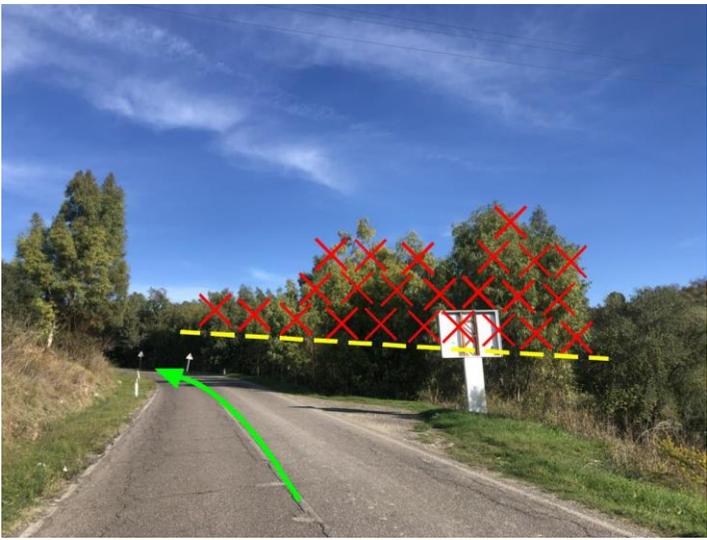
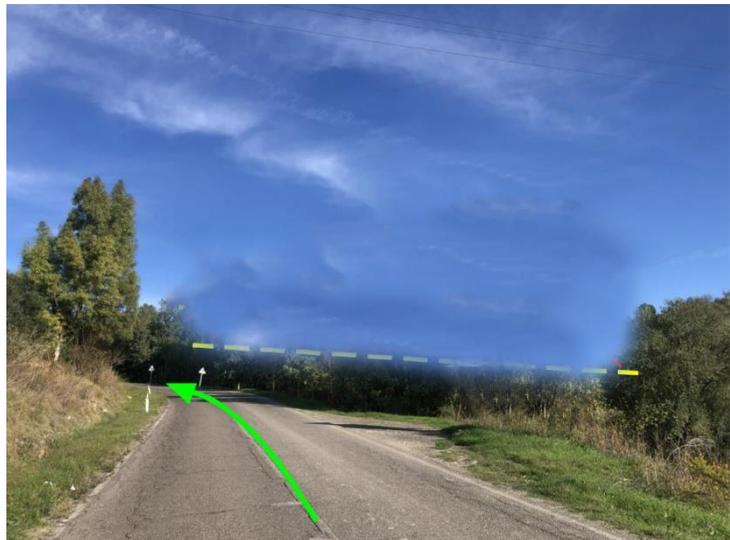
<p style="text-align: center;"><b>Osservazione 21</b></p> <p>Coordinate: <b>39°38'49.82"N - 08°58'47.83"E</b></p> <p>Comune: <b>Villanovafranca</b></p> <p>Tagliare la vegetazione e la segnaletica come indicato</p>	<p>Foto aerea:</p>

<p><b>Interventi</b></p> <ul style="list-style-type: none"> <li>▪ Taglio della vegetazione come indicato;</li> <li>▪ Rimozione temporanea segnaletica stradale.</li> </ul> <p><b>Principali implicazioni ambientali prevedibili</b></p> <p>Si prevede il taglio parziale degli esemplari di <i>Eucalyptus camaldulensis</i> che vegetano lungo il margine esterno di un eucalipteto prospiciente la strada asfaltata. Trattandosi di elementi piantumati a scopo produttivo appartenenti ad una specie aliena invasiva, non si prevedono significative incidenze negative sulla componente floristico-vegetazionale.</p>
	<p>Indicazione interventi:</p>

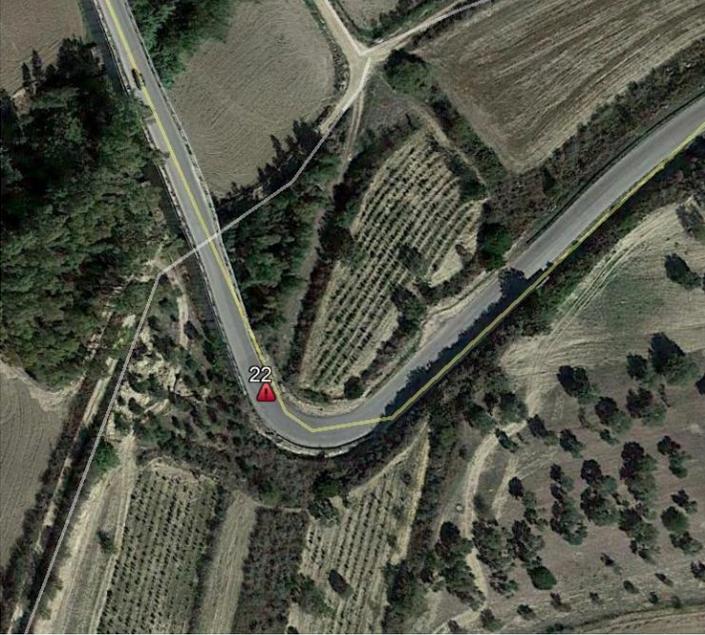
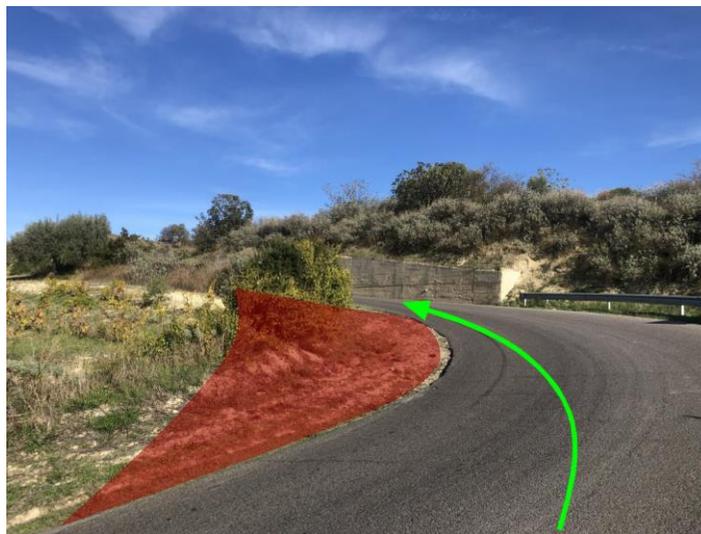
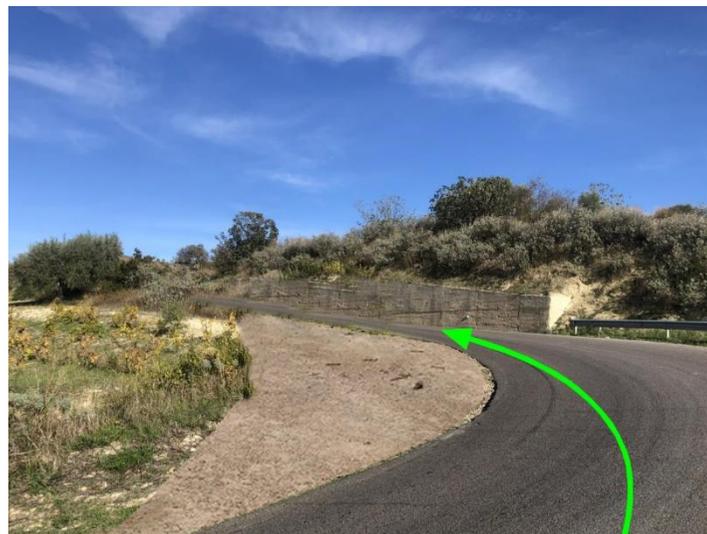
<p style="text-align: center;"><b>Osservazione 22</b></p> <p>Coordinate: <b>39°38'36.47"N - 08°59'00.66"E</b></p> <p>Comune: <b>Villanovafranca</b></p>	<p>Foto aerea:</p>

<p><b>Interventi</b></p> <p>Temporanea e parziale rimozione della parte sopraelevata dell'isola di traffico al fine di renderla carrabile.</p> <p><b>Principali implicazioni ambientali prevedibili</b></p> <p>Si prevede la rimozione temporanea di una porzione di vegetazione erbacea di banchina con presenza di scarsi elementi arbustivi (un esemplare di <i>Pistacia lentiscus</i>, <i>Artemisia arborescens</i> e <i>Vitis vinifera</i> derivante dal vigneto limitrofo).</p> <p>Al fine di consentire un ottimale ripristino dei luoghi, i lavori saranno condotti secondo le seguenti modalità:</p> <ul style="list-style-type: none"> <li>- il suolo verrà rimosso e accantonamento in loco ai fini del successivo riutilizzo per le operazioni di ripristino;</li> </ul> <p>Alla conclusione delle attività di trasporto si procederà:</p> <ul style="list-style-type: none"> <li>- alla stesa del terreno vegetale precedentemente accantonato al fine di consentire la rapida ripresa della vegetazione.</li> </ul>

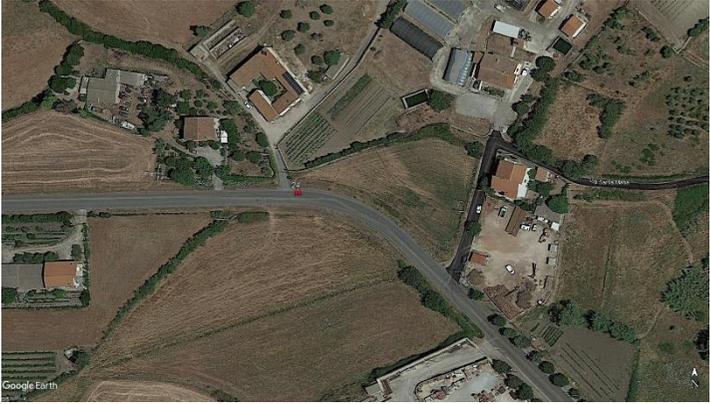
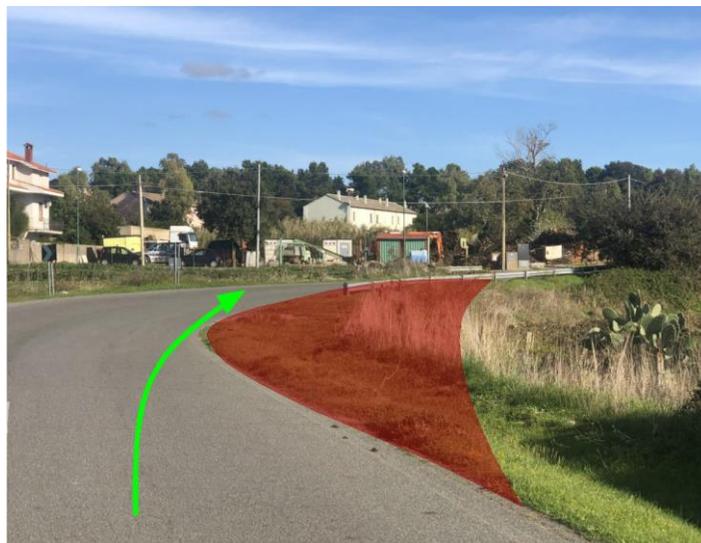
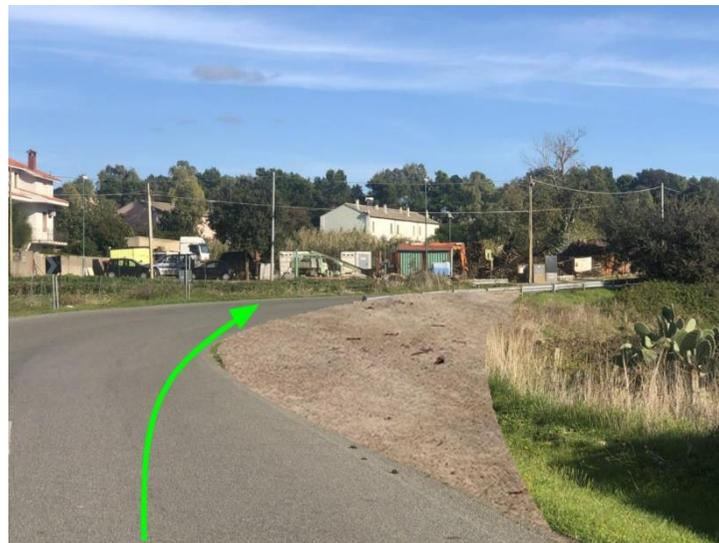
<p>The aerial photograph shows a road intersection in a rural area. The road curves from the left towards the right. There are several buildings, some with red roofs, and fields surrounding the road. The terrain appears to be a mix of agricultural land and some developed areas. A small 'Google Earth' logo is visible in the bottom left corner of the image.</p>	<p><b><i>Interventi</i></b></p> <p>Allargamento della curva al fine di renderla carrabile.</p> <p><b><i>Principali implicazioni ambientali prevedibili</i></b></p> <p>Si prevede l'asportazione temporanea della vegetazione erbacea che attualmente occupa la banchina ed il margine del terreno incolto retrostante. Si tratta di coperture erbacee a basso grado di naturalità, periodicamente sfalciate ed a rapido rinnovo.</p> <p>Al fine di consentire un ottimale ripristino dei luoghi, i lavori saranno condotti secondo le seguenti modalità:</p> <ul style="list-style-type: none"> <li>- il suolo verrà rimosso e accantonamento in loco ai fini del successivo riutilizzo per le operazioni di ripristino;</li> </ul> <p>Alla conclusione delle attività di trasporto si procederà:</p> <ul style="list-style-type: none"> <li>- alla stesa del terreno vegetale precedentemente accantonato al fine di consentire la rapida ripresa della vegetazione.</li> </ul>

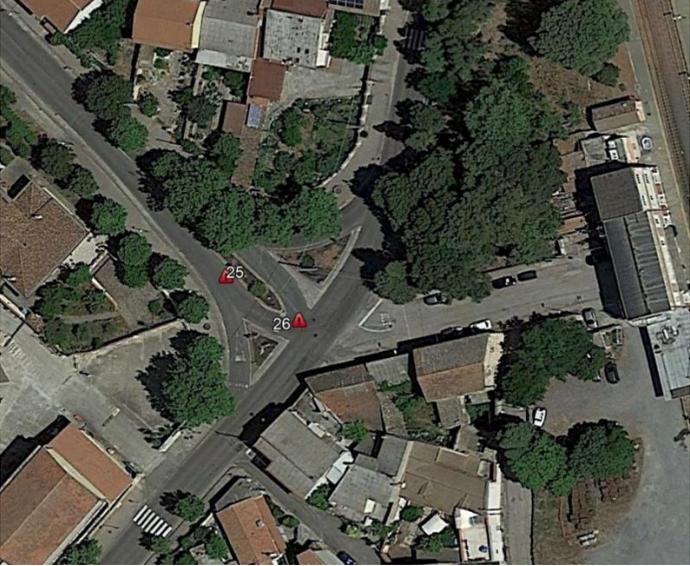
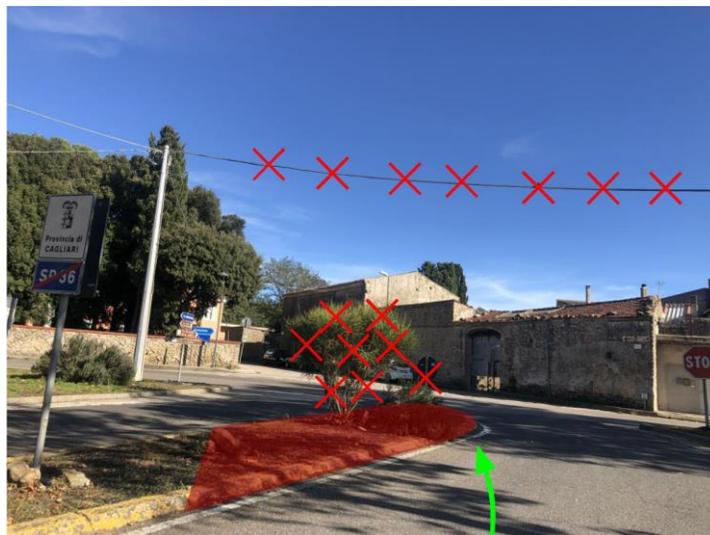
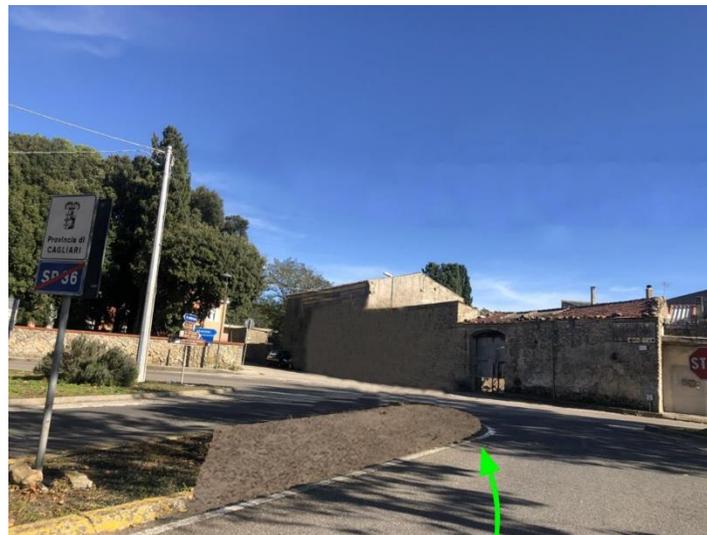
<p style="text-align: center;"><b>Osservazione 25</b></p> <p>Coordinate: <b>39°39'36.09"N - 09°07'52.42"E</b></p> <p>Comune: <b>Mandas</b></p>	<p>Foto aerea:</p>

<p><b>Interventi</b></p> <ul style="list-style-type: none"> <li>▪ Rendere carrabile la porzione di spartitraffico come da foto;</li> <li>▪ Rimuovere il cavo, la segnaletica e la vegetazione indicata.</li> </ul> <p><b>Principali implicazioni ambientali prevedibili</b></p> <p>Si prevede la rimozione di un singolo esemplare di <i>Spartium junceum</i> (ginestra odorosa) piantumato nella superficie dello spartitraffico. Trattandosi di un elemento ornamentale in contesto non naturale, non si segnala alcun potenziale effetto ambientale significativo.</p> <p>Alla conclusione delle attività di trasporto si procederà:</p> <ul style="list-style-type: none"> <li>- alla piantumazione di un nuovo esemplare di <i>Spartium junceum</i> all'interno dello spartitraffico</li> </ul>

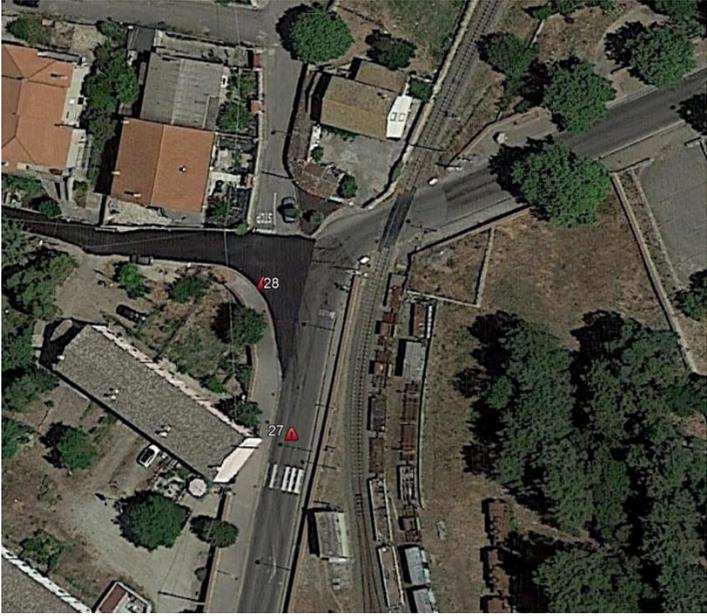
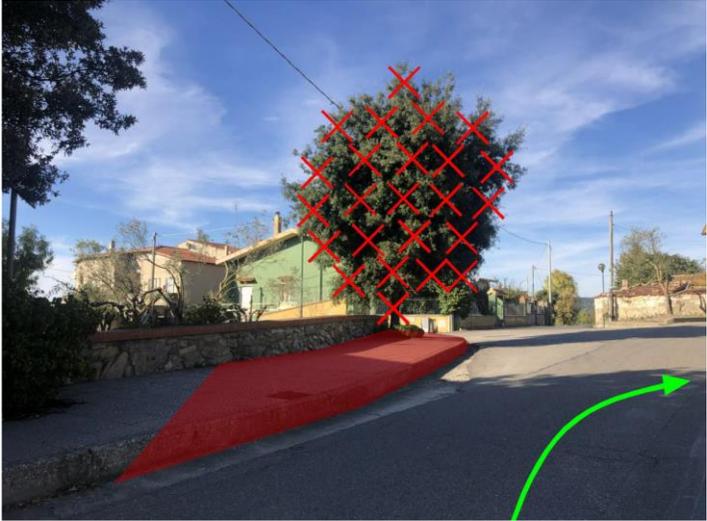
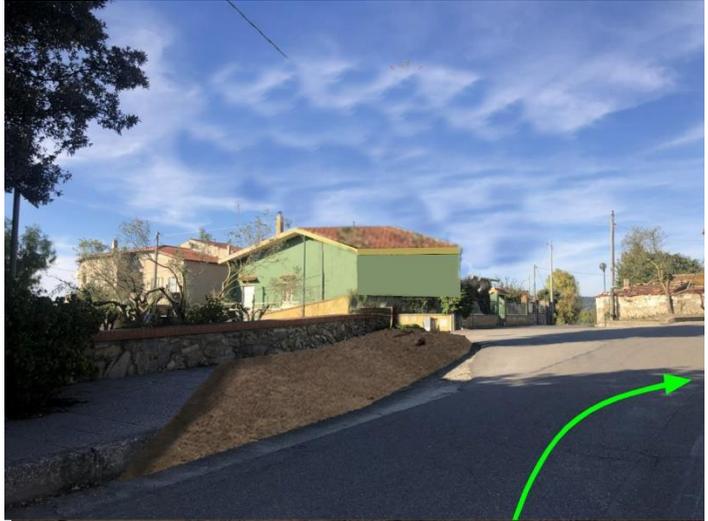
<p style="text-align: center;"><b>Osservazione 27</b></p> <p>Coordinate: <b>39°39'40.87"N - 09°07'54.82"E</b></p> <p>Comune: <b>Mandas</b></p>	<p>Foto aerea:</p>

<p><b>Interventi</b></p> <ul style="list-style-type: none"> <li>▪ Rimozione parziale e temporanea del marciapiede;</li> <li>▪ Tagliare l'albero indicato.</li> </ul> <p><b>Principali implicazioni ambientali prevedibili</b></p> <p>Si prevede il taglio completo di un esemplare adulto di <i>Quercus ilex</i> (leccio) interferente.</p> <p>Alla conclusione delle attività di trasporto si procederà:</p> <ul style="list-style-type: none"> <li>- alla piantumazione di un nuovo esemplare di <i>Quercus ilex</i> di età non inferiore ai 3 anni.</li> </ul>
	<p>Indicazione interventi:</p>

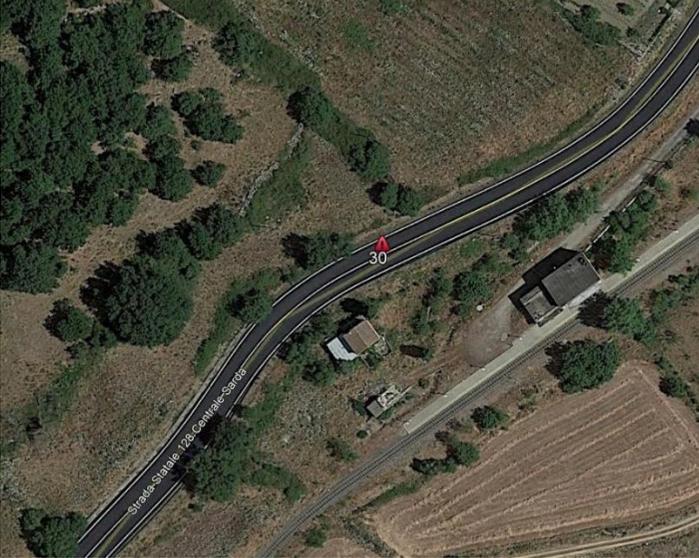
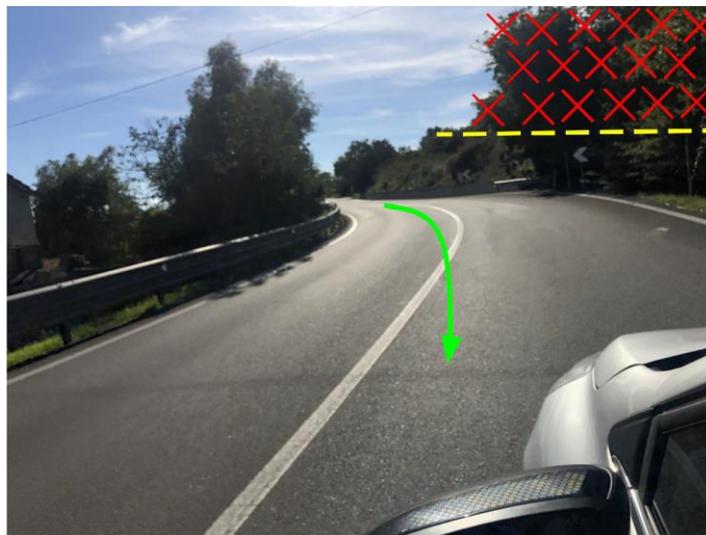
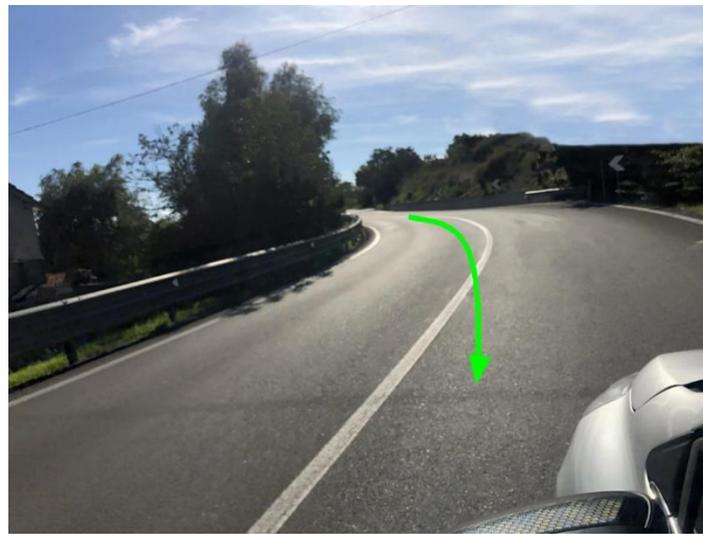
<p style="text-align: center;"><b>Osservazione 30</b></p> <p>Coordinate: <b>39°41'36.55"N - 09°09'05.10"E</b></p> <p>Comune: <b>Serri</b></p>	<p>Foto aerea:</p>

<p><b>Interventi</b></p> <p>Taglio della vegetazione indicata nella foto.</p> <p><b>Principali implicazioni ambientali prevedibili</b></p> <p>Si prevede il <b>ridimensionamento di n. 3 esemplari arborei di <i>Quercus pubescens</i></b> (roverella) mediante il <b>taglio delle chiome</b> e parte del fusto.</p> <p>Al fine di consentire un ottimale ripristino dei luoghi, i lavori saranno condotti secondo le seguenti modalità:</p> <ul style="list-style-type: none"> <li>- le operazioni di potatura verranno eseguite da esperto arboricoltore, il quale dovrà valutare l'effettiva possibilità di eseguire dei tagli conservativi senza pregiudicare lo stato fitosanitario dell'esemplare nel lungo periodo, e quindi la sua futura stabilità (aspetto particolarmente rilevante data la vicinanza alla carreggiata).</li> </ul> <p>Qualora si dovesse rendere necessario il completo abbattimento, al termine del trasporto verrà messo a dimora un numero di esemplari di <i>Quercus pubescens</i> pari al doppio del numero di esemplari persi. Gli esemplari di nuova piantumazione dovranno avere un'età non inferiore ai 3 anni e dovranno essere reperiti da vivai locali.</p>
