# PARCO EOLICO "MONTE ARGENTU"

## COMUNE DI NURRI

ELABORAZIONI SIA

**Valutazione ambientale report trasportistico**

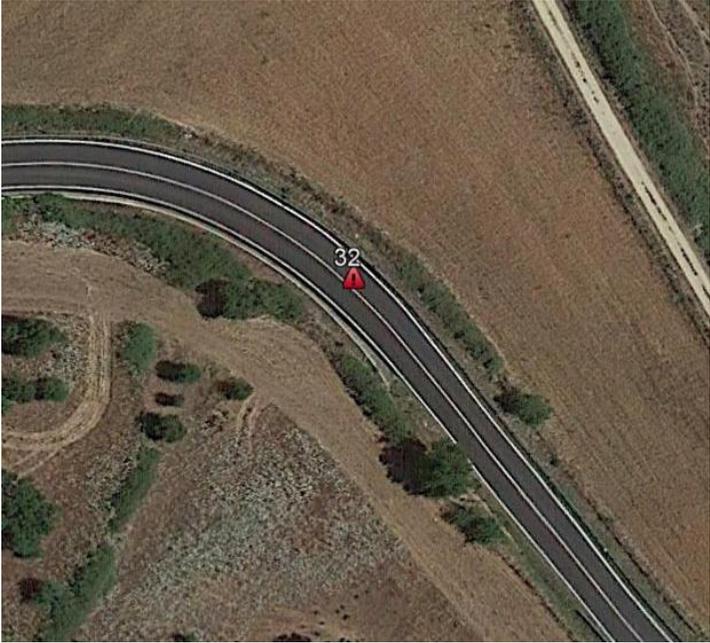
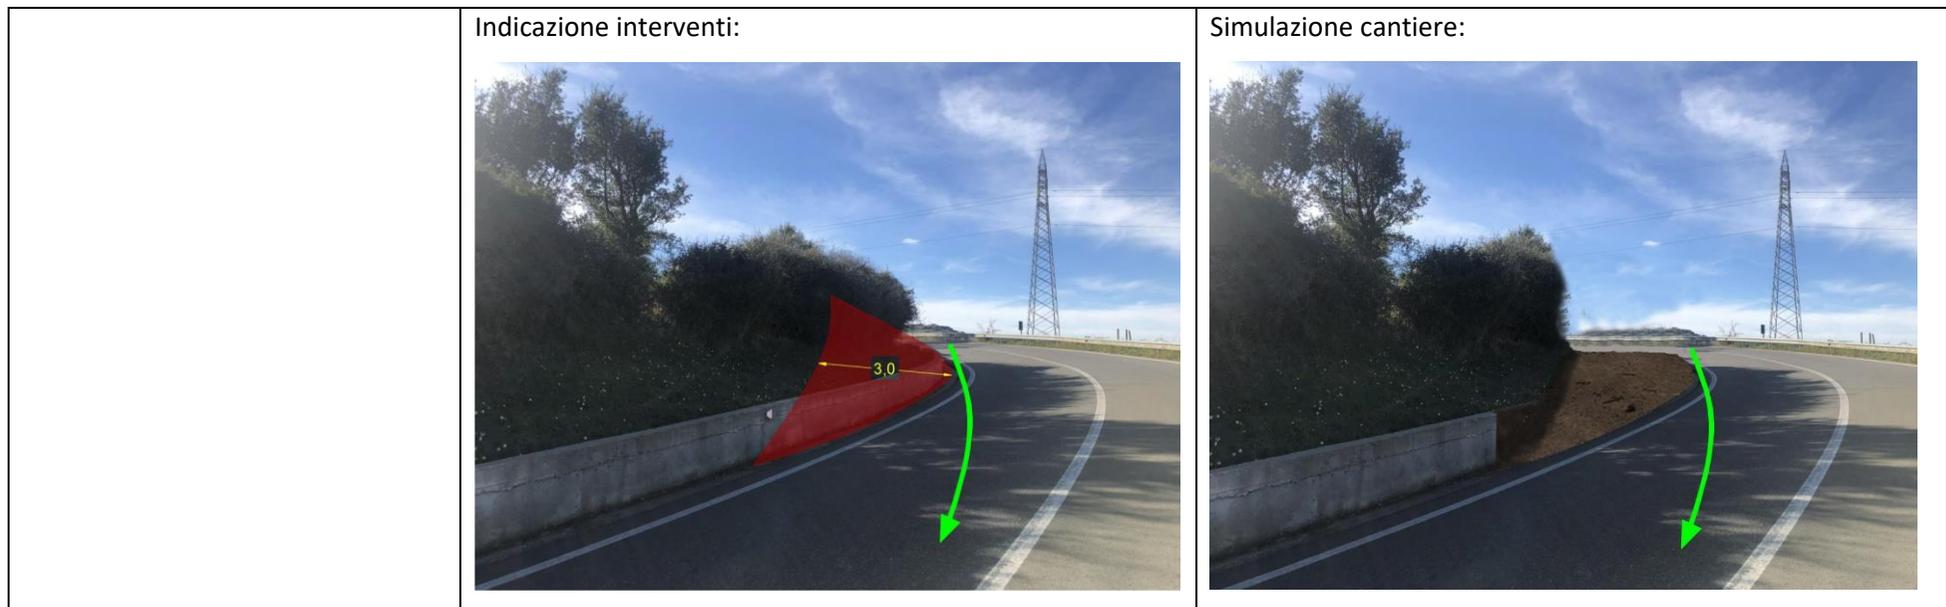
<p style="text-align: center;"><b>Osservazione 32</b></p> <p>Coordinate: <b>39°42'03.04"N - 09°10'10.74"E</b></p> <p>Comune: <b>Serri</b></p>	<p>Foto aerea:</p>

<p><b>Interventi</b></p> <ul style="list-style-type: none"> <li>▪ Effettuare allargamento carreggiata di 3 m come indicato;</li> <li>▪ Taglio della vegetazione indicata nella foto.</li> </ul> <p><b>Principali implicazioni ambientali prevedibili</b></p> <p>Si prevede la rimozione di vegetazione erbacea di margine stradale ed un cespuglieto di <i>Rubus ulmifolius</i> (rovo comune). Data la limitata larghezza dello slargo da realizzarte (mt 3,00), non si prevede il coinvolgimento dell'esemplare di roverella presente in posizione retrostante.</p> <p>Al fine di consentire un ottimale ripristino dei luoghi, i lavori saranno condotti secondo le seguenti modalità:</p> <ul style="list-style-type: none"> <li>- il suolo verrà rimosso e accantonamento in loco ai fini del successivo riutilizzo per le operazioni di ripristino;</li> </ul> <p>Alla conclusione delle attività di trasporto si procederà:</p> <ul style="list-style-type: none"> <li>- alla stesa del terreno vegetale precedentemente accantonato al fine di consentire la rapida ripresa della vegetazione.</li> </ul>

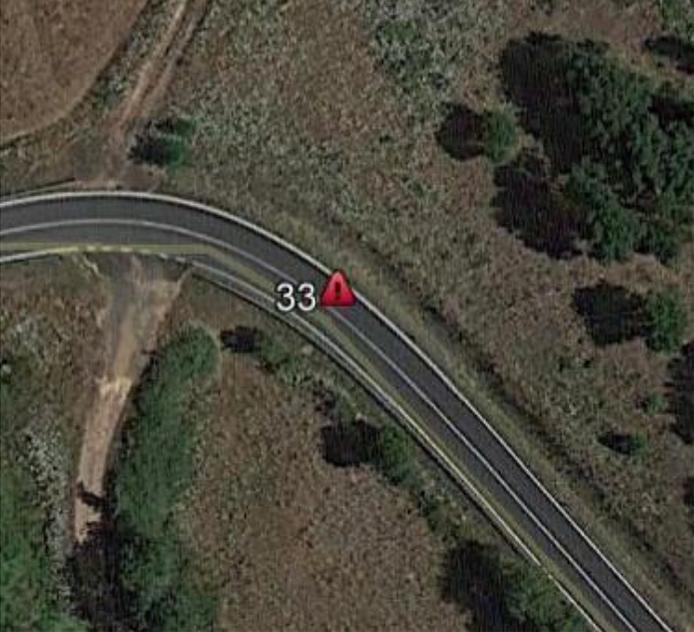
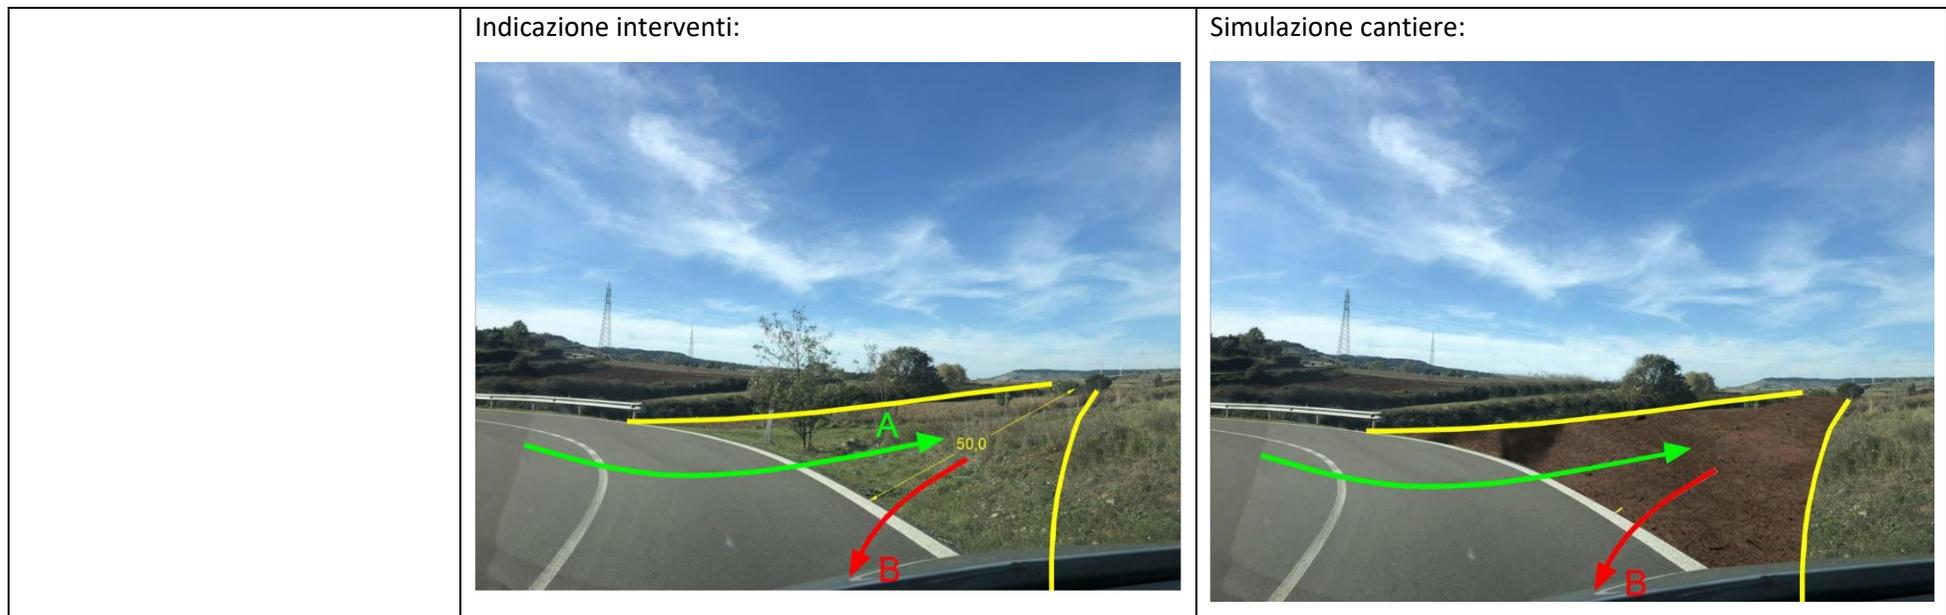
<p style="text-align: center;"><b>Osservazione 33</b></p> <p>Coordinate: <b>39°42'01.20"N - 09°10'17.84"E</b></p> <p>Comune: <b>Serri</b></p>	<p>Foto aerea:</p>

<p><b>Interventi</b></p> <ul style="list-style-type: none"> <li>▪ Realizzare pista di inversione per una profondità di 50mt;</li> <li>▪ Effettuare manovra di inversione A-B (B in retro).</li> </ul> <p><b>Principali implicazioni ambientali prevedibili</b></p> <p>Si prevede l'asportazione della vegetazione erbacea che attualmente occupa il terreno incolto interessato ed il taglio di due esemplari di <i>Robinia pseudoacacia</i> di dimensioni contenute. Dato il coinvolgimento di vegetazione erbacea nitrofila sfalciata in contesto di scarsa naturalità ed esemplari legnosi di specie alloctone invasive, non si segnala alcun potenziale effetto ambientale significativo.</p> <p>Al fine di consentire un ottimale ripristino dei luoghi, i lavori saranno condotti secondo le seguenti modalità:</p> <ul style="list-style-type: none"> <li>- il suolo verrà rimosso e accantonamento in loco ai fini del successivo riutilizzo per le operazioni di ripristino;</li> </ul> <p>Alla conclusione delle attività di trasporto si procederà:</p> <ul style="list-style-type: none"> <li>- alla stesa del terreno vegetale precedentemente accantonato al fine di consentire la rapida ripresa della vegetazione.</li> </ul>

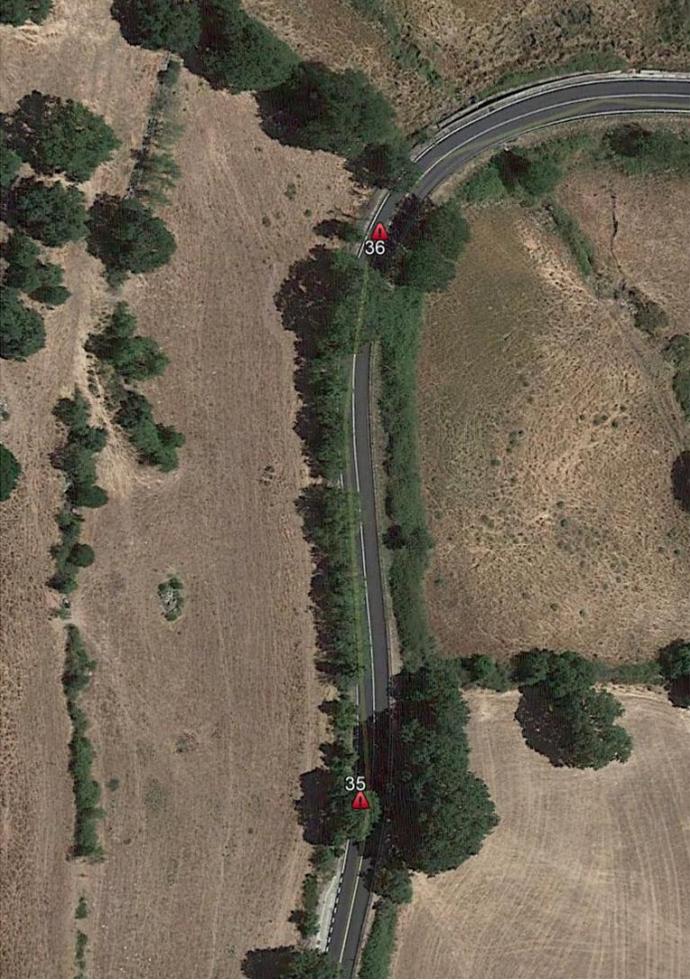
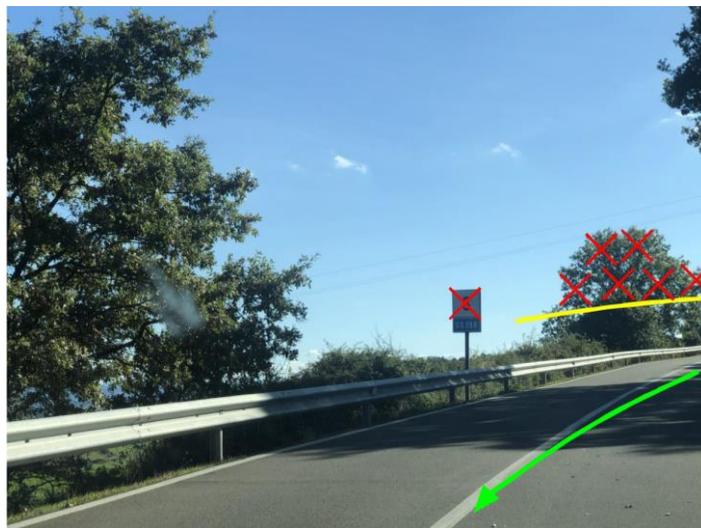
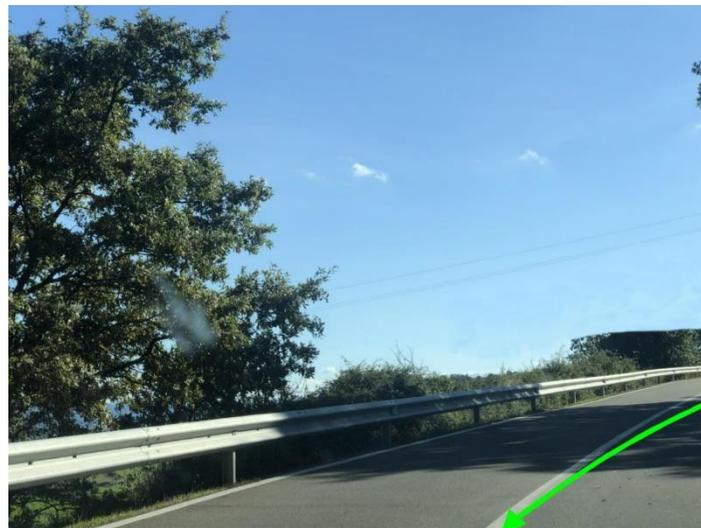
<p style="text-align: center;"><b>Osservazione 35</b></p> <p>Coordinate: <b>39°42'27.63"N - 09°10'39.09"E</b></p> <p>Comune: <b>Nurri</b></p>	<p>Foto aerea:</p>

<p><b>Interventi</b></p> <ul style="list-style-type: none"> <li>▪ Rimozione della segnaletica indicata;</li> <li>▪ Taglio della vegetazione indicata nella foto.</li> </ul> <p><b>Principali implicazioni ambientali prevedibili</b></p> <p>Si prevede il ridimensionamento di n. 2 esemplari arborei di <i>Quercus pubescens</i> (roverella) mediante il taglio delle chiome.</p> <p>I lavori saranno condotti secondo le seguenti modalità:</p> <ul style="list-style-type: none"> <li>- le operazioni di potatura verranno eseguite da esperto arboricoltore, il quale dovrà valutare l'effettiva possibilità di eseguire dei tagli conservativi senza pregiudicare lo stato fitosanitario dell'esemplare nel lungo periodo, e quindi la sua futura stabilità (aspetto particolarmente rilevante data la vicinanza alla carreggiata).</li> </ul> <p>Qualora si dovesse rendere necessario il completo abbattimento, al termine del trasporto verrà messo a dimora un numero di esemplari di <i>Quercus pubescens</i> pari al doppio del numero di esemplari persi. Gli esemplari di nuova piantumazione dovranno avere un'età non inferiore ai 3 anni e dovranno essere reperiti da vivai locali.</p>

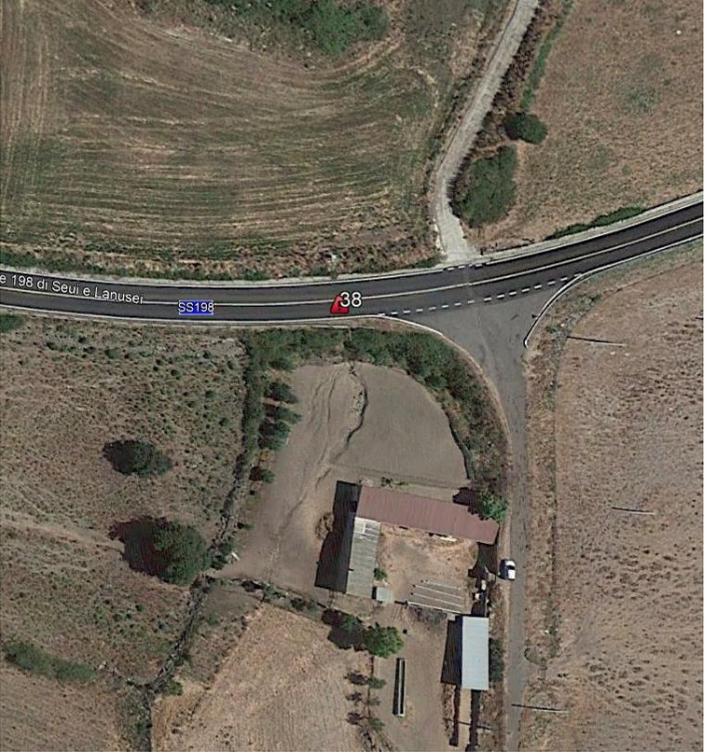
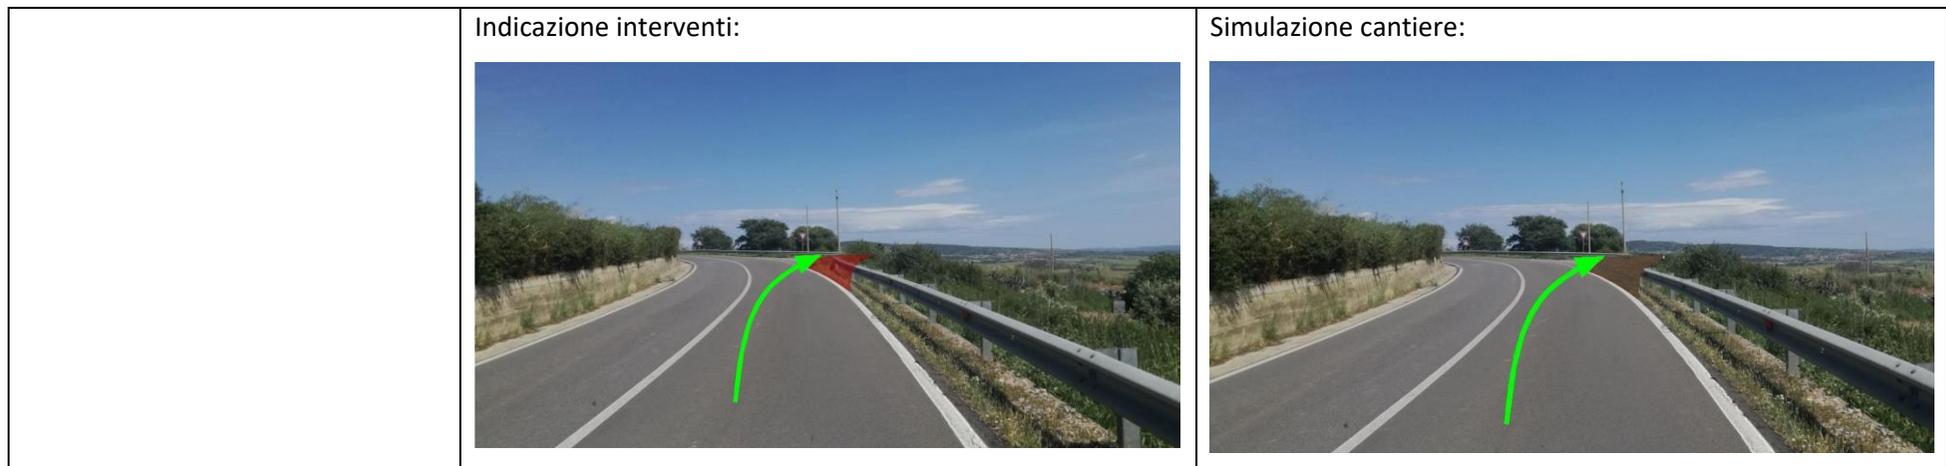
<p style="text-align: center;"><b>Osservazione 38</b></p> <p>Coordinate: <b>39°42'29.79"N - 09°10'56.87"E</b></p> <p>Comune: <b>Nurri</b></p>	<p>Foto aerea:</p>

<p><b>Interventi</b></p> <p>Realizzare allargamento come indicato.</p> <p>Da questo punto realizzare accesso al sito.</p> <p>La viabilità dovrà essere realizzata come da specifiche.</p> <p><b>Principali implicazioni ambientali prevedibili</b></p> <p>Si prevede l'asportazione della vegetazione erbacea, cespuglieti di <i>Rubus ulmifolius</i> (rovo comune) ed alcuni esemplari di <i>Opuntia ficus-indica</i> (fico d'india, specie alloctona) che attualmente occupano la banchina e la scarpata stradale.</p> <p>Al fine di consentire un ottimale ripristino dei luoghi, i lavori saranno condotti secondo le seguenti modalità:</p> <ul style="list-style-type: none"> <li>- il suolo verrà rimosso e accantonamento in loco ai fini del successivo riutilizzo per le operazioni di ripristino;</li> </ul> <p>Alla conclusione delle attività di trasporto si procederà:</p> <ul style="list-style-type: none"> <li>- alla stesa del terreno vegetale precedentemente accantonato al fine di consentire la rapida ripresa della vegetazione.</li> </ul>
