PROGETTO DEFINITIVO PER LA REALIZZAZIONE DI UN PARCO EOLICO DENOMINATO "LUXI" COMPOSTO DA 5 AEROGENERATORI DA 7.2 MW, PER UNA POTENZA COMPLESSIVA DI 36 MW SITO NEL COMUNE DI ITTIRI (SS), CON OPERE DI CONNESSIONE NEL COMUNE DI ITTIRI (SS)

RELAZIONE PAESAGGISTICA

PA 01

ES266-PA01-R

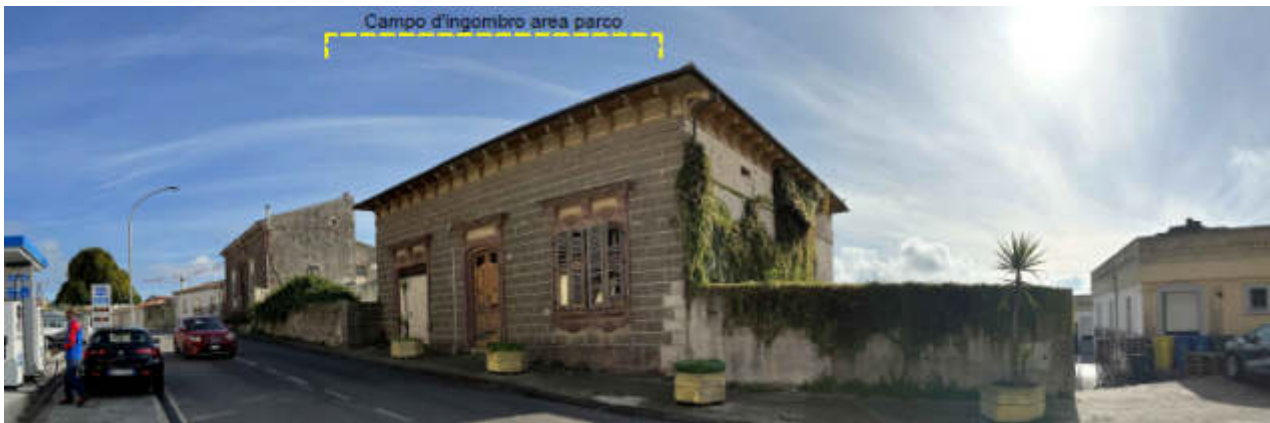
Figura 67: Scena ex ante ed ex post

La scena è costituita esclusivamente da elementi antropici. In primo piano nella sezione centrale della panoramica troviamo il bene vincolato. Alle spalle di esso in prospettiva verso il punto di fuga decentrato sulla sinistra rispetto al fuoco della scena, troviamo un edificio che presenta caratteristiche tipiche delle strutture novecentesche che tuttavia versa in evidenti condizioni di degrado materico. A destra e a sinistra rispetto al blocco centrale appena descritto, troviamo elementi urbani recenti, privi di caratteristiche peculiari o rilevanti. I colori dominanti sono il grigio e il giallo, i contrasti poco presenti. La presenza del bene vincolato rende comunque la scena riconoscibile e ne aumenta le qualità visive. L'impianto non è visibile, pertanto la scena non subisce variazioni tra lo stato dell'arte e lo scenario di progetto.

PARAMETRO: DIVERSITÀ (fonte D.P.C.M. 12/12/2005)		
Criteria (fonte D.P.C.M. 12/12/2005)	valutazione Scenario Zero	valutazione Scenario Uno
Presenza di caratteri distintivi naturali	0,2 molto bassa presenza Gli elementi naturali sono quasi del tutto assenti, essi consistono esclusivamente nella presenza di essenze colonizzatrici come le edere che rivestono le mura dei due edifici storici	0,2 molto bassa presenza L'impianto non è visibile per tanto le qualità sceniche restano invariate.
Presenza di caratteri distintivi antropici	1 molto alta presenza È presente il ricettore al centro della scena che qualifica positivamente la panoramica, secondario rispetto ad esso è la presenza degli edifici della sezione centrale dell'immagine.	1 molto alta presenza L'impianto non è visibile per tanto le qualità sceniche restano invariate.
Presenza di caratteri distintivi storici	0,8 alta presenza I caratteri storici coincidono con il ricettore e gli edifici del blocco centrale che presentano caratteristiche novecentesche	0,8 alta presenza L'impianto non è visibile per tanto le qualità sceniche restano invariate.

PARAMETRO: DEGRADO (fonte D.P.C.M. 12/12/2005)		
Criteria (fonte D.P.C.M. 12/12/2005)	valutazione Scenario Zero	valutazione Scenario Uno
Perdita delle risorse naturali	-0 assenza Gli elementi naturali non presentano segni di degrado	0 assenza L'impianto non è visibile per tanto le qualità sceniche restano invariate.
Perdita dei caratteri culturali	-0 assenza I caratteri culturali non presentano segni di degrado	0 assenza L'impianto non è visibile per tanto le qualità sceniche restano invariate.
Perdita dei caratteri storici	-0,2 molto bassa presenza I caratteri storici e in particolare l'edificio novecentesco al centro della scena presenta evidenti segni di degrado materico	-0,2 molto bassa presenza L'impianto non è visibile per tanto le qualità sceniche restano invariate.
Perdita dei caratteri visivi	-0 assenza Gli elementi visivi non presentano segni di degrado	-0 assenza L'impianto non è visibile per tanto le qualità sceniche restano invariate.

Perdita dei caratteri morfologici	-0 assenza Gli elementi morfologici non presentano segni di degrado	-0 assenza L'impianto non è visibile per tanto le qualità sceniche restano invariate.
TOTALE	-0.2	-0.2

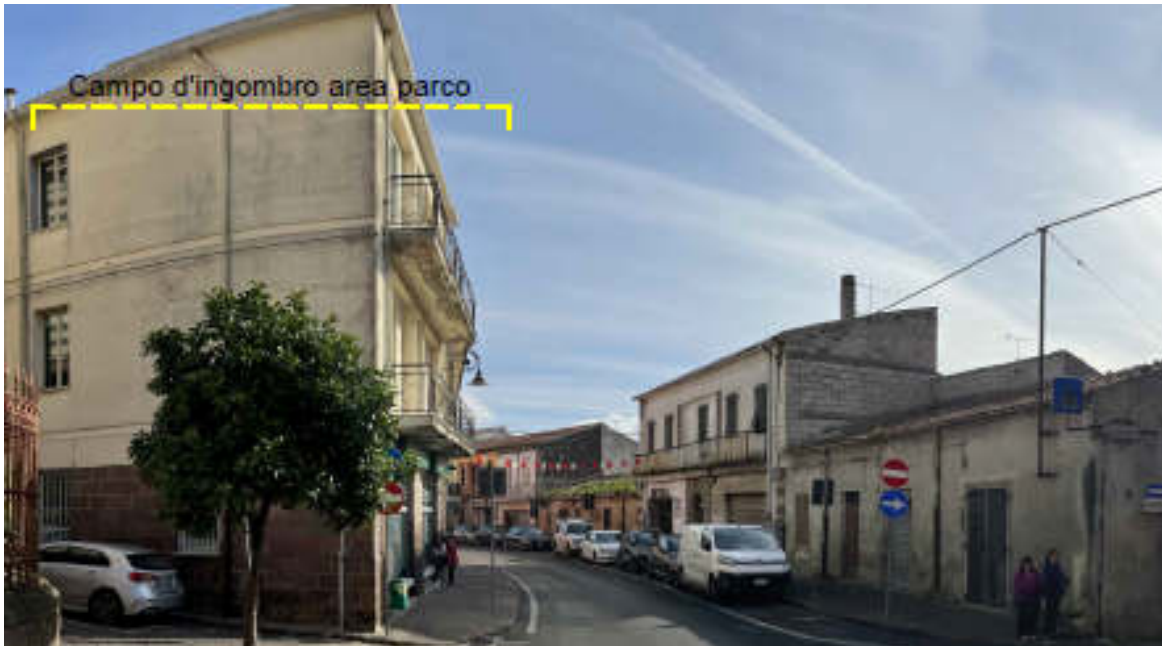
Figura 68: Scena ex ante ed ex post

La scena è costituita esclusivamente da elementi urbani. È possibile dividere la panoramica in due sezioni con limite individuabile in corrispondenza della strada che segna anche il punto di fuga. A sinistra troviamo quindi un blocco con edifici che hanno maggiori caratteri storici, mentre a destra troviamo edilizia più recente. La panoramica è costituita da un unico piano di visuale e presenta poca profondità del campo visivo. Non sono presenti elementi caratterizzanti che rendano la scena distintiva. I colori dominanti sono il giallo e il grigio e in misura più contenuta il

verde. L'impianto non è visibile, pertanto le qualità sceniche tra lo stato dell'arto e lo scenario di progetto, restano invariate.

PARAMETRO: DIVERSITÀ (fonte D.P.C.M. 12/12/2005)		
Criteria (fonte D.P.C.M. 12/12/2005)	valutazione Scenario Zero	valutazione Scenario Uno
Presenza di caratteri distintivi naturali	0.2 molto bassa presenza Gli elementi naturali sono quasi del tutto assenti, essi consistono esclusivamente nella presenza di alcune essenze tipiche del verde antropico	0.2 molto bassa presenza L'impianto non è visibile per tanto le qualità sceniche restano invariate.
Presenza di caratteri distintivi antropici	0.6 media presenza Nella scena gli elementi antropici non sono distintivi, nella sezione sinistra c'è un blocco di edifici con caratteri storici comunque poco rilevanti.	0.6 media presenza L'impianto non è visibile per tanto le qualità sceniche restano invariate.
Presenza di caratteri distintivi storici	0.6 media presenza I caratteri storici coincidono con il ricevitore non visibile e gli edifici del blocco sinistro che presentano caratteristiche novecentesche	0.6 media presenza L'impianto non è visibile per tanto le qualità sceniche restano invariate.

PARAMETRO: DEGRADO (fonte D.P.C.M. 12/12/2005)		
Criteria (fonte D.P.C.M. 12/12/2005)	valutazione Scenario Zero	valutazione Scenario Uno
Perdita delle risorse naturali	-0 assenza Gli elementi naturali non presentano segni di degrado	0 assenza L'impianto non è visibile per tanto le qualità sceniche restano invariate.
Perdita dei caratteri culturali	-0 assenza I caratteri culturali non presentano segni di degrado	0 assenza L'impianto non è visibile per tanto le qualità sceniche restano invariate.
Perdita dei caratteri storici	-0,2 molto bassa presenza I caratteri storici del blocco destro presentano segni di degrado materico	-0,2 molto bassa presenza L'impianto non è visibile per tanto le qualità sceniche restano invariate.
Perdita dei caratteri visivi	-0 assenza Gli elementi visivi non presentano segni di degrado	-0 assenza L'impianto non è visibile per tanto le qualità sceniche restano invariate.

Perdita dei caratteri morfologici	-0 assenza Gli elementi morfologici non presentano segni di degrado	-0 assenza L'impianto non è visibile per tanto le qualità sceniche restano invariate.
TOTALE	-0.2	-0.2

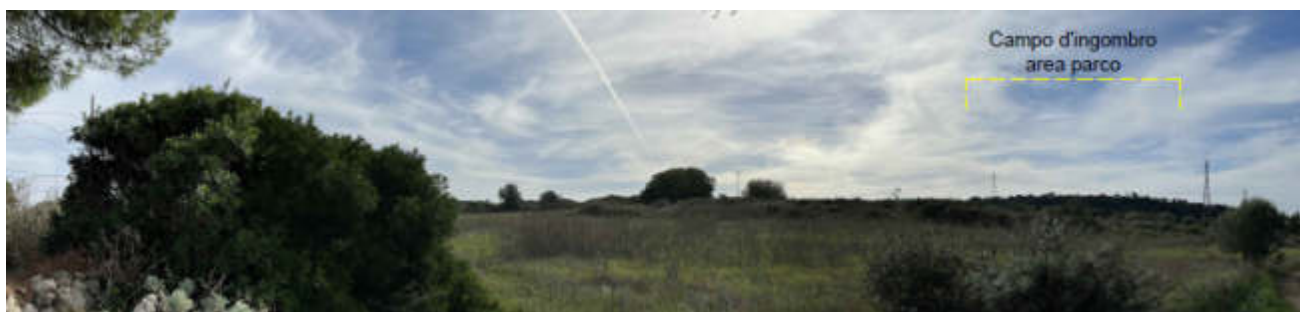
Figura 69: Scena ex ante ed ex post

La scena è costituita da tre piani di visuale dei quali il primo e il terzo sono appena percepibili. In particolare il primo piano si colloca nella parte sinistra della scena ed è costituito da un gruppetto di essenze arboree, mentre il terzo piano di visuale occupa una piccola parte a destra della scena ed è costituito dalla sommità di un rilievo condotto ad uliveti. Il secondo piano di visuale occupa la quasi interezza della scena ed è costituito da un pianoro interamente occupato da elementi di terzo paesaggio. La scena non ha una profondità di campo visivo rilevante, pertanto la panoramicità dell'immagine è contenuta. Vi è un unico colore dominante: il verde. I contrasti poco presenti sono comunque qualificanti. La panoramica è priva di elementi caratterizzanti quindi non è riconoscibile. La scena è integra e non ha elementi di interruzione o di disturbo dell'uniformità della panoramica. Il campo eolico non è visibile, pertanto la scena non subisce variazioni tra lo stato dell'arte e lo scenario di progetto.

PARAMETRO: DIVERSITÀ (fonte D.P.C.M. 12/12/2005)		
Criteria (fonte D.P.C.M. 12/12/2005)	valutazione Scenario Zero	valutazione Scenario Uno
Presenza di caratteri distintivi naturali	0,8 alta presenza Gli elementi naturali dominano la scena essi tuttavia non sono distintivi	0,8 alta presenza L'impianto non è visibile per tanto le qualità sceniche restano invariate.
Presenza di caratteri distintivi antropici	0,6 media presenza Il solo elemento distintivo è il ricettore non visibile nella scena	0,6 media presenza L'impianto non è visibile per tanto le qualità sceniche restano invariate.
Presenza di caratteri distintivi storici	0,6 media presenza I caratteri storici coincidono con il ricettore non visibile	0,6 media presenza L'impianto non è visibile per tanto le qualità sceniche restano invariate.
Presenza di caratteri distintivi culturali	0,4 bassa presenza I caratteri culturali coincidono con quelli antropici, essi non sono visibili	0,4 bassa presenza L'impianto non incide in nessun modo sugli elementi culturali distintivi

PARAMETRO: DEGRADO (fonte D.P.C.M. 12/12/2005)		
Criteria <i>(fonte D.P.C.M. 12/12/2005)</i>	valutazione Scenario Zero	valutazione Scenario Uno
Perdita delle risorse naturali	-0 assenza Gli elementi naturali non presentano segni di degrado	0 assenza L'impianto non è visibile per tanto le qualità sceniche restano invariate.
Perdita dei caratteri culturali	-0 assenza I caratteri culturali non presentano segni di degrado	0 assenza L'impianto non è visibile per tanto le qualità sceniche restano invariate.
Perdita dei caratteri storici	-0 assenza I caratteri storici non presentano segni di degrado	-0 assenza L'impianto non è visibile per tanto le qualità sceniche restano invariate.
Perdita dei caratteri visivi	-0 assenza Gli elementi visivi non presentano segni di degrado	-0 assenza L'impianto non è visibile per tanto le qualità sceniche restano invariate.
Perdita dei caratteri morfologici	-0 assenza Gli elementi morfologici non presentano segni di degrado	-0 assenza L'impianto non è visibile per tanto le qualità sceniche restano invariate.

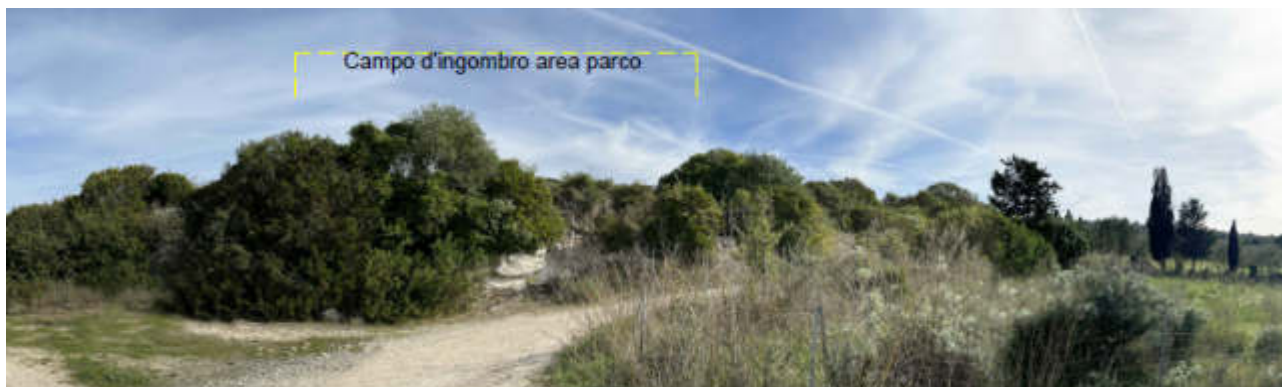
Figura 70: Scena ex ante ed ex post

La scena è costituita da due piani di visuale dei quali il secondo appena percepibile a destra della scena. Il primo piano di visuale occupa la quasi interezza della scena ed è costituito da un pianoro interamente occupato da elementi di terzo paesaggio per lo più costituito da essenze arboree. La scena non ha una profondità di campo visivo rilevante, pertanto la panoramicità dell'immagine è contenuta. Vi è un unico colore dominante: il verde. I contrasti poco presenti sono comunque qualificanti. La panoramica è priva di elementi caratterizzanti quindi non è riconoscibile. La

scena è integra e non ha elementi di interruzione o di disturbo dell'uniformità della panoramica. Il campo eolico non è visibile, pertanto la scena non subisce variazioni tra lo stato dell'arte e lo scenario di progetto.

PARAMETRO: DIVERSITÀ (fonte D.P.C.M. 12/12/2005)		
Criteria (fonte D.P.C.M. 12/12/2005)	valutazione Scenario Zero	valutazione Scenario Uno
Presenza di caratteri distintivi naturali	0,8 alta presenza Gli elementi naturali dominano la scena essi tuttavia non sono distintivi	0,8 alta presenza L'impianto non è visibile per tanto le qualità sceniche restano invariate.
Presenza di caratteri distintivi antropici	0,6 media presenza Il solo elemento distintivo è il ricettore non visibile nella scena	0,6 media presenza L'impianto non è visibile per tanto le qualità sceniche restano invariate.
Presenza di caratteri distintivi storici	0,6 media presenza I caratteri storici coincidono con il ricettore non visibile	0,6 media presenza L'impianto non è visibile per tanto le qualità sceniche restano invariate.
Presenza di caratteri distintivi culturali	0,4 bassa presenza I caratteri culturali coincidono con quelli antropici, essi non sono visibili	0,4 bassa presenza L'impianto non incide in nessun modo sugli elementi culturali distintivi

PARAMETRO: DEGRADO (fonte D.P.C.M. 12/12/2005)		
Criteria (fonte D.P.C.M. 12/12/2005)	valutazione Scenario Zero	valutazione Scenario Uno
Perdita delle risorse naturali	-0 assenza Gli elementi naturali non presentano segni di degrado	0 assenza L'impianto non è visibile per tanto le qualità sceniche restano invariate.
Perdita dei caratteri culturali	-0 assenza I caratteri culturali non presentano segni di degrado	0 assenza L'impianto non è visibile per tanto le qualità sceniche restano invariate.
Perdita dei caratteri storici	-0 assenza I caratteri storici non presentano segni di degrado	-0 assenza L'impianto non è visibile per tanto le qualità sceniche restano invariate.
Perdita dei caratteri visivi	-0 assenza Gli elementi visivi non presentano segni di degrado	-0 assenza L'impianto non è visibile per tanto le qualità sceniche restano invariate.
Perdita dei caratteri morfologici	-0 assenza Gli elementi morfologici non presentano segni di degrado	-0 assenza L'impianto non è visibile per tanto le qualità sceniche restano invariate.

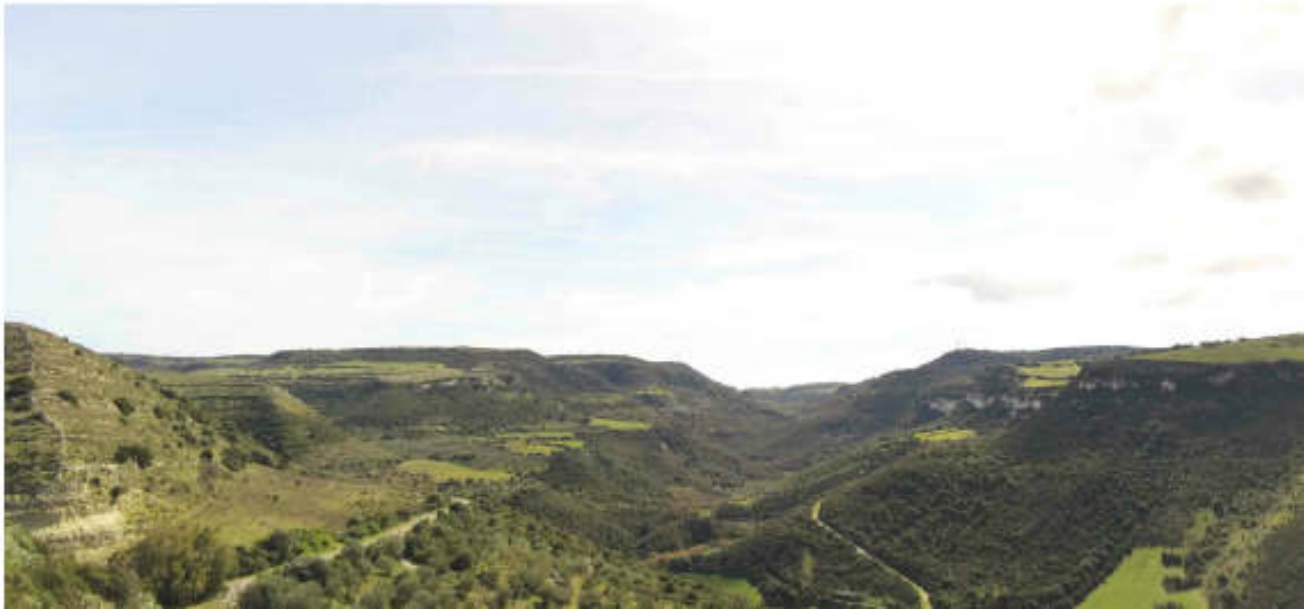
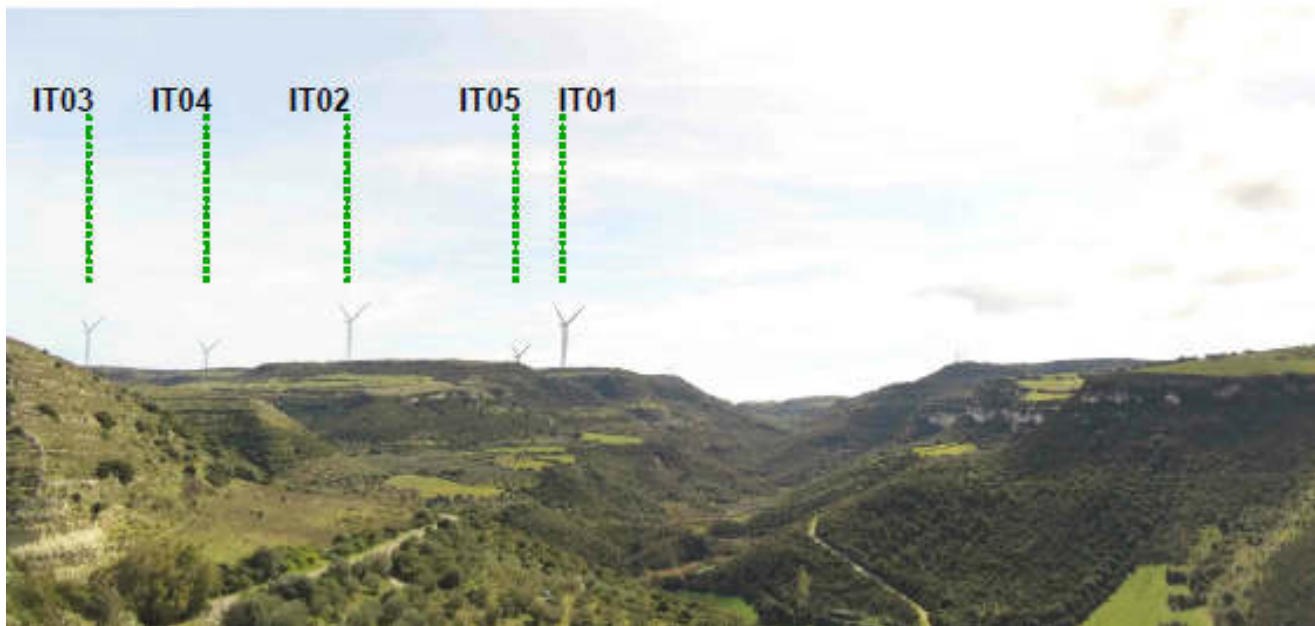
Figura 71: scena ex ante

La scena è costituita da sei piani di visuale costituiti da rilievi che si susseguono verso il punto di fuga definito dalla gola che taglia centralmente la scena dal primo piano di visuale sino al sesto. Tutti i piani di visuale sono fortemente caratterizzati dalla morfologia del luogo. La panoramica mostra un quadro naturale molto suggestivo dove i rilievi coperti da prati in corrispondenza dei pianori e da formazioni boschive in corrispondenza dei declivi inflettono rapidamente al centro della scena verso una stretta vallicola che taglia in due l'immagine. La panoramicità del quadro che si apre dal ricettore è decisamente alta. Non sussistono elementi di rottura o interruzione delle relazioni armoniche che si instaurano tra gli elementi costitutivi. Il colore dominante è il verde e i contrasti sono gradevoli.

L'impianto è ben visibile nella parte sinistra della scena. Esso incide visivamente alle spalle degli elementi naturali e morfologici.

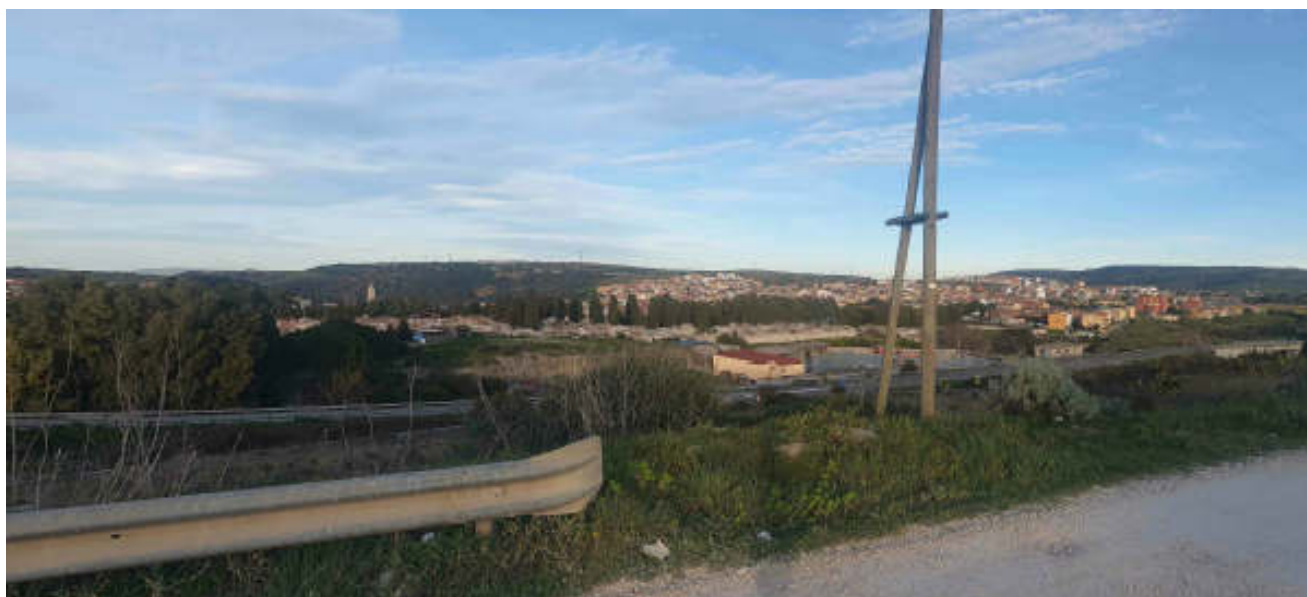
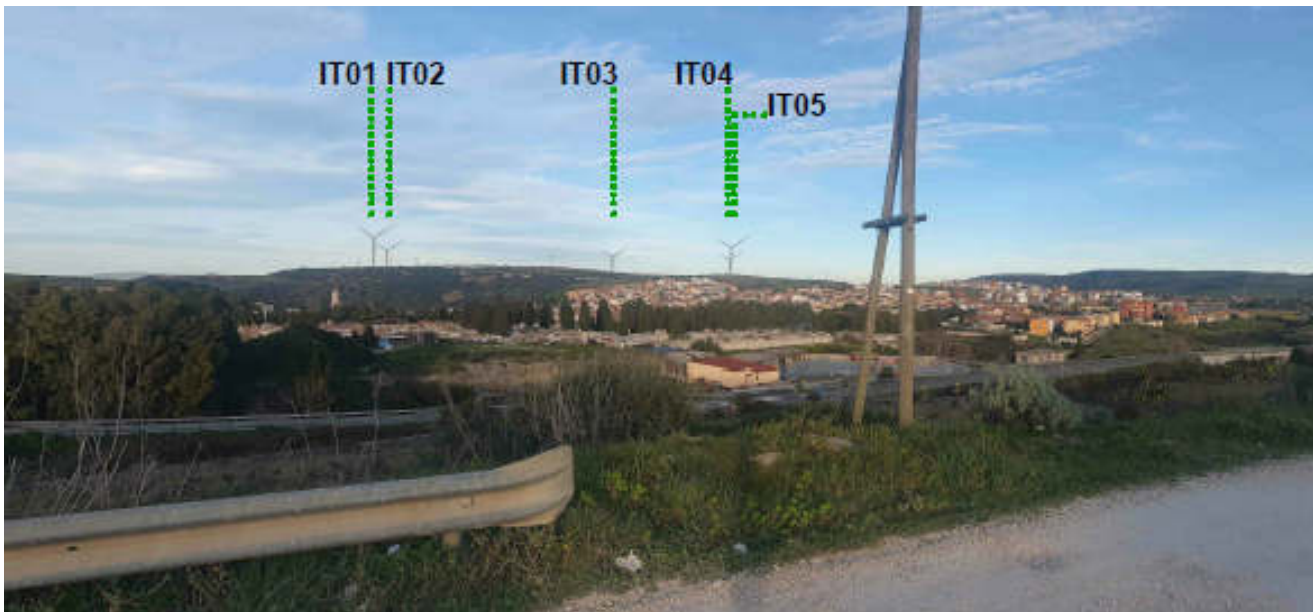
Figura 73: scena ex ante

L'impianto è visibile al centro della scena e incide alle spalle degli elementi naturali.

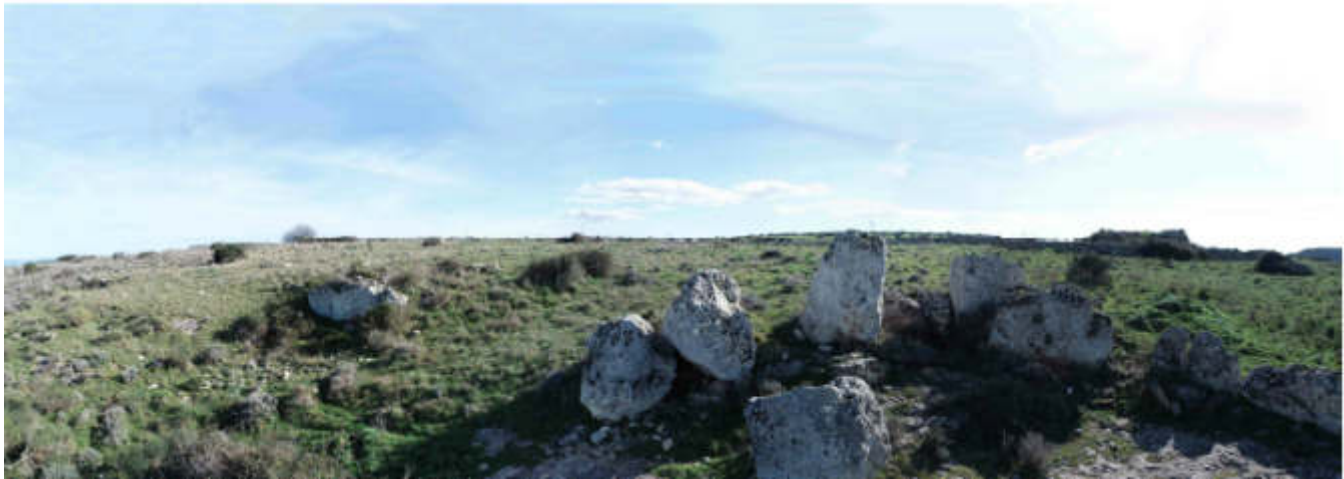
Figura 75: scena ex ante

La scena è caratterizzata da un unico piano di visuale costituito da un pianoro sul quale insistono elementi di terzo paesaggio (prativi) e affioramenti. La scena per come si configura non ha elementi caratterizzanti e non ha profondità del campo visivo. I colori dominanti sono il verde e il colore chiaro degli affioramenti, i contrasti sono tuttavia gradevoli e qualificanti. Le relazioni tra gli elementi costitutivi non subiscono interruzioni sebbene occorra riconoscere che esse sono labili. L'impianto ha tre pale ben visibili e due delle quali si vede solo il rotore, esso insiste alle spalle degli elementi naturali.

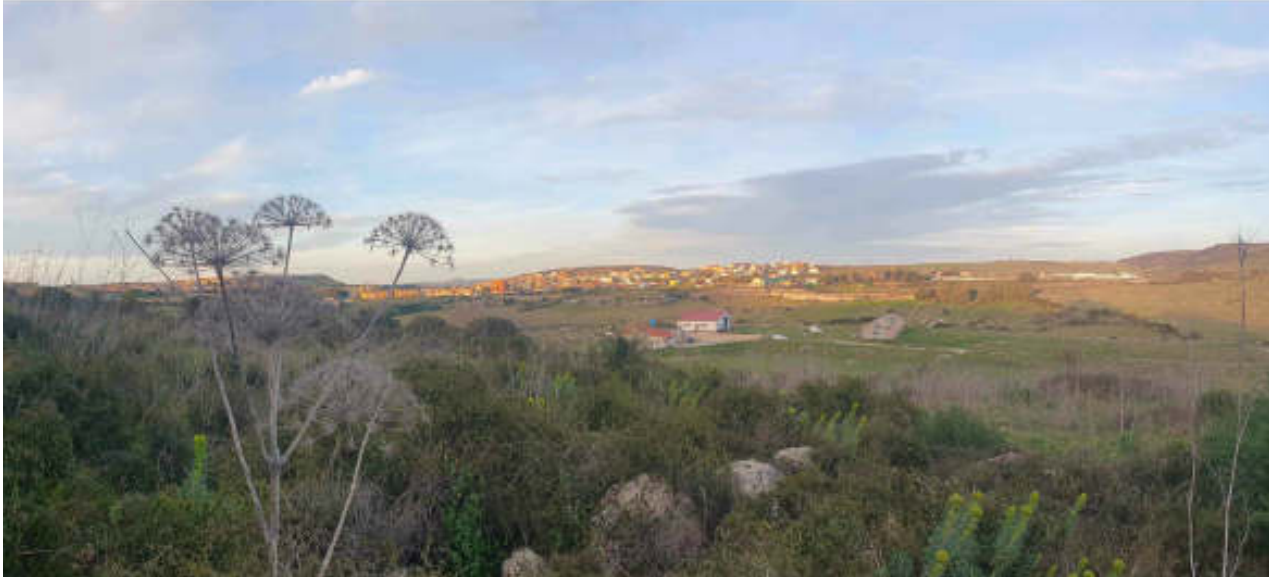
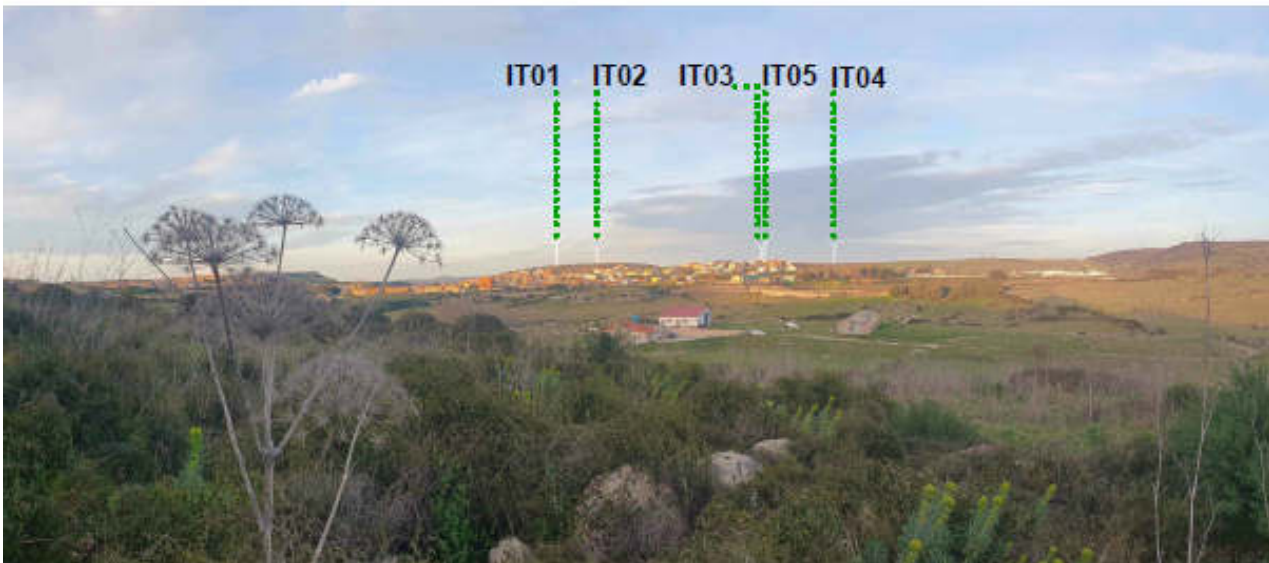
Tenuto conto delle componenti dimensionali degli aerogeneratori, la viabilità di servizio all'impianto e le piazzole andranno a costituire le opere di maggiore rilevanza per l'allestimento del cantiere.

2.1 INFRASTRUTTURE E OPERE CIVILI

Le infrastrutture e le opere civili si schematizzano come segue:

2.1.1 AREA DI CANTIERE

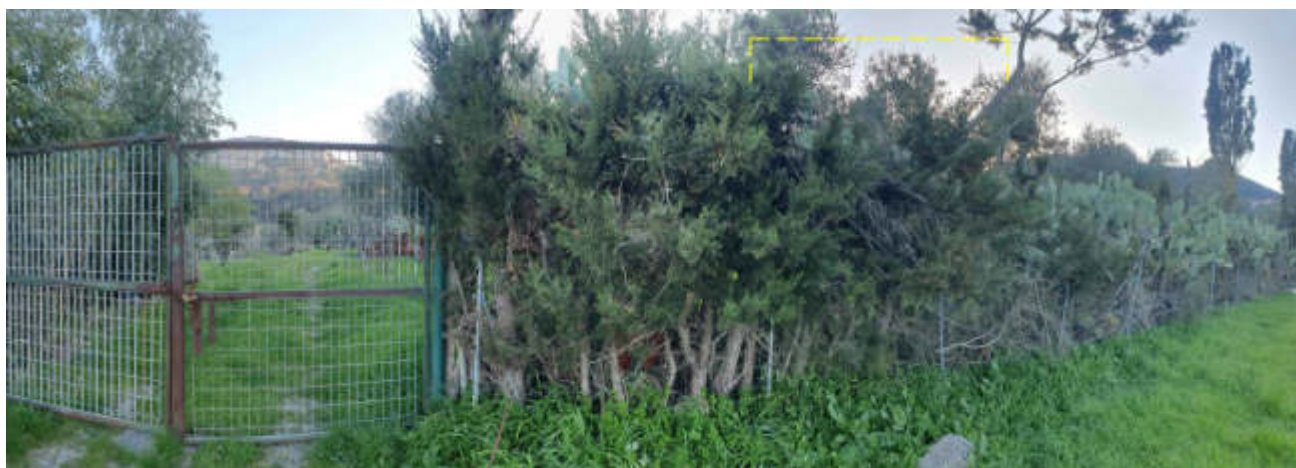
Figura 103: Scena ex ante ed ex post

La scena è costituita da due piani di visuale. In particolare il primo piano si sviluppa per tutta l'ampiezza della scena ed è costituito da essenze arboree e prativi. Il secondo piano di visuale occupa una piccolissima parte a della scena ed è costituito da un pianoro interamente occupato da elementi di terzo paesaggio, naturali e prativi. La scena non ha una profondità di campo visivo rilevante, pertanto la panoramicità dell'immagine è contenuta. Vi è un unico colore dominante: il verde. I contrasti poco presenti sono comunque qualificanti. La panoramica è priva di elementi caratterizzanti quindi non è riconoscibile. La scena presenta elementi di interruzione nella parte sinistra del primo piano. Essa si presenta comunque poco leggibile. Il campo eolico non è visibile, pertanto la scena non subisce variazioni tra lo stato dell'arte e lo scenario di progetto.

L'impianto non è visibile, pertanto non ci sono variazioni tra lo stato dell'arte e lo scenario di progetto.

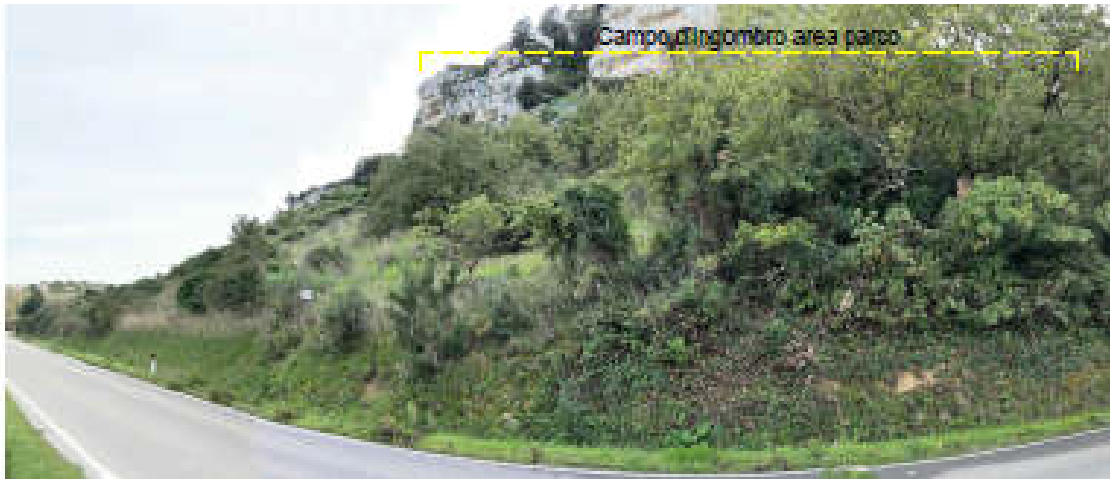
Figura 104: Scena ex ante ed ex post

La scena presenta un unico piano di visuale che inquadra elementi naturali di terzo paesaggio. I colori dominanti sono il bianco, il grigio, il verde e il marrone, i contrasti sono gradevoli. La scena si presenta chiusa sul primo piano di visuale priva di profondità o ampiezza. Sono del tutto assenti gli elementi caratterizzanti e la scena quindi non ha elementi di riconoscibilità, sebbene i ricettori siano caratterizzanti essi non sono visibili. L'impianto non è visibile, pertanto non ci sono variazioni tra lo stato dell'arte e lo scenario di progetto.

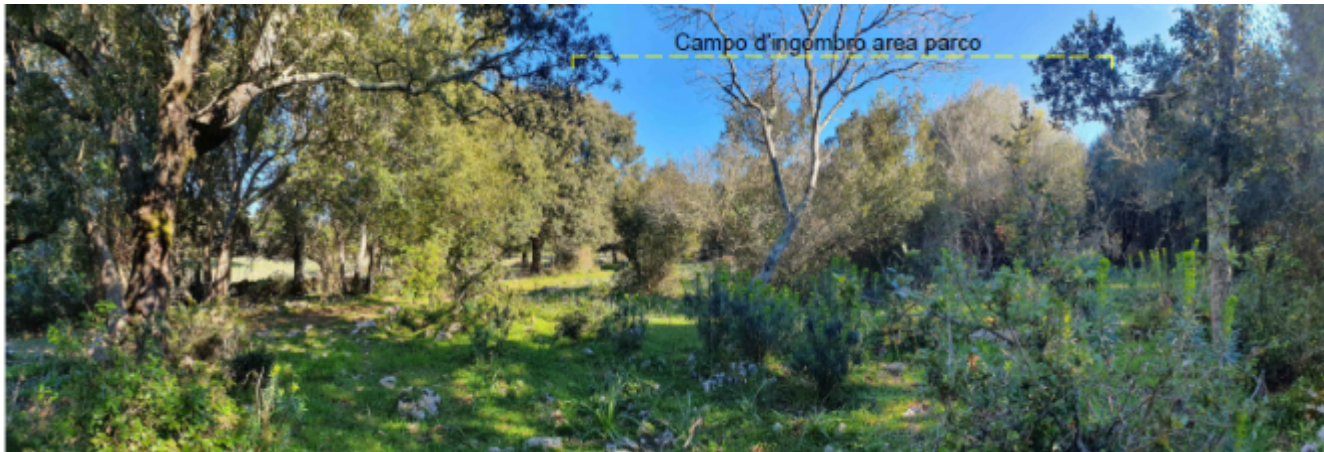
Figura 119: Scena ex ante ed ex post

La scena è composta da un unico piano di visuale interamente occupato da essenze arboree. La scena è chiusa sugli elementi naturali del primo piano di visuale e sviluppati in altezza quindi è priva di panoramicità, ampiezza e profondità. L'immagine mostra un quadro chiaramente naturale, dove le difficoltà di letture non sussistono, essa si presenta tuttavia priva di elementi distintivi. Il ricettore, elemento distintivo naturale non è visibile nella scena. Le relazioni funzionali e spaziali sono chiare ed integre, quelle visive non presenti. I toni dominanti sono il verde e il marrone, i contrasti poco presenti sono gradevoli. L'impianto non è visibile pertanto non si verificano variazioni tra le qualità sceniche ex ante ed ex post.

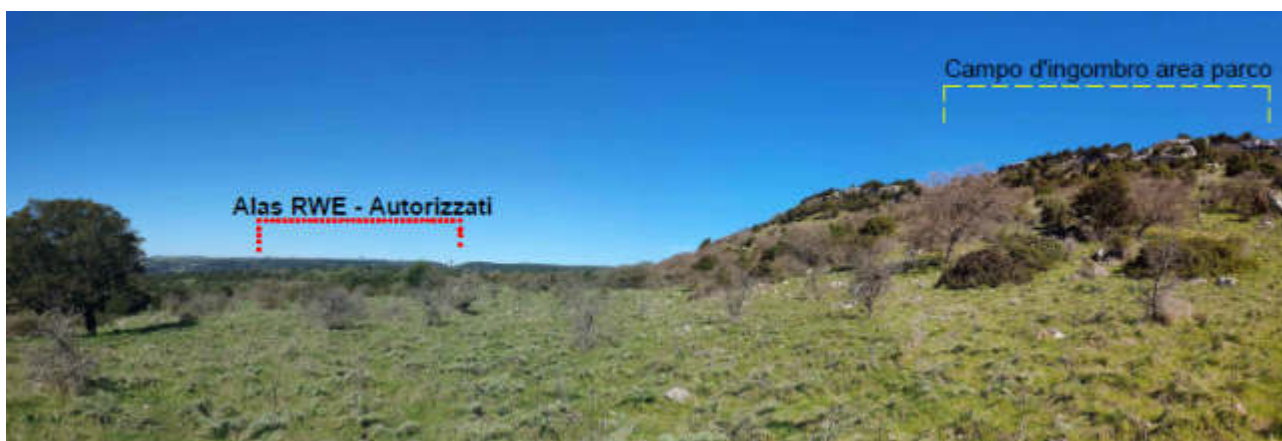
Figura 120: Scena ex ante ed ex post

La scena mostra due piani di visuali dei quali il secondo risulta schiacciato e poco percepibile. Infatti nella panoramica il primo piano di visuale occupa la quasi interezza della scena. Esso è costituito da un pianoro che prosegue da sinistra verso destra formando un piccolissimo rilievo sul quale insistono elementi arborei, rocce affioranti e piccoli patch prativi, mentre questi ultimi dominano la parte pianeggiante che si estende ai piedi del rilievo e procedendo verso la sinistra della scena. Il secondo piano di visuale è una striscia sottile costituita da elementi orografici le cui coperture sono indistinguibili ad occhio nudo. I toni dominanti sono il verde e il marrone, i contrasti poco presenti ma gradevoli. Le relazioni funzionali e spaziali sono integre e chiare. La scena è facilmente leggibile ma priva di elementi di riconoscibilità, eccezion fatta per il ricettore che tuttavia non è visibile. L'impianto non è visibile pertanto non si verificano variazioni tra le qualità sceniche ex ante ed ex post.

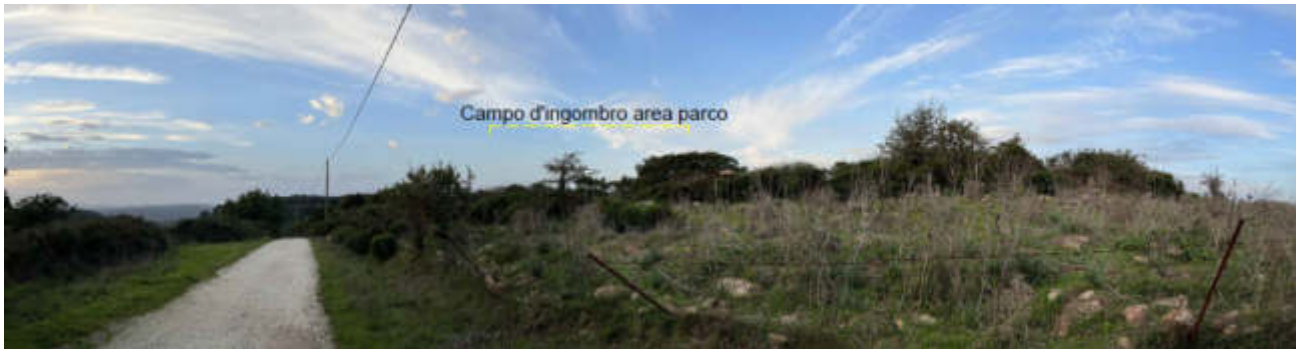
Figura 121: Scena ex ante ed ex post

La scena mostra due piani di visuali dei quali il secondo risulta schiacciato e caratterizzato da una striscia sulla quale insiste una fitta formazione boschiva che fa da limite al primo piano di visuale. Nella panoramica il primo piano di visuale occupa la quasi interezza della scena. Esso è costituito da un pianoro tagliato a sinistra da una strada che segna il punto di fuga dell'immagine. Il primo piano di visuale è costituito interamente da prati incolti e alcuni elementi antropici dequalificanti. Le relazioni funzionali sono interrotte dagli elementi antropici a rete nel primo piano di visuale. I toni dominanti sono il verde e il marrone, i contrasti poco presenti ma gradevoli. Le relazioni funzionali e spaziali sono integre e chiare. La scena è confusa e priva di elementi di riconoscibilità, eccezion fatta per il ricettore che tuttavia non è visibile. L'impianto non è visibile pertanto non si verificano variazioni tra le qualità sceniche ex ante ed ex post.

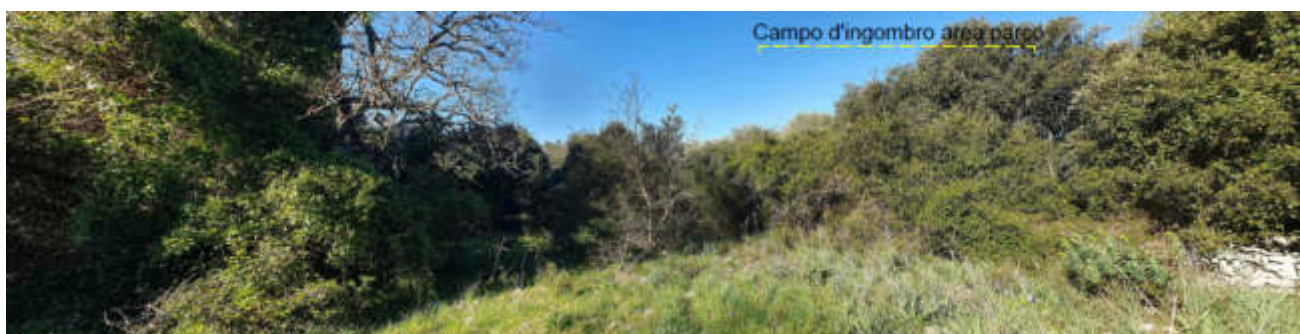
Figura 122: Scena ex ante ed ex post

La scena è composta da un unico piano di visuale interamente occupato da essenze arboree. La scena è chiusa sugli elementi naturali del primo piano di visuale e sviluppati in altezza quindi è priva di panoramicità, ampiezza e profondità. L'immagine mostra un quadro chiaramente naturale, dove le difficoltà di letture non sussistono, essa si presenta tuttavia priva di elementi distintivi. Il ricettore, elemento distintivo naturale non è visibile nella scena. Le relazioni funzionali e spaziali sono chiare ed integre, quelle visive non presenti. I toni dominanti sono il verde e il marrone, i contrasti poco presenti sono gradevoli. L'impianto non è visibile pertanto non si verificano variazioni tra le qualità sceniche ex ante ed ex post.

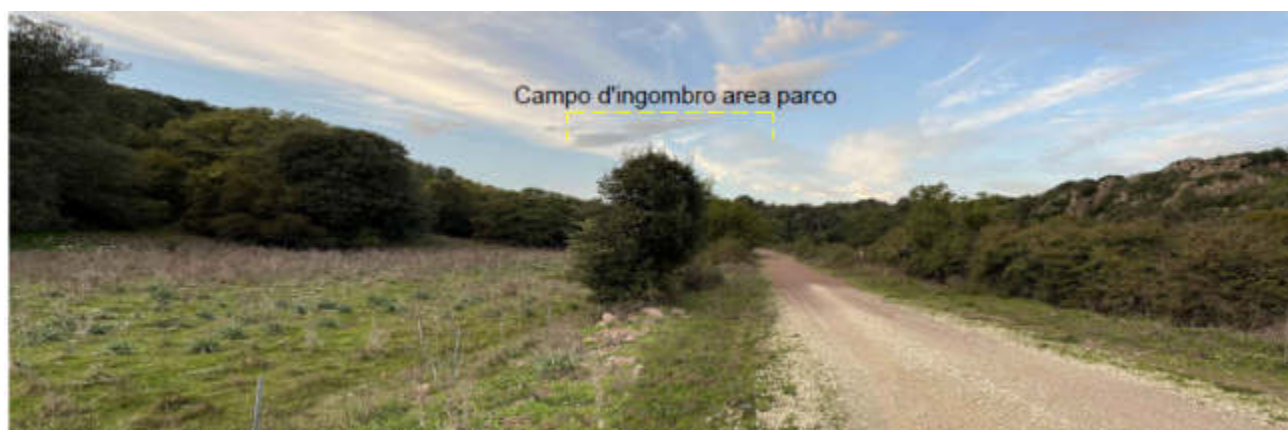
Figura 123: Scena ex ante ed ex post

La scena è composta da un unico piano di visuale tagliato a metà da una stradina sterrata rispetto alla quale la parte destra è interamente occupata da essenze arboree e rocce affioranti, mentre la parte sinistra da essenze arboree e prati. La scena è chiusa sugli elementi naturali del primo piano di visuale e sviluppati in altezza quindi è priva di panoramicità, ampiezza e profondità. L'immagine mostra un quadro chiaramente naturale, dove le difficoltà di letture non sussistono, essa si presenta tuttavia priva di elementi distintivi. Il ricettore, elemento distintivo naturale non è visibile nella scena. Le relazioni funzionali e spaziali sono chiare ed integre, quelle visive non presenti. I toni dominanti sono il verde e i toni chiari delle rocce, i contrasti poco presenti sono gradevoli. L'impianto non è visibile pertanto non si verificano variazioni tra le qualità sceniche ex ante ed ex post.

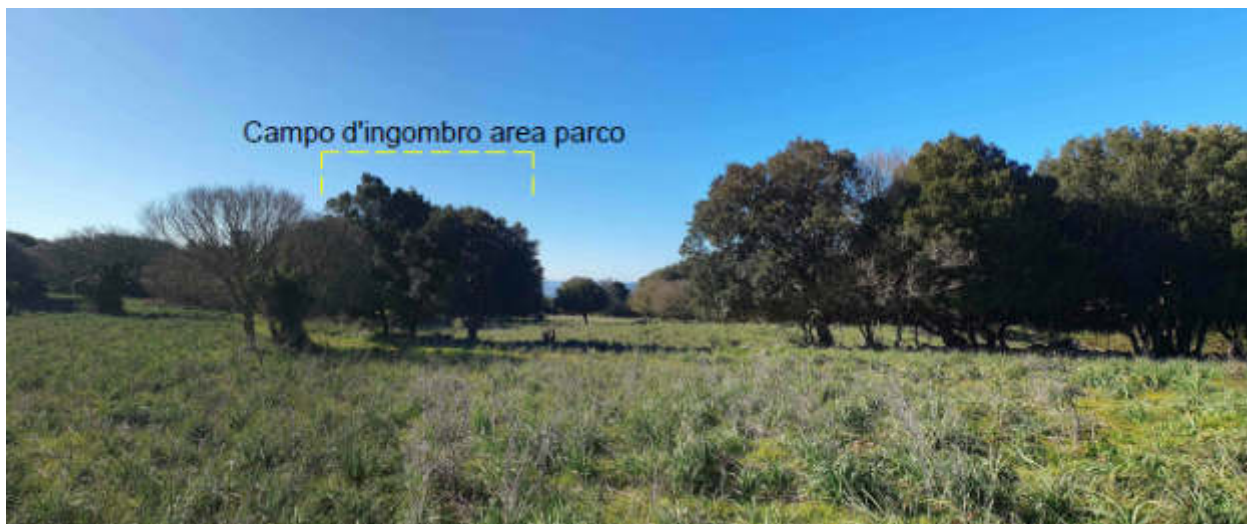
Figura 124: Scena ex ante ed ex post

La scena è composta da due piani di visuale dei quali il secondo appena visibile al centro della scena mostra una sottile striscia grigio – azzurra rispetto alla quale è impossibile, ad occhio nudo distinguere gli elementi costitutivi. Il primo piano di visuale occupa la maggior parte della scena, esso è interamente occupato da essenze arboree e prativi. La scena è quasi del tutto chiusa sugli elementi naturali del primo piano di visuale e sviluppati in altezza quindi è priva di panoramicità, ampiezza e profondità. L'immagine mostra un quadro chiaramente naturale, dove le difficoltà di letture non sussistono, essa si presenta tuttavia priva di elementi distintivi. Il ricettore, elemento distintivo naturale non è visibile nella scena. Le relazioni funzionali e spaziali sono chiare ed integre, quelle visive non presenti. I toni dominanti sono il verde e il marrone, i contrasti poco presenti sono gradevoli. L'impianto non è visibile pertanto non si verificano variazioni tra le qualità sceniche ex ante ed ex post.

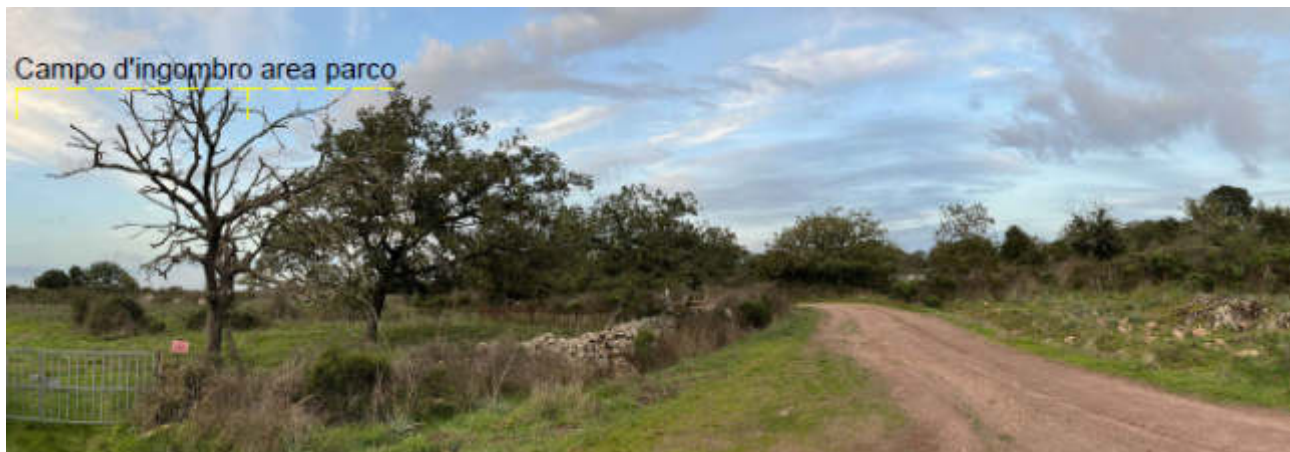
Figura 125: Scena ex ante ed ex post

La scena è composta da un unico piano di visuale tagliato a metà da una stradina sterrata con a destra e sinistra essenze arboree e prati. La scena è chiusa sugli elementi naturali del primo piano di visuale e sviluppati in altezza quindi è priva di panoramicità, ampiezza e profondità. L'immagine mostra un quadro chiaramente naturale, dove le difficoltà di lettura non sussistono, essa si presenta tuttavia priva di elementi distintivi. Il ricettore, elemento distintivo naturale non è visibile nella scena. Le relazioni funzionali e spaziali sono chiare ed integre, quelle visive non presenti. I toni dominanti sono il verde e i toni chiari delle rocce, i contrasti poco presenti sono gradevoli. L'impianto non è visibile pertanto non si verificano variazioni tra le qualità sceniche ex ante ed ex post.

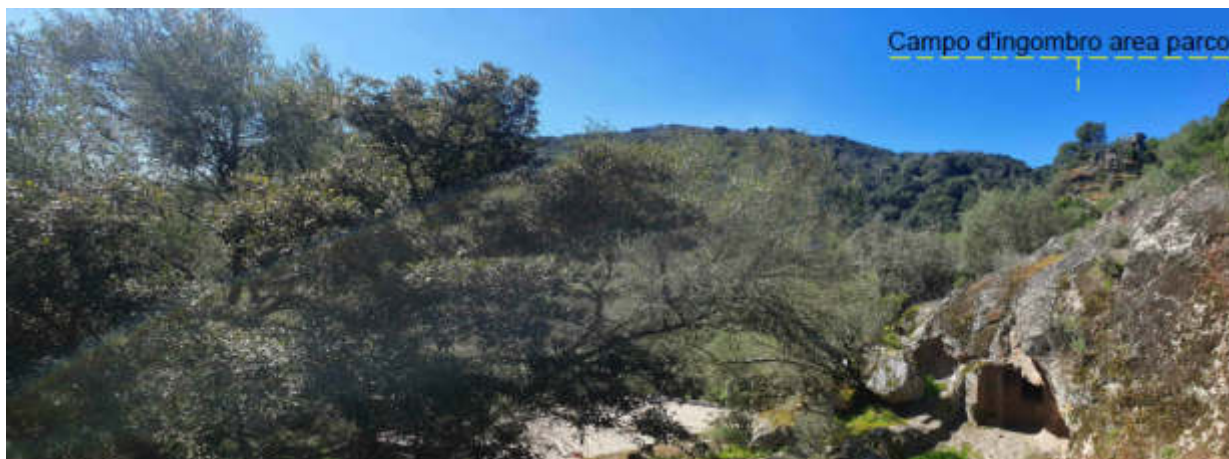
Figura 126: Scena ex ante ed ex post

La scena è composta da due piani di visuale. Il primo piano di visuale presenta a destra, visibile, il ricettore, mentre a destra essenze arboree fanno da schermo visivo ad elementi antropici. Il secondo piano di visuale è invece occupato da un rilievo ricoperto da superfici boschive che si estende dal centro della scena verso il margine destro. La presenza del ricettore rende la scena riconoscibile. Non è difficile interpretare la scena che si mostra priva di elementi di degrado o disturbo. Le relazioni funzionali, spaziali e visive sono integre e chiare. La scena non presenta una profondità del campo visivo considerevole. I toni dominanti sono il verde e i toni chiari delle rocce, i contrasti poco presenti sono gradevoli. L'impianto non è visibile pertanto non si verificano variazioni tra le qualità sceniche ex ante ed ex post.

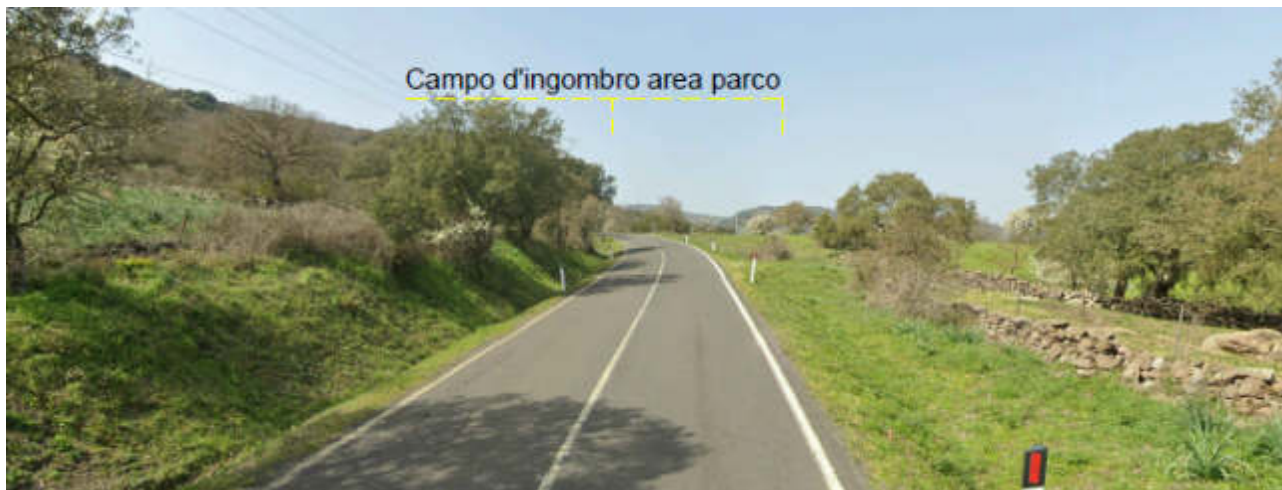
Figura 127: Scena ex ante ed ex post

La scena è composta da due piani di visuale. Il primo piano di visuale risulta tagliato a metà da una strada asfaltata che individua il punto di fuga in corrispondenza del quale si intravede il secondo piano di visuale. Nel primo piano di visuale sono presenti essenze arboree e prati, mentre a destra troviamo dei muretti a secco. La scena presenta una panoramicità ridotta ma una buona ampiezza e profondità. L'immagine mostra un quadro chiaramente naturale, dove le difficoltà di lettura non sussistono, essa si presenta tuttavia priva di elementi distintivi, a parte la presenza dei muretti a secco che sono scarsamente riconoscibili. Il ricettore, elemento distintivo antropico non è visibile nella scena. Le relazioni funzionali e spaziali sono chiare ed integre, quelle visive non presenti. I toni dominanti sono il verde e i toni chiari delle rocce, i contrasti poco presenti sono gradevoli. L'impianto non è visibile pertanto non si verificano variazioni tra le qualità sceniche ex ante ed ex post.

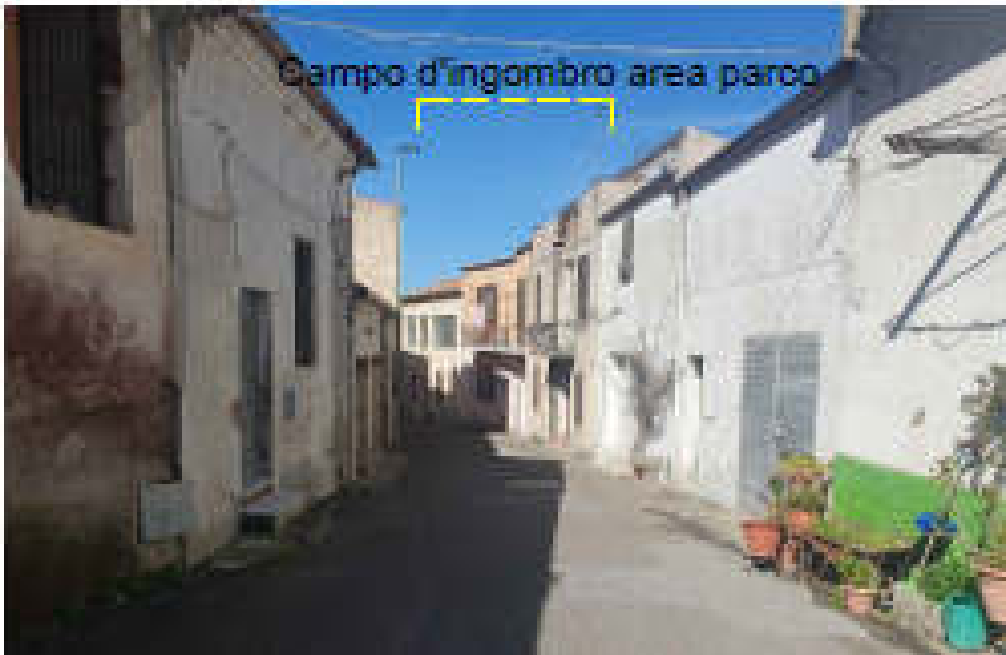
Figura 132: Scena ex ante ed ex post

La scena mostra un unico piano di visuale costituito solo ed esclusivamente da elementi antropici. Le relazioni funzionali e spaziali tra essi è chiaramente presente sebbene ciò costituisca un elemento piuttosto scontato essendo rappresentato un tipico scorcio del centro storico. Non sono rari i segni di degrado materico e il fronte strada non è armonioso, tuttavia questa fattispecie è dovuta all'epoca ottocentesca a cui risale questa prima espansione del centro storico. I toni dominanti sono quelli chiari degli intonaci, i contrasti poco presenti. L'impianto non è visibile, pertanto le qualità sceniche ex ante ed ex post restano invariate.

PARAMETRO: DIVERSITÀ (fonte D.P.C.M. 12/12/2005)		
Criteria (fonte D.P.C.M. 12/12/2005)	valutazione Scenario Zero	valutazione Scenario Uno
Presenza di caratteri distintivi naturali	0 assenza Gli elementi naturali sono assenti.	0 assenza L'impianto non è visibile per tanto le qualità sceniche restano invariate.
Presenza di caratteri distintivi antropici	0,6 media presenza Nella scena gli elementi antropici non sono distintivi, gli edifici con caratteri storici comunque poco rilevanti.	0,6 media presenza L'impianto non è visibile per tanto le qualità sceniche restano invariate.
Presenza di caratteri distintivi storici	0,6 media presenza I caratteri storici coincidono con il ricettore non visibile e gli edifici che presentano caratteristiche novecentesche	0,6 media presenza L'impianto non è visibile per tanto le qualità sceniche restano invariate.
Presenza di caratteri distintivi culturali	0,6 media presenza I caratteri culturali coincidono con quelli antropici, essi sono solo espressione di uno stile architettonico e urbanistico	0,6 media presenza L'impianto non incide in nessun modo sugli elementi culturali distintivi

PARAMETRO: DEGRADO (fonte D.P.C.M. 12/12/2005)		
Criteria (fonte D.P.C.M. 12/12/2005)	valutazione Scenario Zero	valutazione Scenario Uno
Perdita delle risorse naturali	-0 assenza Gli elementi naturali non presentano segni di degrado	0 assenza L'impianto non è visibile per tanto le qualità sceniche restano invariate.
Perdita dei caratteri culturali	-0 assenza I caratteri culturali non presentano segni di degrado	0 assenza L'impianto non è visibile per tanto le qualità sceniche restano invariate.
Perdita dei caratteri storici	-0,2 molto bassa presenza I caratteri storici del blocco sinistro presentano segni di degrado materico	-0,2 molto bassa presenza L'impianto non è visibile per tanto le qualità sceniche restano invariate.
Perdita dei caratteri visivi	-0 assenza Gli elementi visivi non presentano segni di degrado	-0 assenza L'impianto non è visibile per tanto le qualità sceniche restano invariate.

Perdita dei caratteri morfologici	-0 assenza Gli elementi morfologici non presentano segni di degrado	-0 assenza L'impianto non è visibile per tanto le qualità sceniche restano invariate.
TOTALE	-0.2	-0.2
