PROGETTO DEFINITIVO PER LA REALIZZAZIONE DI UN PARCO EOLICO DENOMINATO "LUXI" COMPOSTO DA 5 AEROGENERATORI DA 7.2 MW, PER UNA POTENZA COMPLESSIVA DI 36 MW SITO NEL COMUNE DI ITTIRI (SS), CON OPERE DI CONNESSIONE NEL COMUNE DI ITTIRI (SS)

RELAZIONE PAESAGGISTICA

PA 01

ES266-PA01-R

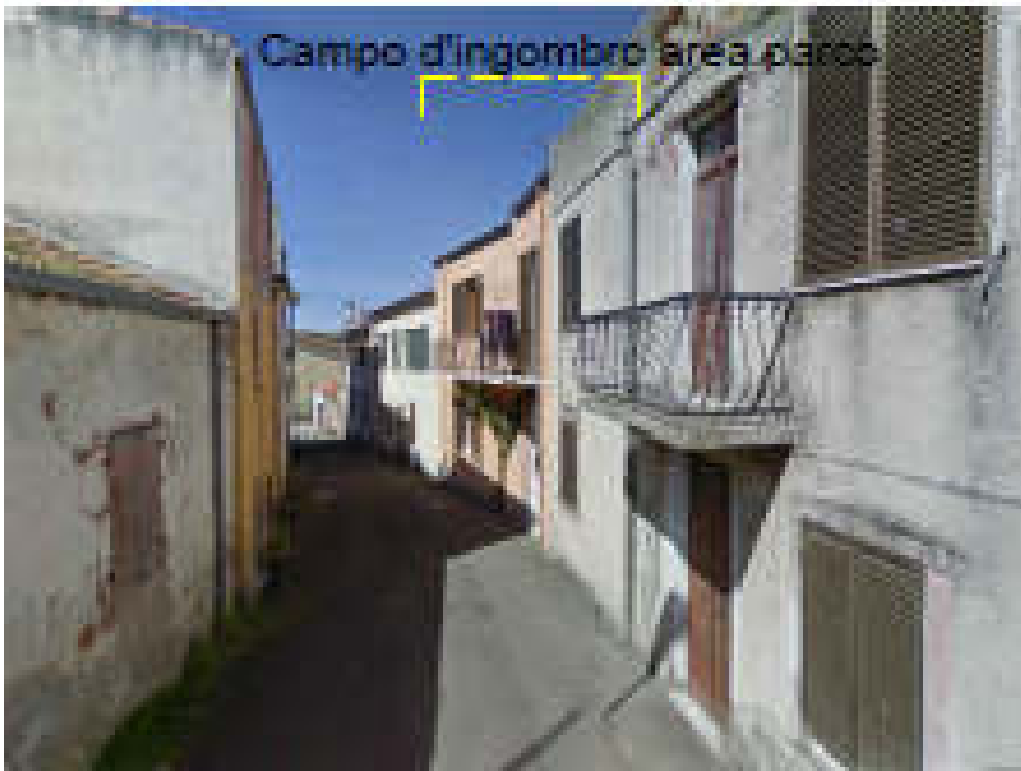
Figura 133: Scena ex ante ed ex post

La scena è in tutto simile alla precedente.

PARAMETRO: DIVERSITÀ (fonte D.P.C.M. 12/12/2005)		
Criteria (fonte D.P.C.M. 12/12/2005)	valutazione Scenario Zero	valutazione Scenario Uno
Presenza di caratteri distintivi naturali	0 assenza Gli elementi naturali sono assenti.	0 assenza L'impianto non è visibile per tanto le qualità sceniche restano invariate.
Presenza di caratteri distintivi antropici	0,6 media presenza Nella scena gli elementi antropici non sono distintivi, gli edifici con caratteri storici comunque poco rilevanti.	0,6 media presenza L'impianto non è visibile per tanto le qualità sceniche restano invariate.
Presenza di caratteri distintivi storici	0,6 media presenza I caratteri storici coincidono con il ricettore non visibile e gli edifici che presentano caratteristiche novecentesche	0,6 media presenza L'impianto non è visibile per tanto le qualità sceniche restano invariate.
Presenza di caratteri distintivi culturali	0,6 media presenza I caratteri culturali coincidono con quelli antropici, essi sono solo espressione di uno stile architettonico e urbanistico	0,6 media presenza L'impianto non incide in nessun modo sugli elementi culturali distintivi

PARAMETRO: DEGRADO (fonte D.P.C.M. 12/12/2005)		
Criteria (fonte D.P.C.M. 12/12/2005)	valutazione Scenario Zero	valutazione Scenario Uno
Perdita delle risorse naturali	-0 assenza Gli elementi naturali non presentano segni di degrado	0 assenza L'impianto non è visibile per tanto le qualità sceniche restano invariate.
Perdita dei caratteri culturali	-0 assenza I caratteri culturali non presentano segni di degrado	0 assenza L'impianto non è visibile per tanto le qualità sceniche restano invariate.
Perdita dei caratteri storici	-0,2 molto bassa presenza I caratteri storici del blocco sinistro presentano segni di degrado materico	-0,2 molto bassa presenza L'impianto non è visibile per tanto le qualità sceniche restano invariate.
Perdita dei caratteri visivi	-0 assenza Gli elementi visivi non presentano segni di degrado	-0 assenza L'impianto non è visibile per tanto le qualità sceniche restano invariate.

Perdita dei caratteri morfologici	-0 assenza Gli elementi morfologici non presentano segni di degrado	-0 assenza L'impianto non è visibile per tanto le qualità sceniche restano invariate.
TOTALE	-0.2	-0.2

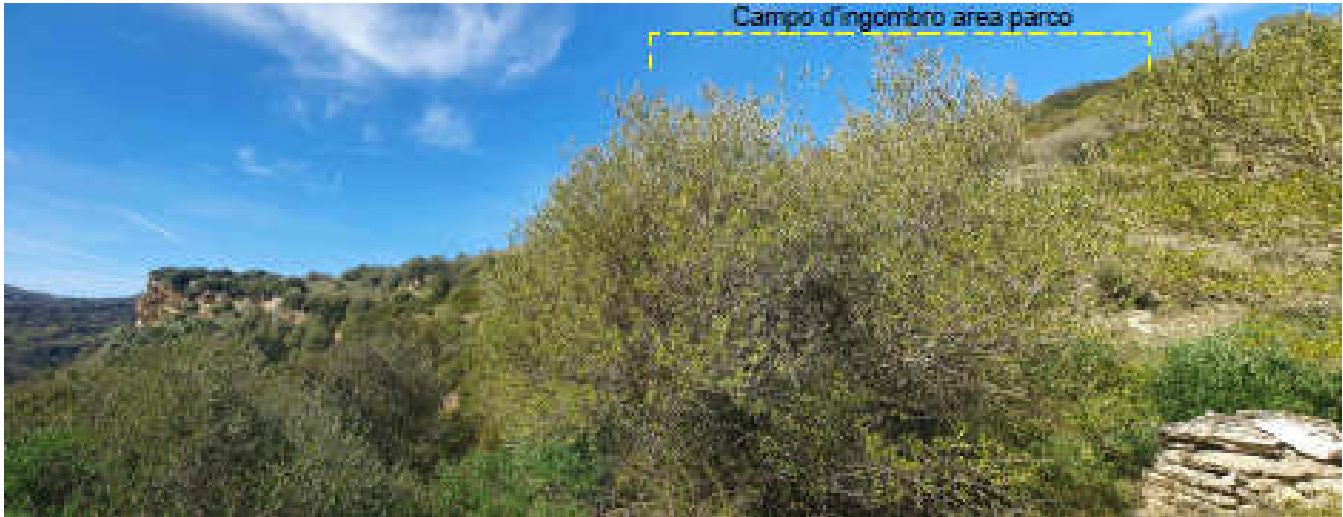
Figura 134: Scena ex ante ed ex post

La scena presenta tre piani di visuale che mostrano il susseguirsi di rilievi coperti da boschi e boscaglia. In alcuni punti sono presenti rocce affioranti. I toni dominanti sono il verde e i colori chiari della roccia, i contrasti sono gradevoli. La scena è facilmente leggibile seppur priva di elementi di riconoscibilità. L'impianto non è visibile per tanto le qualità ex ante ed ex post restano invariate.

PARAMETRO: DIVERSITÀ (fonte D.P.C.M. 12/12/2005)		
Criteria (fonte D.P.C.M. 12/12/2005)	valutazione Scenario Zero	valutazione Scenario Uno
Presenza di caratteri distintivi naturali	0,8 alta presenza Gli elementi naturali dominano la scena essi tuttavia non sono moderatamente distintivi	0,8 alta presenza L'impianto non è visibile per tanto le qualità sceniche restano invariate.
Presenza di caratteri distintivi antropici	0,6 media presenza Il solo elemento distintivo è il ricettore non visibile nella scena	0,6 media presenza L'impianto non è visibile per tanto le qualità sceniche restano invariate.
Presenza di caratteri distintivi storici	0,6 media presenza I caratteri storici coincidono con il ricettore non visibile	0,6 media presenza L'impianto non è visibile per tanto le qualità sceniche restano invariate.
Presenza di caratteri distintivi culturali	0,4 bassa presenza I caratteri culturali coincidono con quelli antropici, essi non sono visibili	0,4 bassa presenza L'impianto non incide in nessun modo sugli elementi culturali distintivi

PARAMETRO: DEGRADO (fonte D.P.C.M. 12/12/2005)		
Criteria (fonte D.P.C.M. 12/12/2005)	valutazione Scenario Zero	valutazione Scenario Uno
Perdita delle risorse naturali	-0 assenza Gli elementi naturali non presentano segni di degrado	0 assenza L'impianto non è visibile per tanto le qualità sceniche restano invariate.
Perdita dei caratteri culturali	-0 assenza I caratteri culturali non presentano segni di degrado	0 assenza L'impianto non è visibile per tanto le qualità sceniche restano invariate.
Perdita dei caratteri storici	-0 assenza I caratteri storici non presentano segni di degrado	-0 assenza L'impianto non è visibile per tanto le qualità sceniche restano invariate.
Perdita dei caratteri visivi	-0 assenza Gli elementi visivi non presentano segni di degrado	-0 assenza L'impianto non è visibile per tanto le qualità sceniche restano invariate.
Perdita dei caratteri morfologici	-0 assenza Gli elementi morfologici non presentano segni di degrado	-0 assenza L'impianto non è visibile per tanto le qualità sceniche restano invariate.

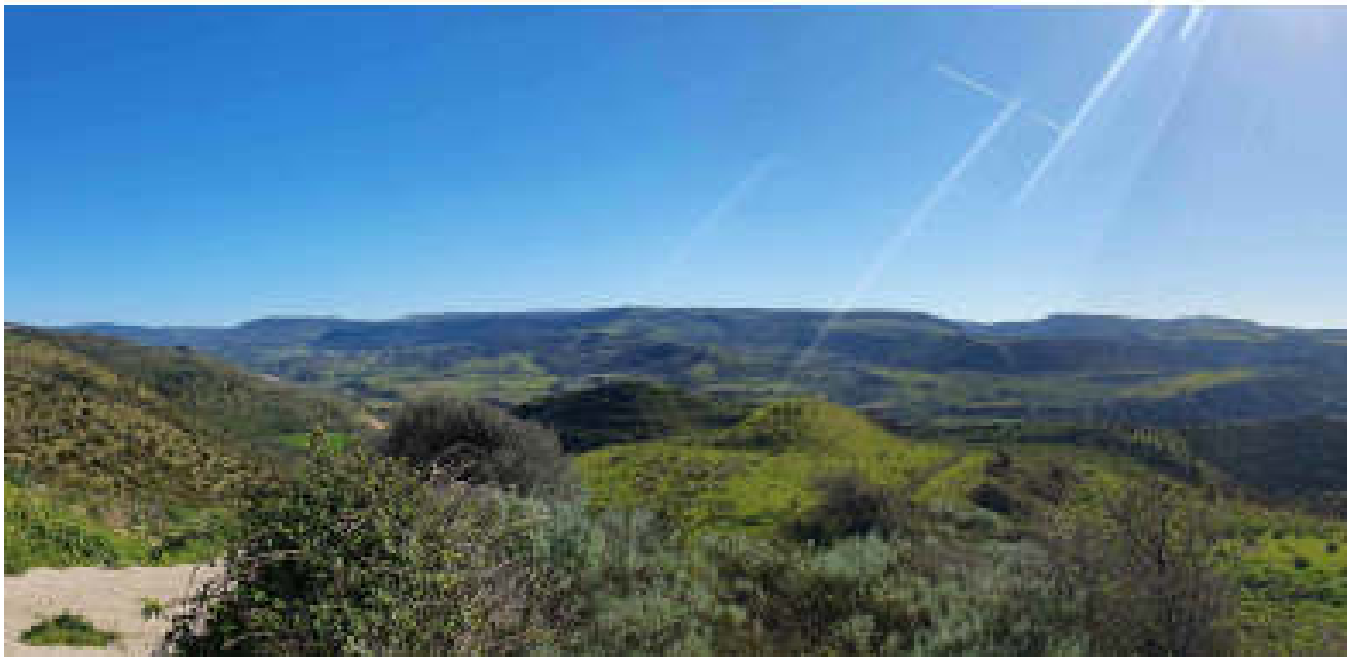
Figura 153: scena ex ante

La scena è costituita da tre piani di visuale tutti rappresentanti il susseguirsi di dolci rilievi ricoperti da vegetazione che alterna a prativi formazioni boschive ed essenze arboree isolate. Le relazioni funzionali, visive e spaziali sono integre e facilmente percepibili. La scena è leggibile ma è totalmente priva di elementi di riconoscibilità. Vi è un unico cromatismo, il verde, che si presenta in diverse tonalità con contrasti comunque gradevoli. La scena è ampia e profonda. L'impianto si inserisce alle spalle dell'ultimo piano di visuale incidendo visivamente su elementi naturali e sveltando dallo skyline.

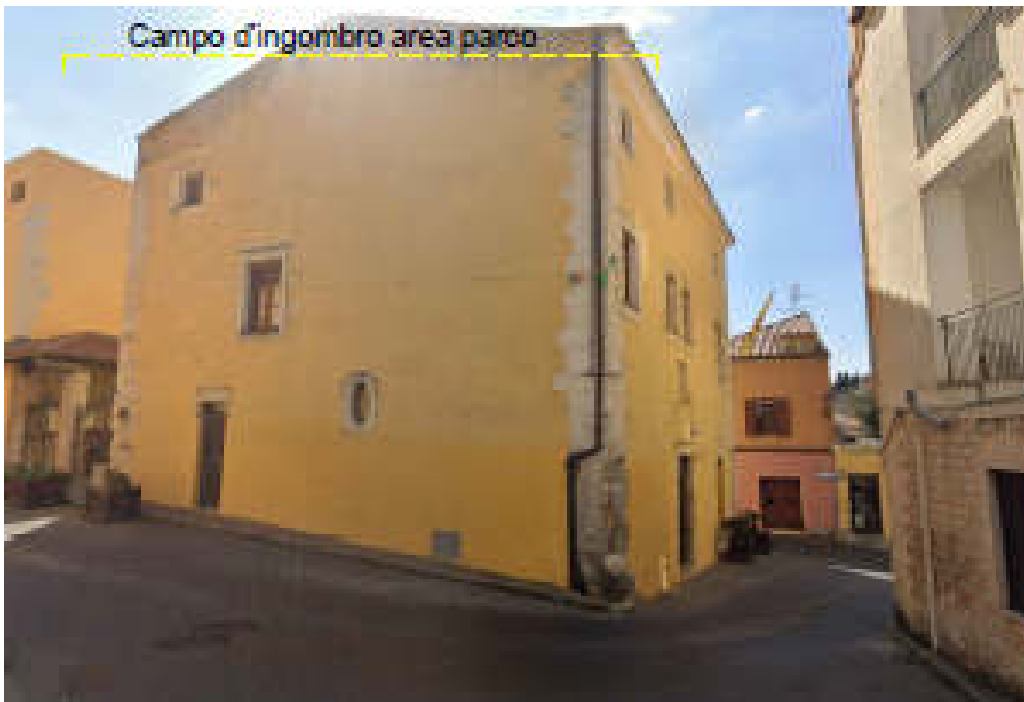
Figura 155: scena ex ante ed ex post

La scena è costituita da un unico piano di visuale che ritrae solo ed esclusivamente elementi antropici. Nella parte centrale è rappresentato il ricettore, che si presenta ristrutturato e ben conservato. Anche gli altri elementi della scena hanno caratteristiche storiche. Le relazioni funzionali tra gli elementi antropici sono integre e chiare, la scena è riconoscibile e leggibile. I toni dominanti sono i colori pastello degli intonaci, i contrasti gradevoli. L'impianto non è visibile pertanto le qualità paesaggistiche ex ante ed ex post restano invariate.

PARAMETRO: DIVERSITÀ (fonte D.P.C.M. 12/12/2005)		
Criteria <i>(fonte D.P.C.M. 12/12/2005)</i>	valutazione Scenario Zero	valutazione Scenario Uno
Presenza di caratteri distintivi naturali	0 assenza Gli elementi naturali del tutto assenti	0 assenza L'impianto non è visibile per tanto le qualità sceniche restano invariate.
Presenza di caratteri distintivi antropici	1 molto alta presenza È presente il ricettore al centro della scena che qualifica positivamente la panoramica, secondario rispetto ad esso è la presenza degli altri edifici.	1 molto alta presenza L'impianto non è visibile per tanto le qualità sceniche restano invariate.
Presenza di caratteri distintivi storici	0,8 alta presenza I caratteri storici coincidono con il ricettore e gli altri edifici	0,8 alta presenza L'impianto non è visibile per tanto le qualità sceniche restano invariate.
Presenza di caratteri distintivi culturali	0,6 media presenza I caratteri culturali coincidono con quelli antropici, essi sono solo espressione di un preciso stile architettonico e urbanistico	0,6 media presenza L'impianto non incide in nessun modo sugli elementi culturali distintivi

PARAMETRO: DEGRADO (fonte D.P.C.M. 12/12/2005)		
Criteria (fonte D.P.C.M. 12/12/2005)	valutazione Scenario Zero	valutazione Scenario Uno
Perdita delle risorse naturali	-0 assenza Gli elementi naturali non presentano segni di degrado	0 assenza L'impianto non è visibile per tanto le qualità sceniche restano invariate.
Perdita dei caratteri culturali	-0 assenza I caratteri culturali non presentano segni di degrado	0 assenza L'impianto non è visibile per tanto le qualità sceniche restano invariate.
Perdita dei caratteri storici	-0,2 molto bassa presenza I caratteri storici e in particolare l'edificio novecentesco a destra della scena presenta evidenti segni di degrado materico	-0,2 molto bassa presenza L'impianto non è visibile per tanto le qualità sceniche restano invariate.
Perdita dei caratteri visivi	-0 assenza Gli elementi visivi non presentano segni di degrado	-0 assenza L'impianto non è visibile per tanto le qualità sceniche restano invariate.

Perdita dei caratteri morfologici	-0 assenza Gli elementi morfologici non presentano segni di degrado	-0 assenza L'impianto non è visibile per tanto le qualità sceniche restano invariate.
TOTALE	-0.2	-0.2

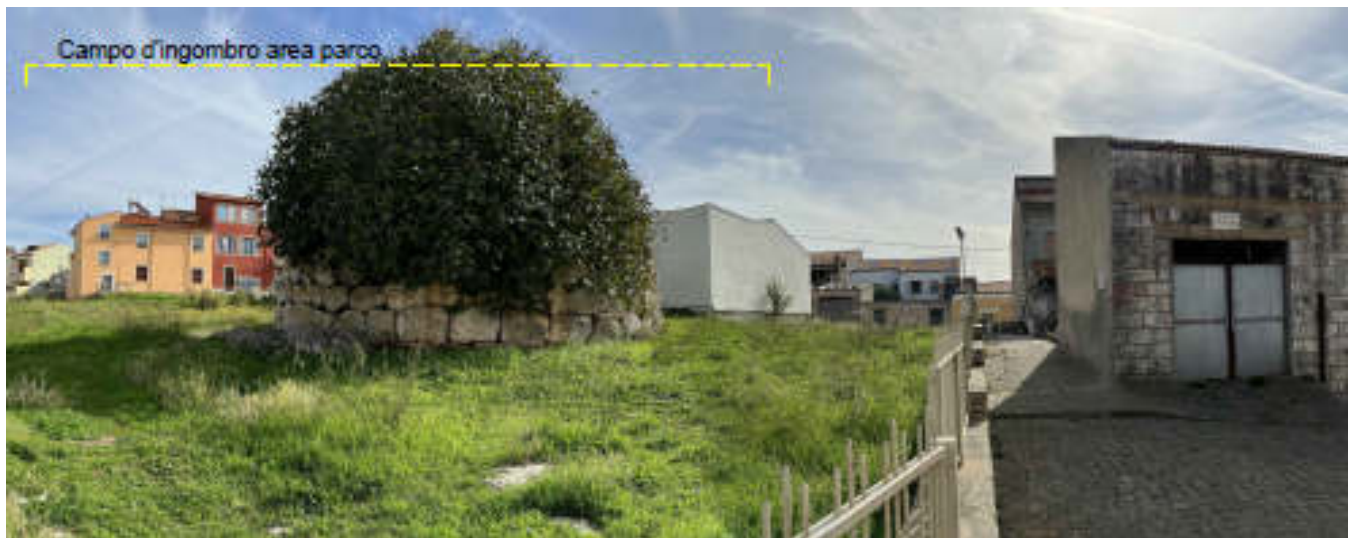
Figura 156: scena ex ante ed ex post

La scena mostra due piani di visuale. Nel primo è inquadrata l'area del ricettore. Nel secondo sono ripresi elementi prettamente antropici tipici dell'espansione urbana degli anni '50 e '70. Il ricettore del primo piano non instaura relazioni funzionali e spaziali con il contesto, anche rispetto ad esso appare delimitato, proprio a sottolinearne l'esclusione. La scena è poco leggibile a causa della forte confusione tra gli elementi antropici del secondo piano di visuale, ma è riconoscibile grazie alla presenza del ricettore. I toni dominanti sono il verde, il grigio, il bianco e il giallo. I contrasti nel secondo piano di visuale contribuiscono a creare confusione nella lettura della scena. L'impianto non è visibile, pertanto, le qualità sceniche ex ante ed ex post restano invariate.

PARAMETRO: DIVERSITÀ (fonte D.P.C.M. 12/12/2005)		
Criteria (fonte D.P.C.M. 12/12/2005)	valutazione Scenario Zero	valutazione Scenario Uno
Presenza di caratteri distintivi naturali	0,2 molto bassa presenza Gli elementi naturali sono quasi del tutto assenti, essi consistono esclusivamente nella presenza di essenze colonizzatrici e prativi nei dintorni del ricettore	0,2 molto bassa presenza L'impianto non è visibile per tanto le qualità sceniche restano invariate.
Presenza di caratteri distintivi antropici	1 molto alta presenza È presente il ricettore al centro della scena che qualifica positivamente la panoramica	1 molto alta presenza L'impianto non è visibile per tanto le qualità sceniche restano invariate.
Presenza di caratteri distintivi storici	0,8 alta presenza I caratteri storici coincidono con il ricettore	0,8 alta presenza L'impianto non è visibile per tanto le qualità sceniche restano invariate.

PARAMETRO: DEGRADO (fonte D.P.C.M. 12/12/2005)		
Criteri <i>(fonte D.P.C.M. 12/12/2005)</i>	valutazione Scenario Zero	valutazione Scenario Uno
Perdita delle risorse naturali	-0 assenza Gli elementi naturali non presentano segni di degrado	0 assenza L'impianto non è visibile per tanto le qualità sceniche restano invariate.
Perdita dei caratteri culturali	-0 assenza I caratteri culturali non presentano segni di degrado	0 assenza L'impianto non è visibile per tanto le qualità sceniche restano invariate.
Perdita dei caratteri storici	-0,2 molto bassa presenza I caratteri storici del ricettore sono in parte degradati	-0,2 molto bassa presenza L'impianto non è visibile per tanto le qualità sceniche restano invariate.
Perdita dei caratteri visivi	-0 assenza Gli elementi visivi non presentano segni di degrado	-0 assenza L'impianto non è visibile per tanto le qualità sceniche restano invariate.
Perdita dei caratteri morfologici	-0 assenza Gli elementi morfologici non presentano segni di degrado	-0 assenza L'impianto non è visibile per tanto le qualità sceniche restano invariate.

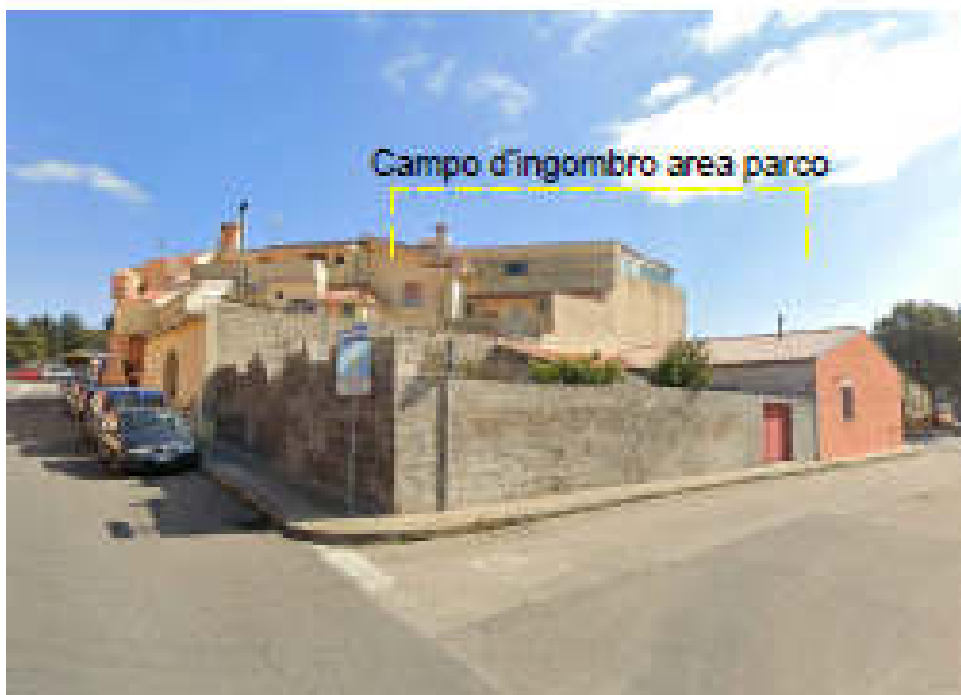
Figura 157: scena ex ante ed ex post

La scena è costituita da due piani di visuale. Nel primo è rappresentato un blocco di elementi antropici che presentano qualità poco leggibili per diversi ordini di motivi il primo dei quali è la frammistione di stili architettonici e la presenza di elementi che versano in stato di evidente degrado materico. Il secondo piano di visuale si colloca a destra e sinistra del blocco centrale ed è costituito da filare di alberi. Le relazioni spaziali e funzionali sono comunque presenti, nonostante la confusione del primo piano di visuale, mentre meno presenti sono le relazioni visive. I toni dominanti sono il grigio, il giallo e il verde, i contrasti poco presenti e poco qualificanti. La panoramica non presenta profondità del campo visivo. L'impianto non è visibile, pertanto, le qualità sceniche restano invariate.

PARAMETRO: DIVERSITÀ (fonte D.P.C.M. 12/12/2005)		
Criteria <i>(fonte D.P.C.M. 12/12/2005)</i>	valutazione Scenario Zero	valutazione Scenario Uno
Presenza di caratteri distintivi naturali	0.2 molto bassa presenza Gli elementi naturali sono quasi del tutto assenti, essi consistono esclusivamente nella presenza di alcune essenze tipiche del verde antropico	0.2 molto bassa presenza L'impianto non è visibile per tanto le qualità sceniche restano invariate.
Presenza di caratteri distintivi antropici	0.6 media presenza Nella scena gli elementi antropici non sono distintivi, nella sezione centrale c'è un blocco di edifici con caratteri storici comunque poco rilevanti.	0.6 media presenza L'impianto non è visibile per tanto le qualità sceniche restano invariate.
Presenza di caratteri distintivi storici	0.6 media presenza I caratteri storici coincidono con il ricettore non visibile e gli edifici del blocco centrale	0.6 media presenza L'impianto non è visibile per tanto le qualità sceniche restano invariate.

PARAMETRO: DEGRADO (fonte D.P.C.M. 12/12/2005)

Criteria (fonte D.P.C.M. 12/12/2005)	valutazione Scenario Zero	valutazione Scenario Uno
Perdita delle risorse naturali	-0 assenza Gli elementi naturali non presentano segni di degrado	0 assenza L'impianto non è visibile per tanto le qualità sceniche restano invariate.
Perdita dei caratteri culturali	-0 assenza I caratteri culturali non presentano segni di degrado	0 assenza L'impianto non è visibile per tanto le qualità sceniche restano invariate.
Perdita dei caratteri storici	-0,2 molto bassa presenza	-0,2 molto bassa presenza

I caratteri storici del blocco centrale presentano segni di degrado materico	L'impianto non è visibile per tanto le qualità sceniche restano invariate.
Perdita dei caratteri visivi	-0 assenza Gli elementi visivi non presentano segni di degrado	-0 assenza L'impianto non è visibile per tanto le qualità sceniche restano invariate.
Perdita dei caratteri morfologici	-0 assenza Gli elementi morfologici non presentano segni di degrado	-0 assenza L'impianto non è visibile per tanto le qualità sceniche restano invariate.
TOTALE	-0.2	-0.2

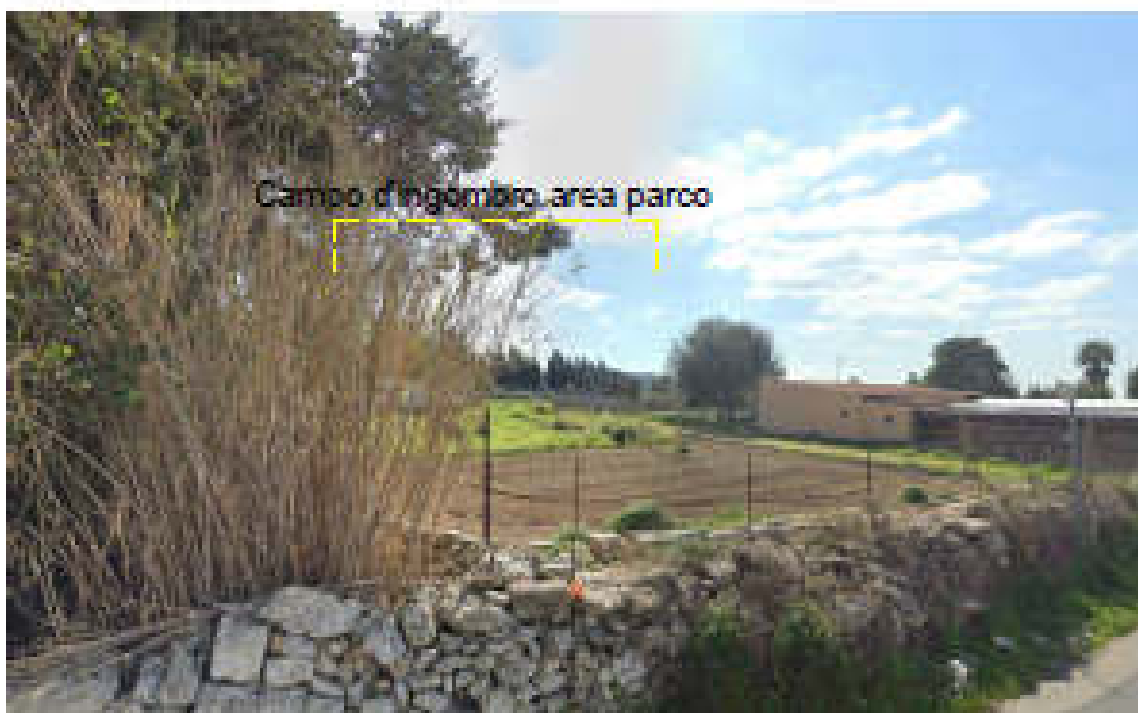
Figura 158: scena ex ante ed ex post

La scena è costituita da un unico piano di visuale che inquadra in primo piano l'area dove insiste il bene archeologico. Questo è chiuso a sinistra e alle spalle da elementi di terzo paesaggio mentre nella parte destra da capannoni. Il ricettore non instaura relazioni spaziali, funzionali o visive col contesto. La scena è poco leggibile, ma la presenza del ricettore la rende comunque riconoscibile. I toni dominanti sono il grigio, il verde e il marrone, i contrasti poco presenti, generano confusione. La panoramica non presenta una qualità rilevante e non v'è apertura o profondità del campo visivo. L'impianto eolico non è visibile, pertanto, le qualità sceniche ex ante ed ex post restano invariate.

PARAMETRO: DIVERSITÀ (fonte D.P.C.M. 12/12/2005)		
Criteria (fonte D.P.C.M. 12/12/2005)	valutazione Scenario Zero	valutazione Scenario Uno
Presenza di caratteri distintivi naturali	0.2 molto bassa presenza Gli elementi naturali sono poco presenti e poco distintivi, essi consistono esclusivamente nella presenza di essenze colonizzatrici, prativi nei dintorni del ricettore e di terzo paesaggio	0.2 molto bassa presenza L'impianto non è visibile per tanto le qualità sceniche restano invariate.
Presenza di caratteri distintivi antropici	1 alta presenza È presente il ricettore al centro della scena che qualifica positivamente la panoramica	1 alta presenza L'impianto non è visibile per tanto le qualità sceniche restano invariate.

PARAMETRO: DEGRADO (fonte D.P.C.M. 12/12/2005)		
--	--	--

Criteria (fonte D.P.C.M. 12/12/2005)	valutazione Scenario Zero	valutazione Scenario Uno
Perdita delle risorse naturali	-0 assenza Gli elementi naturali non presentano segni di degrado	0 assenza L'impianto non è visibile per tanto le qualità sceniche restano invariate.
Perdita dei caratteri culturali	-0 assenza I caratteri culturali non presentano segni di degrado	0 assenza L'impianto non è visibile per tanto le qualità sceniche restano invariate.
Perdita dei caratteri storici	-0,2 molto bassa presenza I caratteri storici del ricettore sono in parte degradati	-0,2 molto bassa presenza L'impianto non è visibile per tanto le qualità sceniche restano invariate.
Perdita dei caratteri visivi	-0 assenza Gli elementi visivi non presentano segni di degrado	-0 assenza L'impianto non è visibile per tanto le qualità sceniche restano invariate.
Perdita dei caratteri morfologici	-0 assenza Gli elementi morfologici non presentano segni di degrado	-0 assenza L'impianto non è visibile per tanto le qualità sceniche restano invariate.

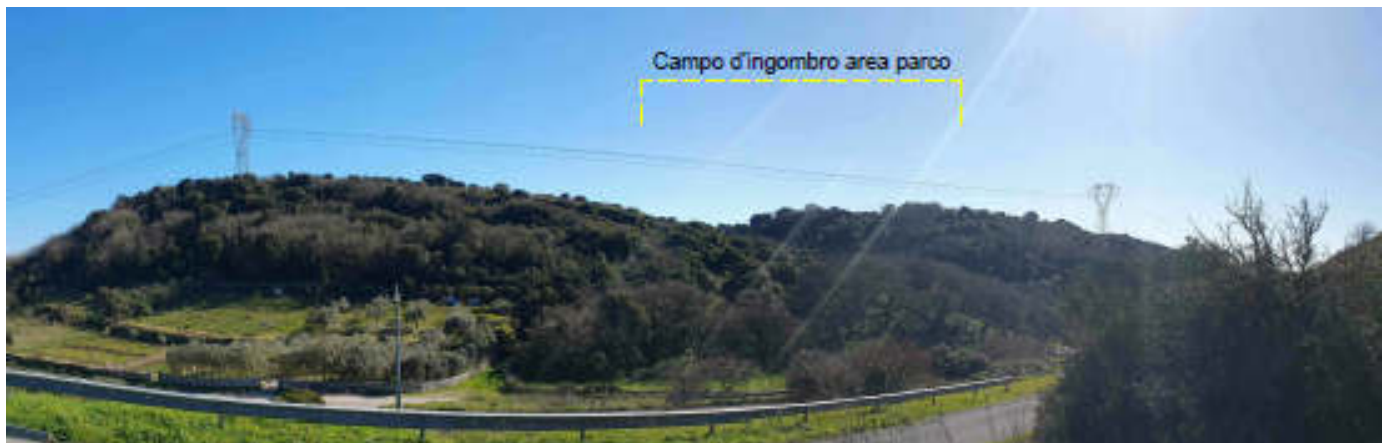
Figura 159: scena ex ante ed ex post

La scena è costituita da un unico piano di visuale, avanzato vi è la viabilità in primissimo piano che taglia la scena, alle sue spalle la panoramica prosegue con un promontorio ricoperto da formazioni boschive. Non vi sono elementi caratterizzanti ad eccezione del ricettore non visibile. I toni dominanti sono il verde e il grigio con contrasti poco presenti. Le relazioni funzionali e spaziali sono chiare, meno definite sono le relazioni visive. La scena è facilmente leggibile ma priva di elementi di riconoscibilità. L'impianto non è visibile pertanto le qualità sceniche ex ante ed ex post restano invariate.

PARAMETRO: DIVERSITÀ (fonte D.P.C.M. 12/12/2005)		
Criteria (fonte D.P.C.M. 12/12/2005)	valutazione Scenario Zero	valutazione Scenario Uno
Presenza di caratteri distintivi naturali	0.6 media presenza Gli elementi naturali sono i soli presenti nella scena essi tuttavia non sono distintivi	0.6 media presenza L'impianto non è visibile per tanto le qualità sceniche restano invariate.
Presenza di caratteri distintivi antropici	0.4 bassa presenza Il solo elemento moderatamente distintivo è il ricettore non visibile nella scena	0.4 bassa presenza L'impianto non è visibile per tanto le qualità sceniche restano invariate.
Presenza di caratteri distintivi storici	0.4 bassa presenza I caratteri storici coincidono con il ricettore non visibile	0.4 bassa presenza L'impianto non è visibile per tanto le qualità sceniche restano invariate.
Presenza di caratteri distintivi culturali	0,2 molto bassa presenza	0,2 molto bassa presenza

PARAMETRO: DEGRADO (fonte D.P.C.M. 12/12/2005)		
Criteri (fonte D.P.C.M. 12/12/2005)	valutazione Scenario Zero	valutazione Scenario Uno
Perdita delle risorse naturali	-0 assenza Gli elementi naturali non presentano segni di degrado	0 assenza L'impianto non è visibile per tanto le qualità sceniche restano invariate.
Perdita dei caratteri culturali	-0 assenza I caratteri culturali non presentano segni di degrado	0 assenza L'impianto non è visibile per tanto le qualità sceniche restano invariate.
Perdita dei caratteri storici	-0 assenza I caratteri storici non presentano segni di degrado	-0 assenza L'impianto non è visibile per tanto le qualità sceniche restano invariate.

Perdita dei caratteri visivi	-0 assenza Gli elementi visivi non presentano segni di degrado	-0 assenza L'impianto non è visibile per tanto le qualità sceniche restano invariate.
Perdita dei caratteri morfologici	-0 assenza Gli elementi morfologici non presentano segni di degrado	-0 assenza L'impianto non è visibile per tanto le qualità sceniche restano invariate.
TOTALE	-0	-0

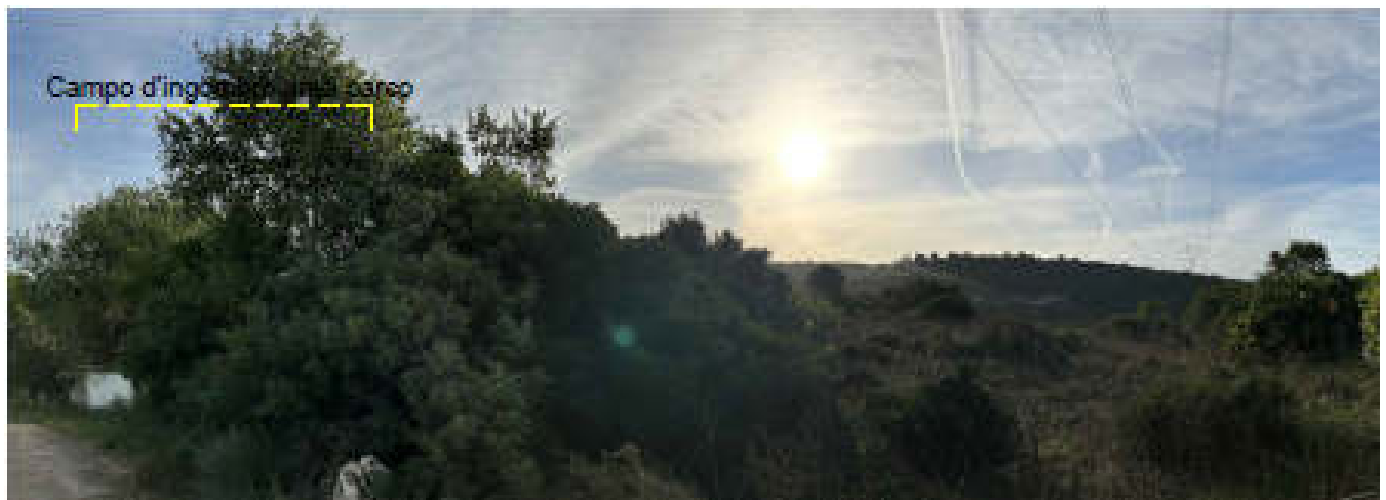
Figura 160: scena ex ante ed ex post

La scena è composta da un unico piano di visuale interamente occupato da essenze arboree. La scena è chiusa sugli elementi naturali del primo piano di visuale e sviluppati in altezza quindi è priva di panoramicità, ampiezza e profondità. L'immagine mostra un quadro chiaramente naturale, dove le difficoltà di lettura non sussistono, essa si presenta tuttavia priva di elementi distintivi. Il ricettore, elemento distintivo naturale non è visibile nella scena. Le relazioni funzionali e spaziali sono chiare ed integre, quelle visive non presenti. I toni dominanti sono il verde e il marrone, i contrasti poco presenti sono gradevoli. L'impianto non è visibile pertanto non si verificano variazioni tra le qualità sceniche ex ante ed ex post.

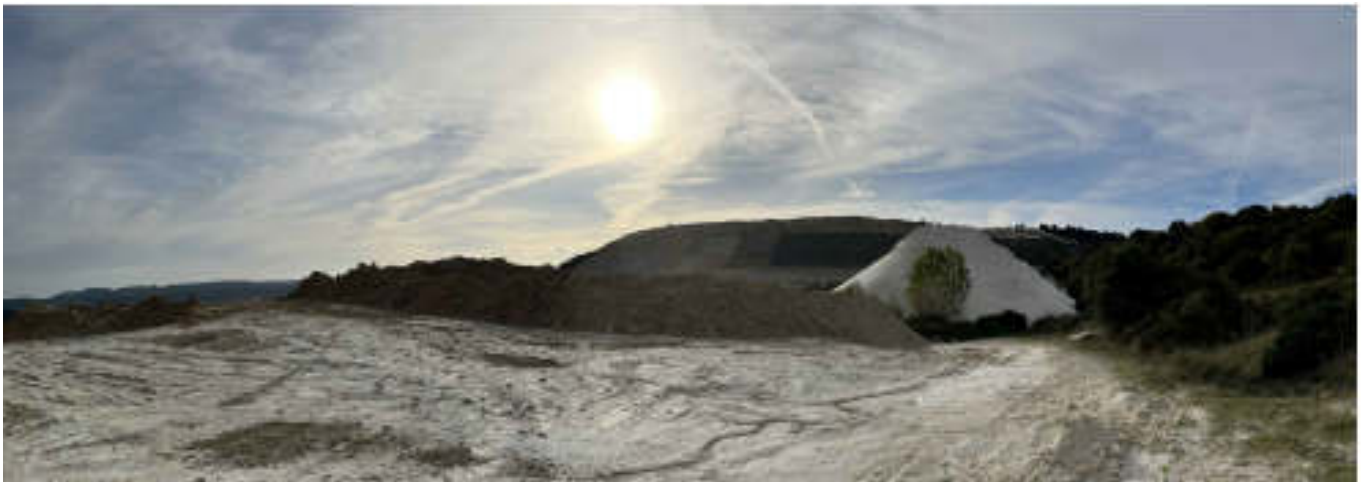
Figura 161: scena ex ante

La scena è costituita da tre piani di visuale, il primo è pianoro ai margini del quale è presente vegetazione tipica del terzo paesaggio, il secondo piano di visuale si estende dalla parte centrale alla parte destra della scena ed è occupato da un rilievo condotto per buona parte a seminativi e solo nella parte di estrema destra ricoperto da superfici boschive. Il terzo piano di visuale è schiacciato e si vede nella parte sinistra, data la lontananza del piano visivo è impossibile distinguerne gli elementi costitutivi e si configura come un rilievo grigio-azzurro. I colori dominanti della scena sono il verde i contrasti gradevoli. Non sono presenti elementi di disturbo e le relazioni funzionali, visive e spaziali sono chiare ed integre. La scena è leggibile e armoniosa ma priva di elementi caratterizzanti. La panoramica ha buone qualità. L'impianto di progetto è appena distinguibile in lontananza pur zoomando. Esso si colloca alle spalle del secondo piano di visuale, incidendo visivamente su elementi naturali ed elementi morfologici.

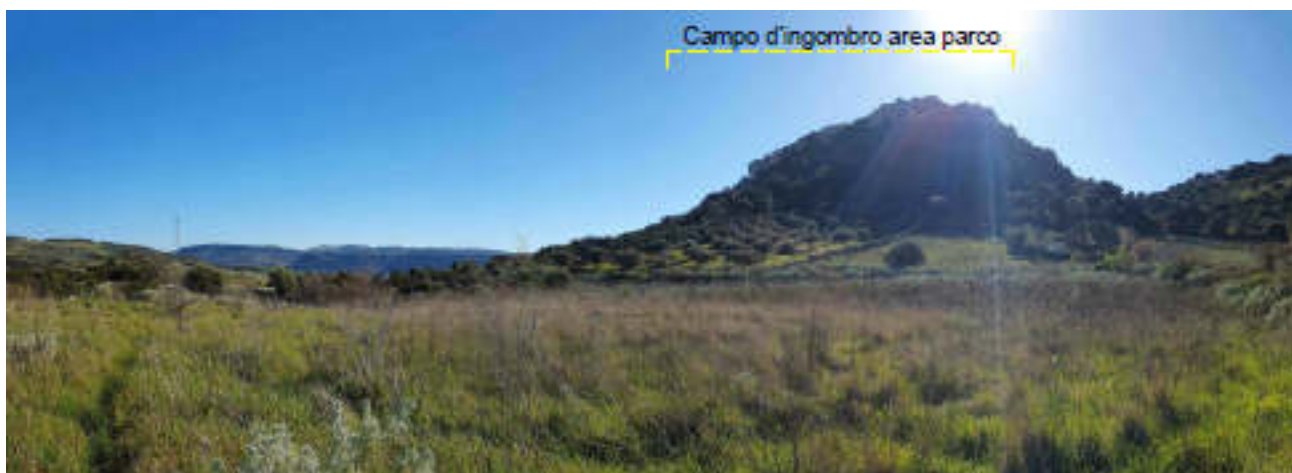
Figura 163: scena ex ante ed ex post

La scena è costituita da tre piani di visuale. Il primo è costituito da un pianoro caratterizzato da prati ed elementi di terzo paesaggio. Il secondo piano di visuale è un rilievo che si sviluppa dal centro a destra della scena con rilievi che rispetto al pianoro si pongono quasi quali asperità con frutteti alle pendici e fitte aree boschive sui fianchi dei rilievi fino alla vetta. Il terzo piano di visuale si colloca alla sinistra della scena ed è un rilievo schiacciato i cui elementi costitutivi non sono distinguibili. Il solo tono presente è il verde, i contrasti sono gradevoli. La scena è facilmente leggibile ma priva di elementi caratterizzanti. L'impianto non è visibile, pertanto le qualità sceniche restano invariate.

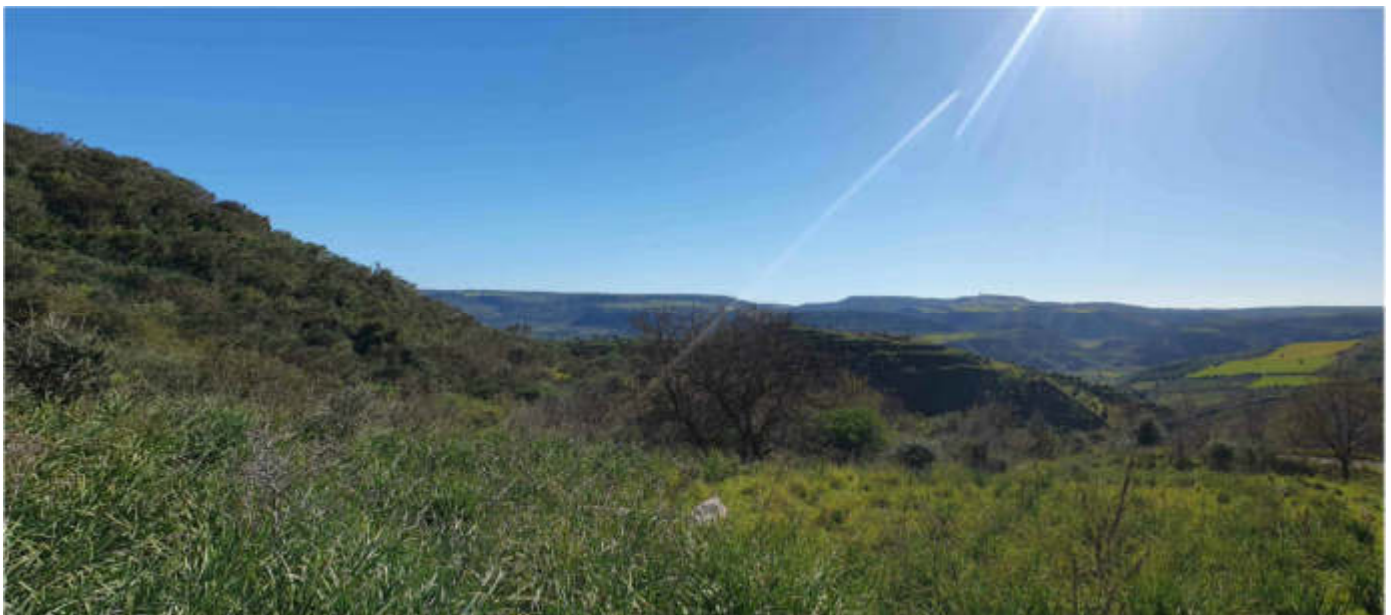
Figura 164: scena ex ante

La scena è costituita da tre piani di visuale, il primo è pianoro ai margini del quale è presente vegetazione tipica del terzo paesaggio, il secondo piano di visuale si estende per tutta la scena ed è occupato da un rilievo condotto nella parte destra a seminativi e nella centrale e sinistra ricoperto da superfici boschive. Il terzo piano di visuale è schiacciato ma è possibile distinguere l'alternanza dei campi alle formazioni boschive. I colori dominanti della scena sono il verde i contrasti gradevoli. Non sono presenti elementi di disturbo e le relazioni funzionali, visive e spaziali sono chiare ed integre. La scena è leggibile e armoniosa ma priva di elementi caratterizzanti. La panoramica ha buone qualità. L'impianto di progetto visibile in lontananza. Esso si colloca alle spalle del terzo piano di visuale, incidendo visivamente su elementi naturali ed elementi morfologici.

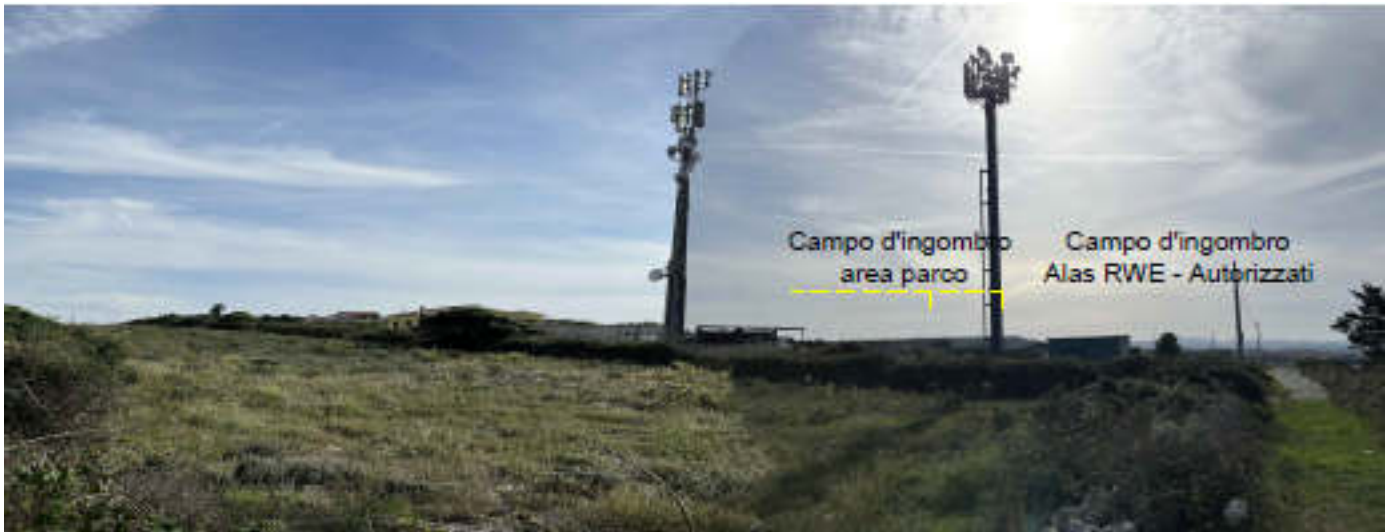
Figura 166: scena ex ante ed ex post

La scena è costituita da due piani di visuale. Il primo è un pianoro con elementi di terzo paesaggio sul cui limite si collocano elementi antropici dequalificanti (antenne, elementi di sprawl, capannoni). Il secondo piano di visuale si intravede all'estrema destra della panoramica ed è mostra un rilievo grigio-azzurro a malapena distinguibile ad occhio nudo. I toni dominanti sono quelli del verde, i toni chiari degli intonaci e il grigio – azzurro del secondo piano di visuale. I contrasti sono poco presenti e poco qualificanti. La scena è difficilmente leggibile a causa degli elementi che insistono nel primo piano di visuale ed è priva di elementi di riconoscibilità. L'impianto non è visibile, pertanto le qualità sceniche restano invariate.

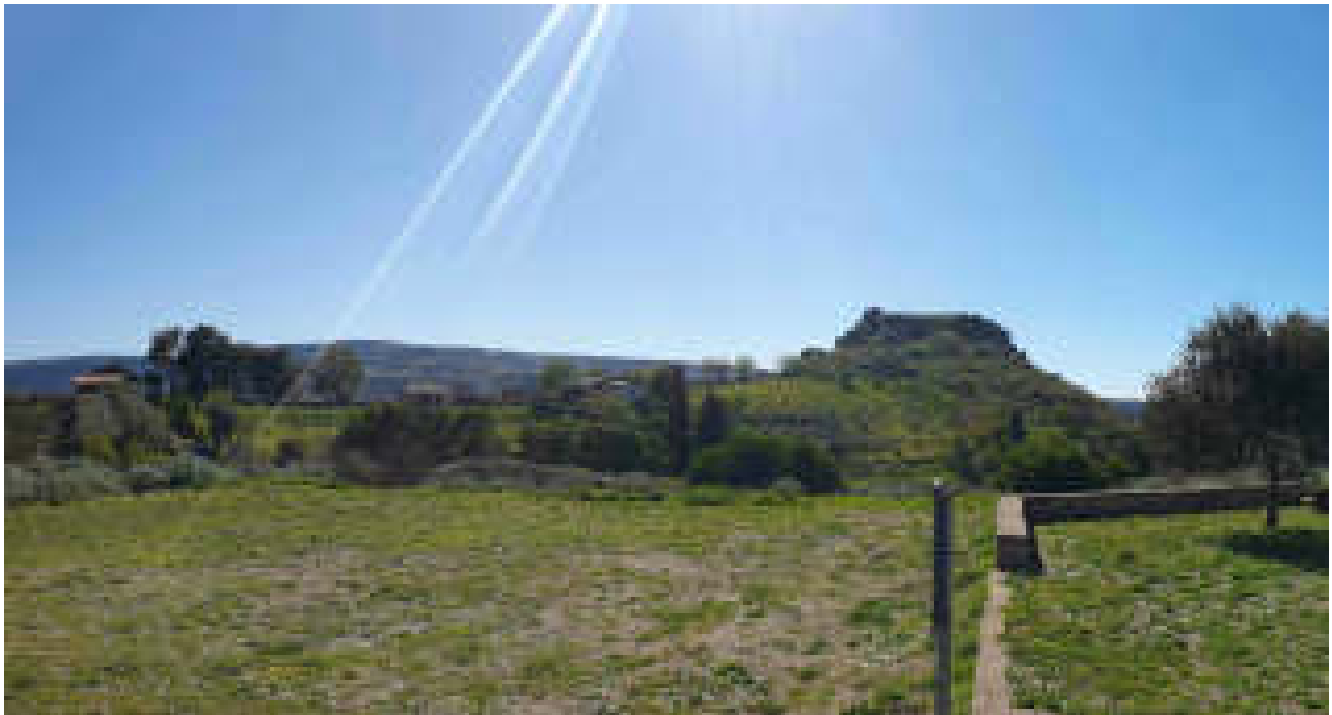
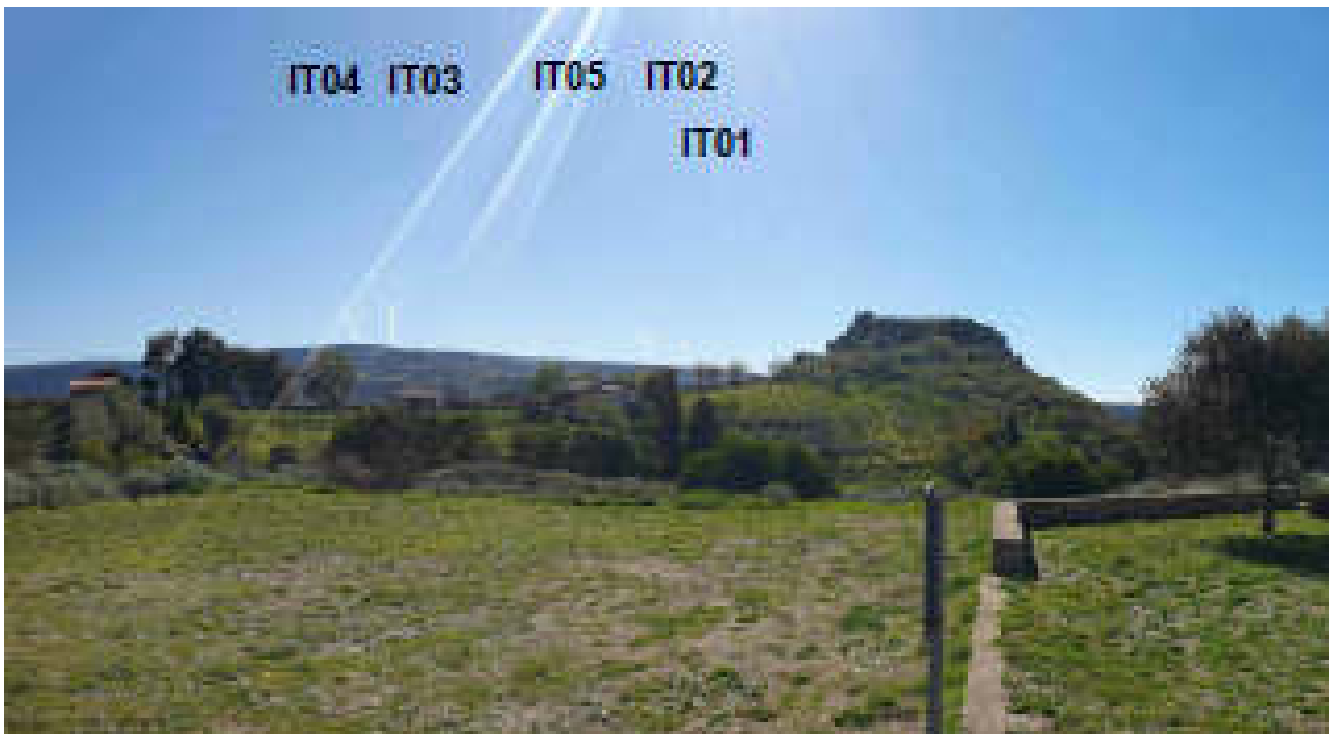
Figura 167: scena ex ante

La scena è costituita da tre piani di visuale. Il primo piano mostra il pianoro sul quale insiste la chiesa con a destra elementi dell'area di pertinenza del ricettore e a sinistra prativo con ai margini vegetazione più fitta. Il secondo piano di visuale mostra un pianoro in successione con altimetrie che aumentano verso la parte destra della scena. Il piano in questione è occupato da prativi, elementi di terzo paesaggio e abitazioni rurali sparse. Il terzo piano di visuale mostra un rilievo che si estende dalla sinistra della scena al centro, gli elementi costitutivi del piano non sono distinguibili ad occhio nudo. Il tono dominante è il verde con contrasti gradevoli. Le relazioni funzionali, spaziali e visive sono integre, la scena è leggibile facilmente seppur priva di elementi di riconoscibilità. L'impianto è visibile alle spalle del terzo piano di visuale, insistendo alle spalle di elementi morfologici e naturali.

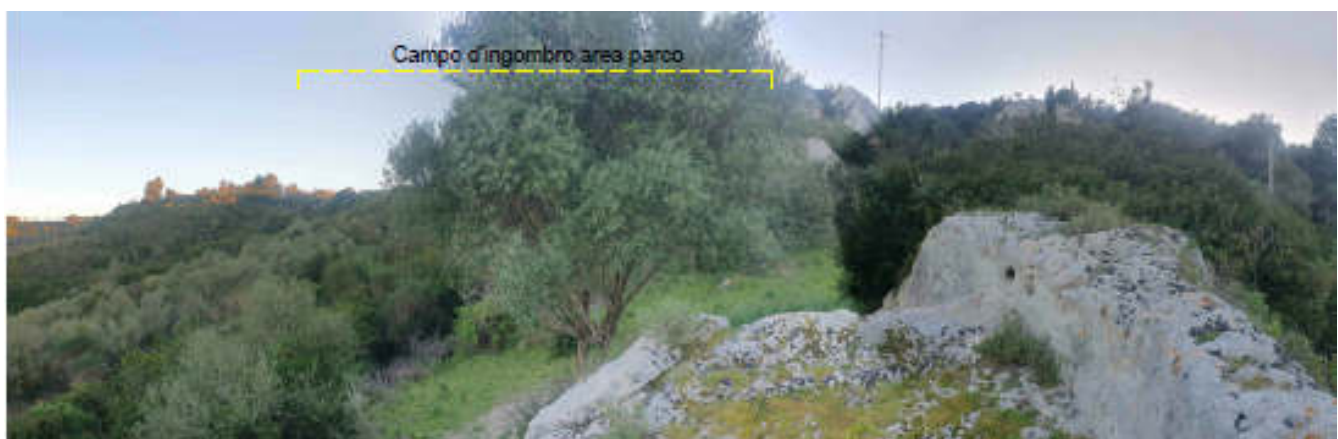
Figura 171: scena ex ante ed ex post

La scena presenta tre piani di visuale che mostrano il susseguirsi di rilievi coperti da boschi e boscaglia. In alcuni punti sono presenti rocce affioranti, specialmente nel primo piano di visuale. I toni dominanti sono il verde e i colori chiari della roccia, i contrasti sono gradevoli. La scena è facilmente leggibile seppur priva di elementi di riconoscibilità. L'impianto non è visibile per tanto le qualità ex ante ed ex post restano invariate.

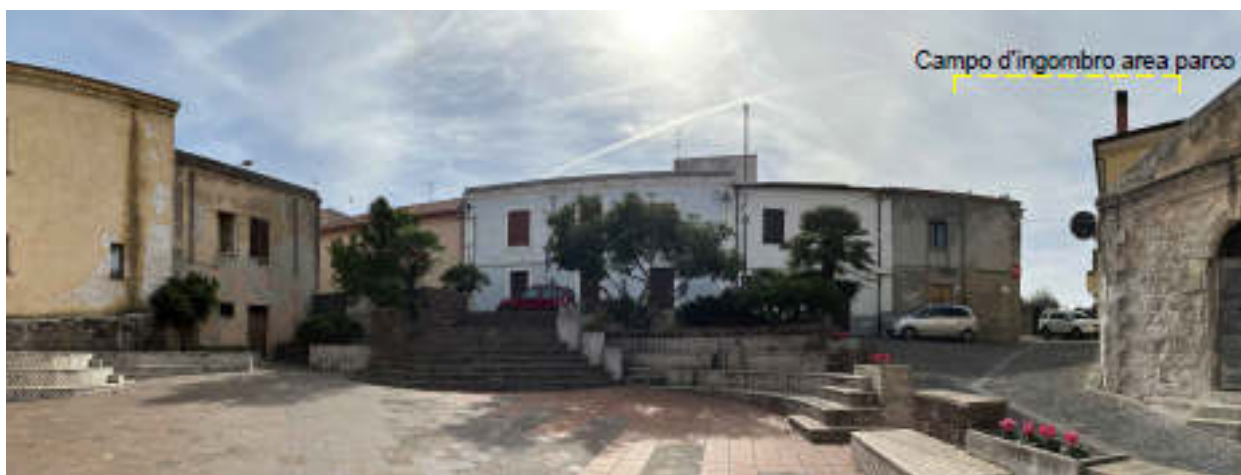
Figura 177: scena ex ante ed ex post

La scena è costituita da un unico piano di visuale che ritrae solo ed esclusivamente elementi antropici ed elementi di verde urbano. Nella parte destra è parzialmente visibile il ricettore, che si presenta ristrutturato e ben conservato. Anche gli altri elementi della scena hanno caratteristiche storiche in buona parte ben conservati. Gli elementi costitutivi si dispongono ordinatamente attorno una piazza leggermente sottoposta circondata da elementi di arredo urbano (sedute e fioriere) Le relazioni funzionali tra gli elementi antropici sono integre e chiare, la scena è riconoscibile e leggibile. I toni dominanti sono i colori pastello degli intonaci e quelli chiari della pietra naturale, i contrasti gradevoli. L'impianto non è visibile pertanto le qualità paesaggistiche ex ante ed ex post restano invariate.

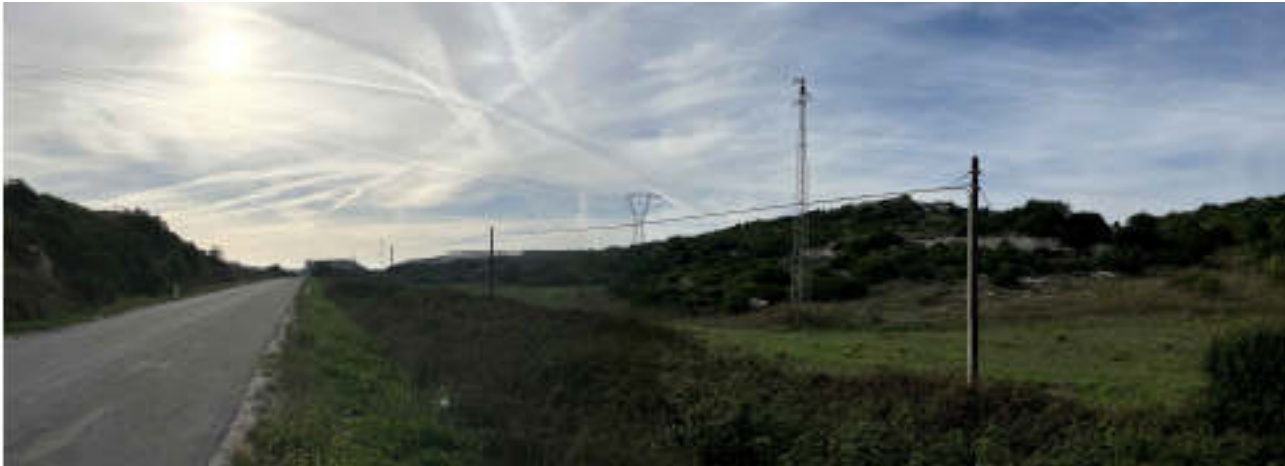
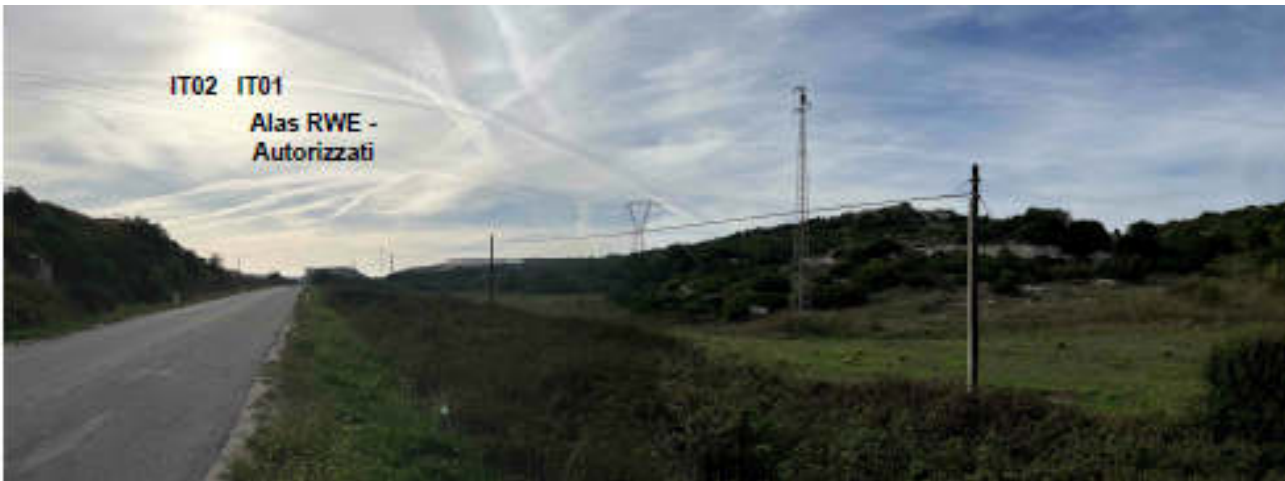
Figura 198: scena ex ante

La scena è composta da due piani di visuale dei quali il primo occupa la maggior parte della scena. Quest'ultimo è tagliato a sinistra da una strada asfaltata che definisce il punto di fuga dell'immagine. Tutta la restante parte del primo piano di visuale è composto da elementi naturali: prati, piccoli gruppi di alberi e vegetazione tipica del terzo paesaggio. Il secondo piano di visuale si sviluppa dal centro della scena verso destra e mostra un dolce rilievo ricoperto da formazioni boschive. Su ambo i piani di visuale insistono elementi antropici a rete. La scena è leggibile nonostante la presenza di numerosi elementi antropici sviluppati in altezza. La panoramica è priva di elementi di riconoscibilità, i toni dominanti sono il verde e il grigio, i contrasti sono gradevoli. Le relazioni funzionali e visive tra gli elementi costitutivi sono poco presenti. L'impianto è appena visibile ad occhio nudo in corrispondenza del punto di fuga della scena insistendo solo su elementi antropici non distintivi.
