PROGETTO DEFINITIVO PER LA REALIZZAZIONE DI UN PARCO EOLICO DENOMINATO "LUXI" COMPOSTO DA 5 AEROGENERATORI DA 7.2 MW, PER UNA POTENZA COMPLESSIVA DI 36 MW SITO NEL COMUNE DI ITTIRI (SS), CON OPERE DI CONNESSIONE NEL COMUNE DI ITTIRI (SS)

RELAZIONE PAESAGGISTICA

PA 01

ES266-PA01-R

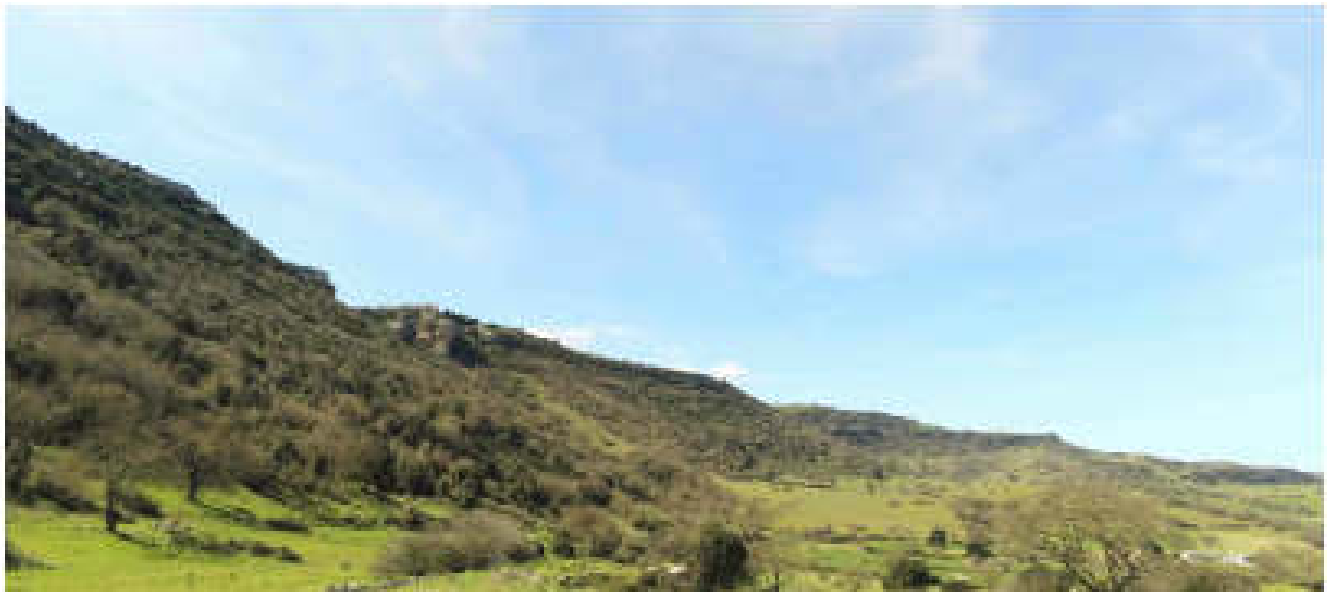
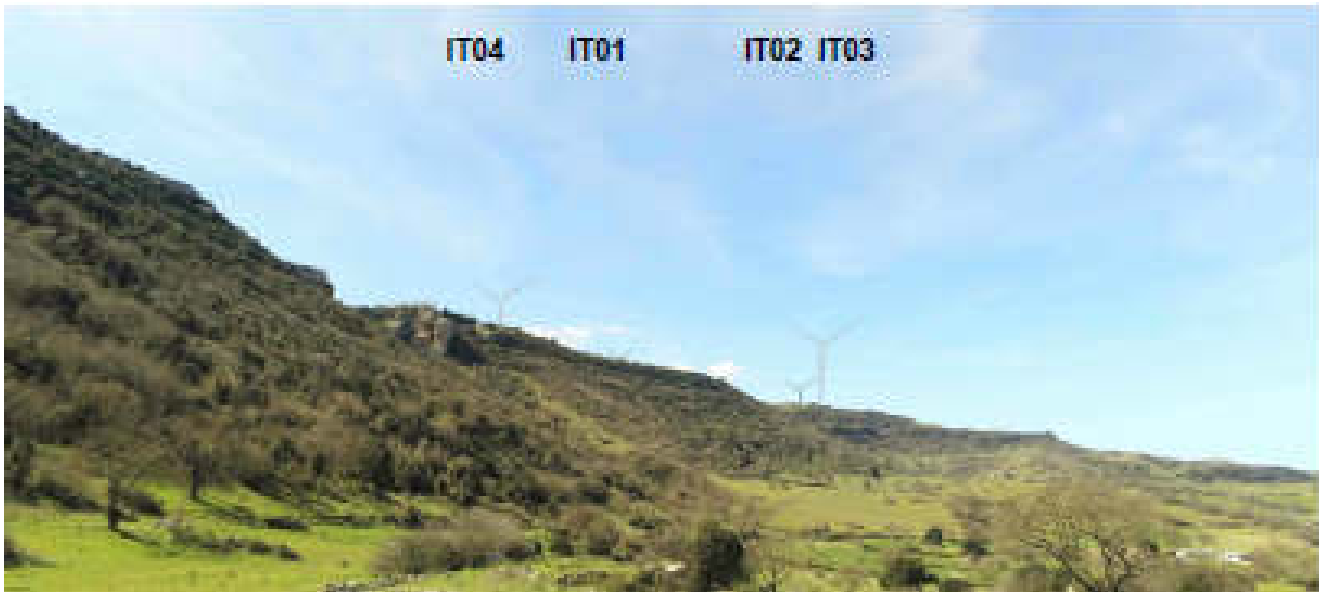
La scena è costituita da una valle che impegna il primo piano di visuale dove su un pattern prativo si inseriscono elementi arborei. Il punto di fuga della scena è spostato verso destra pertanto la scena presenta una sequenza insolito dei piani di visuale. Infatti alle spalle del primo v'è un susseguirsi di rilievi boscati che costruiscono i successivi quattro piani di visuale. Tutti i piani di visuale sono caratterizzati dalla morfologia del luogo. La panoramica mostra un quadro naturale suggestivo. La panoramicità del quadro che si apre dal ricettore è alta. Non sussistono elementi di rottura o interruzione delle relazioni armoniche che si instaurano tra gli elementi costitutivi. Il colore dominante è il verde e i contrasti sono gradevoli.

L'impianto è parzialmente visibile: gli aerogeneratori visibili sono quattro ma dei quali di uno solo la punta di una delle blades. Esso incide visivamente alle spalle degli elementi naturali e morfologici.

Figura 218: scena ex ante

Figura 219: scena ex post

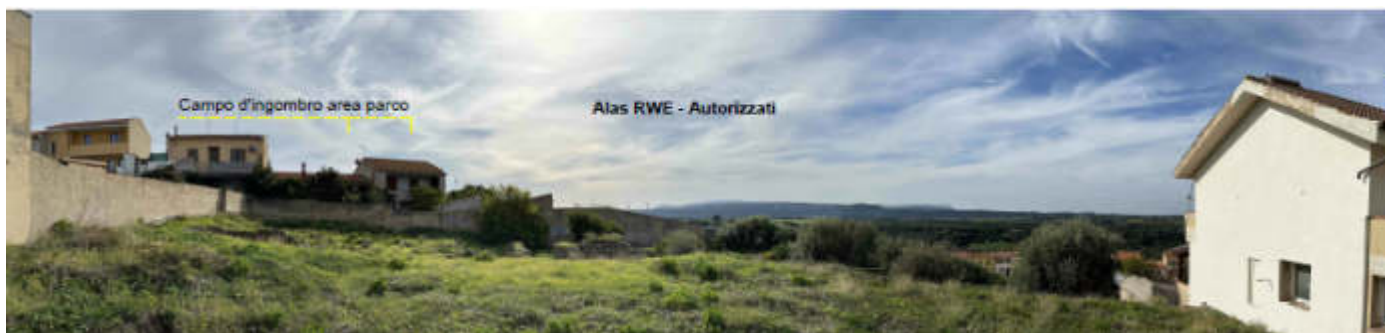
La scena è costituita da tre piani di visuale. Il primo occupato da un rilievo collinare con quote digradanti dove insistono prativi, elementi di terzo paesaggio ed elementi tipici dell'espansione periurbana. Il secondo piano di visuale è costituito da una valle sulla quale si alternano boschivi e prativi. Il terzo piano di visuale è visibile al centro della scena e mostra un altopiano grigio-azzurro i cui elementi costitutivi non sono distinguibili ad occhio nudo. Il tono dominante è il verde con contrasti gradevoli e i colori degli intonaci che invece generano confusione. La scena ha una buona profondità del campo visivo, ma è difficilmente leggibile in quanto, specie nel primo piano di visuale, le relazioni funzionali e spaziali degli elementi costitutivi sono confusi. La panoramica inoltre, è priva di elementi di riconoscibilità. l'impianto non è visibile, pertanto, le qualità sceniche ex ante ed ex post restano invariate.

Figura 225: stato dell'arte ex ante ed ex post

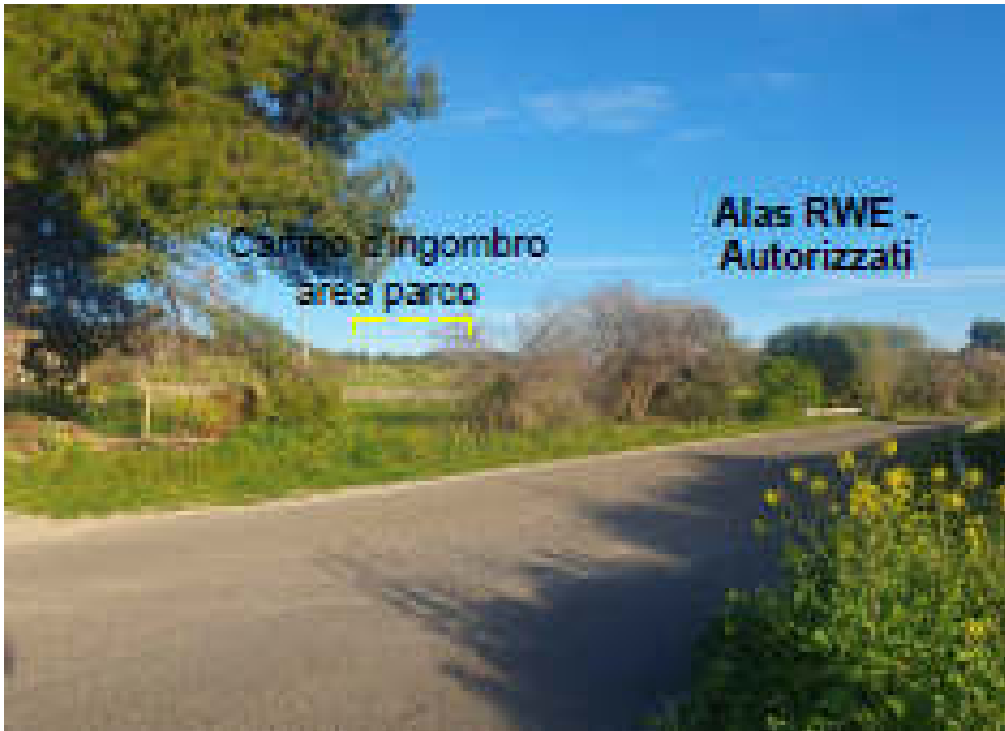
La scena è composta da un unico piano di visuale tagliata diagonalmente da una stradina asfaltata con a destra e sinistra essenze arboree e prati. La scena è chiusa sugli elementi naturali del primo piano di visuale e sviluppati in altezza quindi è priva di panoramicità, ampiezza e profondità. L'immagine mostra un quadro per lo più naturale, dove le difficoltà di lettura non sussistono, essa si presenta tuttavia priva di elementi distintivi. Il ricettore, elemento distintivo naturale non è visibile nella scena. Le relazioni funzionali e spaziali sono chiare ed integre, quelle visive non presenti. I toni dominanti sono il verde e i toni chiari delle rocce, i contrasti poco presenti sono gradevoli. L'impianto non è visibile pertanto non si verificano variazioni tra le qualità sceniche ex ante ed ex post.

Figura 226: stato dell'arte ex ante ed ex post

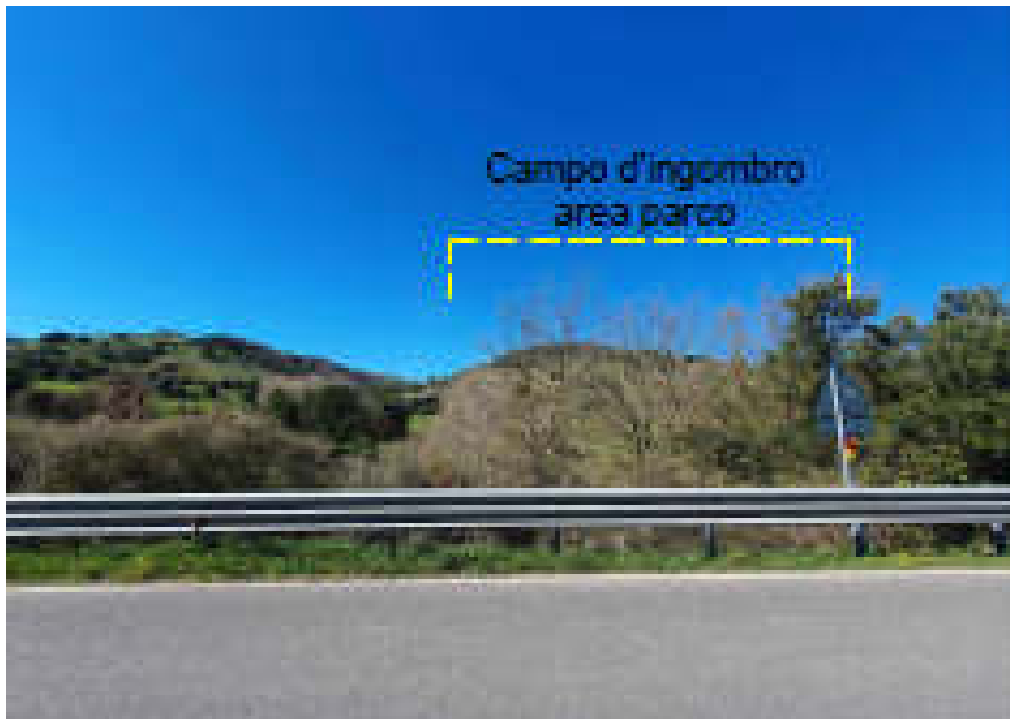
La scena è costituita da un unico piano di visuale, avanzato vi è la viabilità in primissimo piano che taglia la scena, alle sue spalle la panoramica prosegue con un promontorio ricoperto da formazioni boschive. Non vi sono elementi caratterizzanti ad eccezione del ricettore non visibile. I toni dominanti sono il verde e il grigio con contrasti poco presenti. Le relazioni funzionali e spaziali sono chiare, meno definite sono le relazioni visive. La scena è facilmente leggibile ma priva di elementi di riconoscibilità. L'impianto non è visibile pertanto le qualità sceniche ex ante ed ex post restano invariate.

Figura 229: stato dell'arte ex ante ed ex post

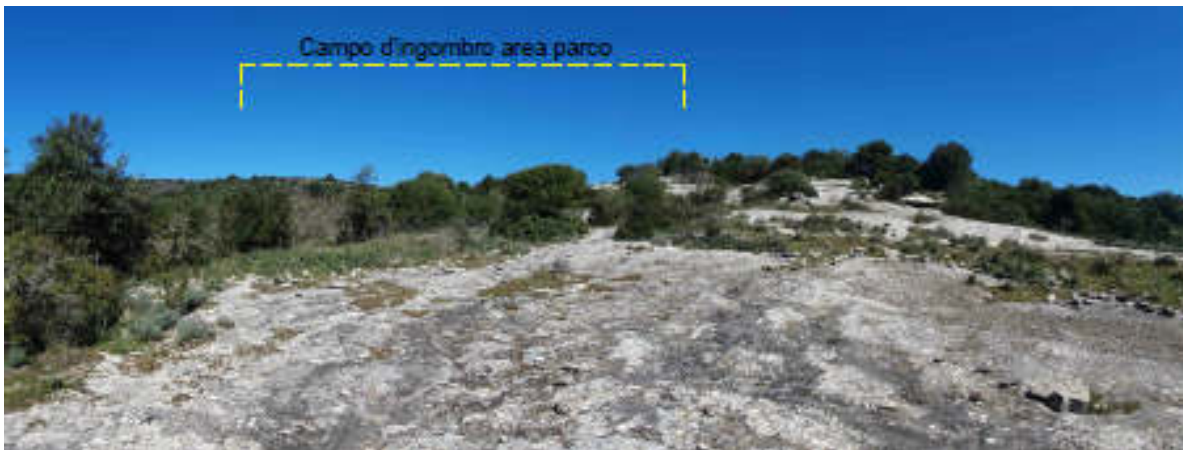
La scena è costituita da due piani di visuale. Il primo piano mostra il pianoro ROCCIOSO con ai margini vegetazione più fitta. Il secondo piano di visuale mostra un piccolo scorcio su di un altopiano a sinistra della scena. L'altopiano è ricoperto da formazioni boschive e conformazioni rocciose. Il tono dominante è il bianco grigio della roccia e il verde. Le relazioni funzionali, spaziali e visive sono integre, la scena è leggibile facilmente seppur priva di elementi di riconoscibilità. L'impianto non è visibile.

Figura 234: stato dell'arte ex ante ed ex post
