**Carrara S.p.A.**

Ispezione OGI Febbraio 2022  
Sorgenti non monitorabili Synthomer Filago

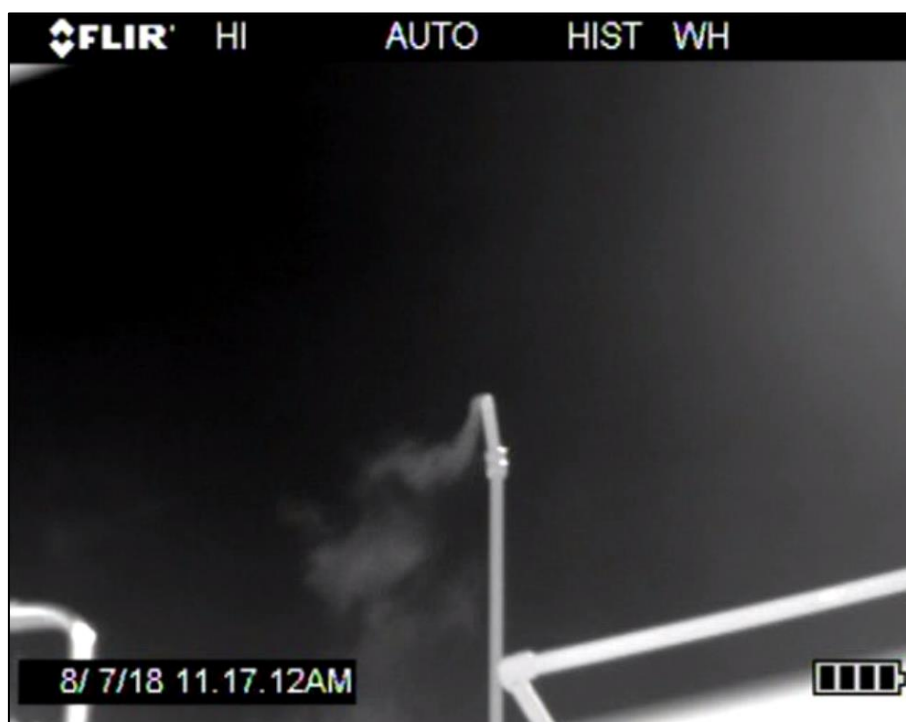
Esempio di perdita

L'operatore può così visualizzare un alone di gas che viene emanato da uno specifico componente. Sebbene il gas può avere un contrasto minimo con le apparecchiature circostanti, il movimento della nube in un contesto statico rende facilmente individuabile la perdita.
