<b>Progetto:</b> <b>RIF. METANODOTTO SAN SALVO-BICCARI</b> <b>DN 650 (26"), DP 75 bar</b> <b>E OPERE CONNESSE</b>		<b>Cliente:</b>

**VERIFICA DI OTTEMPERANZA**  
**alle prescrizioni contenute nel Parere CTVIA n. 3090 del 19/07/2019 allegato al**  
**Decreto di Compatibilità Ambientale DM n.322 del 08/11/2019**

**PRESCRIZIONE N. 27**  
**Fase Corso d'opera - Anno 2022**  
**Regione Puglia**

**REPORT FOTOGRAFICO DURANTE I LAVORI ED IN FASE DI RIPRISTINO**  
**Fase di costruzione – Anno 2021**  
**REGIONE PUGLIA**

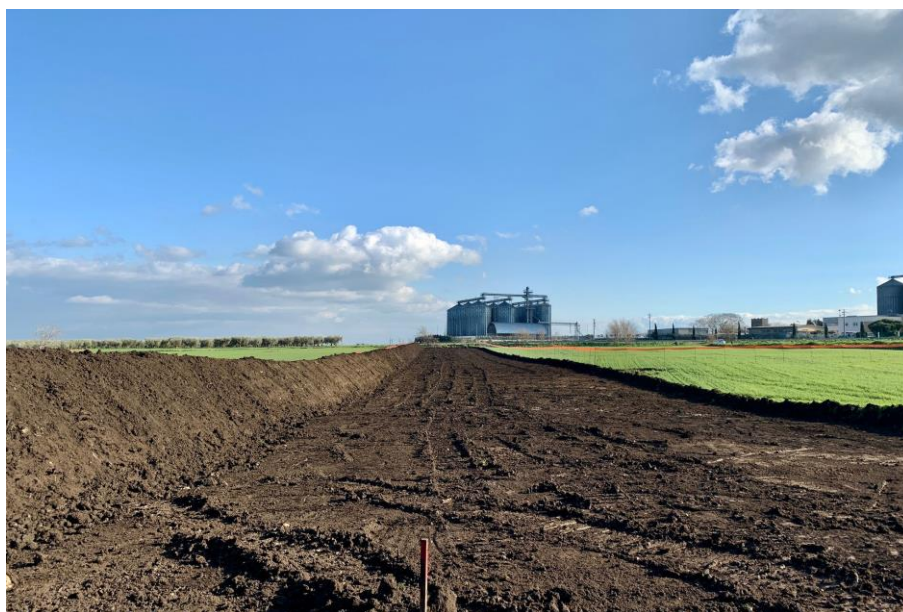
In primo luogo, a conclusione delle fasi di delimitazione della pista di lavoro autorizzata, è stata eseguita la rimozione (scotico) dello strato umico superficiale ed il successivo accantonamento a bordo pista dei lavori (Figura 1). Tale attività ha consentito di preservare lo strato superficiale del terreno, ricco di sostanza organica più o meno mineralizzata e di elementi nutritivi. L'asportazione è stata eseguita con mezzi meccanici mantenendo il più possibile la regolarità della profondità, al fine di non mescolare gli orizzonti superficiali con quelli profondi.

*Fig. 1 – Apertura pista di lavoro con accantonamento (a sinistra) dello strato superficiale di terreno (humus)*

I cumuli di materiale humico così depositati sono stati dunque preservati attuando alcune buone pratiche di cantiere:

- Limitando l'altezza totale ai 2,5 - 3,0 m d'altezza in relazione alla granulometria del suolo ed al suo rischio di compattamento;
- Interdicendo la circolazione dei mezzi d'opera sugli stessi;
- Evitando fenomeni di compattamento meccanico del terreno depositato.

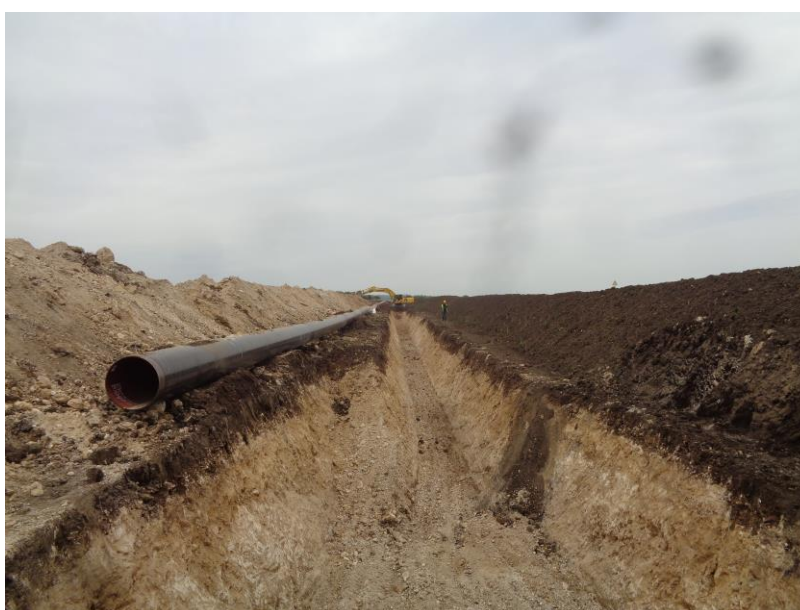
A completamento della fase di asportazione dello strato humico, si è proceduto alla escavazione del terreno sottostante in corrispondenza dell'asse della nuova tubazione da posare. Il terreno escavato dalla trincea è stato depositato lateralmente allo scavo stesso, lungo la fascia di lavoro (Figura 2), per essere riutilizzato in fase di rinterro della condotta. Tale operazione è stata eseguita in modo da evitare la miscelazione del materiale di scavo con lo strato superficiale accantonato nella fase di apertura pista.

Fig. 2 – Scavo della trincea – separazione tra terreno scavato (a sinistra) e l'humus precedentemente accantonato (a destra)

Al termine delle attività di posa della condotta si è proceduto al rinterro della stessa utilizzando totalmente il materiale accantonato previa vagliatura meccanica ove necessaria.

A conclusione delle operazioni di rinterro si è provveduto a ridistribuire sulla superficie il l'humus accantonato in fase di apertura della pista.

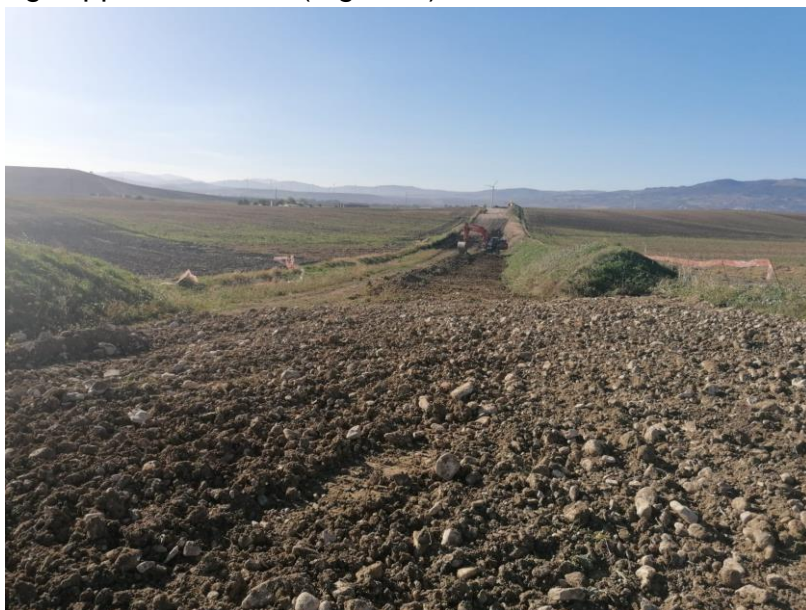
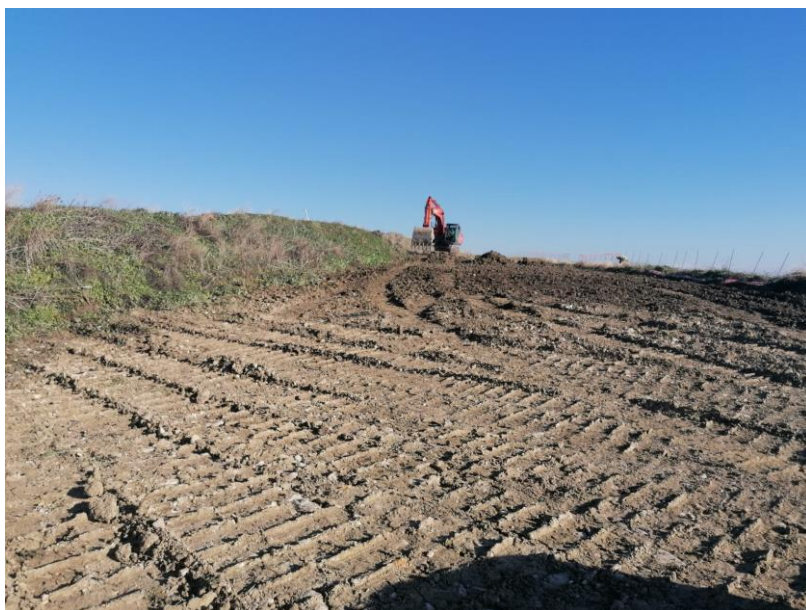
- lo strato "di contatto", sul quale il suolo è stato disposto, è stato adeguatamente preparato per evitare potenziali fenomeni di compattazione e peggiorarne il drenaggio, la struttura, oltre che costituire un impedimento all'approfondimento radicale (Figura 3);
- si è proceduto al ripristino delle aree avanzando "a ritroso", ovvero, nella messa in posto del materiale terroso è stato evitato il passaggio con macchine pesanti per

evitare compattamenti o comunque introdurre limitazioni fisiche all'approfondimento radicale o alle caratteristiche idrologiche del suolo (Figura 3);

*Fig. 3 – Preparazione dello strato di contatto terreno-humus (riprofilatura)*

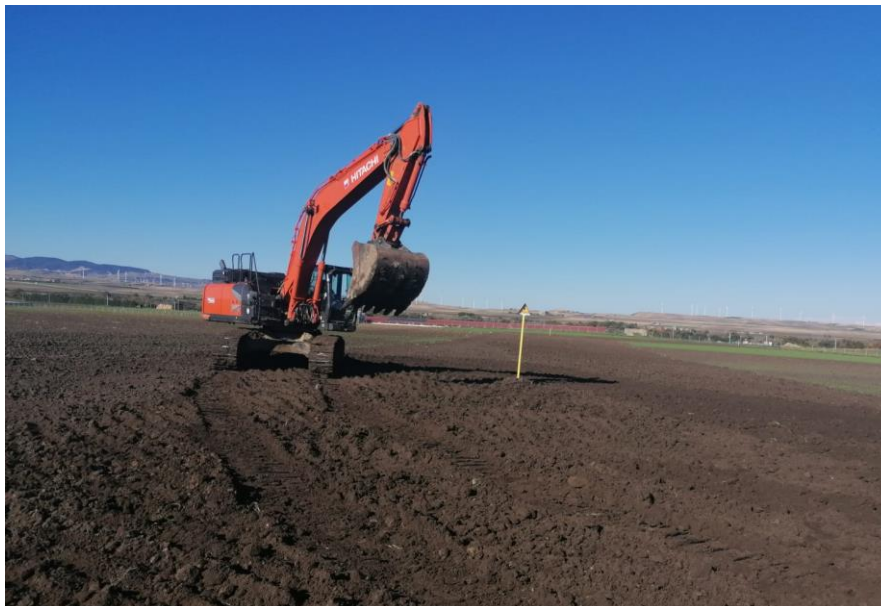
- le operazioni di ripristino sono avvenute in condizioni di umidità del terreno idonee a non correre il rischio di degradare la struttura del suolo e quindi alterarne, in senso negativo, il comportamento idrologico (infiltrazione, permeabilità) e altre caratteristiche fisiche con la creazione di strati induriti e compatti inidonei allo sviluppo degli apparati radicali (Figura 4).

*Fig. 4 – Ripristino definitivo dello strato di terreno superficiale (humus)*

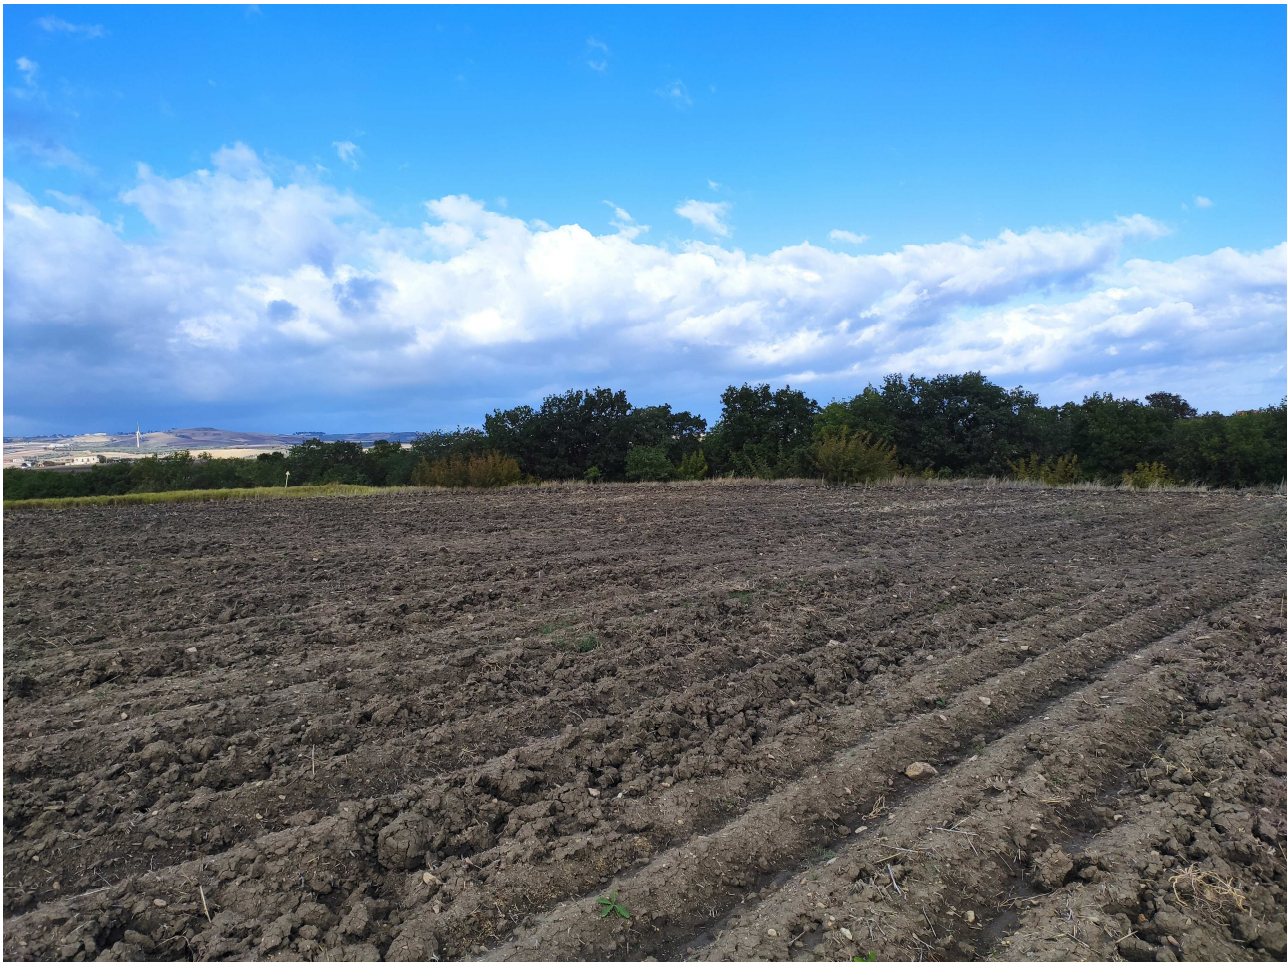
Nei mesi di ottobre, novembre e dicembre 2021 non sono state avviate attività di cantiere presso il canale Pinciarella, punto di monitoraggio SUP05CS.

**Figura 2.4 – Vista panoramica del canale Pinciarella, punto di monitoraggio SUP05CS – Ottobre 2021**

Le indagini effettuate hanno potuto riscontrare il permanere della situazione Ante operam.

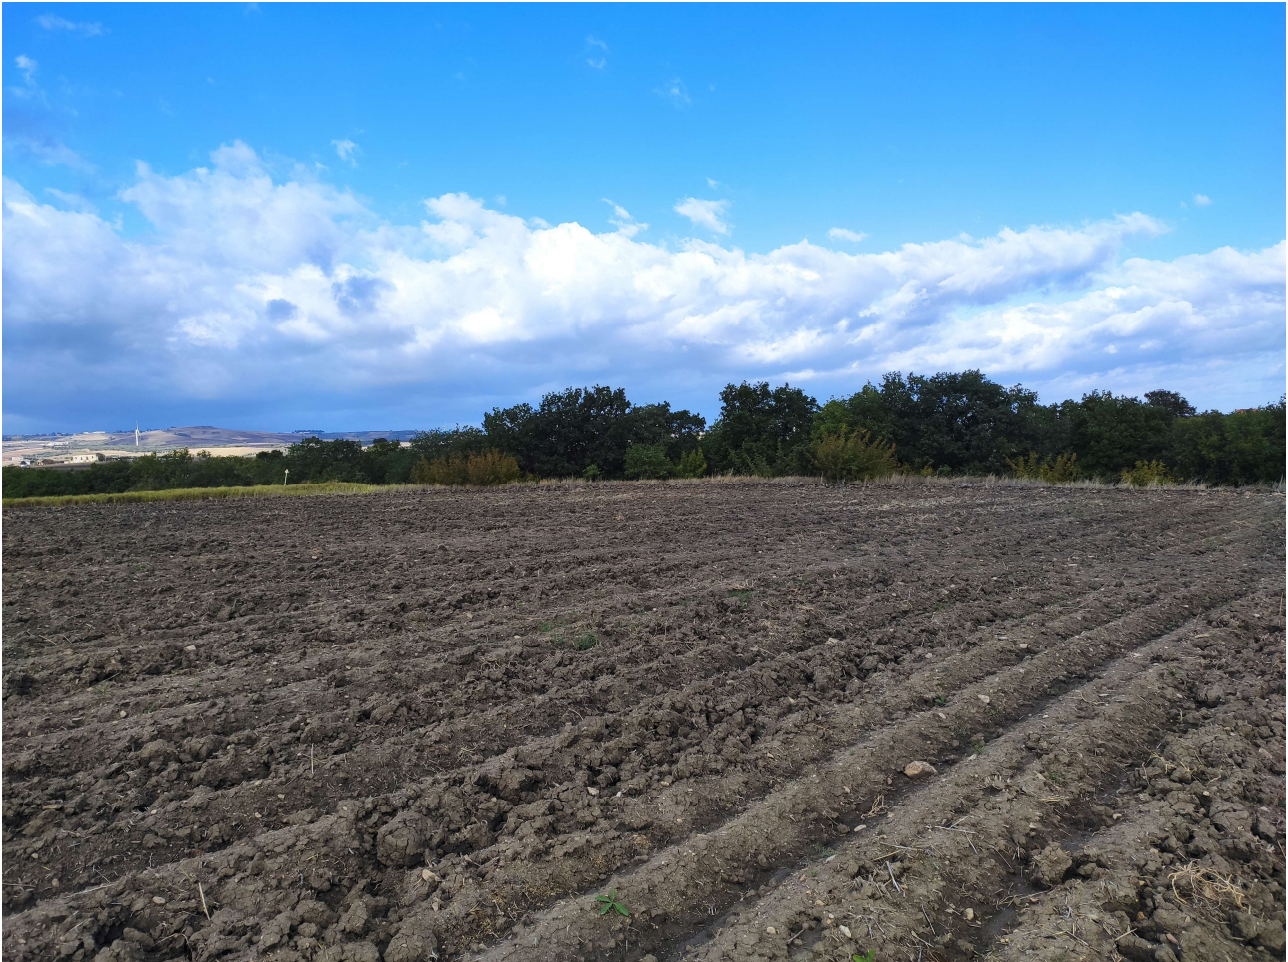
**Figura 2.4 – Punto di monitoraggio SUP05CS – Stato ante operam**

**Data rilievo:** dal 21/07/2022 al 20/09/2022

**Fase di lavoro eseguite:** delimitazione cantiere e taglio piante  
apertura area di passaggio  
scavo  
posa  
rintero e riprofilatura

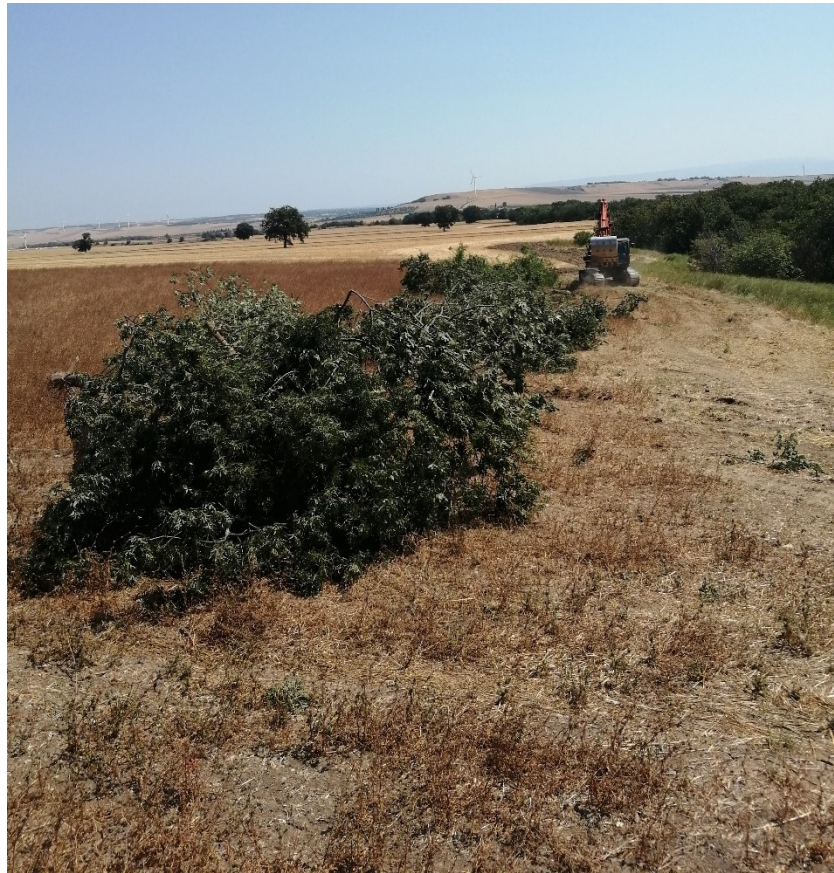
**Figura 2.5 – Punto di monitoraggio SUP05CS –Taglio piante**

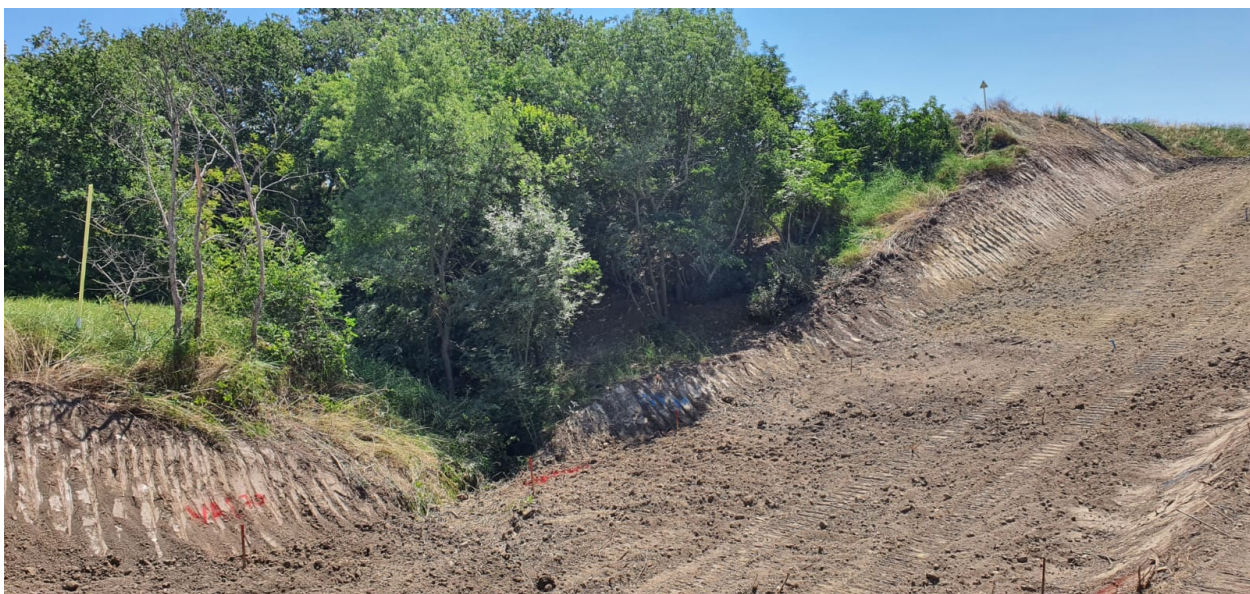
**Figura 2.6 - Punto di monitoraggio SUP05CS - Apertura area di passaggio**

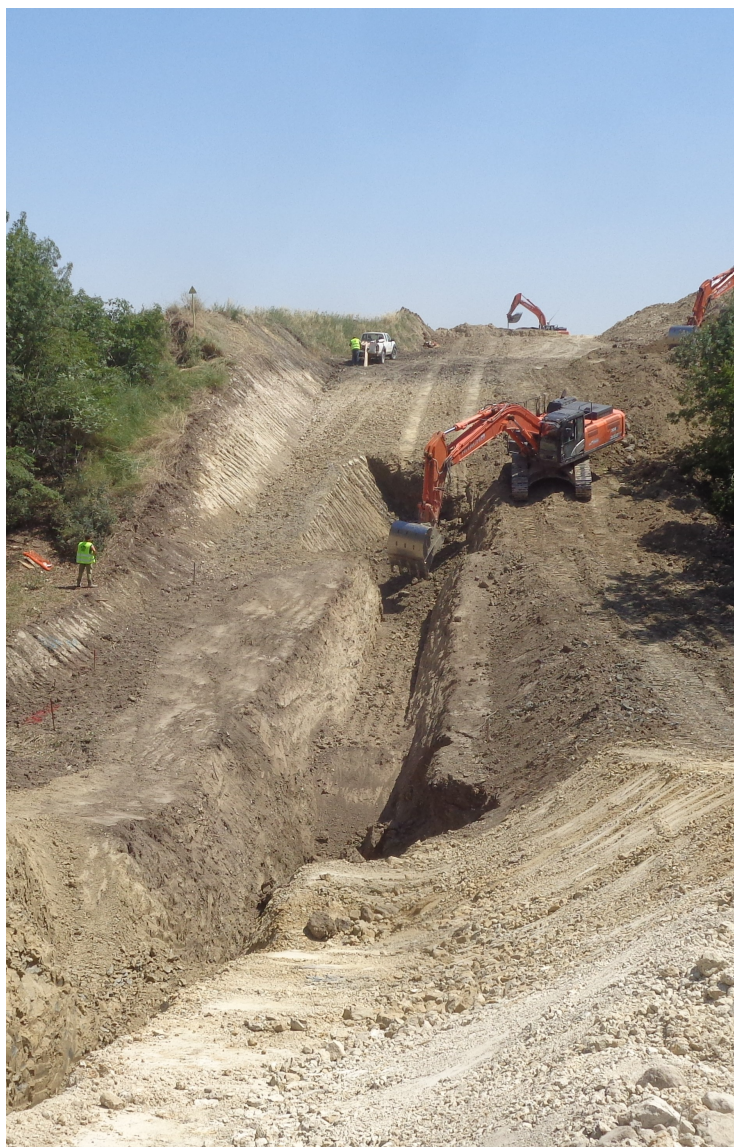
**Figura 2.7 - Punto di monitoraggio SUP05CS – Scavo della trincea**

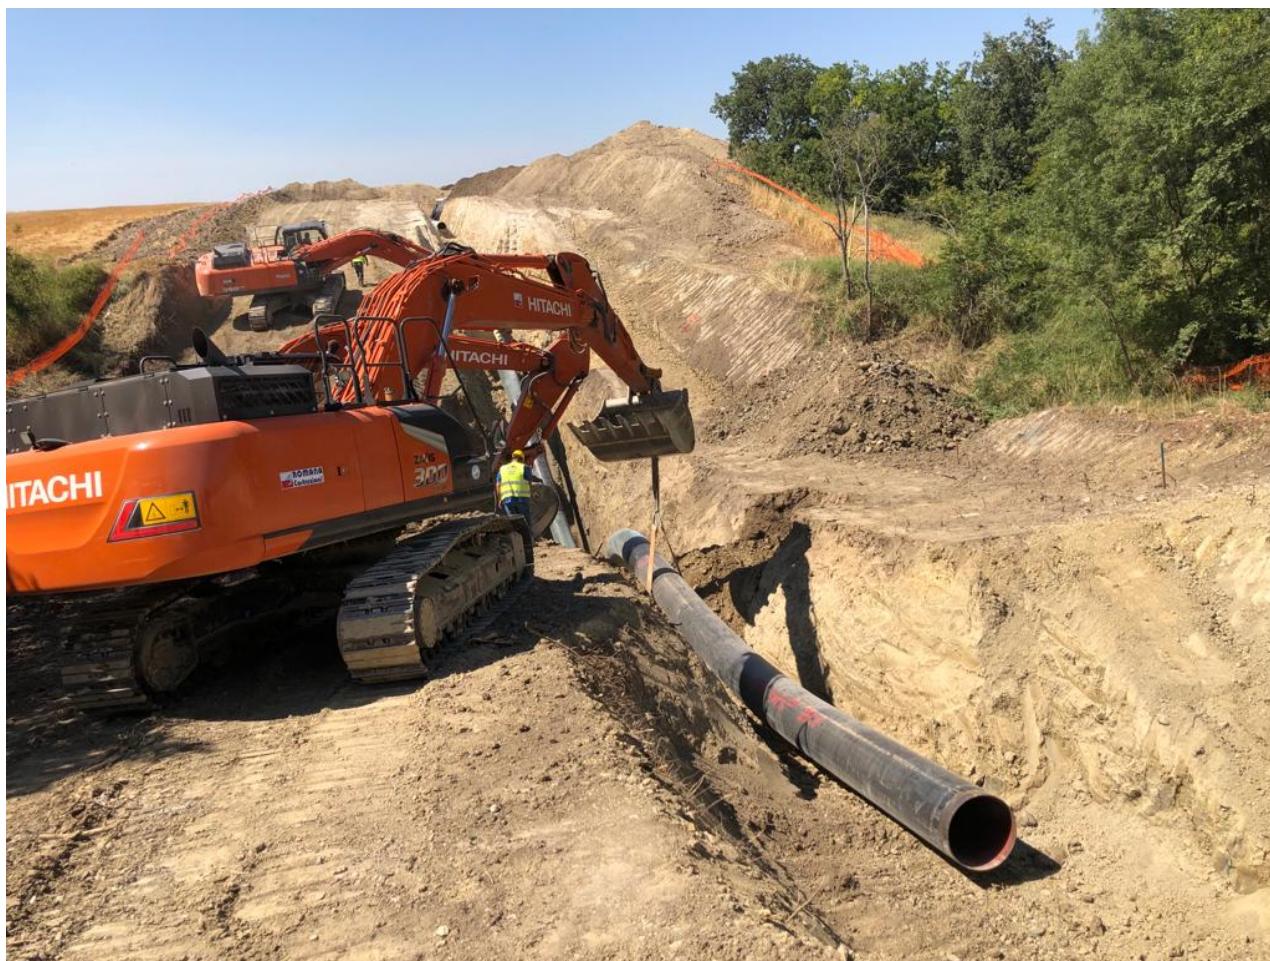
**Figura 2.8 - Punto di monitoraggio SUP05CS – Posa della tubazione**

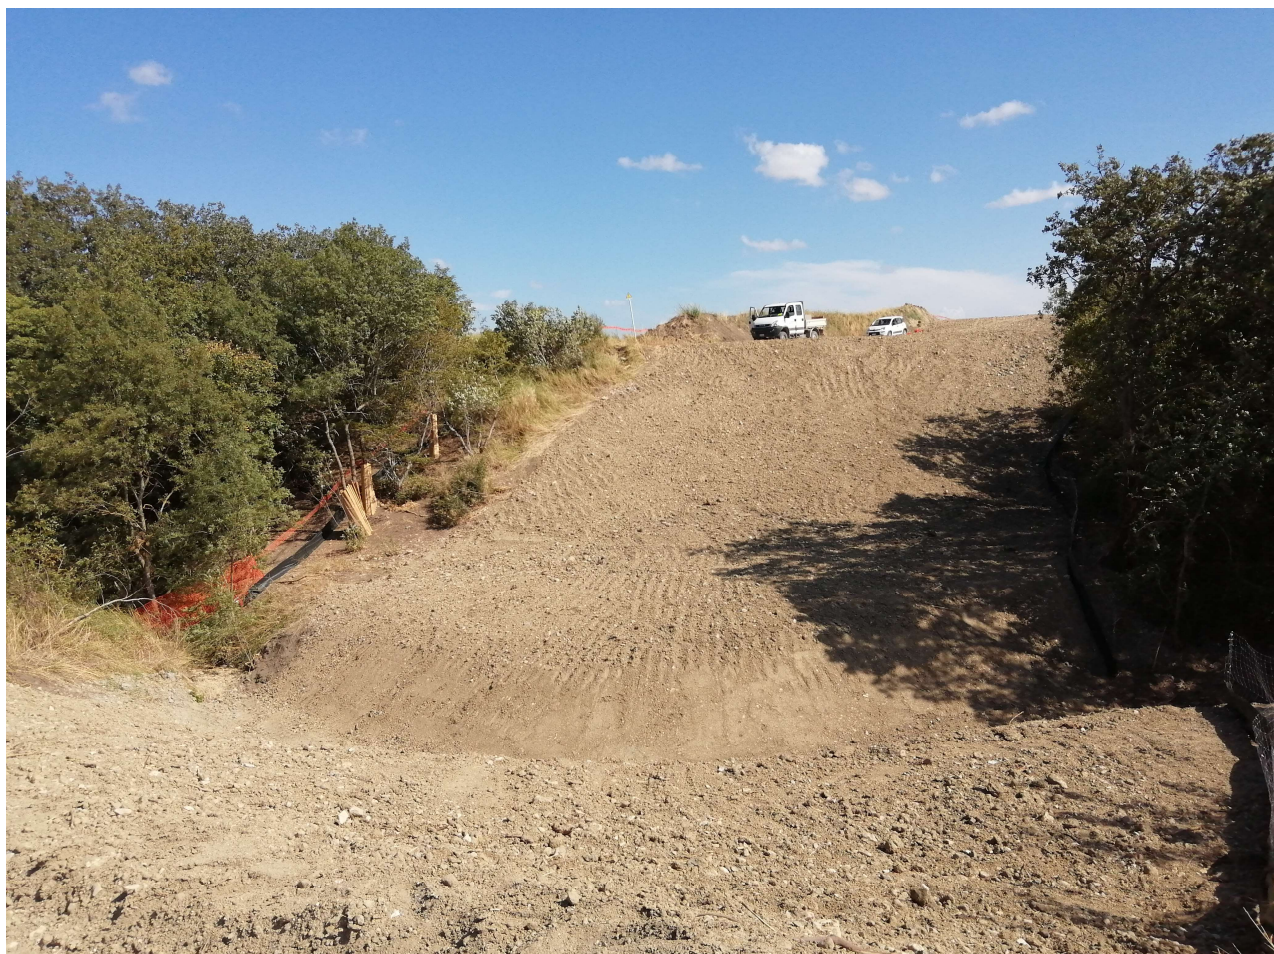
**Figura 2.9 - Punto di monitoraggio SUP05CS – Vista dell’area dopo l’esecuzione del rinterro e della riprofilatura**

Da fine luglio a fine settembre 2022 sono state eseguite tutte le attività necessarie alla realizzazione della condotta in corrispondenza del punto SUP05CS compreso il ripristino morfologico e dello strato humico.
