COLLEGAMENTO TRA LA VALFONTANABUONA E L'AUTOSTRADA A12 GENOVA-ROMA

PROGETTO DEFINITIVO

IDROGEOLOGIA

Nota di aggiornamento del rischio interferenziale
tra progetto e punti d'acqua presenti sul territorio

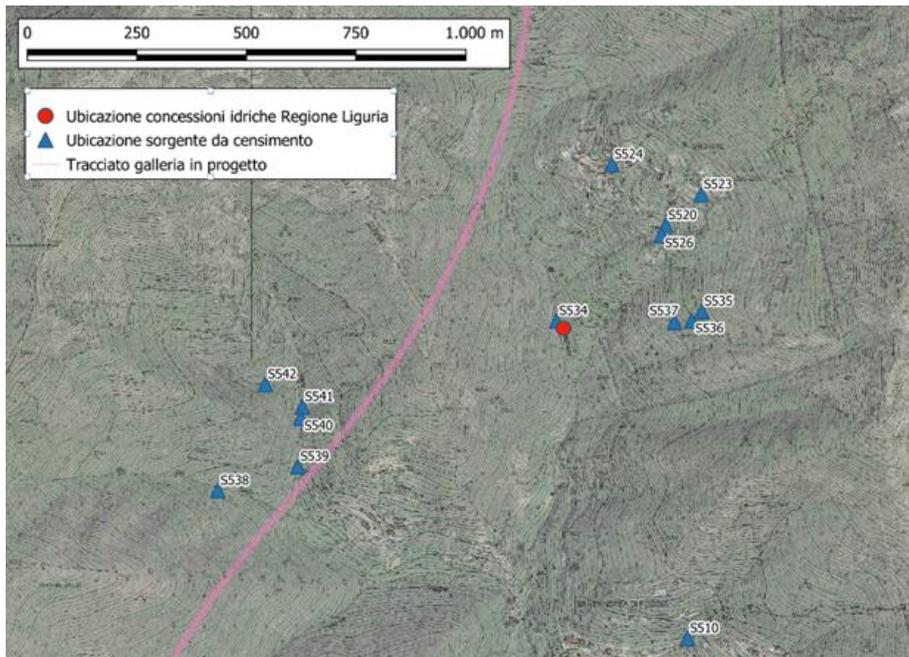
Figura 1-1 – Derivazione pubblica; sorgente S534.

Viceversa, le captazioni S512 e S519 risultano sempre nodali nell'ambito dell'approvvigionamento dei comuni di Tribogna e Cicagna. Per quanto riguarda la sorgente S534 il suo ruolo di captazione pubblica, pur restando di primario interesse, risulta parzialmente attenuato dal fatto che il fabbisogno idrico per l'area di Chignero è fornito dagli apporti di rete dal capoluogo; infatti, la sorgente, che come osservato in condizioni di magra spinta, riduce molto la sua potenzialità, ha solamente una funzione integrativa degli apporti dalla rete principale.

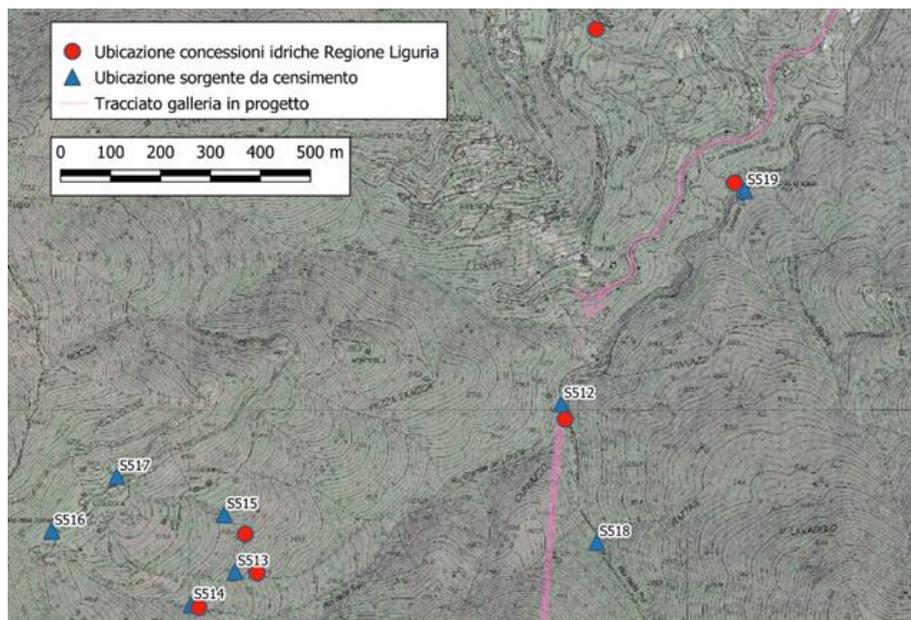
Figura 1-2 – Derivazioni pubbliche; sorgenti S 512, S513, S514, S515 e S519.

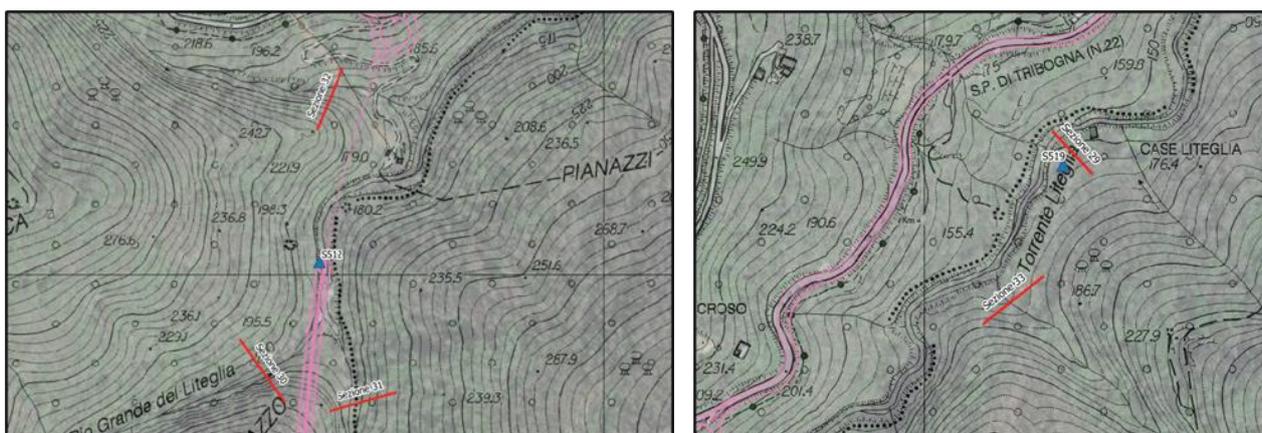
Figura 2-1 – Ubicazione sezioni di misura su corso d'acqua superficiale in area Litteglia.

Entrambe le opere di presa comunali costituiscono, di fatto, delle derivazioni dal sub alveo. Nel corso del periodo di prolungata siccità osservata nella tarda estate del 2022 i corsi d'acqua che alimentano le opere di presa, sebbene in forte magra, sono tutti risultati caratterizzati da un, seppur significativamente ridotto, deflusso in alveo, molto probabilmente garantito anche dagli apporti di falda. In Tabella 2-1 sono riportati i dati misurati nel 2022 e nelle campagne di misura pregresse; in Tabella 2-2 i dati relativi alle sezioni idrometriche, mentre nella Figura 2-1 è riportata l'ubicazione delle sezioni.

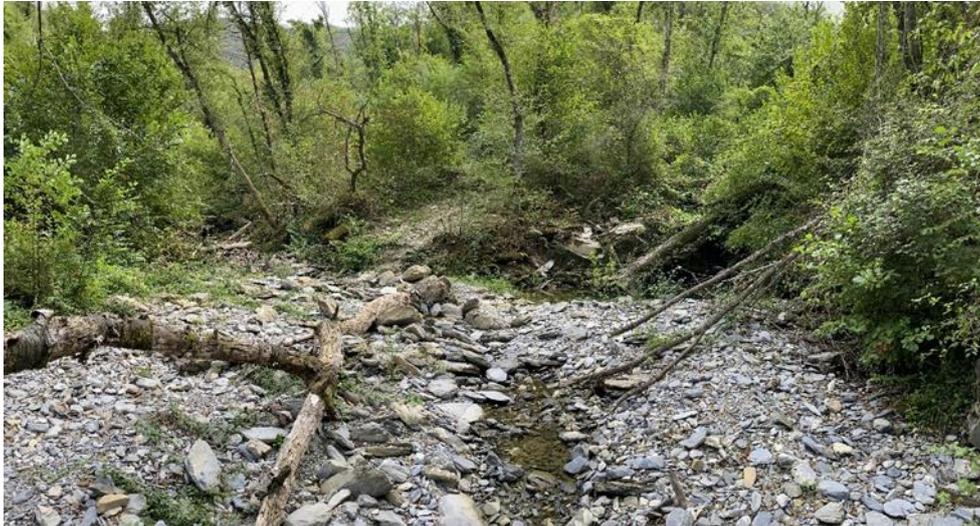
Figura 2-2 – Punto di confluenza dei due rami del Torrente Liteglia a valle dei quali vengono captate le acque (situazione 8 settembre 2022).

La captazione S512 è situata alla confluenza di due rami principali (Figura 2-2), uno orientato circa NE - SW ed allineato con l'andamento del tratto più a valle del Litteglia, l'altro orientato NW - SE secondo l'andamento regionale più consueto.

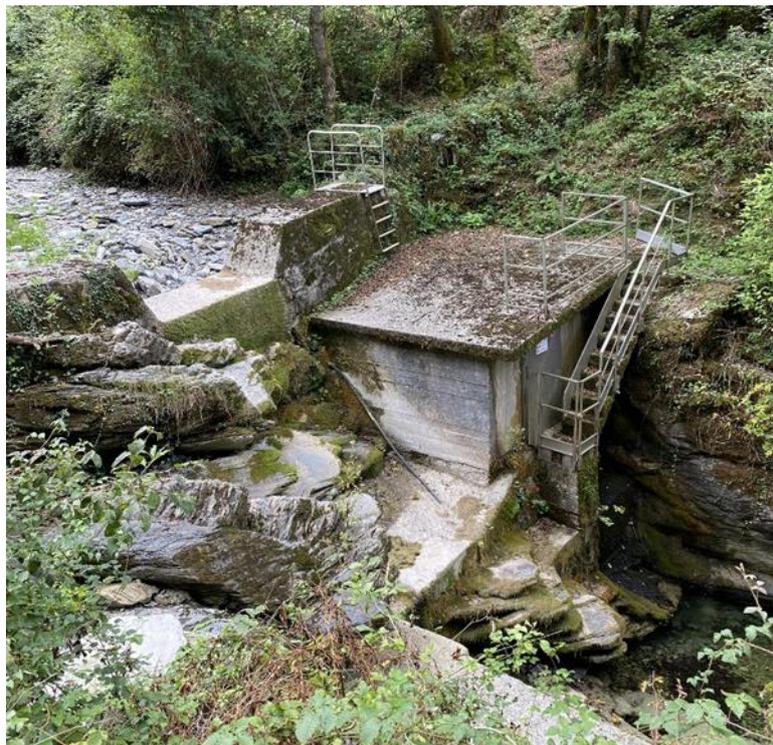
Figura 2-3 – Bottino di presa S512 e briglia che sottende il materiale detritico che costituisce un piccolo invaso idrico (8 settembre 2022).

La captazione è circa 30 m a valle della confluenza dei due rami dove si trova un bottino di presa ed una briglia in cls che sottende un settore d'alveo caratterizzato dalla presenza di un certo spessore di materiale sciolto grossolano; il fondovalle detritico costituisce una sorta di vaso dove avviene anche un minimo di filtrazione naturale dei flussi che vengono, quindi, raccolti nel bottino di presa (Figura 2-3) e adottati ad un impianto di rilancio verso le utenze del Comune di Tribogna.

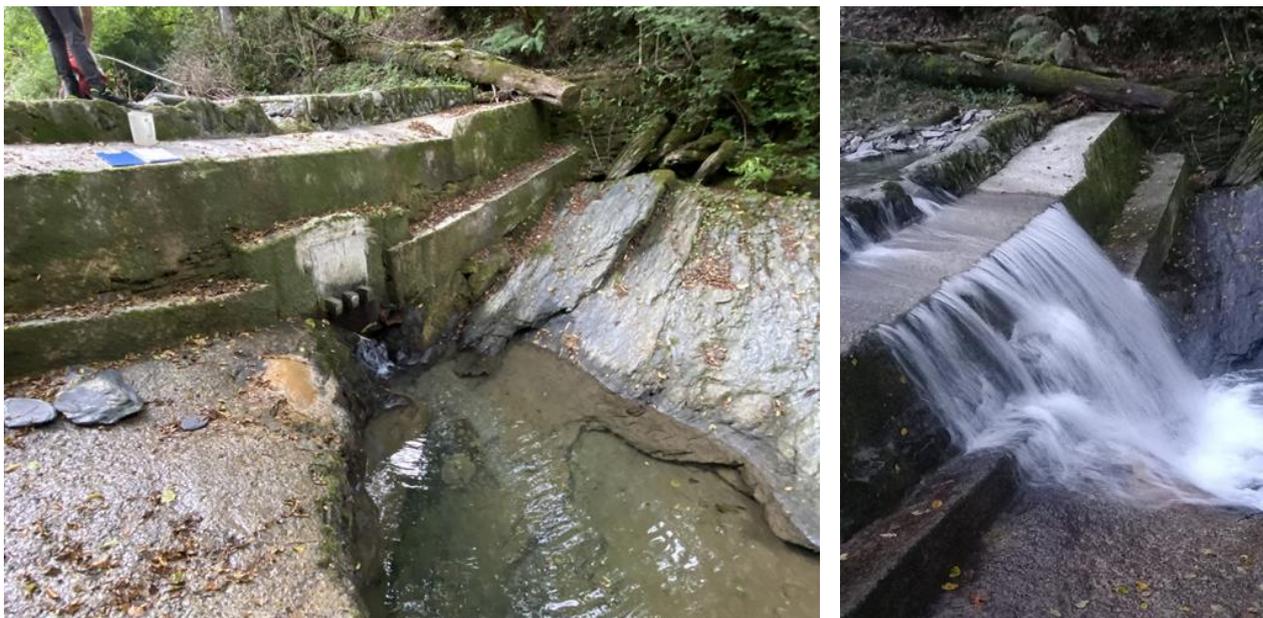
Figura 2-4 – Briglia in corrispondenza della captazione S519; immagine a sinistra rappresentativa delle condizioni di magra (settembre 2022); a destra in condizioni di ricarica (dicembre 2022).

La sorgente S519 è, insieme a S512, l'altra captazione sul Liteglia che ha un valore molto elevato per l'approvvigionamento idropotabile locale. L'opera di presa è analoga alla S512 essendo costituita da una briglia in cls (Figura 2-4) che forma una sorta di invaso entro il materiale detritico grossolano di fondovalle (Figura 2-5); i flussi captati vengono rilanciati dall'impianto di pompaggio presente nel locale tecnico (Figura 2-6) sulla sponda destra verso le utenze del Comune di Cicagna.

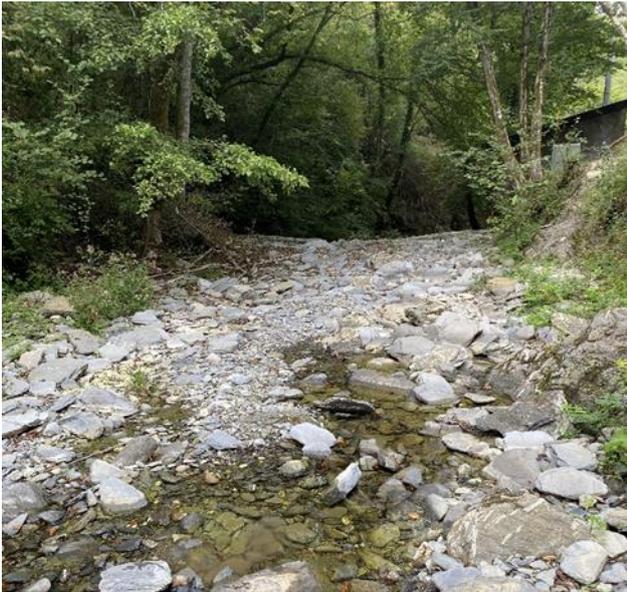
Figura 2-5 – Acque superficiali di infiltrazione nel materiale detritico grossolano a monte della briglia

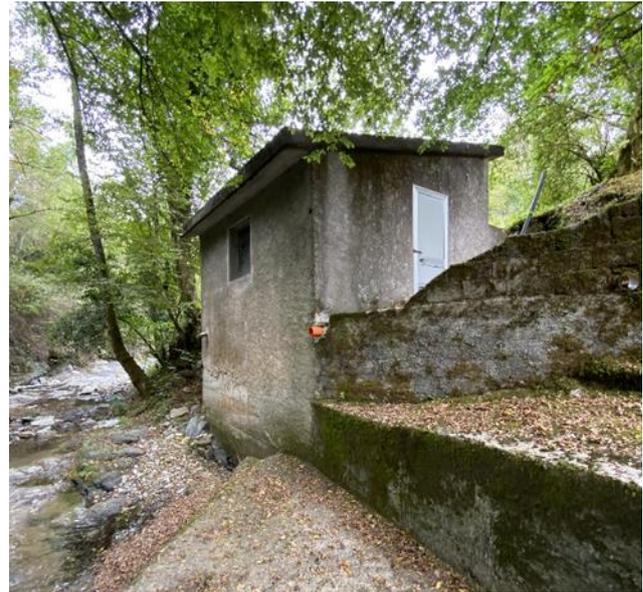
Figura 2-6 – Locale tecnico per il rilancio dei flussi prelevati.

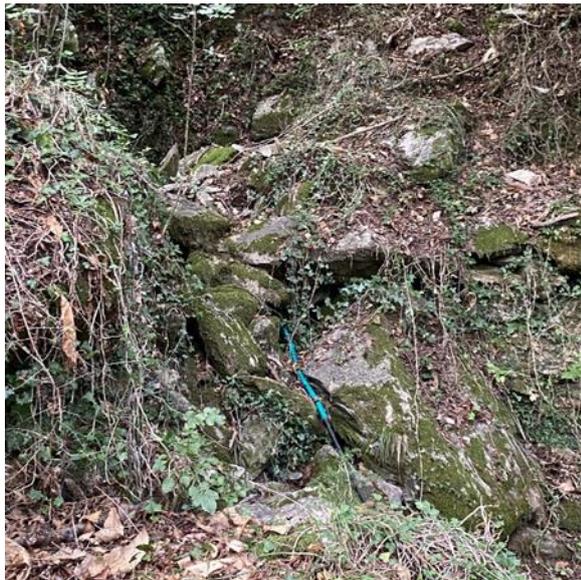
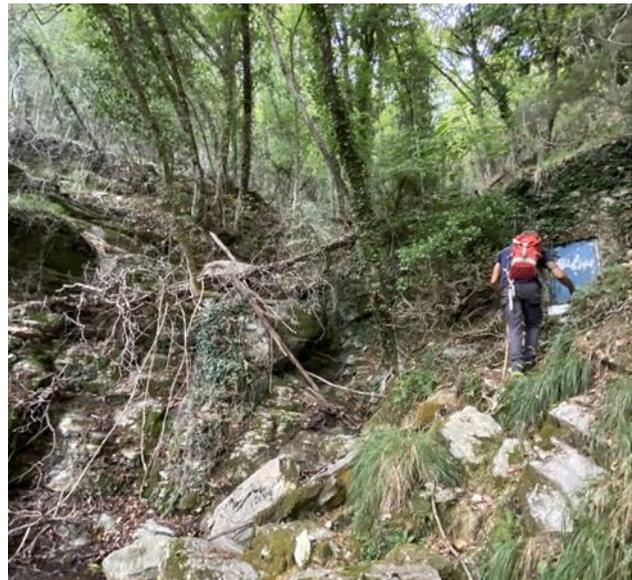
Figura 2-7 – Opere di presa delle captazioni S521 e S522.

Le sorgenti S521 - S522 si trovano a Nord dell'abitato di Chignero, in corrispondenza di un versante con vegetazione boschiva; le captazioni intercettano due emergenze idriche in corrispondenza di lievi incisioni morfologiche. Si tratta di captazioni di proprietà privata che vengono utilizzate unicamente a scopo irriguo. Le opere di presa sono costituite da piccoli bottini di presa direttamente a contatto con la roccia e si presentano in condizioni piuttosto precarie di manutenzione. Le misure eseguite evidenziano forti oscillazioni stagionali indicative di una spiccata componente superficiale dell'alimentazione.

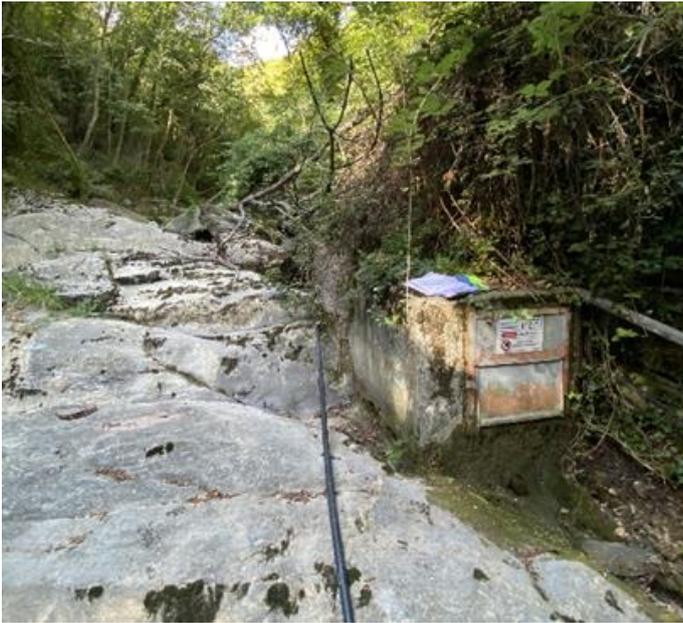
Figura 2-8 – Punto di emergenza della sorgente S 534 in corrispondenza del rio Chignero.

La sorgente, come tutte le principali risorse individuate entro la formazione del Monte Antola, è localizzata in corrispondenza di un'incisione (rio Chignero - Figura 2-8). La captazione può essere alimentata da una circolazione preferenziale lungo un allineamento circa NNW - SSE che segue l'andamento dell'incisione e che potrebbe, quindi, interferire con lo scavo della galleria; viceversa, all'alimentazione della sorgente potrebbe anche contribuire il versante in sinistra, dove è riportata la presenza di una faglia locale con andamento circa parallelo alle locali incisioni e, soprattutto, la presenza di un'estesa coltre di materiale eterogeneo (roccia molto fratturata oppure alterata, limi sabbiosi con ghiaie, scaglie calcaree ecc.) che potrebbe essere sede di acquifero più difficilmente impattabile dalle opere in progetto. Le condizioni di interferenza possono essere quindi in qualche misura dubbie, tuttavia, il valore complessivo della risorsa impone un atteggiamento cautelativo nei confronti della previsione del rischio.

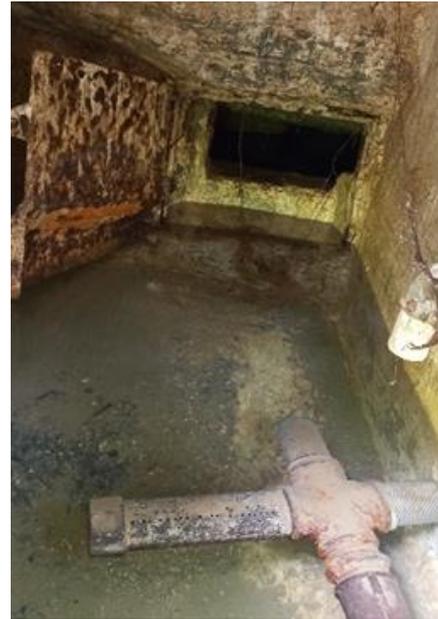
Figura 2-9 – Interno captazione S534.

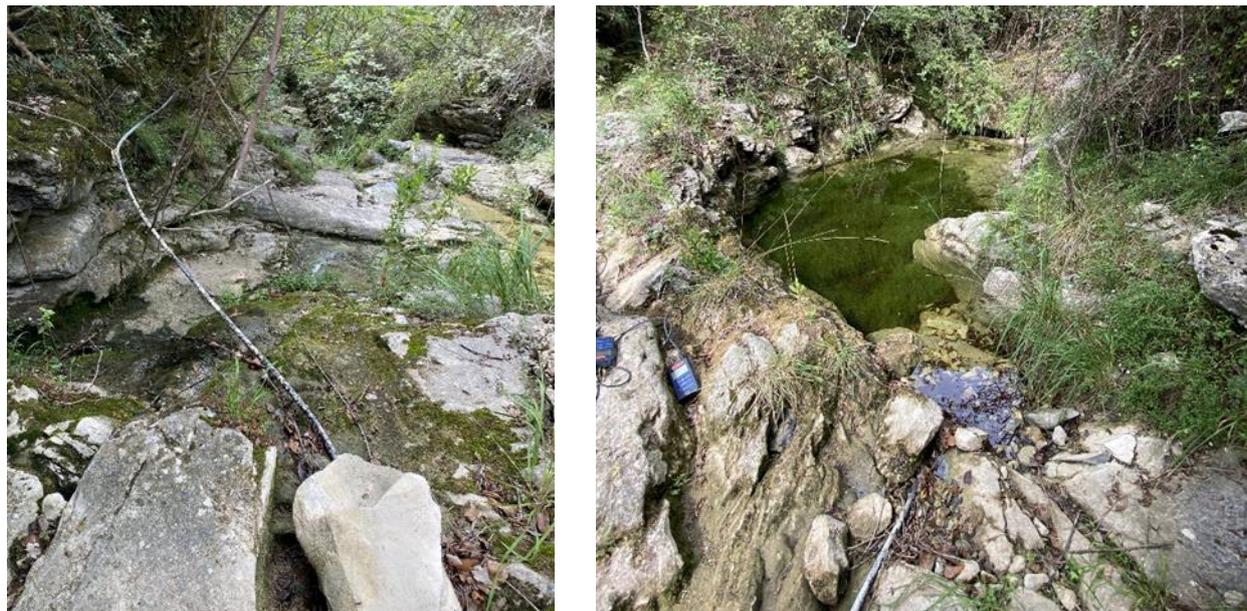
Figura 2-10 – Opere di presa a carattere provvisorio sull'alveo del rio Serra.

L'abitato di Arboccò è servito dalla rete acquedottistica. All'epoca delle indagini condotte nell'ambito del Progetto Definitivo si era osservata la presenza di diverse derivazioni provvisorie dai suddetti corsi d'acqua utilizzate essenzialmente per scopi irrigui da alcune abitazioni. Tali prelievi sfruttano sia i deflussi superficiali che gli apporti di falda che si possono osservare lungo le incisioni soprattutto nei periodi caratterizzati da minori precipitazioni. Nel corso delle più recenti indagini sono state osservate ancora diverse condotte in PEAD, alcune in sicuro stato di abbandono, altre forse saltuariamente utilizzate. Si tratta sempre di strutture di carattere provvisorio ed in stato di conservazione molto approssimativo (Figura 2-10). Nessuna di tali captazioni è riportata nel data base regionale delle derivazioni idriche.

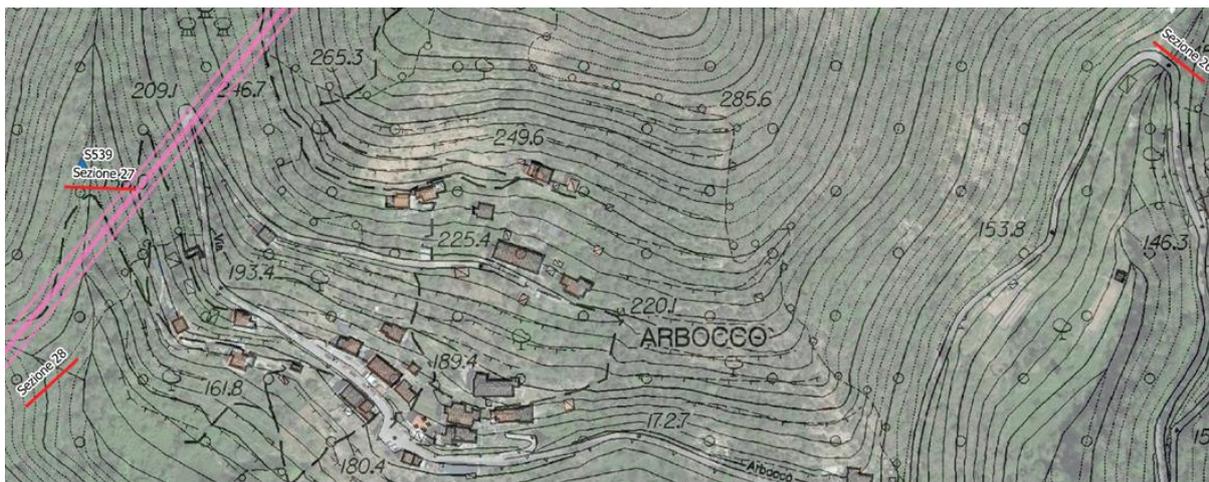
Figura 2-11 – Ubicazione delle sezioni di misura sui corsi d'acqua Rio del Gallo (Sezione 28), rio Serra (Sezione 27) e rio Chignero (Sezione 26).

Al fine di individuare i rapporti di interazione tra falde idriche sotterranee e reticolo superficiale, in periodo di magra (settembre 2022) è stata eseguita una ricognizione in corrispondenza delle incisioni morfologiche. Come si può osservare dai dati riportati in Tabella 2-3 e Tabella 2-1, in condizioni di magra particolarmente gravose, come quelle osservate a settembre 2022, gli alvei tendono a prosciugarsi completamente e non sono alimentati neanche dagli apporti sotterranei ovvero dal gruppo di emergenze idriche indicato con la codifica S538, S539, S540, S541 e S542. Sostanzialmente, quindi, sia il rio Serra che il rio del Gallo non sono in grado di garantire la disponibilità della risorsa idrica in modo continuativo nei periodi più siccitosi, ovvero probabilmente quando gli utilizzi irrigui sono più necessari.

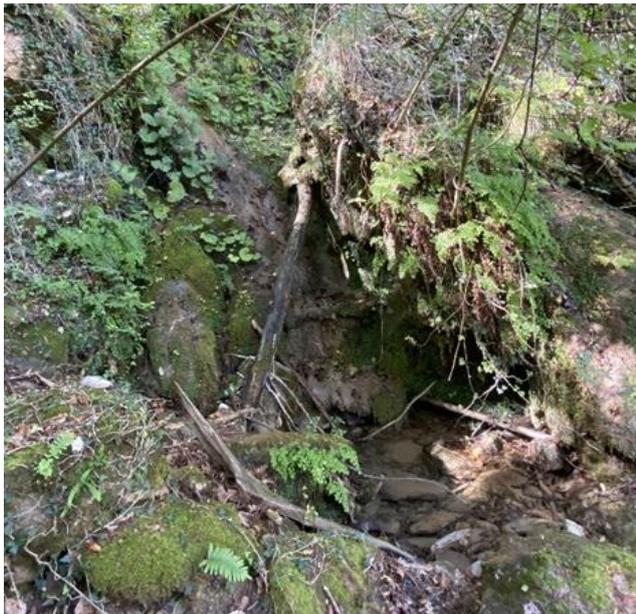
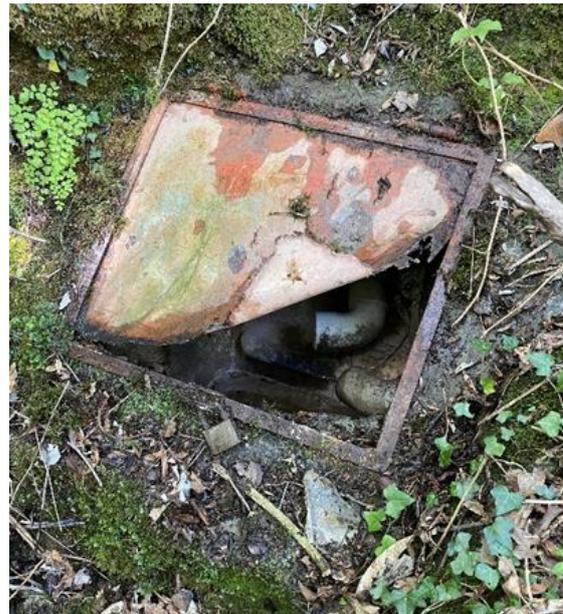
Figura 2-12 – Bottino di presa della S530 (immagine a sinistra) completamente ricoperto da concrezioni, il tubo metallico si interrompe dopo pochi metri. A destra la captazione della sorgente S531.

Le indagini eseguite presso la captazione hanno evidenziato un complessivo stato di abbandono della risorsa e, allo stesso tempo, l'intero versante appare, da qualche anno, molto poco frequentato, forse anche, secondo alcune informazioni raccolte in loco, in relazione alla costituzione del territorio del Parco di Portofino che ne ha limitato l'accesso anche per attività venatorie. Attualmente non esiste più un sentiero diretto di accesso alle sorgenti e le stesse opere di captazione appaiono in evidente stato di abbandono (Figura 2-12); a differenza di quando erano state censite nel 2011 non sono più visibili tubazioni di mandata dirette verso possibili utenze, indizio che sottolineerebbe le condizioni di sostanziale inutilizzo della risorsa. Nell'area delle sorgenti i deflussi escono dai bottini di presa oltre che da differenti dispersioni sul versante adiacente ed alimentano la sottostante incisione morfologica altrimenti asciutta. In occasione dei sopralluoghi del settembre 2022 la portata è risultata decisamente ridotta rispetto a quanto osservato in analogo periodo nel 2011.

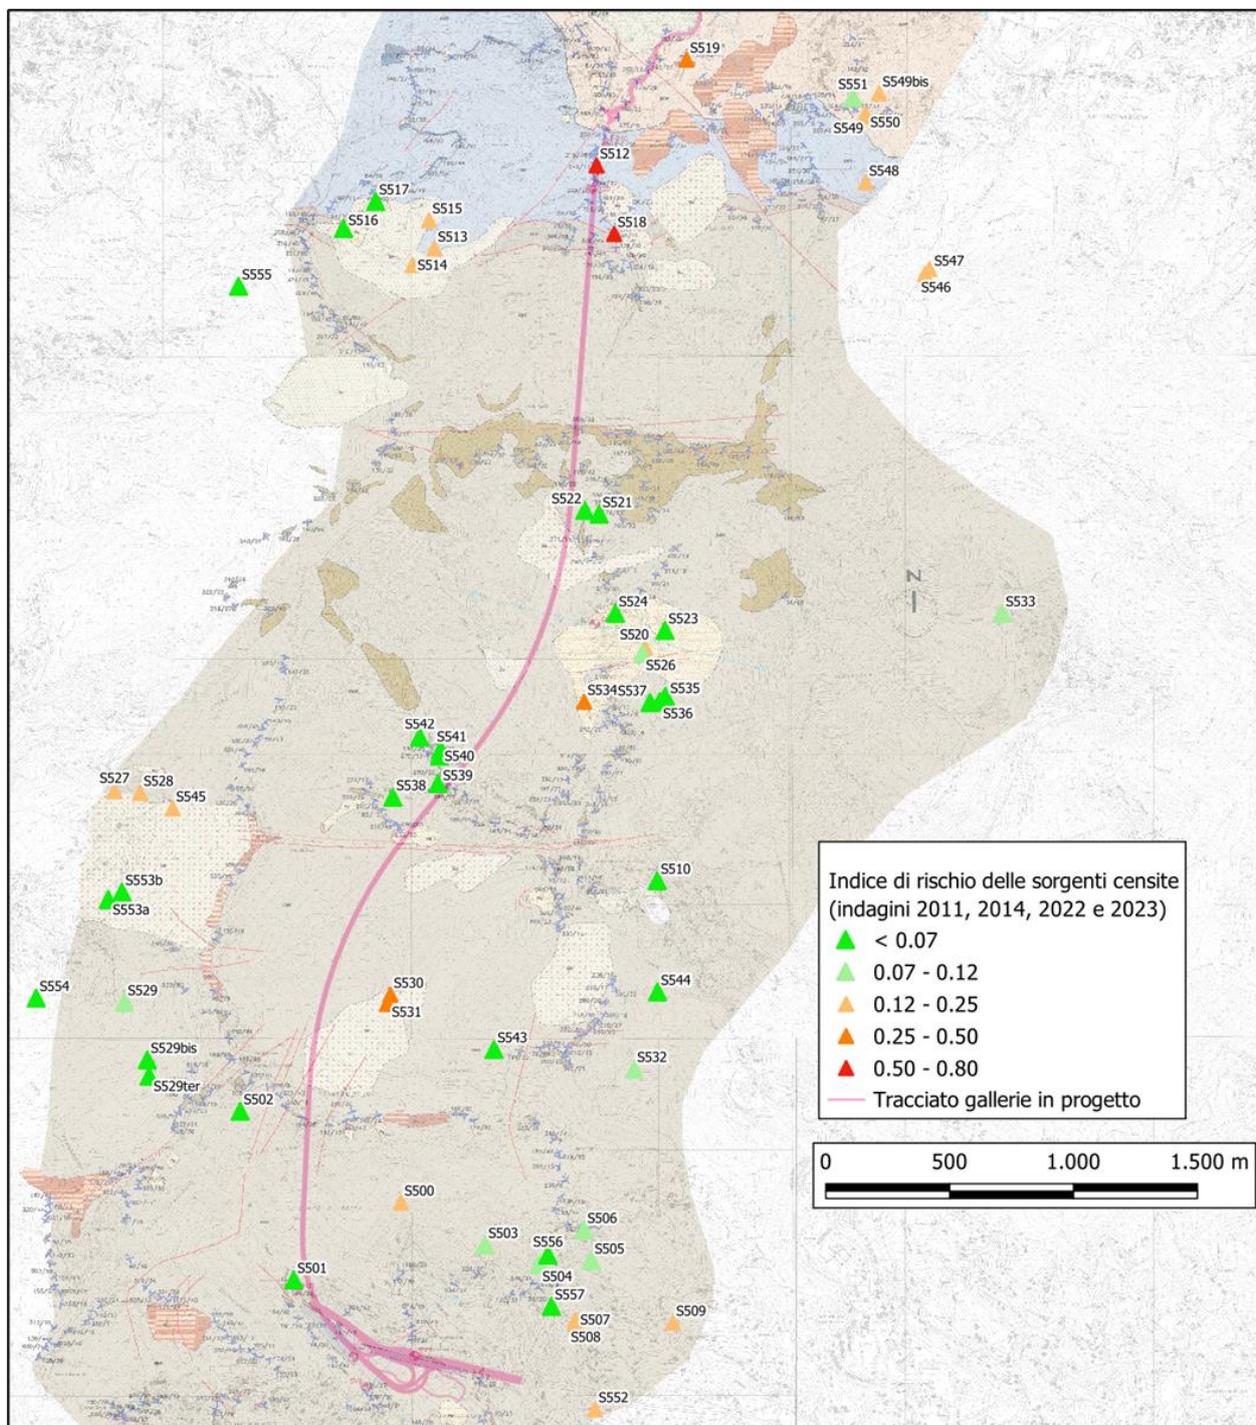
Figura 3-1 – Classi di rischio ($R = H \times V$) per le sorgenti censite.

In analogia al quanto eseguito in fase di Progettazione Definitiva, l'analisi di rischio "R" è stata svolta mediante l'approccio con l'indice parametrico DHI, in relazione al valore esposto "V".

Nella Figura 3-1 l'indice di rischio "R" viene rappresentato raggruppandolo in classi. Nella Tabella 3-1 sono riportati i singoli indici numerici utilizzati per il calcolo: DHI, codice uso di valore esposto e indice di rischio "R".

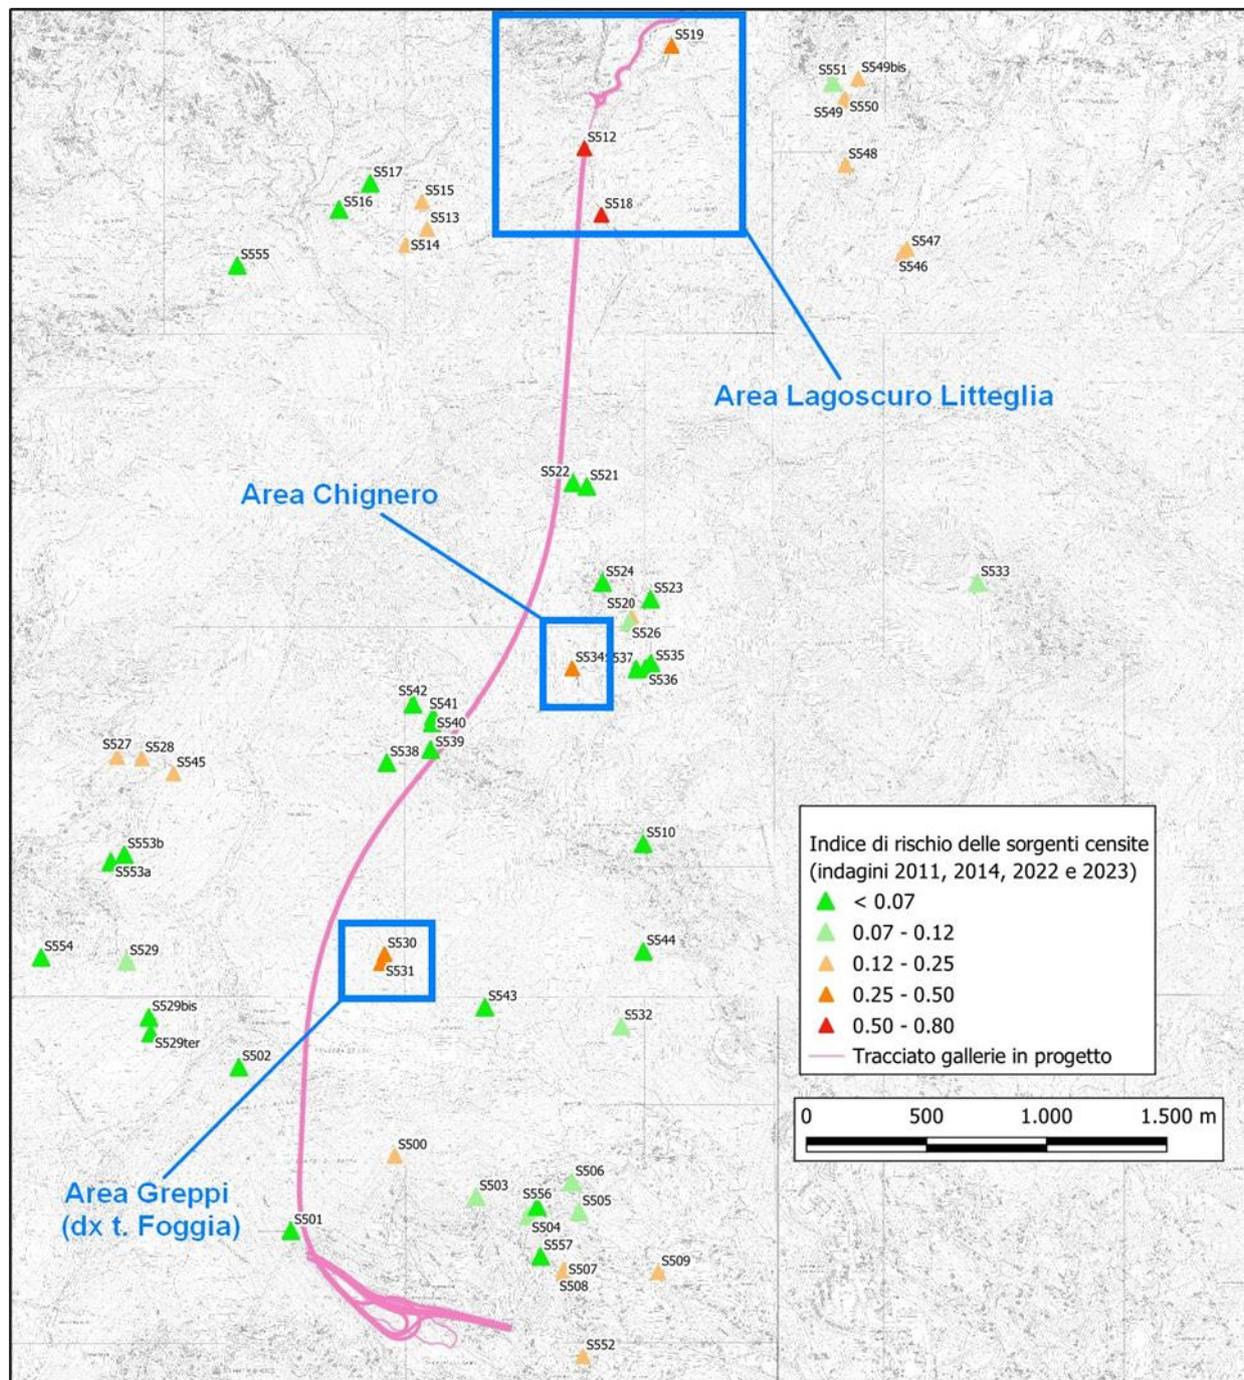
Figura 3-2 – Individuazione delle aree a maggior rischio di impatto (rettangoli blu).

In particolare, le condizioni di rischio maggiore derivanti dall'analisi degli impatti riguardano principalmente le aree individuate in Figura 3-2 ed in particolare:

- **Area Lagoscuro - Liteglia.** Il settore di fondovalle può essere soggetto a rischio soprattutto per la possibile interferenza della galleria con il flusso di base di parte del bacino del rio Grande del Liteglia e di quello del rio della Prè che contribuiscono sia all'alimentazione delle opere in alveo a servizio del Comune di Tribogna (S512), sia alla presa sfruttata dall'acquedotto di Cicagna (S519), al cui parziale rischio di depauperamento quantitativo si aggiunge un potenziale impatto qualitativo correlato all'interferenza con le aree di cantiere;

- **Area Chignero.** Le criticità potranno interessare la sorgente S 534 che integra il fabbisogno idropotabile delle frazioni Chignero e S.Andrea di Foggia ed il deflusso di base del rio Chignero nella zona di Arbocò;

- **Area Greppi (destra Torrente Foggia).** Le criticità maggiori possono essere correlate al rischio di impatto delle sorgenti S 530 – S531 che un tempo venivano utilizzate per approvvigionamento idropotabile, ma, allo stato attuale, non risultano sfruttate.

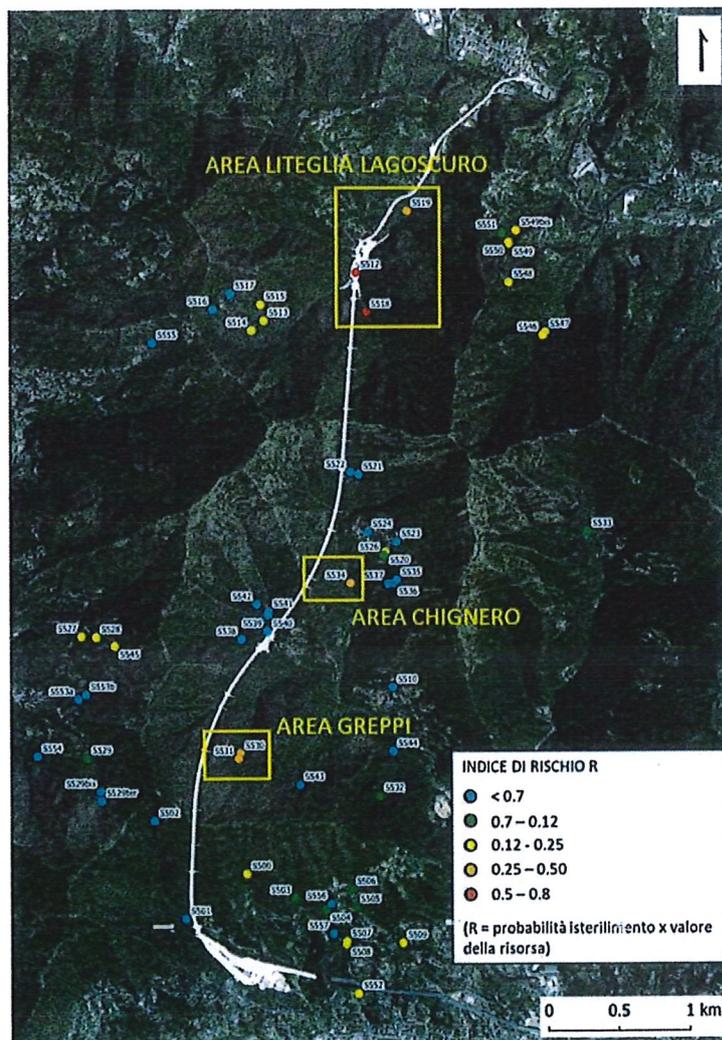
Figura 1 - Individuazione delle aree a maggior rischio di impatto (rettangoli gialli)

La campagna di indagine e gli studi svolti nel periodo 2022-2023 hanno permesso di aggiornare e consolidare il quadro conoscitivo delle risorse idriche a servizio di acquedotti pubblici o privati-consortili e, subordinatamente, delle risorse idriche a servizio di singole abitazioni, nonché di approfondire l'analisi dei potenziali impatti indotti dalla realizzazione dell'intervento in oggetto. Le situazioni di maggior rischio individuate dall'analisi degli impatti riguardano principalmente tre ambiti:

1. Area Liteglia-Lagoscuro
2. Area Chignero
3. Area Greppi
