PROGETTO DEFINITIVO PER LA REALIZZAZIONE DI UN IMPIANTO EOLICO COSTITUITO DA 10 AEROGENERATORI DA REALIZZARE NEI COMUNI DI TORRE DI RUGGIERO (CZ) E CHIARAVALLE CENTRALE (CZ) E RELATIVE OPERE DI CONNESSIONE ALLA R.T.N. RICADENTI NEL COMUNE DI PETRIZZI (CZ).

CARTE DEL POTENZIALE ARCHEOLOGICO ASSOLUTO
(DPCM 14/02/2022)

A.4.3

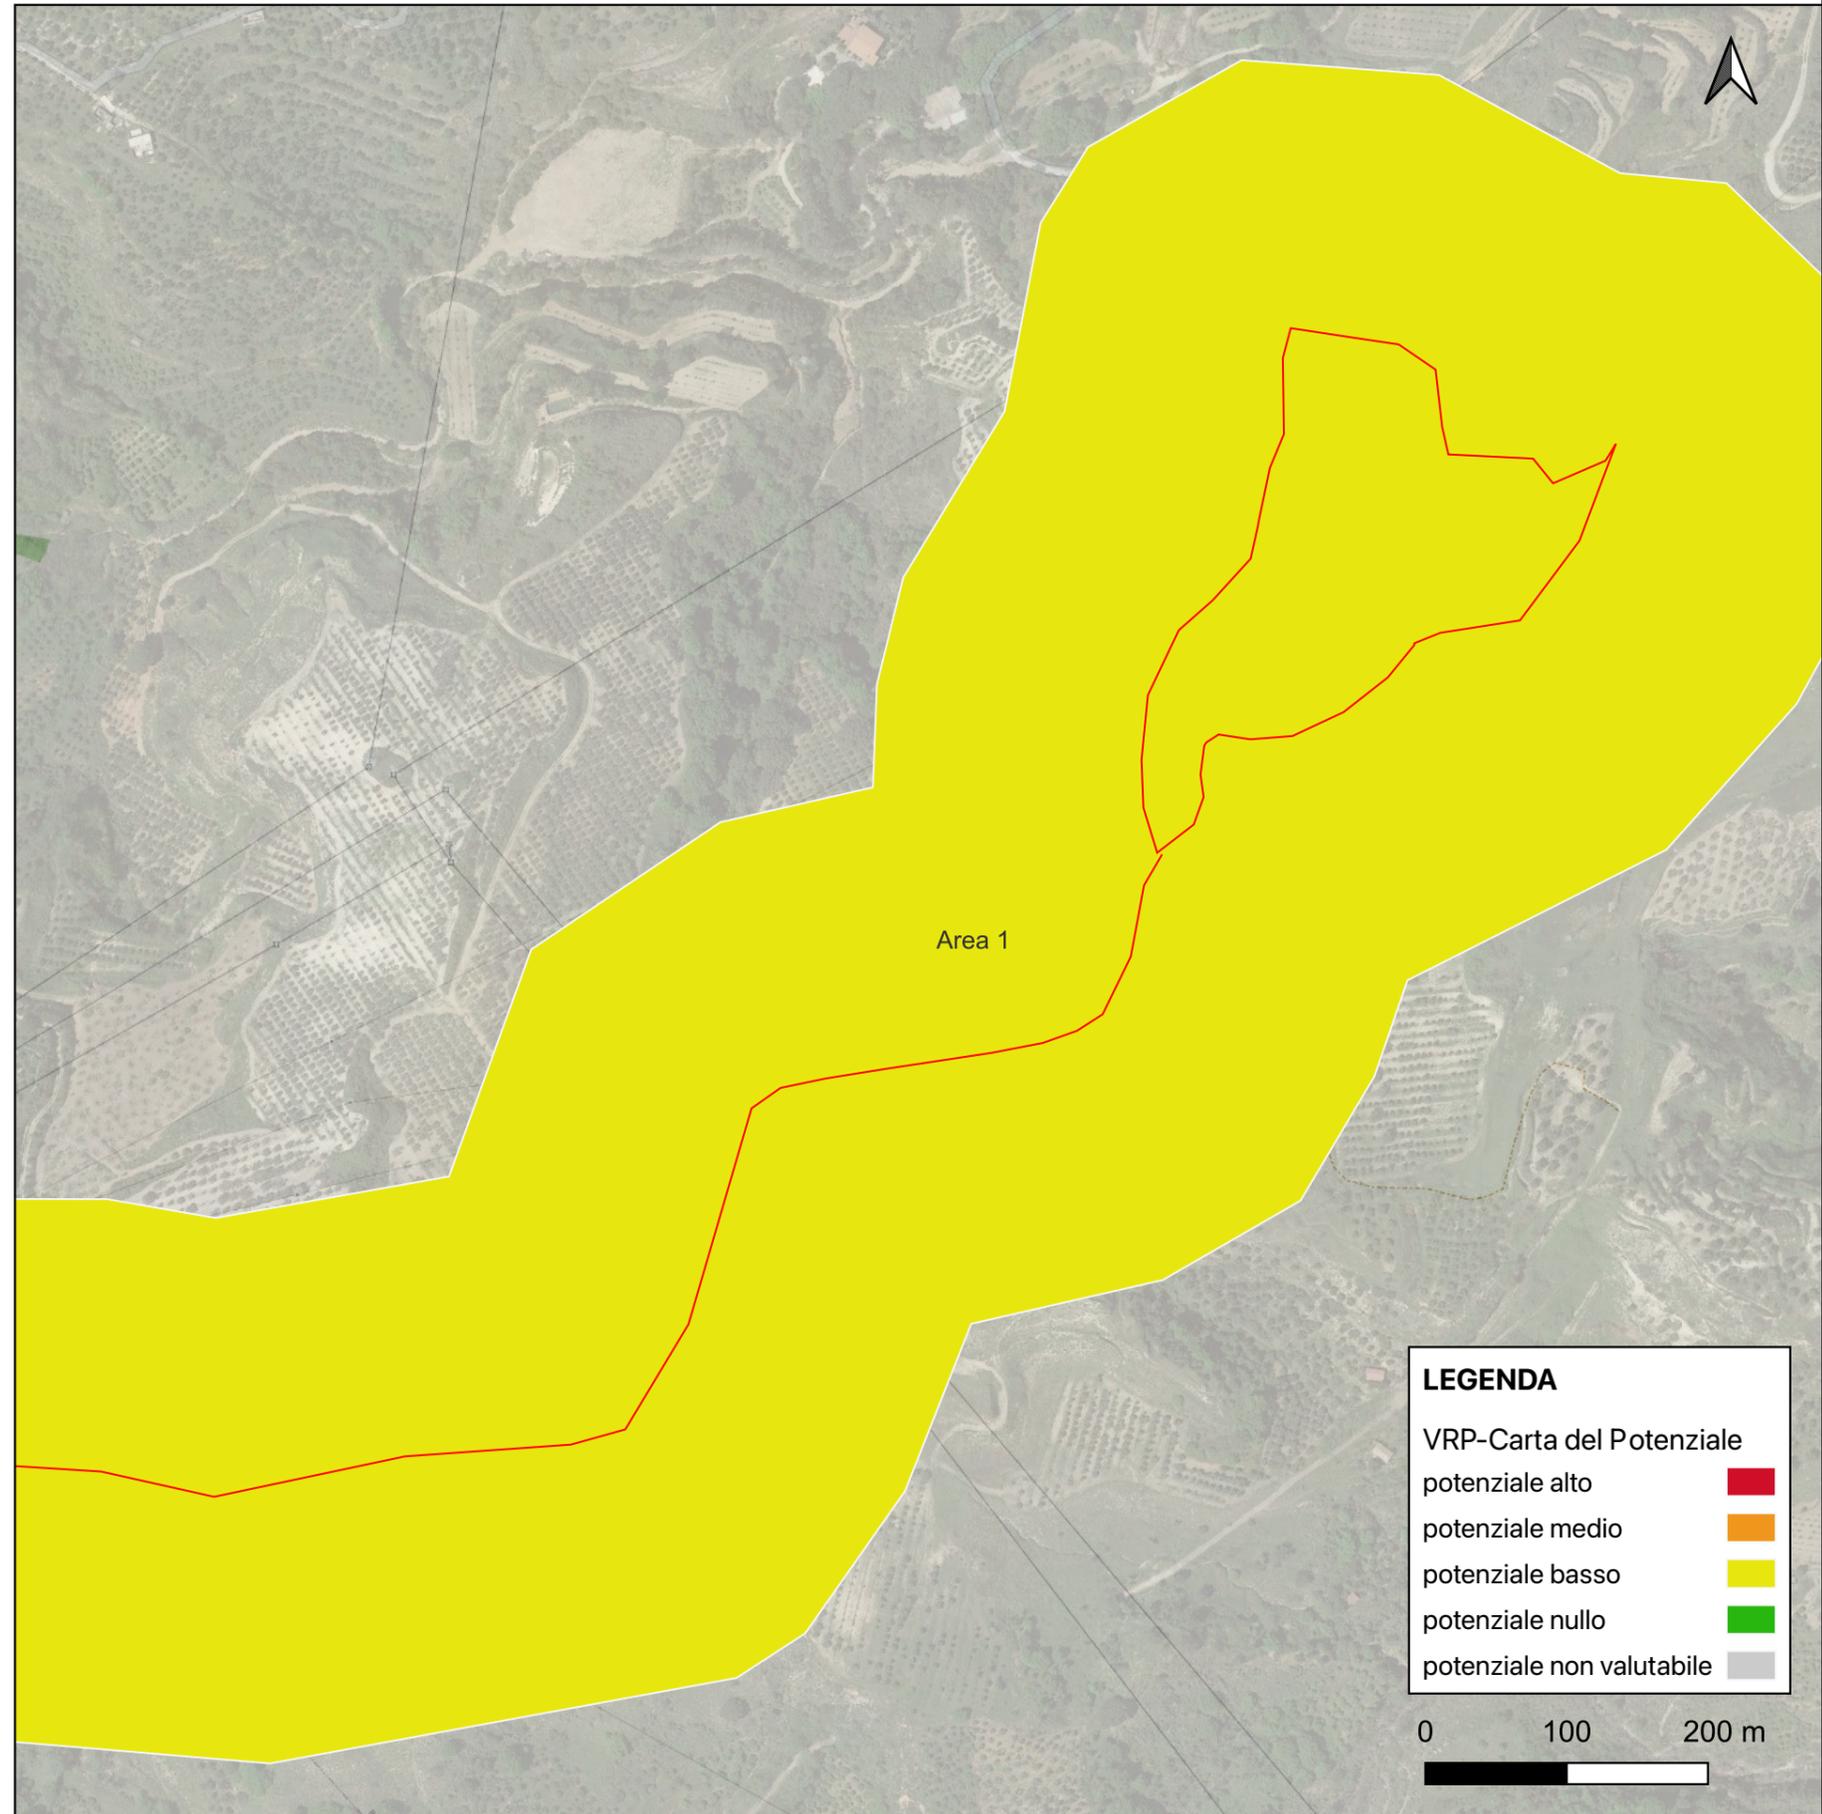
CARTA DEL POTENZIALE - SABAP-CZ-KR_2023_00222-BRT_000003. - area Area 1

potenziale basso - affidabilità buona

La ricognizione ha dato esito negativo in condizioni di visibilità Buona si assegna un: POTENZIALE ARCHEOLOGICO ASSOLUTO di livello BASSO. Il contesto territoriale circostante dà esito positivo. Il sito si trova in posizione favorevole (geografia, geologia, geomorfologia, pedologia) ma sono scarsissimi gli elementi concreti che attestino la presenza di beni archeologici.

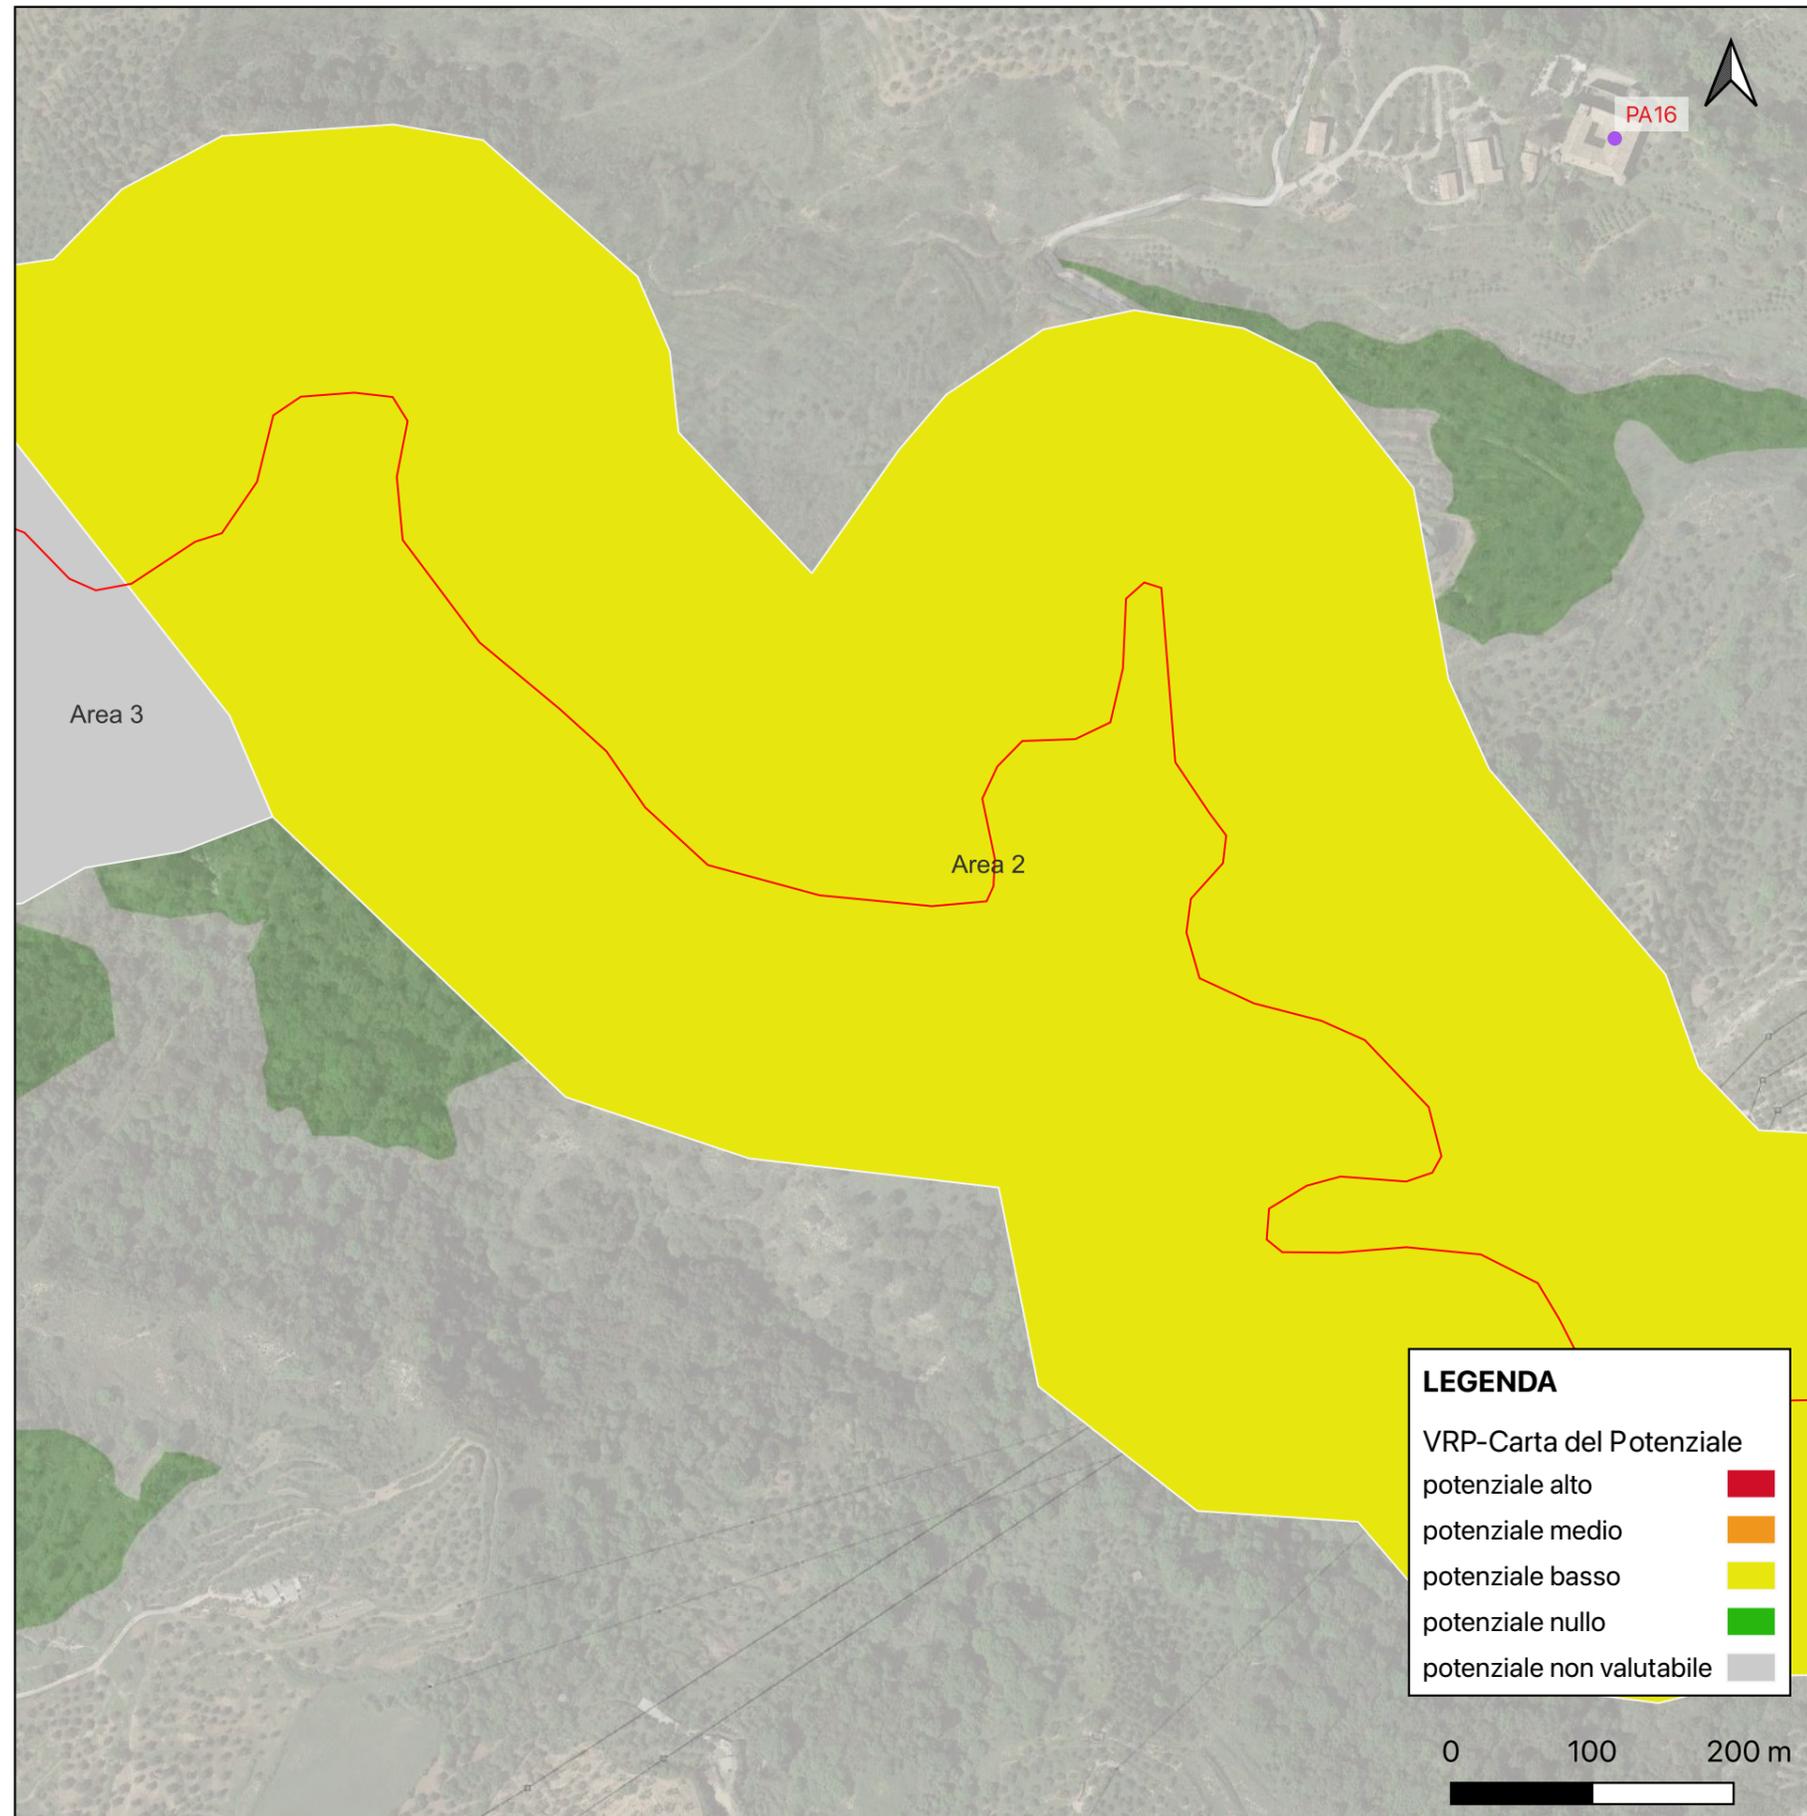
CARTA DEL POTENZIALE - SABAP-CZ-KR_2023_00222-BRT_000003. - area Area 2

potenziale basso - affidabilità buona

La ricognizione ha dato esito negativo in condizioni di visibilità Ottima si assegna un: POTENZIALE ARCHEOLOGICO ASSOLUTO di livello BASSO. Il contesto territoriale circostante dà esito positivo. Il sito si trova in posizione favorevole (geografia, geologia, geomorfologia, pedologia) ma sono scarsissimi gli elementi concreti che attestino la presenza di beni archeologici.

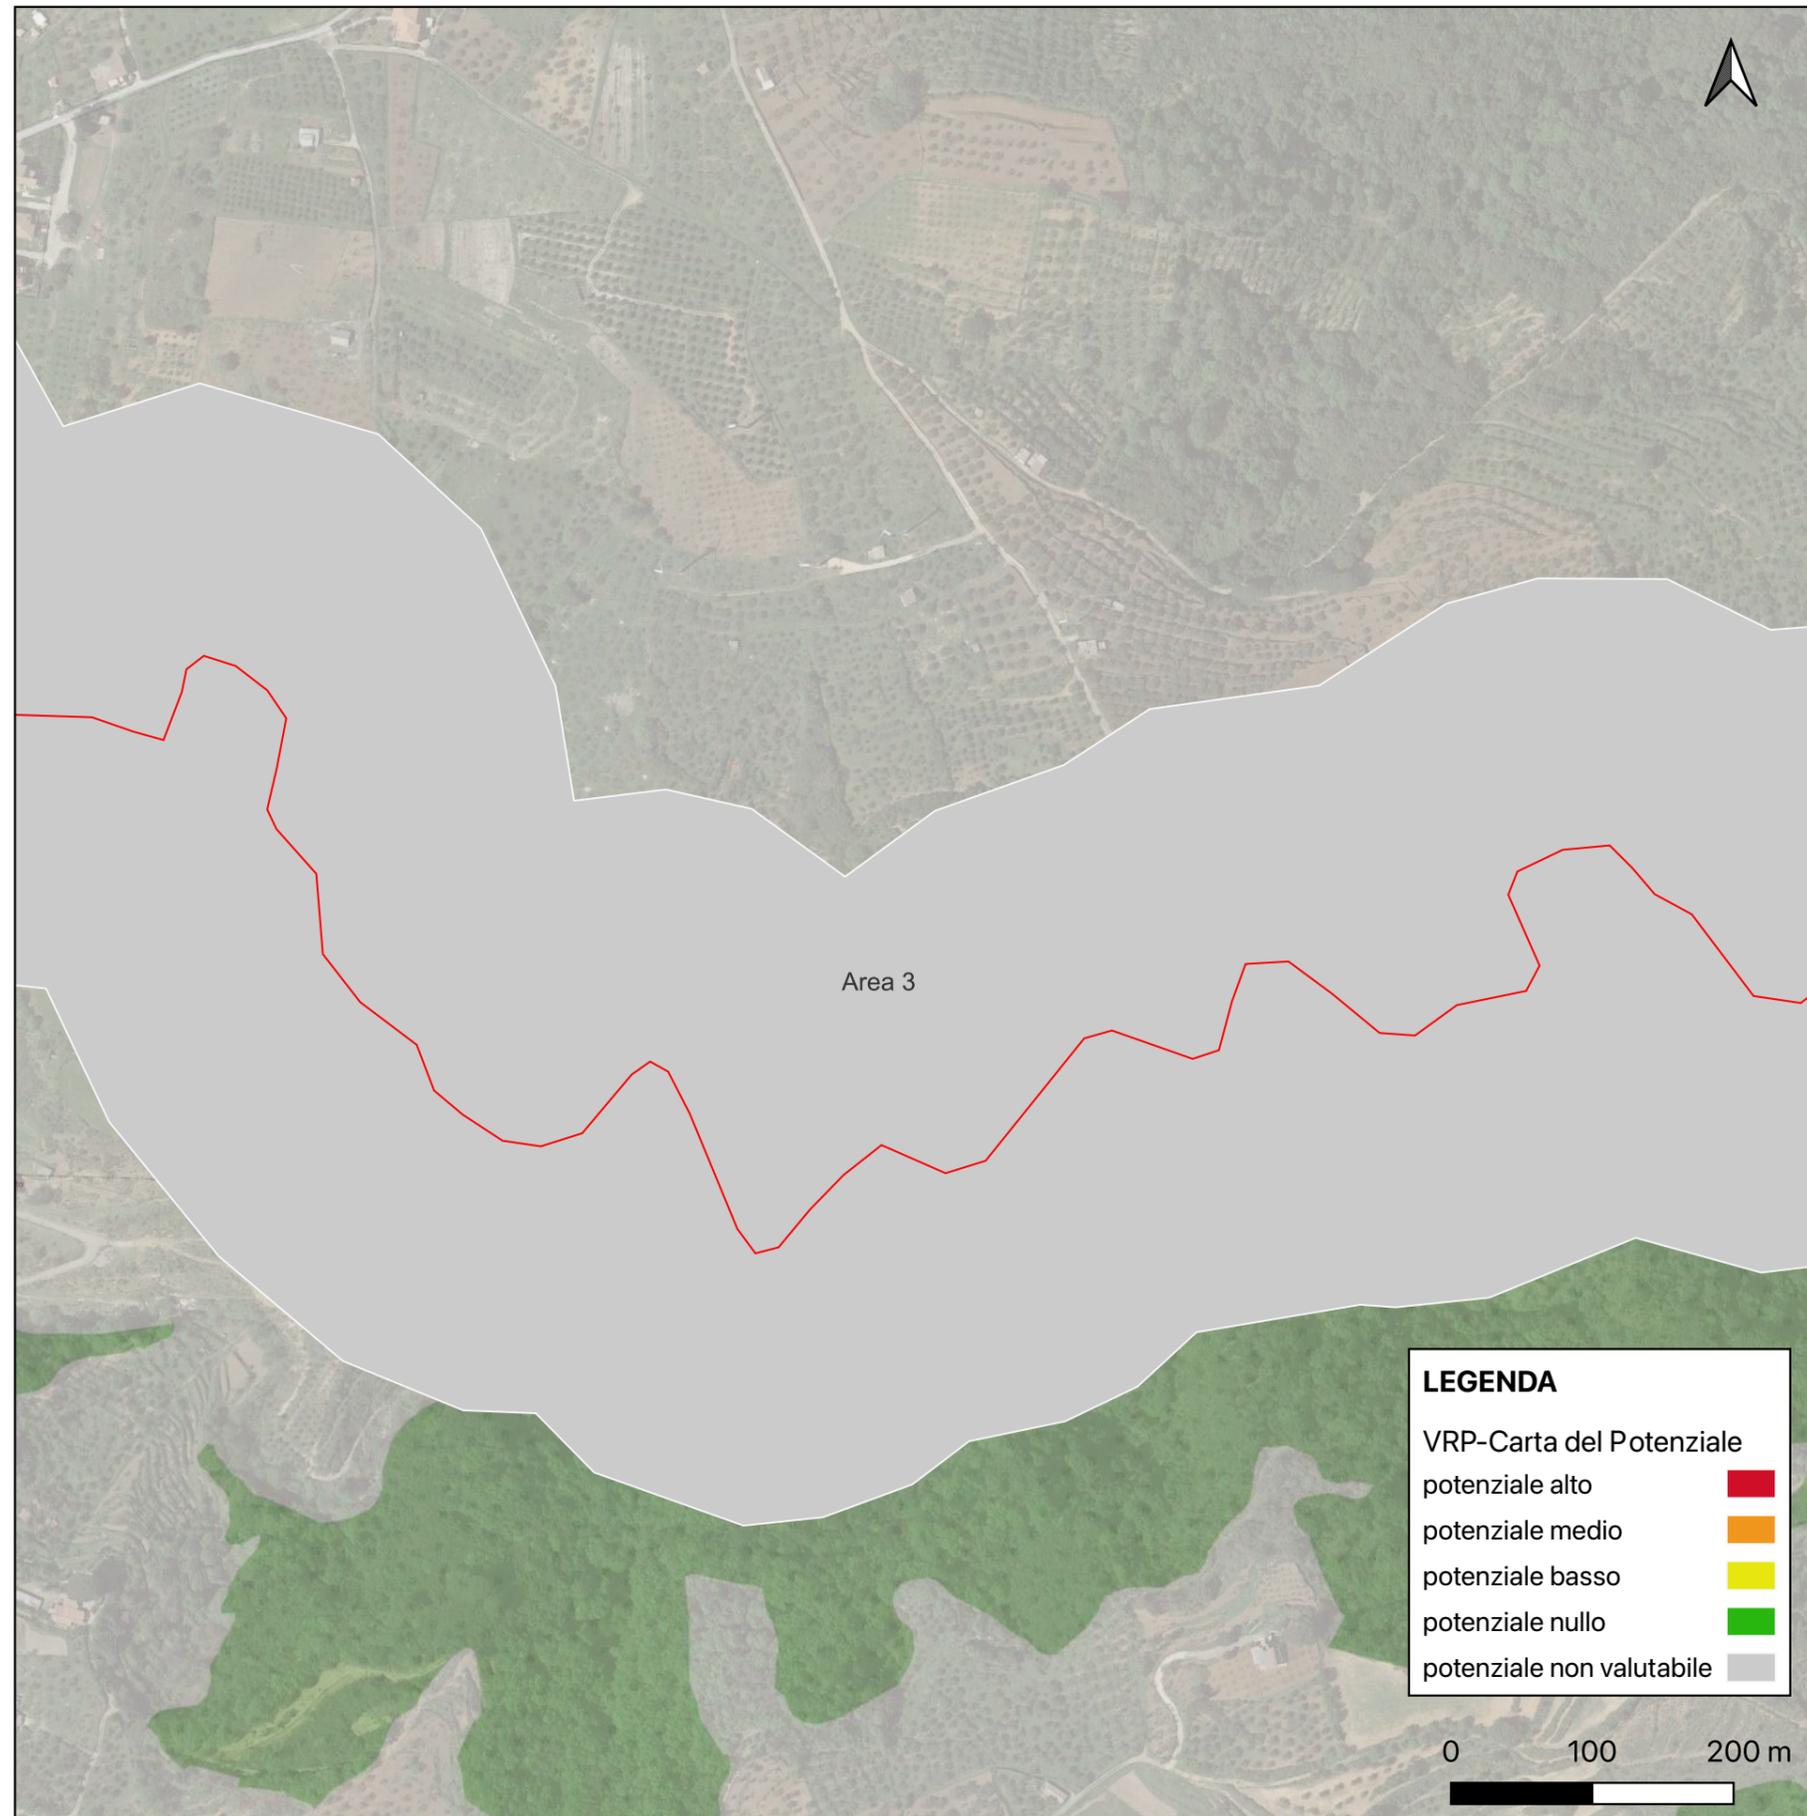
CARTA DEL POTENZIALE - SABAP-CZ-KR_2023_00222-BRT_000003. - area Area 3

potenziale non valutabile - affidabilità buona

In presenza di aree inaccessibili si assegna un: POTENZIALE ARCHEOLOGICO ASSOLUTO: NON DETERMINABILE. Esistono elementi (geomorfologia, immediata prossimità, pochi elementi materiali, ecc.) per riconoscere un potenziale di tipo archeologico ma i dati raccolti non sono sufficienti a definirne l'entità. Le tracce potrebbero non palesarsi.

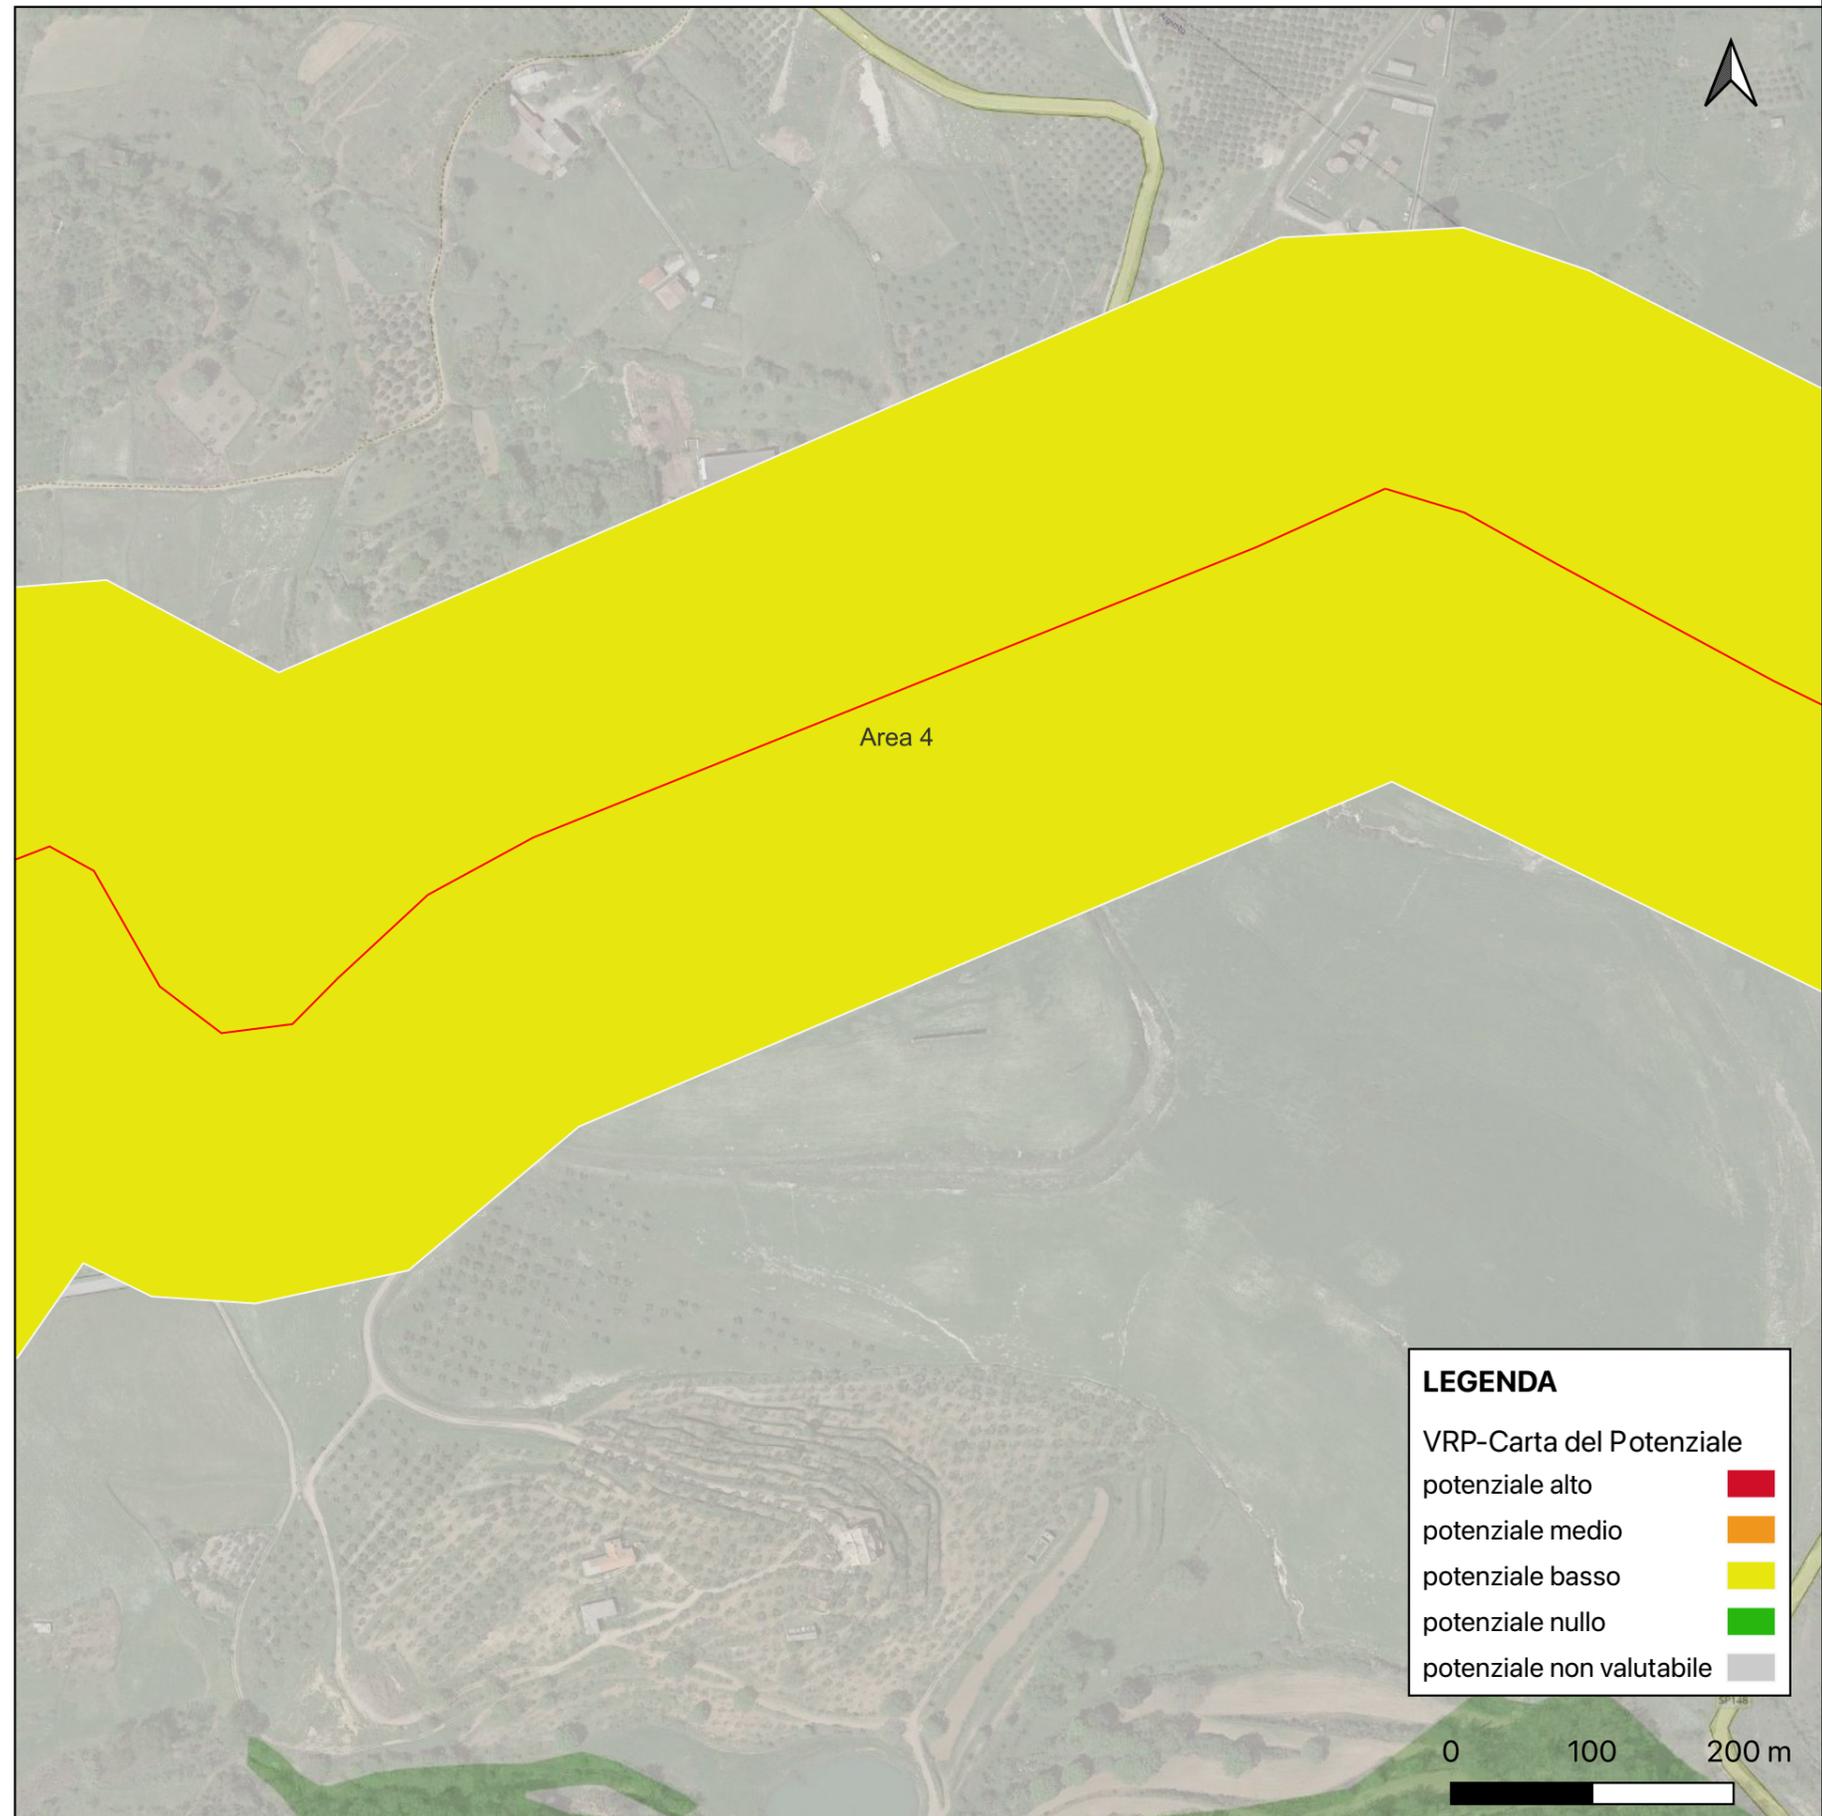
CARTA DEL POTENZIALE - SABAP-CZ-KR_2023_00222-BRT_000003. - area Area 4

potenziale basso - affidabilità buona

La ricognizione ha dato esito negativo in condizioni di visibilità Buona si assegna un: POTENZIALE ARCHEOLOGICO ASSOLUTO di livello BASSO. Il contesto territoriale circostante dà esito positivo. Il sito si trova in posizione favorevole (geografia, geologia, geomorfologia, pedologia) ma sono scarsissimi gli elementi concreti che attestino la presenza di beni archeologici.

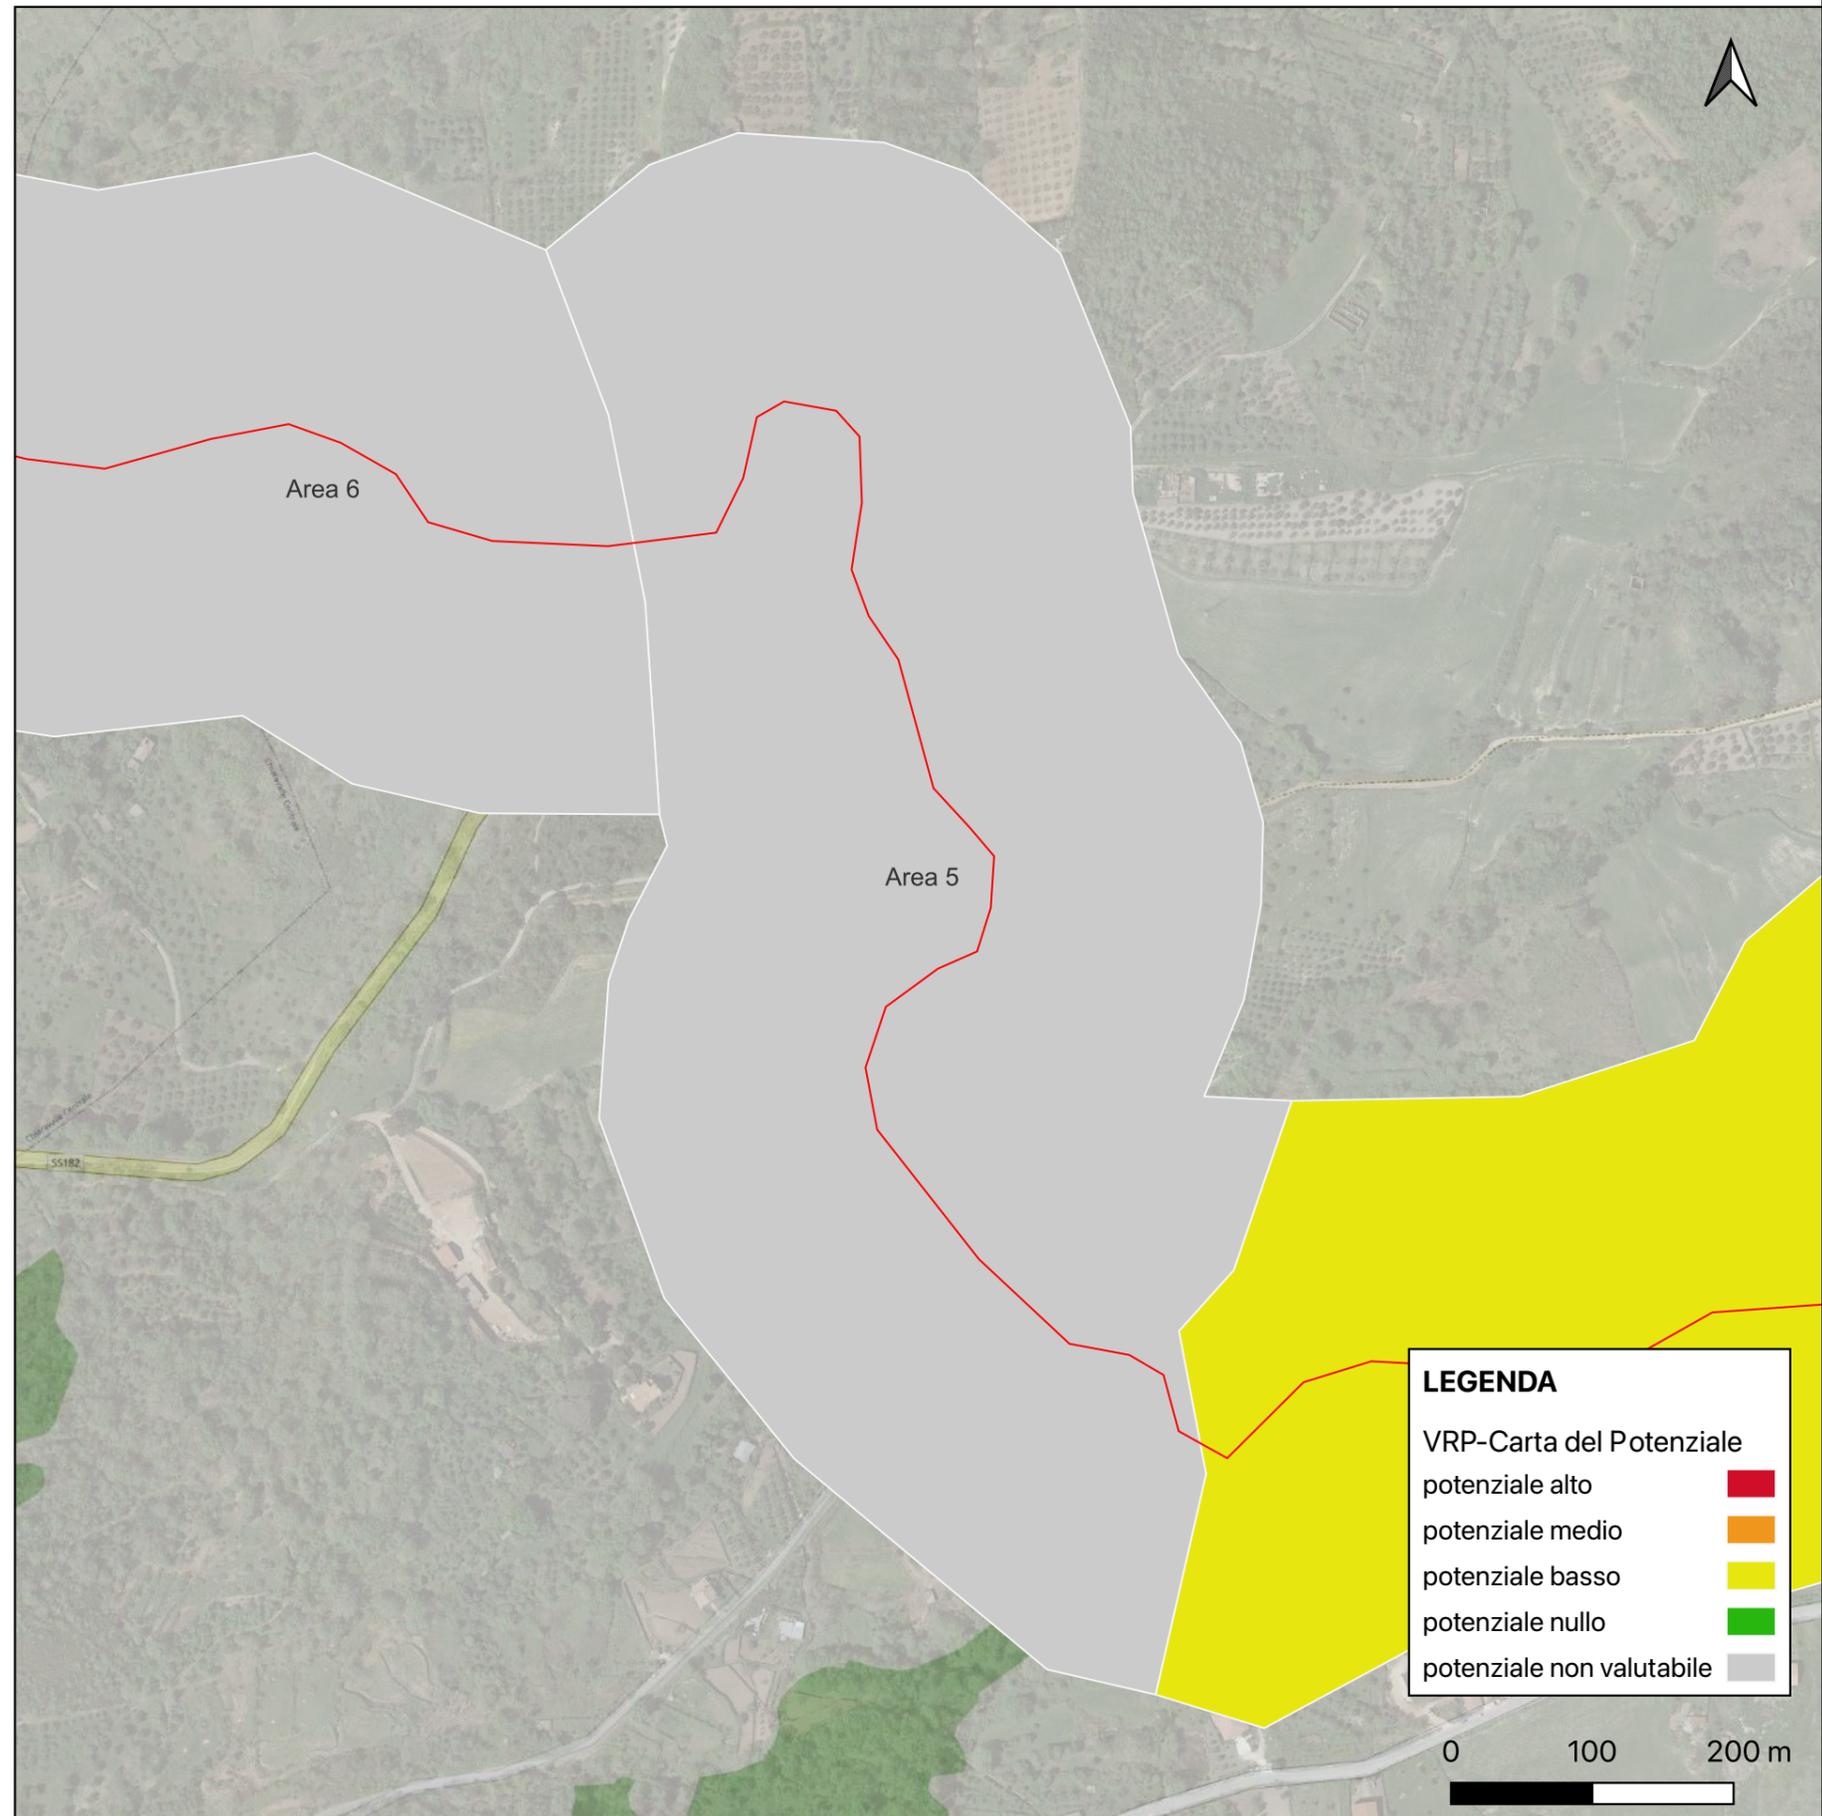
CARTA DEL POTENZIALE - SABAP-CZ-KR_2023_00222-BRT_000003. - area Area 5

potenziale non valutabile - affidabilità discreta

In presenza di aree inaccessibili si assegna un: POTENZIALE ARCHEOLOGICO ASSOLUTO: NON DETERMINABILE. Esistono elementi (geomorfologia, immediata prossimità, pochi elementi materiali, ecc.) per riconoscere un potenziale di tipo archeologico ma i dati raccolti non sono sufficienti a definirne l'entità. Le tracce potrebbero non palesarsi.

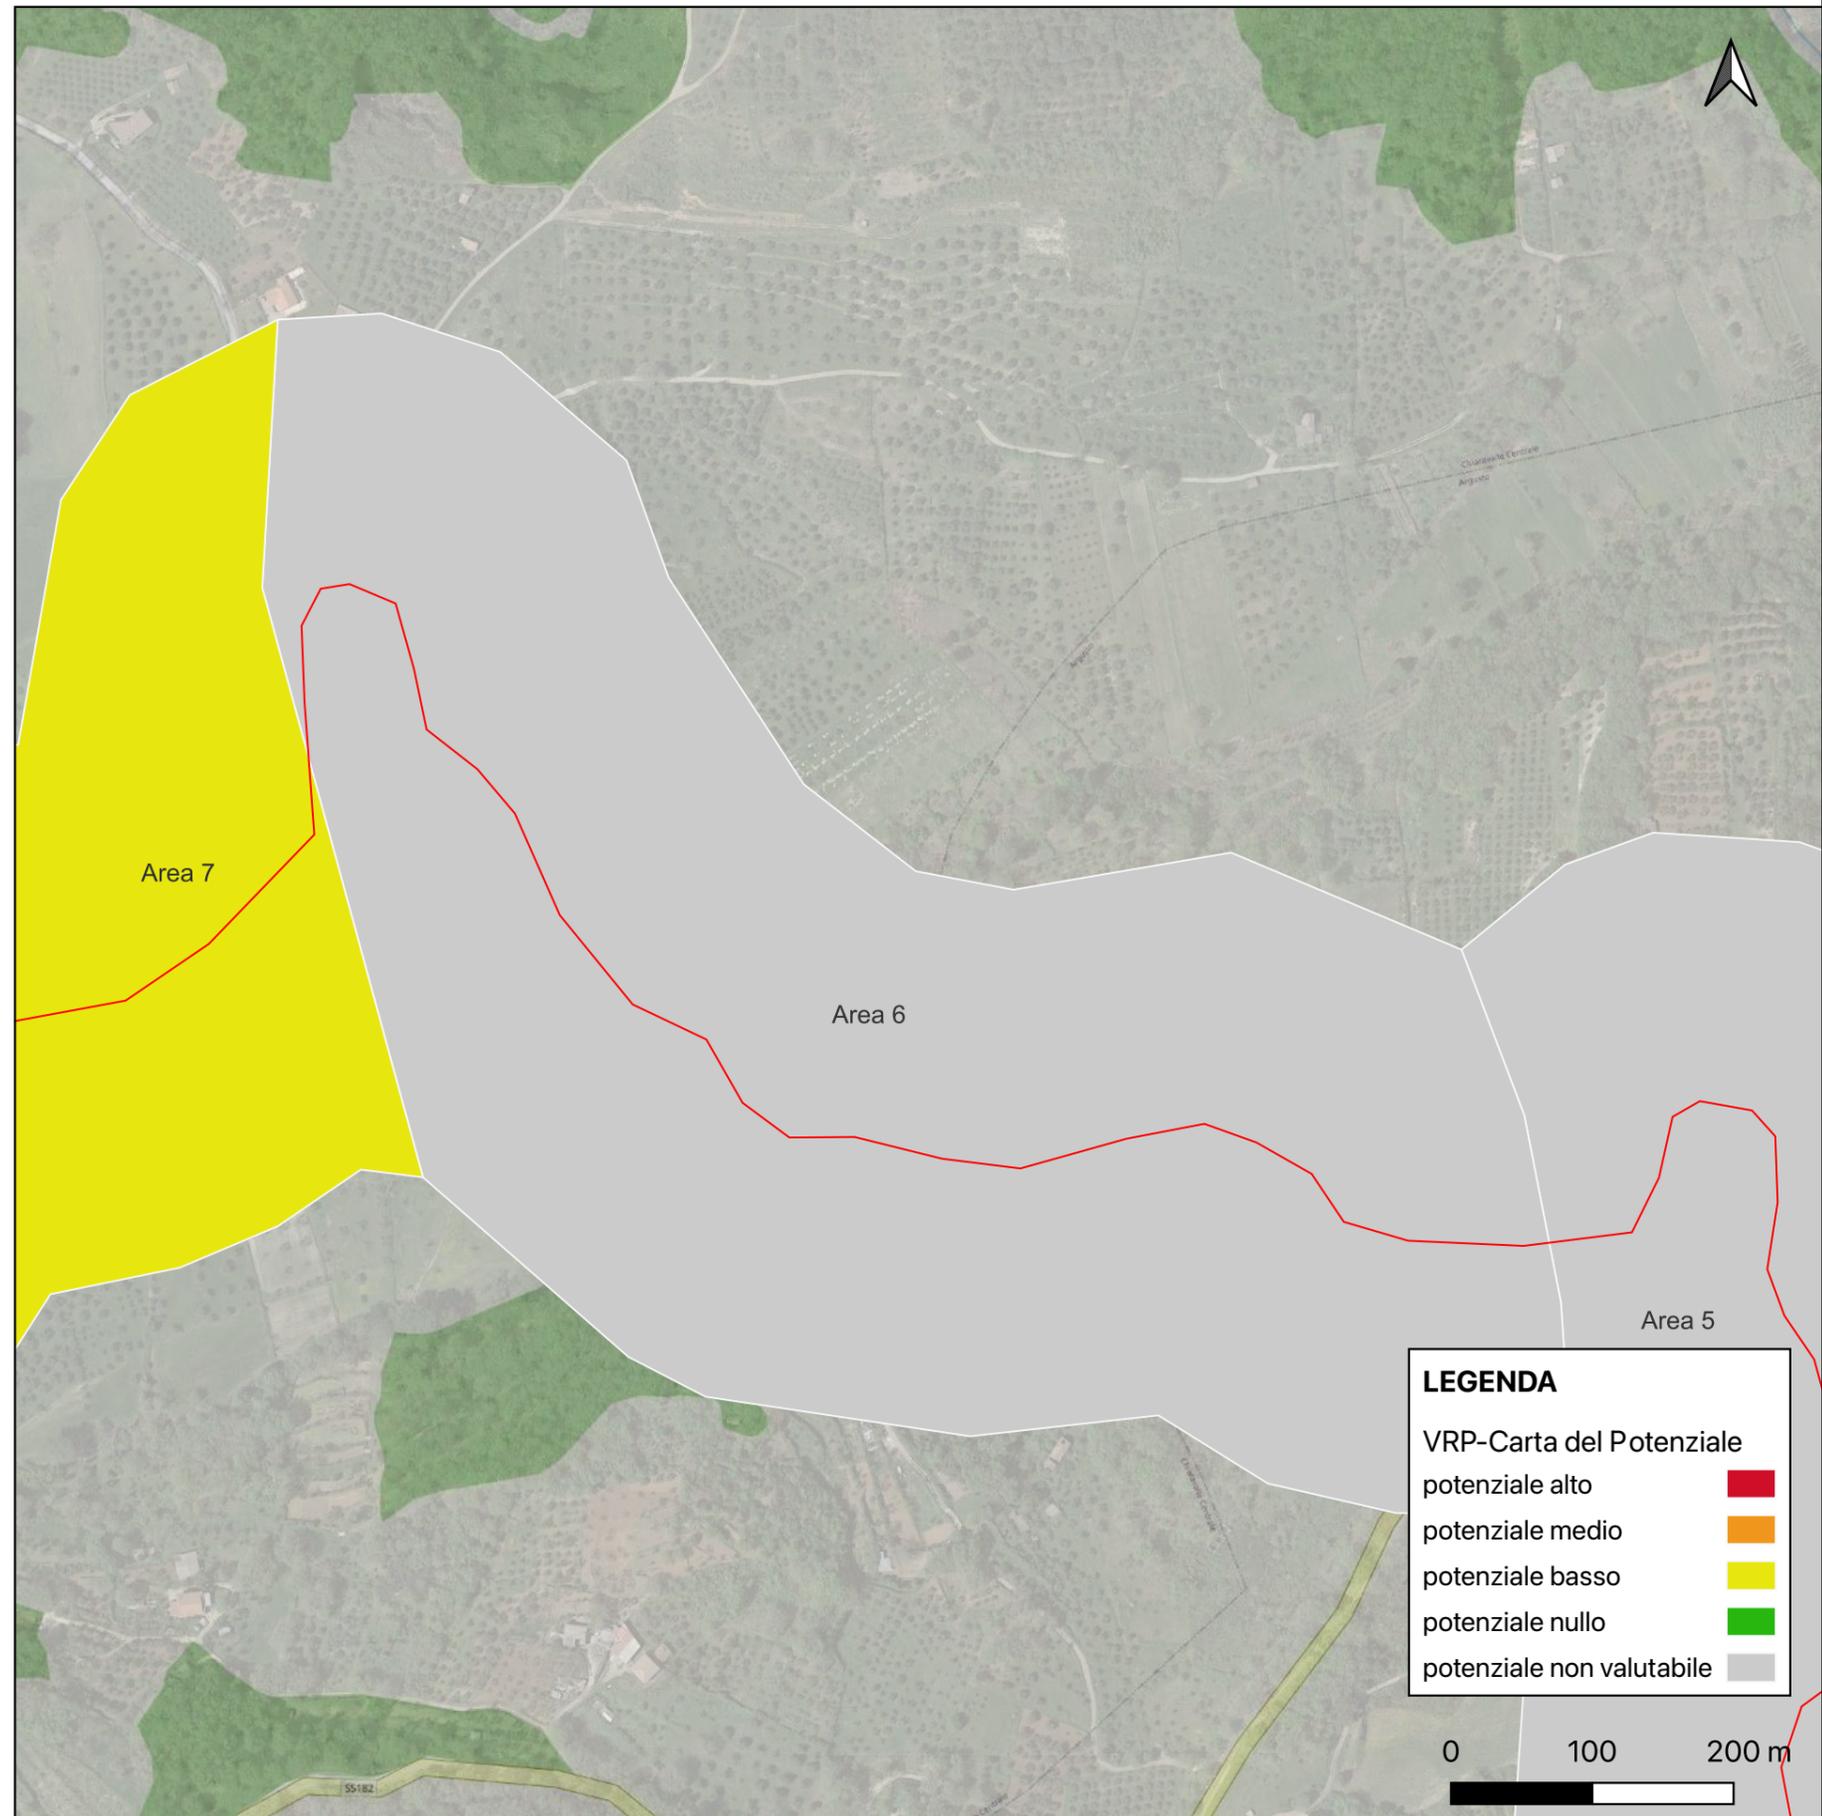
CARTA DEL POTENZIALE - SABAP-CZ-KR_2023_00222-BRT_000003. - area Area 6

potenziale non valutabile - affidabilità buona

In presenza di aree inaccessibili si assegna un: POTENZIALE ARCHEOLOGICO ASSOLUTO: NON DETERMINABILE. Esistono elementi (geomorfologia, immediata prossimità, pochi elementi materiali, ecc.) per riconoscere un potenziale di tipo archeologico ma i dati raccolti non sono sufficienti a definirne l'entità. Le tracce potrebbero non palesarsi.
