PROGETTO DEFINITIVO PER LA REALIZZAZIONE DI UN IMPIANTO EOLICO COSTITUITO DA 10 AEROGENERATORI DA REALIZZARE NEI COMUNI DI TORRE DI RUGGIERO (CZ) E CHIARAVALLE CENTRALE (CZ) E RELATIVE OPERE DI CONNESSIONE ALLA R.T.N. RICADENTI NEL COMUNE DI PETRIZZI (CZ).

CARTE DEL POTENZIALE ARCHEOLOGICO ASSOLUTO
(DPCM 14/02/2022)

A.4.3

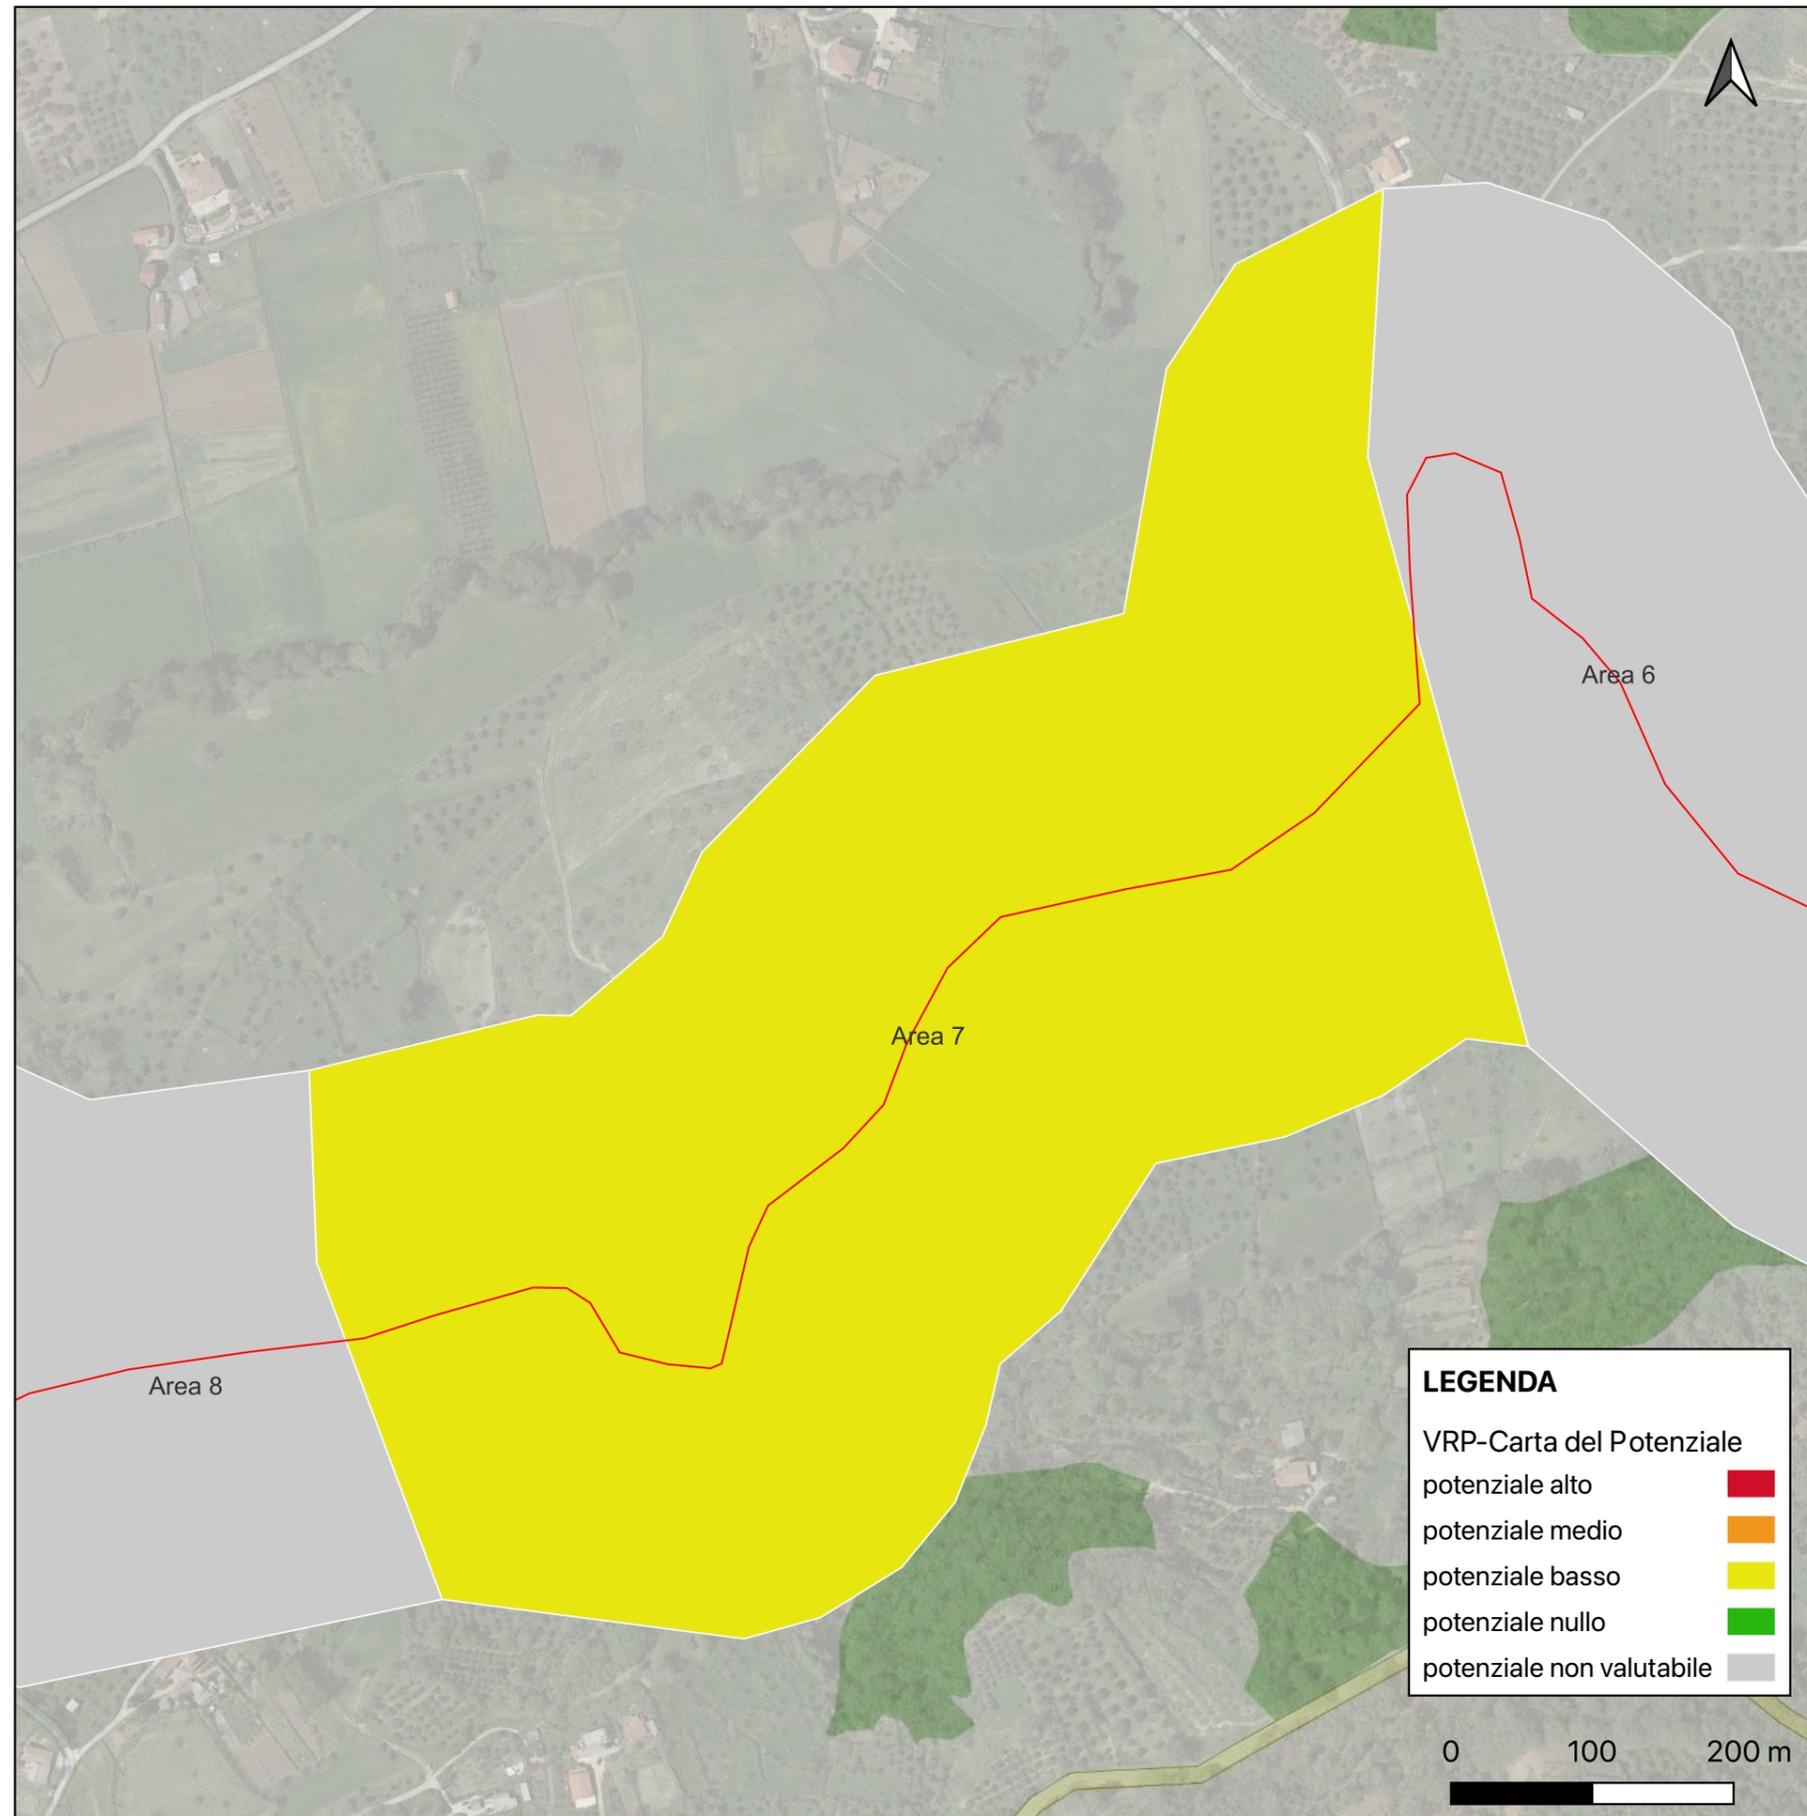
CARTA DEL POTENZIALE - SABAP-CZ-KR_2023_00222-BRT_000003. - area Area 7

potenziale basso - affidabilità buona

La ricognizione ha dato esito negativo in condizioni di visibilità Buona - Alta si assegna un: POTENZIALE ARCHEOLOGICO ASSOLUTO di livello BASSO. Il contesto territoriale circostante dà esito positivo. Il sito si trova in posizione favorevole (geografia, geologia, geomorfologia, pedologia) ma sono scarsissimi gli elementi concreti che attestino la presenza di beni archeologici.

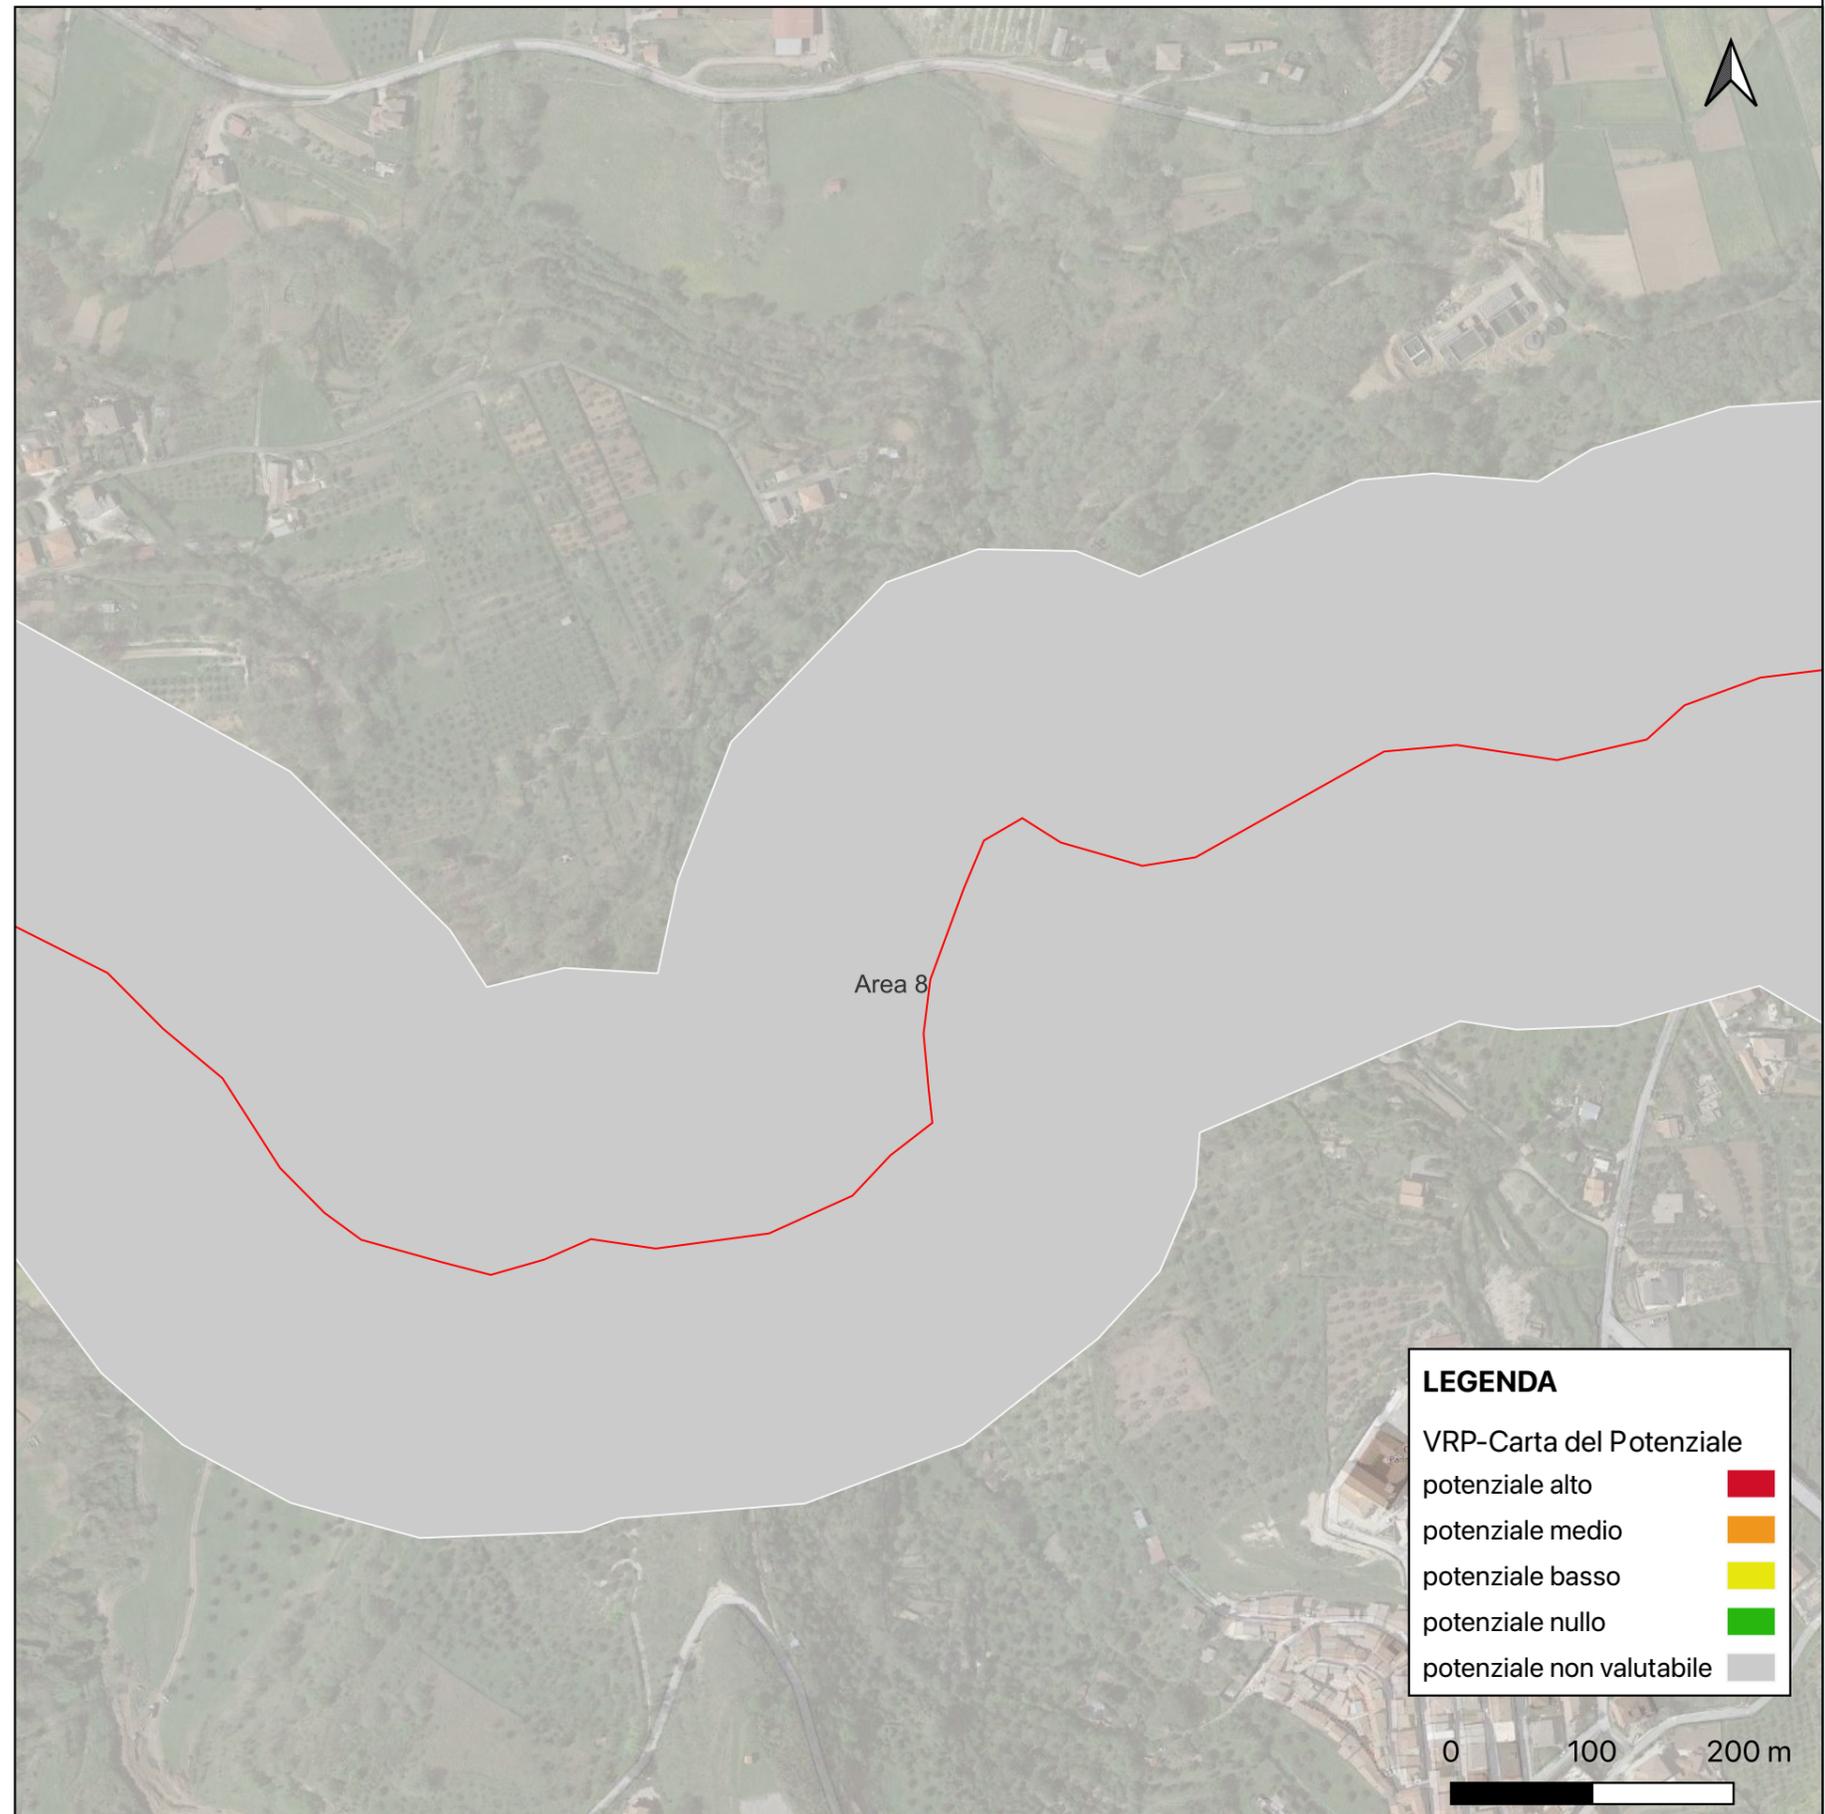
CARTA DEL POTENZIALE - SABAP-CZ-KR_2023_00222-BRT_000003. - area Area 8

potenziale non valutabile - affidabilità buona

In presenza di aree inaccessibili si assegna un: POTENZIALE ARCHEOLOGICO ASSOLUTO: NON DETERMINABILE. Esistono elementi (geomorfologia, immediata prossimità, pochi elementi materiali, ecc.) per riconoscere un potenziale di tipo archeologico ma i dati raccolti non sono sufficienti a definirne l'entità. Le tracce potrebbero non palesarsi.

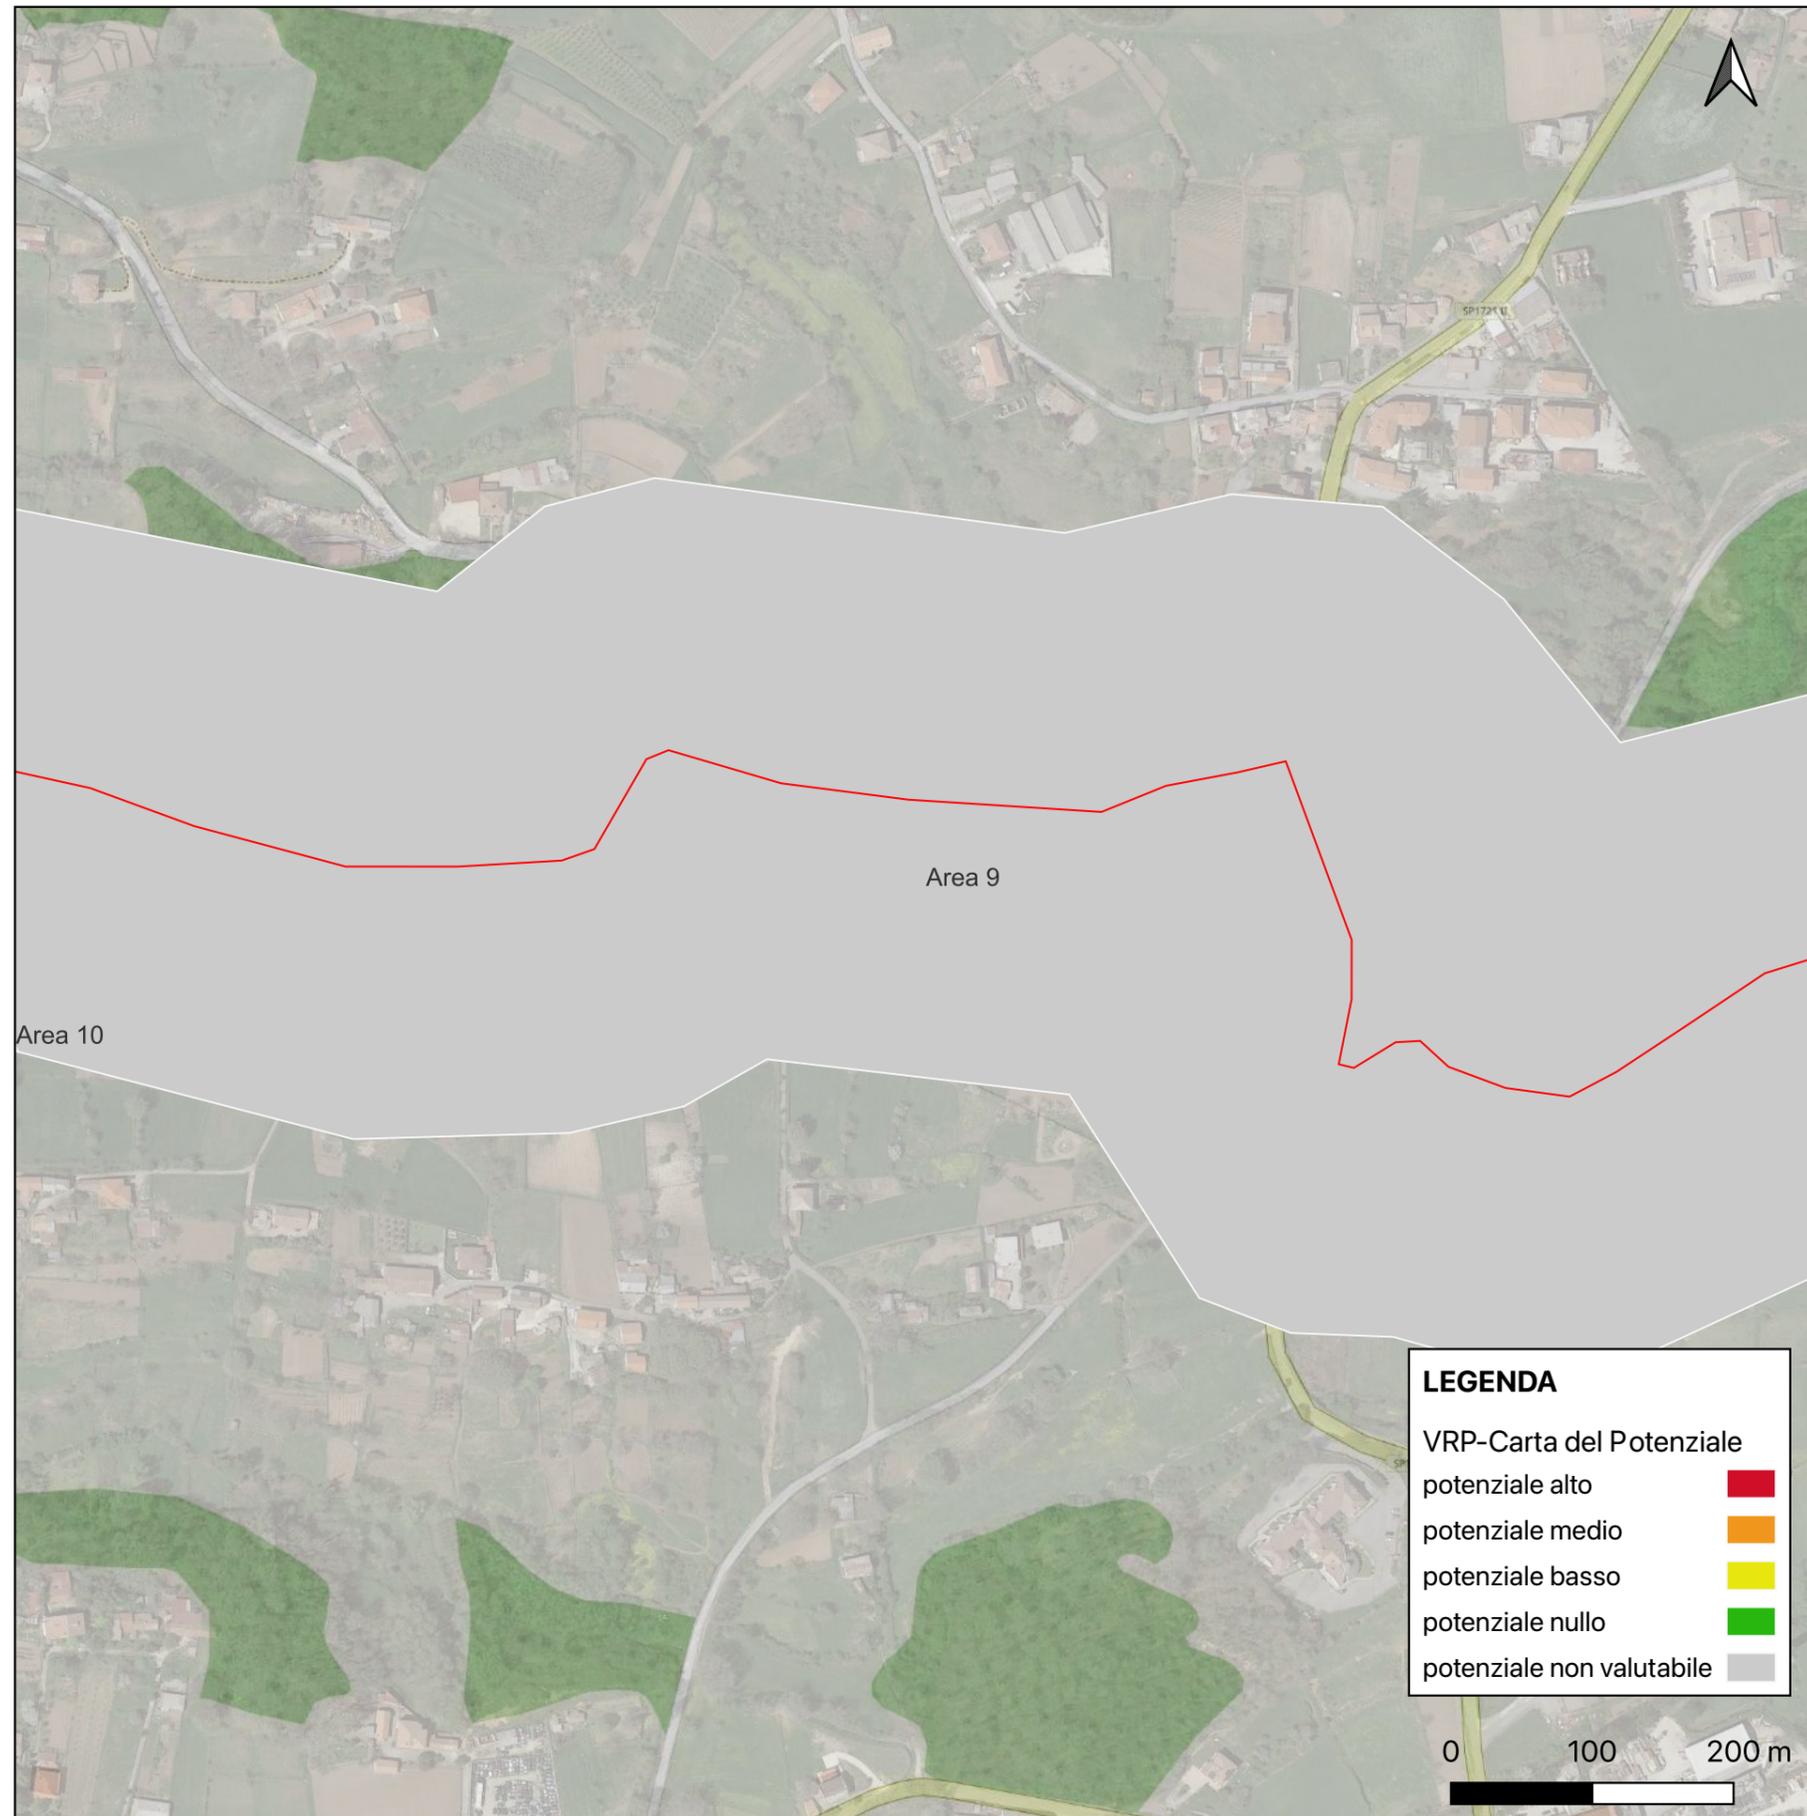
CARTA DEL POTENZIALE - SABAP-CZ-KR_2023_00222-BRT_000003. - area Area 9

potenziale non valutabile - affidabilità buona

In presenza di aree inaccessibili e urbanizzate e si assegna un: POTENZIALE ARCHEOLOGICO ASSOLUTO: NON DETERMINABILE. Esistono elementi (geomorfologia, immediata prossimità, pochi elementi materiali, ecc.) per riconoscere un potenziale di tipo archeologico ma i dati raccolti non sono sufficienti a definirne l'entità. Le tracce potrebbero non palesarsi.

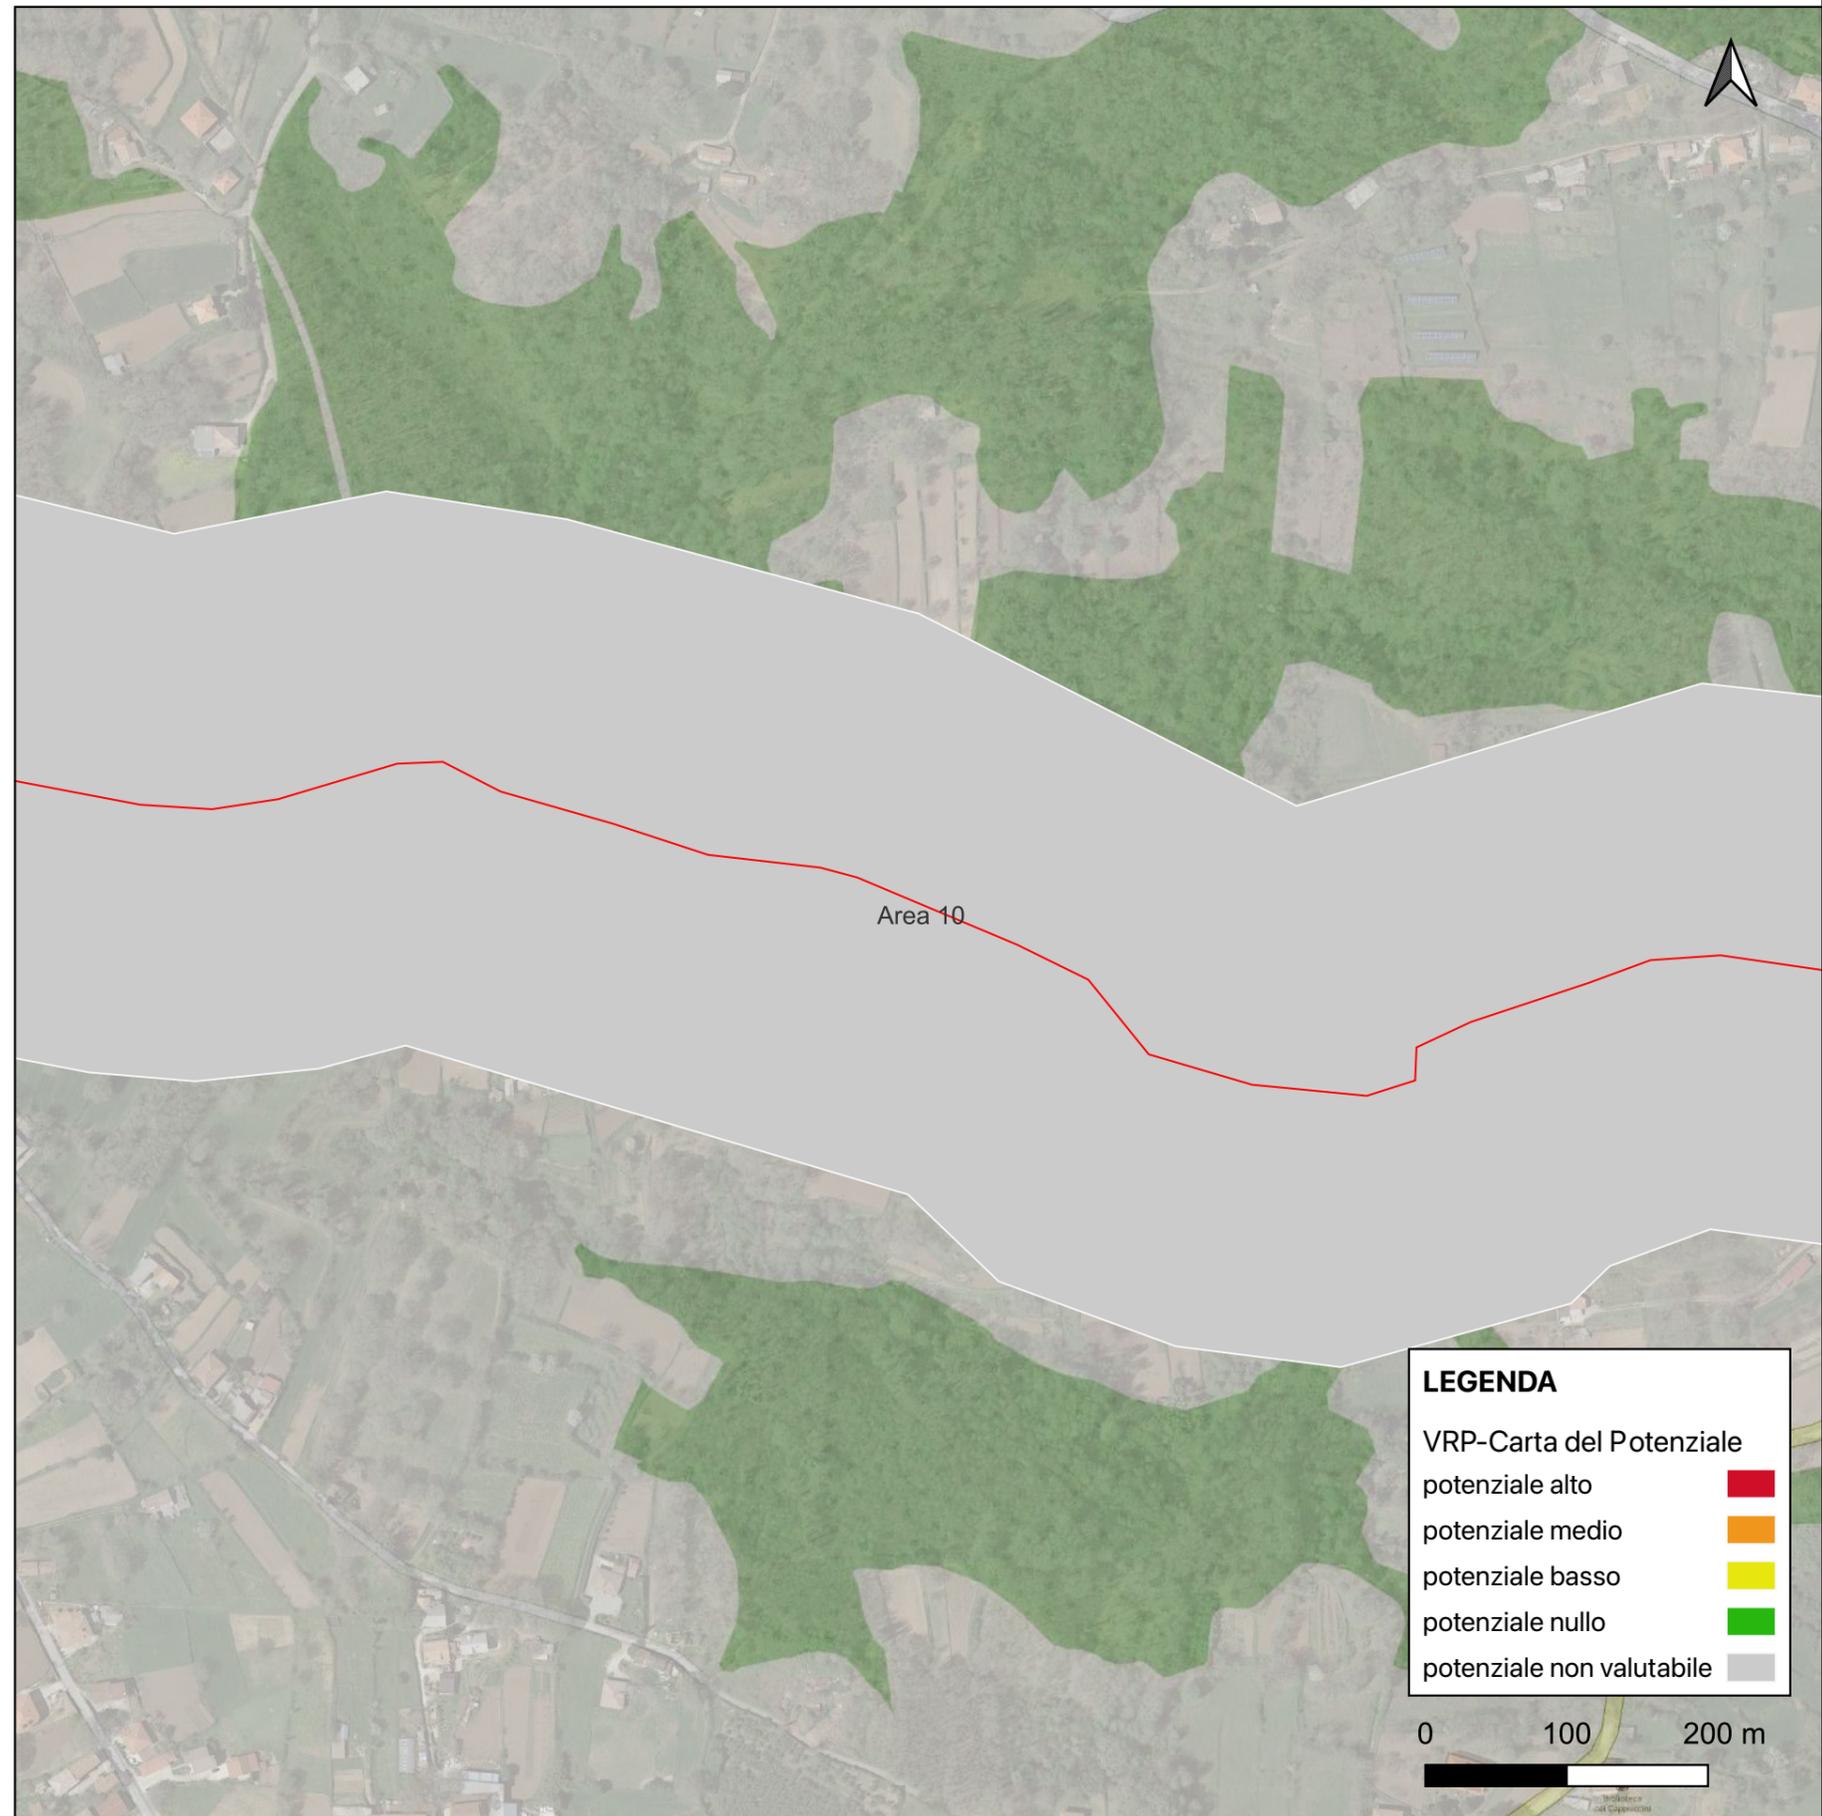
CARTA DEL POTENZIALE - SABAP-CZ-KR_2023_00222-BRT_000003. - area Area 10

potenziale non valutabile - affidabilità buona

In presenza di aree inaccessibili e urbanizzate si assegna un: POTENZIALE ARCHEOLOGICO ASSOLUTO: NON DETERMINABILE. Esistono elementi (geomorfologia, immediata prossimità, pochi elementi materiali, ecc.) per riconoscere un potenziale di tipo archeologico ma i dati raccolti non sono sufficienti a definirne l'entità. Le tracce potrebbero non palesarsi.

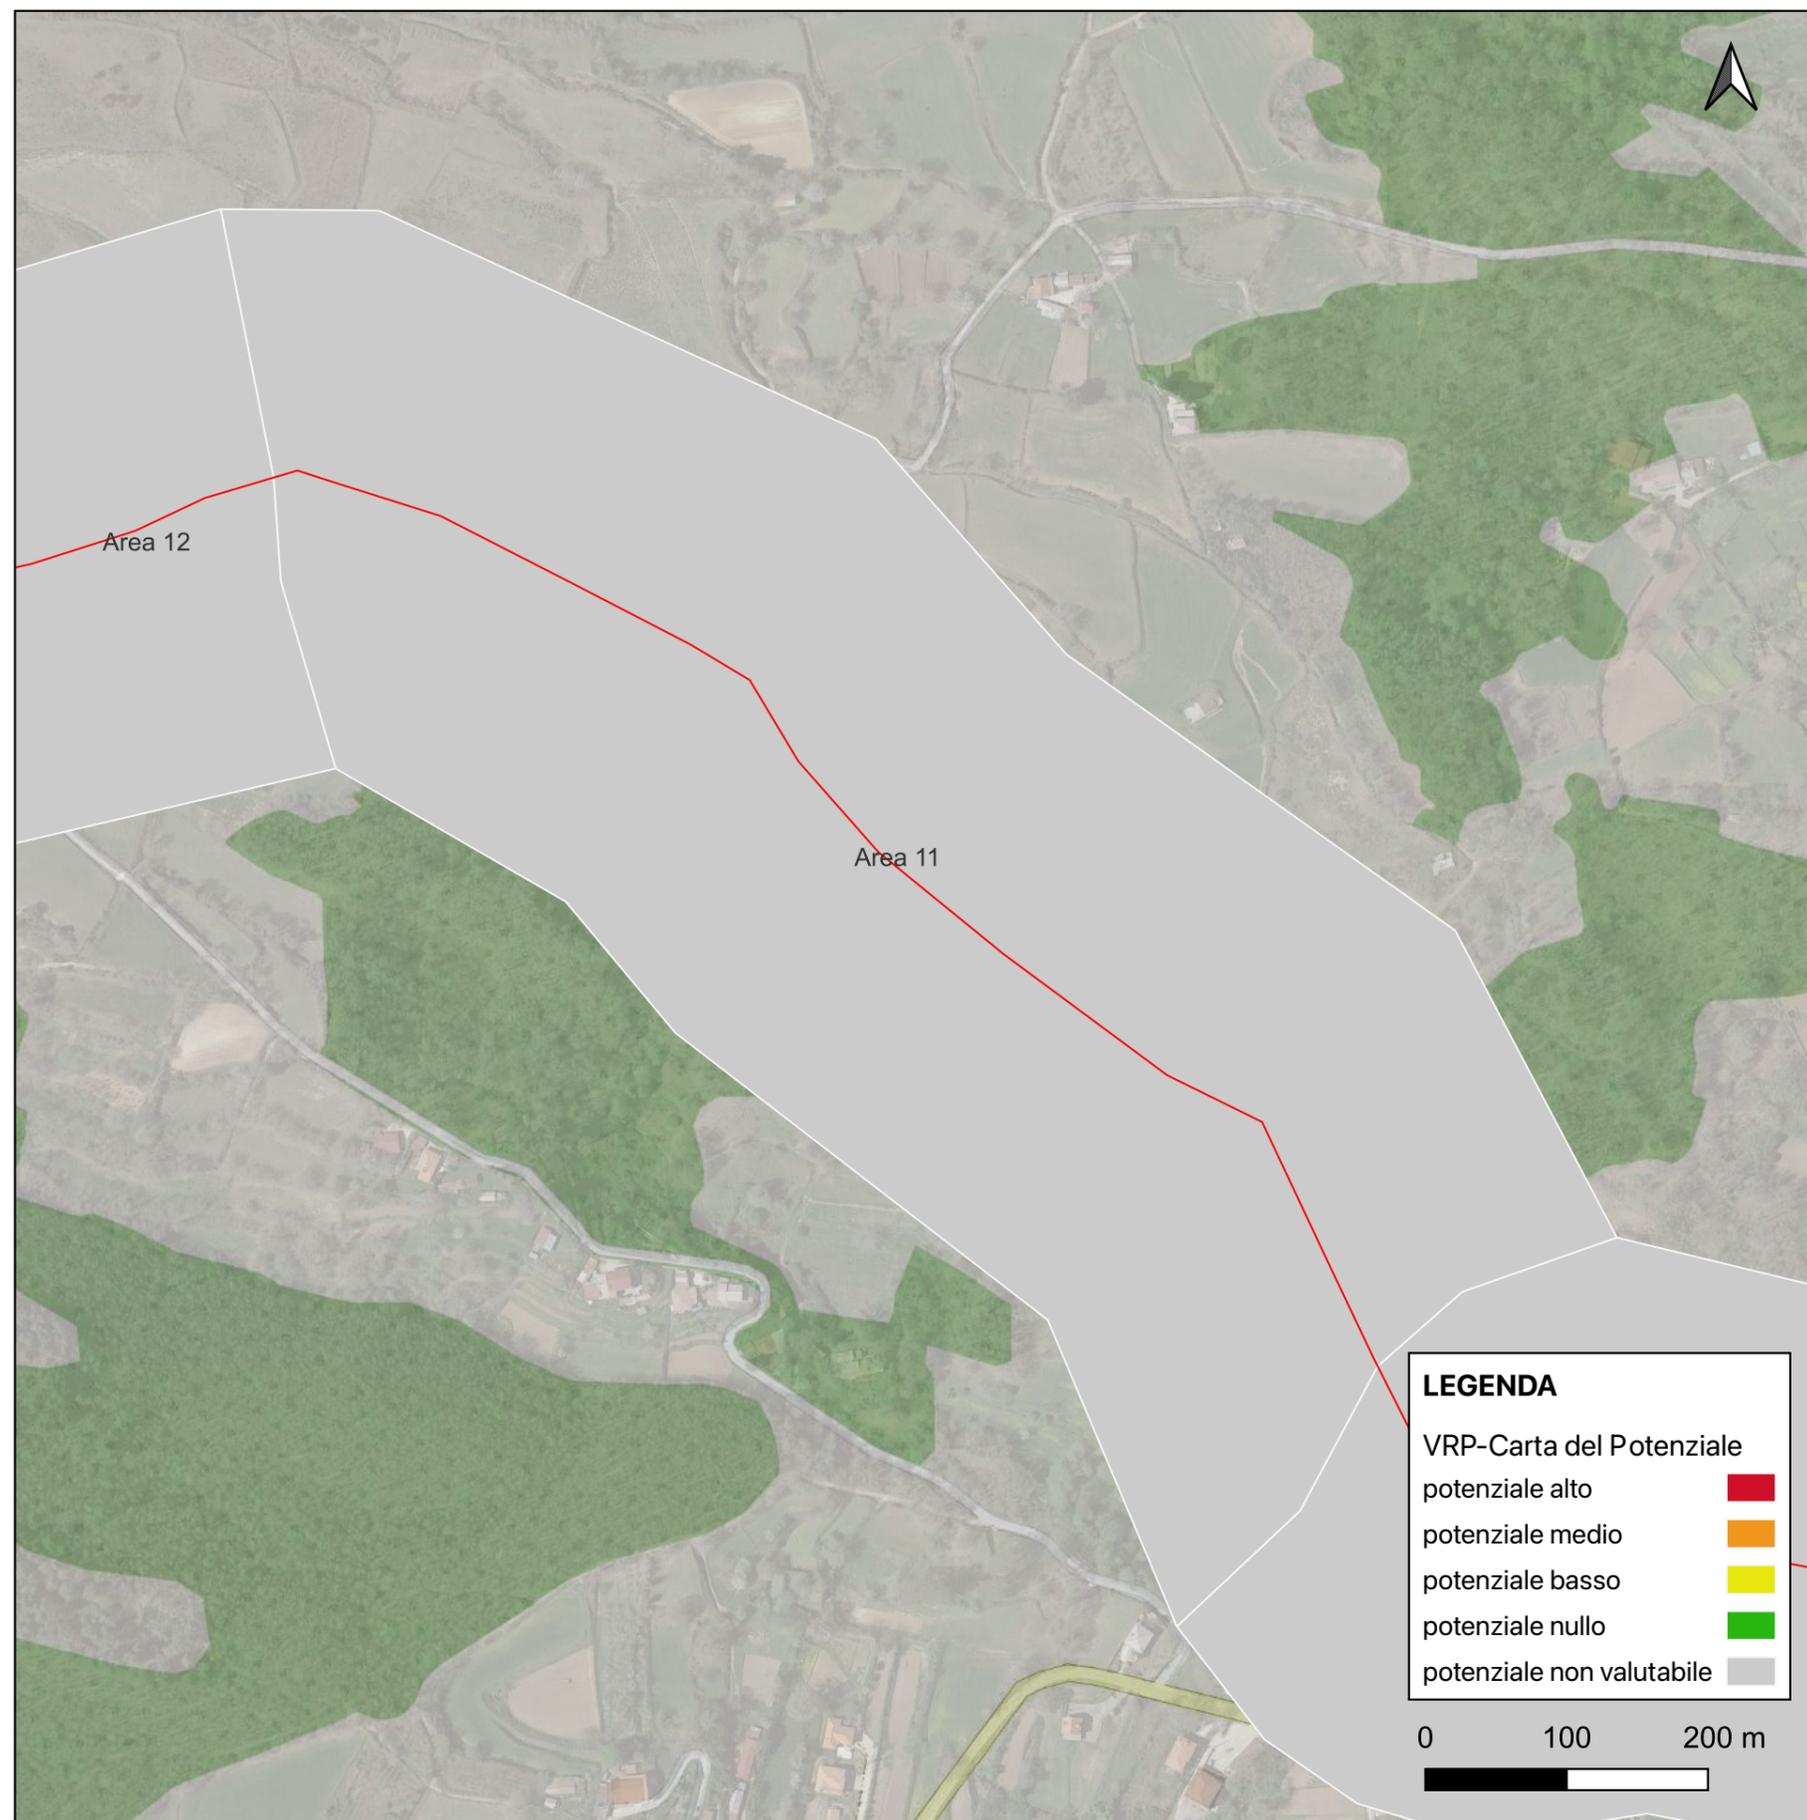
CARTA DEL POTENZIALE - SABAP-CZ-KR_2023_00222-BRT_000003. - area Area 11

potenziale non valutabile - affidabilità buona

In presenza di aree inaccessibili si assegna un: POTENZIALE ARCHEOLOGICO ASSOLUTO: NON DETERMINABILE. Esistono elementi (geomorfologia, immediata prossimità, pochi elementi materiali, ecc.) per riconoscere un potenziale di tipo archeologico ma i dati raccolti non sono sufficienti a definirne l'entità. Le tracce potrebbero non palesarsi.

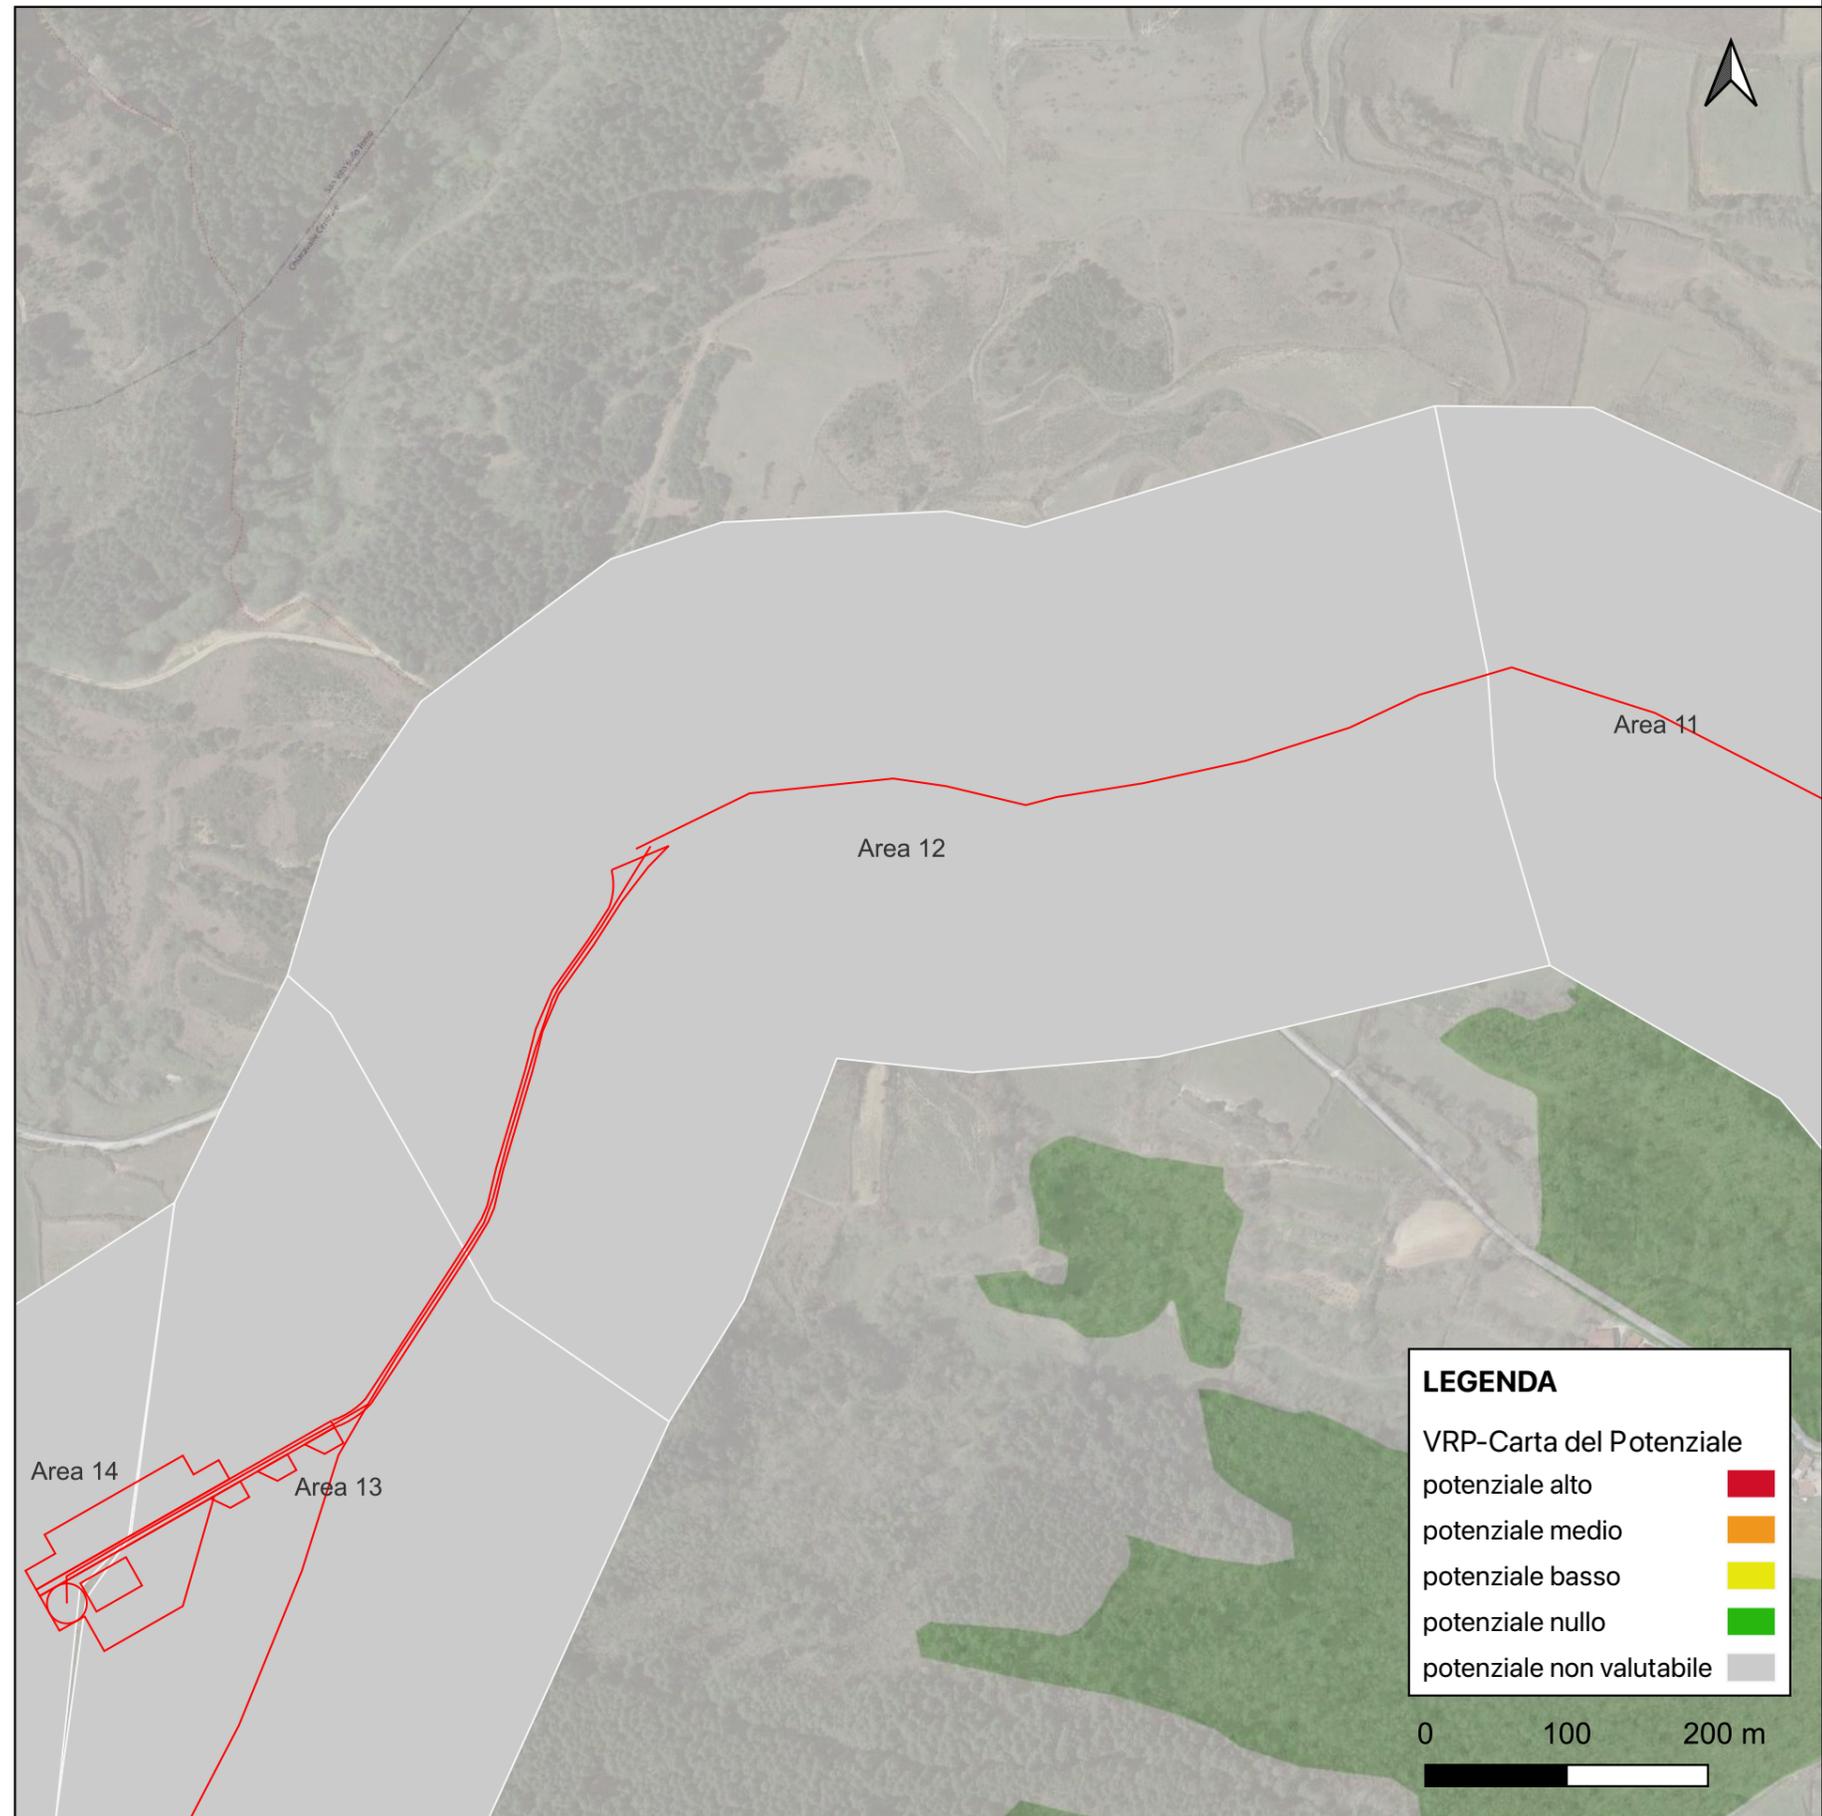
CARTA DEL POTENZIALE - SABAP-CZ-KR_2023_00222-BRT_000003. - area Area 12

potenziale non valutabile - affidabilità buona

La ricognizione ha dato esito negativo in condizioni di visibilità scarsa/nulla si assegna un: POTENZIALE ARCHEOLOGICO ASSOLUTO: NON DETERMINABILE. Esistono elementi (geomorfologia, immediata prossimità, pochi elementi materiali, ecc.) per riconoscere un potenziale di tipo archeologico ma i dati raccolti non sono sufficienti a definirne l'entità. Le tracce potrebbero non palesarsi.
