PROGETTO DEFINITIVO PER LA REALIZZAZIONE DI UN IMPIANTO EOLICO COSTITUITO DA 10 AEROGENERATORI DA REALIZZARE NEI COMUNI DI TORRE DI RUGGIERO (CZ) E CHIARAVALLE CENTRALE (CZ) E RELATIVE OPERE DI CONNESSIONE ALLA R.T.N. RICADENTI NEL COMUNE DI PETRIZZI (CZ).

CARTE DEL POTENZIALE ARCHEOLOGICO ASSOLUTO
(DPCM 14/02/2022)

A.4.3

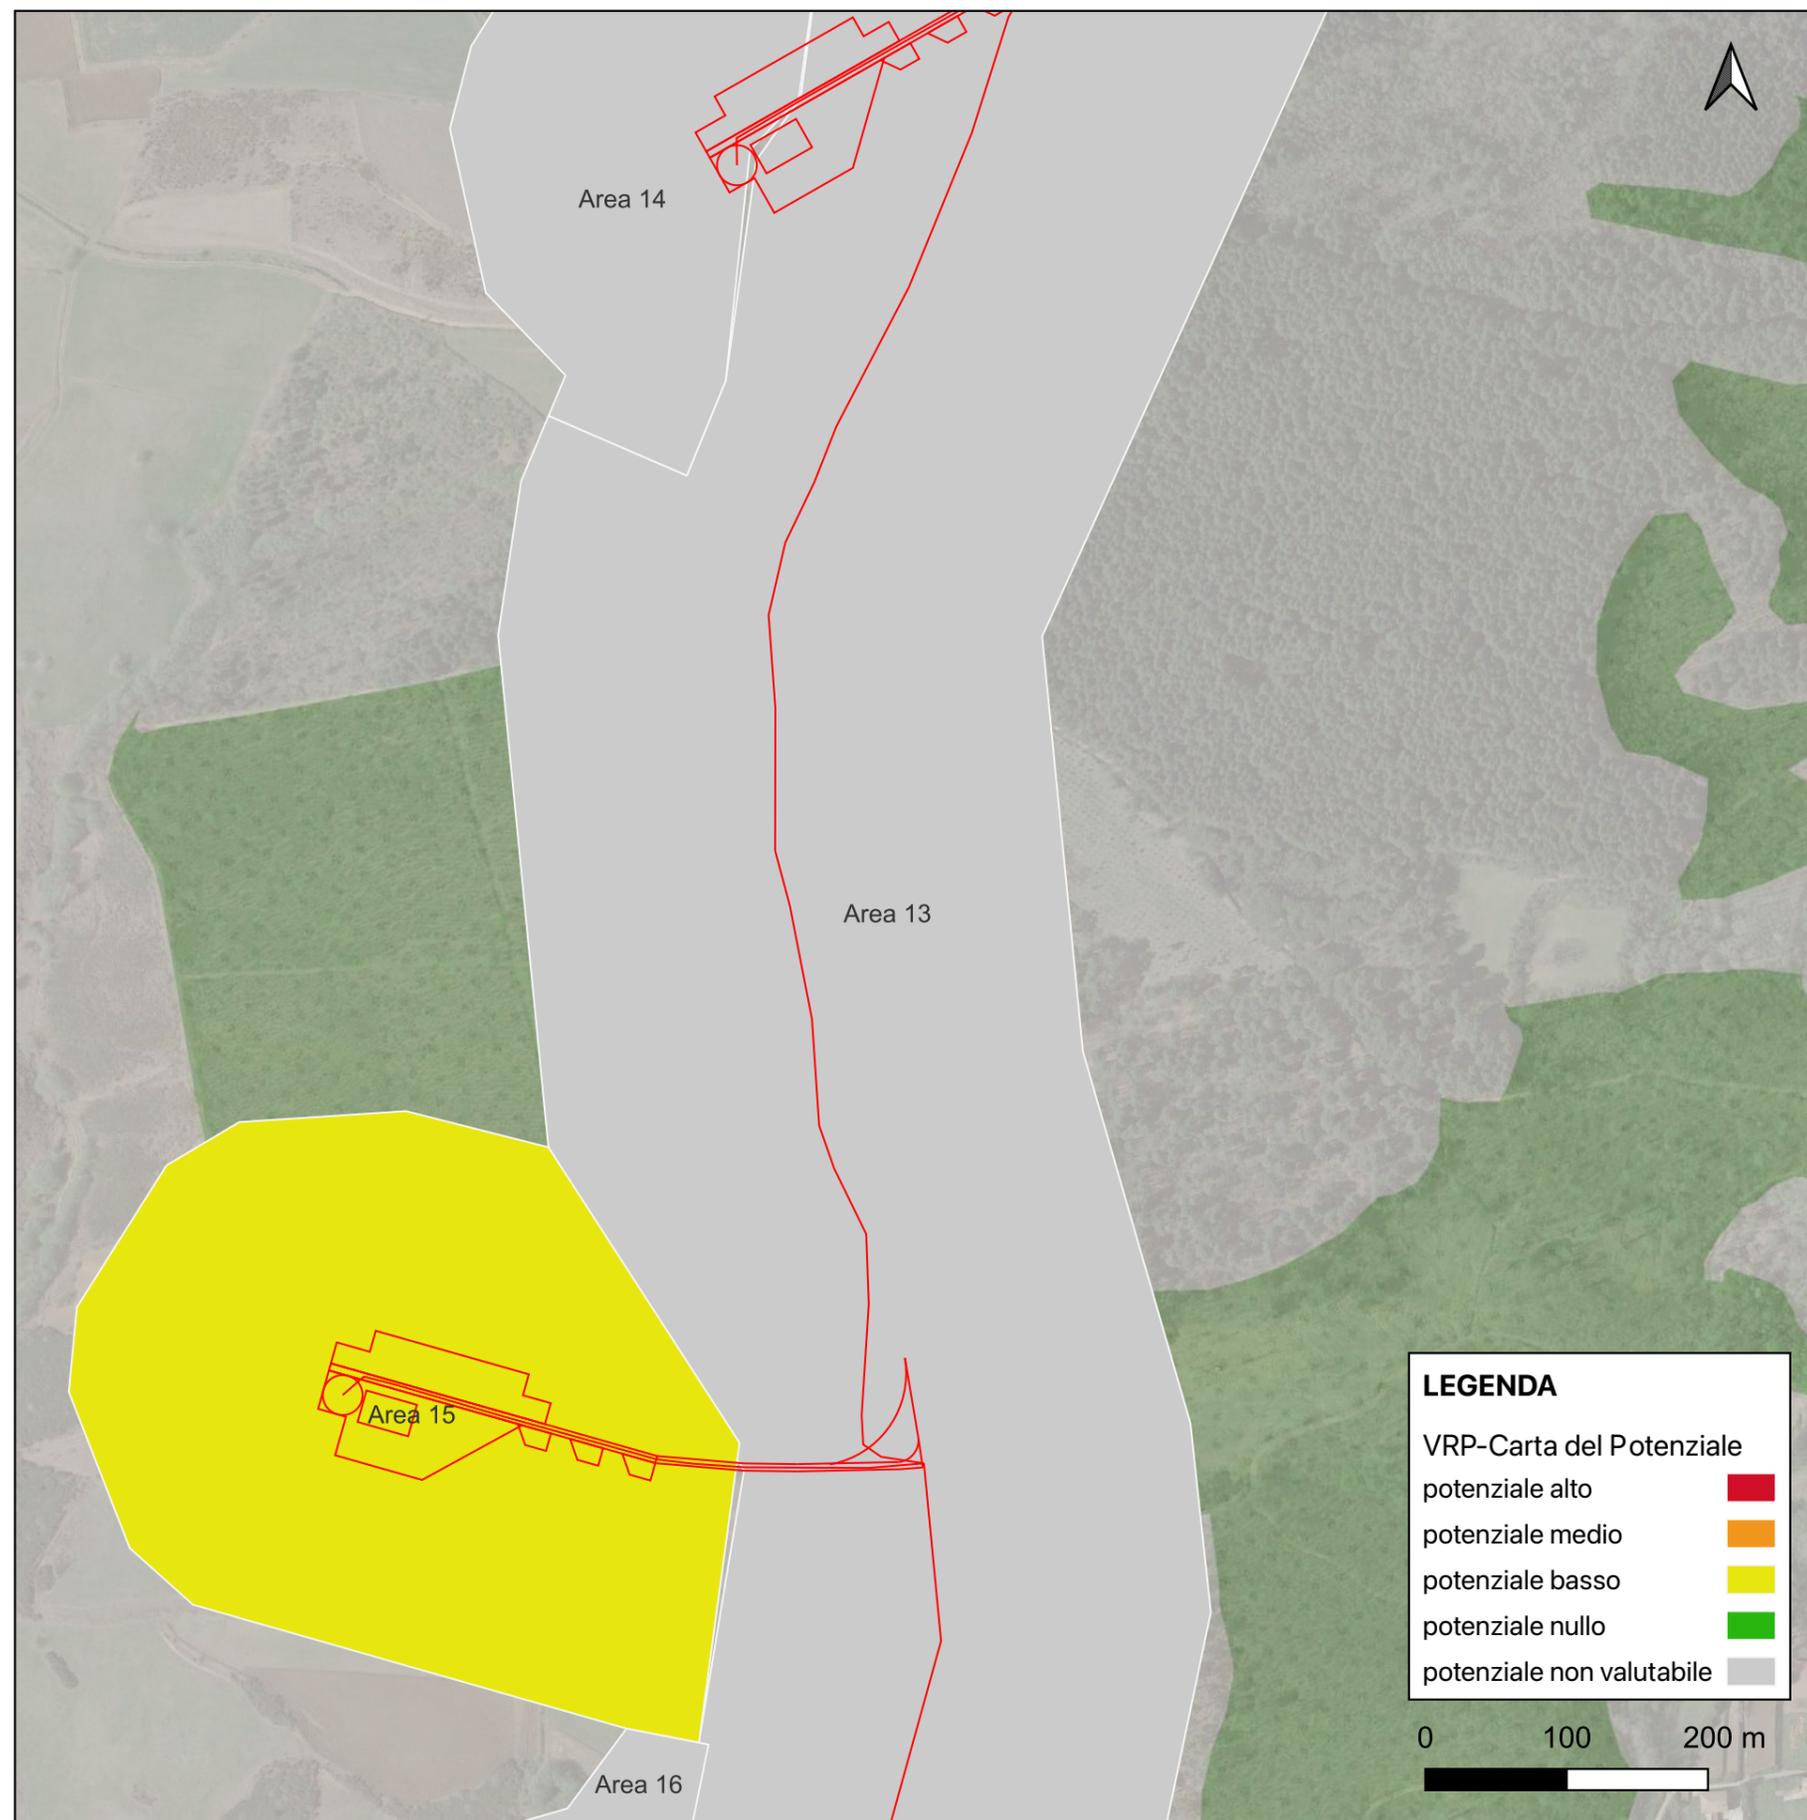
CARTA DEL POTENZIALE - SABAP-CZ-KR_2023_00222-BRT_000003. - area Area 13

potenziale non valutabile - affidabilità buona

In presenza di aree inaccessibili si assegna un: POTENZIALE ARCHEOLOGICO ASSOLUTO: NON DETERMINABILE. Esistono elementi (geomorfologia, immediata prossimità, pochi elementi materiali, ecc.) per riconoscere un potenziale di tipo archeologico ma i dati raccolti non sono sufficienti a definirne l'entità. Le tracce potrebbero non palesarsi.

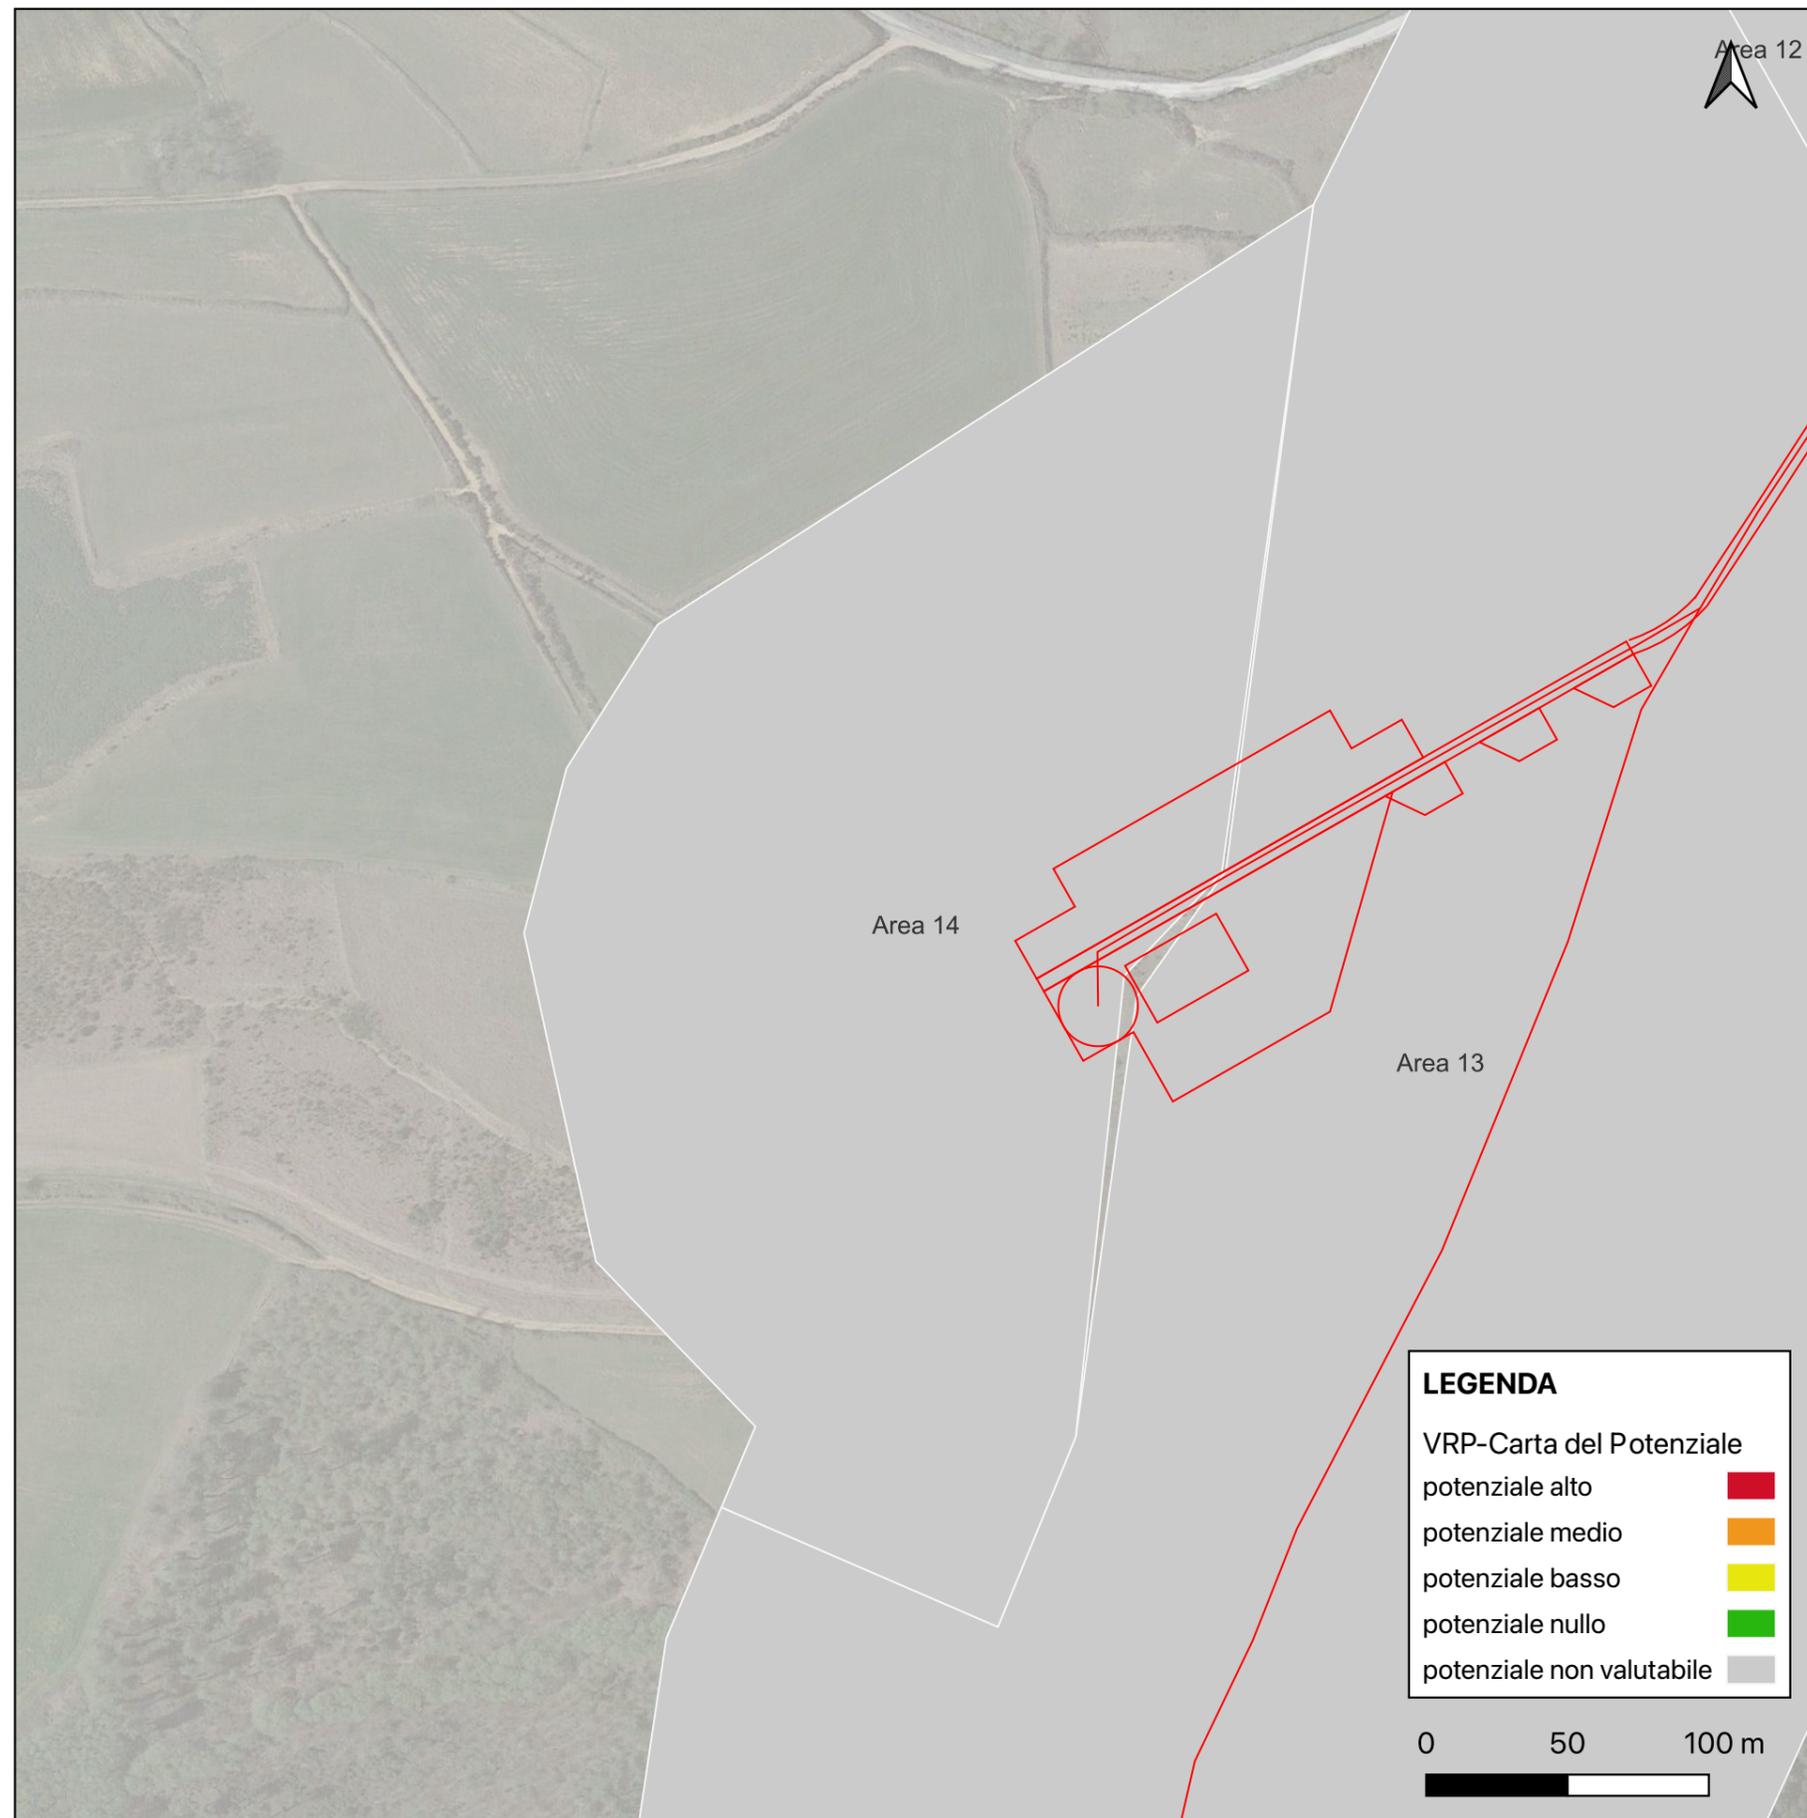
CARTA DEL POTENZIALE - SABAP-CZ-KR_2023_00222-BRT_000003. - area Area 14

potenziale non valutabile - affidabilità buona

La ricognizione ha dato esito negativo in condizioni di visibilità scarsa si assegna un: POTENZIALE ARCHEOLOGICO ASSOLUTO: NON DETERMINABILE. Esistono elementi (geomorfologia, immediata prossimità, pochi elementi materiali, ecc.) per riconoscere un potenziale di tipo archeologico ma i dati raccolti non sono sufficienti a definirne l'entità. Le tracce potrebbero non palesarsi.

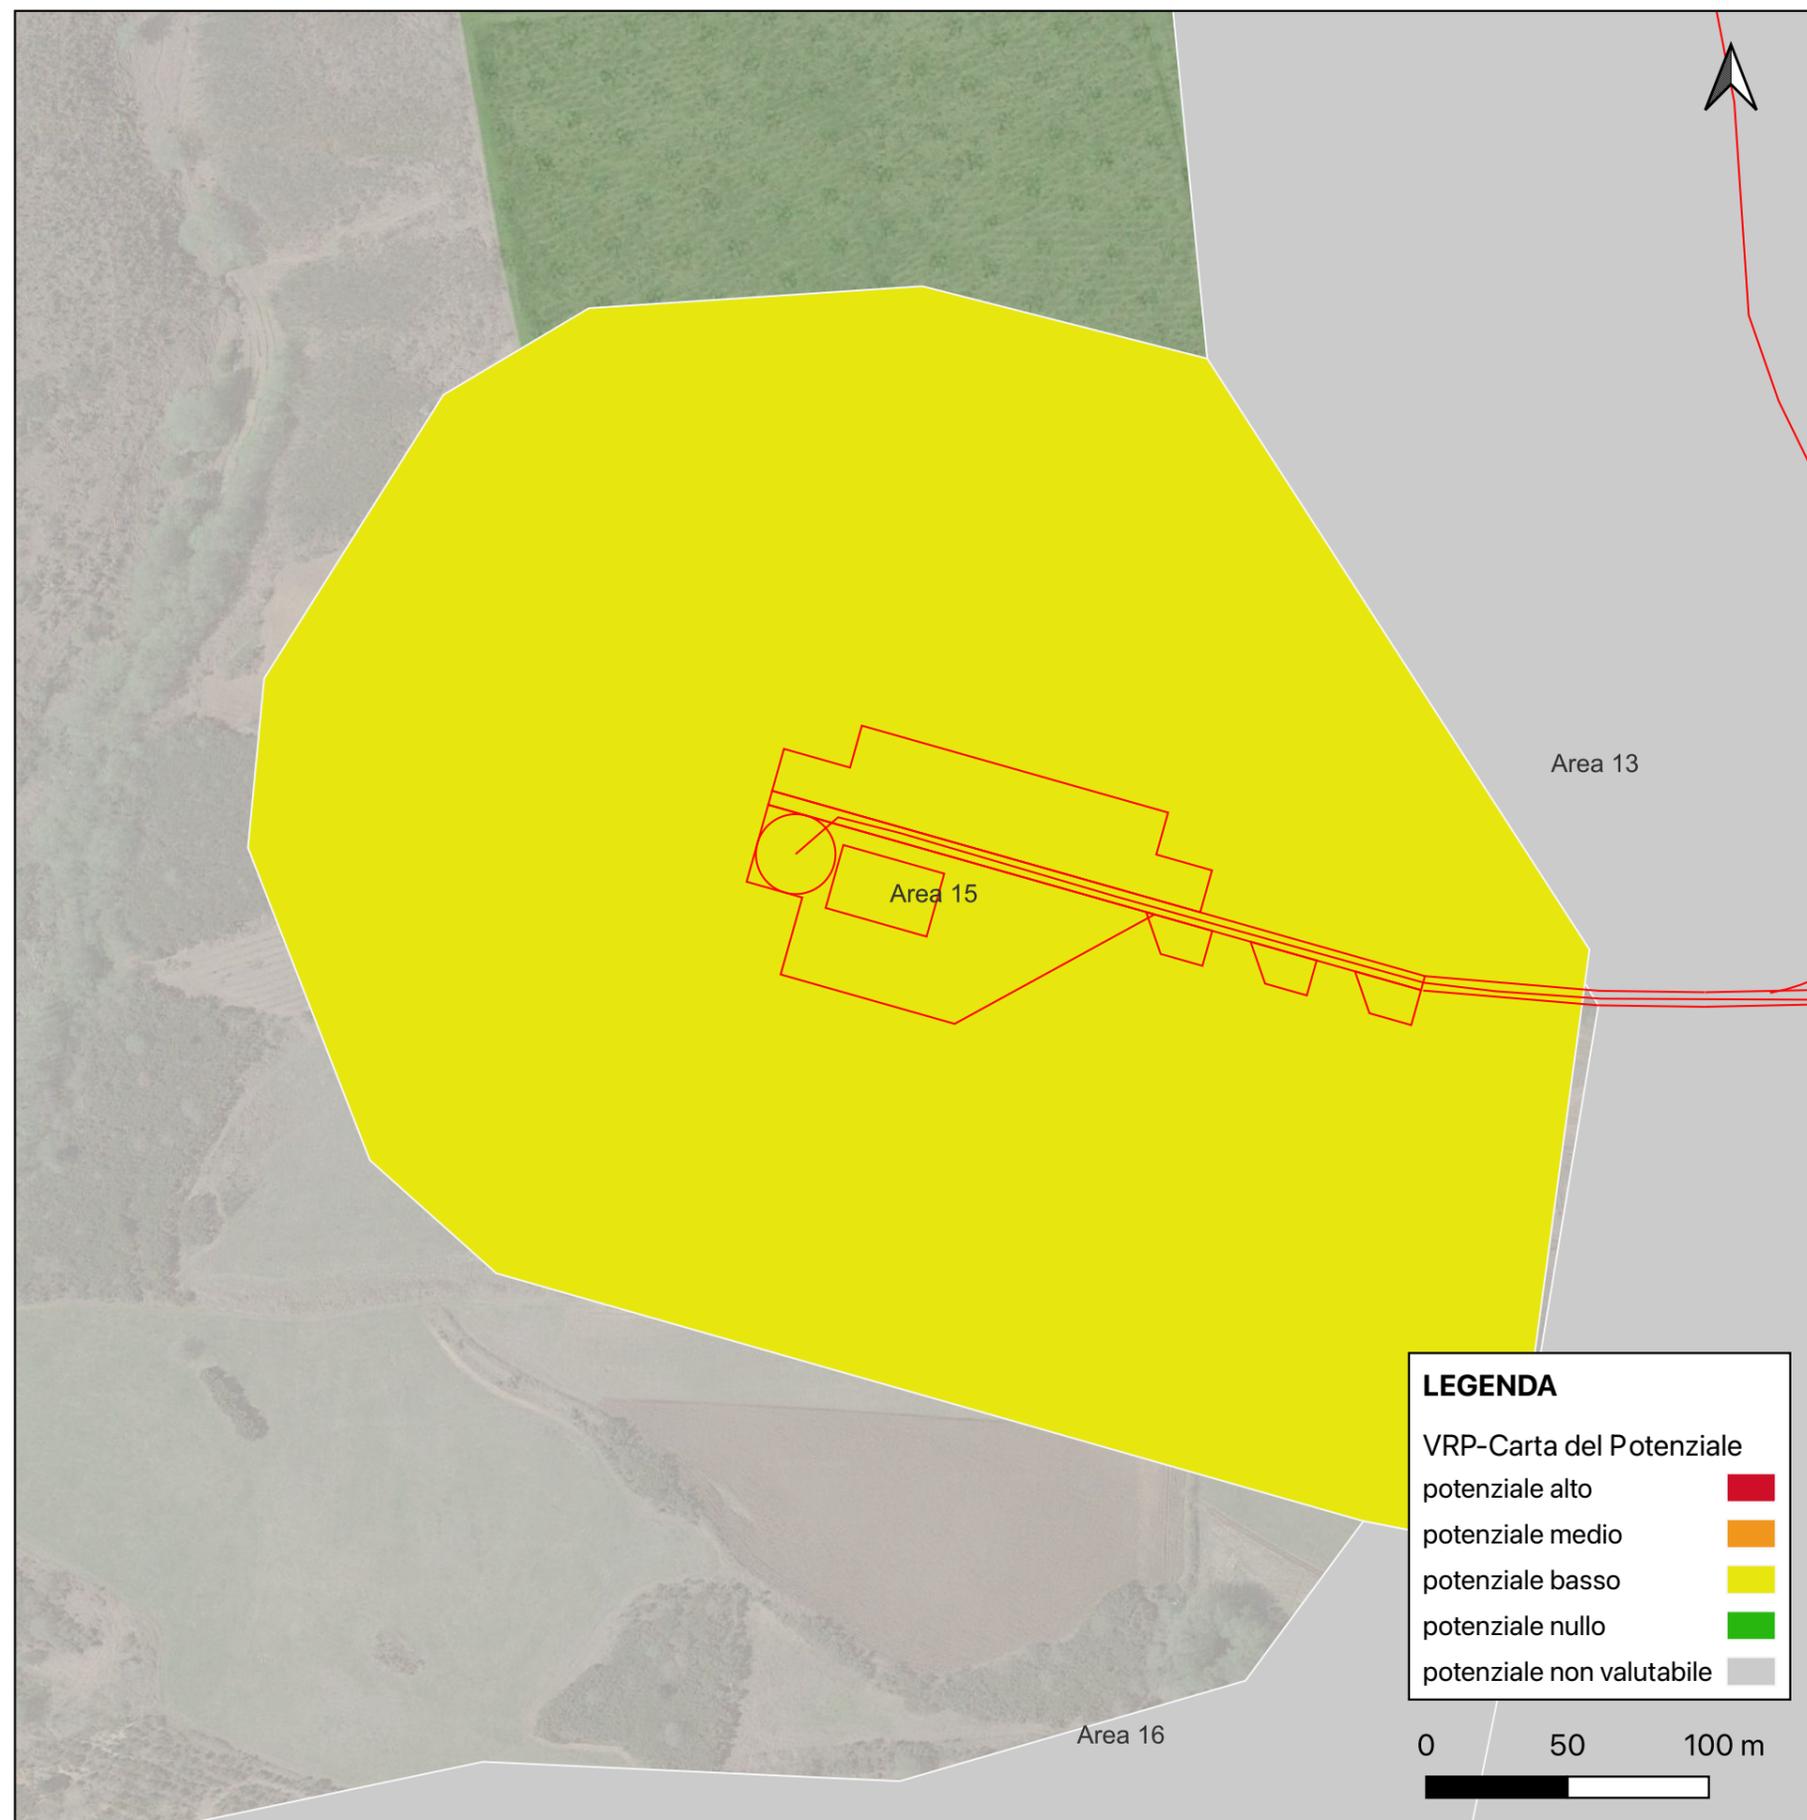
CARTA DEL POTENZIALE - SABAP-CZ-KR_2023_00222-BRT_000003. - area Area 15

potenziale basso - affidabilità discreta

La ricognizione ha dato esito negativo in condizioni di visibilità Buona si assegna un: POTENZIALE ARCHEOLOGICO ASSOLUTO di livello BASSO. Il contesto territoriale circostante dà esito positivo. Il sito si trova in posizione favorevole (geografia, geologia, geomorfologia, pedologia) ma sono scarsissimi gli elementi concreti che attestino la presenza di beni archeologici.

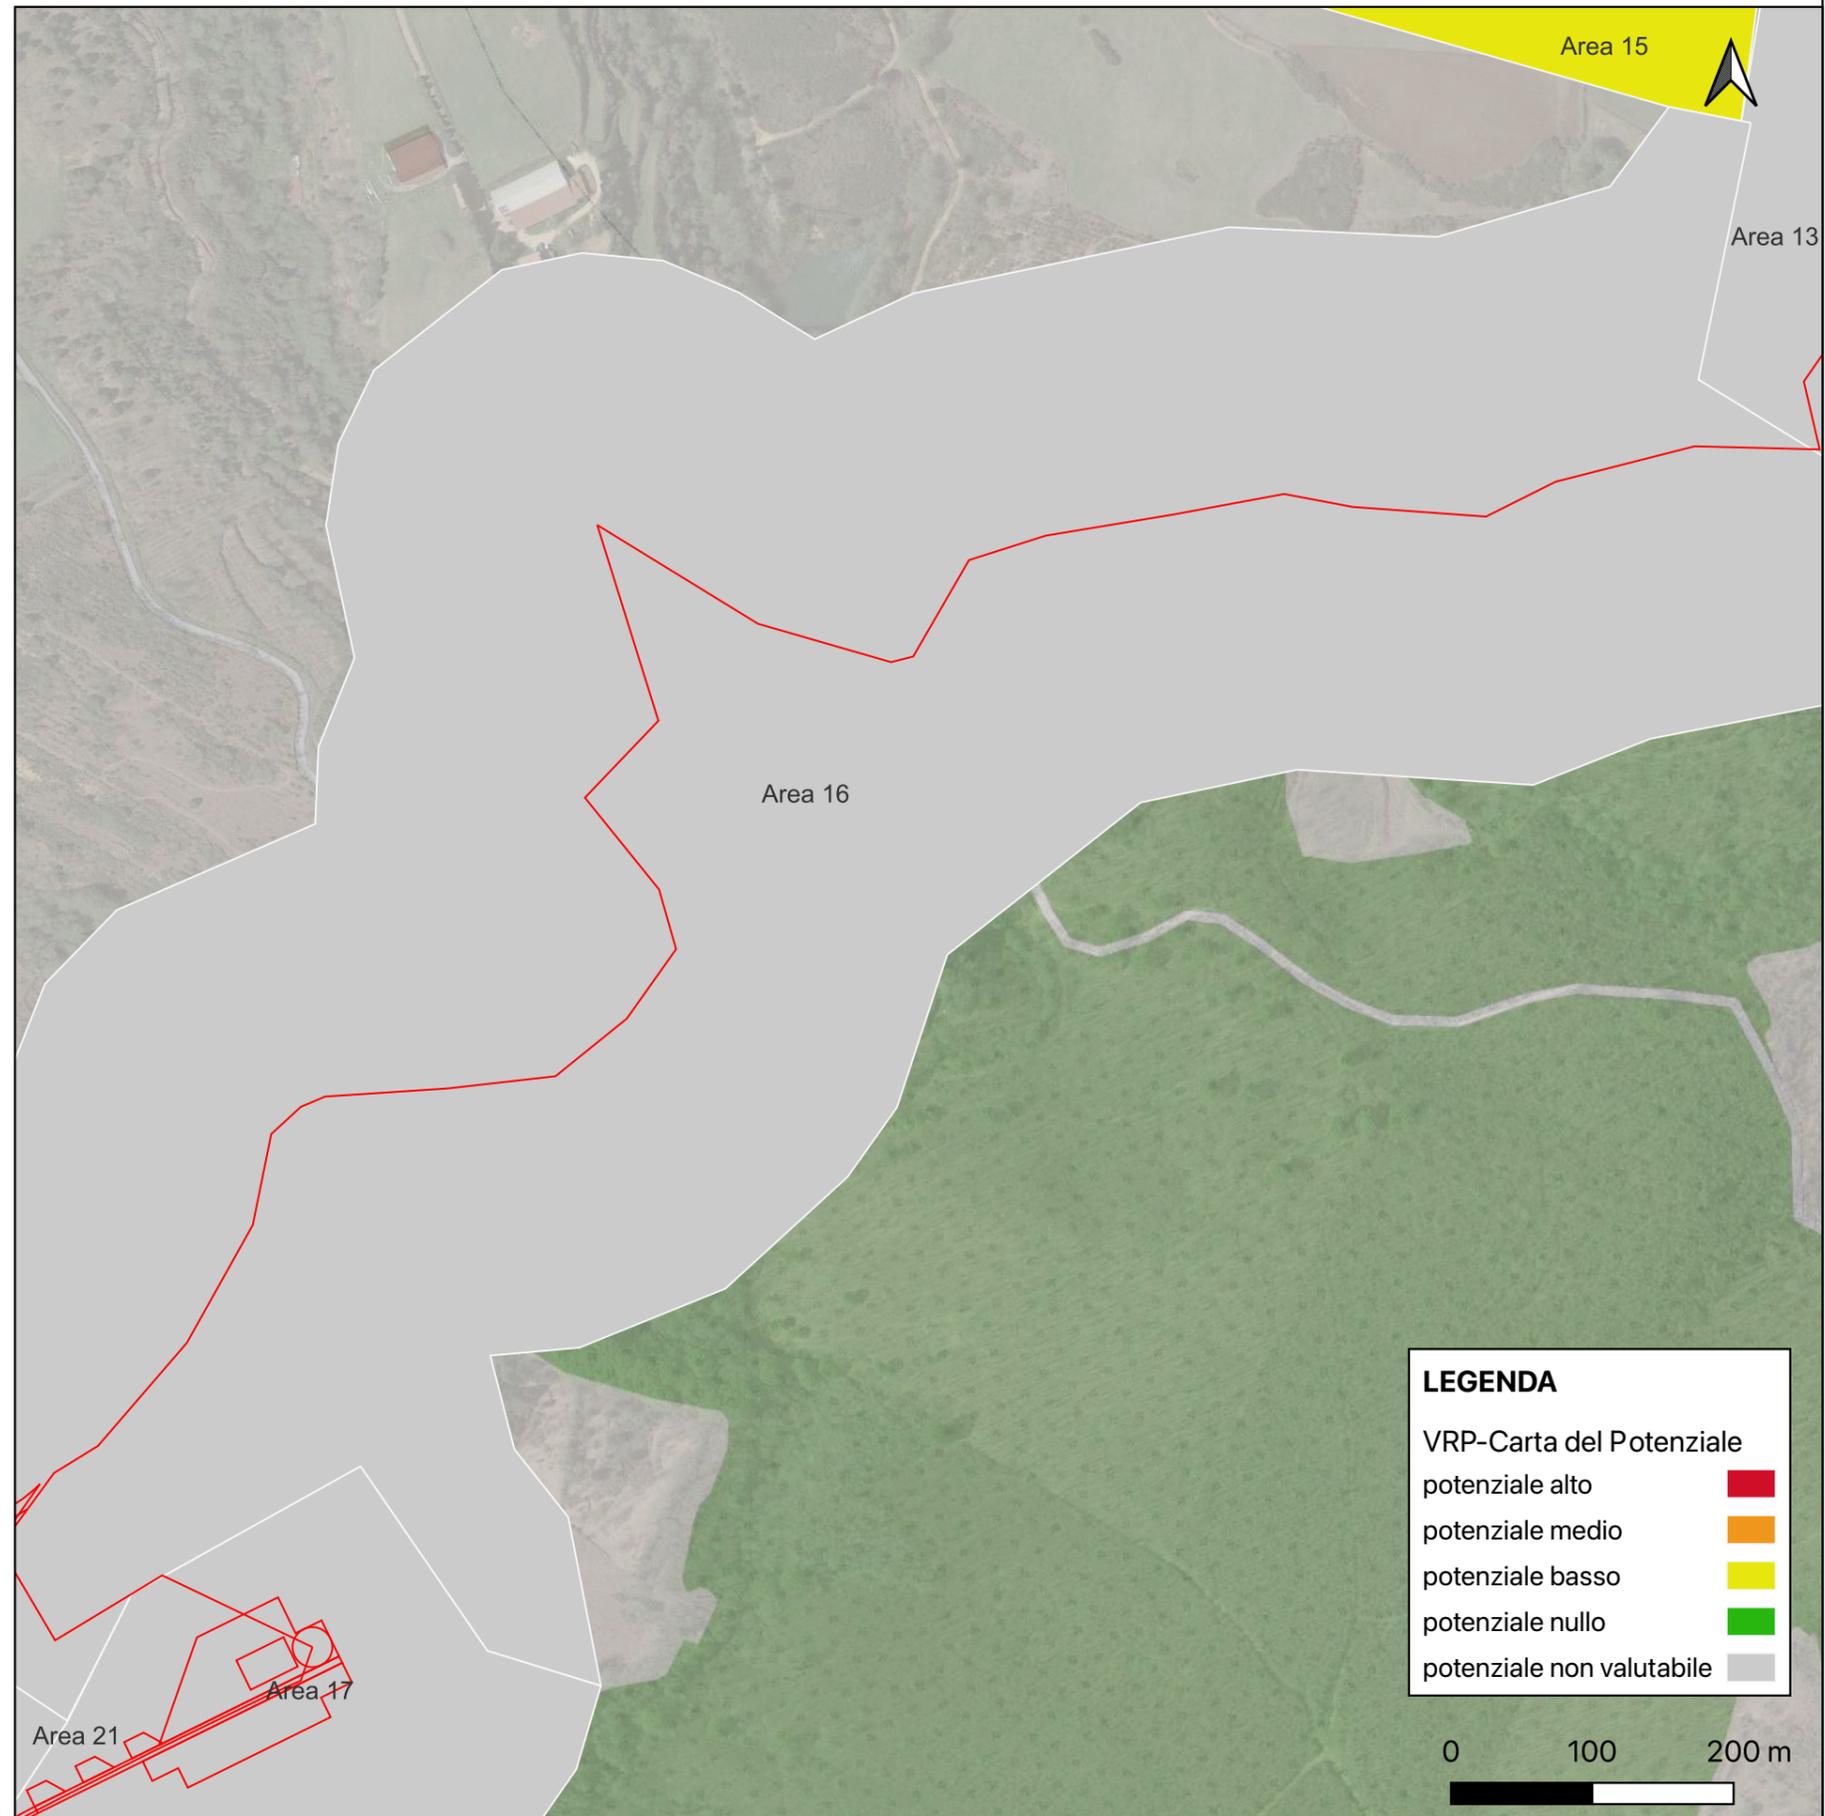
CARTA DEL POTENZIALE - SABAP-CZ-KR_2023_00222-BRT_000003. - area Area 16

potenziale non valutabile - affidabilità buona

In presenza di aree inaccessibili si assegna un: POTENZIALE ARCHEOLOGICO ASSOLUTO: NON DETERMINABILE. Esistono elementi (geomorfologia, immediata prossimità, pochi elementi materiali, ecc.) per riconoscere un potenziale di tipo archeologico ma i dati raccolti non sono sufficienti a definirne l'entità. Le tracce potrebbero non palesarsi.

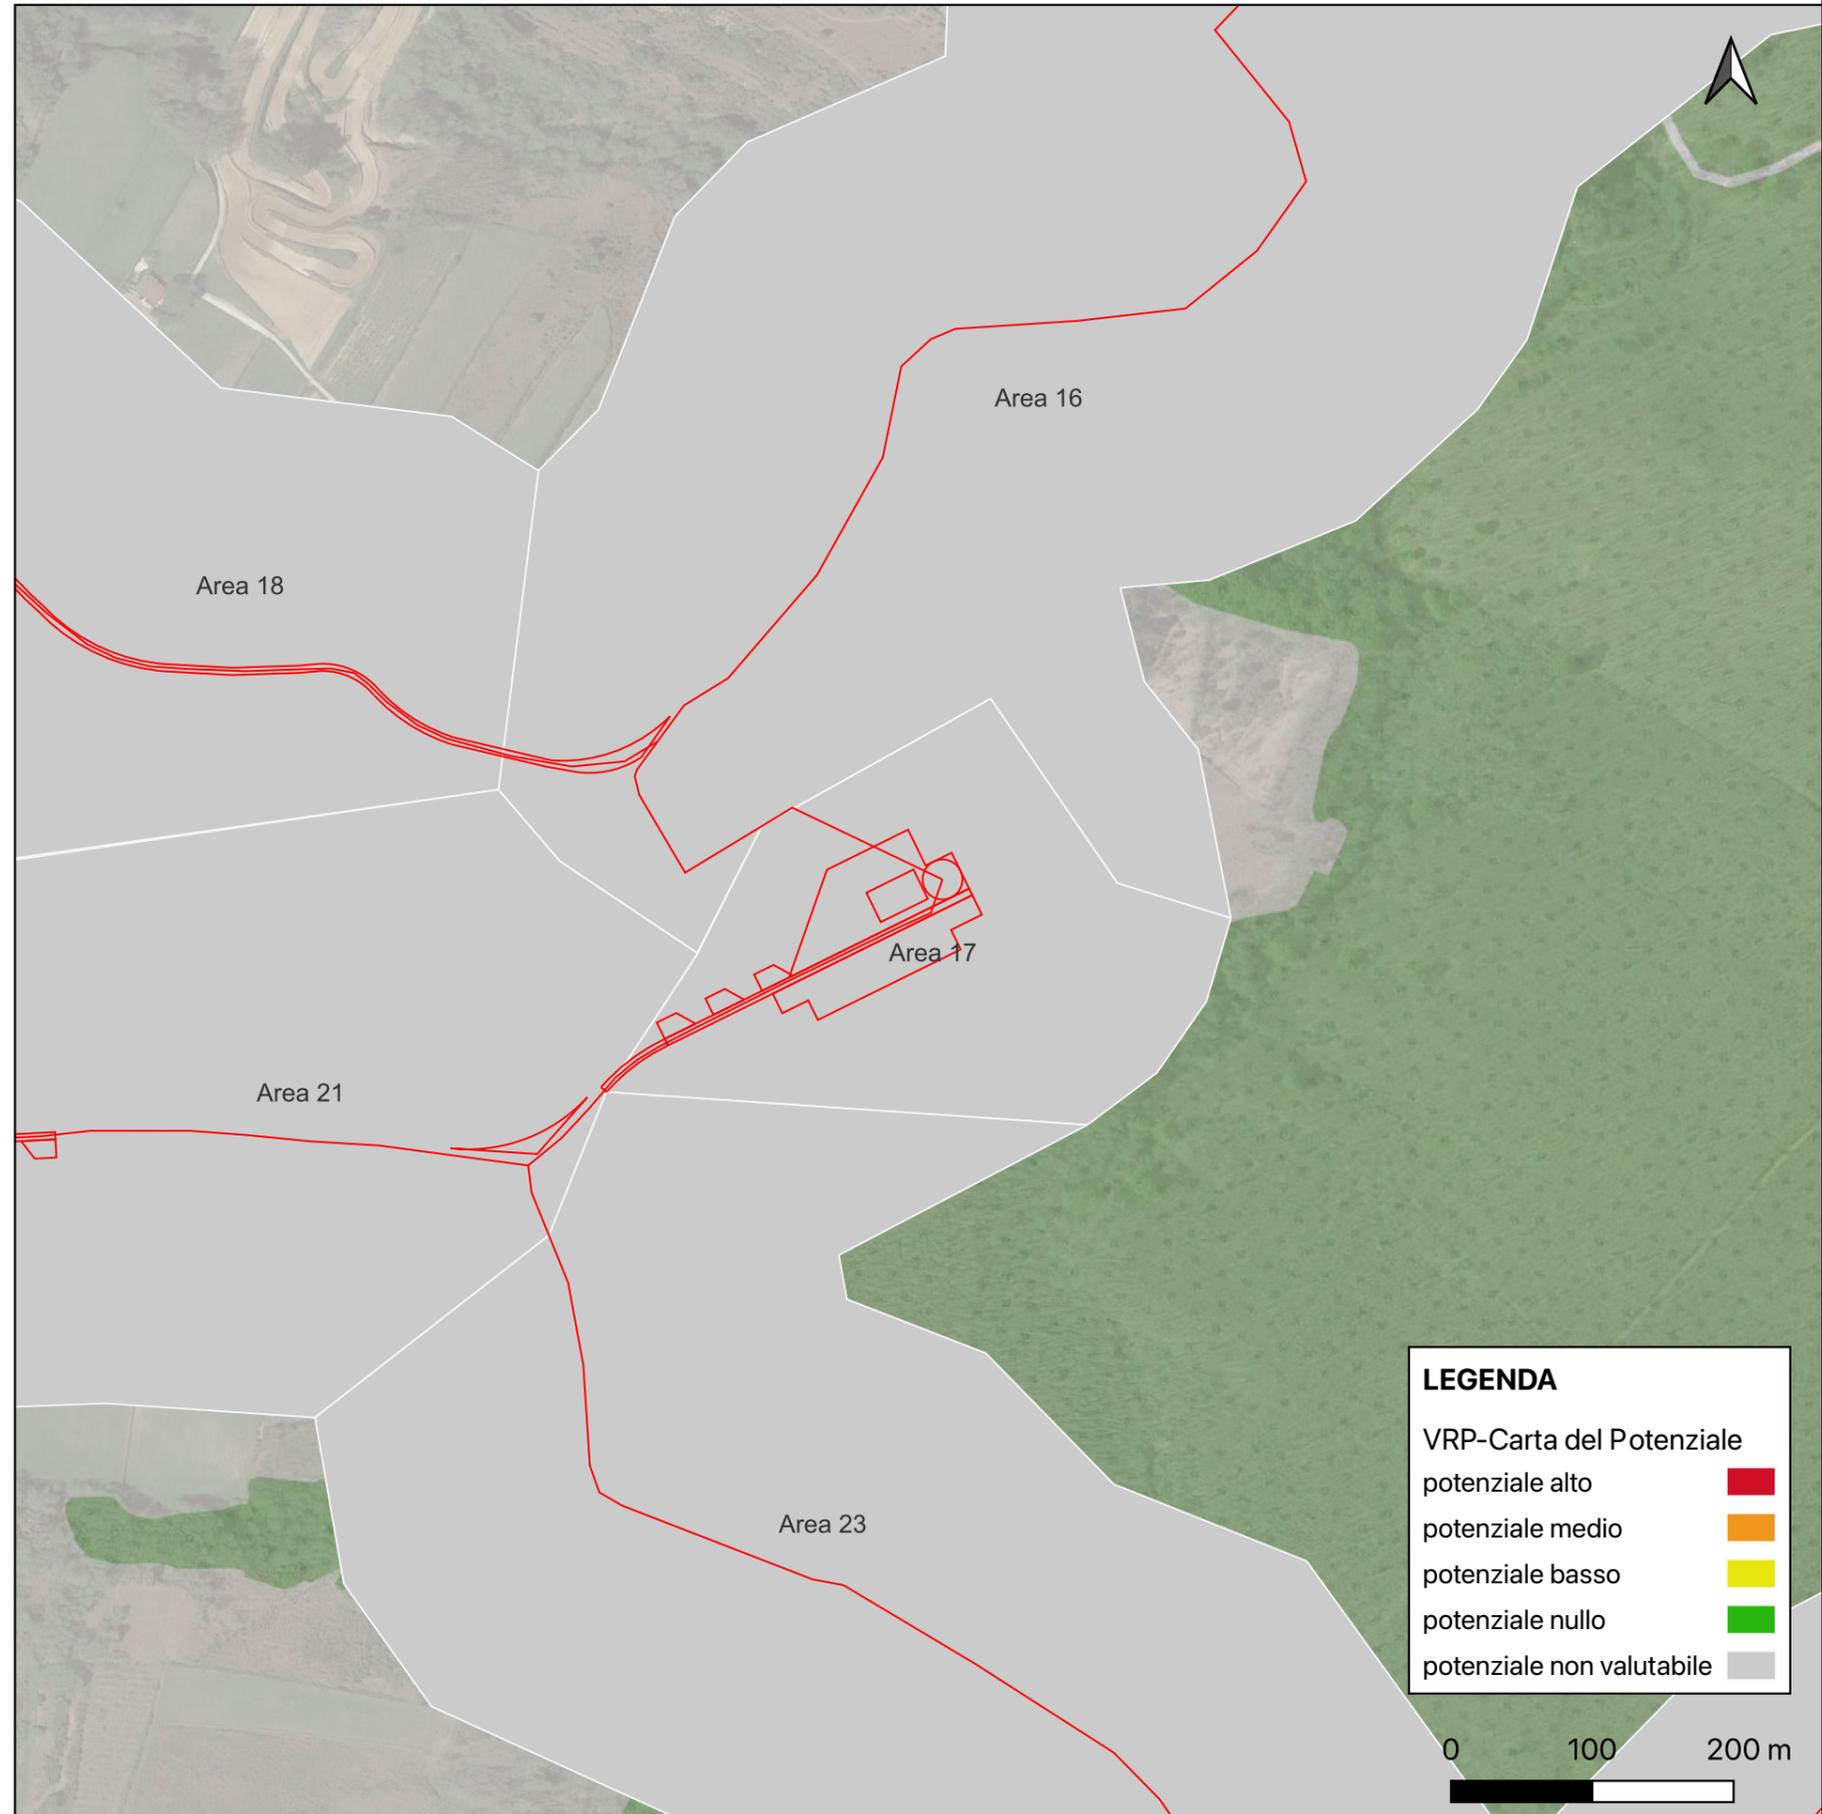
CARTA DEL POTENZIALE - SABAP-CZ-KR_2023_00222-BRT_000003. - area Area 17

potenziale non valutabile - affidabilità buona

La ricognizione ha dato esito negativo in condizioni di visibilità scarsa/nulla si assegna un: POTENZIALE ARCHEOLOGICO ASSOLUTO: NON DETERMINABILE. Esistono elementi (geomorfologia, immediata prossimità, pochi elementi materiali, ecc.) per riconoscere un potenziale di tipo archeologico ma i dati raccolti non sono sufficienti a definirne l'entità. Le tracce potrebbero non palesarsi.

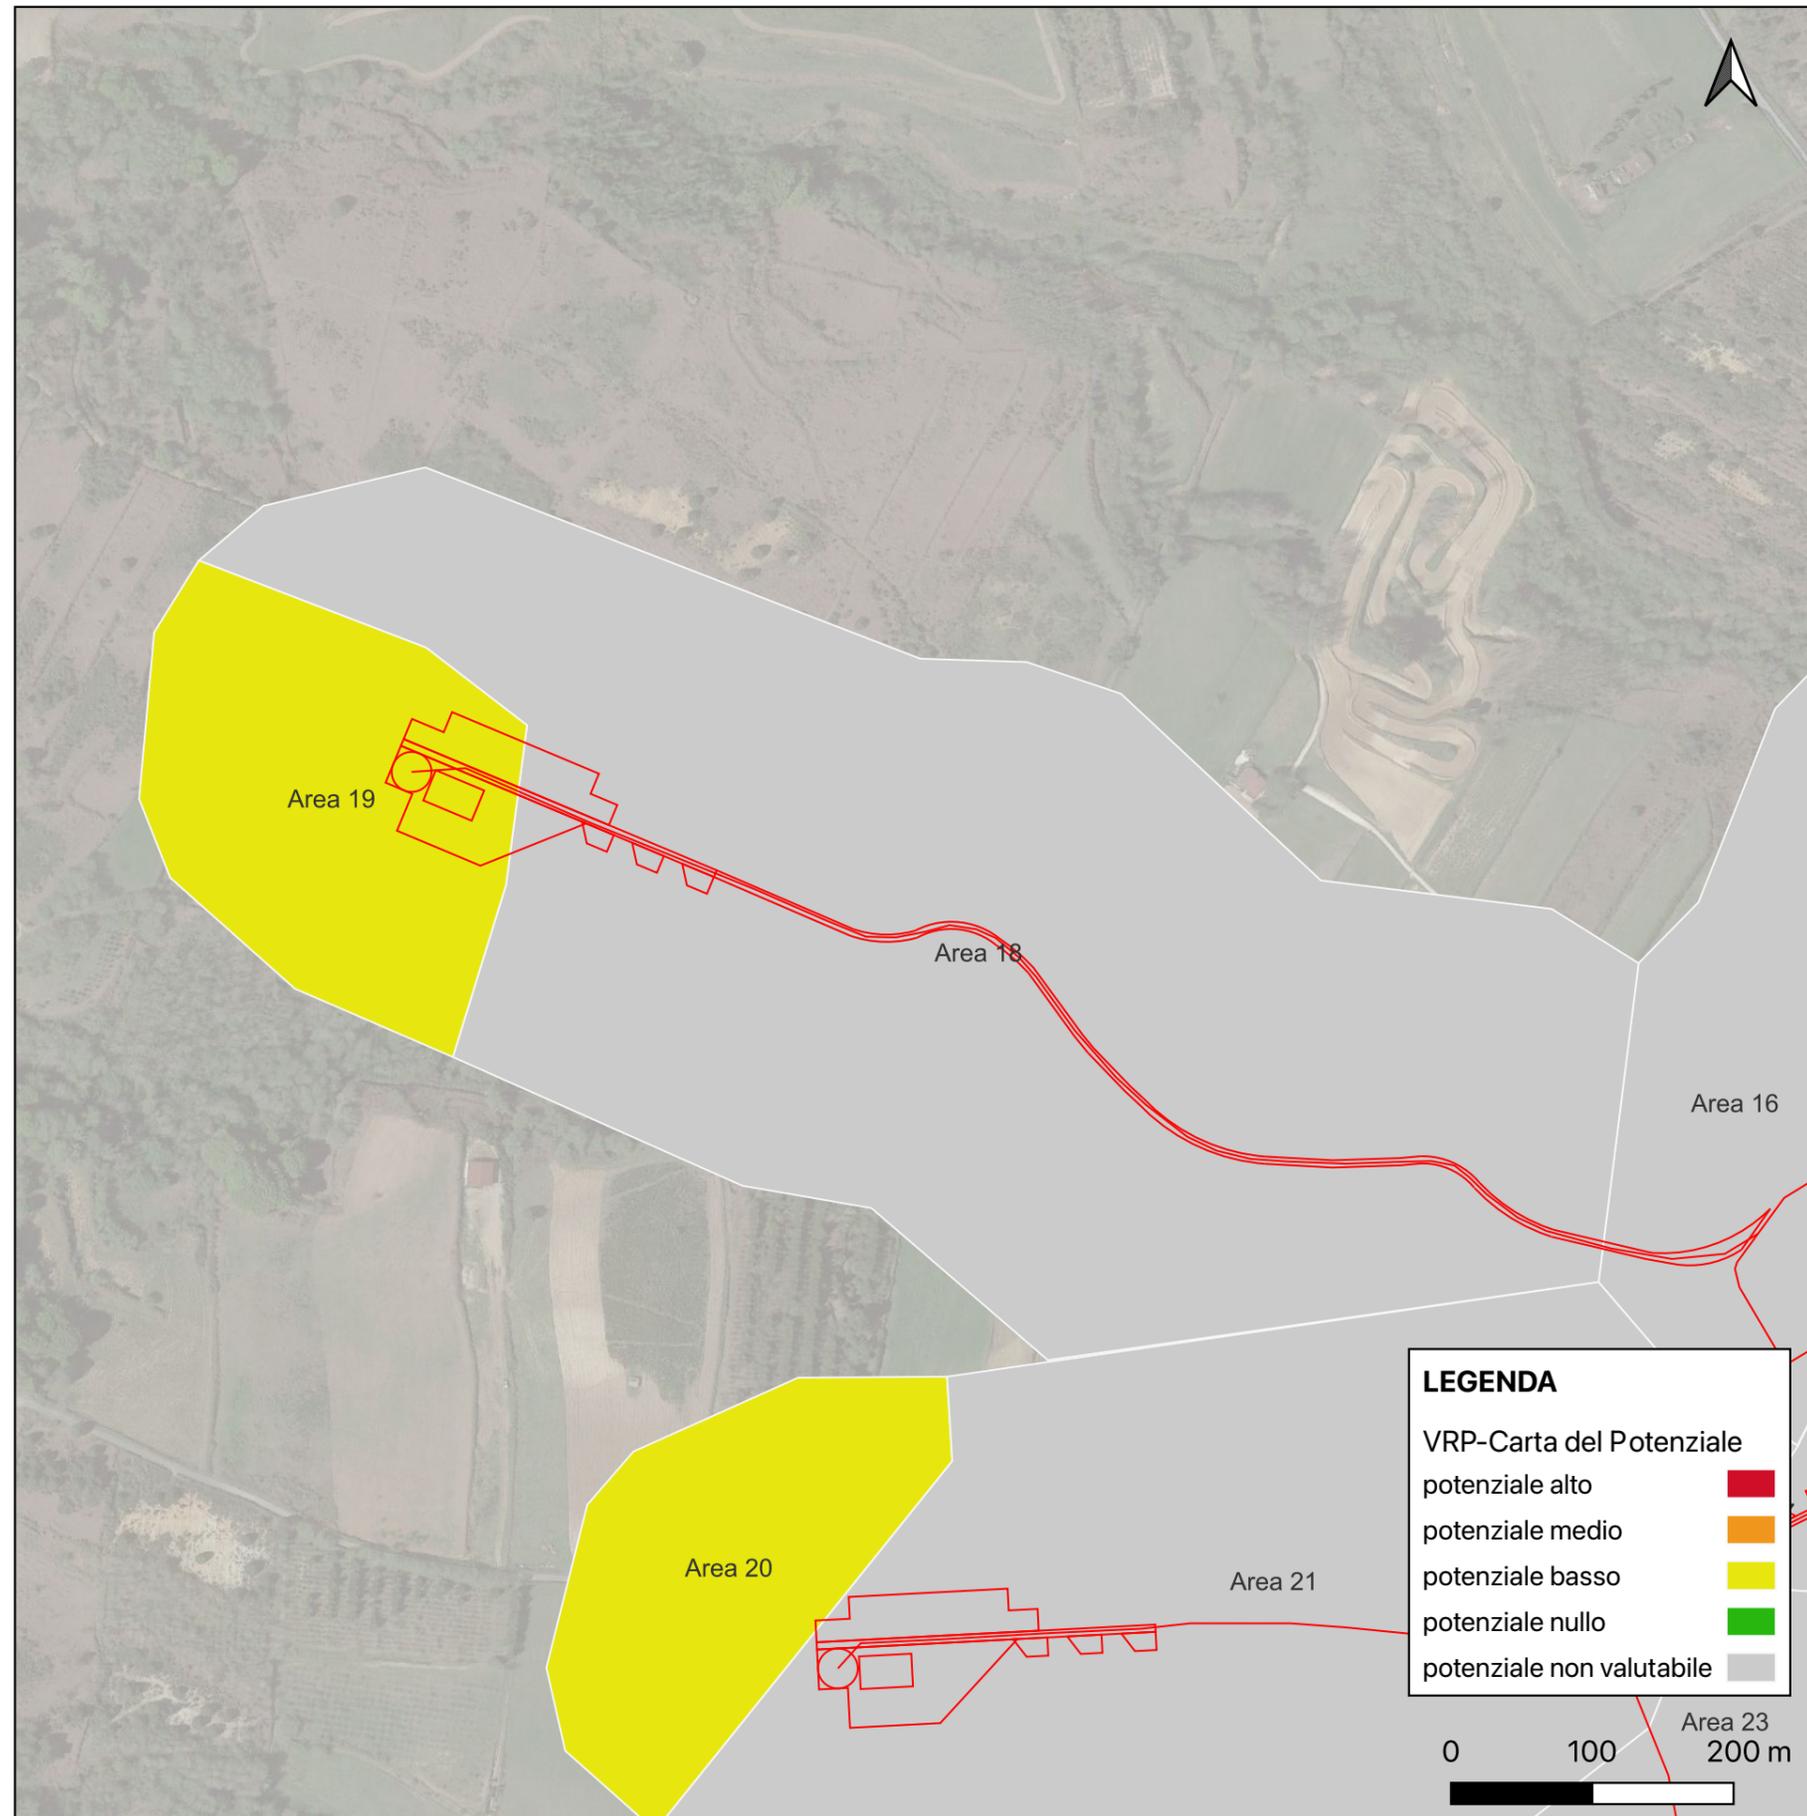
CARTA DEL POTENZIALE - SABAP-CZ-KR_2023_00222-BRT_000003. - area Area 18

potenziale non valutabile - affidabilità buona

In presenza di aree inaccessibili o urbanizzate e laddove la ricognizione ha dato esito negativo in condizioni di visibilità scarsa/nulla si assegna un: POTENZIALE ARCHEOLOGICO ASSOLUTO: NON DETERMINABILE. Esistono elementi (geomorfologia, immediata prossimità, pochi elementi materiali, ecc.) per riconoscere un potenziale di tipo archeologico ma i dati raccolti non sono sufficienti a definirne l'entità. Le tracce potrebbero non palesarsi.
