PROGETTO DEFINITIVO PER LA REALIZZAZIONE DI UN IMPIANTO EOLICO COSTITUITO DA 10 AEROGENERATORI DA REALIZZARE NEI COMUNI DI TORRE DI RUGGIERO (CZ) E CHIARAVALLE CENTRALE (CZ) E RELATIVE OPERE DI CONNESSIONE ALLA R.T.N. RICADENTI NEL COMUNE DI PETRIZZI (CZ).

CARTE DEL POTENZIALE ARCHEOLOGICO ASSOLUTO
(DPCM 14/02/2022)

A.4.3

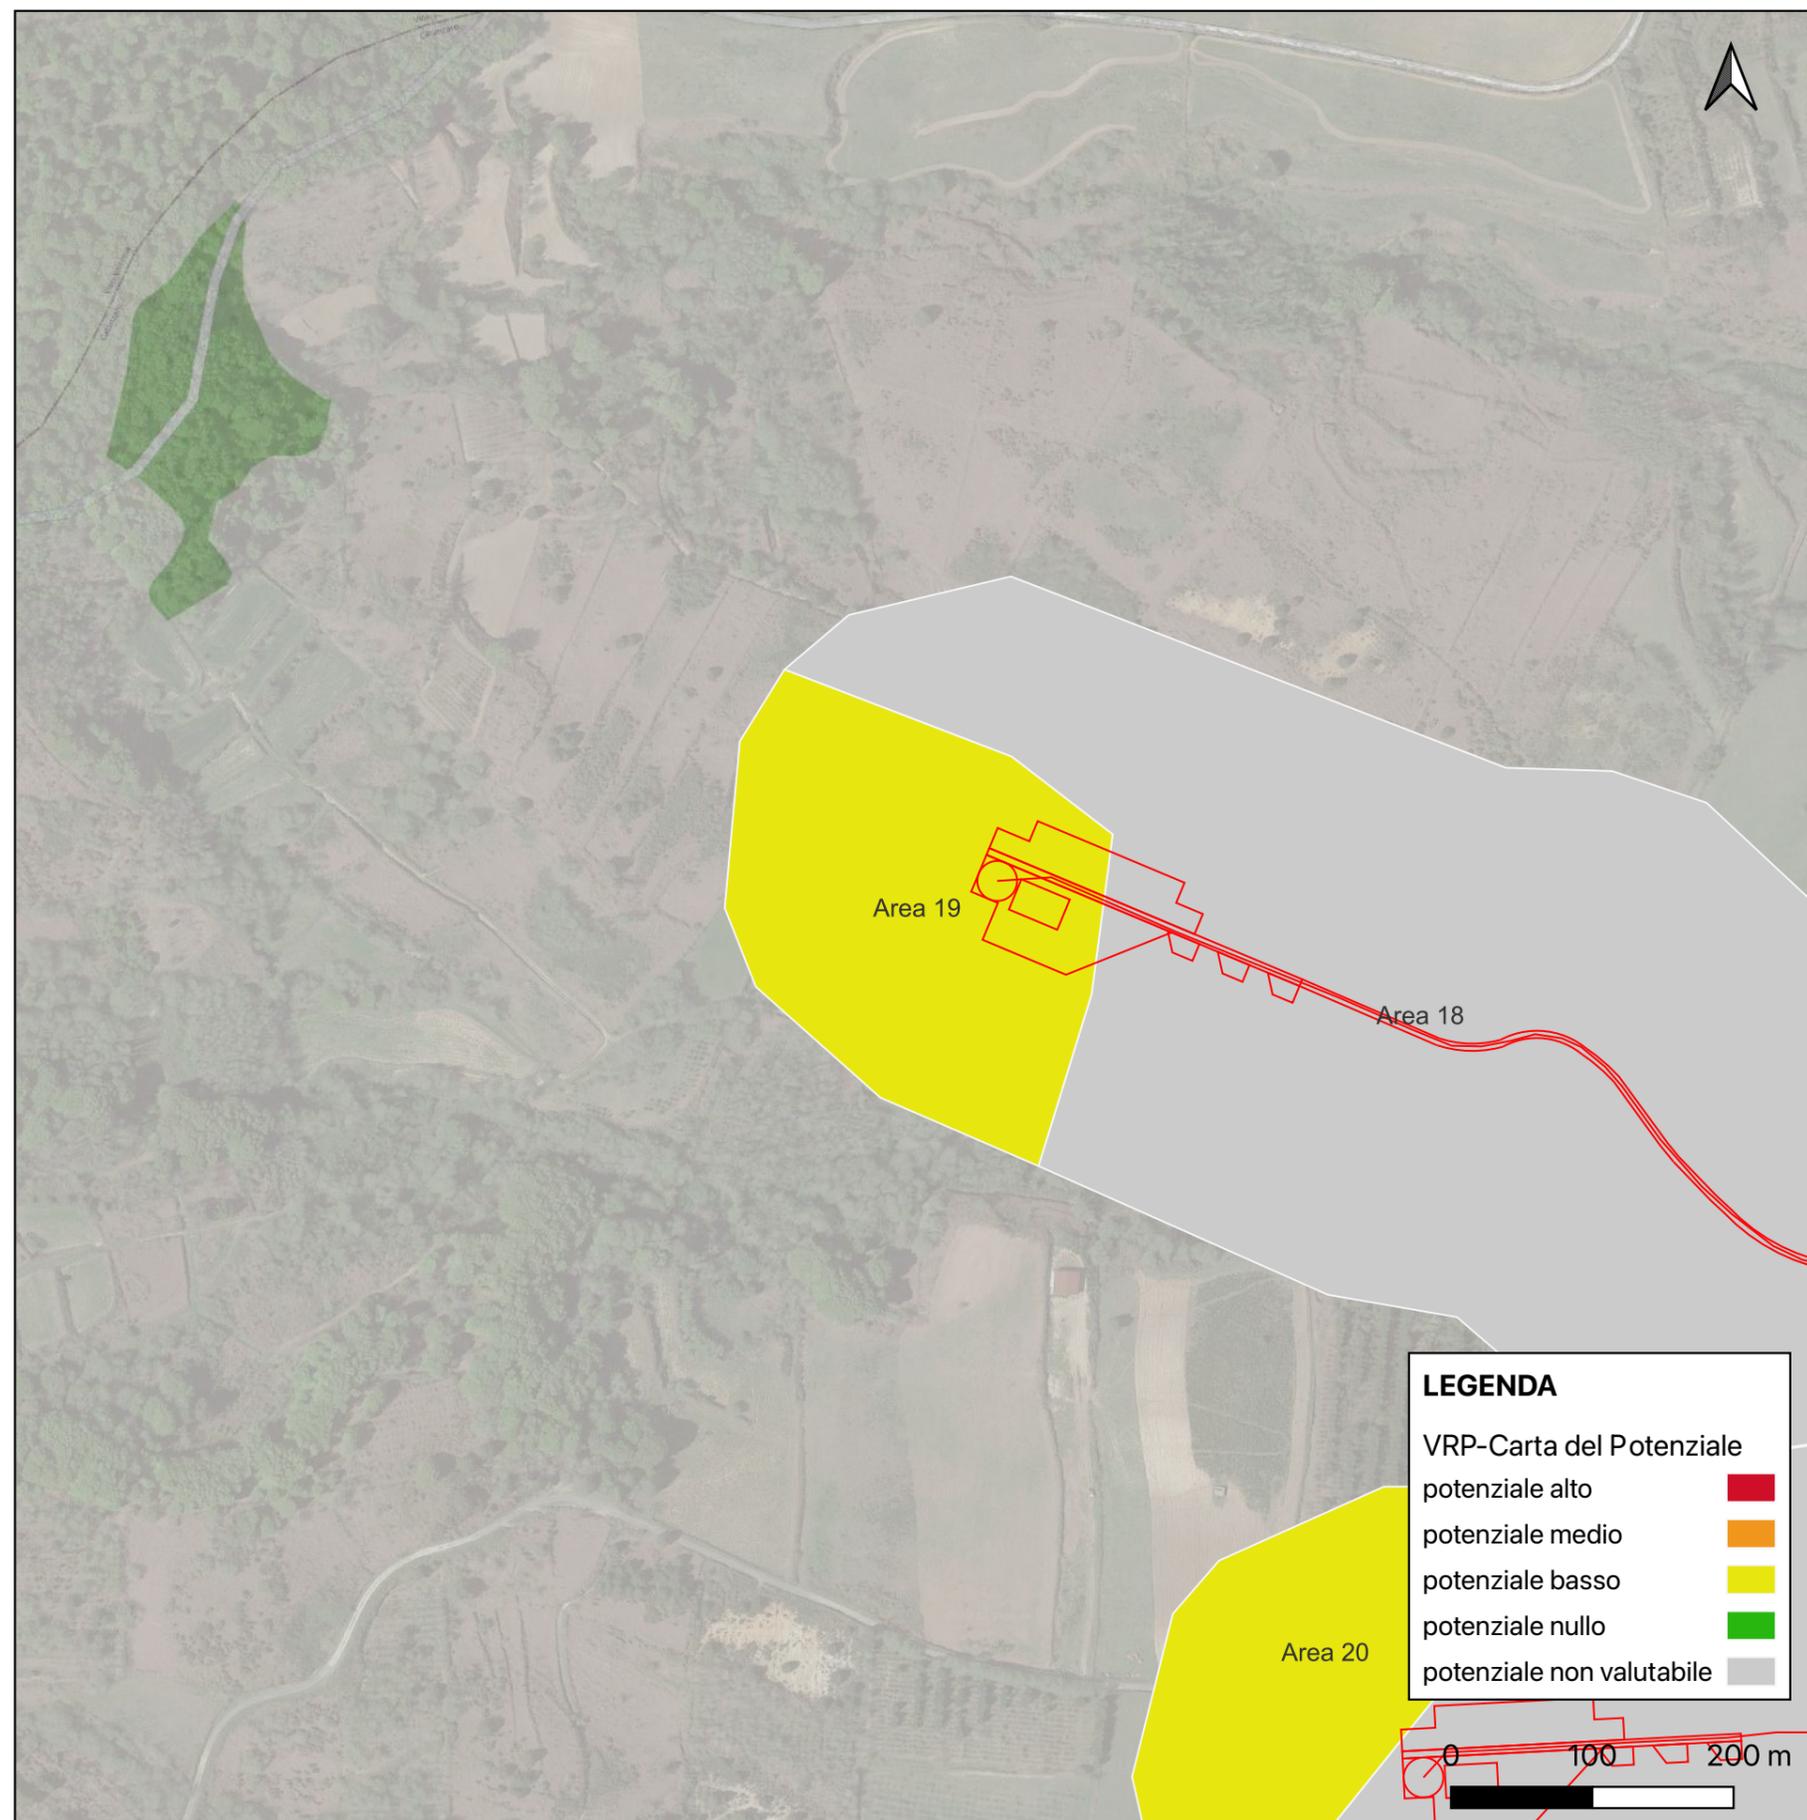
CARTA DEL POTENZIALE - SABAP-CZ-KR_2023_00222-BRT_000003. - area Area 19

potenziale basso - affidabilità discreta

La ricognizione ha dato esito negativo in condizioni di visibilità Buona si assegna un: POTENZIALE ARCHEOLOGICO ASSOLUTO di livello BASSO. Il contesto territoriale circostante dà esito positivo. Il sito si trova in posizione favorevole (geografia, geologia, geomorfologia, pedologia) ma sono scarsissimi gli elementi concreti che attestino la presenza di beni archeologici.L

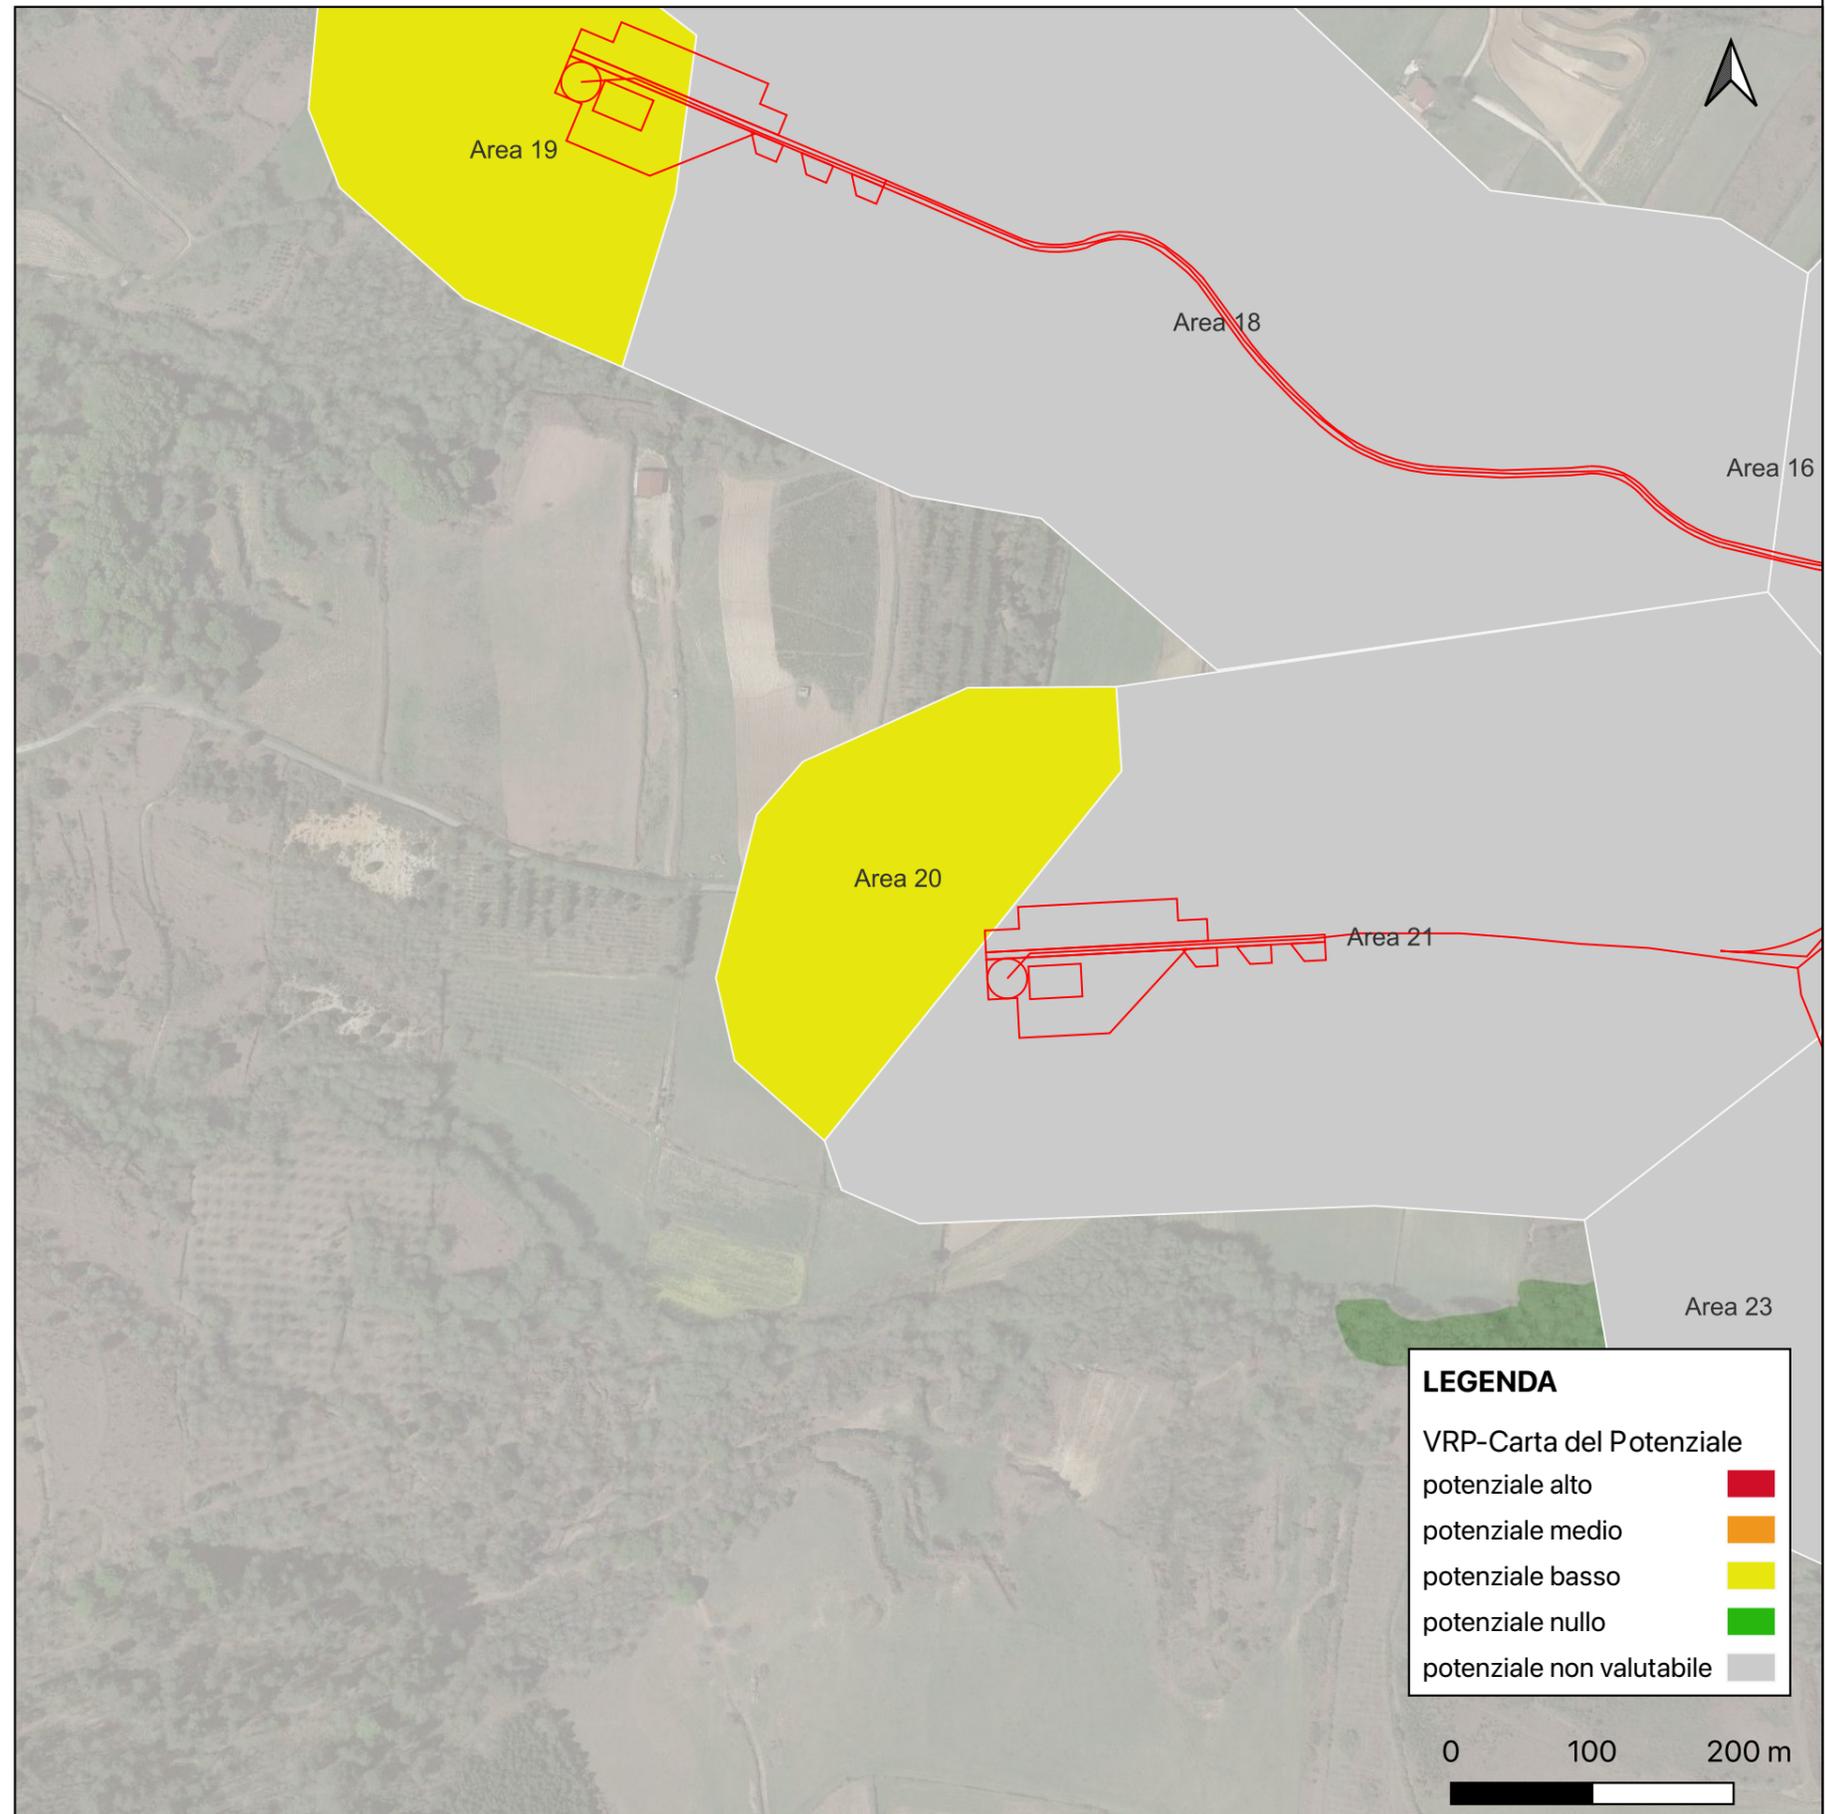
CARTA DEL POTENZIALE - SABAP-CZ-KR_2023_00222-BRT_000003. - area Area 20

potenziale basso - affidabilità buona

La ricognizione ha dato esito negativo in condizioni di visibilità Buona si assegna un: POTENZIALE ARCHEOLOGICO ASSOLUTO di livello BASSO. Il contesto territoriale circostante dà esito positivo. Il sito si trova in posizione favorevole (geografia, geologia, geomorfologia, pedologia) ma sono scarsissimi gli elementi concreti che attestino la presenza di beni archeologici.

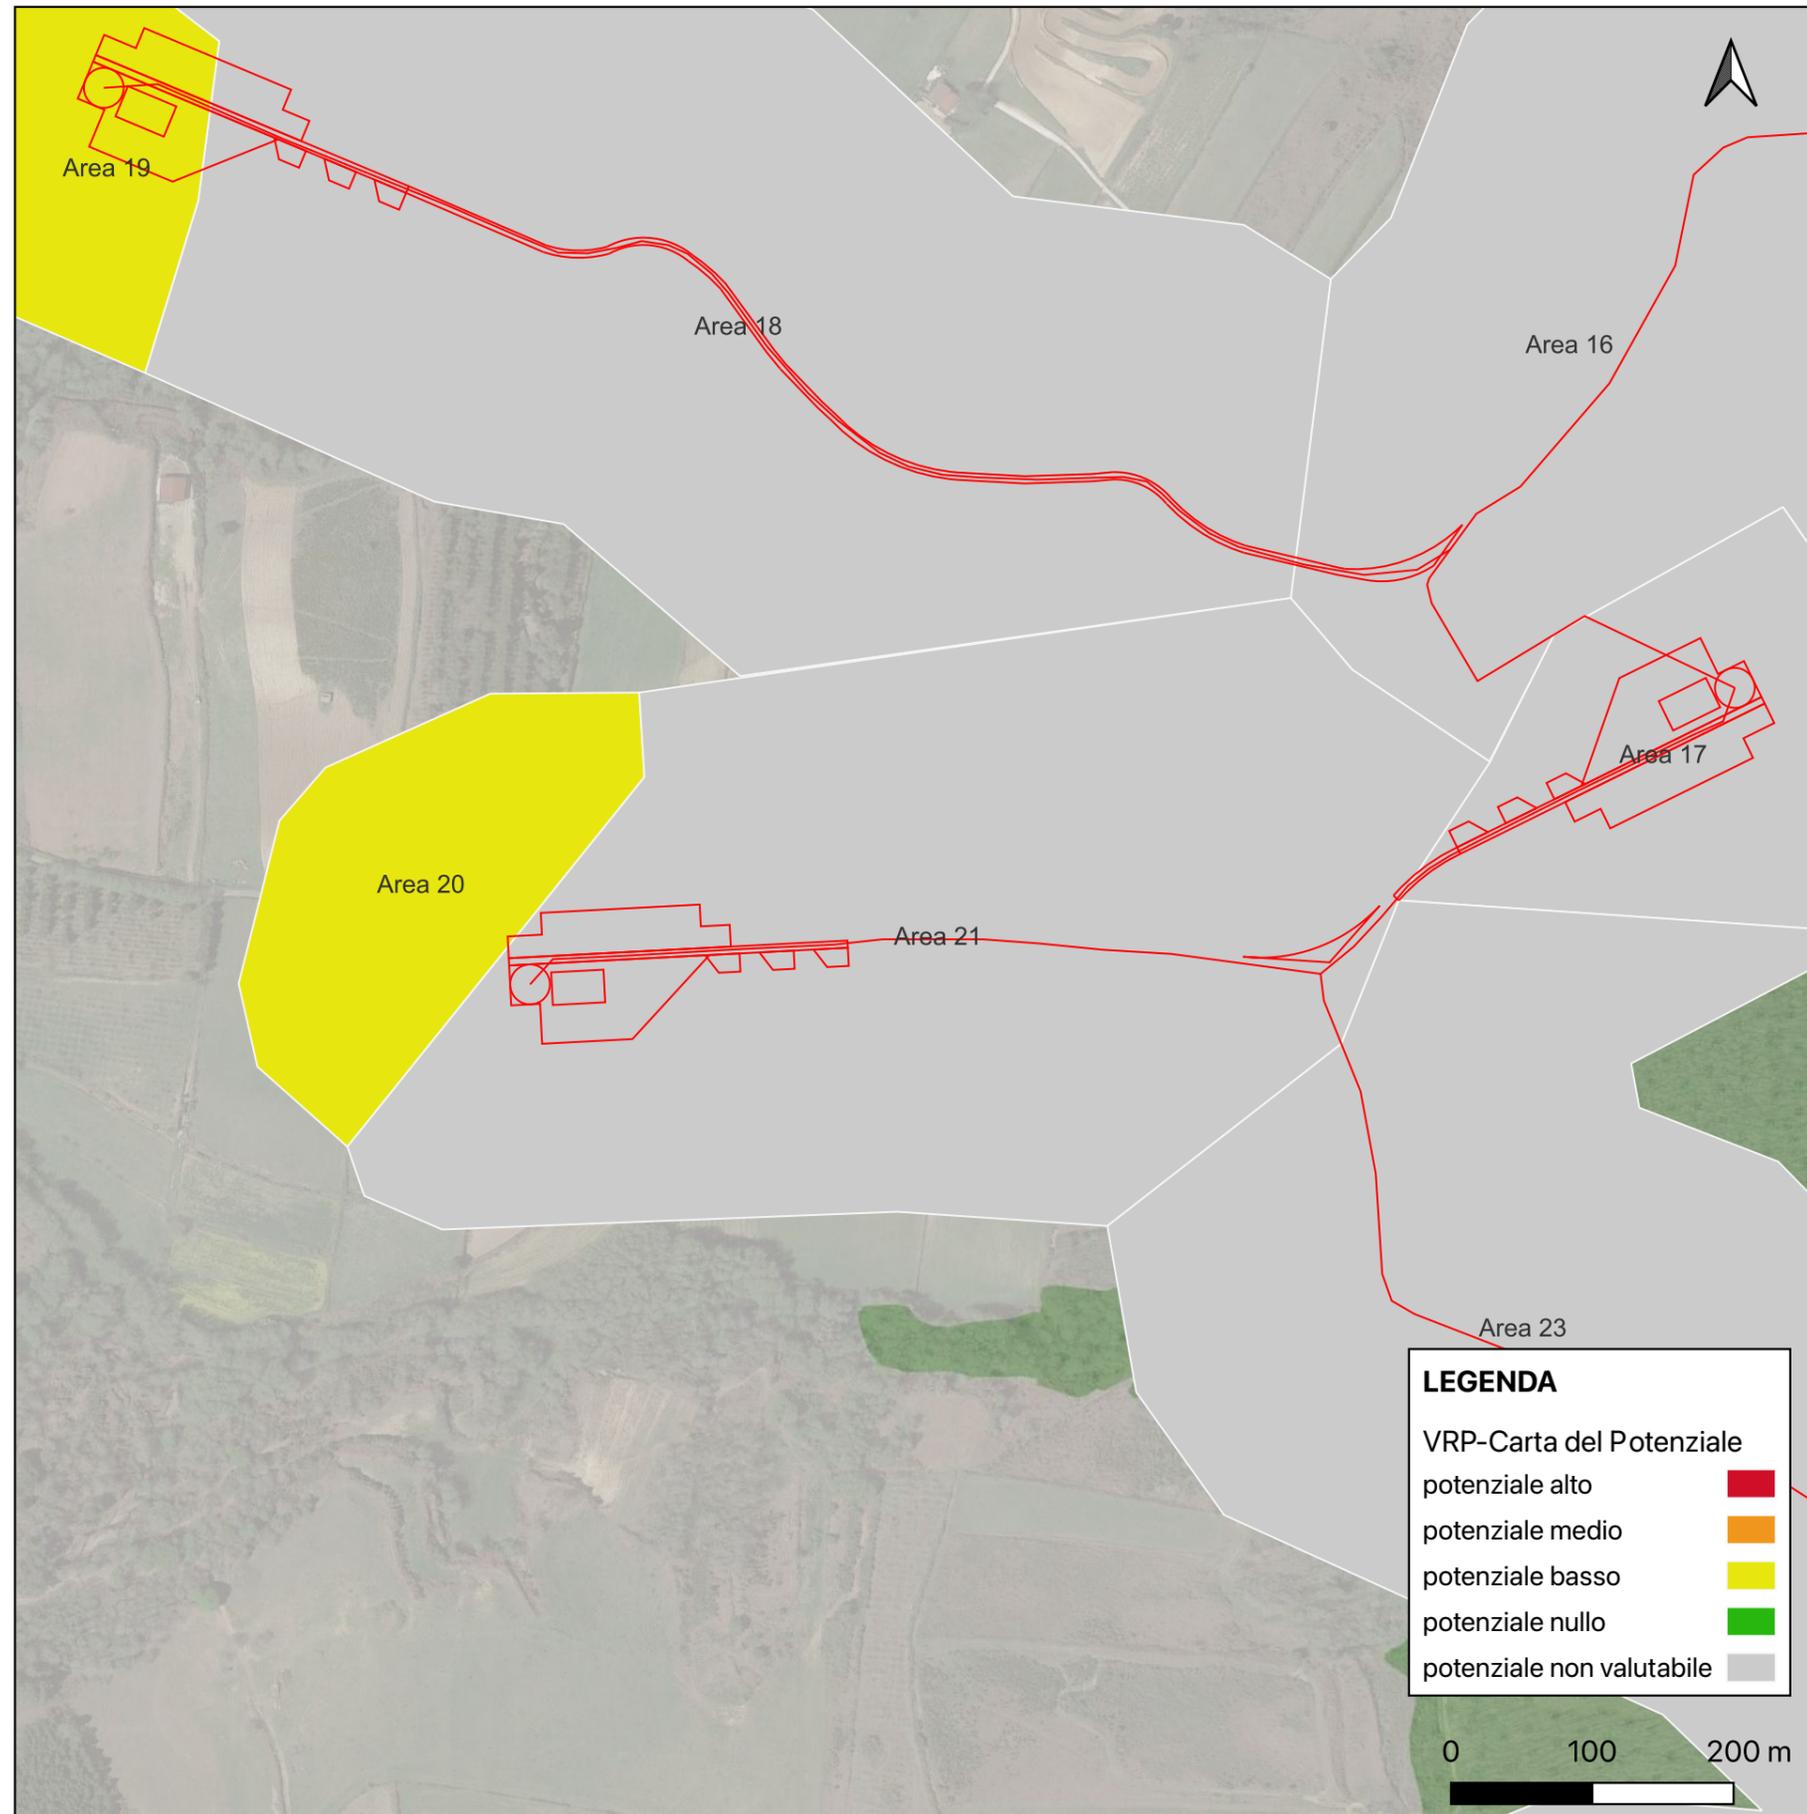
CARTA DEL POTENZIALE - SABAP-CZ-KR_2023_00222-BRT_000003. - area Area 21

potenziale non valutabile - affidabilità buona

La ricognizione ha dato esito negativo in condizioni di visibilità scarsa/nulla si assegna un: POTENZIALE ARCHEOLOGICO ASSOLUTO: NON DETERMINABILE. Esistono elementi (geomorfologia, immediata prossimità, pochi elementi materiali, ecc.) per riconoscere un potenziale di tipo archeologico ma i dati raccolti non sono sufficienti a definirne l'entità. Le tracce potrebbero non palesarsi.

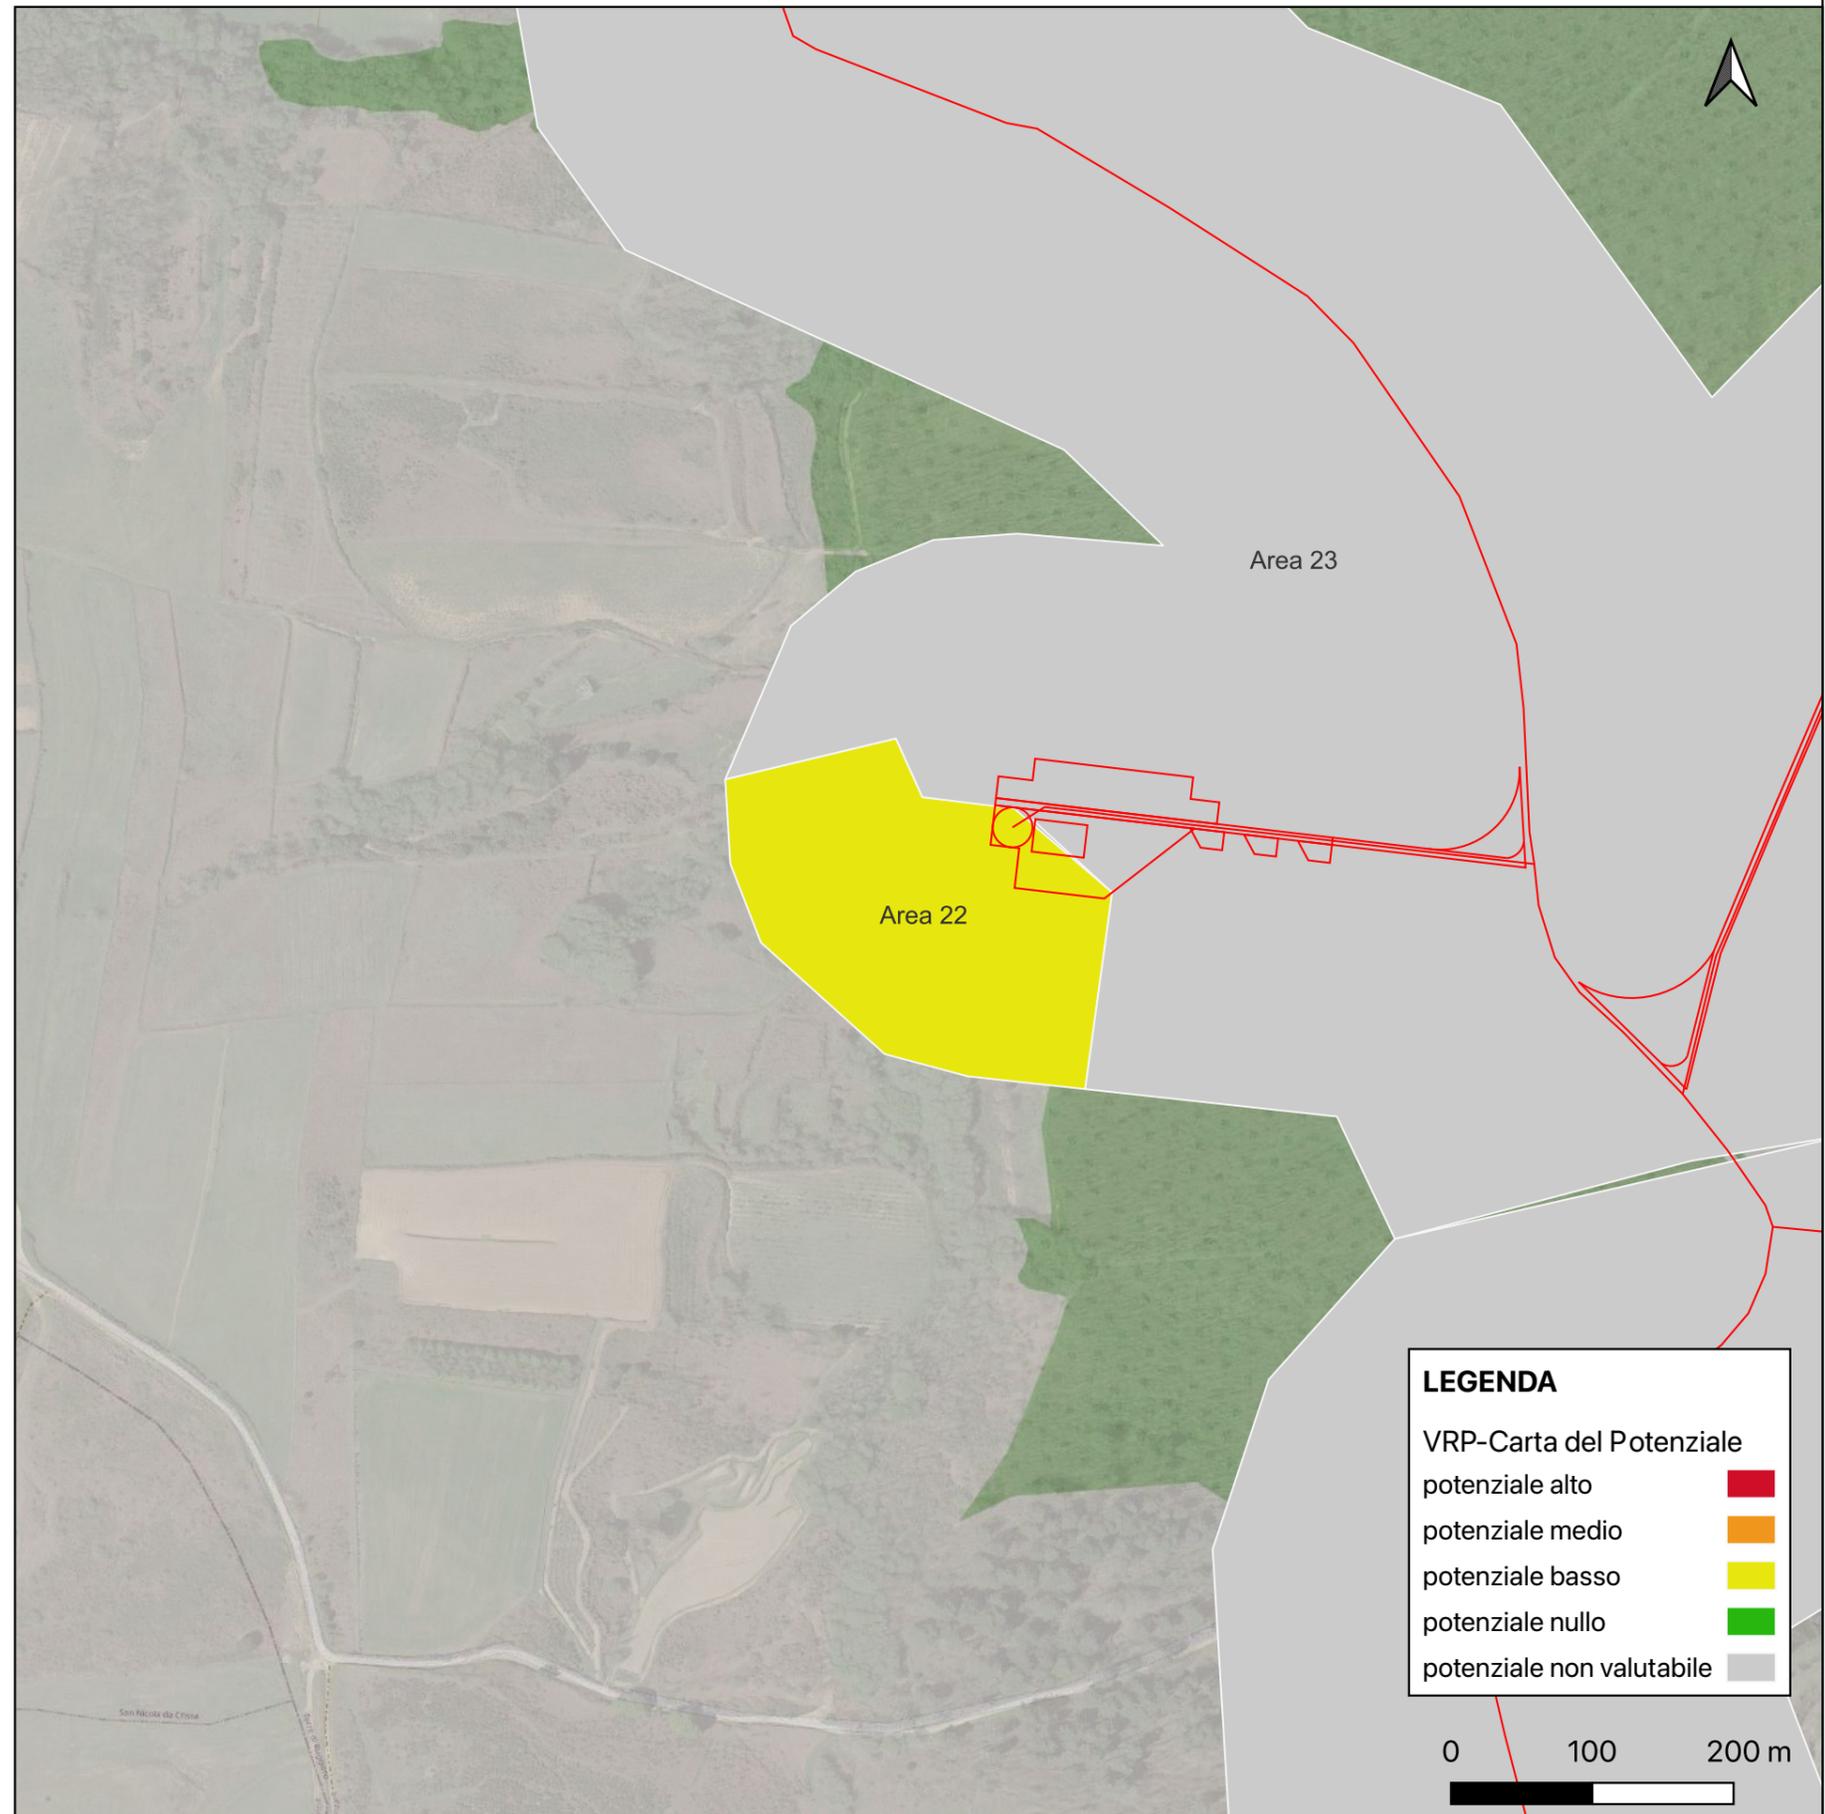
CARTA DEL POTENZIALE - SABAP-CZ-KR_2023_00222-BRT_000003. - area Area 22

potenziale basso - affidabilità buona

La ricognizione ha dato esito negativo in condizioni di visibilità Ottima si assegna un: POTENZIALE ARCHEOLOGICO ASSOLUTO di livello BASSO. Il contesto territoriale circostante dà esito positivo. Il sito si trova in posizione favorevole (geografia, geologia, geomorfologia, pedologia) ma sono scarsissimi gli elementi concreti che attestino la presenza di beni archeologici.

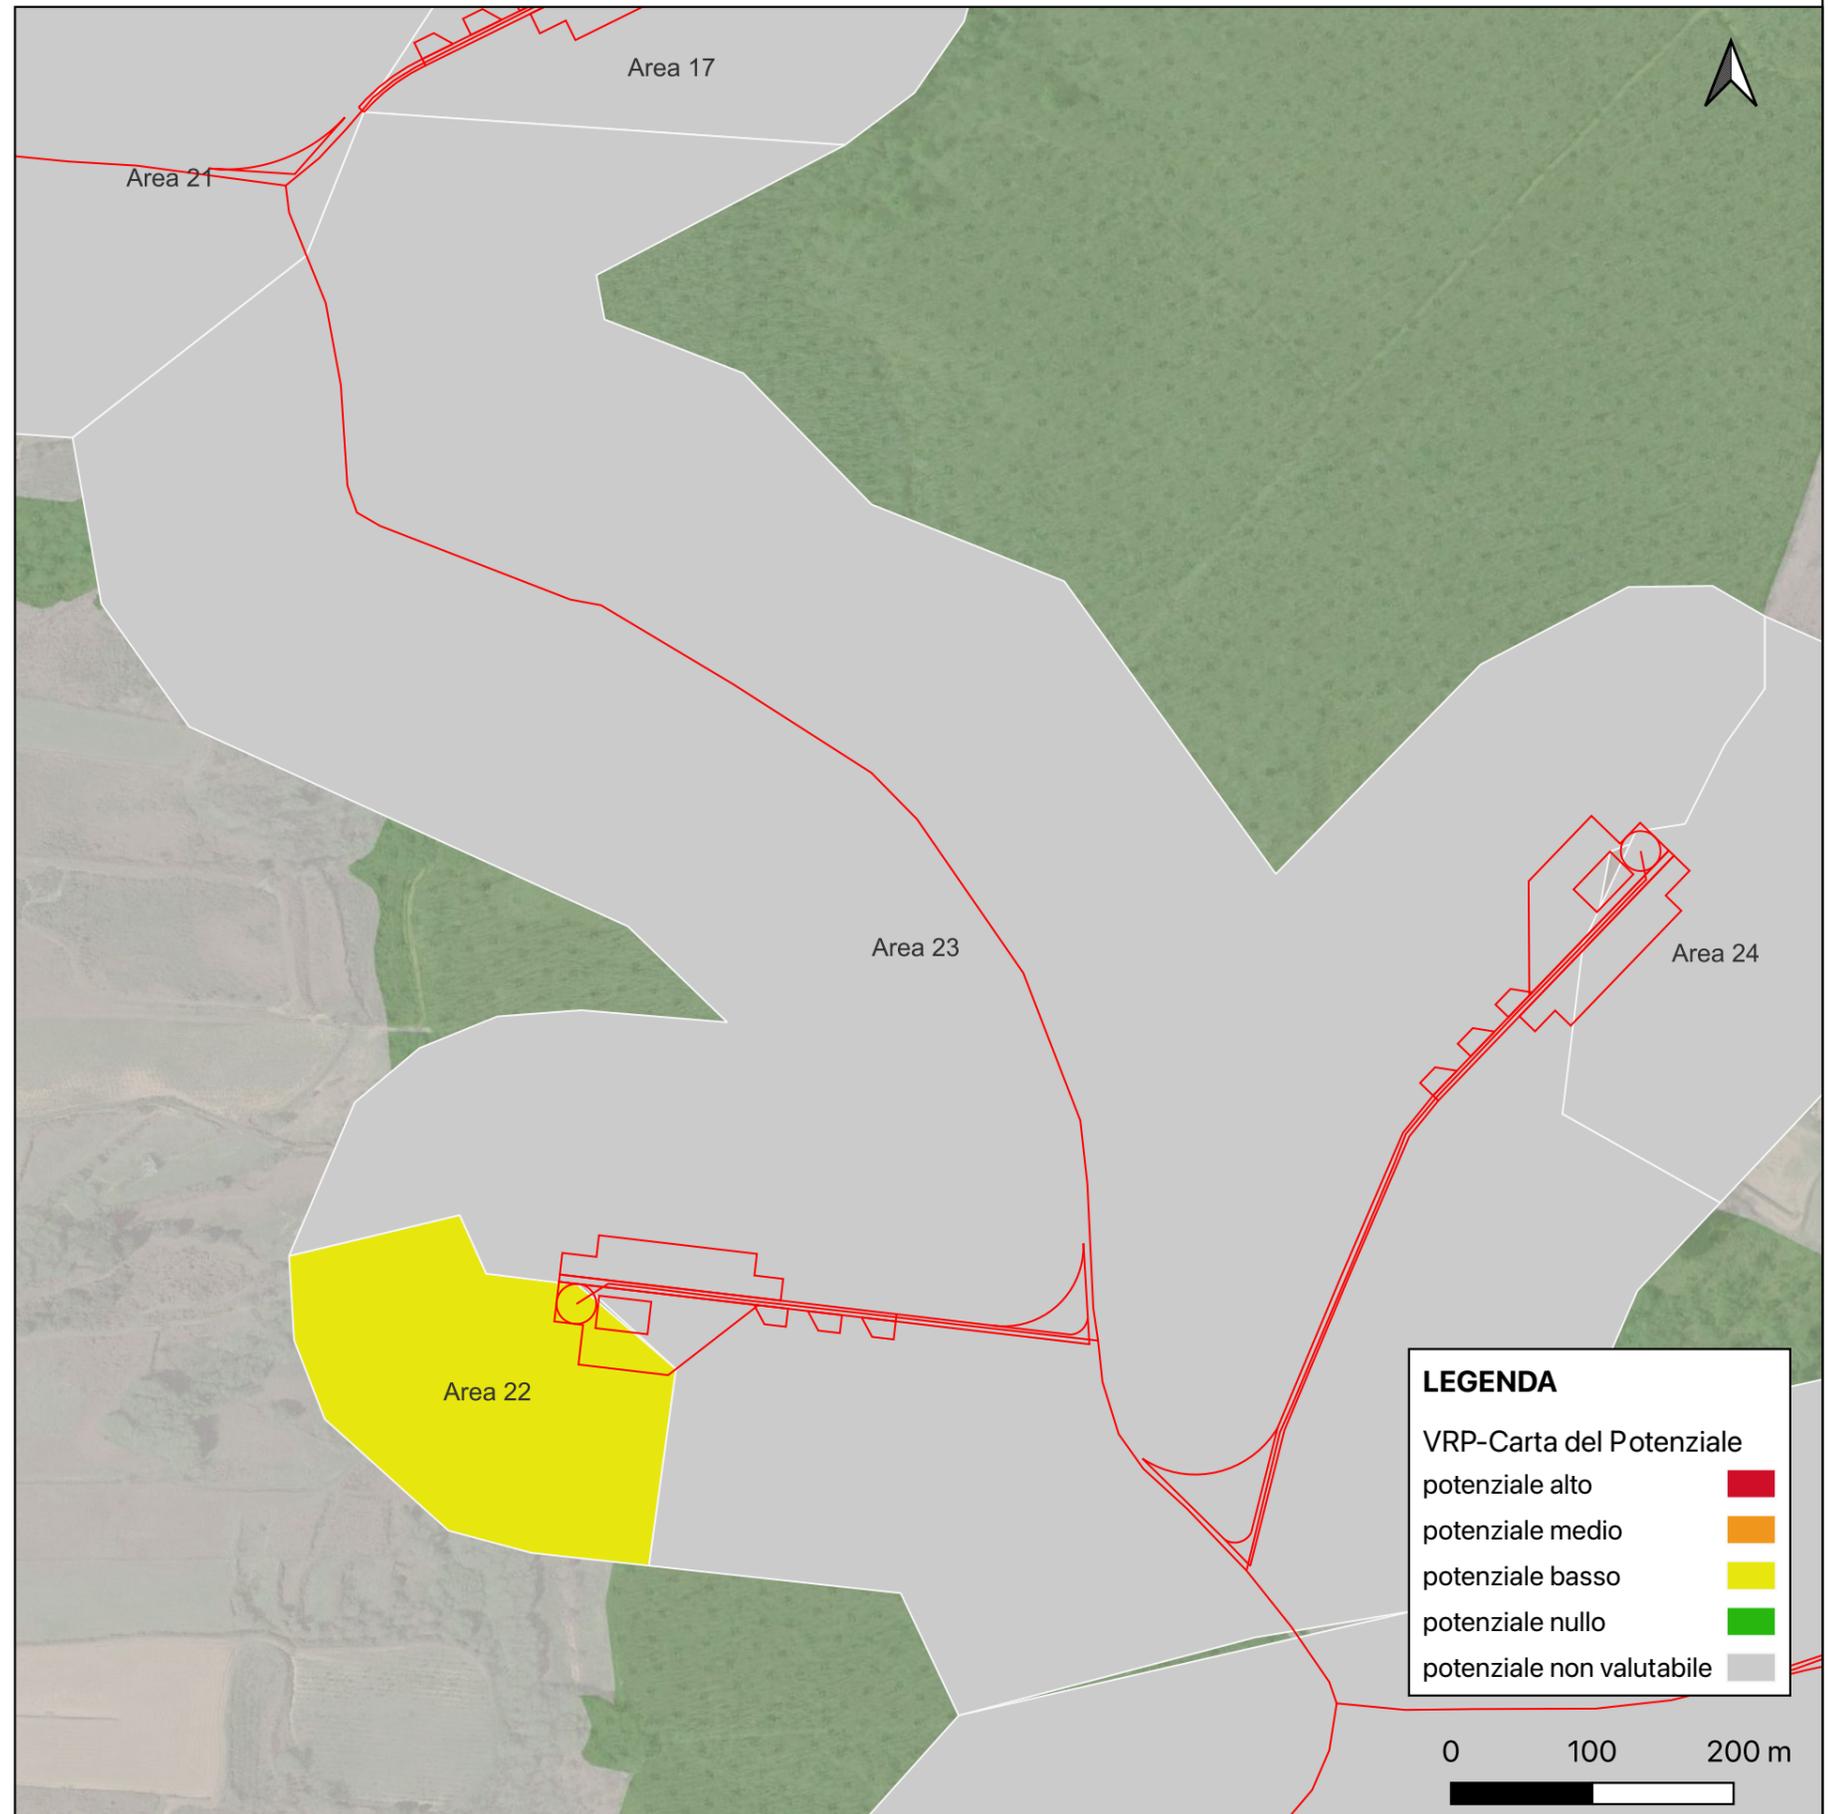
CARTA DEL POTENZIALE - SABAP-CZ-KR_2023_00222-BRT_000003. - area Area 23

potenziale non valutabile - affidabilità discreta

La ricognizione ha dato esito negativo in condizioni di visibilità scarsa si assegna un: POTENZIALE ARCHEOLOGICO ASSOLUTO: NON DETERMINABILE. Esistono elementi (geomorfologia, immediata prossimità, pochi elementi materiali, ecc.) per riconoscere un potenziale di tipo archeologico ma i dati raccolti non sono sufficienti a definirne l'entità. Le tracce potrebbero non palesarsi.

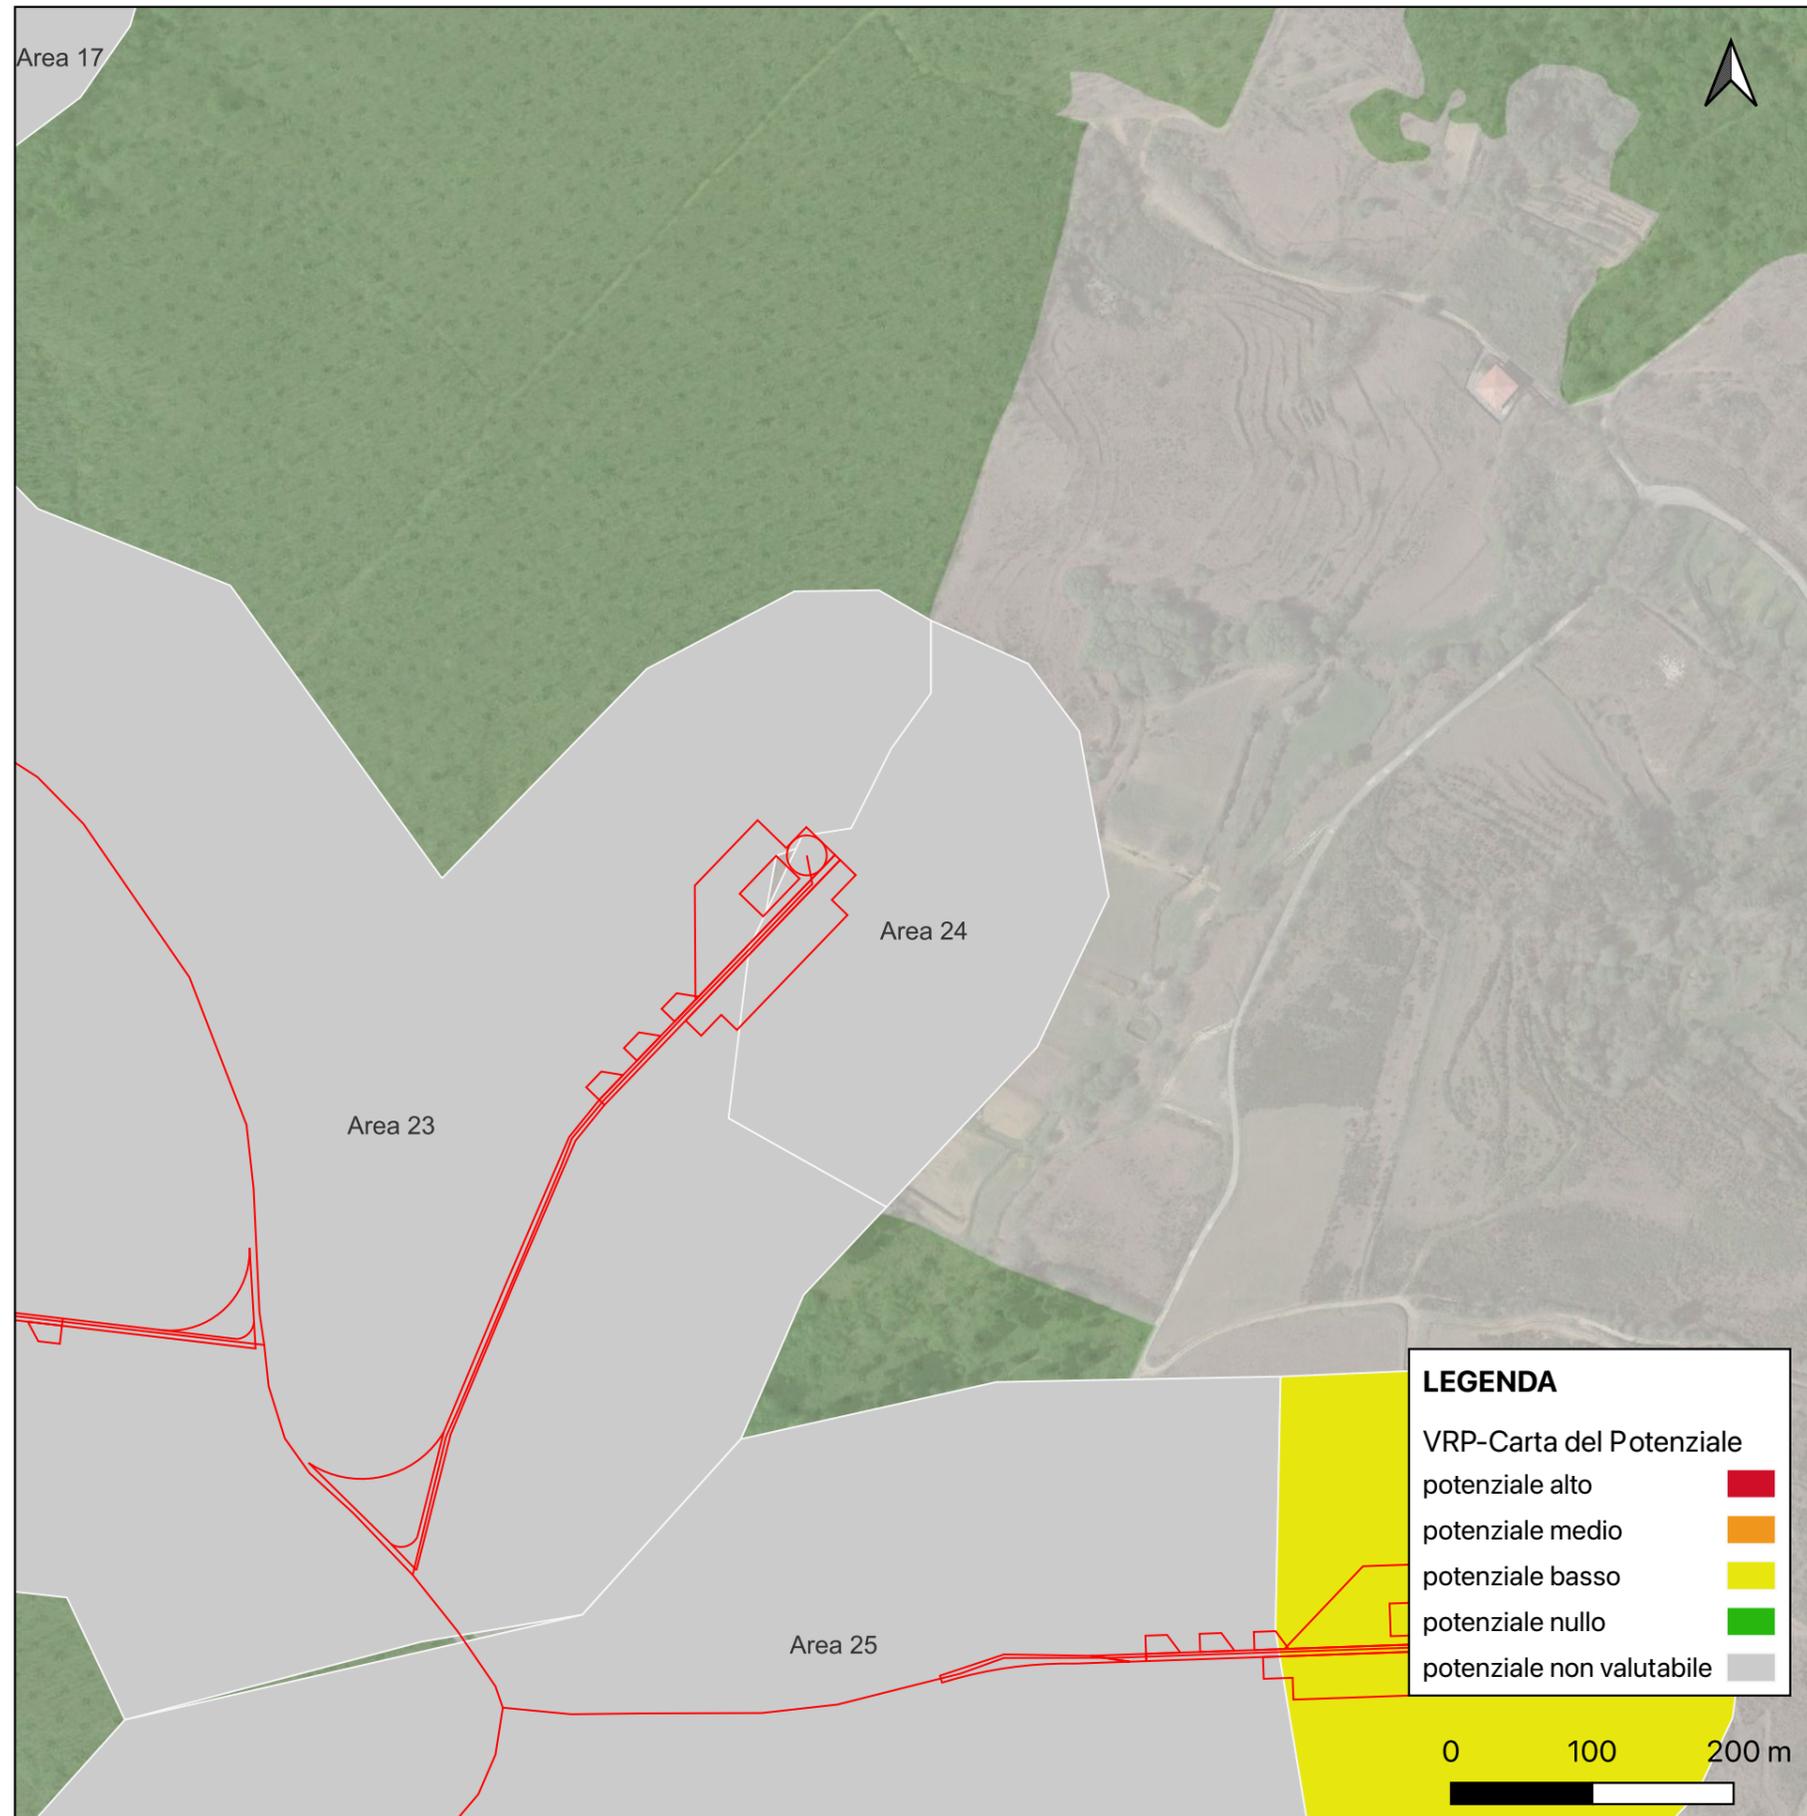
CARTA DEL POTENZIALE - SABAP-CZ-KR_2023_00222-BRT_000003. - area Area 24

potenziale non valutabile - affidabilità buona

La ricognizione ha dato esito negativo in condizioni di visibilità scarsa si assegna un: POTENZIALE ARCHEOLOGICO ASSOLUTO: NON DETERMINABILE. Esistono elementi (geomorfologia, immediata prossimità, pochi elementi materiali, ecc.) per riconoscere un potenziale di tipo archeologico ma i dati raccolti non sono sufficienti a definirne l'entità. Le tracce potrebbero non palesarsi.
