PROGETTO DEFINITIVO PER LA REALIZZAZIONE DI UN IMPIANTO EOLICO COSTITUITO DA 10 AEROGENERATORI DA REALIZZARE NEI COMUNI DI TORRE DI RUGGIERO (CZ) E CHIARAVALLE CENTRALE (CZ) E RELATIVE OPERE DI CONNESSIONE ALLA R.T.N. RICADENTI NEL COMUNE DI PETRIZZI (CZ).

CARTE DEL POTENZIALE ARCHEOLOGICO ASSOLUTO
(DPCM 14/02/2022)

A.4.3

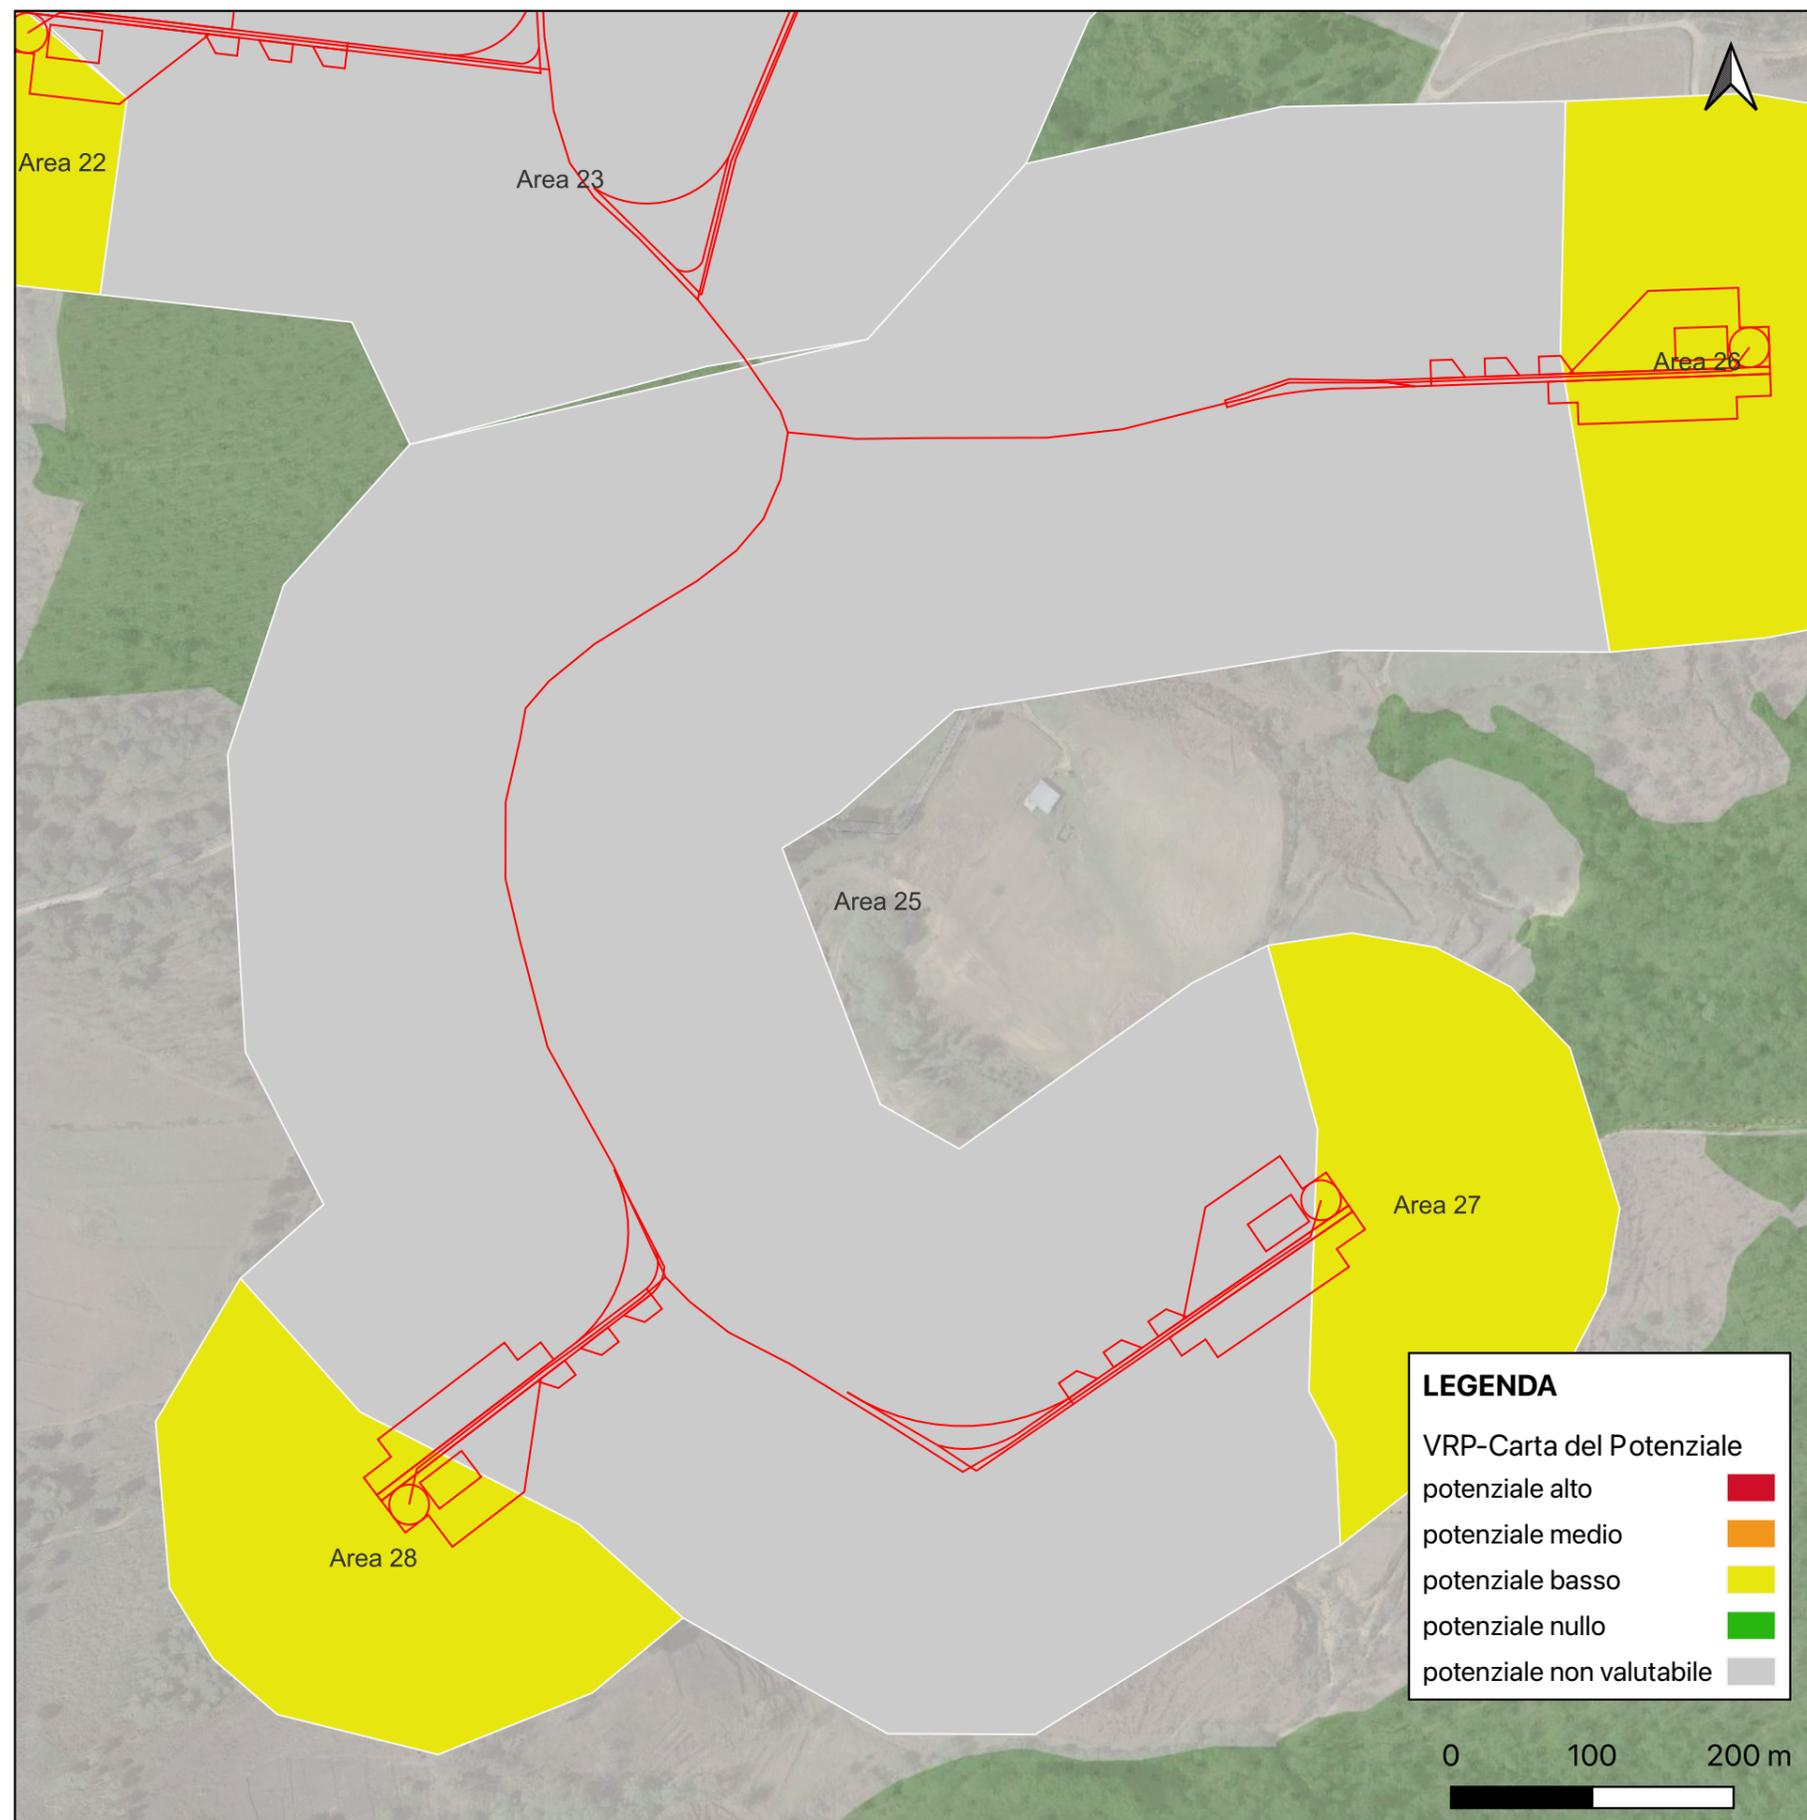
CARTA DEL POTENZIALE - SABAP-CZ-KR_2023_00222-BRT_000003. - area Area 25

potenziale non valutabile - affidabilità buona

La ricognizione ha dato esito negativo in condizioni di visibilità scarsa si assegna un: POTENZIALE ARCHEOLOGICO ASSOLUTO: NON DETERMINABILE. Esistono elementi (geomorfologia, immediata prossimità, pochi elementi materiali, ecc.) per riconoscere un potenziale di tipo archeologico ma i dati raccolti non sono sufficienti a definirne l'entità. Le tracce potrebbero non palesarsi.

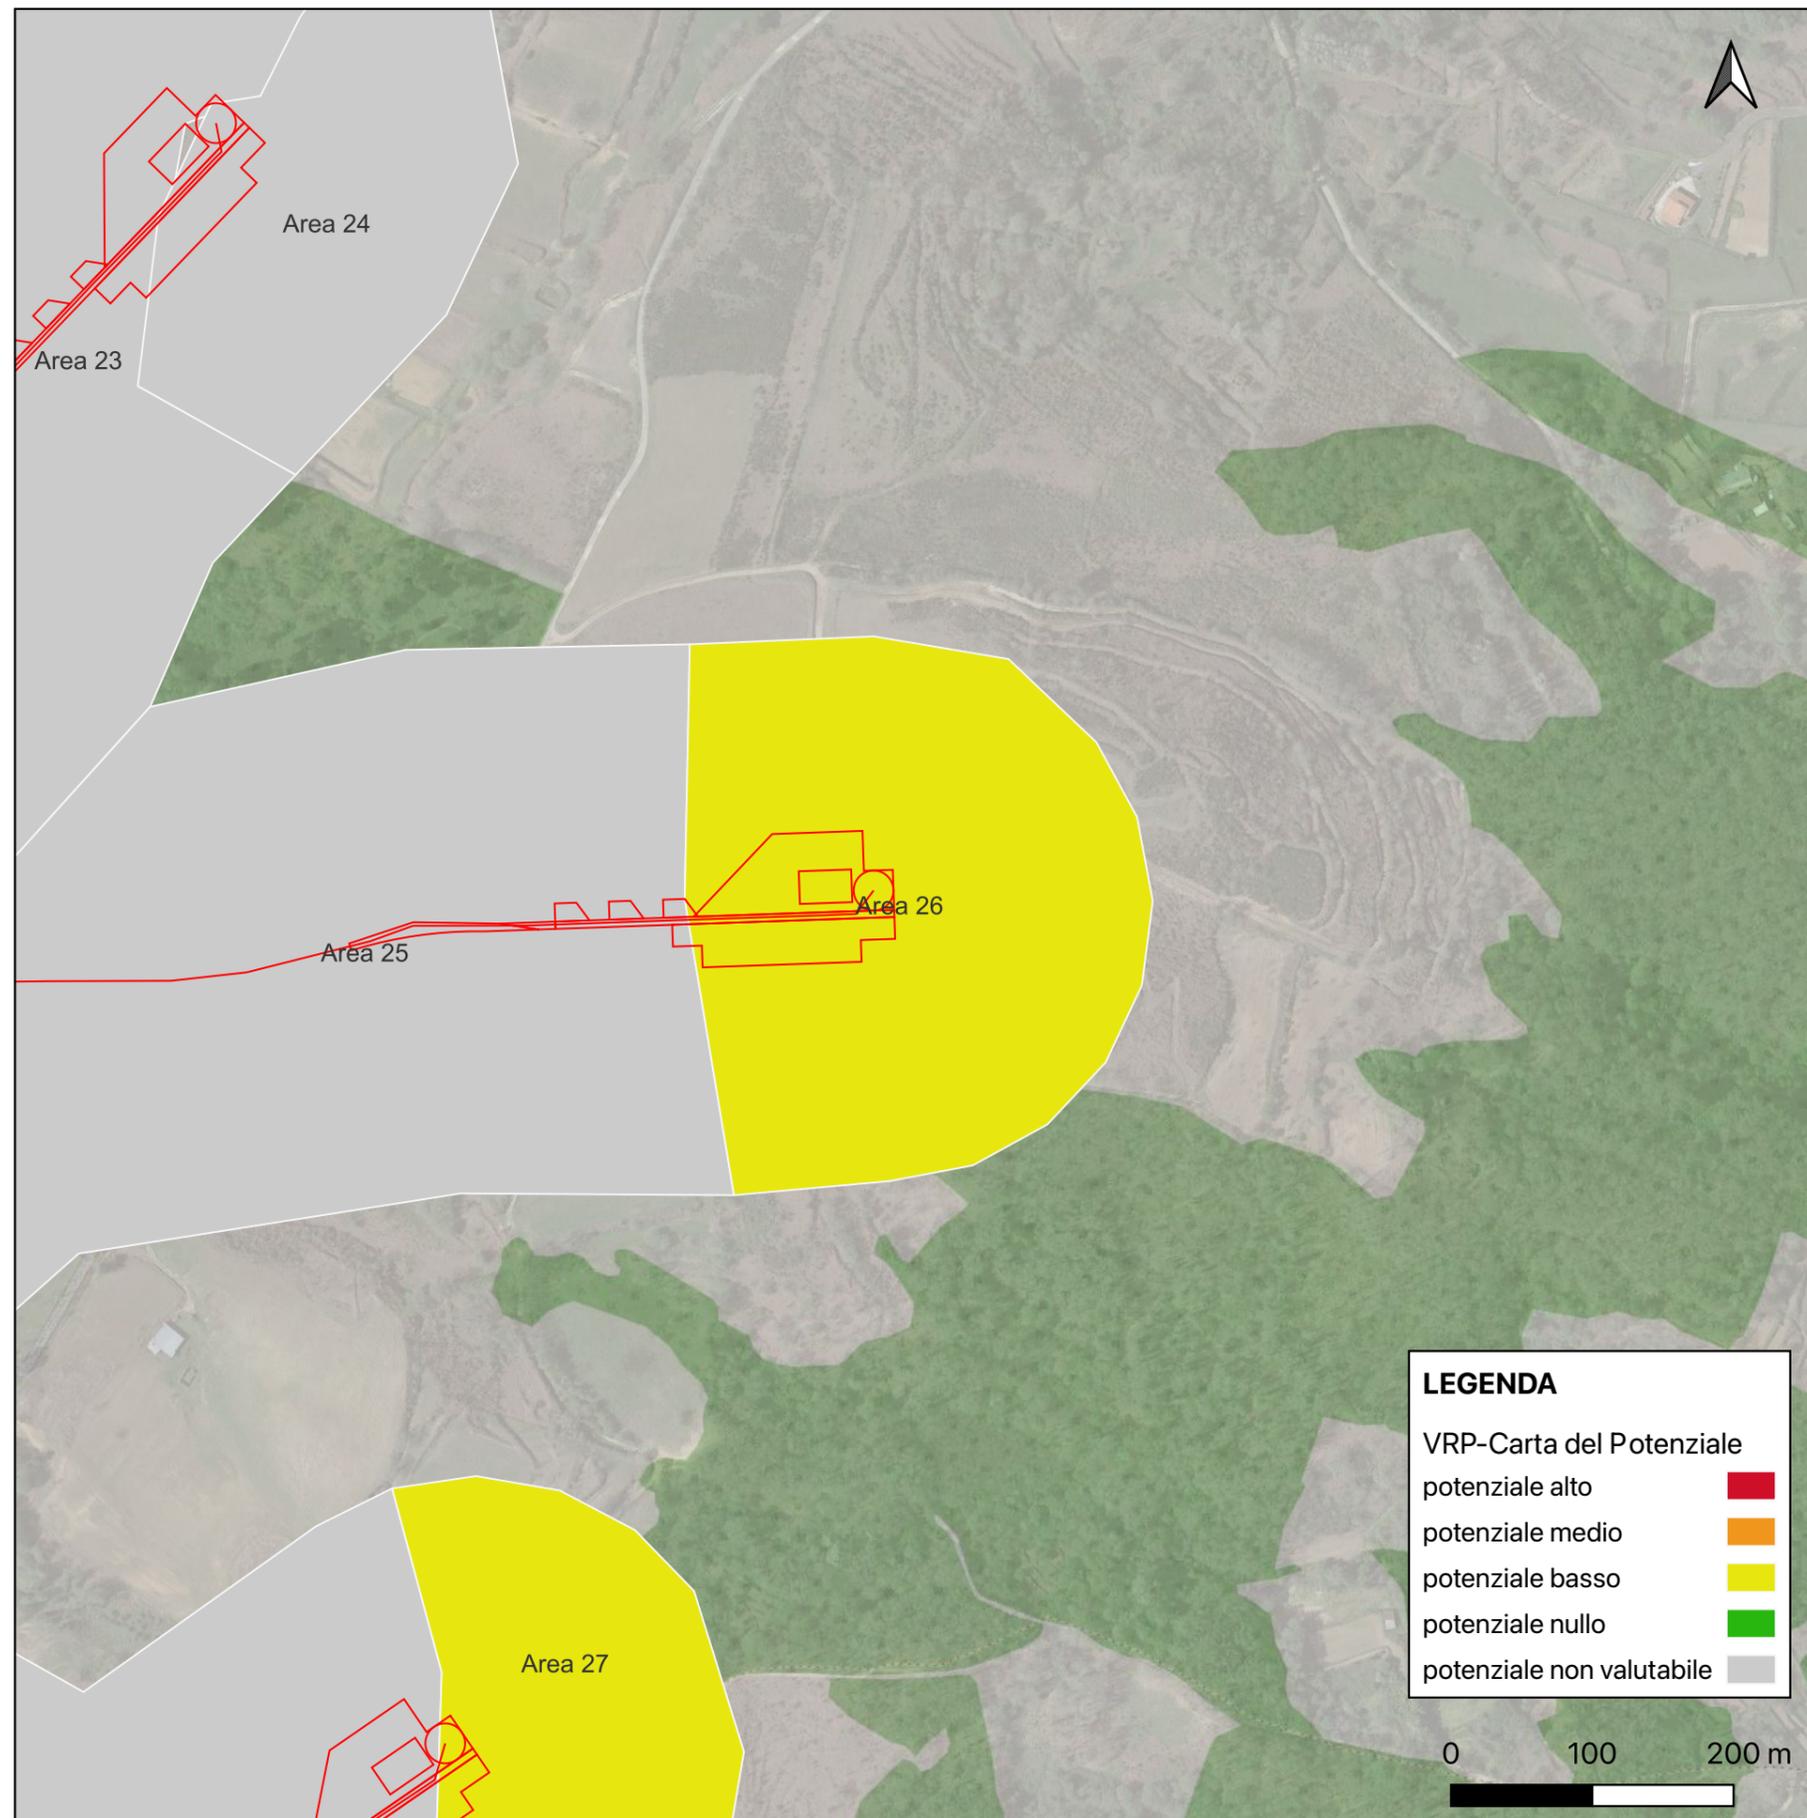
CARTA DEL POTENZIALE - SABAP-CZ-KR_2023_00222-BRT_000003. - area Area 26

potenziale basso - affidabilità discreta

La ricognizione ha dato esito negativo in condizioni di visibilità scarsa si assegna un: POTENZIALE ARCHEOLOGICO ASSOLUTO: NON DETERMINABILE. Esistono elementi (geomorfologia, immediata prossimità, pochi elementi materiali, ecc.) per riconoscere un potenziale di tipo archeologico ma i dati raccolti non sono sufficienti a definirne l'entità. Le tracce potrebbero non palesarsi.

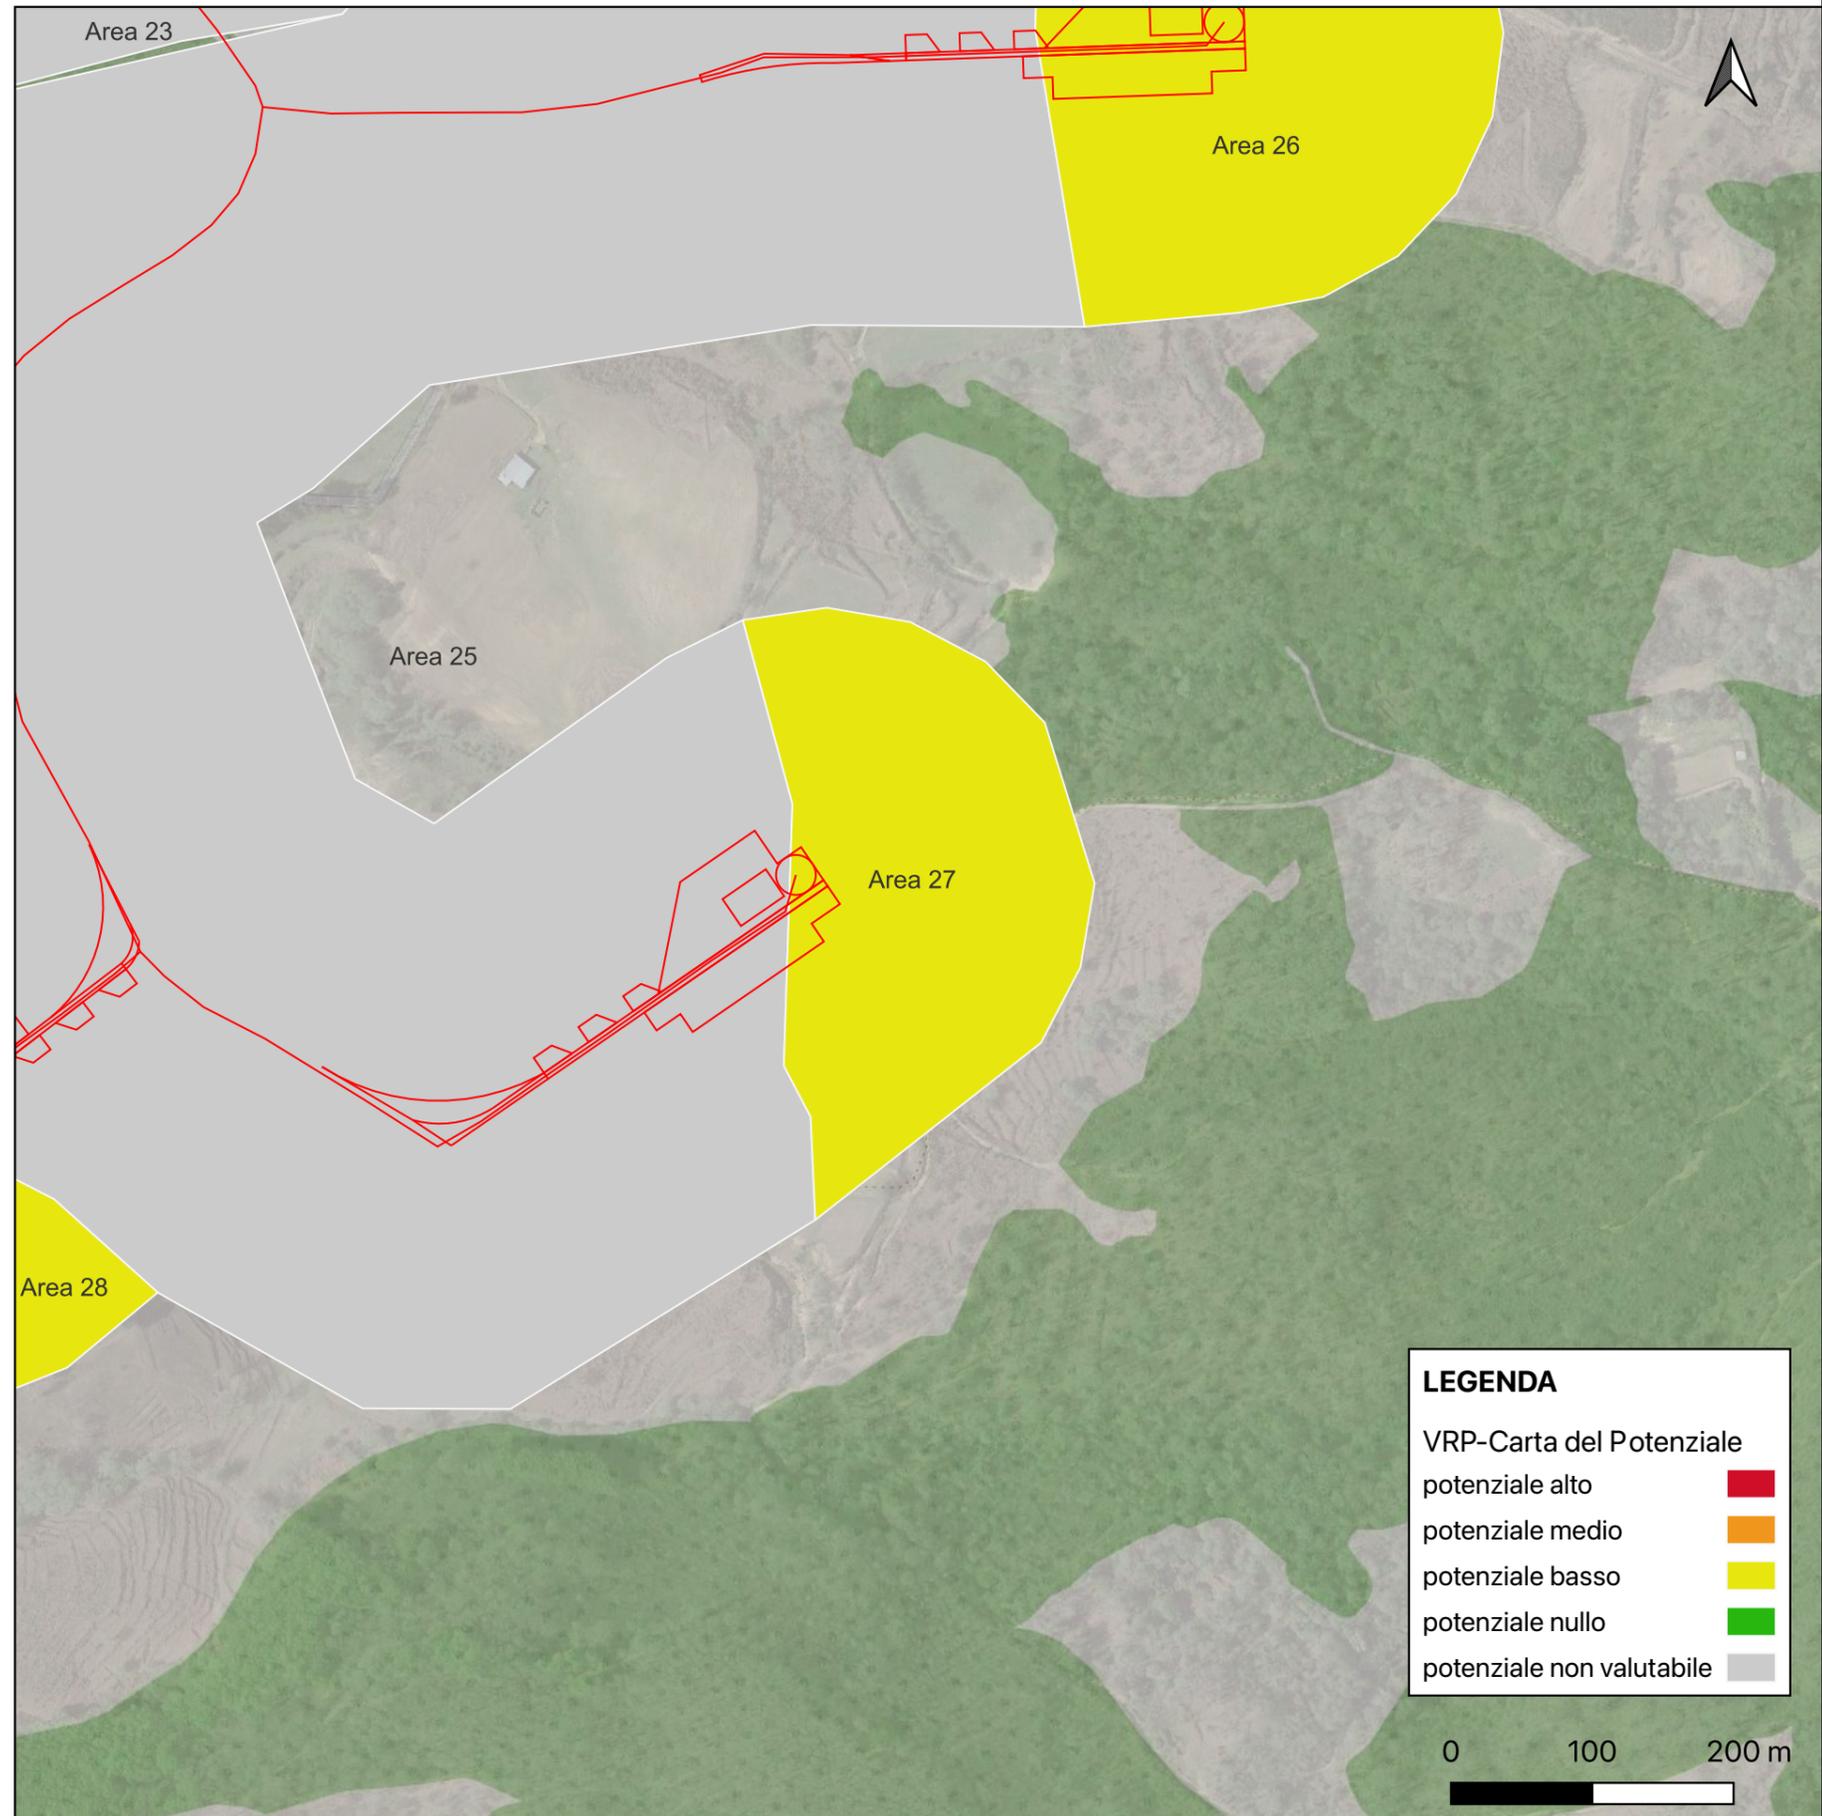
CARTA DEL POTENZIALE - SABAP-CZ-KR_2023_00222-BRT_000003. - area Area 27

potenziale basso - affidabilità buona

La ricognizione ha dato esito negativo in condizioni di visibilità Buona si assegna un: POTENZIALE ARCHEOLOGICO ASSOLUTO di livello BASSO. Il contesto territoriale circostante dà esito positivo. Il sito si trova in posizione favorevole (geografia, geologia, geomorfologia, pedologia) ma sono scarsissimi gli elementi concreti che attestino la presenza di beni archeologici.

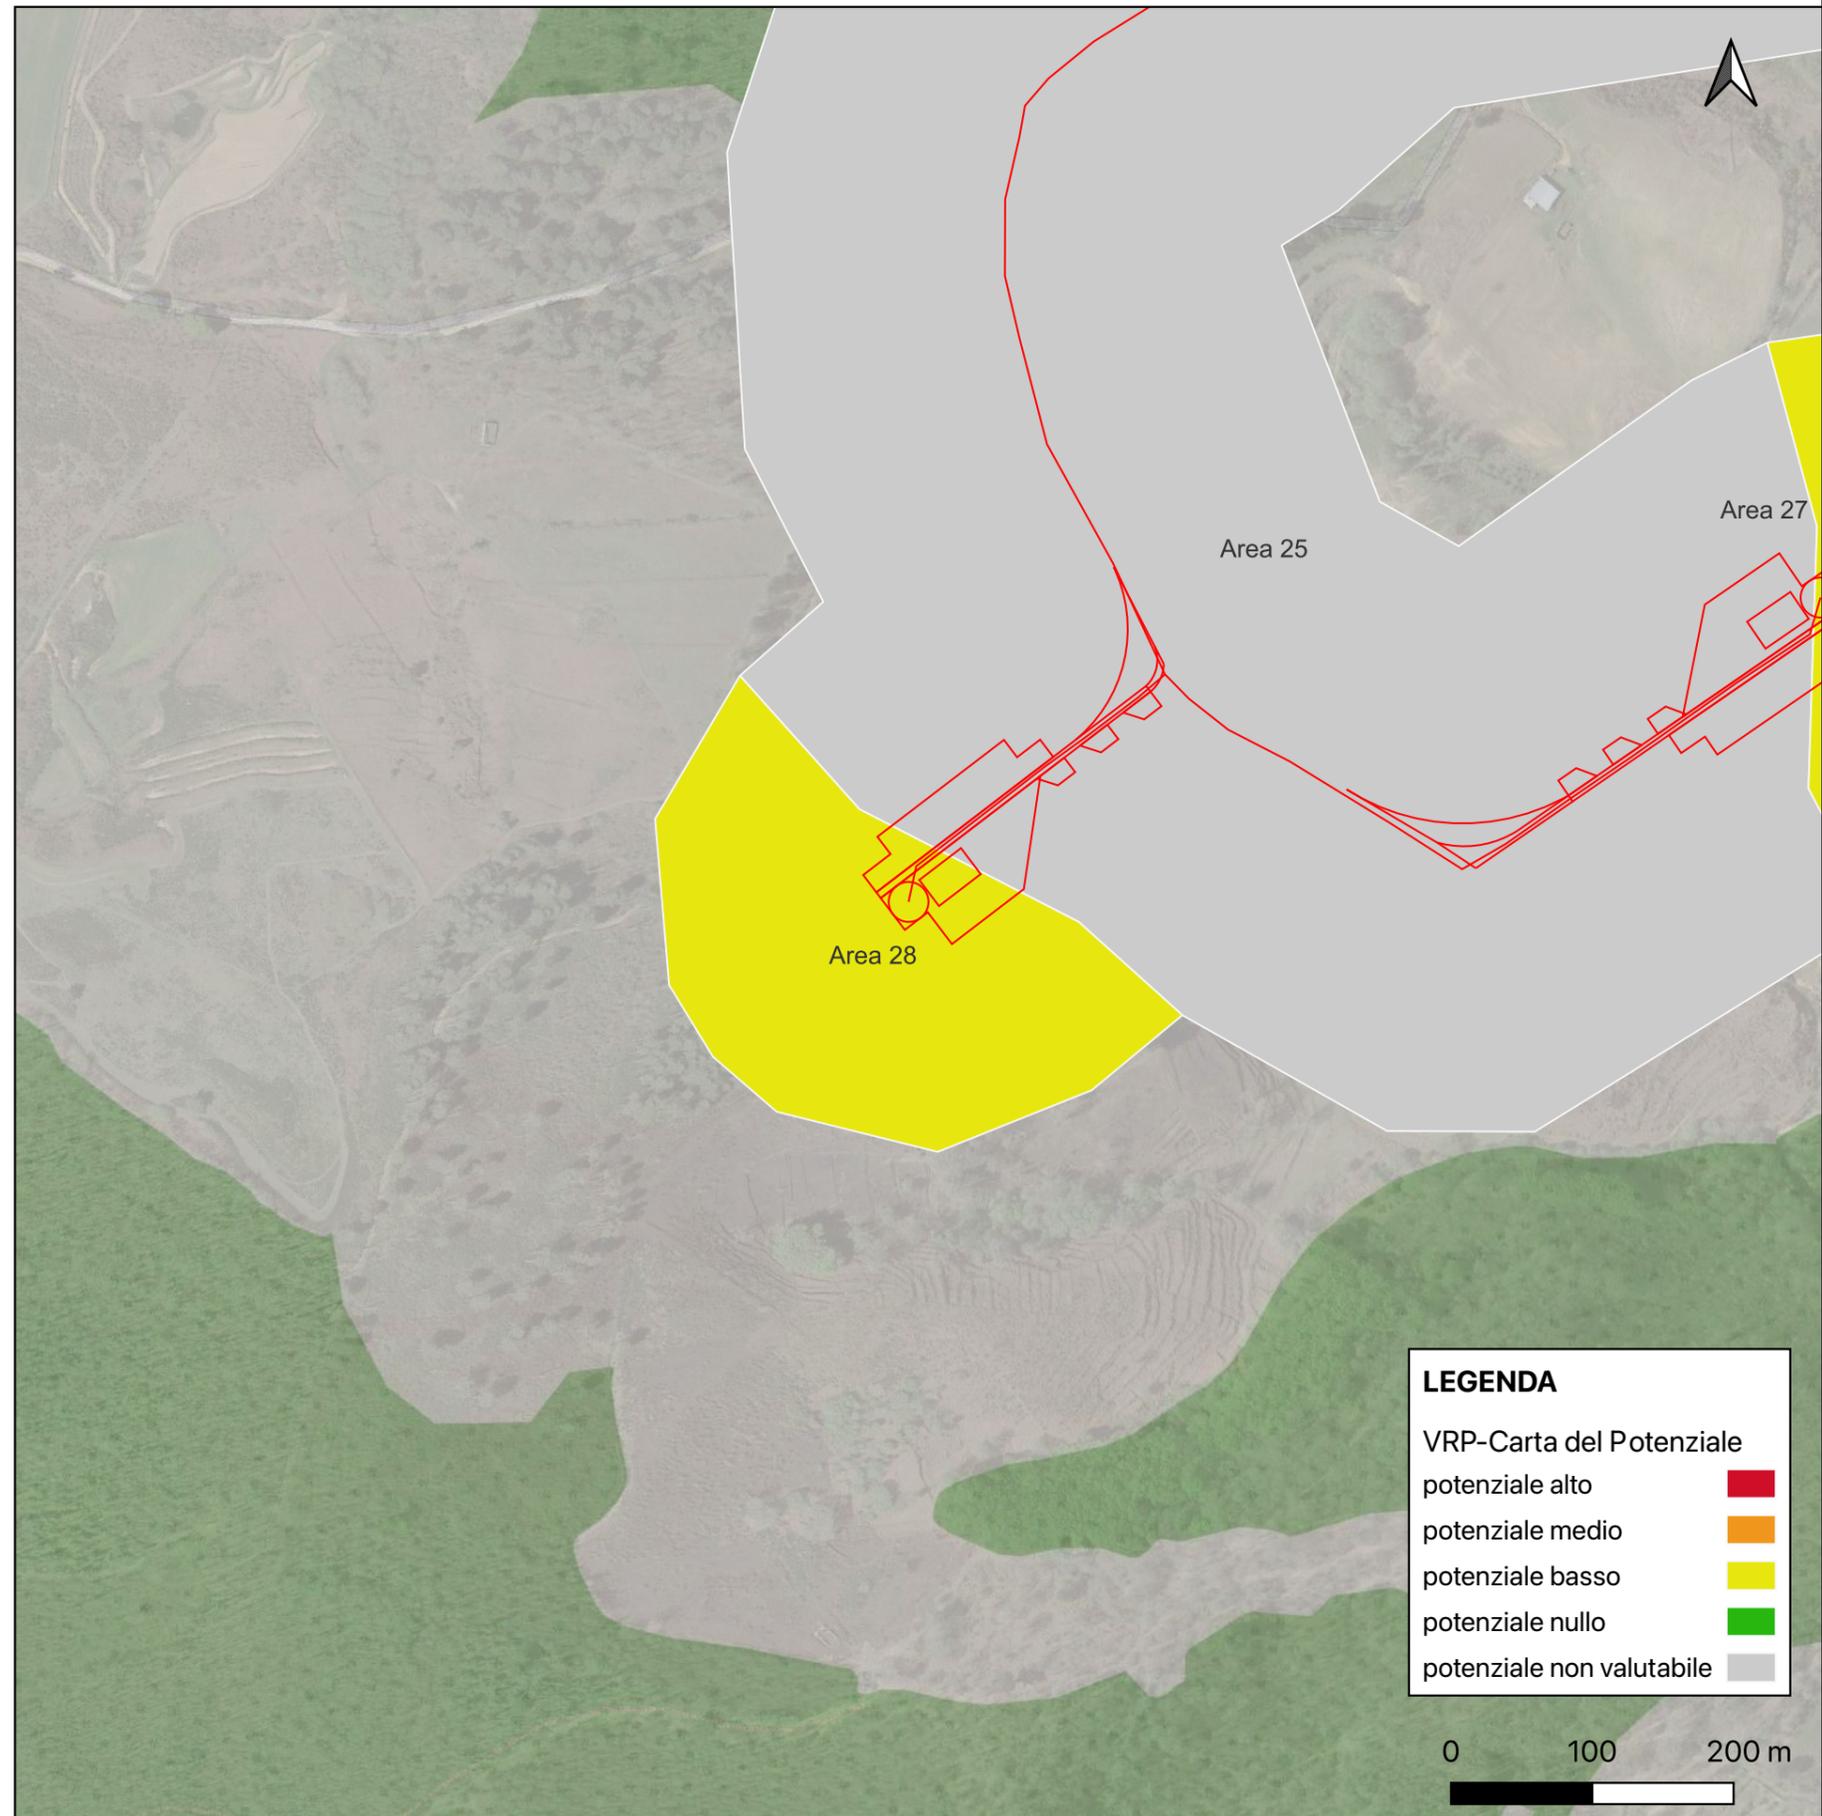
CARTA DEL POTENZIALE - SABAP-CZ-KR_2023_00222-BRT_000003. - area Area 28

potenziale basso - affidabilità buona

La ricognizione ha dato esito negativo in condizioni di visibilità Buona si assegna un: POTENZIALE ARCHEOLOGICO ASSOLUTO di livello BASSO. Il contesto territoriale circostante dà esito positivo. Il sito si trova in posizione favorevole (geografia, geologia, geomorfologia, pedologia) ma sono scarsissimi gli elementi concreti che attestino la presenza di beni archeologici.
