**Linea ferroviaria Bari - Taranto.**  
**Raddoppio in variante tratta Bari S. Andrea - Bitetto**

## MONITORAGGIO AMBIENTALE RELAZIONE DI SINTESI

**MONITORAGGIO AMBIENTALE  
CORSO D'OPERA**

**Campagna monitoraggio CO 18 e CO19  
(Stagione Primavera/Autunno 2022)  
Report annuale 2022**

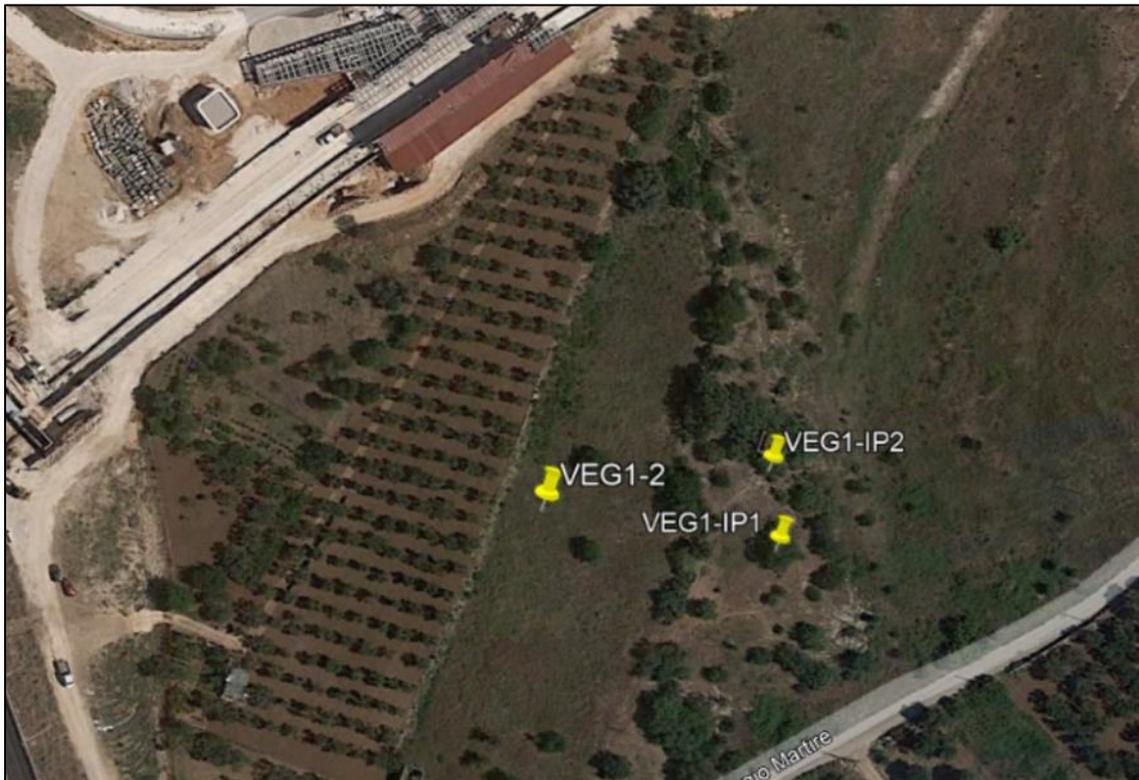
Stazione VEG-1/VEG-2– Analisi fitosanitaria delle alberature di pregio: in evidenza la collocazione degli esemplari indagati (VEG1-IP1 e VEG1-IP2).

Caratterizzazione generale	Coordinate	X	n.d.	N	41°06'11.29"N	Ceratonja siliqua	
		Y	n.d.	E	16°49'25.07"E		
	Descrizione	Circonf.:	65cm	Altezza:	6,5m	h chioma:	2m
		Proiezione:	70m <sup>2</sup>	Profondità:	9m	altro:	/
	Forma chioma	Regolare		Appressata		Espansa	X
A bandiera			Irregolare		Affusolata		
Posizione sociale	Isolata	X	Dominante		Interposta

<i>Valutazione fitosanitaria</i>	Alterazione da patogeni		Assente	X	Bassa		
			Media		Alta		
	Presenza di rami secchi		Assente		Bassa	X	
			Media		Alta		
	Presenza di rami epicormici		Assente		Bassa	X	
			Media		Alta		
	Sintomatologia fogliare	Assente		Lieve		Moderata	X
		Grave		Ind. morto		Altro	
	Classe di danno	Assente		Lieve		Moderata	X
		Grave		Ind. morto		Altro	
<b>note:</b> nessuna.

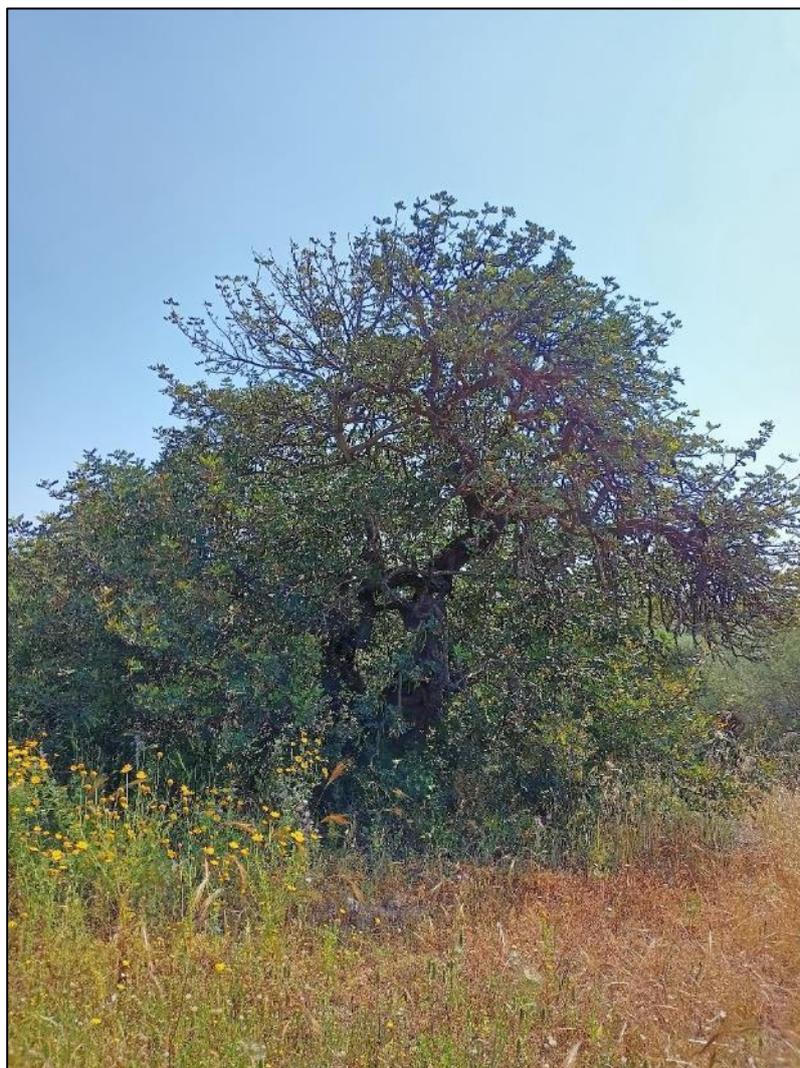
VEG1-IP1: Analisi fitosanitaria delle alberature di pregio. Esemplare indagato.

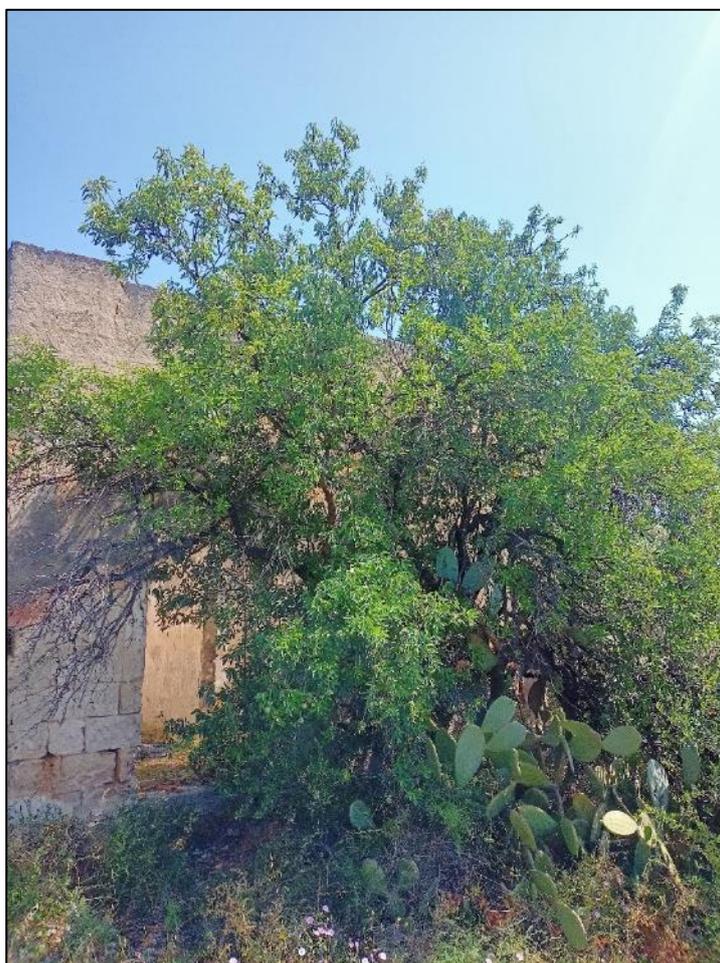
**note:** l'irregolarità della chioma è dovuta alla presenza di un piccolo edificato in pietra su cui l'individuo VEG1-IP2 si appoggia e non a sofferenza fitosanitaria.

VEG1-IP2: Analisi fitosanitaria delle alberature di pregio. Esemplare indagato.

<i>Valutazione fitosanitaria</i>	Alterazione da patogeni		Assente		Bassa	X	
			Media		Alta		
	Presenza di rami secchi		Assente		Bassa	X	
			Media		Alta		
	Presenza di rami epicormici		Assente	X	Bassa		
			Media		Alta		
	Sintomatologia fogliare	Assente		Lieve	X	Moderata	
		Grave		Ind. morto		Altro	
	Classe di danno	Assente		Lieve	X	Moderata	
		Grave		Ind. morto		Altro	
<b>note:</b> danni da <i>Coryneum beijerinckii</i>

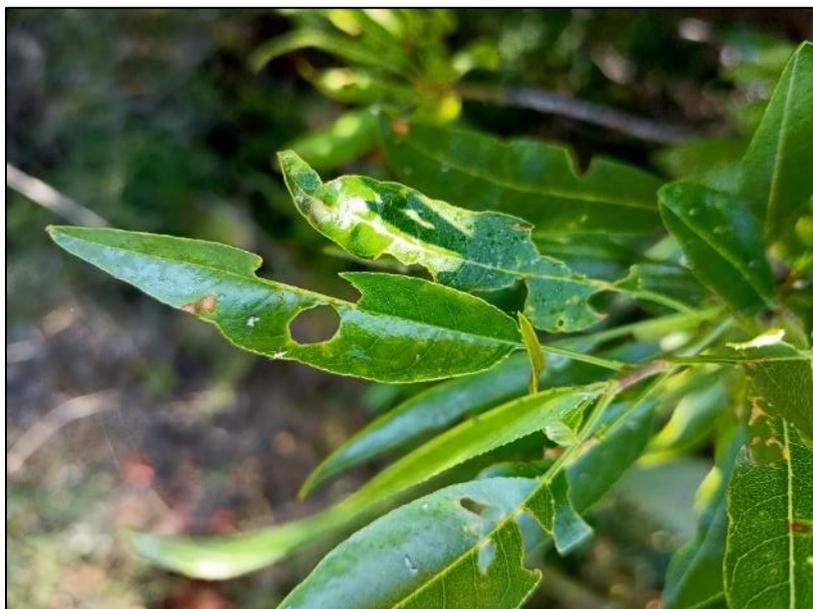
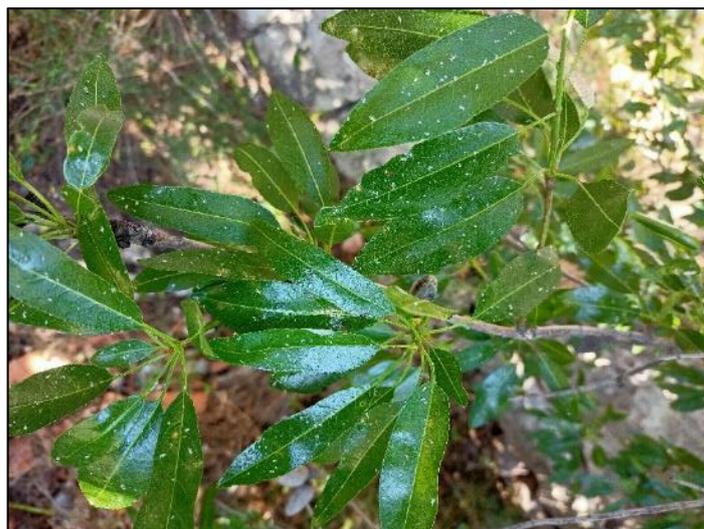
<i>Presenza di patogeni</i>	<b>Assente</b>	
	<b>Presente</b>	X

Stazione VEG1-IP1– Particolare danni da *Coryneum beijerinckii* (sinistra) e delle parassitosi fogliari (destra).

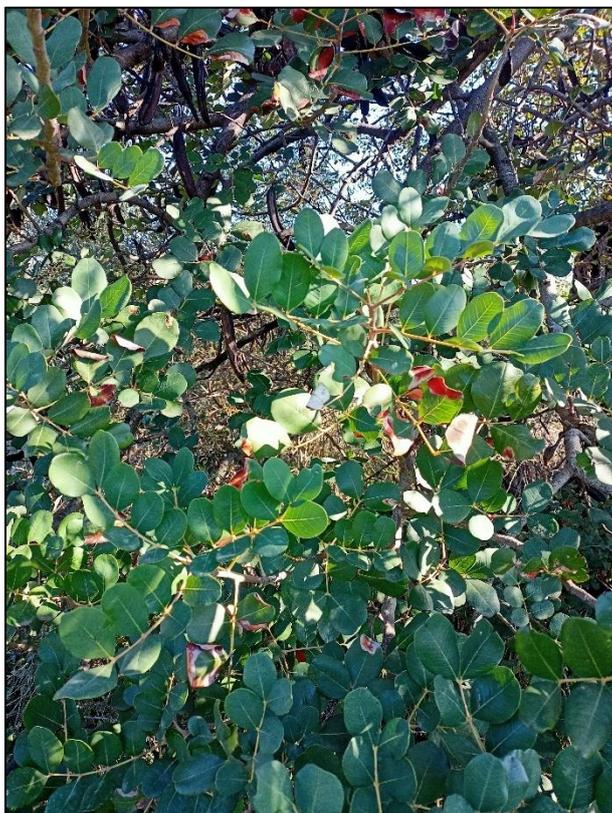
Stazione VEG1-IP1– Particolare delle necrosi fogliari.

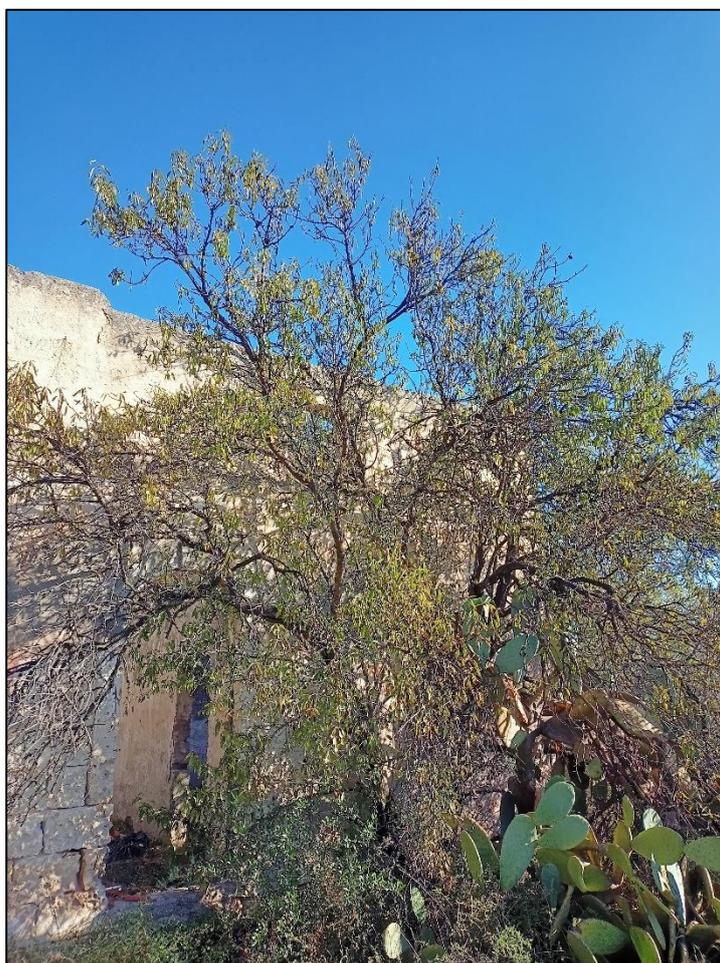
**note:** l'irregolarità della chioma è dovuta alla presenza di un piccolo edificato in pietra su cui l'individuo VEG1-IP2 si appoggia e non a sofferenza fitosanitaria. Compatibilmente al periodo autunnale di indagine, l'albero presenta fisiologica caduta fogliare.

VEG1-IP2: Analisi fitosanitaria delle alberature di pregio. Esemplare indagato.

<i>Valutazione fitosanitaria</i>	Alterazione da patogeni		Assente	X	Bassa		
			Media		Alta		
	Presenza di rami secchi		Assente		Bassa	X	
			Media		Alta		
	Presenza di rami epicormici		Assente	X	Bassa		
			Media		Alta		
	Sintomatologia fogliare	Assente		Lieve	X	Moderata	
		Grave		Ind. morto		Altro	
	Classe di danno	Assente		Lieve	X	Moderata	
		Grave		Ind. morto		Altro

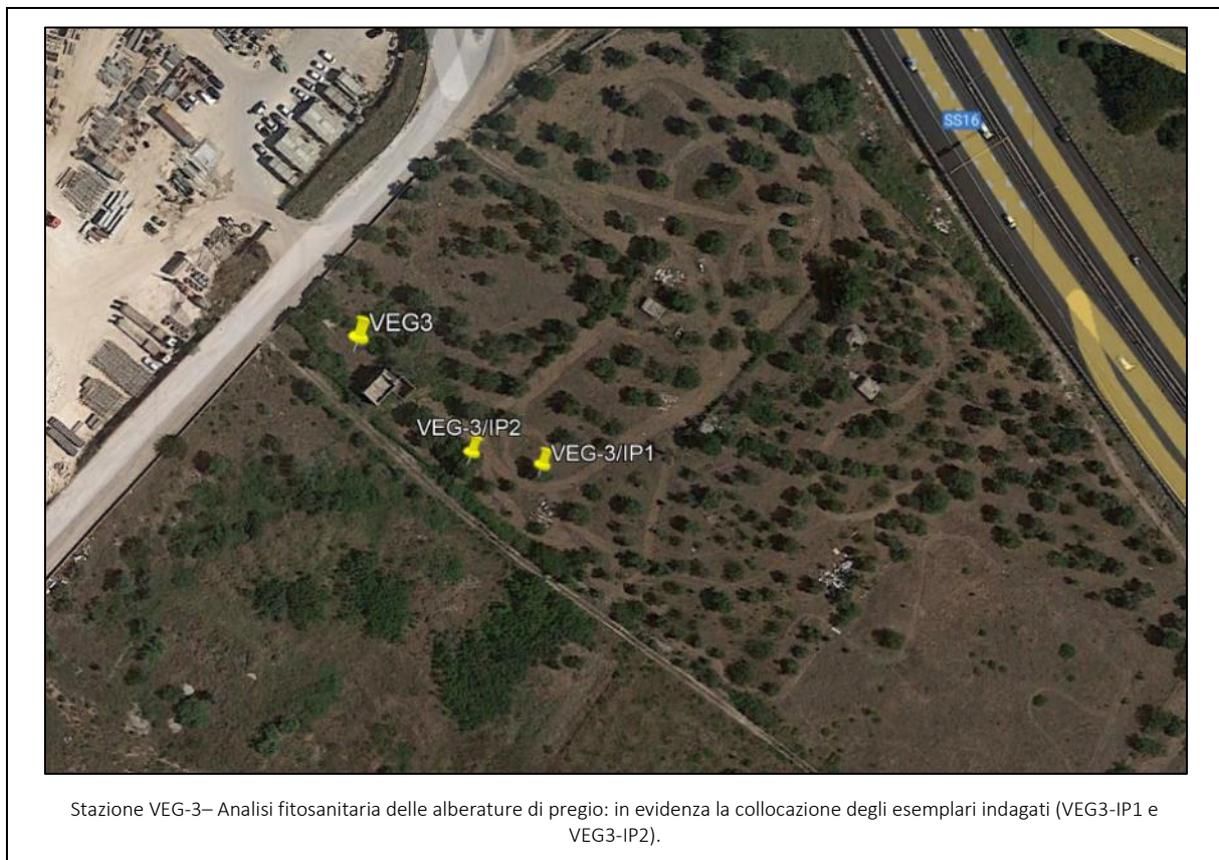
Caratterizzazione generale	Coordinate	X	n.d.	N	41°05'59.46"N	<b>Olea europaea</b>	
		Y	n.d.	E	16°49'16.53"E		
	Descrizione	Circonf.:	75cm	Altezza:	7 m	h chioma:	2,5m
		Proiezione:	22m <sup>2</sup>	Profondità:	2,5m	altro:	/
	Forma chioma	Regolare		Appressata		Espansa	X
A bandiera			Irregolare		Affusolata		
Posizione sociale	Isolata		Dominante		Interposta	X

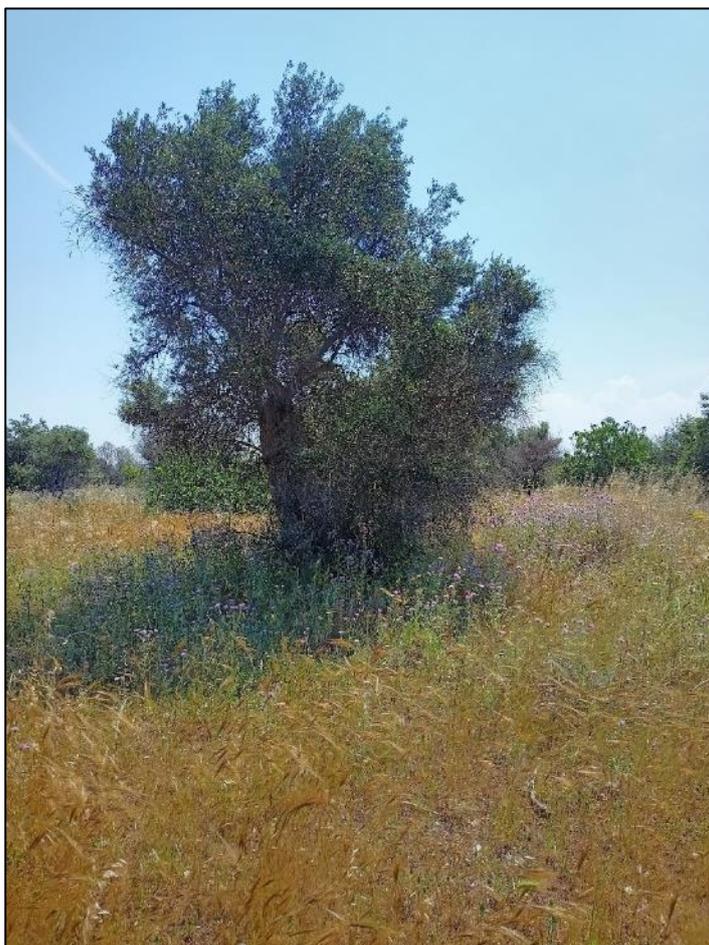
VEG3-IP1: Analisi fitosanitaria delle alberature di pregio. Esemplare indagato.

<i>Valutazione fitosanitaria</i>	Alterazione da patogeni		Assente		Bassa		
			Media		Alta	X	
	Presenza di rami secchi		Assente		Bassa		
			Media		Alta	X	
	Presenza di rami epicormici		Assente		Bassa		
			Media	X	Alta		
	Sintomatologia fogliare	Assente		Lieve		Moderata	X
		Grave		Ind. Morto		Altro	
	Classe di danno	Assente		Lieve		Moderata	X
		Grave		Ind. Morto		Altro

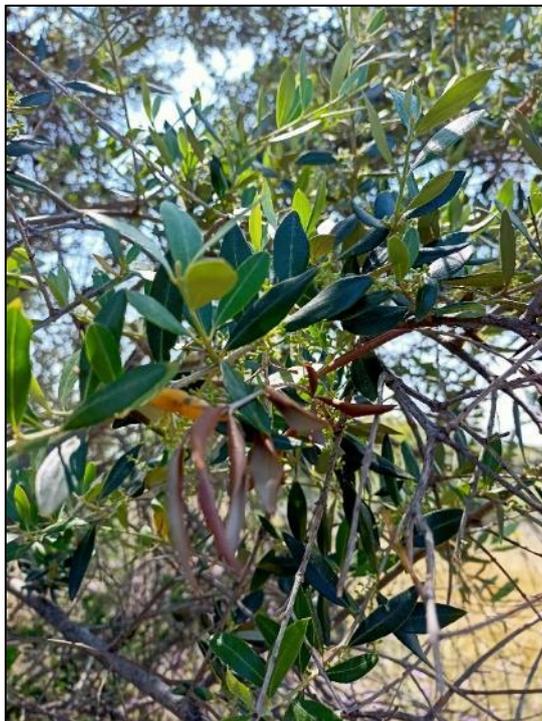
Stazione VEG3-IP1– Particolare delle necrosi fogliari.

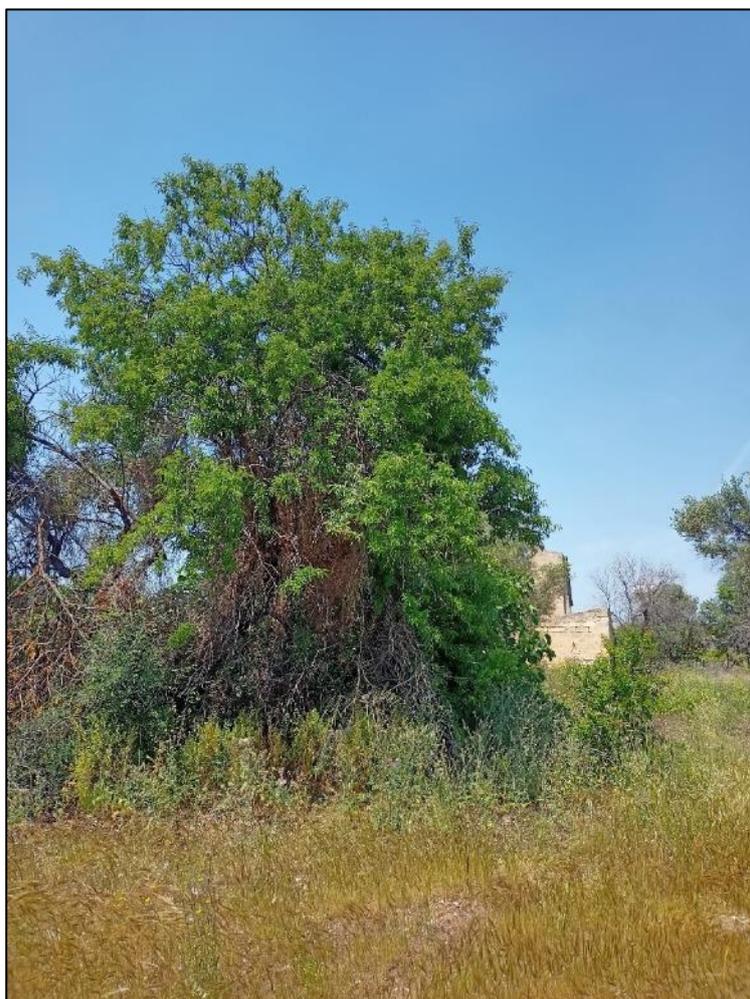
VEG3-IP2: Analisi fitosanitaria delle alberature di pregio. Esemplare indagato.

<i>Valutazione fitosanitaria</i>	Alterazione da patogeni		Assente		Bassa	X	
			Media		Alta		
	Presenza di rami secchi		Assente		Bassa	X	
			Media		Alta		
	Presenza di rami epicormici		Assente		Bassa		
			Media		Alta	X	
	Sintomatologia fogliare	Assente		Lieve	X	Moderata	
		Grave		Ind. Morto		Altro	
	Classe di danno	Assente		Lieve	X	Moderata	
		Grave		Ind. Morto		Altro	
<b>note:</b> danni da <i>Coryneum beijerinckii</i>

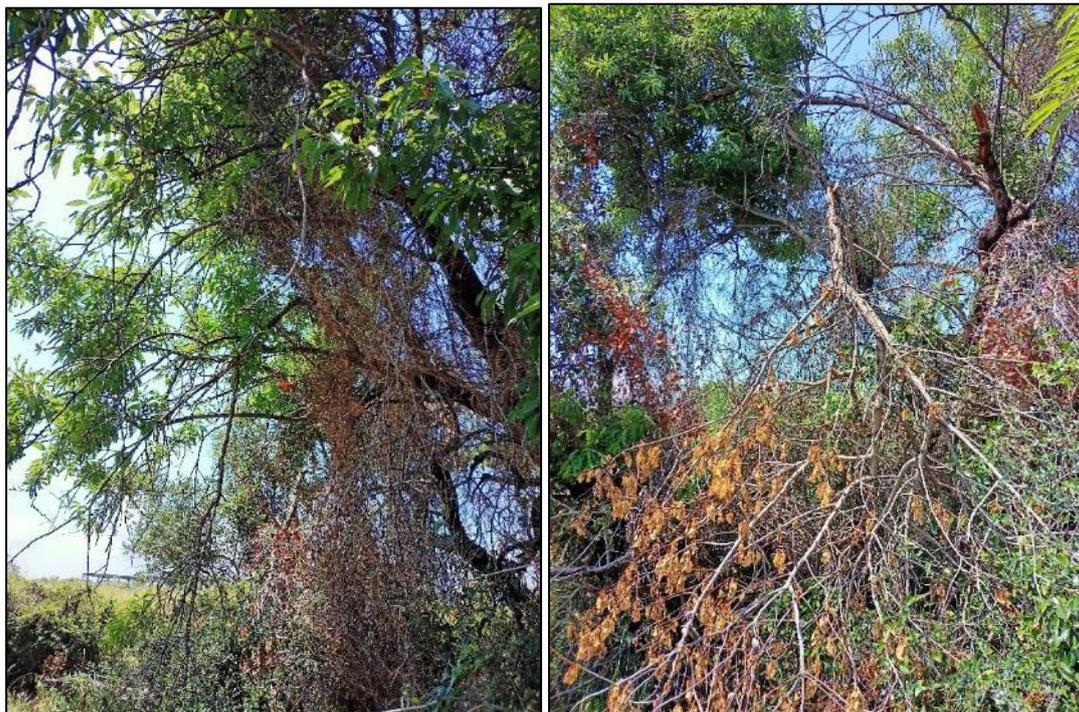
Stazione VEG3-IP1– Particolari del tronco.

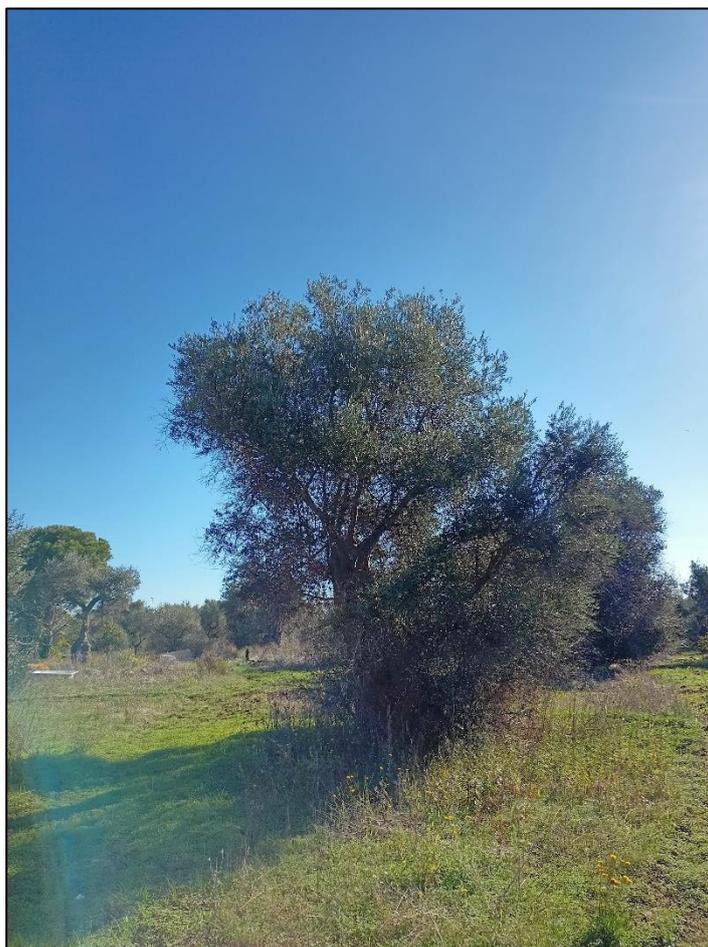
Caratterizzazione generale	Coordinate	X	n.d.	N	41°05'59.46"N	<b>Olea europaea</b>	
		Y	n.d.	E	16°49'16.53"E		
	Descrizione	Circonf.:	75cm	Altezza:	7 m	h chioma:	2,5m
		Proiezione:	25m <sup>2</sup>	Profondità:	3 m	altro:	/
	Forma chioma	Regolare		Appressata		Espansa	X
		A bandiera		Irregolare		Affusolata	
Posizione sociale	Isolata		Dominante		Interposta	X

**note:** Compatibilmente con il periodo autunnale l'albero presenta drupe in fase di maturazione.

VEG3-IP1: Analisi fitosanitaria delle alberature di pregio. Esemplare indagato.

<i>Valutazione fitosanitaria</i>	Alterazione da patogeni		Assente		Bassa		
			Media		Alta	X	
	Presenza di rami secchi		Assente		Bassa		
			Media		Alta	X	
	Presenza di rami epicormici		Assente		Bassa		
			Media	X	Alta		
	Sintomatologia fogliare	Assente		Lieve		Moderata	X
		Grave		Ind. Morto		Altro	
	Classe di danno	Assente		Lieve		Moderata	X
		Grave		Ind. Morto		Altro

**note:** presenza di danni da *Pseudomonas savastanoi* pt. *savastanoi*

**note:** preenti tagli di potatura.

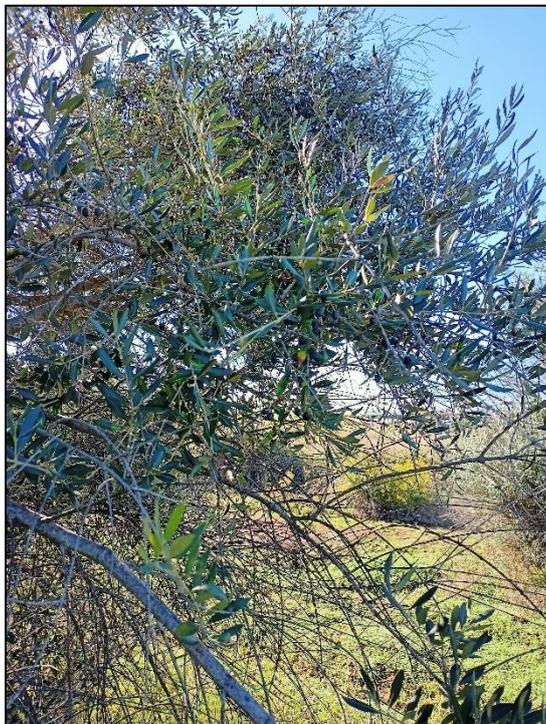
Stazione VEG3-IP1– Particolare drupe in fase di maturazione.

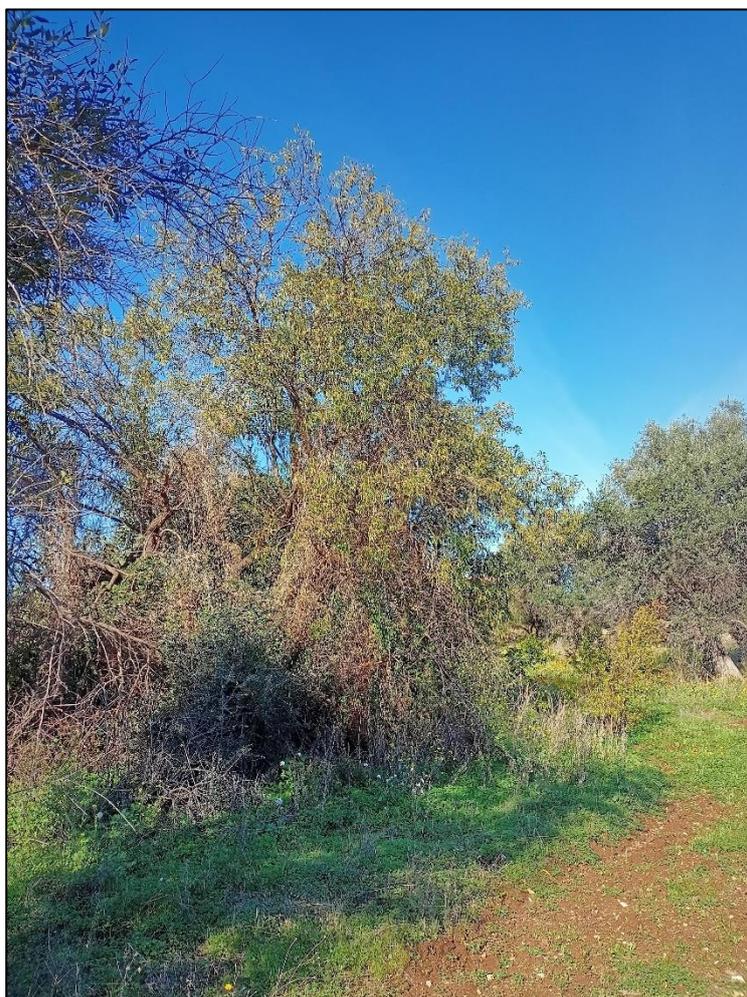
**note:** Compatibilmente con il periodo autunnale è evidente la caduta fisiologica delle foglie.

VEG3-IP2: Analisi fitosanitaria delle alberature di pregio. Esemplare indagato.

<i>Valutazione fitosanitaria</i>	Alterazione da patogeni		Assente		Bassa	X	
			Media		Alta		
	Presenza di rami secchi		Assente		Bassa		
			Media	X	Alta		
	Presenza di rami epicormici		Assente		Bassa		
			Media		Alta	X	
	Sintomatologia fogliare	Assente		Lieve	X	Moderata	
		Grave		Ind. Morto		Altro	
	Classe di danno	Assente		Lieve	X	Moderata	
		Grave		Ind. Morto		Altro

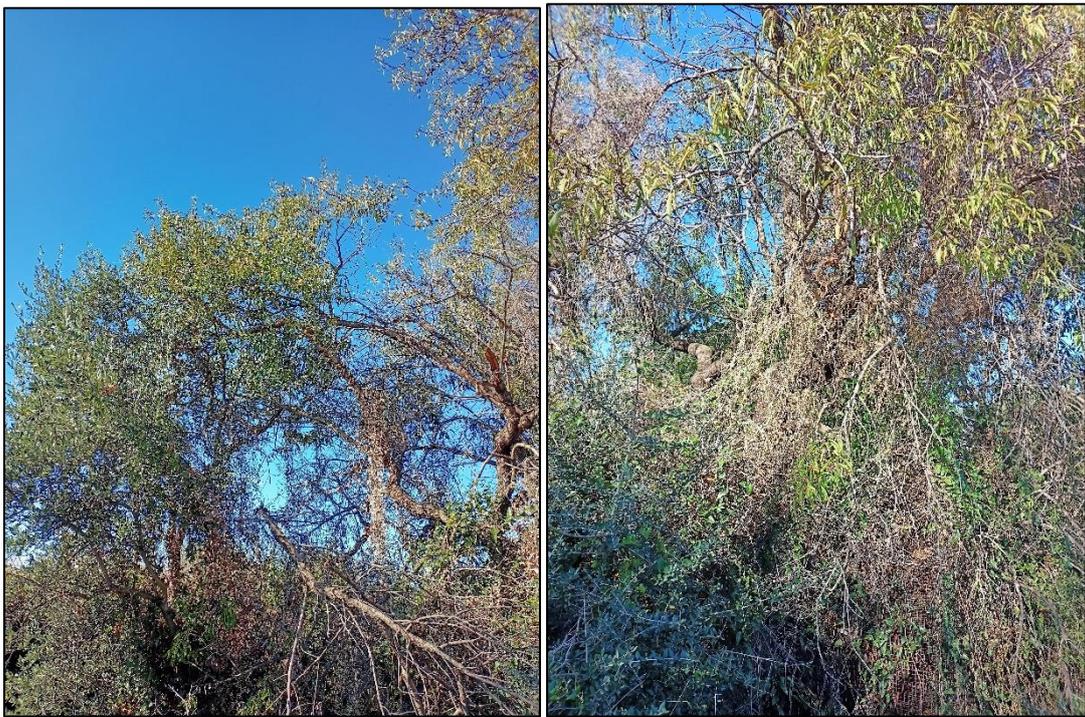
Stazione VEG3-IP1– Particolari del tronco.

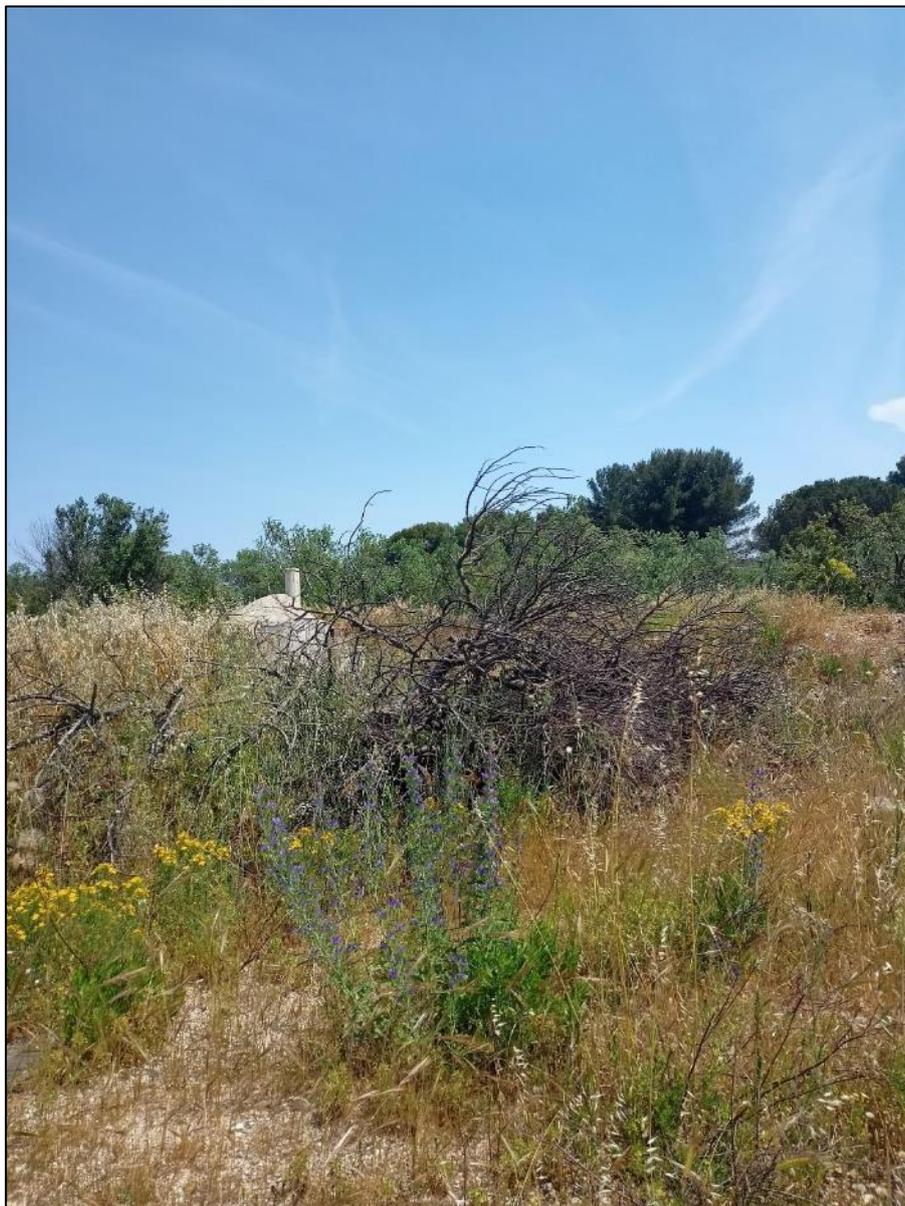
<i>Caratterizzazione generale</i>	Coordinate	X	n.d.	N	41°04'40.42"N	<b>Ceratonia siliqua</b>	
		Y	n.d.	E	16°48'2.93"E		
	Descrizione	Circonf.:	-	Altezza:	-	h chioma:	-
		Proiezione:	-	Profondità:	-	altro:	-
<b>note:</b> al momento del rilievo, l'individuo risulta interamente bruciato.

VEG4-IP1: Analisi fitosanitaria delle alberature di pregio. Esemplare indagato.

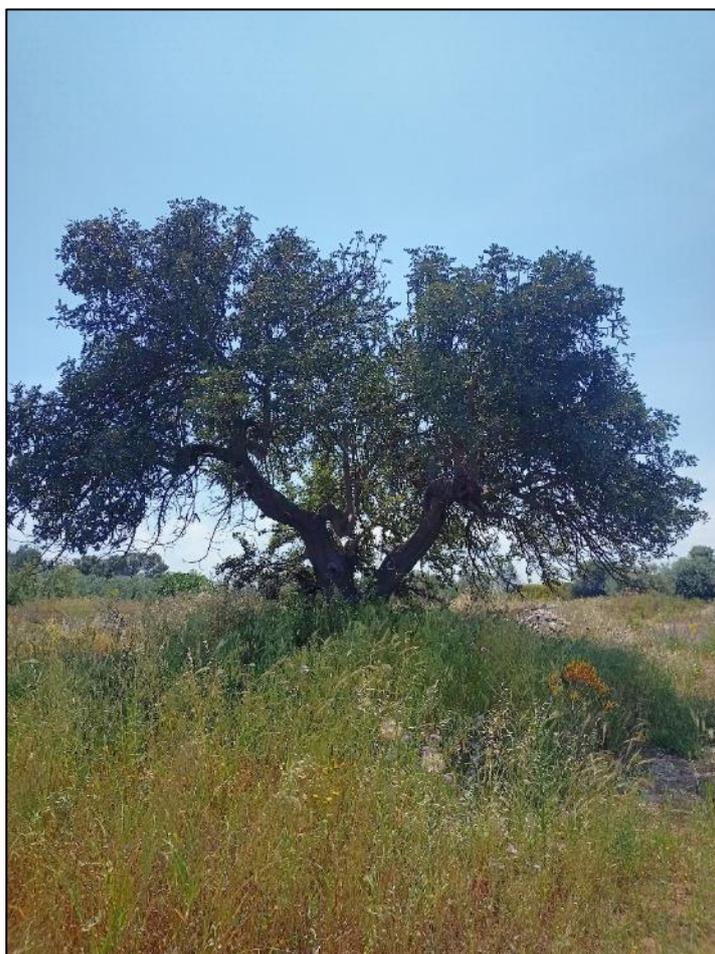
VEG4-IP2: Analisi fitosanitaria delle alberature di pregio. Esemplare indagato.

<i>Valutazione fitosanitaria</i>	Alterazione da patogeni		Assente		Bassa		
			Media	X	Alta		
	Presenza di rami secchi		Assente		Bassa	X	
			Media		Alta		
	Presenza di rami epicormici		Assente		Bassa	X	
			Media		Alta		
	Sintomatologia fogliare	Assente		Lieve	X	Moderata	
		Grave		Ind. morto		Altro	
	Classe di danno	Assente		Lieve	X	Moderata	
		Grave		Ind. morto		Altro

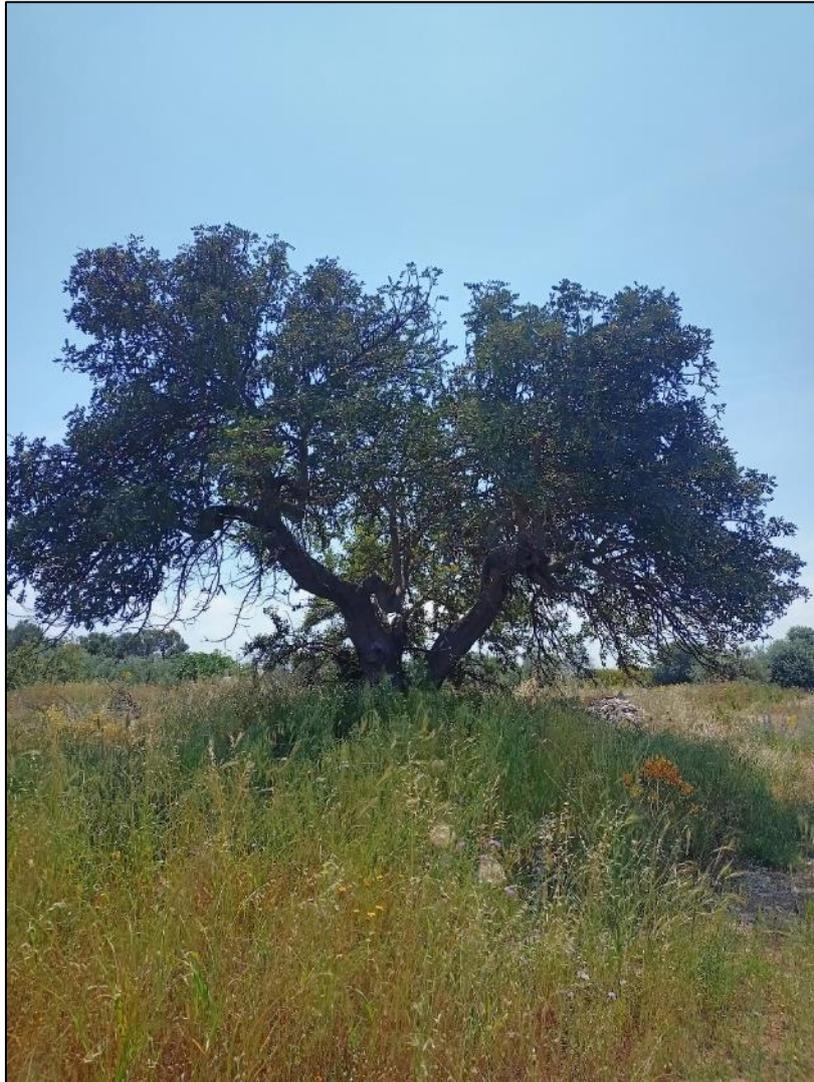
Stazione VEG4-IP2 – Presenza di rami secchi da incendio anno 2022

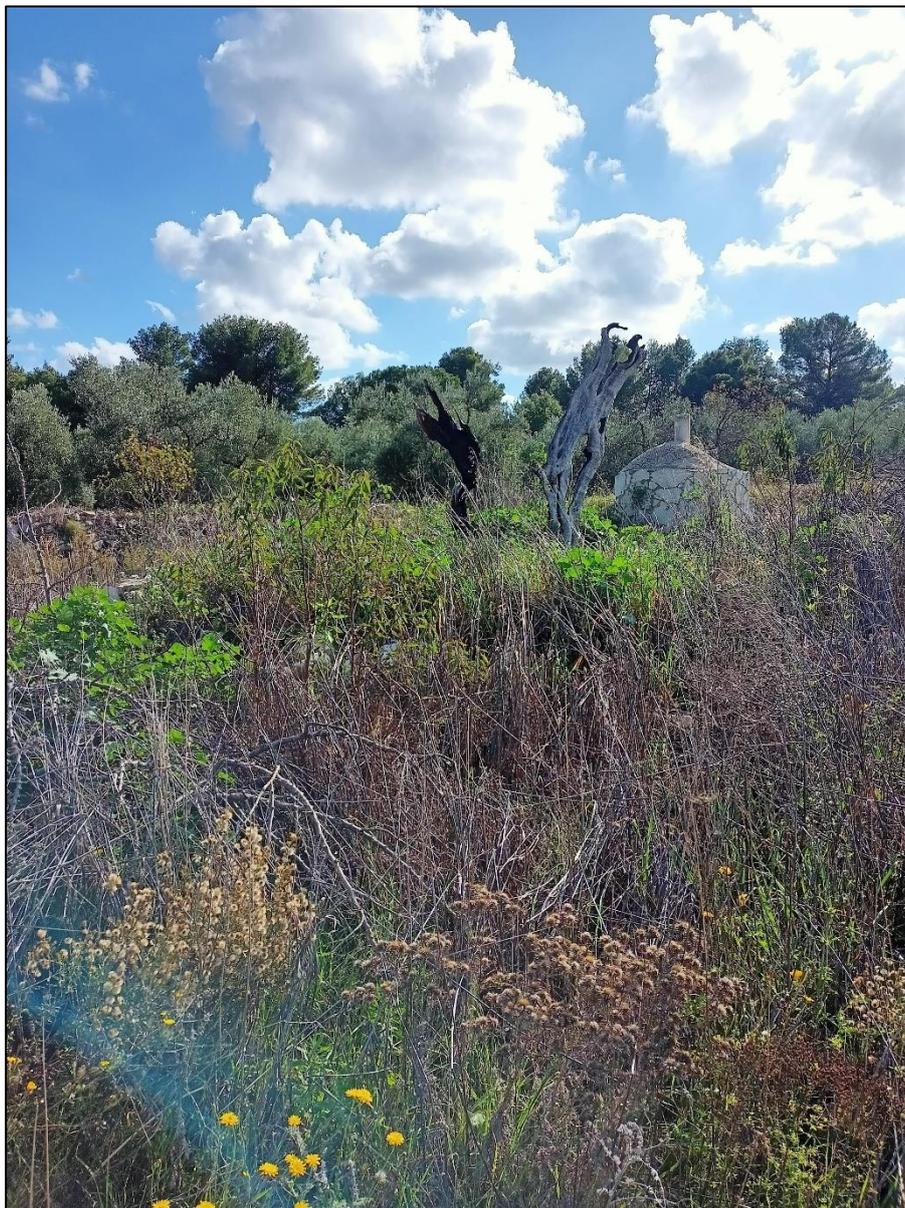
**note:** al momento del rilievo, l'individuo risulta interamente bruciato.

VEG4-IP1: Analisi fitosanitaria delle alberature di pregio. Esemplare indagato.

**note:** presenza di foglie avvizzite risultato di un danno da incendio pregresso

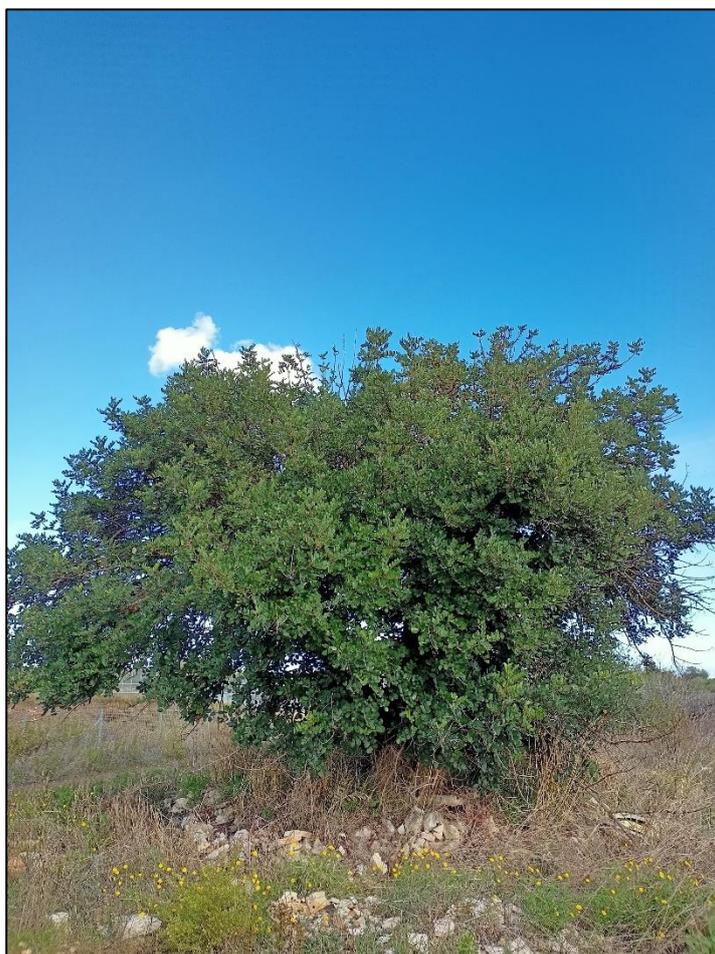
VEG4-IP2: Analisi fitosanitaria delle alberature di pregio. Esemplare indagato.

<i>Valutazione fitosanitaria</i>	Alterazione da patogeni		Assente		Bassa	X	
			Media		Alta		
	Presenza di rami secchi		Assente		Bassa	X	
			Media		Alta		
	Presenza di rami epicormici		Assente		Bassa	X	
			Media		Alta		
	Sintomatologia fogliare	Assente		Lieve	X	Moderata	
		Grave		Ind. morto		Altro	
	Classe di danno	Assente		Lieve	X	Moderata	
		Grave		Ind. morto		Altro

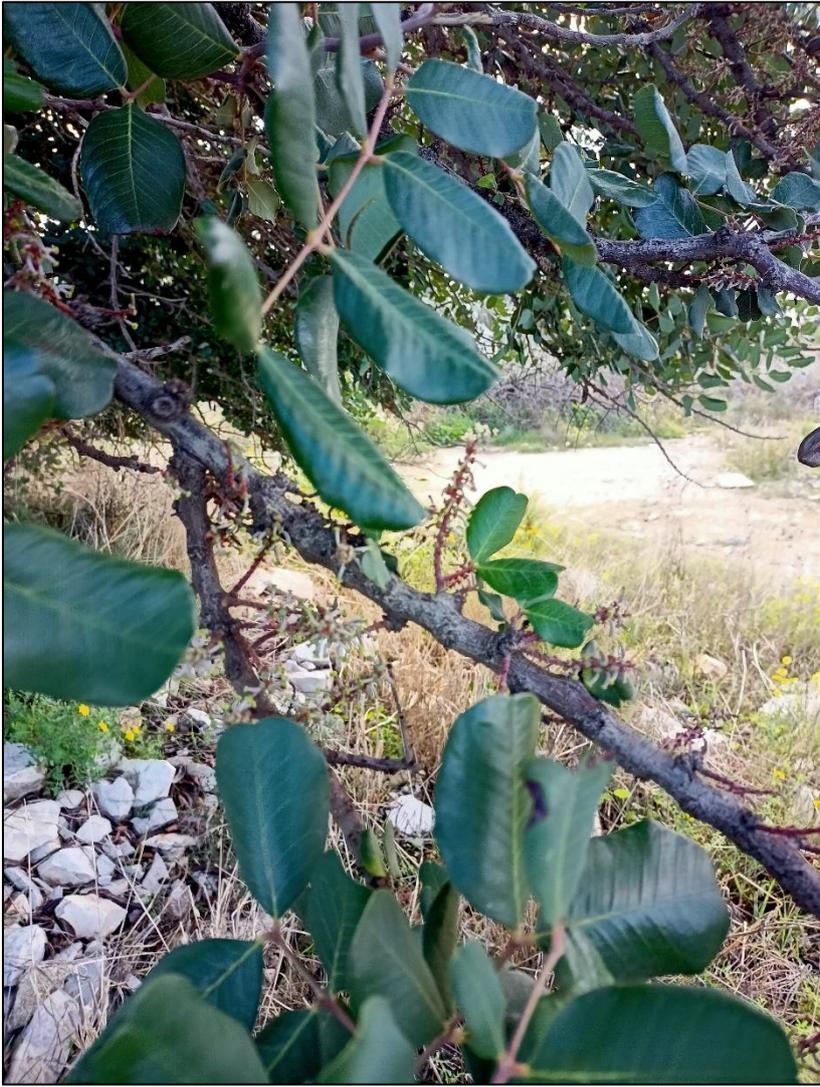
Stazione VEG4-IP2 – Particolare fioritura.

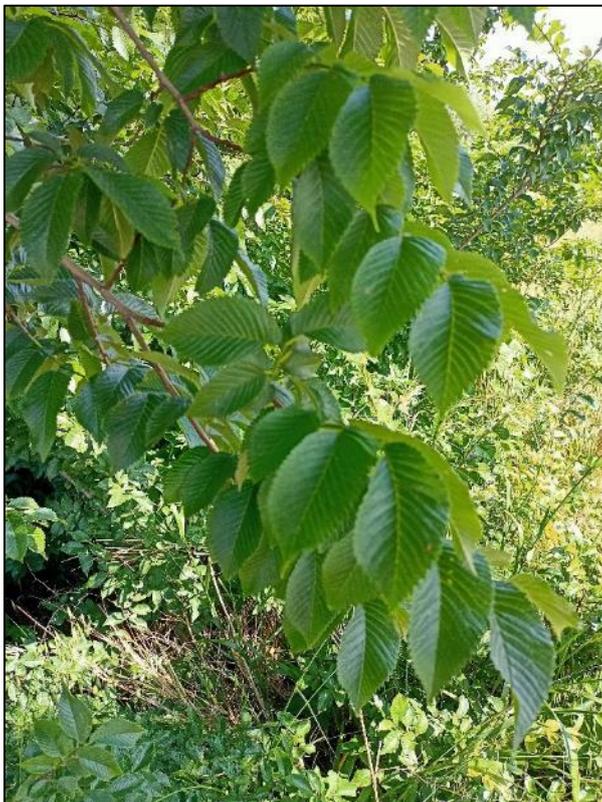
Stazione VEG6-IP1– Particolare giovani foglie.

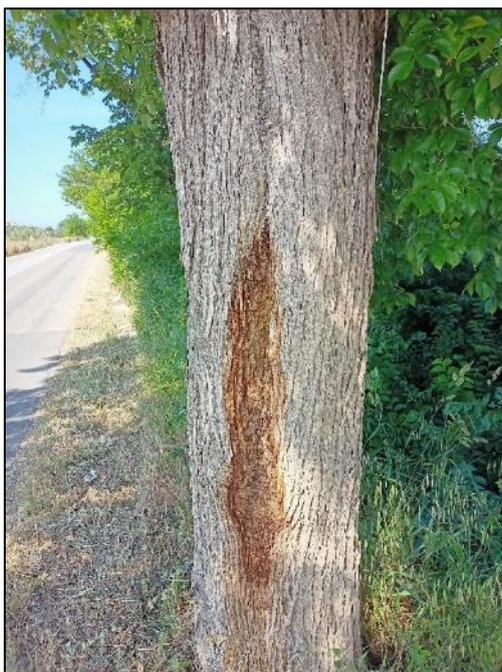
**note:** danno meccanico con fuoriuscita di liquidi.

Stazione VEG6-IP1– Particolare della ferita da danno meccanico al tronco.

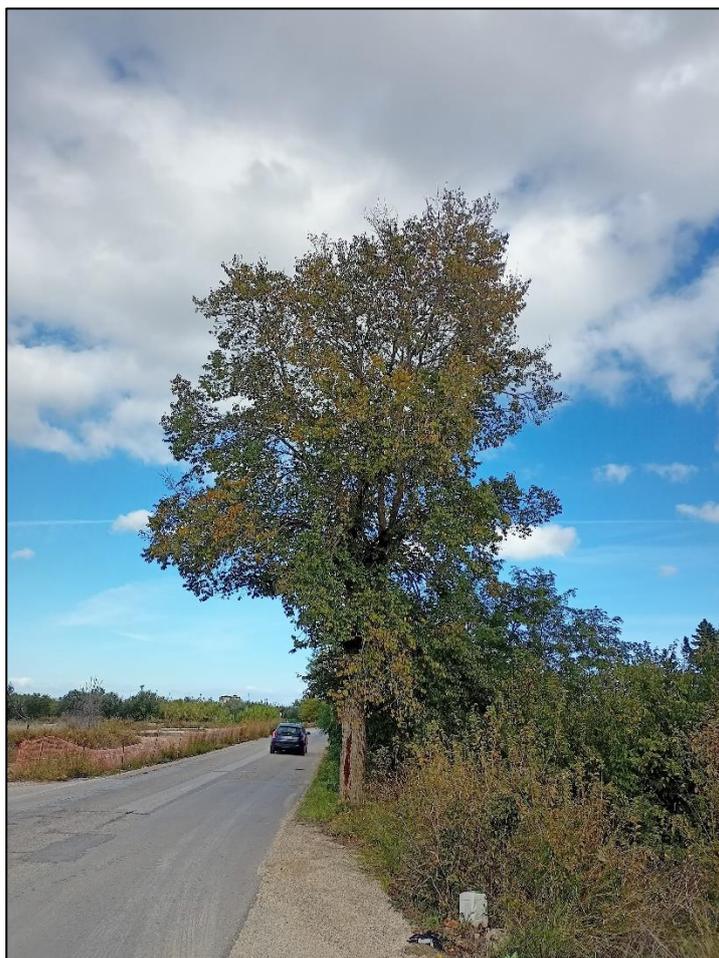
Caratterizzazione generale	Coordinate	X	n.d.	N	41°04'13.26"N	<b>Ulmus minor</b>	
		Y	n.d.	E	16°46'11.27"E		
	Descrizione	Circonf.:	150cm	Altezza:	15,5m	h chioma:	6,5m
		Proiezione:	25m <sup>2</sup>	Profondità:	7m	altro:	/
	Forma chioma	Regolare		Appressata		Espansa	
		A bandiera		Irregolare		Conica	<b>X</b>
Posizione sociale	Isolata	<b>X</b>	Dominante		Interposta

VEG6-IP1: Analisi fitosanitaria delle alberature di pregio. Esemplare indagato.

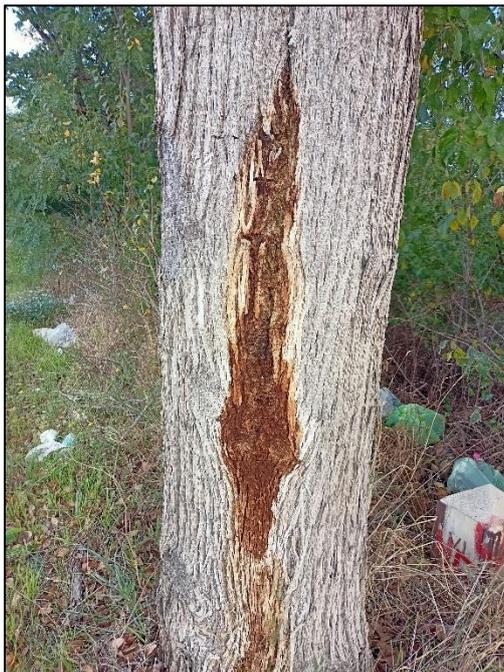
**note:** danno meccanico con fuoriuscita di liquidi.

Stazione VEG6-IP1– Particolare della ferita da danno meccanico al tronco.

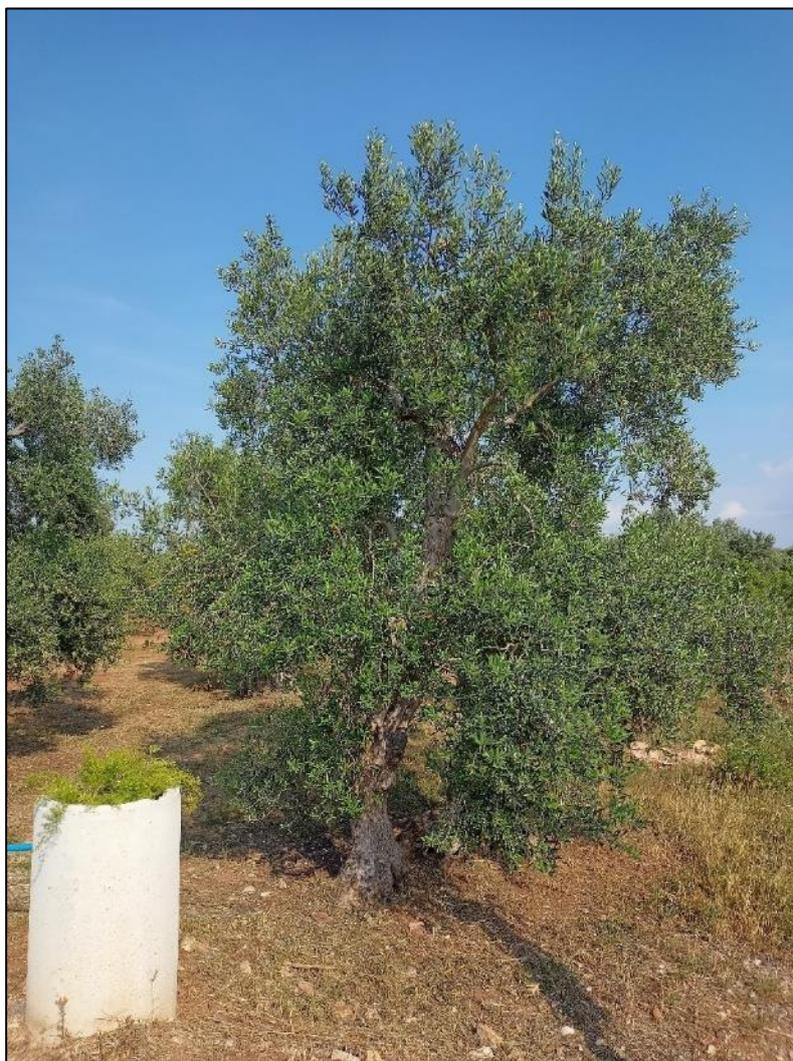
VEG7-IP1: Analisi fitosanitaria delle alberature di pregio. Esemplare indagato.

<i>Valutazione fitosanitaria</i>	Alterazione da patogeni		Assente	X	Bassa		
			Media		Alta		
	Presenza di rami secchi		Assente	X	Bassa		
			Media		Alta		
	Presenza di rami epicormici		Assente		Bassa		
			Media	X	Alta		
	Sintomatologia fogliare	Assente		Lieve	X	Moderata	
		Grave		Ind. morto		Altro	
	Classe di danno	Trascurabile	X	Lieve		Moderata	
		Grave		Ind. morto		Altro	
<b>note:</b> nessuna.

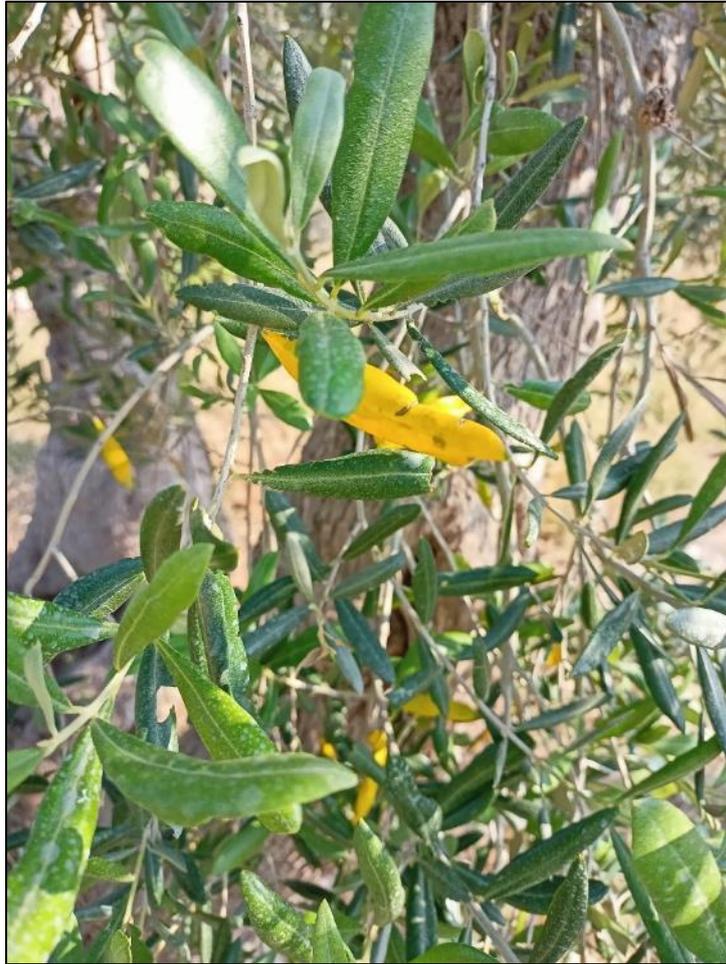
Stazione VEG7-IP1– Particolare delle clorosi fogliari.

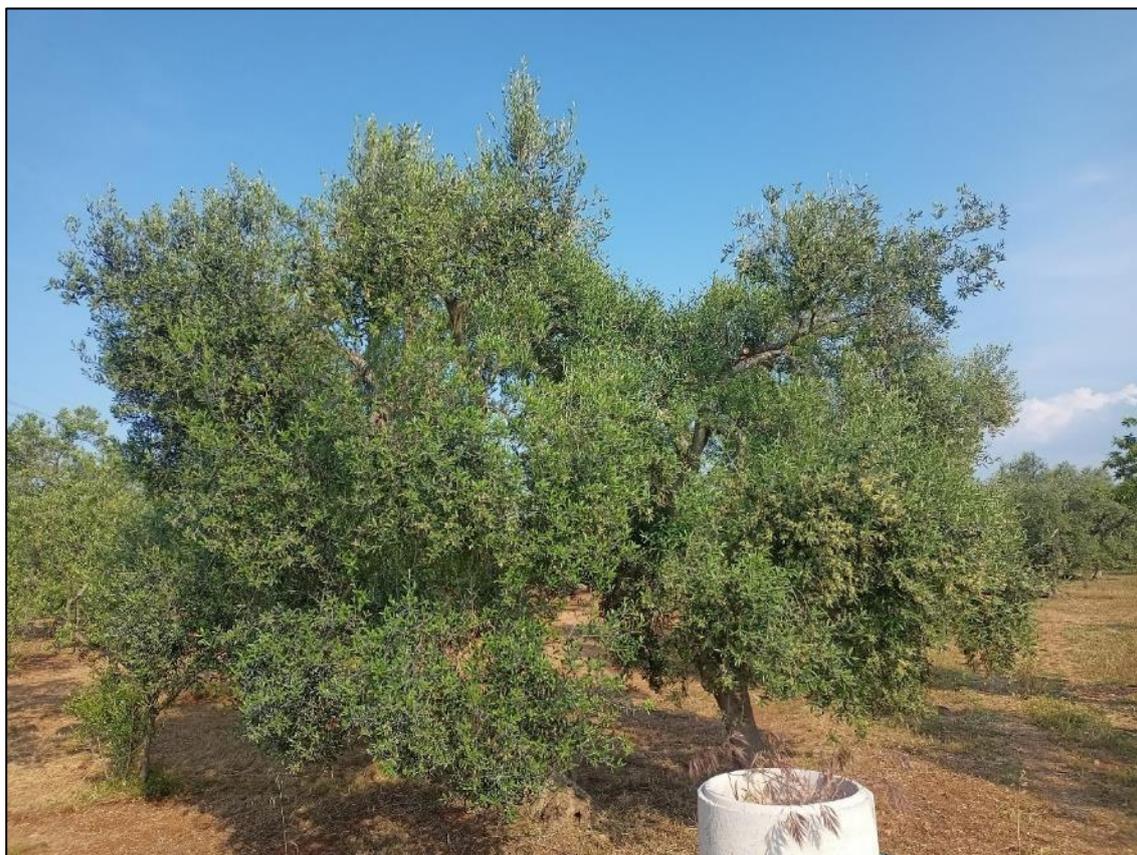
Caratterizzazione generale	Coordinate	X	n.d.	N	41°04'13.26"N	<b>Olea europaea</b>	
		Y	n.d.	E	16°46'11.27"E		
	Descrizione	Circonf.:	110cm	Altezza:	6m	h chioma:	3m
		Proiezione:	15m <sup>2</sup>	Profondità:	3m	altro:	/
	Forma chioma	Regolare		Appressata		Espansa	X
A bandiera			Irregolare		Conica		
Posizione sociale	Isolata		Dominante		Interposta	X

VEG7-IP2: Analisi fitosanitaria delle alberature di pregio. Esemplare indagato.
