**Linea ferroviaria Bari - Taranto.**  
**Raddoppio in variante tratta Bari S. Andrea - Bitetto**

## MONITORAGGIO AMBIENTALE RELAZIONE DI SINTESI

**MONITORAGGIO AMBIENTALE  
CORSO D'OPERA**

**Campagna monitoraggio CO 18 e CO19  
(Stagione Primavera/Autunno 2022)  
Report annuale 2022**

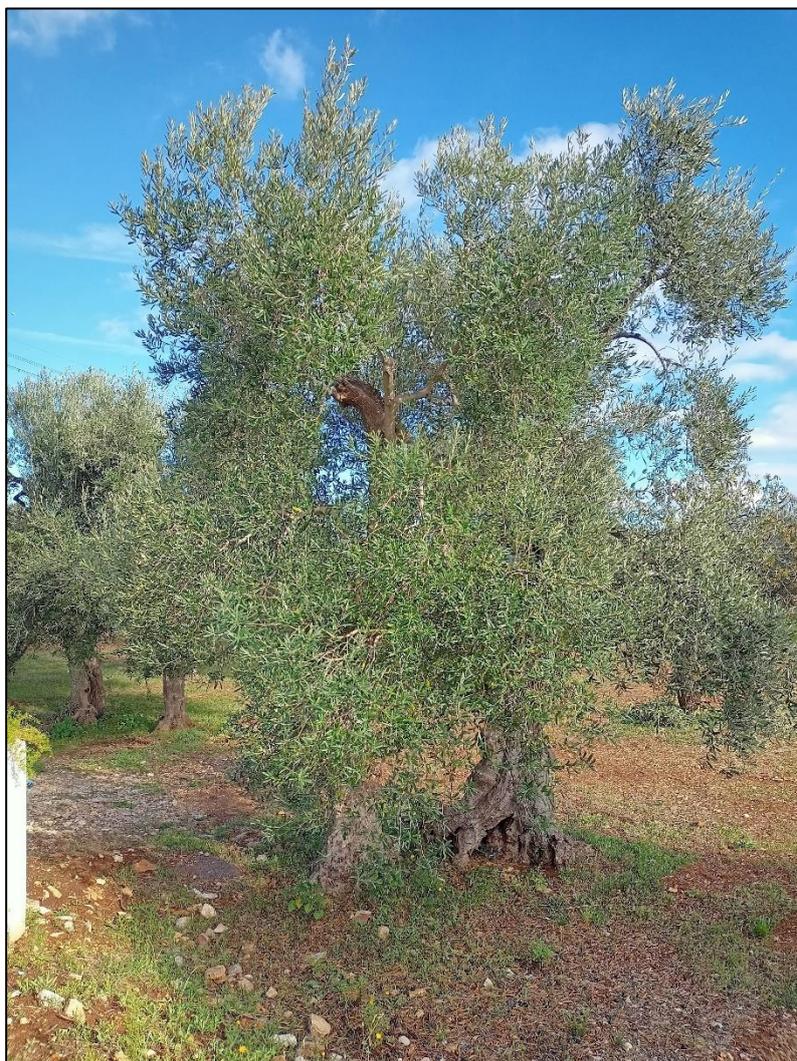
Caratterizzazione generale	Coordinate	X	n.d.	N	41°04'13.26"N	<b>Olea europaea</b>	
		Y	n.d.	E	16°46'11.27"E		
	Descrizione	Circonf.:	110cm	Altezza:	6m	h chioma:	4m
		Proiezione:	10m <sup>2</sup>	Profondità:	3m	altro:	/
	Forma chioma	Regolare	<b>X</b>	Appressata		Espansa	
A bandiera			Irregolare		Conica		
Posizione sociale	Isolata		Dominante		Interposta	<b>X</b>

VEG7-IP1: Analisi fitosanitaria delle alberature di pregio. Esemplare indagato.

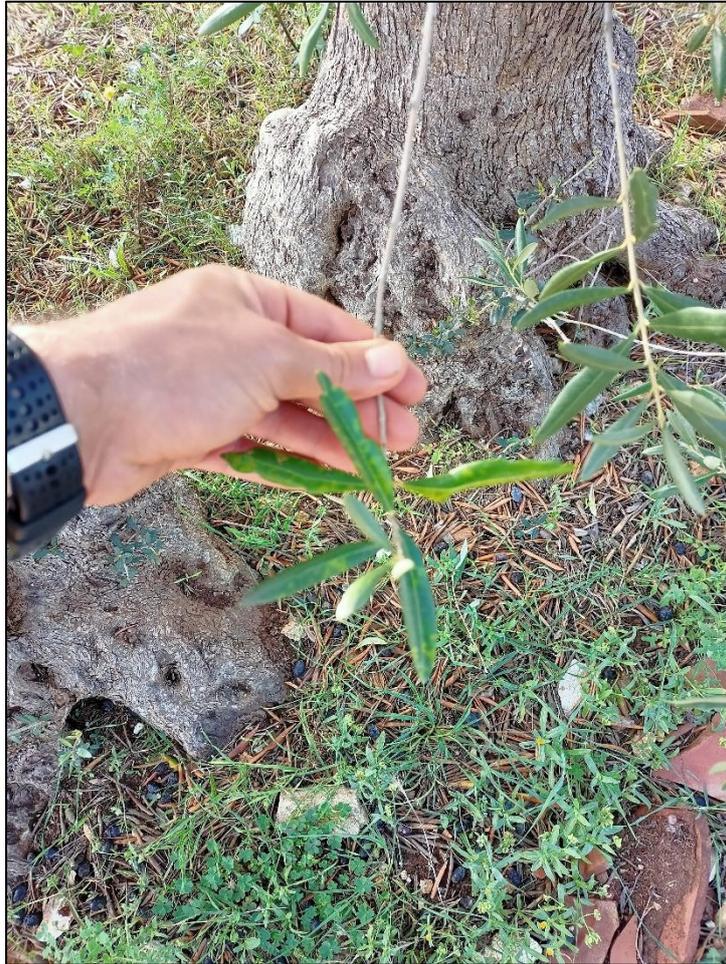
<i>Presenza di patogeni</i>	Assente	
	Presente	X

Stazione VEG7-IP1– Particolare occhio di pavone su foglie.

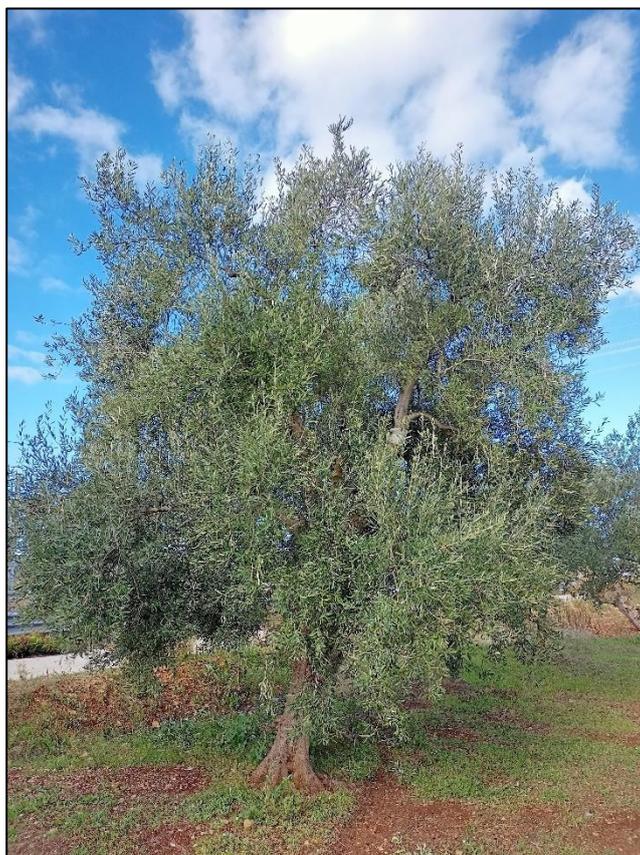
Caratterizzazione generale	Coordinate	X	n.d.	N	41°04'13.26"N	<b>Olea europaea</b>	
		Y	n.d.	E	16°46'11.27"E		
	Descrizione	Circonf.:	110cm	Altezza:	6m	h chioma:	4m
		Proiezione:	15m <sup>2</sup>	Profondità:	3m	altro:	/
	Forma chioma	Regolare		Appressata		Espansa	X
A bandiera			Irregolare		Conica		
Posizione sociale	Isolata		Dominante		Interposta	X

VEG7-IP2: Analisi fitosanitaria delle alberature di pregio. Esemplare indagato.

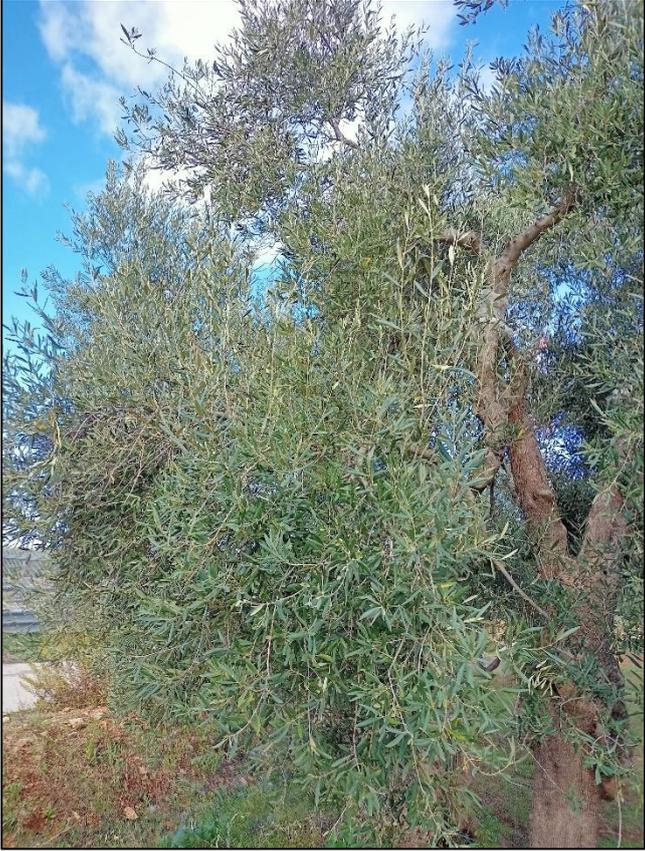
VEG7-IP2: Particolare chioma.

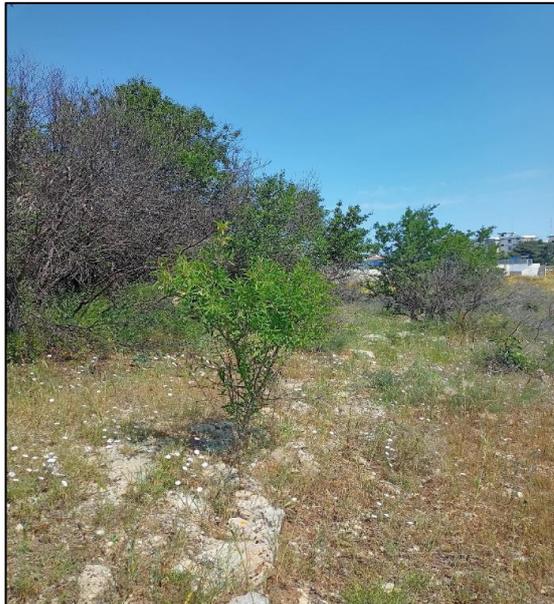
VEG-1/VEG-2 – Visuale del transetto distale (a sinistra) e prossimale (a destra).

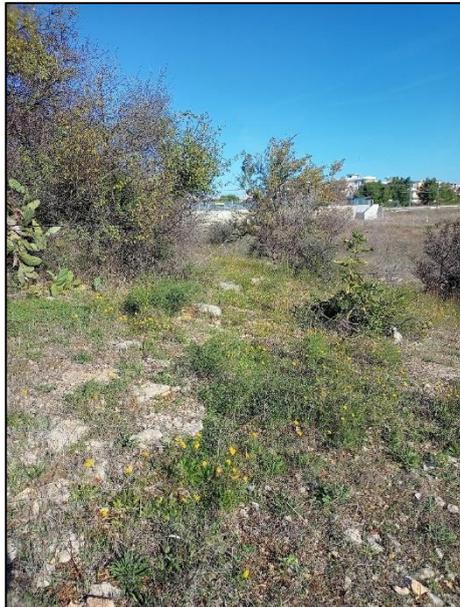
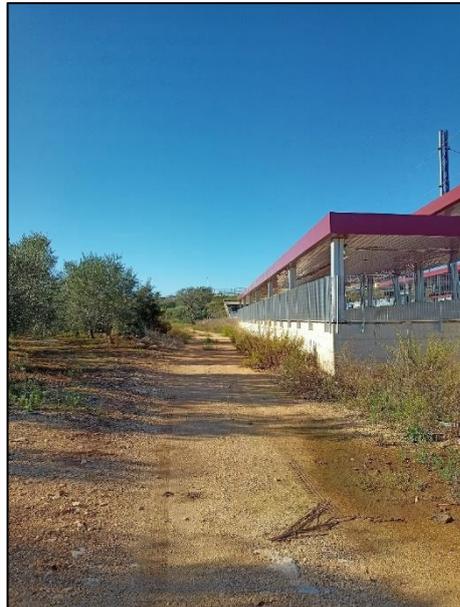
VEG-1/VEG-2 – Visuale del transetto distale (a sinistra) e prossimale (a destra).

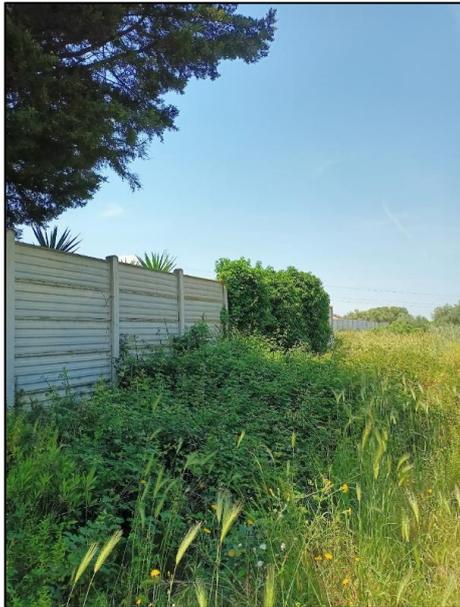
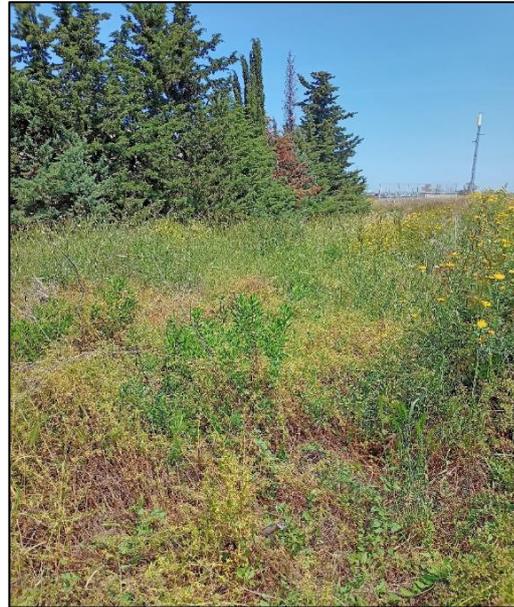
VEG-3 – Visuale del transetto distale (a sinistra) e prossimale (a destra).

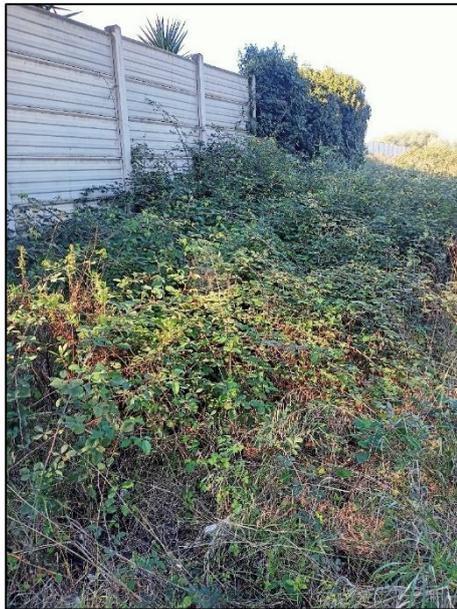
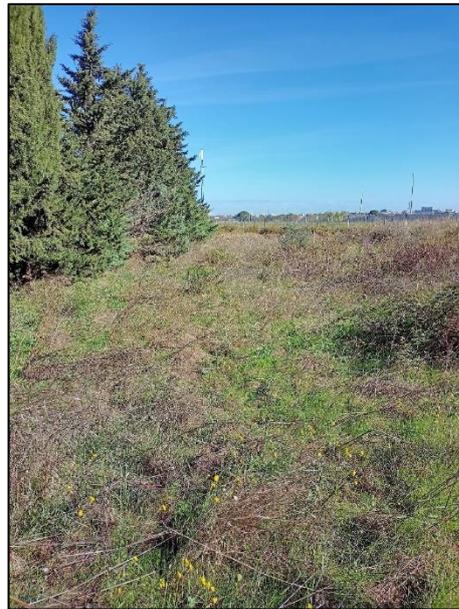
VEG-3 – Visuale del transetto distale (a sinistra) e prossimale (a destra).

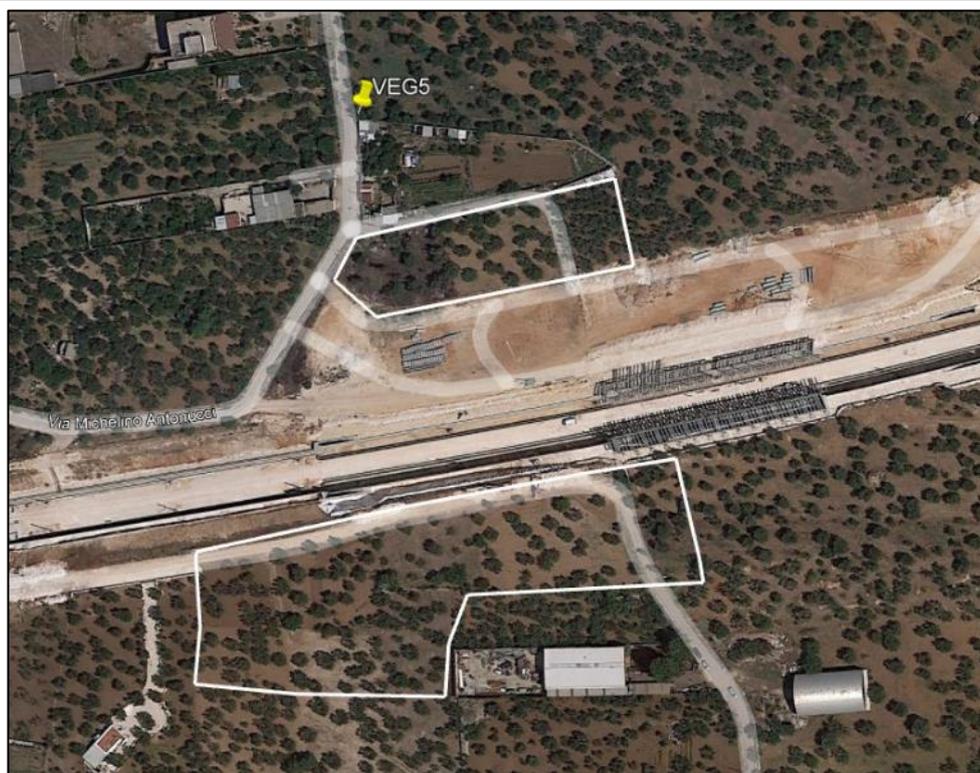
VEG-5 – Area indagata per il monitoraggio degli anfibi e rettili.

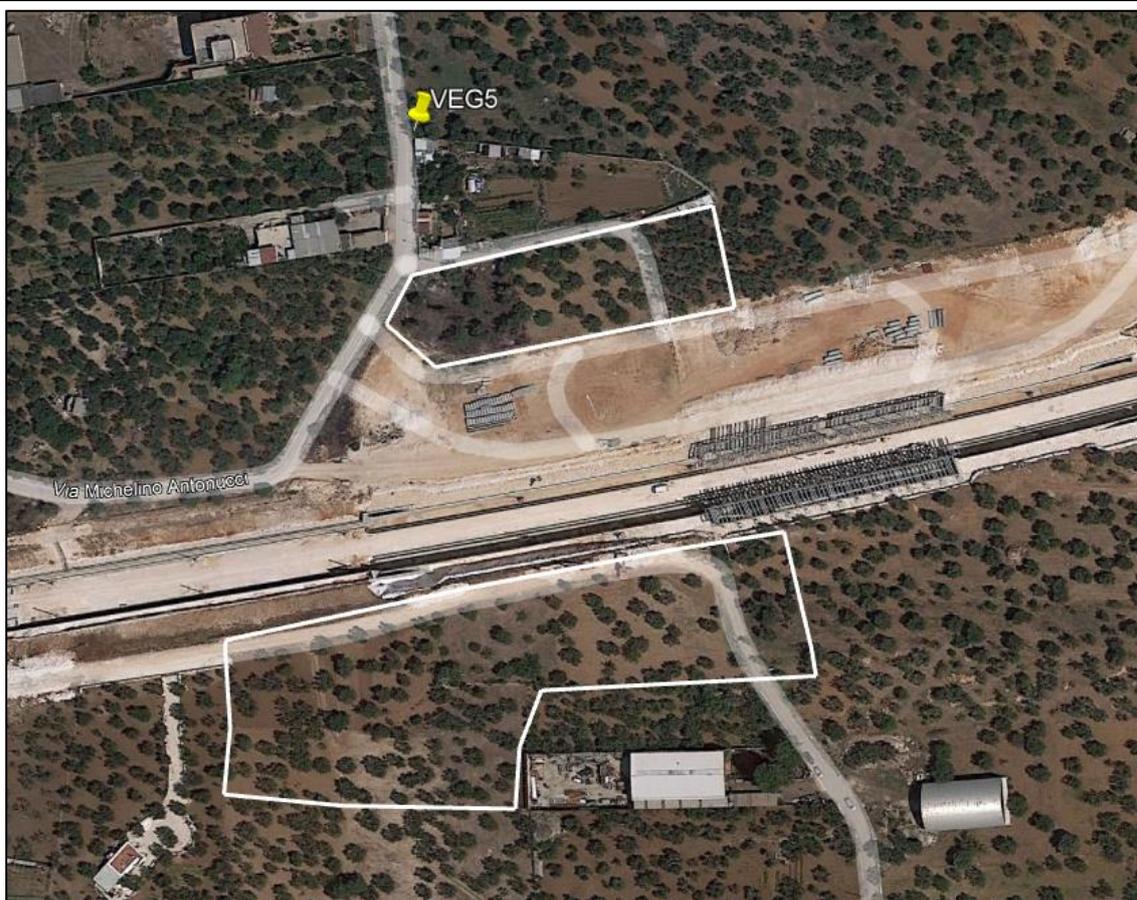
VEG-5 – Area indagata per il monitoraggio della mammalofauna.

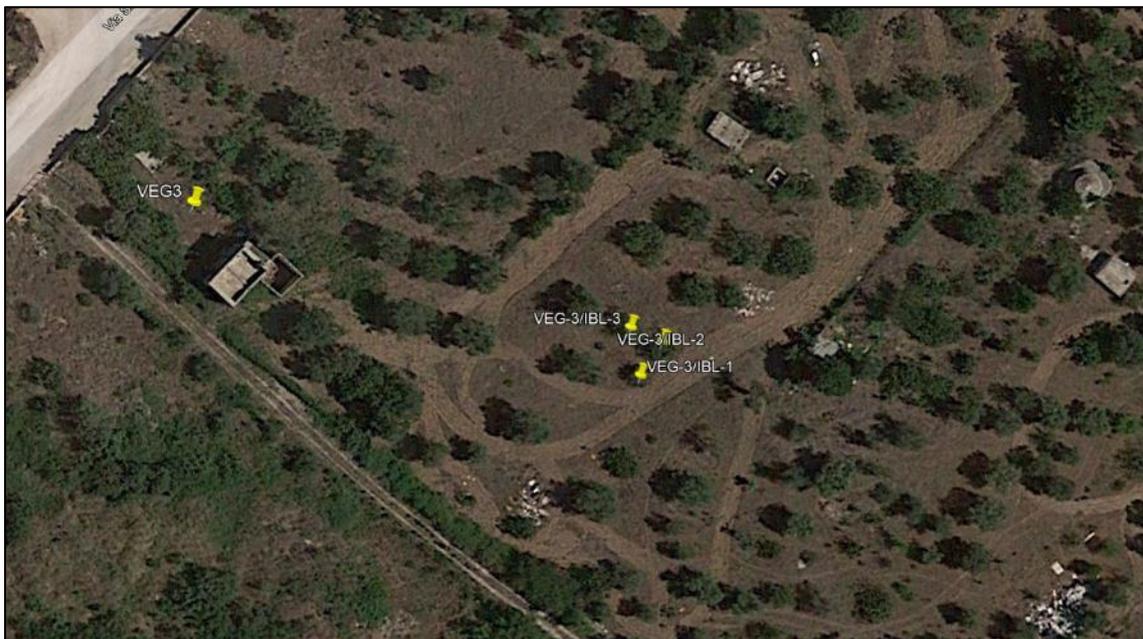
Stazione VEG-3– Analisi fitocenosi epifite: in evidenza la collocazione degli esemplari indagati (VEG3-IBL1, VEG3-IBL2 e VEG3-IBL3).

<i>Individuo monitorato</i>	VEG3-IBL1			
Specie lichenica	Lato N	Lato E	Lato S	Lato O
<i>Lecanora chlarotera</i>	7	-	-	1
<i>Xanthoria parietina</i>	6	2	2	4
<i>Physcia adscendens</i>	1	-	-	1
<i>Lecidella elaeochroma</i>	4	-	-	-
<b>Frequenza lichenica totale</b>	18	2	2	6
<b>Valore IBL</b>	28			
<b>Giudizio IBL</b>	Alterazione

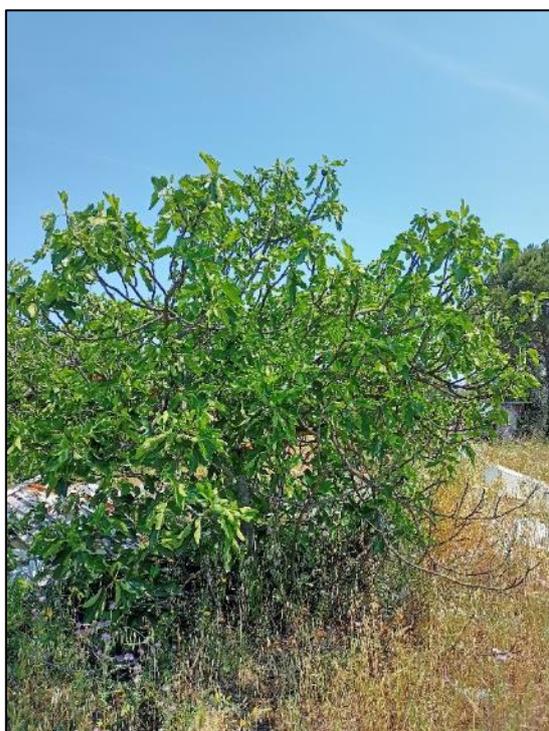
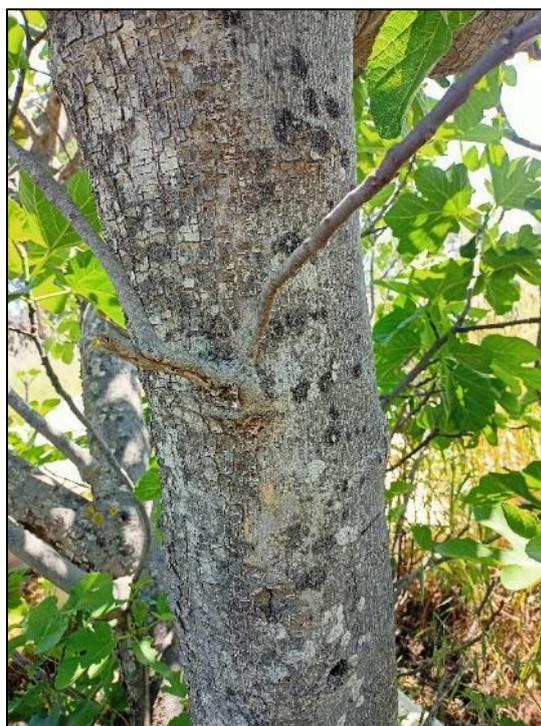
<i>Individuo monitorato</i>	VEG3-IBL2			
Specie lichenica	Lato N	Lato E	Lato S	Lato O
<i>Lecanora chlarotera</i>	6	1	4	6
<i>Xanthoria parietina</i>	1	1	-	3
<i>Lecidella elaeochroma</i>	2	-	1	4
<b>Frequenza lichenica totale</b>	9	2	5	13
<b>Valore IBL</b>	29			
<b>Giudizio IBL</b>	Alterazione

Stazione VEG-3 – Analisi fitocenosi epifite: Individuo VEG3-IBL2 e particolare del popolamento lichenico.

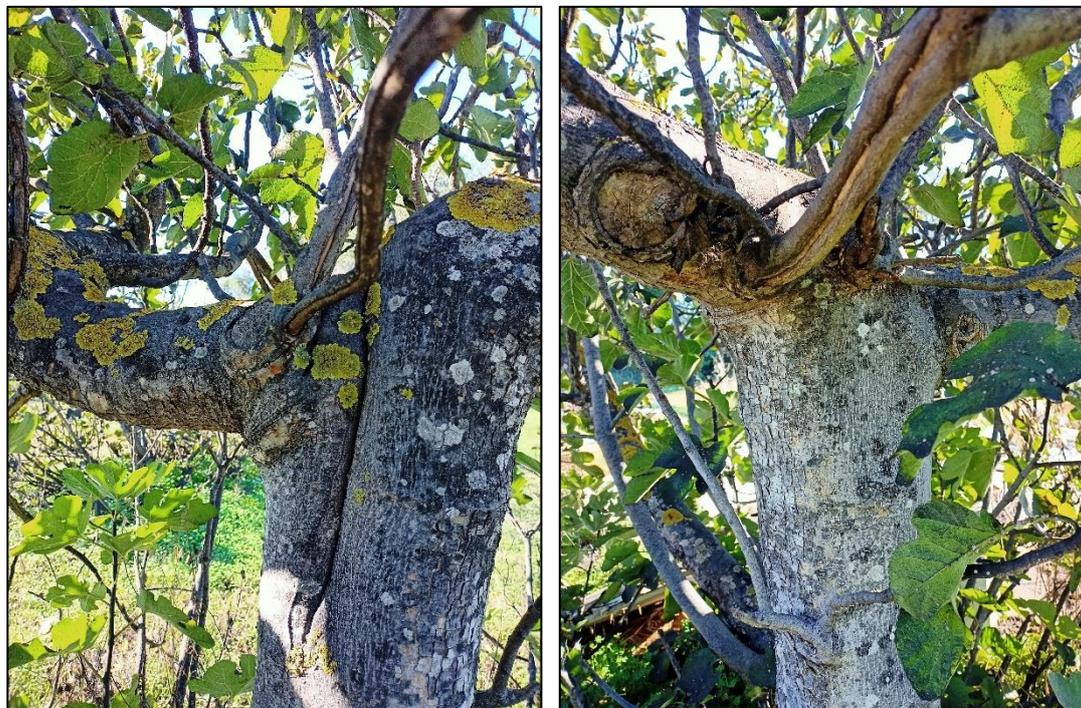
<i>Individuo monitorato</i>	VEG3-IBL1			
Specie lichenica	Lato N	Lato E	Lato S	Lato O
<i>Lecanora chlorotera</i>	9	-	-	3
<i>Xanthoria parietina</i>	7	4	5	6
<i>Physcia adscendens</i>	3	-	-	2
<i>Lecidella elaeochroma</i>	4	-	-	-
<b>Frequenza lichenica totale</b>	23	4	5	11
<b>Valore IBL</b>	41			
<b>Giudizio IBL</b>	Alterazione

Stazione VEG-3 – Analisi fitocenosi epifite: Individuo VEG3-IBL1 e particolare del popolamento lichenico.

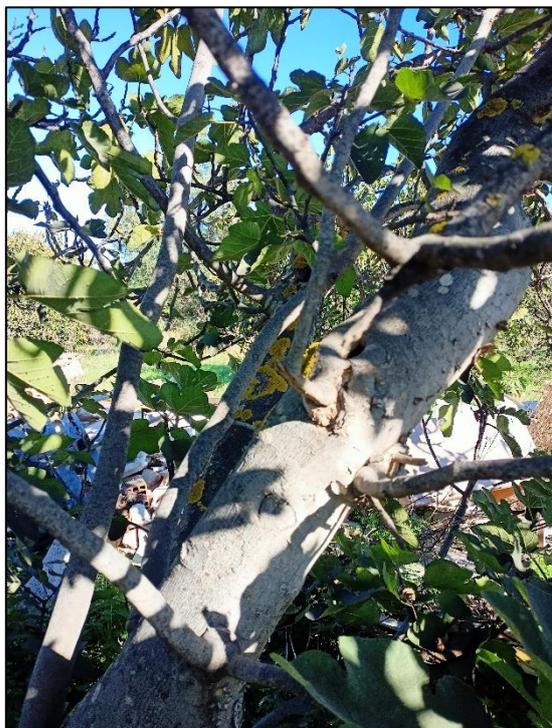
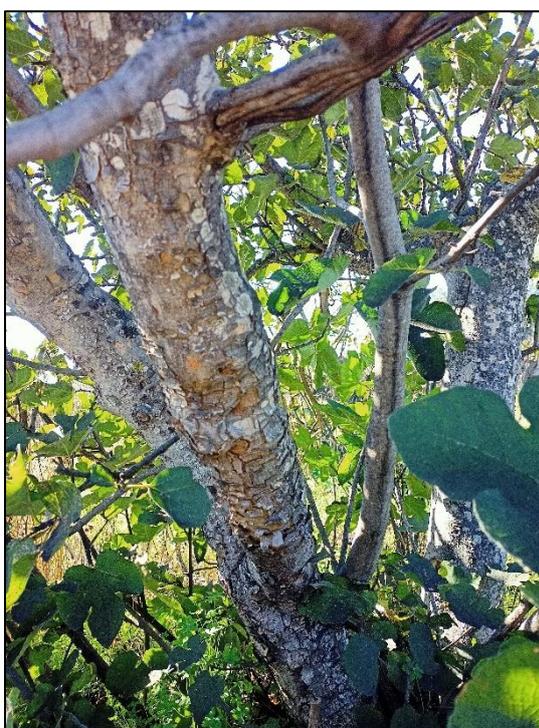
<i>Individuo monitorato</i>	VEG3-IBL2			
Specie lichenica	Lato N	Lato E	Lato S	Lato O
<i>Lecanora chlarotera</i>	6	1	5	7
<i>Xanthoria parietina</i>	3	2	-	2
<i>Lecidella elaeochroma</i>	3	-	1	5
<b>Frequenza lichenica totale</b>	12	3	6	14
<b>Valore IBL</b>	35			
<b>Giudizio IBL</b>	Alterazione

Stazione VEG-3 – Analisi fitocenosi epifite: Individuo VEG3-IBL2 e particolare del popolamento lichenico.

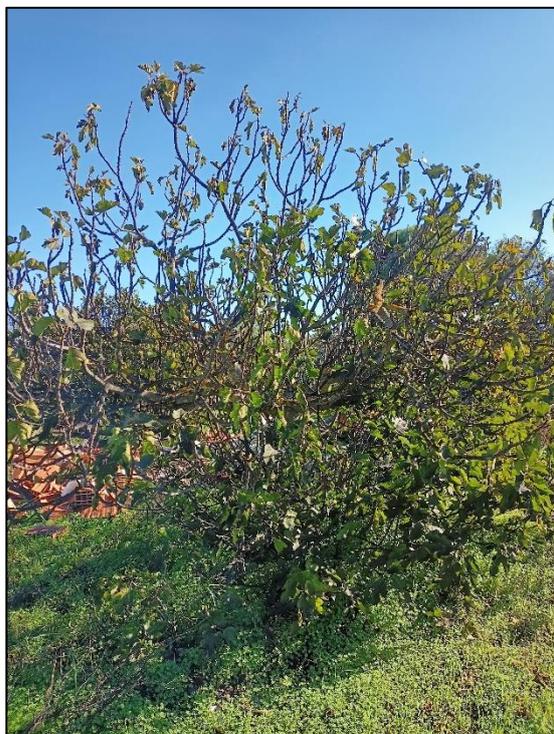
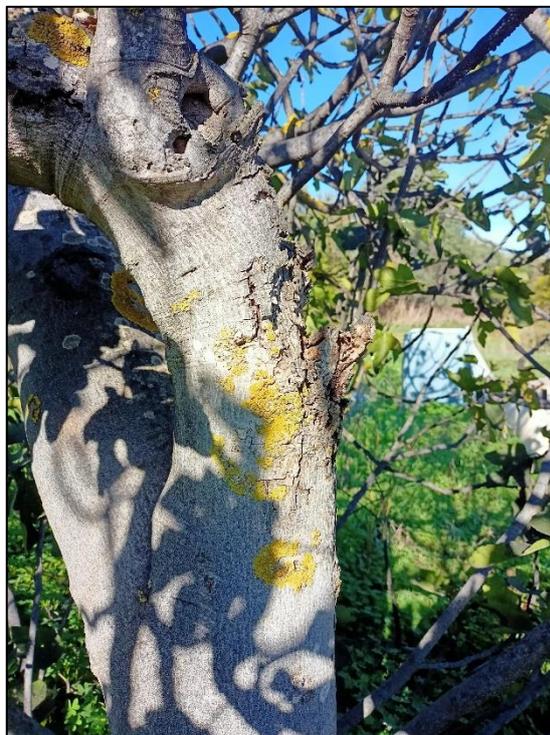
<i>Individuo monitorato</i>	VEG3-IBL3			
Specie lichenica	Lato N	Lato E	Lato S	Lato O
<i>Lecanora chlorotera</i>	5	1	4	7
<i>Xanthoria parietina</i>	6	2	3	2
<i>Physcia adscendens</i>	-	2	-	-
<i>Lecidella elaeochroma</i>	-	-	1	3
<b>Frequenza lichenica totale</b>	11	5	8	12
<b>Valore IBL</b>	36			
<b>Giudizio IBL</b>	Alterazione

Stazione VEG-3 – Analisi fitocenosi epifite: Individuo VEG3-IBL1 e particolare del popolamento lichenico.

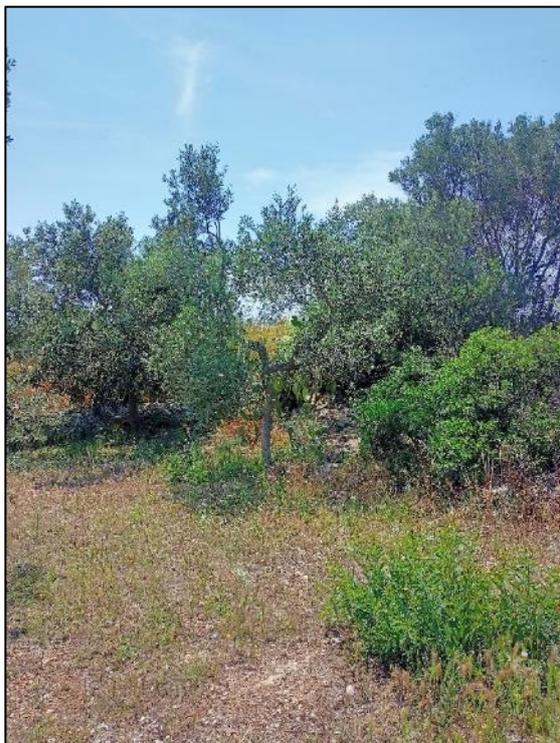
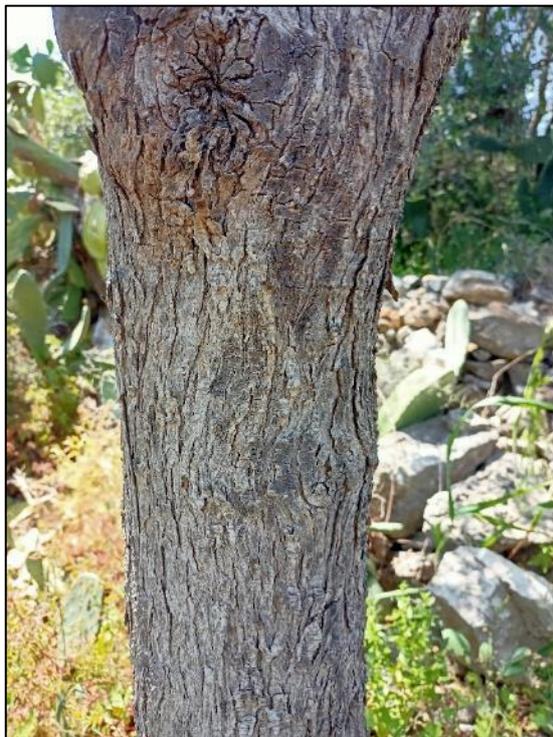
<i>Individuo monitorato</i>	VEG4-IBL1			
Specie lichenica	Lato N	Lato E	Lato S	Lato O
<i>Caloplaca cerina</i>	3	-	-	5
<i>Lecanora chlarotera</i>	6	1	-	4
Frequenza lichenica totale	9	1	0	9
Valore IBL	19			
Giudizio IBL	Alterazione

Stazione VEG-4 – Analisi fitocenosi epifite: Individuo VEG4-IBL1 e particolare del popolamento lichenico.

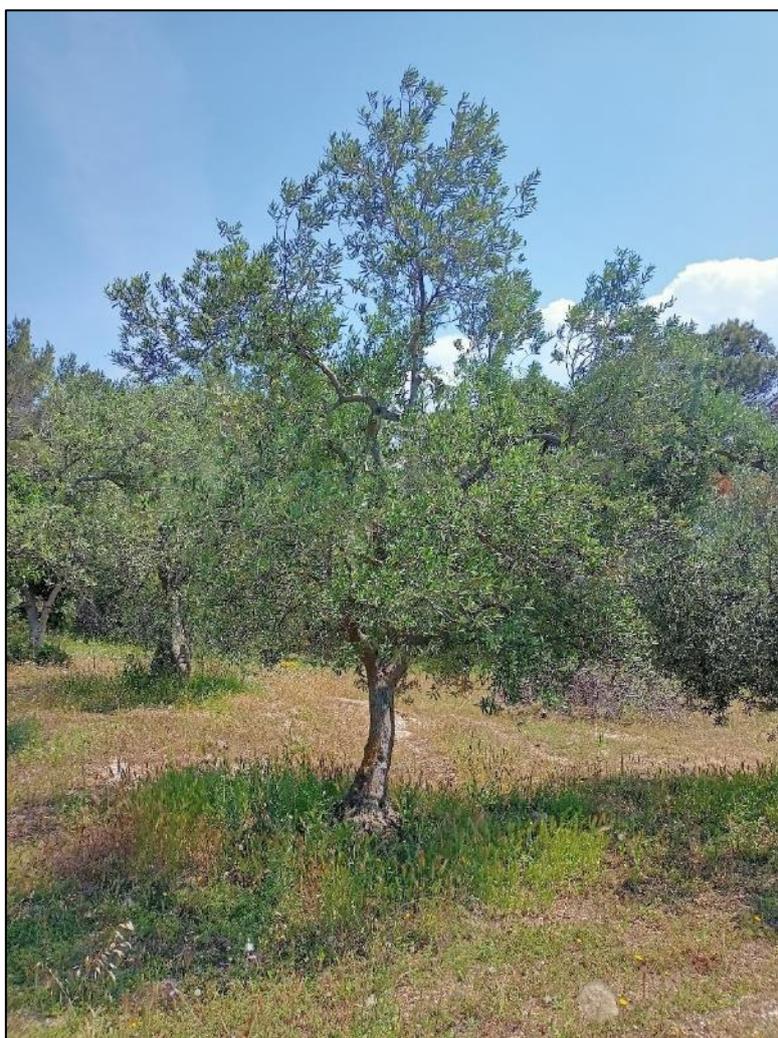
<i>Individuo monitorato</i>	VEG4-IBL2			
Specie lichenica	Lato N	Lato E	Lato S	Lato O
<i>Caloplaca cerina</i>	3	3	-	5
<i>Lecanora chlarotera</i>	5	-	-	-
<i>Xanthoria parietina</i>	6	2	-	-
<b>Frequenza lichenica totale</b>	14	5	0	5
<b>Valore IBL</b>	24			
<b>Giudizio IBL</b>	Alterazione

Stazione VEG-4 – Analisi fitocenosi epifite: Individuo VEG4-IBL2 e particolare del popolamento lichenico.

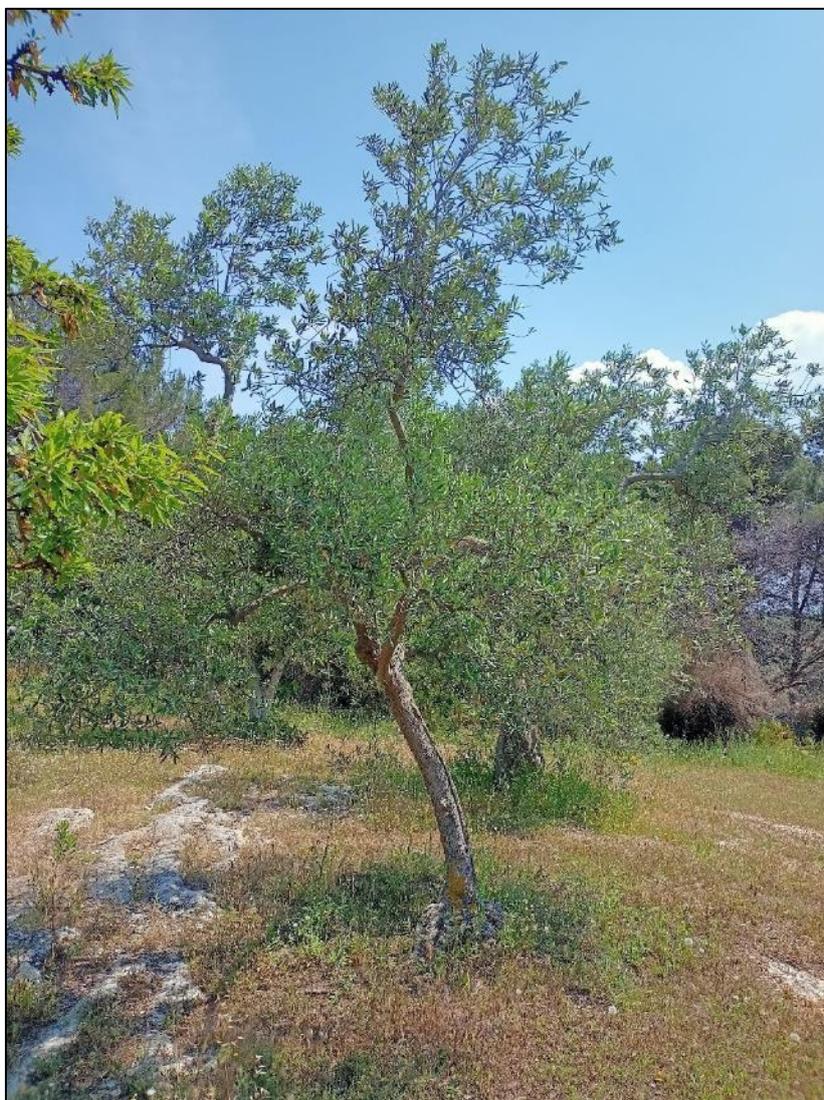
<i>Individuo monitorato</i>	VEG4-IBL3			
Specie lichenica	Lato N	Lato E	Lato S	Lato O
<i>Caloplaca cerina</i>	2	-	-	3
<i>Lecanora chlarotera</i>	3	3	-	-
<i>Xanthoria parietina</i>	6	4	5	5
<i>Xanthoria fallax</i>	-	-	-	1
<b>Frequenza lichenica totale</b>	11	7	5	9
<b>Valore IBL</b>	32			
<b>Giudizio IBL</b>	Alterazione

Stazione VEG-4 – Analisi fitocenosi epifite: Individuo VEG4-IBL3 e particolare del popolamento lichenico.

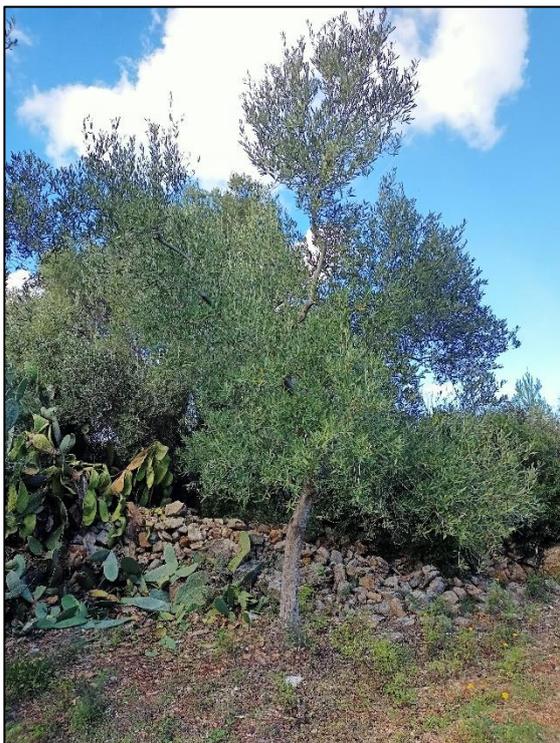
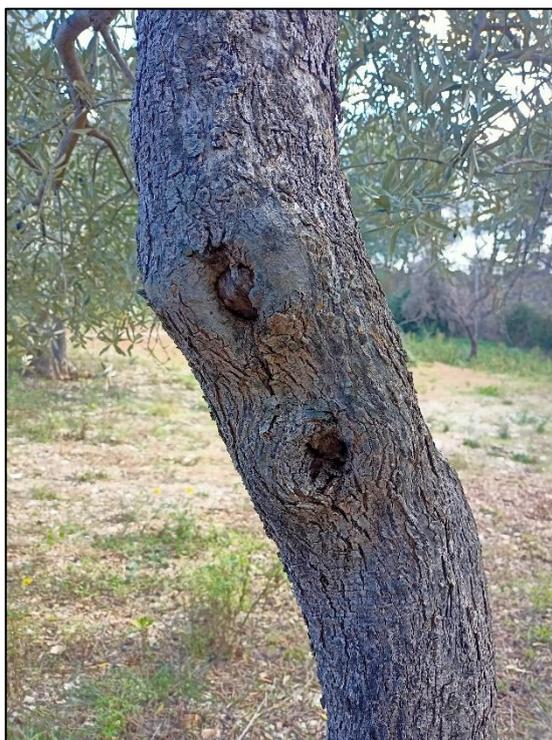
<i>Individuo monitorato</i>	VEG4-IBL1			
Specie lichenica	Lato N	Lato E	Lato S	Lato O
<i>Caloplaca cerina</i>	4	-	-	5
<i>Lecanora chlarotera</i>	5	2	-	6
Frequenza lichenica totale	9	2	0	11
Valore IBL	22			
Giudizio IBL	Alterazione

Stazione VEG-4 – Analisi fitocenosi epifite: Individuo VEG4-IBL1 e particolare del popolamento lichenico.

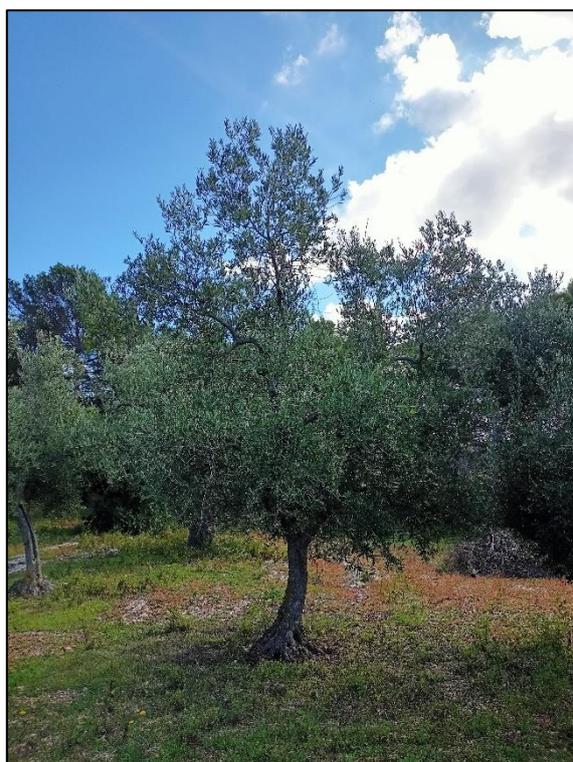
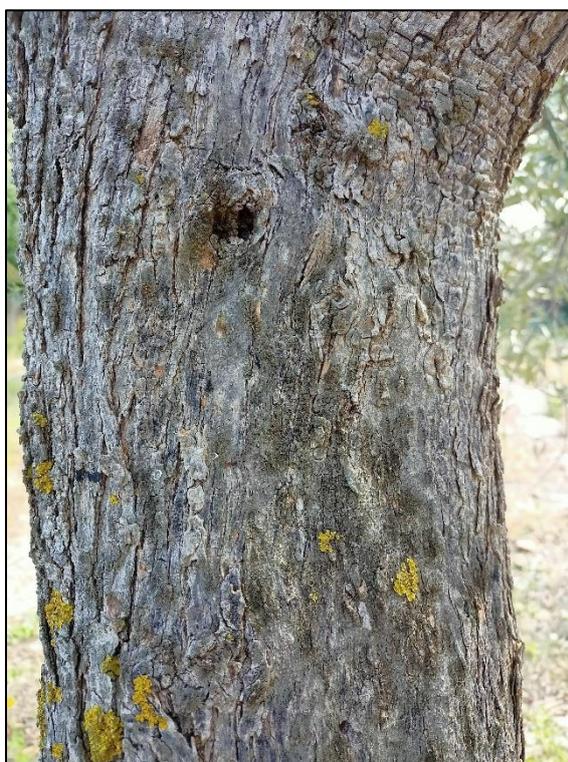
<i>Individuo monitorato</i>	VEG4-IBL2			
Specie lichenica	Lato N	Lato E	Lato S	Lato O
<i>Caloplaca cerina</i>	5	2	-	7
<i>Lecanora chlarotera</i>	6	-	-	-
<i>Xanthoria parietina</i>	6	4	-	-
<b>Frequenza lichenica totale</b>	17	6	0	7
<b>Valore IBL</b>	30			
<b>Giudizio IBL</b>	Alterazione

Stazione VEG-4 – Analisi fitocenosi epifite: Individuo VEG4-IBL2 e particolare del popolamento lichenico.

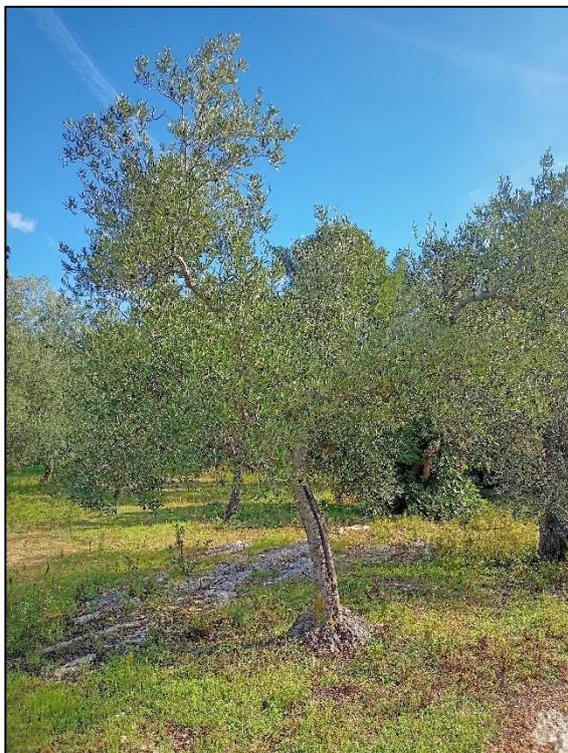
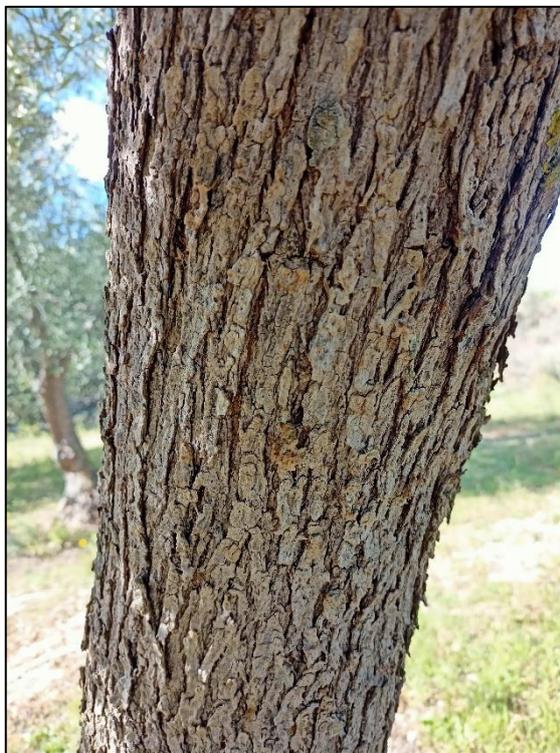
<i>Individuo monitorato</i>	VEG4-IBL3			
Specie lichenica	Lato N	Lato E	Lato S	Lato O
<i>Caloplaca cerina</i>	2	-	-	1
<i>Lecanora chlarotera</i>	3	4	-	-
<i>Xanthoria parietina</i>	8	3	5	4
<i>Xanthoria fallax</i>	-	-	-	3
<b>Frequenza lichenica totale</b>	13	7	5	8
<b>Valore IBL</b>	33			
<b>Giudizio IBL</b>	Alterazione

Stazione VEG-4 – Analisi fitocenosi epifite: Individuo VEG4-IBL3 e particolare del popolamento lichenico.

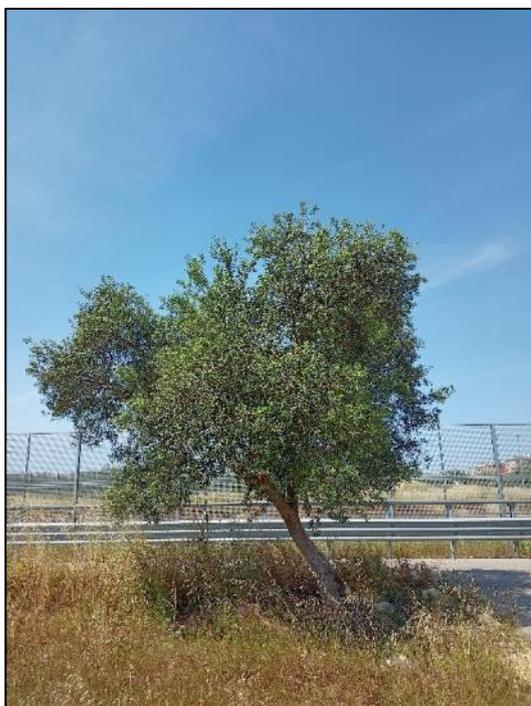
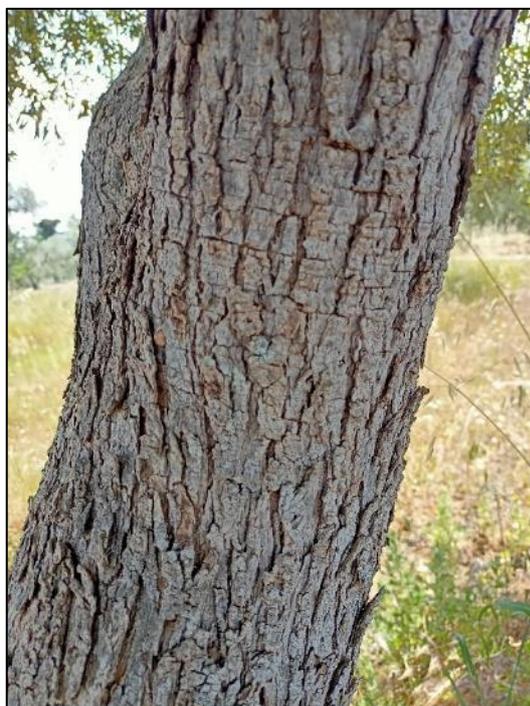
<i>Individuo monitorato</i>	VEG5-IBL1			
Specie lichenica	Lato N	Lato E	Lato S	Lato O
<i>Lecanora chlarotera</i>	5	-	-	1
<i>Caloplaca cerina</i>	-	-	-	-
<i>Xanthoria parietina</i>	-	-	1	2
<i>Physcia adscendens</i>	-	-	-	3
<i>Lecidella elaeochroma</i>	-	-	-	2
<b>Frequenza lichenica totale</b>	4	-	1	8
<b>Valore IBL</b>	13			
<b>Giudizio IBL</b>	Alterazione

Stazione VEG-5 – Analisi fitocenosi epifite: Individuo VEG5-IBL1 e particolare del popolamento lichenico.

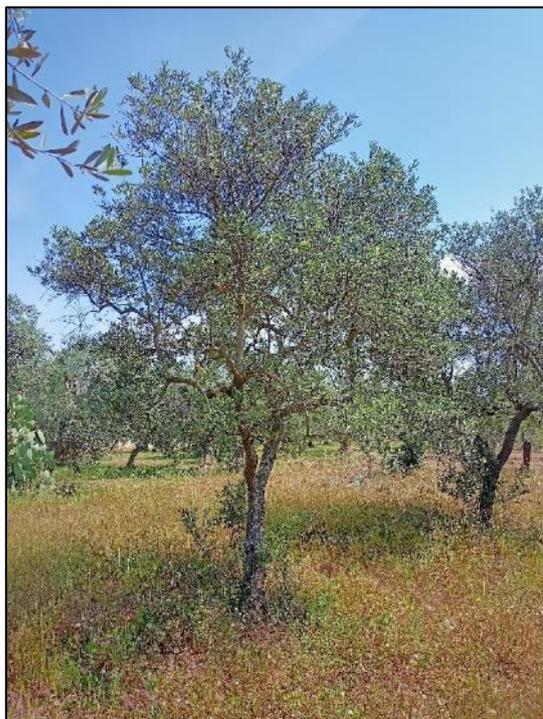
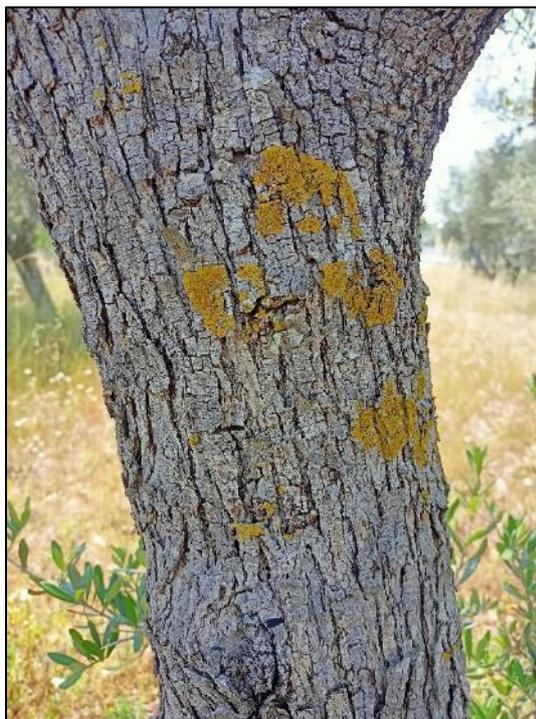
Individuo monitorato	VEG5-IBL2			
Specie lichenica	Lato N	Lato E	Lato S	Lato O
<i>Lecanora chlarotera</i>	6	1	-	-
<i>Caloplaca cerina</i>	-	-	-	-
<i>Xanthoria parietina</i>	5	3	5	4
<i>Physcia adscendens</i>	-	1	1	2
<b>Frequenza lichenica totale</b>	11	5	6	6
<b>Valore IBL</b>	28			
<b>Giudizio IBL</b>	Alterazione

Stazione VEG-5 – Analisi fitocenosi epifite: Individuo VEG5-IBL2 e particolare del popolamento lichenico.

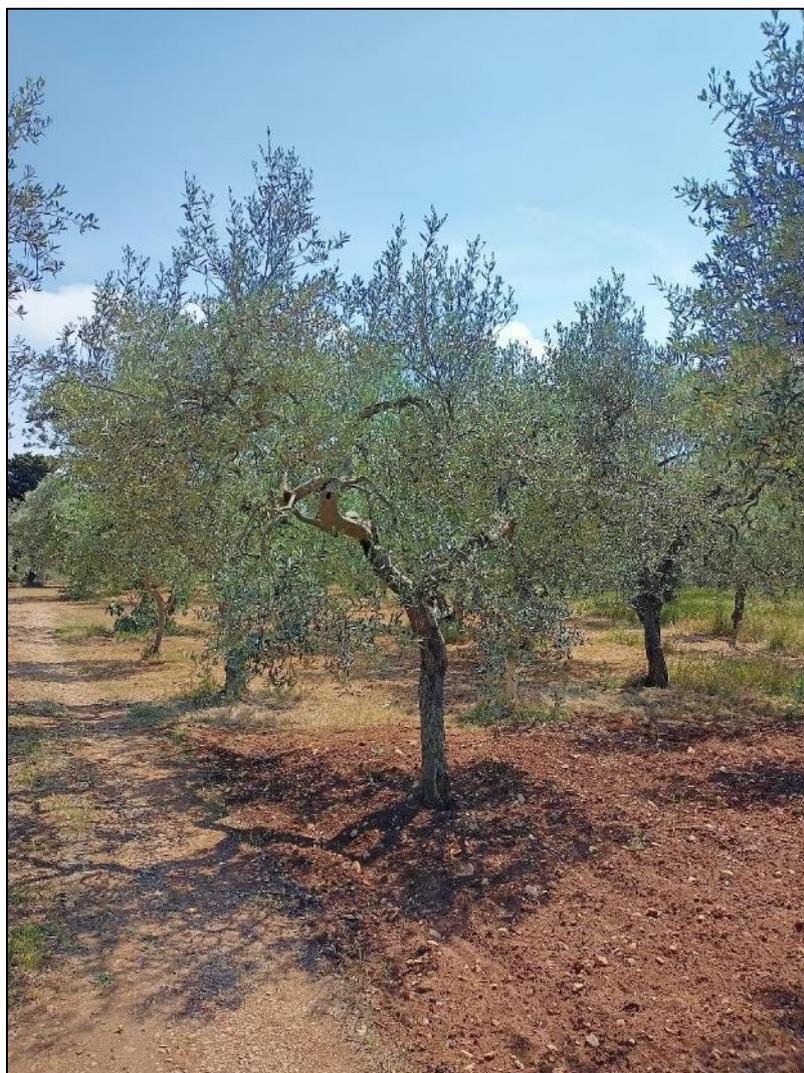
<i>Individuo monitorato</i>	VEG4-IBL3			
Specie lichenica	Lato N	Lato E	Lato S	Lato O
<i>Lecanora chlarotera</i>	6	2	7	3
<i>Caloplaca cerina</i>	-	-	-	-
<i>Xanthoria parietina</i>	4	3	6	2
<i>Physcia adscendens</i>	-	-	-	-
<b>Frequenza lichenica totale</b>	10	5	13	5
<b>Valore IBL</b>	33			
<b>Giudizio IBL</b>	Alterazione

Stazione VEG-5 – Analisi fitocenosi epifite: Individuo VEG5-IBL3.

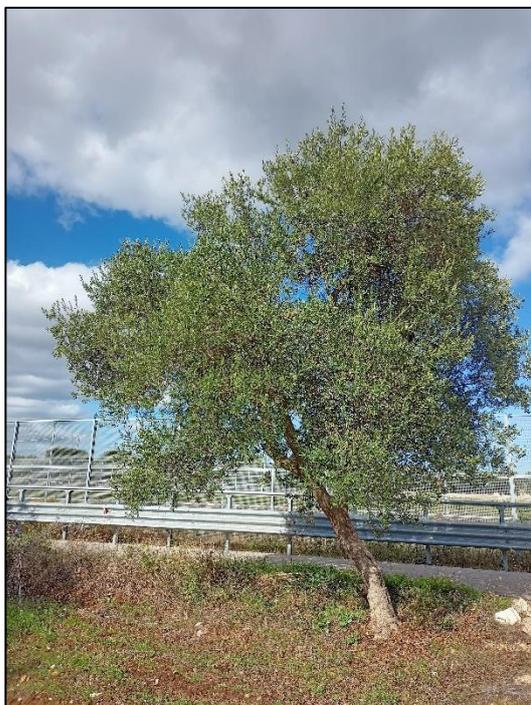
Individuo monitorato	VEG5-IBL1			
Specie lichenica	Lato N	Lato E	Lato S	Lato O
<i>Lecanora chlarotera</i>	4	-	-	1
<i>Caloplaca cerina</i>	-	-	-	-
<i>Xanthoria parietina</i>	-	-	1	1
<i>Physcia adscendens</i>	-	-	-	2
<i>Lecidella elaeochroma</i>	-	-	-	1
<b>Frequenza lichenica totale</b>	4	-	1	5
<b>Valore IBL</b>	10			
<b>Giudizio IBL</b>	Alterazione

Stazione VEG-5 – Analisi fitocenosi epifite: Individuo VEG5-IBL1 e particolare del popolamento lichenico.

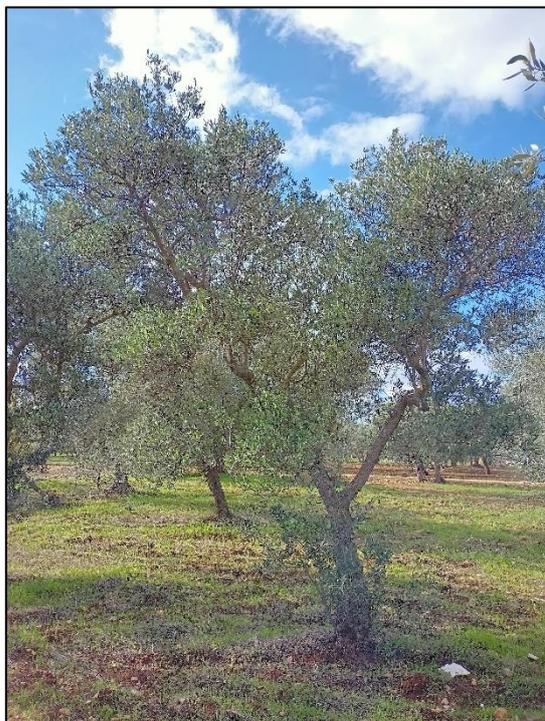
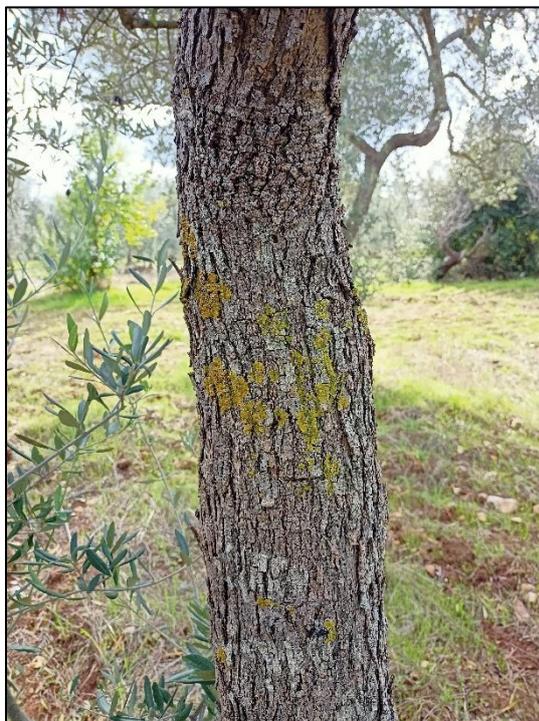
Individuo monitorato	VEG5-IBL2			
Specie lichenica	Lato N	Lato E	Lato S	Lato O
<i>Lecanora chlarotera</i>	6	2	-	-
<i>Caloplaca cerina</i>	-	-	-	-
<i>Xanthoria parietina</i>	7	3	6	5
<i>Physcia adscendens</i>	-	3	1	2
<b>Frequenza lichenica totale</b>	13	8	7	7
<b>Valore IBL</b>	35			
<b>Giudizio IBL</b>	Alterazione

Stazione VEG-5 – Analisi fitocenosi epifite: Individuo VEG5-IBL2 e particolare del popolamento lichenico.

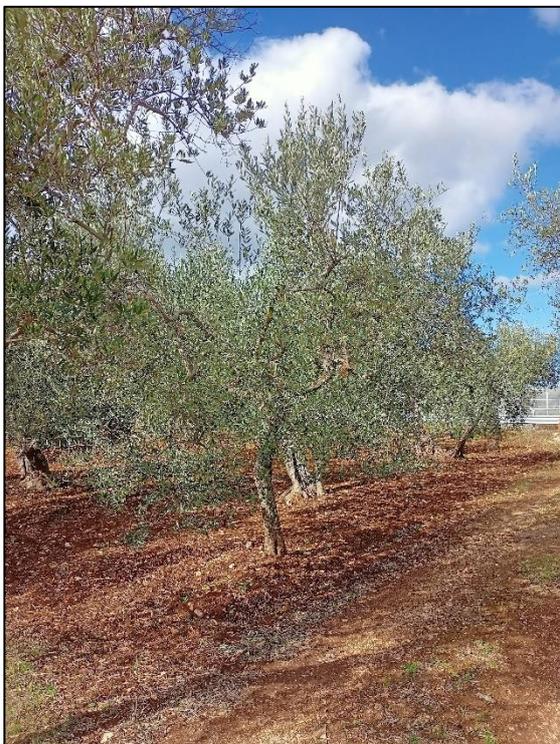
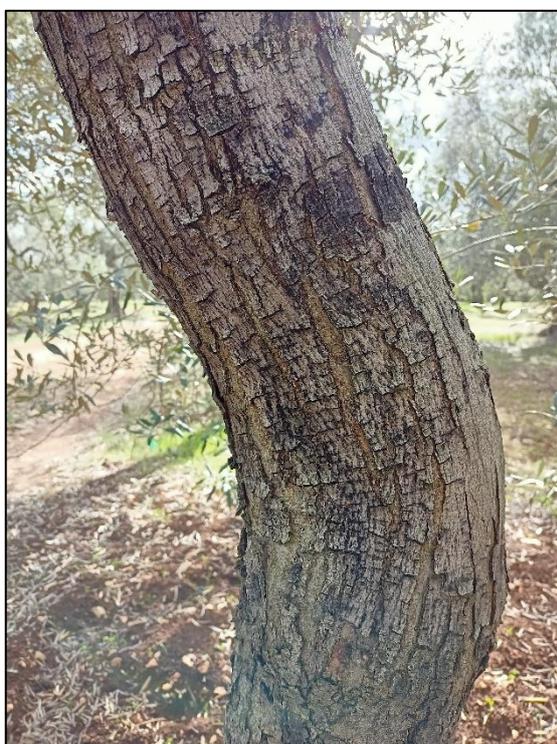
Individuo monitorato	VEG4-IBL3			
Specie lichenica	Lato N	Lato E	Lato S	Lato O
<i>Lecanora chlarotera</i>	6	3	7	3
<i>Caloplaca cerina</i>	-	-	-	-
<i>Xanthoria parietina</i>	5	4	7	1
<i>Physcia adscendens</i>	-	-	-	-
<b>Frequenza lichenica totale</b>	11	7	14	4
<b>Valore IBL</b>	36			
<b>Giudizio IBL</b>	Alterazione

Stazione VEG-5 – Analisi fitocenosi epifite: Individuo VEG5-IBL3.

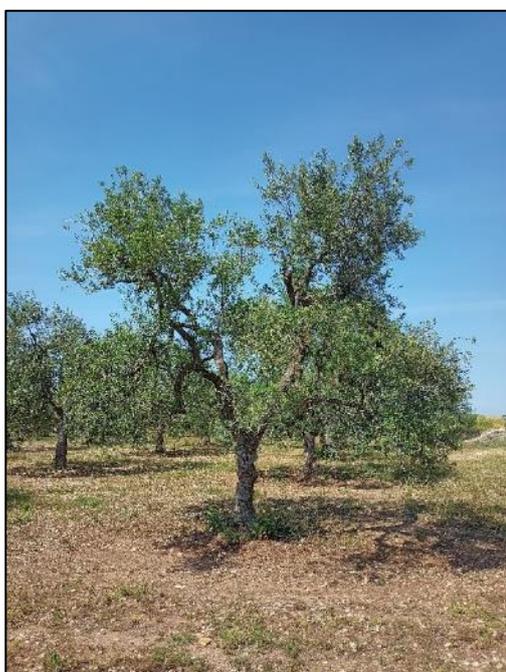
<i>Individuo monitorato</i>	VEG6-IBL1			
Specie lichenica	Lato N	Lato E	Lato S	Lato O
<i>Caloplaca cerina</i>	2	-	-	-
<i>Lecanora chlarotera</i>	2	-	2	6
<i>Xanthoria parietina</i>	2	5	4	5
<b>Frequenza lichenica totale</b>	6	5	6	11
<b>Valore IBL</b>	28			
<b>Giudizio IBL</b>	Alterazione

Stazione VEG-6 – Analisi fitocenosi epifite: Individuo VEG6-IBL1 e particolare del popolamento lichenico.
