**Linea ferroviaria Bari - Taranto.**  
**Raddoppio in variante tratta Bari S. Andrea - Bitetto**

## MONITORAGGIO AMBIENTALE RELAZIONE DI SINTESI

**MONITORAGGIO AMBIENTALE  
CORSO D'OPERA**

**Campagna monitoraggio CO 18 e CO19  
(Stagione Primavera/Autunno 2022)  
Report annuale 2022**

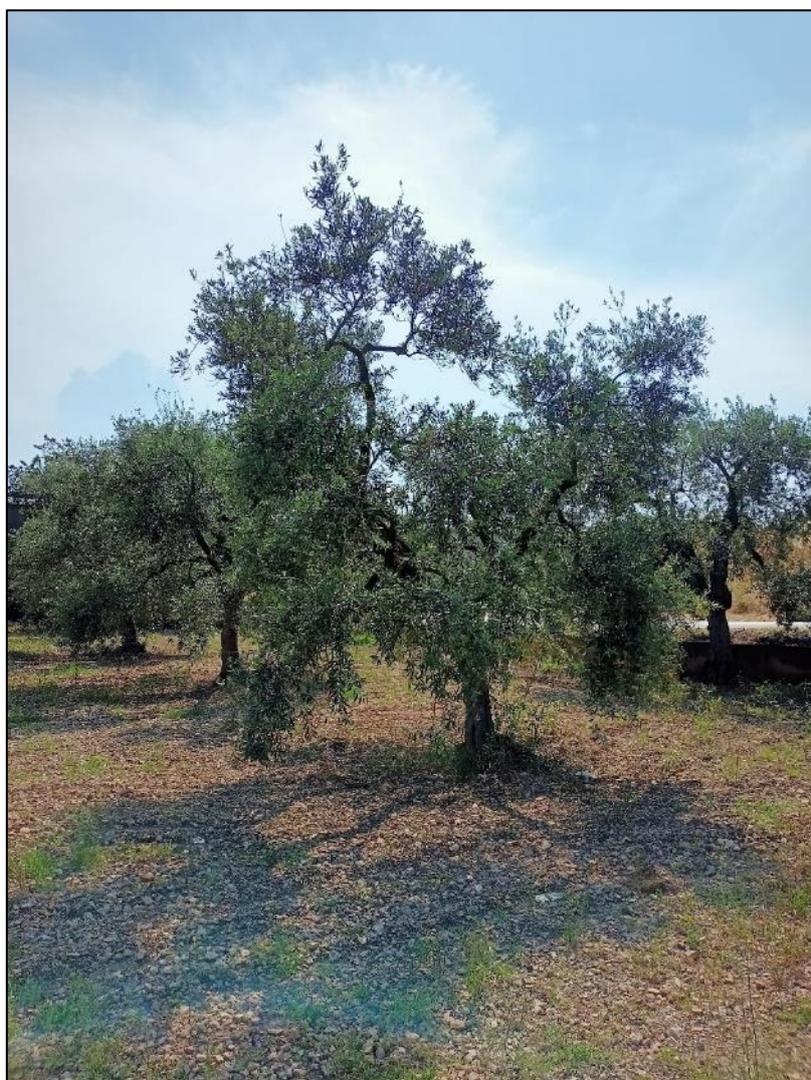
<i>Individuo monitorato</i>	VEG6-IBL2			
Specie lichenica	Lato N	Lato E	Lato S	Lato O
<i>Caloplaca cerina</i>	-	-	-	-
<i>Lecanora chlorotera</i>	4	2	-	-
<i>Xanthoria parietina</i>	1	-	-	2
<b>Frequenza lichenica totale</b>	5	2	-	2
<b>Valore IBL</b>	9			
<b>Giudizio IBL</b>	Alterazione

Stazione VEG-6 – Analisi fitocenosi epifite: Individuo VEG6-IBL2.

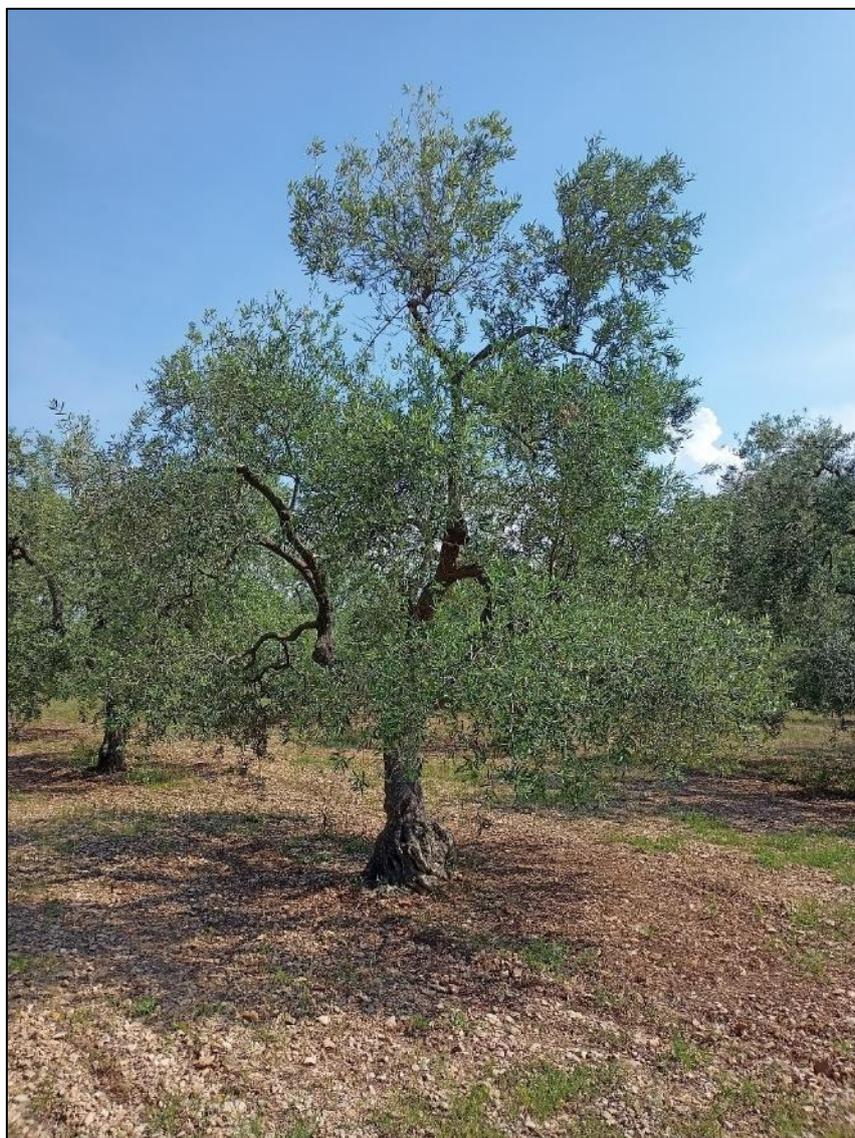
<i>Individuo monitorato</i>	VEG6-IBL3			
Specie lichenica	Lato N	Lato E	Lato S	Lato O
<i>Caloplaca cerina</i>	-	-	-	-
<i>Lecanora chlarotera</i>	2	-	3	4
<i>Xanthoria parietina</i>	3	1	2	4
<i>Physcia adscendens</i>	-	-	-	3
<b>Frequenza lichenica totale</b>	5	1	5	11
<b>Valore IBL</b>	22			
<b>Giudizio IBL</b>	Alterazione

Stazione VEG-6 – Analisi fitocenosi epifite: Individuo VEG6-IBL3.

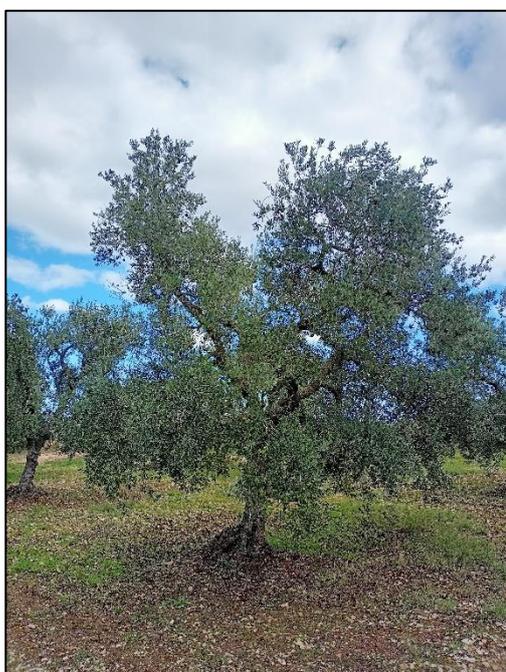
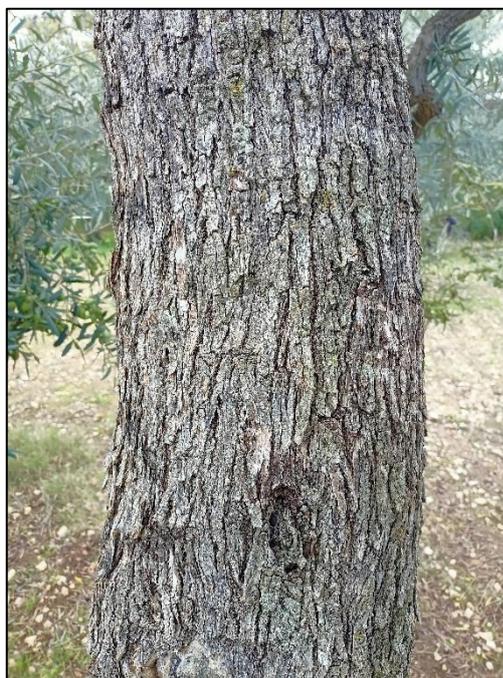
<i>Individuo monitorato</i>	VEG6-IBL1			
Specie lichenica	Lato N	Lato E	Lato S	Lato O
<i>Caloplaca cerina</i>	3	-	-	-
<i>Lecanora chlarotera</i>	2	-	3	8
<i>Xanthoria parietina</i>	3	6	4	6
<b>Frequenza lichenica totale</b>	8	6	7	14
<b>Valore IBL</b>	35			
<b>Giudizio IBL</b>	Alterazione

Stazione VEG-6 – Analisi fitocenosi epifite: Individuo VEG6-IBL1 e particolare del popolamento lichenico.

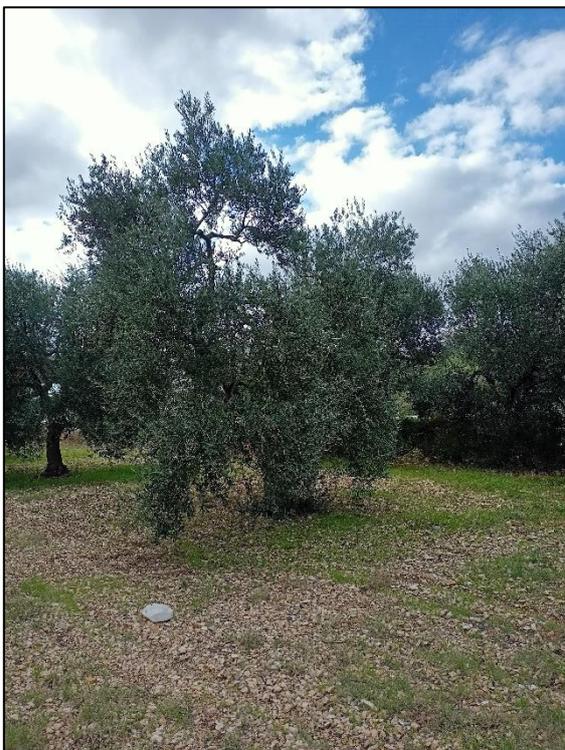
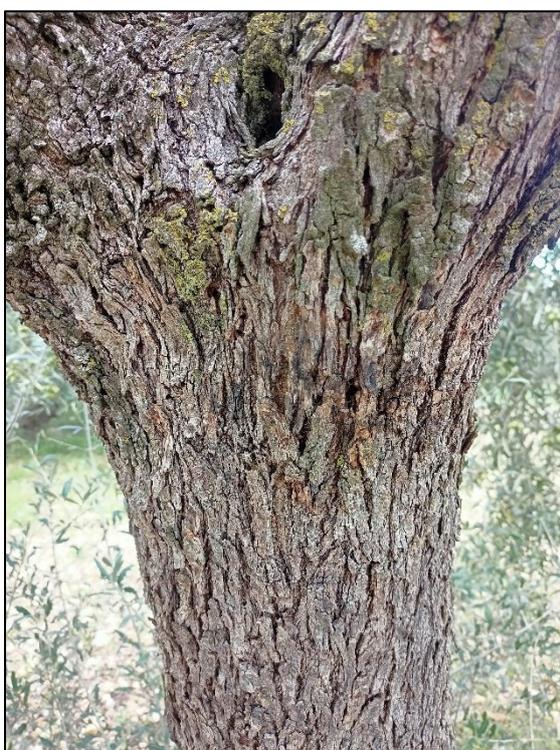
Individuo monitorato	VEG6-IBL2			
Specie lichenica	Lato N	Lato E	Lato S	Lato O
<i>Caloplaca cerina</i>	-	-	-	-
<i>Lecanora chlarotera</i>	4	3	-	-
<i>Xanthoria parietina</i>	2	-	-	2
<b>Frequenza lichenica totale</b>	6	3	-	2
<b>Valore IBL</b>	11			
<b>Giudizio IBL</b>	Alterazione

Stazione VEG-6 – Analisi fitocenosi epifite: Individuo VEG6-IBL2.

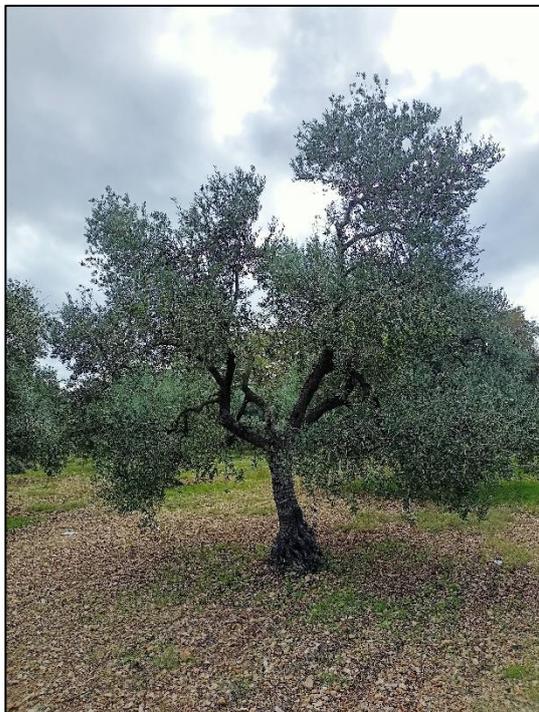
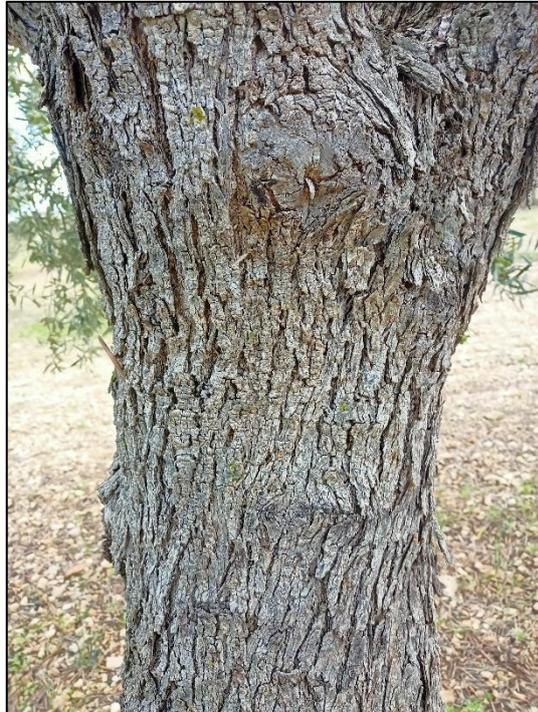
<i>Individuo monitorato</i>	VEG6-IBL3			
Specie lichenica	Lato N	Lato E	Lato S	Lato O
<i>Caloplaca cerina</i>	-	-	-	-
<i>Lecanora chlarotera</i>	3	-	2	5
<i>Xanthoria parietina</i>	3	1	3	4
<i>Physcia adscendens</i>	-	-	-	2
<b>Frequenza lichenica totale</b>	6	1	5	11
<b>Valore IBL</b>	23			
<b>Giudizio IBL</b>	Alterazione

Stazione VEG-6 – Analisi fitocenosi epifite: Individuo VEG6-IBL3.

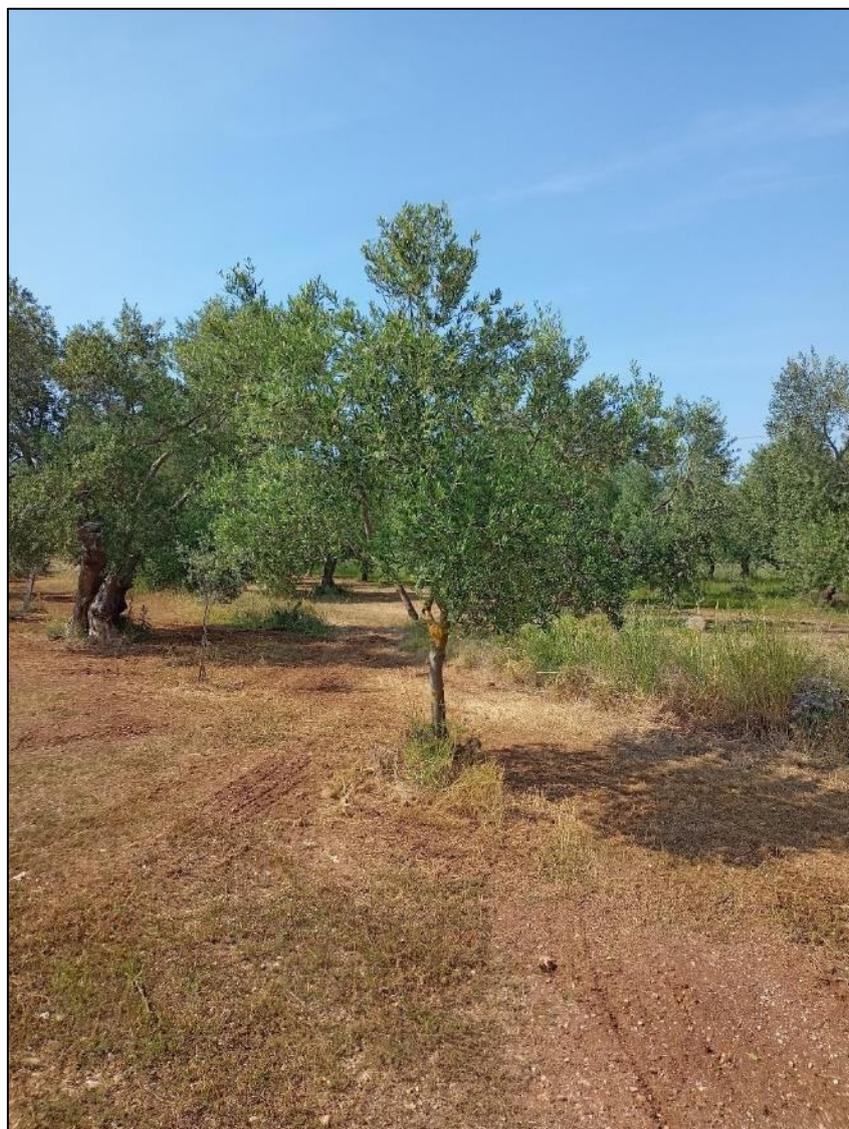
<i>Individuo monitorato</i>	VEG7-IBL1			
Specie lichenica	Lato N	Lato E	Lato S	Lato O
<i>Caloplaca cerina</i>	-	-	-	-
<i>Lecanora chlorotera</i>	-	-	-	-
<i>Xanthoria parietina</i>	2	4	3	2
<i>Physcia adscendens</i>	-	1	1	2
<b>Frequenza lichenica totale</b>	2	5	4	4
<b>Valore IBL</b>	15			
<b>Giudizio IBL</b>	Alterazione

Stazione VEG-7 – Analisi fitocenosi epifite: Individuo VEG7-IBL1.

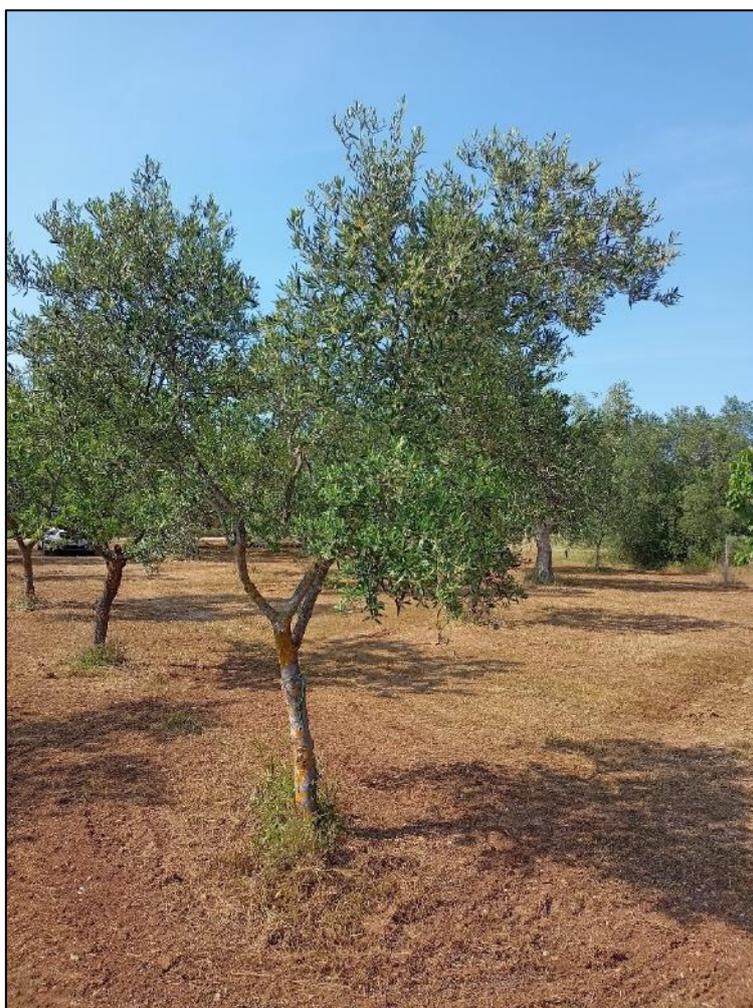
Individuo monitorato	VEG7-IBL2			
Specie lichenica	Lato N	Lato E	Lato S	Lato O
<i>Caloplaca cerina</i>	-	-	-	-
<i>Lecanora chlarotera</i>	6	2	3	6
<i>Xanthoria parietina</i>	6	1	5	5
<b>Frequenza lichenica totale</b>	12	3	8	11
<b>Valore IBL</b>	34			
<b>Giudizio IBL</b>	Alterazione

Stazione VEG-7 – Analisi fitocenosi epifite: Individuo VEG7-IBL2.

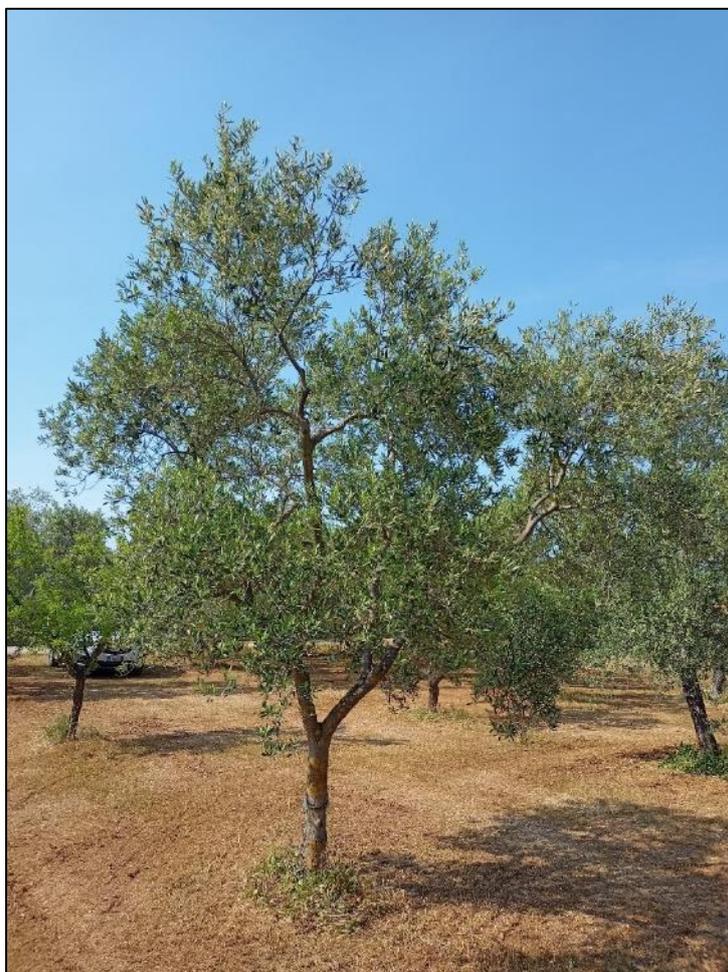
<i>Individuo monitorato</i>	VEG7-IBL3			
Specie lichenica	Lato N	Lato E	Lato S	Lato O
<i>Caloplaca cerina</i>	2	2	-	-
<i>Lecanora chlarotera</i>	-	-	-	-
<i>Xanthoria parietina</i>	3	2	5	4
<i>Physcia adscendens</i>	-	-	2	-
<b>Frequenza lichenica totale</b>	5	4	7	4
<b>Valore IBL</b>	20			
<b>Giudizio IBL</b>	Alterazione

Stazione VEG-7 – Analisi fitocenosi epifite: Individuo VEG7-IBL3.

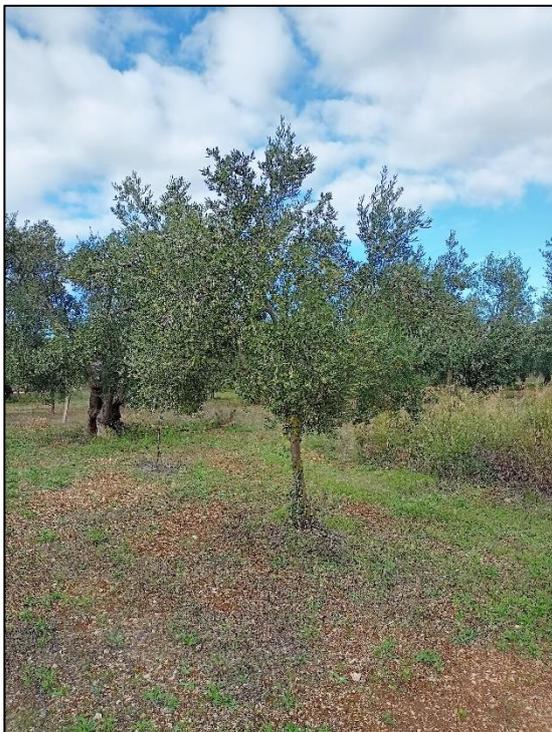
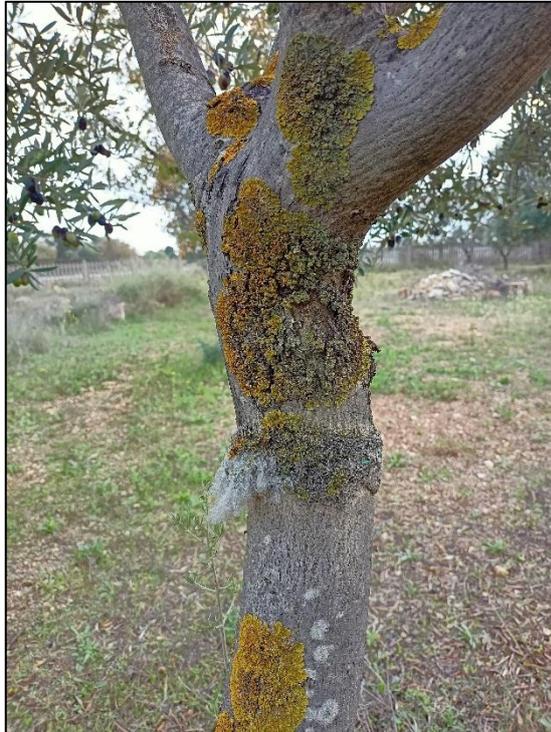
<i>Individuo monitorato</i>	VEG7-IBL1			
Specie lichenica	Lato N	Lato E	Lato S	Lato O
<i>Caloplaca cerina</i>	-	-	-	-
<i>Lecanora chlarotera</i>	-	-	-	-
<i>Xanthoria parietina</i>	5	5	7	2
<i>Physcia adscendens</i>	-	4	3	5
<b>Frequenza lichenica totale</b>	5	9	10	7
<b>Valore IBL</b>	31			
<b>Giudizio IBL</b>	Alterazione

Stazione VEG-7 – Analisi fitocenosi epifite: Individuo VEG7-IBL1.

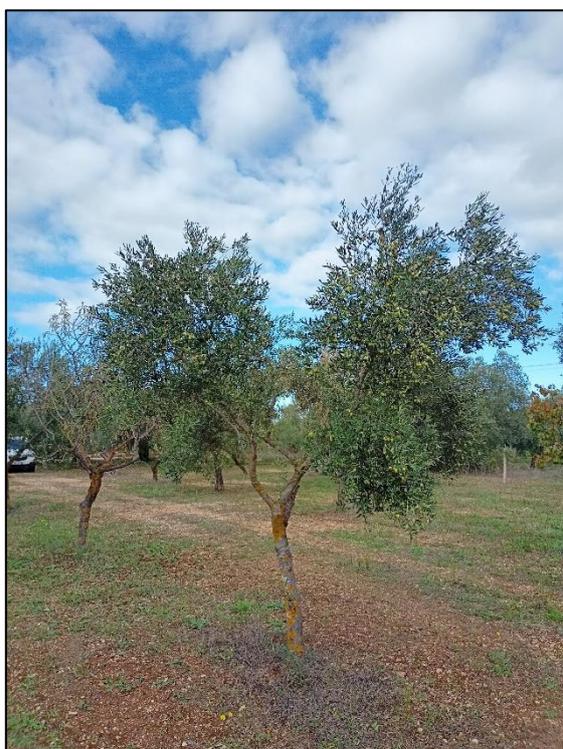
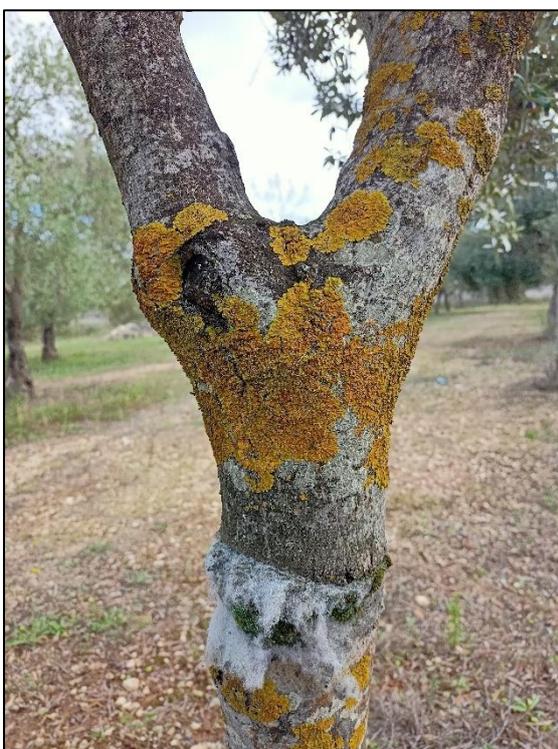
Individuo monitorato	VEG7-IBL2			
Specie lichenica	Lato N	Lato E	Lato S	Lato O
<i>Caloplaca cerina</i>	-	-	-	-
<i>Lecanora chlarotera</i>	8	2	5	7
<i>Xanthoria parietina</i>	8	2	6	7
<b>Frequenza lichenica totale</b>	16	4	11	14
<b>Valore IBL</b>	45			
<b>Giudizio IBL</b>	Alterazione

Stazione VEG-7 – Analisi fitocenosi epifite: Individuo VEG7-IBL2.

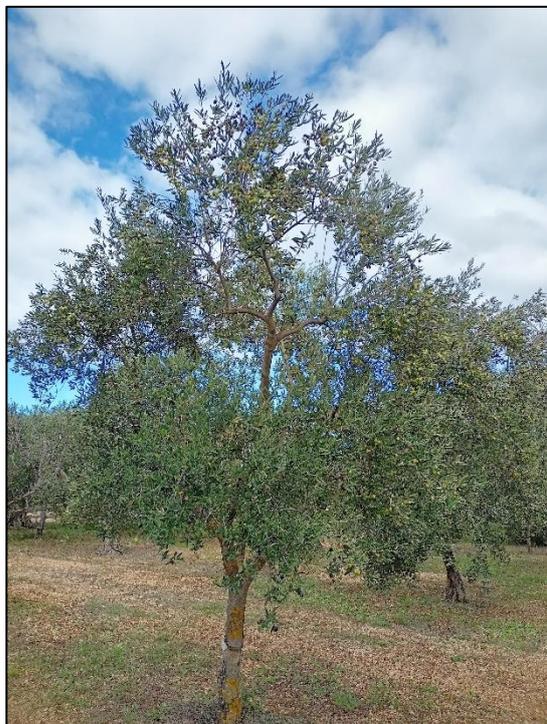
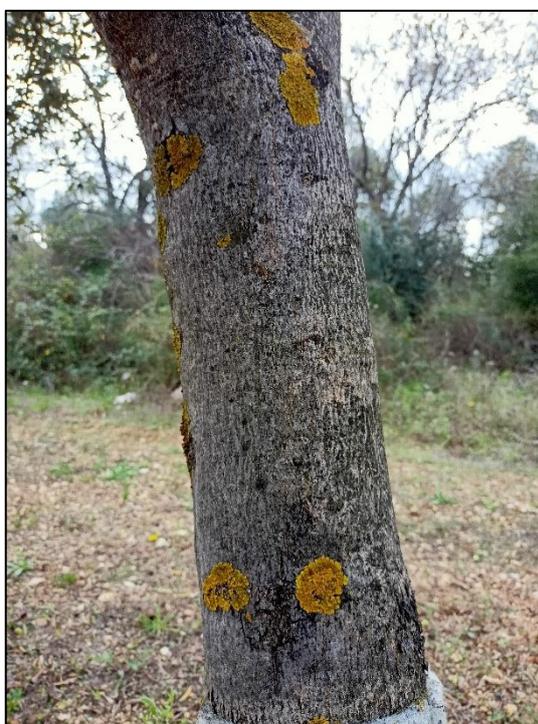
<i>Individuo monitorato</i>	VEG7-IBL3			
Specie lichenica	Lato N	Lato E	Lato S	Lato O
<i>Caloplaca cerina</i>	2	2	-	-
<i>Lecanora chlarotera</i>	-	-	-	-
<i>Xanthoria parietina</i>	4	5	6	7
<i>Physcia adscendens</i>	-	-	3	-
<b>Frequenza lichenica totale</b>	6	7	9	7
<b>Valore IBL</b>	29			
<b>Giudizio IBL</b>	Alterazione

Stazione VEG-7 – Analisi fitocenosi epifite: Individuo VEG7-IBL3.

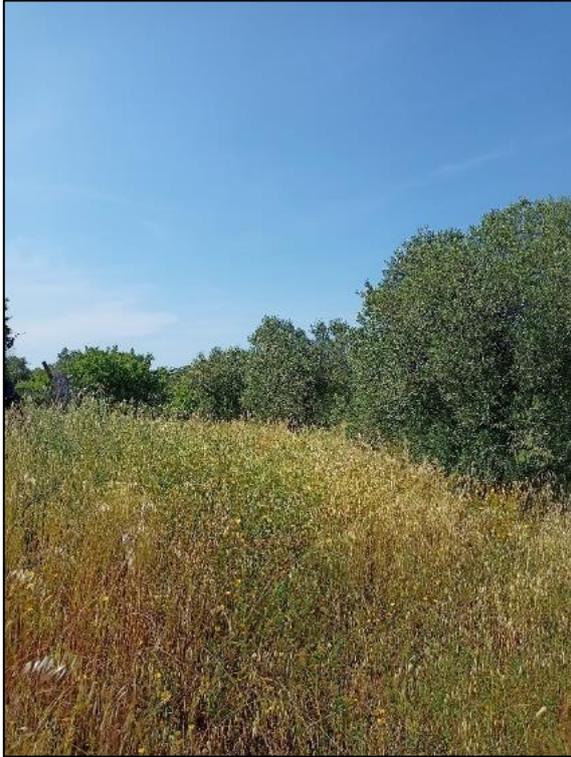
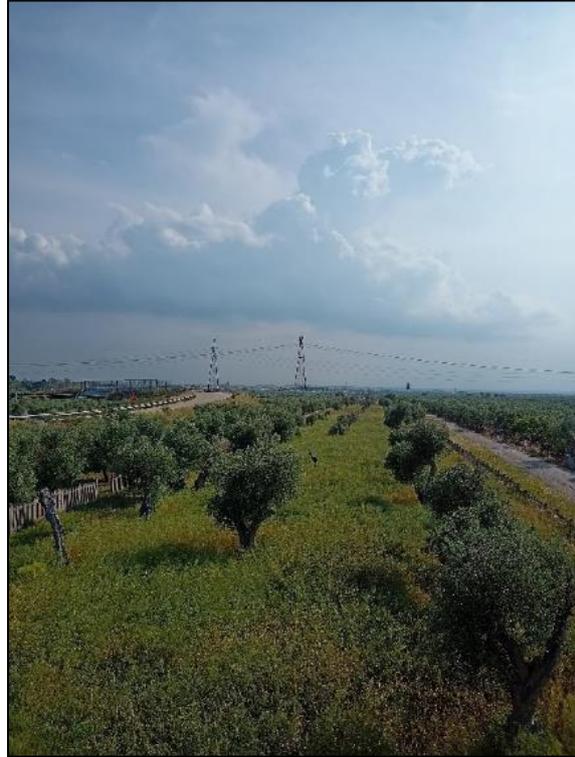
Vista dei filari di ulivi

Sulla base delle osservazioni effettuate in campo, i 219 esemplari di *Olea europaea* monitorati nella primavera del 2022 sono stati classificati come segue:

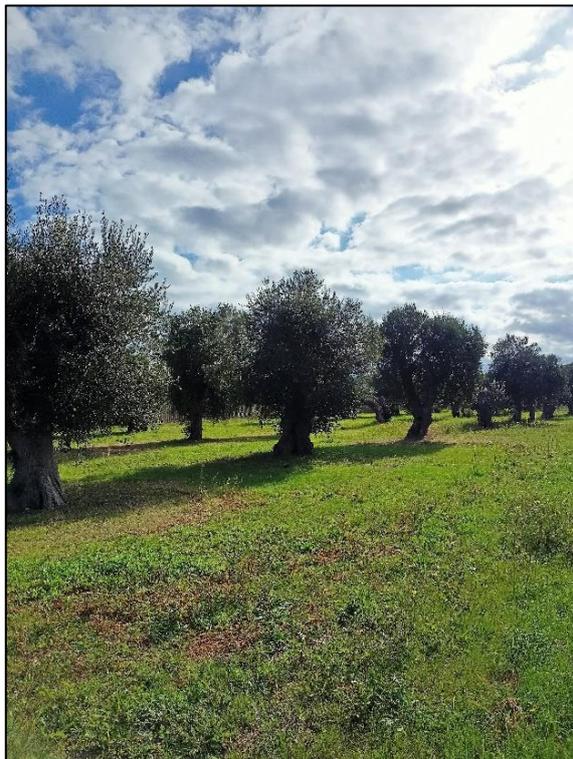
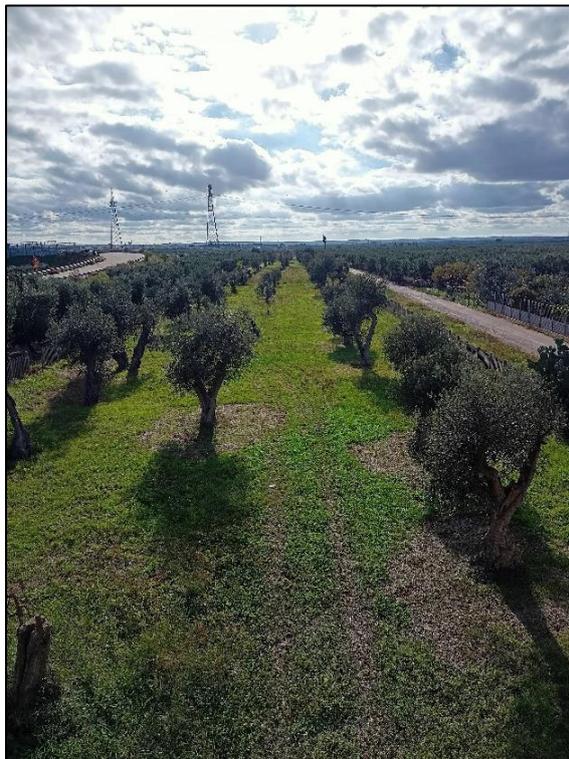
L'intero popolamento è stato sottoposto a monitoraggio dello stato di vigore vegetativo in data 17/11/2022, eseguito tramite analisi visiva, che ha permesso di suddividere gli esemplari arborei in 5 categorie in riferimento alle condizioni vegetative:

- Alberi inceneriti
- Alberi bruciati con recupero basale
- Alberi bruciati secchi
- Alberi in buone condizioni
- Alberi completamente combusti

Vista dei filari di ulivi

Sulla base delle osservazioni effettuate in campo, i 219 esemplari di *Olea europaea* monitorati nell'autunno nel 2022 sono stati classificati come segue:
