ASSE VIARIO MARCHE – UMBRIA E QUADRILATERO DI PENETRAZIONE INTERNA MAXI LOTTO 2

LAVORI DI COMPLETAMENTO DELLA DIRETTRICE PERUGIA ANCONA:
SS. 318 DI “VALFABBRICA”. TRATTO PIANELLO – VALFABBRICA
SS. 76 “VAL D’ESINO”. TRATTI FOSSATO VICO – CANCELLI E ALBACINA – SERRA SAN QUIRICO
“PEDEMONTANA DELLE MARCHE”, TRATTO FABRIANO – MUCCIA – SFERZIA

PROGETTO ESECUTIVO

2.1.3 PEDEMONTANA DELLE MARCHE 3° stralcio funzionale: Castelraimondo nord – Castelraimondo sud 4° stralcio funzionale: Castelraimondo sud – innesto S.S. 77 a Muccia INDIVIDUAZIONE, CARATTERIZZAZIONE E CARTOGRAFIA DELLA VEGETAZIONE PROTETTA E COMPENSAZIONE AMBIENTALE AI SENSI DELLA L.R. 6/2005 E SS.MM.II	SCALA: DATA: <p style="text-align: center;">Marzo 2020</p>
---	--

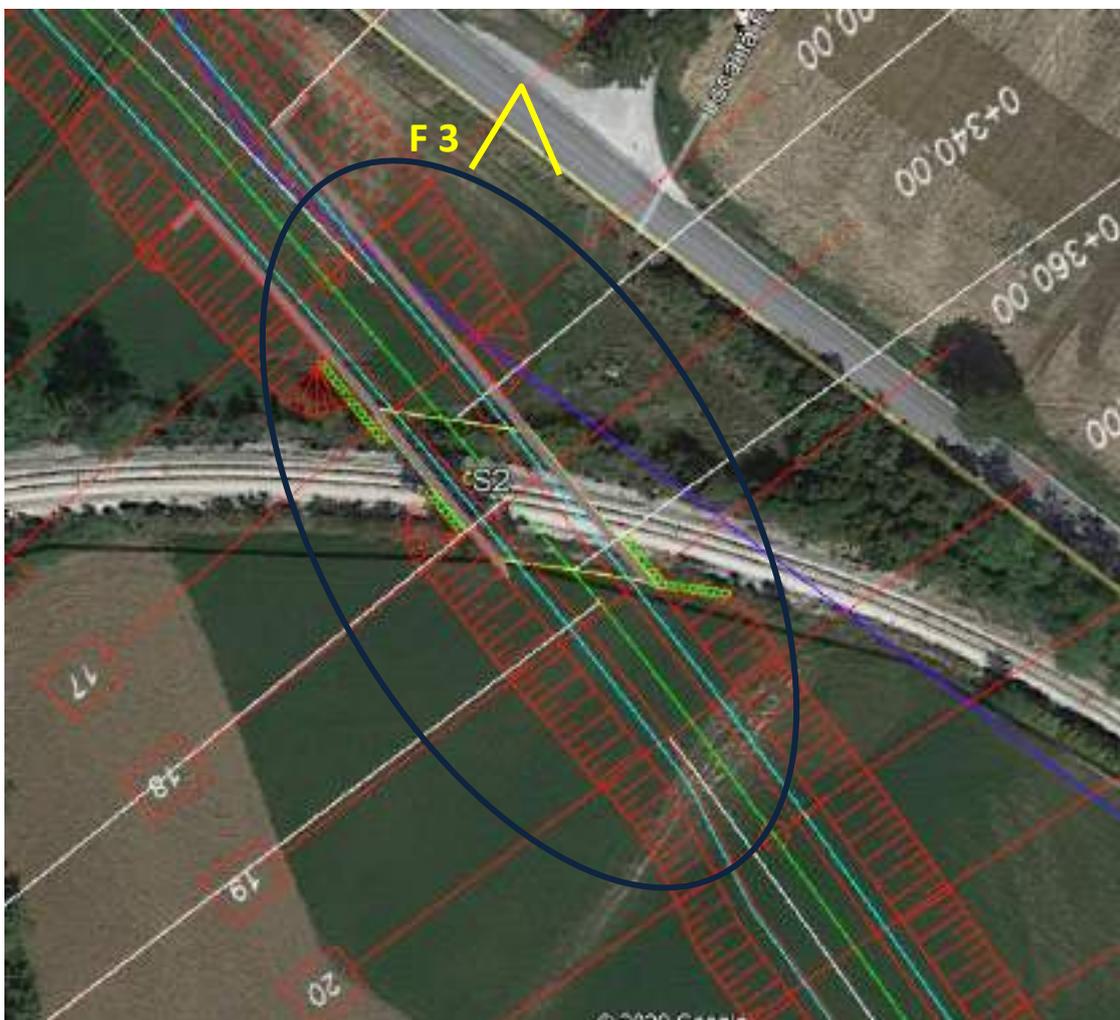
Tracciato in progetto su foto satellitare da Google Earth: In blu l'area indagata del sito **S2**. In giallo il punto fotografico

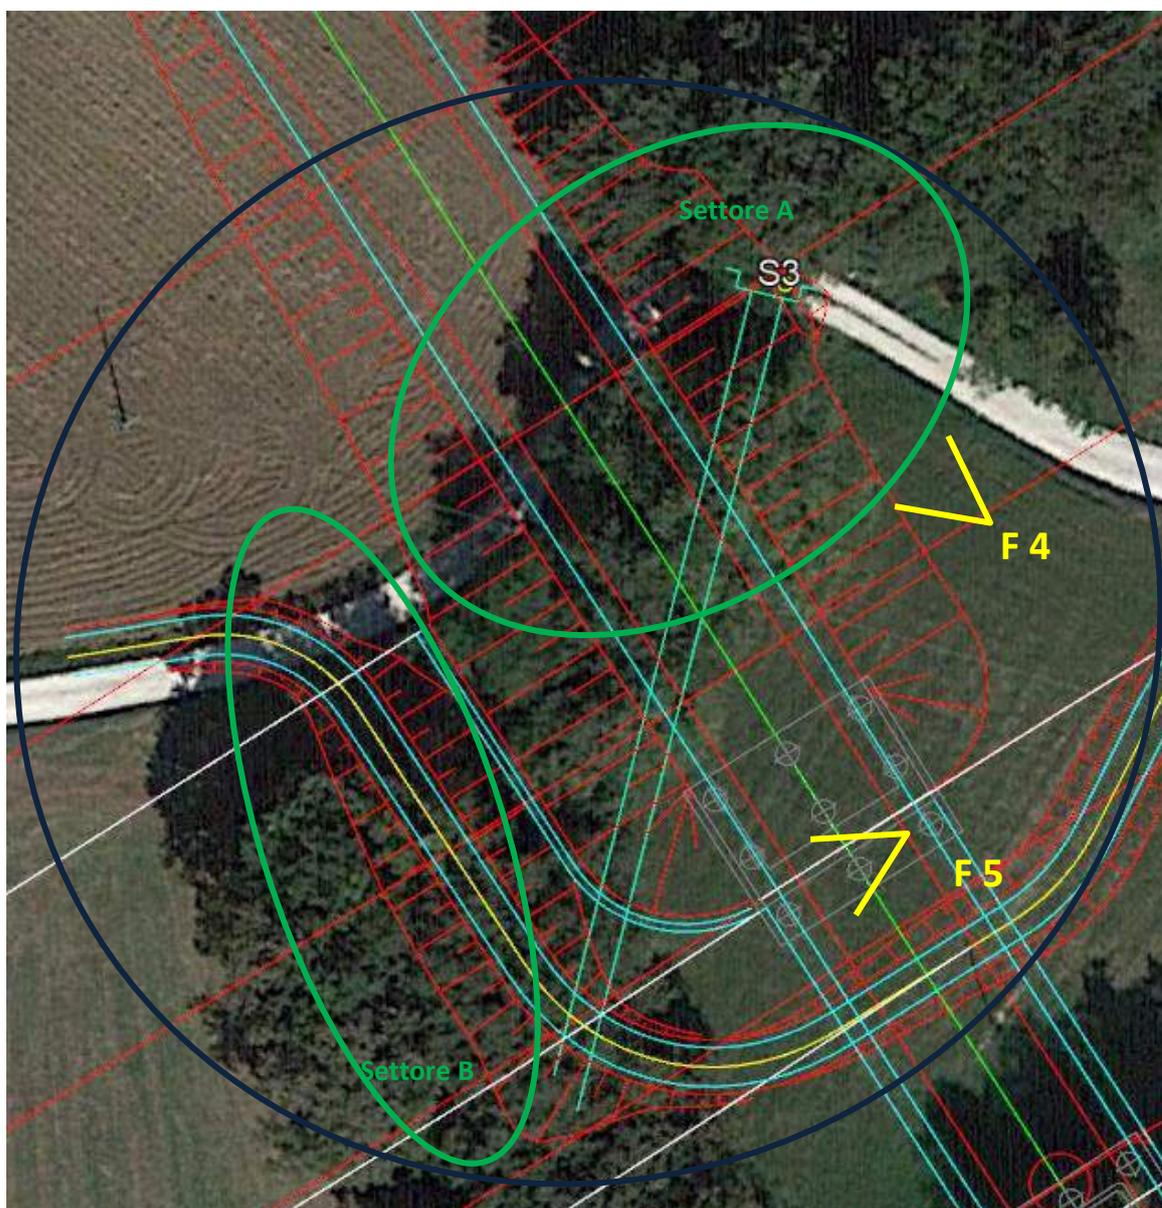
Tracciato in progetto su foto satellitare da Google Earth: In blu l'area indagata del sito **S3**. In verde i settori con vegetazione interferita indagata. In giallo i punti fotografici

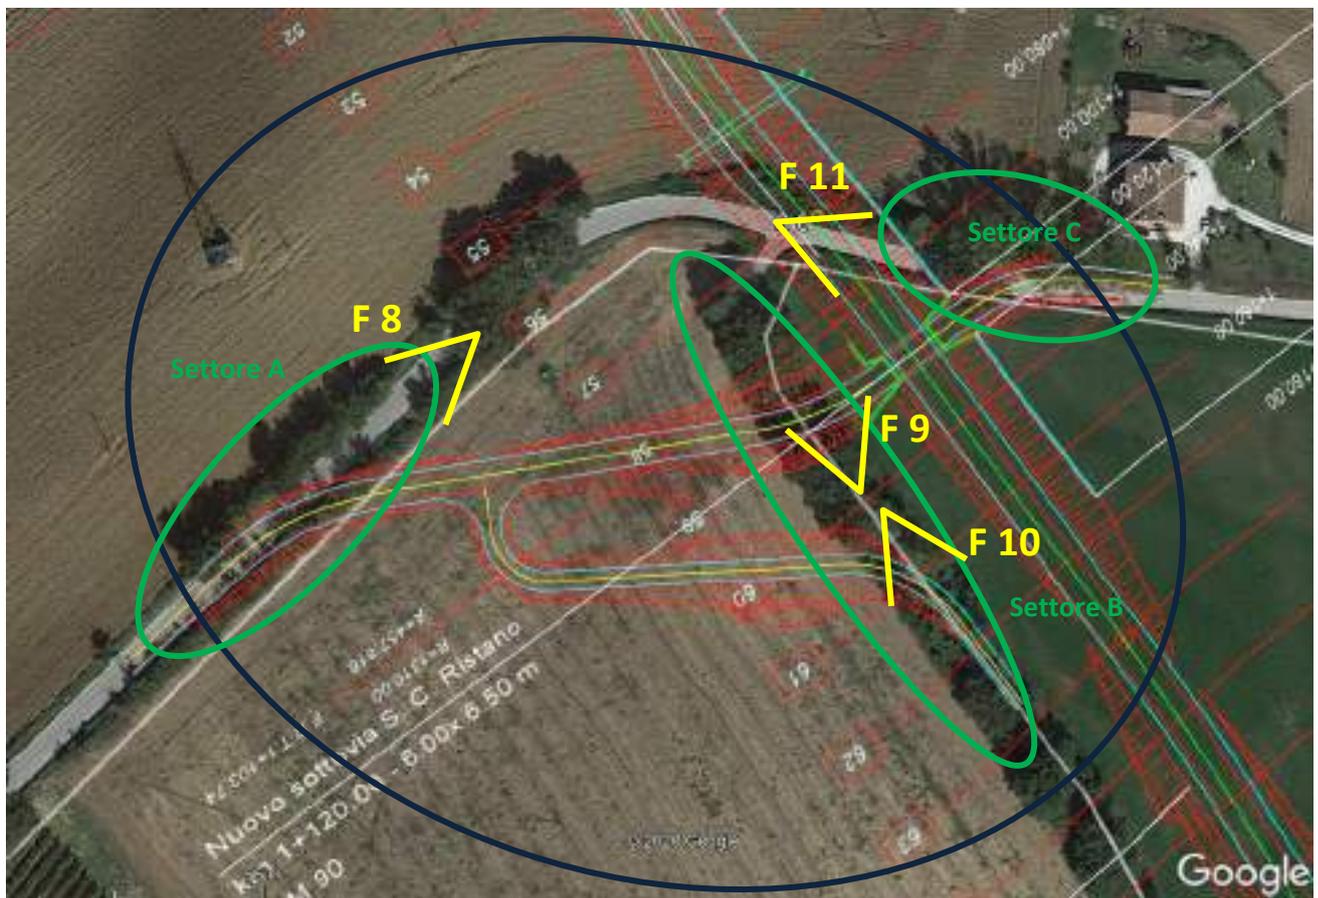
Tracciato in progetto su foto satellitare da Google Earth: In blu l'area indagata del sito S6. In verde i tre settori con vegetazione interferita indagata. In giallo i punti fotografici

Il tracciato e le opere del nuovo sottovia in progetto interferiscono con tipologie vegetazionali per lo più arboree, disposte in filare, ai margini delle scarpate stradali della viabilità locale (loc. Rustano).

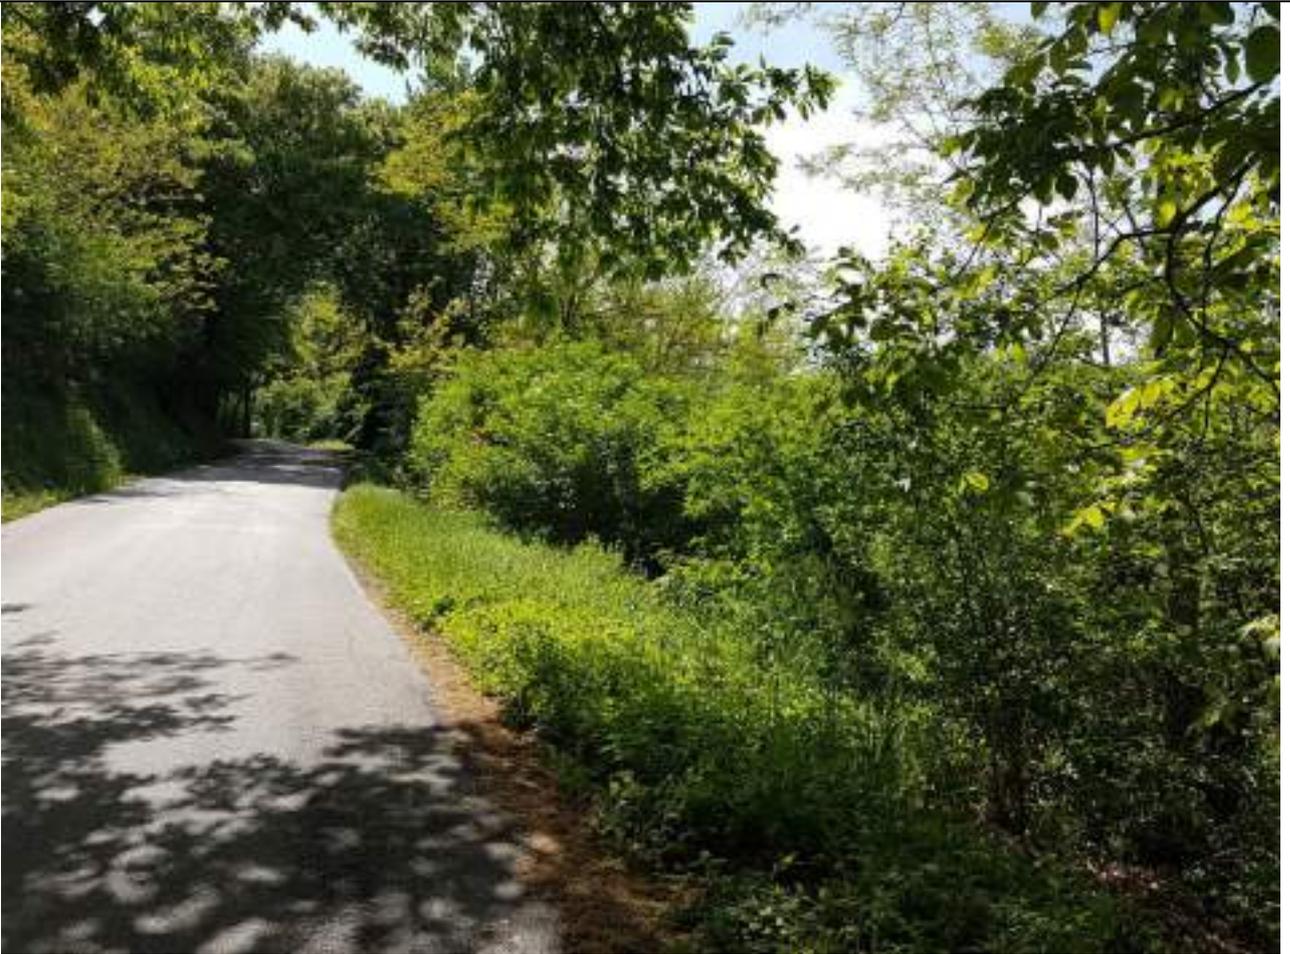
Foto 25 - Tratto di siepe sulla destra, interferita dal tracciato

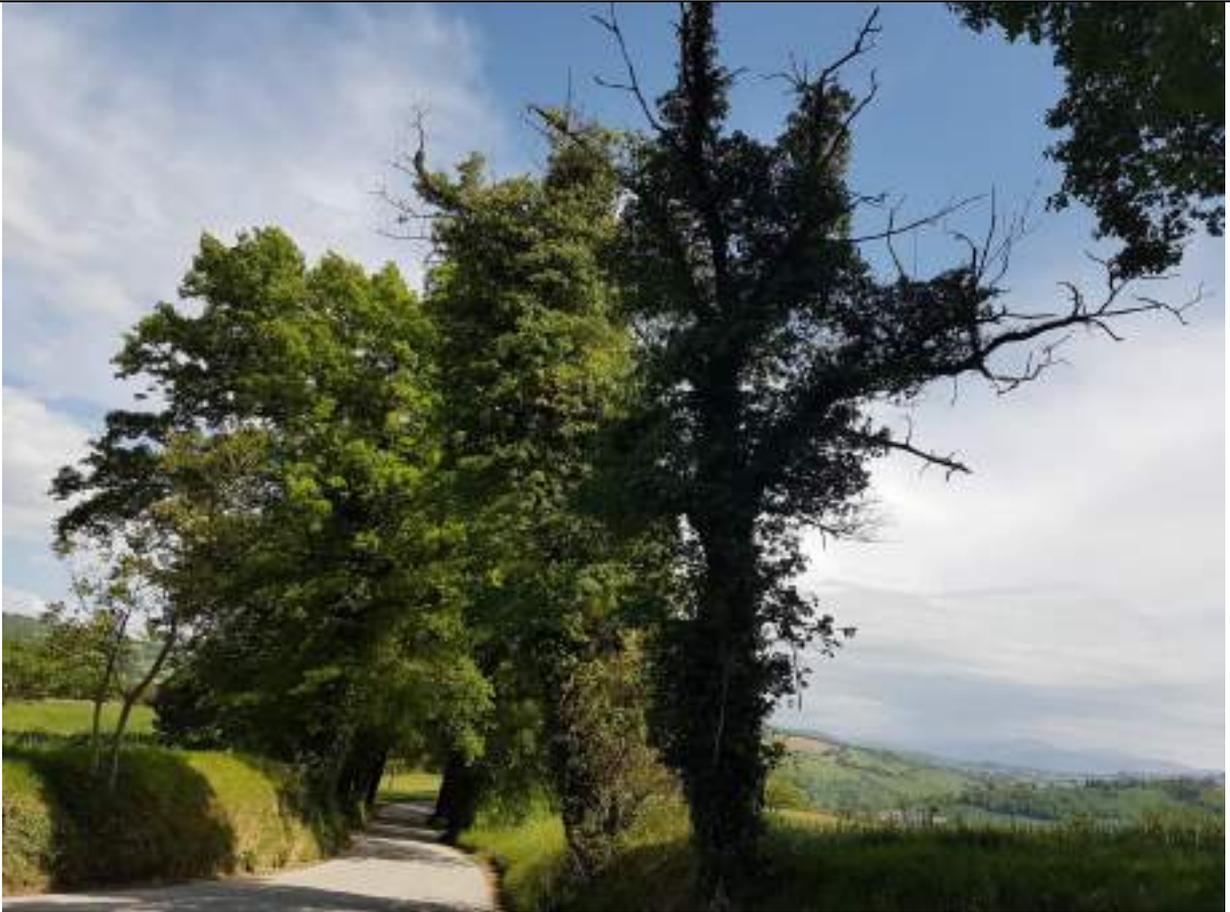
Foto 26 - Vista sui due esemplari morti di roverella (i primi due a destra)

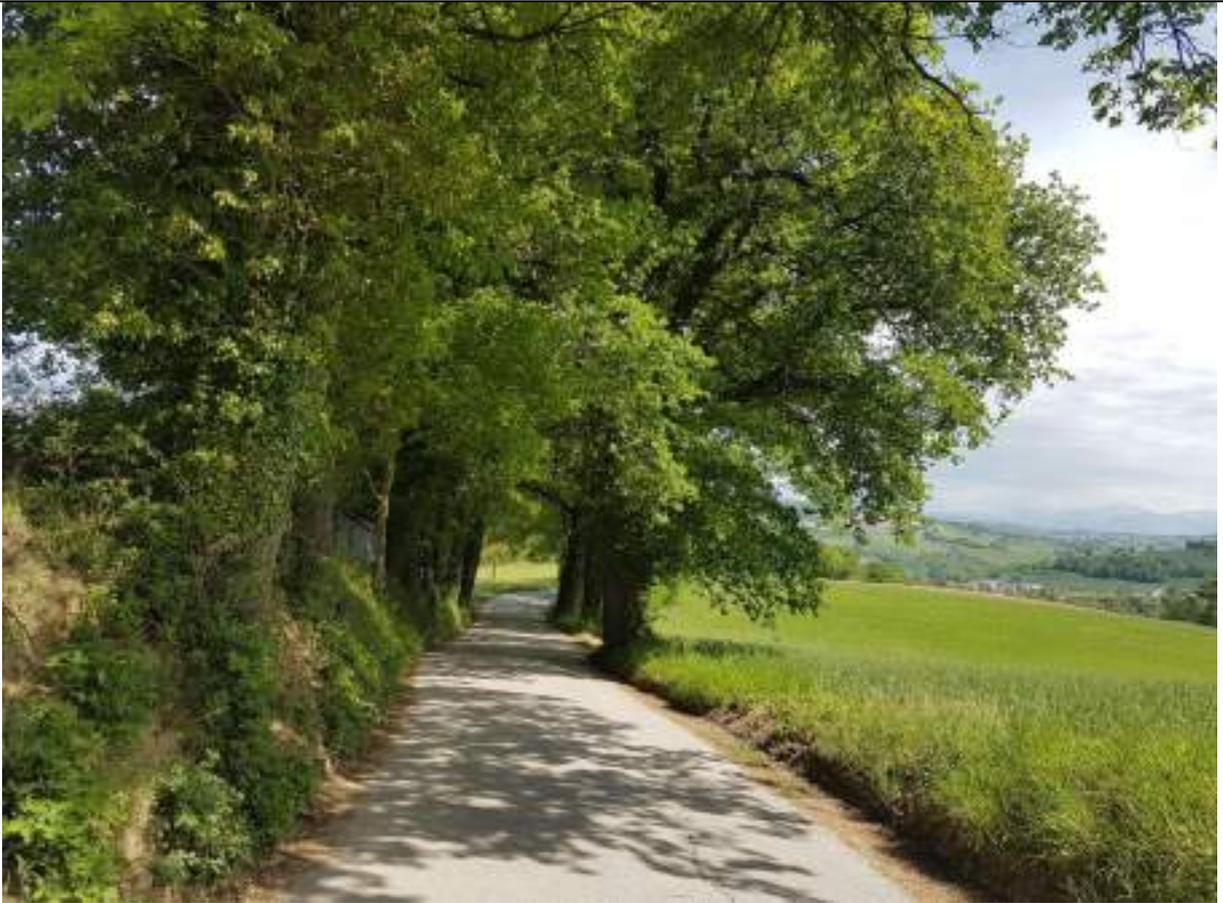
Foto 27 - Strada per Torre del Parco, poco dopo l'incrocio da Via Monte Gemmo, con esemplari di roverelle a sinistra e a destra su scarpata e bordo stradale

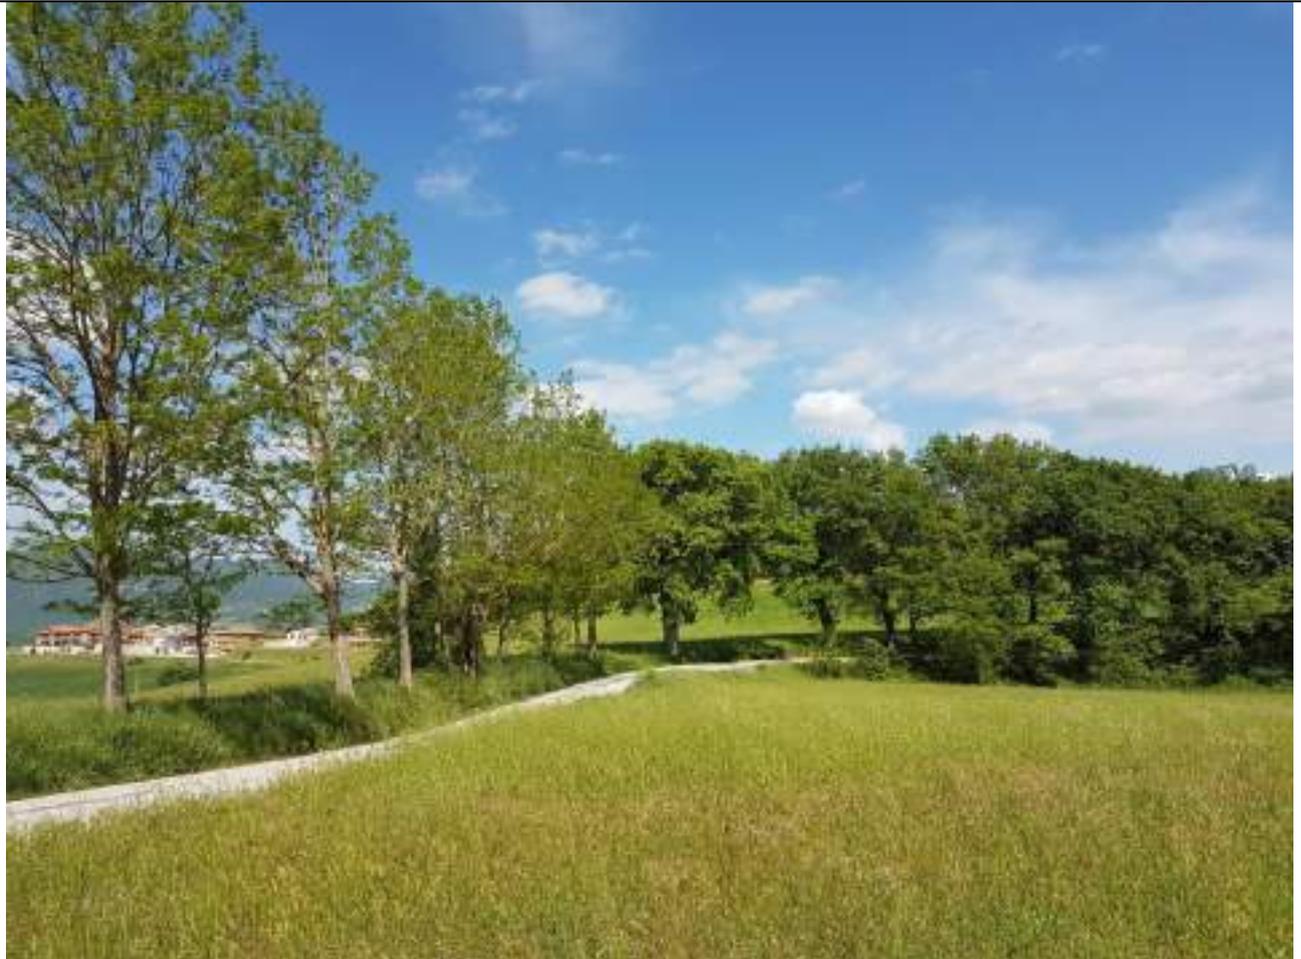
Foto 29 - Filare di robinia a sinistra, e sullo sfondo esemplari di roverella secolari interferiti (sulla scarpata sinistra).

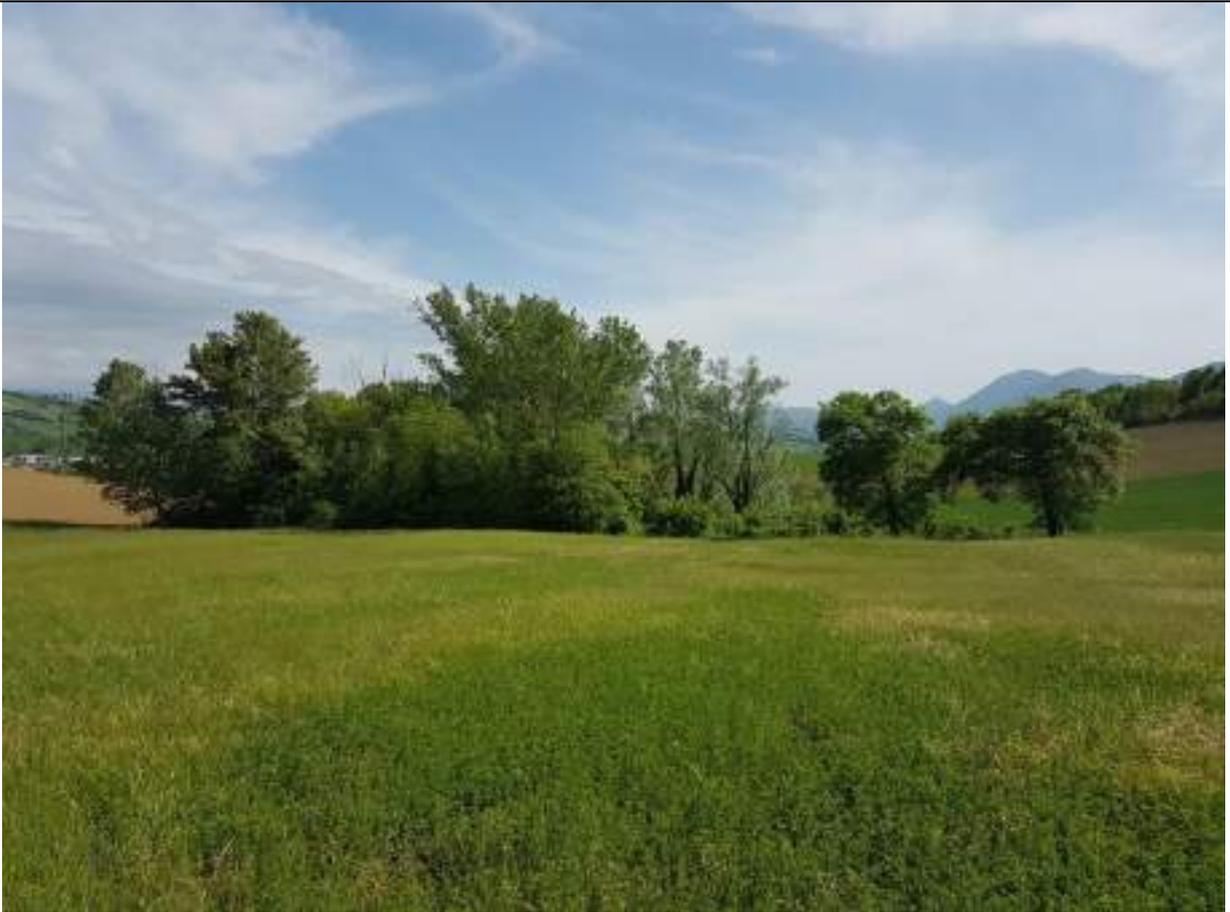
Foto 30 – Vista dal Sito dal seminativo, a destra i 2 esemplari di roverella, a sinistra il bosco igrofilo

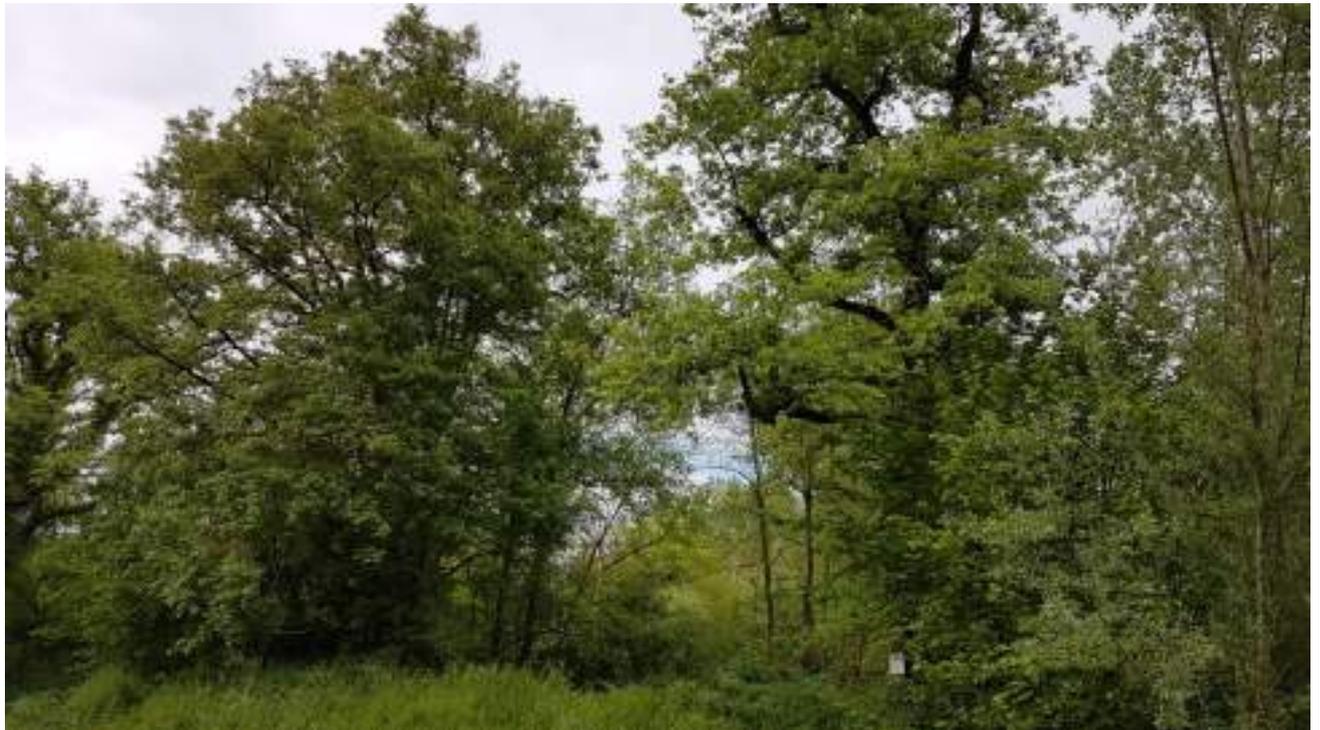
Foto 38 - Porzione basale del bosco ripariale nel settore piaggiante a ridosso del corso del F. Potenza

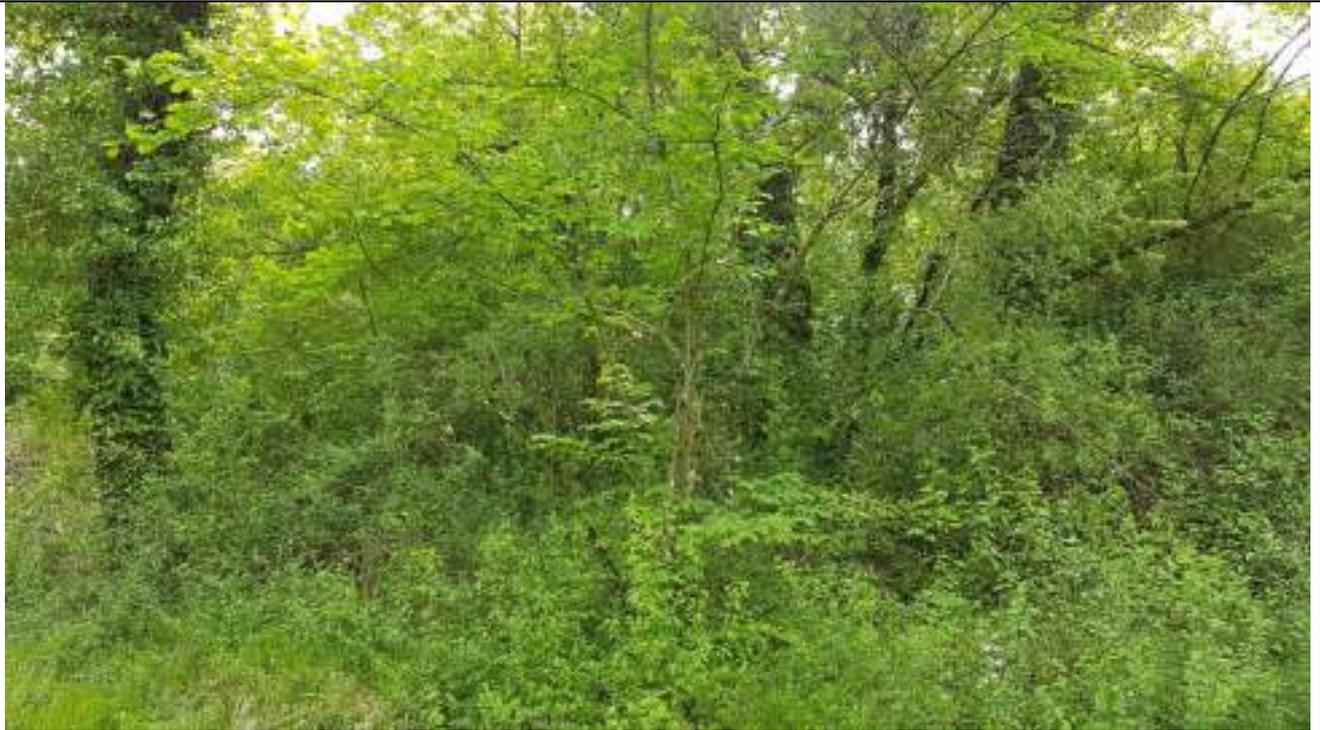
Foto 39 - Porzione basale del bosco ripariale nel settore piaggiante, a ridosso del F. Potenza

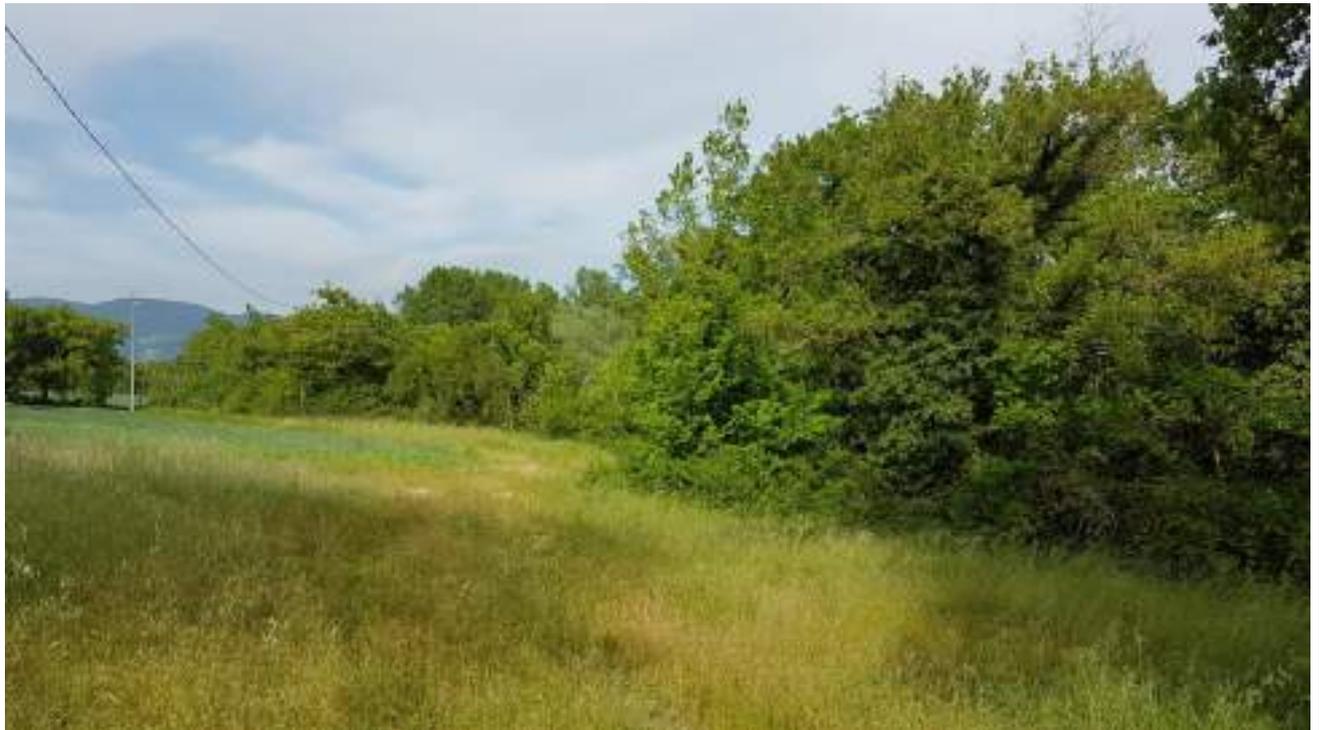
Foto 40 - Panoramica della porzione superiore del bosco ripariale del F. Potenza, con maggiore presenza di roverella nei settori esterni (dal retro della casa cantoniera)

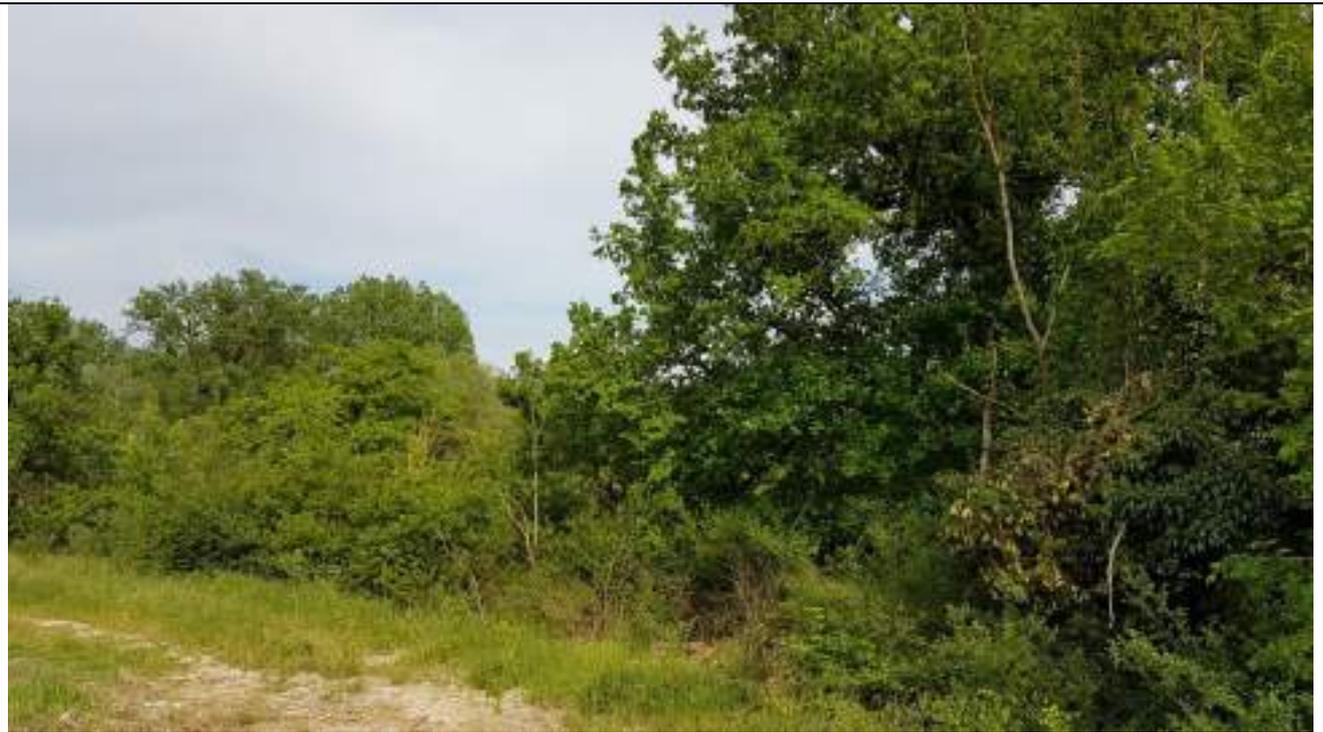
Foto 41 - Porzione superiore del bosco ripariale del F. Potenza, con maggiore presenza di roverella nei settori esterni e interni

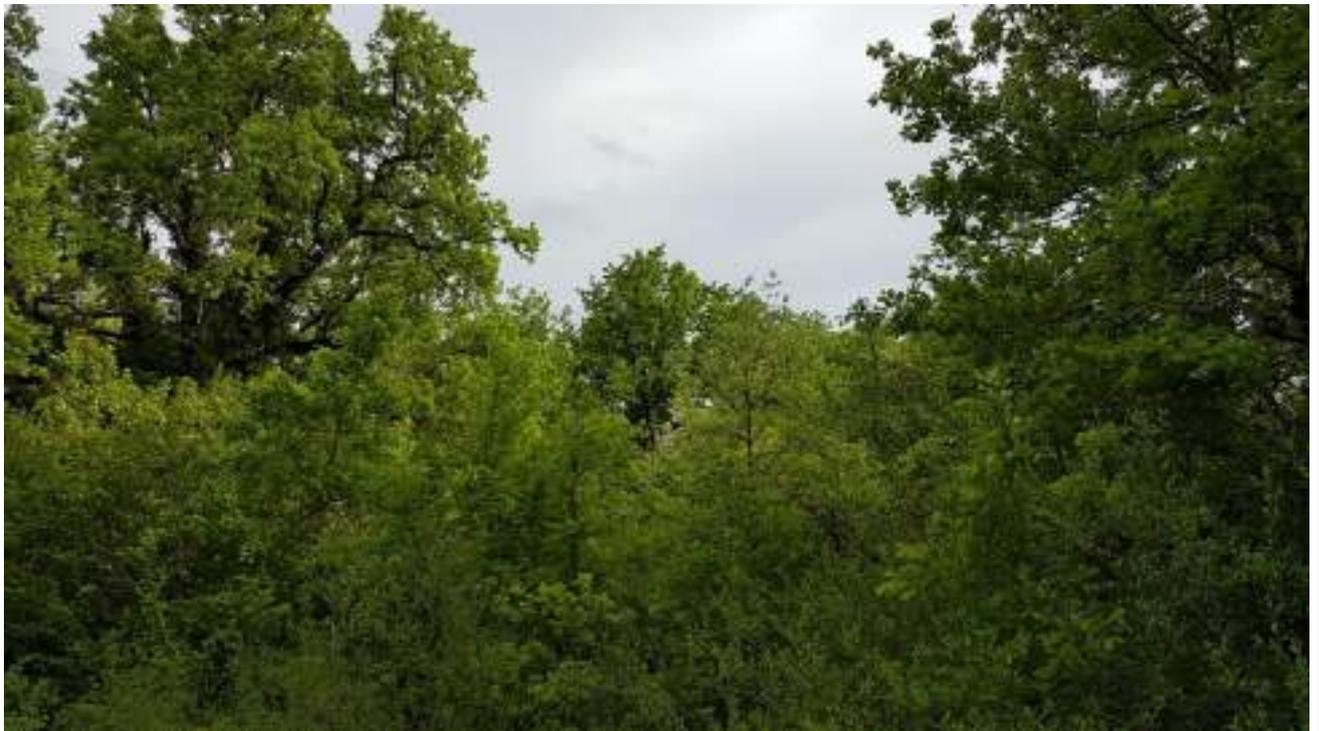
Foto 42 - Dettaglio della porzione superiore del bosco ripariale del F. Potenza, con maggiore presenza di roverella nei settori esterni e interni. Vista dell'interno del bosco

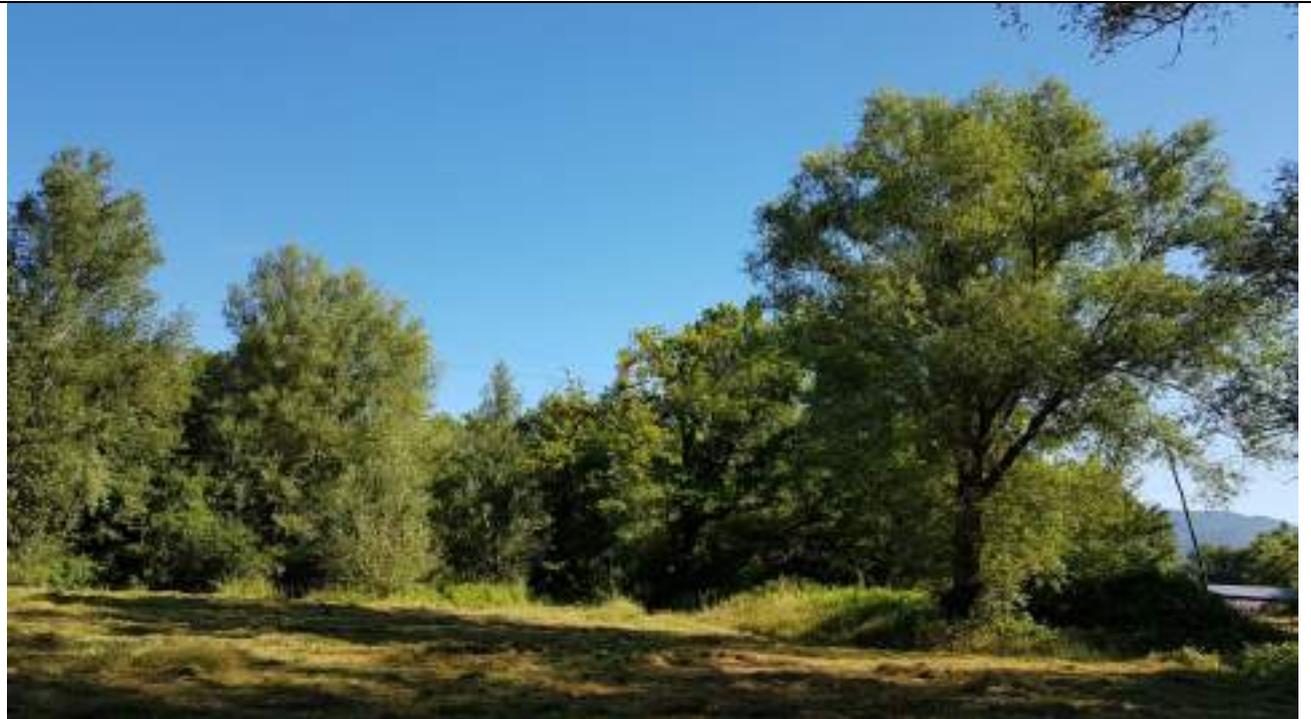
INDIVIDUAZIONE DEGLI ELEMENTI VEGETALI INTERFERITI DALLE OPERE IN PROGETTO Il viadotto in progetto, influenza esemplari arborei singoli in filare, localizzati in un settore interpodereale che separa due superfici boschive. Tra le specie presenti (foto 42.1 e 42.2) vanno indicati, due grossi esemplari di salice bianco al centro dell'area, mentre verso il corso del F. Potenza sono presenti due esemplari di roverella (con diametri rientranti come individui protetti) alcuni olmi, di piccole dimensioni, e un tiglio, probabilmente di origine antropica, ma avente dimensioni tali da rientrare tra gli alberi protetti.

Foto 42.1 - Panoramica dal seminativo, verso gli esemplari arborei del sito interessato dal viadotto in progetto.

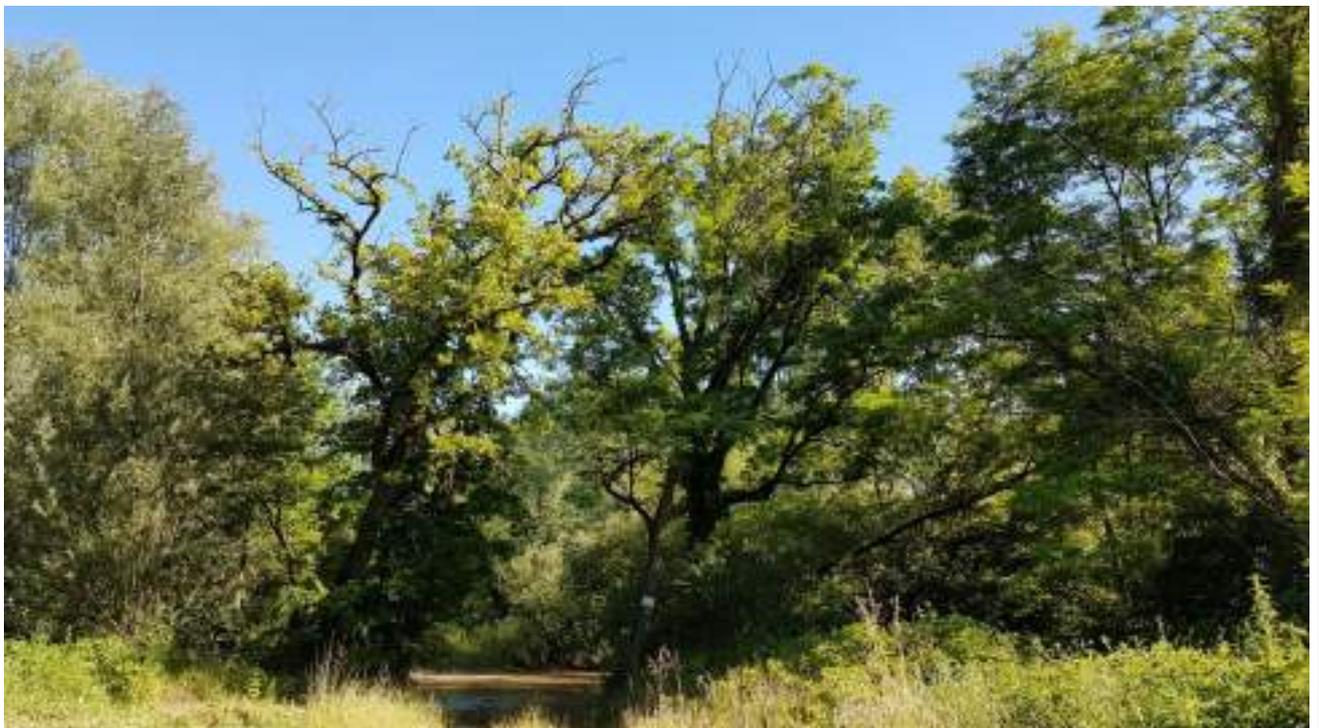
Specie singola protetta con nome comune	
ALBERO PROTETTO	Specie	Diametro (cm)
	Roverella	40 *
	Roverella	45
	Tiglio	23
TOTALE ALBERI PROTETTI	3 (di cui 1 secolare)	
NOTE	* esemplare in cattivo stato di conservazione con molte branche seccaginose.

Foto 42.2 - Vista dei due esemplari arborei di roverella del sito interessato dal viadotto (esemplare a sinistra in cattivo stato vegetativo). L'esemplare di Tiglio, è dietro questo esemplare.

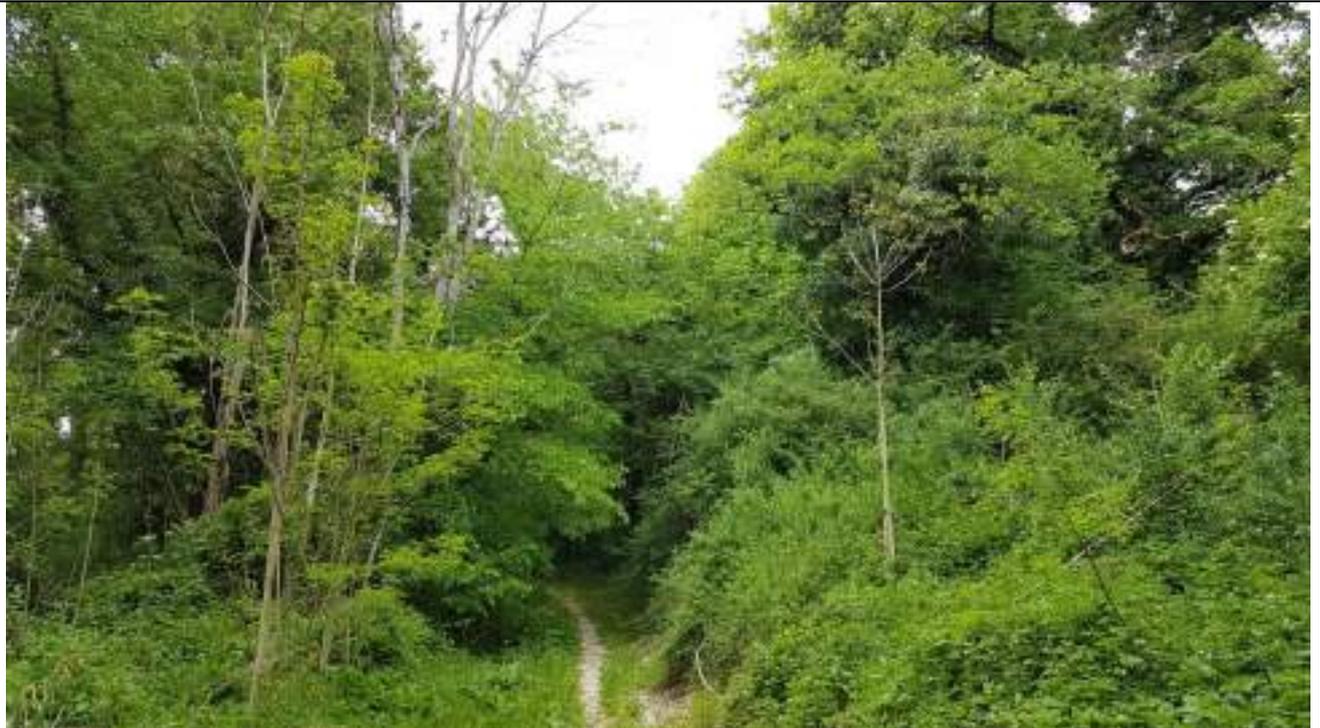
- nella porzione basale, il bosco si presenta con una struttura a fustaia irregolare rada a dominanza di roverella e in misura minore acero campestre e olmo comune. È presente un sottobosco arbustivo denso e abbondante con biancospino comune, prugnolo, pungitopo, corniolo, ligustro, edera, luppolo (foto 43).

Foto 43 - Porzione basale del querceto

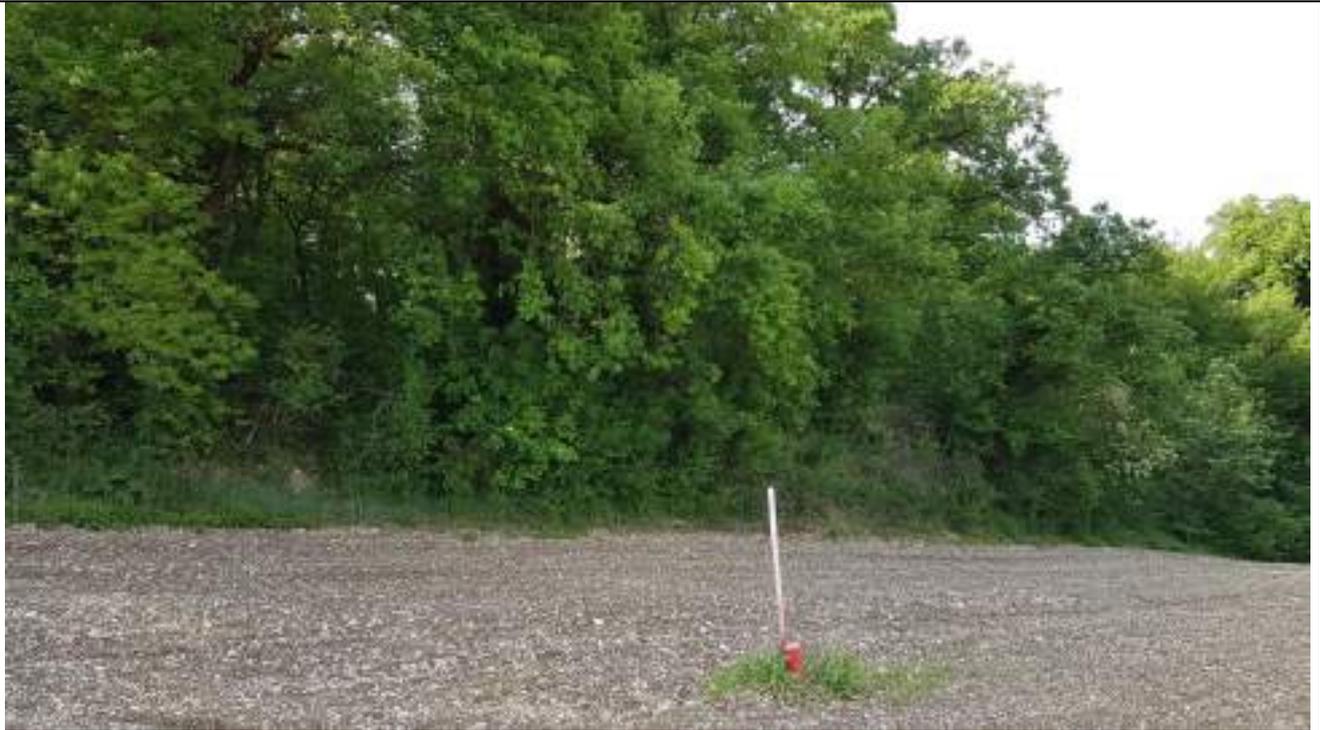
Foto 45 - Vista del querceto dal seminativo

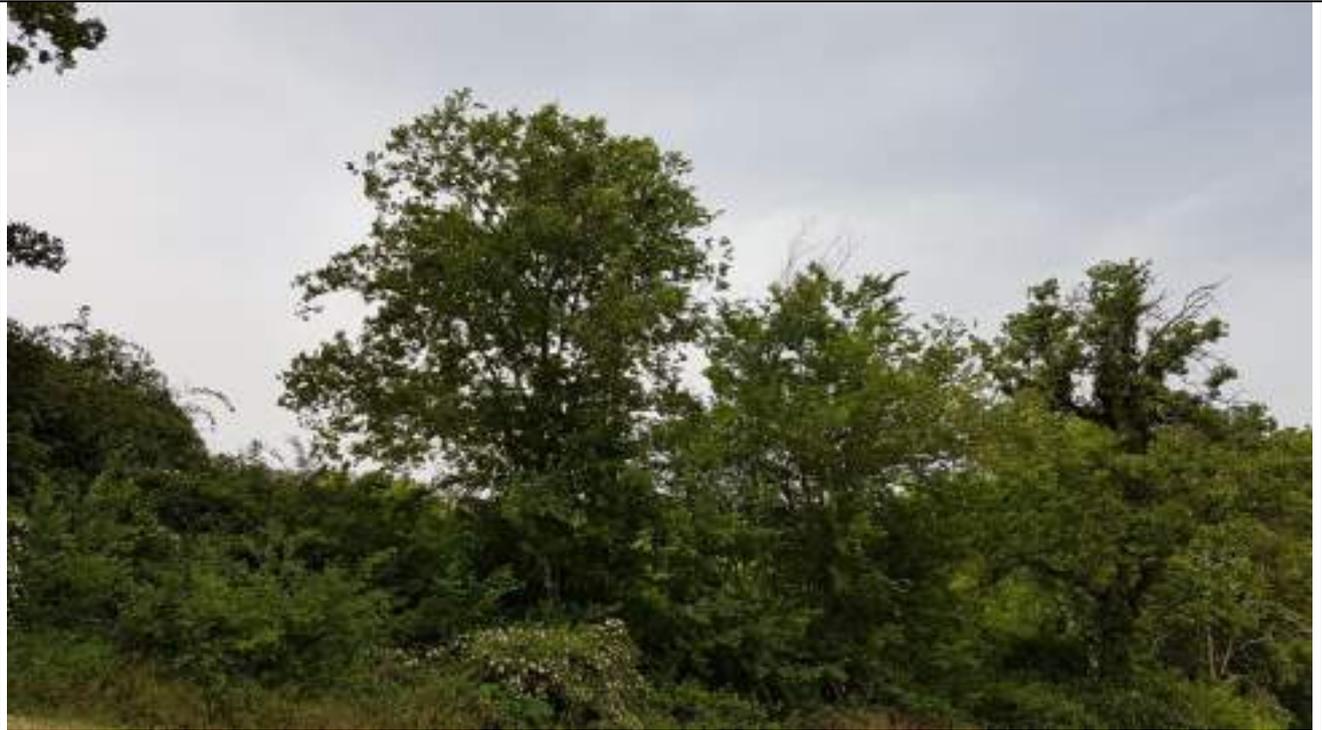
INDIVIDUAZIONE DEGLI ELEMENTI VEGETALI INTERFERITI DALLE OPERE IN PROGETTO	<p>Il tracciato e il tipo di intervento in progetto, per questo Sito, intercetta un filare arboreo su siepe (foto 46). Il filare è costituito da olmo, con qualche esemplare di roverella, mentre la siepe presenta una composizione arbustiva: prugnolo, rosa canina. Gli elementi protetti, individuati nel filare sono stati riportati nel punto sottostante</p>

SIEPE	Lunghezza siepe (m)	Specie arborea protetta (se presenti)	Diametro della specie arborea (se presente)
	16 m	-	-
LUNGHEZZA SIEPE (METRI)	16 m		
ALBERO PROTETTO	Specie singola protetta con nome comune		
	Specie	Diametro (cm)	
	Olmo campestre	21	
	Olmo campestre	16	
	Olmo campestre	16	
	Olmo campestre	17	
	Olmo campestre	20	
TOTALE ALBERI PROTETTI	6		
NOTE			
FOTO

Foto 46 - Filare su siepe

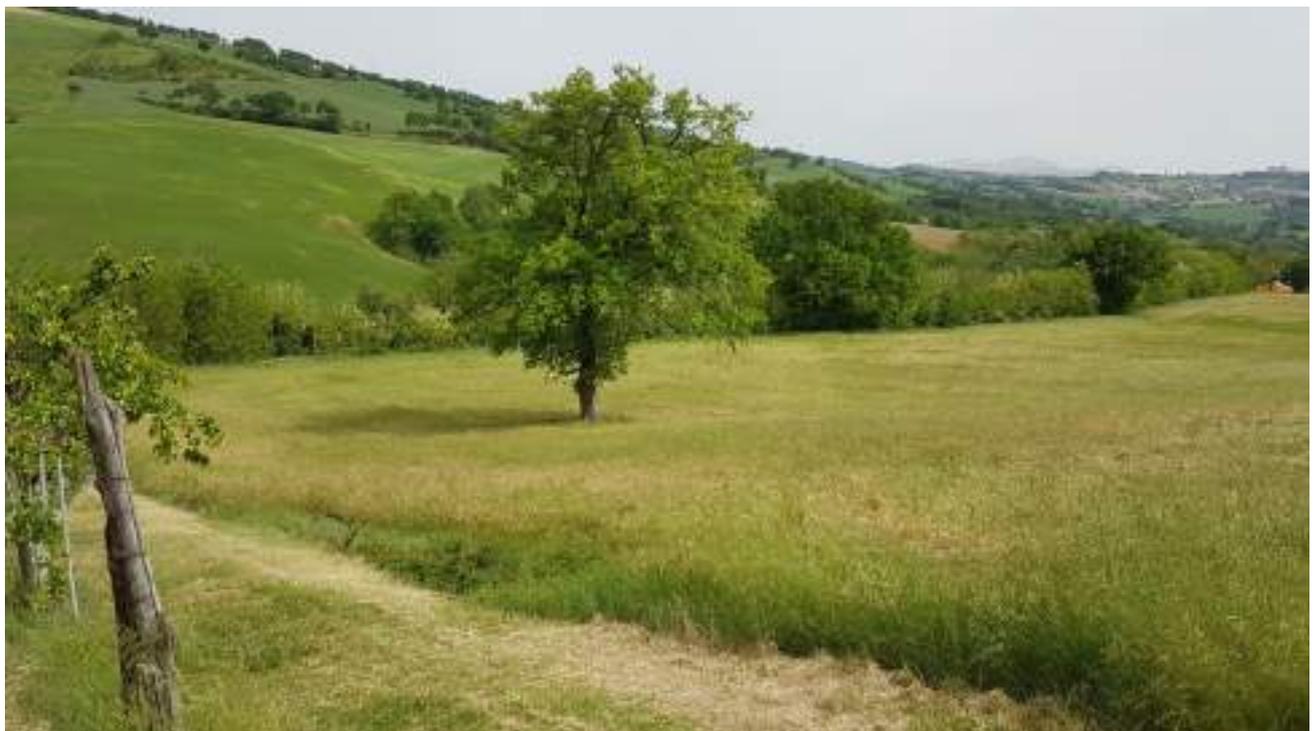
INDIVIDUAZIONE DEGLI ELEMENTI VEGETALI INTERFERITI DALLE OPERE IN PROGETTO	Il tracciato e il tipo di intervento in progetto, per questo Sito, intercetta un esemplare di roverella in pieno seminativo con specie erbacee per fienagione (foto 47). Nelle vicinanze, lungo la scarpata della strada statale Castelraimondo-Camerino, è presente un filare arboreo di robinia (foto 48). L'elemento singolo di roverella, individuato nel seminativo, è stato riportato nel punto sottostante.

ALBERO PROTETTO	Specie singola protetta con nome comune	
	Specie	Diametro (cm)
	Roverella	81 *
TOTALE ALBERI PROTETTI	1 (secolare)	
NOTE	* esemplare secolare

Foto 47 - Esemplare di roverella in pieno campo

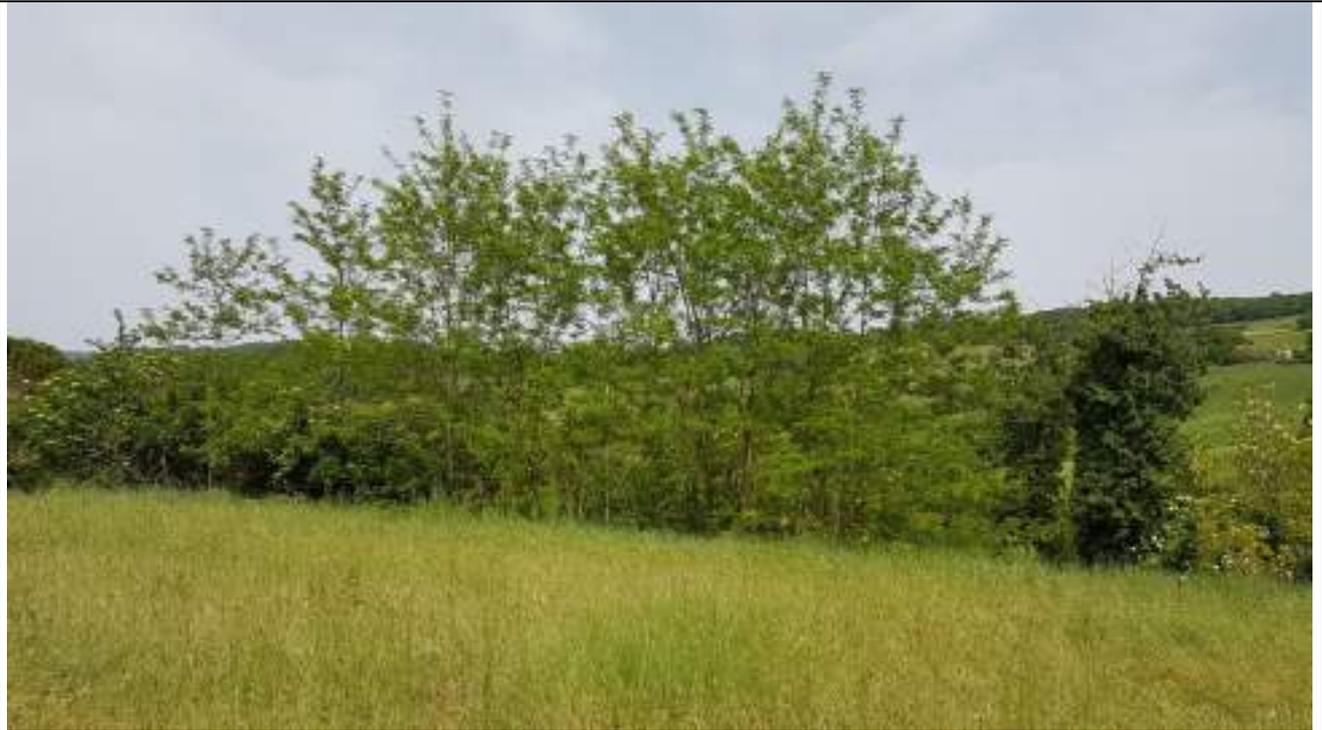
Foto 48- Vista del filare di robinia
