ASSE VIARIO MARCHE – UMBRIA E QUADRILATERO DI PENETRAZIONE INTERNA MAXI LOTTO 2

LAVORI DI COMPLETAMENTO DELLA DIRETTRICE PERUGIA ANCONA:
SS. 318 DI “VALFABBRICA”. TRATTO PIANELLO – VALFABBRICA
SS. 76 “VAL D’ESINO”. TRATTI FOSSATO VICO – CANCELLI E ALBACINA – SERRA SAN QUIRICO
“PEDEMONTANA DELLE MARCHE”, TRATTO FABRIANO – MUCCIA – SFERZIA

PROGETTO ESECUTIVO

2.1.3 PEDEMONTANA DELLE MARCHE 3° stralcio funzionale: Castelraimondo nord – Castelraimondo sud 4° stralcio funzionale: Castelraimondo sud – innesto S.S. 77 a Muccia INDIVIDUAZIONE, CARATTERIZZAZIONE E CARTOGRAFIA DELLA VEGETAZIONE PROTETTA E COMPENSAZIONE AMBIENTALE AI SENSI DELLA L.R. 6/2005 E SS.MM.II	SCALA: DATA: <p style="text-align: center;">Marzo 2020</p>
---	--

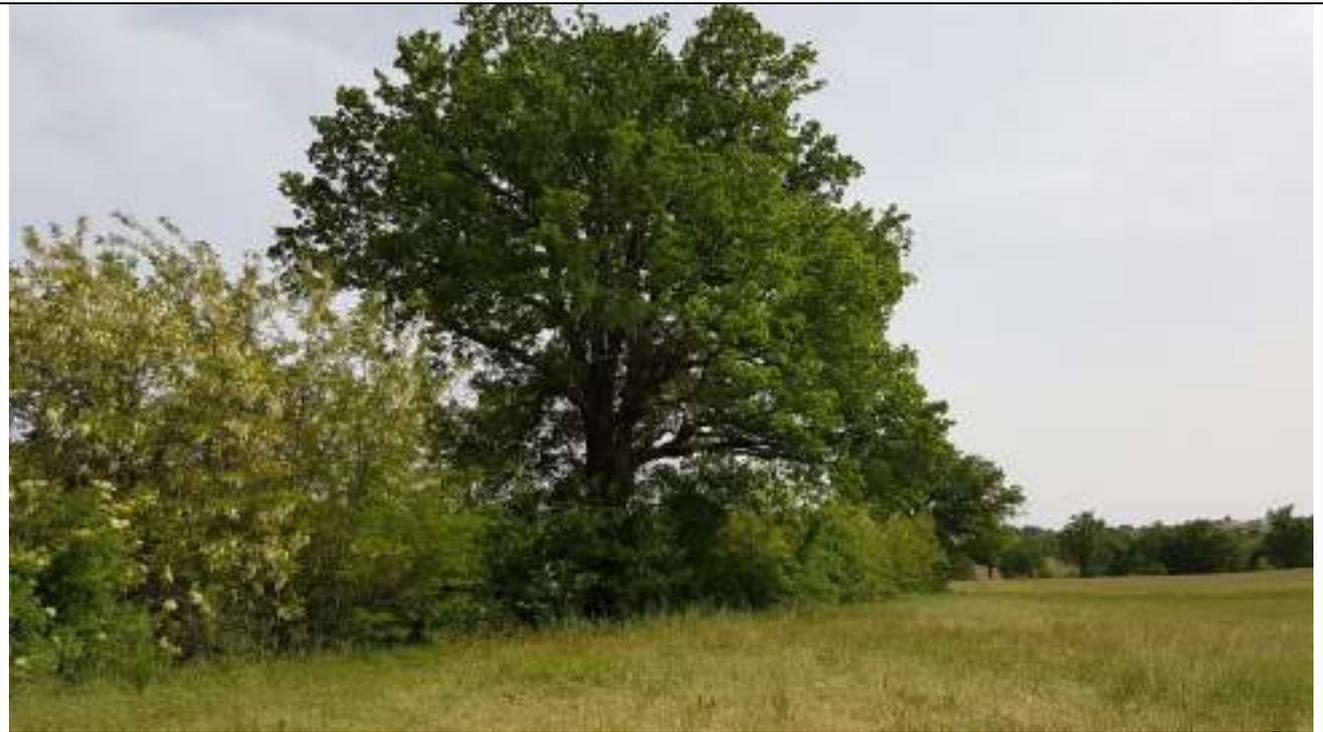
ALBERO PROTETTO	Specie singola protetta con nome comune	
	Specie	Diametro (cm)
	Roverella	110 *
	Roverella	75 *
TOTALE ALBERI PROTETTI	2 (secolari)	
NOTE	* esemplare secolare. Si tratta di esemplari di notevole valenza paesaggistica.	
FOTO

Foto 49- Esempio di roverella da 110 cm di diametro

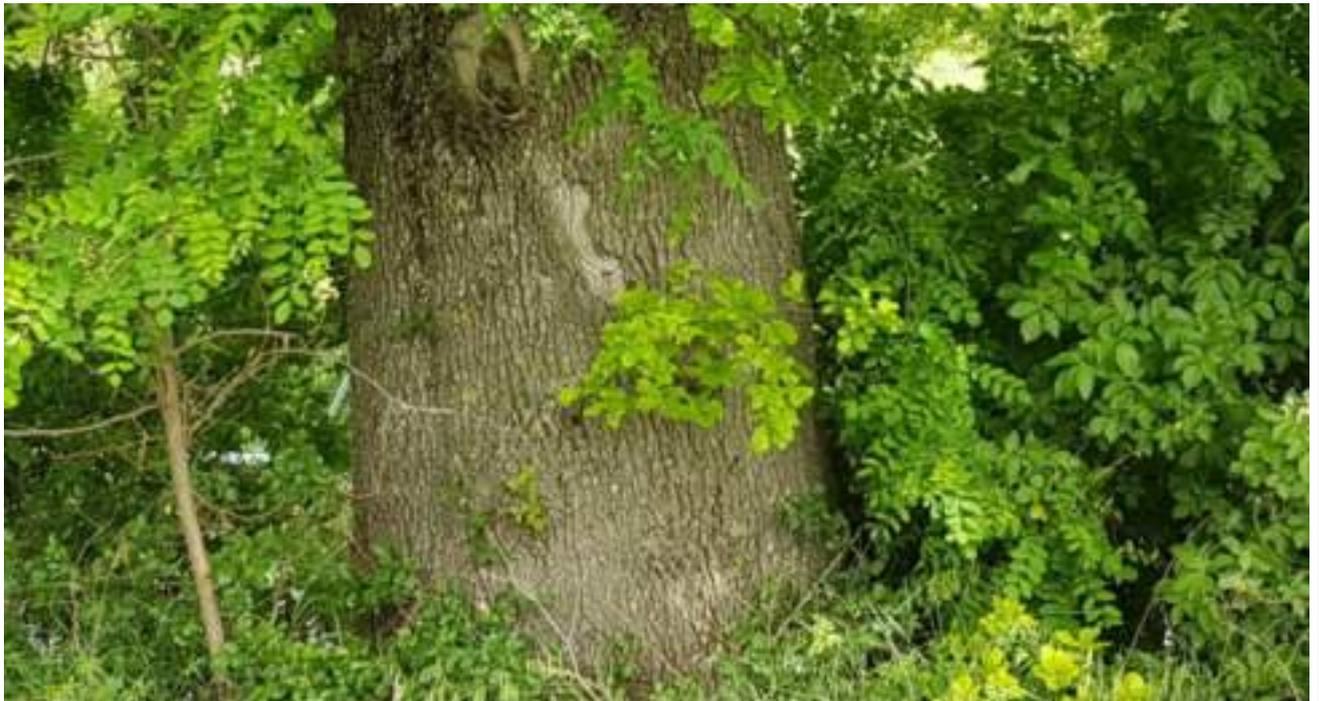
Foto 50 - Esempio di roverella da 110 cm di diametro (dettaglio del fusto)

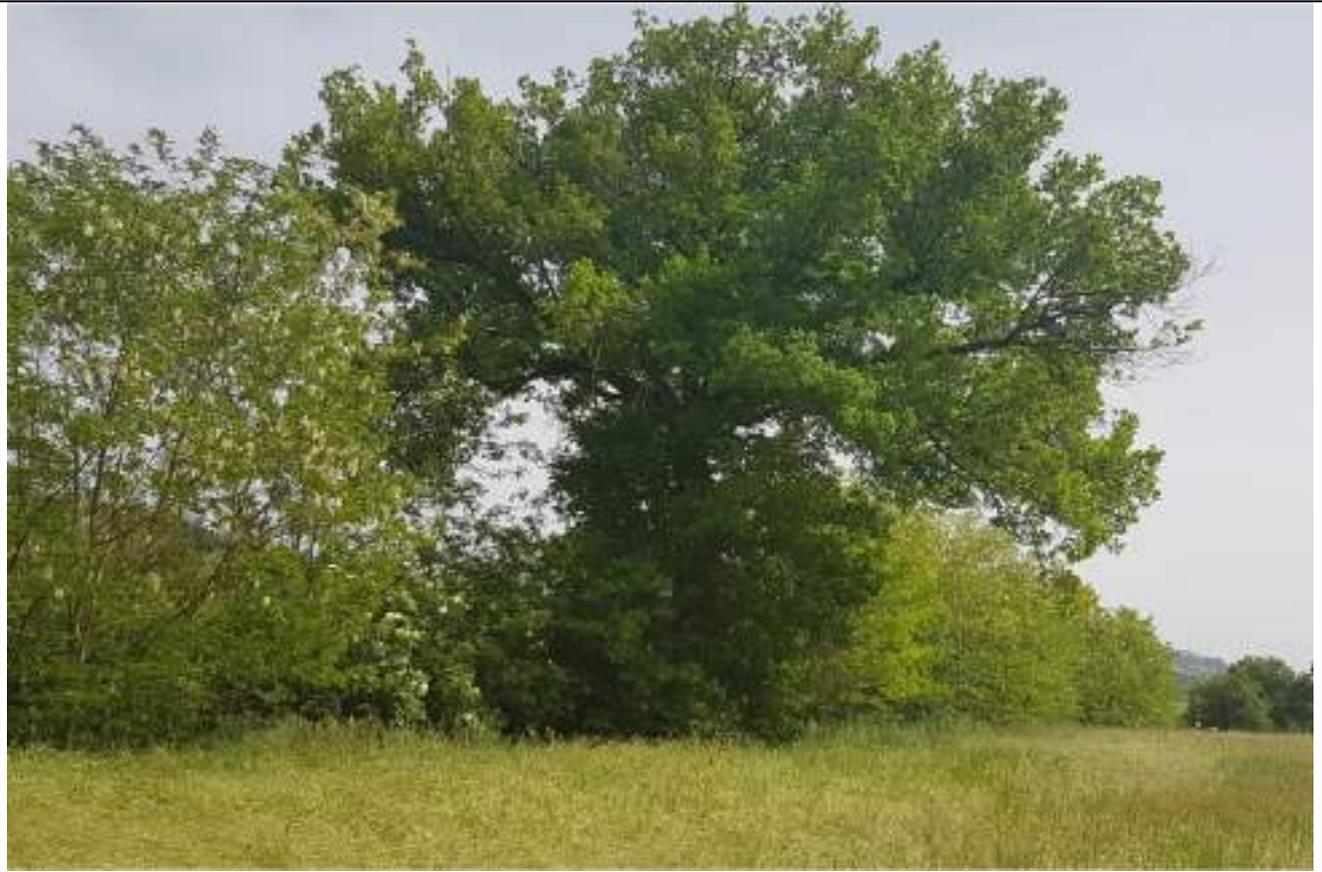
Foto 51 - Esempio di roverella da 110 cm

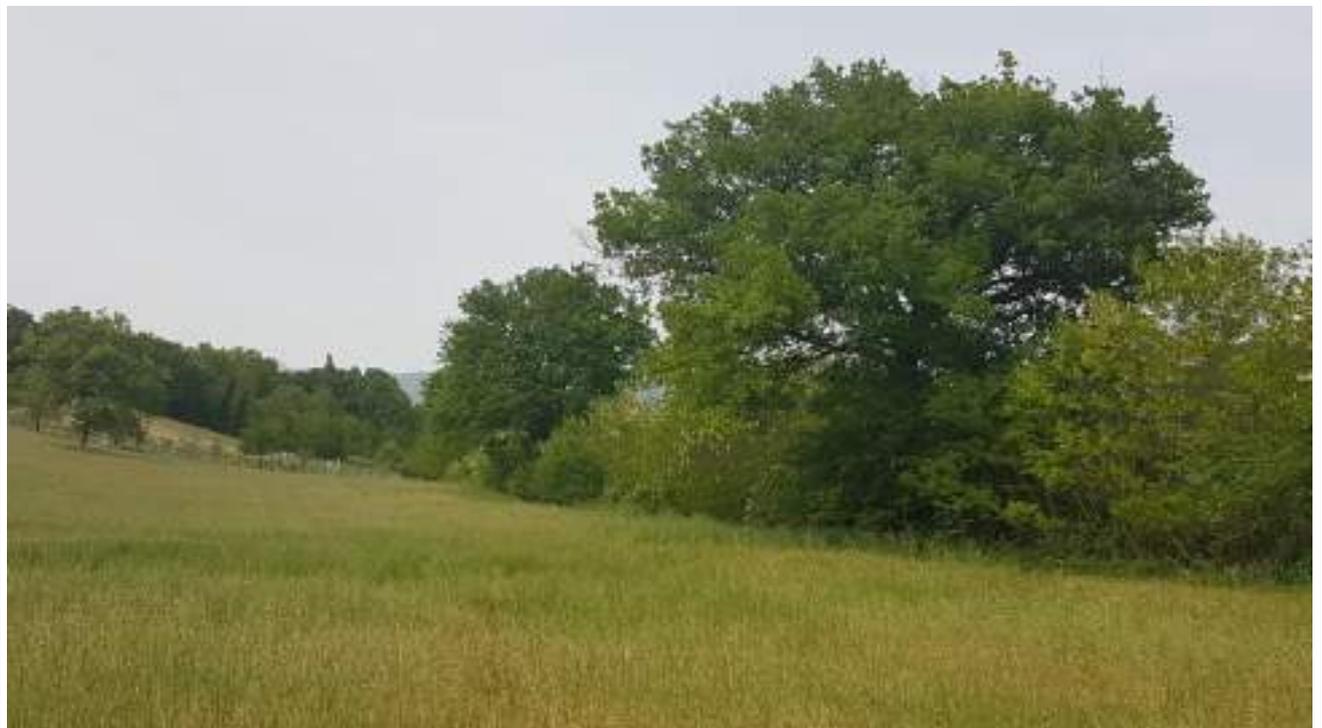
Il tracciato e il tipo di intervento in progetto, attraversa un'area a seminativo, e nei settori laterali, interferisce con una vegetazione di carattere arboreo arbustivo, sulla scarpata della strada statale Casterlaimondo-Camerino, costituita per lo più da robinia. In questo tratto esaminato, nel filare sulla scarpata, sono presenti due grossi esemplari di roverella secolari, che potrebbero essere interferite marginalmente (foto 49, 50 per l'esemplare da 110 cm di diametro, e foto 51 e 52, per l'esemplare da 75 cm di diametro). Gli elementi singoli di roverella, individuati nel filare, sono stati riportati nel punto sottostante.

Foto 52 - Panoramica del filare

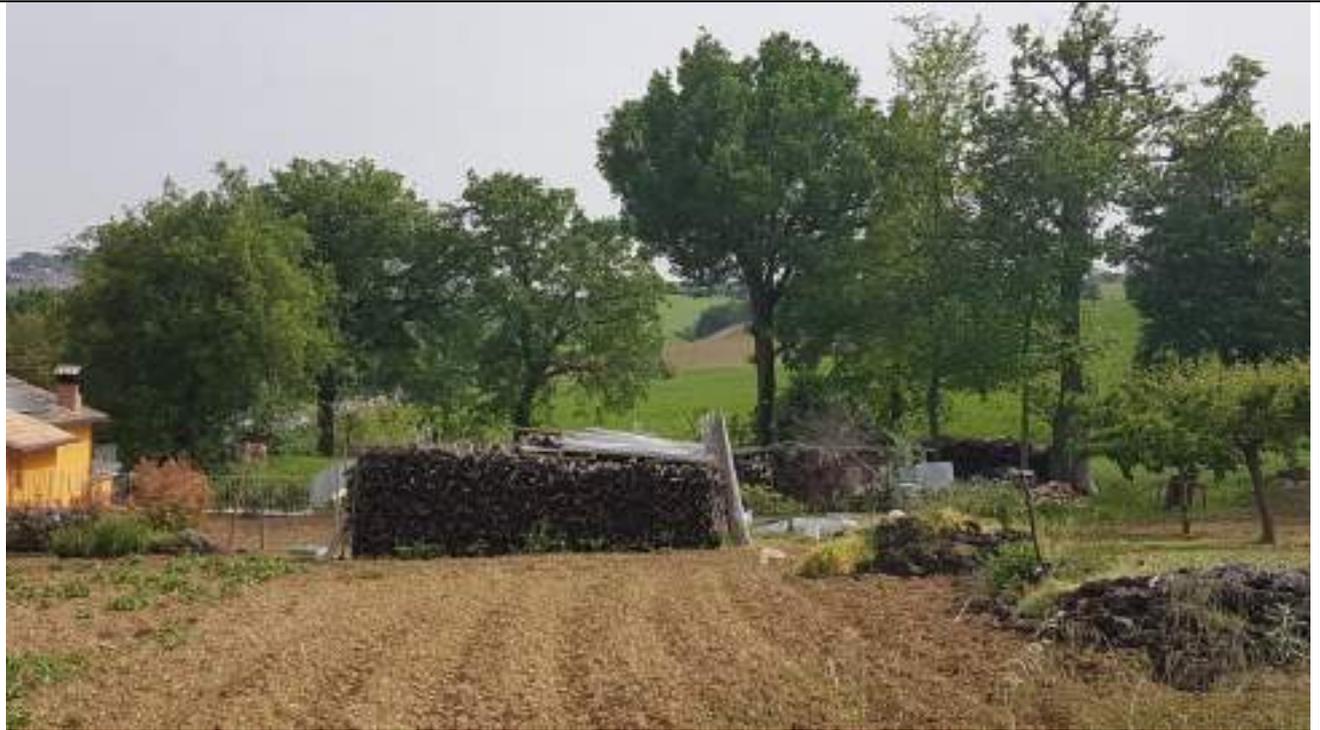
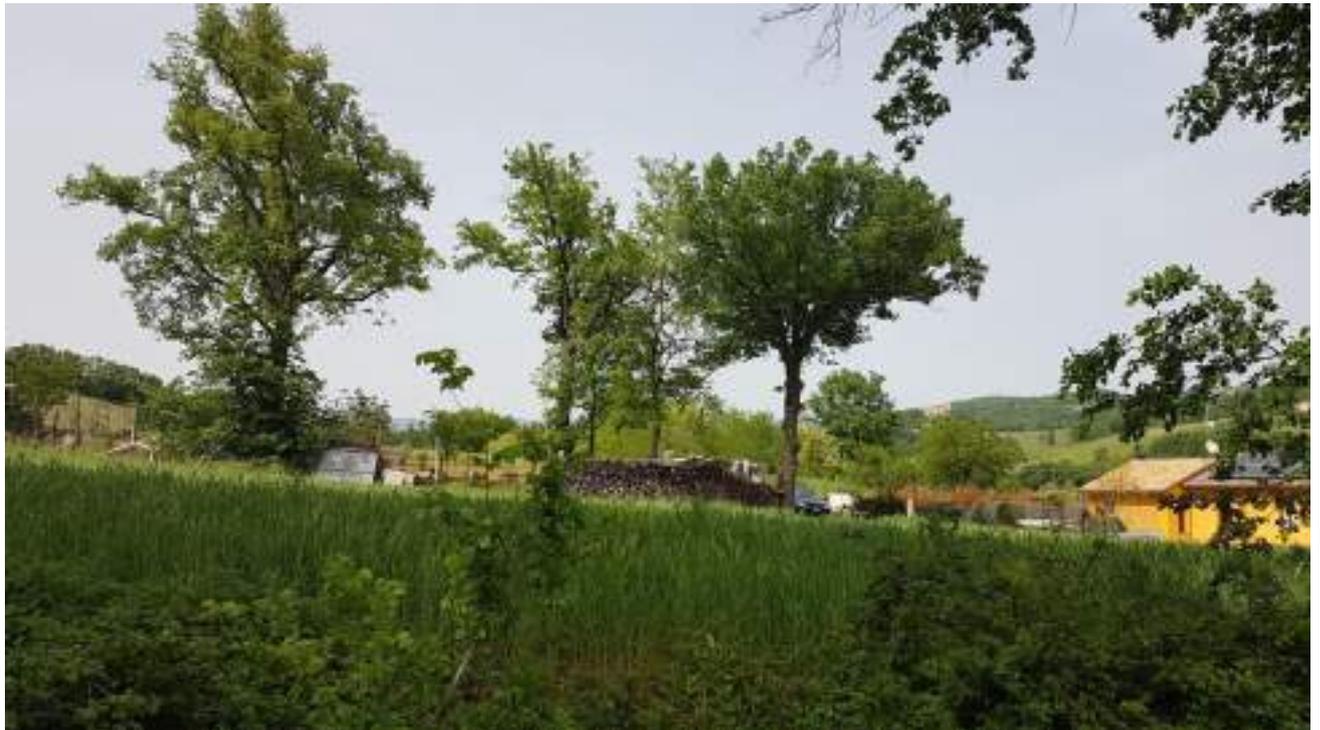
Il settore A (foto 53 e 54) interessa un filare arboreo rado con esemplari di roverella e un olmo campestre. L'esemplare di roverella da 76 cm, si esemplari in cattive condizioni vegetative.

Foto 53 - Vista roverelle per il settore A

Foto 54 – Altra vista roverelle per il settore A

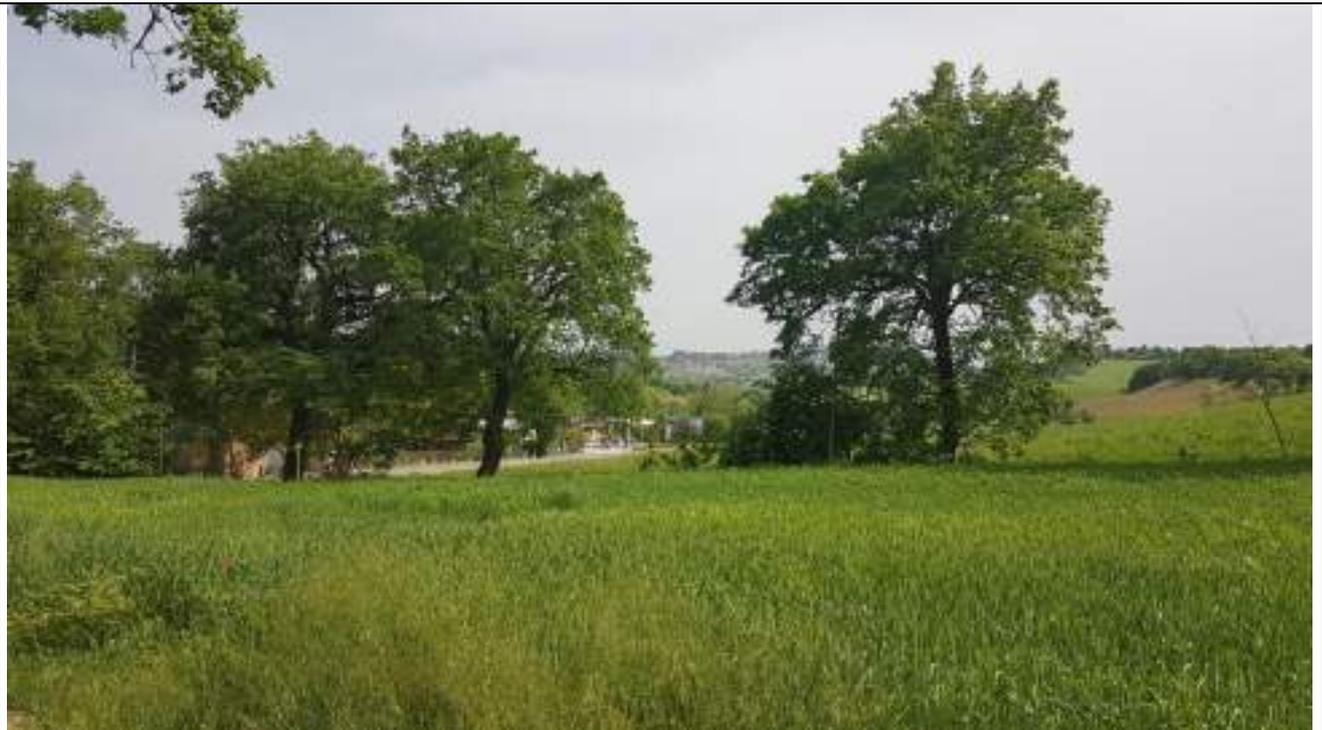
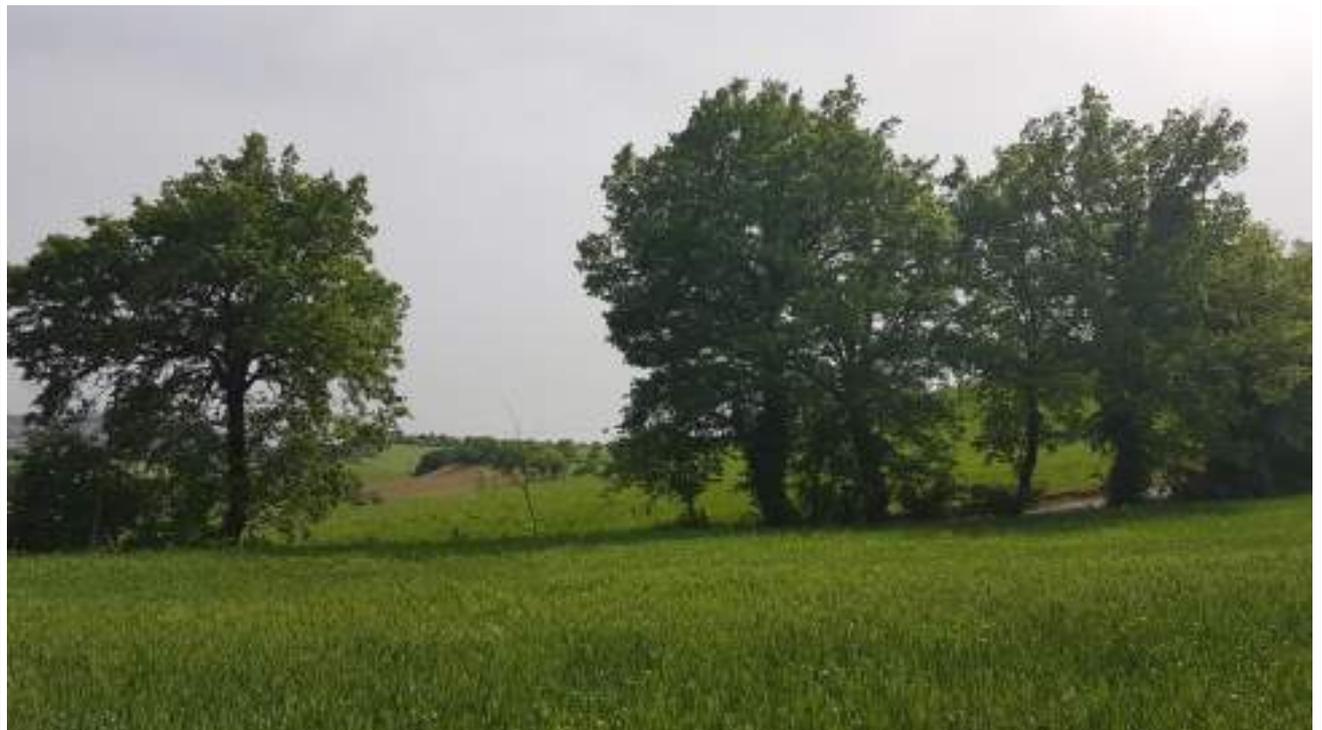
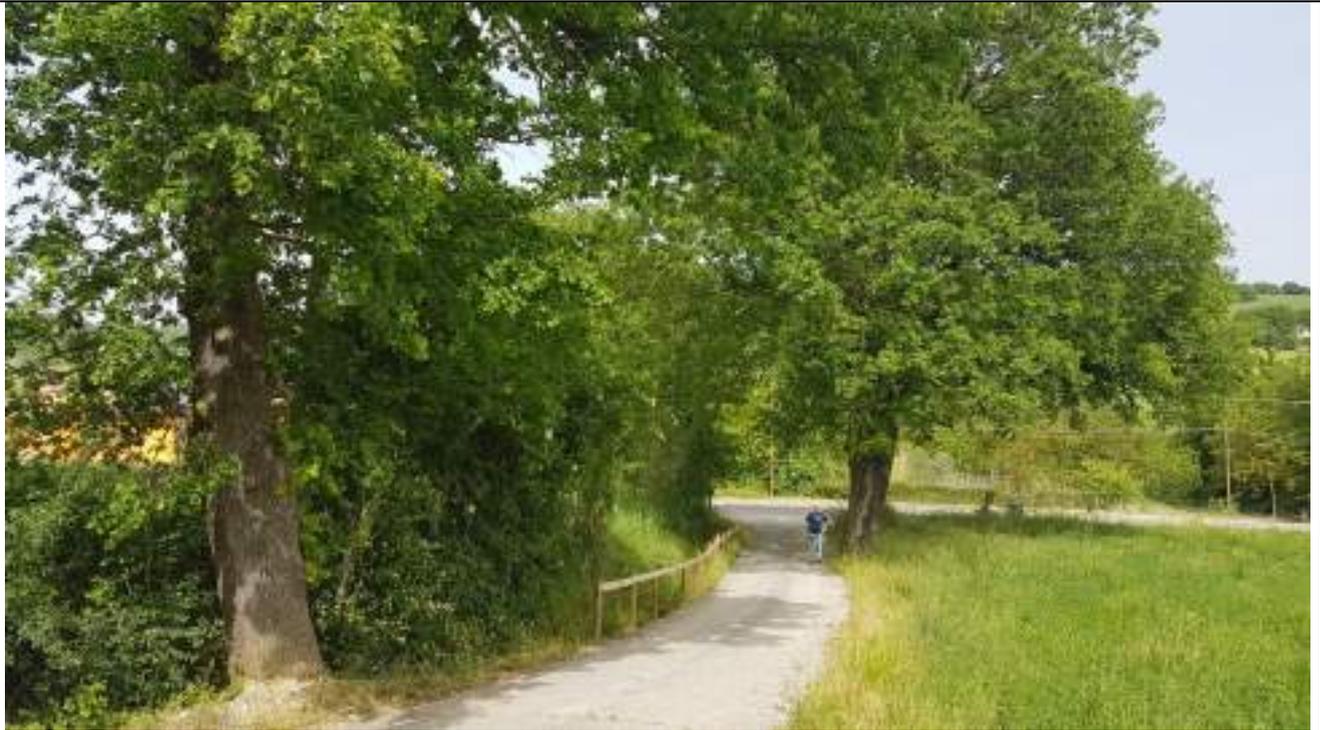
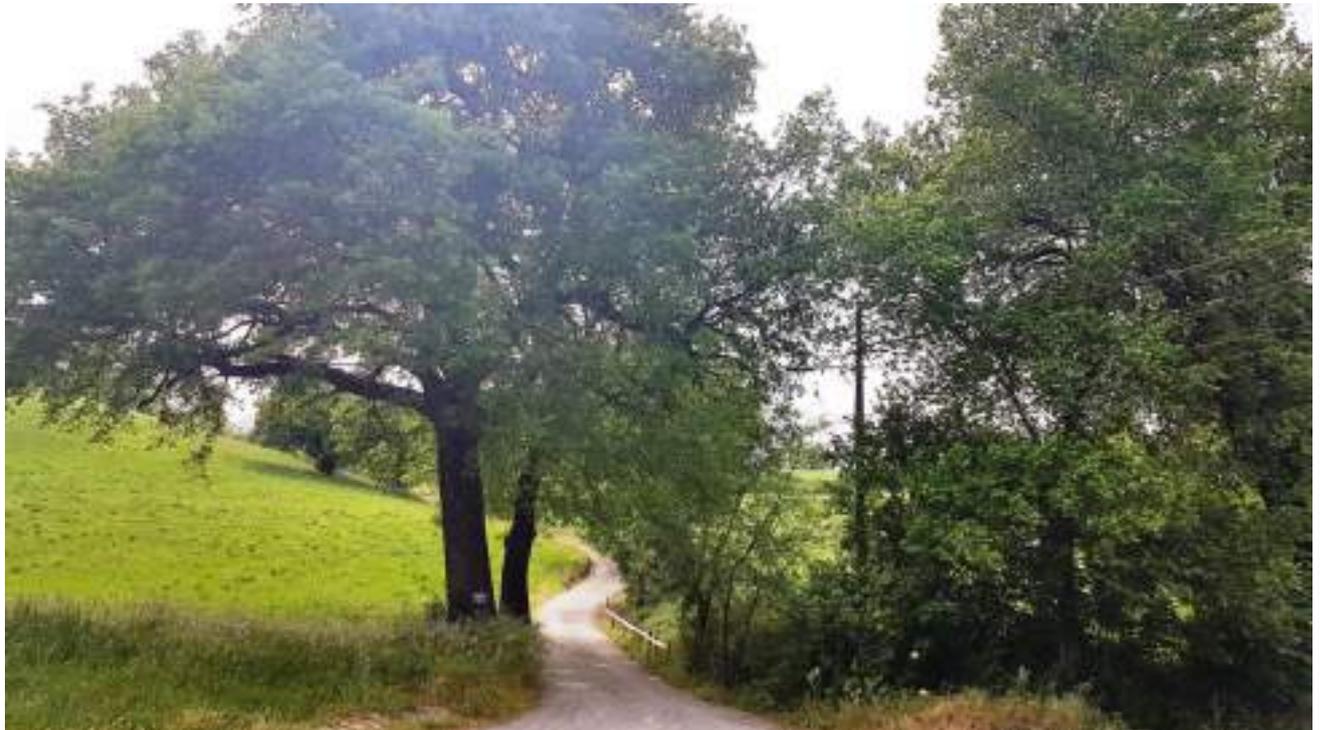
Il settore B (foto 55, 56, 57,58) interessa un doppio filare ai lati di una strada che conduce a un'abitazione privata. In questo settore gli esemplari sono stati conteggiati partendo dall'alto.

Foto 55 - Vista roverelle per il settore B

Foto 56 - Vista roverelle per il settore B

Foto 57 - Vista roverelle per il settore B

Foto 58 - Vista roverelle per il settore B

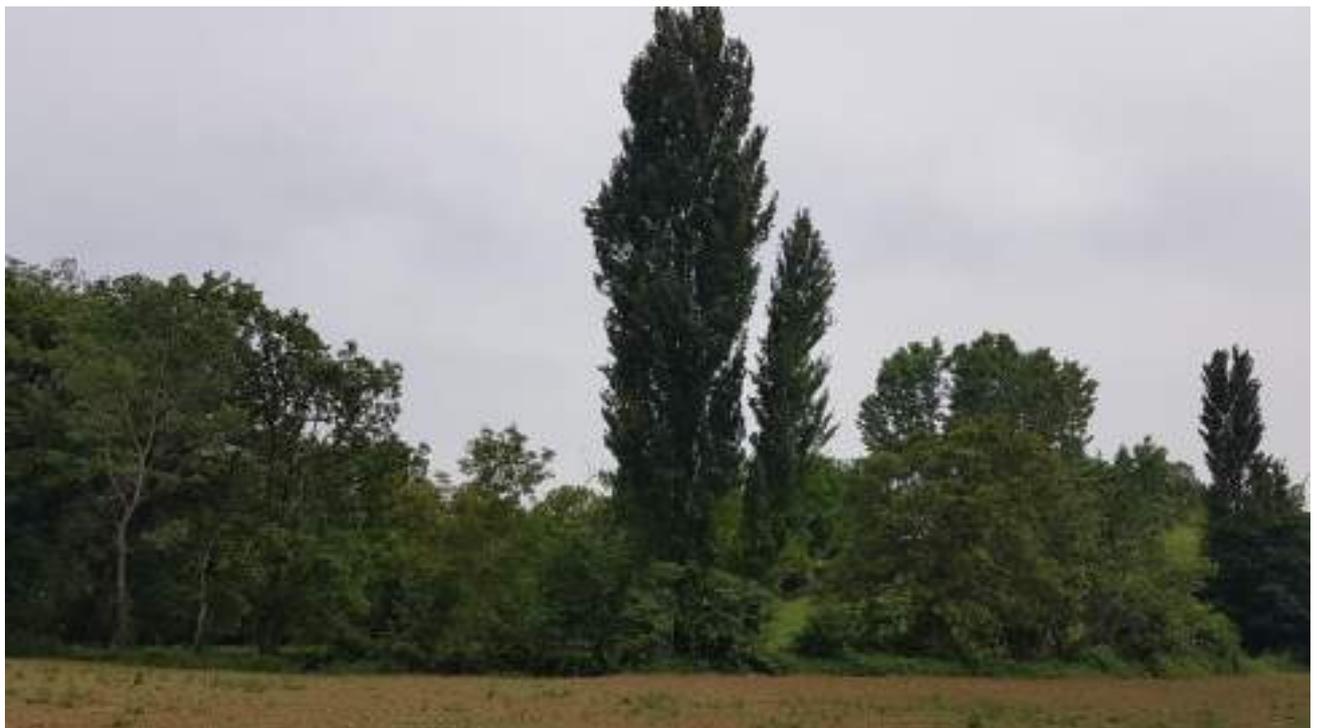
INDIVIDUAZIONE DEGLI ELEMENTI VEGETALI INTERFERITI DALLE OPERE IN PROGETTO	<p>L'intervento in progetto, interferisce, con un filare arboreo misto a carattere ripariale lungo un impluvio minore interpoderale. Le specie caratteristiche presenti sono salice bianco, pioppo nero, pioppo cipressino, e in misura minore roverella e olmo campestre (foto 59, 60). La componente arbustiva è caratterizzata da corniolo, acero campestre, rovo e vitalba. La roverella interferita appare in condizioni vegetative non buone, con chioma seccaginosa al 40%. L'elemento singolo di roverella, individuato nel seminativo, è stato riportato nel punto sottostante.</p>

Foto 59 - Filare igrofilo ripariale

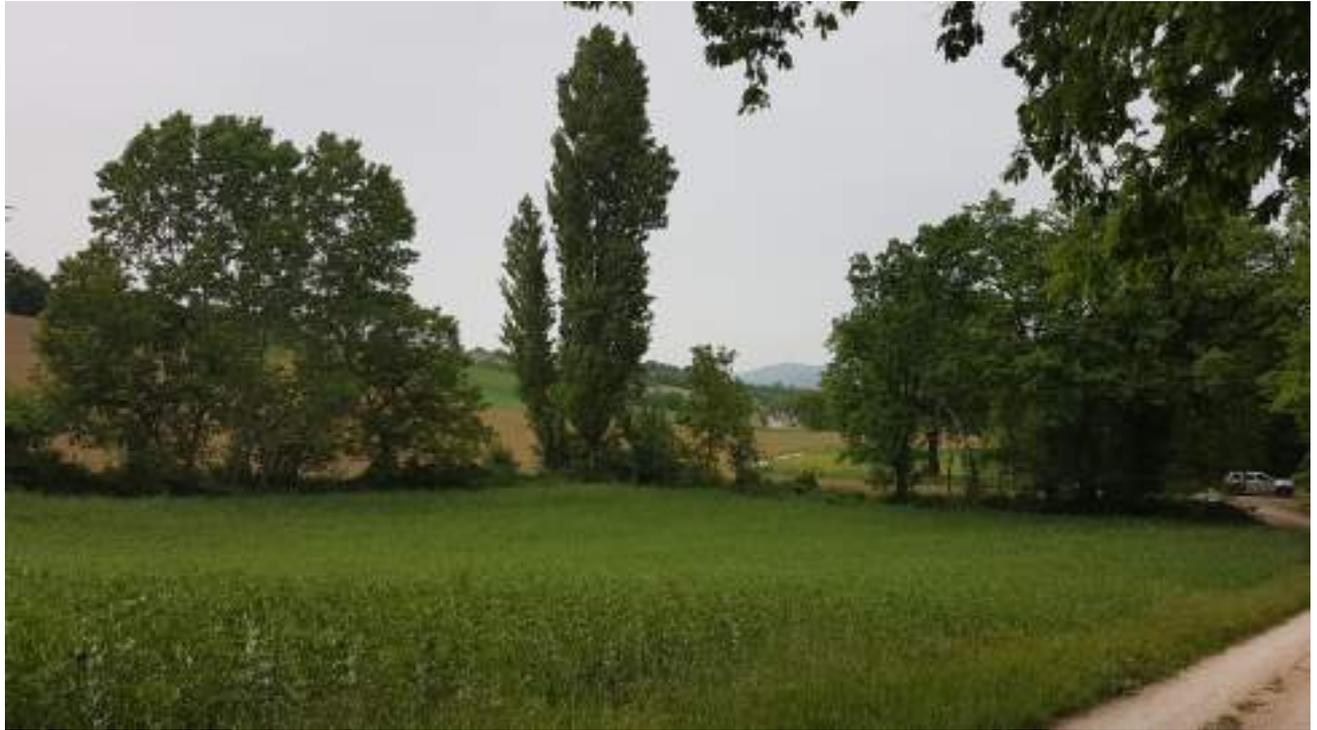
Foto 60 - Vista del filare igrofilo dalla strada bianca che sale a Mergnano S. Savino

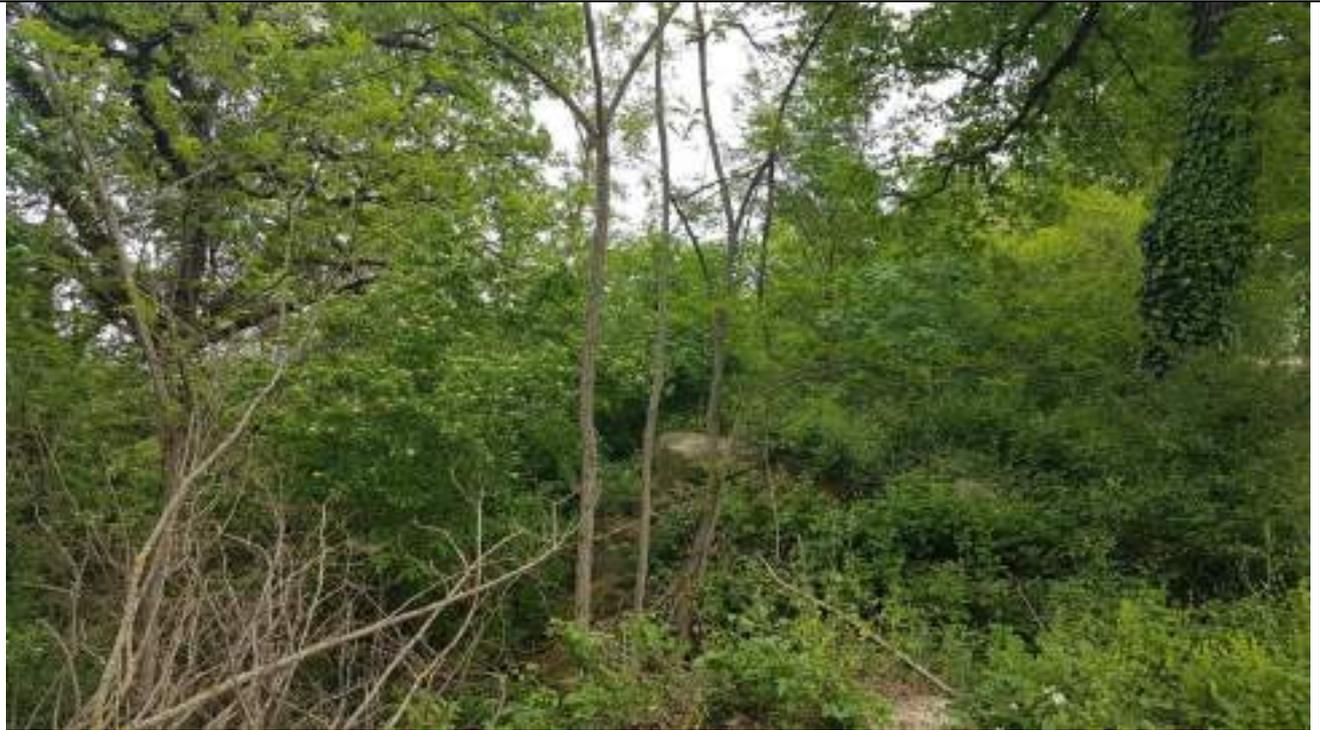
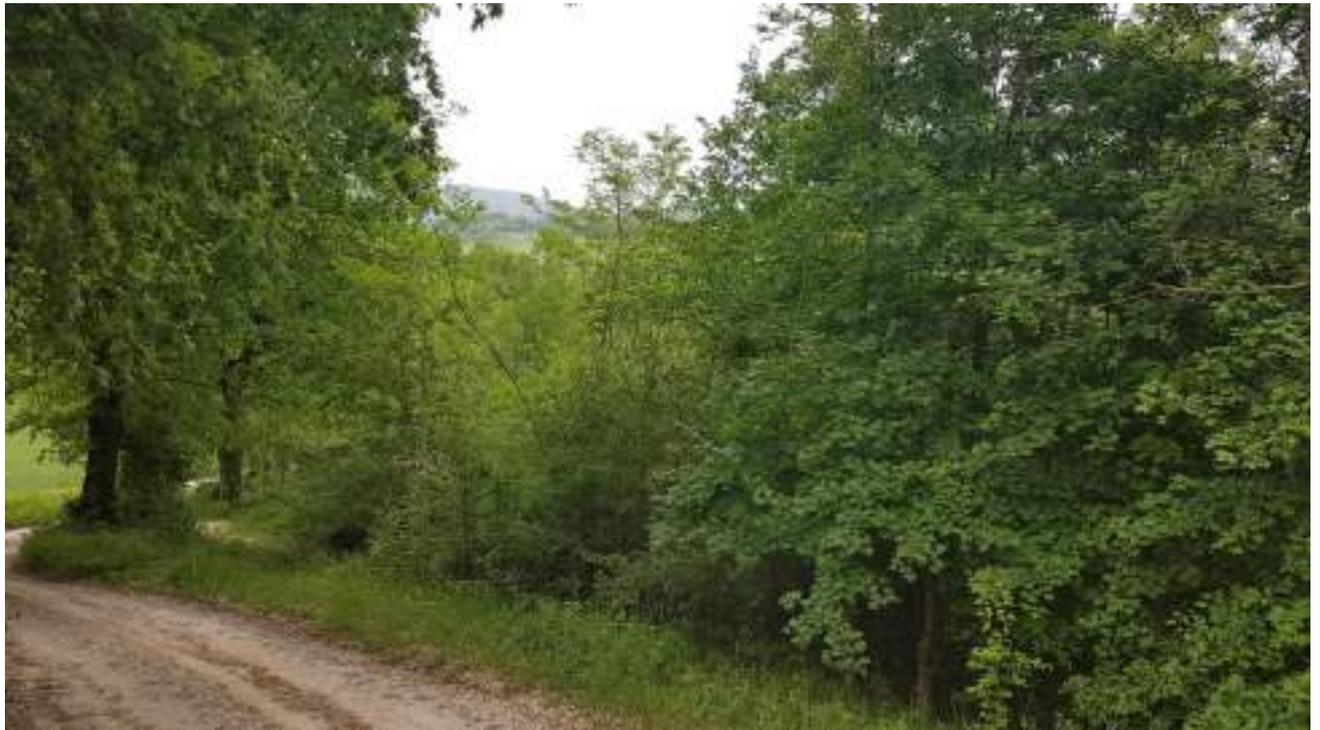
Il tracciato in progetto, interferisce con una formazione boschiva, con una fisionomia a **querceto di roverella** (foto 61, 62).
 Tra le altre specie arboree presenti, ciliegio selvatico acero opalo, carpino nero, acero campestre e rari esemplari di albero di Giuda, noce comune e robinia.
 Il sottobosco arbustivo è denso e abbondante a tratti impenetrabile; presenti arbusti di nocciolo, sambuco nero, prugnolo, corniolo, ligustro, acero campestre

Foto 61 - Vista interna del bosco

Foto 62 - Vista del bosco dalla strada di collegamento Mergnano S. Savino -Strada Statale a valle

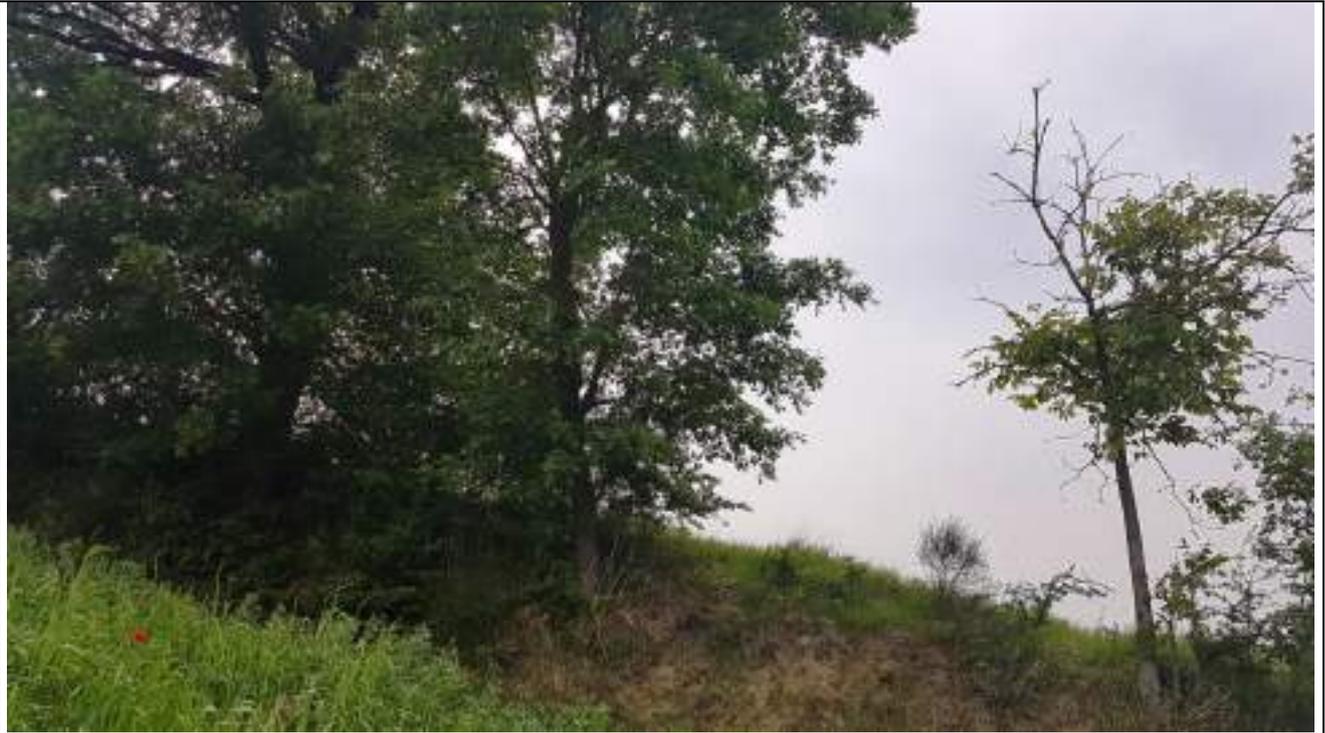
Specie singola protetta con nome comune		Specie	Diametro (cm)	Roverella	28	Roverella	61 *
Specie singola protetta con nome comune									
Specie	Diametro (cm)								
Roverella	28								
Roverella	61 *								
<p>TOTALE ALBERI PROTETTI</p>	<p>2 (di cui 1 secolare)</p>								
<p>NOTE</p>	<p>* esemplare secolare</p>								
<p>FOTO</p>

Foto 63 - Vista dal seminativo del filare interferito

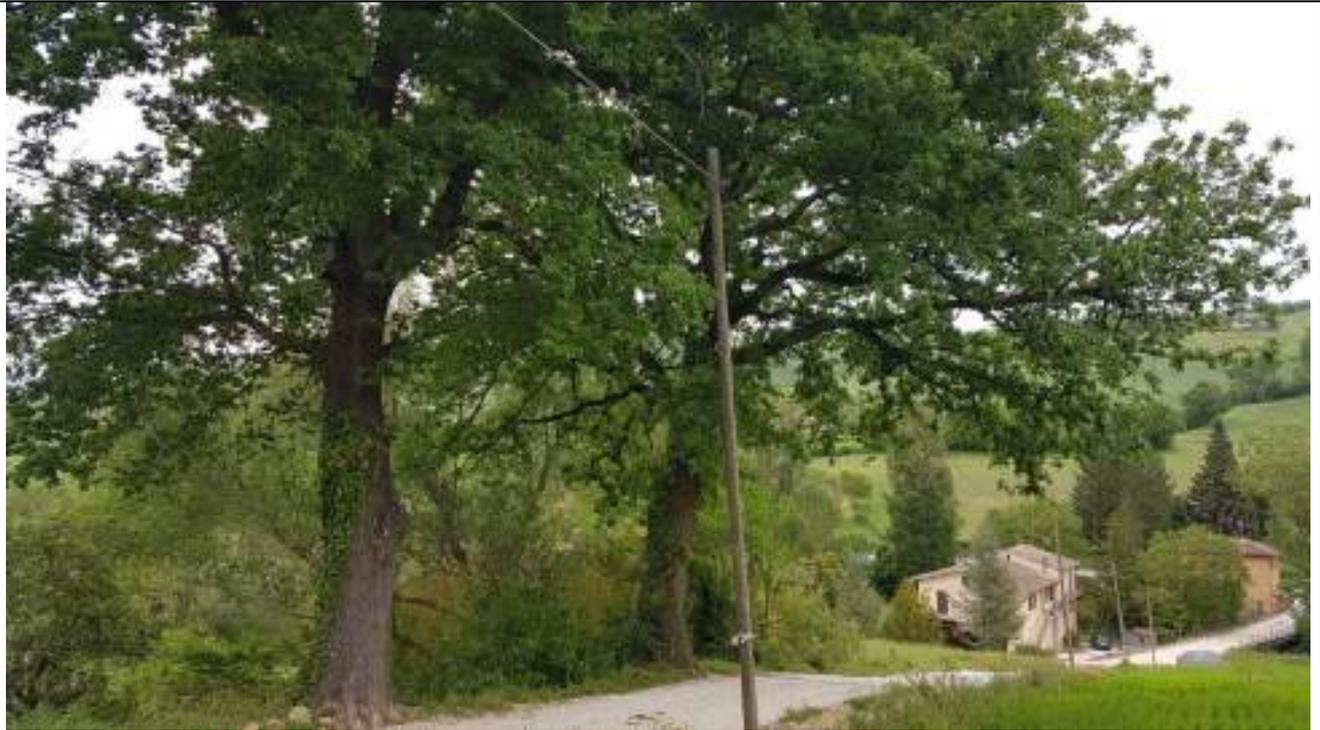
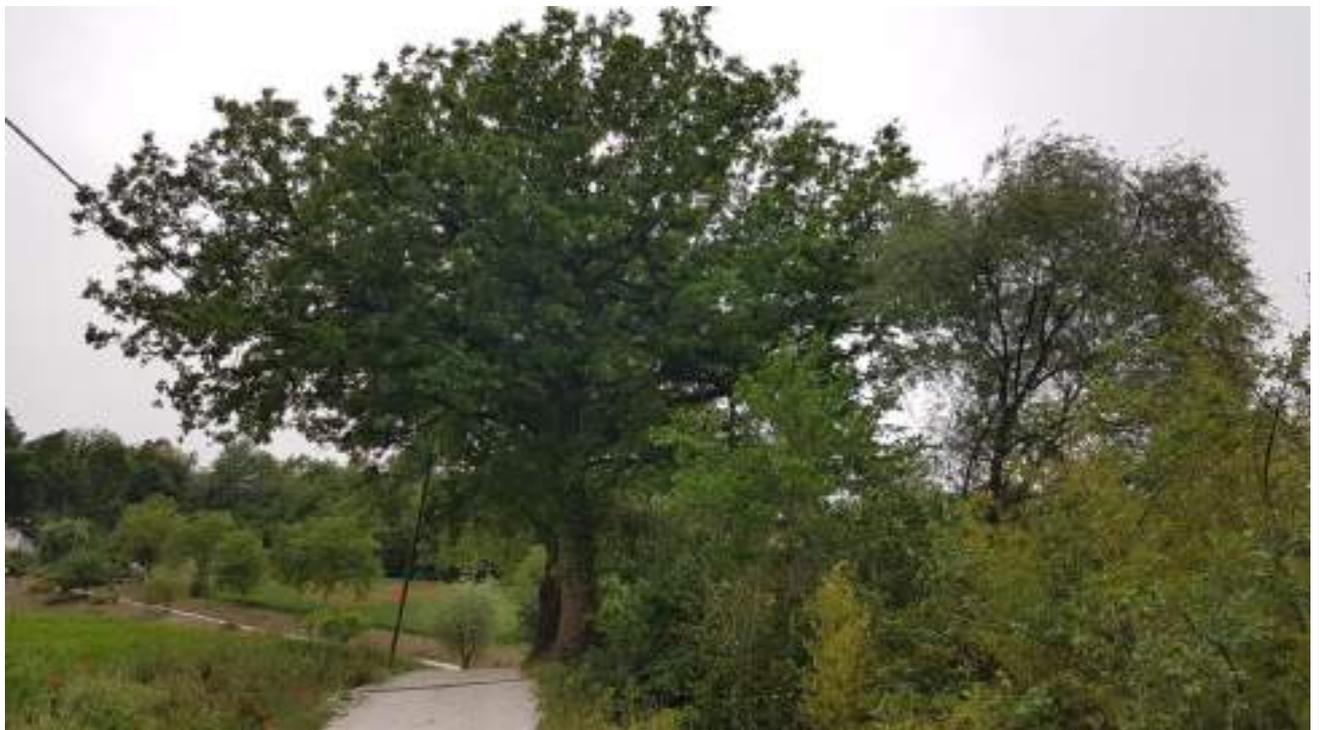
INDIVIDUAZIONE DEGLI ELEMENTI VEGETALI INTERFERITI DALLE OPERE IN PROGETTO	<p>L'intervento in progetto, interferisce, con un filare arboreo misto localizzato lungo una strada di collegamento verso abitazioni private. (loc. Canepina). Le specie prevalenti sono costituite da alcuni esemplari di roverella (foto 64, 65) ma solo una viene interferita. Nelle vicinanze, nell'area dove sarà realizzato uno svincolo di raccordo, è presente una formazione arbustiva su un frutteto e vigneto abbandonato da tempo (foto 66) dove la vegetazione naturale sta colonizzando in maniera decisa tutto il settore. Tra le specie osservate, nocciolo, corniolo, prugnolo. L'elemento protetto di roverella, è stato riportato nel punto sottostante.</p>	
DETTAGLIO DELLA TIPOLOGIA/SPECIE PROTETTE INTERFERITE (SCHEDA SITO N. 30)		
ALBERO PROTETTO	Specie singola protetta con nome comune	
	Specie	Diametro (cm)
	Roverella	74 *
TOTALE ALBERI PROTETTI	1 (secolare)

Foto 64 - Vista del filare interferito (vista verso valle)

Foto 65 - Vista del filare interferito (vista verso monte)

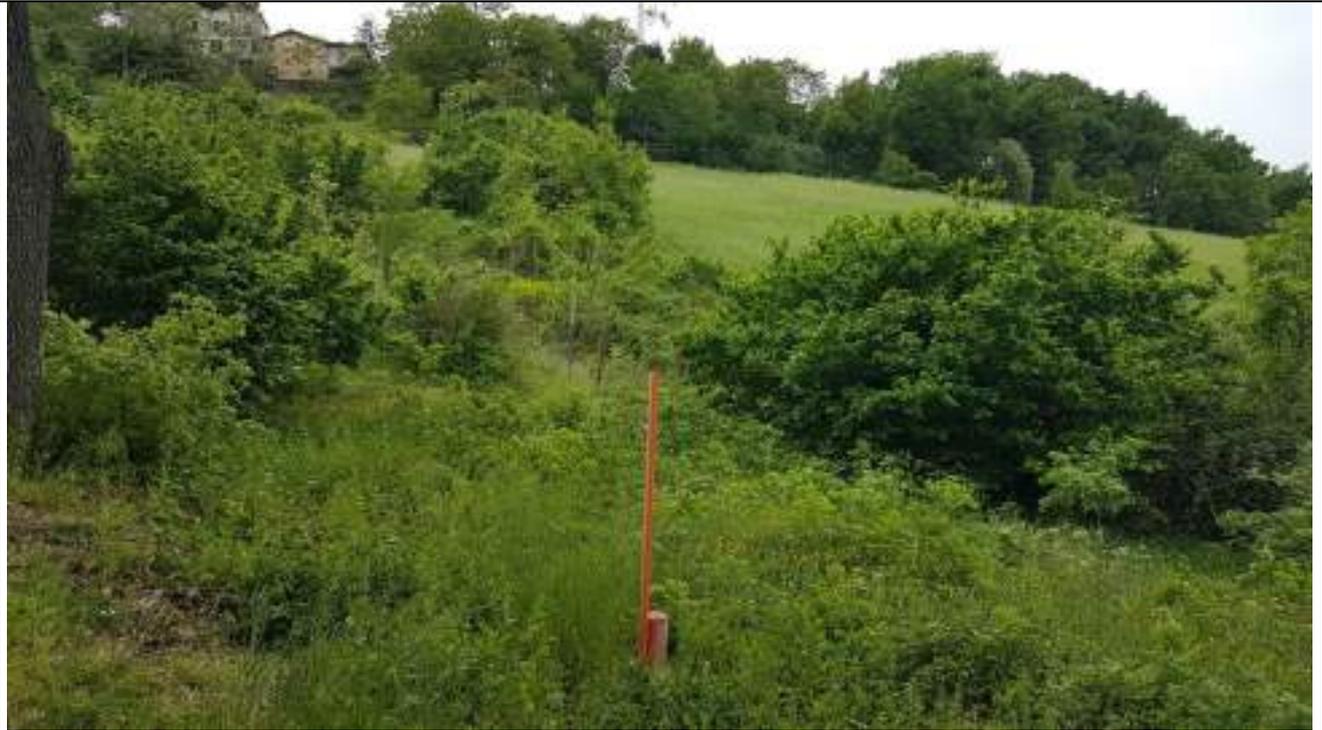
Foto 66 - Vista del settore arbustivo su coltivo abbandonato

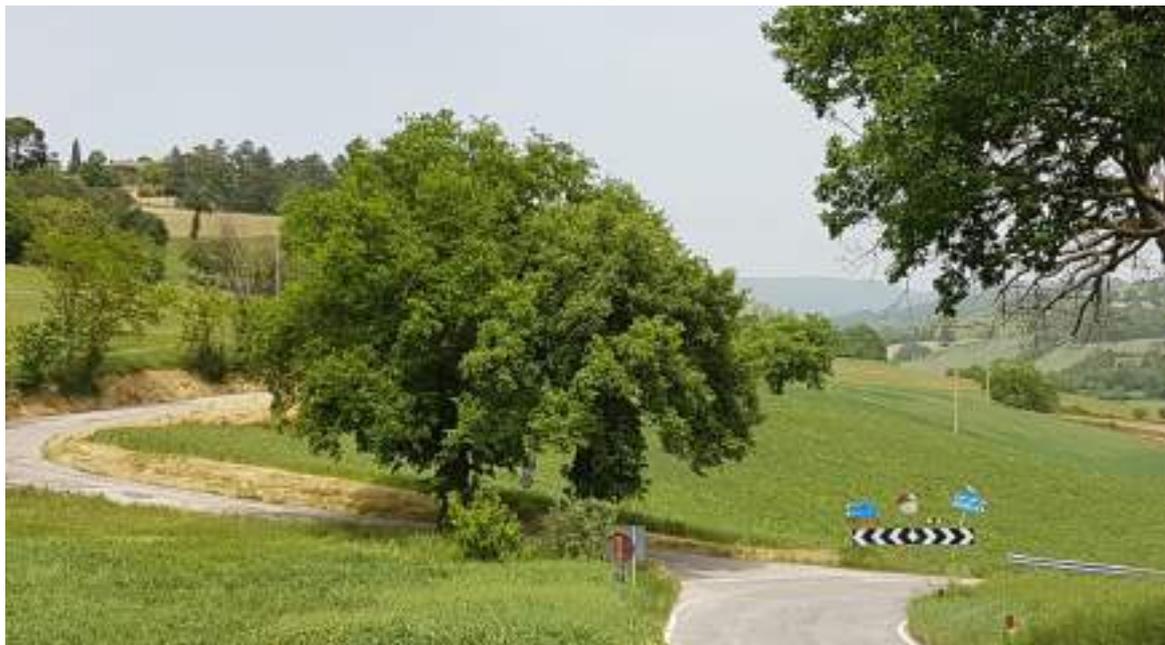
INDIVIDUAZIONE DEGLI ELEMENTI VEGETALI INTERFERITI DALLE OPERE IN PROGETTO	L'intervento in progetto, interferisce, con esemplari singoli di roverella (foto 67) localizzate in un'area di incrocio della viabilità locale (loc Mergnano S. Savino) Gli elementi singoli di roverella, sono stati riportati nel punto sottostante.

ALBERO PROTETTO	Specie singola protetta con nome comune	
	Specie	Diametro (cm)
	Roverella	54
	Roverella	91 *
TOTALE ALBERI PROTETTI	2 (di cui 1 secolare)	
NOTE	* esemplare secolare

Foto 67 - Roverelle interferite dal tracciato nell'area dell'incrocio

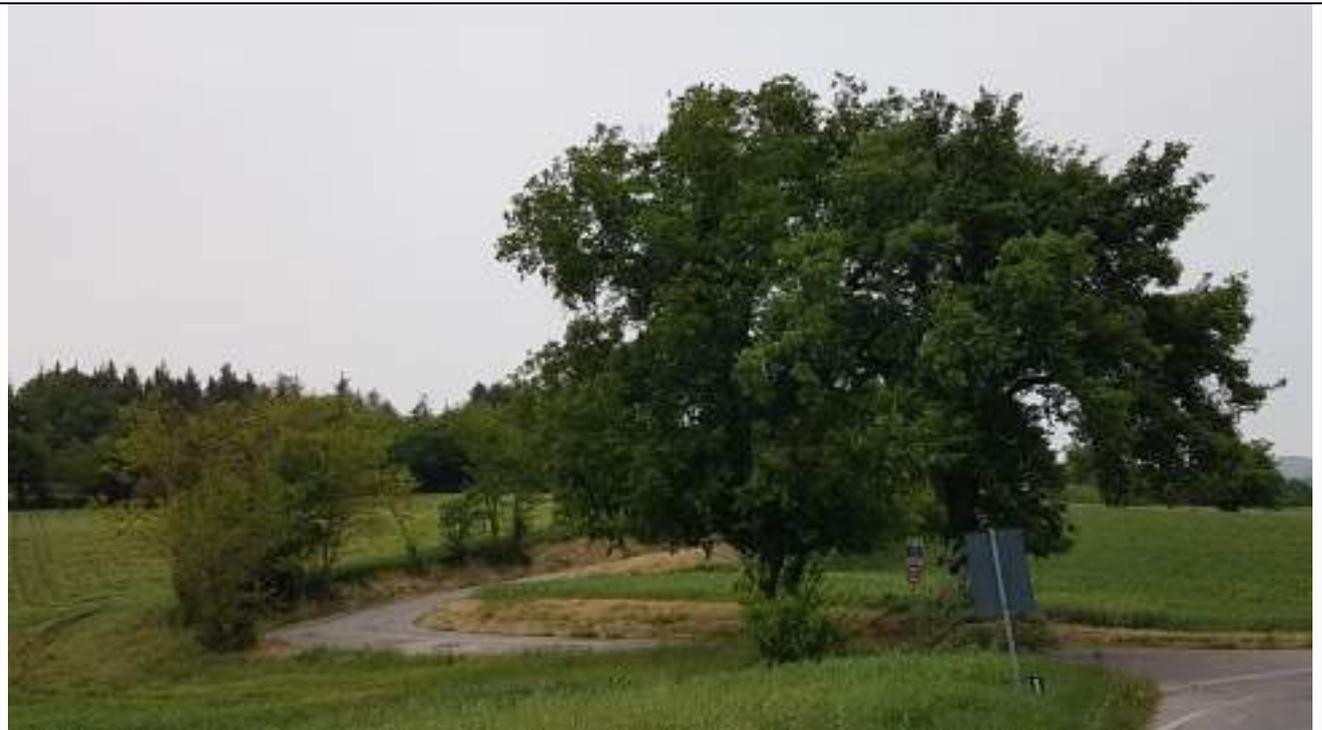
Foto 68 - Visione panoramica del sito 32, con il filare interferito a sinistra, (le roverelle a destra sono state trattate nel Sito 31)

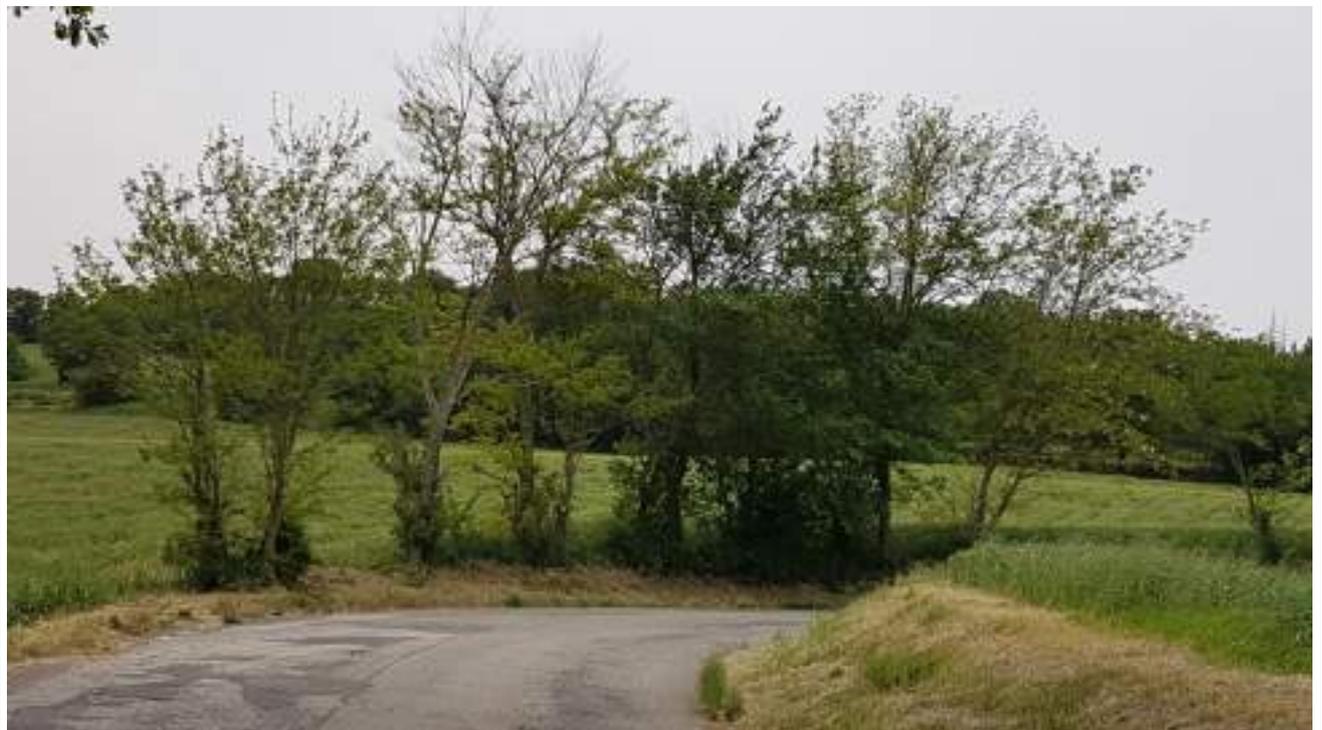
Specie singola protetta con nome comune		Specie	Diametro (cm)	Olmo campestre	25	Olmo campestre	17
Specie singola protetta con nome comune									
Specie	Diametro (cm)								
Olmo campestre	25								
Olmo campestre	17								
<p>TOTALE ALBERI PROTETTI</p>	<p>2</p>								
<p>NOTE</p>	<p>-</p>								
<p>FOTO</p>

Foto 69 - Visione ravvicinata del filare interferito
